Rio Massò

Documentazione fotografica e commento ai tratti

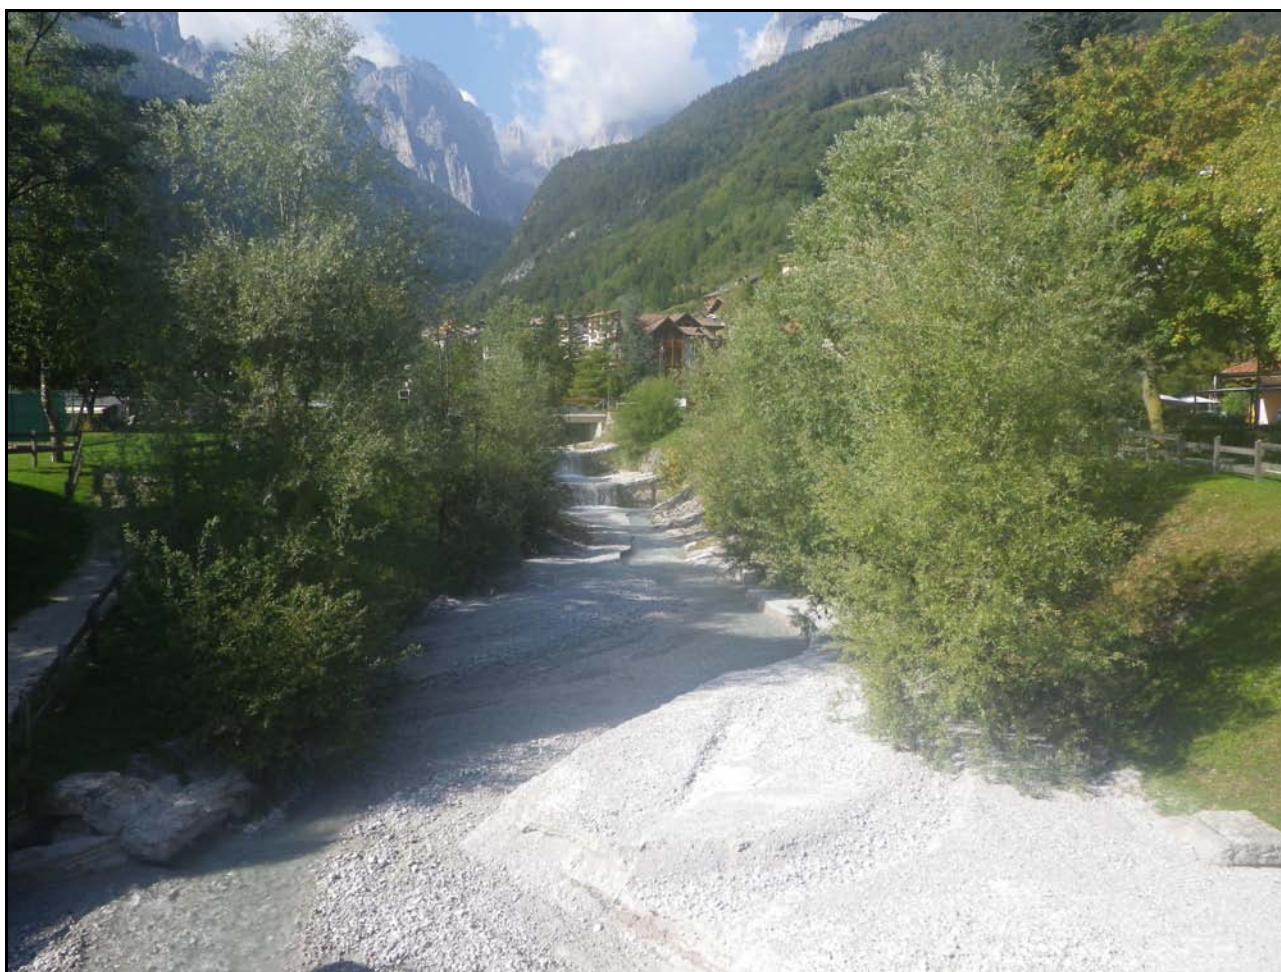
MASS001

Confluenza lago di Molveno – fine muro in sinistra; lungh: 779 m

Il primo tratto del Rio Massò scorre nel paese di Molveno. Le due sponde sono artificializzate e al loro interno si sviluppa una bordura secondaria di arbusti ripari (per lo più salici), con una copertura molto discontinua (maggiore del 15%). Le condizioni idriche risentono delle opere spondali, infatti si assiste ad una variazione di battente più che di una ampiezza dell'alveo bagnato. Il substrato è composto da ciottoli facilmente movibili, strutture libere e mobili durante i fenomeni di piena. In alveo è stata costruita inoltre una serie di briglie a distanza ravvicinata l'una dall'altra (minore di tre volte l'alveo di morbida). L'idoneità ittica risulta poco sufficiente e gli elementi idromorfologici sono indistinti. Le ultime tre domande, riguardanti il comparto biologico, non mostrano segni di alterazione.

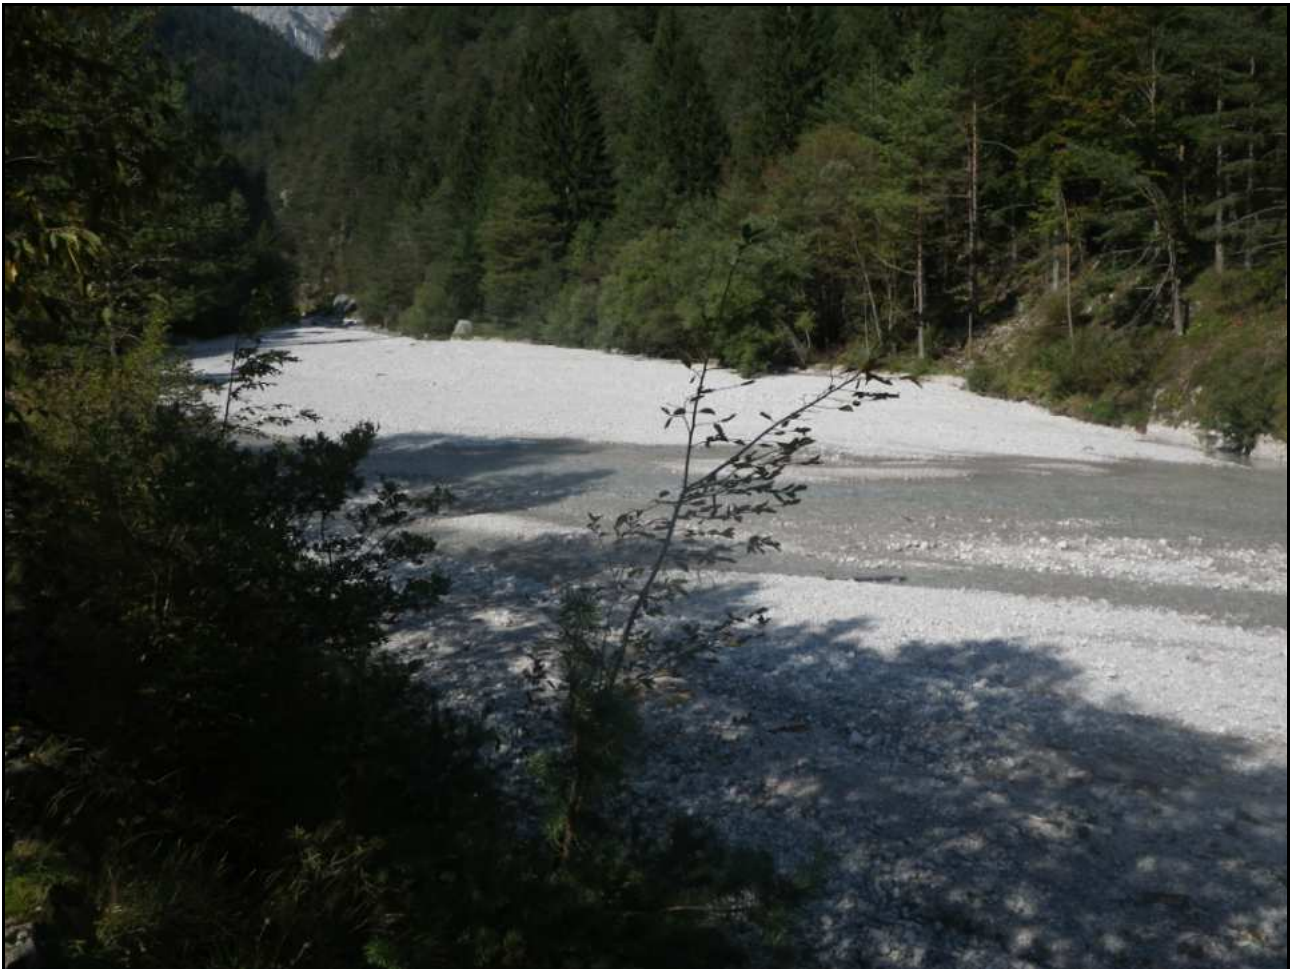
MASS002

Lo stato del territorio circostante, sia in destra che in sinistra, è dominato da una urbanizzazione rada. In sinistra la vegetazione perifluviale è primaria e costituita da una formazione arborea autoctona non riparia, di ampiezza maggiore di 30 m e continua. In destra invece la vegetazione perifluviale è secondaria data la presenza di un muro, e costituita solo pochi arbusti ed erbe rade. Le condizioni idriche risentono dei prelievi idropotabili effettuati a monte. In questo secondo tratto l'idoneità ittica risulta essere discreta. Non si osservano altre particolari differenze rispetto quanto osservato precedentemente.

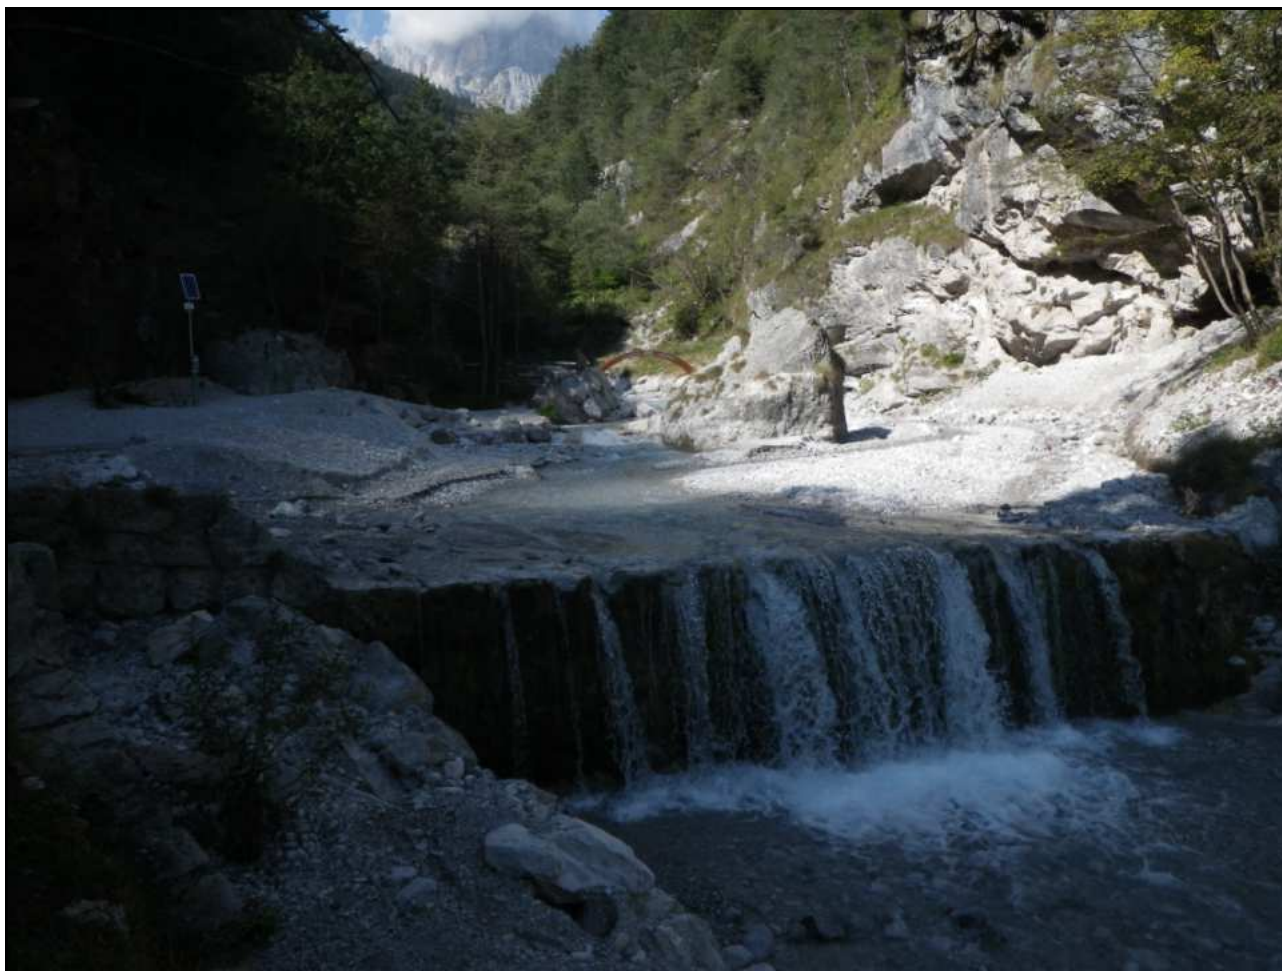
MASS003

Fine muro in destra – inizio grandi massi; lungh: 241m

Lo stato del territorio circostante è privo di antropizzazione, è dominato infatti da un bosco di conifere. La vegetazione perfluviale, sia destra che sinistra, è composta solo da una formazione arborea autoctona non riparia (in larga misura composta da abeti rossi). Solo per la sinistra l'ampiezza è maggiore di 30 m, in destra invece questa si riduce a causa della presenza della strada forestale. In alveo è stata costruita una serie di briglie con distanza l'una dall'altra maggiore di tre volte l'alveo di morbida. Tali opere influiscono negativamente sull'attribuzione delle risposte alle domande sull'erosione, sulla sezione trasversale nonché sull'idoneità ittica.

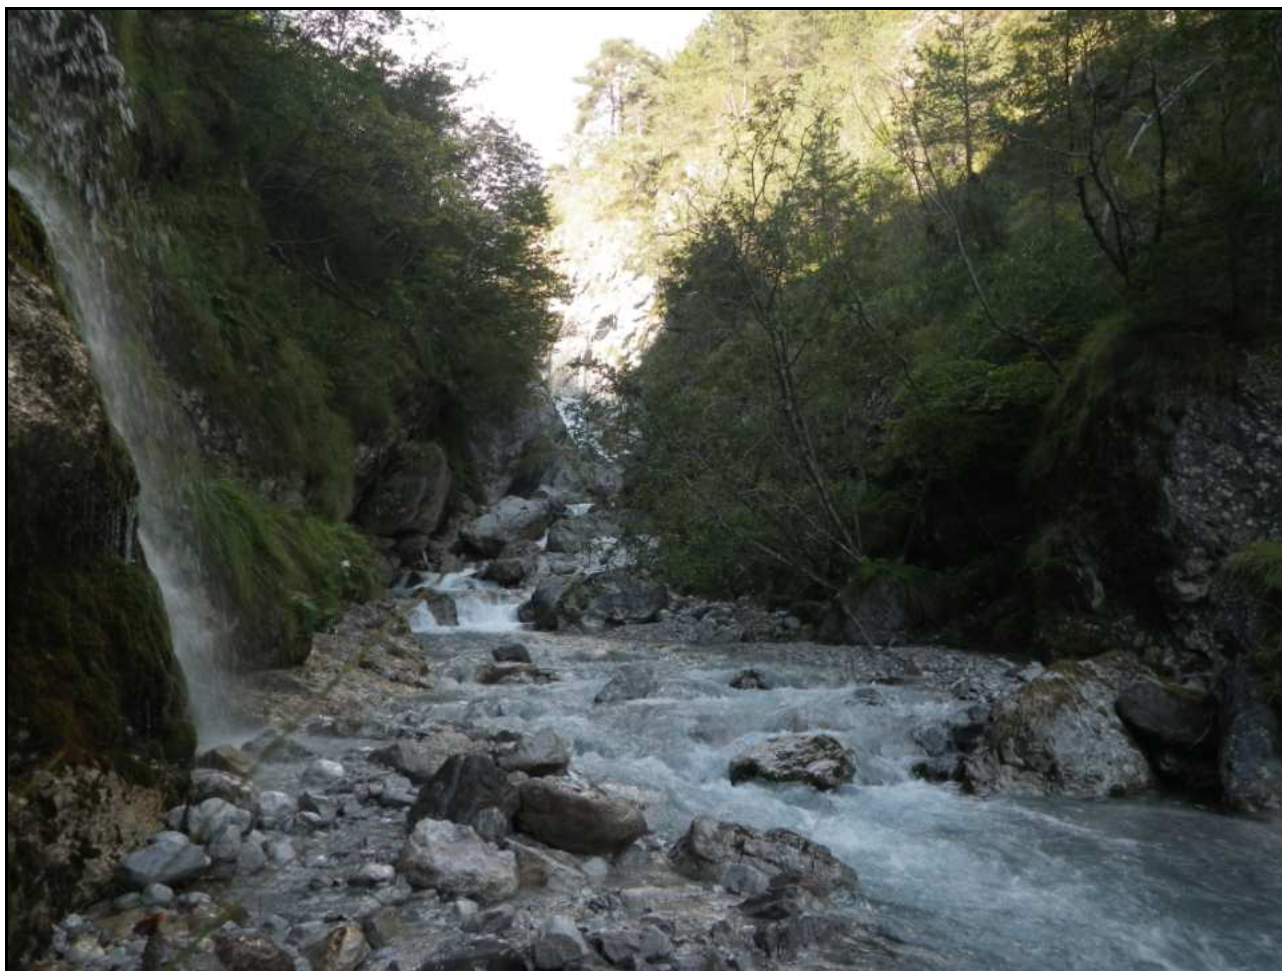
MASS004

Inizio grandi massi – inizio scogliera in destra; lungh: 330 m

Il territorio circostante di entrambe le sponde è dominato dal bosco di conifere. La vegetazione perifluviale, sia destra che sinistra, è composta solo da una formazione arborea autoctona non riparia (in larga misura composta da abeti rossi). L'ampiezza è maggiore di 30 m e non sono presenti interruzioni. Il substrato dell'alveo è composto da substrati diversificati, con massi e tronchi, che fungono da ottime strutture di ritenzione degli apporti trofici. L'erosione è assente e la sezione integra. L'idoneità ittica è elevata e l'idromorfologia è di tipo step&pool. Il comparto biologico non mostra segni di alterazione.

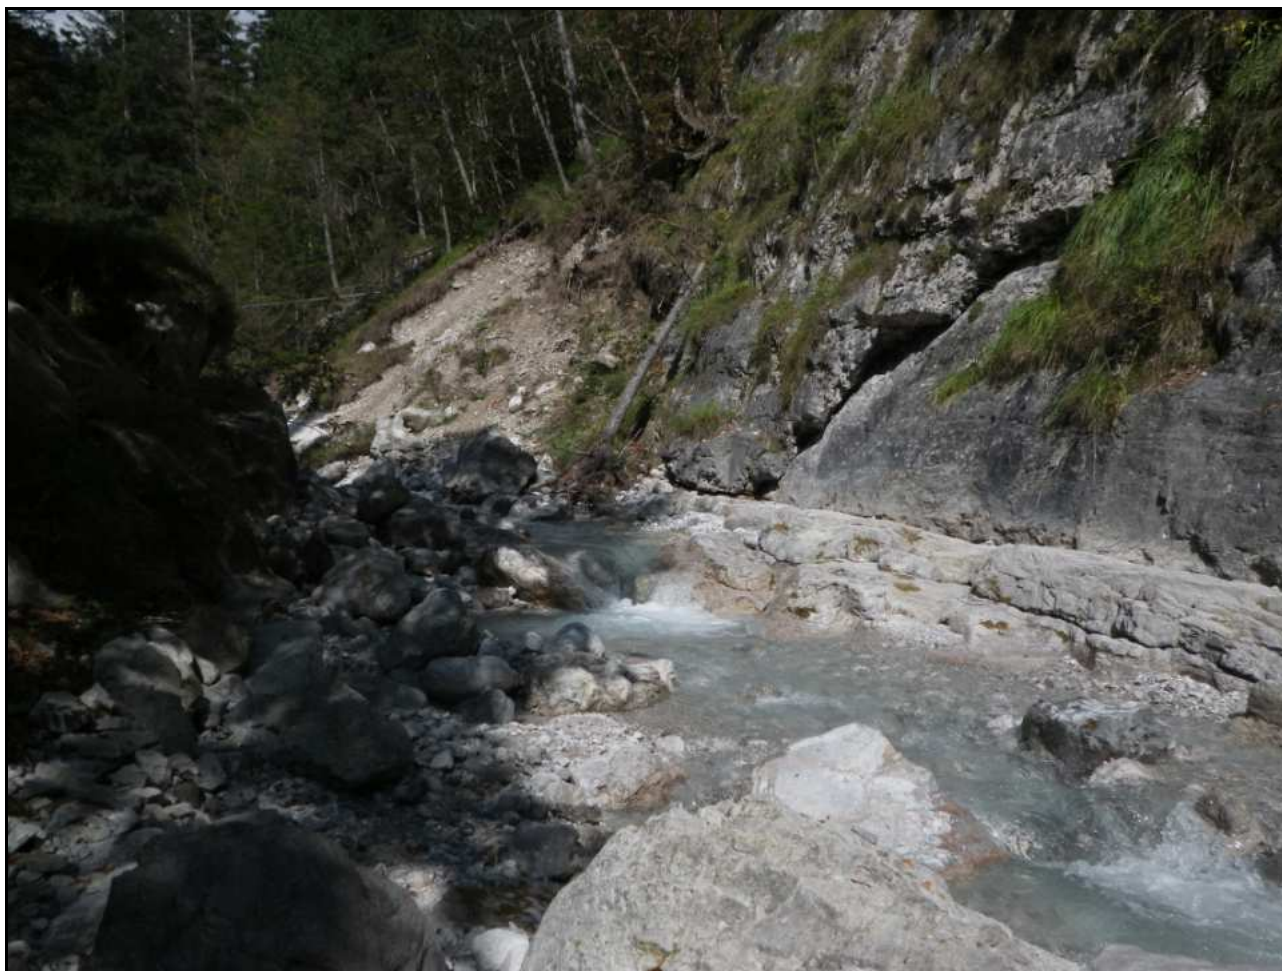
MASS005

Il tratto in esame si caratterizza per la presenza in destra di una difesa spondale in massi non cementati. La vegetazione perifluviale della sponda sinistra è costituita dalla formazione arborea autoctona non riparia; l'ampiezza è maggiore di 30 m e sono presenti interruzioni frequenti generate dalla parete nuda. In destra invece è presente solo una bordura di arbusti autoctoni non ripari. Non si osservano altre particolari differenze rispetto quanto osservato precedentemente.

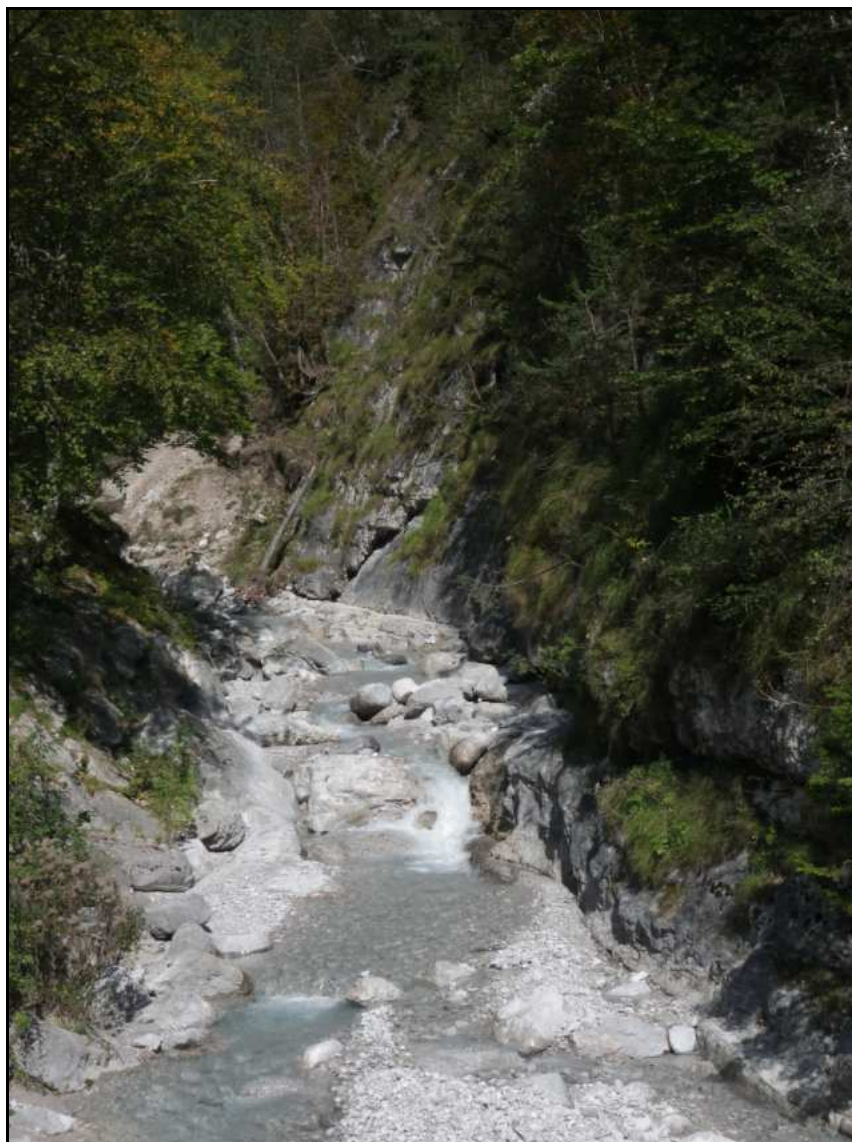
MASS006

Fine scogliera in destra – briglia, zona deposito sedimenti; lungh: 159 m

Il territorio circostante di entrambe le sponde è dominato dal bosco di conifere. La vegetazione perifluviale, sia destra che sinistra, è composta solo da una formazione arborea autoctona non riparia. In sinistra l'ampiezza è maggiore di 30 m ed è stata assegnata una modesta discontinuità nella copertura poiché la strada forestale, immediatamente a valle della briglia, è ancora in sinistra idrografica. In destra l'ampiezza è compresa tra i 10 e i 30 m e non sono presenti interruzioni. Il substrato dell'alveo è composto da substrati diversificati, con massi che fungono da ottime strutture di ritenzione degli apporti trofici. L'erosione è assente e la sezione integra. L'idoneità ittica è buona e l'idromorfologia è di tipo step&pool. Il comparto biologico non mostra segni di alterazione. La comunità macrobentonica campionata è composta taxa molto sensibili

l'inquinamento, come i Plecotteri della famiglia Perlodidae e gli Efeemerotteri della famiglia Heptageniidae.

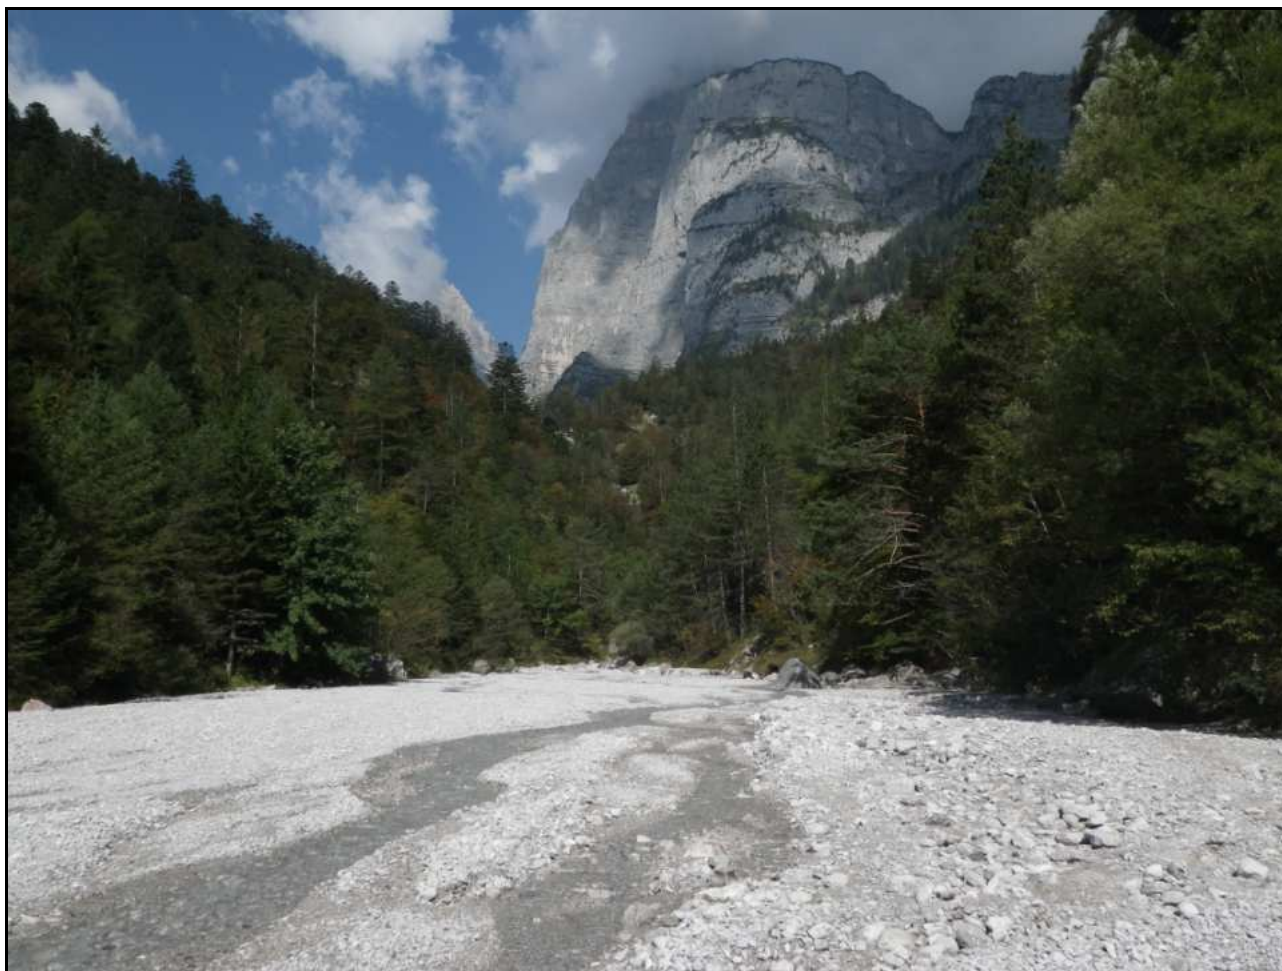
MASS007

Come ben mostrato in fotografia, il tratto si caratterizza per avere un'ampia superficie di deposito; l'alveo di morbida, alveo attivo, è stato stimato essere di circa 30 m. La vegetazione perifluviale, sia destra che sinistra, è composta solo da una formazione arborea autoctona non riparia di ampiezza maggiore di 30 m in destra e compresa tra i 10 e i 30 m in sinistra, limitazione imposta dalla strada forestale; non sono presenti interruzioni. Il substrato è composto da ciottoli facilmente movibili, strutture libere e mobili durante i fenomeni di piena. Ad inizio tratto è presente una briglia (altezza < 1 m) non superabile dall'ittiofauna,

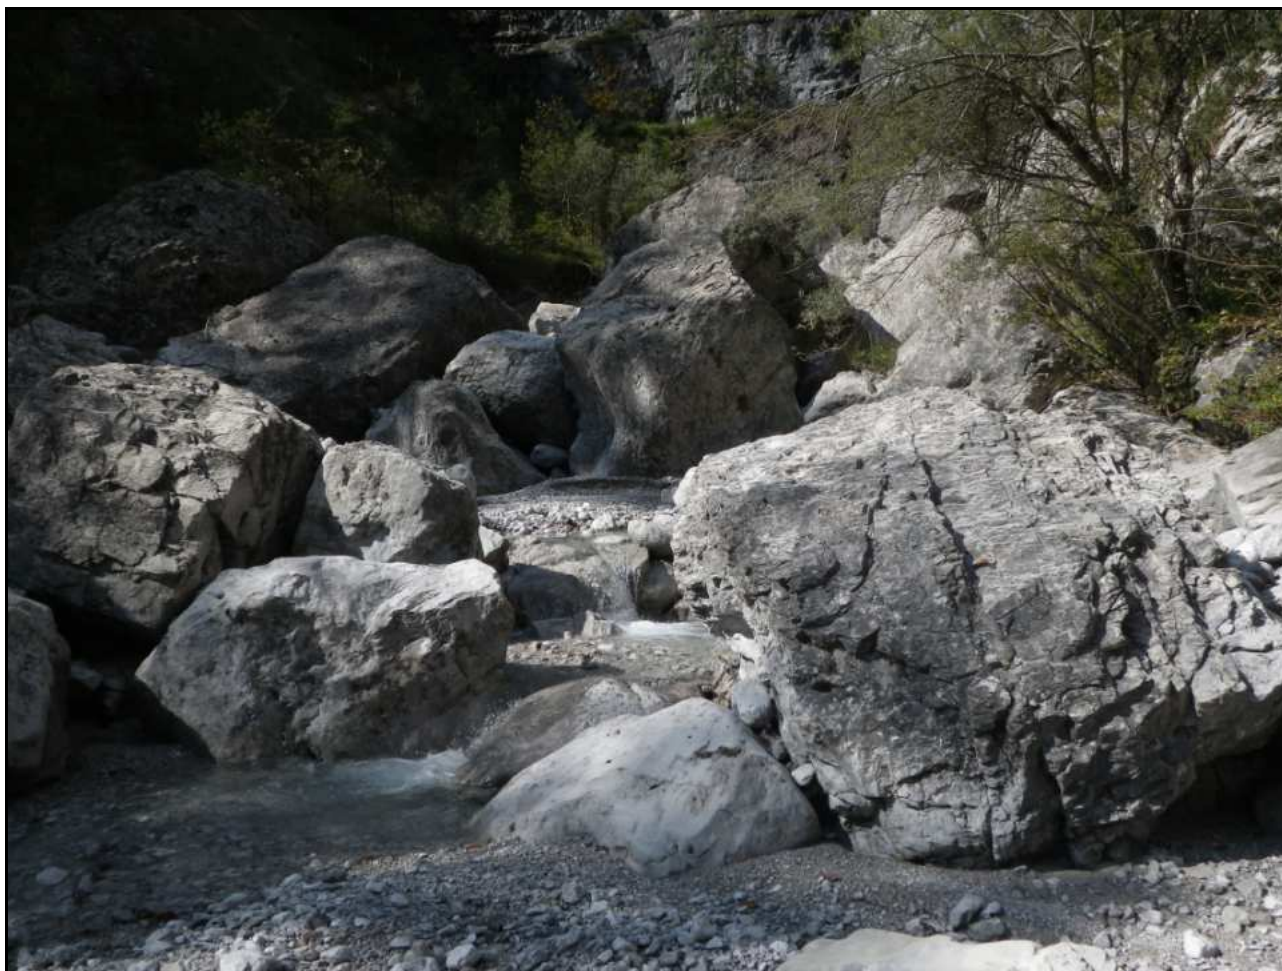
MASS008

L'ultimo tratto rilevato finisce con la scomparsa dell'acqua, il flusso idrico da questo punto in poi diventa iporreico. Il territorio circostante di entrambe le sponde è dominato dal bosco di conifere. La vegetazione perifluviale, sia destra che sinistra, è composta solo da una formazione arborea autoctona non riparia di ampiezza maggiore di 30 m in destra e compresa tra i 10 e i 30 m in sinistra, limitazione imposta dalla strada foresta; non sono presenti interruzioni. A partire da questo tratto, e andando verso valle, le condizioni idriche risentono di prelievi idropotabili. Il substrato dell'alveo è composto da substrati diversificati, con massi e tronchi, che fungono da ottime strutture di ritenzione degli apporti trofici. L'erosione è assente e la sezione integra. L'idoneità ittica è buona e l'idromorfologia è di tipo step&pool. Il comparto biologico non mostra segni di alterazione.

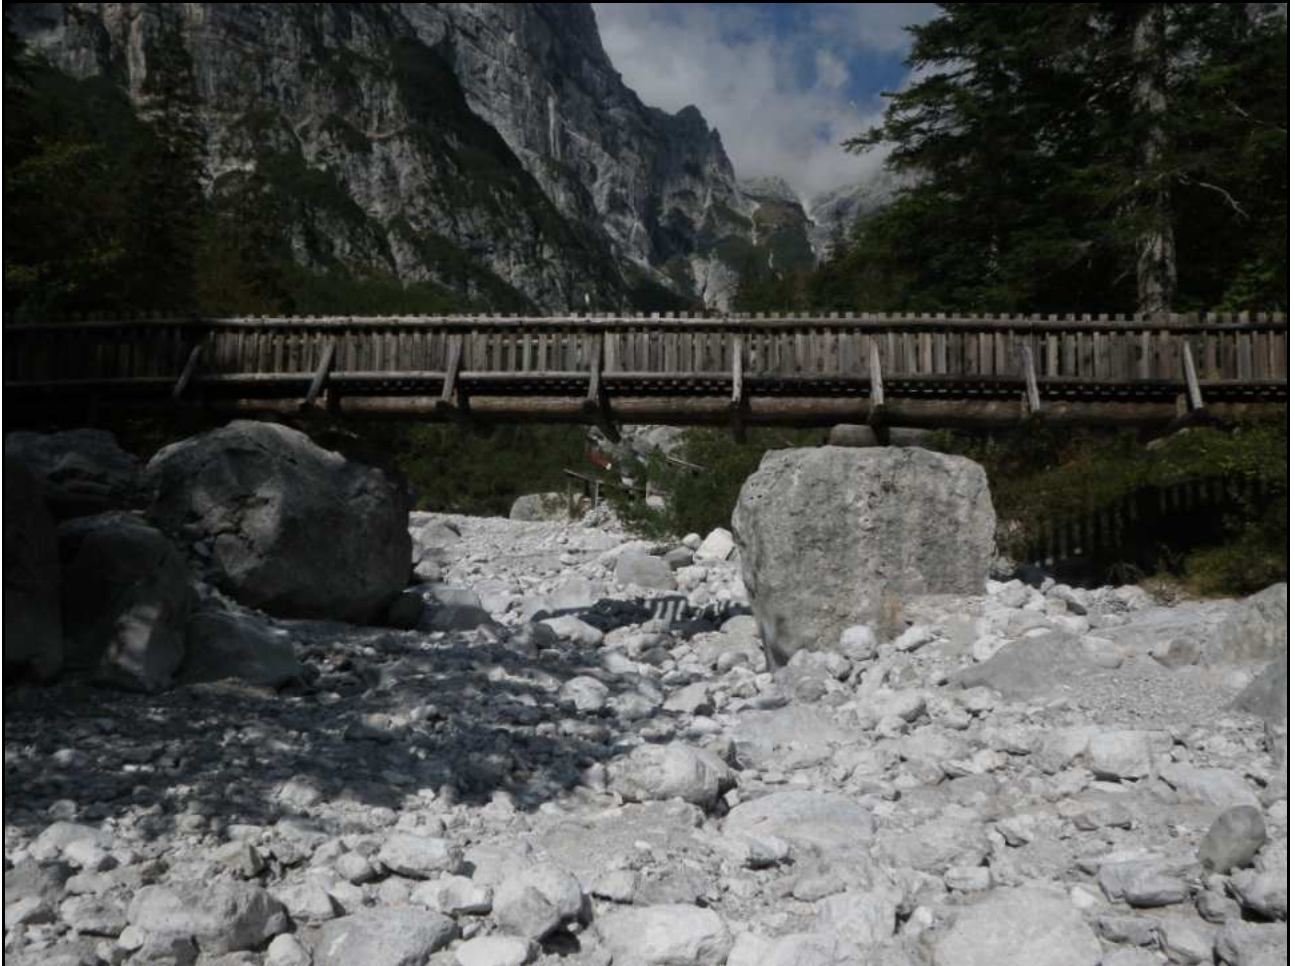
MASS009

Fine acqua – fine rilevamento (1800 m s.l.m.)

Tratto non rilevato perché privo di acqua.
