Torrente Meledrio

Documentazione fotografica e commento ai tratti

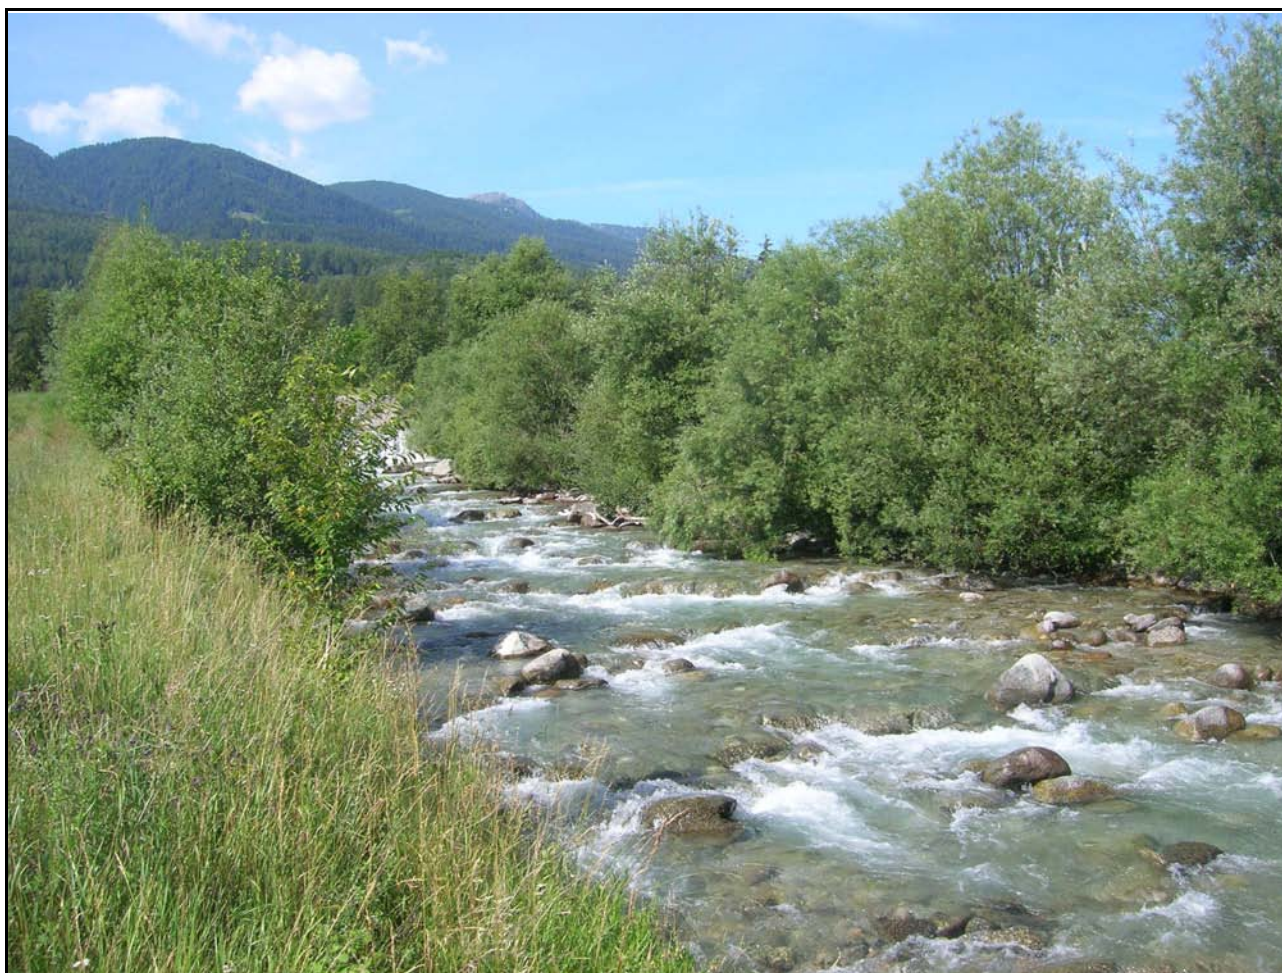
MEL E001

Confluenza Noce – inizio briglie; lungh: 455 m

Il tratto iniziale del torrente Meledrio scorre in un territorio fortemente antropizzato, con presenza sia di abitazioni, sia di colture intensive, sia di strutture produttive (una cava in sinistra e una grande serra in destra), sia di infrastrutture (campo sportivo in destra).

La vegetazione è in fascia perifluviale secondaria, perché localizzata all'interno di un alveo artificializzato, con muri di cemento impermeabili; è costituita da una bordura di arbusti ripari, con alcune interruzioni nella sponda sinistra dovute alla presenza di erbacee non igrofile e rovi. Il tratto arginato non permette l'esondazione e la morfologia è compromessa: predomina un unico elemento idromorfologico, con scorrimento veloce (*run*). Le opere longitudinali svolgono anche funzione antiersiva e la sezione è caratterizzata da un residuo di naturalità che interessa solo il fondo. Il regime idrico risulta inalterato e non ci sono variazioni di portata estreme, né a scala giornaliera, né stagionale. Il substrato si caratterizza per la presenza di massi incassati e ciottoli.

Il periphyton è sottile e non si rilevano macrofite tolleranti; il detrito è costituito da frammenti fibrosi. La comunità macrobentonica presenta una struttura leggermente alterata rispetto all'atteso; mancano alcuni taxa sensibili, come i Plecotteri e si rileva una lieve riduzione di diversità.

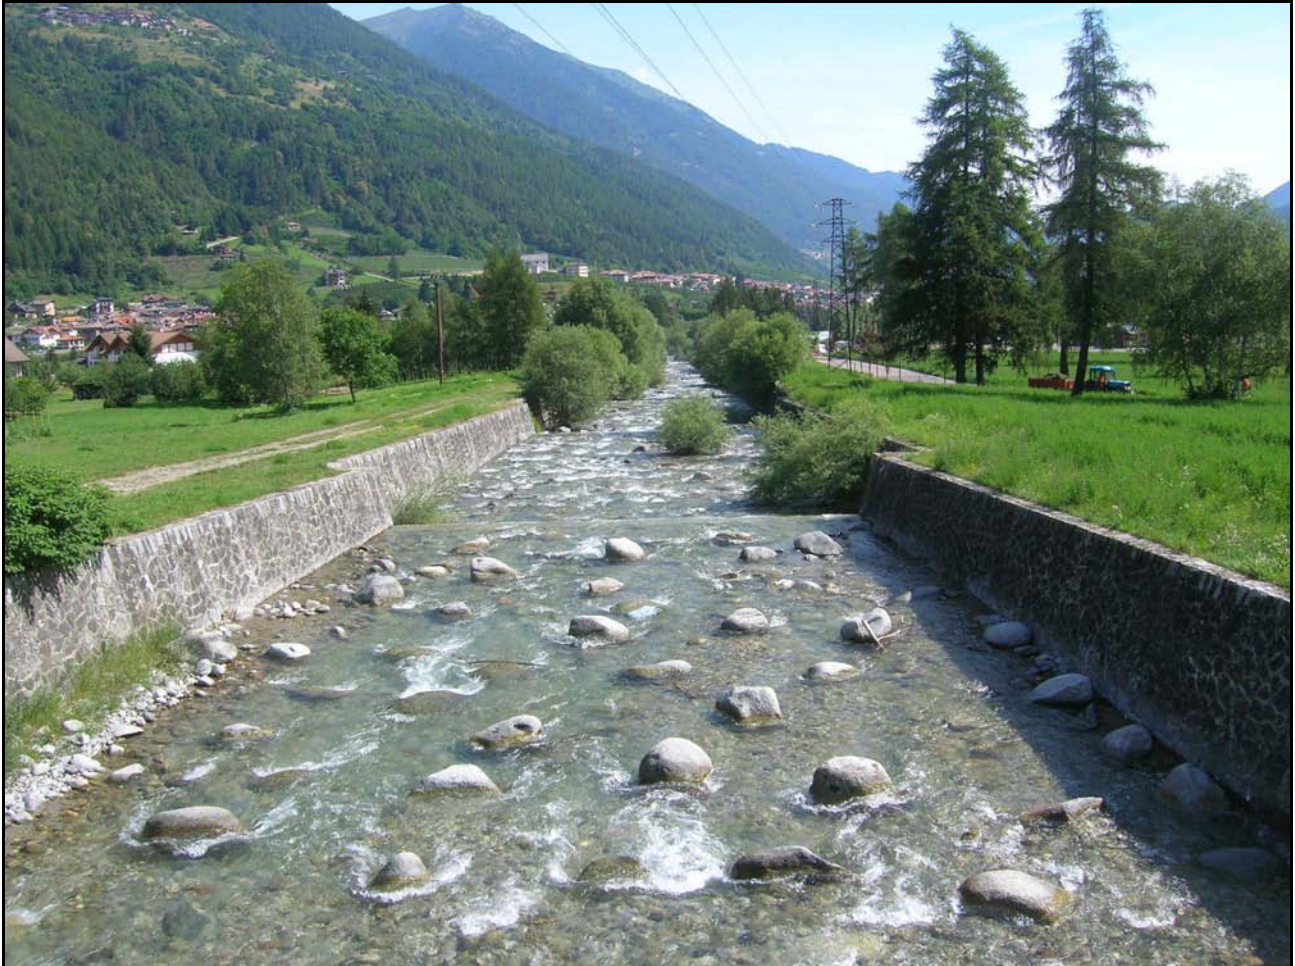
MEL E002

MELE002	1	2	2b	3	4	5	6	7	8	9	10	11	12	13	14	IFF	
	TER	VPI	VP2	AMP	CON	CID	ESO	RIT	ERO	SEZ	ITT	IDR	CVA	DET	MBT	Punteggio	Livello
Dx	1		1	1	1	20	1	15	1	5	5	15	15	15	10	106	III-IV
Sx	1		1	1	1	20	1	15	1	5	5	15	15	15	10	106	III-IV
Inizio briglie – ponte paese Carciab; lungh: 281 m

Sulle sponde è assente qualsiasi tipo di vegetazione, a causa degli argini in frodo cementati. Gli interventi artificiali sono molto evidenti: i muri e la successione di briglie ravvicinate (con distanza tra loro \leq della larghezza dell'alveo di morbida), determinano una drastica banalizzazione morfologica e una riduzione dei processi idrodinamici che determinano la funzionalità. L'idoneità ittica risulta sufficiente, a causa della totale assenza di ombreggiatura e della presenza di due briglie non superabili durante l'anno. Il substrato dell'alveo presenta ciottoli e massi incassati ed il fondo è stabile anche se le strutture di ritenzione degli apporti trofici non sono massime. (Foto scattata da monte a valle).

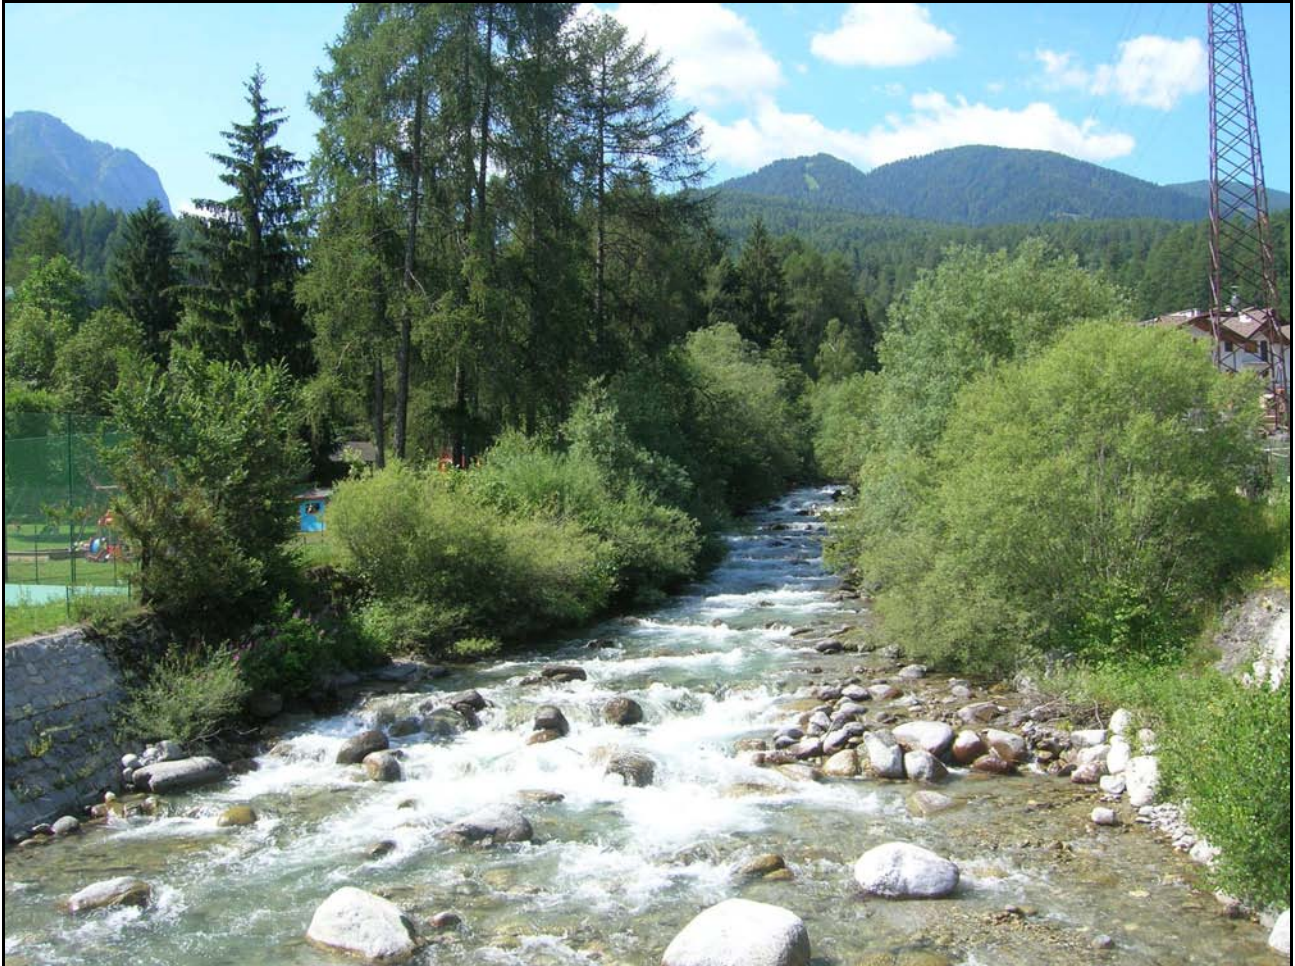
MEL E003

MELE003	1	2	2b	3	4	5	6	7	8	9	10	11	12	13	14	IFF	
	TER	VPI	VP2	AMP	CON	CID	ESO	RIT	ERO	SEZ	ITT	IDR	CVA	DET	MBT	Punteggio	Livello
Dx	20		5	5	15	20	1	15	1	5	20	15	15	15	10	162	III
Sx	1		5	5	15	20	1	15	1	5	20	15	15	15	10	143	III
Ponte paese Carciato – fine argini; lungh: 664 m

In sponda destra l'attività dell'uomo, pur esercitando un'azione modificatrice del territorio, permette una compresenza di attività antropiche e ambiente naturale; si sviluppa un bosco, interrotto da prati. La vegetazione perifluviale secondaria è formata da una bordura continua di specie riparie (*Salix sp.*). Le caratteristiche morfologiche si mantengono uguali al tratto a valle, anche se le briglie sono ora più distanziate le une dalle altre. L'idoneità ittica è buona, grazie alla maggiore ombreggiatura presente.

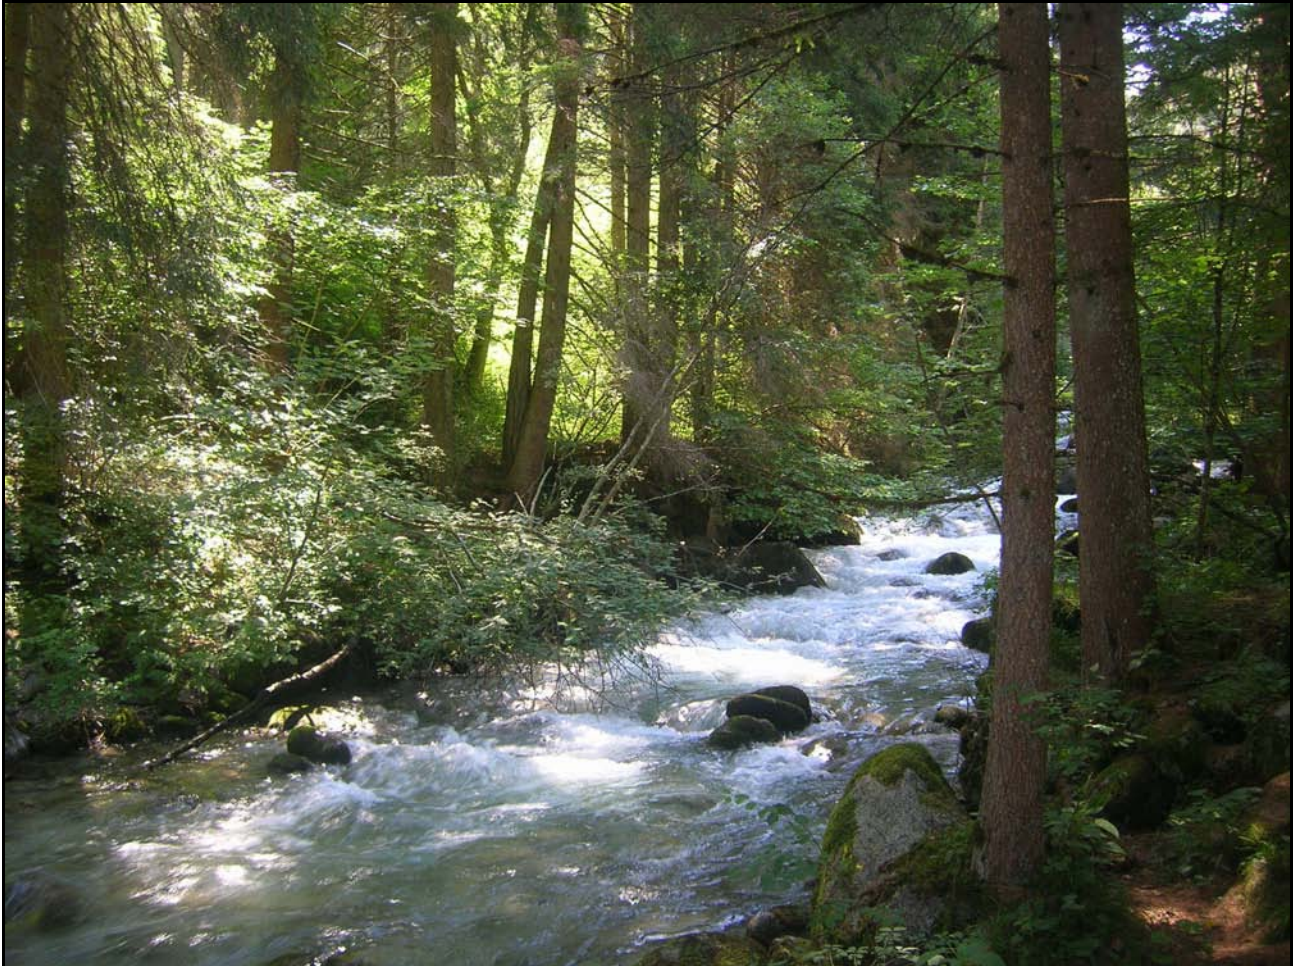
MEL E004

MELE004	1	2	2b	3	4	5	6	7	8	9	10	11	12	13	14	IFF	
	TER	VPI	VP2	AMP	CON	CID	ESO	RIT	ERO	SEZ	ITT	IDR	CVA	DET	MBT	Punteggio	Livello
Dx	25	10		15	15	20	1	25	20	20	25	15	15	15	20	241	II
Sx	25	10		15	15	20	1	25	20	20	25	15	15	15	20	241	II
Fine argini – mulino in restauro; lungh: 266 m

La vegetazione perfluviale risulta ora primaria, per l'assenza di argini: questo permette lo sviluppo di una bordura di arbusti ripari con alle spalle una formazione arborea autoctona non riparia; complessivamente le formazioni funzionali non presentano interruzioni della copertura e hanno un'ampiezza maggiore di 30 metri su entrambe le sponde. Il substrato dell'alveo è morfologicamente molto vario, con presenza di massi stabilmente incassati e zone di sedimentazione a granulometria minore. L'erosione è localizzata solo all'esterno delle curve e la sezione è integra. Le componenti biologiche non presentano segni di alterazione: la comunità macrobentonica è costituita da taxa sensibili e la diversità è elevata. La disponibilità di zone rifugio, la presenza di abbondanti zone trofiche e la quasi totale ombreggiatura creano le condizioni adatte per ospitare una comunità ittica ben strutturata.

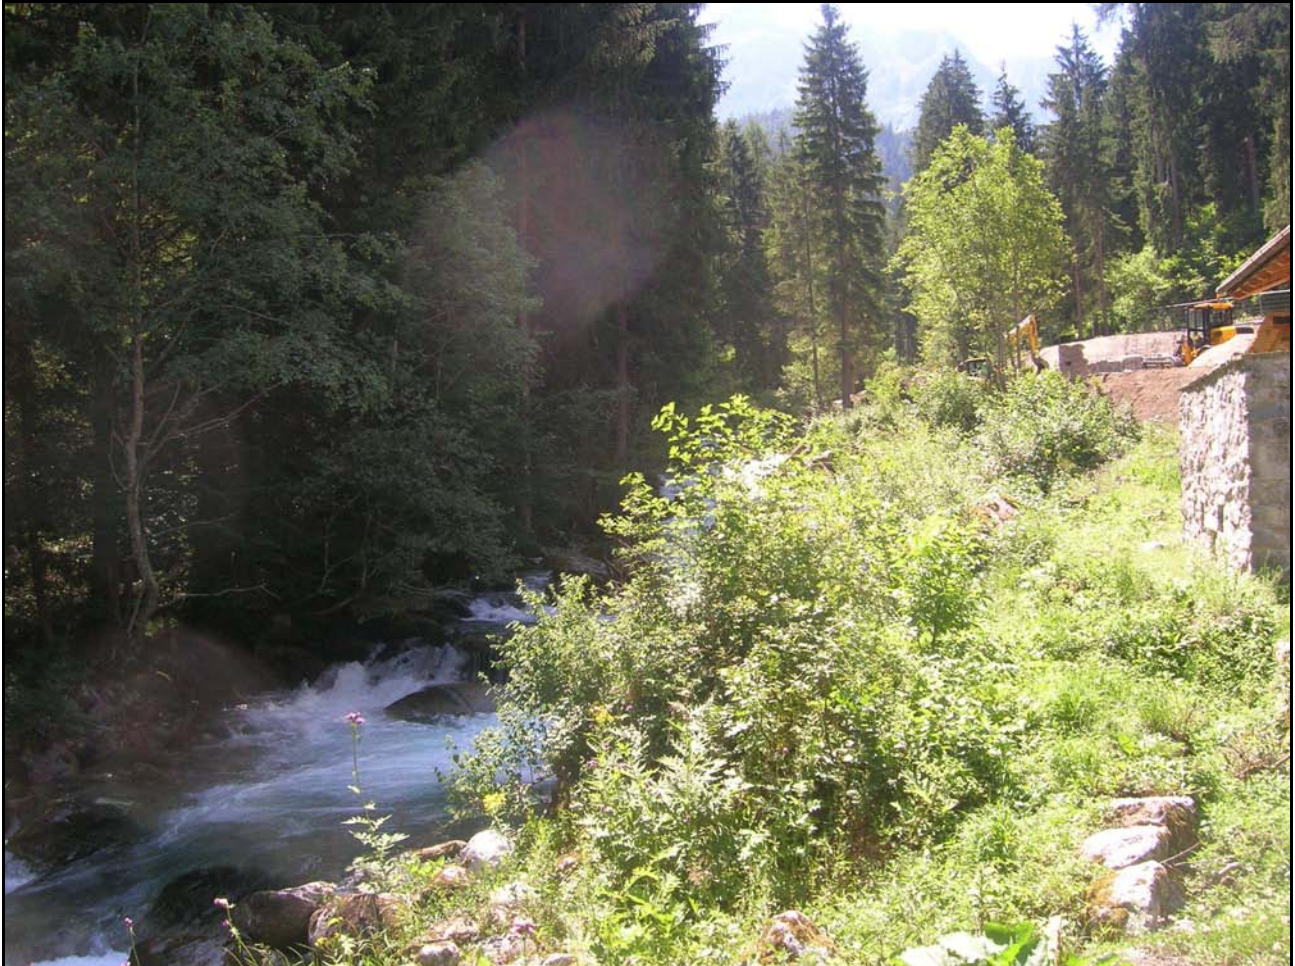
MEL E005

MELE005	1	2	2b	3	4	5	6	7	8	9	10	11	12	13	14	IFF	
	TER	VP1	VP2	AMP	CON	CID	ESO	RIT	ERO	SEZ	ITT	IDR	CVA	DET	MBT	Punteggio	Livello
Dx	25	10		15	15	20	1	25	20	15	25	15	15	15	20	236	II
Sx	20	1		1	1	20	1	25	20	15	25	15	15	15	20	194	II-III
Mulino in restauro – fine lavori mulino; lungh: 119 m

Il tratto in esame è interessato da lavori di restauro di un mulino in sponda sinistra; la vegetazione perifluviale è costituita da erbe rade, mentre nella sponda destra si ha la compresenza di due formazioni funzionali (bordura di arbusti ripari + formazione di alberi autoctoni non ripari). Proprio a causa del rimaneggiamento della sponda sinistra la sezione trasversale risulta non completamente funzionale. Il corso d'acqua scorre in una valle con versanti a V che impediscono l'esondazione.

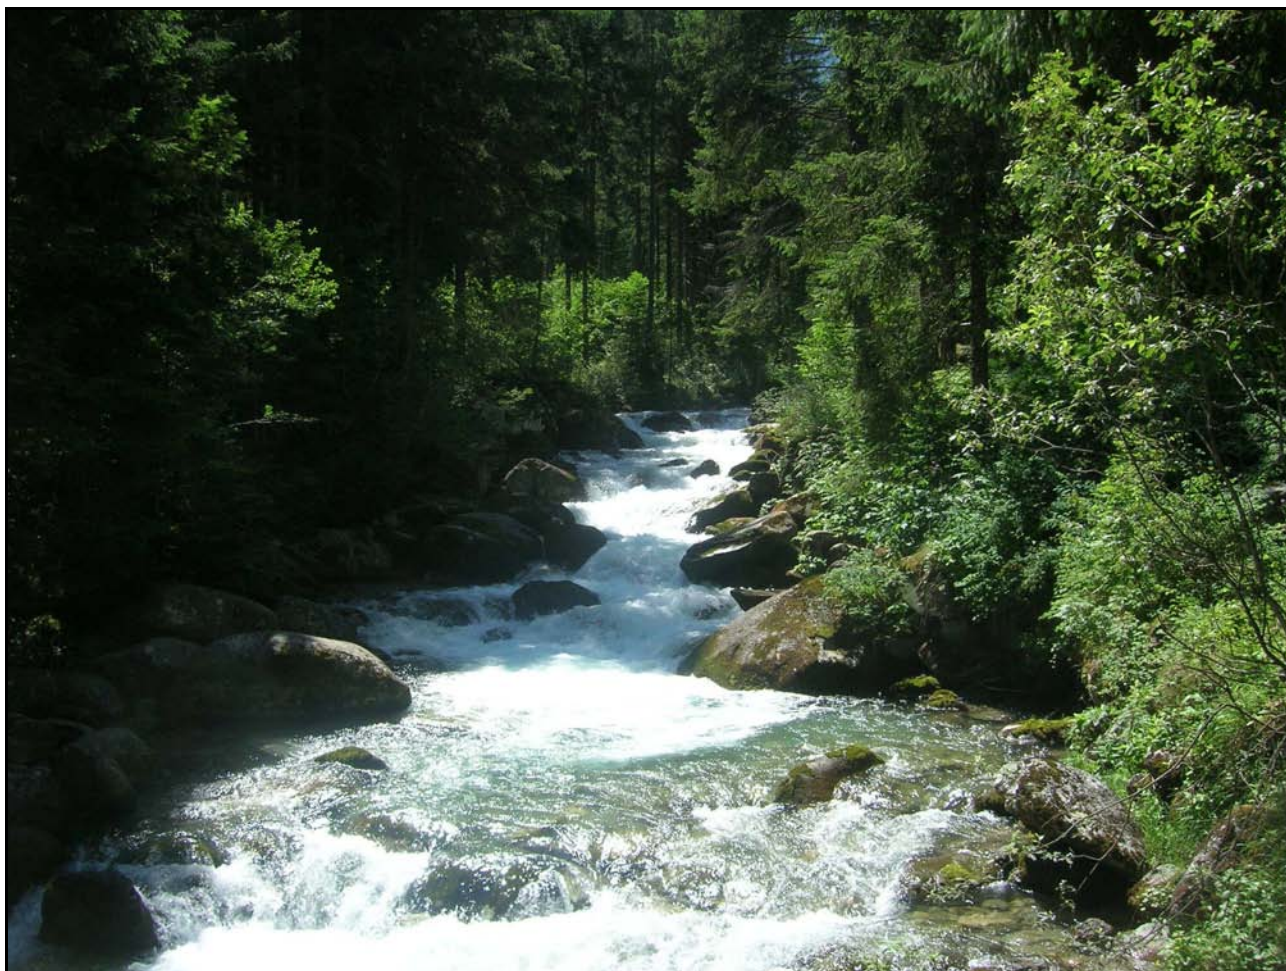
MEL E006

MELE006	1	2	2b	3	4	5	6	7	8	9	10	11	12	13	14	IFF	
	TER	VPI	VP2	AMP	CON	CID	ESO	RIT	ERO	SEZ	ITT	IDR	CVA	DET	MBT	Punteggio	Livello
Dx	25	10		15	15	20	1	25	20	20	25	15	15	15	20	241	II
Sx	25	10		10	10	20	1	25	20	20	25	15	15	15	20	231	II
Fine lavori mulino – briglia filtrante; lungh: 1108 m

Su entrambe le sponde si sviluppa una bordura di specie riparie in continuità con la formazione arborea autoctona non riparia costituita essenzialmente da abete rosso. In sinistra l'ampiezza è compresa tra 30 e 10 metri per la presenza di una strada sterrata che scorre parallela al torrente e costituisce il limite esterno dello sviluppo della fascia perfluviale. Gli altri parametri considerati nel calcolo dell'indice di funzionalità fluviale ottengono il massimo punteggio, tranne l'idromorfologia che si caratterizza per la presenza di step&pool, tipologia tipica delle condizioni montane.

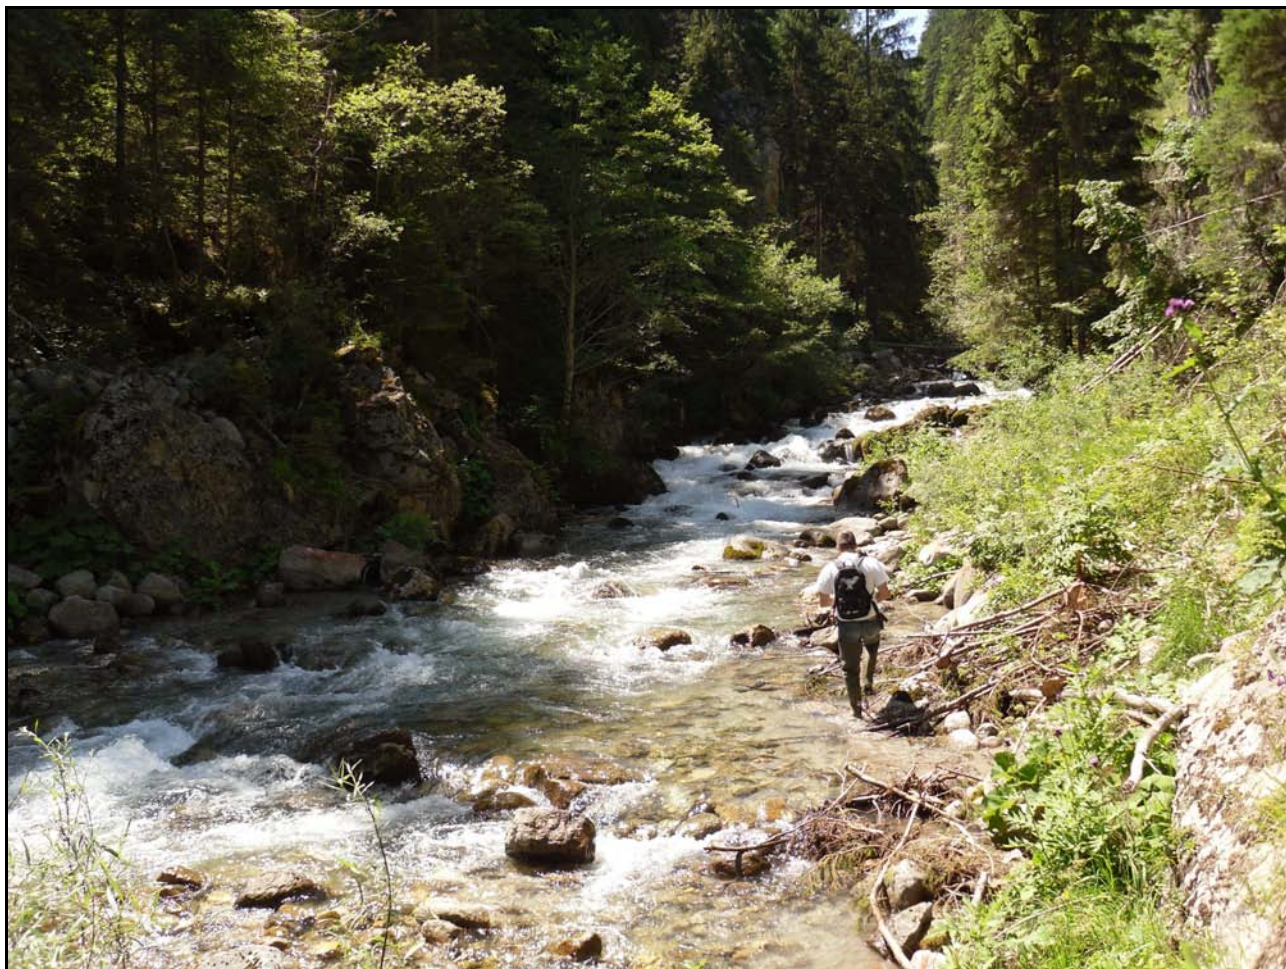
MEL E007

Briglia filtrante – inizio forra; lungh: 971 m

Lo stato del territorio circostante è privo di antropizzazione. Su entrambe le sponde si sviluppa una formazione arborea autoctona non riparia costituita essenzialmente da abete rosso, di ampiezza superiore ai 30 metri ma con frequenti interruzioni, dovute alla presenza ad intervalli irregolari di parete rocciosa non vegetata. I versanti sono molto acclivi e confinano il corso d'acqua in una tipica valle a V, priva di piana esondabile. Come per il tratto precedente, gli altri parametri considerati nel calcolo dell'indice di funzionalità fluviale ottengono il massimo punteggio, tranne l'idromorfologia che si caratterizza per la presenza di step&pool.

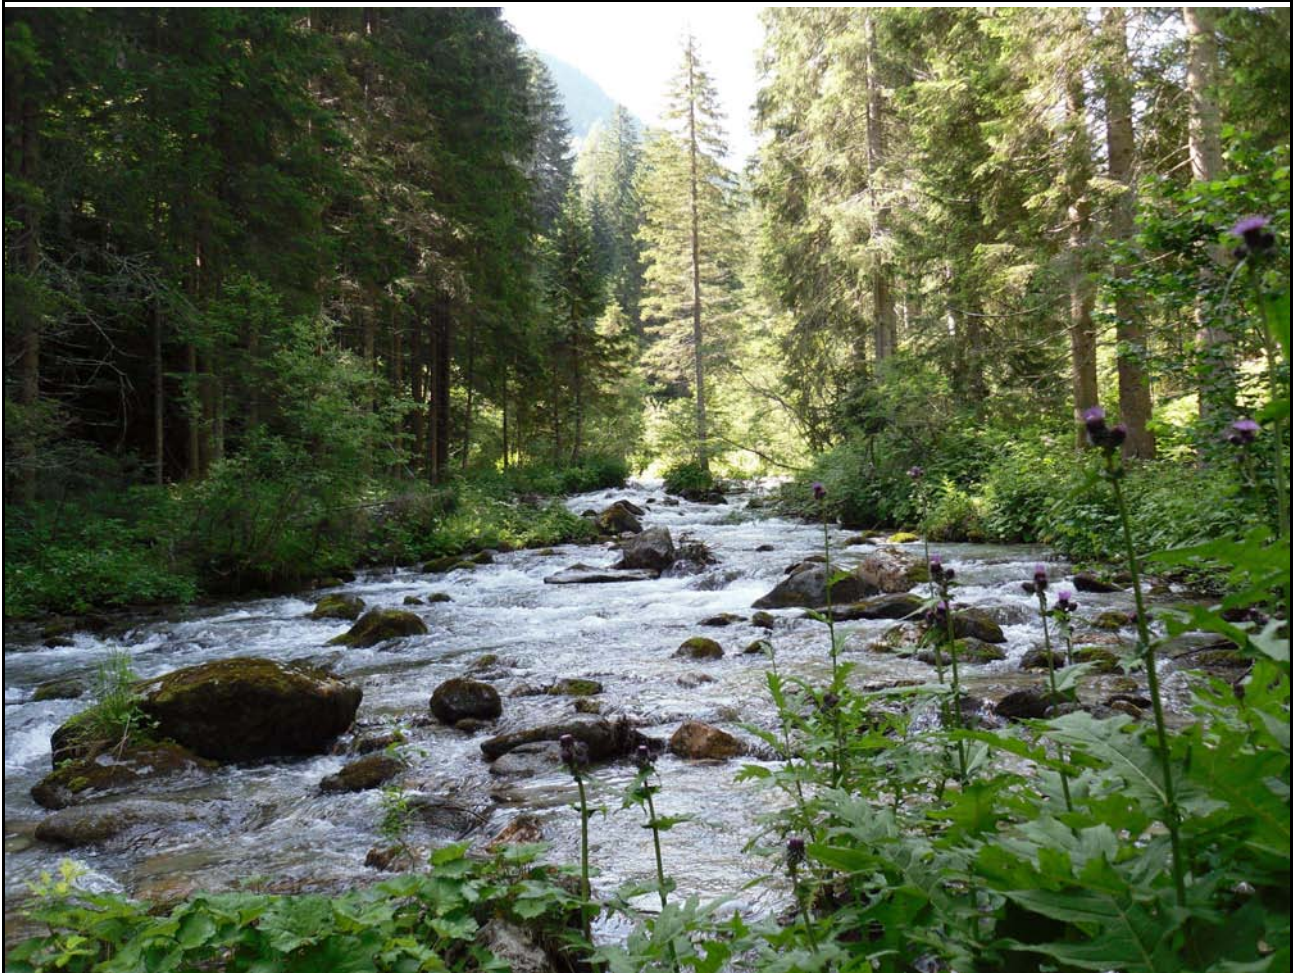
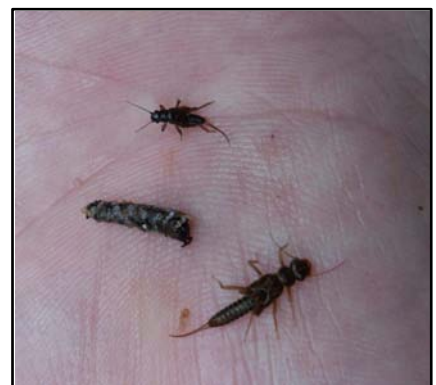
MEL E009

Briglia filtrante – inizio forra; lungh: 1053 m

Il tratto MELE009 è immerso in un bosco di conifere (composto principalmente da abete rosso). Lungo le sponde del corso d'acqua non vi è uno sviluppo di formazioni o bordure di specie riparie, infatti queste si rinvencono solo con individui più o meno isolati, predominano infatti le specie autoctone non riparie. In sinistra la formazione costituita da quest'ultime ha un'ampiezza compresa tra i 2 e 10 metri, limitazione dovuta alla presenza di un sentiero. Gli altri parametri considerati ottengono il massimo punteggio, tranne l'idromorfologia che si caratterizza per la presenza di elementi distinti (alternanza di raschi e pozze) ma posti a distanza irregolare. La comunità macrobentonica è composta da organismi molto sensibili all'inquinamento, come Plecotteri della famiglia Nemuridae e del genere *Dinocras* (vedi foto).

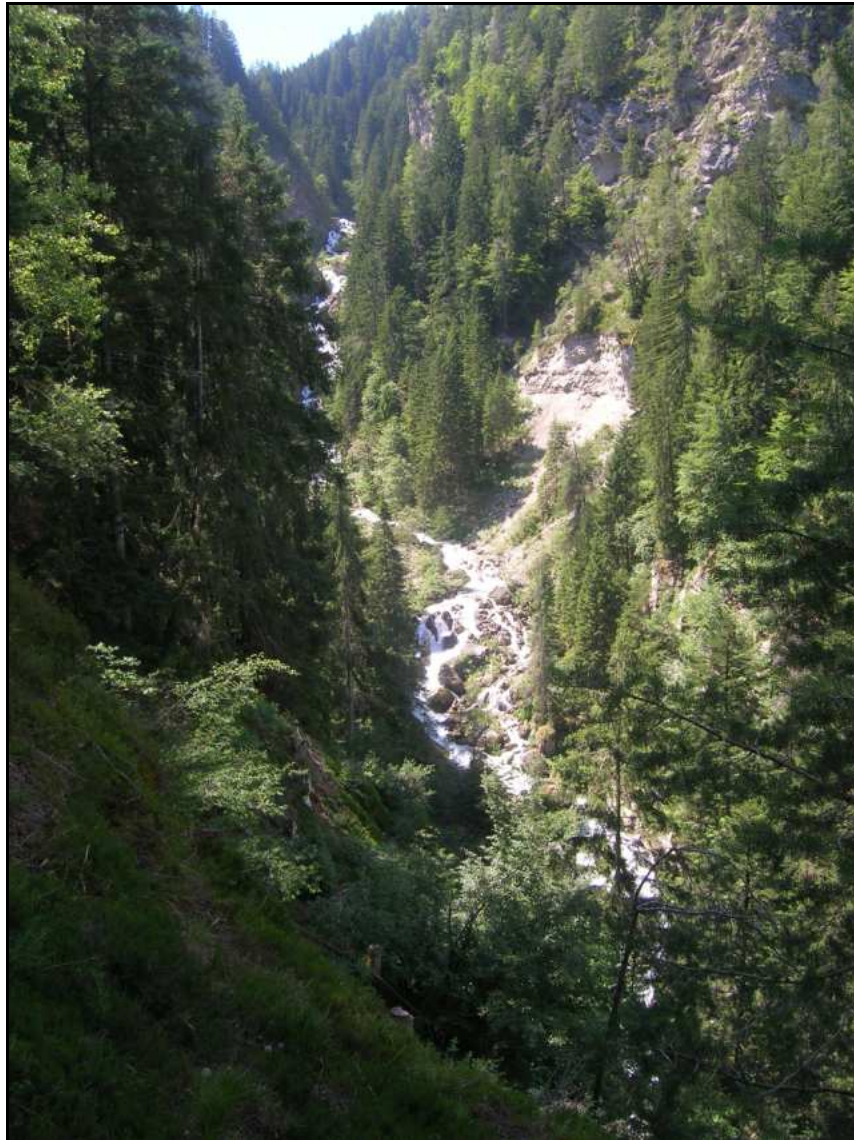
MEL E010

Ponte Pastin – ponte 1 Genzianella; lungh: 5657 m

Su entrambe le sponde si sviluppa una bordura di specie riparie in continuità con la formazione arborea autoctona non riparia; le formazioni sono ampie e senza interruzioni significative. Le caratteristiche idromorfologiche sono ottime e anche le componenti biologiche non mostrano nessun segno di alterazione. Il fattore che incide più pesantemente sulla funzionalità fluviale è l'impossibilità dell'esondazione, a causa dell'acclività dei versanti.

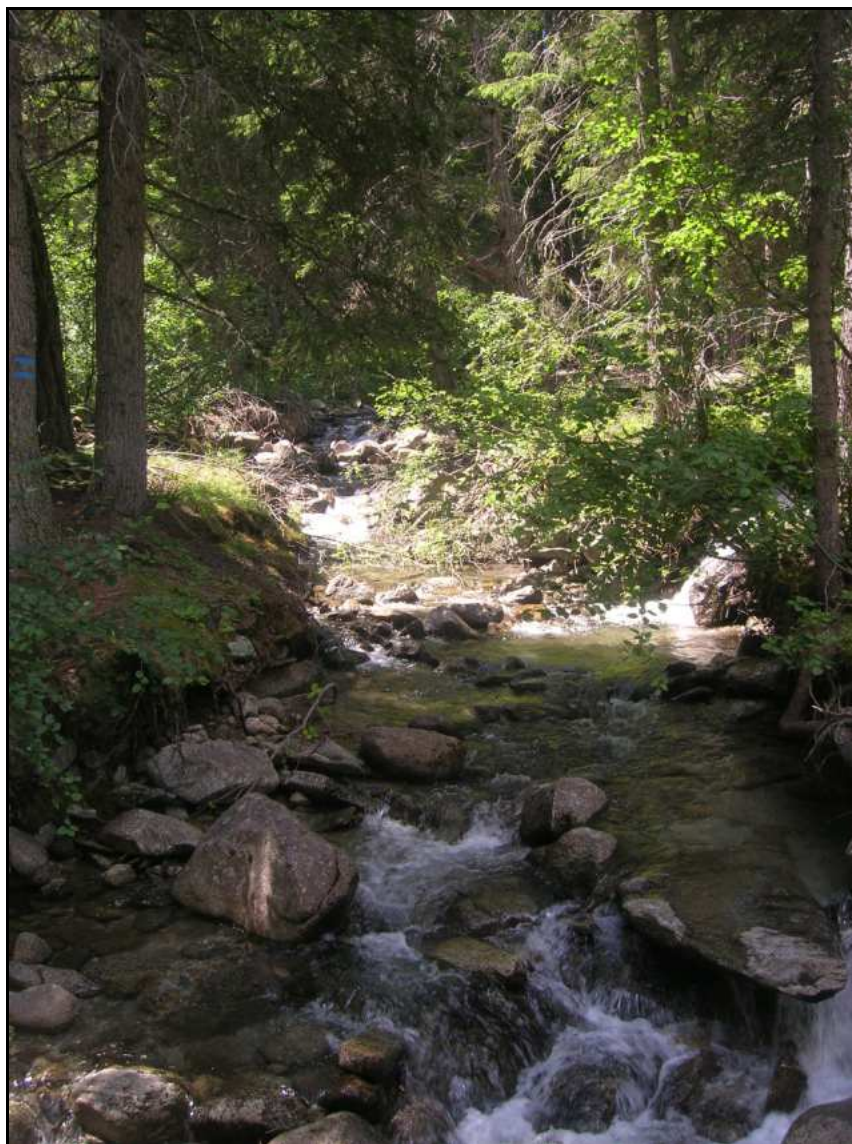
MEL E011

MELE011	1	2	2b	3	4	5	6	7	8	9	10	11	12	13	14	IFF	
	TER	VPI	VP2	AMP	CON	CID	ESO	RIT	ERO	SEZ	ITT	IDR	CVA	DET	MBT	Punteggio	Livello
Dx	25	10		15	15	10	1	25	20	20	25	15	15	15	20	231	II
Sx	25	10		5	15	10	1	25	20	20	25	15	15	15	20	221	II
Ponte 1 Genzianella – inizio pascoli; lungh: 607 m

In questo tratto l'ampiezza delle formazioni presenti in sponda sinistra è limitata in ampiezza (circa 10 metri) dalla strada sterrata, che interrompe la continuità delle chiome. L'andamento delle portate è influenzato da prelievi ad uso idroelettrico (centralina idroelettrica nel tratto più a monte). Le altre caratteristiche non variano rispetto al tratto a valle.

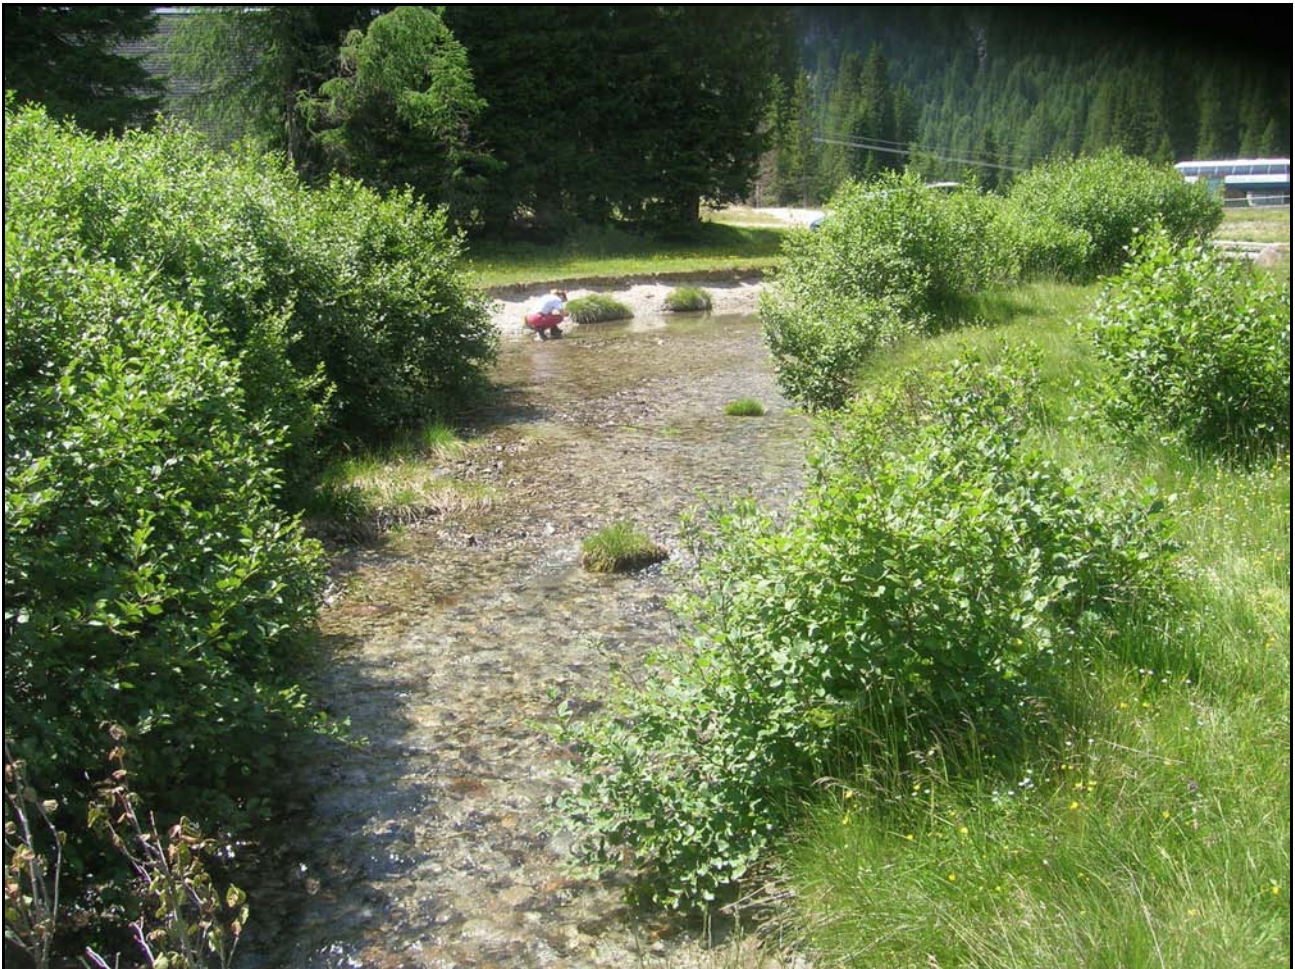
MEL E012

MELE012	1	2	2b	3	4	5	6	7	8	9	10	11	12	13	14	IFF	
	TER	VP1	VP2	AMP	CON	CID	ESO	RIT	ERO	SEZ	ITT	IDR	CVA	DET	MBT	Punteggio	Livello
Dx	25	10		10	15	10	5	15	15	20	25	15	10	15	10	200	II-III
Sx	20	10		5	15	10	5	15	15	20	25	15	10	15	10	190	II-III
Inizio pascoli – ponte malga; lungh:137 m

In sinistra è presente una malga circondata da praterie antropiche; sulla riva si sviluppa una bordura ad erbacee igrofile in ambiente montano con la contemporanea presenza di una bordura di *Alnus viridis*. La minor pendenza di questo tratto permette al corso d'acqua di assumere un aspetto maggiormente sinuoso aumenta la sua efficienza di esondazione. Il substrato è prevalentemente costituito da ciottoli e ghiaia, con la presenza di poche idrofite in alveo. Su entrambe le sponde l'erosione incide verticalmente le rive, come si può notare dalla foto. I ciottoli sono ricoperti da una patina tridimensionale di peryphyton, indicatore di carico trofico; anche la comunità macrobentonica, pur presentando taxa sensibili come i Plecotteri della fam. Nemouridaerisulta poco diversificata, con una struttura alterata rispetto all'atteso.

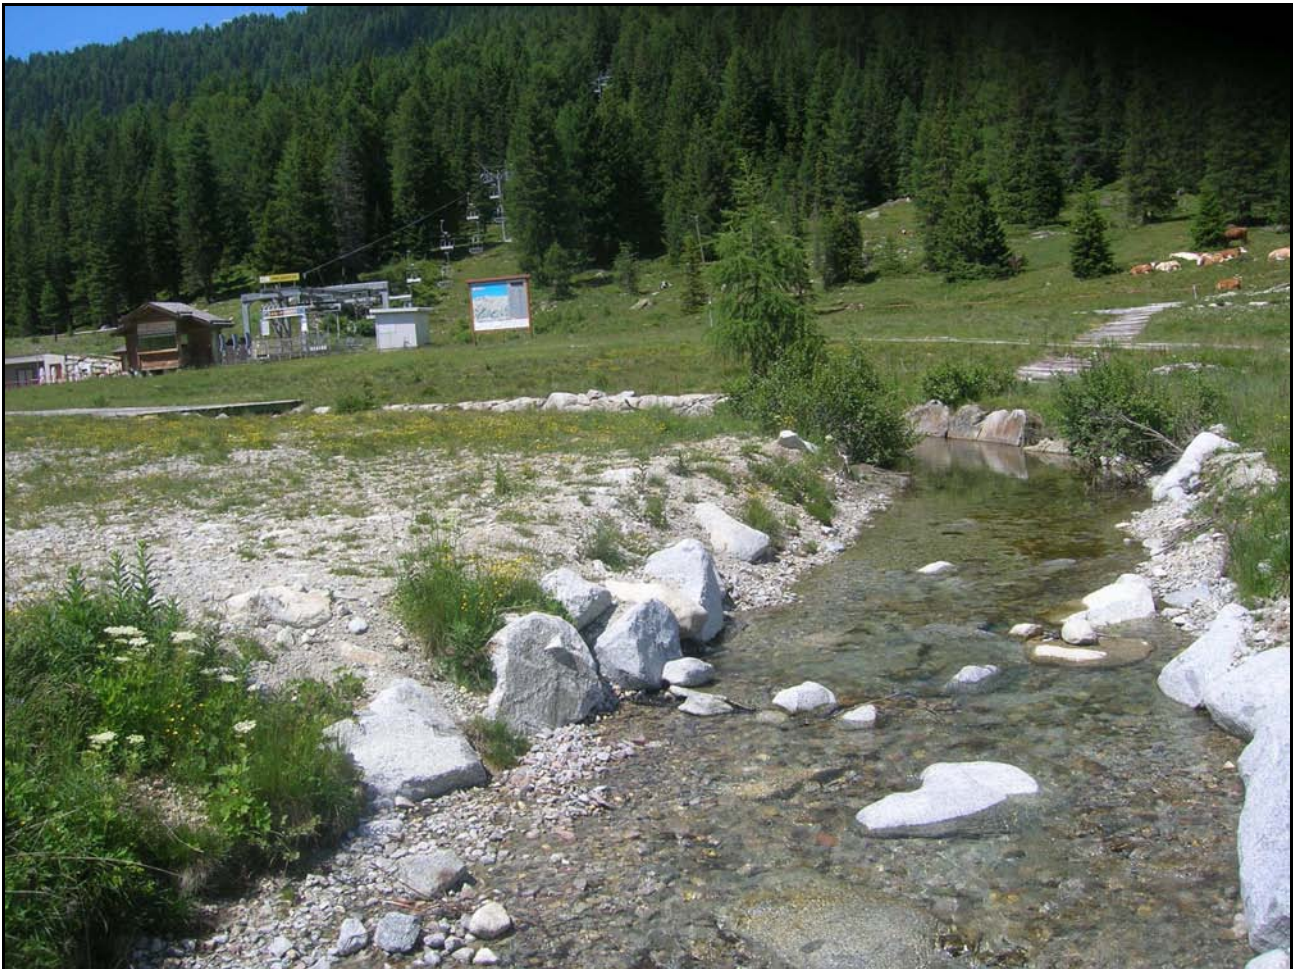
MEL E013

MELE013	1	2	2b	3	4	5	6	7	8	9	10	11	12	13	14	IFF	
	TER	VP1	VP2	AMP	CON	CID	ESO	RIT	ERO	SEZ	ITT	IDR	CVA	DET	MBT	Punteggio	Livello
Dx	20	1		1	1	10	1	5	1	5	5	5	10	15	10	90	IV
Sx	5	1		1	1	10	1	5	1	5	5	5	10	15	10	75	IV
Ponte malga – fine argine in massi; lungh: 102 m

Il territorio circostante è caratterizzato dalla presenza di un impianto di risalita sulla sponda sinistra, che determina un abbassamento del punteggio inerente la prima domanda. Su entrambe le sponde sono presenti argini in massi non cementati che garantiscono la permeabilità ai flussi tra alveo e territorio circostante; non c'è però vegetazione nella fascia perfluviale perciò i naturali processi di autodepurazione sono compromessi. L'erosione è impedita dalle opere longitudinali di difesa spondale che determinano un profilo da sponda a sponda alterato rispetto alle condizioni naturali. L'idoneità ittica è poco sufficiente, per totale assenza di ombreggiatura e nascondigli per i pesci.

Si segnala che una parte del tratto è coperta con assi di legno che formano una sorta di ponte per il passaggio.

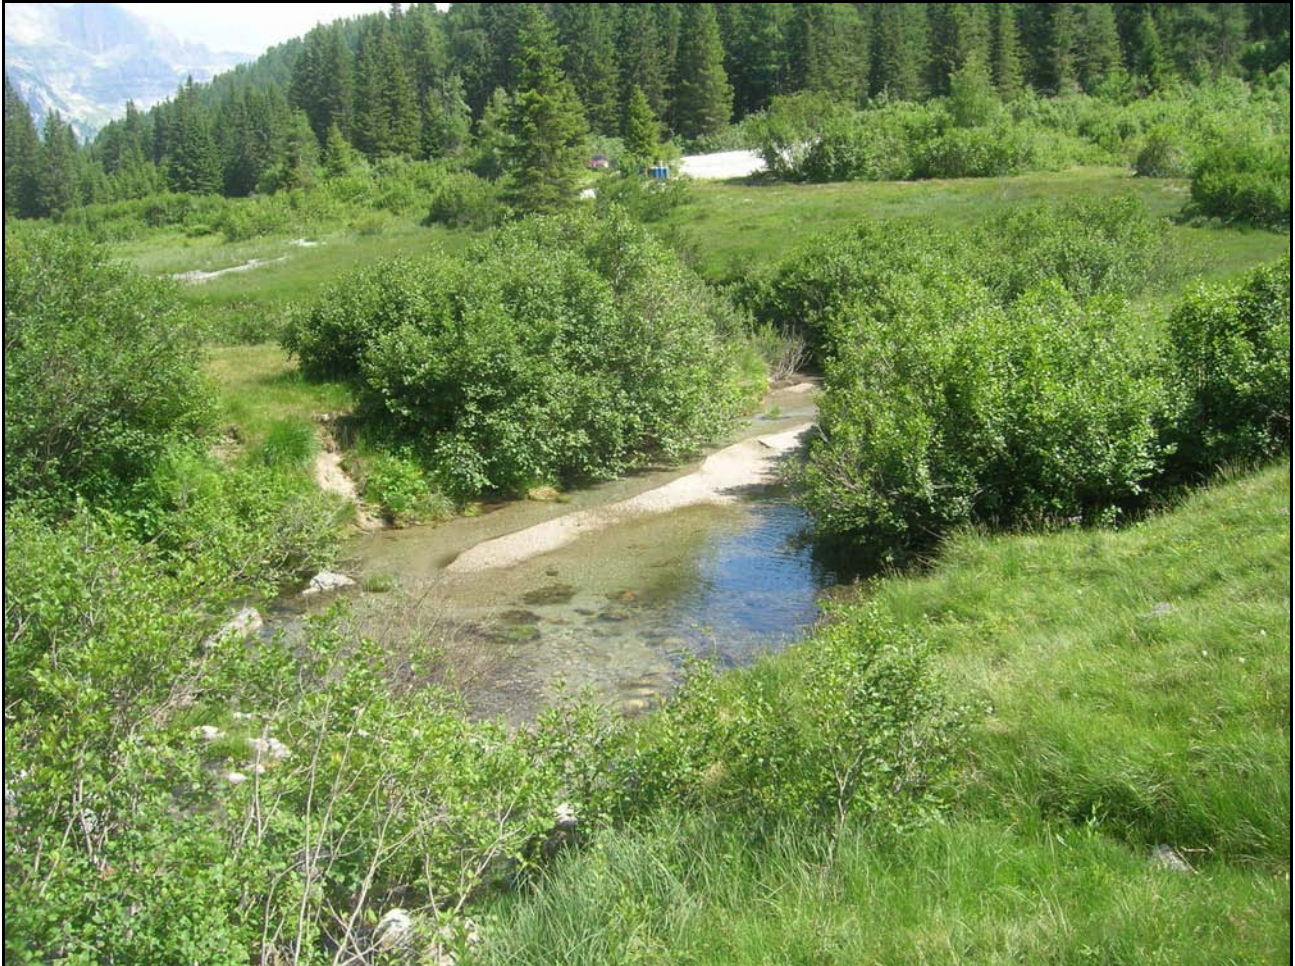
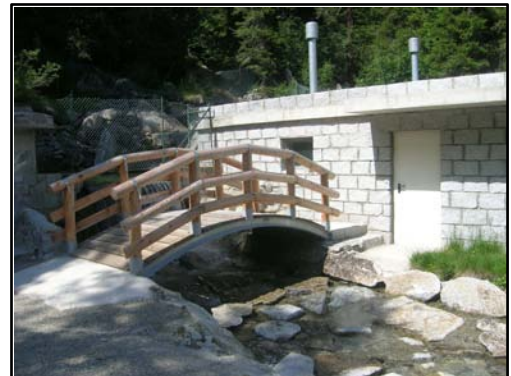
MEL E014

MELE014	1	2	2b	3	4	5	6	7	8	9	10	11	12	13	14	IFF	
	TER	VPI	VP2	AMP	CON	CID	ESO	RIT	ERO	SEZ	ITT	IDR	CVA	DET	MBT	Punteggio	Livello
Dx	25	25		10	15	10	5	25	15	20	25	15	15	15	10	230	II
Sx	20	25		15	15	10	5	25	15	20	25	15	15	15	10	230	II
Fine argine in massi - derivazione; lungh: 496 m

L'ultimo tratto rilevato si caratterizza per la presenza di una formazione erbacea igrofila tipica di suoli idromorfi in ambiente montano e da una formazione arbustiva autoctona non riparia (*Alnus viridis*). In destra le formazioni sono interrotte da una strada sterrata. È presente una certa azione erosiva che si manifesta con una limitata incisione verticale. Il tratto è a flusso laminare, sinuoso con una fascia continua e ampia di erbacee palustri che svolgono l'importante ruolo di strutture di ritenzione degli apporti trofici. L'alveo di piena ordinaria è largo tra 1 e 2 volte l'alveo di morbida, permettendo perciò l'espansione dell'alveo nei periodi di piena. Nel punto di chiusura del tratto è presente una centralina idroelettrica con griglia di derivazione (foto).
