# Rio Molini

Tabella 1: Punteggio, livello, giudizio IFF reale e relativo

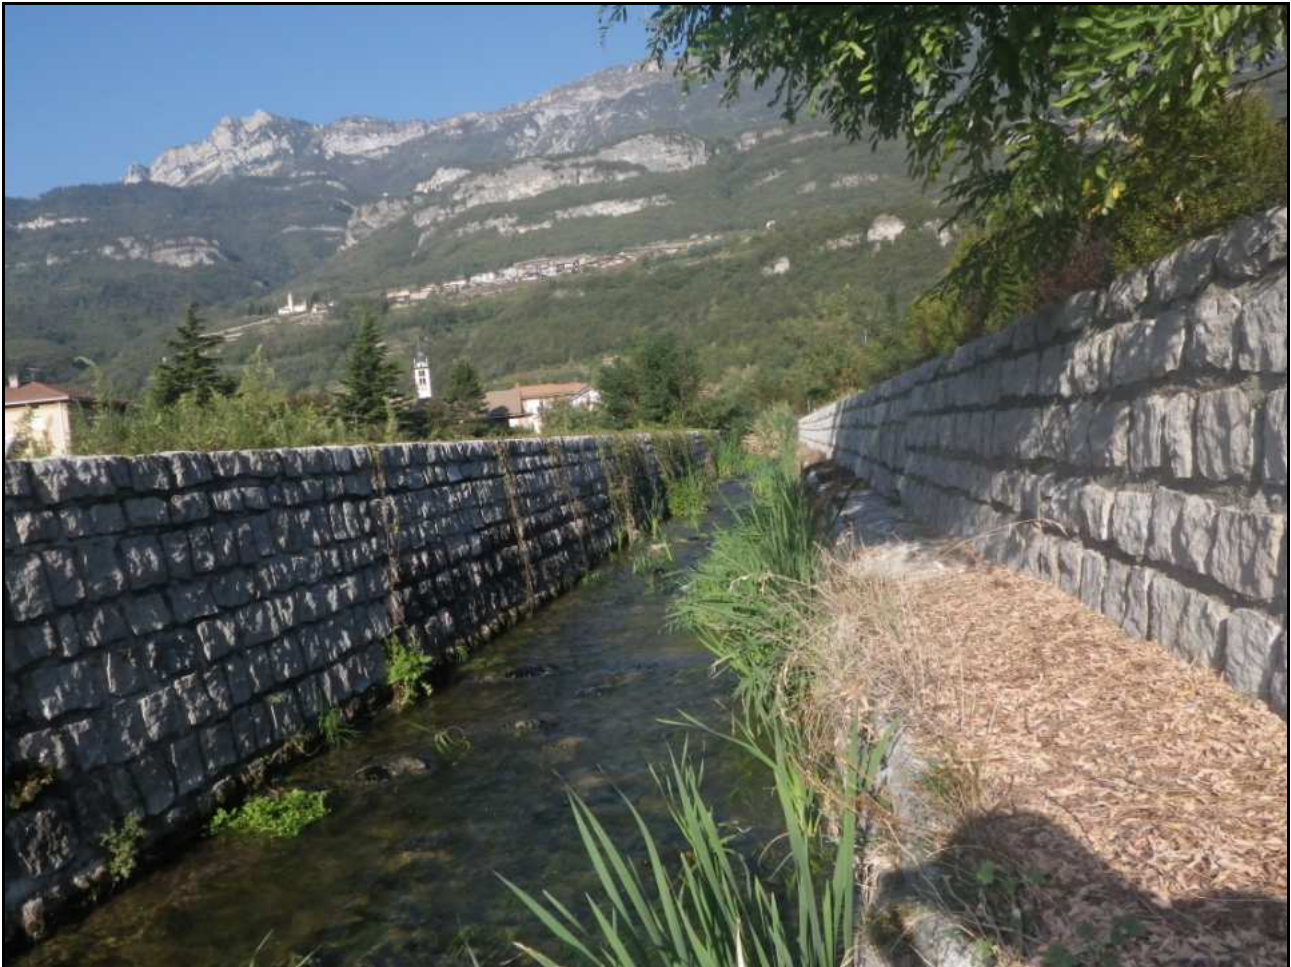
## RMOL002

Intubazione autostrada – fine cunettone; lungh: 1165 m

Nel primo tratto rilevato del rio Molini la funzionalità è fortemente compromessa per l'elevato grado di artificializzazione del corso d'acqua, che attraversa l'abitato di Villa Lagarina. Gli argini ed il fondo sono completamente cementati (cunettone), per cui vi è assenza di elementi idromorfologici diversificati e la sezione trasversale è totalmente alterata rispetto all'assetto naturale. Non c'è distinzione di ampiezza fra alveo bagnato, di morbida e di piena e con le piene a variare è solamente il battente d'acqua, anziché l'ampiezza dell'alveo. Il fondo uniforme non permette lo sviluppo di una comunità macrobentonica ben strutturata e nemmeno della comunità ittica, data la mancanza di zone in cui nascondersi o deporre le uova, di ombra e di assenza di zone di produzione di cibo. Sul fondo si sviluppa un discreto film perfitico.

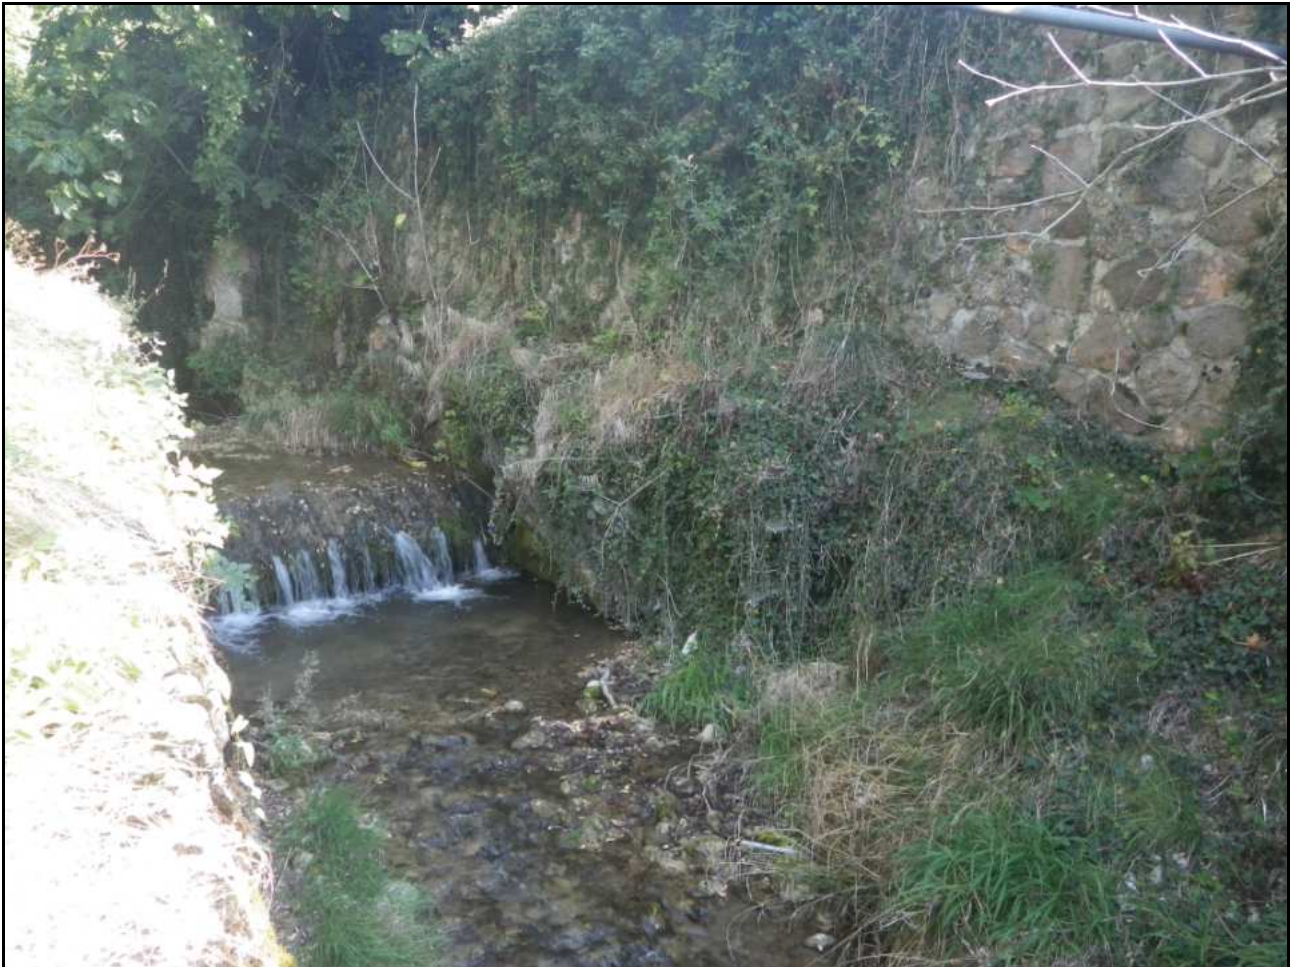
## RMOL003

RMOL003	1	2	2b	3	4	5	6	7	8	9	10	11	12	13	14	IFF	
	TER	VP1	VP2	AMP	CON	CID	ESO	RIT	ERO	SEZ	ITT	IDR	CVA	DET	MBT	Punteggio	Livello
Dx	1		1	1	1	5	1	5	1	5	5	5	15	15	5	66	IV
Sx	1		1	1	1	5	1	5	1	5	5	5	15	15	5	66	IV
Fine cunettone – fine muri destra e sinistra; lungh: 78 m

In questo tratto la sezione presenta un residuo di naturalità, in quanto il fondo non è più cementificato facendo perdere al tratto le caratteristiche di cunettone. Erosione e capacità di esondare sono impediti dalla presenza delle opere longitudinali di difesa spondale, mentre una successione di briglie causa una semplificazione degli elementi idromorfologici ed una banalizzazione della granulometria del substrato, che si presenta composto in prevalenza da ciottoli facilmente mobili. La presenza dei muri limita notevolmente lo sviluppo della vegetazione perifluviale, che appare costituita da erbe rade. La scarsa presenza di zone rifugio ed ombreggiatura, nonché le briglie, che costituiscono sbarramenti insuperabili per i pesci non consentono una buona idoneità ittica. Il periphyton appare sottile ed i frammenti vegetali sono riconoscibili e fibrosi. Nel campionamento della comunità macrobentonica sono stati rinvenuti, Efemeroteri Baetidae, Tricotteri Riacophylidae e Hydropsichidae, Ditteri Chironomidae e Stratiomyidae; la comunità risulta quindi essere poco equilibrata e diversificata con prevalenza di taxa tolleranti all'inquinamento.

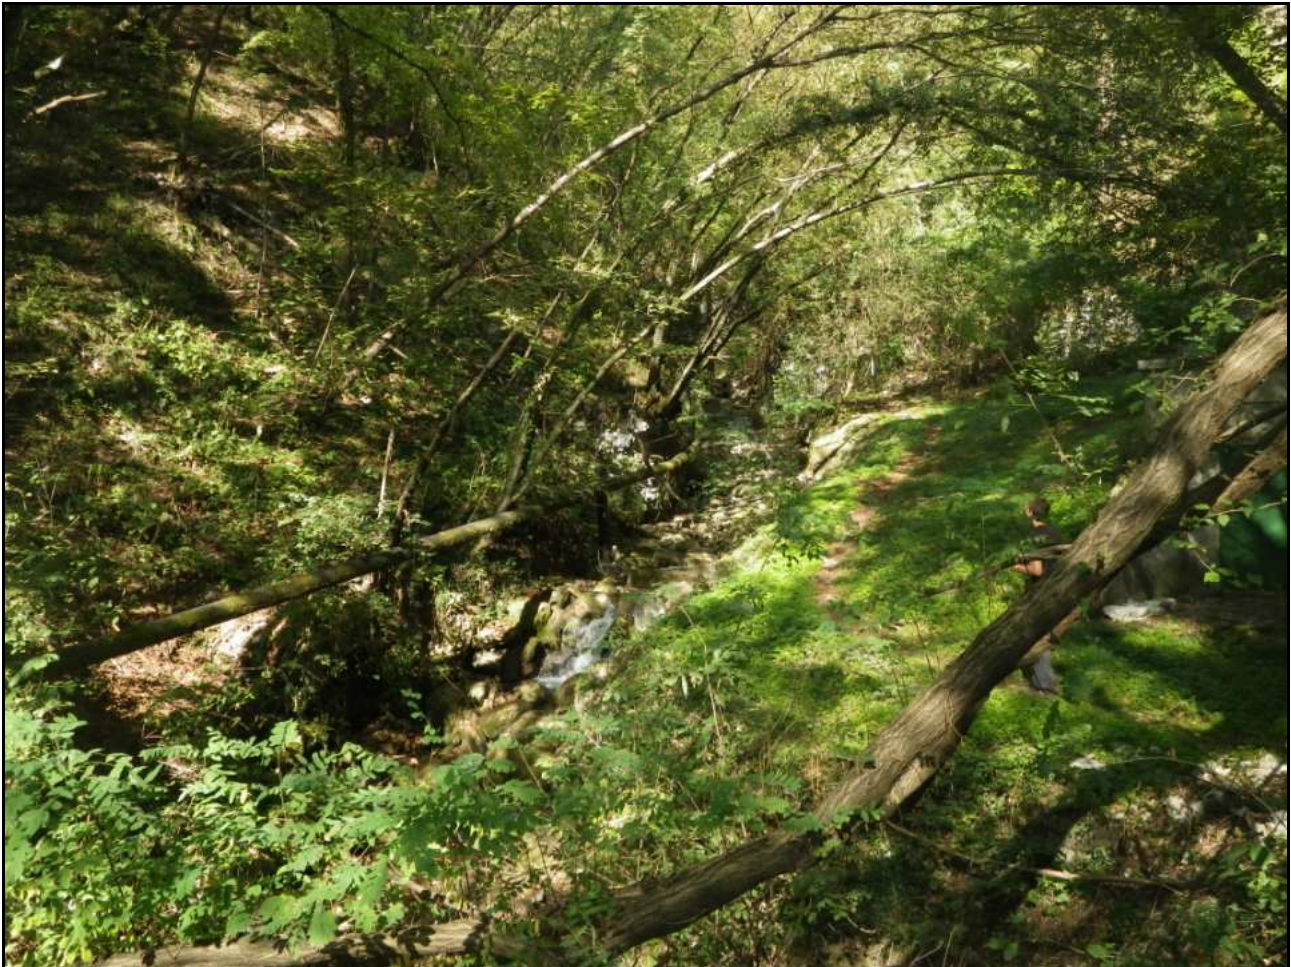
## RMOL004

RMOL004	1	2	2b	3	4	5	6	7	8	9	10	11	12	13	14	IFF	
	TER	VP1	VP2	AMP	CON	CID	ESO	RIT	ERO	SEZ	ITT	IDR	CVA	DET	MBT	Punteggio	Livello
Dx	5	10		15	10	10	1	15	20	20	20	15	15	15	10	181	II-III
Sx	5	10		15	10	10	1	15	20	20	20	15	15	15	10	181	II-III
Fine muri destra e sinistra – inizio muri destra e sinistra (loc. Cesuino); lungh: 455 m

Il territorio circostante è caratterizzato dalla presenza di colture permanenti (vigneti); la fascia perfluviale, ora primaria, è rappresentata da formazioni arboree autoctone non riparie, continue, senza limitazioni d'ampiezza. Le portate subiscono variazioni stagionali naturaliformi amplificate da prelievi irrigui ed idropotabili posti a monte. Il tratto è naturalmente confinato dalla forte acclività dei versanti. Il substrato dell'alveo è stabile con discrete strutture di ritenzione della materia organica (ciottoli e massi incassati), gli elementi idromorfologici sono ben distinti e a successione irregolare, tali da permettere una buona idoneità ittica, sono inoltre presenti due salti naturali non superabili dai pesci. Nel campionamento della comunità macrobentonica sono stati rinvenuti, Ephemeropteri Baetidae e Heptageniidae, Tricotteri Riacophylidae e Hydropsichidae, Ditteri Chironomidae. La comunità risulta quindi essere sufficientemente diversificata ma con struttura alterata rispetto all'atteso.

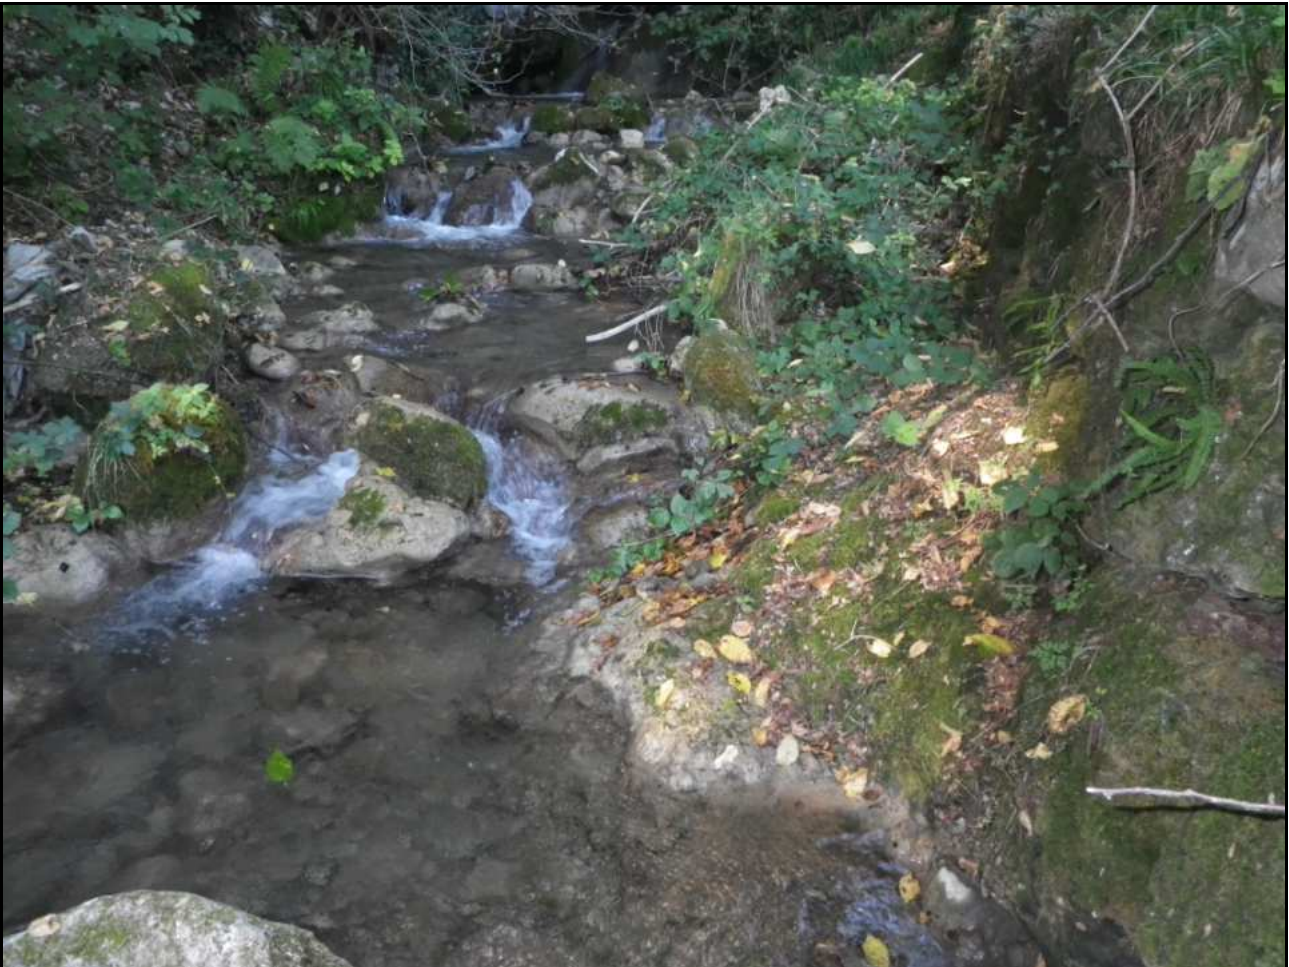
## RMOL005

RMOL005	1	2	2b	3	4	5	6	7	8	9	10	11	12	13	14	IFF	
	TER	VP1	VP2	AMP	CON	CID	ESO	RIT	ERO	SEZ	ITT	IDR	CVA	DET	MBT	Punteggio	Livello
Dx	5	10		10	10	10	1	5	1	5	20	15	15	15	10	132	III
Sx	5	10		10	10	10	1	5	1	5	20	15	15	15	10	132	III
Inizio muri destra e sinistra (loc. Cesuino) – fine muri destra e sinistra; lungh: 114 m

Il tratto è arginato su entrambe le sponde da scogliere permeabili. La vegetazione perifluviale, primaria, è costituita da formazioni arboree autoctone non riparie (faggi), con ampiezza limitata dalle colture permanenti e compresa tra 30 e 10 metri, le discontinuità dovute alle coltivazioni e ad alcune abitazioni sono comprese tra il 10 ed il 25 %. Il substrato presenta una limitata diversificazione con scarse strutture di ritenzione mentre gli elementi idromorfologici sono ben distinti con successione irregolare. Le caratteristiche del comparto biologico non variano rispetto al tratto a valle.

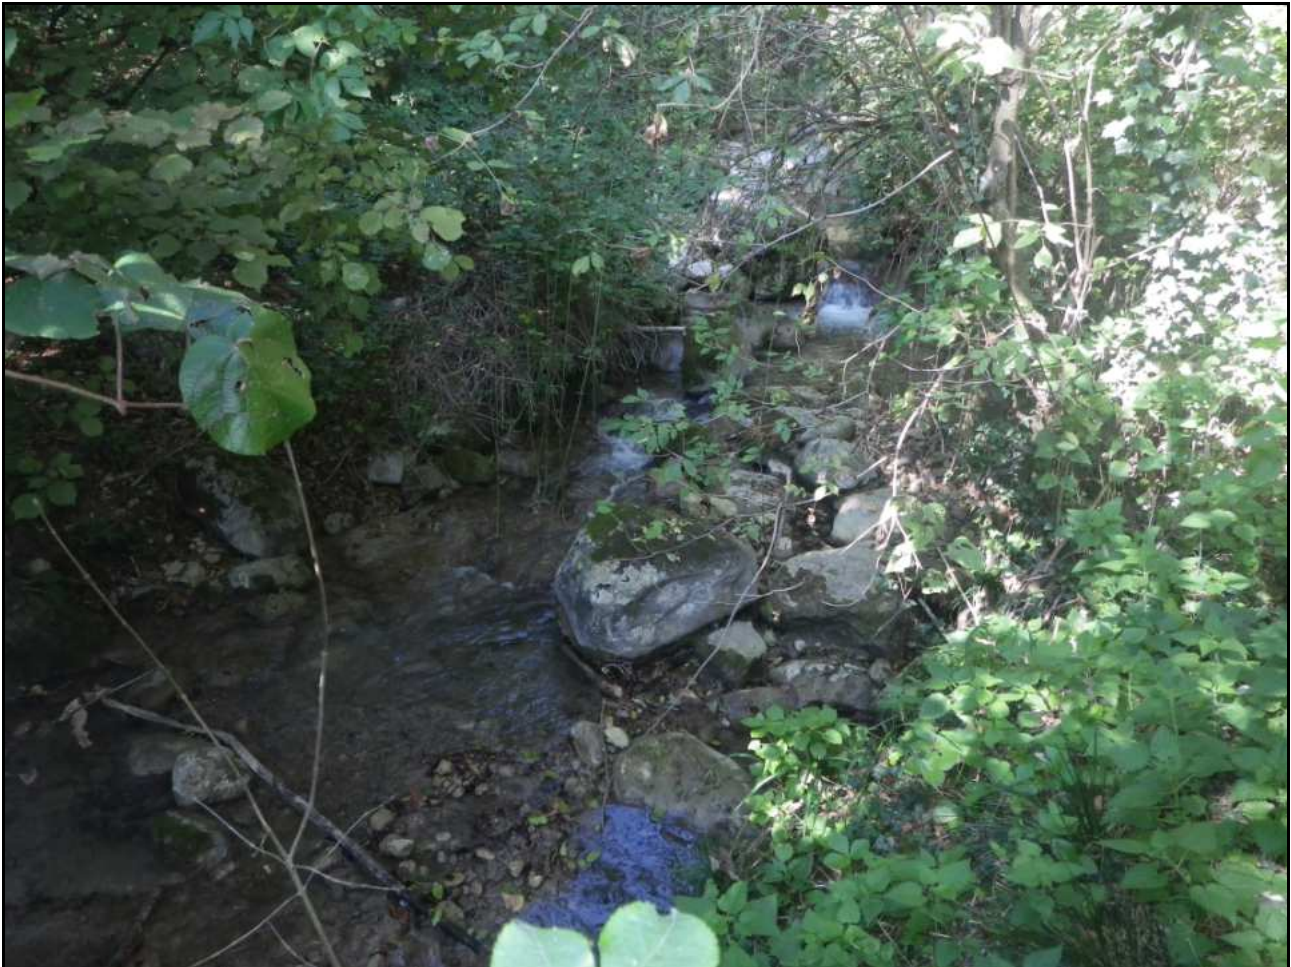
## RMOL006

fine muri destra e sinistra – inizio muri destra e sinistra (derivazione); lungh: 544 m

Il tratto è caratterizzato da una vegetazione perifluviale primaria, composta in prevalenza da formazioni arboree autoctone non riparie, senza limitazioni d'ampiezza ne discontinuità. La marcata acclività dei versanti confina naturalmente il corso d'acqua impedendone l'espansione laterale durante i fenomeni di piena. Il substrato presenta discrete strutture di ritenzione degli apporti trofici, principalmente ciottoli e massi incassati. L'erosione è assente e la sezione trasversale è integra. L'alternanza di elementi idromorfologici ben distinti, la buona disponibilità di cibo ed ombreggiatura consentono una discreta idoneità ittica. Le altre caratteristiche funzionali non variano rispetto al precedente tratto.

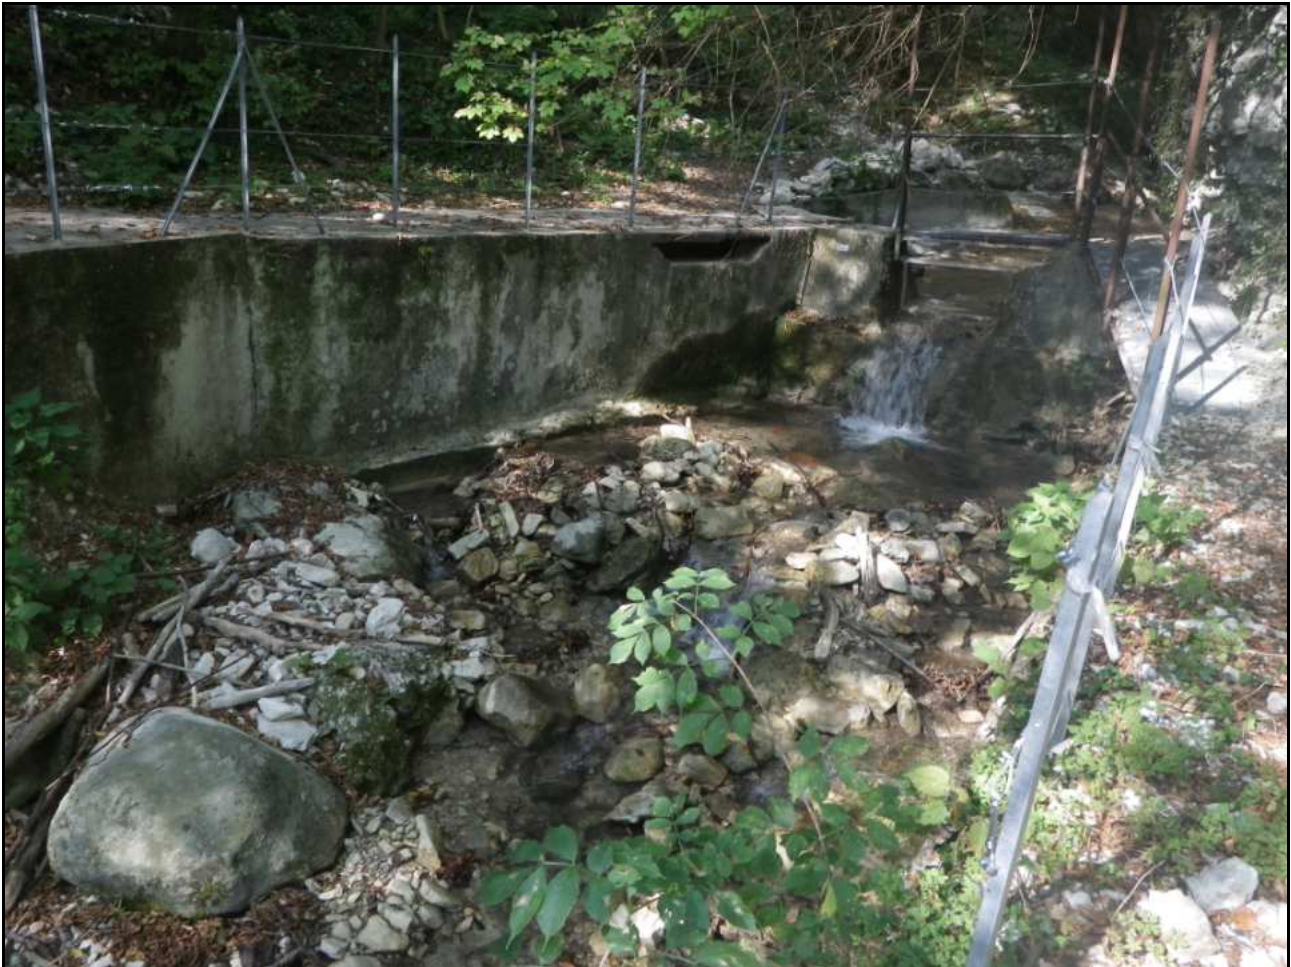
## RMOL007

RMOL007	1	2	2b	3	4	5	6	7	8	9	10	11	12	13	14	IFF	
	TER	VP1	VP2	AMP	CON	CID	ESO	RIT	ERO	SEZ	ITT	IDR	CVA	DET	MBT	Punteggio	Livello
Dx	5		1	1	1	5	1	5	1	5	5	5	15	15	10	75	IV
Sx	5		1	1	1	5	1	5	1	5	5	5	15	15	10	75	IV
inizio muri destra e sinistra (derivazione) – fine muri destra e sinistra (derivazione); lungh: 115 m

Il tratto è caratterizzato dalla presenza di una derivazione a scopo irriguo. I muri in cemento presenti sia in sponda destra che in sinistra impediscono l'insediamento della vegetazione perifluviale. Erosione e capacità di esondare sono impediti dalle opere longitudinali di difesa spondale e solo il fondo presenta un residuo di naturalità. La sezione artificiale determina, durante i fenomeni di piena, variazioni di battente, più che di ampiezza dell'alveo bagnato. È presente una successione di briglie (con distanza tra loro maggiore di 3 volte la larghezza dell'alveo di morbida), finalizzate a ridurre la forza erosiva attraverso la riduzione di pendenza e di velocità dell'acqua; inoltre la sequenza di briglie banalizza l'idromorfologia del tratto rendendo distinguibile un solo elemento idromorfologico. Le briglie costituiscono sbarramenti insuperabili per i pesci, inoltre il substrato presenta scarse strutture di ritenzione e di conseguenza poche zone rifugio motivo per cui l'idoneità ittica risulta poco sufficiente. Le caratteristiche del comparto biologico non variano rispetto al tratto a valle.

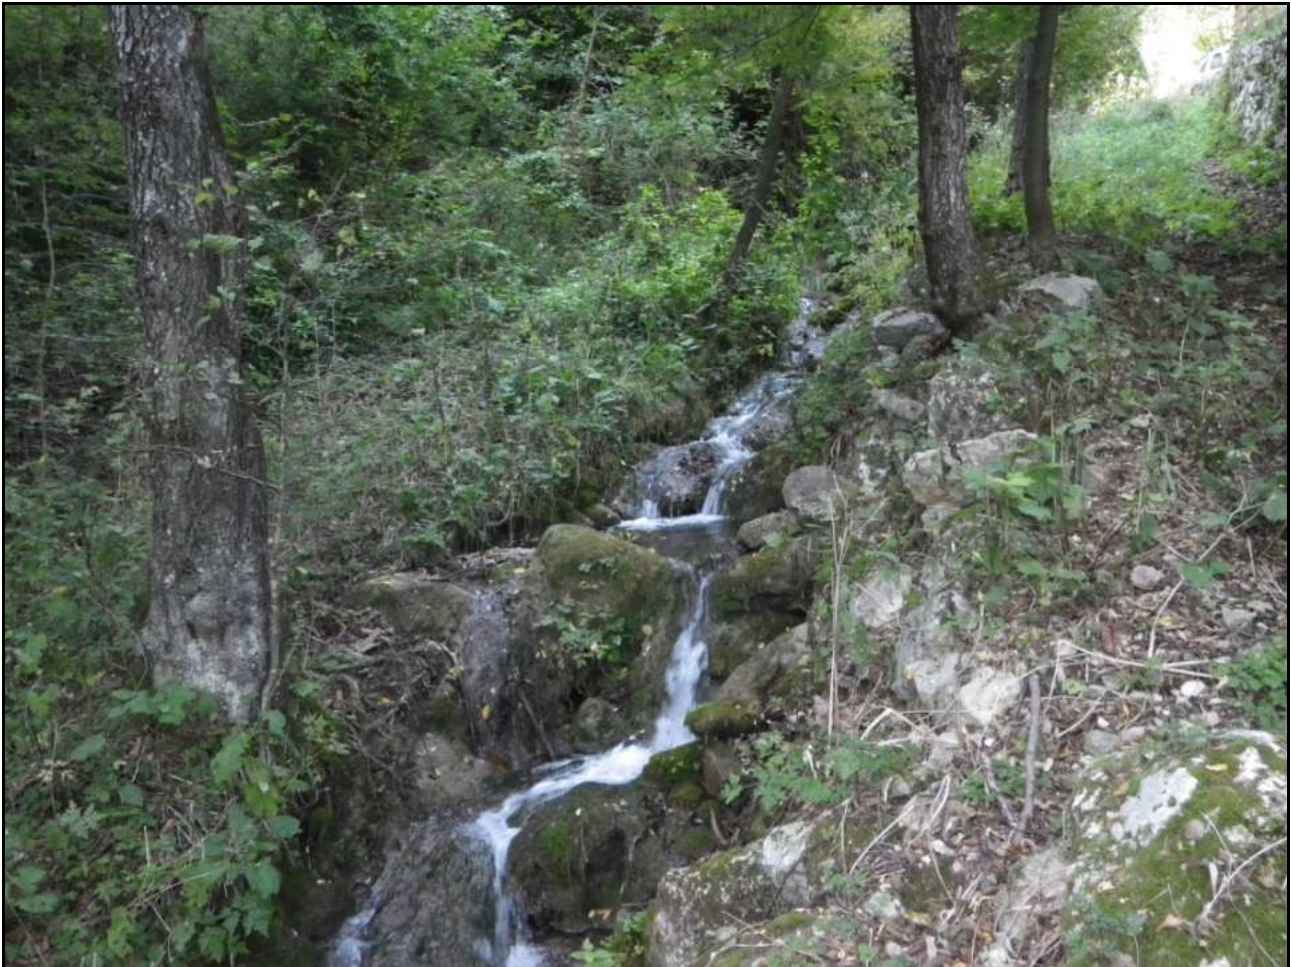
## RMOL008

RMOL008	1	2	2b	3	4	5	6	7	8	9	10	11	12	13	14	IFF	
	TER	VP1	VP2	AMP	CON	CID	ESO	RIT	ERO	SEZ	ITT	IDR	CVA	DET	MBT	Punteggio	Livello
Dx	5	10		15	10	10	1	5	20	20	20	15	15	15	10	171	III
Sx	20	10		10	10	10	1	5	20	20	20	15	15	15	10	181	II-III
fine muri destra e sinistra (derivazione) – fine rilevamento; lungh: 1639 m

L'ultimo tratto del rio Molini presenta, in sponda sinistra, un territorio circostante caratterizzato da compresenza di aree naturali ed usi antropici del territorio, mentre in destra sono ancora presenti le colture permanenti. La vegetazione della fascia perfluviale è, come nei precedenti tratti, costituita da formazioni arboree autoctone non riparie (faggio, noce, abete rosso), senza limitazione d'ampiezza ma con alcune discontinuità in sponda sinistra, comprese tra il 10 e 25%, date da infrastrutture (ex mulino). Il substrato dell'alveo presenta scarse strutture di ritenzione mentre l'idromorfologia è caratterizzata da una successione di elementi idromorfologici distinti (step&pool) a distanza irregolare. L'erosione è assente e la sezione trasversale è integra. L'abbondanza di ombreggiatura e produzione di cibo, nonché le discrete zone rifugio, permettono una buona idoneità ittica. Le caratteristiche del comparto biologico non variano rispetto al tratto a valle.
