Torrente Noana

Tabella 1: Punteggio, livello, giudizio IFF reale e relativo

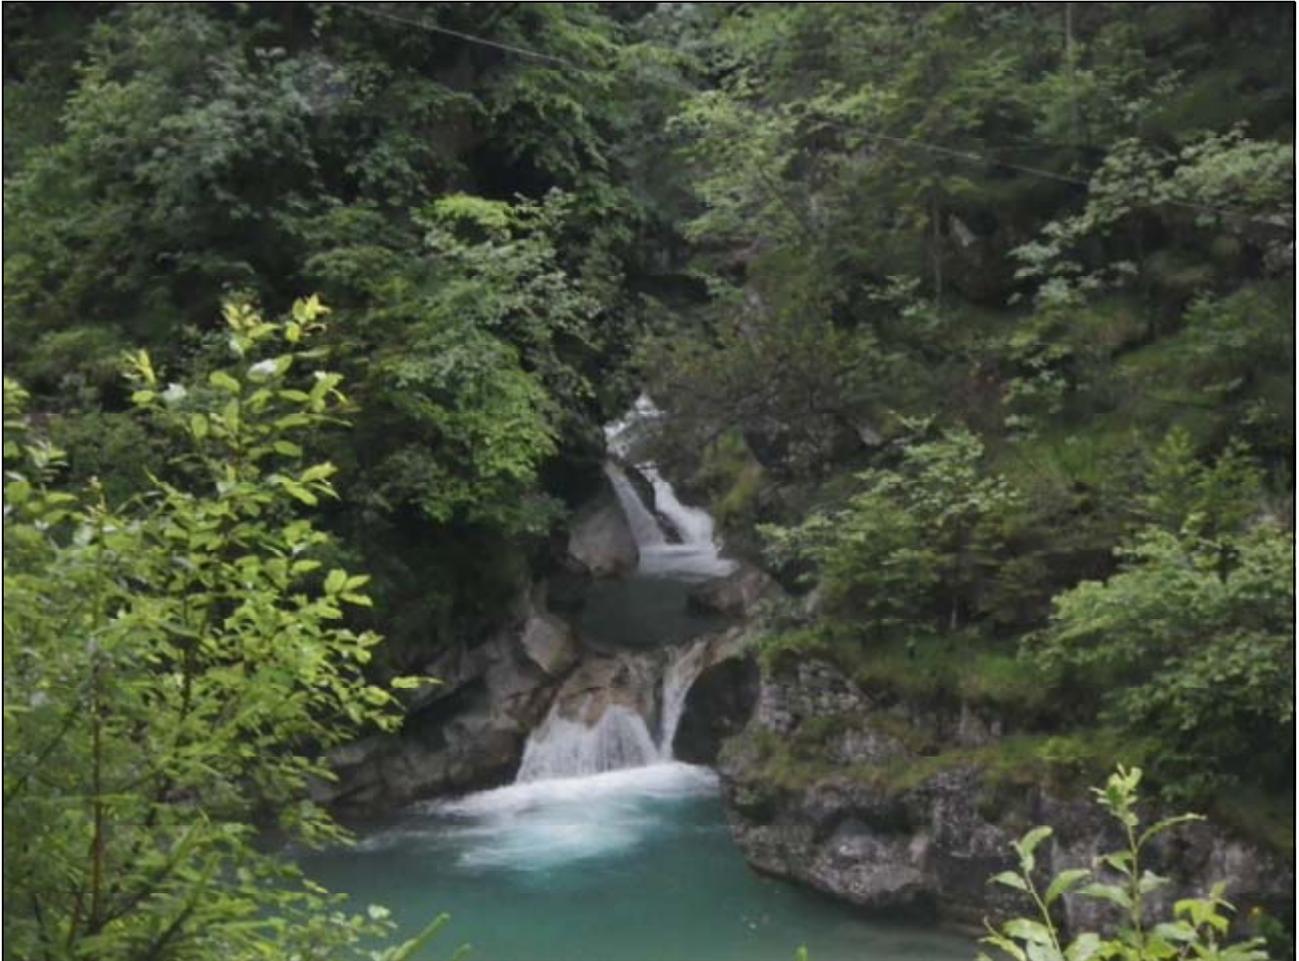
NOAN007

Inizio forra – ponte Cavion; lungh: 189 m

Il corso d'acqua in questo tratto scorre all'interno di una forra. Il territorio circostante è privo di antropizzazione. Per entrambe le fasce perfluviali non si sviluppa una vegetazione funzionale, le pareti sono a diretto contatto con l'acqua. La naturale acclività dei versanti non permette al torrente di esondare. Il substrato dell'alveo è diversificato con massi stabilmente incassati che garantiscono un'elevata ritenzione degli apporti trofici. L'erosione è assente mentre la diversità della sezione trasversale è banalizzata proprio dalle pareti rocciose non vegetate. L'idoneità ittica risulta elevata, anche se nel tratto è presente una cascata non superabile dai pesci (altezza > 1 m). Gli elementi idromorfologici sono ben distinti ma posti l'uno dall'altro ad una distanza irregolare. Il comparto biologico non mostra segni di alterazione.

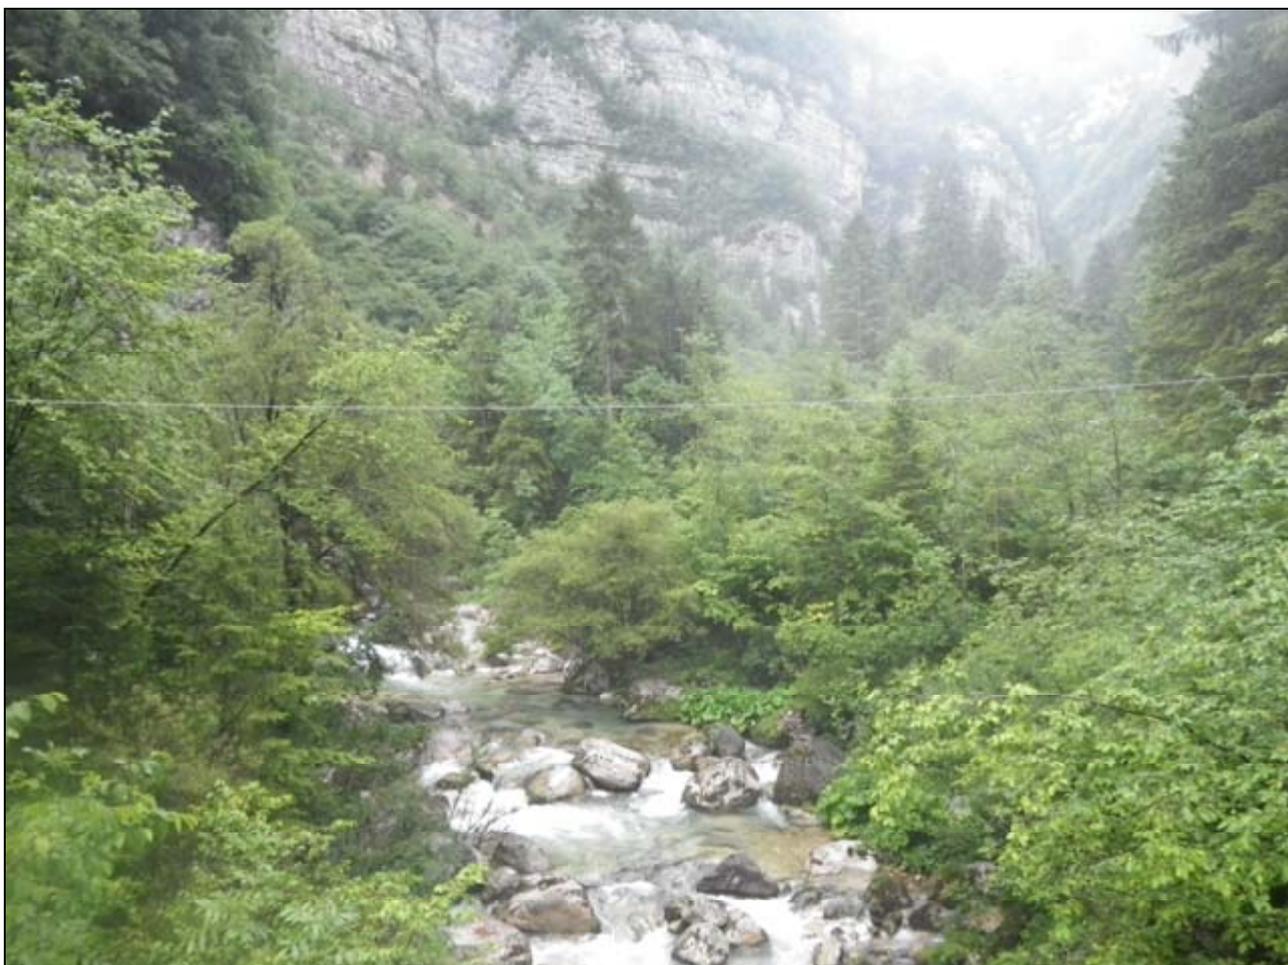
NOAN008

onte Cavion – ponte strada in sinistra; lungh: 537 m

Il territorio circostante è privo di antropizzazione. La vegetazione delle due fasce perifluviali è costituita da una formazione arborea riparia in continuità con la formazione arborea di specie autoctone non riparie, l'ampiezza complessiva è maggiore di 30 metri e sono presenti interruzioni (10-25%) generate in destra dalla parete rocciosa non vegetata ed in sinistra dalla strada che in alcuni punti si avvicina al torrente. Il substrato dell'alveo è diversificato con massi stabilmente incassati che garantiscono un'elevata ritenzione degli apporti trofici. L'erosione è assente e la sezione trasversale integra. L'idoneità ittica risulta elevata, anche se nel tratto sono presenti due briglie di cui una è non superabile dai pesci (altezza > 1 m). Gli elementi idromorfologici sono ben distinti ma posti l'uno dall'altro ad una distanza irregolare. Il comparto biologico non mostra segni di alterazione.

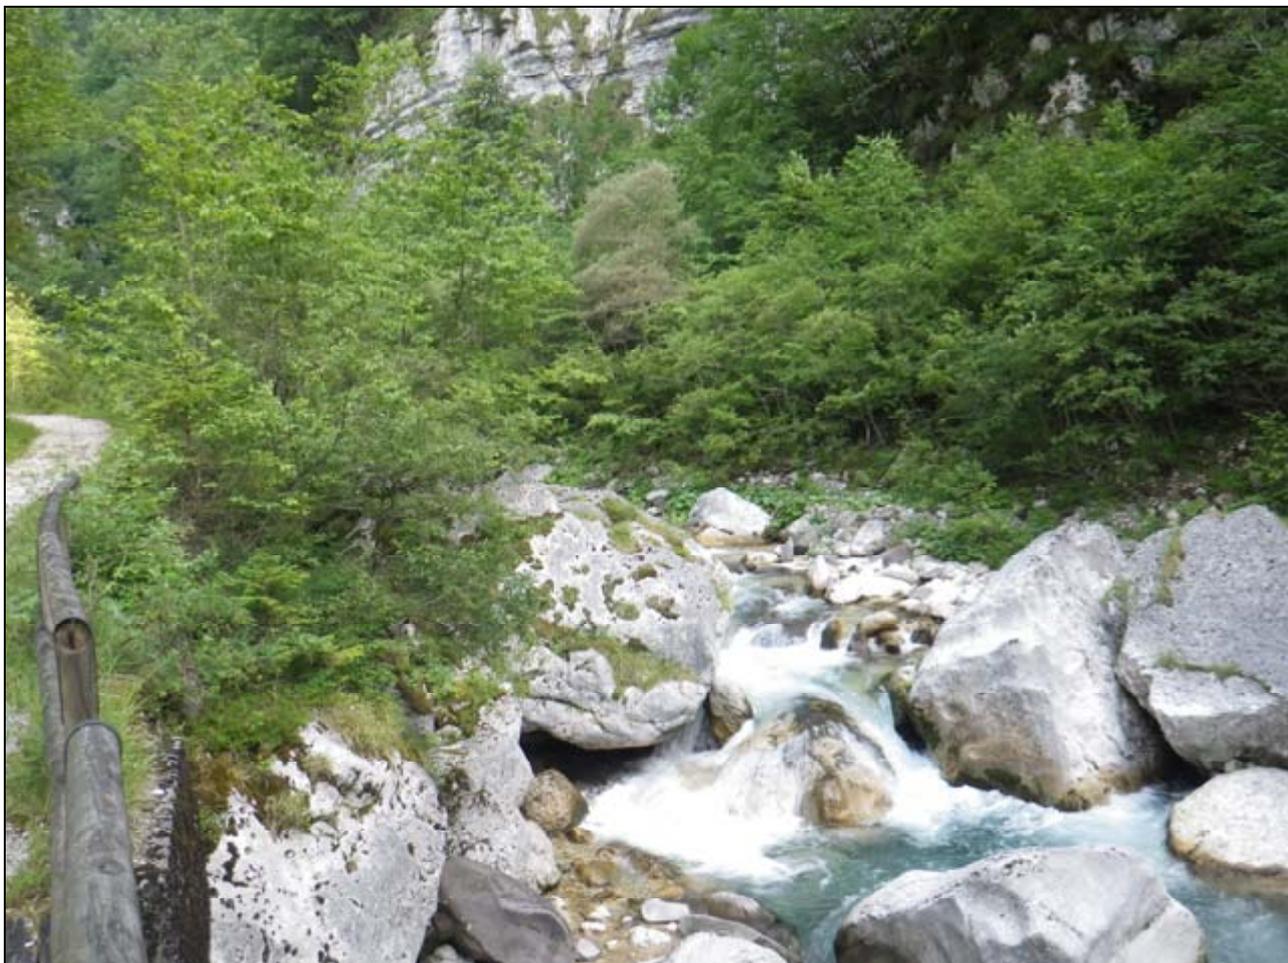
NOAN009

Ponte strada in sinistra – ponte strada in destra; lungh: 297 m

La vegetazione della fascia perfluviale destra è costituita solo da una bordura di salici arbustivi, continua e di ampiezza compresa tra 2 e i 5 m, limitazione imposta da un sentiero. In sinistra la bordura riparia è seguita dalla formazione arborea autoctona non riparia, l'ampiezza è maggiore di 30 m e non sono presenti interruzioni. Non si riportano ulteriori differenze rispetto quanto già osservato e descritto anche per il tratto precedente.

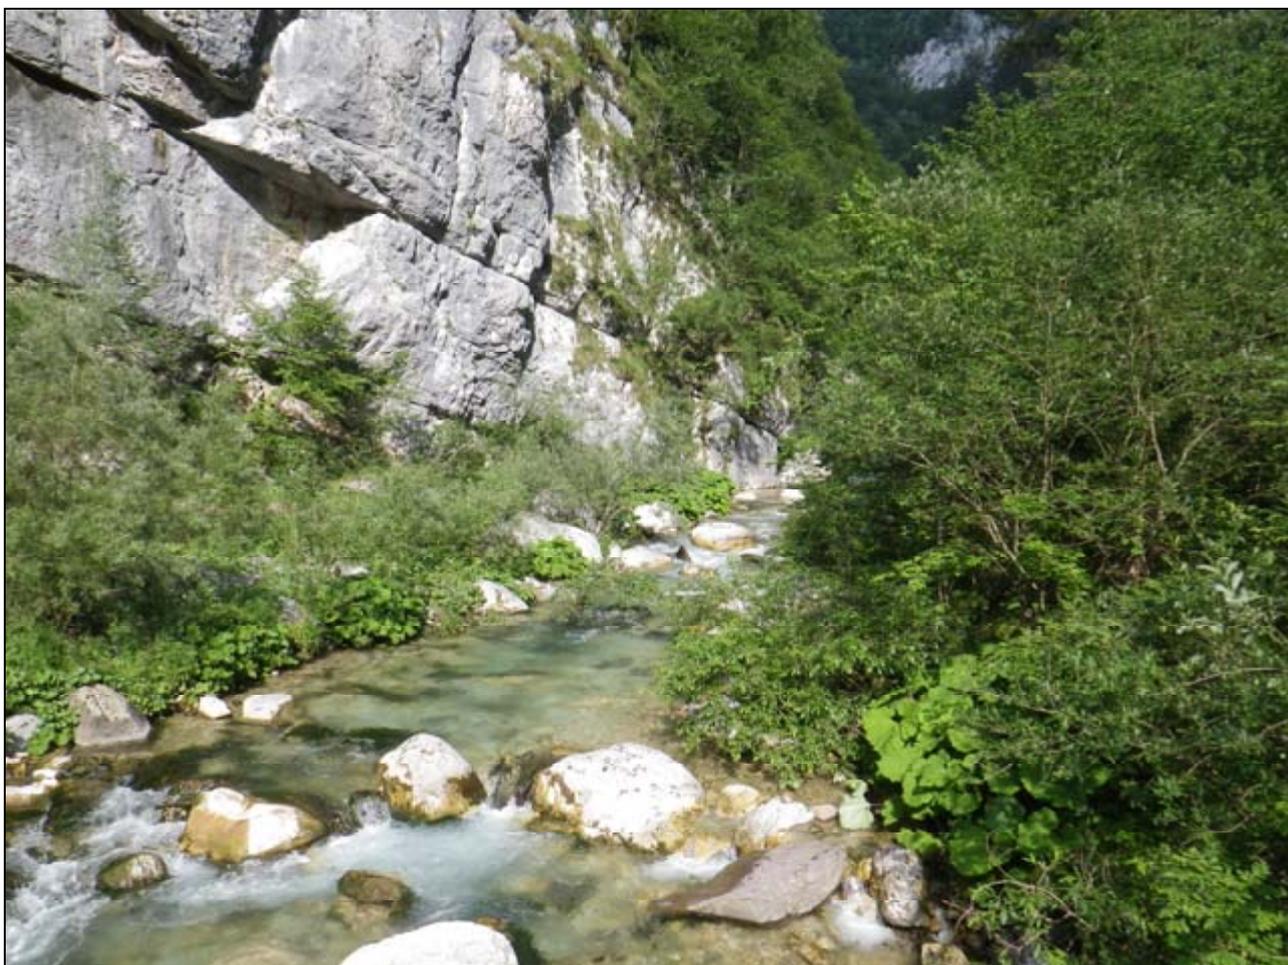
NOAN010

Ponte strada in destra – fine formazione riparia in sinistra; lungh: 195 m

Il tratto in esame si caratterizza per la parete non vegetata in destra che comporta una naturale limitazione della funzionalità fluviale. La fascia perfluviale sinistra invece è costituita da una formazione arbustiva riparia in continuità con la formazione arborea di specie autoctone non riparie, l'ampiezza complessiva è maggiore di 30 metri e non sono presenti interruzioni. Il substrato dell'alveo è diversificato con massi stabilmente incassati che garantiscono un'elevata ritenzione degli apporti trofici. L'erosione è assente e la sezione trasversale integra. L'idoneità ittica risulta elevata. Gli elementi idromorfologici sono ben distinti ma posti l'uno dall'altro ad una distanza irregolare. Il comparto biologico non mostra segni di alterazione.

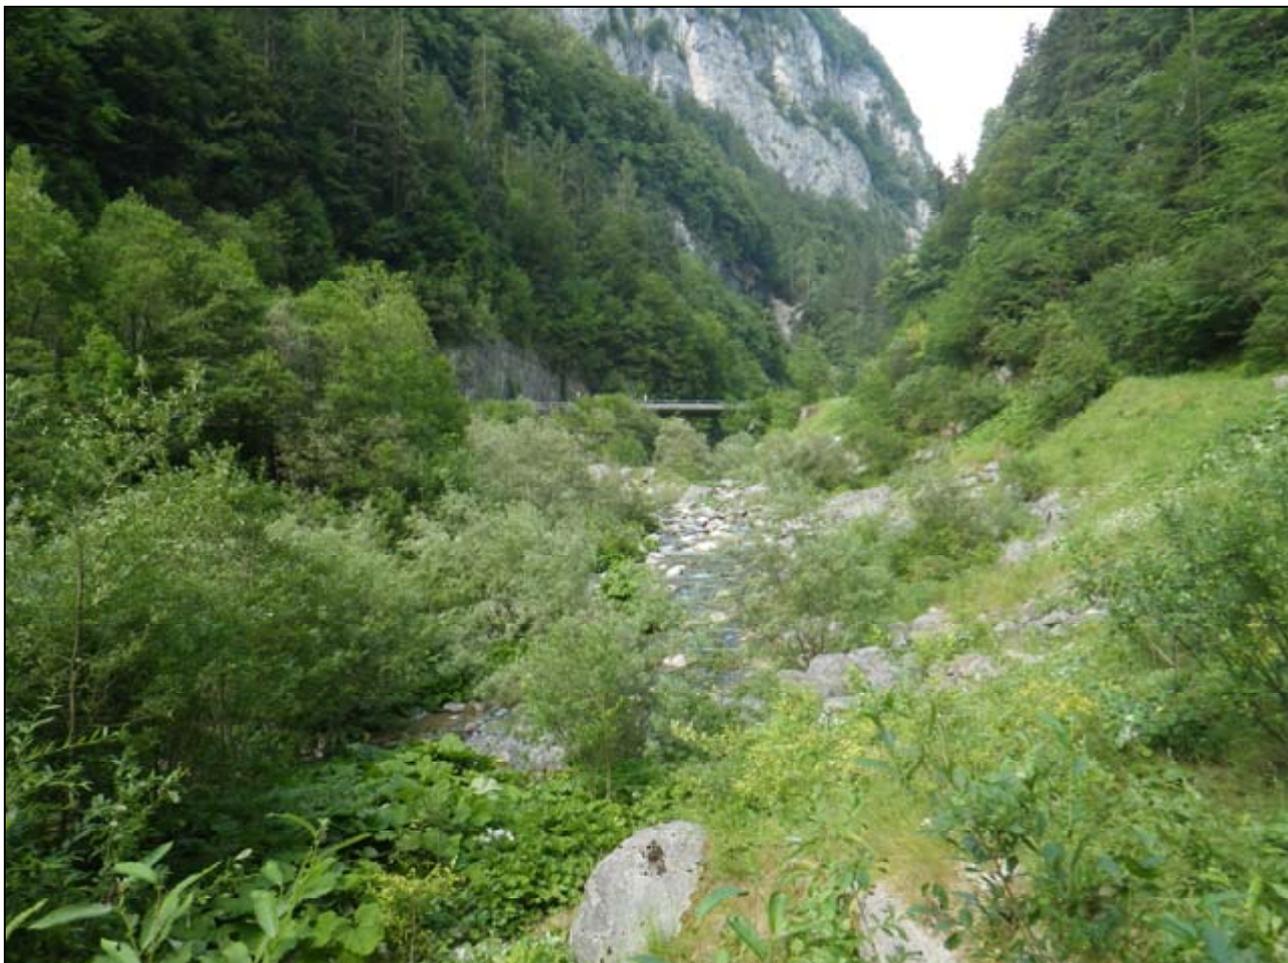
NOAN011

Fine formazione riparia in sinistra – ponte Rigon; lungh: 191 m

La vegetazione delle due fasce perfluviali è costituita da una bordura di arbusti ripari, con interruzioni del 5-15% e di ampiezza inferiore ai 5 m, in sinistra per un sentiero ed in destra per la strada provinciale. In destra l'erosione è assente mentre in sinistra è presente una scogliera in massi non cementati che annulla il naturale svolgimento di questo processo; anche la sezione risente di questo intervento di artificializzazione. L'idoneità ittica è buona.

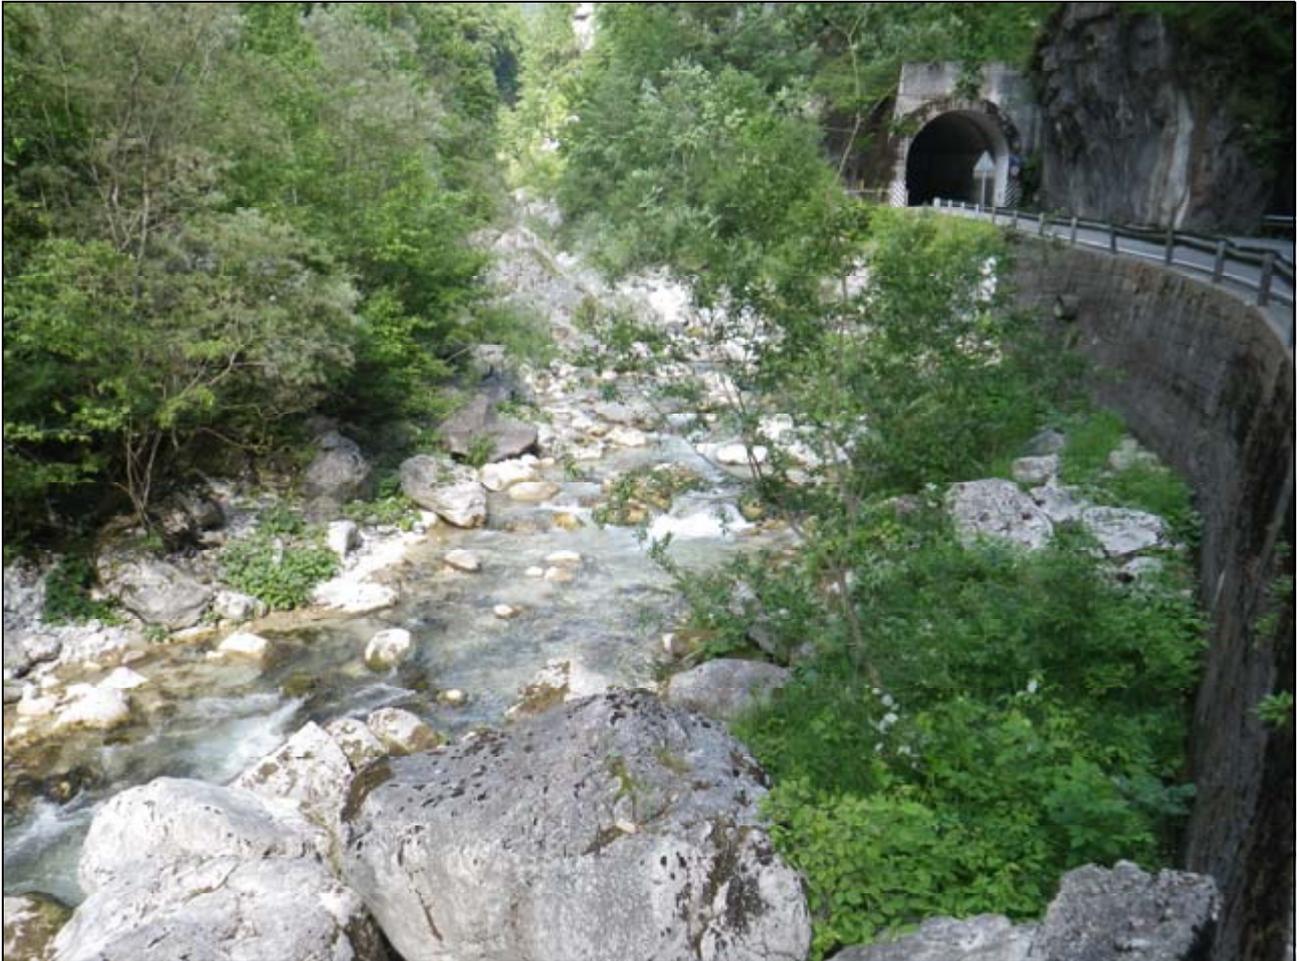
NOAN012

Ponte Rigon – galleria Boal de roca; lungh: 642 m

In sinistra è presente un muro in cemento al cui interno è stata rilevata una bordura di arbusti ripari (ampiezza 2-5 m, interruzioni 5-15%). La fascia perifluviale destra invece è costituita da una formazione arbustiva riparia in continuità con la formazione arborea di specie autoctone non riparie, l'ampiezza complessiva è maggiore di 30 metri e non sono presenti interruzioni. In destra l'erosione è assente mentre in sinistra il naturale svolgimento di questo processo è annullato dall'opera spondale a sostegno della strada; anche la sezione risente di questo intervento di artificializzazione. Il substrato dell'alveo è diversificato con massi stabilmente incassati che garantiscono un'elevata ritenzione degli apporti trofici. L'idoneità ittica è elevata. Gli elementi idromorfologici sono ben distinti ma posti l'uno dall'altro ad una distanza irregolare. Il comparto biologico non mostra segni di alterazione.

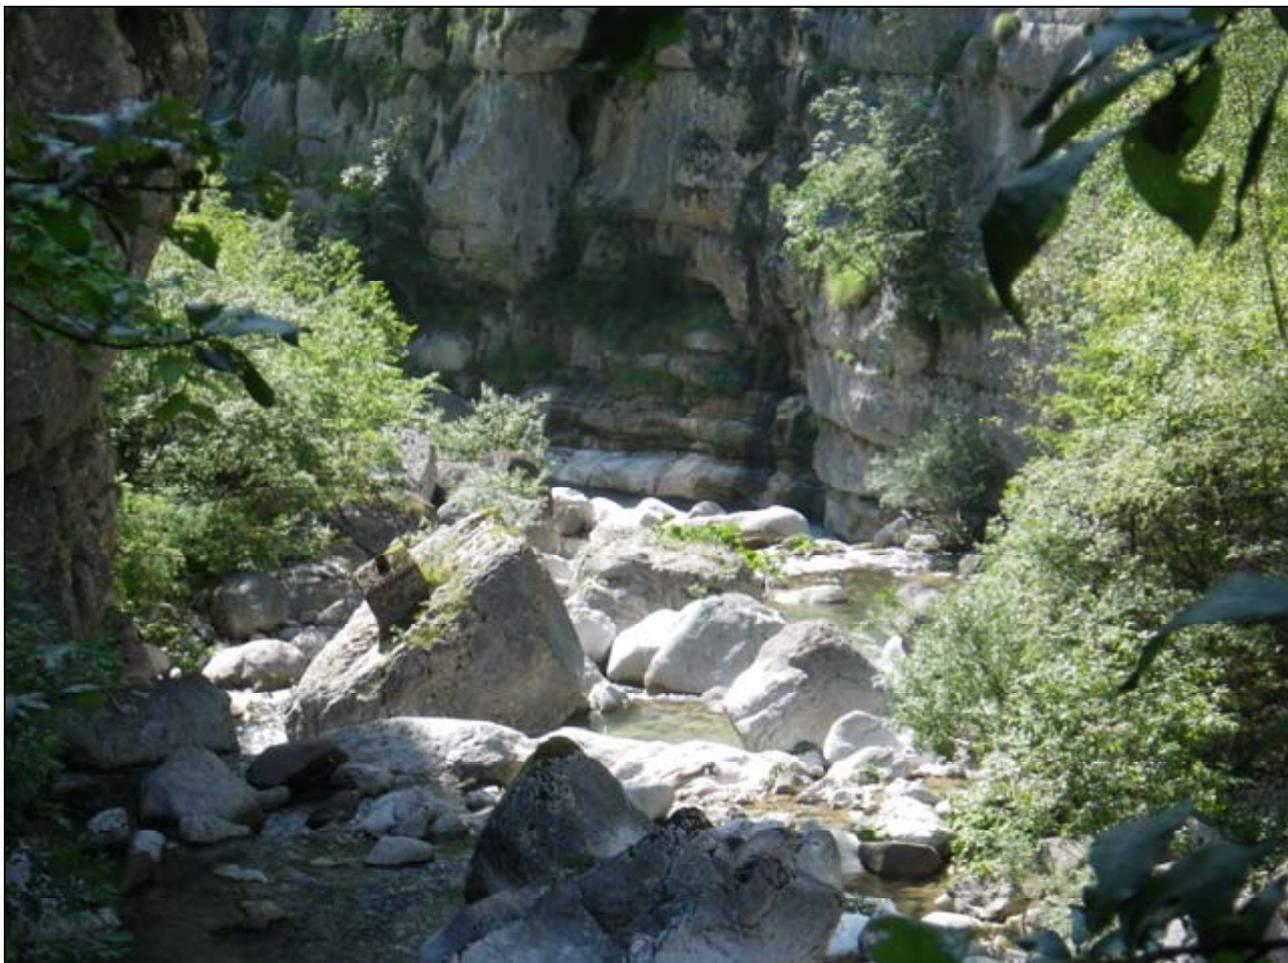
NOAN013

Galleria Boal de roca – fine bordure riparie; lungh: 259 m

Il territorio circostante è privo di antropizzazione. La vegetazione delle due fasce perifluviali è costituita da una bordura di arbusti ripari, con interruzioni del 5-15% e di ampiezza inferiore ai 5 m, limite imposto dalle pareti. L'erosione è assente e la sezione trasversale mostra una discreta diversità morfologica proprio per la vicinanza dei versanti. L'idoneità ittica è buona, all'interno di questo tratto sono presenti due salti non superabili (altezza > 1 m). Le altre caratteristiche funzionali non variano rispetto al tratto posto a valle.

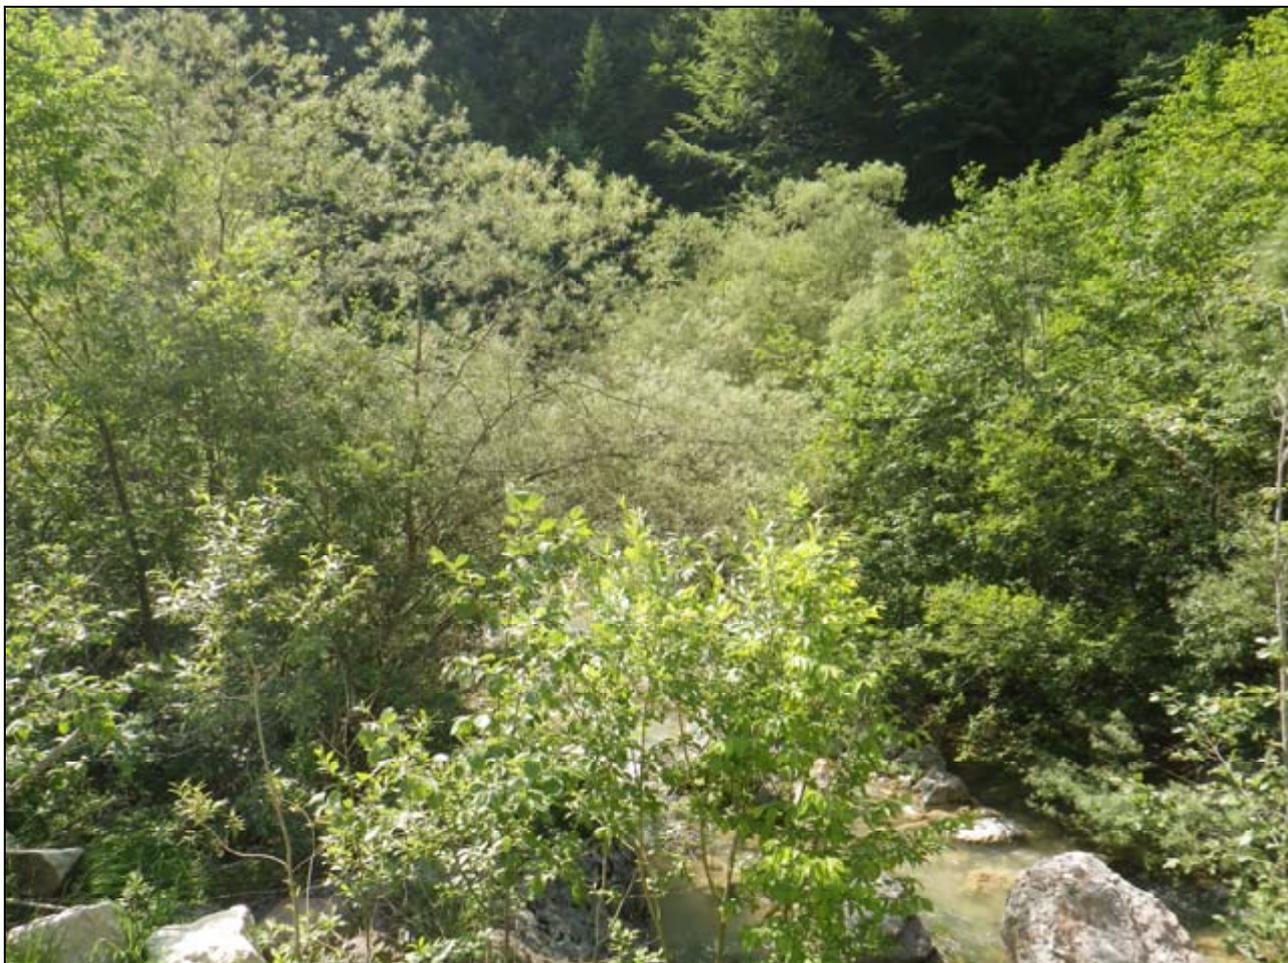
NOAN014

Fine bordure riparie – inizio suolo nudo in sinistra; lungh: 432 m

La vegetazione delle due fasce perifluviali è costituita da una formazione arborea riparia in continuità con la formazione arborea di specie autoctone non riparie, l'ampiezza complessiva è maggiore di 30 metri e non sono presenti interruzioni. Il substrato dell'alveo è diversificato con massi stabilmente incassati che garantiscono un'elevata ritenzione degli apporti trofici. L'erosione è assente e la sezione trasversale integra. L'idoneità ittica risulta elevata. Gli elementi idromorfologici sono ben distinti ma posti l'uno dall'altro ad una distanza irregolare. Il comparto biologico non mostra segni di alterazione.

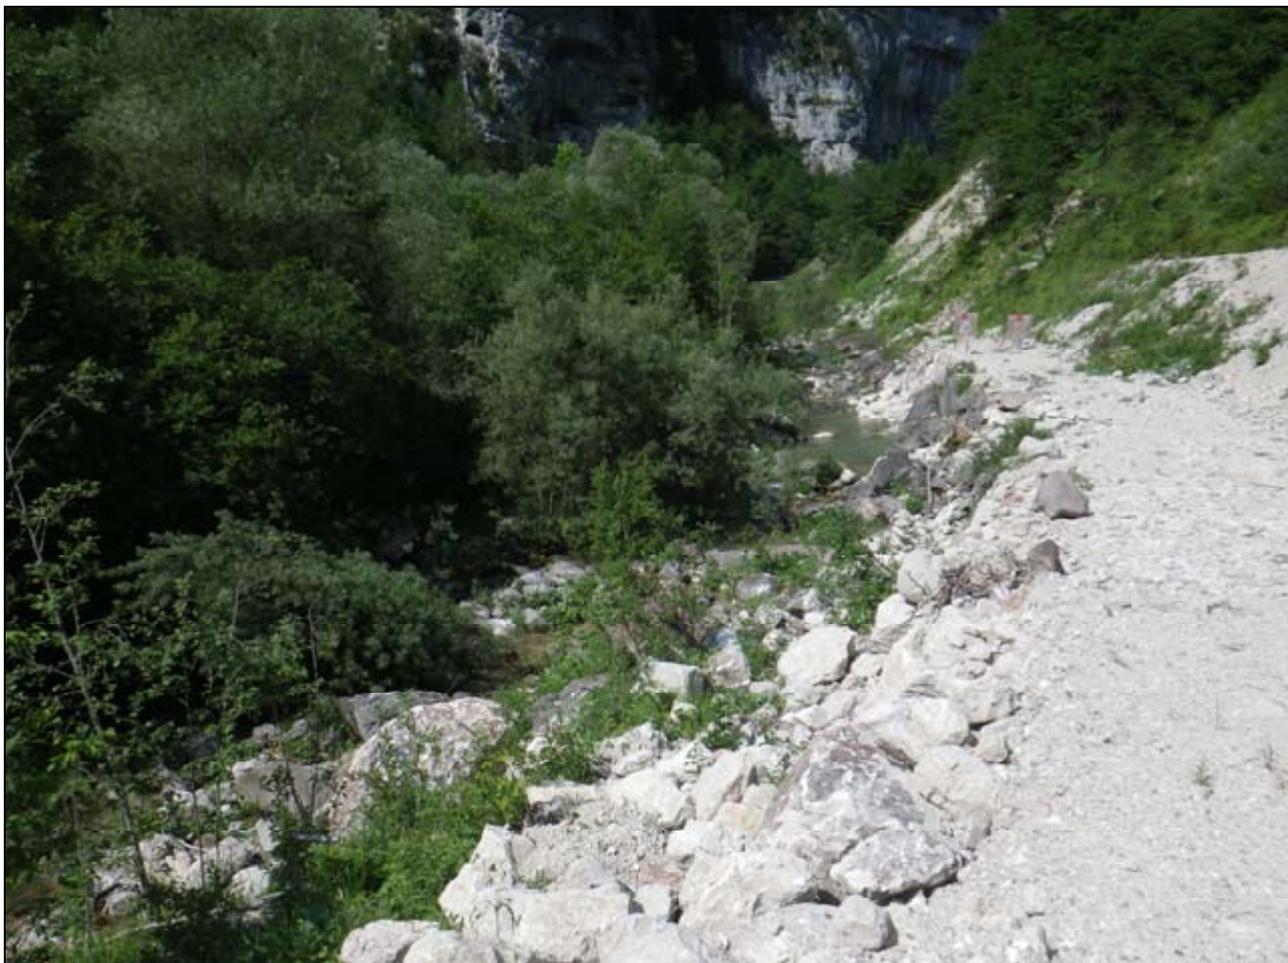
NOAN015

Inizio suolo nudo in sinistra – fine acqua; lungh: 162 m

Lo stato del territorio circostante è privo di antropizzazione. La vegetazione in destra è costituita da una formazione di arbusti ripari, di ampiezza compresa tra i 10 e i 30 m e continua. In sinistra il suolo è nudo. Il substrato dell'alveo è composto da massi incassati e ciottoli che fungono da buone strutture degli apporti trofici. L'erosione è assente in destra, mentre in sinistra è stata osservata una limitata incisione verticale; la sezione trasversale è integra. L'idoneità ittica è buona e gli elementi idromorfologici sono indistinti. Il campionamento macrobentonico ha messo in evidenza una comunità ben strutturata e diversificata, con taxa sensibili l'inquinamento, come i Plecotteri Nemouridae e gli Efemerotteri Heptageniidae.

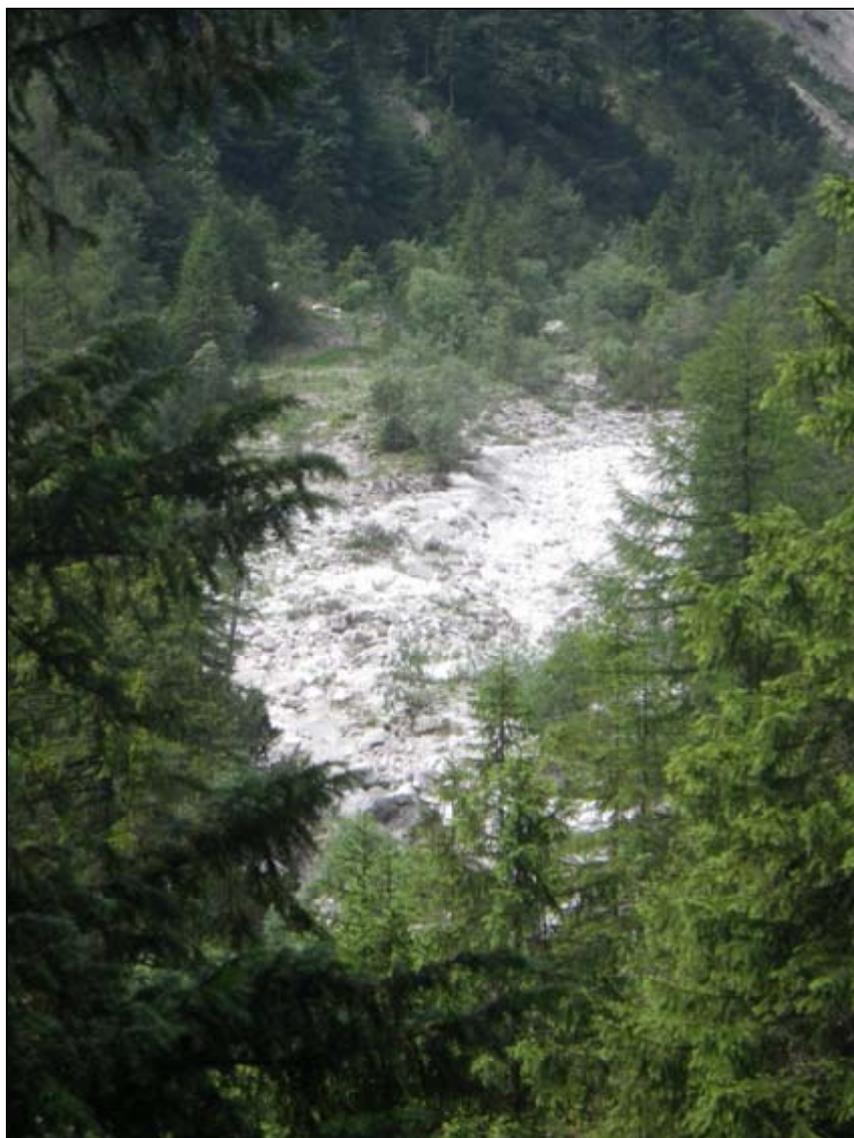
NOAN017

Bacino artificiale – fine acqua; lungh: 4068 m

Quest'ultimo tratto, a monte del bacino artificiale, presenta le tipiche caratteristiche di un torrente che scorre in territorio montano. Il territorio circostante è privo di antropizzazione e dominato dal bosco di abeti rossi. La vegetazione delle due fasce perifluviali è costituita da una bordura di arbusti ripari, per lo più salici, in continuità con la formazione arborea autoctona non riparia, per l'appunto gli abeti. L'ampiezza è maggiore di 30 m e sono presenti delle interruzioni (10-25%) per delle aree in cui i versanti sono franati. Le portate sono stabili ed hanno delle fluttuazioni stagionali non estreme. La naturale acclività dei versanti non permette al torrente di esondare. Il substrato dell'alveo è diversificato, con tronchi e massi stabilmente incassati che garantiscono un'elevata ritenzione degli apporti trofici. È stata osservata una limitata incisione verticale delle rive; la sezione trasversale è integra. L'idoneità ittica è elevata e l'andamento idromorfologico è di tipo

step&pool. Non sono presenti macrofite tolleranti, il detrito è fibroso e la comunità macrobentonica è ben strutturata e diversificata, con taxa sensibili l'inquinamento come gli Efemerotteri Heptageniidae.
