Torrente Noce Bianco

Documentazione fotografica e commento ai tratti

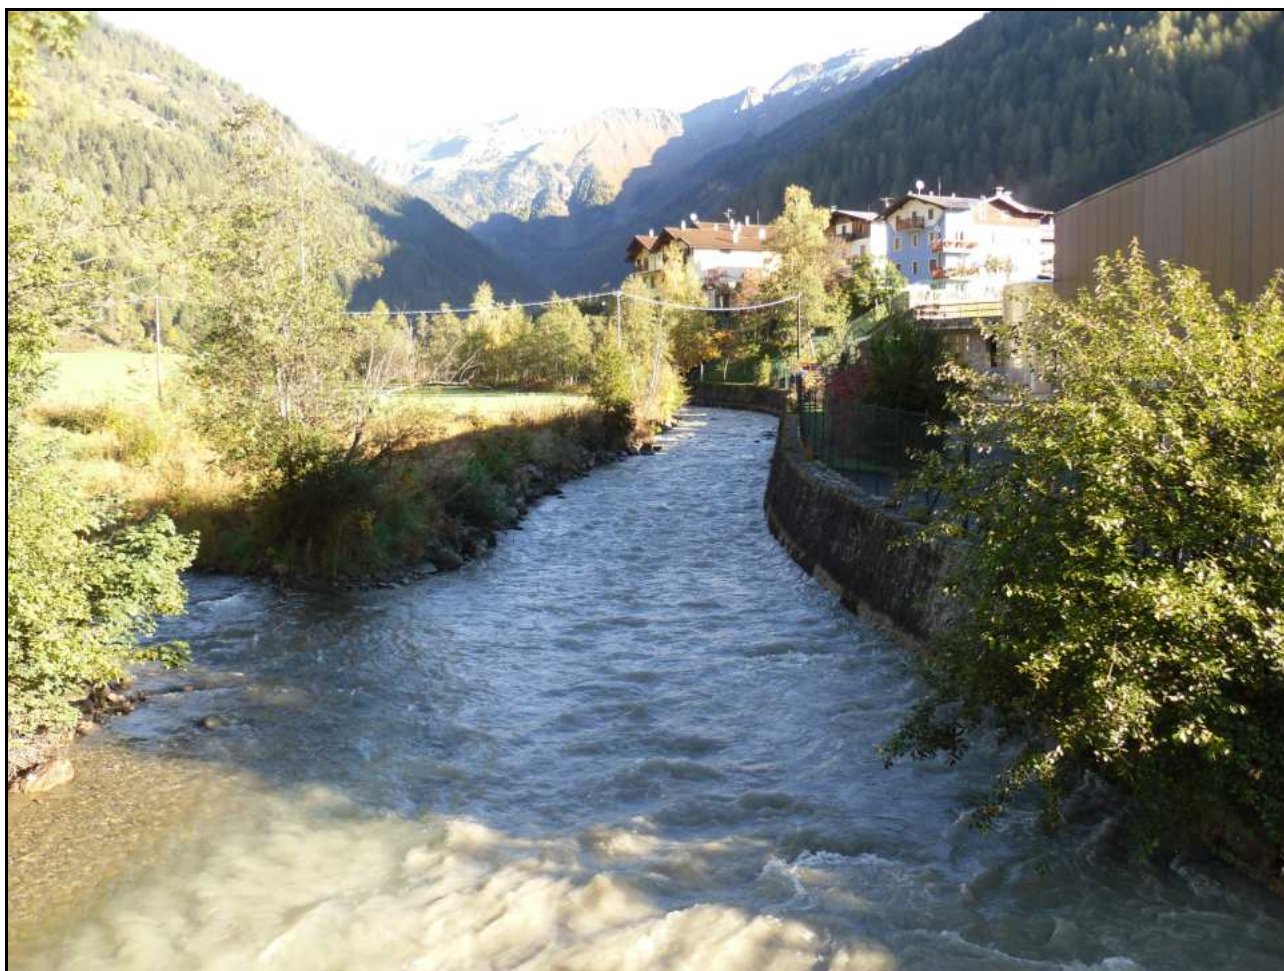
BIA N001

BIAN001	1	2	2b	3	4	5	6	7	8	9	10	11	12	13	14	IFF	Livello
	TER	VP1	VP2	AMP	CON	CID	ESO	RIT	ERO	SEZ	ITT	IDR	CVA	DET	MBT	Punteggio	
Dx	5	10		5	10	10	1	5	1	5	5	5	15	15	10	102	III-IV
Sx	1		1	1	1	10	1	5	1	5	5	5	15	15	10	76	IV

Confluenza nel torrente Noce – fine muro in cemento in sinistra; lungh: 124 m

Il primo tratto, che ovviamente inizia alla confluenza nel Torrente Noce, termina con la fine del muro in cemento in sinistra. In destra sono presenti delle case in numero inferiore a 10 metri, in sinistra delle coltivazioni stagionali. Le condizioni idriche del corso d'acqua risentono del prelievo a scopo idroelettrico effettuato poco più a monte. La vegetazione individuata sulla sponda è composta da frassini a cui si accompagnano delle betulle, che vanno a costituire una bordura di arbusti ripari (con interruzioni modeste e ampiezza compresa tra i 2 e i 10 metri). In destra invece il muro non ha permesso l'instaurarsi di nessun tipo di vegetazione. Il fondo è composto in larga

misura da ciottoli facilmente movibili. Come già detto, la sponda sinistra è cementata, mentre in quella destra sono stati posizionati dei massi a difesa dei fenomeni erosivi. La sezione risulta quindi banalizzata e poco diversificata. Anche l'idoneità ittica risente di tali opere antropiche. L'elemento idromorfologico predominante è il *run*. Anche se in condizioni di elevata torbidità e di difficoltà di campionamento, per i motivi riportati ad inizio paragrafo, gli elementi biologici non mostrano particolari alterazioni. Tra i macroinvertebrati campionati si ritrovano i Plecotteri Nemuridae (con un individuo che pertanto è stato considerato come *drift*), Efemerotteri Heptageniidae e *Baetis*, Ditteri Chironomidae.

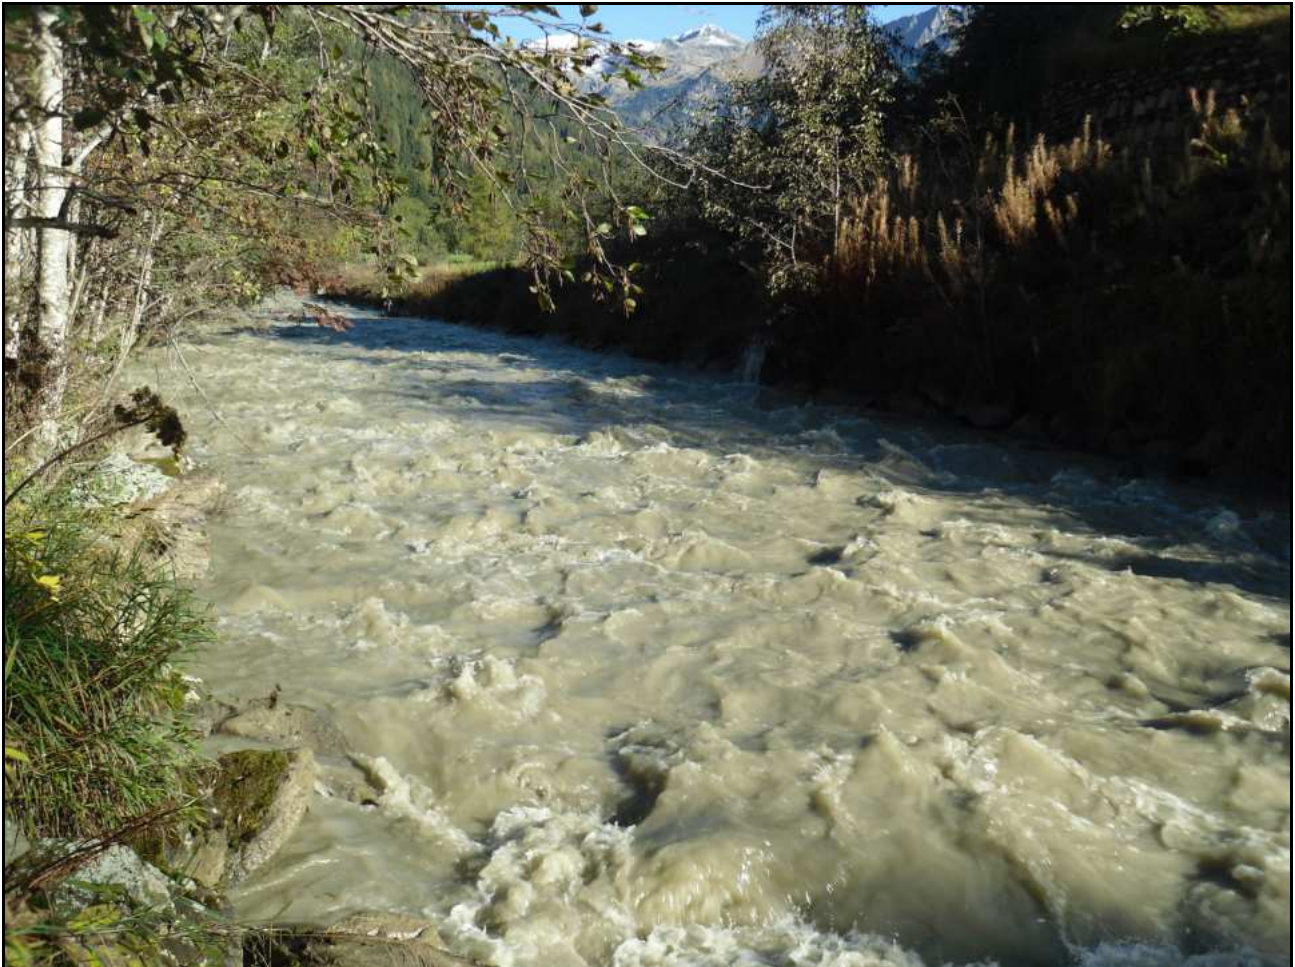
BIA N002

BIAN002	1	2	2b	3	4	5	6	7	8	9	10	11	12	13	14	IFF	Livello
	TER	VP1	VP2	AMP	CON	CID	ESO	RIT	ERO	SEZ	ITT	IDR	CVA	DET	MBT	Punteggio	
Dx	20	10		5	10	10	1	5	1	5	5	5	15	15	10	117	III-IV
Sx	1	1		5	5	10	1	5	1	5	5	5	15	15	10	84	IV

Fine muro in cemento in sinistra – fine scogliera in destra e sinistra; lungh: 342 m

Le caratteristiche del tratto BIAN002 sostanzialmente non cambiano rispetto al tratto precedente. La uniche differenze risiedono nella presenza della scogliera su tutte e due le sponde. In destra permane la bordura di arbusti ripari mentre in sinistra è presente una formazione erbacea non igrofila.

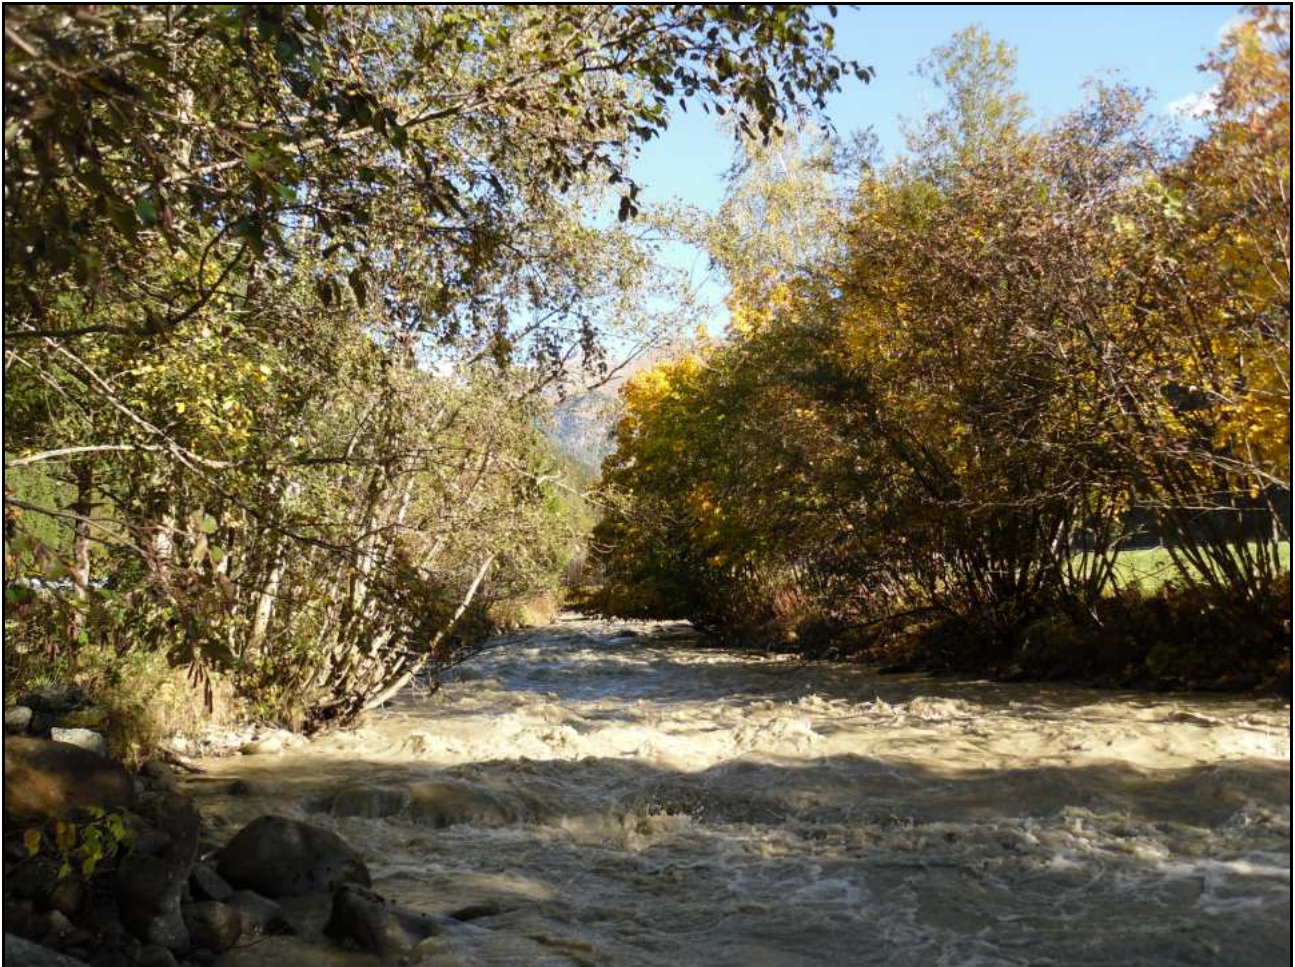
BIA N003

BIAN003	1	2	2b	3	4	5	6	7	8	9	10	11	12	13	14	IFF	Livello
	TER	VP1	VP2	AMP	CON	CID	ESO	RIT	ERO	SEZ	ITT	IDR	CVA	DET	MBT	Punteggio	
Dx	5	10		5	10	10	1	5	20	20	20	15	15	15	10	161	III
Sx	20	10		5	10	10	1	5	20	20	20	15	15	15	10	176	III

Fine scogliera in destra e sinistra – inizio muro in destra e sinistra (centrale idroelettrica); lungh: 892 m

In sinistra idrografica l'uso del suolo è destinato a prati sfalciati, che hanno un impatto non elevato sul torrente. Su entrambe le sponde è stata individuata una bordura di arbusti ripari (ampiezza 2-10 metri; interruzioni del 5-15%), composta da frassini e ontani a cui si associano le betulle. Le opere di difesa spondale possono essere considerate come interventi puntiformi, infatti sono solo collocate lungo le curve. Pertanto le domande riguardanti l'erosione e la sezione trasversali hanno ottenuto il punteggio massimo. In questo tratto, abbastanza lungo, si percepisce un andamento che tende alla sinuosità. Gli altri descrittori presi in esame non mutano rispetto quanto detto precedentemente.

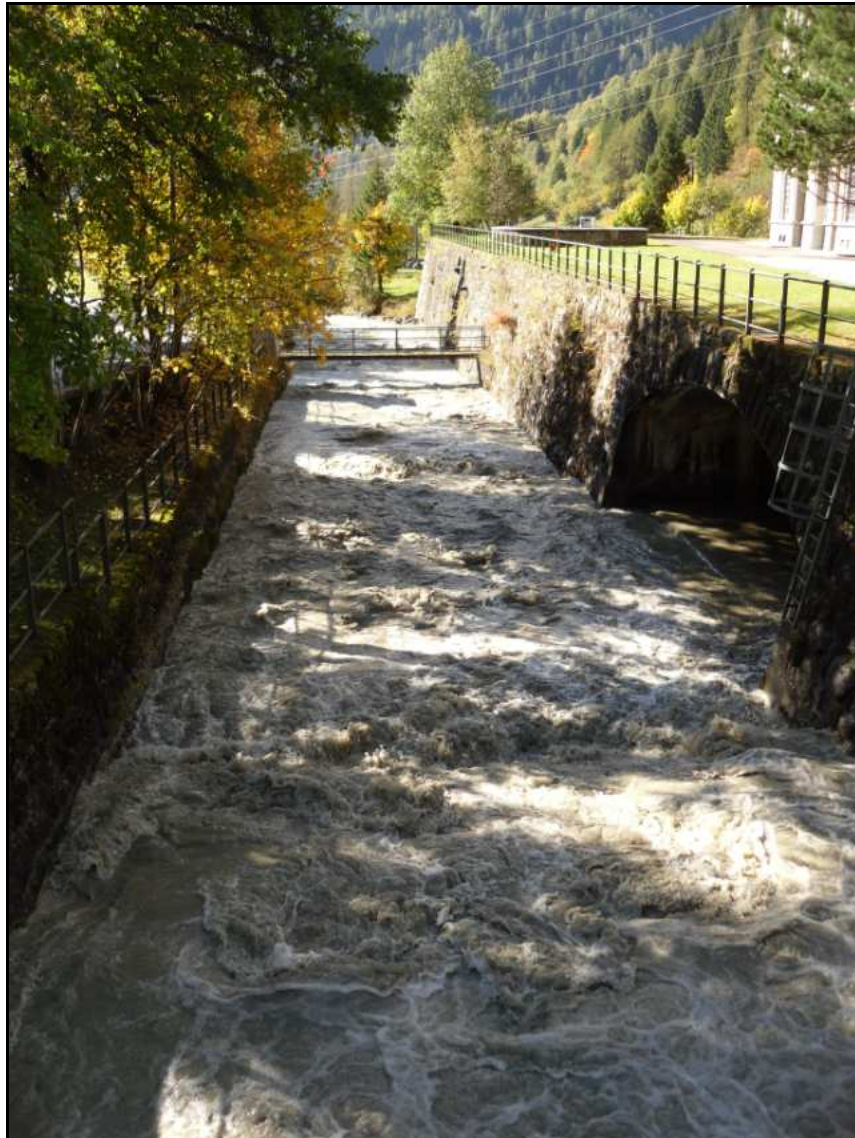
BIA N004

BIAN004	1	2	2b	3	4	5	6	7	8	9	10	11	12	13	14	IFF	Livello
	TER	VP1	VP2	AMP	CON	CID	ESO	RIT	ERO	SEZ	ITT	IDR	CVA	DET	MBT	Punteggio	
Dx	1		1	1	1	5	1	5	1	5	5	1	15	15	10	67	IV
Sx	1		1	1	1	5	1	5	1	5	5	1	15	15	10	67	IV

Inizio muro in destra e sinistra (centrale idroelettrica) – inizio scogliera in destra; lungh: 107 m

Il tratto è fortemente penalizzato dalla presenza dei due muri spondali in cemento. La vegetazione è scarsa o assente, il corso d'acqua è rettificato, la presenza di tali interventi artificiali banalizza la sezione trasversale. Le condizioni idriche peggiorano ulteriormente poiché l'artificialità della morfologia della sezione conduce, in funzione di variazioni di portata sia naturali che indotte, a variazione del battente d'acqua piuttosto che dell'ampiezza dell'alveo bagnato. (La foto è stata scattata verso valle).

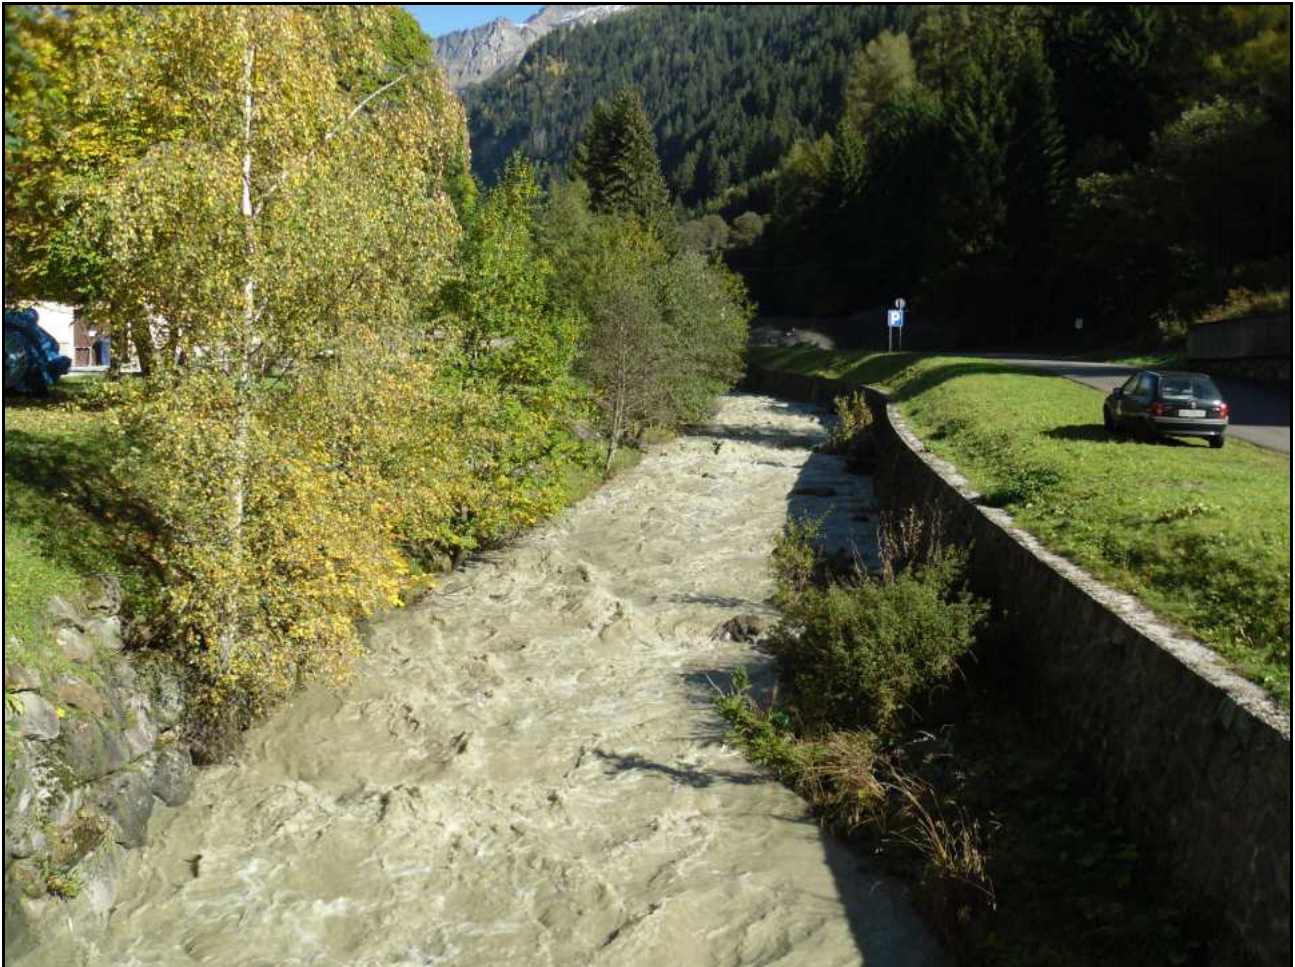
BIA N005

BIAN005	1	2	2b	3	4	5	6	7	8	9	10	11	12	13	14	IFF	Livello
	TER	VP1	VP2	AMP	CON	CID	ESO	RIT	ERO	SEZ	ITT	IDR	CVA	DET	MBT	Punteggio	
Dx	1	1		1	5	10	1	5	1	5	5	5	15	15	10	80	IV
Sx	1		1	1	1	10	1	5	1	5	5	5	15	15	10	76	IV

Inizio scogliera in destra – fine opere spondali in destra e sinistra; lungh: 101 m

Il tratto è sostanzialmente uguale al precedente. L'unico cambiamento è rappresentato dalla fine del muro in cemento in sinistra, che viene sostituito da una scogliera con una formazione erbacea non igrofila.

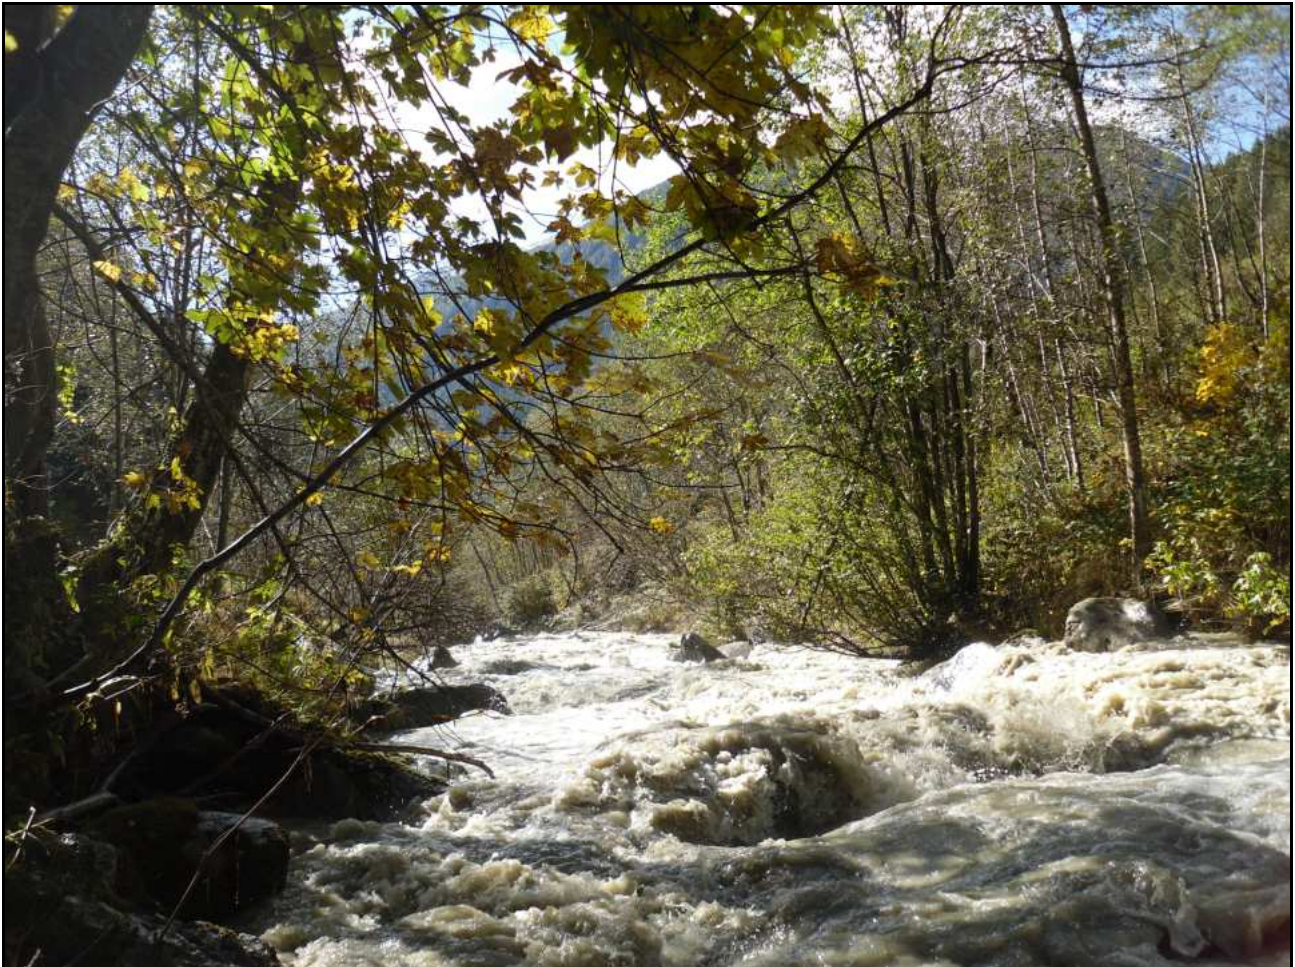
BIA N006

BIAN006	1	2	2b	3	4	5	6	7	8	9	10	11	12	13	14	IFF	Livello
	TER	VP1	VP2	AMP	CON	CID	ESO	RIT	ERO	SEZ	ITT	IDR	CVA	DET	MBT	Punteggio	
Dx	20	10		5	15	10	1	15	20	20	20	15	15	15	10	191	II-III
Sx	20	10		5	15	10	1	15	20	20	20	15	15	15	10	191	II-III

Fine opere spondali in destra e sinistra – fine bordura riparia in destra e sinistra; lungh: 277m

Con la fine delle opere spondali, si viene ad instaurare nuovamente una vegetazione di tipo ripario, che però non trova un ampio sviluppo a causa della presenza di una strada asfaltata in destra e di un sentiero in sinistra. Il fondo dell'alveo migliora, la sua stabilità aumenta per la presenza di massi incassati. Non sono presenti fenomeni di erosione evidenti e la sezione è integra. L'idoneità ittica è buona e gli elementi idromorfologici sono distinti ma posti l'uno dall'altro a distanza irregolare. La componente biologica non mostra particolari alterazioni. (La foto è stata scattata verso valle).

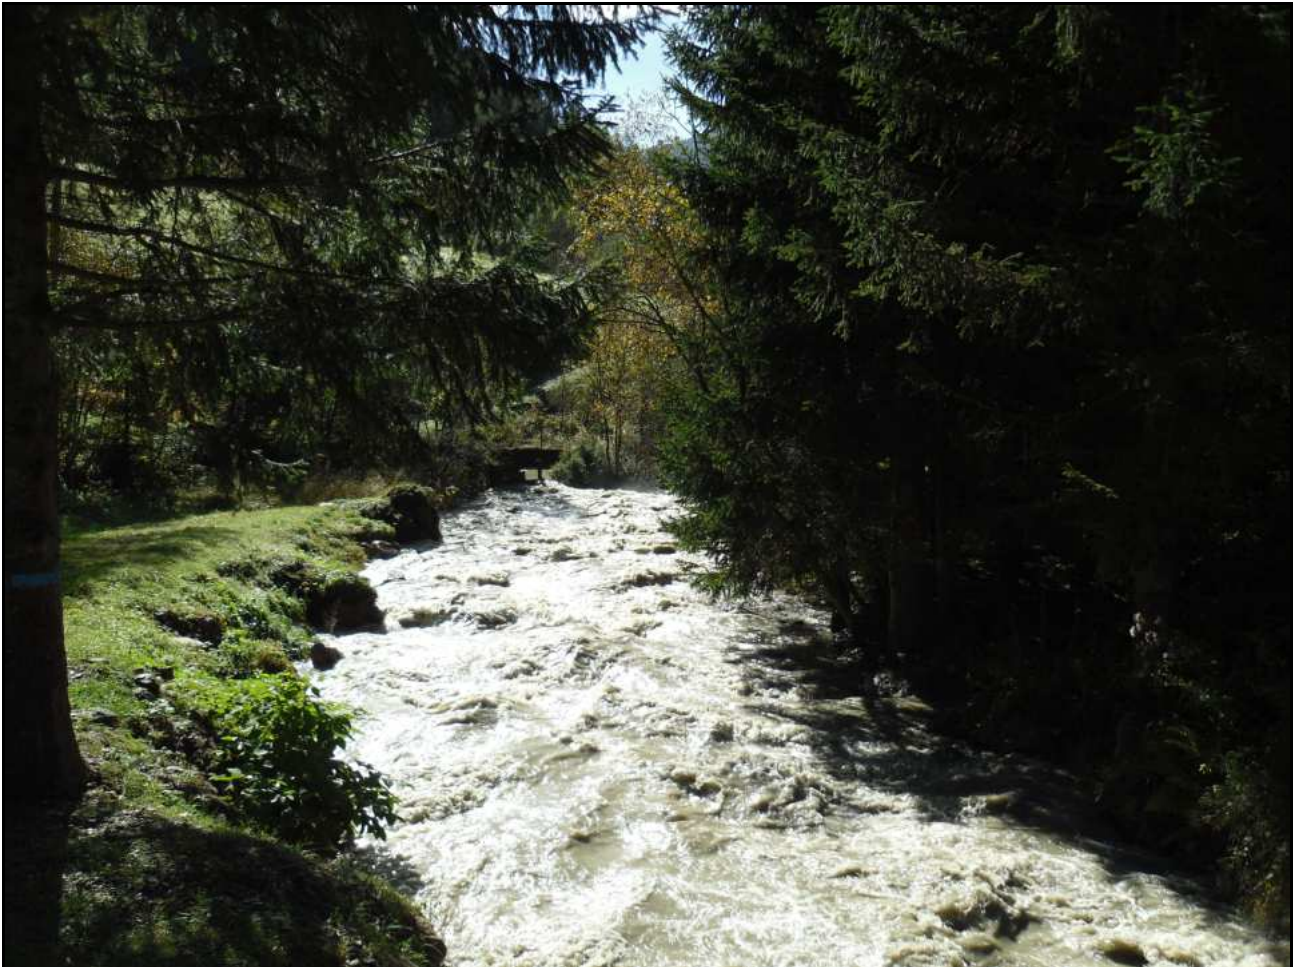
BIA N007

BIAN007	1	2	2b	3	4	5	6	7	8	9	10	11	12	13	14	IFF	Livello
	TER	VP1	VP2	AMP	CON	CID	ESO	RIT	ERO	SEZ	ITT	IDR	CVA	DET	MBT	Punteggio	
Dx	20	1		1	5	10	1	15	20	20	20	15	15	15	10	168	III
Sx	20	10		5	15	10	1	15	20	20	20	15	15	15	10	191	II-III

Fine bordura riparia in destra e sinistra – fine formazione autoctona non riparia in sinistra; lungh: 107 m

Il territorio circostante è per lo più costituito da pascoli gestiti. Sulla sponda destra è presente un filare di abeti, mentre in sinistra le medesime specie danno luogo ad una formazione arbustiva di specie autoctone non riparie (ampiezza di 2-10 m). Non si riscontrano altre differenze rispetto il tratto precedente. (La foto è stata scattata verso valle).

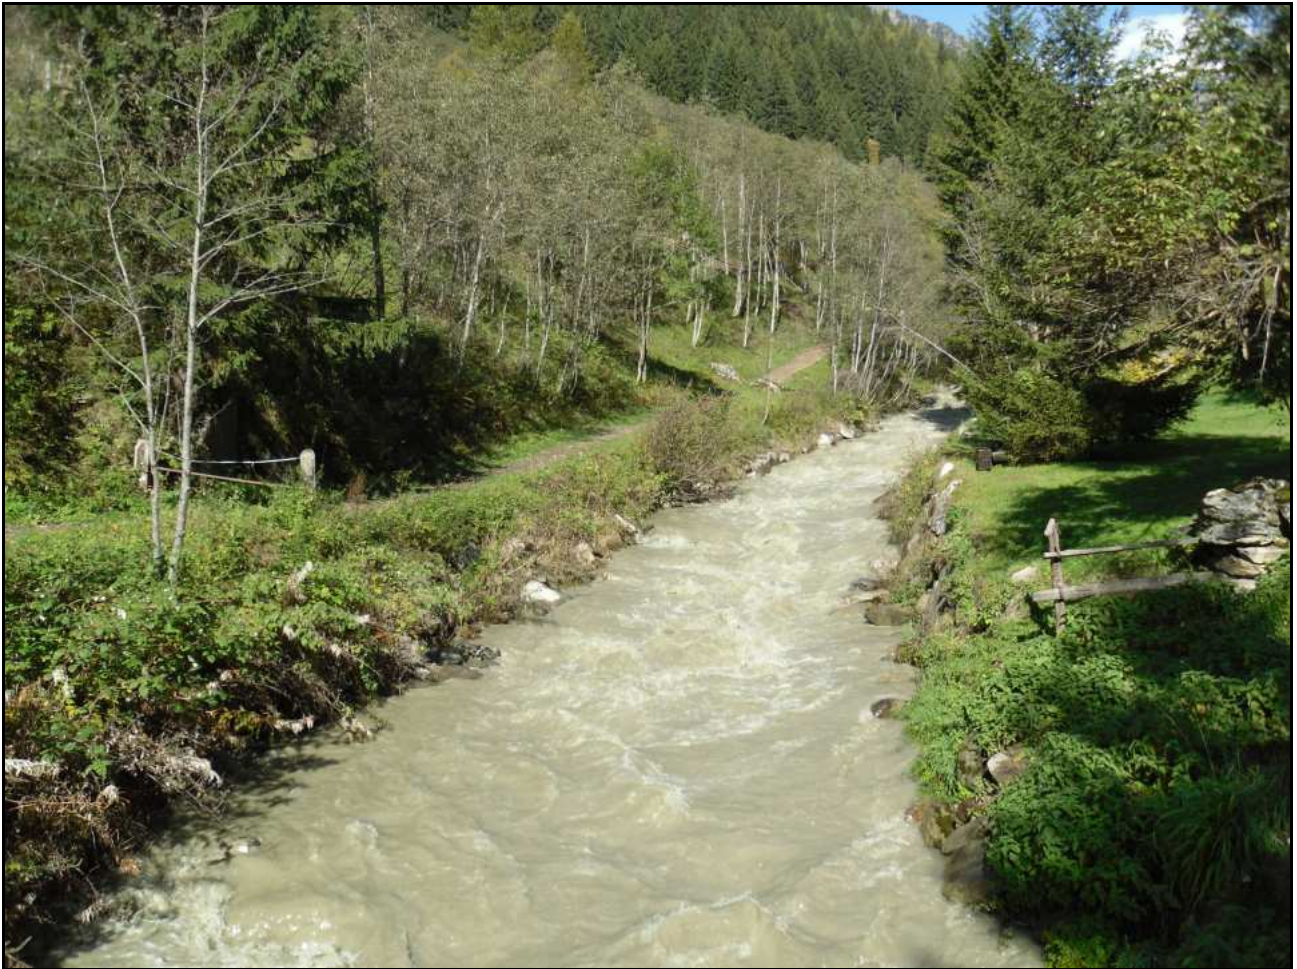
BIA N008

BIAN008	1	2	2b	3	4	5	6	7	8	9	10	11	12	13	14	IFF	Livello
	TER	VP1	VP2	AMP	CON	CID	ESO	RIT	ERO	SEZ	ITT	IDR	CVA	DET	MBT	Punteggio	
Dx	20	10		5	15	10	1	5	20	20	20	15	15	15	10	181	II-III
Sx	20	10		5	5	10	1	5	20	20	20	15	15	15	10	171	III

Fine formazione autoctona non riparia in sinistra – fine formazione autoctona non riparia in destra; lungh: 109 m

La formazione arbustiva autoctona non riparia è sulla destra; sulla sponda sinistra invece si trova una bordura di arbusti di ontani, con interruzione maggiori del 25%. Entrambe le formazioni non superano i 10 metri di ampiezza. Per il resto il tratto non ha particolari differenze con tratto BIA N006.

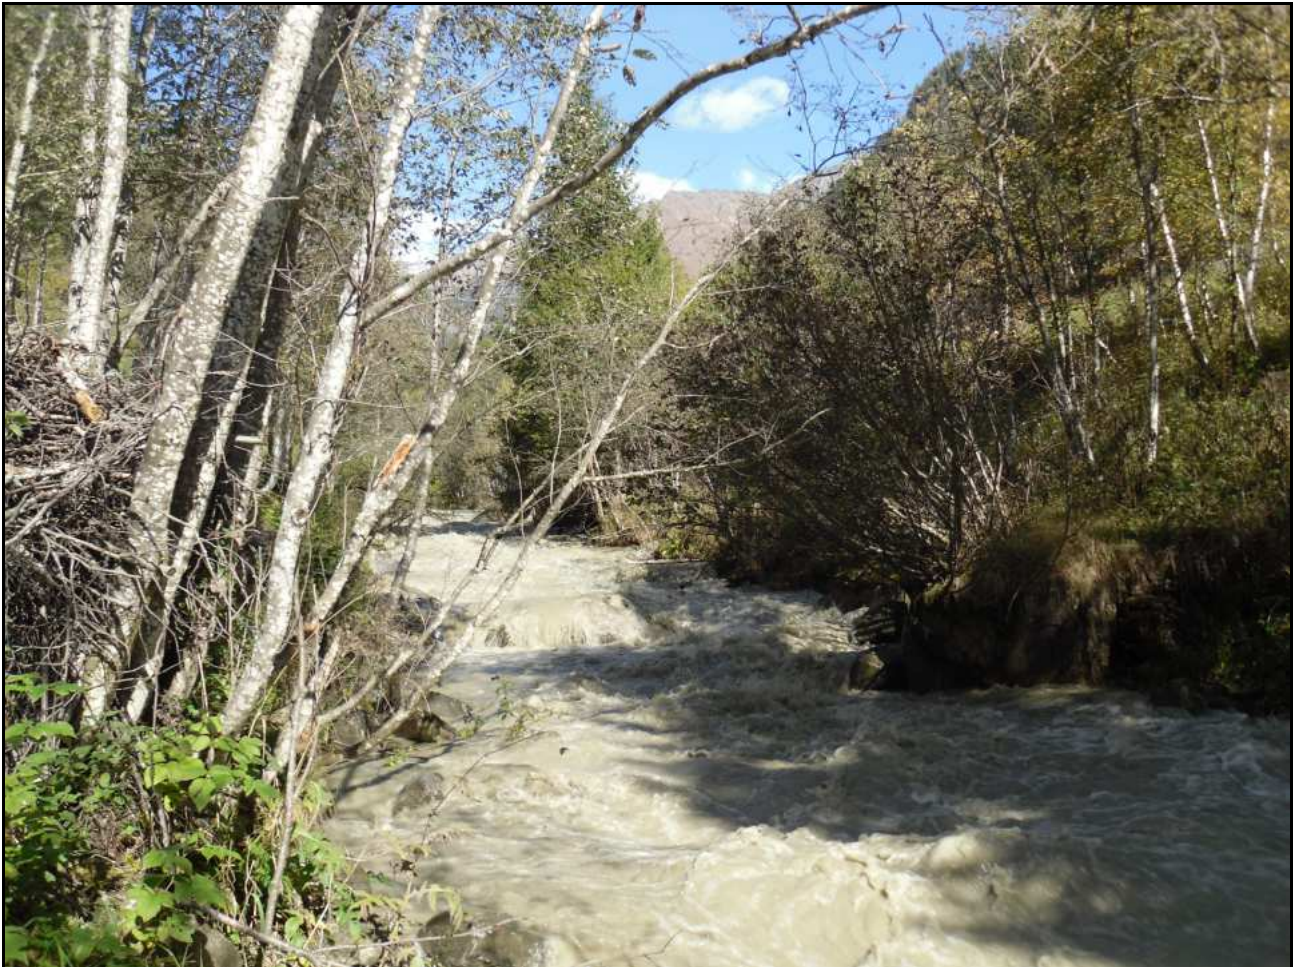
BIA N009

BIAN009	1	2	2b	3	4	5	6	7	8	9	10	11	12	13	14	IFF	Livello
	TER	VP1	VP2	AMP	CON	CID	ESO	RIT	ERO	SEZ	ITT	IDR	CVA	DET	MBT	Punteggio	
Dx	20	10		5	15	10	1	5	20	20	20	15	15	15	10	181	II-III
Sx	20	10		5	15	10	1	5	20	20	20	15	15	15	10	181	II-III

Fine formazione autoctona non riparia in destra – fine bordura riparia in destra e sinistra; lungh: 473 m

Su entrambe le sponde la vegetazione della fascia perifluviale è costituita da una bordura di arbusti ripari (ontani), continua e con ampiezza compresa tra i 2 e i 10 metri. La presenza di massi incassati diminuisce nettamente, e in alveo la componente granulometrica dominante è quella dei ciottoli, che non garantiscono un'elevata stabilità del fondo. Non sono presenti fenomeni erosivi evidenti e la sezione non ha interventi antropici. La componente biologica continua a non mostrare alterazioni particolari.

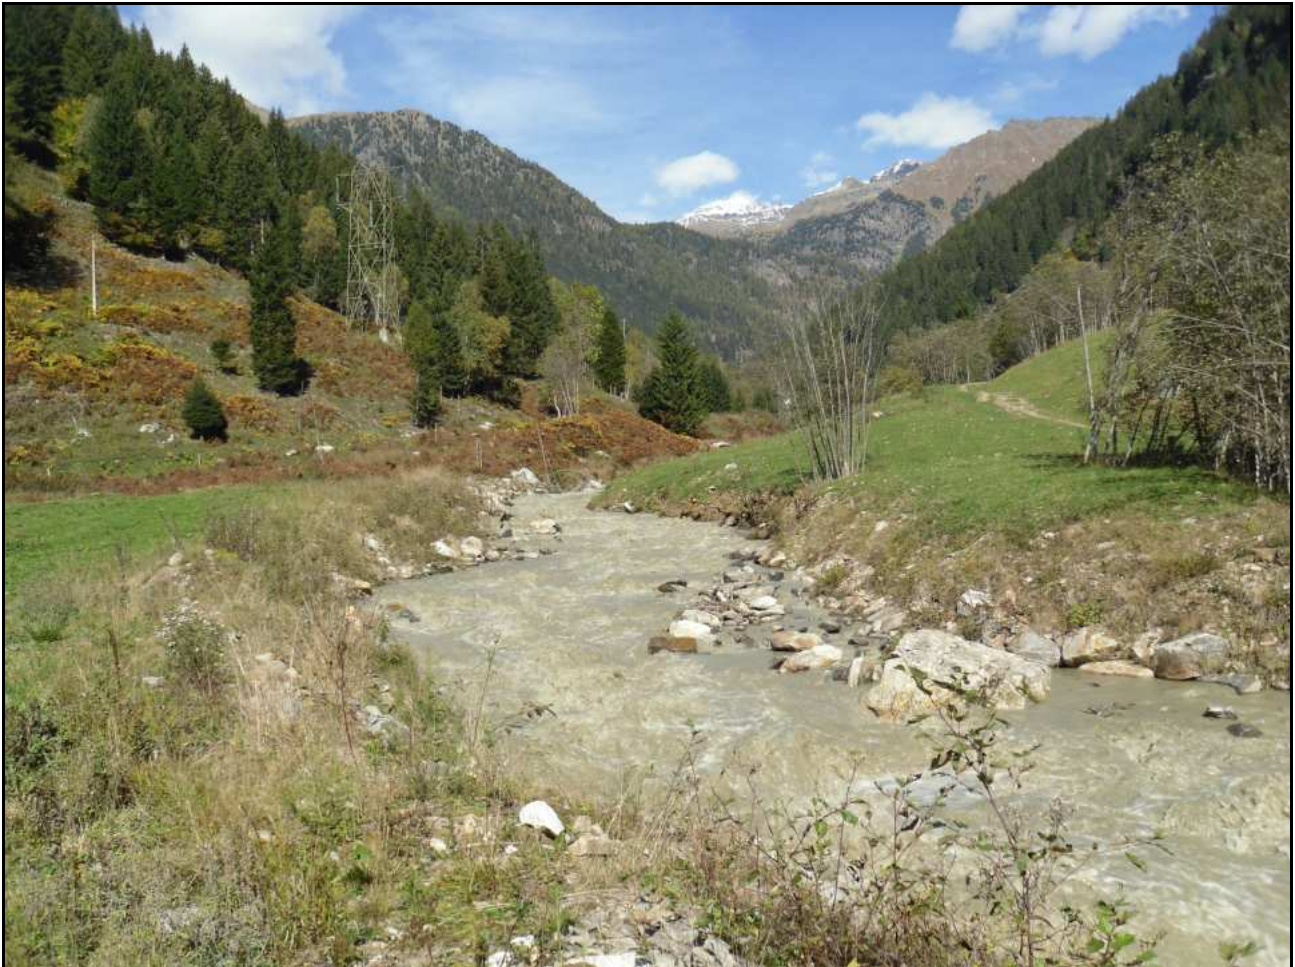
BIAN010	1	2	2b	3	4	5	6	7	8	9	10	11	12	13	14	IFF	Livello
	TER	VP1	VP2	AMP	CON	CID	ESO	RIT	ERO	SEZ	ITT	IDR	CVA	DET	MBT	Punteggio	
Dx	20	1		1	5	10	1	5	20	20	5	5	15	15	10	133	III
Sx	20	1		1	5	10	1	5	15	20	5	5	15	15	10	128	III

Fine bordura riparia in destra e sinistra – inizio bordura riparia in destra e sinistra; lungh: 119 m

Il tratto BIAN010 ha un giudizio di funzionalità mediocre su tutte e due le sponde, poiché su entrambe è stata completamente rimossa la vegetazione riparia, sostituita da una formazione erbacea non igrofila. L'assenza di specie legnose ha effetti negativi su diversi comparti dell'ecosistema fluviale. In sponda sinistra sono ben evidenti segni di erosione, infatti le formazioni arbustive o arboree hanno, tra le altre, la funzione di limitare i fenomeni erosivi spinti, mediante il trattenimento del sedimento operato dall'apparato radicale. L'idoneità ittica è sufficiente ed il parametro che maggiormente penalizza la vita dei pesci in questo tratto è la mancanza di ombreggiatura.

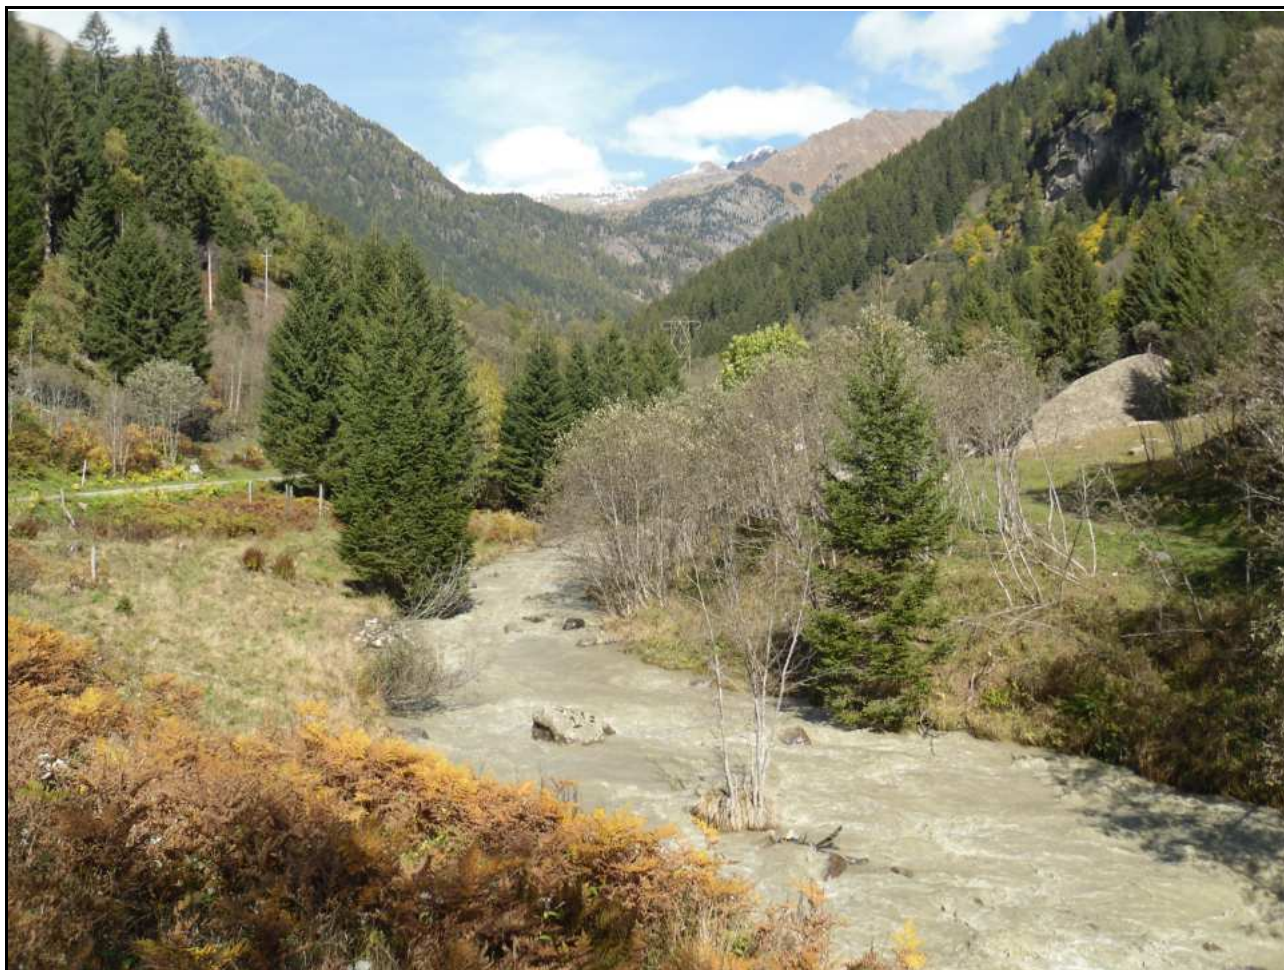
BIA N011

BIAN011	1	2	2b	3	4	5	6	7	8	9	10	11	12	13	14	IFF	Livello
	TER	VP1	VP2	AMP	CON	CID	ESO	RIT	ERO	SEZ	ITT	IDR	CVA	DET	MBT	Punteggio	
Dx	20	10		5	10	10	1	5	20	20	20	15	15	15	10	176	III
Sx	20	10		5	10	10	1	5	20	20	20	15	15	15	10	176	III

Inizio bordura riparia in destra e sinistra – inizio formazione riparia in destra; lungh: 236 m

Gli abeti presenti in destra costituiscono una formazione arbustiva autoctona non riparia. In sinistra la bordura è composta principalmente da ontani. Su entrambe le sponde la vegetazione della fascia perfluviale presenta delle interruzioni, l'ampiezza in destra è limitata a causa di una strada sterrata, mentre in sinistra è limitata a causa di prati.

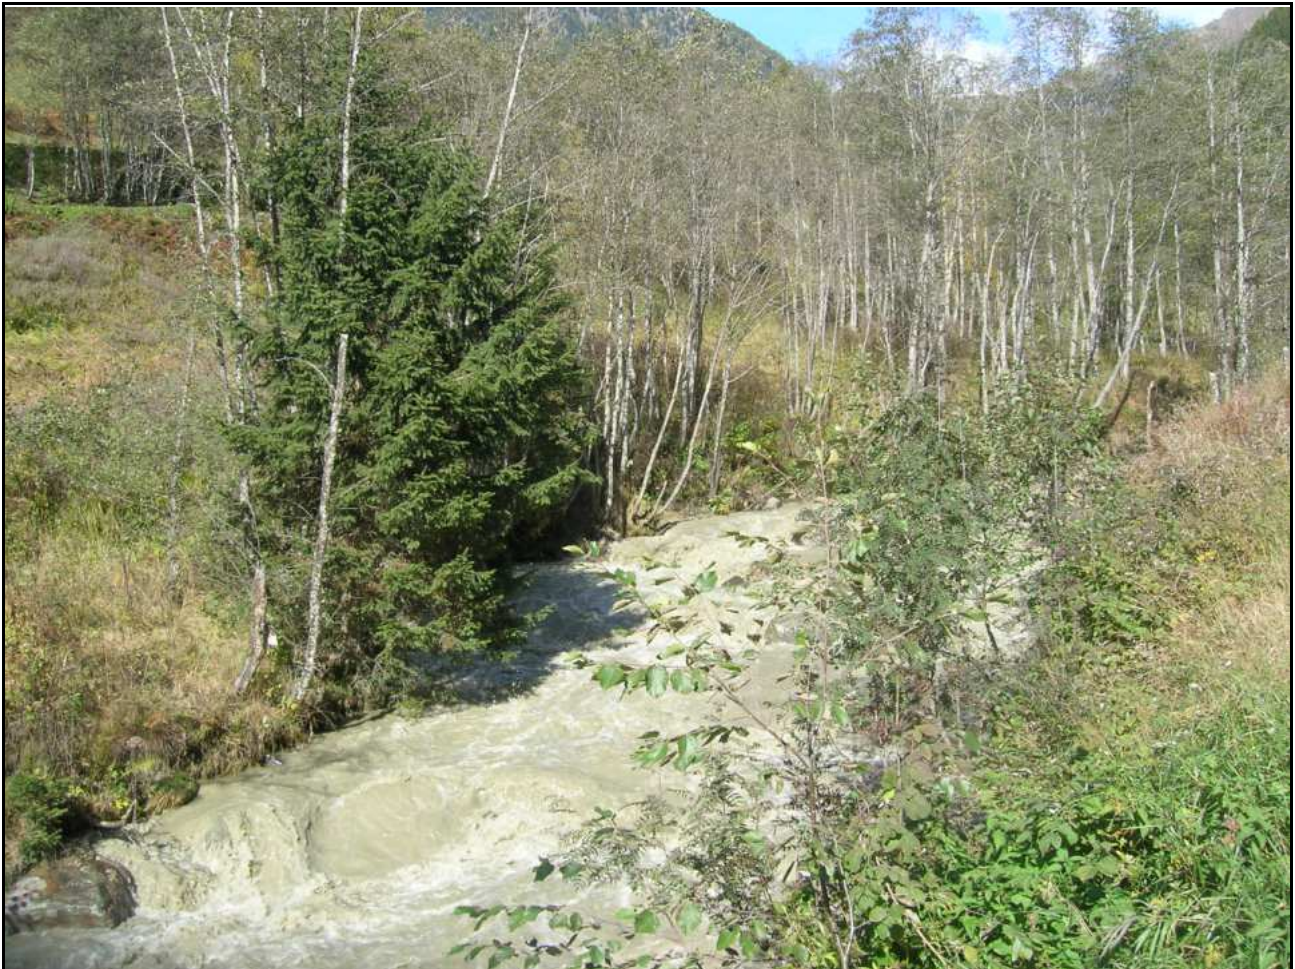
BIA N012

BIAN012	1	2	2b	3	4	5	6	7	8	9	10	11	12	13	14	IFF	
	TER	VP1	VP2	AMP	CON	CID	ESO	RIT	ERO	SEZ	ITT	IDR	CVA	DET	MBT	Punteggio	Livello
Dx	20	25		15	10	10	1	15	20	20	20	15	15	15	10	211	II
Sx	25	10		15	15	10	1	15	20	20	20	15	15	15	10	206	II
Inizio formazione riparia in destra – inizio prato; lungh: 193 m

Il territorio circostante in sinistra è caratterizzato da bosco, mentre in destra si ha compresenza di bosco e prati gestiti. La vegetazione presente nella fascia perfluviale destra è costituita da una formazione arbustiva riparia composta prevalentemente da ontani bianchi (*Alnus incana*), interrotta in alcuni punti per la presenza di vegetazione erbacea non igrofila; in sinistra si insedia una bordura di specie riparie a cui segue la formazione arborea autoctona non riparia (abeti, larici, betulle). La valle in cui scorre il torrente è una valle a V con accentuata pendenza dei versanti che impediscono l'esonazione. La granulometria del substrato è diversificata, la sezione trasversale naturale e gli elementi idromorfologici ben distinguibili a successione irregolare. Non ci sono evidenze di erosione in entrambe le sponde. La vegetazione in alveo e la consistenza del detrito non presentano alterazioni, mentre la comunità macrobentonica è costituita da un numero limitato di specie. La presenza di una derivazione ad uso idroelettrico di grandi dimensioni nel tratto più a monte del rilevamento determina un'amplificazione non naturale delle fluttuazioni di portata.

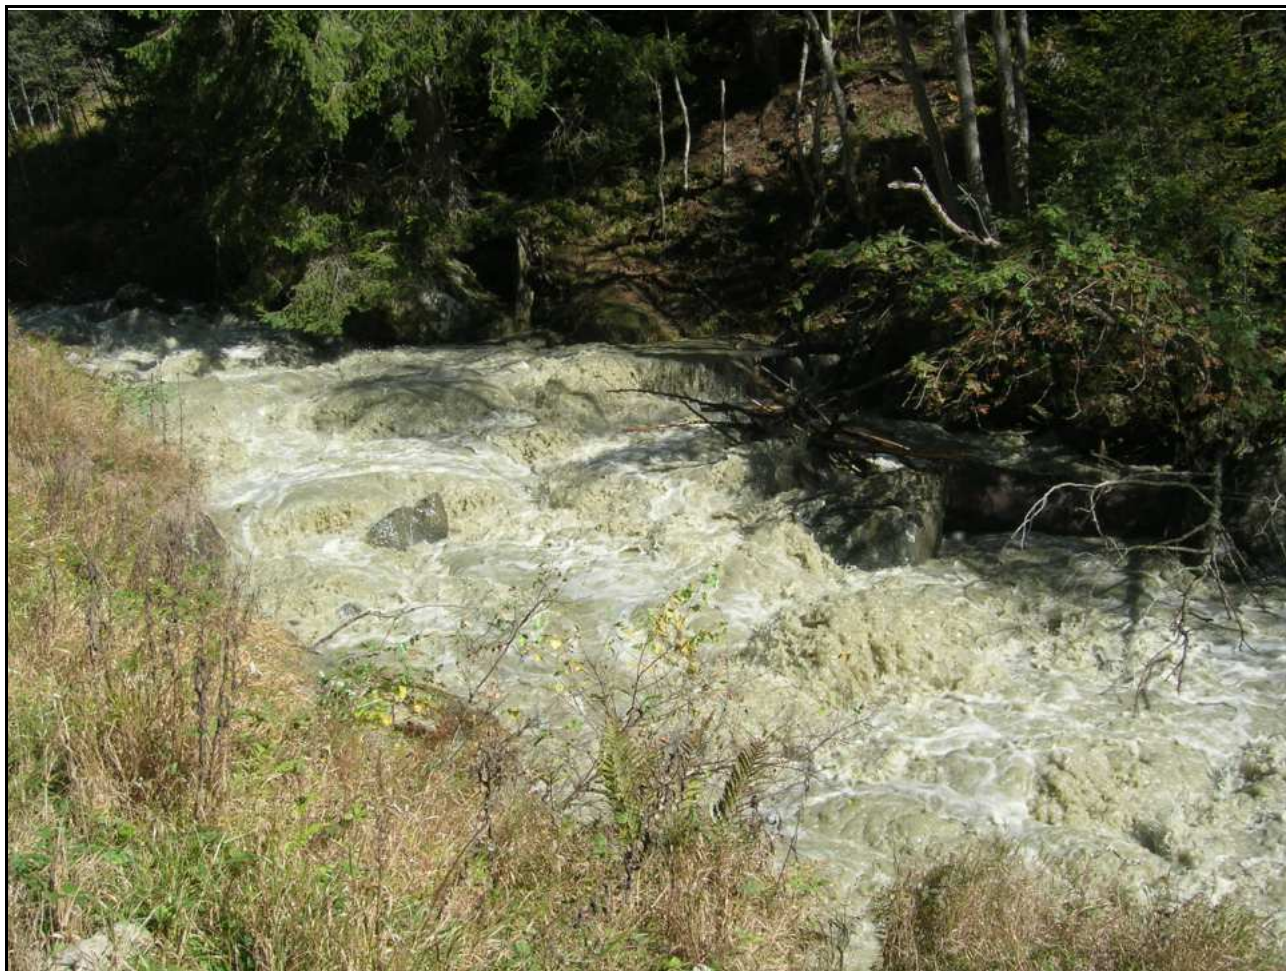
BIA N013

BIAN013	1	2	2b	3	4	5	6	7	8	9	10	11	12	13	14	IFF	Livello
	TER	VP1	VP2	AMP	CON	CID	ESO	RIT	ERO	SEZ	ITT	IDR	CVA	DET	MBT	Punteggio	
Dx	20	25		10	10	10	1	15	20	20	20	15	15	15	10	206	II
Sx	20	10		5	10	10	1	15	20	20	20	15	15	15	10	186	II-III

Inizio prato – fine prato; lungh: 258 m

Sulla sponda sinistra la presenza di un prato antropico limita la possibilità per le formazioni di espandersi ortogonalmente al corso d'acqua e si riesce ad insediare solo una bordura di ontani di ampiezza ridotta; anche in sponda destra i pascoli determinano un'ampiezza complessiva delle formazioni funzionali compresa tra 30 e 10 metri. La continuità della copertura delle chiome è interrotta da erbacee non igrofile. Il substrato è formato da ciottoli e massi incassati e si ha una buona idoneità ittica.

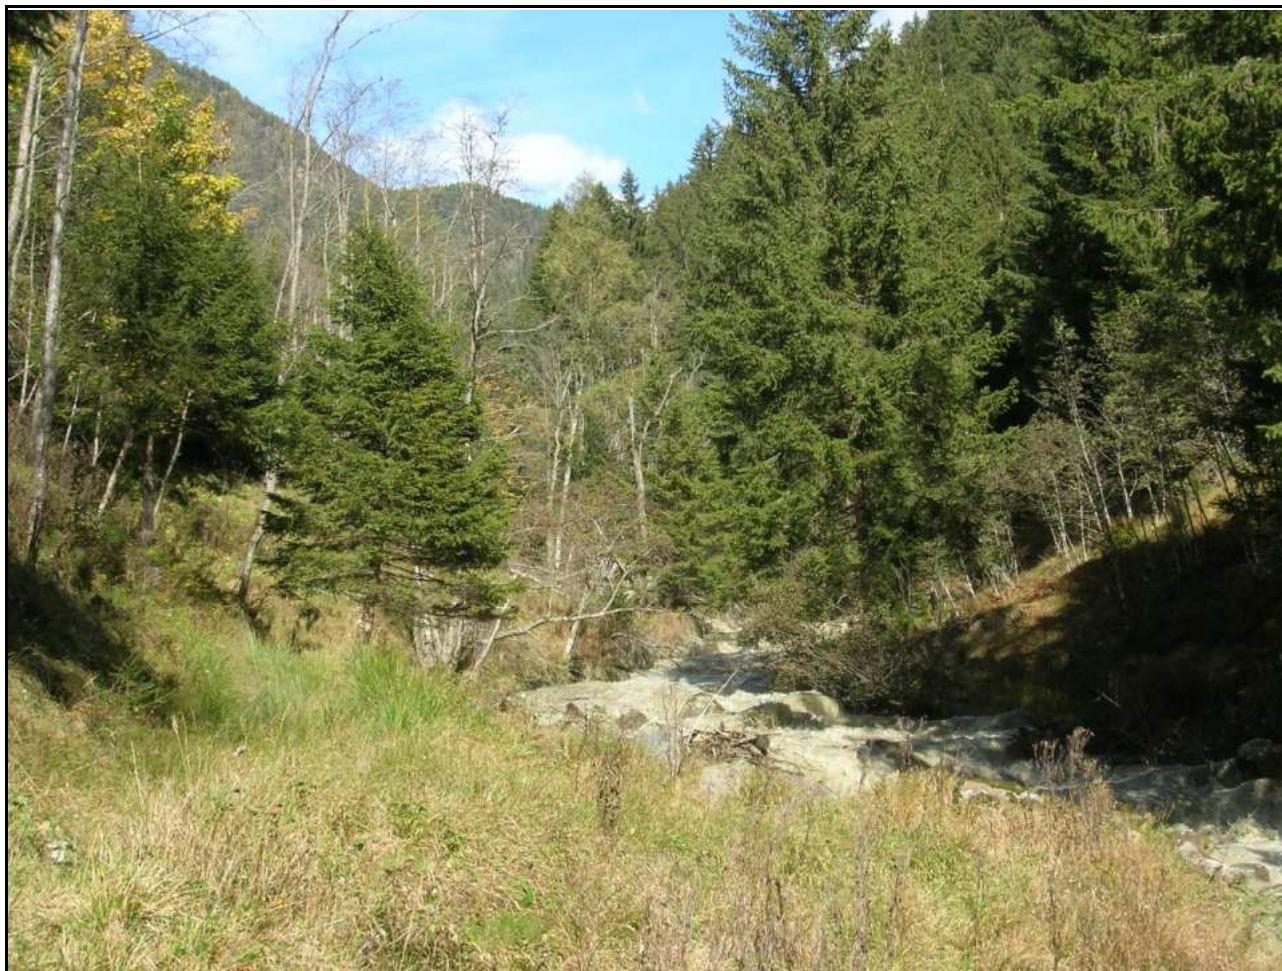
BIA N014

BIAN014	1	2	2b	3	4	5	6	7	8	9	10	11	12	13	14	IFF	Livello
	TER	VP1	VP2	AMP	CON	CID	ESO	RIT	ERO	SEZ	ITT	IDR	CVA	DET	MBT	Punteggio	
Dx	25	25		15	10	10	1	15	20	20	20	15	15	15	10	216	II
Sx	25	25		15	15	10	1	15	20	20	20	15	15	15	10	221	II

Fine prato – inizio prati in destra; lungh: 276 m

Su entrambe le sponde si sviluppa una formazione arbustiva riparia in continuità con una formazione arborea autoctona, più ampie di 30 metri; in destra ci sono interruzioni per erbacee non igrofile. Le altre caratteristiche non variano rispetto al tratto a valle.

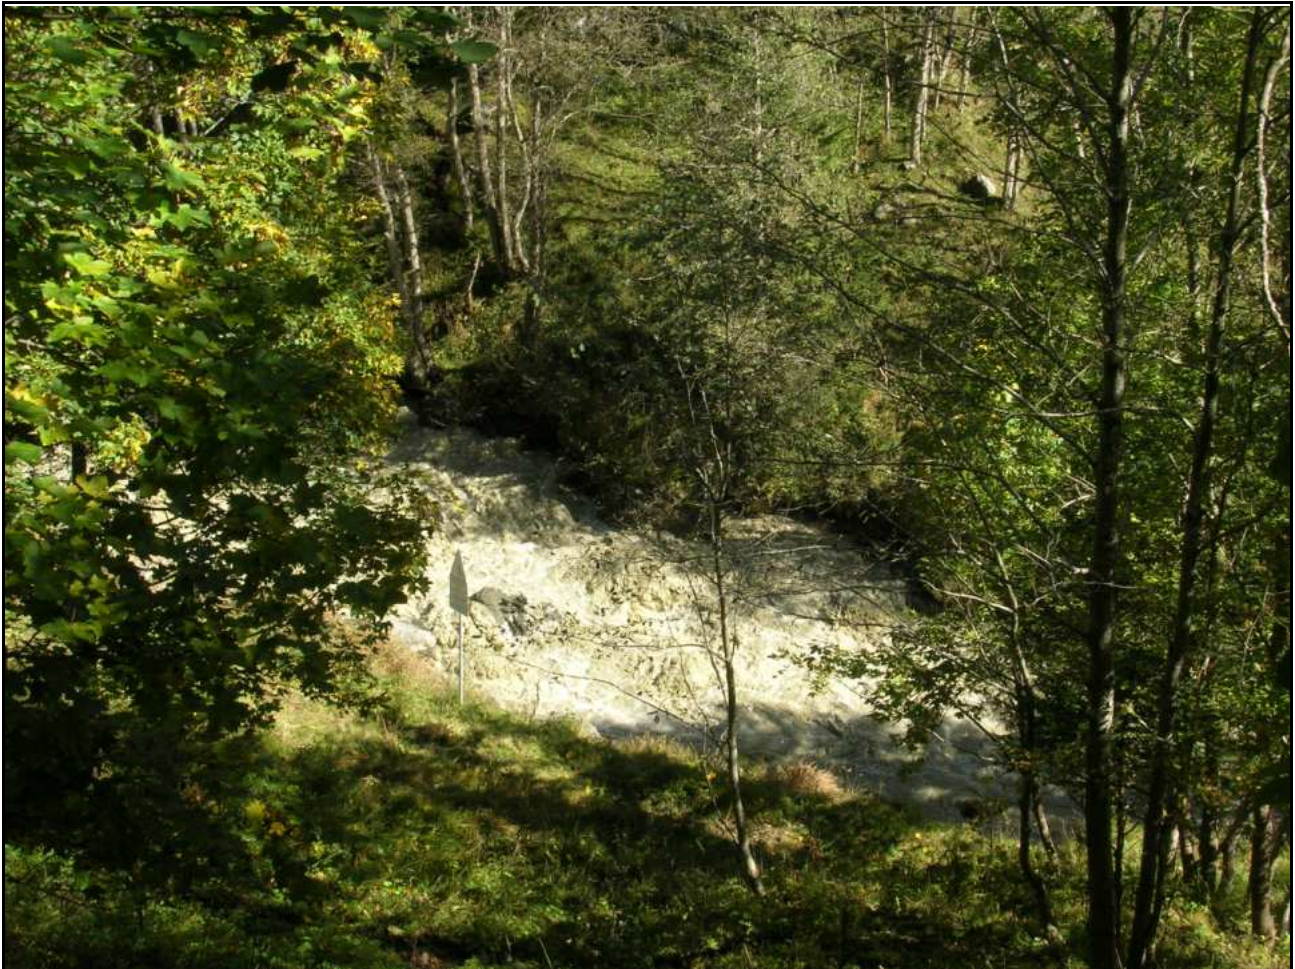
BIA N015

BIAN015	1	2	2b	3	4	5	6	7	8	9	10	11	12	13	14	IFF	Livello
	TER	VP1	VP2	AMP	CON	CID	ESO	RIT	ERO	SEZ	ITT	IDR	CVA	DET	MBT	Punteggio	
Dx	20	25		15	5	10	1	15	20	20	20	15	15	15	10	206	II
Sx	25	10		15	15	10	1	15	20	20	20	15	15	15	10	206	II

Inizio prati in destra – inizio formazione ad ontani in sinistra; lungh: 352 m

La fascia perifluviale in destra, costituita da formazione di arbusti ripari + formazione autoctona non riparia; presenta discontinuità frequenti (> 25%) che compromettono l'efficienza funzionale; in sinistra invece le formazioni risultano ampie e continue. L'idromorfologia si mantiene buona creando le condizioni ideali per la fauna ittica.
