Torrente Noce Bianco

Documentazione fotografica e commento ai tratti

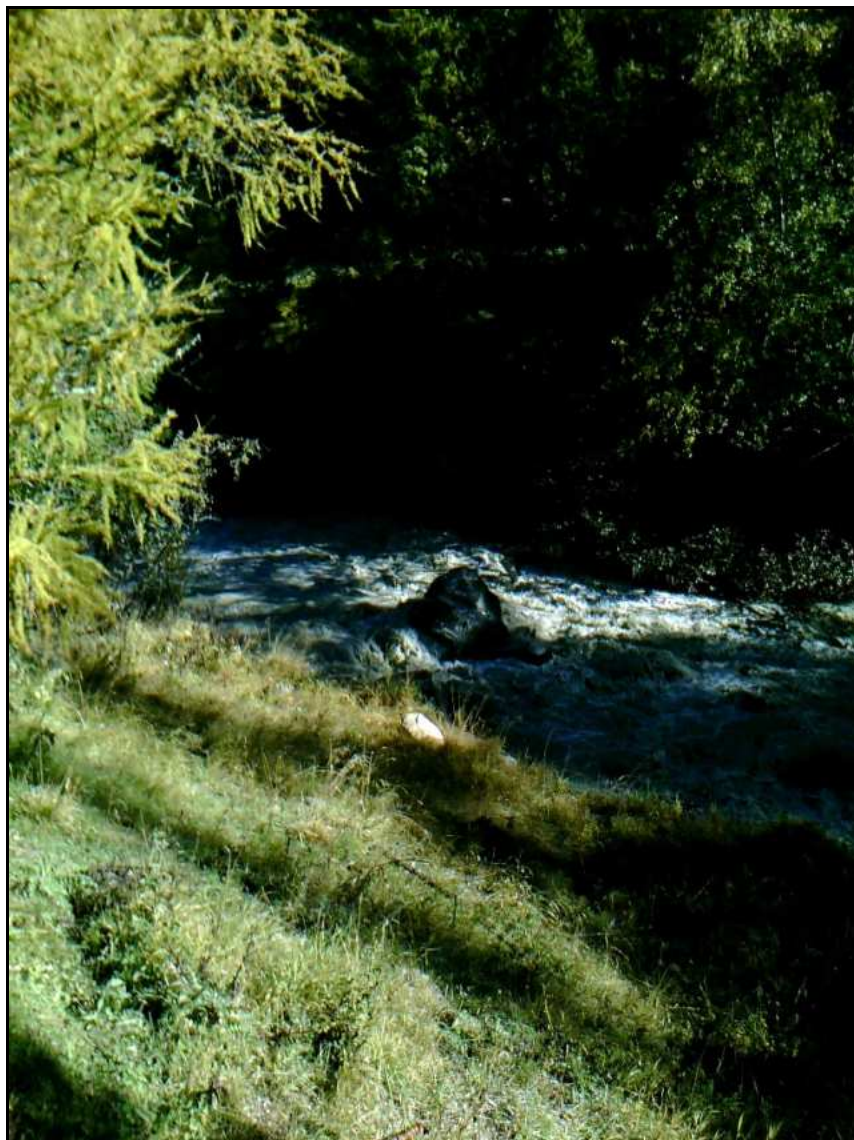
BIAN016	1	2	2b	3	4	5	6	7	8	9	10	11	12	13	14	IFF	Livello
	TER	VP1	VP2	AMP	CON	CID	ESO	RIT	ERO	SEZ	ITT	IDR	CVA	DET	MBT	Punteggio	
Dx	25	10		10	15	10	1	15	20	20	20	15	15	15	10	201	II
Sx	25	10		15	15	10	1	15	20	20	20	15	15	15	10	206	II

Inizio formazione ad ontani in sinistra – ponte inizio prati; lungh: 201 m

Il territorio circostante è naturale: si sviluppano boschi a prevalenza di conifere. In destra sono presenti due bordure, una di arbusti ripari e una di arbusti autoctoni non ripari; la loro ampiezza è limitata dalla strada sterrata, che in questo tratto si avvicina al corso d'acqua. In sponda destra si estende una formazione autoctona non riparia formata da ontani verdi, che si insedia sul conoide di un affluente.

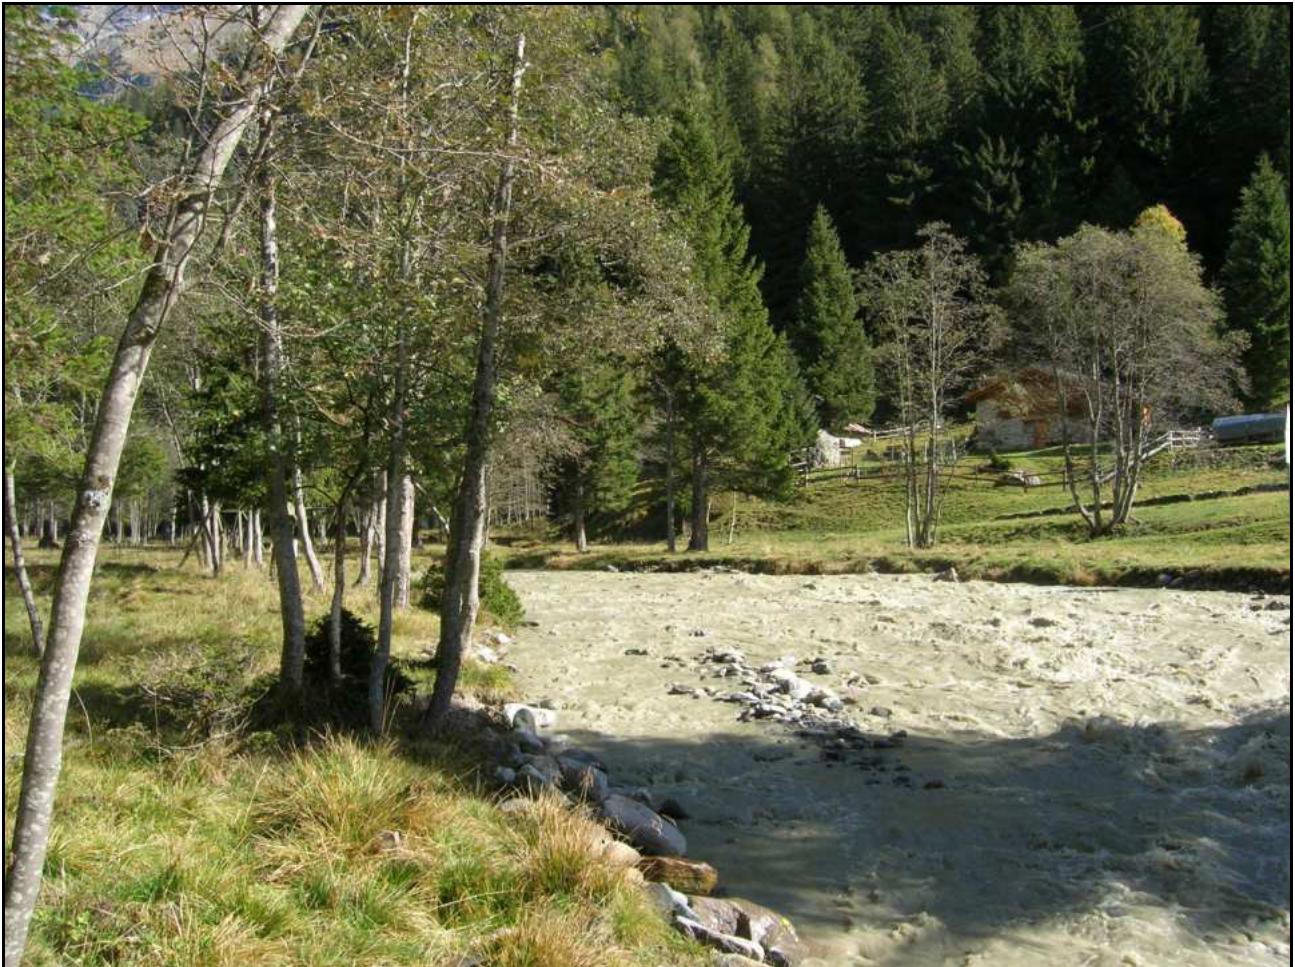
BIAN017	1	2	2b	3	4	5	6	7	8	9	10	11	12	13	14	IFF	Livello
	TER	VP1	VP2	AMP	CON	CID	ESO	RIT	ERO	SEZ	ITT	IDR	CVA	DET	MBT	Punteggio	
Dx	20	10		5	10	10	1	5	15	20	20	5	15	15	10	161	III
Sx	20	1		1	5	10	1	5	15	20	20	5	15	15	10	143	III

Ponte inizio prati – inizio formazione riparia in destra; lungh: 572 m

Il tratto BIAN017 scorre in un territorio maggiormente antropizzato, con praterie e rade case. Sulla sponda destra si sviluppa una bordura di specie riparie (ontani) di ampiezza compresa tra 10 e 2 metri e con interruzioni della continuità causate dalla presenza dei prati; sulla sponda sinistra mancano le formazioni funzionali (solo radi ontani) e la formazione erbacea non igrofila giunge fino al confine dell'alveo di morbida. Il substrato risulta costituito da ciottoli facilmente movibili con le piene e le strutture di ritenzione degli apporti trofici sono molto poche. È presente una limitata incisione verticale delle rive. È una zona caratterizzata da preponderanza di un solo tipo di elemento idromorfologico, a scorrimento veloce (*run*). Non si segnalano alterazioni né nelle caratteristiche del detrito organico (fibroso) e del periphyton (sottile). La comunità macrobentonica ha una struttura alterata rispetto all'atteso.

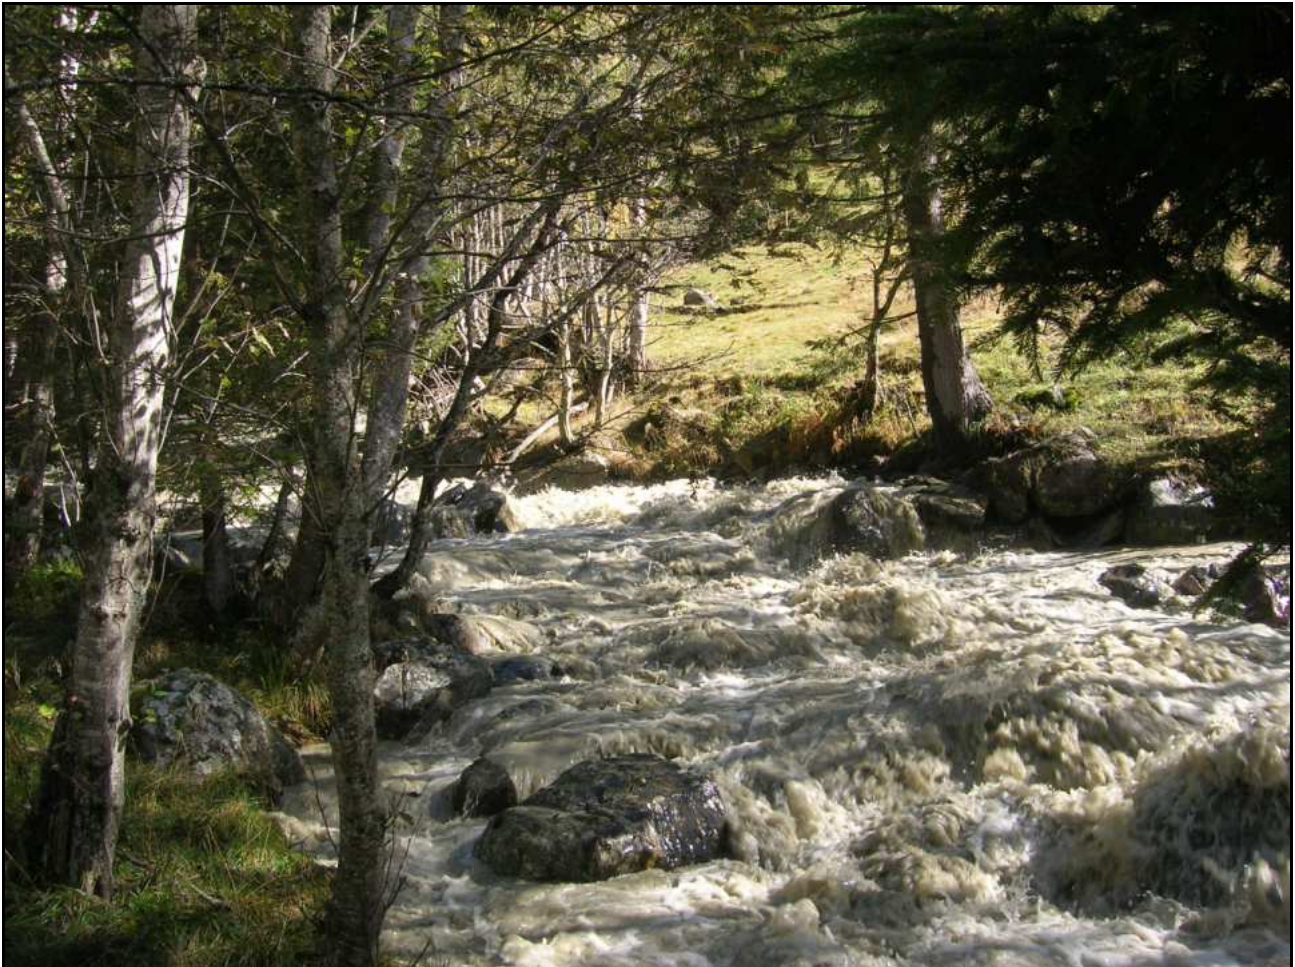
BIA N018

BIAN018	1	2	2b	3	4	5	6	7	8	9	10	11	12	13	14	IFF	Livello
	TER	VP1	VP2	AMP	CON	CID	ESO	RIT	ERO	SEZ	ITT	IDR	CVA	DET	MBT	Punteggio	
Dx	25	25		15	15	10	1	25	20	20	25	15	15	15	10	236	II
Sx	25	10		10	15	10	1	25	20	20	25	15	15	15	10	216	II

Inizio formazione riparia in destra – fine prati; lungh: 206 m

Sulla sponda destra aumenta l'ampiezza della fascia perfluviale, costituita da una formazione arbustiva riparia senza discontinuità; sulla sponda sinistra le formazioni funzionali sono limitate in ampiezza dai prati circostanti. Il substrato dell'alveo ritorna qui caratterizzato da massi stabilmente incassati in grado di trattenere gli apporti trofici. L'abbondante ombreggiatura e le numerose zone rifugio, oltre alla presenza di potenziali zone trofiche (in particolare raschi), contribuiscono ad aumentare l'idoneità ittica di questo tratto, che risulta elevata. L'idromorfologia è quella tipica di ambienti montani, a step&pool.

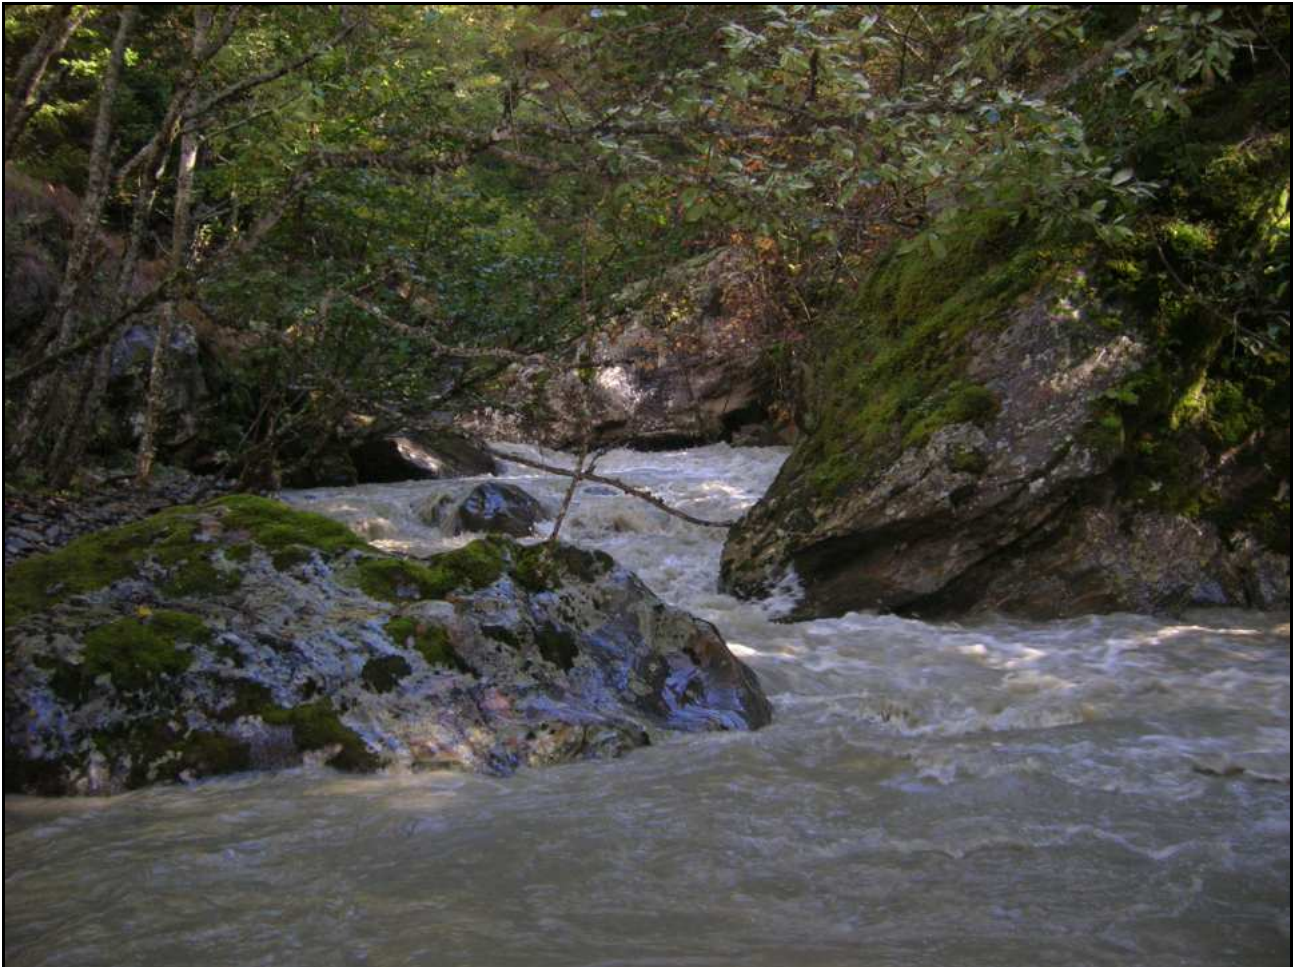
BIAN019	1	2	2b	3	4	5	6	7	8	9	10	11	12	13	14	IFF	Livello
	TER	VP1	VP2	AMP	CON	CID	ESO	RIT	ERO	SEZ	ITT	IDR	CVA	DET	MBT	Punteggio	
Dx	25	10		15	15	10	1	25	20	20	25	15	15	15	10	221	II
Sx	25	10		15	15	10	1	25	20	20	25	15	15	15	10	221	II

Fine prati – inizio prati in destra; lungh: 938 m

In questo tratto la formazione arborea autoctona non riparia si estende senza interruzioni e con ampiezza >30 metri. L'assetto morfologico ritorna privo di alterazioni (naturalità della sezione, diversificazione dell'alveo, elementi idromorfologici ben distinti a successione irregolare) e i fenomeni erosivi sono poco evidenti e localizzati solo all'esterno delle curve.

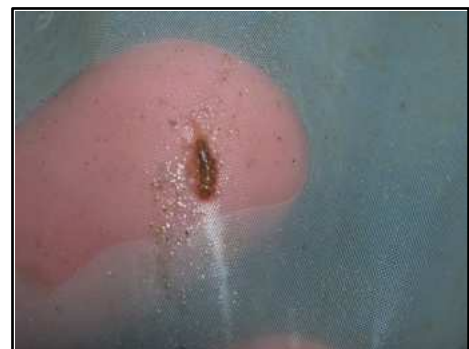
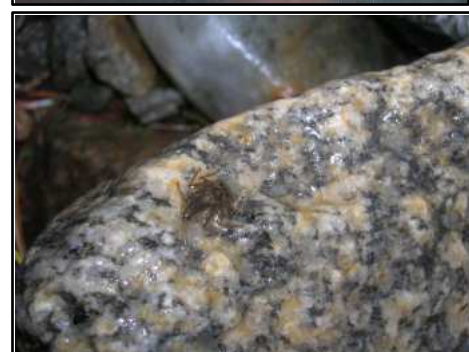
Il campionamento dei macroinvertebrati, inficiato dalle condizioni di forte torbidità e portata elevata, ha evidenziato, anche se con abbondanza limitata, la presenza di taxa sensibili come Heptageniidae e plecoteri del genere *Perlodes* (vedifoto).

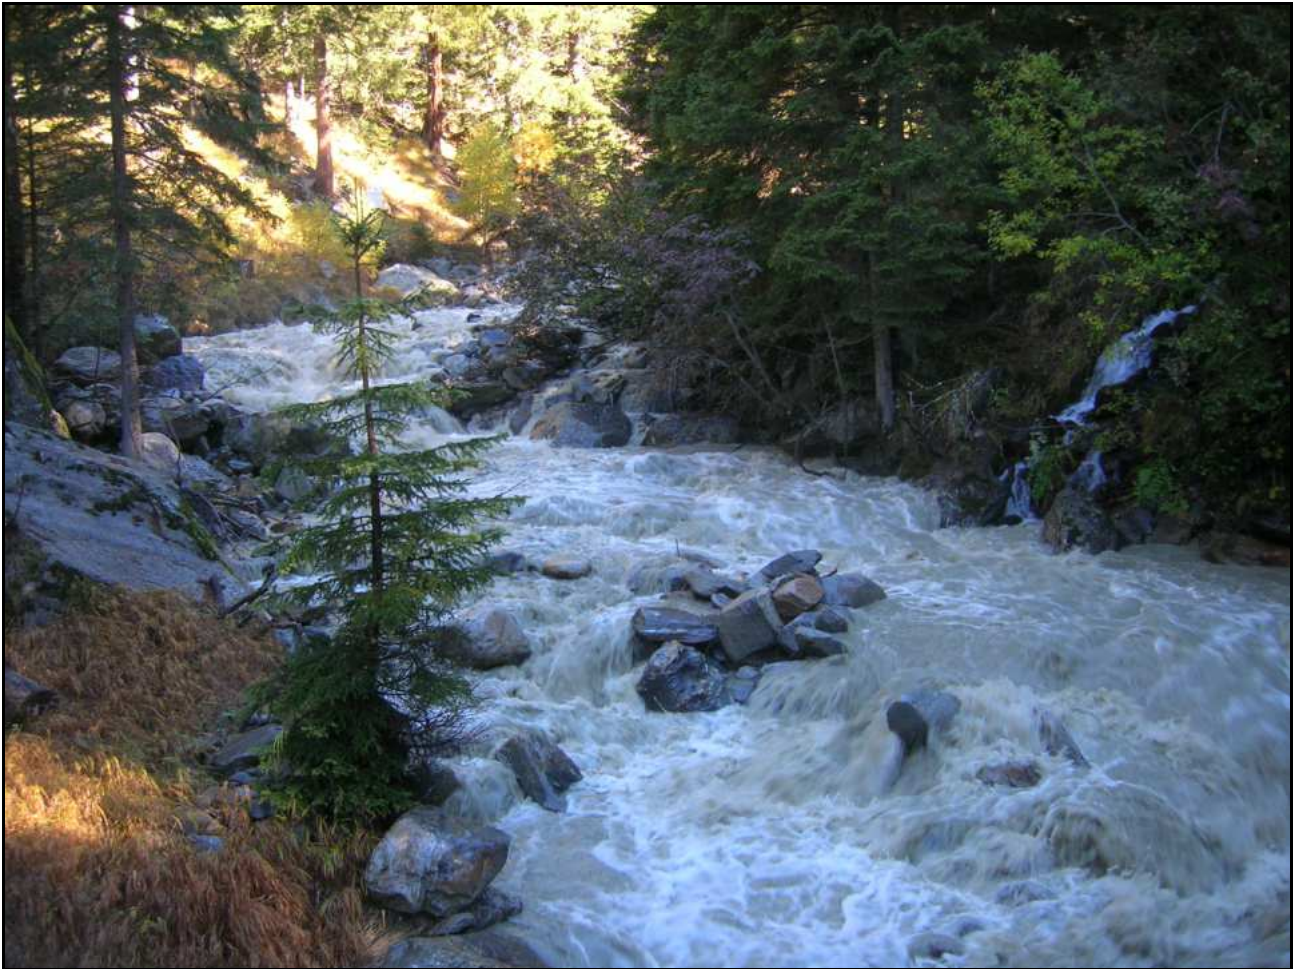
BIA N020

BIAN020	1	2	2b	3	4	5	6	7	8	9	10	11	12	13	14	IFF	Livello
	TER	VP1	VP2	AMP	CON	CID	ESO	RIT	ERO	SEZ	ITT	IDR	CVA	DET	MBT	Punteggio	
Dx	20	10		15	10	10	1	25	20	20	20	15	15	15	10	206	II
Sx	20	10		15	10	10	1	25	20	20	20	15	15	15	10	206	II

Inizio prati in destra – sotto ponte Malga Ponte Vecio; lungh: 274 m

In entrambe le sponde il territorio circostante è caratterizzato da compresenza di bosco e praterie antropiche. La formazione arborea autoctona non riparia si estende sui versanti, interrotta dalle erbacee non igrofile dei prati. Le alte caratteristiche funzionali non variano rispetto al tratto BIA N019, ad eccezione dell'idoneità ittica che risulta buona.

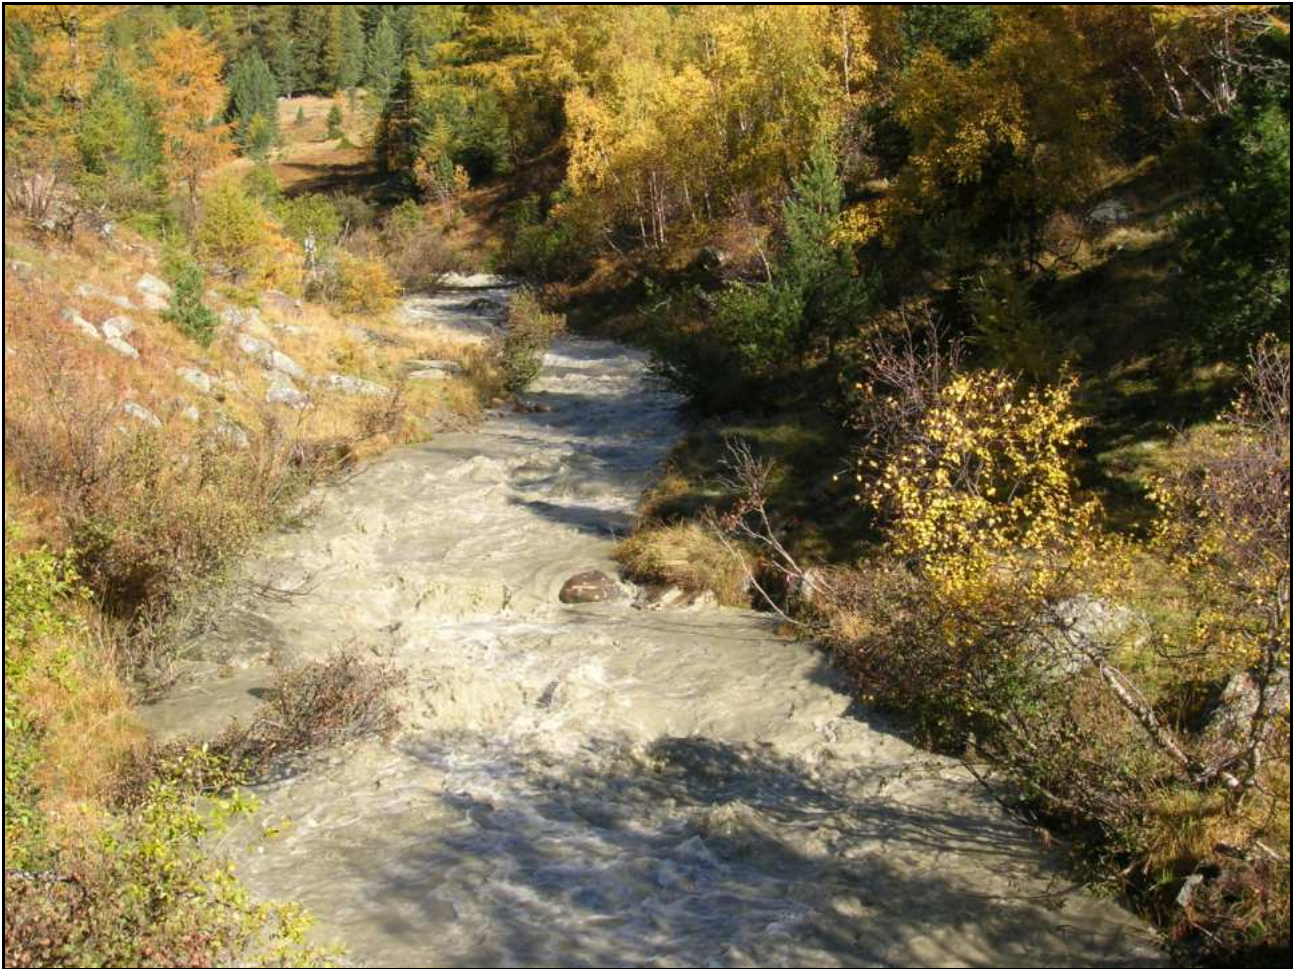
BIA N021

BIAN021	1	2	2b	3	4	5	6	7	8	9	10	11	12	13	14	IFF	Livello
	TER	VP1	VP2	AMP	CON	CID	ESO	RIT	ERO	SEZ	ITT	IDR	CVA	DET	MBT	Punteggio	
Dx	25	10		10	10	10	1	15	20	20	20	15	15	15	10	196	II-III
Sx	20	10		15	10	10	1	15	20	20	20	15	15	15	10	196	II-III

Sotto ponte Malga Ponte Vecio – strada vicina; lungh: 484 m

Sulla sponda destra l'ampiezza della formazione arborea autoctona (costituita da abeti, larici, pino nero, pino cembro, betulle) è limitata dalla strada che si trova ad una distanza di 20-25 metri, mentre la vegetazione erbacea non igrofila crea interruzioni tra il 10 e il 15% su entrambe le sponde. L'acclività dei versanti impedisce l'esondazione e c'è un'elevata diversità ambientale della sezione.

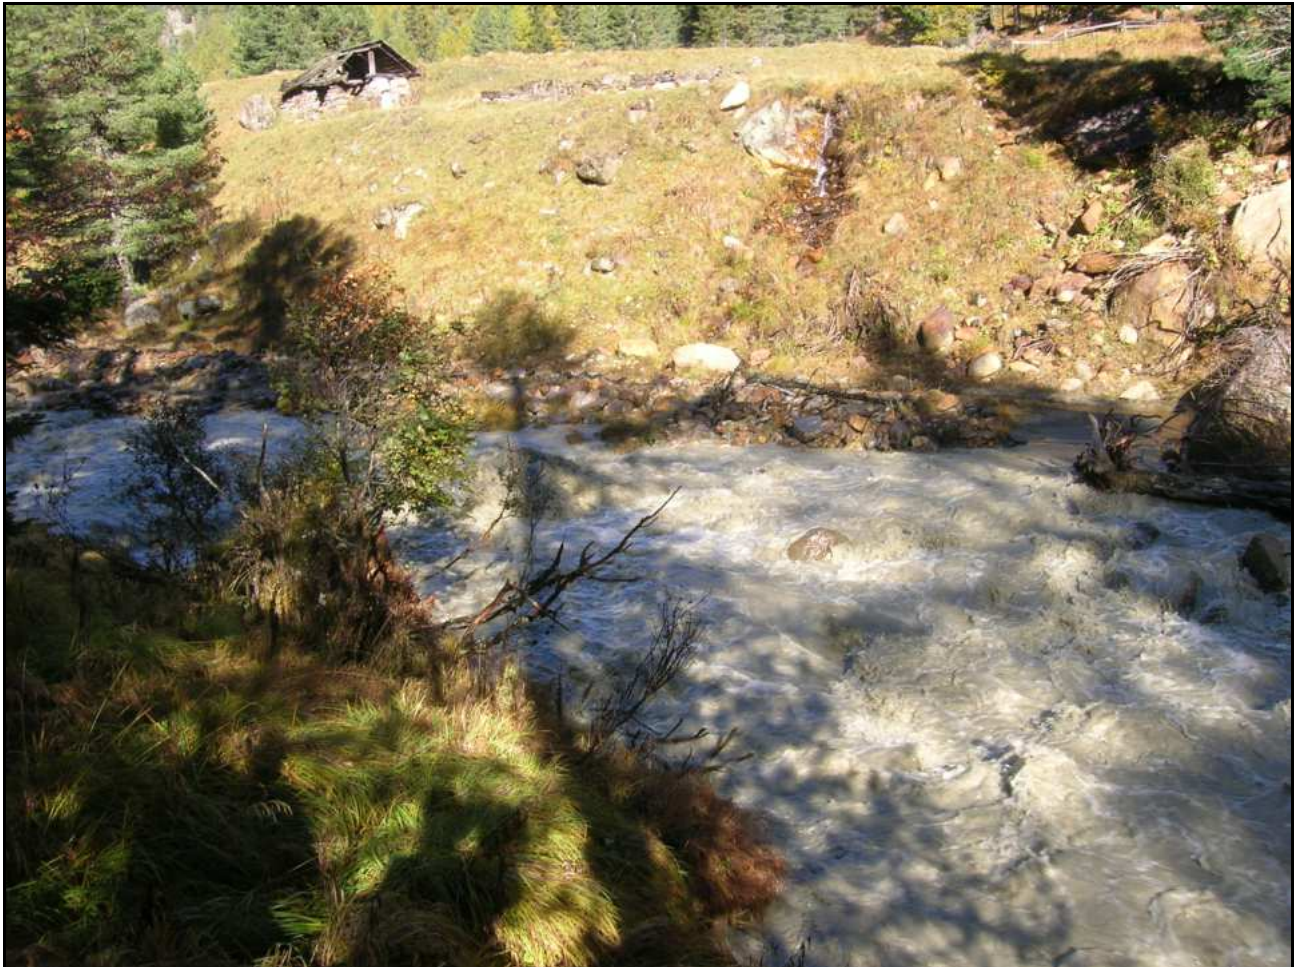
BIA N022

BIAN022	1	2	2b	3	4	5	6	7	8	9	10	11	12	13	14	IFF	Livello
	TER	VP1	VP2	AMP	CON	CID	ESO	RIT	ERO	SEZ	ITT	IDR	CVA	DET	MBT	Punteggio	
Dx	25	1		5	10	10	1	15	20	20	20	15	15	15	10	182	II-III
Sx	20	1		1	5	10	1	15	20	20	20	15	15	15	10	168	III

Strada vicina – ponte malga; lungh: 126 m

Questo breve tratto presenta in sponda destra una bordura di arbusti autoctoni non ripari, con interruzioni ed estensione limitata dalla strada a meno di 10 metri, e una formazione erbacea non igrofila, consolidata e continua, in sponda sinistra.

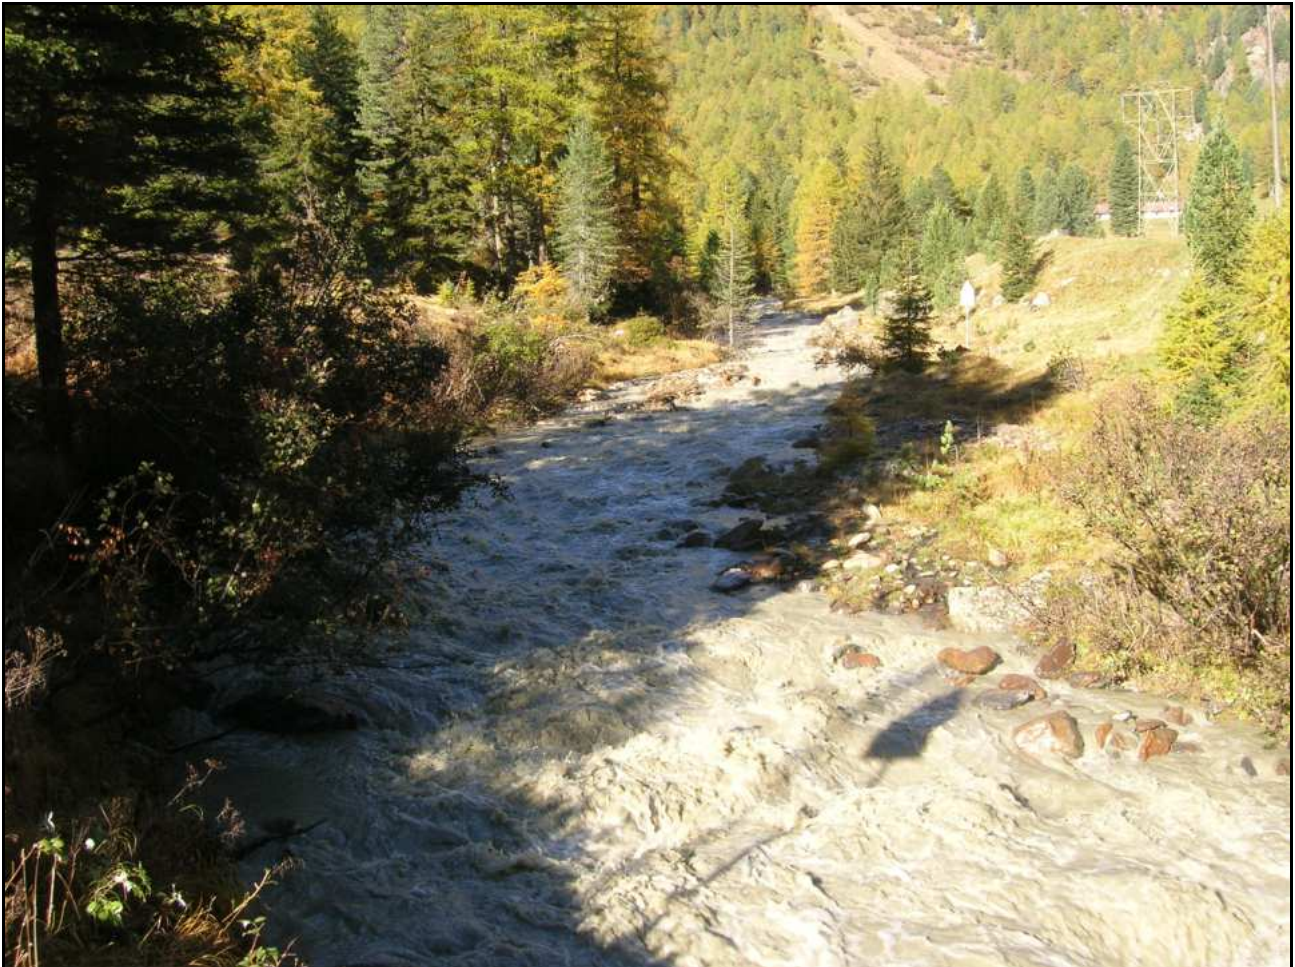
BIA N023

BIAN023	1	2	2b	3	4	5	6	7	8	9	10	11	12	13	14	IFF	Livello
	TER	VP1	VP2	AMP	CON	CID	ESO	RIT	ERO	SEZ	ITT	IDR	CVA	DET	MBT	Punteggio	
Dx	25	10		15	15	10	1	15	20	20	20	15	15	15	10	206	II
Sx	20	1		5	10	10	1	15	20	20	20	15	15	15	10	177	III

Ponte malga – inizio bosco in sinistra; lungh: 549 m

Sulla sponda destra la formazione arborea autoctona non riparia è ampia e continua; in sponda sinistra è presente una bordura arborata di specie non riparie (abeti), con alle spalle i pascoli della malga. Questo tratto è caratterizzato da condizioni di buona funzionalità morfologica con substrato diversificato. La sezione è naturale e l'erosione è assente.

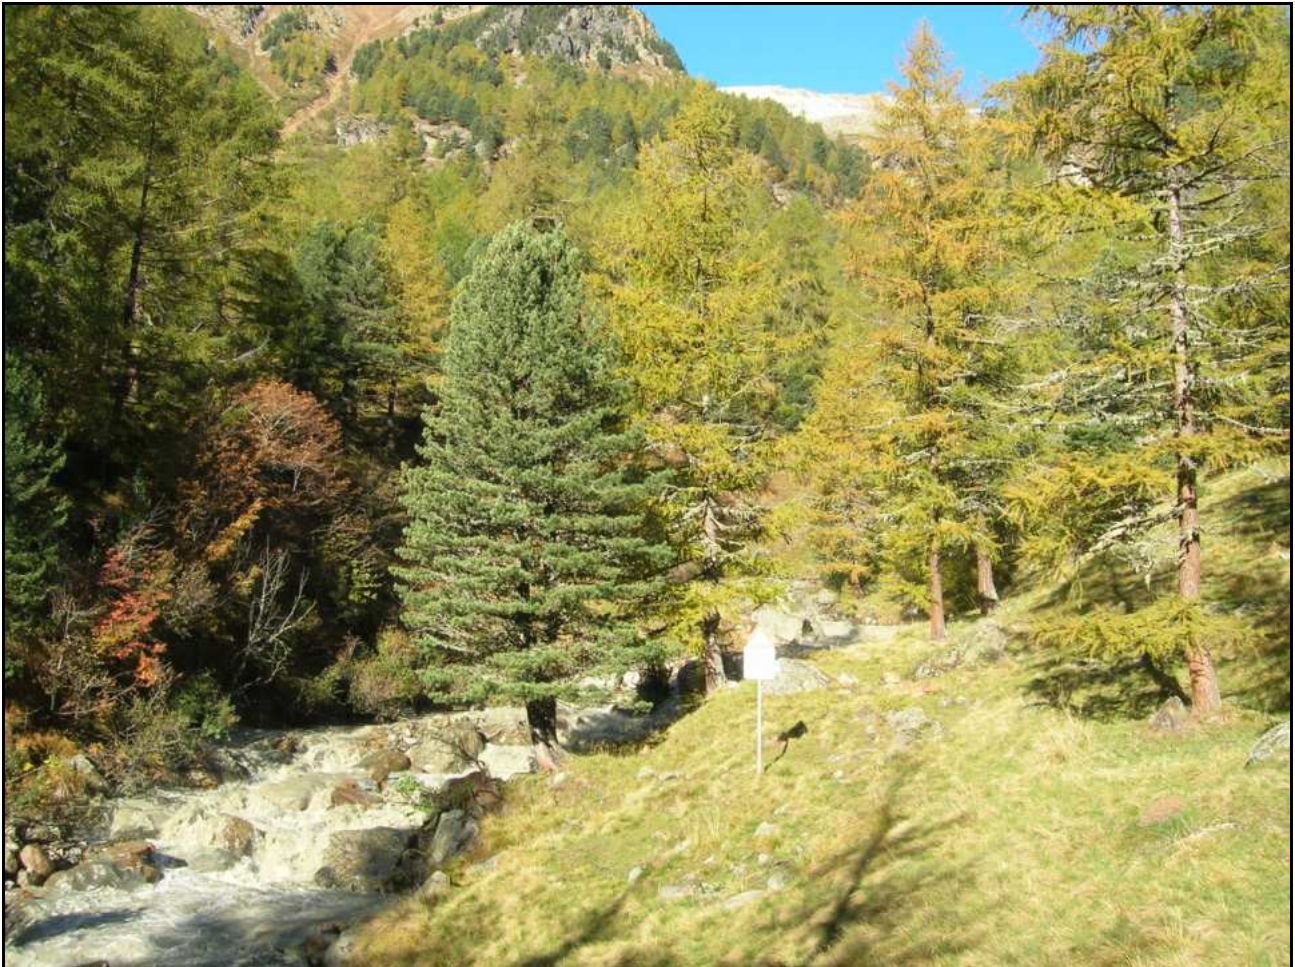
BIA N024

BIAN024	1	2	2b	3	4	5	6	7	8	9	10	11	12	13	14	IFF	Livello
	TER	VP1	VP2	AMP	CON	CID	ESO	RIT	ERO	SEZ	ITT	IDR	CVA	DET	MBT	Punteggio	
Dx	25	10		15	15	10	1	25	20	20	20	15	15	15	10	216	II
Sx	25	10		15	10	10	1	25	20	20	20	15	15	15	10	211	II

Inizio bosco in sinistra – centrale enel Malga Mare; lungh: 598 m

Il tratto termina in corrispondenza del rilascio della centrale idroelettrica Enel in località Malga Mare. Il territorio circostante è caratterizzato da bosco a prevalenza di conifere. La naturale capacità di esondare è limitata dalla forte acclività dei versanti, con una conformazione tipica della valle a V. Le caratteristiche della morfologia e della sezione e la presenza di adeguate strutture ritentive con massi stabilmente incassati, tronchi e radici, permettono un'adeguata idoneità ittica. Le componenti biologiche non variano rispetto al tratto a valle.
