Torrente Palvico

Tabella 1: Punteggio, livello, giudizio IFF reale e relativo

Documentazione fotografica e descrizione dei tratti

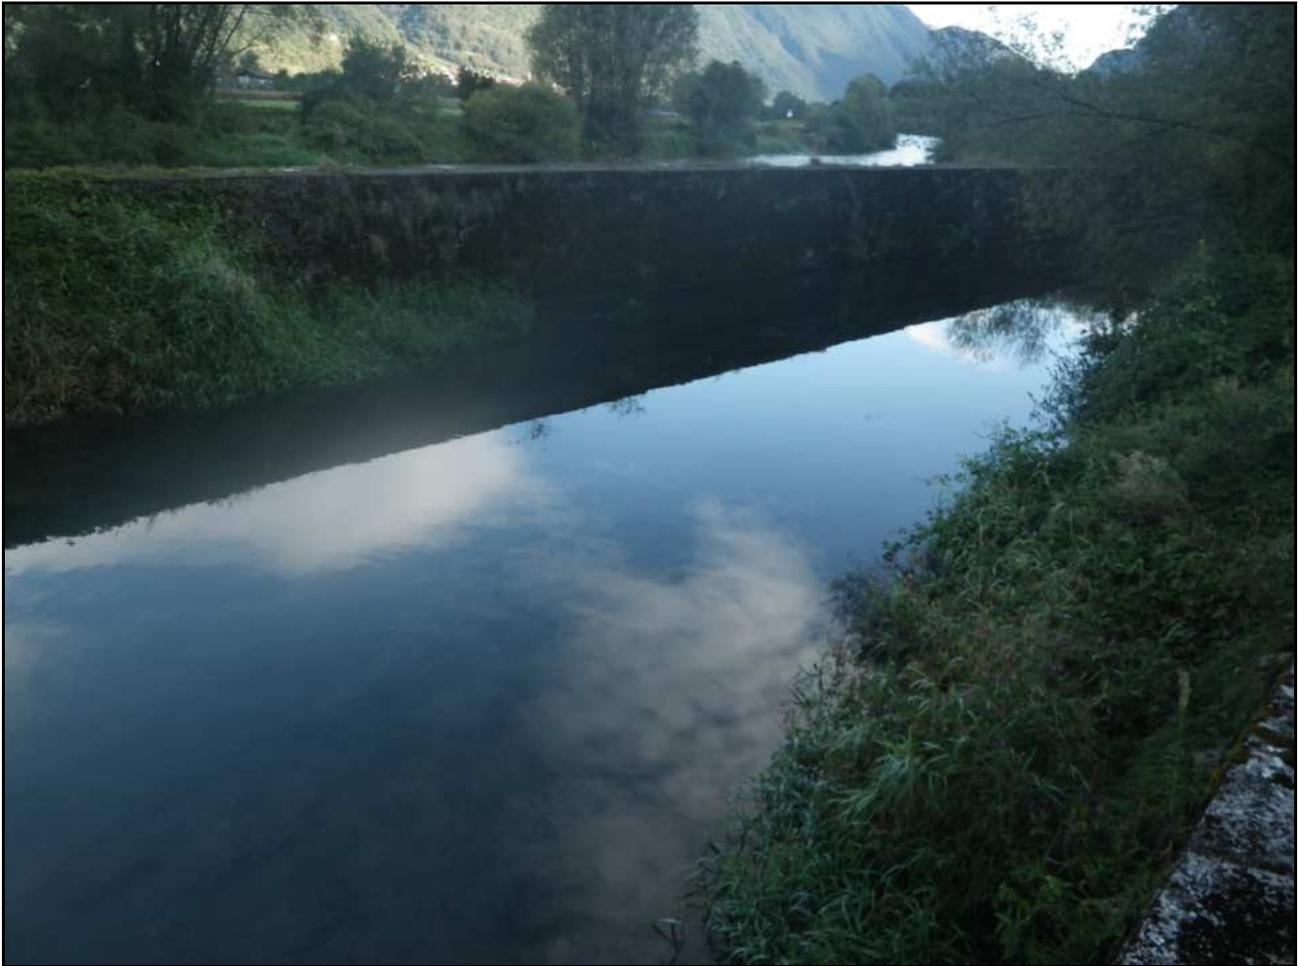
PALV001

Il primo tratto di torrente Palvico è fortemente artificializzato, con argini in cemento che permettono lo sviluppo solo di una stretta bordura di arbusti ripari in sinistra, frequentemente interrotta da erbacee esotiche e infestanti; in destra l'argine è in frodo, con suolo nudo. Fluttuazioni di portata determinano solo variazioni del battente e non di ampiezza dell'alveo bagnato. Il flusso è di tipo laminare, con rade idrofite flottanti e fondo ciottoloso/ghiaioso; il tratto è raddrizzato e non si distinguono elementi idromorfologici. Il periphyton è assente e non ci sono macrofite tolleranti il carico organico. Il detrito risulta costituito da frammenti vegetali fibrosi e polposi. Vi è assenza di una comunità macrobentonica strutturata: ci sono solo pochi taxa, tutti piuttosto tolleranti l'inquinamento.

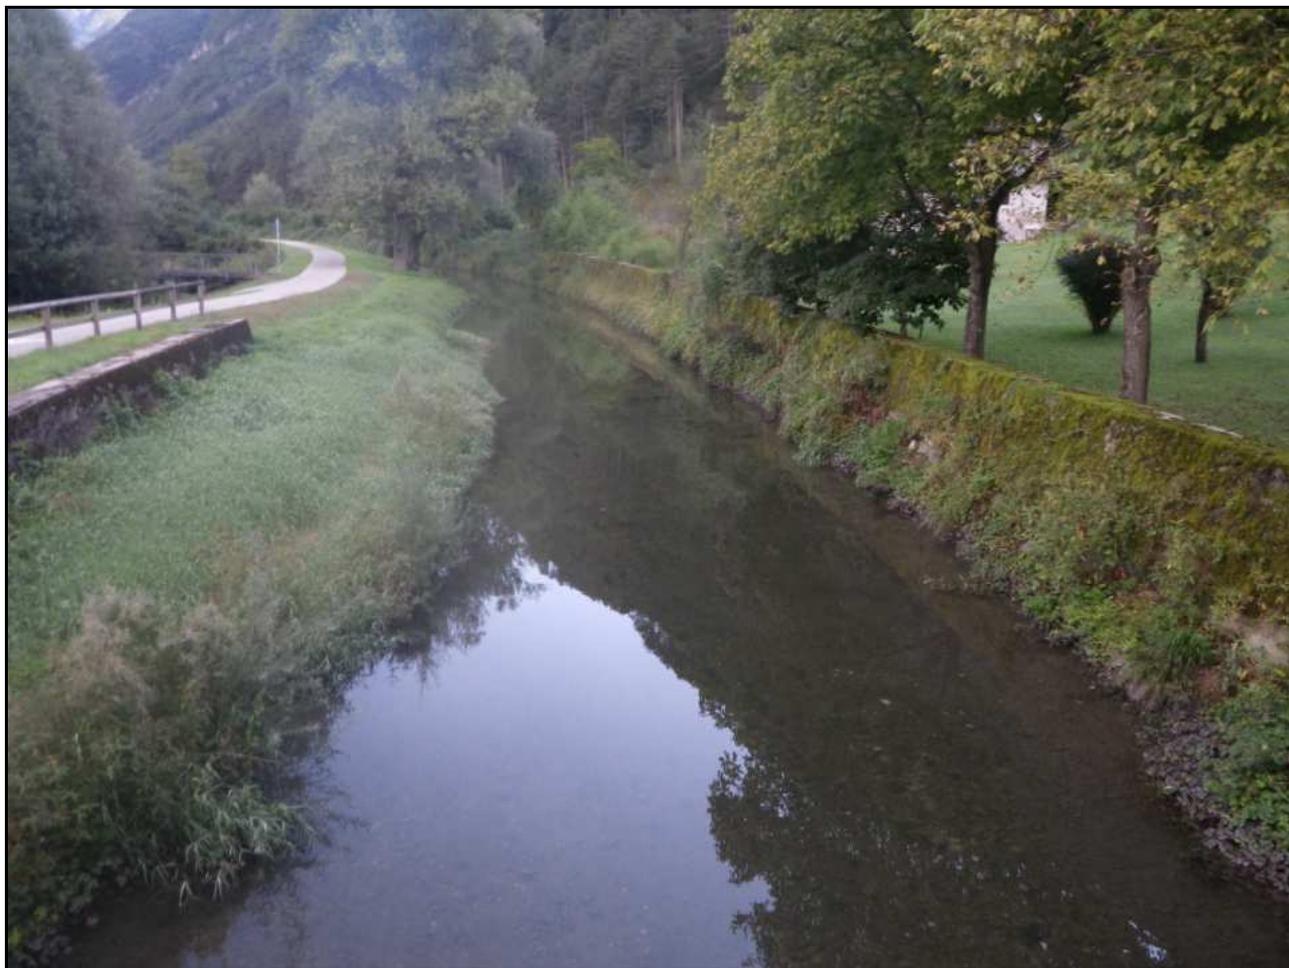
PALV002

Il territorio circostante è caratterizzato dalla prevalenza di colture stagionali e urbanizzazione rada. Solo in destra si sviluppa una stretta bordura di erbacee non igrofile, non funzionale ma continua. La sezione rimane artificiale, con residuo di naturalità solo nel fondo. Le opere longitudinali di difesa spondale evitano l'erosione delle rive e contengono le eventuali piene; l'efficienza di esondazione è nulla. Le zone rifugio e le aree di frega sono scarse, le zone di potenziale produzione di cibo sono discrete e l'ombreggiatura assente; l'idoneità ittica risulta poco sufficiente.

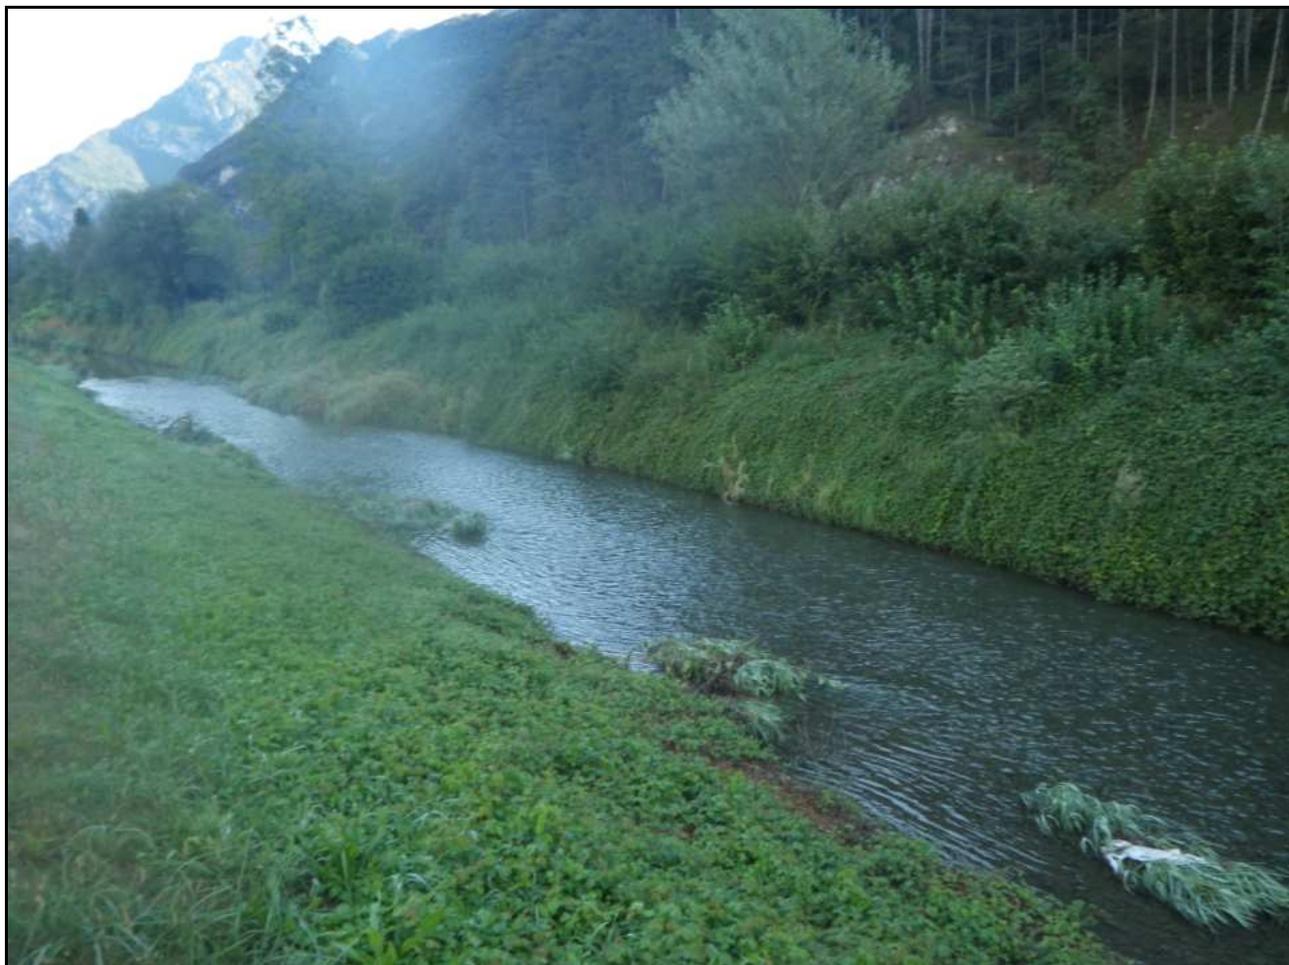
PALV003

Il giudizio di funzionalità risulta scadente su entrambe le sponde. Ci sono argini sopraelevati rispetto al piano di campagna che non consentono la continuità trasversale tra alveo e territorio circostante; sulle sponde si sviluppano bordure di erbacee non igrofile e arbusteti infestanti. Il substrato dell'alveo è costituito da materiale a granulometria fine (ghiaia e sabbia), con limitata diversificazione; la sezione trasversale mantiene un residuo di naturalità solo nel fondo e gli elementi idromorfologici non sono distinguibili. Sono presenti sporadici gruppi di idrofite e la comunità macrobentonica è scadente.

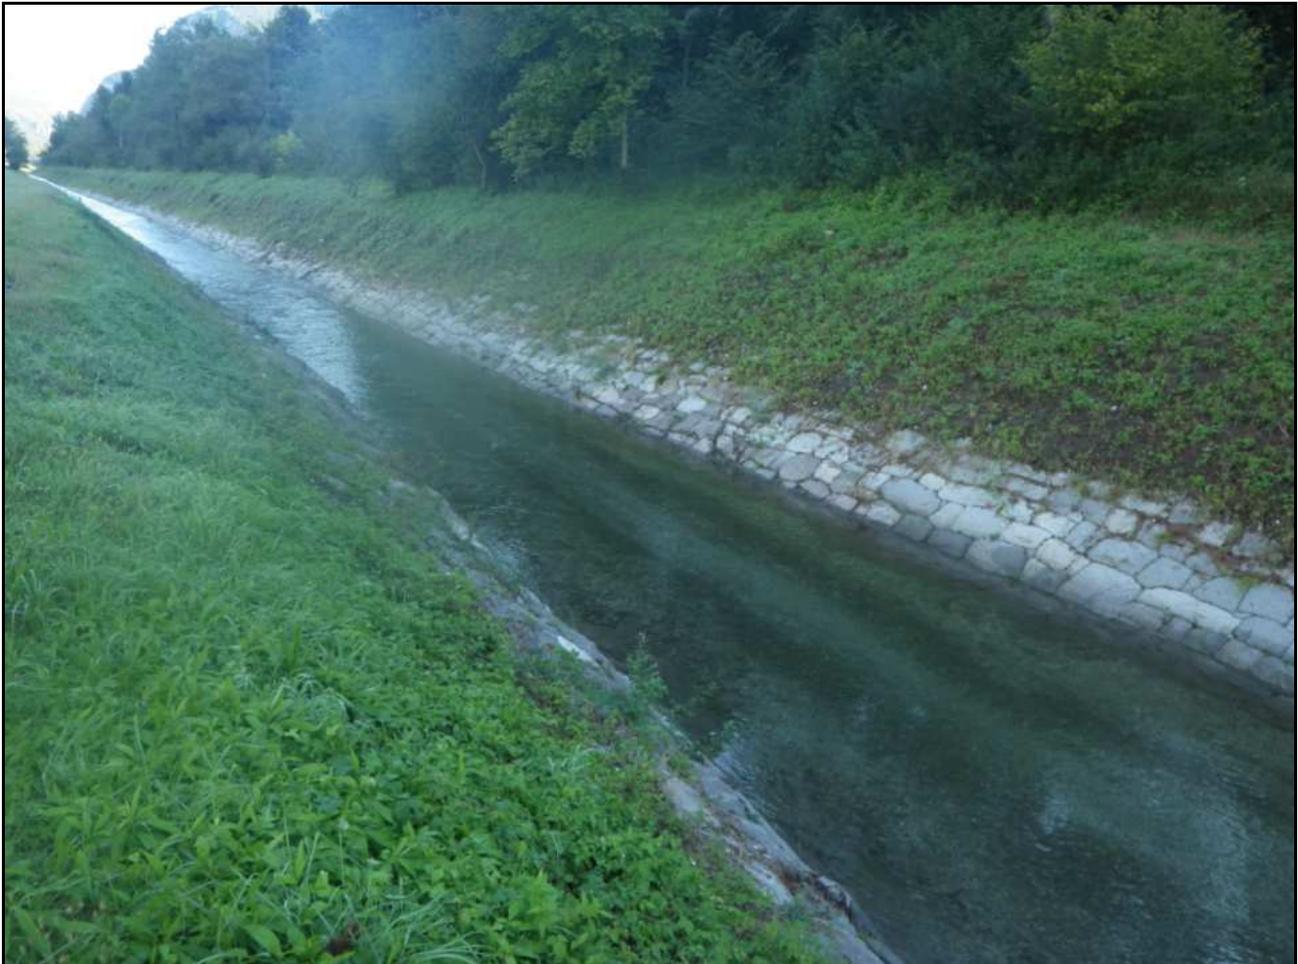
PALV004

Entrambe le sponde sono caratterizzate da arginature che non permettono lo sviluppo di vegetazione nella fascia perfluviale: in destra è evidente l'argine mentre in sinistra esso è mascherato dalla presenza consistente di infestanti. Il fondo è limoso, con scarse strutture di ritenzione. Scarsa la qualità del benthos.

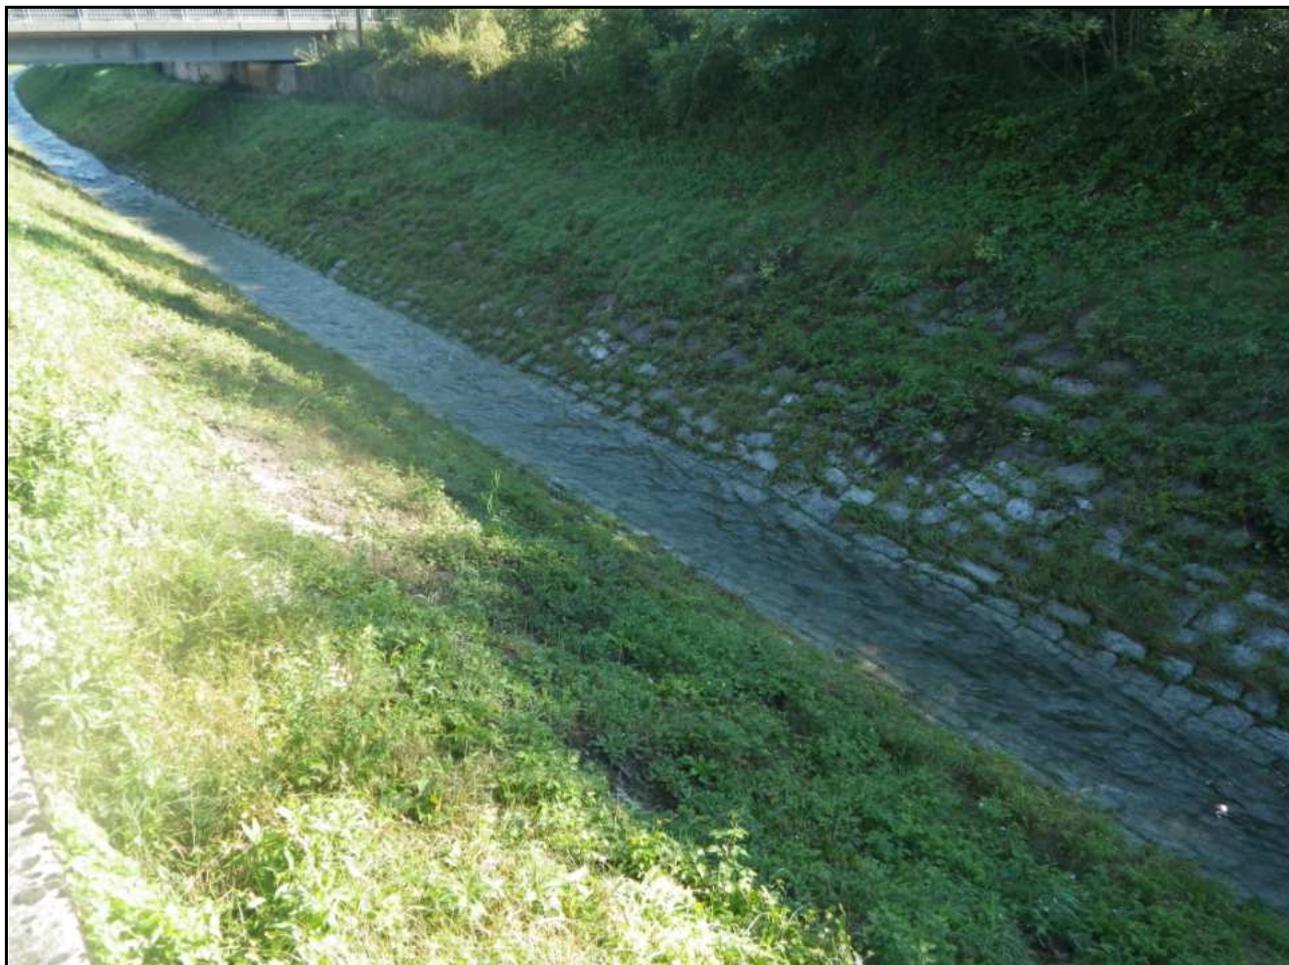
PALV005

Questo tratto risulta totalmente artificializzato: il profilo del corso d'acqua è geometrico e completamente cementato, con totale assenza di permeabilità con il territorio circostante. Il cunettone impedisce la presenza dei microhabitat essenziali per lo sviluppo di una comunità macrobentonica e di una comunità ittica adeguate. Anche il detrito è assente ma viene attribuita la risposta a) perché la sua assenza non è dovuta a fenomeni di dilavamento per variazioni frequenti di portata, ma per l'assenza di adeguate strutture di ritenzione; si considera quindi la tipologia di detrito riscontrata nei tratti a monte.

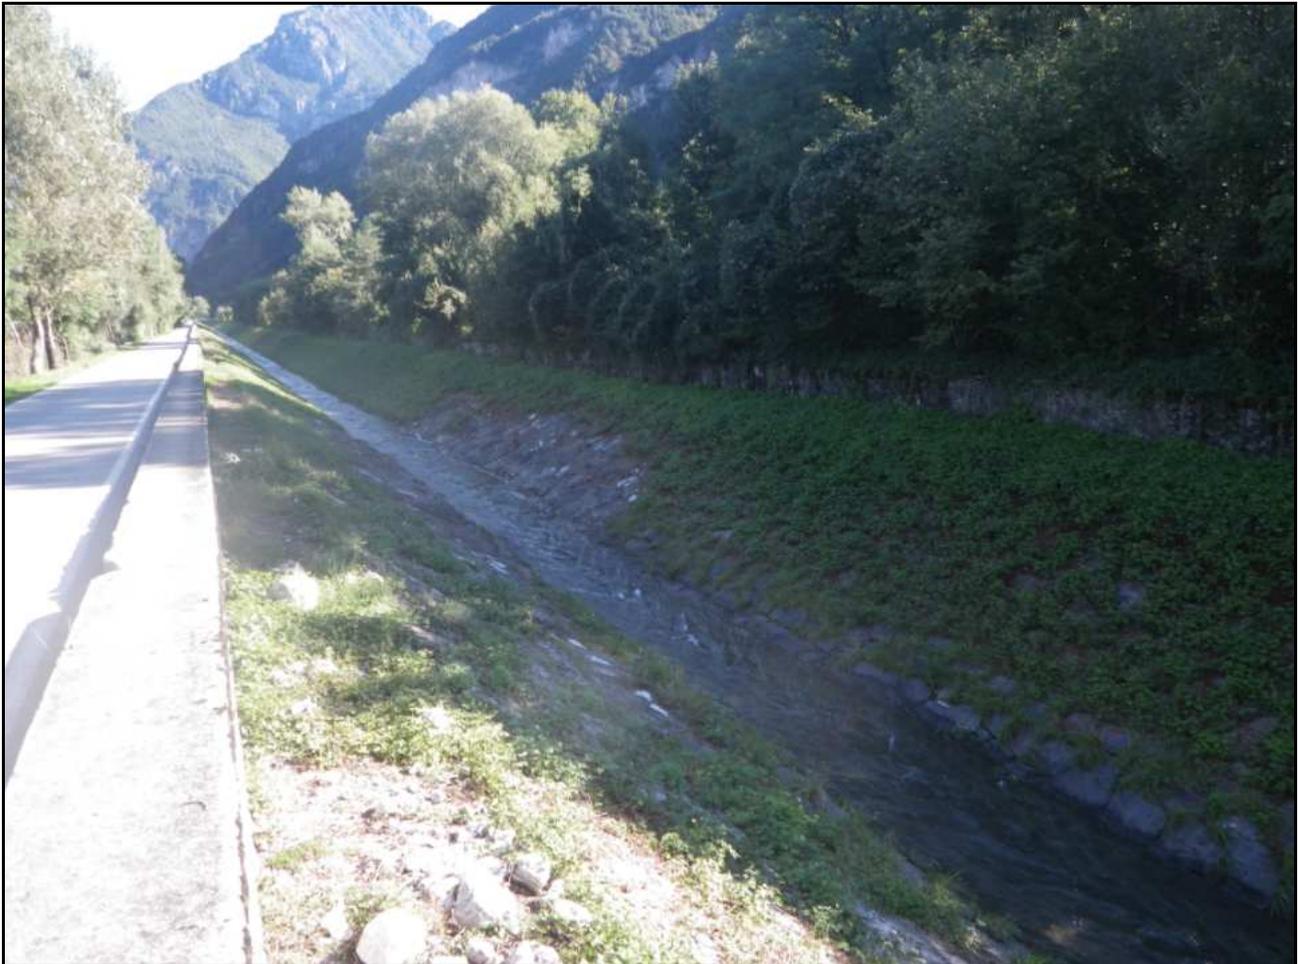
PALV007

La differenza rispetto al tratto precedente riguarda esclusivamente il territorio circostante la sponda sinistra; non c'è più l'allevamento e prevalgono invece i campi. La funzionalità fluviale è molto ridotta a causa della rilevante artificializzazione del corso d'acqua.

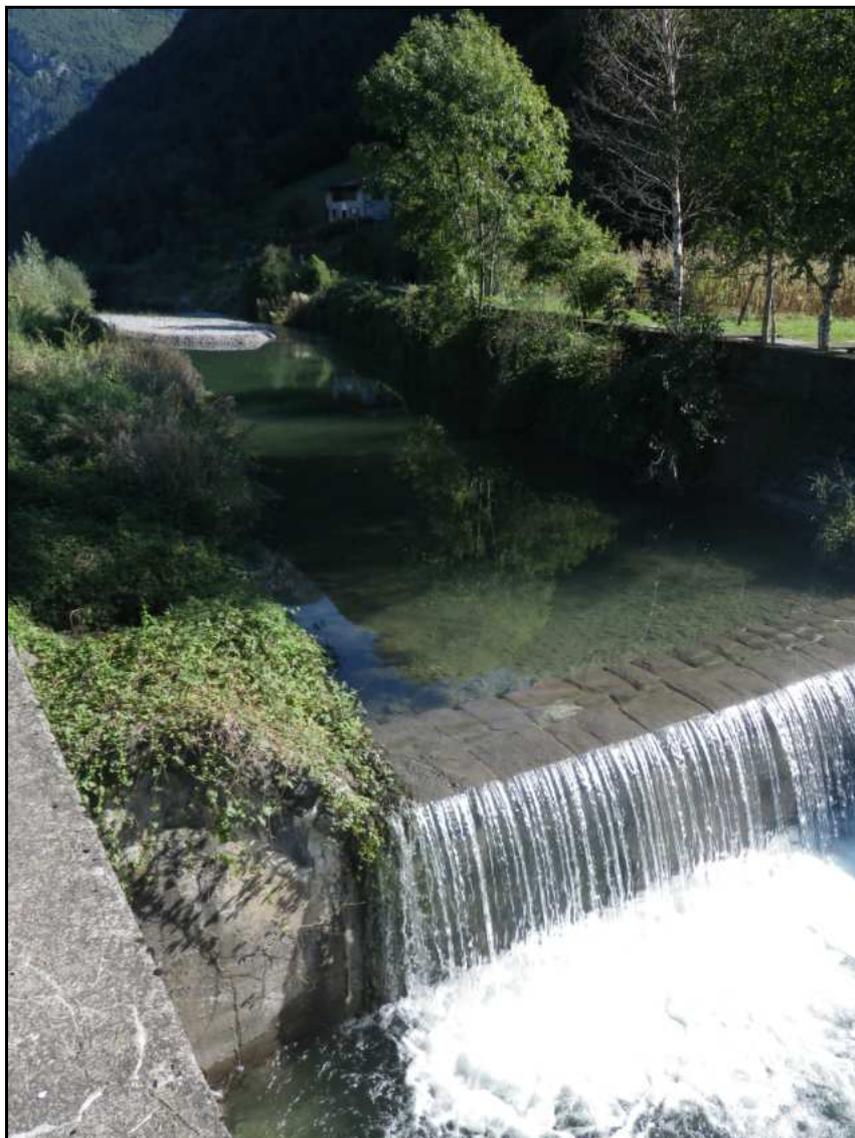
PALV009

In destra, all'interno dell'argine in cemento che fa da confine esterno alla fascia perfluviale, si sviluppa una formazione erbacea non igrofila, non funzionale ma con copertura continua; in sinistra ci sono solo erbe rade. Il fondo torna ad essere naturale: è costituito da ciottoli e ghiaia, materiale facilmente mobile durante le piene. La presenza di una briglia non superabile penalizza l'idoneità ittica del tratto, poco sufficiente. La sezione trasversale mantiene un residuo di naturalità nel fondo mentre gli elementi idromorfologici non sono distinguibili. Il campionamento della comunità macrobentonica ha rilevato la presenza di Plecotteri della fam. Leuctridae, Efemerotteri della fam. Heptageniidae e Tricotteri Limnephilidae: la comunità è poco equilibrata. Il regime idrico è influenzato dalla presenza di prelievi di tipo irriguo e idroelettrico posti a monte.

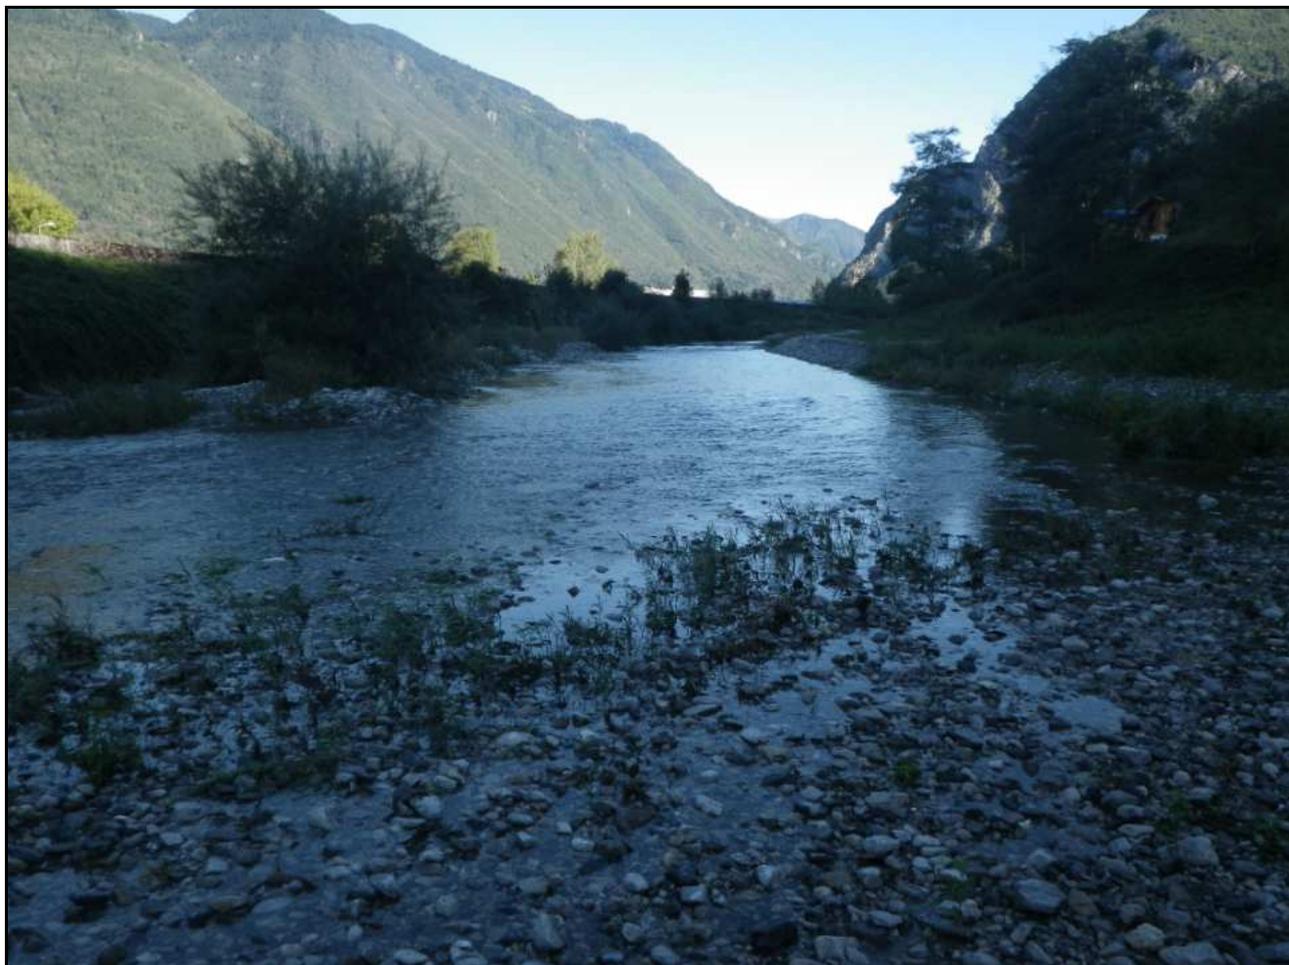
PALV010

In destra continua l'argine in cemento mentre in sinistra la riva è rimaneggiata; su entrambe le sponde si sviluppa una bordura di arbusti esotici e infestanti (rovi, *Impatiens glandulifera* e alcuni salici) che permette di attribuire la risposta c. alla domanda sulla continuità. In destra il muro impedisce l'erosione mentre in sinistra si rileva una limitata incisione verticale. La sezione trasversale non è naturale e prevale un solo elemento idromorfologico. La comunità bentonica continua ad essere di scarsa qualità

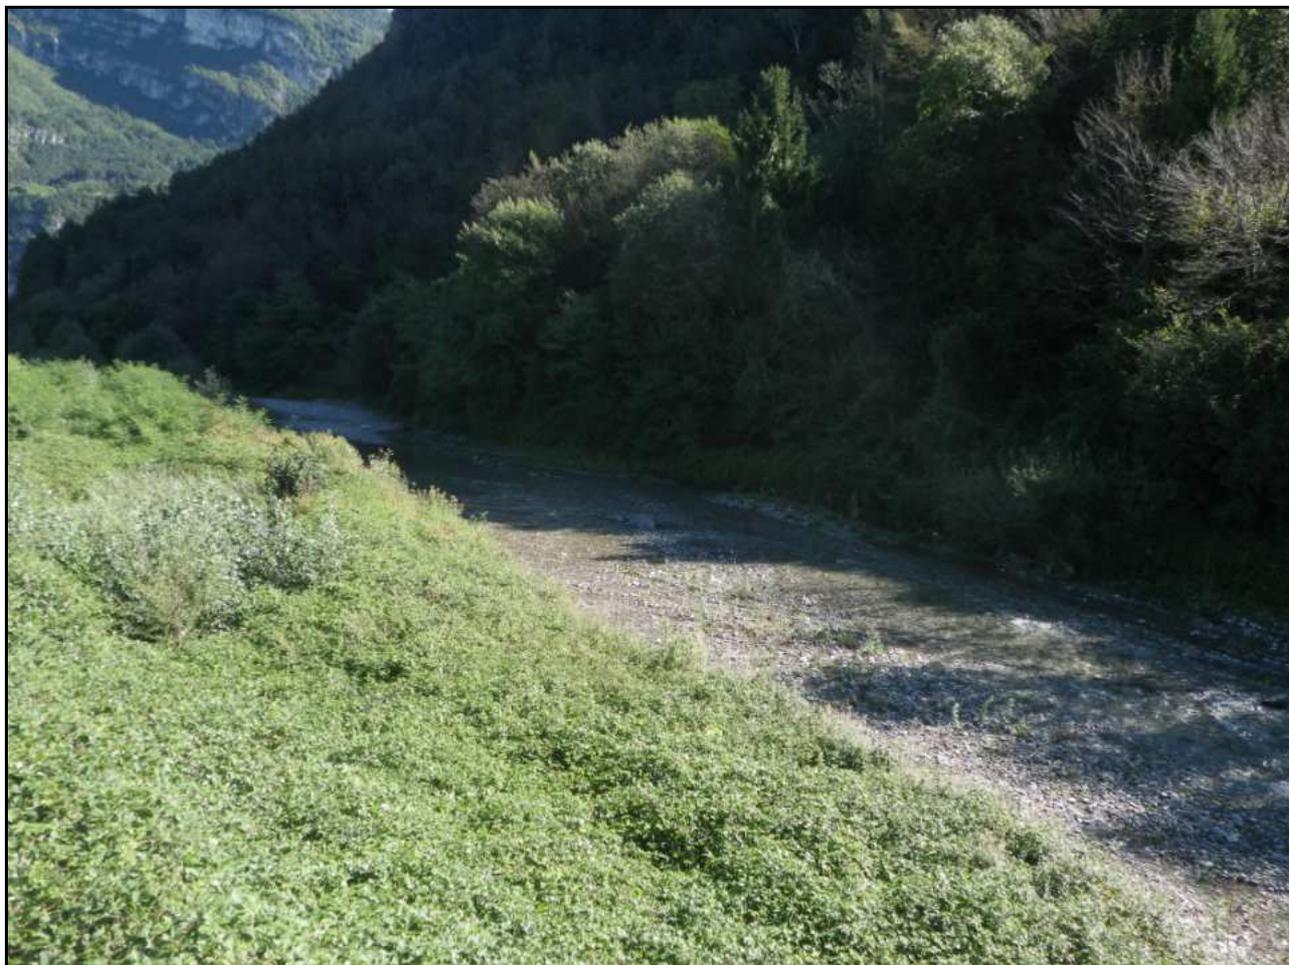
PALV011

La zona industriale in destra crea un ambiente circostante antropizzato mentre in sinistra il territorio è caratterizzato da naturalità, con boschi che si estendono sul versante; la formazione arborea autoctona non riparia costituisce anche la vegetazione presente nella fascia perfluviale su tale sponda. In destra continua la formazione di rovi e altre infestanti del tratto a valle. Migliora la morfologia del fondo, con la presenza di massi incassati nel fondo costituito da ciottoli.

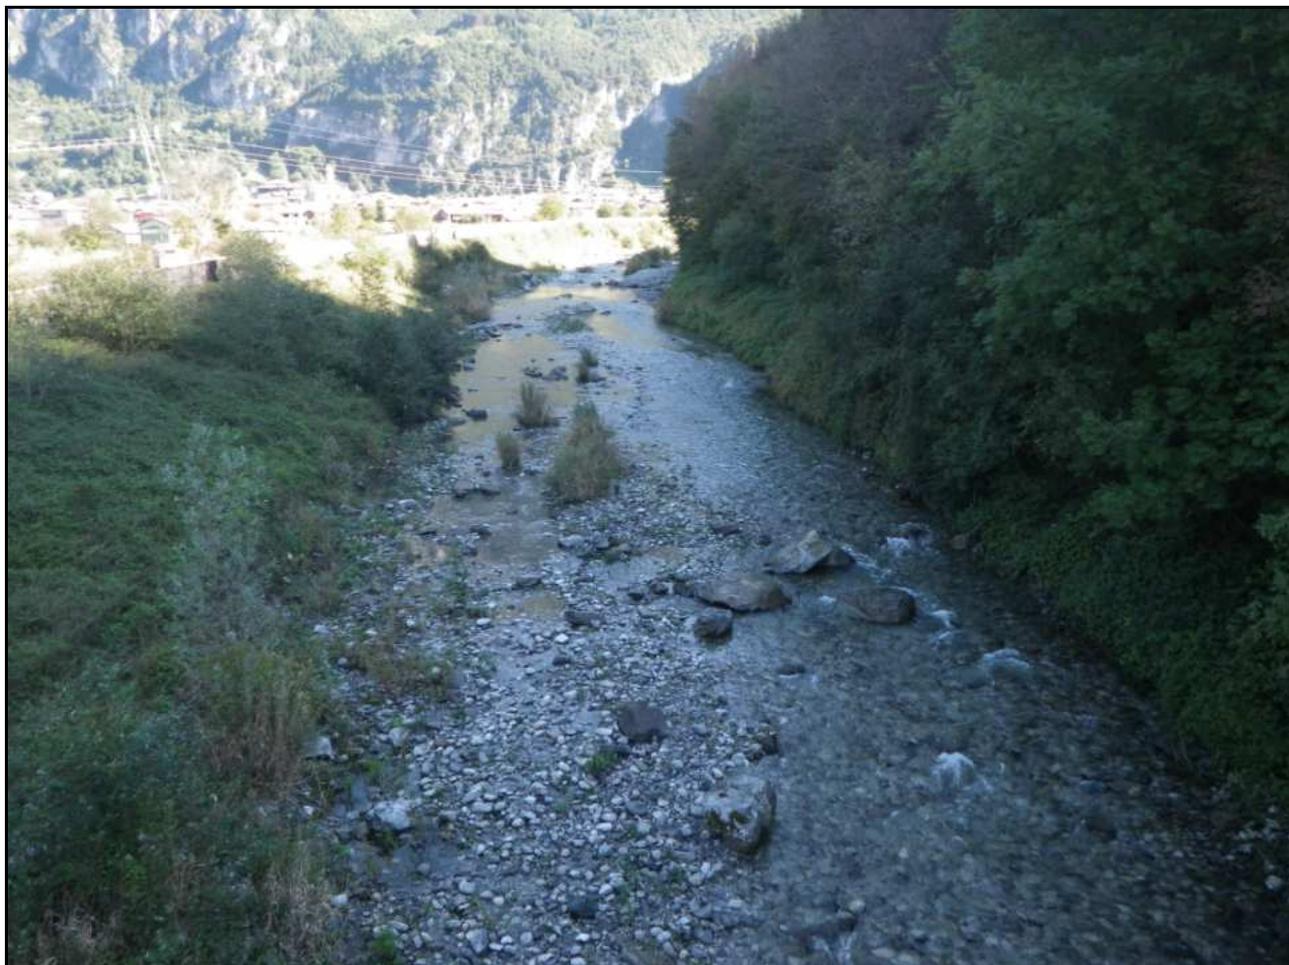
PALV012

In sinistra la vegetazione presente nella fascia perifluviale primaria è costituita da formazioni arboree autoctone non riparie con ampiezza > 30 metri e senza interruzioni; in destra continua l'argine cementato. Le componenti che caratterizzano l'idoneità ittica sono tutte discrete. Aumenta la diversificazione idromorfologica, con elementi ben riconoscibili. Il periphyton è assente e non ci sono macrofite tolleranti il carico organico. Il detrito risulta costituito da frammenti fibrosi e il benthos rimane di scarsa qualità.

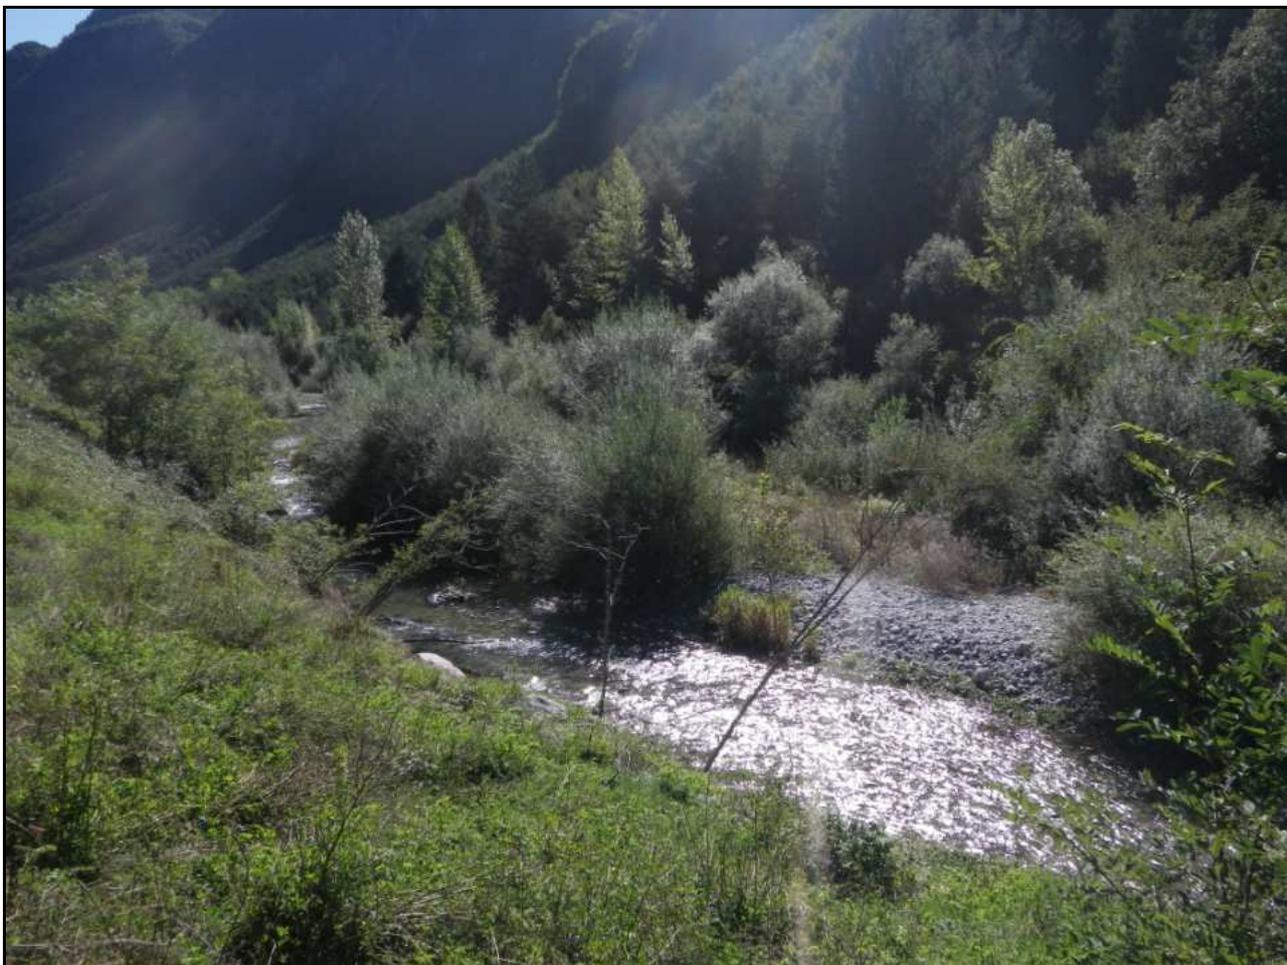
PALV013

In sponda sinistra si insedia una formazione arborea riparia (salici e pioppi), seguita dalla formazione arborea autoctona non riparia, con estensione complessiva >30 metri e senza interruzioni; in sponda destra invece la fascia perfluviale è secondaria e costituita da una formazione arbustiva riparia ampia 5-10 metri e con discontinuità comprese tra il 5 e il 15%. Il tratto è confinato, senza possibilità di esondazione. L'erosione in sinistra è assente e in destra è impedita dall'opera longitudinale di difesa spondale. Le zone di produzione di cibo e l'ombreggiatura sono abbondanti e le zone rifugio e le aree di frega discrete: l'idoneità ittica risulta quindi elevata.

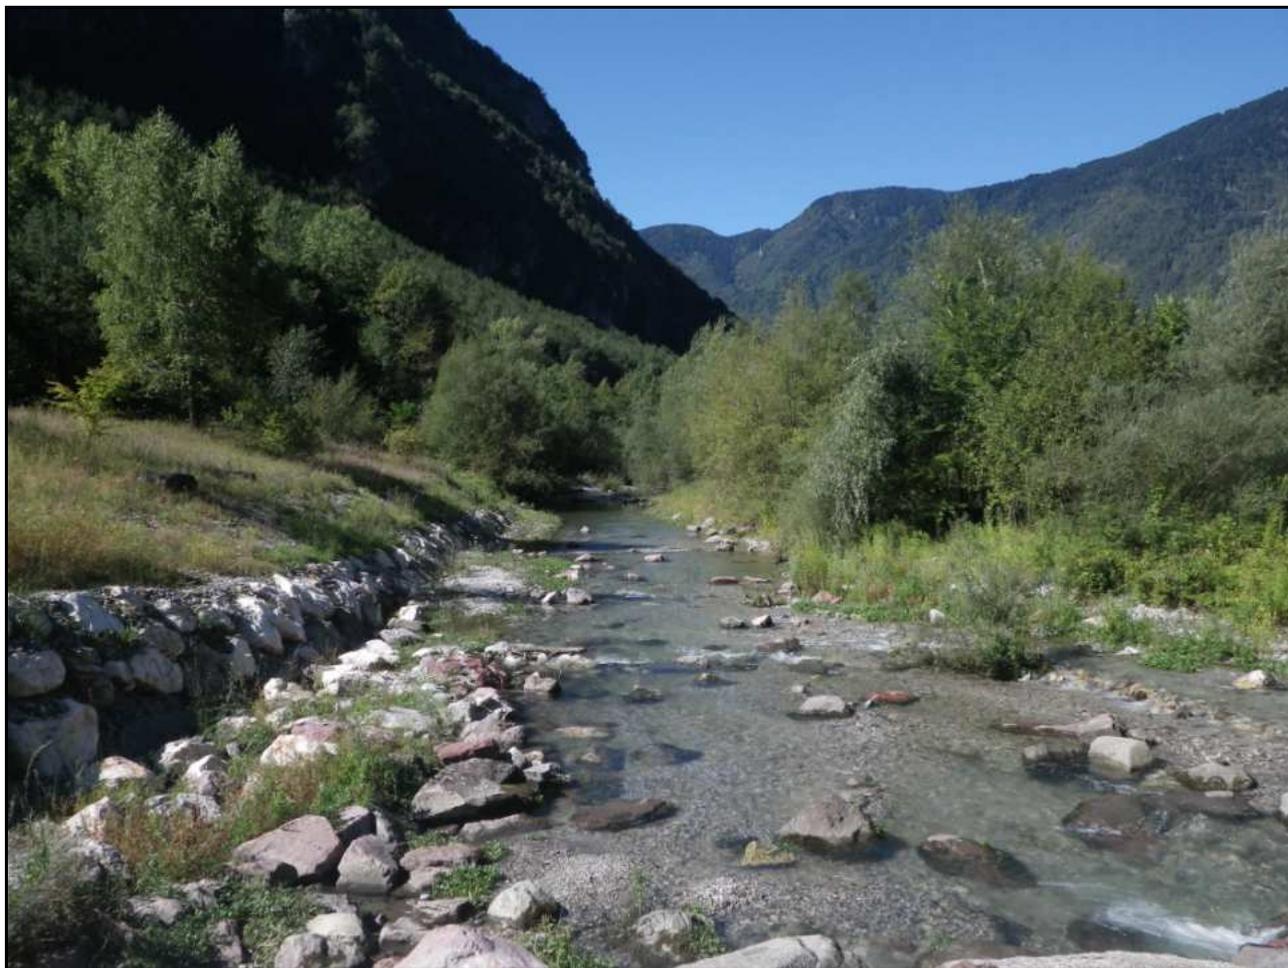
Il tratto PALV014 è caratterizzato dalla presenza di una scogliera in massi posta a protezione dall'erosione della sponda sinistra; la sezione conserva un residuo di naturalità solo nel fondo. Una strada sterrata impedisce lo sviluppo di formazioni funzionali ampie in sinistra, dove si insedia una stretta bordura di arbusti ripari; in destra invece, tra l'alveo e il muro arginale si sviluppa una formazione arbustiva riparia.

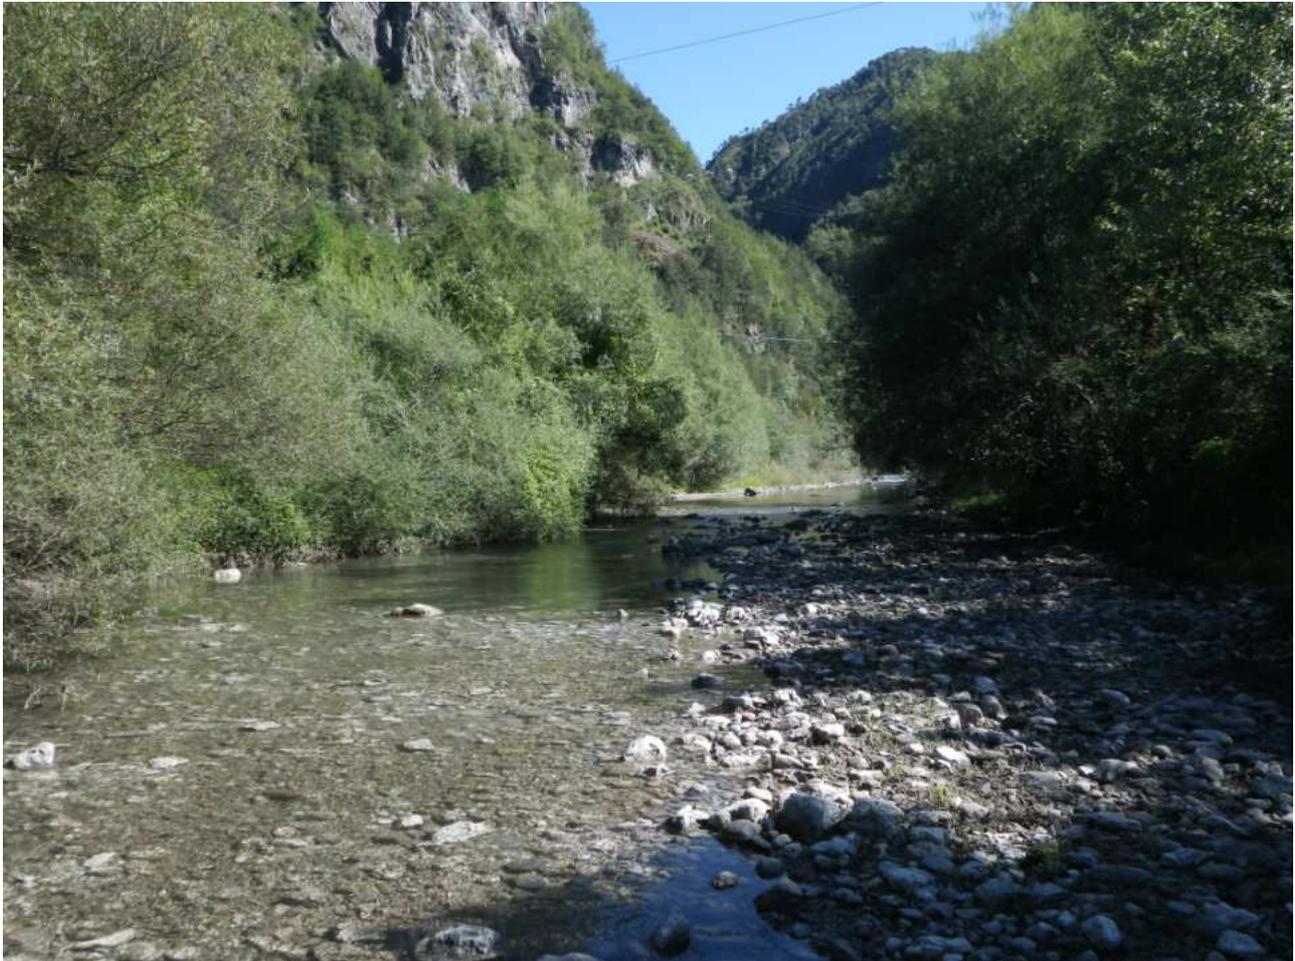
PALV015

All'interno di questo tratto è compresa tutta la piscicoltura situata in destra idrografica. Le formazioni vegetazionali sono le stesse presenti nel tratto a valle. La successione di briglie poste a distanza non ravvicinata (rapporto distanza/larghezza alveo di morbida $>3:1$) determina una banalizzazione della sezione trasversale e incide sull'erosione delle rive e sull'idoneità ittica. Il substrato dell'alveo si mantiene piuttosto diversificato. La comunità bentonica appare alterata e non adeguata alla tipologia presente.

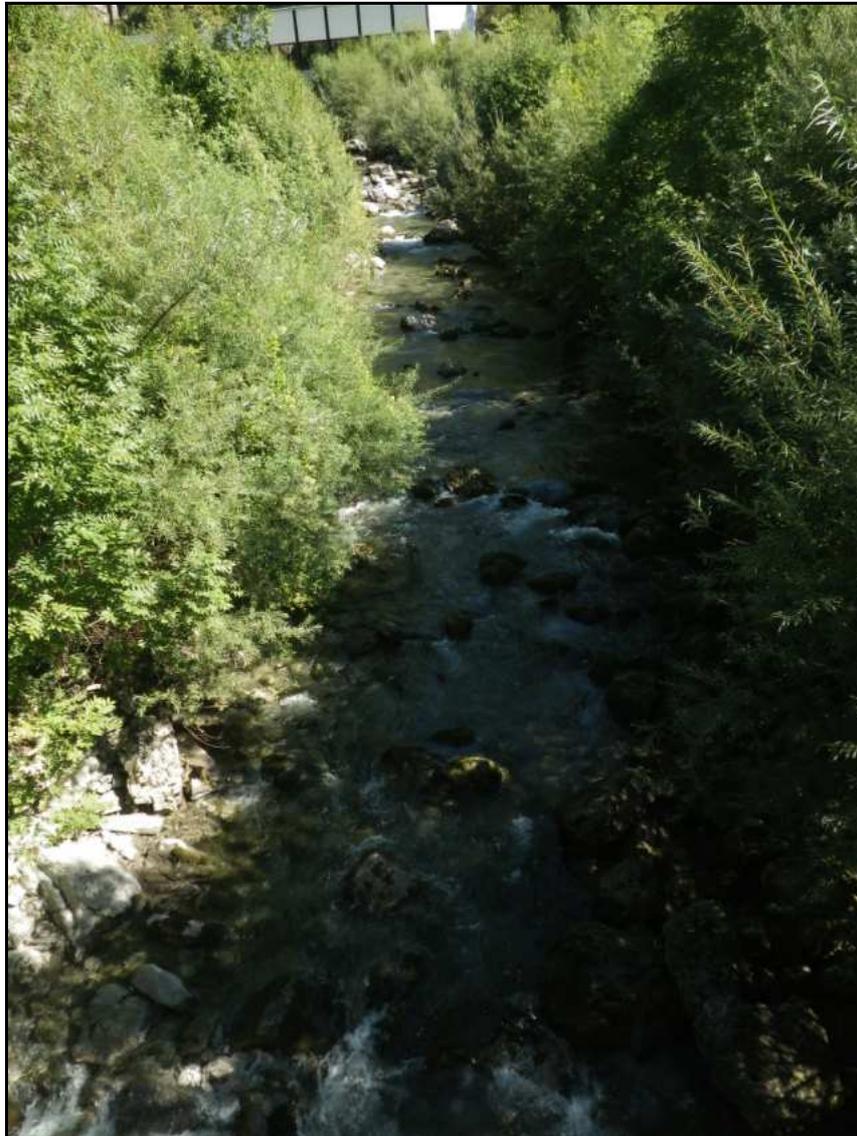
PALV016

Su entrambe le sponde si sviluppano bordure di arbusti ripari limitate in ampiezza da un prato in sinistra e dal muro di sostegno della derivazione per la piscicoltura in destra. Tale muro impedisce l'erosione della riva e incide sulla sezione trasversale. I parametri biologici continuano a presentare alterazione nella componente macrobentonica.

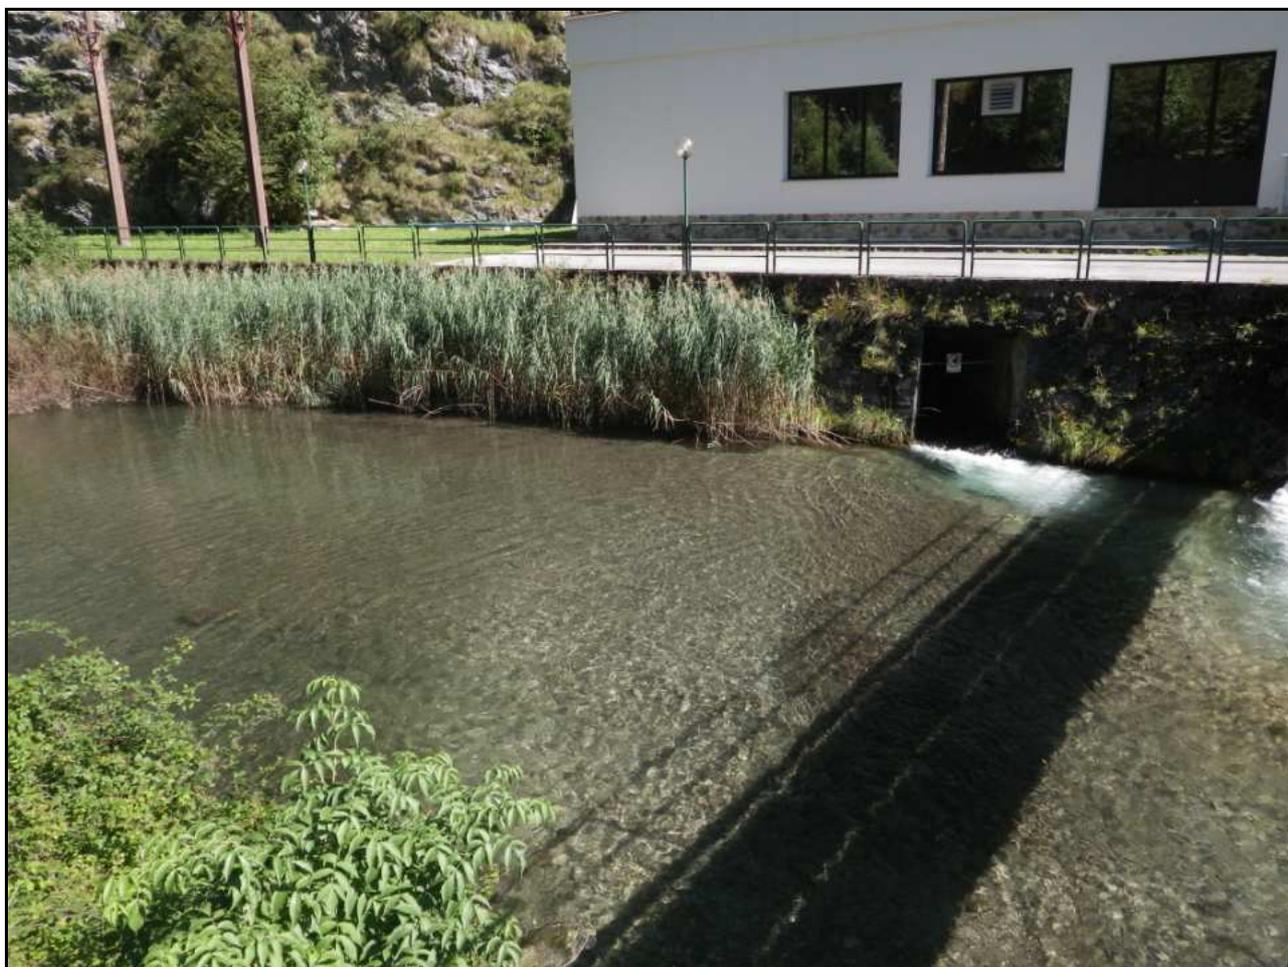
PALV017

La morfologia del corso d'acqua è alterata dalla presenza di argini in cemento posti in corrispondenza della centralina idroelettrica. Non c'è sviluppo di vegetazione nella fascia perfluviale secondaria (le igrofile in sinistra non raggiungono un'ampiezza sufficiente tale da poterle considerare una bordura). Il fondo è costituito da ciottoli facilmente movibili e l'elemento idromorfologico che prevale è il *glide* (scorrimento lento). La briglia (che è la derivazione per la piscicoltura) è un ostacolo insuperabile per la fauna ittica.

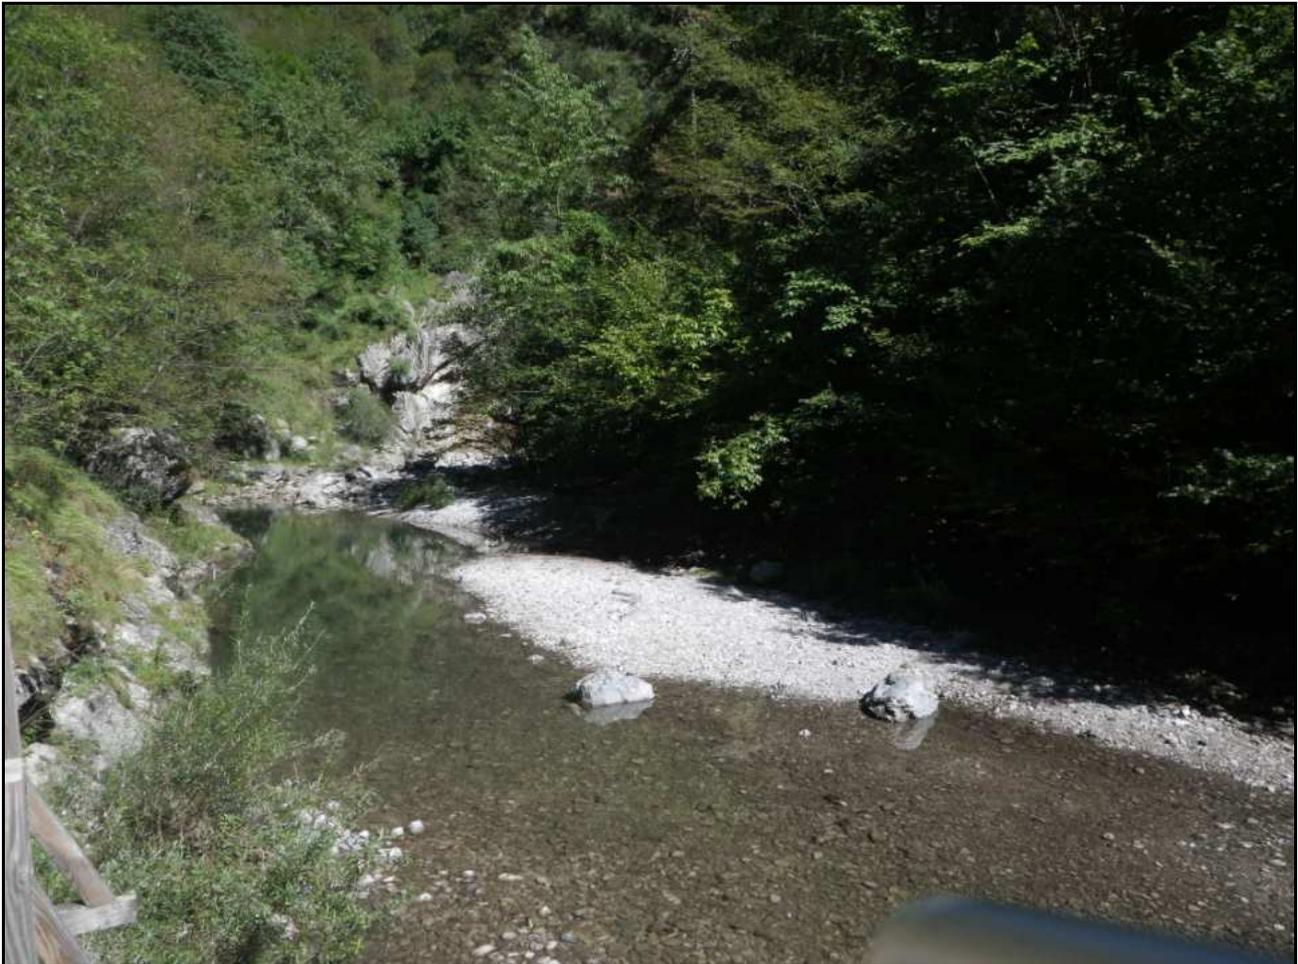
PALV018

La fascia perfluviale, primaria, è caratterizzata da bordure di arbusti ripari in compresenza con la formazione arborea autoctona non riparia; nel complesso le formazioni funzionali hanno un'ampiezza >30 metri e sono interrotte dall'affioramento di roccia dai versanti, in particolare in corrispondenza di un'alta cascata. L'erosione delle rive è assente; sono presenti solo consolidamenti puntiformi per la presenza di un sentiero in sponda destra. Ad inizio tratto la briglia non è superabile dall'ittiofauna.
