Torrente Palvico

Tabella 1: Punteggio, livello, giudizio IFF reale e relativo

Documentazione fotografica e descrizione dei tratti

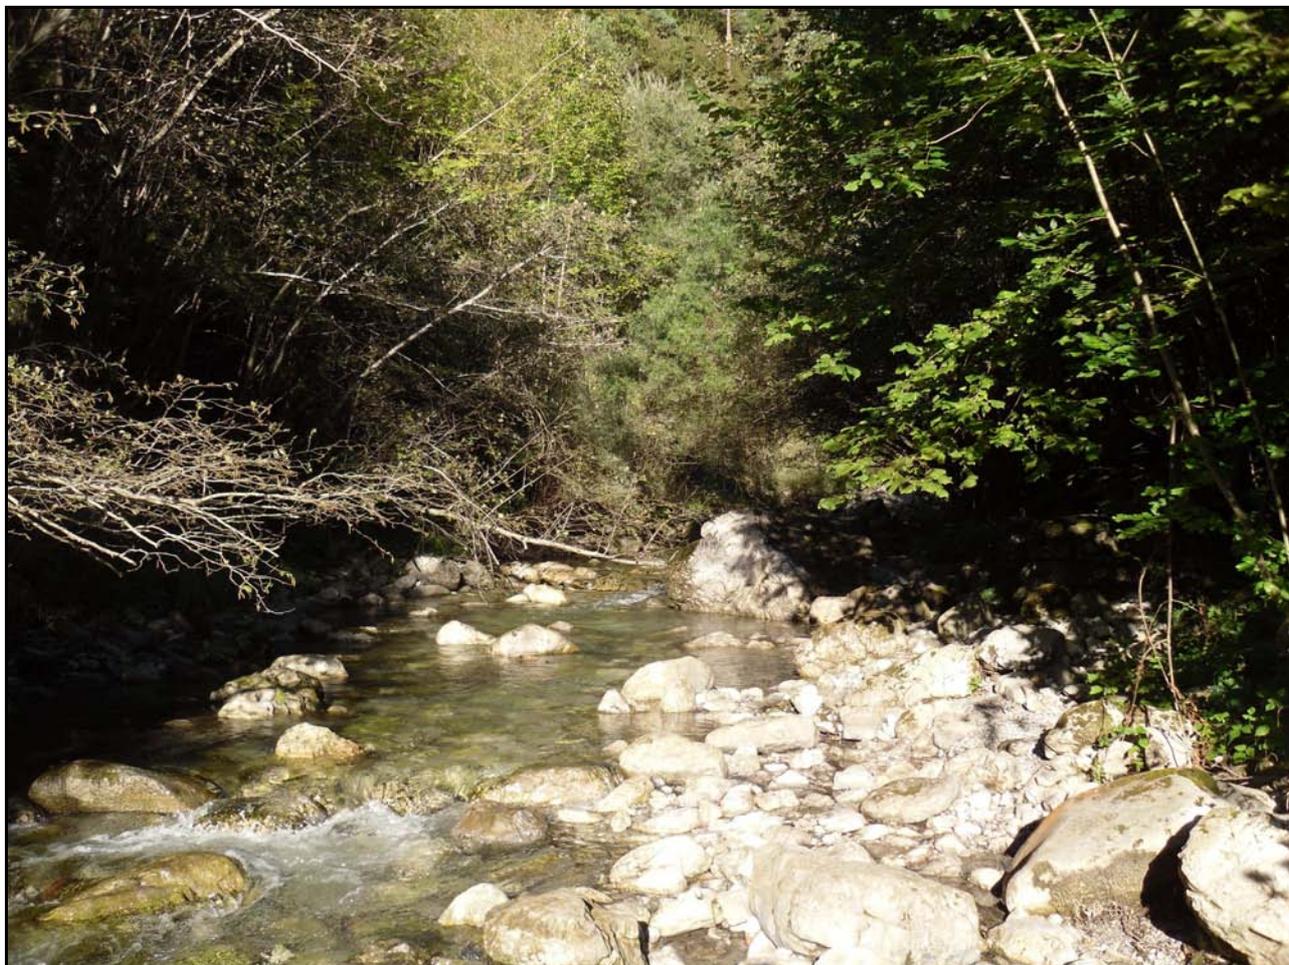
PALV019

Questo tratto ha un funzionalità piuttosto buona dato che l'unica pressione antropica rilevante è la presenza della strada statale in sinistra idrografica che limita l'ampiezza della fascia perifluviale. La vegetazione è costituita in destra da una bordura riparia con formazione arborea autoctona mentre in sinistra solo da una bordura di specie riparie. Le condizioni idriche diventano ottimali in quando partendo da questo tratto verso monte non vi sono derivazioni significative che possano limitare il regime delle portate. La comunità bentonica è conforme alle attese e ben strutturata.

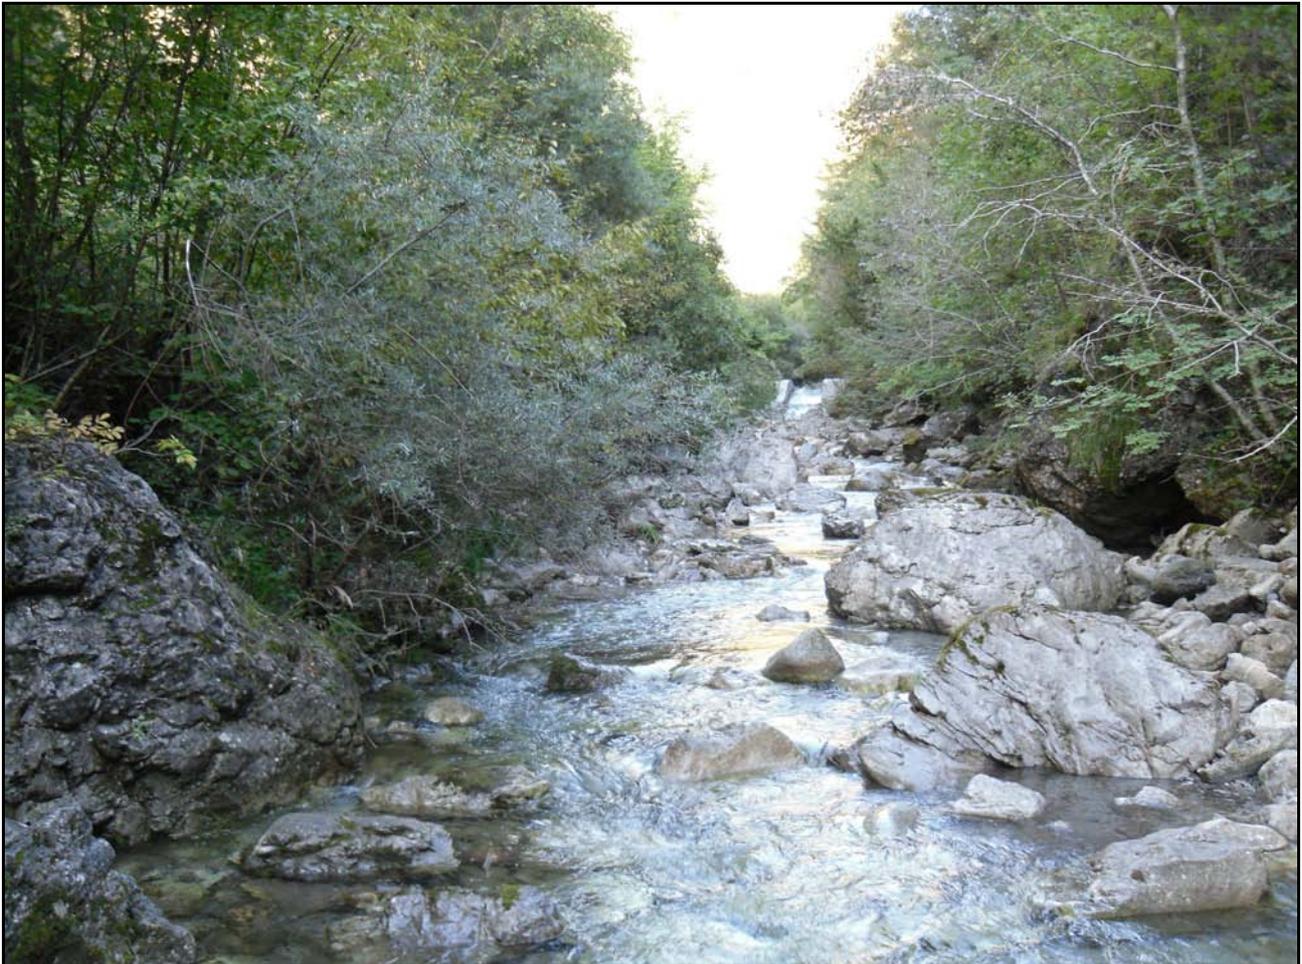
PALV020

Questo tratto è speculare al precedente in quanto la strada passa dalla sponda sinistra a quella in destra. L'ampiezza su questo lato del Pelvico è al massimo di 10 metri. La struttura del fondo dell'alveo a massi e ciottoli è ottimale per la ritenzione e per la diversità morfologica. Gli elementi idromorfologici sono distinti a distanza irregolare. La componente biologica è altamente funzionale con punteggio massimo per tutte le domande.

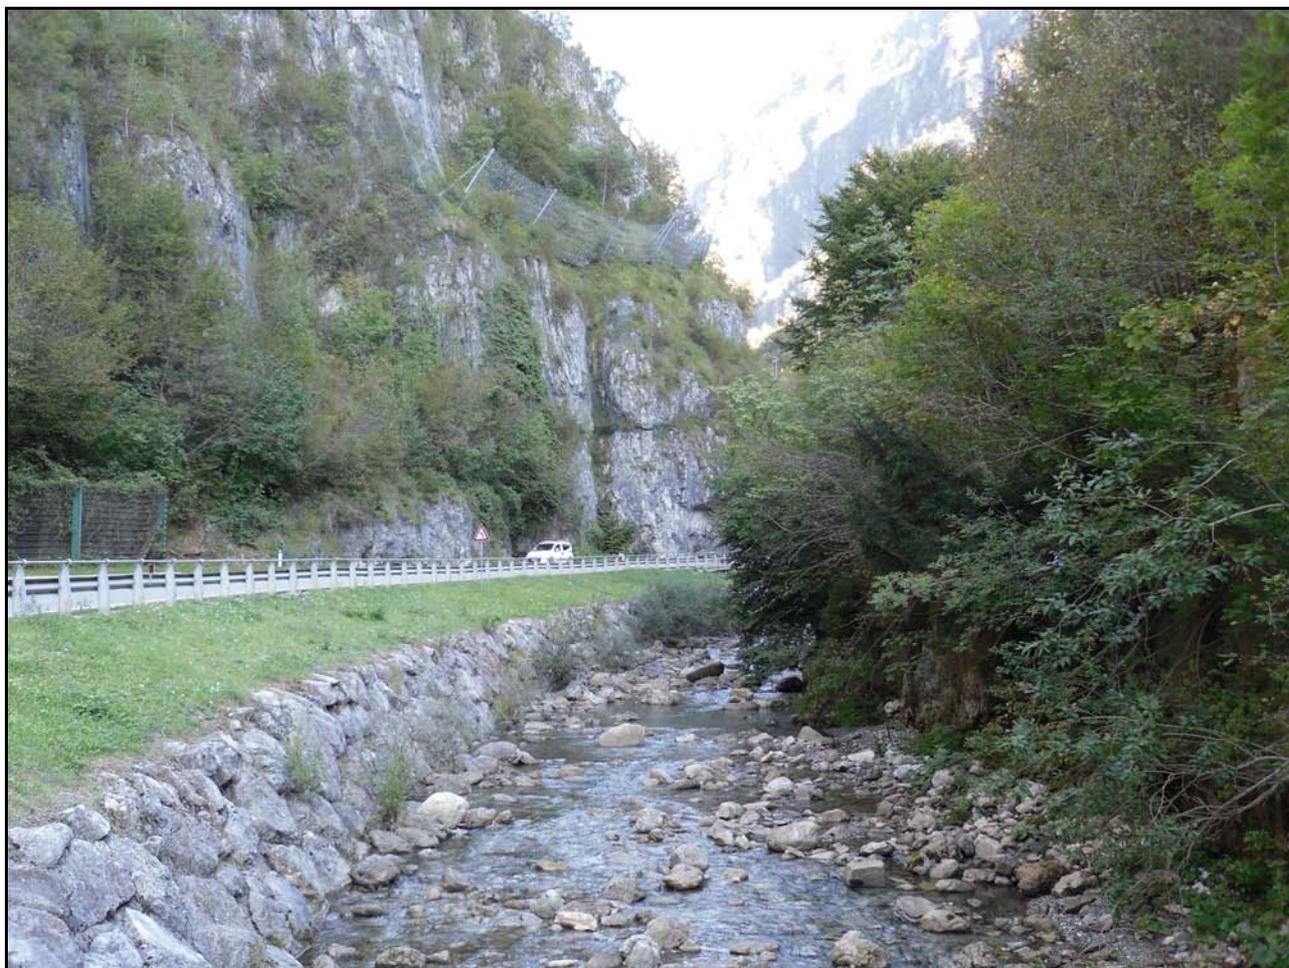
PALV021

Il territorio circostante che non offre presenze antropiche; lungo la sponda destra del Pelvico è stata costruita una scogliera di sostegno con fini antierosivi a protezione della strada, inibendo la crescita di una vegetazione perfluviale. In sinistra invece si nota un bordura riparia che si associa alla vegetazione arborea autoctona del versante. Non c'è presenza di una zona esondabile. La differenza tra le due sponde è anche marcata per i processi erosivi che in destra sono completamente azzerati per la presenza della difesa spondale.

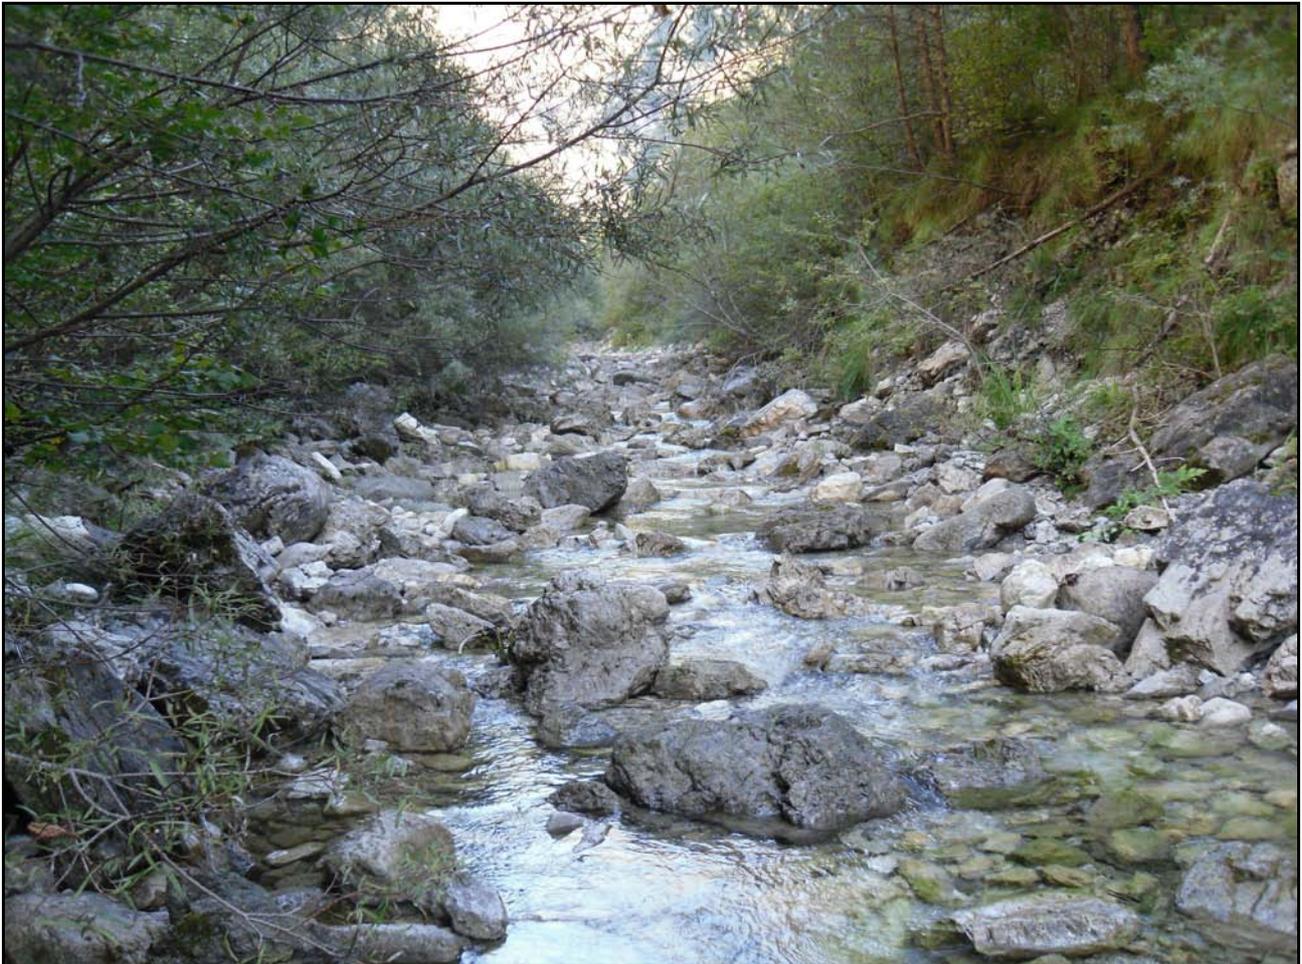
PALV022

Anche per questo tratto la strada costeggia il Torrente Palvico in destra idrografica dove l'ampiezza della fascia perifluviale risulta limitata. Non vi sono zone di esondazione e il regime delle portate risulta naturale. In sinistra si nota la presenza di erosione frequente con scavo delle radici. La sezione è naturale e diversificata.

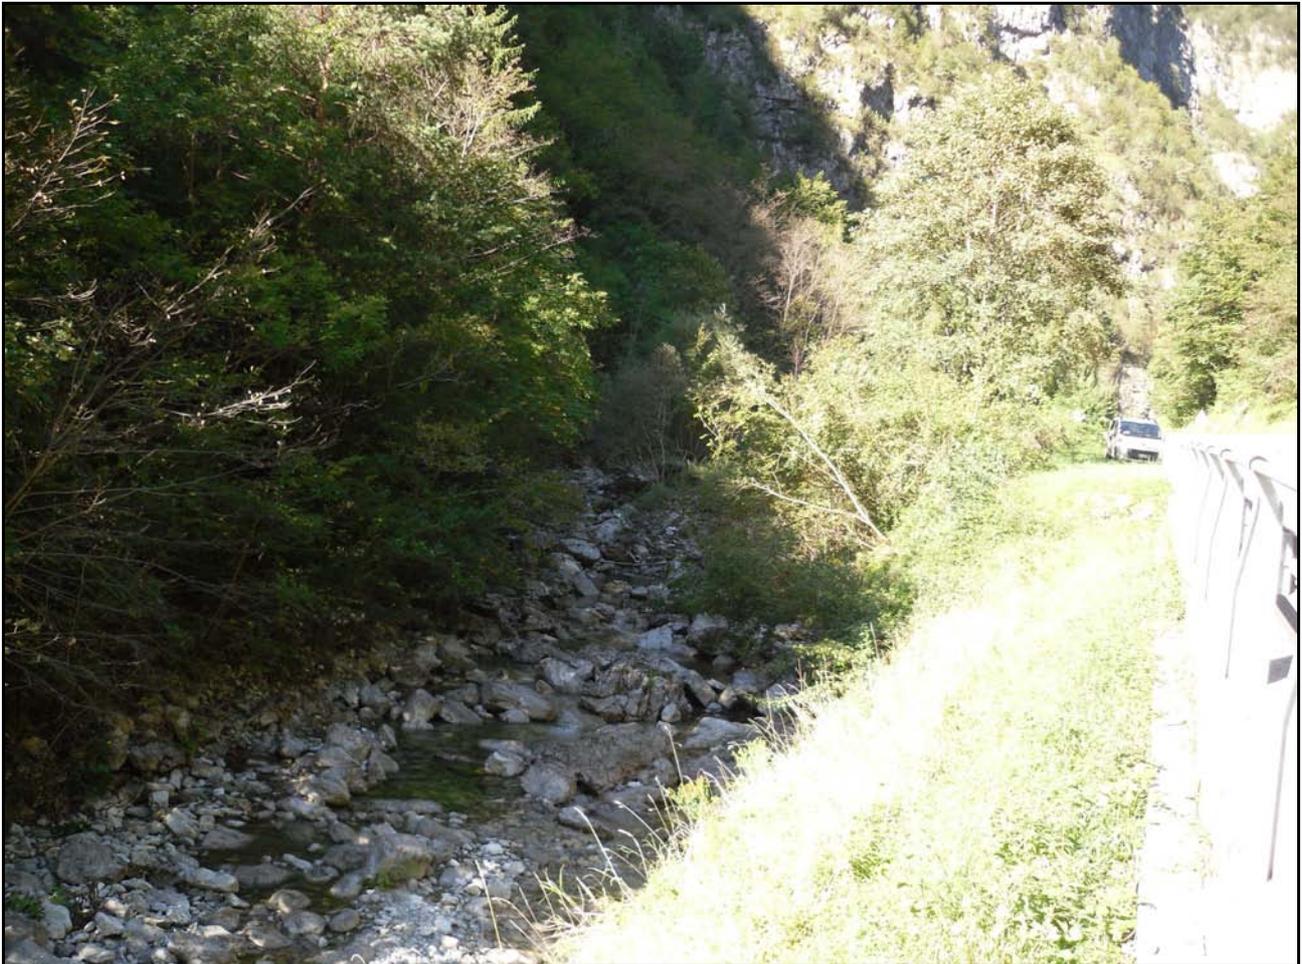
PALV023

Le due sponde del tratto 23 si diversificano marcatamente per la presenza di in destra idrografica di una opera antiersiva e di sostegno della strada. Per questo la vegetazione risulta secondaria e composta da una bordura di arbusti ripari con interruzioni. In destra invece la vegetazione perifluviale composta da una bordura riparia e da alberi autoctoni è continua e ampia più di 30 metri. Il fondo dell'alveo è composti da massi e ciottoli con ottime proprietà ritentive e buone caratteristiche di habitat per ospitare la fauna ittica. L'idromorfologia è composta da elementi ben distinti con successione irregolare e la componente biologica ha un'ottima funzionalità.

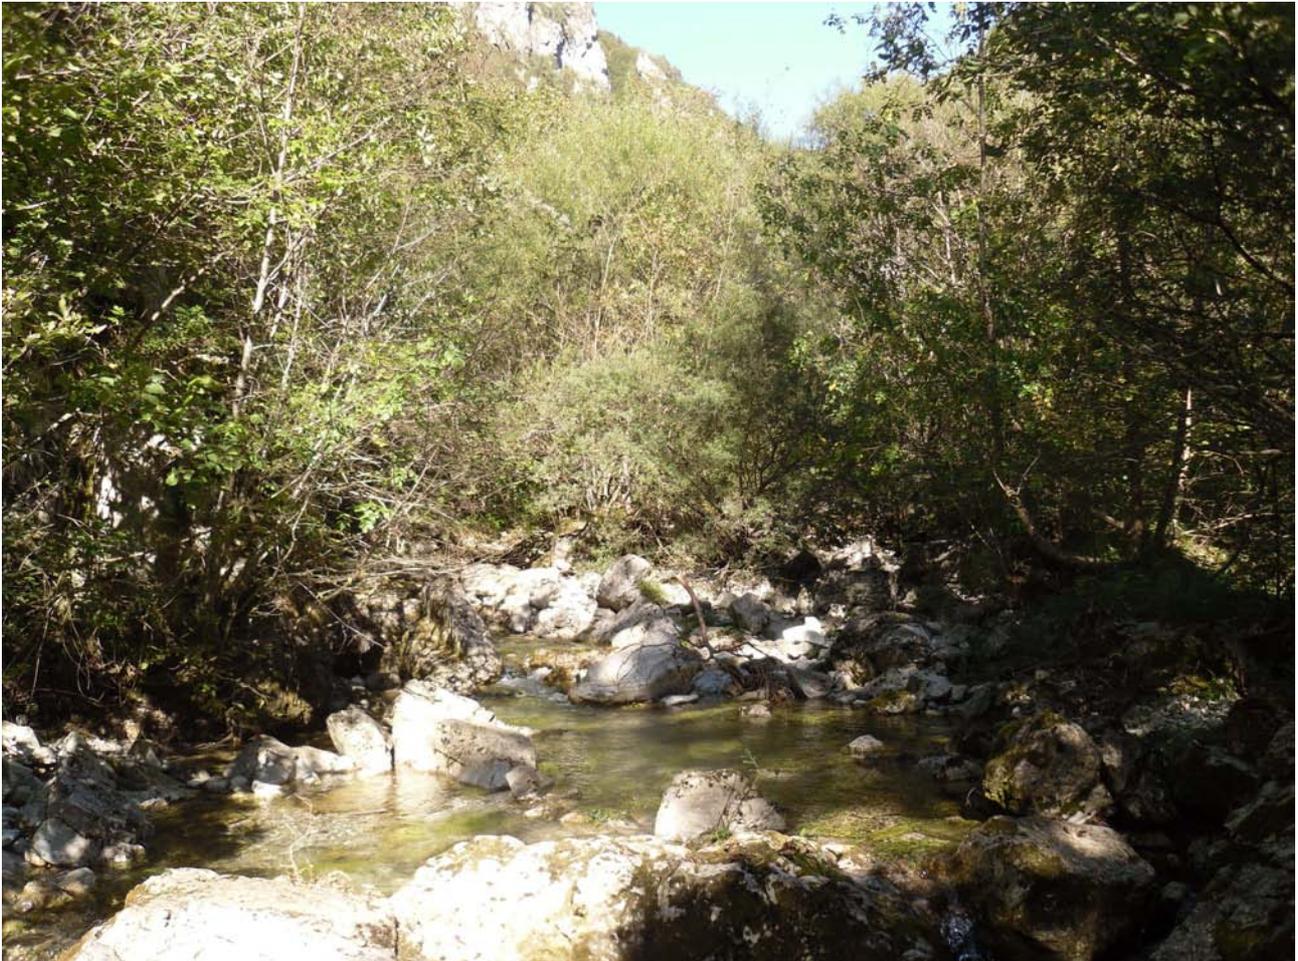
PALV024

La strada che costeggia il corso d'acqua passa in sinistra idrografica ma si allontana dal Pelvico; su questa sponda riesce a svilupparsi una vegetazione con un'ampiezza tra i 10 e i 30 metri mentre in destra l'ampiezza è maggiore di 30 metri. Non vi sono altre differenze tra le sponde che ottengono un punteggio simile con un giudizio di funzionalità buono. Le altre condizioni si mantengono simili al tratto precedente.

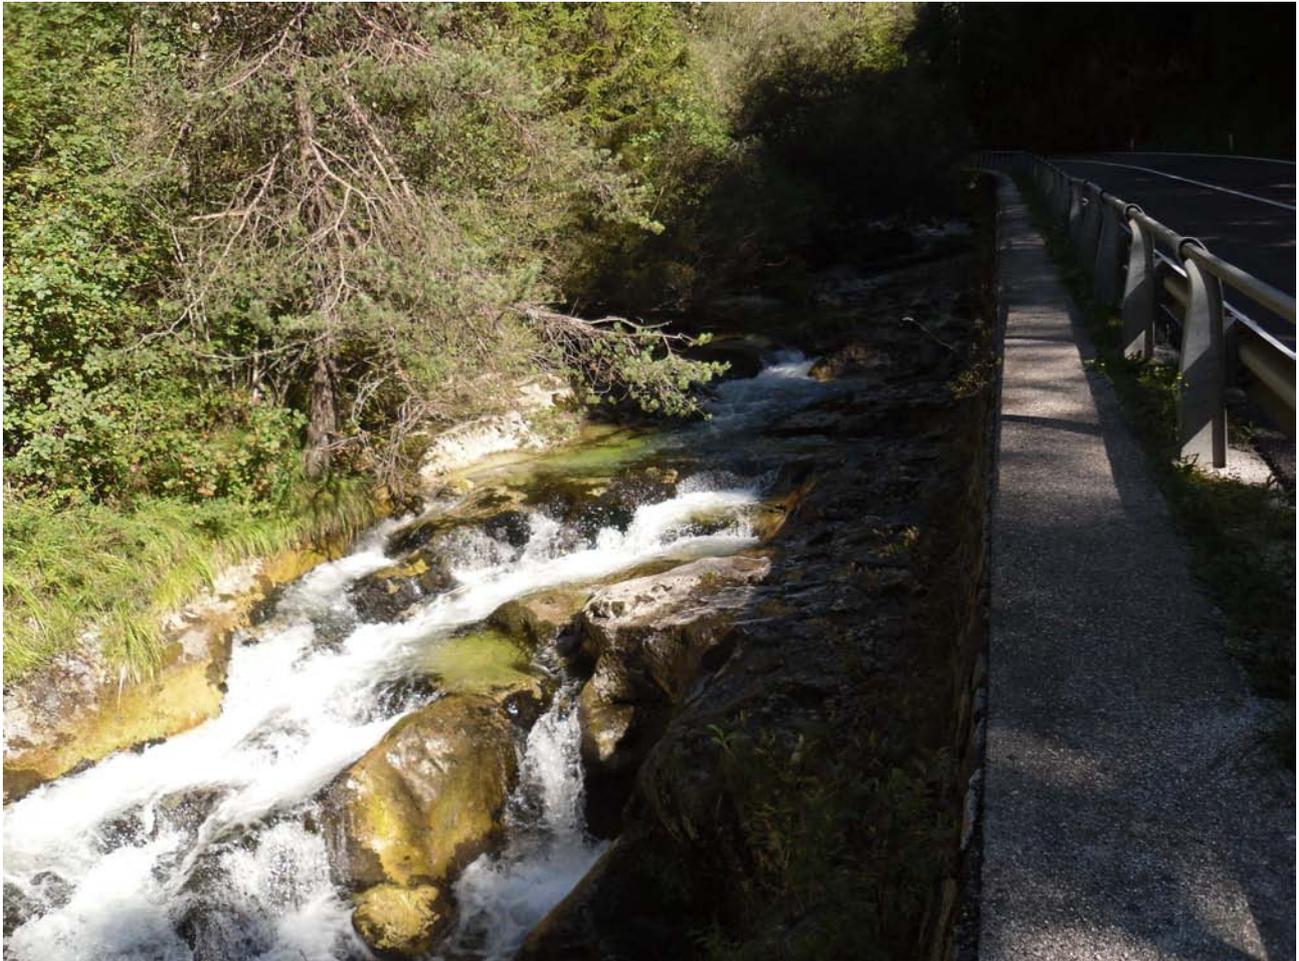
PALV025

Le due sponde hanno una funzionalità molto diversa per la presenza di un muro in cemento in sinistra idrografica. Questa sponda risulta quindi nettamente penalizzata in quanto tutti i punteggi riferiti alla sinistra ottengono il valore più basso (vegetazione perfluviale, ampiezza, continuità, erosione). Il fondo dell'alveo è in parte roccioso per cui risulta diversificato ma con minore efficacia ritentiva e la sezione risente dell'intervento artificiale sulla riva sinistra.

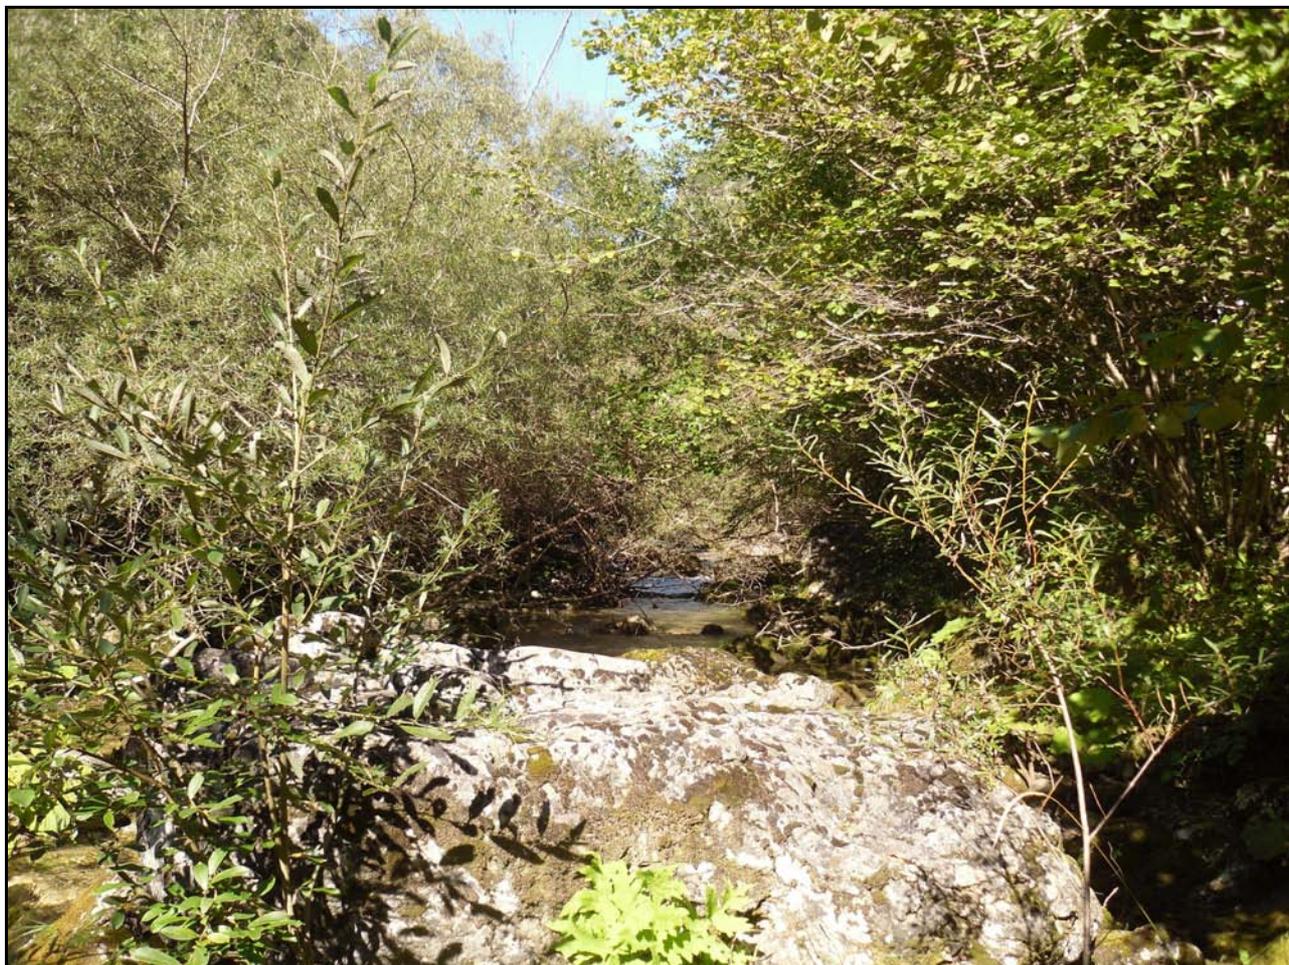
PALV026

Questo tratto ottiene una funzionalità buona in quanto varie domande ottengono dei punteggi elevati. La limitazione dei processi funzionali è dovuta principalmente alla tipologia di vegetazione perifluviale, in quanto sono state individuate per entrambe le sponde una bordura di tipo ripario con vegetazione arborea autoctona e in sinistra idrografica l'ampiezza è limitata dalla presenza di una strada. Per l'acclività dei versanti non esiste una zona di esondazione.

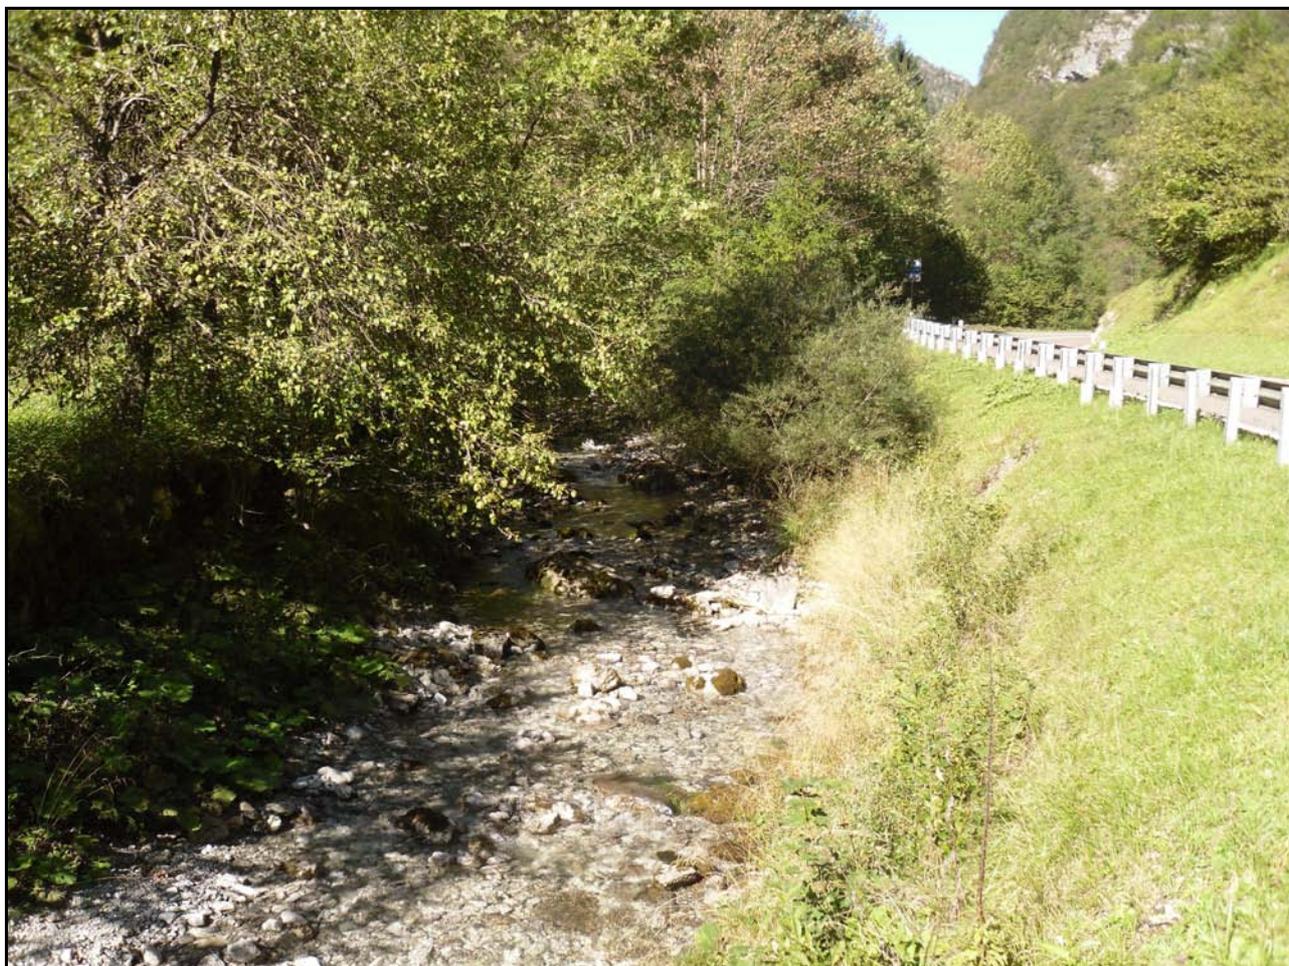
PALV027

Le due sponde si differenziano in maniera significativa in quanto in sinistra idrografica la presenza della strada molto vicina limita lo sviluppo della fascia perfluviale che non è funzionale in quanto composta da copertura erbacea e arbusti esotici. In destra invece la vegetazione è composta da una bordura riparia e da una formazione arborea autoctona che presenta alcune interruzioni. Il fondo dell'alveo che assume un andamento pianeggiante è composto in prevalenza da ciottoli che non hanno una buona capacità di ritenzione. Vi è anche una minore diversificazione idromorfologica e la sezione non è integra presentando interventi artificiali in sponda sinistra.

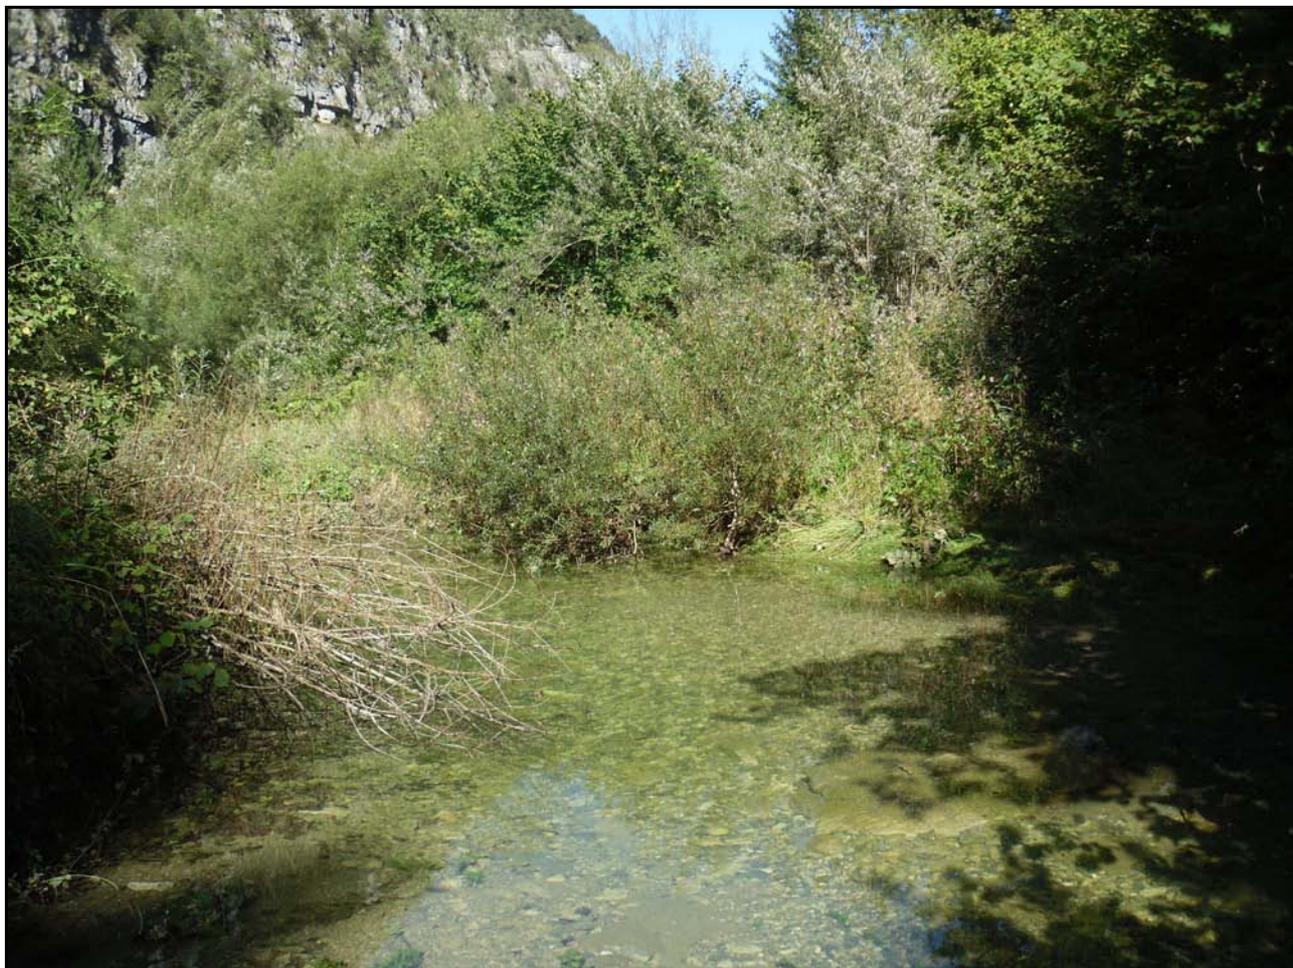
PALV028

Le due sponde ricadono in classi diverse in quanto in destra idrografica vi sono una serie di consolidamenti longitudinali che limitano lo sviluppo della vegetazione perfluviale e che penalizzano la sezione trasversale. In questo tratto il gradiente è limitato con poca diversificazione idromorfologica e capacità ritentiva. Le condizioni di habitat per la fauna ittica rimangono comunque buone per la presenza di ombreggiatura e soprattutto zone di frega. La componente biologica ha un ottimo giudizio di funzionalità con le domande 12, 13 e 14 che ottengono il massimo punteggio.

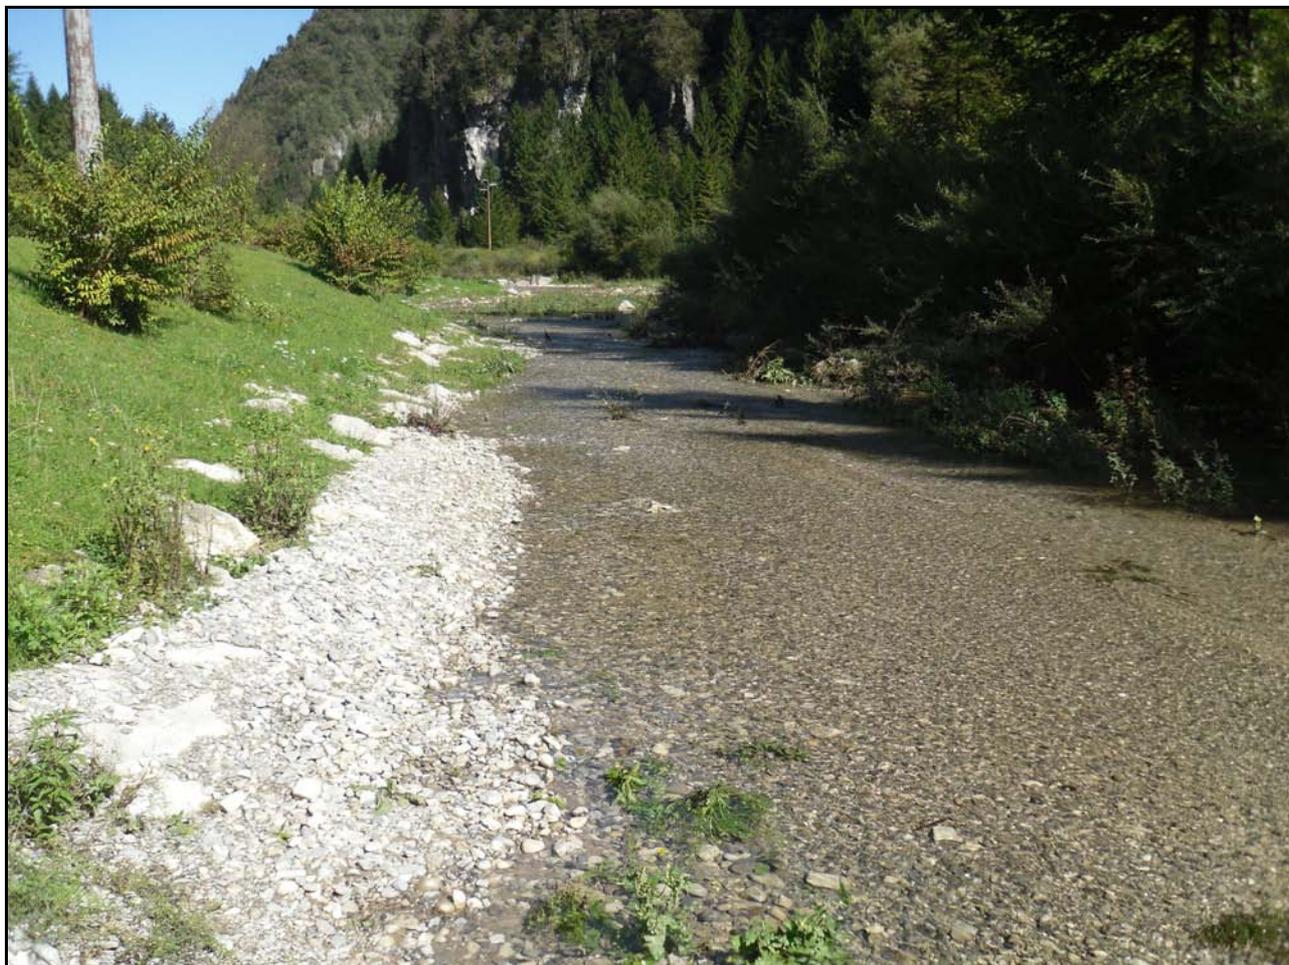
PALV029

La presenza di una zona di sosta con parcheggio penalizza in maniera significativa la sponda destra in quanto si nota la presenza di una scogliera con copertura a prato che praticamente annulla la funzionalità della fascia perfluviale. In sinistra invece vi è una bordura di arbusti ripari con una formazione di alberi autoctoni verso il versante. Il corso d'acqua non presenta zone di esondazione e una capacità di ritenzione e condizioni idromorfologiche poco funzionali. L'erosione è assente in sinistra idrografica mentre in destra è presente una scogliera che azzerava i processi erosivi.

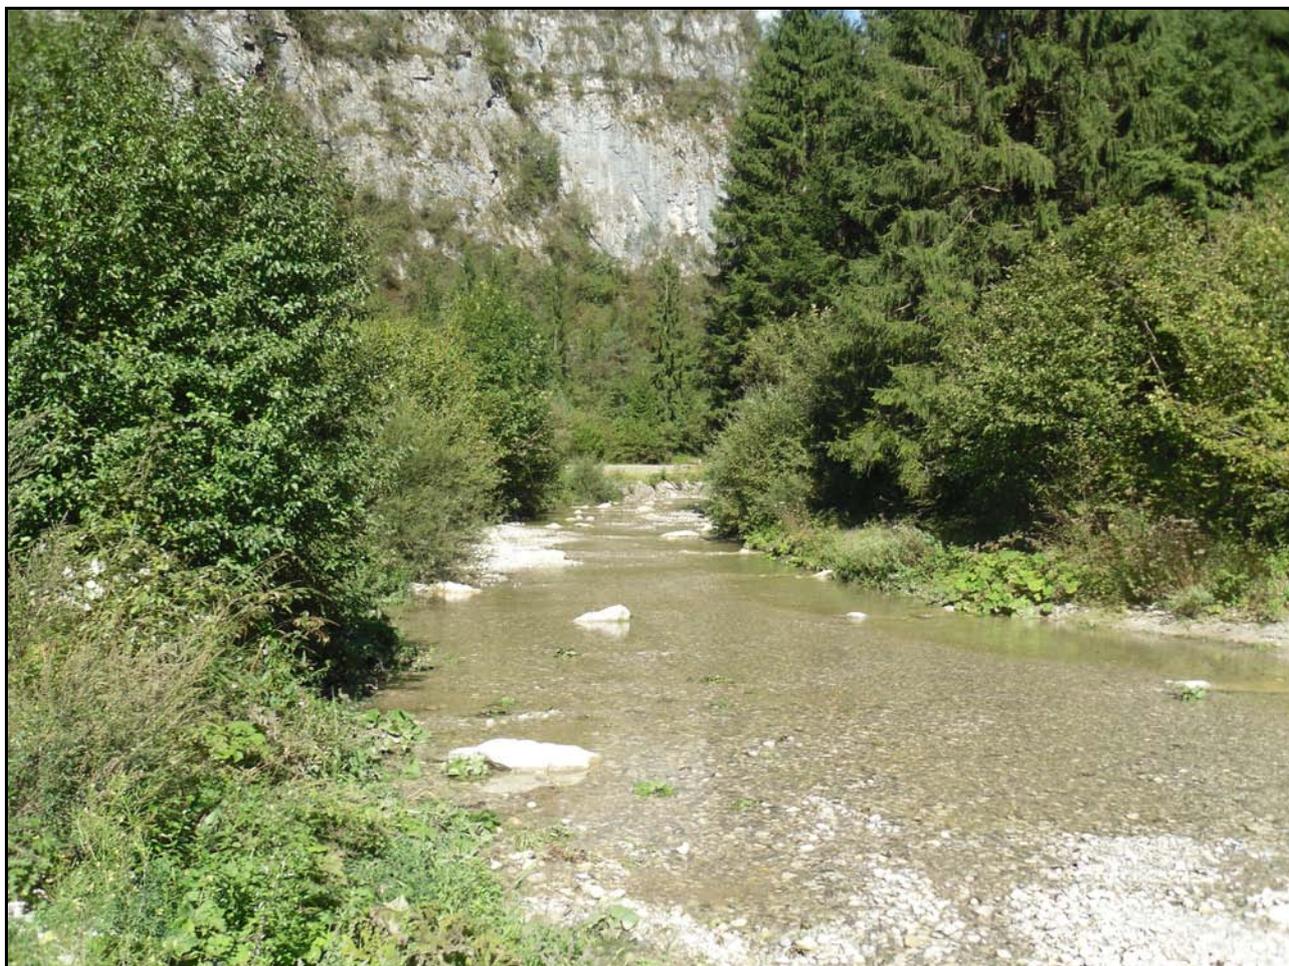
PALV030

In questo tratto la strada statale penalizza la sponda destra costringendo la fascia perfluviale ad una ridotta ampiezza e la sua composizione è dominata da una vegetazione arbustiva autoctona non funzionale. In sponda sinistra invece si nota una bordura riparia con formazione arborea autoctona che presenta alcune interruzioni ma comunque maggiore di 30 metri. In questo tratto la presenza di due briglie ravvicinate limita la funzionalità dei processi erosivi, della sezione e dell'idoneità ittica ma non influisce sulle componenti biologiche che rimangono ottime.

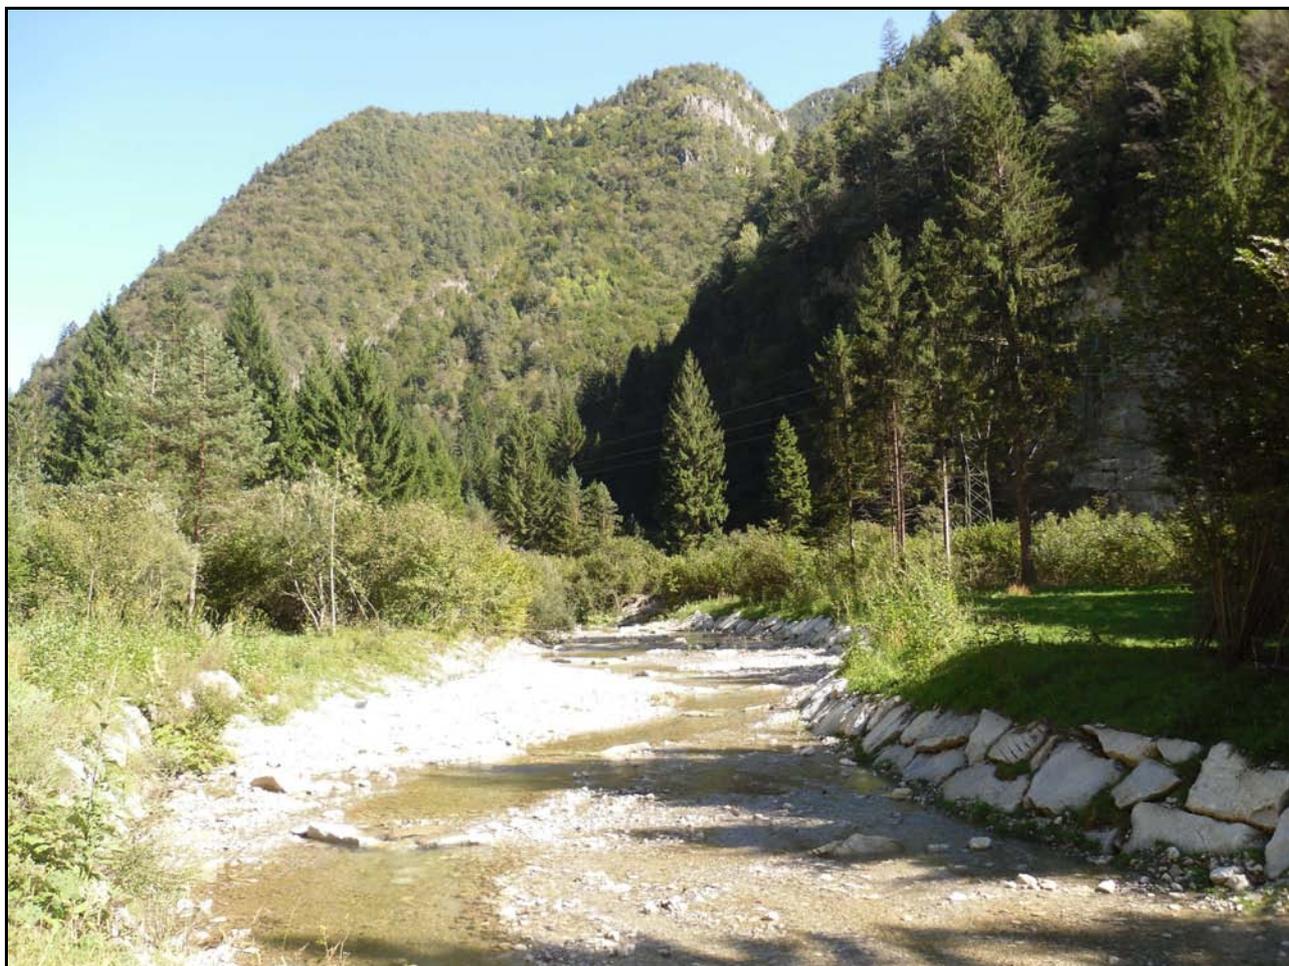
PALV031

Questo tratto piuttosto breve è molto penalizzato per la presenza di una scogliera su entrambe le sponde. In destra idrografica inoltre vi è una zona con una copertura prevalente a prato con assenza di vegetazione funzionale. In sinistra invece vi è una bordura riparia con una formazione arborea autoctona. L'alveo ha una struttura che non consente processi funzionali ottimali. In particolare vi è l'assenza di una zona di esondazione e di processi erosivi (per le scogliere). Le domande che riguardano gli aspetti biologici indicano un'ottima funzionalità.

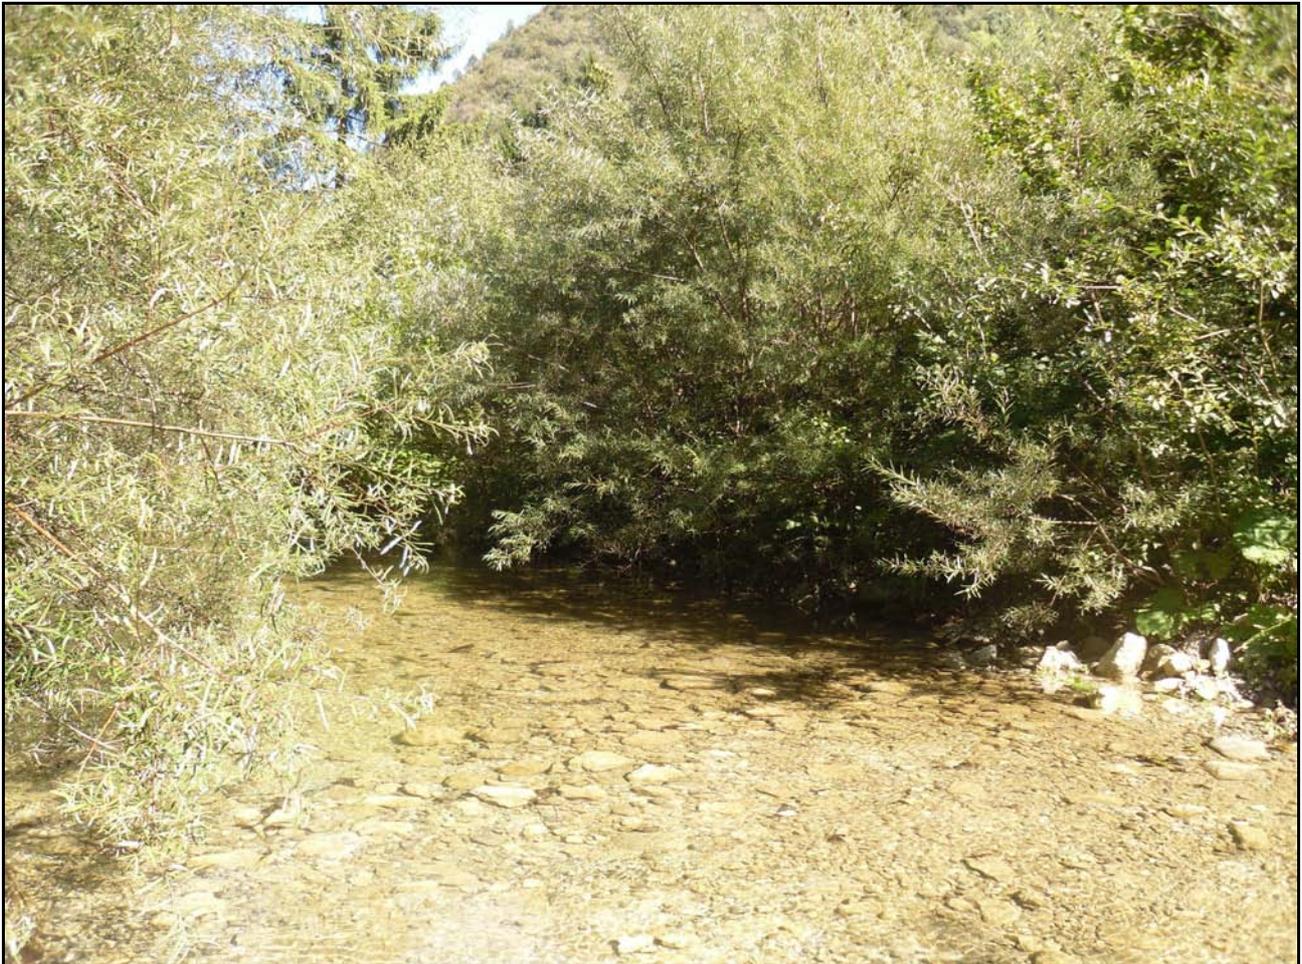
Queste due sponde sono molto simili e si differenziano solo per la presenza della strada in sponda destra che ne limita l'ampiezza. Non vi sono altre pressioni antropiche per cui la sezione è naturale e non vi sono opere che limitano i processi erosivi sulle sponde. Il fondo è diversificato con una migliore capacità di ritenzione e più adatto alla fauna ittica. La comunità bentonica è adeguata alle condizioni fluviali.

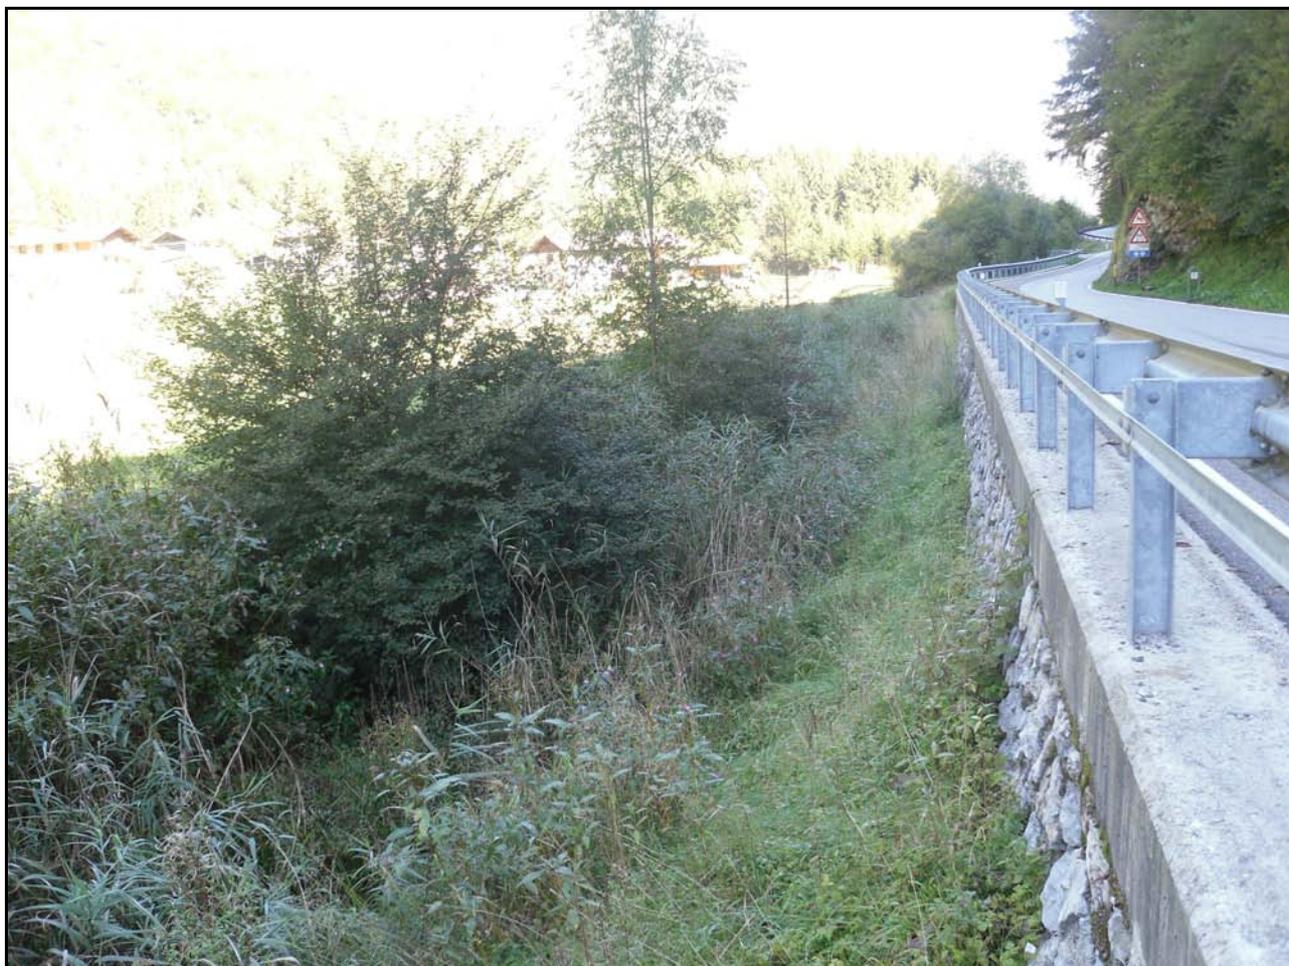
All'ingresso della piana del Laghetto d'Ampola il torrente Palvico scorre alla base della montagna con, in sinistra, un ambiente circostante integro. In destra idrografica invece vi sono campi coltivati. La vegetazione perfluviale, ampia tra 2 e 10 metri è composta da una bordura erbacea di anffite ed elofite con qualche sporadico arbusto ripario, in sinistra idrografica risulta secondaria per la presenza di un muro di sostegno della strada che porta a Tremalzo. Quest'opera influisce negativamente sull'erosione e sulla sezione. La presenza del canneto consente un'ottima capacità di ritenzione. Le condizioni idromorfologiche sono poco funzionali in quanto non vi sono elementi idromorfologici diversificati.

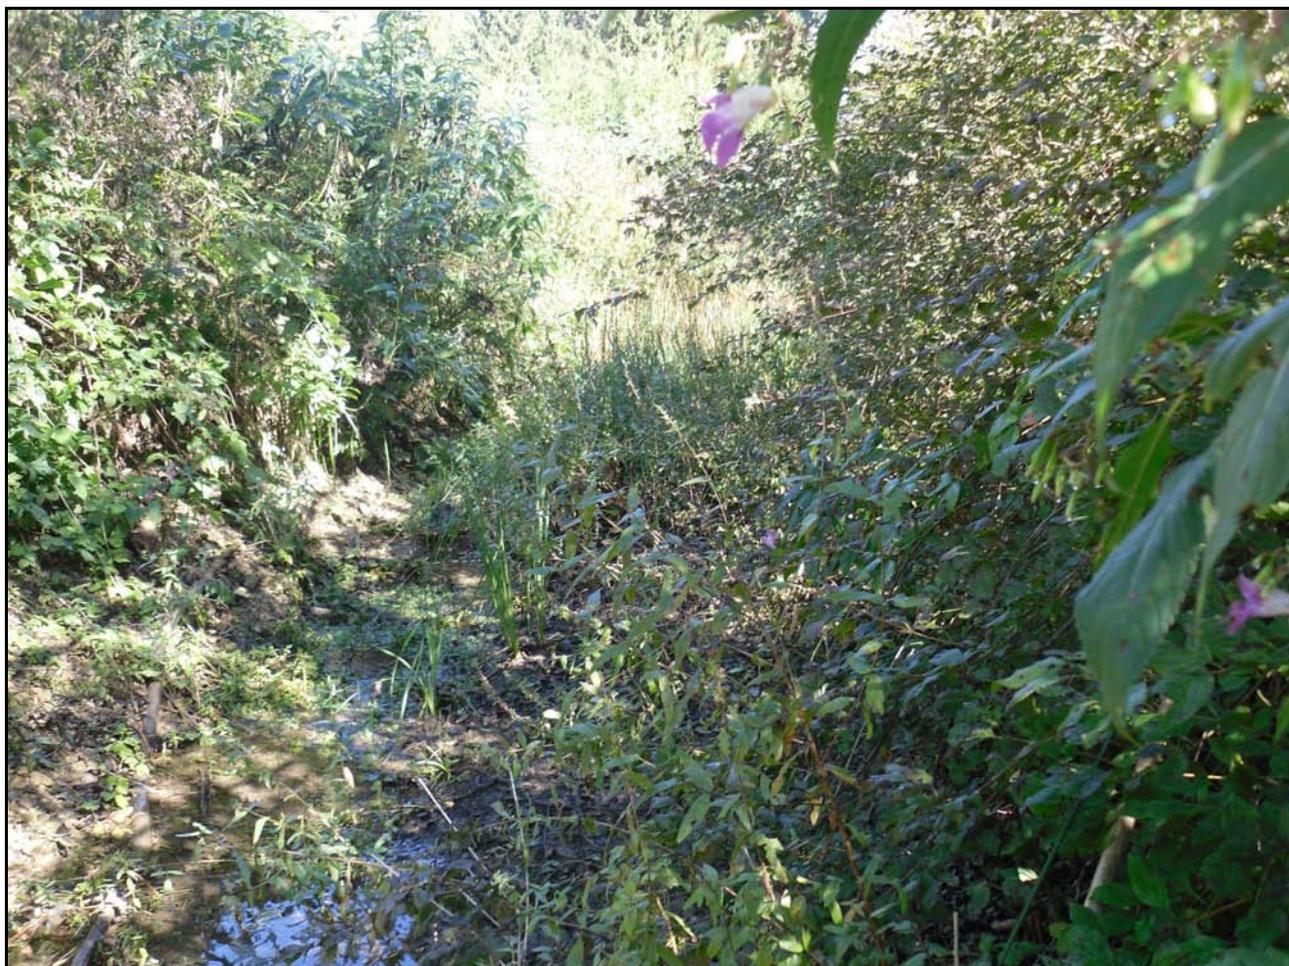
Questo breve tratto non è più influenzato dalla strada però è penalizzato dall'assenza di formazioni perfluviali funzionali su entrambe le sponde. Si nota infatti solo la presenza di una bordura di arbusti autoctoni. Alcuni aspetti però mantengono una buona funzionalità come le condizioni idriche, i processi erosivi, la sezione trasversale, l'idoneità ittica e la componente biologica. La capacità di esondazione, di ritenzione e la diversità idromorfologica non risultano invece funzionali.
