Torrente Palvico

Tabella 1: Punteggio, livello, giudizio IFF reale e relativo

Documentazione fotografica e descrizione dei tratti

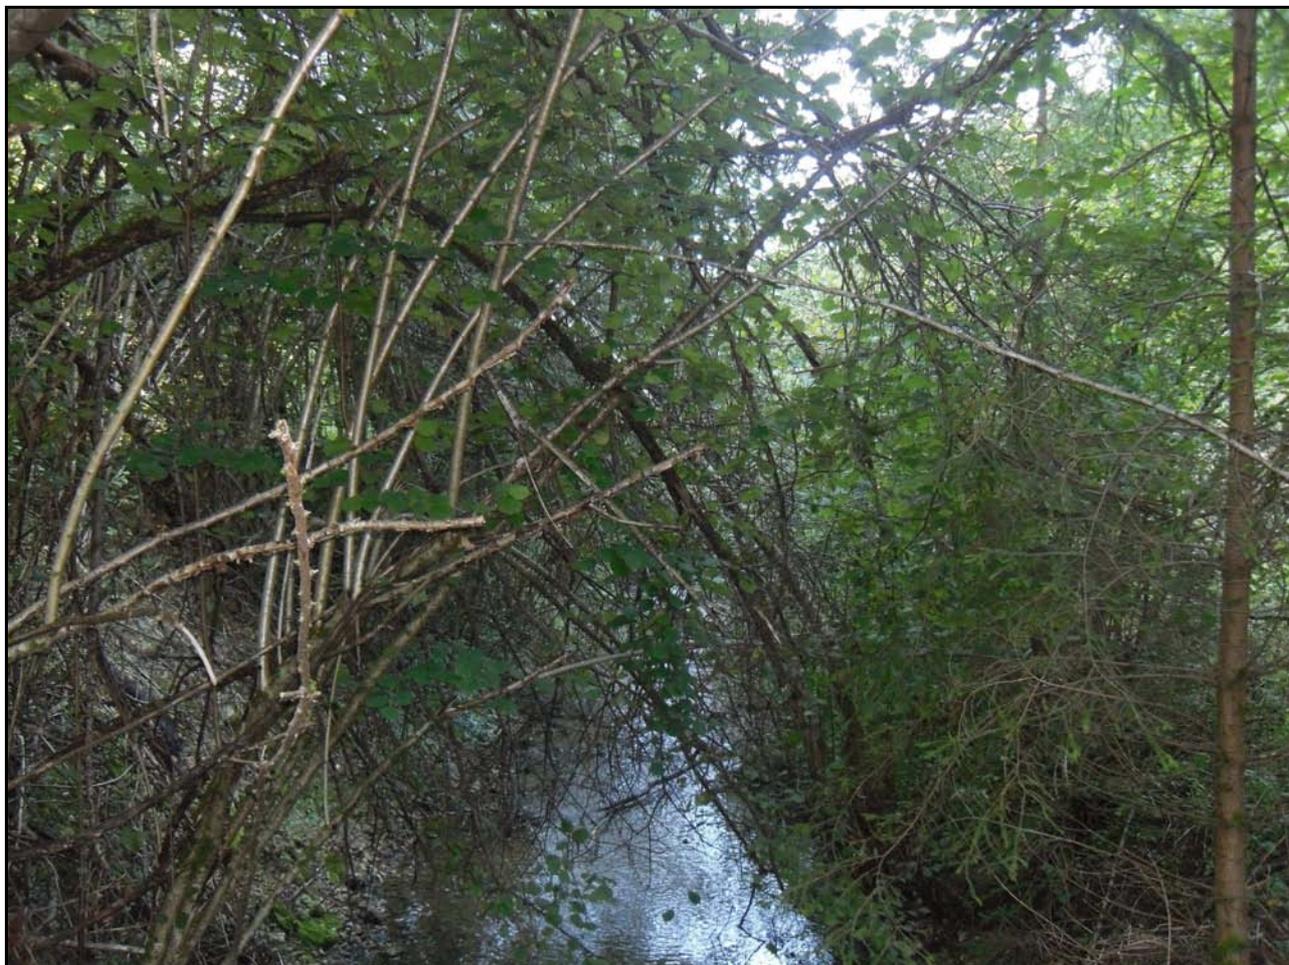
Nelle prime 4 domande i punteggi sono per le due sponde sempre diversi. In destra come territorio circostante c'è l'influenza di una zona agricola compensata dalla presenza da una formazione arborea ampia e senza interruzioni. In sponda sinistra l'ambiente circostante vede l'assenza di antropizzazione mentre la vegetazione perifluviale non è funzionale per la presenza di una bordura di arbusti autoctoni non ripari. Le altre componenti funzionali del corso d'acqua sono mantengono le stesse caratteristiche del tratto più a valle.

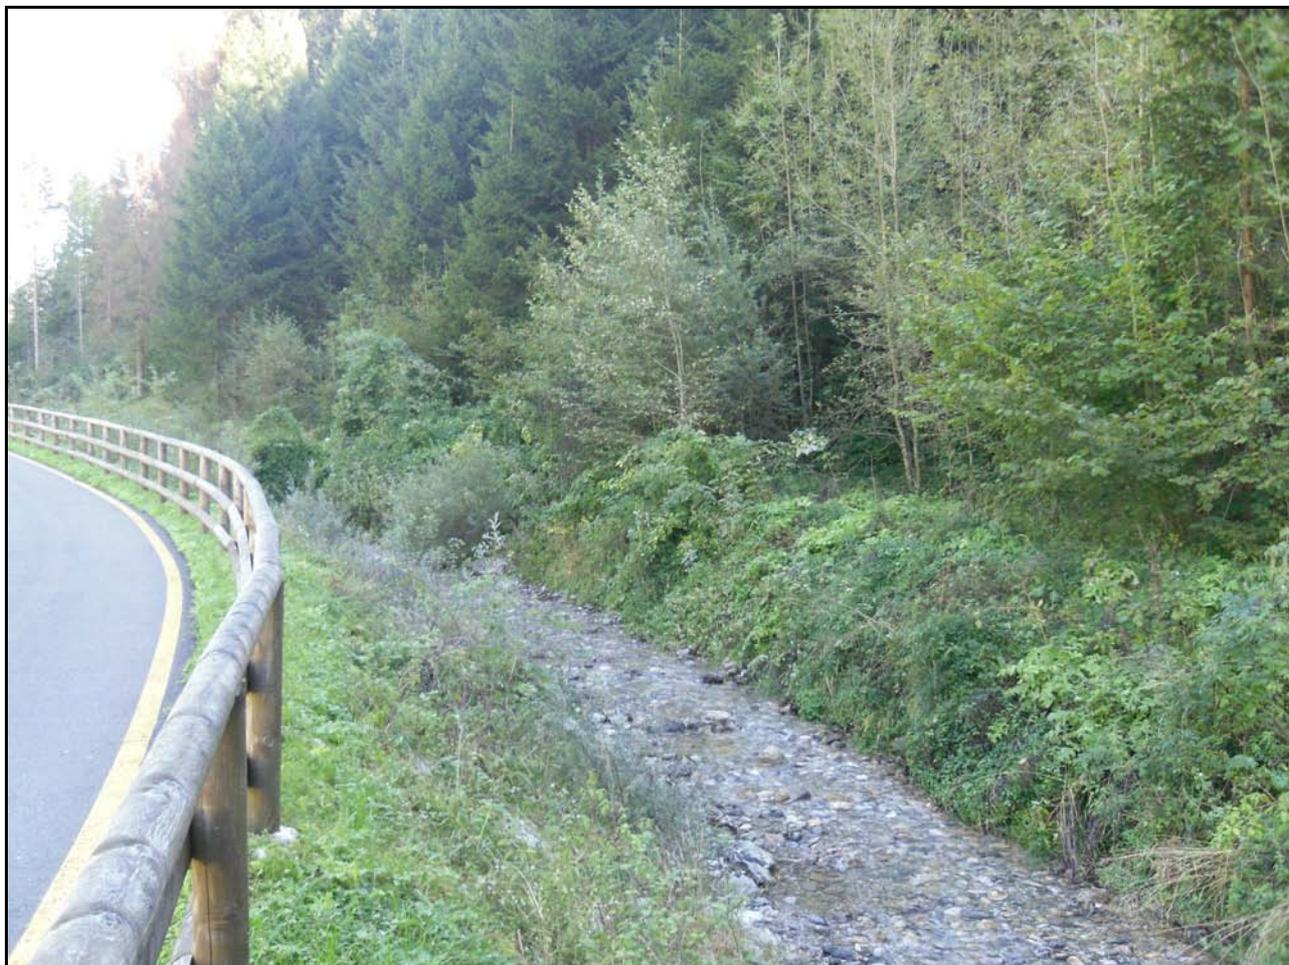
Il Torrente Palvico si immette nel Laghetto d'Ampola alla fine di questo breve tratto caratterizzato in sponda destra dalla presenza di una pista ciclabile che rende secondaria la fascia perfluviale costituita solo d una copertura erbacea continua. In sponda sinistra la vegetazione è invece primaria costituita da una formazione arborea autoctona con alcune interruzioni. Il muro di sostegno della ciclabile annulla i processi erosivi in sinistra idrografica. L'alveo per lo più con andamento rettilineo non ha buone capacità ritentive e diversificazione idromorfologica. La componente biologica ottiene sempre punteggi elevati consentendo ottimi processi funzionali.

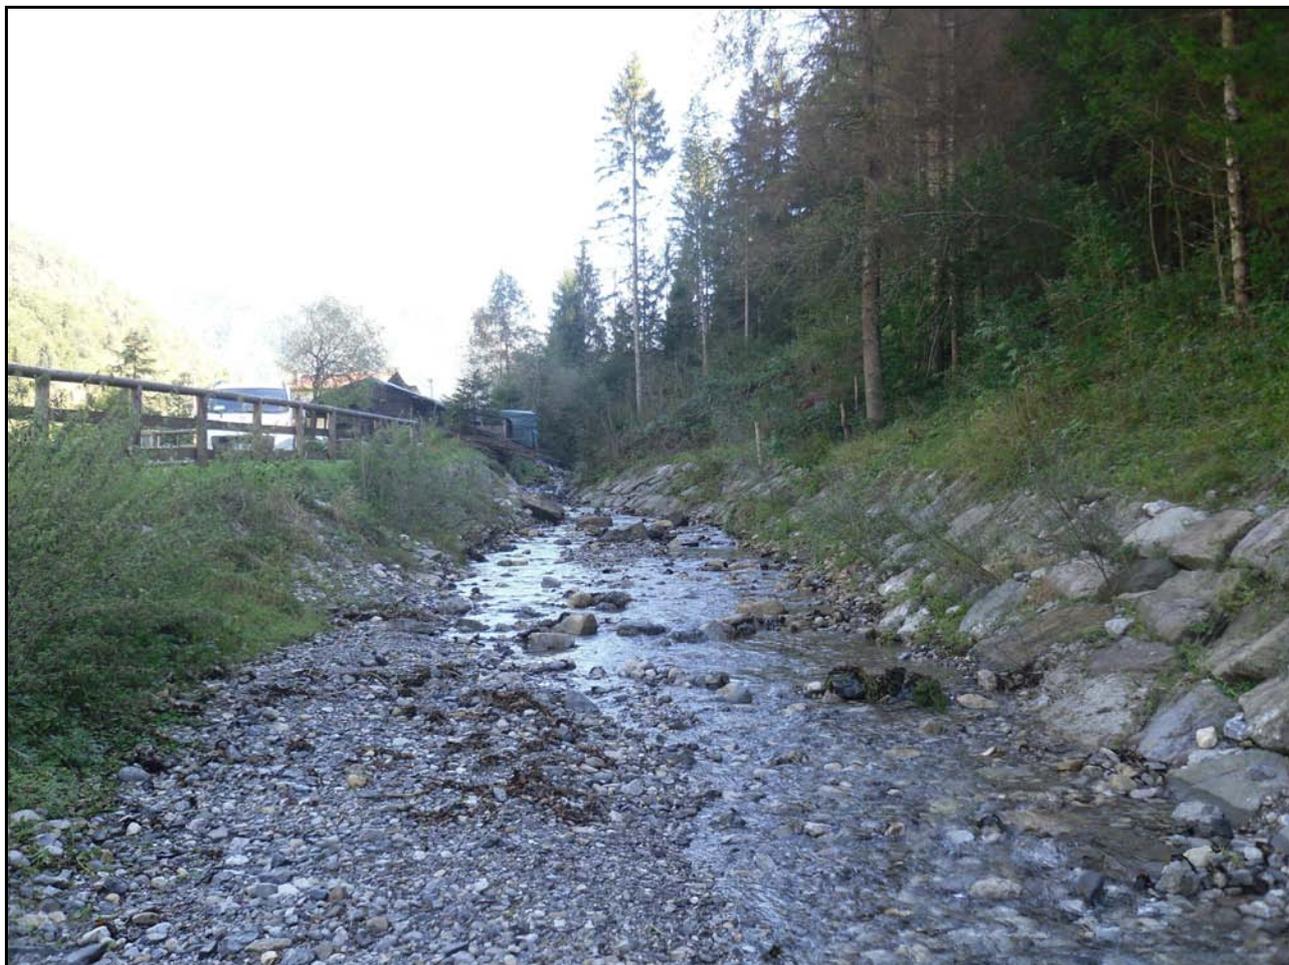
Opere di consolidamento spondale abbassano ulteriormente i punteggi rispetto al tratto 38. In sponda destra non vi è vegetazione funzionale mentre in sinistra si nota una formazione arborea autoctona con ampie interruzioni dovute alla scogliera. Tale opera penalizza la capacità di esondazione, l'erosione, la sezione e l'idoneità ittica. Anche un tracciato rettilineo e un fondo poco stabile a ciottoli riduce la capacità di ritenzione e la diversità idromorfologica.

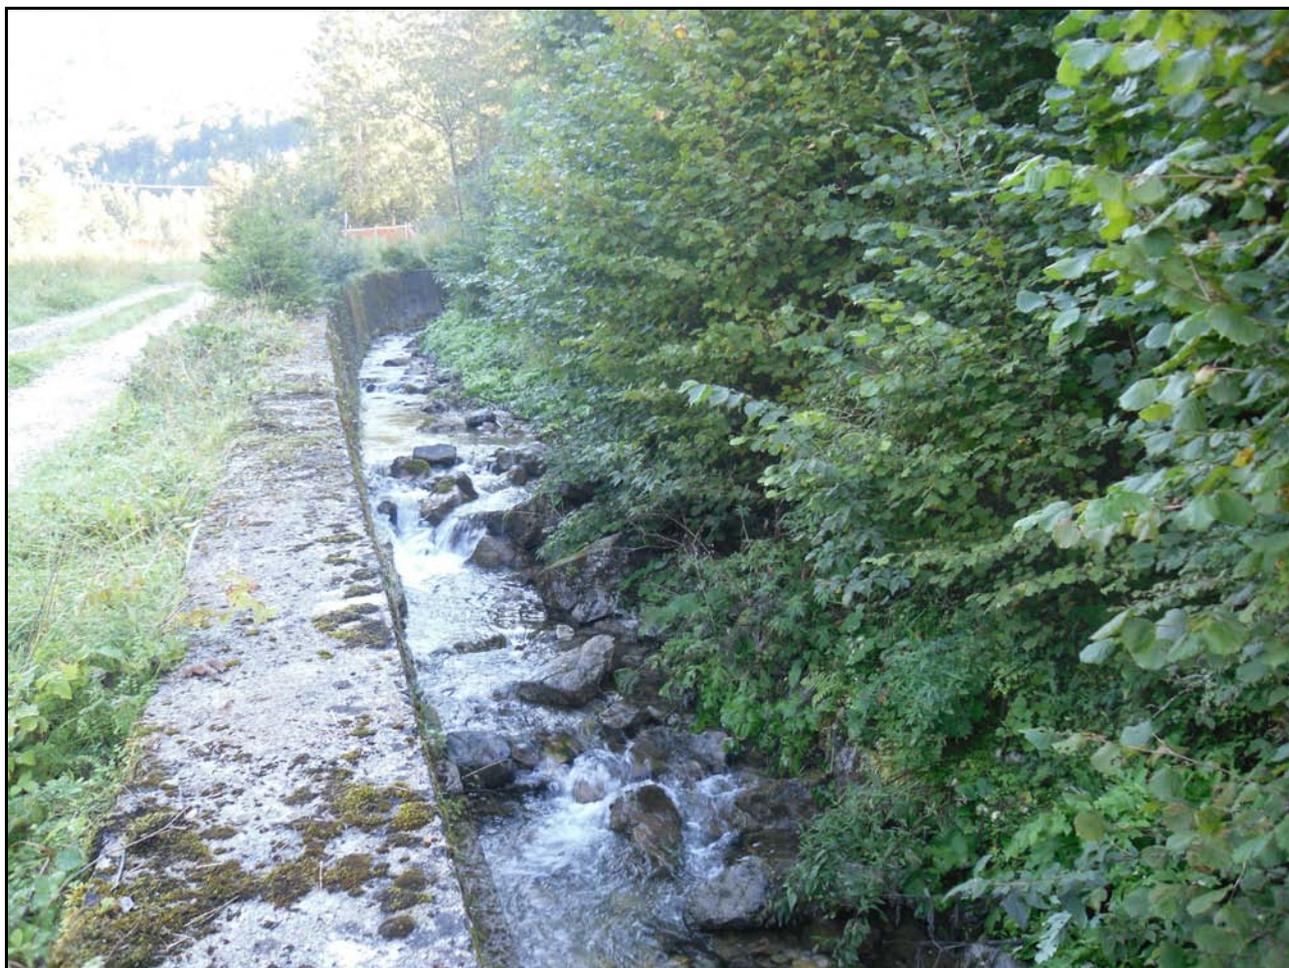
In destra idrografica vi è una zona agricola che è divisa dal torrente da un muro. Tale opera non consente lo sviluppo di una vegetazione perifluviale in quanto si tratta di un argine in frodo. In sinistra invece si nota la presenza di vegetazione autoctona ampia fino a 30 metri con ampie interruzioni. La componente biologica risulta molto funzionale anche per la presenza di una comunità macrobentonica ben strutturata e con alcuni taxa sensibili.

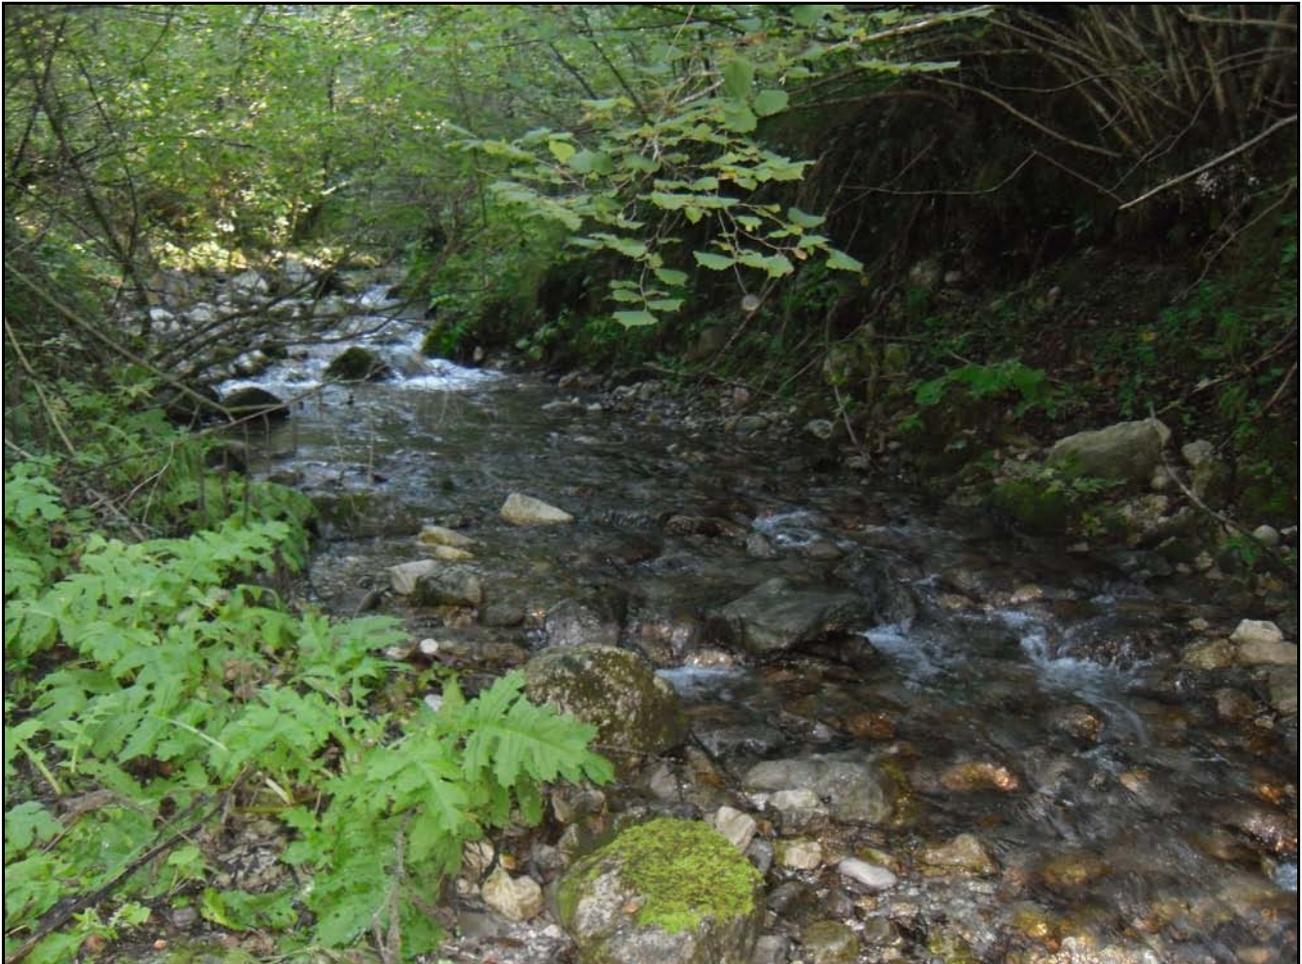
Questo tratto mantiene una buona funzionalità in quanto non vi sono opere dirette sull'alveo che risulta stabile e ben diversificato. Vi sono due aspetti da sottolineare: vi è la presenza di prati regolarmente sfalciati in destra idrografica che limitano l'ampiezza e la continuità della fascia perfluviale in destra e la mancanza di una zona di esondazione data l'acclività dei versanti.

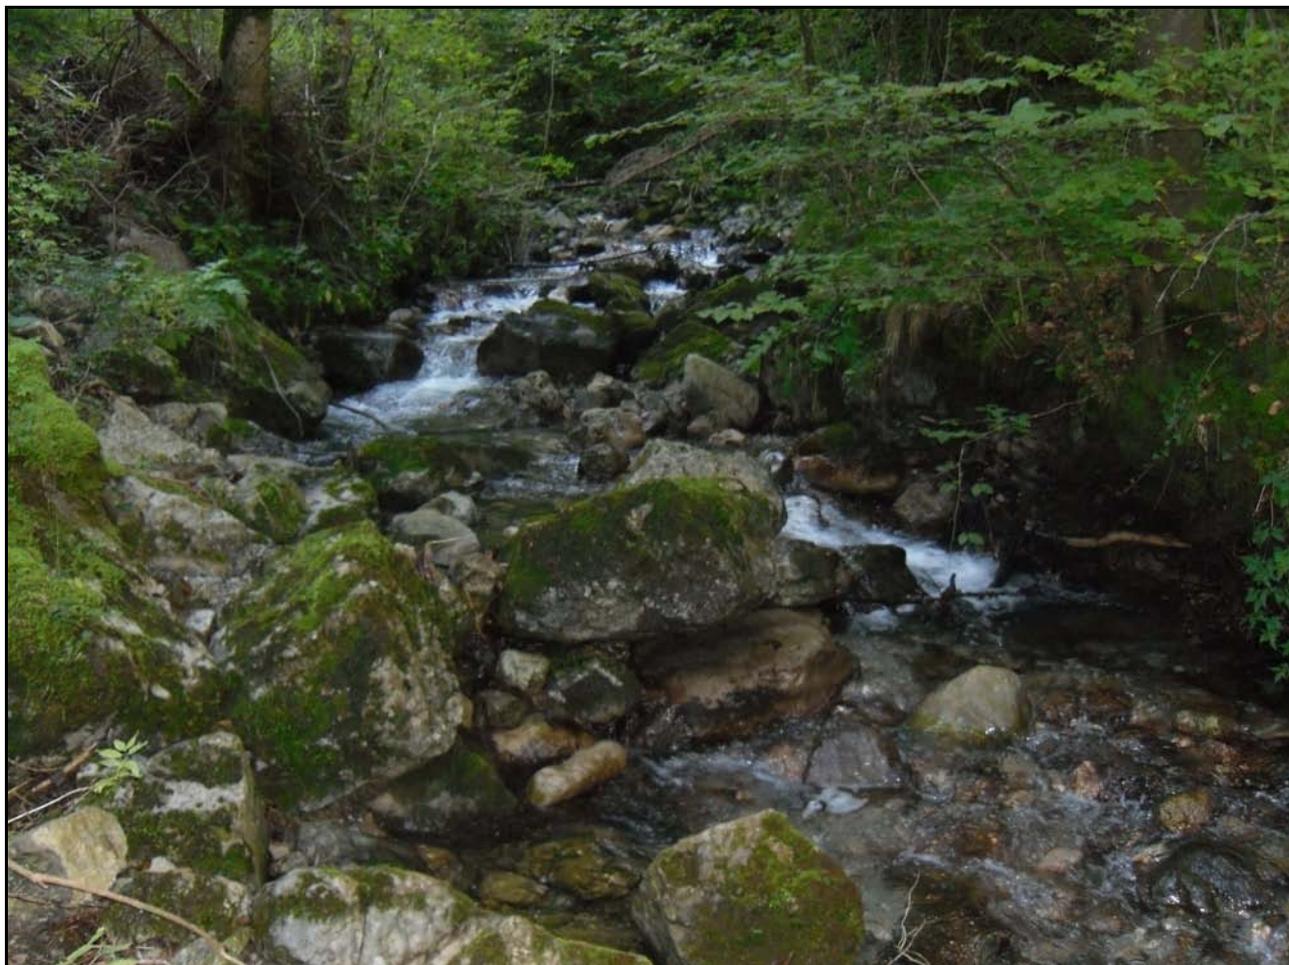
Il tratto finale del Torrente Palvico è piuttosto lungo in quanto non si riscontrano elementi che possano far variare gli aspetti funzionali del corso d'acqua. Il torrente scorre in forte pendenza, non si riscontrano pressioni antropiche. I punteggi su entrambe le sponde sono gli stessi. La vegetazione perfluviale è formata da una bordura riparia a saliconi e frassini che si associa ad una formazione arborea riparia. Il fondo dell'alveo è stabile con grossi massi. buona diversificazione idromorfologica a step&pool e buona idoneità per le specie ittiche. Si osserva un periphyton sottile e assente, il detrito è costituito da elementi fibrosi e riconoscibili.
