## Torrente Ponale – Massangla

Tabella 1: Punteggio, livello, giudizio IFF reale e relativo

## Documentazione fotografica e commenti ai tratti

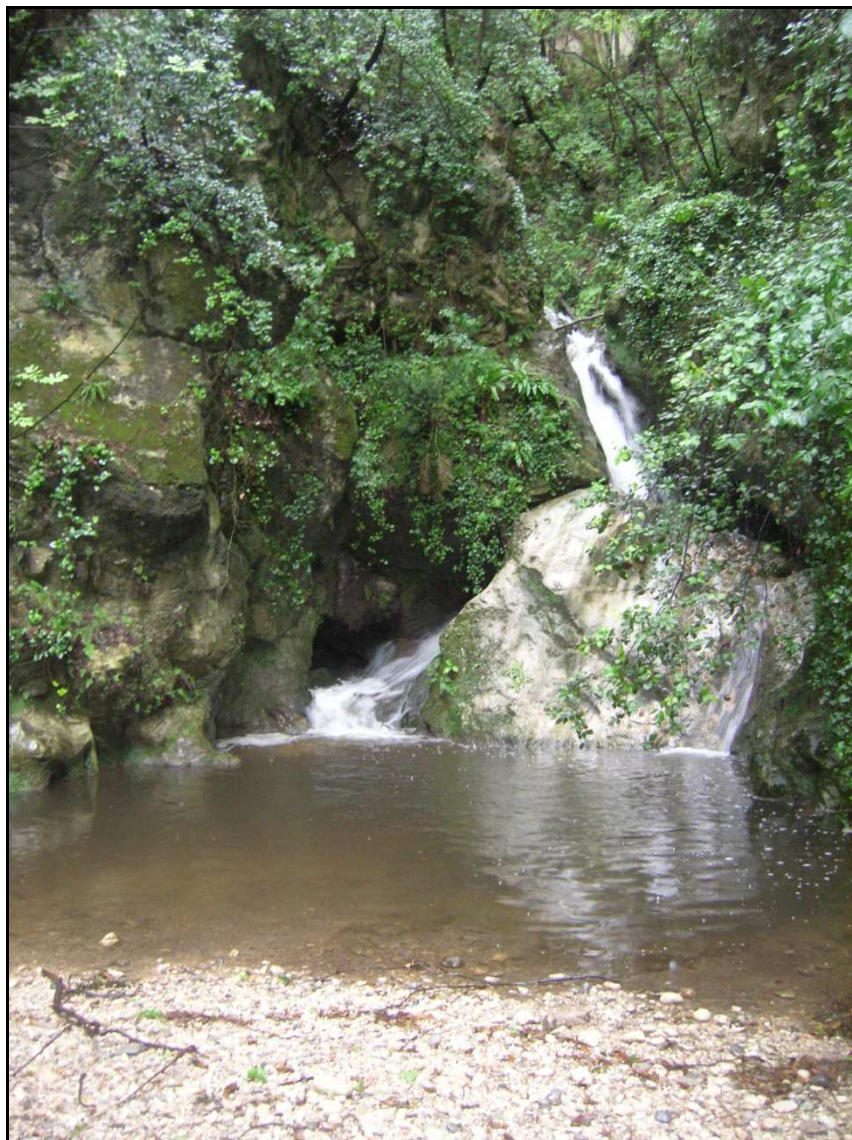
### PONA001

Lago di Garda – inizio muro in destra; lungh: 218 m

Il territorio circostante è privo di antropizzazione. La vegetazione prefluviale è primaria, in destra presenta una bordura riparia (ampiezza tra 2 e 5 m e continua) ed in sinistra una formazione di arbusti ripari (maggiormente di 30 m, con interruzioni comprese tra i 10 e il 25% generate dalla superficie nuda della parete). Le condizioni idriche risentono dei prelievi effettuati dalla piscicoltura del tratto PONA007 posto a monte. La naturale acclività dei versanti non permette al corso d'acqua di esondare. Il substrato è ben diversificato, presentando buone caratteristiche di ritenzione degli apporti trofici. L'erosione è assente e la diversità della sezione trasversale è banalizzata dalla sponda rocciosa. Anche se in questo primo tratto è presente una cascata di altezza superiore al

metro, ostacolo non superabile dai pesci, l'idoneità ittica risulta comunque buona. L'idromorfologia presenta elementi ben distinti ma con successione irregolare. Il periphyton mostra una patina tridimensionale e non sono presenti macrofite tolleranti; il detrito è fibroso e polposo e la comunità macrobentonica è sufficientemente diversificata ma con una struttura alterata rispetto l'atteso.

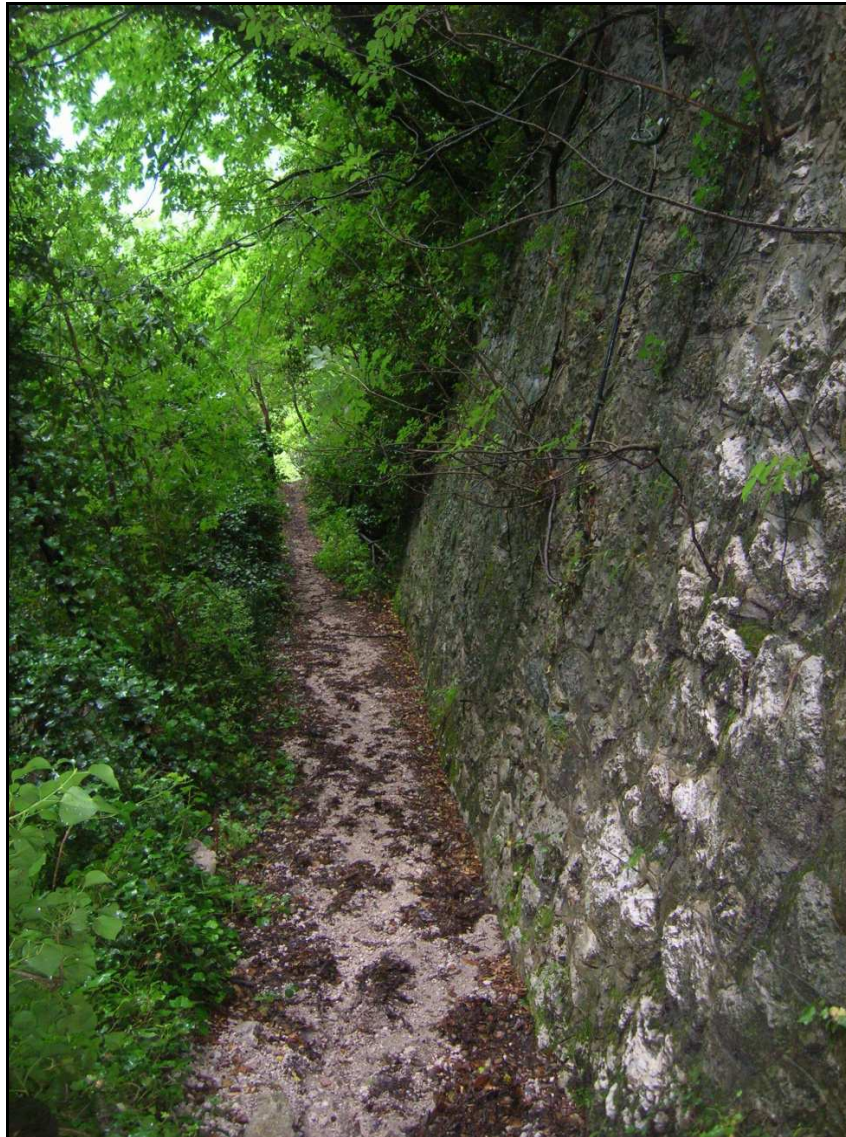
**PONA002**

Inizio muro in destra – inizio forra; lungh: 162 m

Il secondo tratto si caratterizza per la presenza di un muro in destra (fotografato dal sentiero). La vegetazione perifluviale pertanto è primaria in sinistra e secondaria in destra; per entrambe le sponde questa è costituita da una formazione arbustiva riparia (con frassini), di ampiezza maggiore di 30 m in sinistra e compresa tra i 10 e i 30 m in destra; sono presenti interruzioni comprese tra il 10 e il 25% per tutte e due le fasce perifluviali. Per la valutazione dell'erosione il muro in destra non ha influenza poiché tra questo e l'alveo bagnato è presente una formazione arbustiva e quindi la funzione antierosiva è marginale, poiché non si esplica abitualmente ma solo in occasione di eventi eccezionali. Non si osservano ulteriori differenze con quanto descritto anche per il tratto precedente.

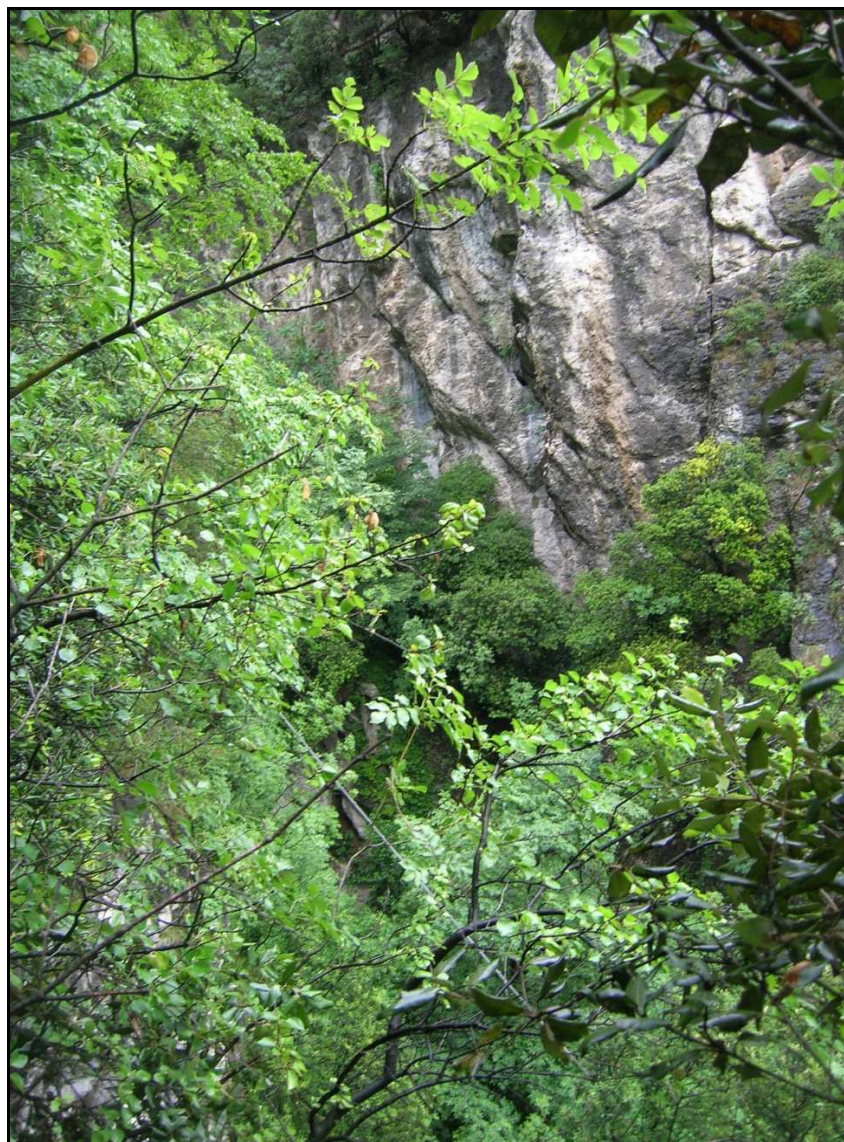
## PONA003

Il terzo tratto rilevato è in forra. La vegetazione è costituita da una bordura di arbusti ripari (frassini e carpini) seguita da una formazione arborea autoctona non riparia. L'ampiezza è maggiore di 30 m e le modeste interruzioni (10-25%) sono dovute dall'affioramento della parete rocciosa. Il substrato è ben diversificato, presentando ottime caratteristiche di ritenzione degli apporti trofici. L'erosione è assente e la diversità della sezione trasversale è banalizzata dalla sponda rocciosa; le buone caratteristiche morfologiche (substrato diversificato, presenza di abbondanti zone rifugio e di produzione di cibo e abbondante ombreggiatura) permettono un'elevata idoneità ittica anche se nel tratto è presente un salto naturale di altezza > 1 m, ostacolo non superabile dall'ittiofauna. L'idromorfologia presenta elementi ben distinti ma con successione irregolare. Tutti e tre i parametri del comparto biologico continuano a mostrare segni di una modesta alterazione.

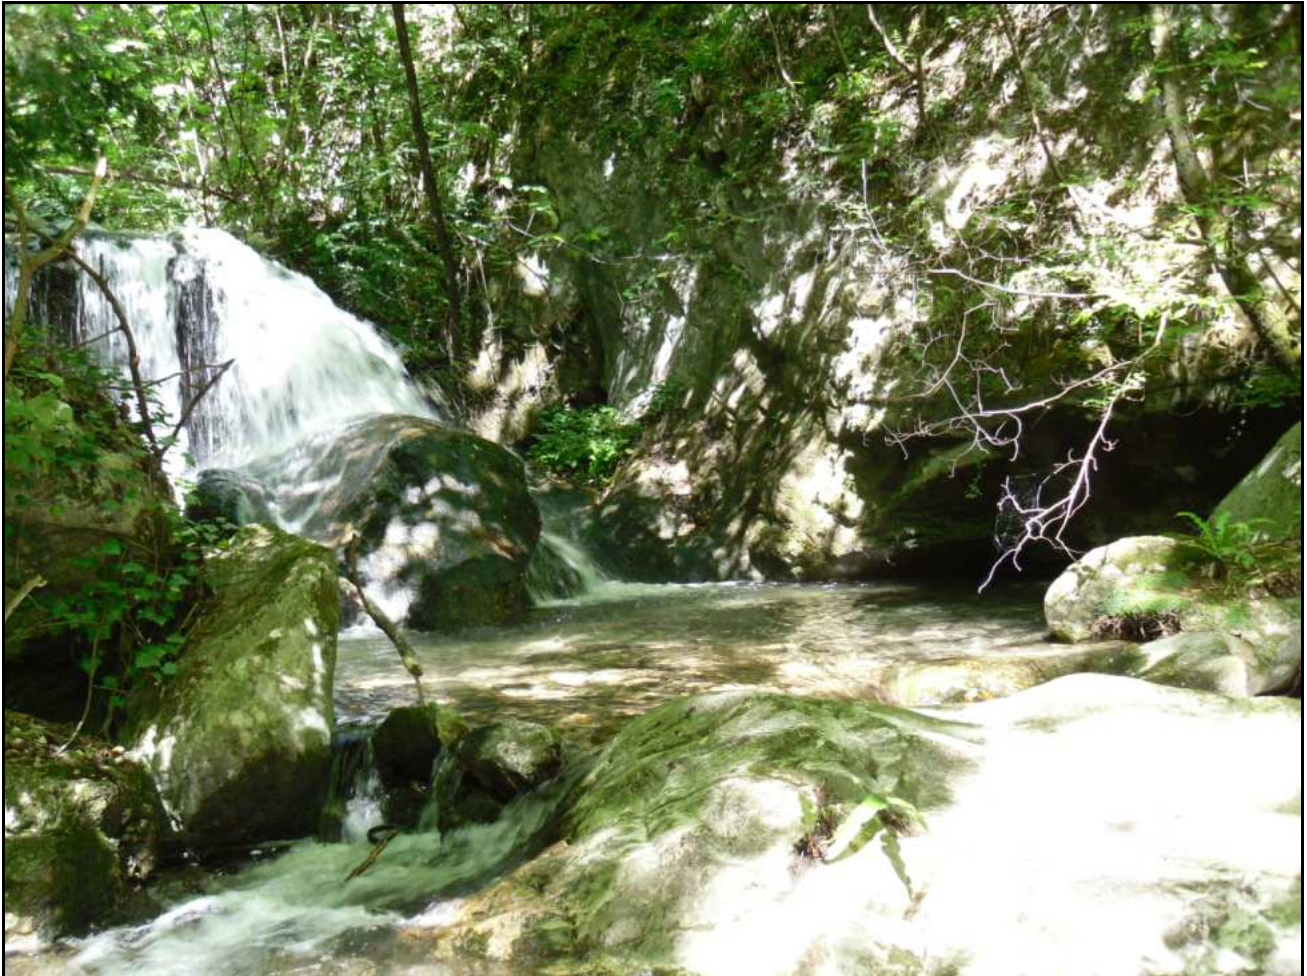
**PONA004**

In sponda sinistra vi è compresenza di aree naturali ed usi antropici del territorio mentre in destra il territorio è privo di antropizzazione. La vegetazione perifluviale delle due sponde è costituita da due formazioni, quella arborea riparia e quella arborea autoctona non riparia; l'ampiezza è maggiore di 30 m e non sono presenti interruzioni. Il substrato è ben diversificato, presentando ottime caratteristiche di ritenzione degli apporti trofici. L'erosione è assente e la sezione trasversale integra. L'idoneità ittica è elevata e gli elementi idromorfologici sono distinti ma posti ad una distanza irregolare l'uno dall'altro. La comunità macrobentonica campionata è composta da Ephemeropteri Heptageniidae, Baetidae ed Ephemerellidae; Tricotteri Hydropsichidae e Rhyacophilidae; Ditteri Simuliidae; Gasteropodi Ancilidae; Crostacei Gammaridae; Tricladi e Coleotteri.

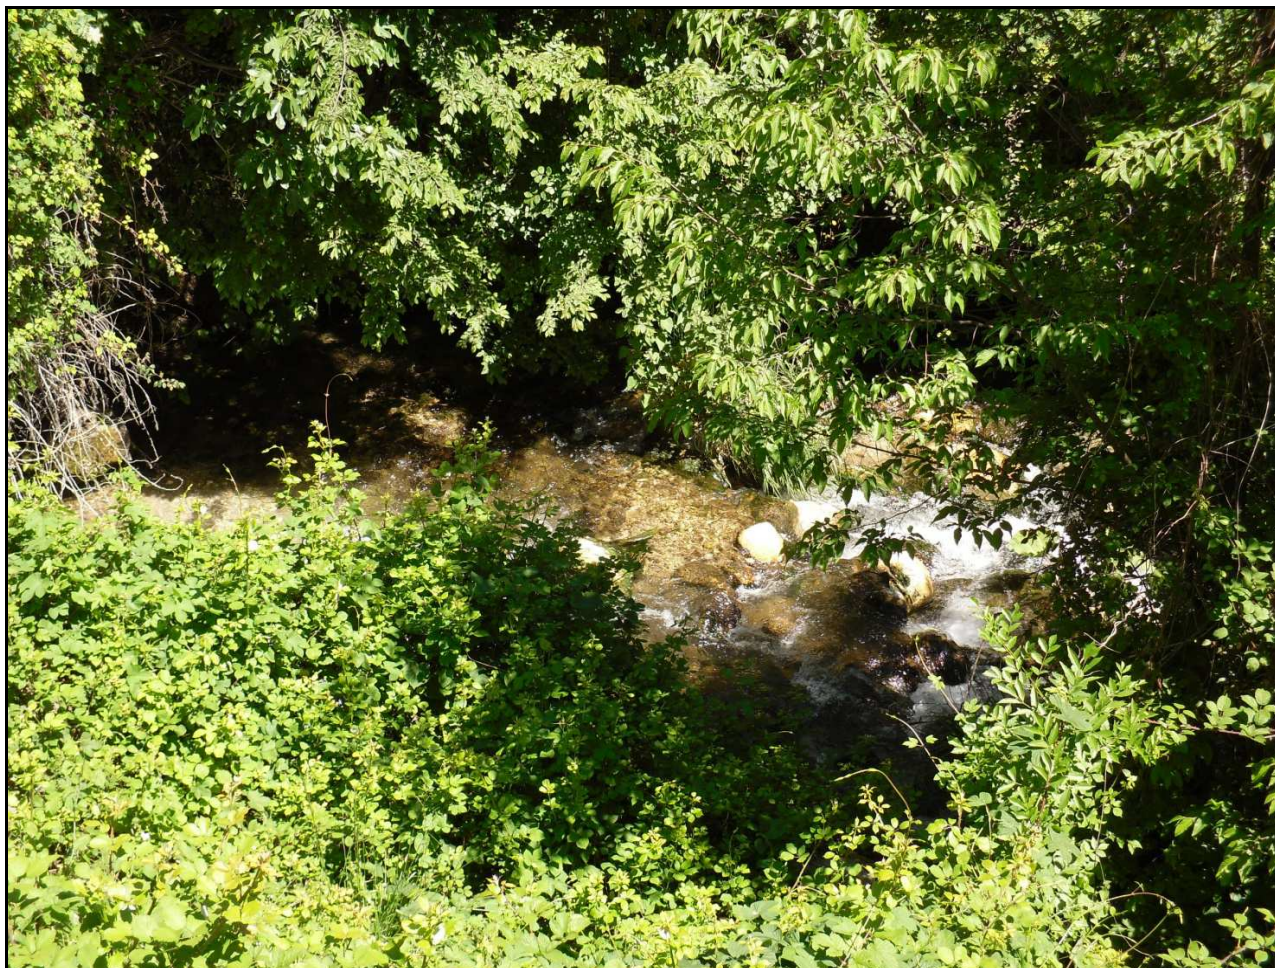
**PONA005**

In destra idrografica il territorio è antropizzato, sono presenti un depuratore ed una strada comunale; in sponda sinistra vi è compresenza di aree naturali ed usi antropici del territorio. La vegetazione delle due rive è costituita dalla formazione arbustiva riparia a forte presenza di specie esotiche; l'ampiezza è compresa tra i 10 e i 30 m e non sono state osservate interruzioni. Non si osservano ulteriori differenze con quanto descritto anche per il tratto precedente.

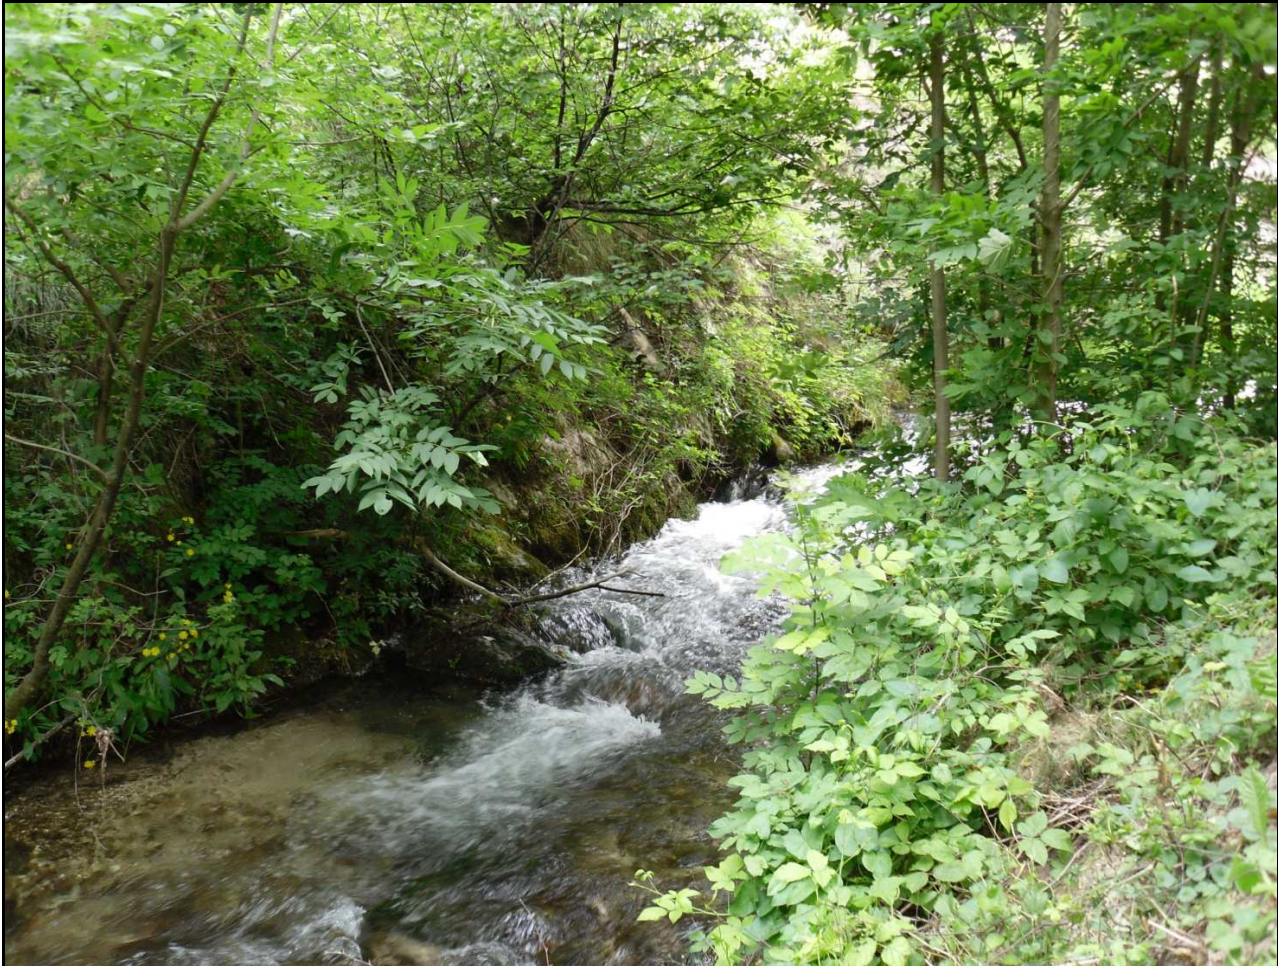
**PONA006**

In destra il territorio circostante è privo di antropizzazione, in sinistra dominano le colture permanenti. La vegetazione perifluviale destra è costituita da due tipologie vegetazionali, la bordura riparia, in prossimità del corso d'acqua, e la formazione arborea autoctona non riparia; l'ampiezza è tra i 10 e i 30 m e non sono presenti interruzioni. In sinistra invece la vegetazione è costituita da una formazione erbacea non igrofila, rientrando nel gruppo della vegetazioni a funzionalità nulla. Inoltre su questa sponda sono stati osservati segni di una limitata incisione verticale. La sezione trasversale presenta dei limitati interventi di artificializzazione. Da questo tratto il comparto biologico torna ad esprimere il massimo della funzionalità, infatti il periphyton è sottile e non sono presenti macrofite tolleranti; il detrito è ben riconoscibile e fibroso. Il campionamento della comunità macrobentonica ha evidenziato una comunità ben strutturata e diversificata, adeguata alla tipologia fluviale. Si segnala la presenza di Plecotteri Nemouridae, Ephemeropterici Heptageniidae, Baetidae ed Ephemerellidae; Tricotteri Hydropsichidae e Rhyacophilidae; Ditteri Simuliidae e Chironomidae; Gasteropodi Ancilidae; Crostacei Gammaridae; Tricladi e Coleotteri.

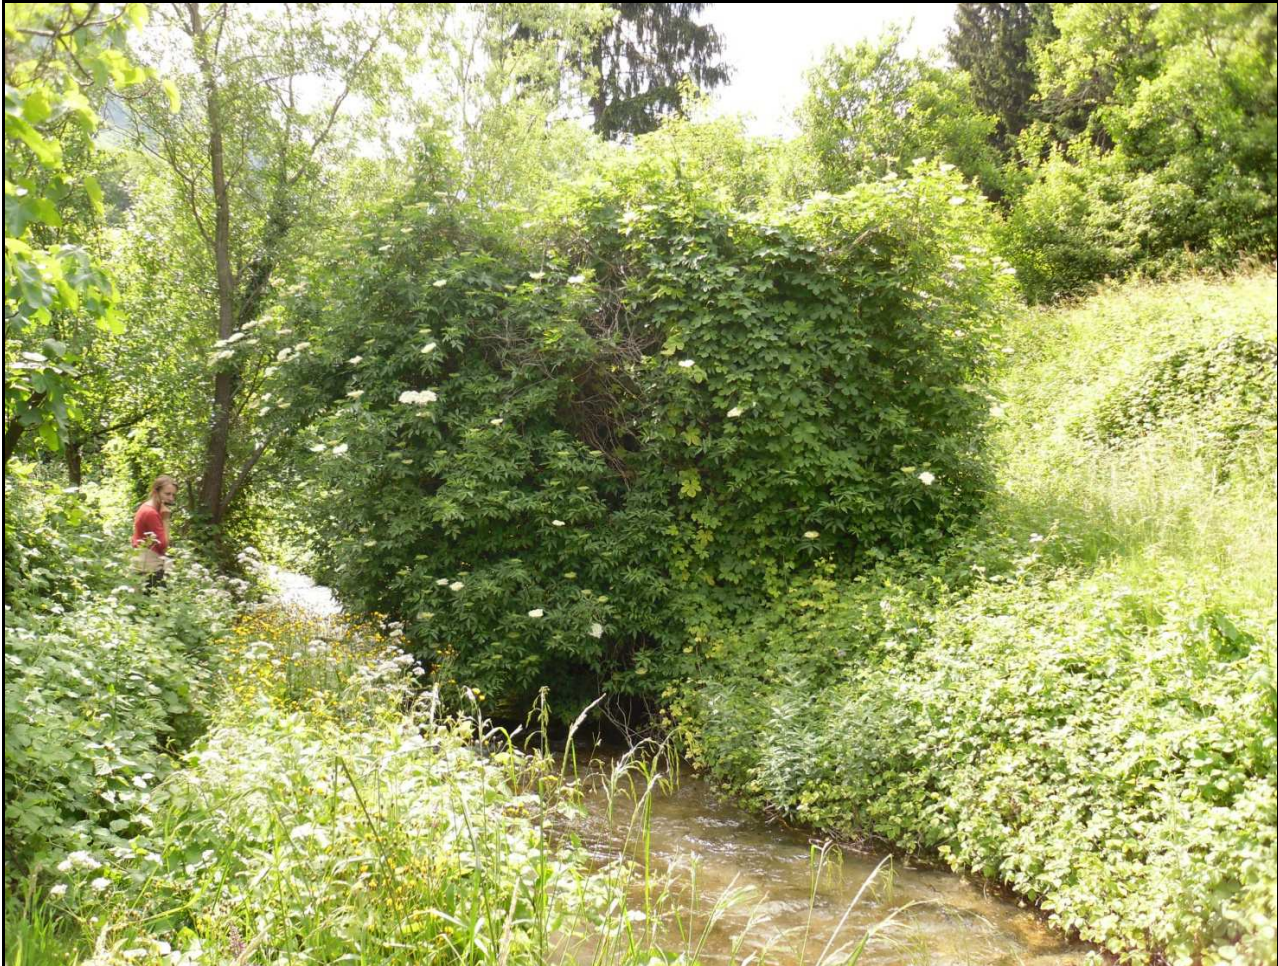
**PONA008**

In destra il territorio circostante è dominato dai prati antropici, in sinistra da aree urbanizzate (frazione di Biacesa). La vegetazione della due fasce perifluviali è costituita da una bordura di arbusti autoctoni non ripari, tipologia di vegetazione rientrante nel gruppo della vegetazioni a funzionalità nulla. Il substrato è composto in larga misura da ciottoli facilmente movibili, soprattutto durante i fenomeni di piena. A tratti le rive sono state rinforzate mediante la costruzione di muretti a secco, quindi sia per la risposta della domanda sull'erosione che per quella della sezione trasversale si è tenuto conto di tali opere. L'andamento idromorfologico predominante è il *run*. Per il comparto biologico il detrito polposo e la presenza di alghe filamentose mostrano segni di alterazione. La comunità macrobentonica risulta adeguata alla tipologia fluviale.

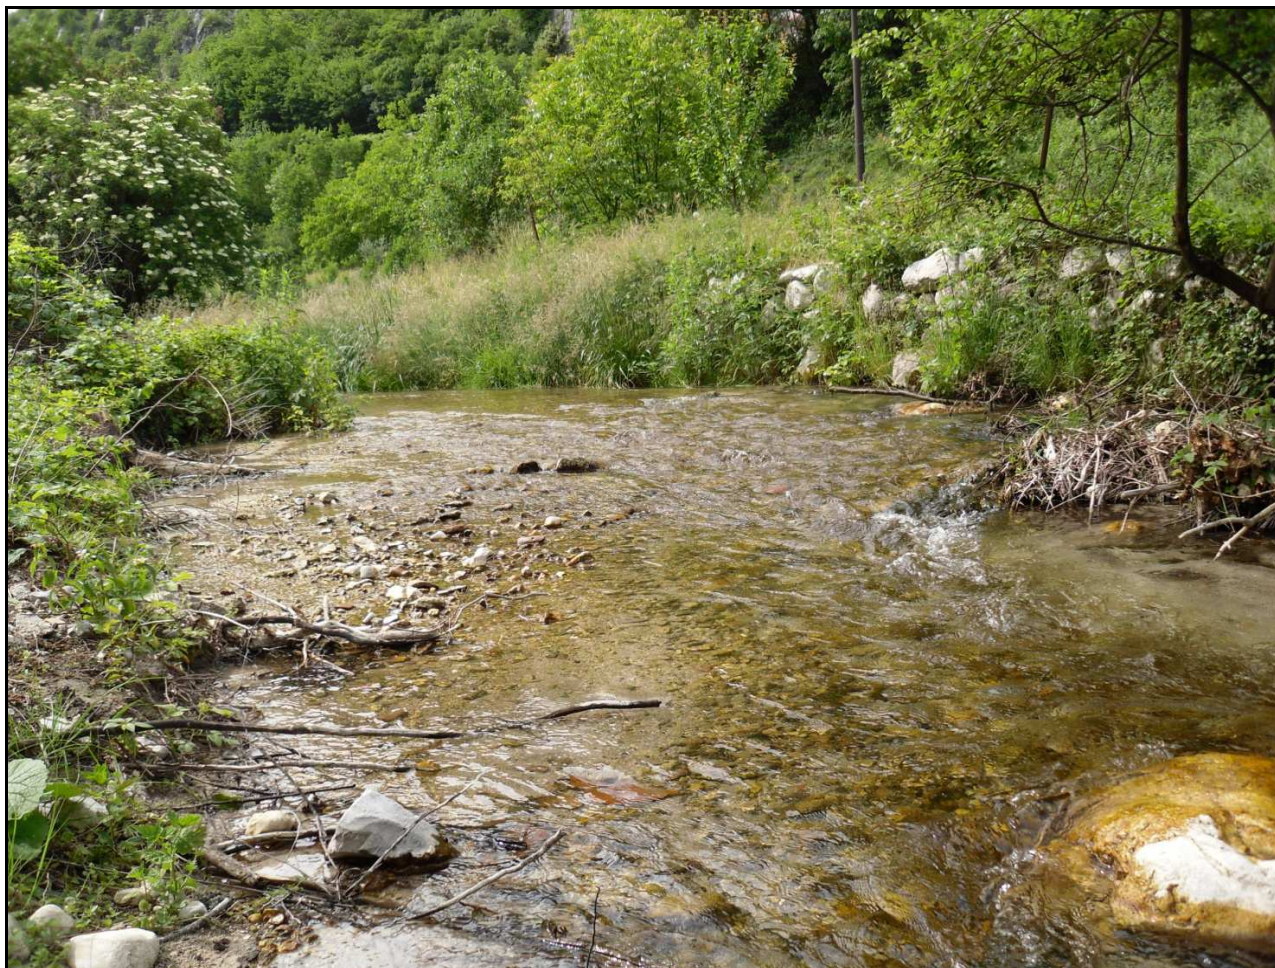
**PONA009**

In destra idrografica sono presenti dei vigneti, in sinistra il territorio circostante è dominato dai prati antropici. In destra la vegetazione è costituita dalla bordura di arbusti autoctoni non ripari, mentre in sinistra dalla formazione arbustiva di arbusti autoctoni non ripari (ampiezza compresa tra i 5 e i 10 m ed interruzioni del 5-15%). Il substrato è stabile, in alveo sono presenti ciottoli e massi incassati. Su entrambe le rive sono stati costruiti dei muretti in massi non cementati a scopo antiersivo. L'idoneità ittica è buona. Il detrito è fibroso e polposo.

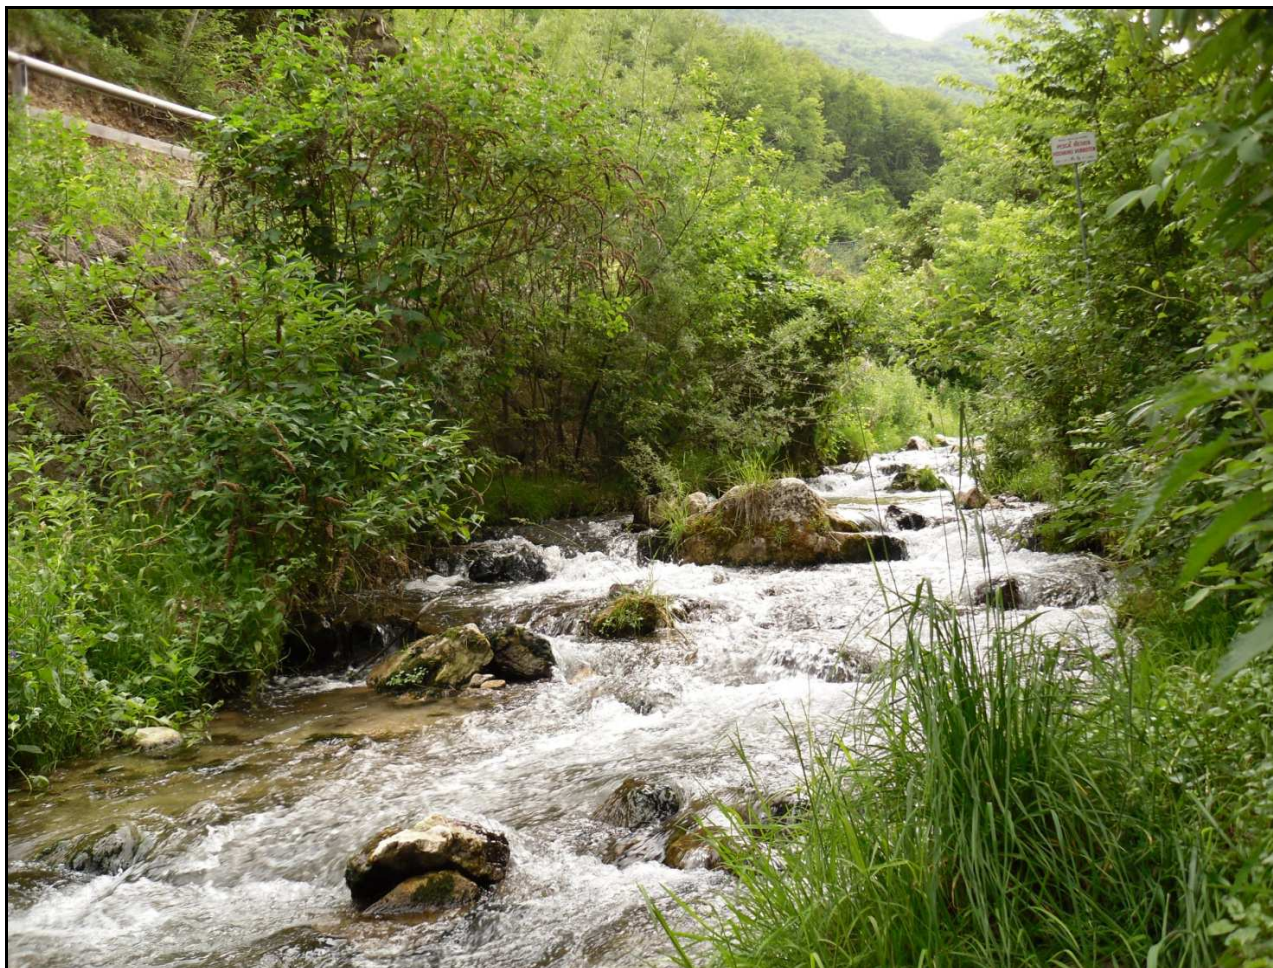
## PONA010

Fine campi in destra – inizio Pre' di Ledro; lungh: 557 m

In destra il territorio circostante è dominato dai prati gestiti, in sinistra da un'urbanizzazione rada. La vegetazione della due fasce perifluviali è primaria e costituita da una bordura di arbusti autoctoni non ripari, tipologia di vegetazione rientrante nel gruppo della vegetazioni a funzionalità nulla. Il substrato è stabile, in alveo sono presenti ciottoli e massi incassati. Su entrambe le rive sono stati costruiti dei muretti in massi non cementati a scopo antiersivo. Non si osservano ulteriori differenze con quanto descritto anche per i due tratti precedenti.

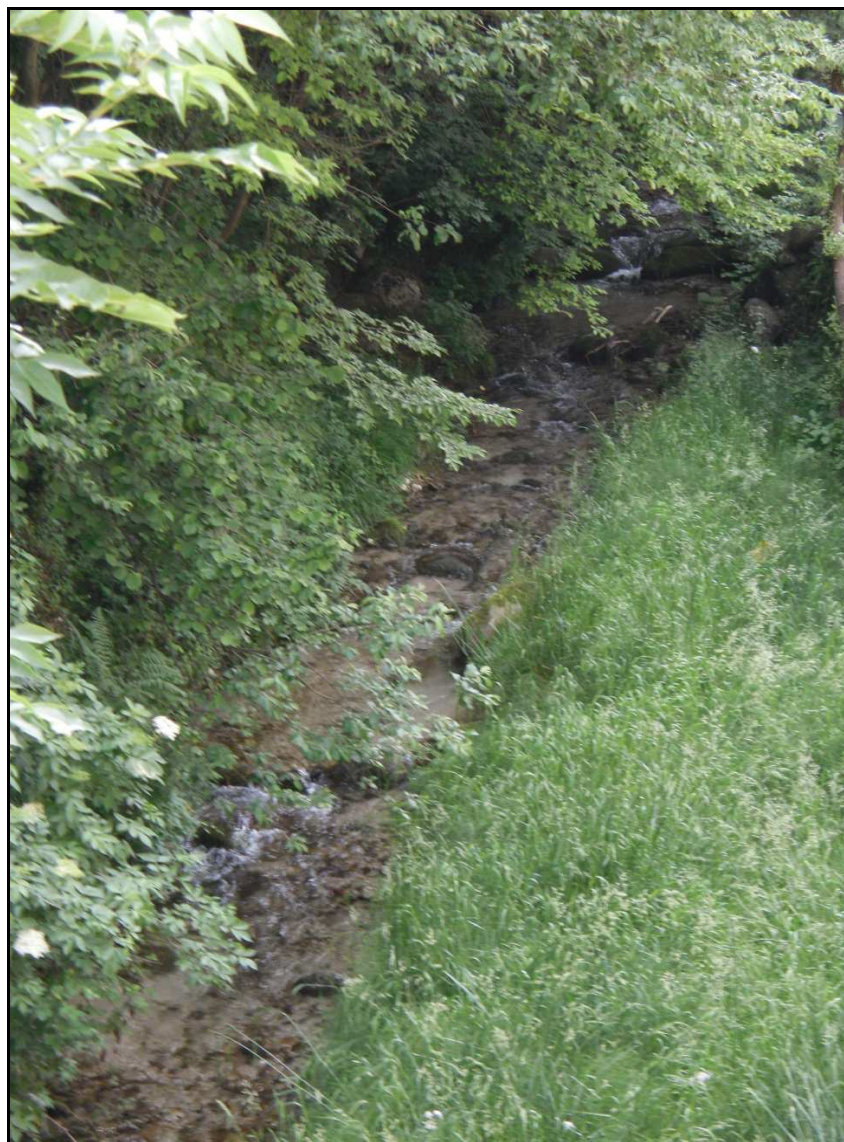
**PONA011**

In destra il territorio circostante è privo di antropizzazione, questo è dominato da un bosco misto che va a costituire la vegetazione perifluviale (ampiezza compresa tra ai 10 e i 30 m, assenza di interruzioni). In sinistra insiste l'abitato di Pre' di Ledro e su tale sponda la vegetazione perifluviale è costituita da una formazione erbacea non igrofila. È stato osservato un evidente scavo delle rive. La sezione trasversale continua a mostrare dei limitati interventi artificiali, incentrati soprattutto sulla sistemazione delle sponde. L'idoneità ittica è buona e l'andamento idromorfologico predominante è il *run*. Il comparto biologico mostra segni di alterazione solo per la componente del detrito, che risulta fibroso e polposo.

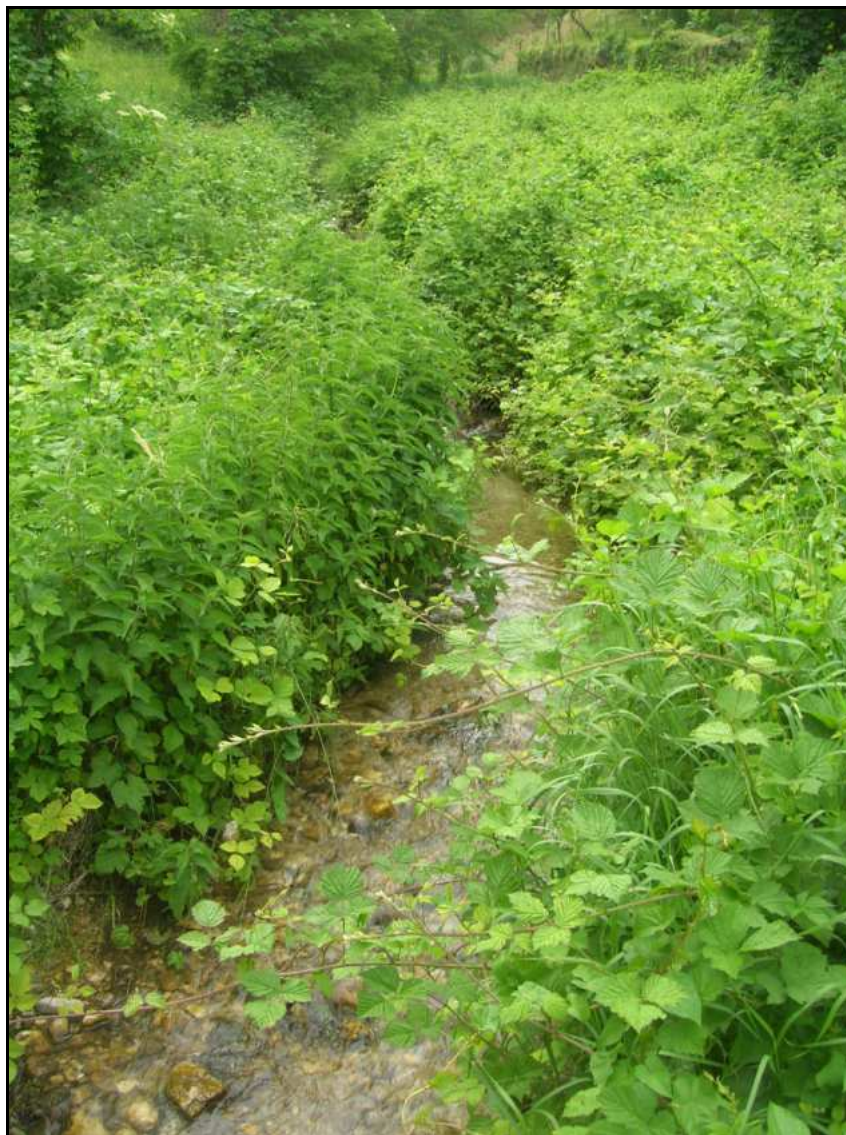
## PONA012

Fine Pre' di Ledro – inizio formazione in destra; lungh: 179 m

La vegetazione della fascia perifluviale è rappresentata da formazioni erbacee non igrofile con copertura continua. In destra il territorio è caratterizzato dalla compresenza di aree naturali e di usi antropici del territorio, mentre in sinistra ci sono colture e urbanizzazione rada. Non vi sono segni di erosione sulle rive e la sezione trasversale è integra; si riconoscono degli elementi idromorfologici distinti ma che non sono però ad una distanza regolare. La comunità macrobentonica si presenta adeguata alla tipologia fluviale ma si riscontrano segni di alterazione per quanto riguarda il detrito (fibroso e polposo) e la componente vegetale in alveo, con presenza di alghe filamentose.

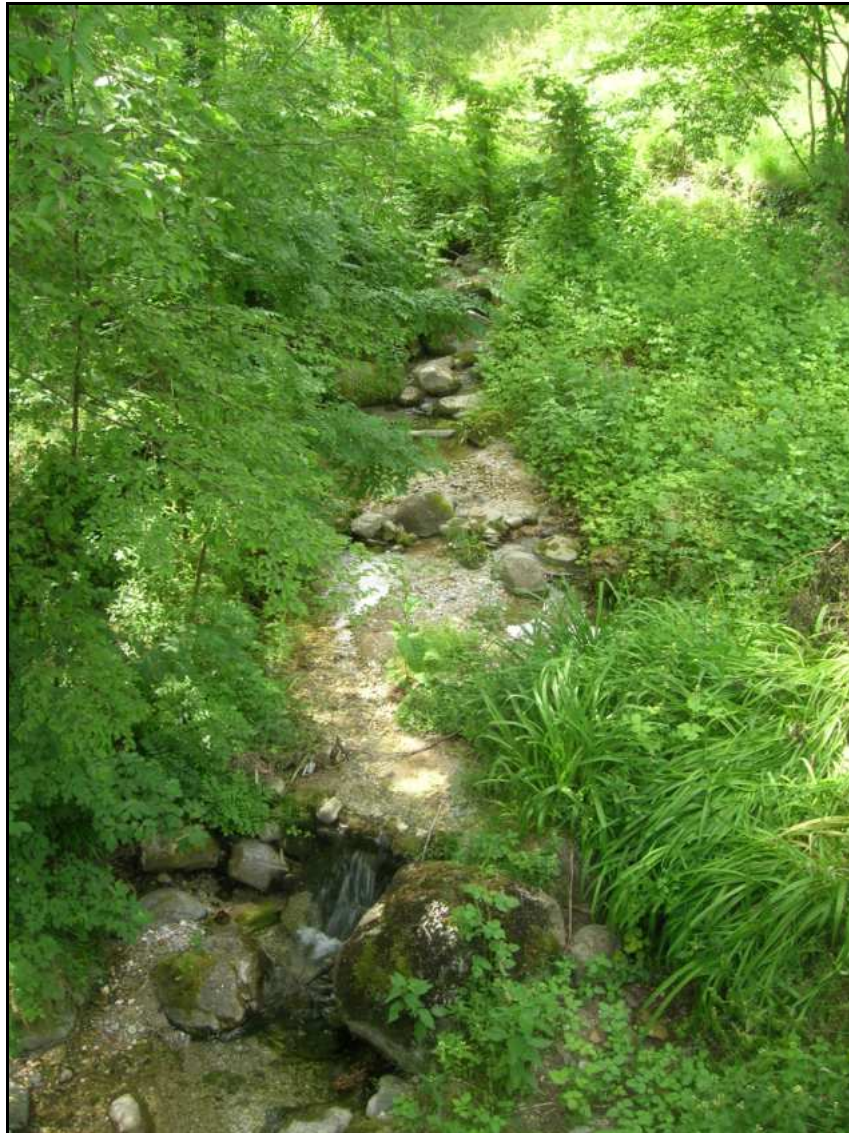
## PONA013

La vegetazione in sponda destra è ora costituita da una formazione arborea autoctona non riparia, con ampiezza maggiore di 30 metri e con sviluppo continuo della copertura delle chiome. Il tratto è naturale, ma la pendenza dei versanti impedisce l'esondazione. Sono presenti a tratti muretti a secco che, data la loro esigua estensione, non incidono negativamente sulla sezione trasversale e la diversità ambientale appare buona. I restanti parametri non mostrano particolari differenze con quanto osservato precedentemente.

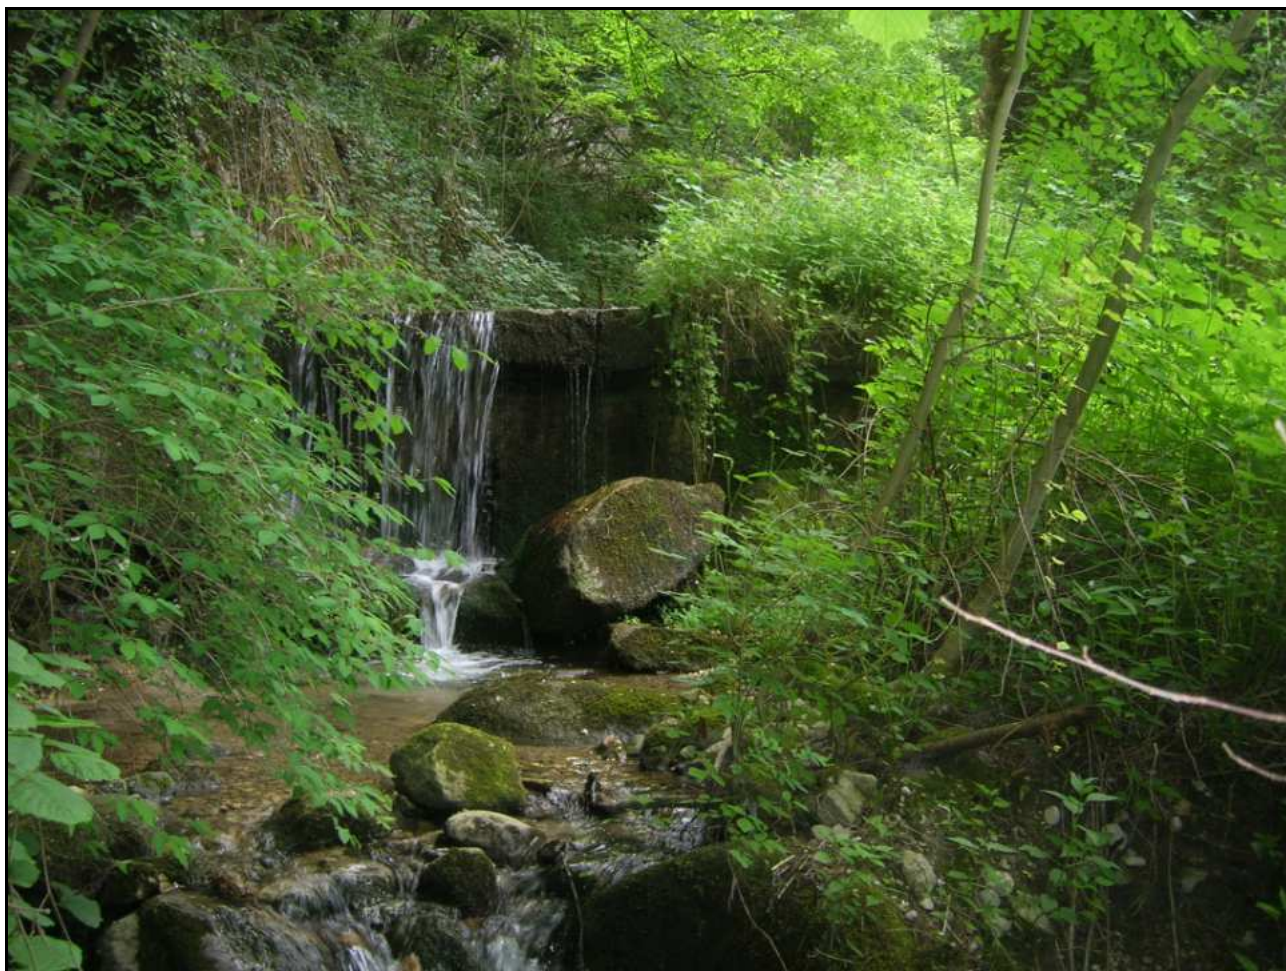
## PONA014

In sponda destra è presente un muro che determina il limite esterno della fascia perifluviale, connotandola come secondaria e non presentando nessun tipo di vegetazione. La difesa spondale evita l'erosione della riva e porta ad una limitata artificializzazione della sezione trasversale. La briglia presente nel tratto rappresenta un ostacolo non superabile dalla fauna ittica; gli habitat disponibili per i pesci sono comunque buoni (discrete zone rifugio e zone di frega e abbondante ombreggiatura).

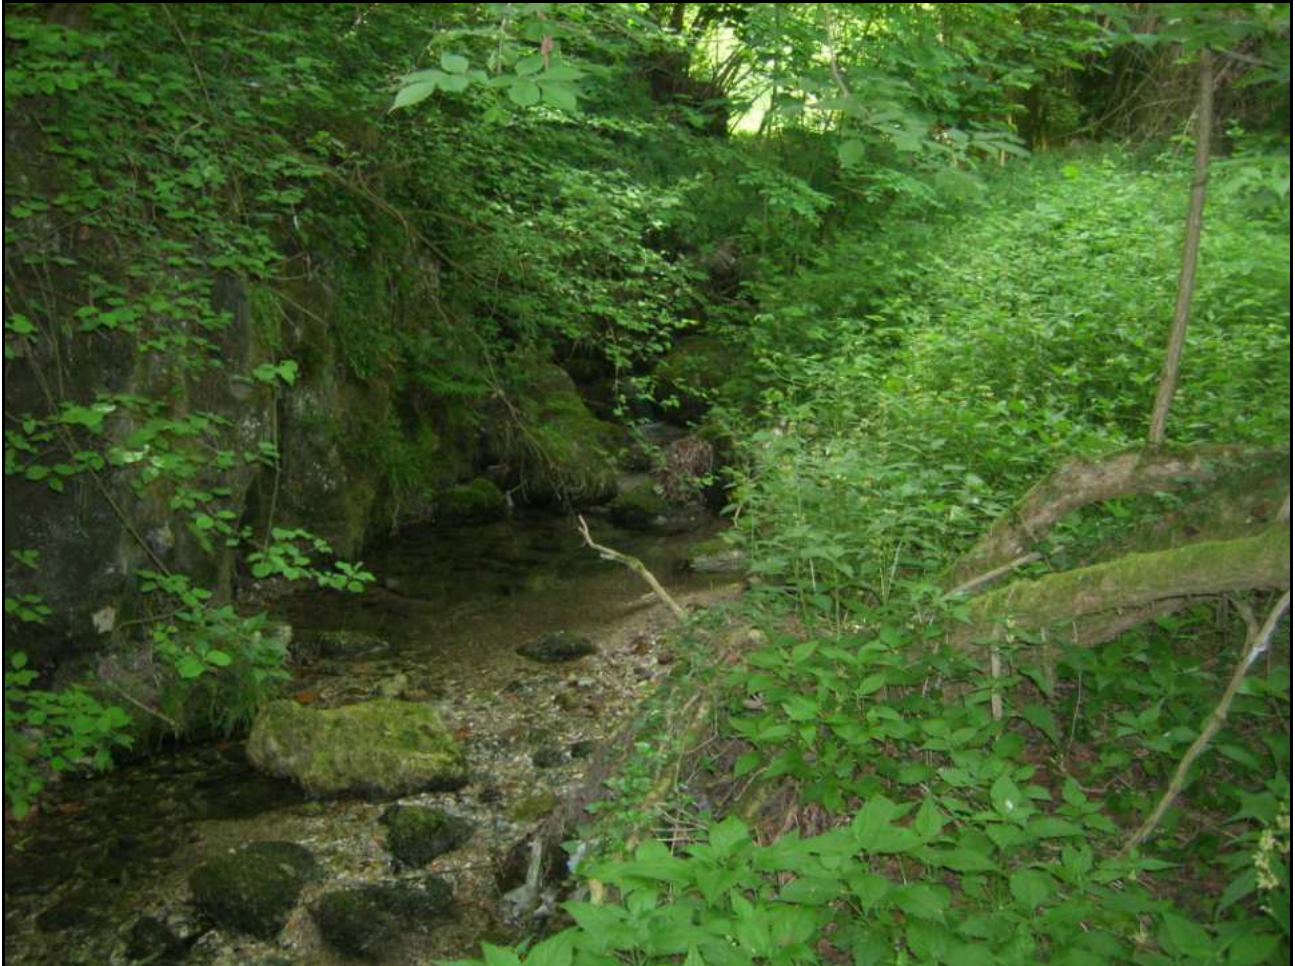
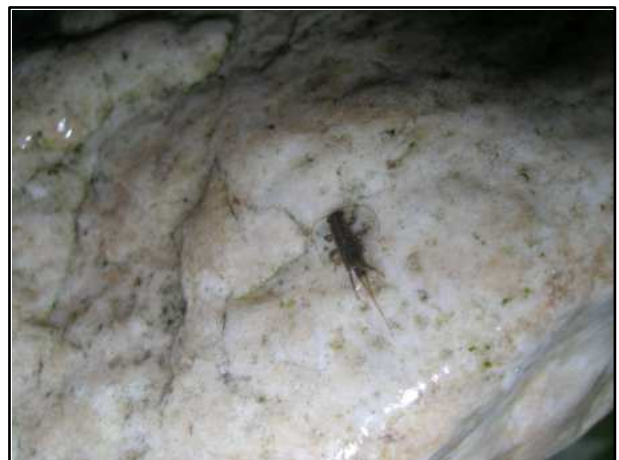
**PONA015**

Le fasce perfluviali tornano ad essere entrambe primarie, la formazione arborea autoctona non riparia della sponda destra si riduce ad una bordura in sponda sinistra, perché limitata dalla presenza di praterie ad uso antropico. I fenomeni erosivi sono localizzati solo all'esterno delle curve. Il periphyton è sottile e sono assenti fanerogame tolleranti il carico organico; il detrito risulta costituito da frammenti fibrosi e la comunità macrobentonica è sufficientemente diversificata e presenta anche taxa sensibili come i Plecotteri Nemouridae in foto.

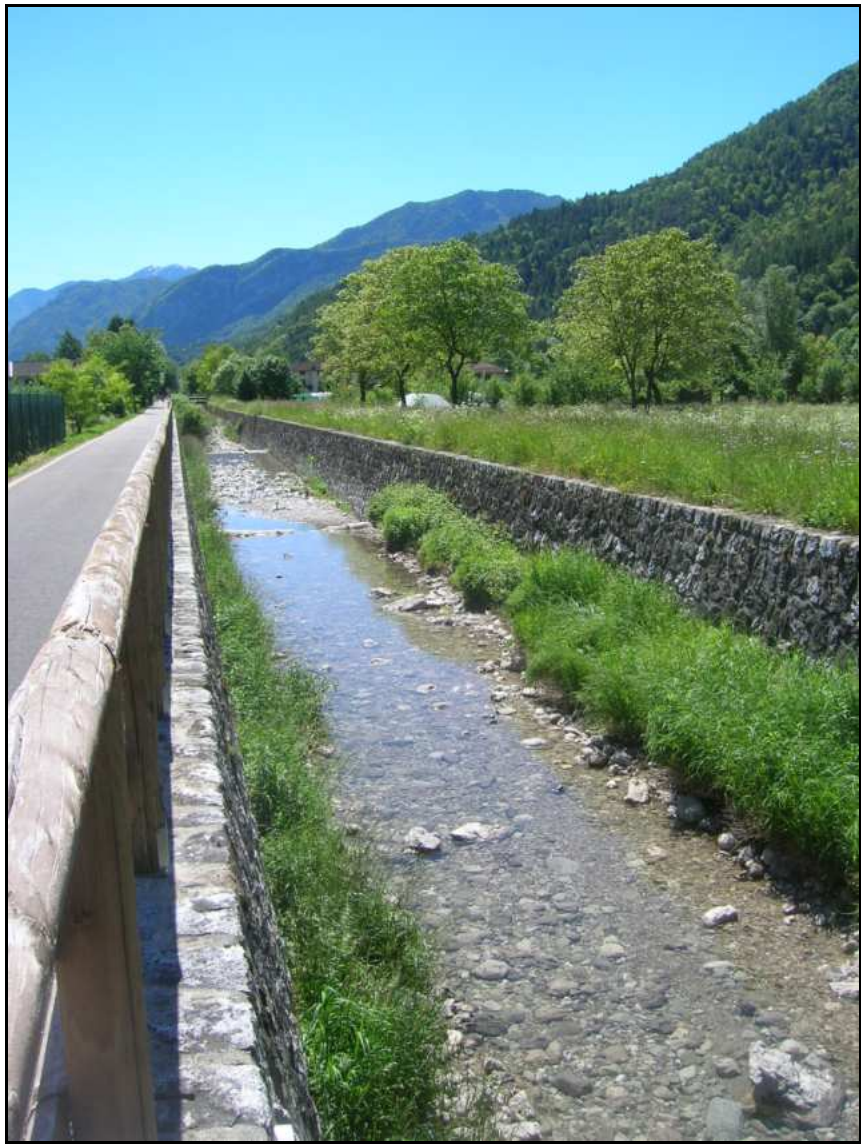
**PONA018**

Lago di Ledro – fine argini in destra e sinistra; lungh: 508 m

Il tratto presenta forti alterazioni sia della morfologia (sezione con solo il fondo naturale e percorso raddrizzato) che della vegetazione perfluviale che risulta assente. Le strutture di ritenzione sono libere e mobili con le piene. L'ideoneità ittica risulta compromessa soprattutto per la scarsità di zone rifugio ed ombreggiatura. L'idromorfologia è artificializzata.

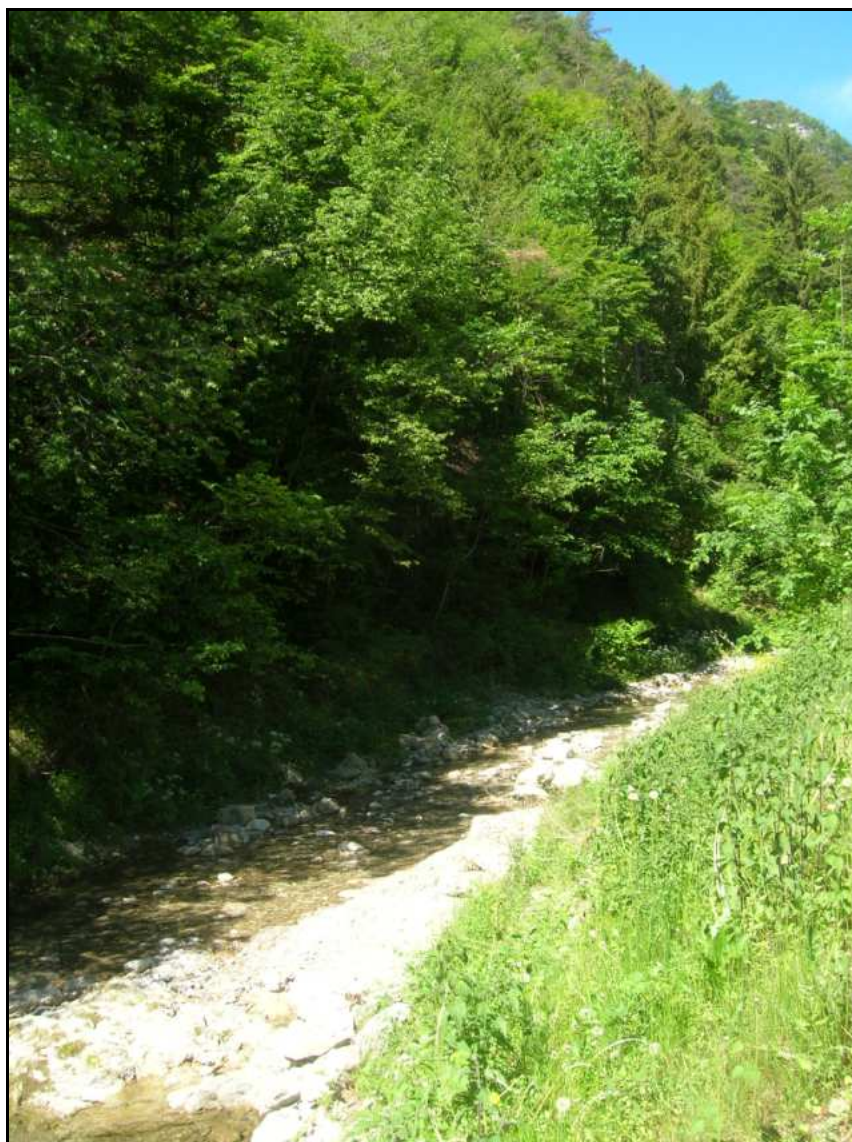
**PONA019**

Fine argini in destra e sinistra – fine muro in sinistra; lungh: 113 m

Mentre in destra il territorio è caratterizzato da assenza di antropizzazione, in sinistra ci sono case e strutture produttive. In destra si ha una formazione arborea autoctona non riparia mentre in sinistra il muro spondale impedisce l'insediamento di vegetazione. La sezione presenta interventi artificiali solo su una sponda e mantiene una discreta diversità morfologica. Gli elementi idromorfologici sono quasi del tutto assenti.

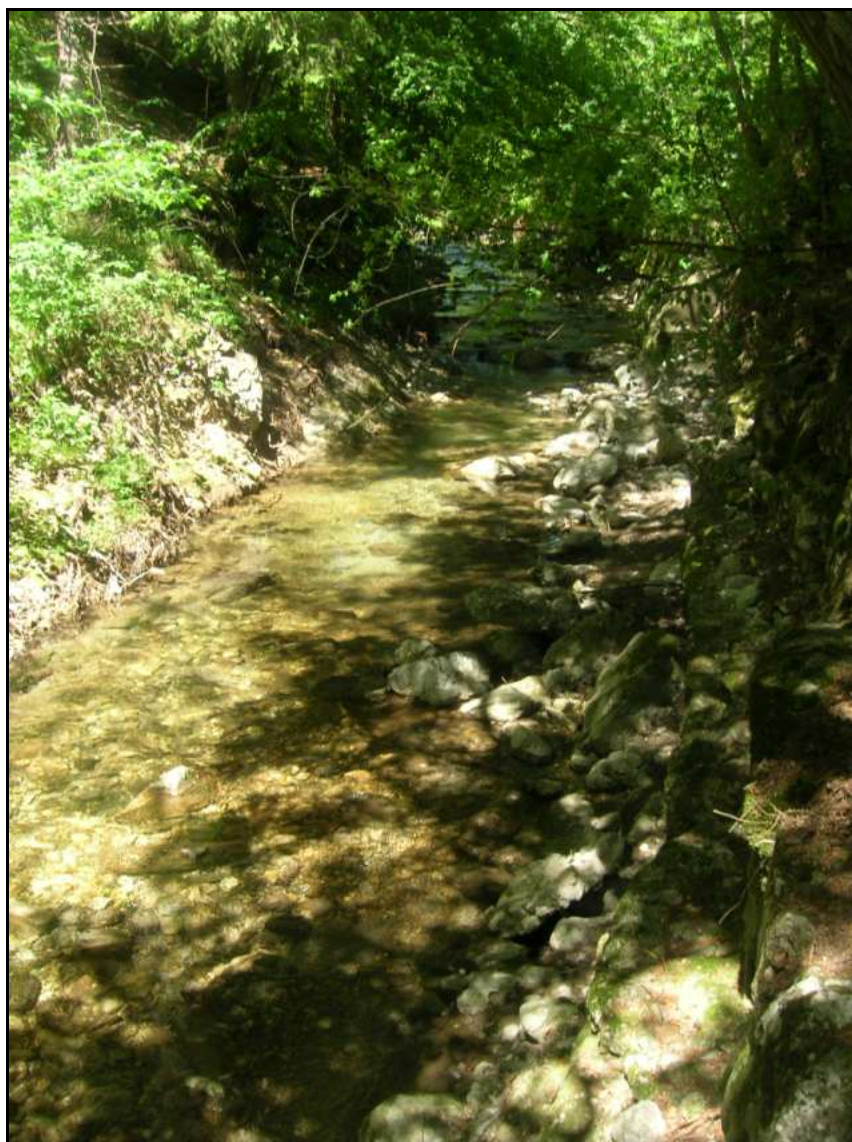
## PONA020

Fine muro in sinistra – inizio formazione in sinistra; lungh: 191 m

L'assenza del muro impermeabile in sinistra permette lo sviluppo di una bordura di arbusti autoctoni non ripari costituita in prevalenza da noccioli; in sponda destra continua la stessa formazione del tratto precedente. Il regime idrico presenta variazioni di portata naturali estreme, con asciutta naturale non prolungata. Sulla sponda sinistra sono posti dei assi al piede della riva, con funzione antierosiva. Pur essendo raddrizzato il tratto presenta una maggiore diversificazione degli elementi idromorfologici rispetto ai tratti posti a valle.
