## Torrente Ponale – Massangla

Tabella 1: Punteggio, livello, giudizio IFF reale e relativo

## Documentazione fotografica e commenti ai tratti

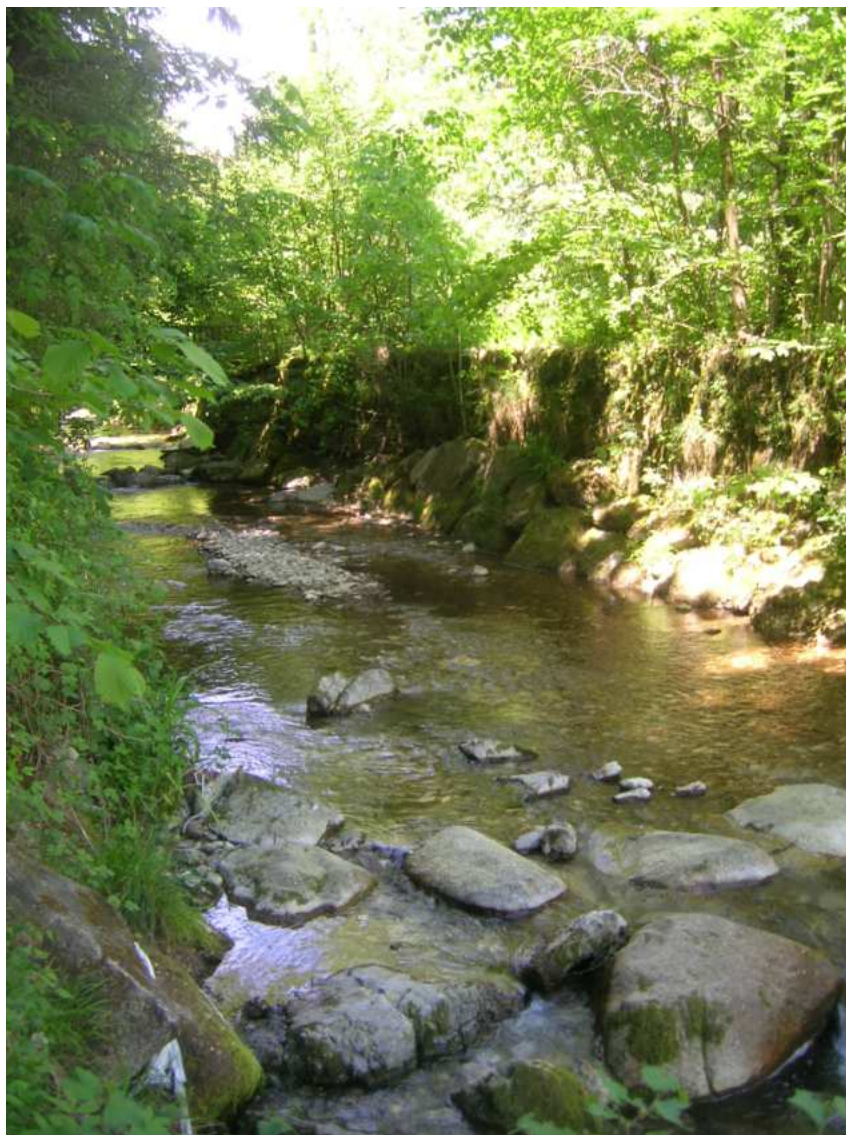
## PONA021

Inizio formazione in sinistra – fine formazione in sinistra; lungh: 208 m

La formazione arborea autoctona costituita da abeti, faggi e noccioli, si sviluppa ora su entrambe le sponde, con minore ampiezza (compresa tra 30 e 10 metri) in sponda sinistra, a causa della presenza della pista ciclabile e di un allevamento. È evidente una forte incisione verticale delle rive, con scopertura delle radici. Il substrato è costituito da strutture di ritenzione libere e mobili con le piene e la sezione trasversale non presenta interventi artificiali.

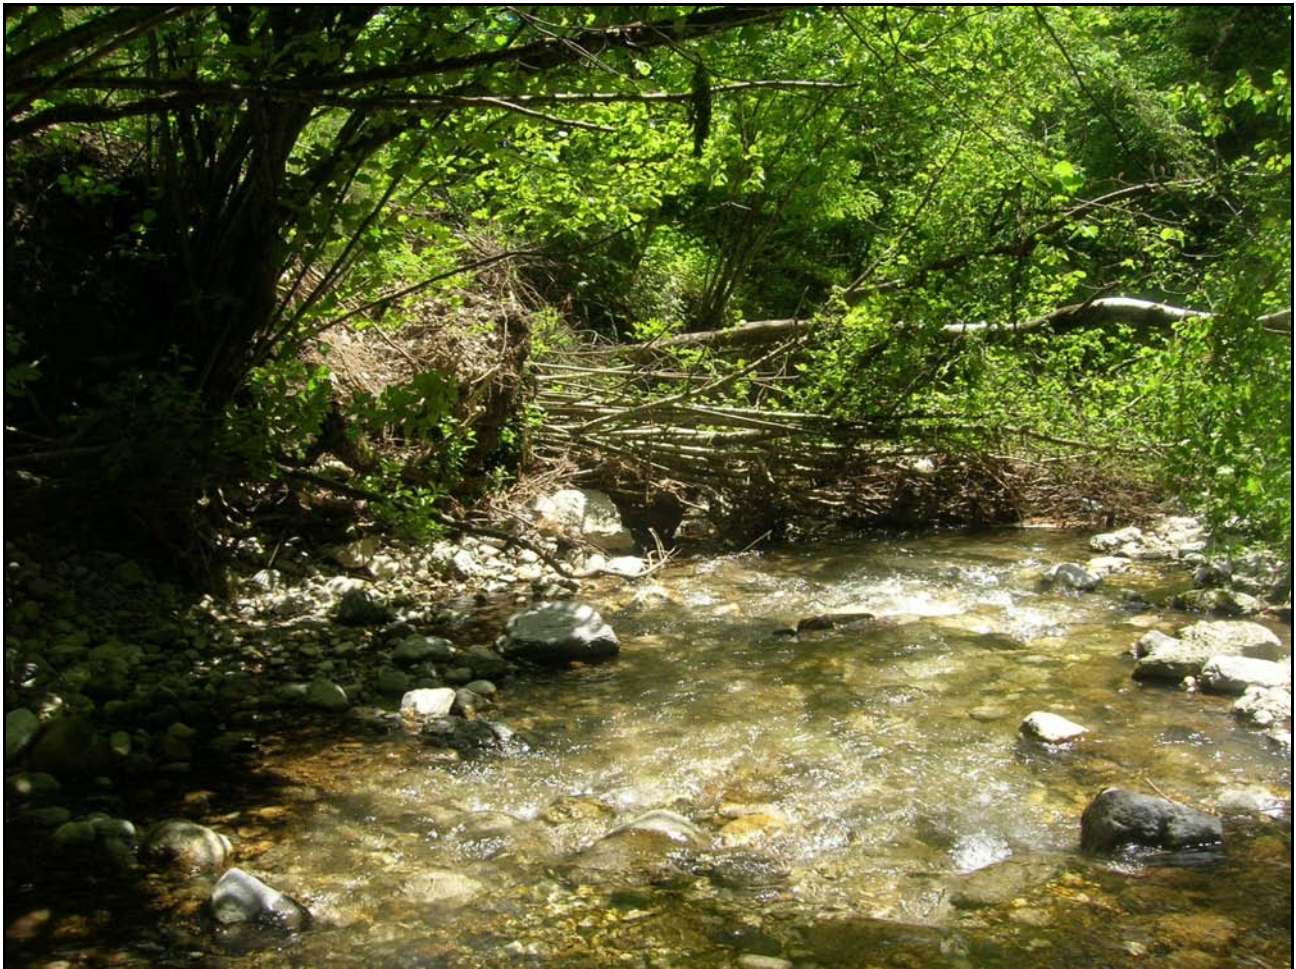
## PONA022

In sponda sinistra i prati sfalciati limitano ad una stretta bordura la vegetazione della fascia perifluviale, che risulta continua, anche se non funzionale ai fini della domanda 2. e della domanda 3. L'erosione è più accentuata in sponda sinistra, mentre in destra vi è solo una limitata incisione verticale. Non c'è una piana alluvionale e quindi il corso d'acqua non può esondare. La presenza di abbondante ombreggiatura crea un habitat idoneo alla vita dei pesci. Prevale un solo elemento idromorfologico, con scorrimento lento.

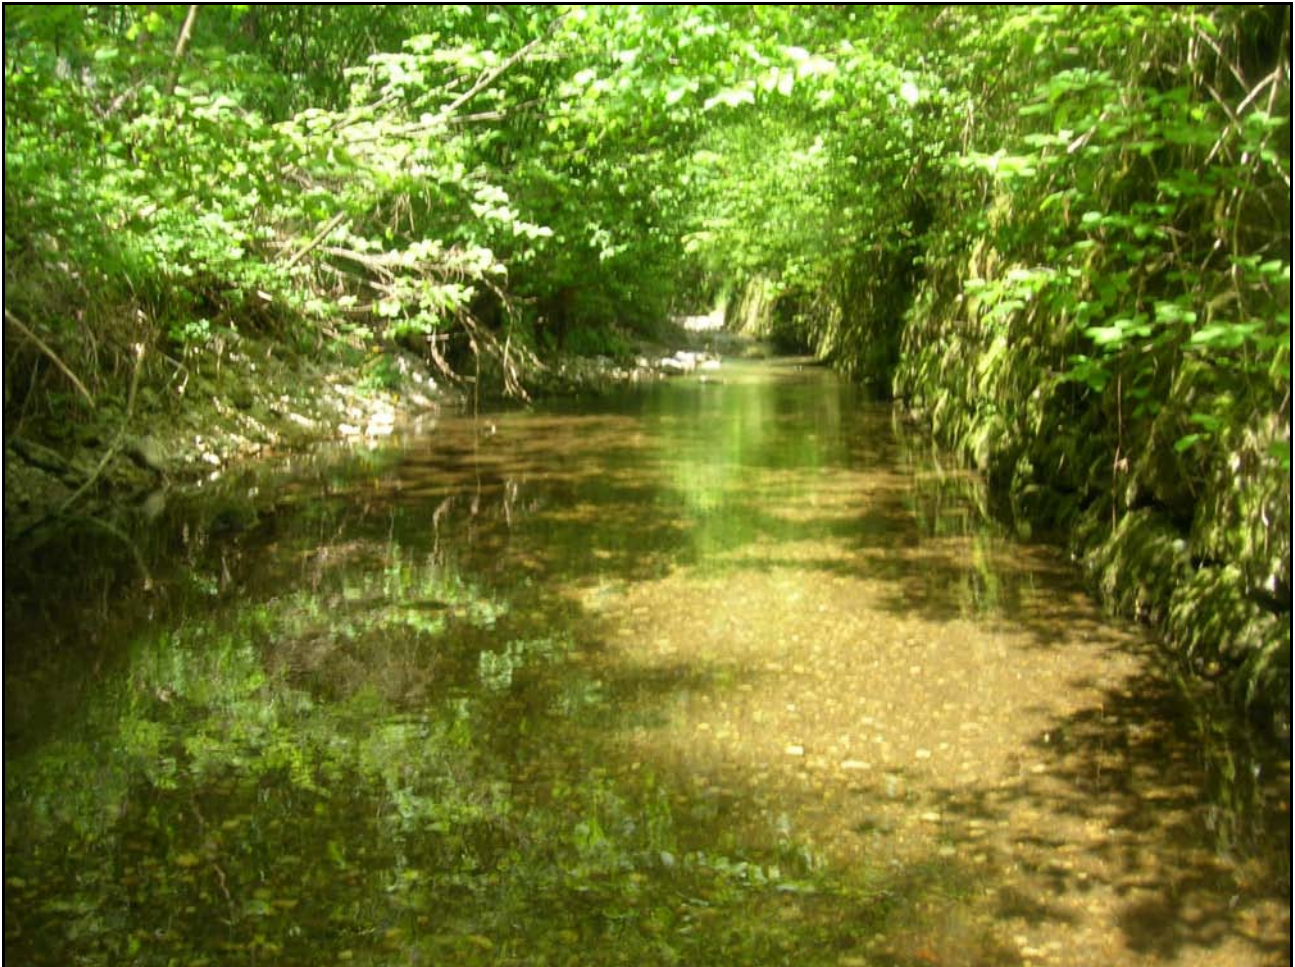
**PONA023**

Inizio muro in sinistra – fine muro in sinistra; lungh: 421 m

La presenza di un muro in massi sulla sponda sinistra impedisce l'erosione della riva, che rimane invece evidente in sponda destra. La vegetazione della fascia perifluviale sinistra è costituita da popolamenti vegetali radi. La sezione trasversale non è completamente naturale, essendo artificiale la riva sinistra. Migliorano le condizioni della comunità macrobentonica, ben strutturata e diversificata, con presenza di taxa sensibili come Plecotteri Perlodidae, Ephemeropteri Heptagenidae (dei generi *Ecdyonurus* e *Rhitrogena*) e della famiglia Baetidae, Tricotteri Hydropsychidae, Ditteri Simuliidae e Chironomidae.

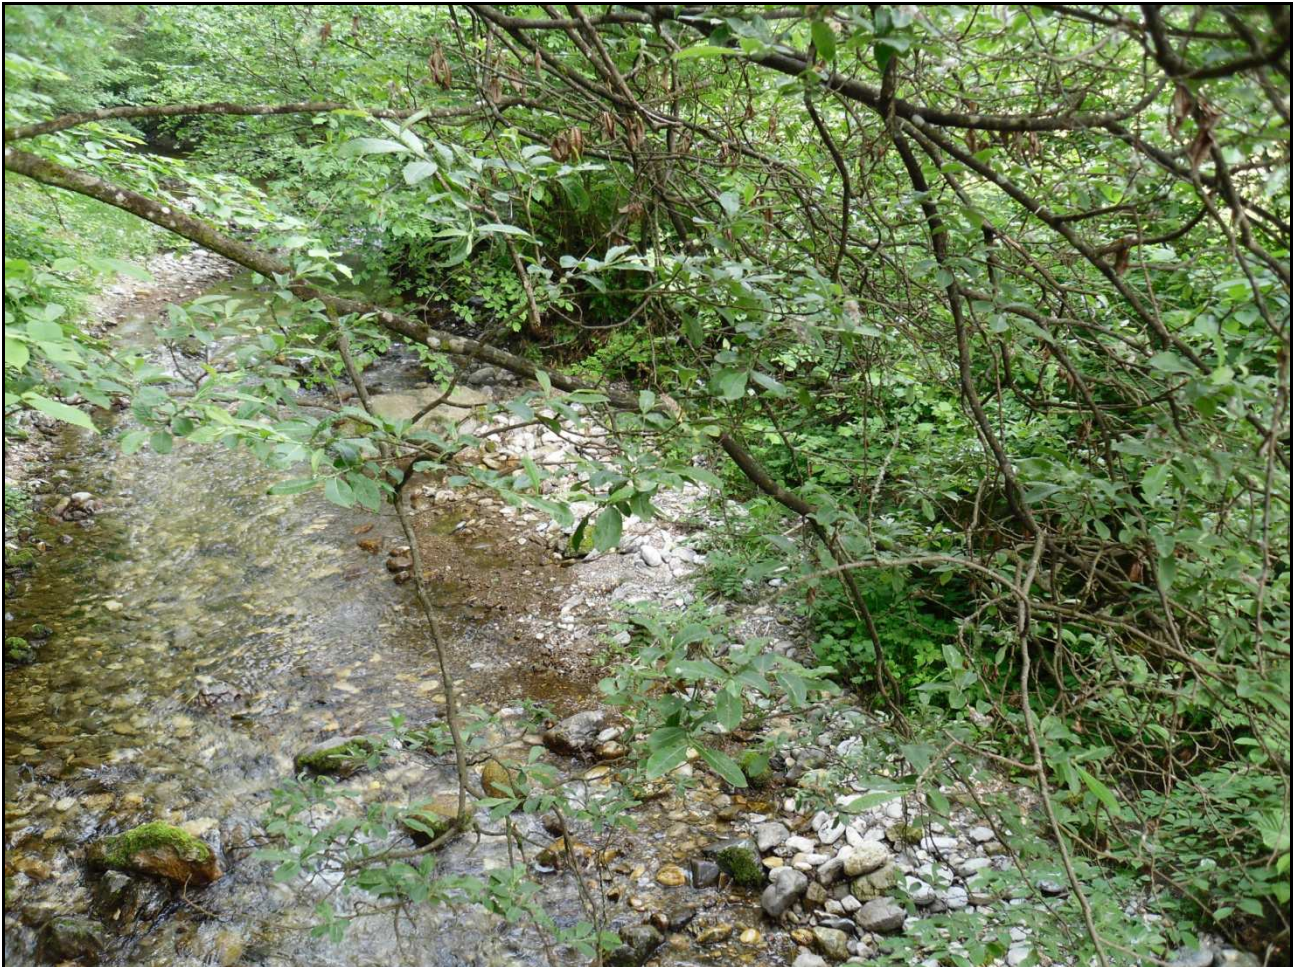
**PONA024**

Fine muro in sinistra – fine esotiche; lungh: 206 m

In destra il territorio circostante è privo di antropizzazione, questo è dominato da un bosco misto che va a costituire la vegetazione perifluviale (ampiezza > 30 m, assenza di interruzioni). In sinistra prevalgono in campi agricoli e la vegetazione è costituita da una bordura di arbusti esotici, tipologia di vegetazione considerata a funzionalità nulla. Le condizioni idriche hanno portate stabili con fluttuazioni stagionali non estreme. Il substrato è composto in larga misura da ciottoli facilmente movibili, soprattutto durante i fenomeni di piena. A tratti la riva sinistra è stata rinforzata mediante la costruzione di muretti a secco, pertanto per la risposta della domanda sull'erosione si è tenuto conto di tali opere. L'idoneità ittica è buona. L'idromorfologia presenta elementi ben distinti ma con successione irregolare. Il periphyton forma delle patine con spessore apprezzabile ad occhio nudo e il detrito è fibroso e polposo. La comunità macrobentonica invece non mostra segni di alterazione, è adeguata alla tipologia fluviale.

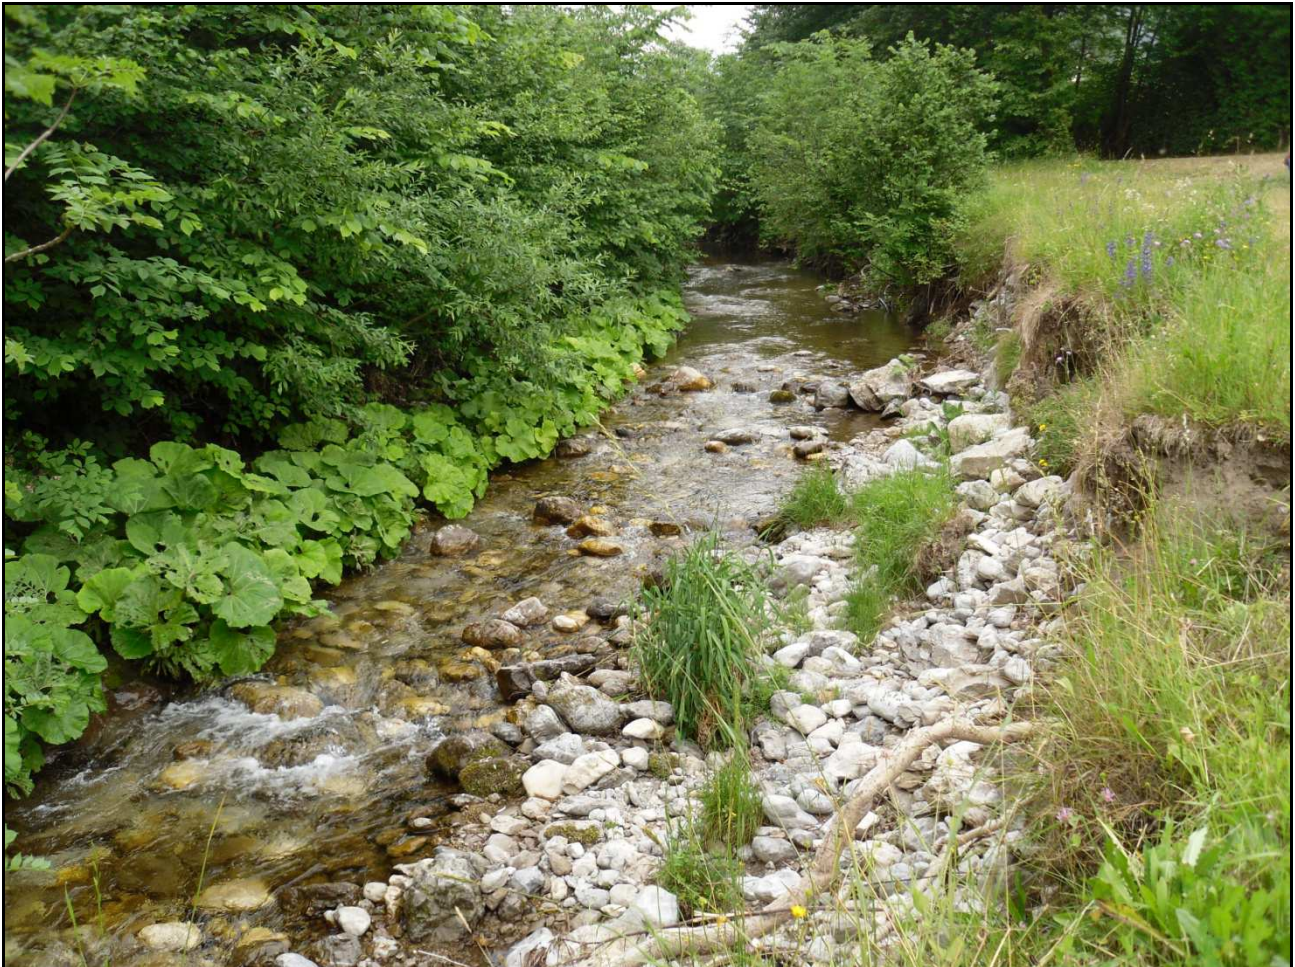
## PONA025

In destra il territorio circostante è privo di antropizzazione, questo è dominato da un bosco misto che va a costituire la vegetazione perifluviale (ampiezza > 30 m, con interruzioni del 10-25% per tagli effettuati per un traliccio). In sinistra prevalgono in campi agricoli e la vegetazione è costituita da una bordura di arbusti autoctoni non ripari, tipologia di vegetazione che rientra nel gruppo di quelle a funzionalità nulla. Le condizioni idriche hanno portate stabili con fluttuazioni stagionali non estreme. Il substrato è stabile, in alveo sono presenti ciottoli e massi incassati. Segni di erosioni sono stati osservati su entrambe le rive, con fenomeni di più spinti sulla sponda sinistra. La sezione trasversale è integra. L'idoneità ittica è buona. L'idromorfologia presenta elementi ben distinti ma con successione irregolare. Il periphyton forma delle patine con spessore apprezzabile, il detrito è fibroso e polposo. La comunità macrobentonica invece non mostra segni di alterazione, è adeguata alla tipologia fluviale. Questa è composta da taxa sensibili all'inquinamento come i Plecotteri del genere *Perlodes* e gli Ephemeropteri della famiglia Heptageniidae.

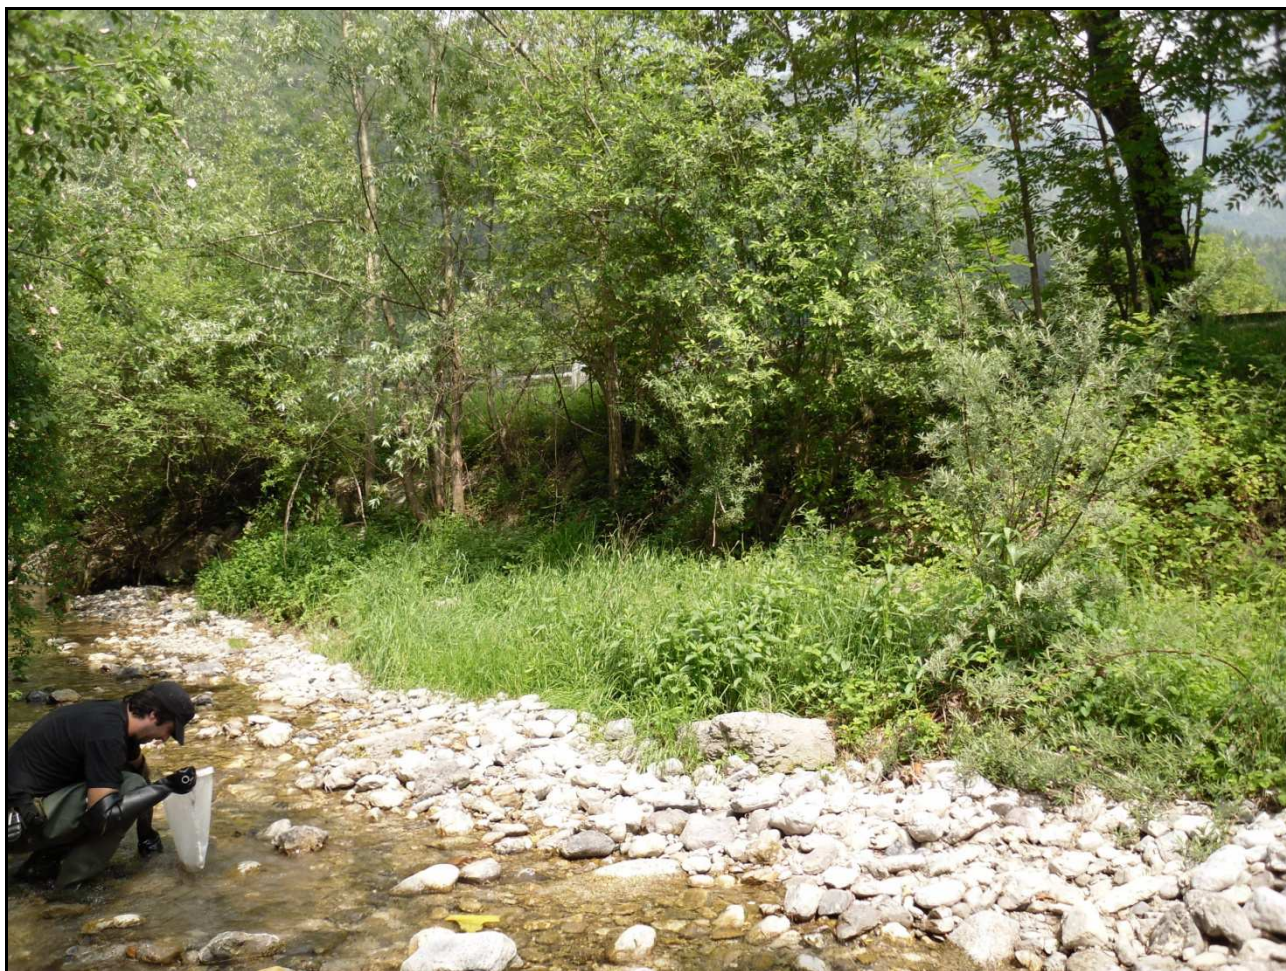
**PONA026**

Ponte ciclabile (briglia) – ponte di Dalena; lungh: 140 m

La vegetazione delle due fasce perfluviali non è funzionale, questa è costituita solo da una bordura di arbusti autoctoni non ripari. Il substrato è composto in larga misura da ciottoli facilmente movibili, soprattutto durante i fenomeni di piena. I segni dell'attività erosiva in atto sono molto evidenti, le rive sono scavate e le radici scoperte. Gli elementi idromorfologici sono indistinti.

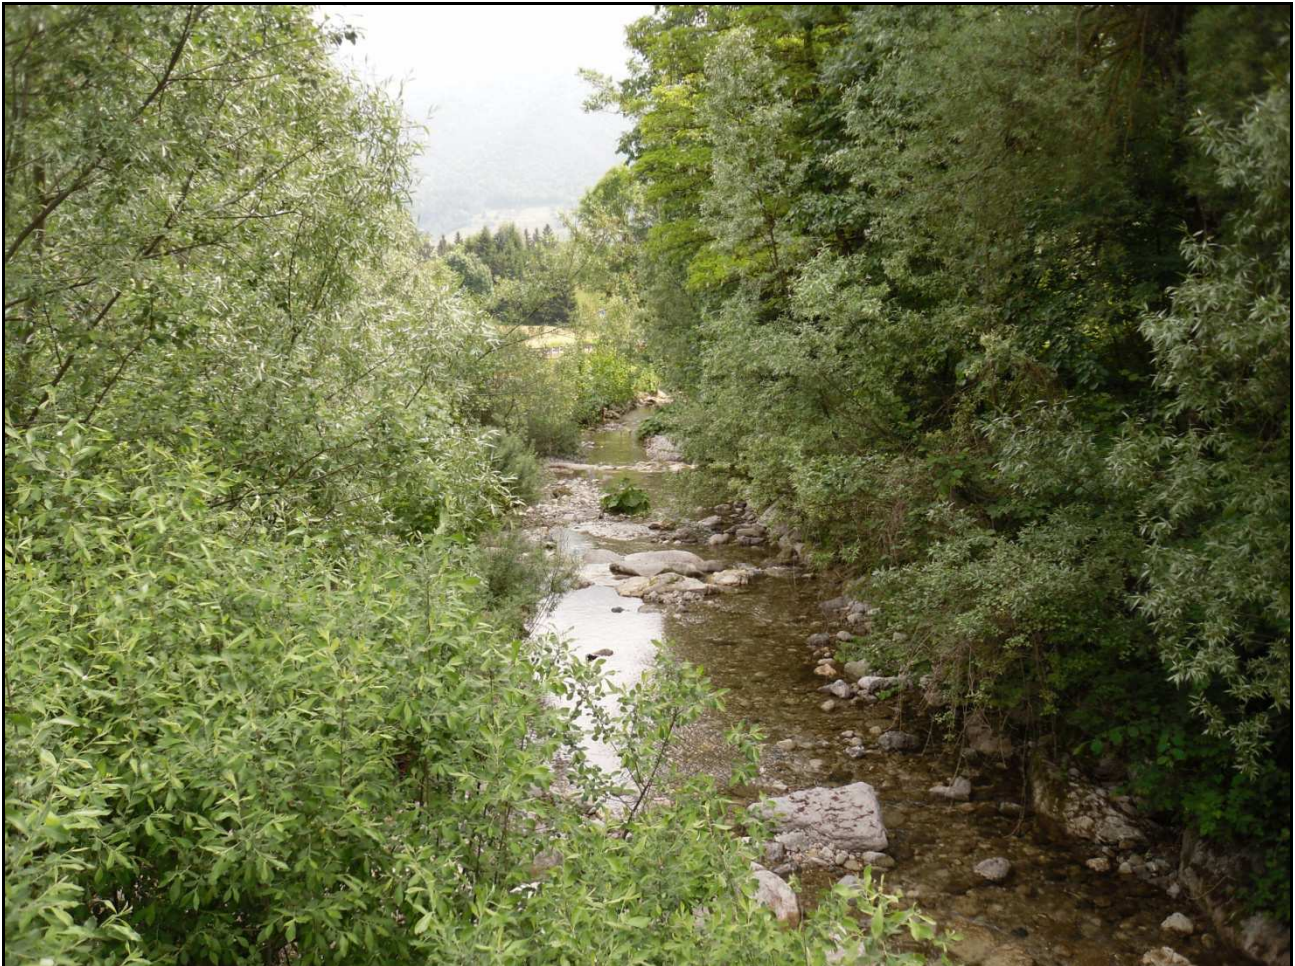
**PONA027**

In sinistra il territorio è urbanizzato, in destra il suolo è ad uso principalmente agricolo. La vegetazione perifluviale della sponda destra è primaria ed è costituita da una bordura di arbusti ripari di salici e frassini, con interruzioni causate dalla presenza di arbusti di specie esotiche, tra cui individui di *Robinia pseudoacacia*. La vegetazione della sinistra è secondaria ed è costituita da una bordura non riparia. Le rive sono state rinforzate con delle opere di difesa spondale, massi non cementati in destra e un muro in cemento in sinistra. La sezione trasversale presenta un residuo di naturalità solo per il fondo. La struttura e la diversità della comunità macrobentonica peggiora rispetto quanto osservato precedentemente, gli individui campionati appartengono a taxa poco sensibili l'inquinamento, come gli Eferotteri del genere *Baetis* ed i Ditteri delle famiglie Simuliidae, Chironomidae e Athericidae.

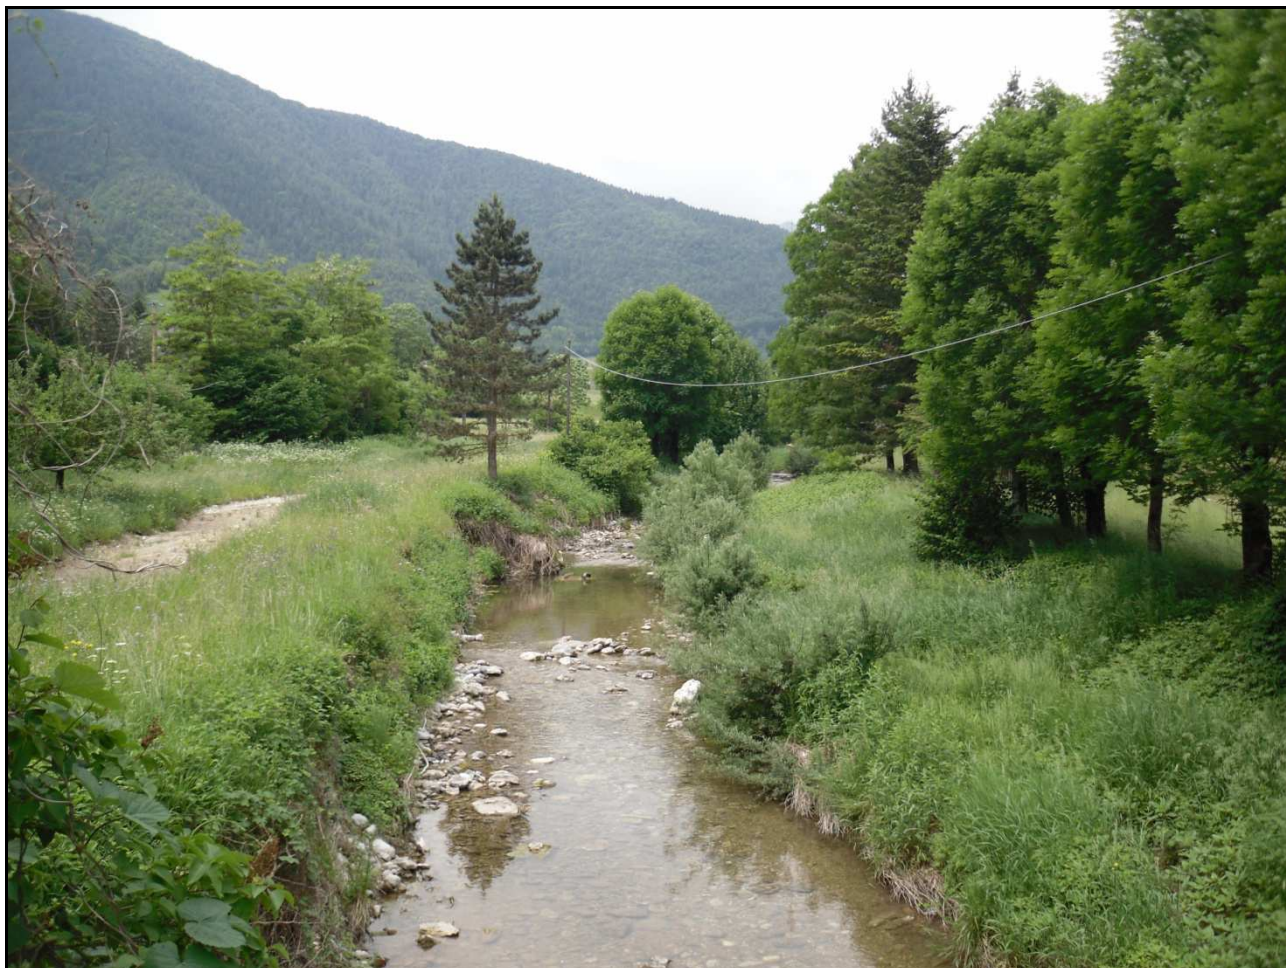
**PONA028**

Come è ben mostrato dalla fotografia, la vegetazione perifluviale di entrambe le sponde è costituita solo da una copertura erbacea non igrofila, tipologia di vegetazione considerata di funzionalità nulla. Il substrato è composto in larga misura da ciottoli facilmente movibili, soprattutto durante i fenomeni di piena. Le rive presentano segni evidenti di incisione verticale e la sezione trasversale ha subito dei consolidamenti puntiformi. Gli elementi idromorfologici sono indistinti. La comunità macrobentonica campionata è composta da Eferotteri dei generi Baetis ed Ephemerella, Tricotteri della famiglia Rhyacophilidae, Ditteri della famiglia Simuliidae e Oligicheti della famiglia Lumbricidae.

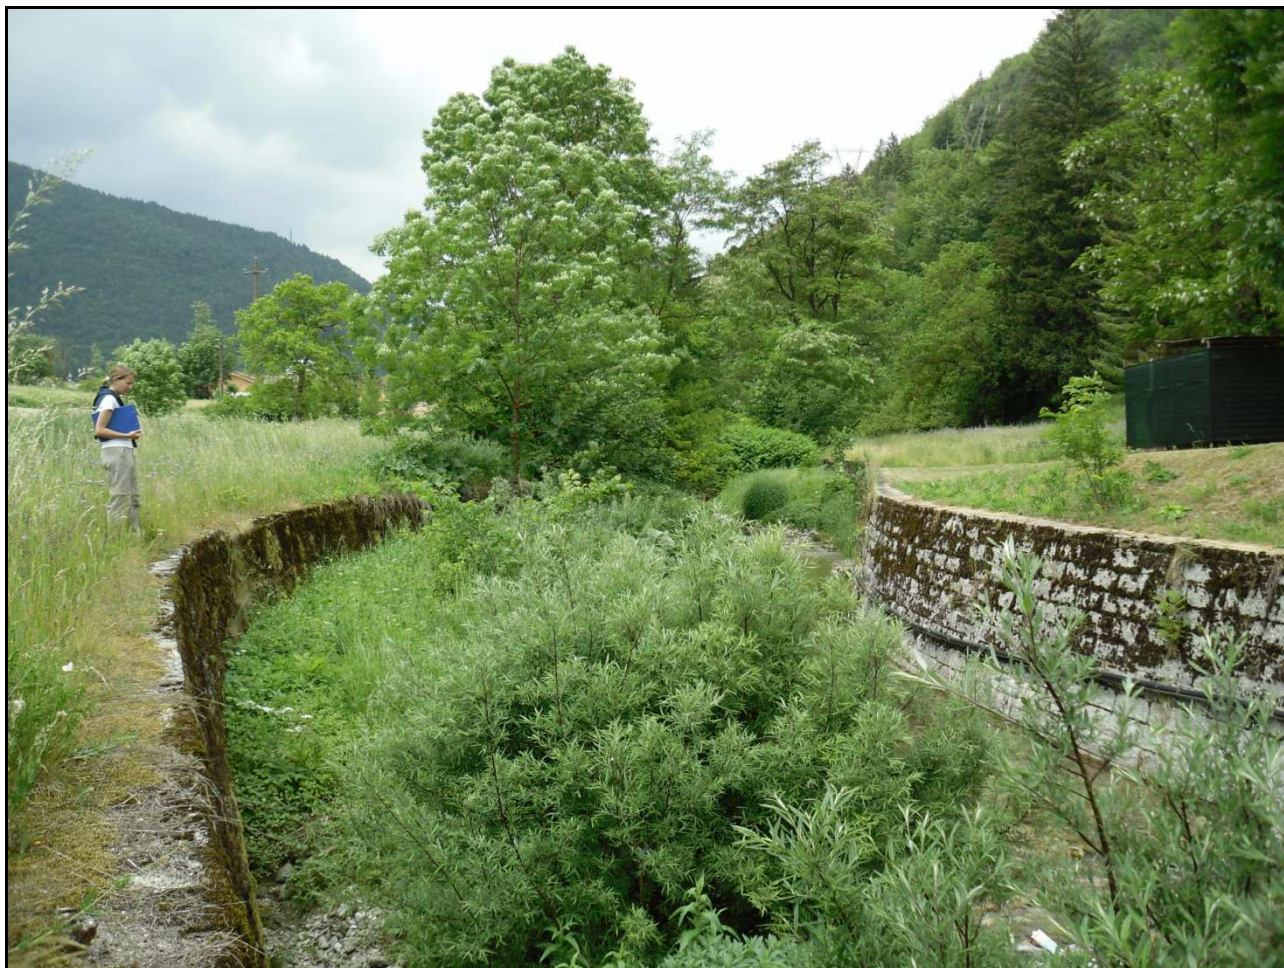
## PONA029

Inizio muro in destra e sinistra – fine muro in destra e sinistra; lungh: 220 m

Il tratto si caratterizza per le sponde in cemento. La vegetazione presente all'interno dell'alveo è costituita da una bordura di arbusti autoctoni non ripari posti solo sulla sponda destra. Le condizioni idriche risentono della canalizzazione subita dal corso d'acqua, infatti si assiste ad una variazione di tirante più che di una ampiezza dell'alveo bagnato. Il substrato è composto principalmente da ciottoli, substrato poco adatto alla ritenzione e facilmente movibile durante i fenomeni di piena. Gli elementi idromorfologici non sono distinguibili. Il comparto biologico mostra segni di alterazione sia per quanto riguarda il detrito, che risulta fibroso e polposo, sia per la comunità macrobentonica.

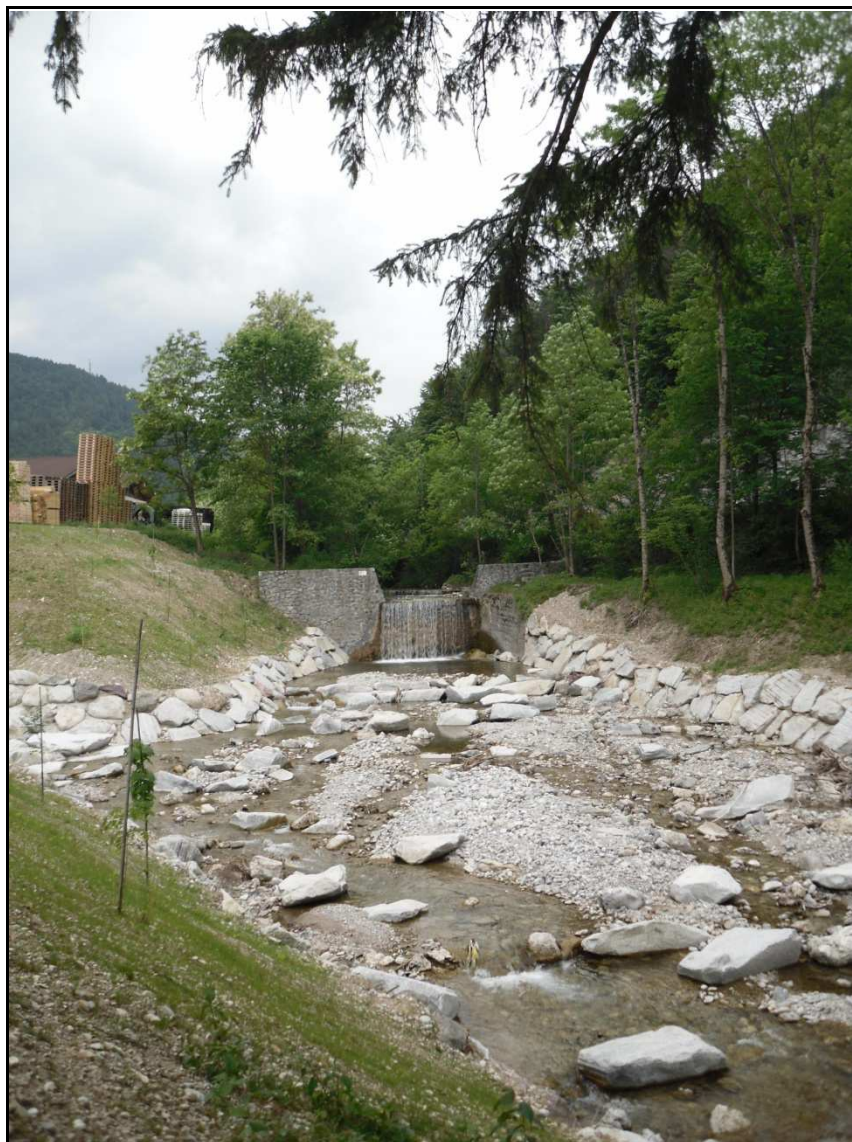
## PONA030

Fine muro in destra e sinistra – inizio Tiarno; lungh: 559 m

Il corso d'acqua in questo tratto scorre in un'area urbanizzata. La vegetazione è primaria in destra e secondaria in sinistra; per entrambe le sponde questa è costituita da una bordura di arbusti autoctoni non ripari. Il substrato è composto principalmente da ciottoli, substrato poco adatto alla ritenzione e facilmente movibile durante i fenomeni di piena. Nel tratto è presente un briglia di altezza superiore al metro, sbarramento insuperabile dall'ittiofauna; l'idoneità ittica risulta comunque buona.

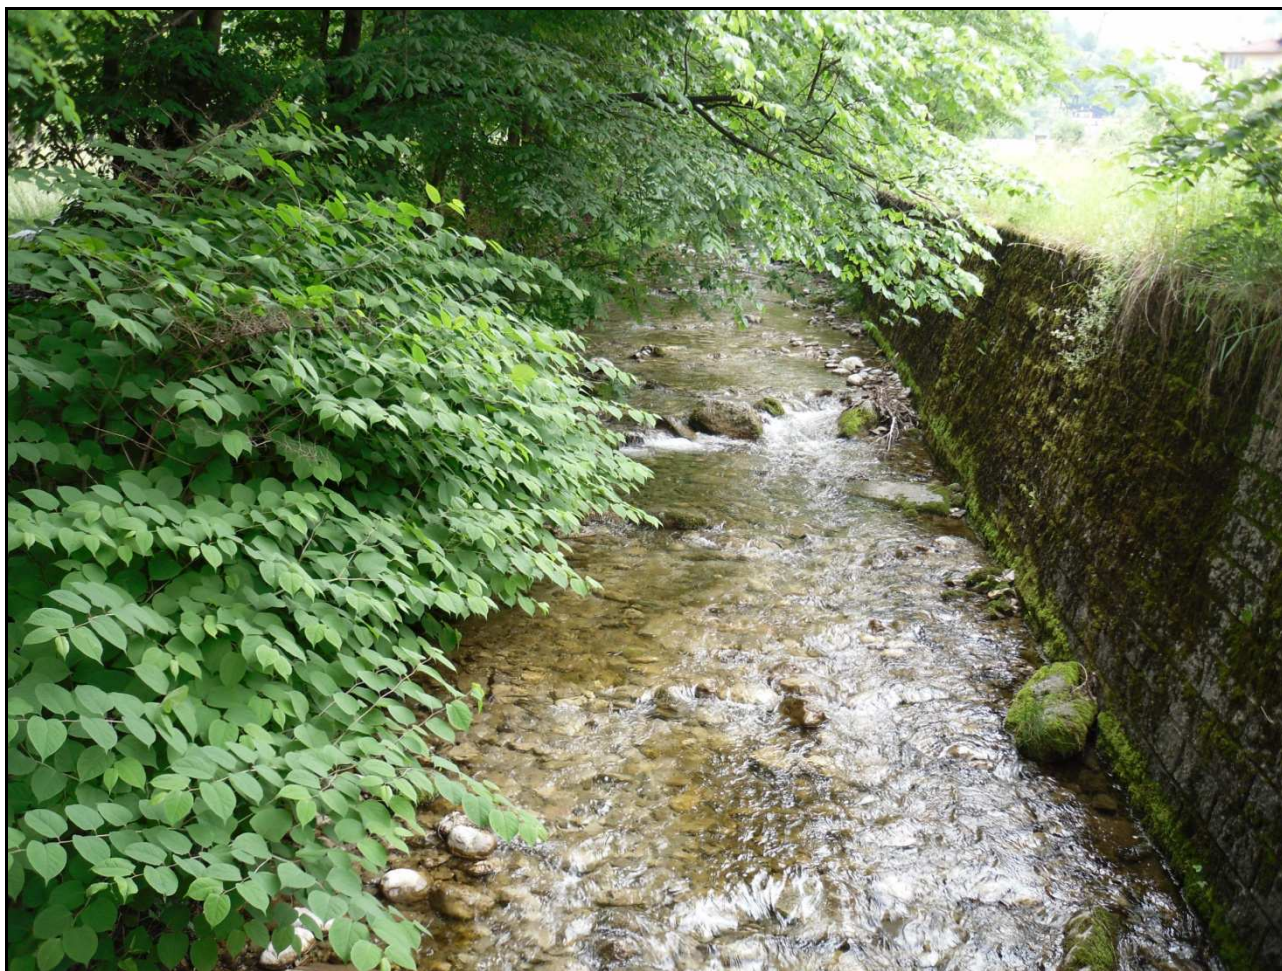
## PONA031

Inizio Tiamo – fine muro in destra; lungh: 206 m

Questo tratto si caratterizza per l'artificializzazione delle rive. In alveo non v'è vegetazione. Le condizioni idriche risentono della canalizzazione subita dal corso d'acqua, infatti si assiste ad una variazione di battente più che di una ampiezza dell'alveo bagnato. Solo il fondo ha un residuo di naturalità ed il substrato è composto principalmente da ciottoli, substrato poco adatto alla ritenzione e facilmente movibile durante i fenomeni di piena. Gli elementi idromorfologici non sono distinguibili. Il comparto biologico mostra segni di alterazione sia per la presenza di alghe filamentose e di periphyton, sia per quanto riguarda il detrito, che risulta fibroso e polposo, sia per la comunità macrobentonica.

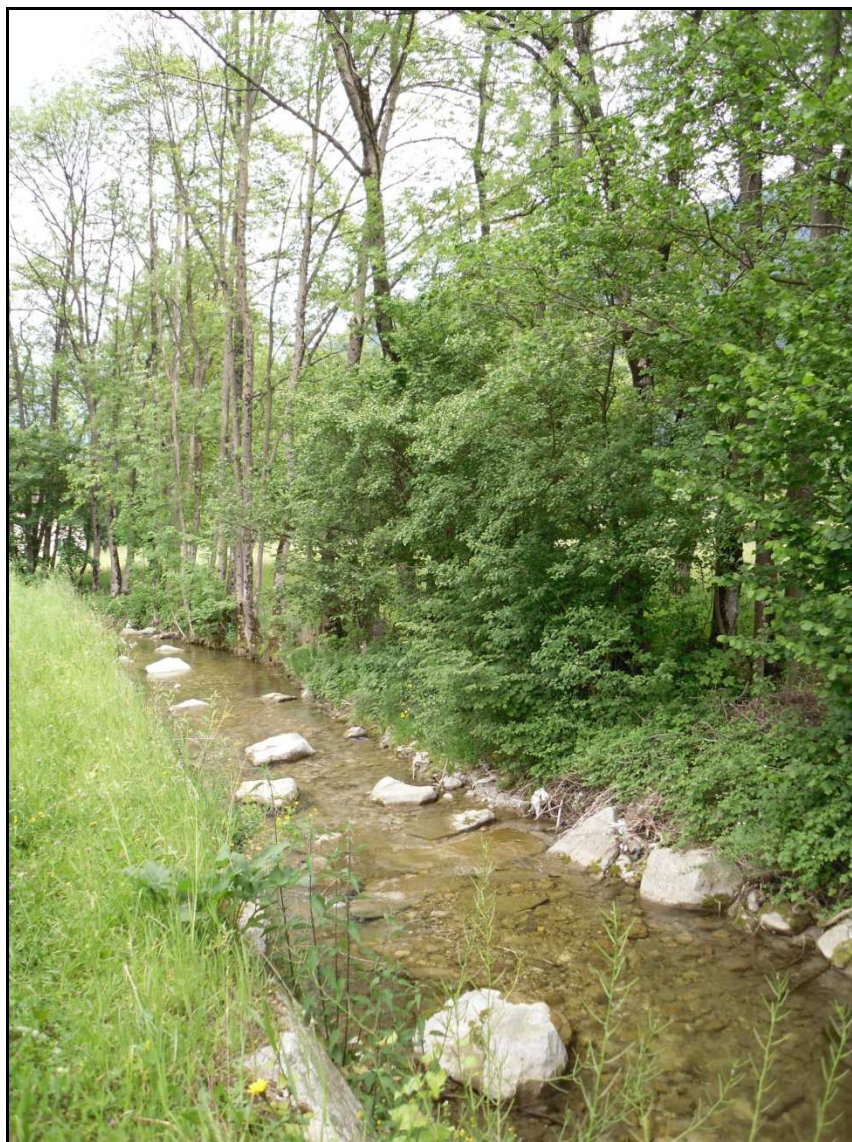
**PONA032**

In destra predominano i prati antropici. In destra la vegetazione è primaria ed è costituita da un filare arboreo isolato. In sinistra la vegetazione è secondaria e non vi è vegetazione. In alveo sono stati posti massi incassati e ciottoli che garantiscono una buona efficienza di ritenzione degli apporti trofici. Gli elementi idromorfologici sono indistinti. Non si osservano altre differenze rispetto quanto descritto anche per il tratto precedente. La foto è stata scattata verso valle.

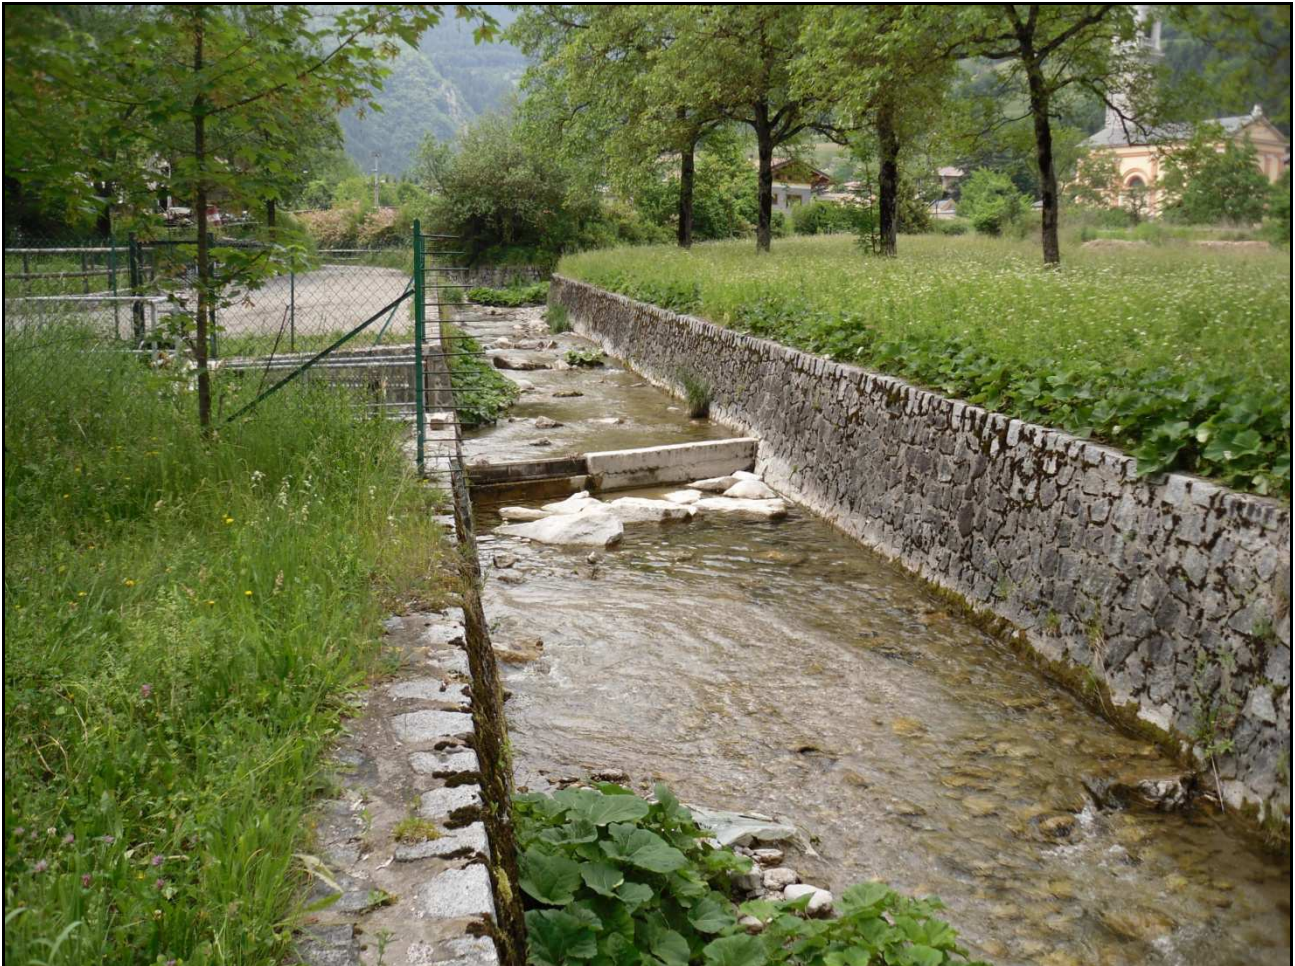
**PONA033**

Inizio muro in destra – fine cunettone; lungh: 1089 m

Questo tratto si caratterizza per l'artificializzazione delle rive. In alveo non v'è vegetazione. Le condizioni idriche risentono della canalizzazione subita dal corso d'acqua, infatti si assiste ad una variazione di tirante più che di una ampiezza dell'alveo bagnato. Solo il fondo ha un residuo di naturalità ed il substrato è composto principalmente da ciottoli, substrato poco adatto alla ritenzione e facilmente movibile durante i fenomeni di piena. Nel tratto è presente una briglia filtrante autopulente che rappresenta un ostacolo insormontabile per i pesci. Gli elementi idromorfologici non sono distinguibili. Il comparto biologico mostra segni di alterazione sia per la presenza di alghe filamentose e di periphyton apprezzabile sia per quanto riguarda il detrito, che risulta fibroso e polposo, sia per la comunità macrobentonica.

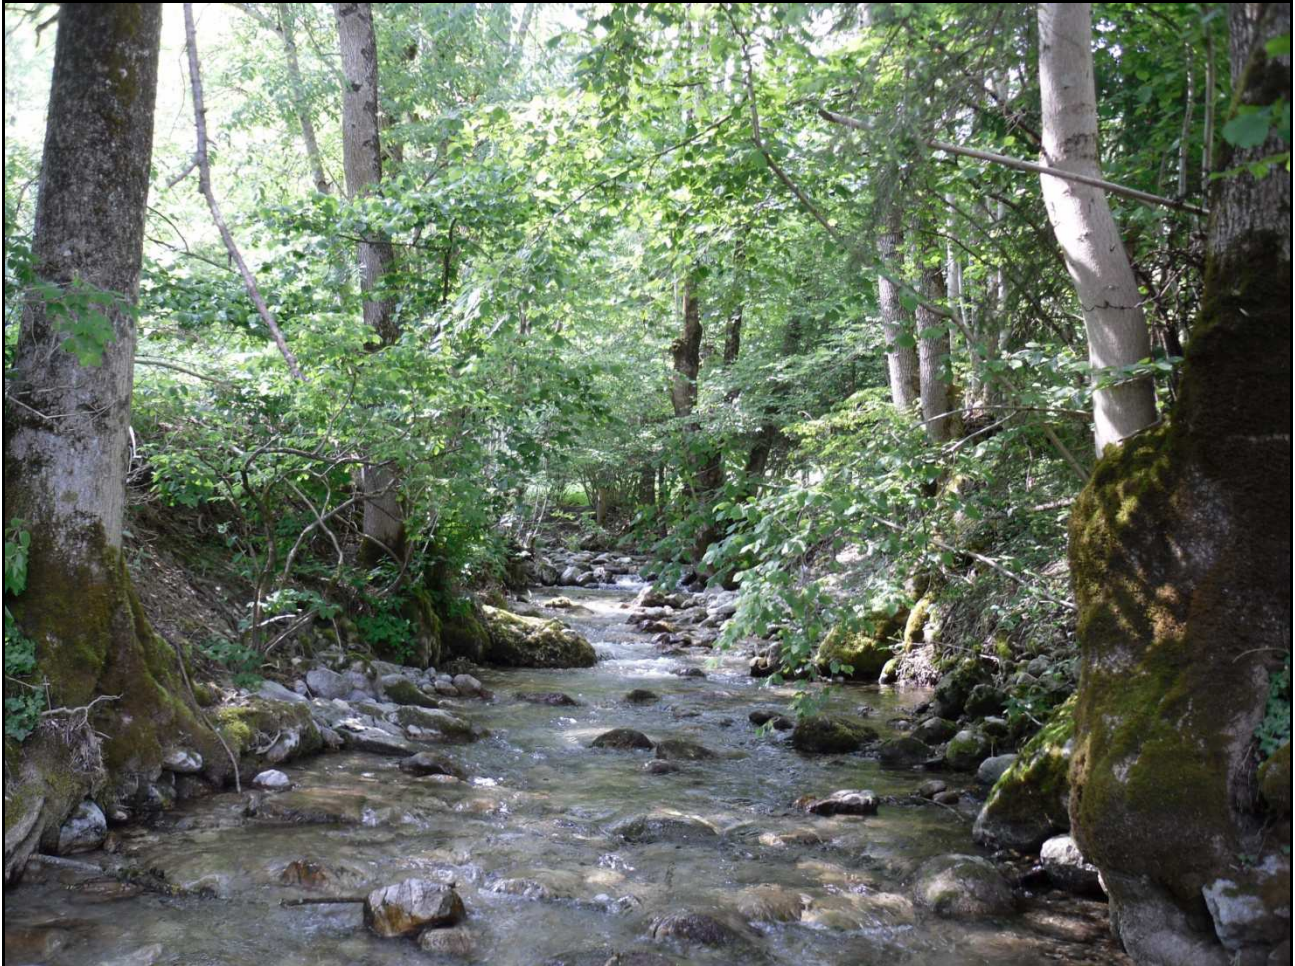
PONA034

In destra e sinistra sono presenti dei campi agricoli. La vegetazione è primaria in sinistra ed è costituita da una bordura di arbusti ripari, con frassini e carpini, seguita da una formazione arborea autoctona non riparia; l'ampiezza è maggiore di 30 m e sono assenti le interruzioni. In destra la vegetazione è secondaria ed è costituita da una bordura di arbusti ripari seguita però dalla bordura di arbusti autoctono non ripari, con un'ampiezza non superiore ai 10 m, limite imposto da un canale in cemento di un mulino. Il substrato è ben diversificato, presentando buone caratteristiche di ritenzione degli apporti trofici. Le rive mostrano una limitata incisione verticale e la diversità della sezione trasversale è banalizzata dalla presenza in destra del canale del mulino. Le buone caratteristiche morfologiche (substrato diversificato, presenza di abbondanti zone rifugio e di produzione di cibo e abbondante ombreggiatura) permettono un'elevata idoneità ittica. Gli elementi idromorfologici sono distinti ma posti a distanza irregolare. La comunità macrobentonica campionata è composta da Plecotteri Leuctridae; Efemerotteri Heptageniidae, Baetidae ed Ephemerellidae; Tricotteri Hydropsichidae e Rhyacophilidae; Ditteri Simuliidae Chironomidae e Athericidae; Tricladi e Coleotteri.

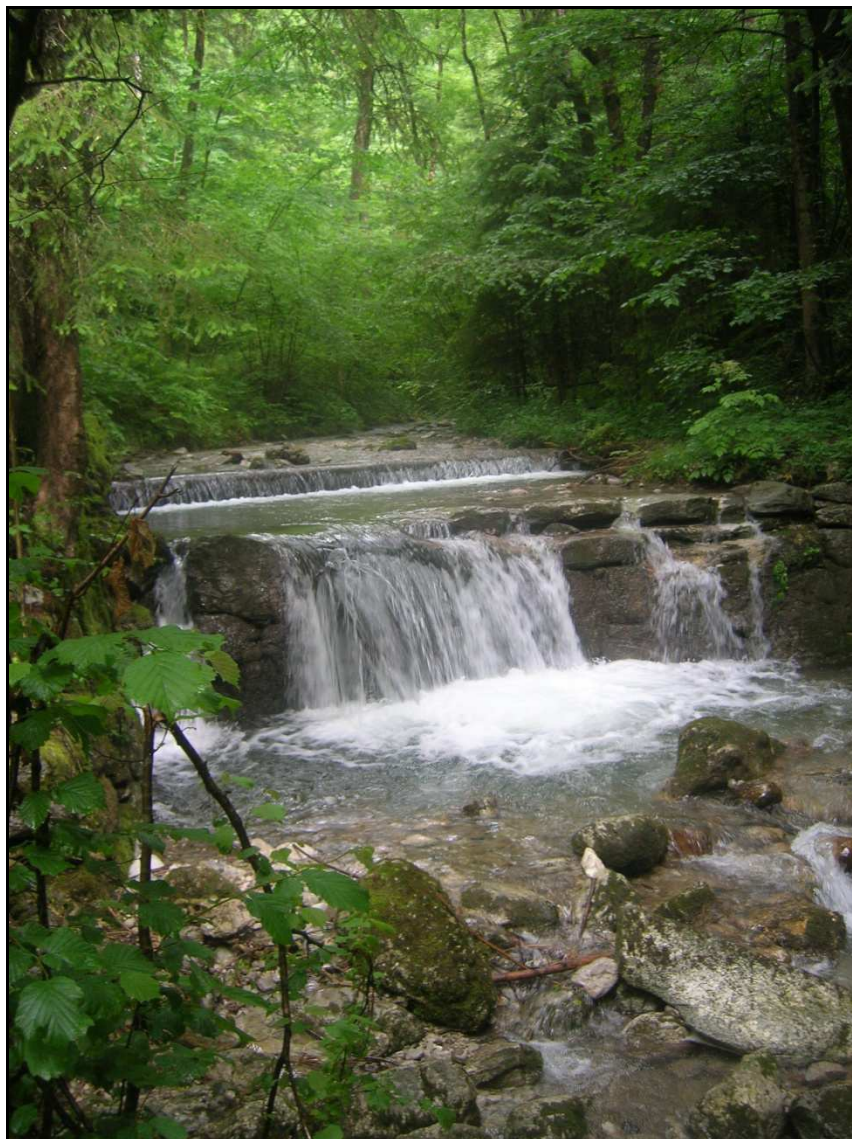
## PONA035

Briglia – inizio muro in destra; lungh: 293 m

In destra il territorio circostante è privo di antropizzazione, in sinistra vi è presenza di aree naturali ed usi antropici del territorio. In destra la vegetazione è costituita da una bordura di arbusti ripari seguita dalla bordura di arbusti autoctono non ripari, con un'ampiezza non superiore ai 10 m, limite imposto dalla strada forestale che costeggia il corso d'acqua. La vegetazione in sinistra è costituita da una bordura di arbusti ripari, con frassini e carpini, seguita da una formazione arborea autoctona non riparia; l'ampiezza è maggiore di 30 m e sono assenti le interruzioni. Il substrato è ben diversificato, presentando ottime caratteristiche di ritenzione degli apporti trofici. L'erosione è localizzata solo in sponda destra e sui tratti rettilinei. L'idoneità ittica è elevata anche se nel tratto è stata costruita una briglia di altezza superiore di 1 m, ostacolo non superabile dai pesci. Per il comparto biologico, solo la componente animale mostra lievi segni di alterazione.

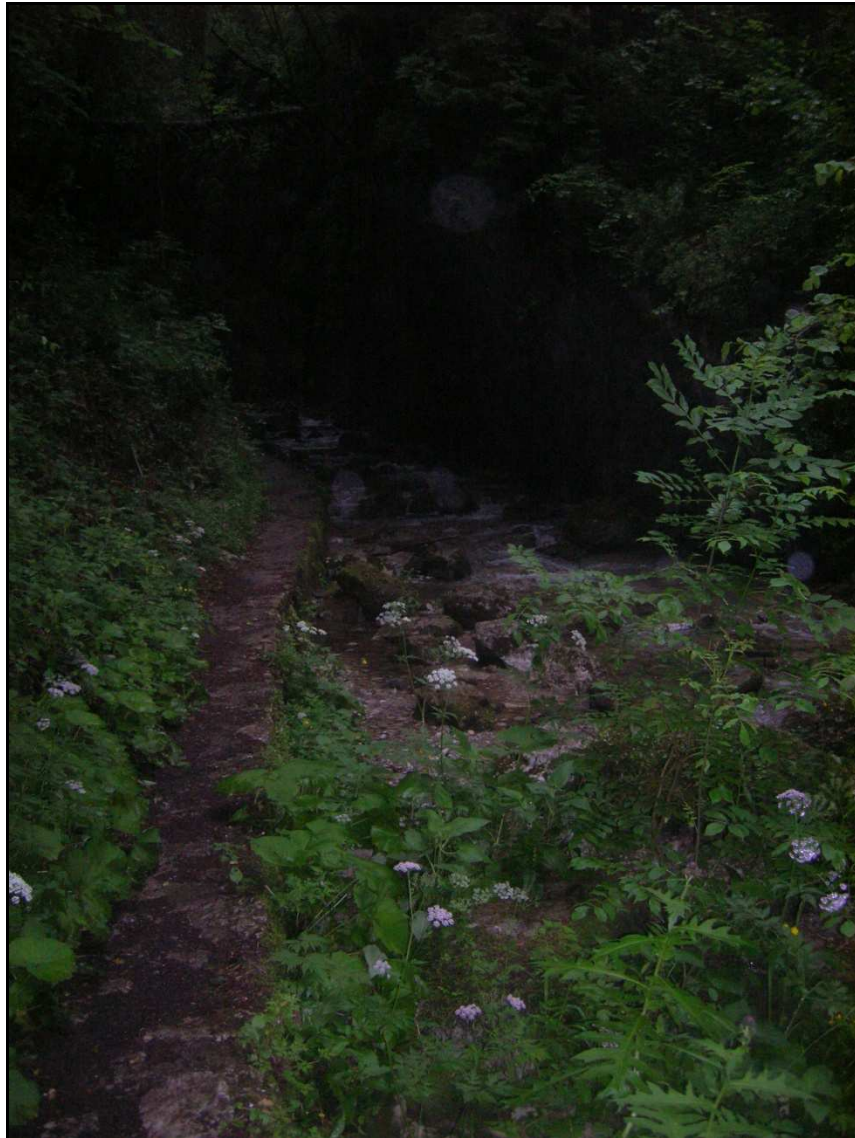
**PONA036**

Il tratto si caratterizza sia per la presenza di un muretto in cemento in sponda destra sia perché il torrente comincia ad avere le caratteristiche di una forra. La vegetazione perifluviale è assente e la sezione trasversale è banalizzata sia dalla presenza del muretto che dalla parete rocciosa in sinistra.
