## Torrente Ponale – Massangla

Tabella 1: Punteggio, livello, giudizio IFF reale e relativo

## Documentazione fotografica e commenti ai tratti

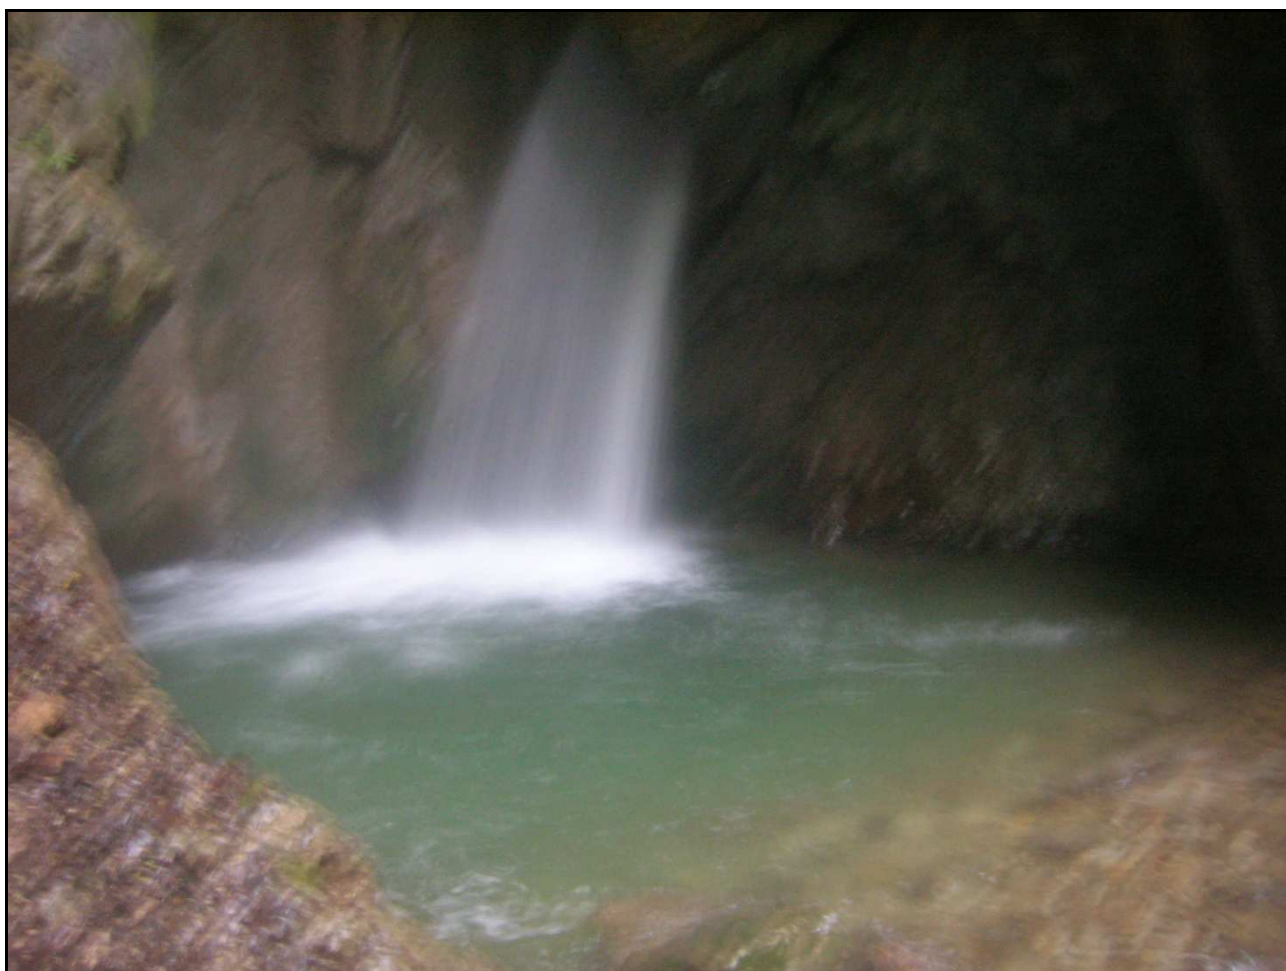
Il tratto MASS020 scorre in una forra dalle pareti nude e molto ravvicinate tra loro. Il substrato è ben diversificato, presentando buone caratteristiche di ritenzione degli apporti trofici. la sezione risente della presenza delle pareti non vegetate, infatti risulta poco diversificata. Inoltre essendo il tratto naturalmente confinato non esiste nessuna possibilità di espansione laterale. Nel tratto è presente un salto naturale (in foto), ostacolo per la risalita dei pesci.

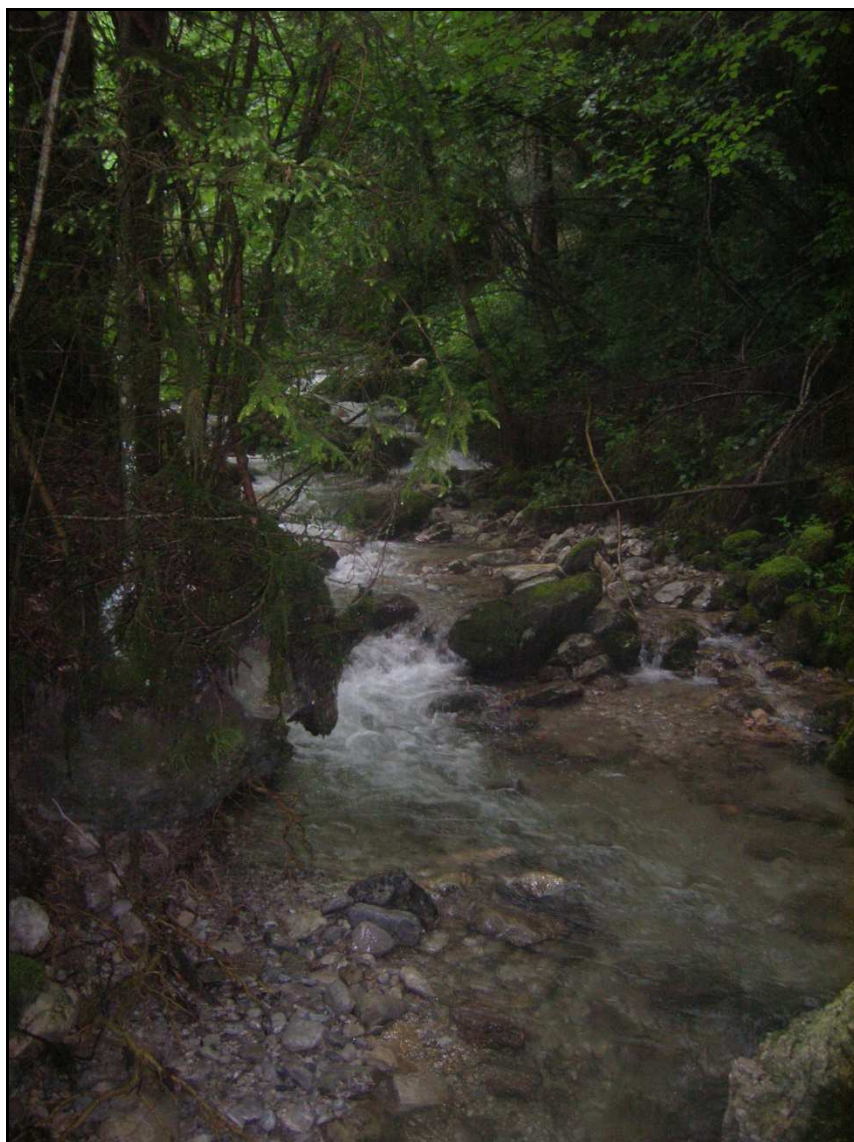
Lo stato del territorio circostante, sia in destra che in sinistra idrografica, è privo di pressioni antropiche, domina infatti un bosco di conifere. La vegetazione perifluviale delle due sponde è composta da una bordura di specie riparie seguita dalla formazione arborea autoctona non riparia. L'ampiezza cumulativa delle due tipologie di vegetazione è maggiore di 30 m in destra e compresa tra i 10 e i 30 m in sinistra (limite imposto dalla strada forestale); non sono presenti interruzioni. Il substrato dell'alveo è composto da substrati diversificati, con massi incassati e ciottoli, che fungono da buone strutture di ritenzione degli apporti trofici. L'erosione è assente e la sezione trasversale è integra. L'idoneità ittica è elevata. L'idromorfologia è *step&pool*, tipico andamento dei tratti montani. Il comparto biologico continua a mostrare segni di una leggera alterazione solo per quanto riguarda la componente macrobentonica.

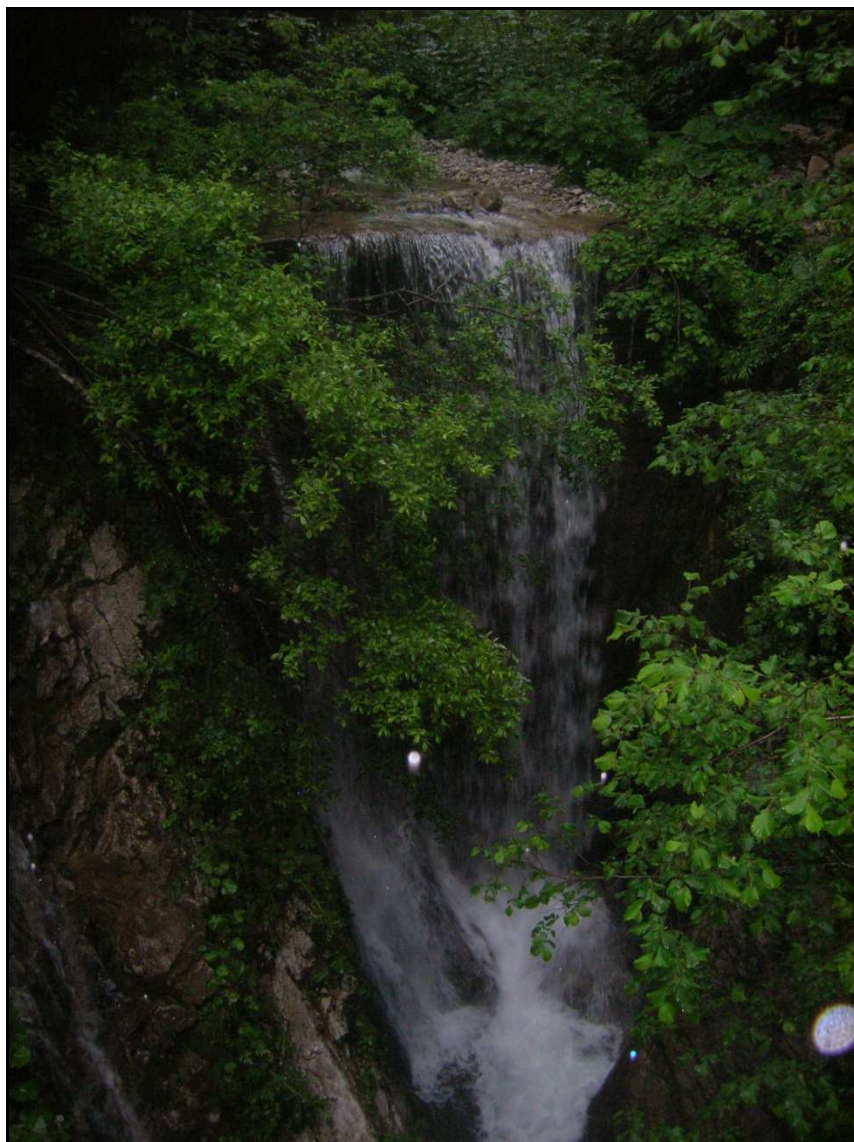
Lo stato del territorio circostante, sia in destra che in sinistra idrografica, è privo di pressioni antropiche, domina infatti un bosco di conifere. La vegetazione perifluviale delle due sponde è composta da una bordura di specie riparie seguita dalla formazione arborea autoctona non riparia. L'ampiezza cumulativa delle due tipologie di vegetazione è maggiore di 30 m e non sono presenti interruzioni. Il substrato dell'alveo è composto da substrati diversificati, con massi e tronchi, che fungono da ottime strutture di ritenzione degli apporti trofici. L'erosione è assente e la sezione trasversale è integra. L'idoneità ittica è buona, malgrado la presenza di una briglia, mostrata in foto, non superabile dai pesci (altezza > 1 m). L'idromorfologia è *step&pool*, tipico andamento dei torrenti montani. Il comparto biologico continua a mostrare segni di una leggera alterazione solo per quanto riguarda la componente macrobentonica.
