Torrente Rabbies

Documentazione fotografica e descrizione dei tratti

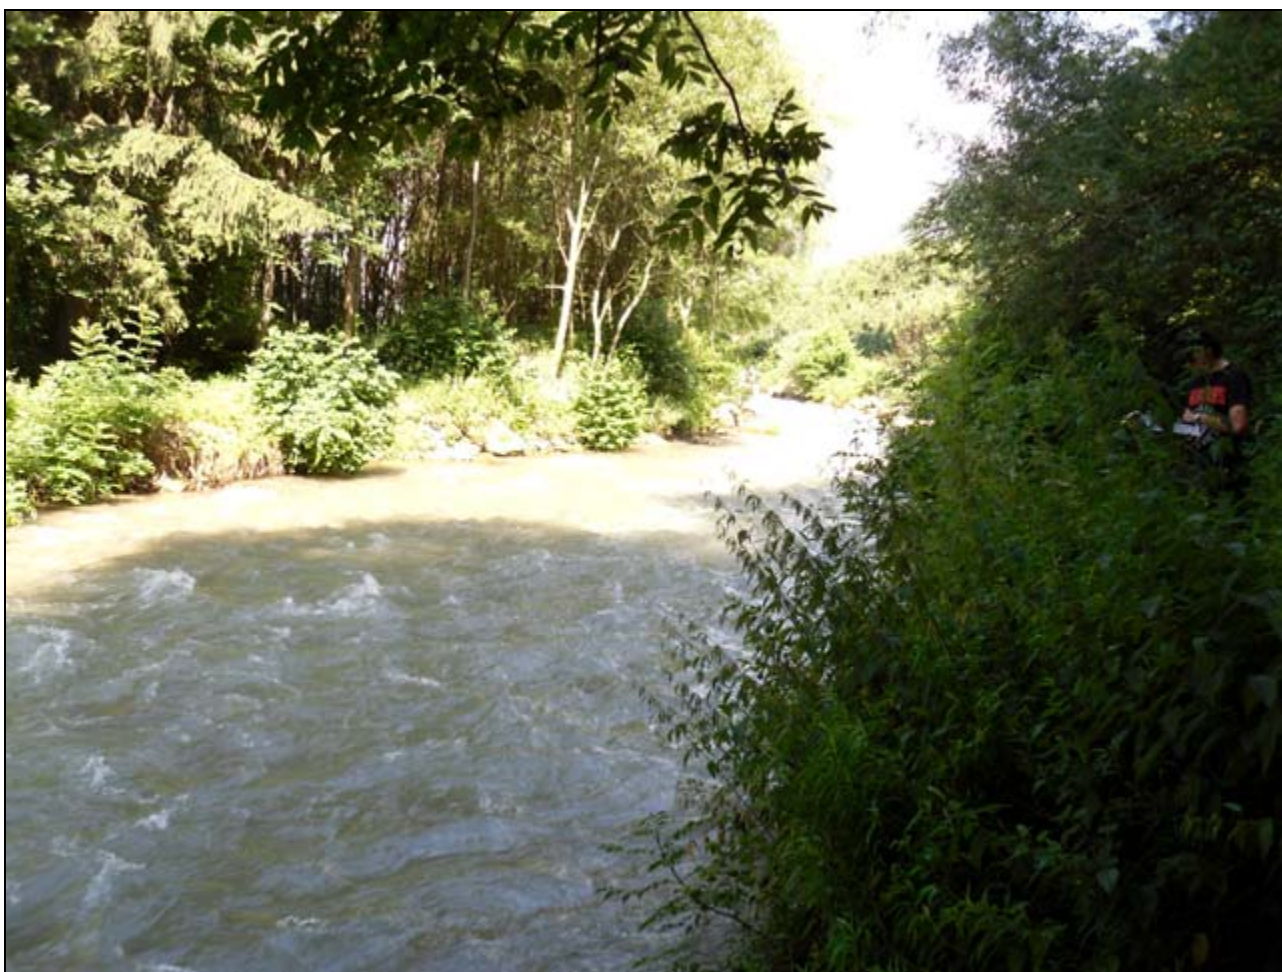
RABB001

Confluenza nel T. Noce – inizio campi in sinistra; lungh: 123 m

Il primo tratto del Torrente Rabbits scorre in un territorio adibito ad uso prevalentemente agricolo (coltivazioni di meli). In destra la vegetazione perifluviale è composta da una formazioni arborea riparia (principalmente salici e frassini). In sinistra invece la fascia perifluviale è costituita da una formazione arborea autoctona non riparia. Per entrambe le sponde le formazioni hanno una ampiezza compresa tra i 10 e i 30 metri. In sinistra sono presenti delle modeste interruzioni (15-25% rispetto la copertura totale). Le condizioni idriche risentono dell'opera di presa ad uso idroelettrico posta a monte. Il tratto presenta un muro in massi non cementati in sinistra, costruito per la difesa dei campi sovrastanti. In destra è stata osservata una modesta attività erosiva. Il substrato ha un fondo stabile, sono presenti sia ciottoli che massi incassati. L'idoneità ittica è buona. Gli elementi idromorfologici sono distinti ma posti ad una distanza irregolare. La comunità macrobentonica è diversificata con *taxa* particolarmente sensibili all'inquinamento, infatti anche se non sono stati osservati direttamente individui appartenenti all'ordine dei Plecotteri, sono stati

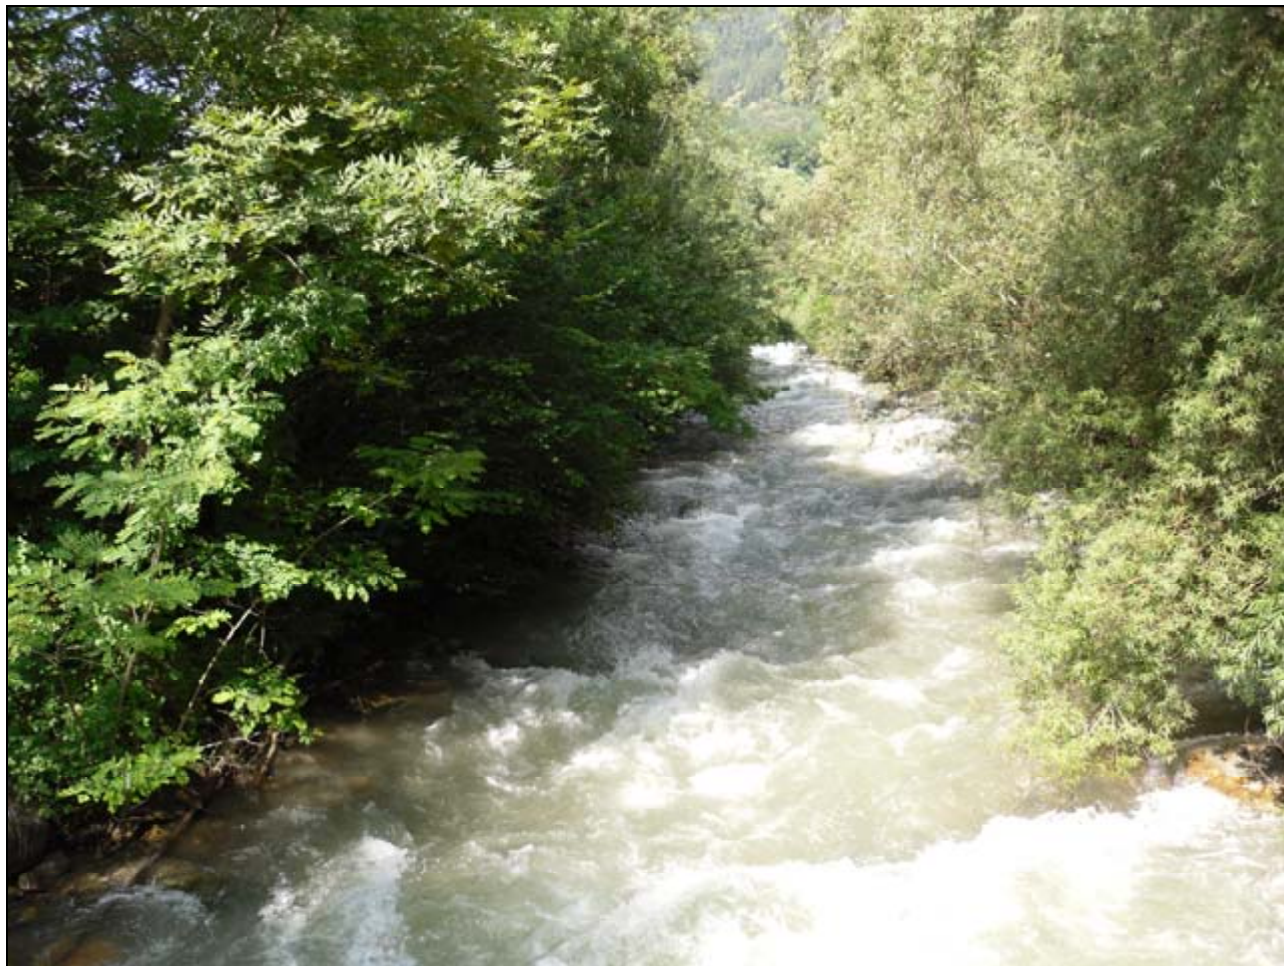
RABB002

Inizio campi in sinistra – fine boschetto di robinie; lungh: 345 m

Il territorio circostante presenta, in destra e sinistra, sia delle colture permanenti che delle strutture produttive. Su Entrambe le sponde si è instaurata una formazione arbustiva riparia, composta da diverse specie del genere *Salix*. Non sono presenti né opere di difesa spondale né fenomeni erosivi in atto. Non sono stati riscontrate altre differenze rispetto quanto osservato per il tratto precedente.

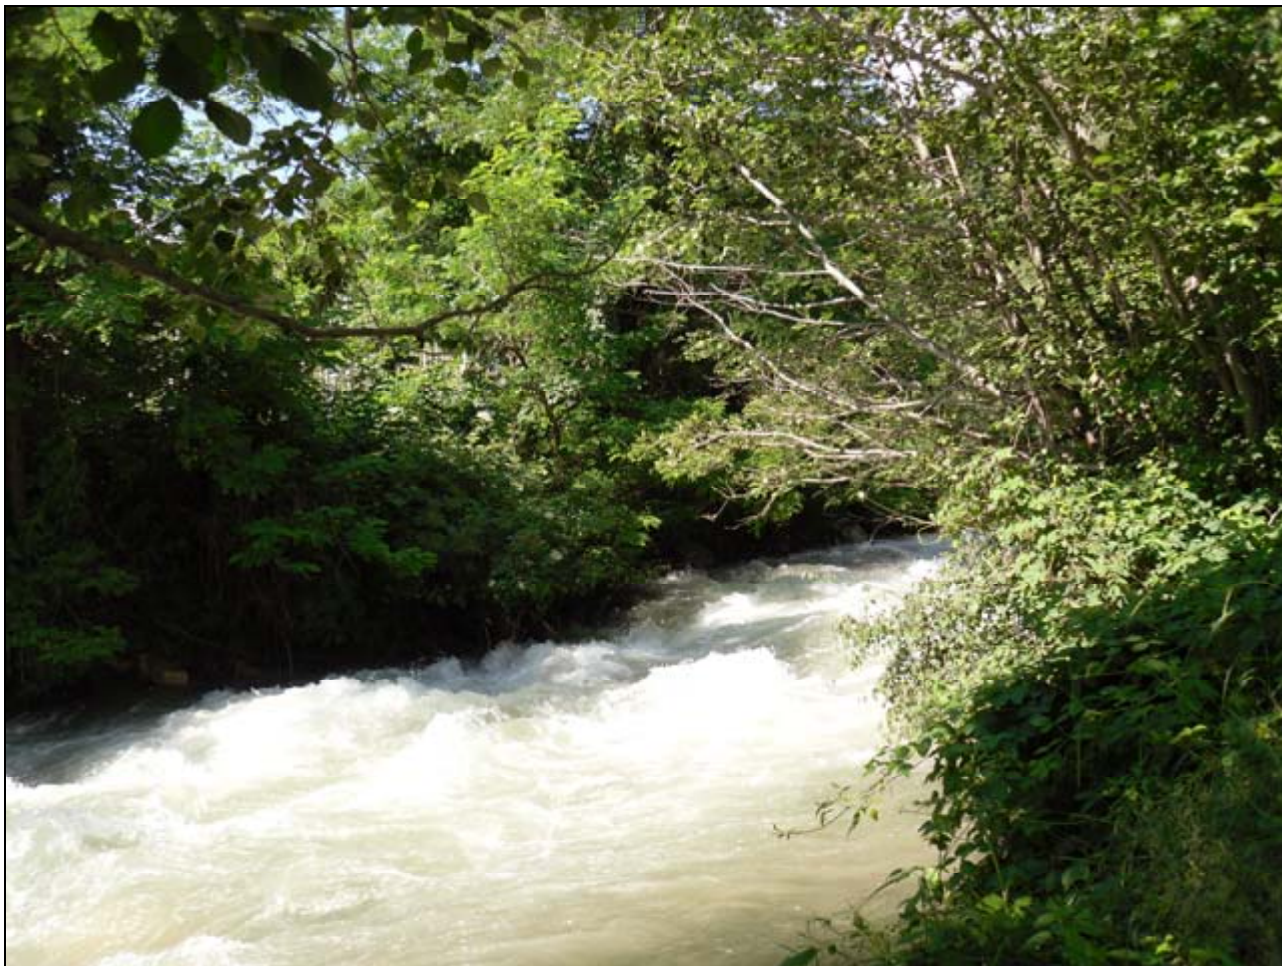
RABB003

Fine boschetto di robinie – inizio bosco in destra (loc. Pondasio); lungh: 683 m

La formazione arbustiva riparia, individuata nel tratto precedente, si riduce ad una bordura di ampiezza non superiore ai 5 metri. In sinistra è presente una limitata incisione della sponda. Tutti gli altri parametri non subiscono variazioni rispetto i tratti precedenti.

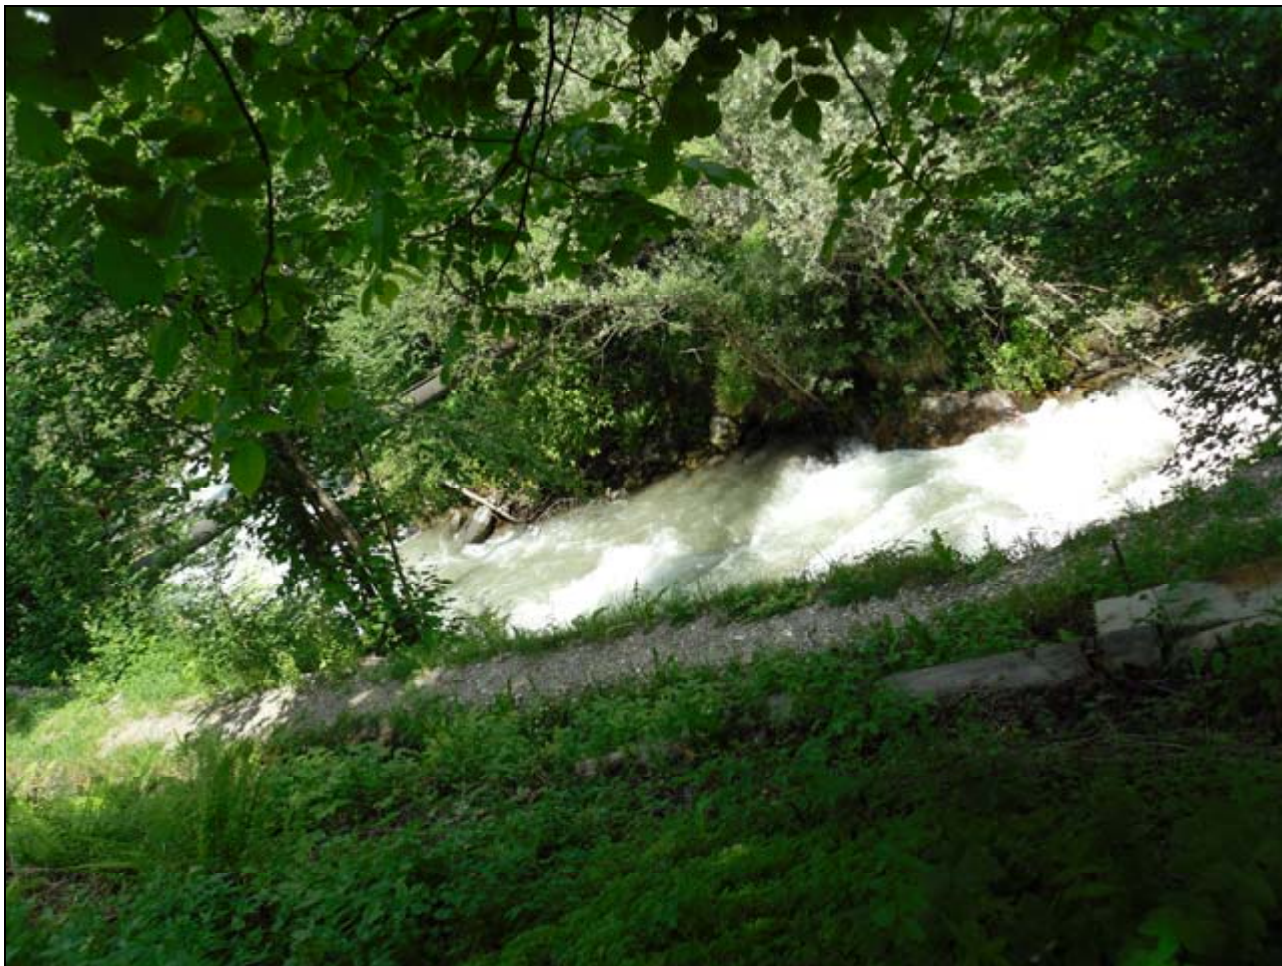
RABB004

Inizio bosco in destra (loc. Pondasio) – fine paese di Terzolas; lungh: 507 m

In destra il territorio circostante è privo di antropizzazione ed è dominato da un bosco di conifere. In sinistra sono presenti sia abitazioni, che strutture produttive, che campi agricoli. In destra permane la bordura di arbusti ripari, seguita da una formazione arborea autoctona non riparia. In sinistra invece la fascia perifluviale è costituita da una formazione arbustiva di salici, che mostra però delle frequenti interruzioni nella copertura delle chiome. All'interno dell'alveo sono presenti dei massi che garantiscono una alta capacità di ritenzione degli apporti trofici. L'idoneità ittica è elevata, soprattutto per l'abbondante presenza di ombreggiatura e della produzione cibo. La componente biologica continua a non avere nessun tipo di alterazione.

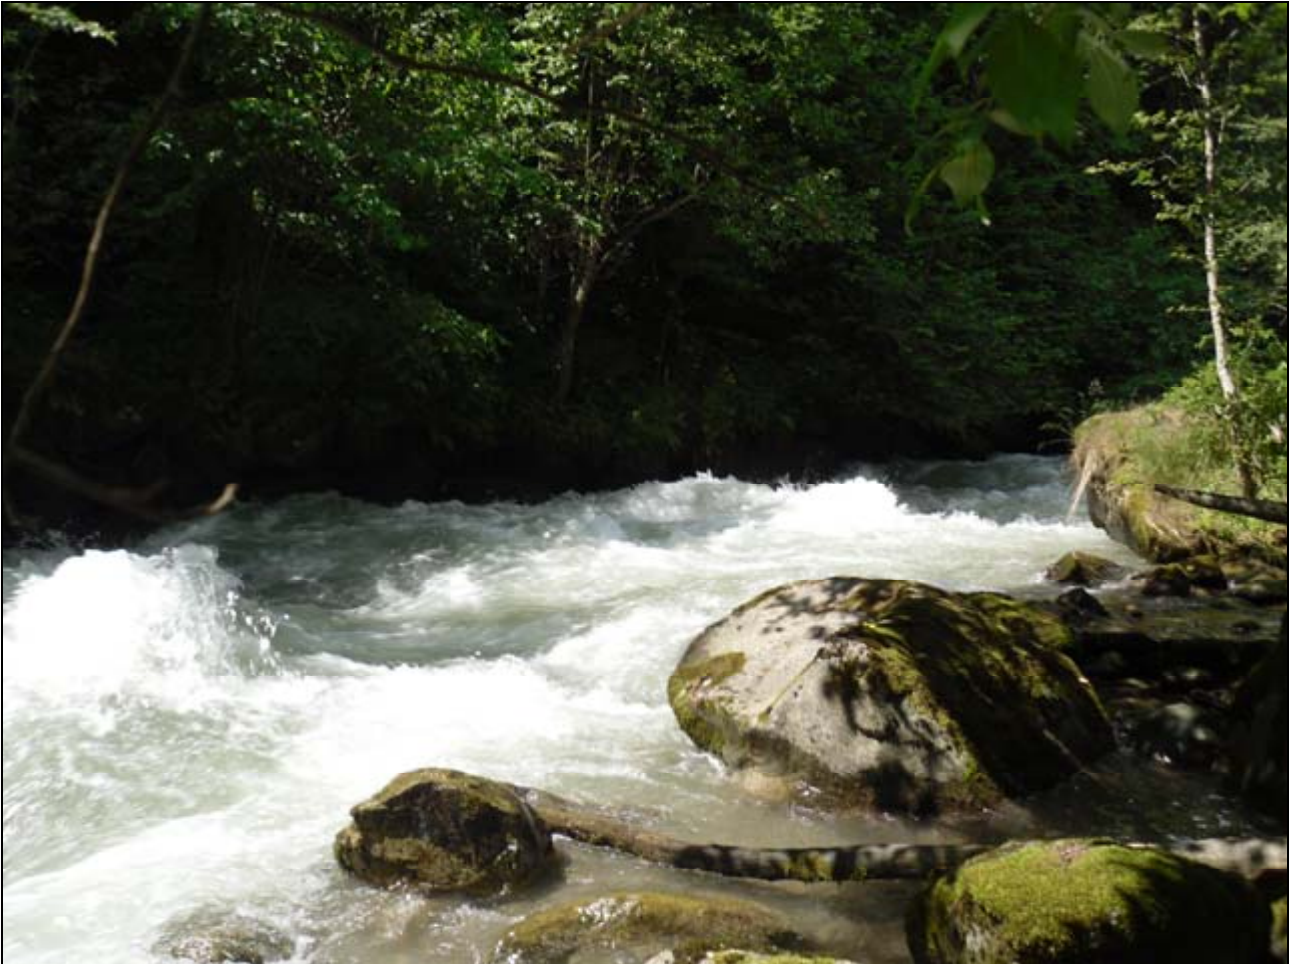
RABB005

Fine paese di Terzolas – inizio difese spondali (birreria); lungh: 877 m

Nella fascia perifluviale del tratto RABB005, sia in destra che in sinistra, si ha una bordura di arbusti ripari, composta in larga misura da salici e ontani. Inoltre in sinistra tale bordura è seguita da un'altra bordura costituita da abeti rossi. In destra l'ampiezza non supera i 10 metri mentre in sinistra l'ampiezza cumulativa delle due bordure è compresa tra i 10 e i 30 metri. Non sono presenti interruzioni rilevanti nella copertura. Gli altri parametri non si discostano da quanto osservato anche per il tratto a valle.

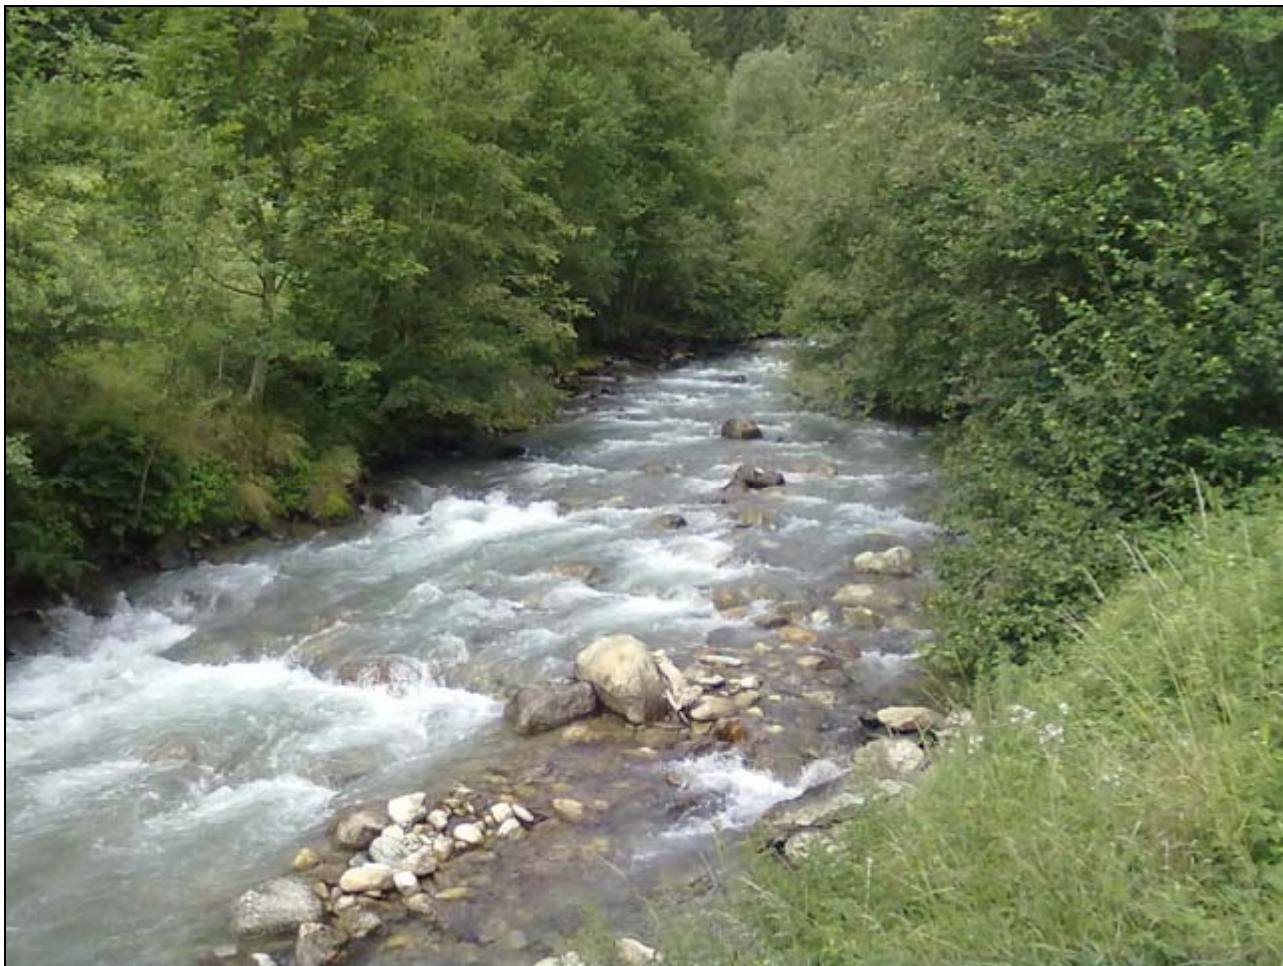
RABB006

Inizio difese spondali (birreria) – inizio comune di Rabbi; lungh: 654 m

Il territorio circostante è poco antropizzato, è dominato per lo più da prati regolarmente sfalciati e pochi edifici. In destra è presente una formazione arbustiva di salici e ontani. In sinistra invece i salici non superano i 5 metri di ampiezza, andando a costituire solo una bordura. Sono presenti solo dei limitati interventi delle rive (massi non cementati in sinistra) che non sono stati considerati nell'assegnazione della risposta riguardante l'erosione ma solo nella valutazione dell'integrità della sezione trasversale, che ha ancora una discreta diversità morfologica. Gli altri parametri indagati non hanno differenze rispetto quanto già descritto per i tratti più a valle.

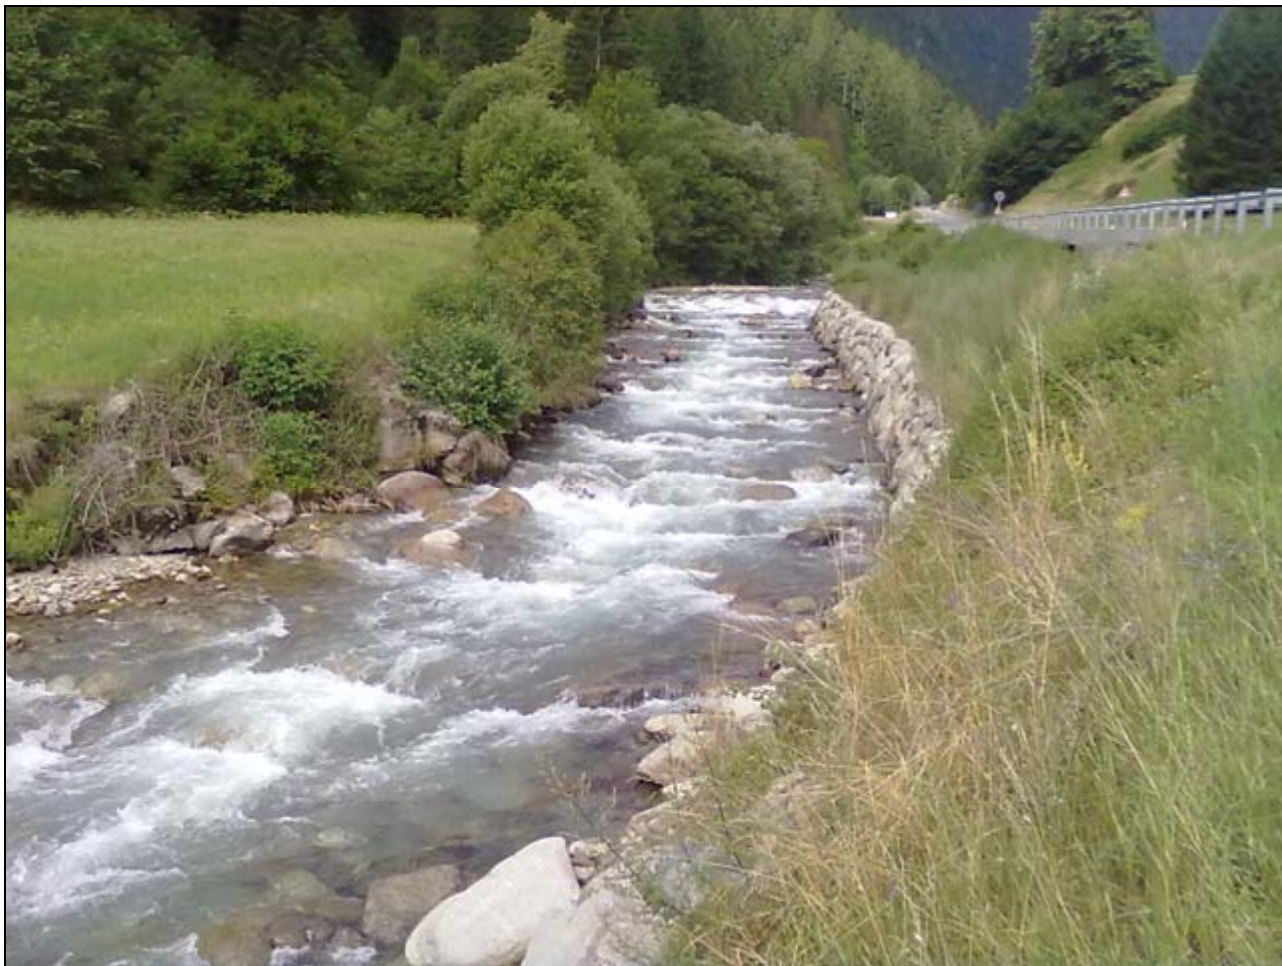
Inizio comune di Rabbi – fine muro in sinistra; lungh: 167 m

Il tratto RABB007 si caratterizza per la presenza di un muro in massi cementati. Tale opera si ripercuote, oltre che sullo sviluppo di una vegetazione funzionale della fascia perfluviale, anche sulla valutazione dei fenomeni erosivi e sulla diversità della sezione. Il campionamento dei macroinvertebrati non ha messo in evidenza cambiamenti con quanto osservato finora, infatti sono sempre presenti Efemerotteri della famiglia Heptageniidae e del genere *Baetis*, Tricotteri della famiglia Limnephilidae, Ditteri delle famiglie Simuliidae, Chironomidae e Blephariceridae.

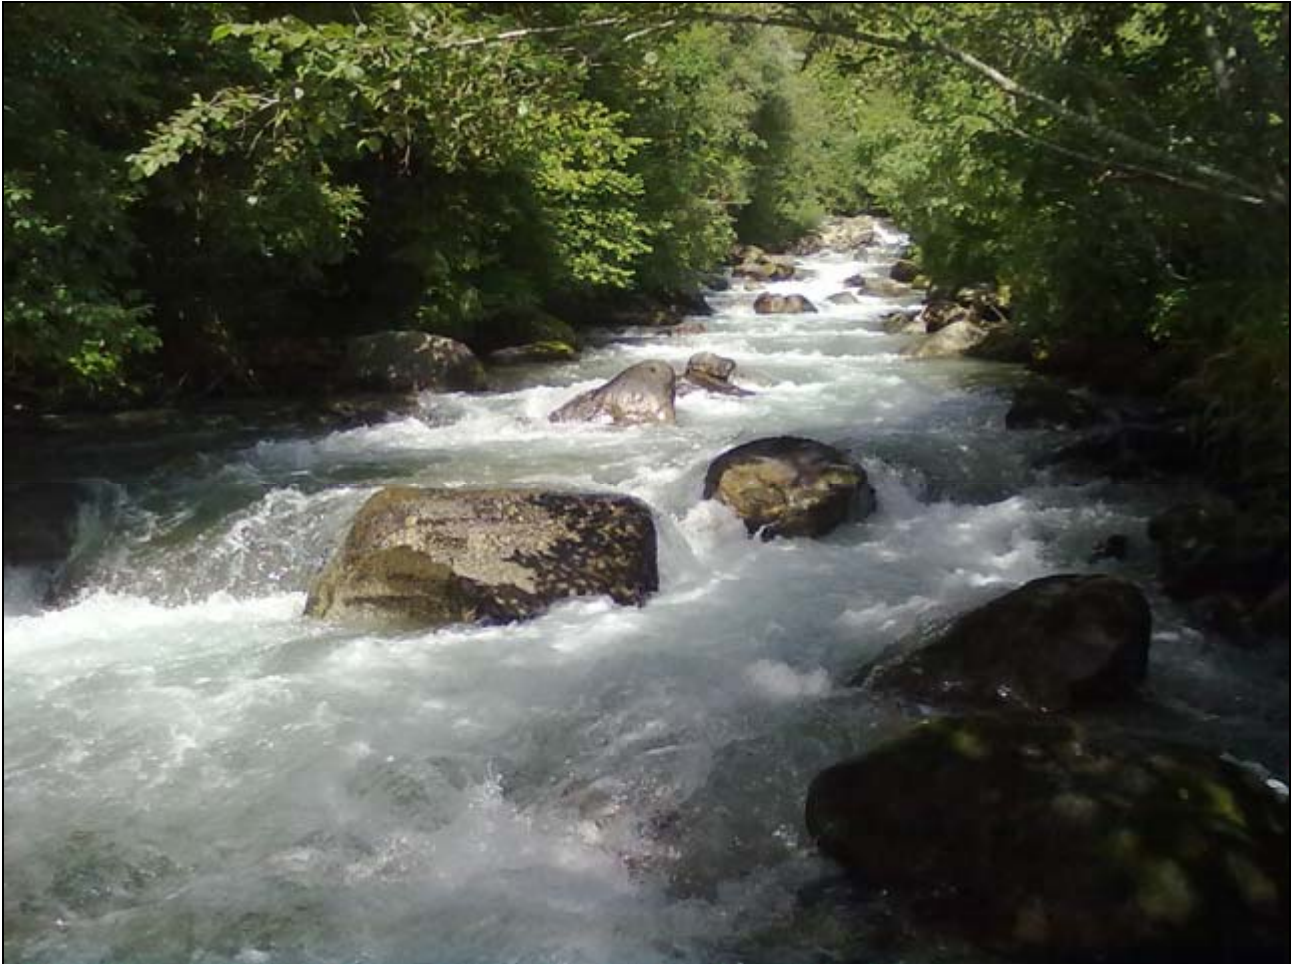
RABB008

Fine muro in sinistra – inizio scogliera; lungh: 753 m

Nella fascia perifluviale di entrambe le rive si ha una bordura di arbusti ripari, composta in larga misura da salici e ontani. Inoltre in destra tale bordura è seguita da una formazione arborea autoctona non riparia (con un'ampiezza cumulativa che supera i 30 m). Non sono presenti interruzioni. Le condizioni idriche continuano a risentire delle opere di presa poste a monte. Il substrato ha un fondo stabile, con un'elevata capacità di ritenzione degli apporti trofici. La sezione è integra con una alta diversità morfologica. Non sono stati osservati fenomeni erosivi spinti. L'idoneità ittica è buona. Gli elementi idromorfologici sono distinti ma posti ad una distanza irregolare. La componente biologica continua a non avere nessun tipo di alterazione.

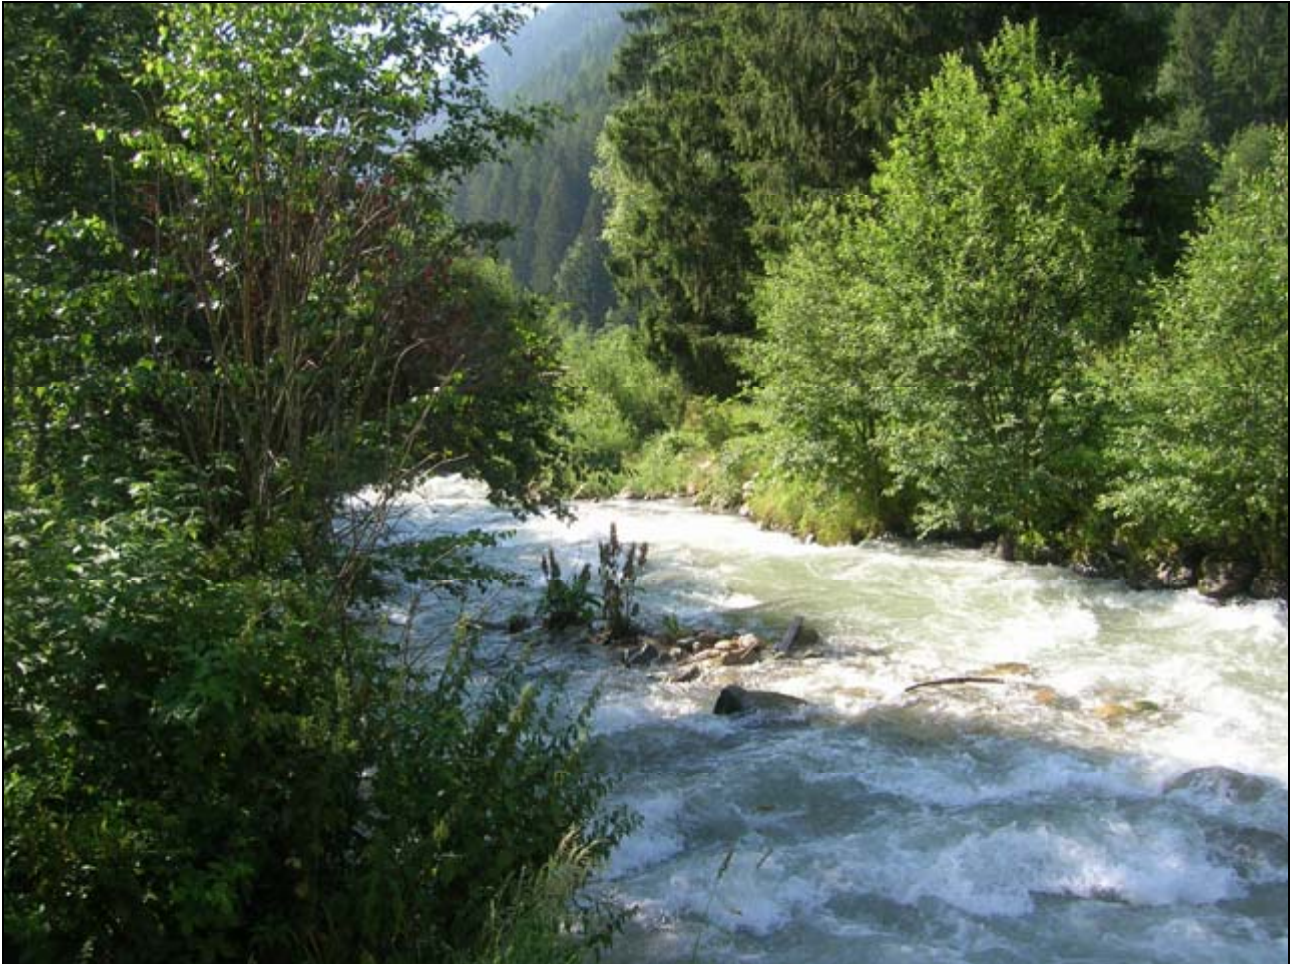
RABB009

Inizio opere spondali – fine bordura; lungh: 112 m

Il territorio circostante presenta praterie antropiche in sponda sinistra mentre in sponda destra ci sono infrastrutture stradali e urbanizzazione rada con meno di 10 abitazioni. Lungo le rive si insedia una bordura di specie riparie con ontani e saliconi di ampiezza limitata (10 - 2 metri) e con interruzioni in sponda destra dovute a vegetazione erbacea non igrofila. Le portate sono stabili sia su scala giornaliera sia stagionale. Il tratto è arginato con alveo di piena ordinaria minore di due volte l'alveo di morbida. Il substrato dell'alveo presenta substrati diversificati e adeguate strutture di ritenzione degli apporti trofici. Le difese spondali in massi non cementati impediscono l'erosione delle sponde e determinano una sezione con scarsa diversità morfologica. L'idoneità ittica è buona mentre le componenti biologiche presentano lievi segni di alterazione: il periphyton forma una patina tridimensionale e la comunità macrobentonica ha una struttura alterata rispetto all'atteso.

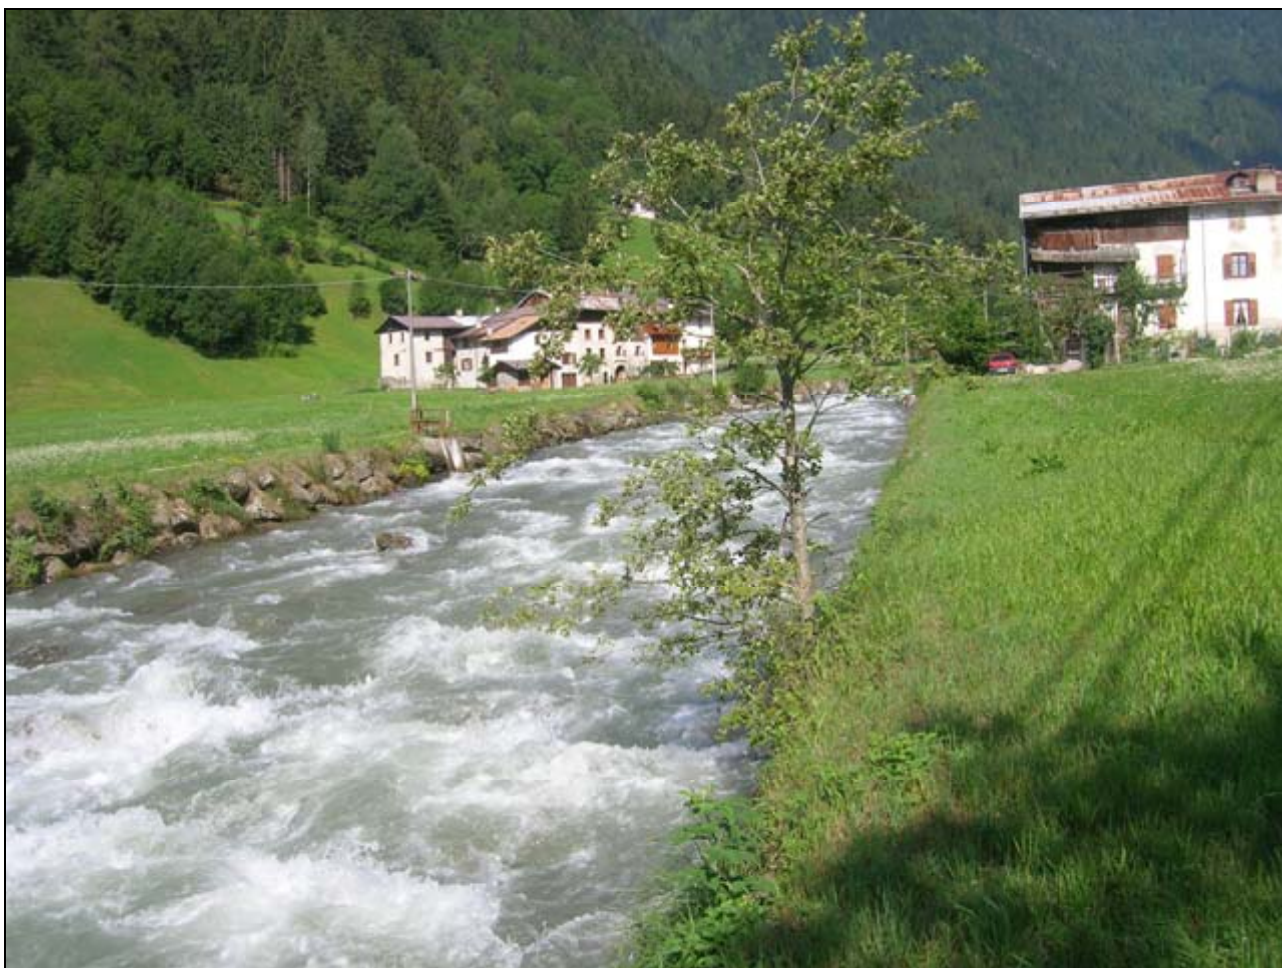
RABB010

Fine bordura – fine argini in sinistra; lungh: 298 m

In sinistra l'urbanizzazione incide pesantemente sulla funzionalità del tratto e i prati antropici si estendono fino alle rive; sono assenti formazioni funzionali nella fascia perfluviale. Le altre caratteristiche di funzionalità sono le stesse del tratto RABB009.

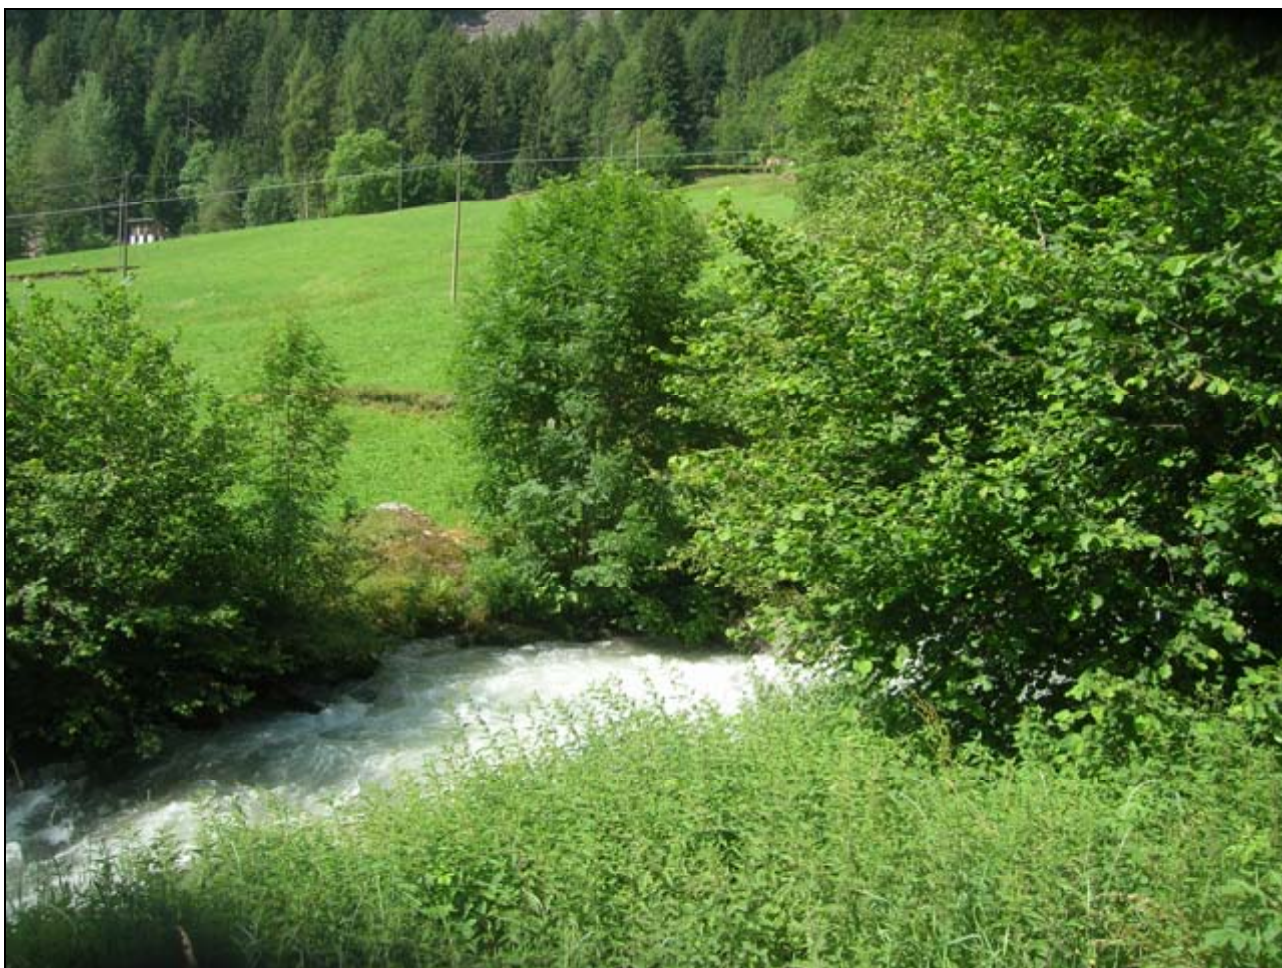
RABB011

Fine argini in sinistra – fine argine destra; lungh: 195 m

Su entrambe le sponde si sviluppa una bordura di specie riparie (ontani, pioppi, saliconi) limitata in ampiezza dai prati a destra e dalle infrastrutture a sinistra. Non c'è continuità delle chiome sulla sponda destra, per le frequenti interruzioni determinate dalla presenza di vegetazione erbacea non igrofila. In sponda sinistra non si riscontrano fenomeni erosivi evidenti, impediti in sponda destra dall'argine in massi. La sezione trasversale presenta limitati interventi della riva destra.

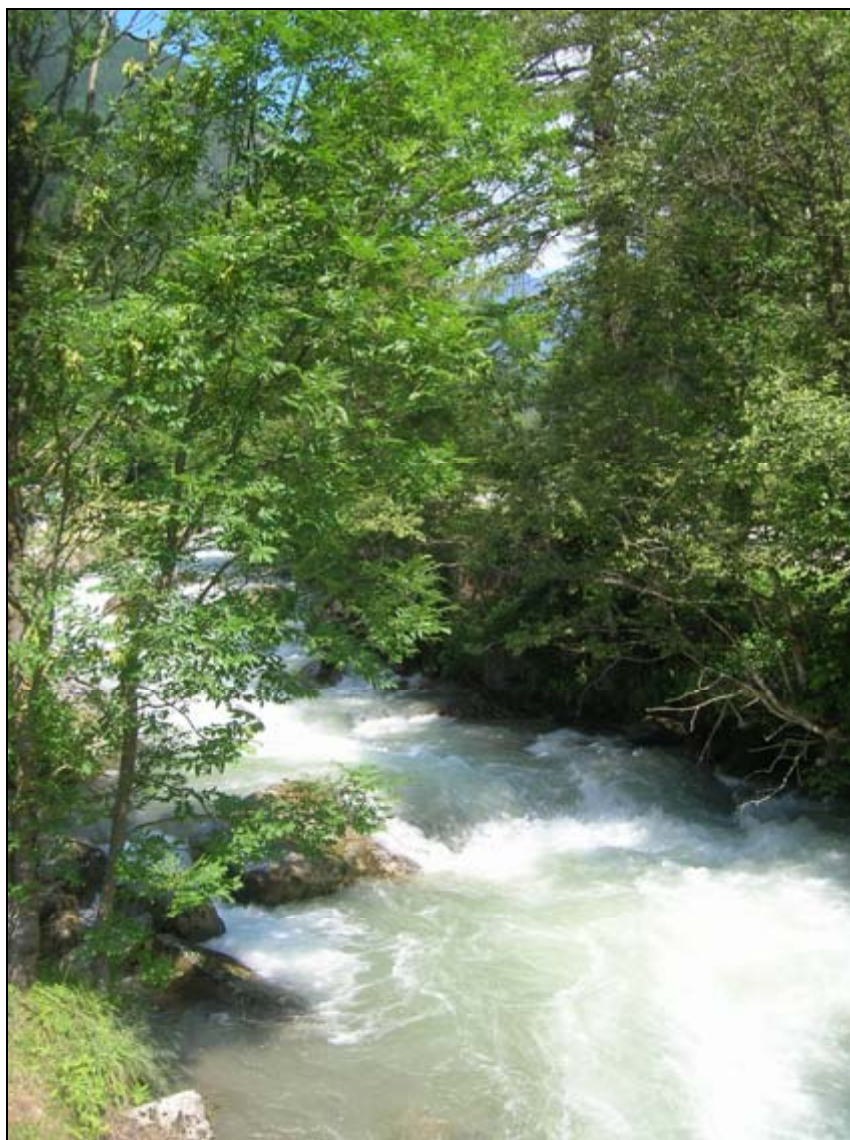
RABB012

Fine argine destra – inizio argini destra e sinistra; lungh: 297 m

Le bordure di arbusti ripari non presentano significative discontinuità e la sezione trasversale presenta alveo e sponde integre. L'erosione è localizzata solo all'esterno delle curve e non è rilevante ai fini della funzionalità fluviale. Il substrato dell'alveo presenta massi stabilmente incassati e l'idromorfologia è caratterizzata dall'alternanza di raschi e pozze disposti in maniera irregolare. I parametri biologici non variano.

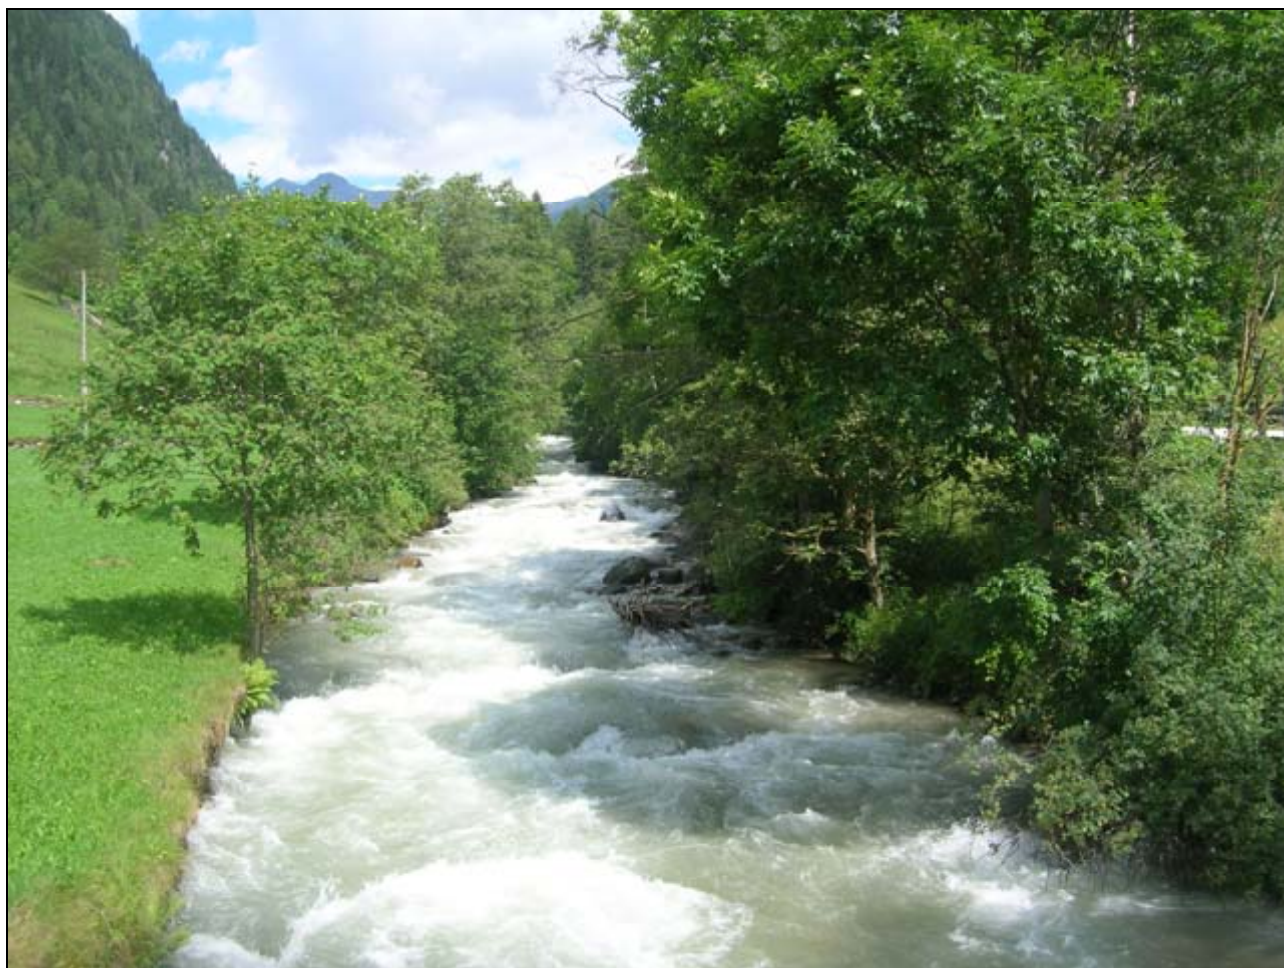
RABB013

Inizio argini destra e sinistra – inizio paese Le Grave; lungh: 1550 m

Nel territorio circostante prevalgono i prati antropici sfalciati seguiti da boschi a latifoglie e conifere. Su entrambe le sponde sono presenti opere longitudinali in massi a difesa dall'erosione che determinano un residuo di naturalità solo nel fondo. La comunità macrobentonica è composta da Plecotteri del gen. *Leuctra*, Efemerotteri piatti, *Baetis*, Tricotteri Limnephilidae, Ditteri Simulidae, Blephariceridae e Chironomidae; la struttura è leggermente alterata rispetto all'atteso, vista la scarsità di specie sensibili all'inquinamento.

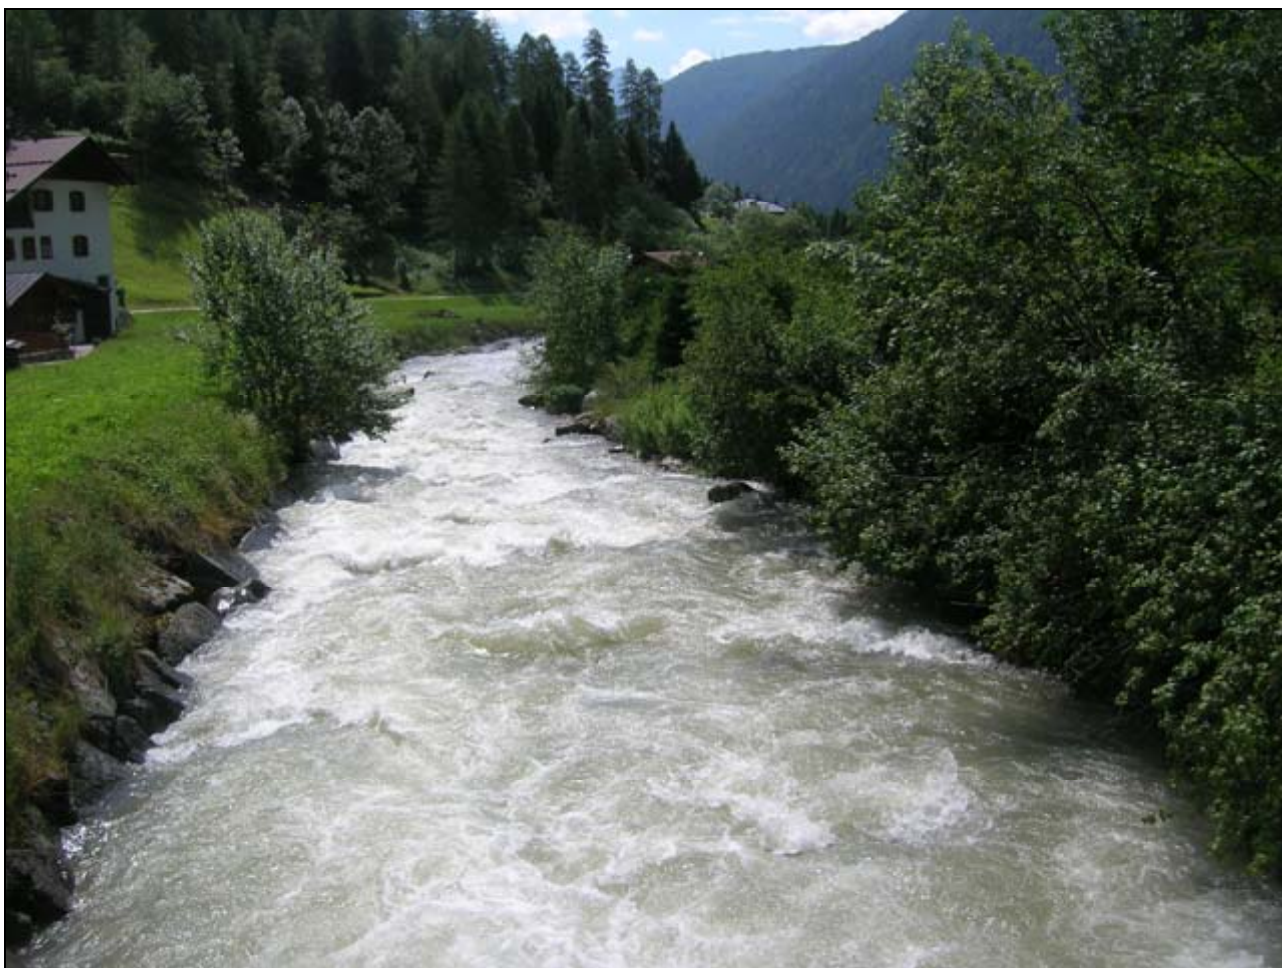
RABB014

Inizio paese Le Grave – inizio bosco in destra; lungh: 1122 m

In sponda sinistra il territorio è urbanizzato e ci sono infrastrutture stradali che esercitano un forte impatto sul corso d'acqua. Le bordure riparie presenti su entrambe le sponde sono caratterizzate da discontinuità per erbacee non igrofile e sono limitate in ampiezza dai prati e dalla strada. Anche in questo tratto ci sono opere di difesa longitudinali che determinano un abbassamento dei punteggi attribuiti alla domanda 8) e 9). Il fondo dell'alveo è invece naturale, con presenza di substrati diversificati e con elevata efficacia ritentiva.

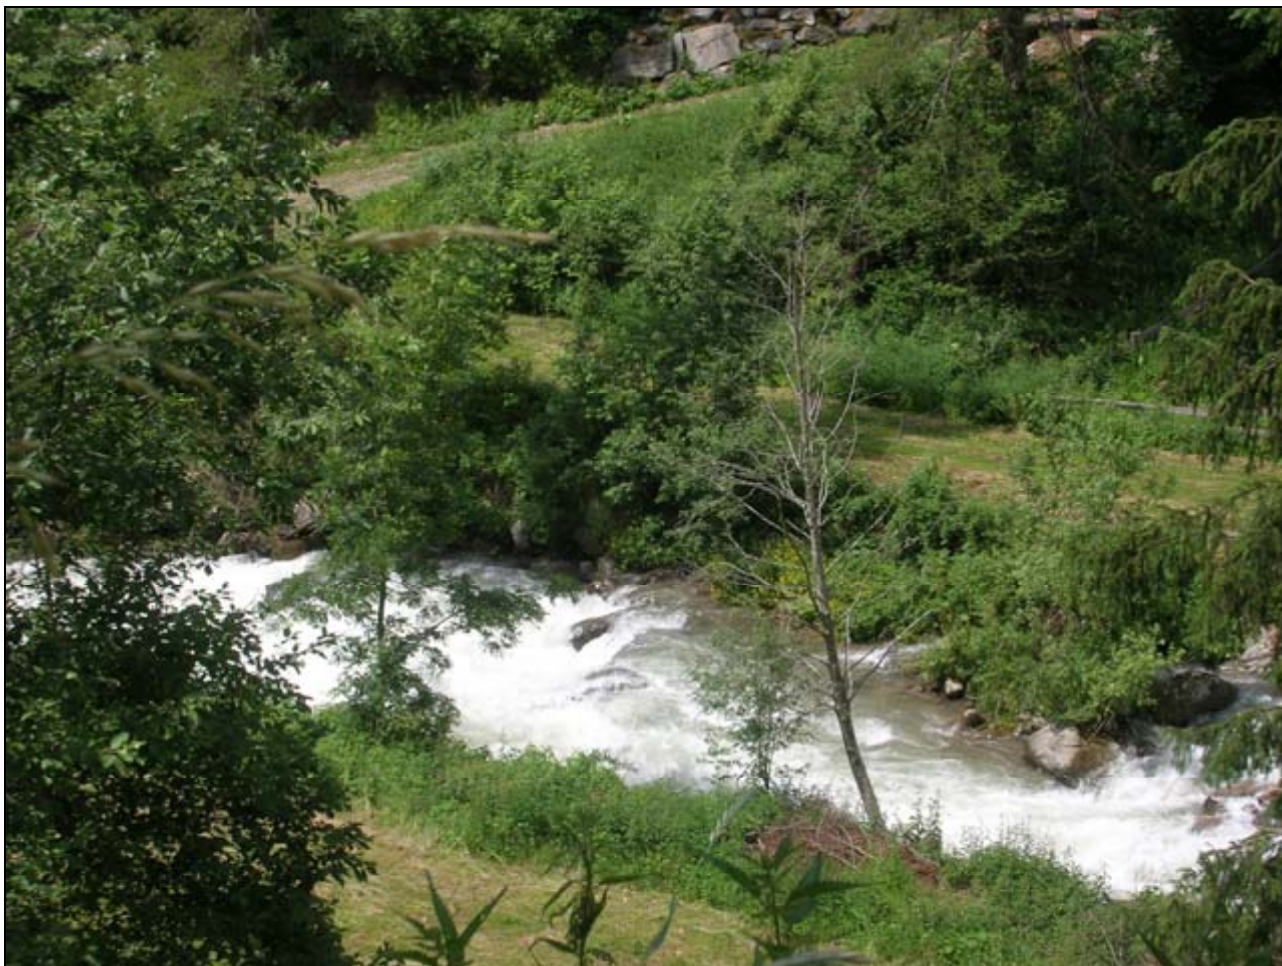
RABB015

Inizio bosco in destra – fine bosco in destra; lungh: 786 m

In destra si sviluppa un bosco che si estende lungo il versante ed è in continuità con la formazione arbustiva riparia costituita da ontani, saliconi e frassini che si sviluppa sulla riva senza interruzioni. In sponda sinistra la stessa formazione ha un'ampiezza più ridotta (10-30 m) per la presenza di praterie antropiche. L'erosione è localizzata e la sezione trasversale integra.

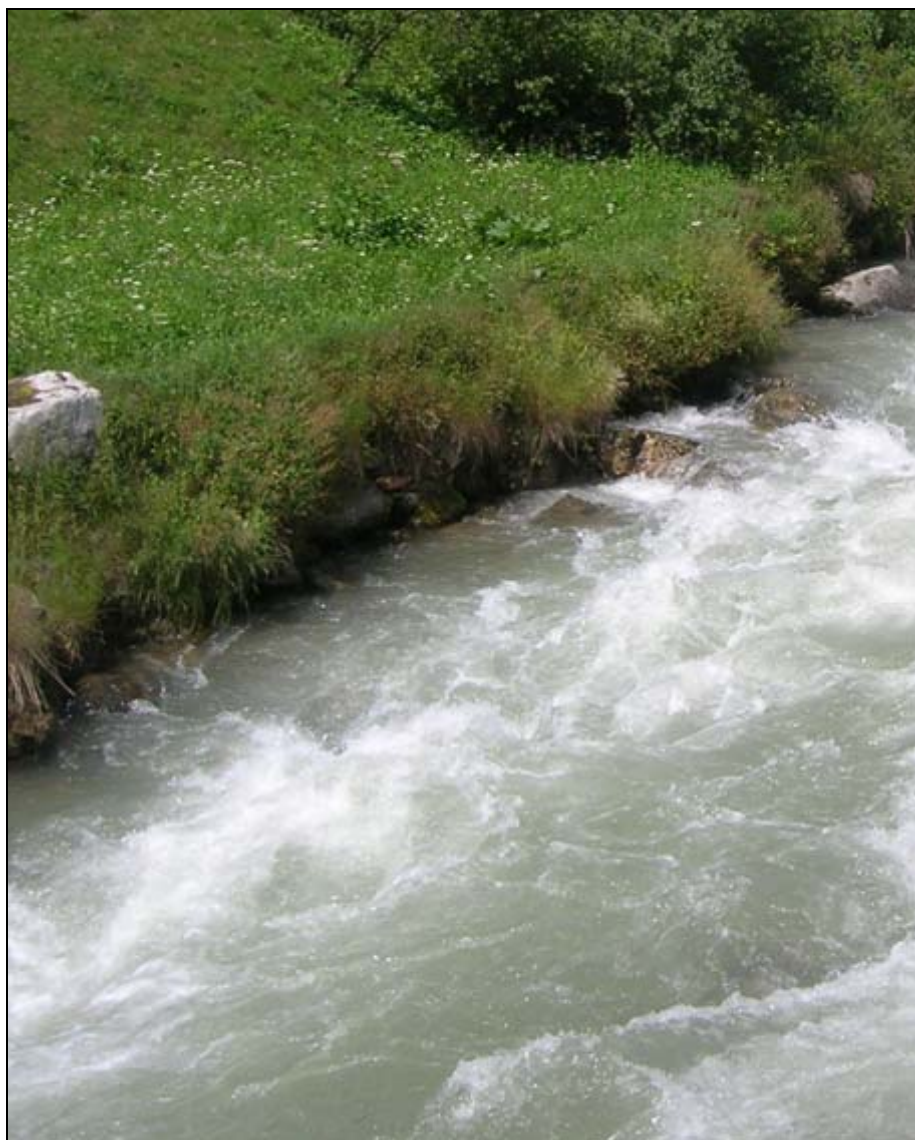
RABB016

Fine bosco in destra – inizio muro in cemento in sinistra; lungh: 94 m

Il territorio circostante è antropizzato con numero di abitazioni >10 e un campo da calcio in sponda destra. Su entrambe le sponde si sviluppa una vegetazione costituita da bordure di specie riparie, con significative discontinuità della copertura delle chiome, compromettendo così le funzioni ecologiche della fascia perifluviale. L'erosione è impedita dagli argini in massi, che influiscono anche sulla naturalità della sezione. Le componenti biologiche presentano le stesse caratteristiche del tratto a valle.
