Torrente Rabbies

Documentazione fotografica e descrizione dei tratti

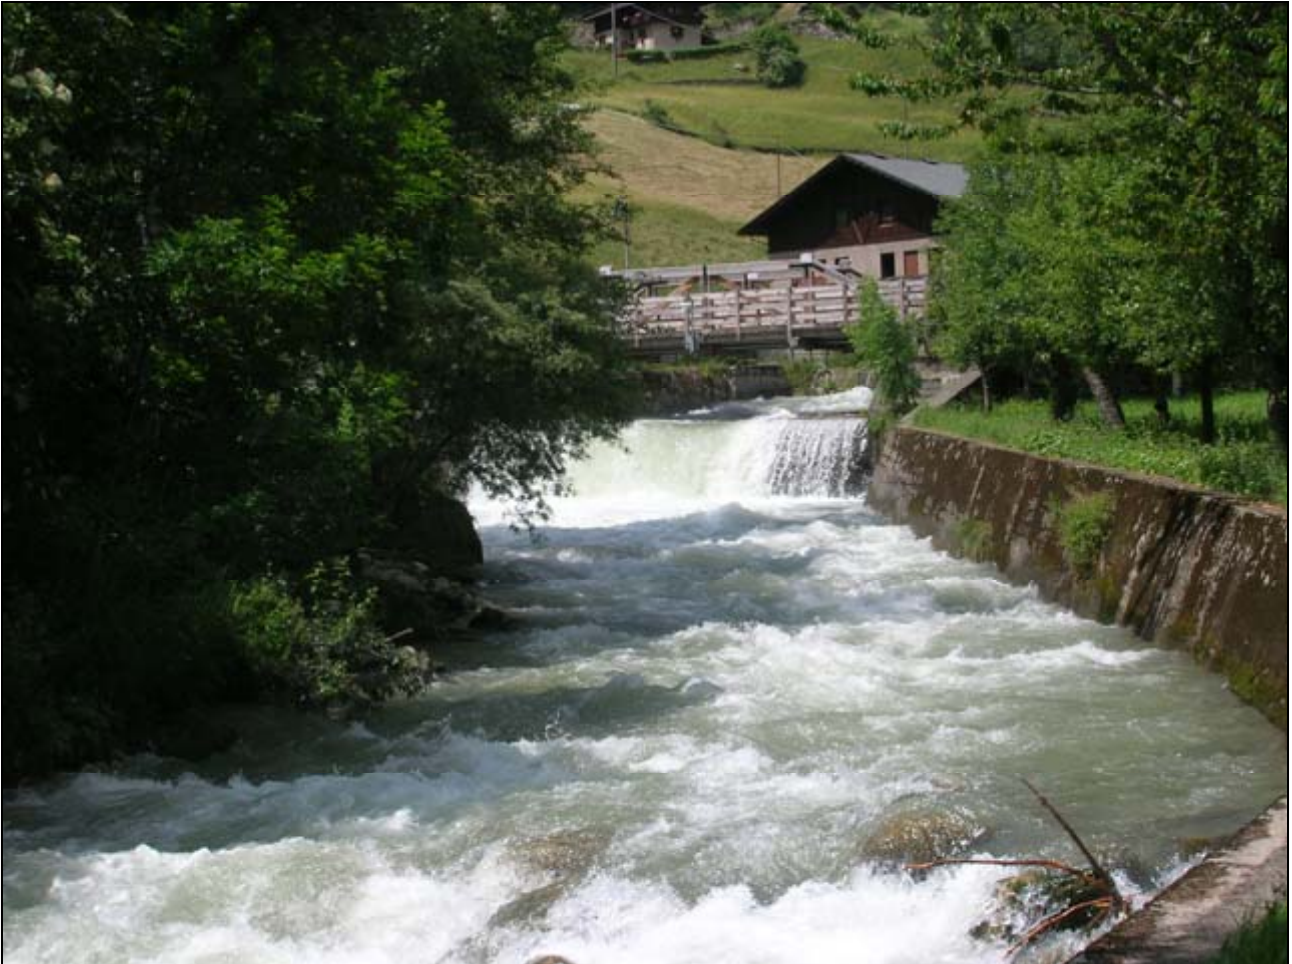
RABB017

Inizio muro in cemento in sinistra – inizio muro anche in destra; lungh: 153 m

Il muro di cemento presente sulla sponda sinistra interrompe la permeabilità e il *continuum* trasversale dei flussi superficiali e iporreici e non permette lo sviluppo di vegetazione; sulla sponda destra c'è una stretta bordura di *Salix sp.* con frequenti interruzioni. Il fondo dell'alveo (unico residuo di naturalità della sezione) è costituito da ciottoli e massi stabilmente incassati e c'è predominanza di un unico elemento idromorfologico (*run*).

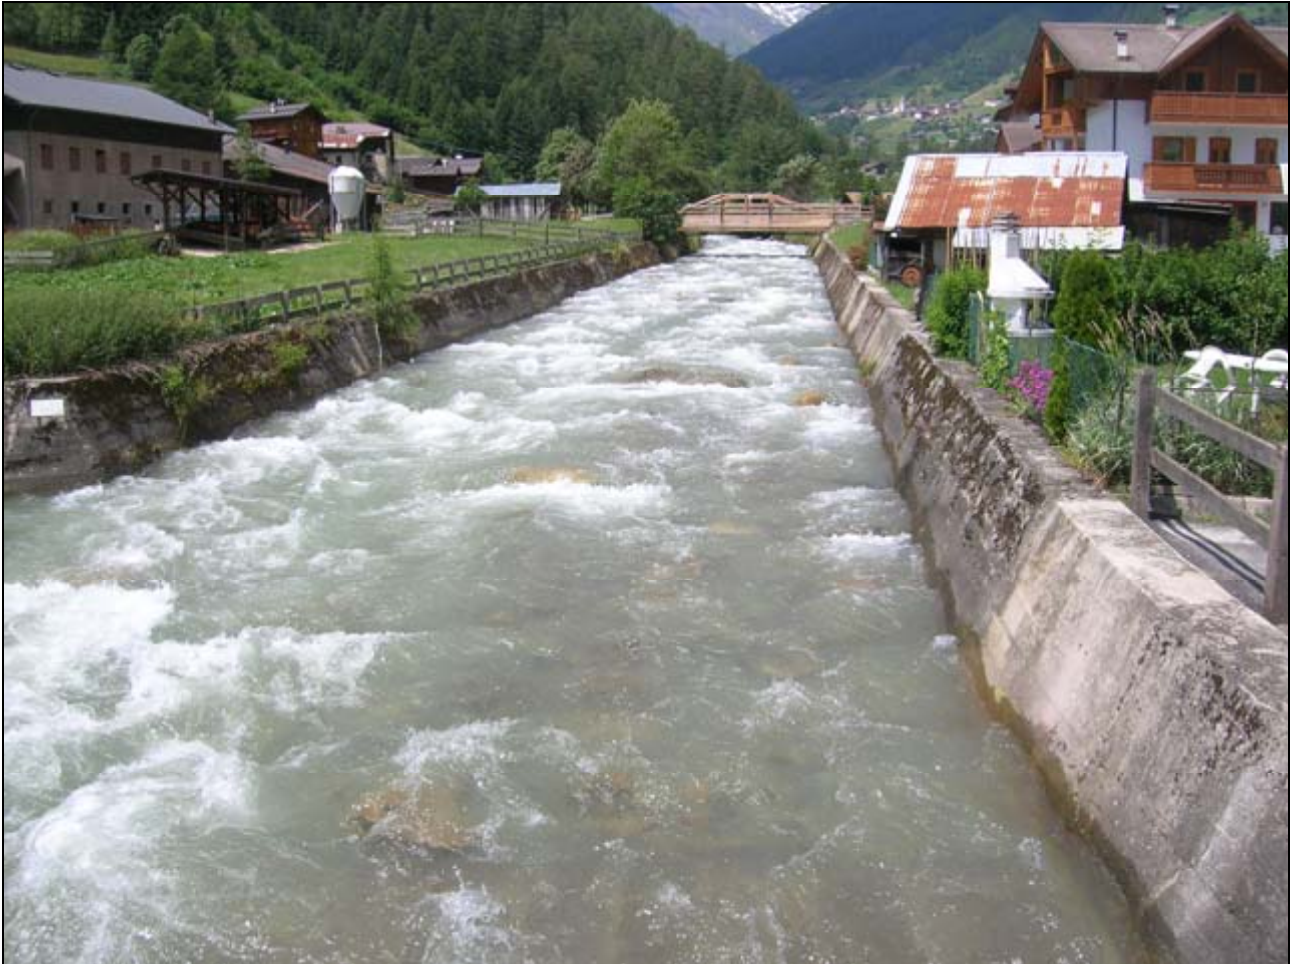
RABB018

Inizio muro anche in destra – fine argine in cemento in sinistra; lungh: 141 m

Questo tratto va dal punto in cui iniziano i muri in cemento su entrambe le sponde, fino alla fine del muro in sponda sinistra. Per quanto riguarda il territorio circostante in sinistra è presente l'abitato di San Bernardo, in destra ci sono abitazioni e strutture produttive. La fascia perfluviale è assente, per la presenza di muri in cemento in frodo. Il substrato dell'alveo presenta massi incassati e il fondo è stabile, anche se con minore efficacia ritentiva. La sezione ha scarsa diversità morfologica con residuo di naturalità del fondo. Pur essendo raddrizzato dagli argini in cemento che limitano la funzionalità idromorfologica, il tratto presenta fondo naturale con substrato in ciottoli e massi che permette la formazione di lunghi raschi che favoriscono l'ossigenazione delle acque e di conseguenza la produzione di biomassa; il tratto è caratterizzato da predominanza di un elemento morfologico costituito da un lungo raschio. L'idoneità ittica risulta sufficiente, anche per la presenza di una briglia a inizio tratto non superabile dai pesci. Sono presenti nel tratto poche alghe verdi filamentose; il detrito è fibroso e la comunità macrobentonica non presenta alterazioni.

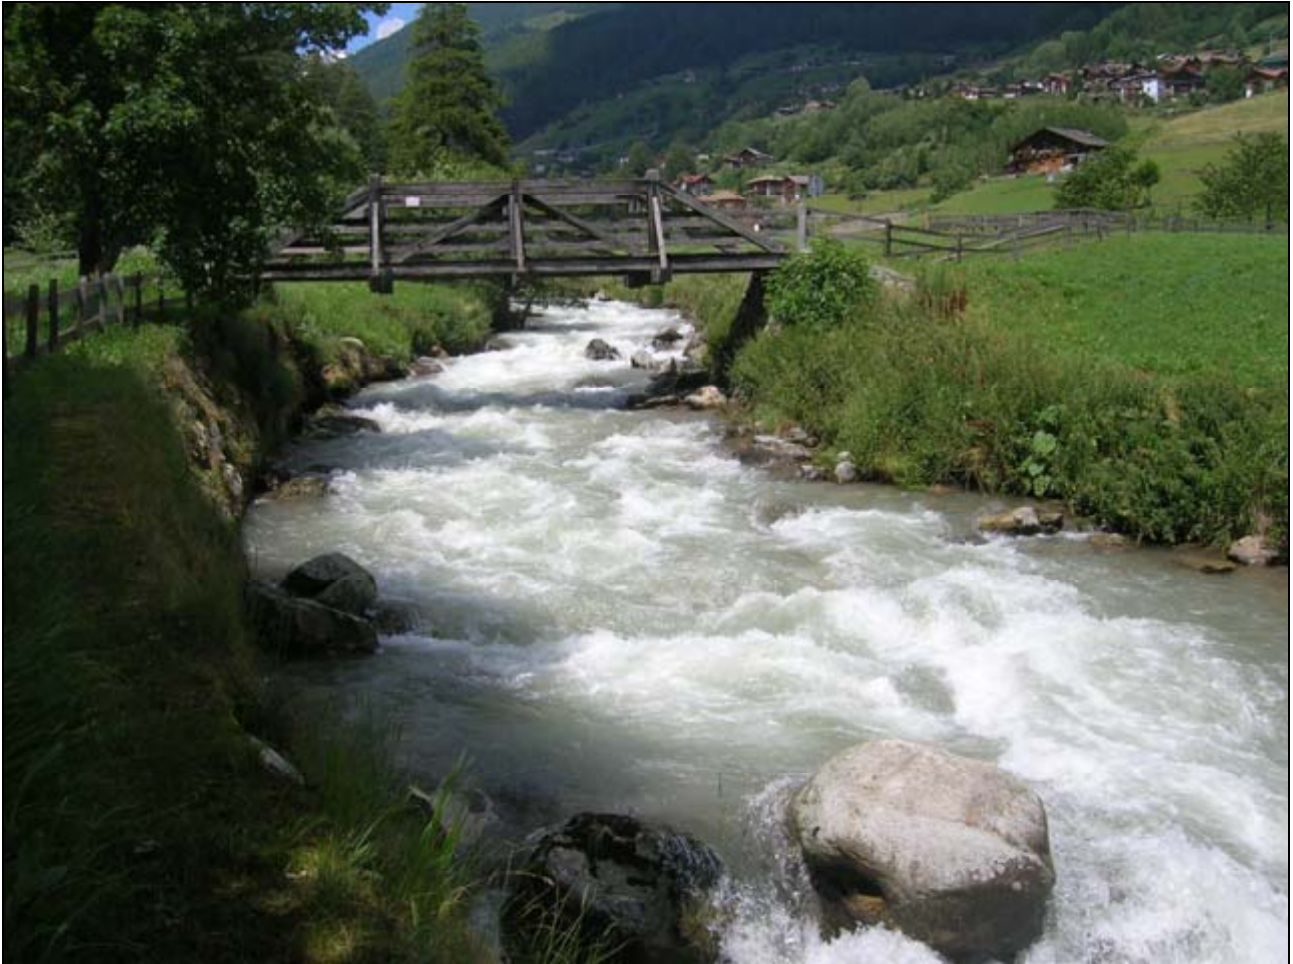
RABB019

Fine argine in cemento in sinistra – fine argine cemento in destra; lungh: 96 m

Il tratto si estende fino al termine dell'argine in cemento in sponda destra.

In questo tratto la presenza di muro in cemento sulla sponda destra non permette lo sviluppo di una fascia perfluviale, mentre in sinistra la vegetazione risulta primaria, costituita da una formazione erbacea non igrofila continua. Non si riscontrano segni di erosione sulla sponda sinistra. La sezione trasversale presenta discreta diversità morfologica; è infatti naturale per quanto riguarda la sponda sinistra e il fondo. Gli elementi idromorfologici sono a preponderanza di un solo tipo ed il substrato costituito da massi incassati. L'efficienza di esondazione è limitata dalle arginature in massi che determinano un'ampiezza dell'alveo di piena ordinaria minore di 2 volte l'alveo di morbida. Le caratteristiche delle componenti biologiche non variano rispetto al tratto precedente.

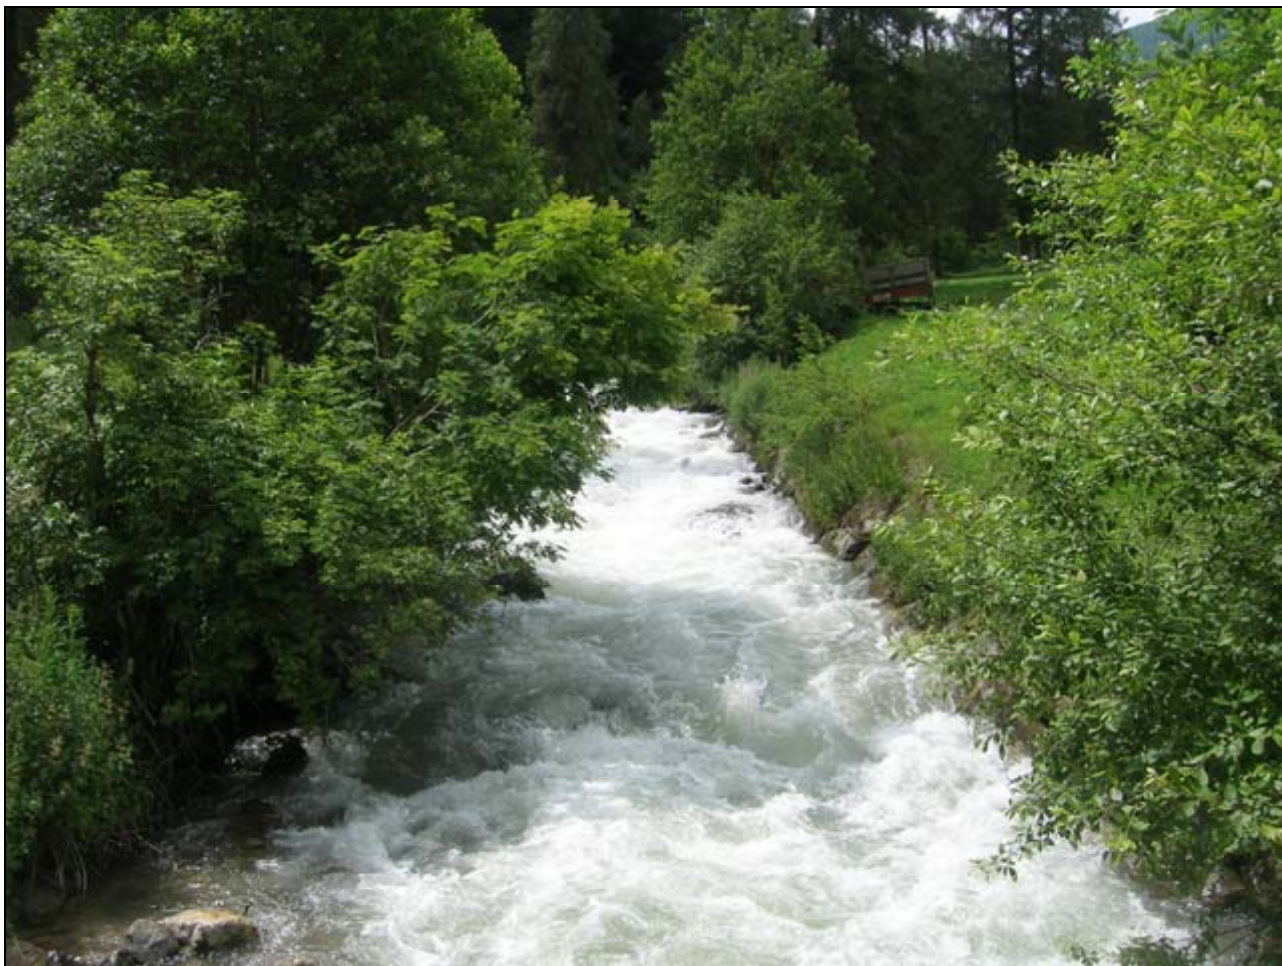
RABB020

Fine argine cemento in destra – inizio bosco in destra; lungh: 589 m

Il territorio circostante è caratterizzato da pascoli antropici in destra e da prati e abitazioni in numero minore di 10 in sinistra. Su entrambe le sponde si sviluppa una bordura arbustiva riparia di ampiezza di 4-5 metri, interrotta frequentemente da copertura erbacea non igrofila. La presenza di opere longitudinali di difesa spondale determina una riduzione di punteggi di funzionalità per la sezione trasversale e l'erosione. Non risultano alterazioni delle condizioni idriche e l'idoneità ittica è buona. La comunità macrobentonica risulta costituita da plecoteri (Nemuridae, *Leuctra*), efemeroteri Heptageniidae (*Rithrogena*, *Ecdyonurus*) tricoteri (Hydropsichidae, Rhyacophilidae, Sericostomatidae), ditteri (Simuliidae, Chironomidae, Blephariceridae).

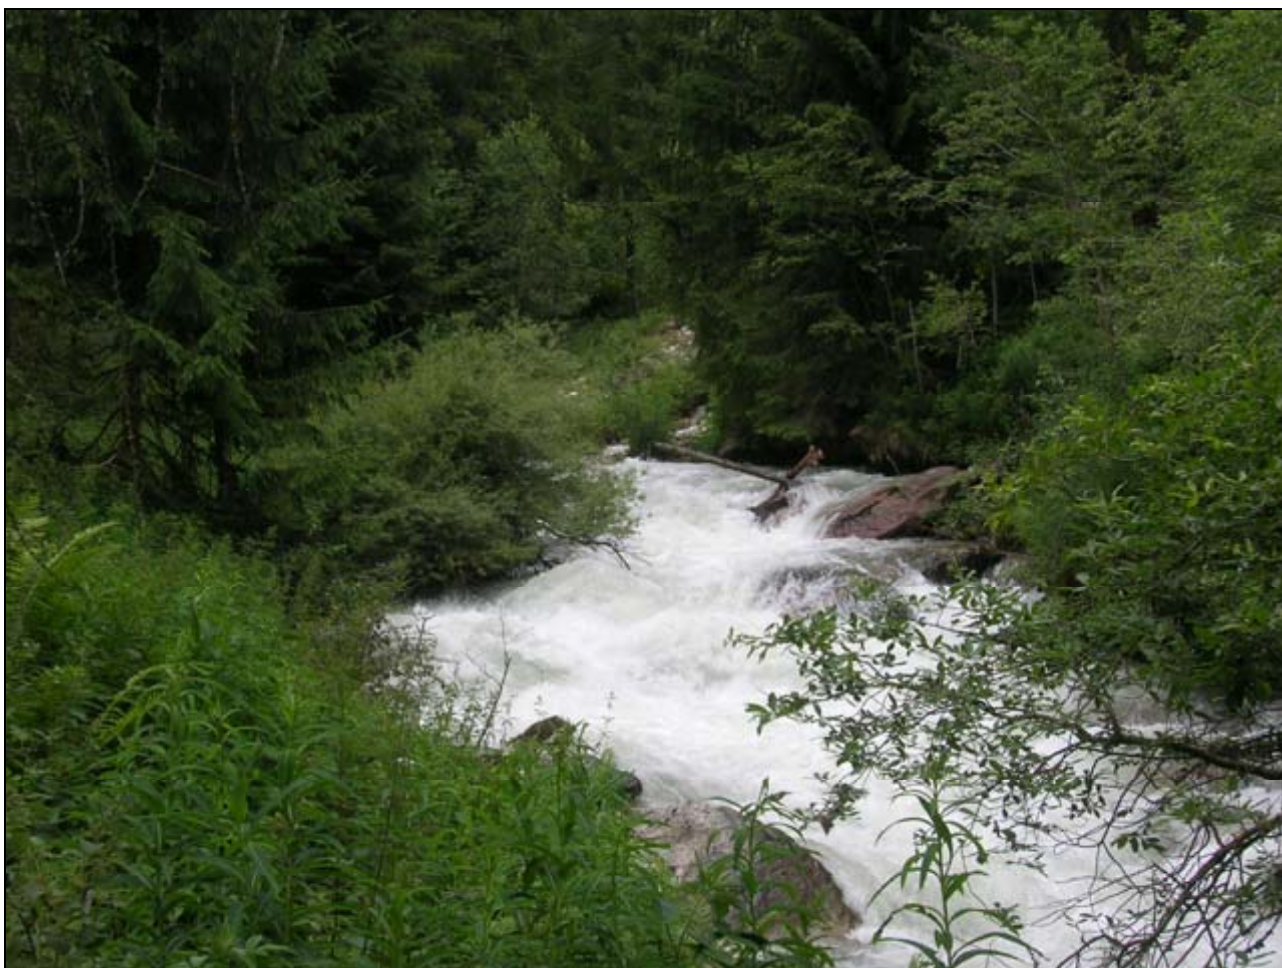
RABB021

Inizio bosco in destra – strada asfaltata in destra; lung: 723 m

Nel territorio circostante in destra sono presenti boschi mentre in sinistra ci sono abitazioni e strutture produttive, tra cui alcune stalle. In destra la bordura di arbusti ripari (salici, frassini) è in continuità con la formazione arborea autoctona (larici e abeti), così da determinare un'ampiezza maggiore di 30 metri; in sinistra la fascia perfluviale è costituita solo dalla bordura di arbusti ripari, con interruzioni frequenti date da erbacee non igrofile. Anche in questo tratto sono presenti massi con funzione antierosiva lungo le sponde. Gli elementi idromorfologici sono ben distinti con successione irregolare.

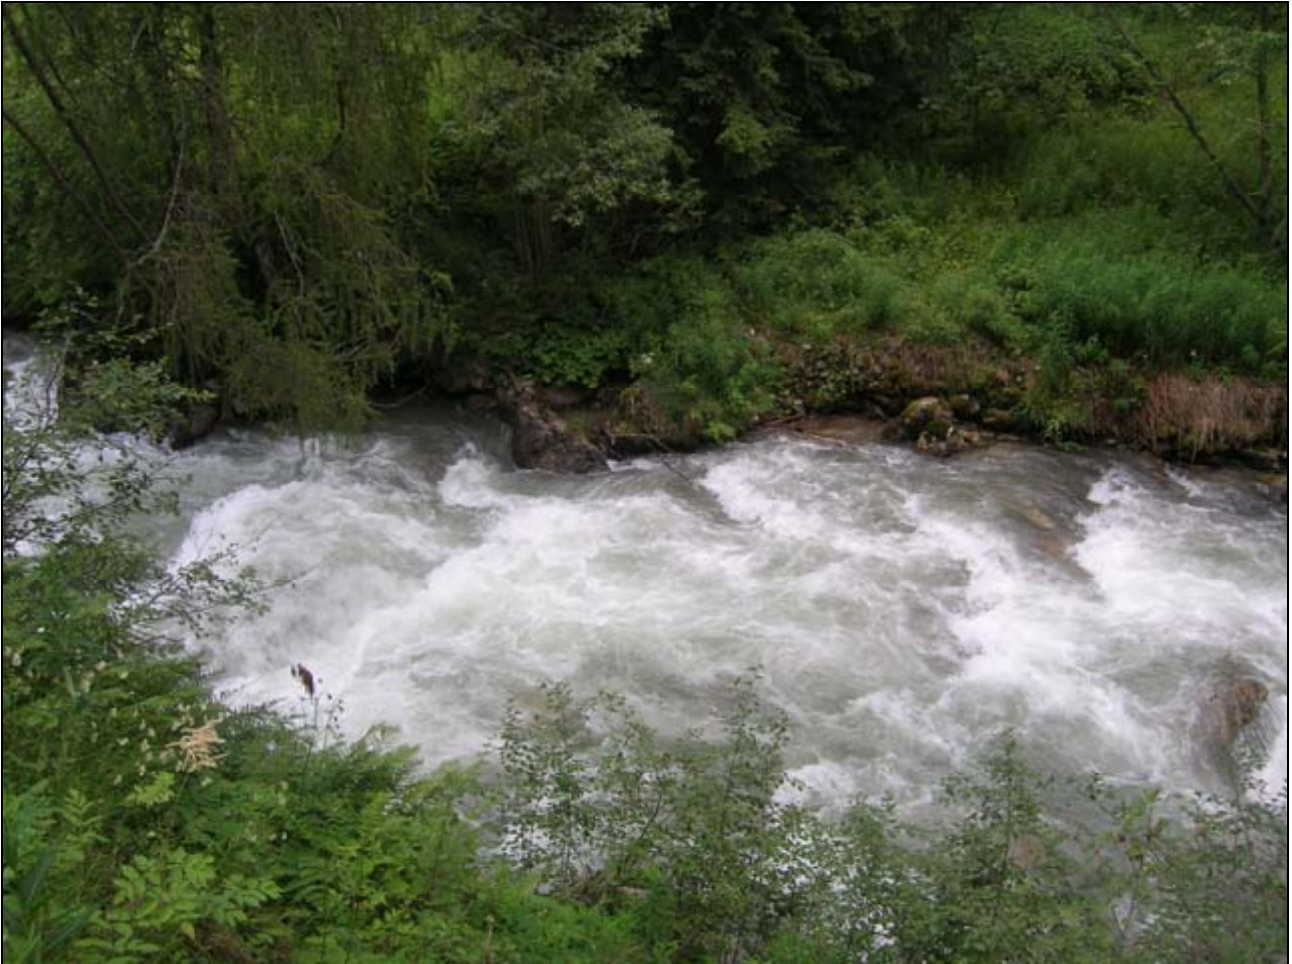
RABB022

Strada asfaltata in destra – inizio argine in massi in sinistra; lungh: 419 m

In sinistra è presente la strada e un numero di abitazioni inferiore a 10 unità; in destra c'è assenza di antropizzazione. La fascia perifluviale in sponda destra è caratterizzata dalla presenza di una bordura di arbusti ripari con frequenti interruzioni, mentre in sinistra non ci sono formazioni funzionali ma solo erbe rade. Il substrato dell'alveo è caratterizzato da massi stabilmente incassati e le strutture di ritenzione degli apporti trofici sono adeguate. L'erosione è assente e il carattere idromorfologico è a tipologia step&pool.

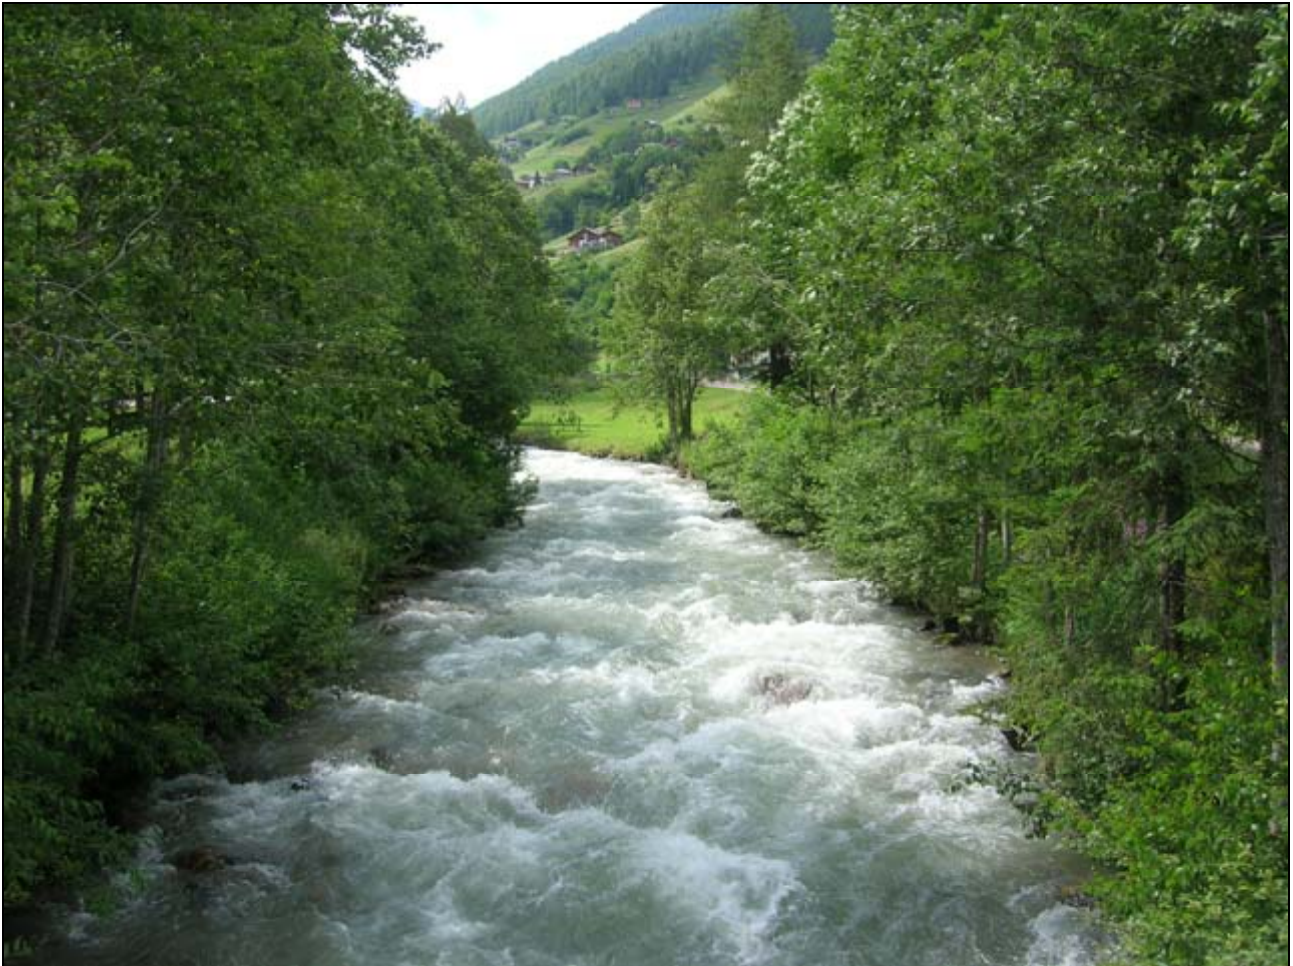
RABB023

Il territorio circostante è caratterizzato da abitazioni e dalla strada provinciale, mentre in destra c'è la segheria con adiacenti prati antropici e bosco. La vegetazione presente nella fascia perifluviale è costituita sia a destra sia a sinistra da una bordura continua di arbusti ripari. La sezione presenta limitati interventi delle rive, in sponda sinistra per la presenza delle opere di sostegno della strada. Alla domanda sull'erosione si assegna la risposta *d*) anche in destra per la presenza di opere di difesa spondale (massi) con funzione antierosiva. La morfologia risulta buona ed è ottima la struttura del substrato dell'alveo. Le caratteristiche delle componenti biologiche sono uguali ai tratti precedenti.

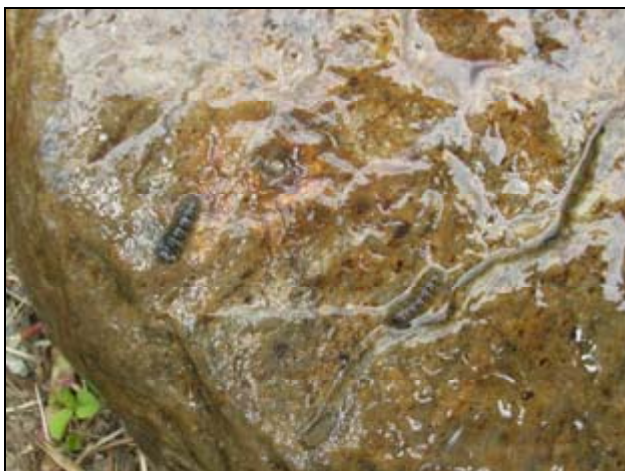
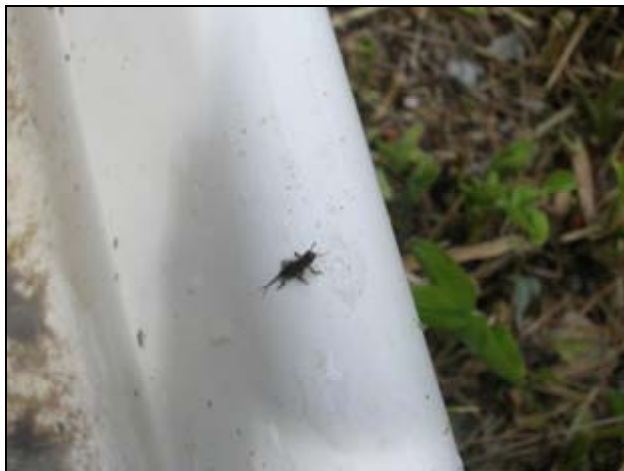
RABB024

Inizio muro in destra – fine muro in destra; lungh: 211 m

Il tratto è caratterizzato da un muro in cemento in sponda destra e una scogliera in massi, per il sostegno della strada, in sponda sinistra. In sinistra c'è una bordura di arbusti ripari di ampiezza ridotta e con interruzioni del 15%. Gli argini artificiali hanno lo scopo di proteggere le sponde dall'erosione e creano una sezione trasversale in cui si mantiene la naturalità solo nel fondo, quest'ultimo costituito da massi incassati che fungono da importanti strutture ritentive degli apporti trofici. Nella foto sono visibili alcuni macroinvertebrati rinvenuti nel torrente, in particolare Ditteri Blephariceridae e Plecotteri Nemuridae, entrambi taxa sensibili all'inquinamento.

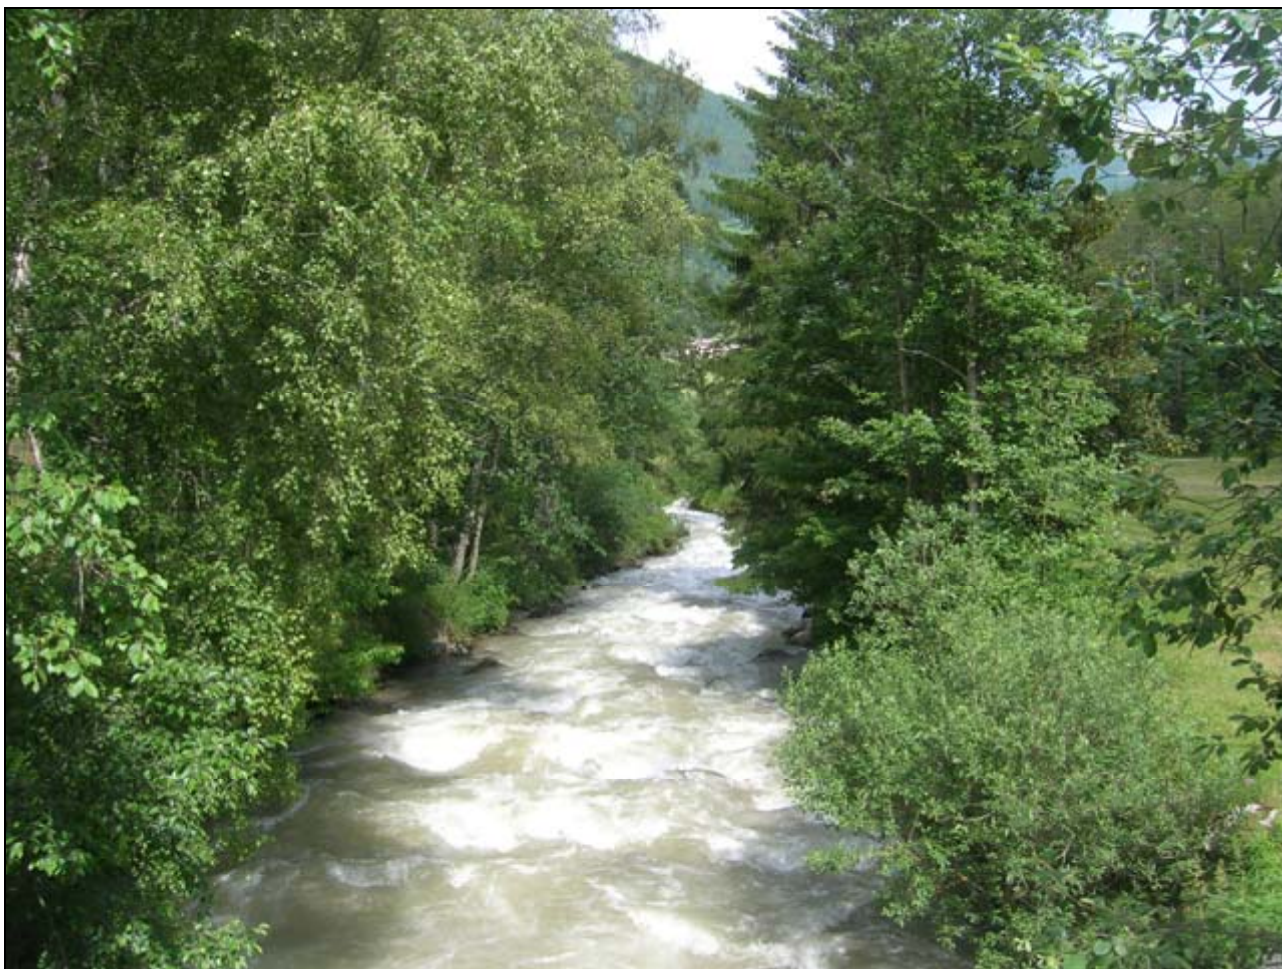
RABB025

Fine muro in destra – inizio muri destra e sinistra; lungh: 121 m

La presenza dei prati in destra e della strada in sinistra limita lo sviluppo in ampiezza della vegetazione perifluviale, ridotta ad una bordura larga 4-5 metri con interruzioni. Limitati interventi della riva sinistra, con massi a sostegno della strada, riducono la naturalità della sezione. L'idoneità ittica è buona, gli elementi idromorfologici ben distinti, a successione irregolare e il substrato ben diversificato.

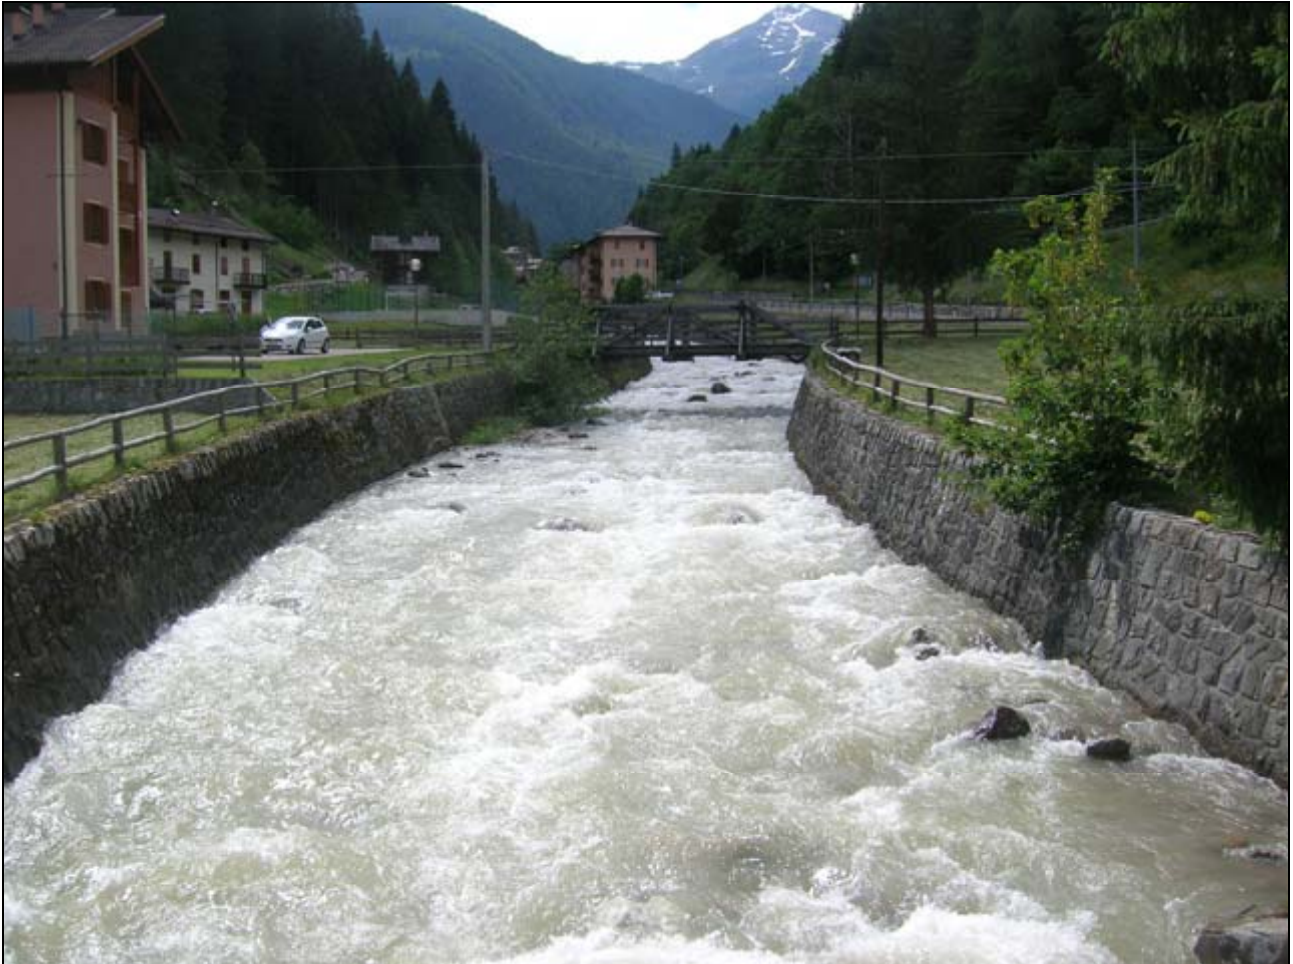
RABB026

Inizio muri destra e sinistra – fine argini in cemento; lungh: 1197 m

Questo tratto attraversa l'abitato di Fonti di Rabbi ed è caratterizzato da un elevato grado di antropizzazione, con muri in frodo in cemento su entrambe le sponde, senza sviluppo di vegetazione perifluviale (suolo nudo). Il tratto è arginato e non c'è possibilità di esondazione durante i fenomeni di piena e gli argini hanno anche funzione antiersiva. È presente anche una successione di briglie non superabili dalla fauna ittica con distanza maggiore di 3 volte l'alveo di morbida. L'idromorfologia è caratterizzata dalla presenza di un lungo raschio.

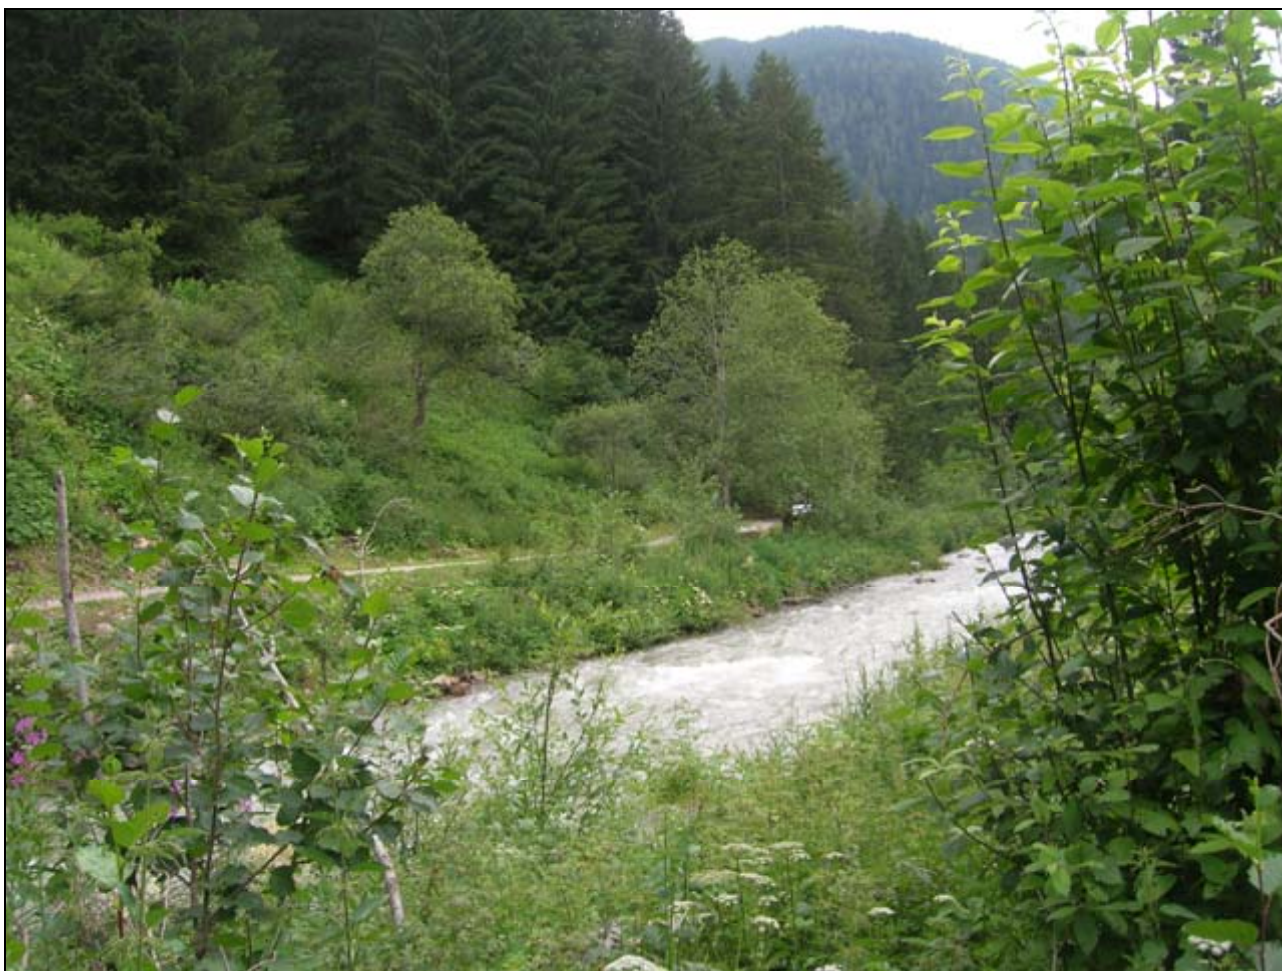
RABB027

Fine argini in cemento – inizio campeggio in destra; lungh: 389 m

In sponda destra il territorio è caratterizzato da bosco a conifere mentre in sinistra vi è compresenza di aree naturali ed usi antropici del territorio (parco giochi e prati). La vegetazione della fascia perifluviale sinistra è caratterizzata da una formazione arbustiva riparia ampia 10-30 metri e con alcune interruzioni; in sponda destra si insedia una bordura di specie riparie, anch'essa con interruzioni e limitata in ampiezza da una strada sterrata.

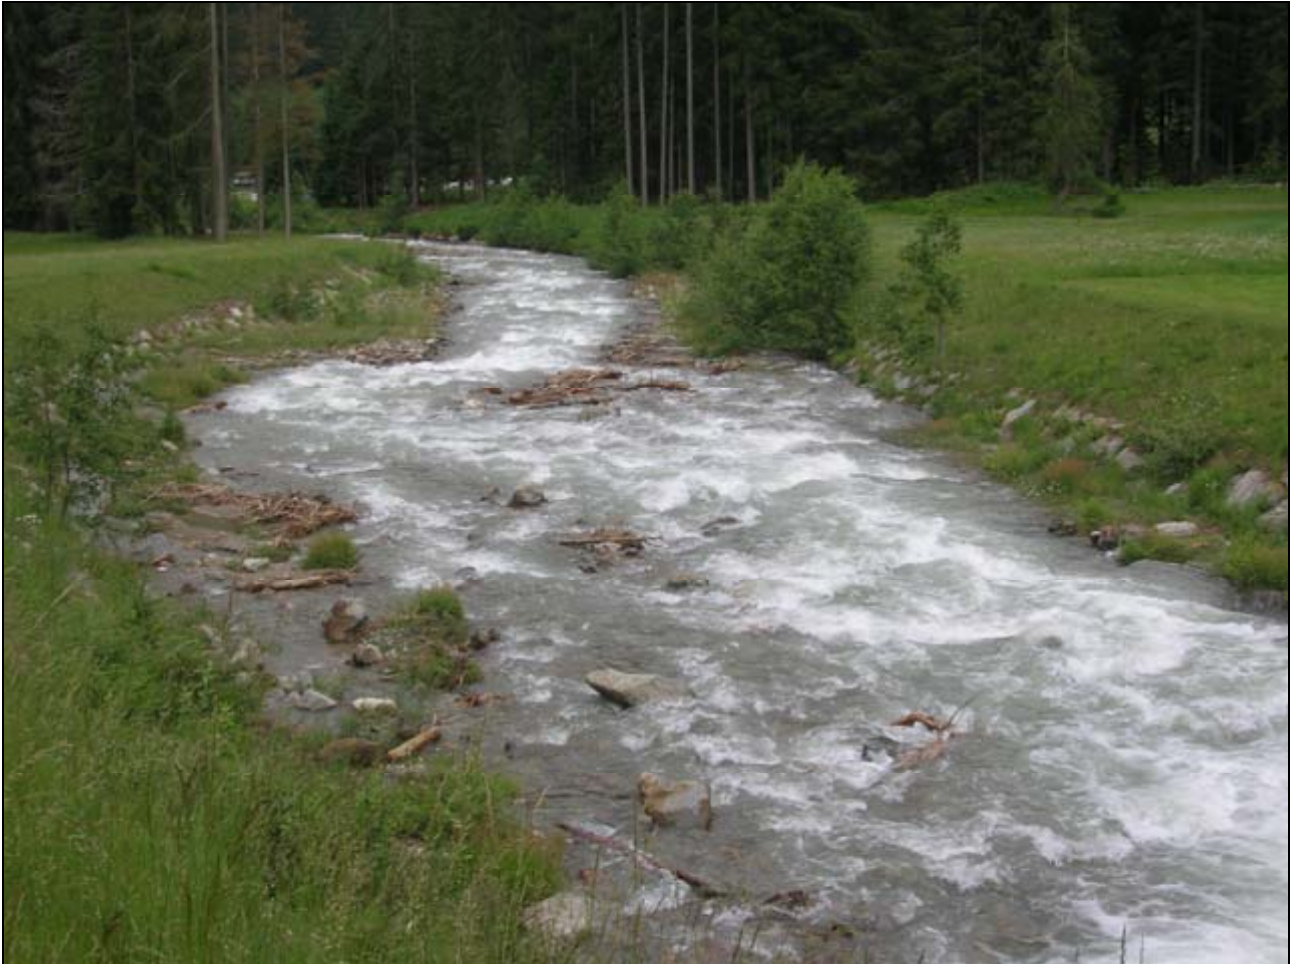
RABB028

Inizio campeggio in destra – ponte a monte del camping; lungh: 560 m

Sulla sponda destra vi è la presenza di un campeggio che determina un abbassamento del livello di funzionalità; su questa riva si sviluppa una formazione erbacea non igrofila e una bordura arbustiva di specie autoctone non riparie. In sponda sinistra invece c'è solo una copertura erbacea non igrofila continua. I massi disposti a difesa spondale impediscono l'erosione e determinano un abbassamento del livello di naturalità della sezione trasversale. Il periphyton è assente, il detrito costituito da frammenti ben riconoscibili e la comunità macrobentonica è diversificata e presenta una struttura adeguata alla tipologia fluviale.

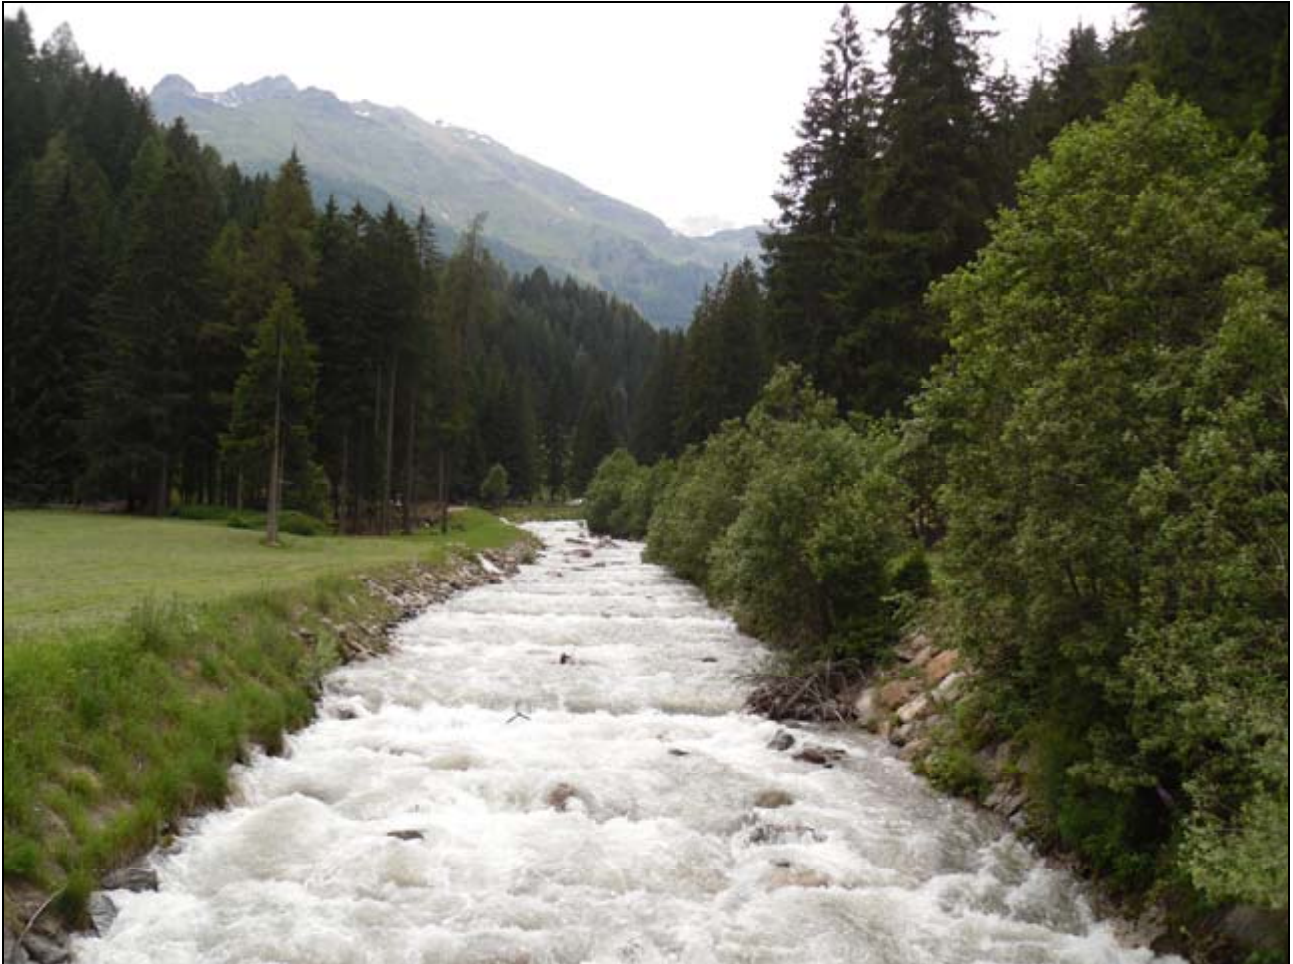
RABB029

Ponte a monte del camping – inizio vegetazione in sinistra; lungh: 441 m

Il tratto scorre in una porzione di territorio privo di antropizzazione, dominato dalla presenza di un bosco di abeti e larici. In destra si sviluppa una formazione di vegetazione erbacea non igrofila (vegetazione non funzionale), mentre in sinistra è presente una bordura di arbusti ripari che viene seguita da una bordura di specie autoctone non riparie. Su questa sponda l'ampiezza cumulativa delle due bordure non supera i 10 metri. Inoltre sono presenti delle interruzioni frequenti. Su entrambe le sponde sono state costruite delle difese spondali (scogliera) con raddrizzamento del corso d'acqua che penalizzano sia l'erosione che la naturalità della sezione. All'interno dell'alveo sono state costruite inoltre delle soglie antierosive. Il comparto biologico non mostra nessuna alterazione.

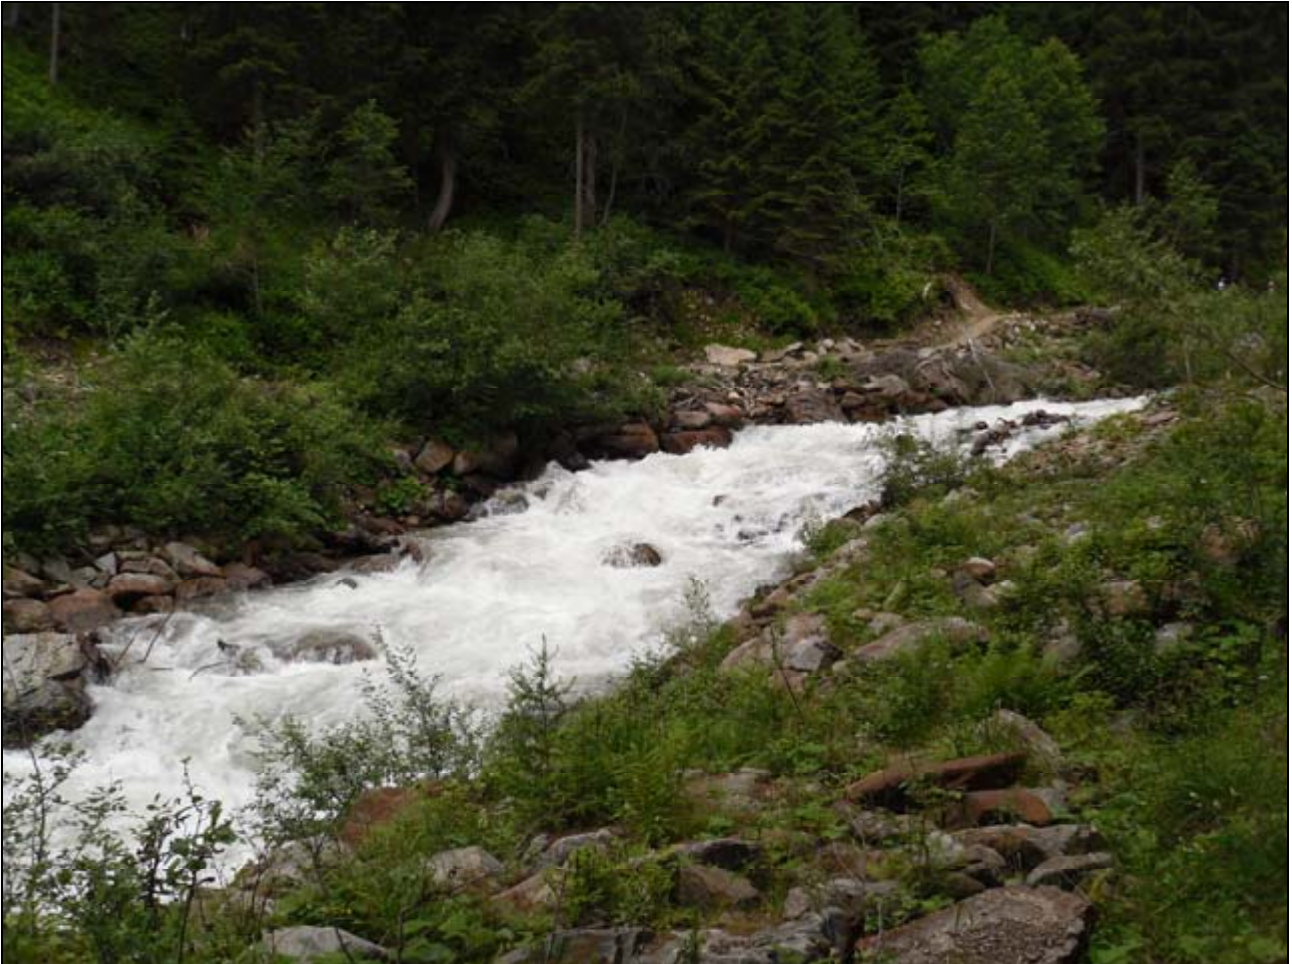
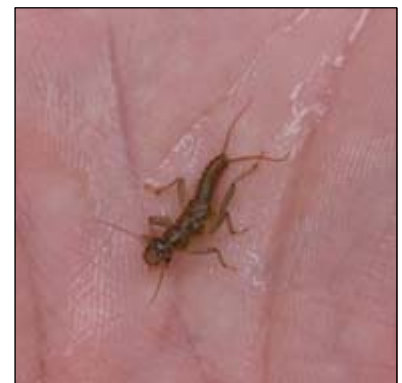
RABB030

Inizio vegetazione in sinistra – fine vegetazione in sinistra; lungh: 180 m

Sia in destra che in sinistra è stata rilevata una formazione di arbusti autoctoni non ripari, composta principalmente dall'ontano verde, che si colloca proprio a ridosso delle rive, seguito dall'abete rosso. Le due formazioni mostrano delle interruzioni, frequenti in destra e modeste in sinistra, dovute alla presenza di vegetazione erbacea non igrofila. In destra permane la scogliera che determina un abbassamento del livello di funzionalità su tale riva. L'osservazione della comunità macrobentonica ha messo in evidenza la presenza di *taxa* molto sensibile ai contaminanti, come i Plecotteri (foto a lato).

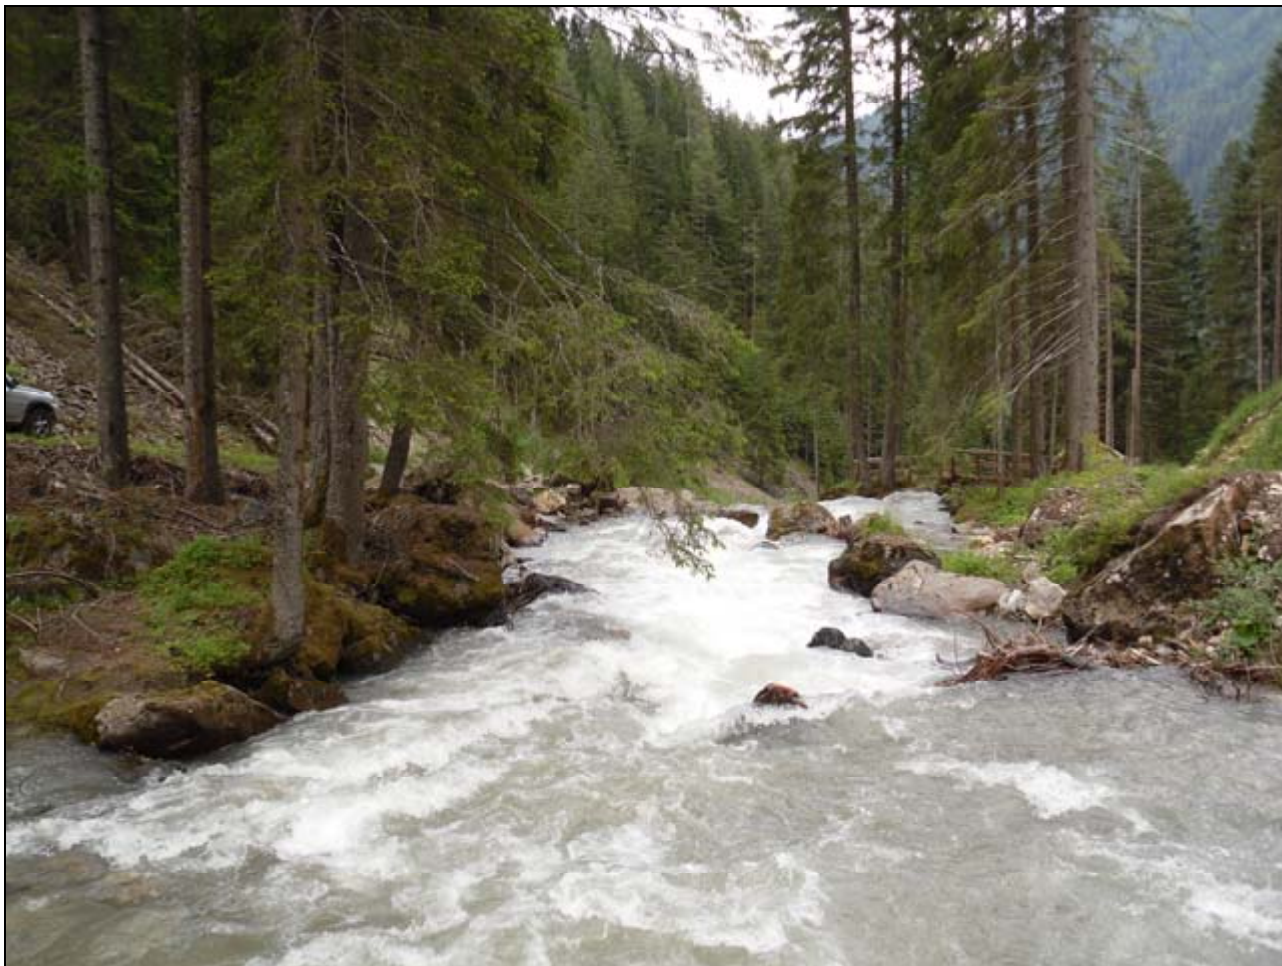
RABB031

Fine vegetazione in sinistra – lavori per strada forestale in destra; lungh: 131 m

In destra è stata rilevata la formazione arborea autoctona non riparia, mentre in sinistra la fascia per fluviale è costituita da una bordura di vegetazione erbacea non igrofila. La scogliera, in questo tratto, è presente solo sulla riva sinistra, costruita per difendere eventuali smottamenti della strada forestale che in questo tratto corre parallela al torrente.

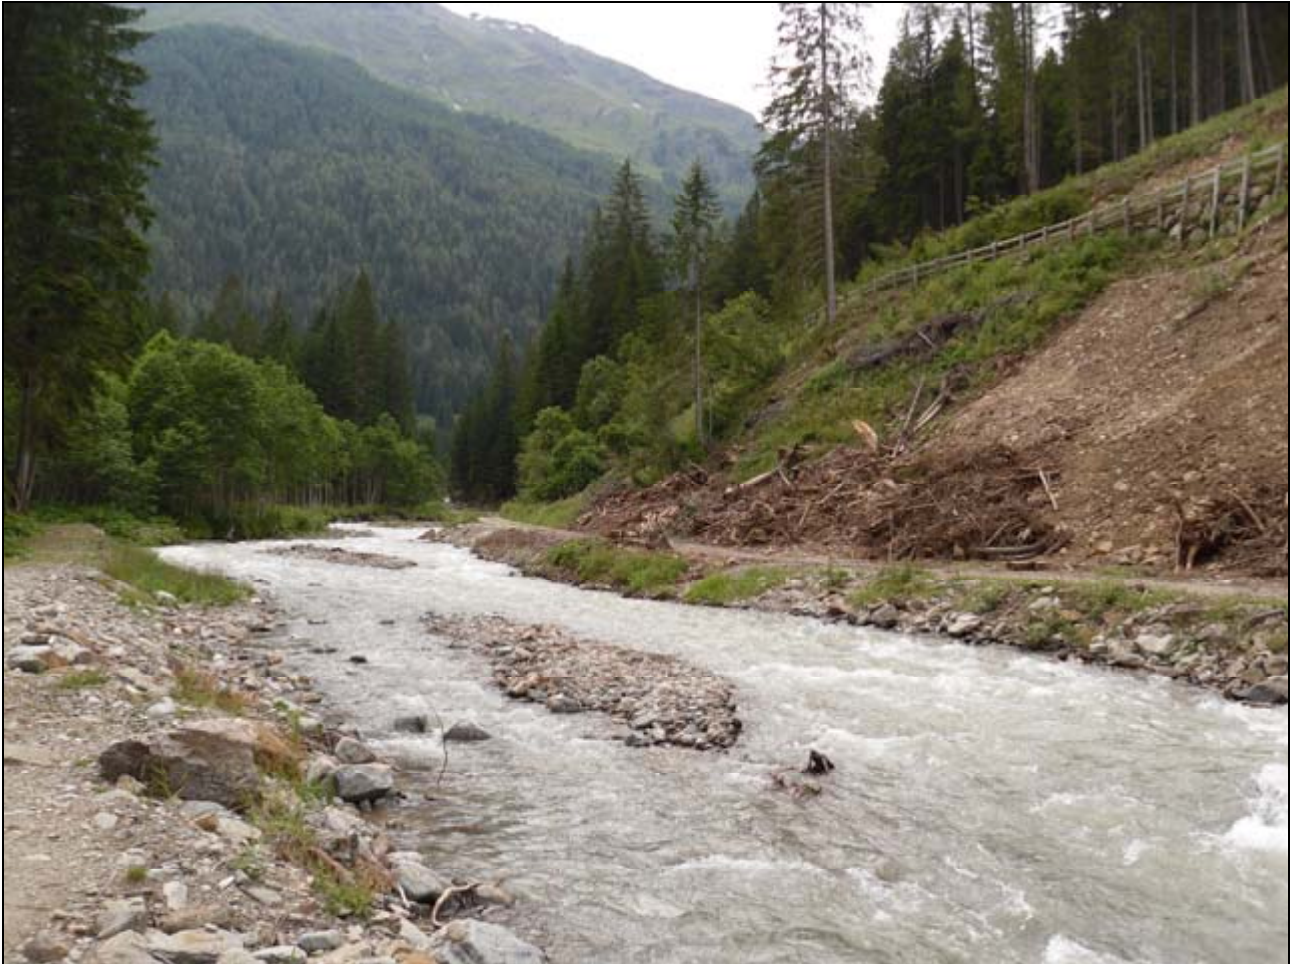
Il tratto RABB032 è caratterizzato dall'assenza nella fascia perifluviale di formazioni funzionali. In destra ci sono solamente delle erbe rade, mentre in sinistra il suolo è nudo a causa di lavori per la sistemazione di un sentiero che corre parallelo al corso d'acqua (come è mostrato dalla fotografia). Su entrambe le rive è stata osservata una modesta attività erosiva (segnalata da incisione verticale) e la sezione trasversale ha subito dei rimaneggiamenti limitati alle rive con la messa in posto di massi a scopo antierosivo. Il periphyton è assente, il detrito costituito da frammenti ben riconoscibili e la comunità macrobentonica è diversificata e presenta una struttura adeguata alla tipologia fluviale.
