Torrente Rabbies

Documentazione fotografica e descrizione dei tratti

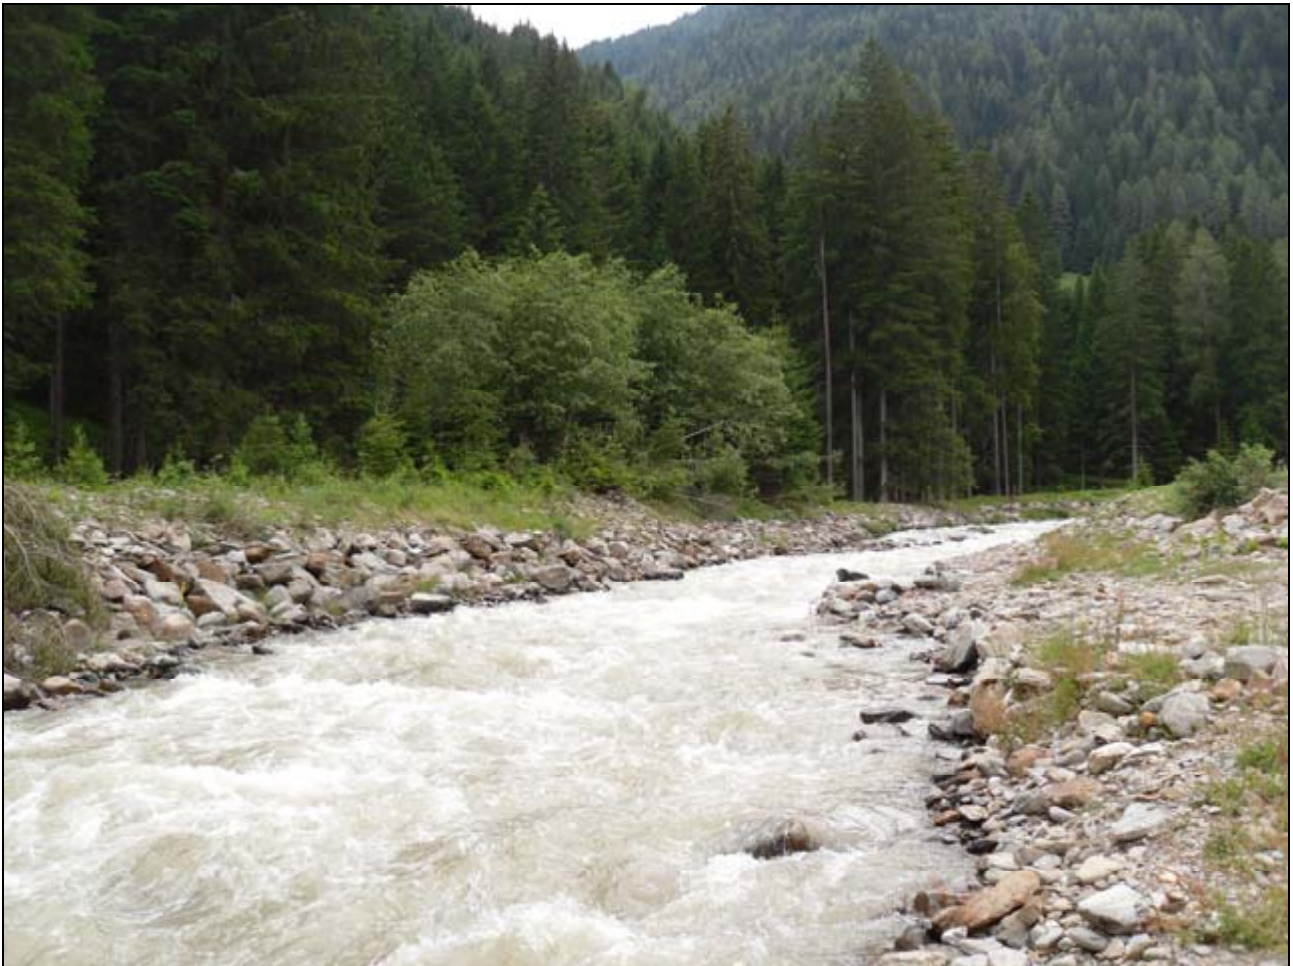
RABB033

In destra il bosco di abeti e larici arriva in prossimità dell'acqua, mentre la riva sinistra non è vegetata ma ha solo delle erbe rade. L'assenza di vegetazione in sinistra è sempre imputabile alla presenza di un sentiero che corre parallelo al corso d'acqua. È stata osservata in destra una limitata incisione verticale localizzata soprattutto nei tratti rettilinei. La sezione trasversale ha subito dei lievi interventi dovuti sempre per i lavori di manutenzione del sentiero. Gli altri parametri non si discostano da quanto già osservato per i tratti precedenti.

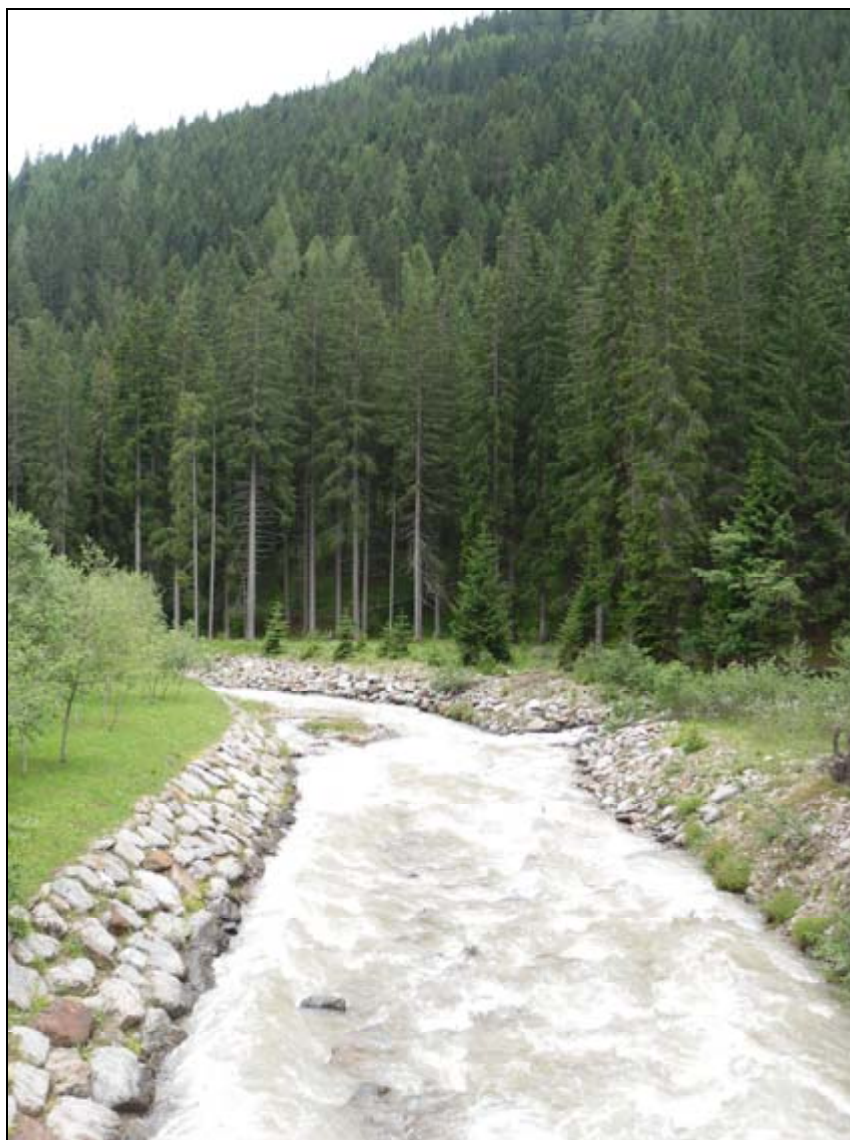
In sinistra è presente un'area attrezzata che penalizza la naturalità del territorio circostante. Su entrambe le sponde, a difesa di tale area, è stato costruito un muro in massi. Ne risultano negativamente influenzate l'assegnazione della risposta sia sulla vegetazione riparia che sull'erosione che la valutazione della diversità della sezione trasversale. Inoltre l'intervento dell'uomo in sinistra non ha permesso lo sviluppo di una vegetazione riparia funzionale. In destra il bosco va a costituire la formazione della fascia perfluviale. Rispetto al tratto precedente il fondo è stabile ma ha una minor capacità ritentiva. (La foto è stata scattata verso valle).

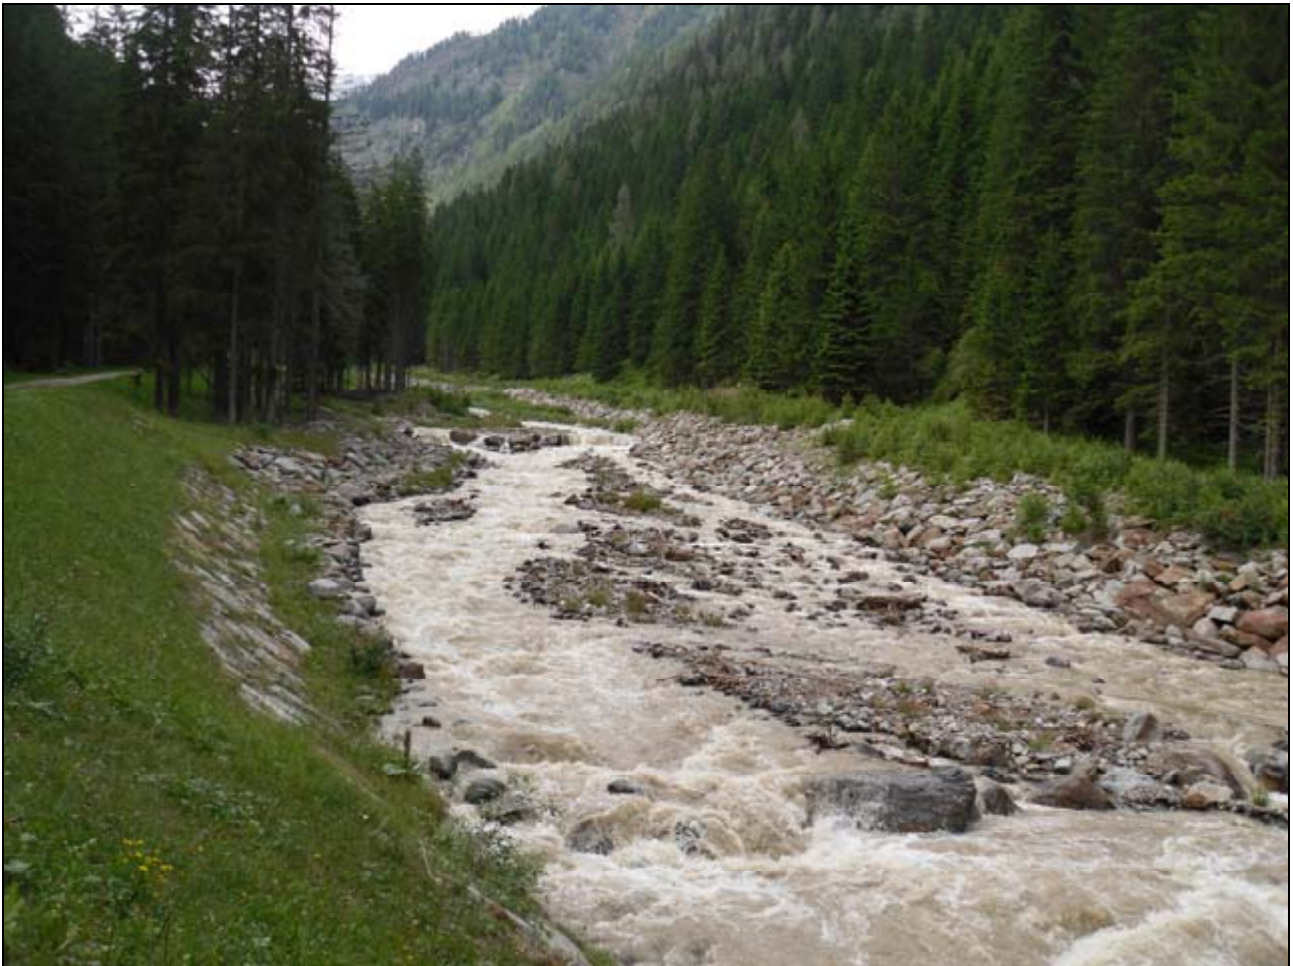
Le fasce peifluviali di entrambe le rive sono costruite da una bordura di vegetazione erbacea igrofila non funzionali. Ciò è dovuto alla presenza di due strade forestali che in questo tratto costeggiano il corso d'acqua. Proseguono le opere di difesa spondale (scogliera) sia in destra che in sinistra. Il substrato dell'alveo e le strutture di ritenzione degli apporti trofici tornano ad ottenere il punteggio massimo. Il comparto biologico, come del resto è stato osservato per la gran parte del torrente, raggiunge il massimo della funzionalità. (La foto è stata scattata verso valle).

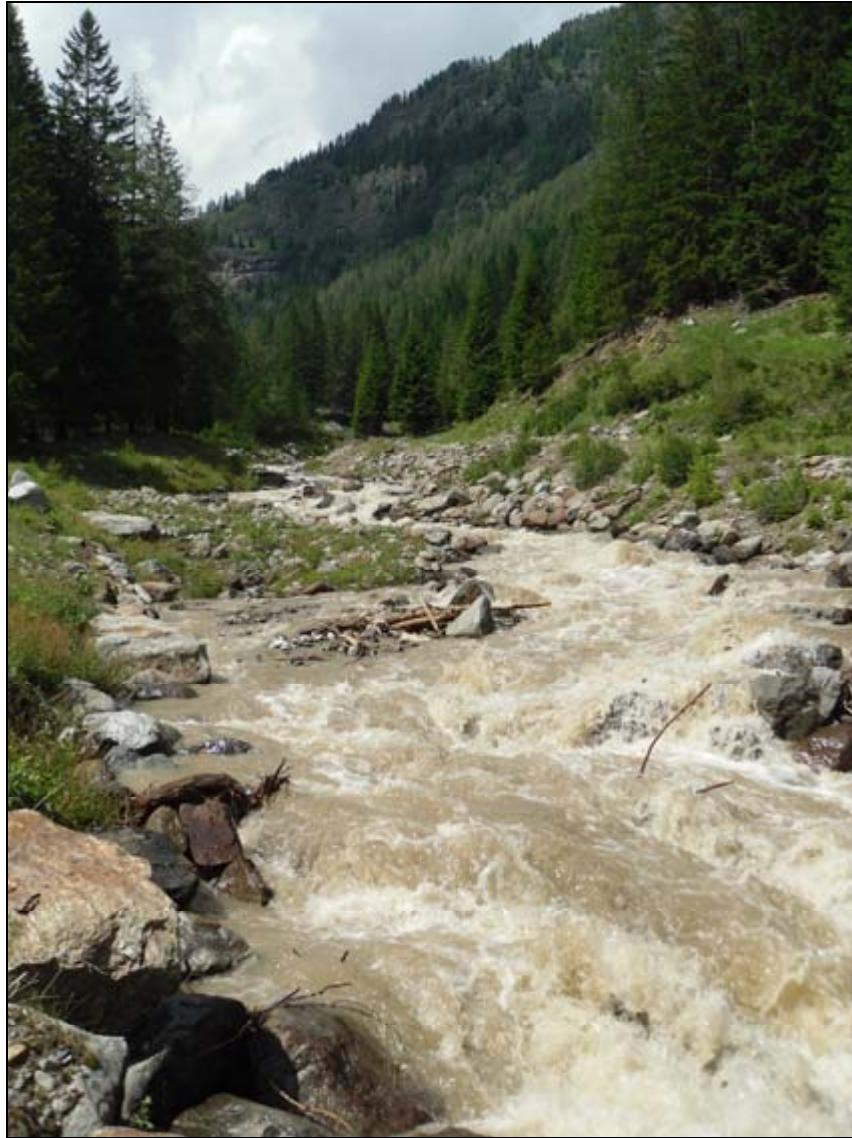
In destra sono presenti dei prati per il pascolo. In sinistra invece il territorio circostante è privo di antropizzazione. Sulla sponda destra è stata rilevata una formazione arbustiva autoctona non riparia, mentre in sinistra prosegue dal tratto precedente la formazione erbacea non igrofila. Non sono stati osservati segni di fenomeni erosivi spinti in atto e la sezione è integra, mostrando una buona diversità morfologica. Come nei precedenti tratti, gli elementi idromorfologici sono distinti ma posti a distanza irregolare.

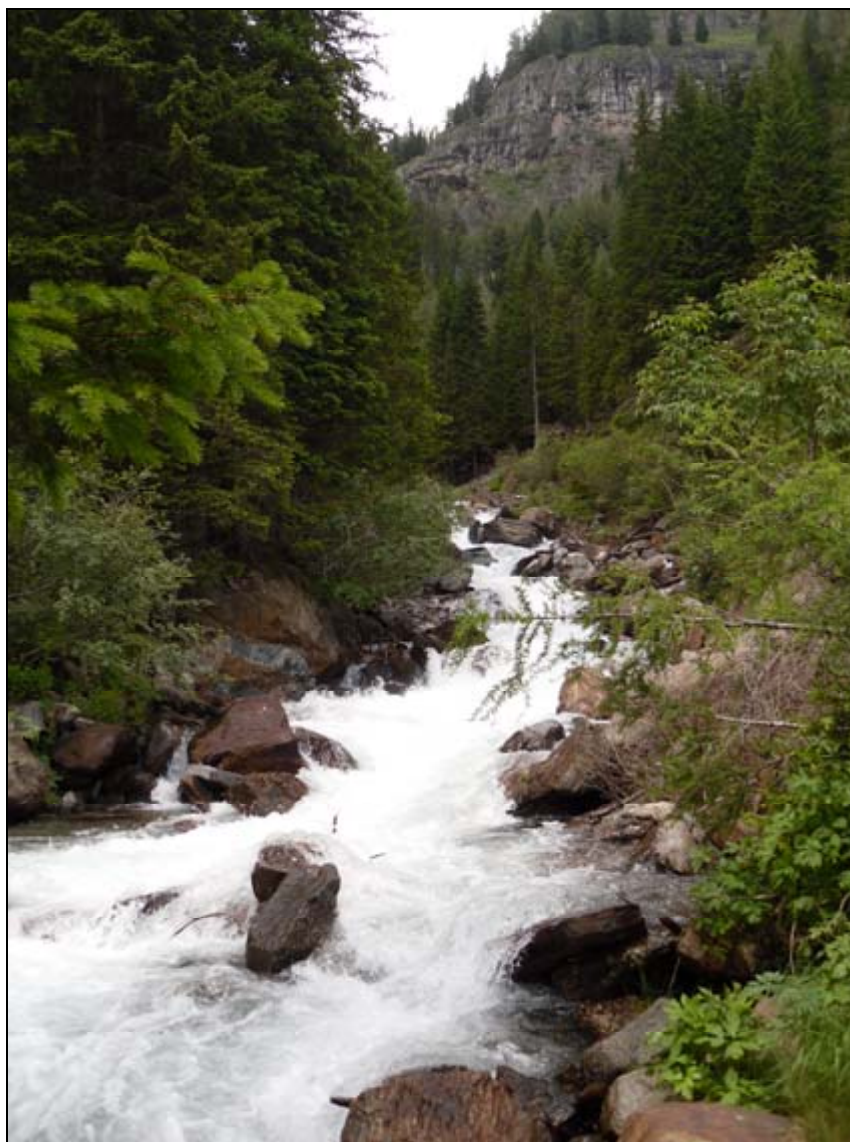
Quest'ultimo tratto è pressoché uguale a precedente, si differenzia solamente poiché in destra la formazione autoctona non riparia aumenta di ampiezza, elevando quindi il livello di funzionalità del tratto per tale sponda.
