Rio Ribosc

Documentazione fotografica e descrizione dei tratti

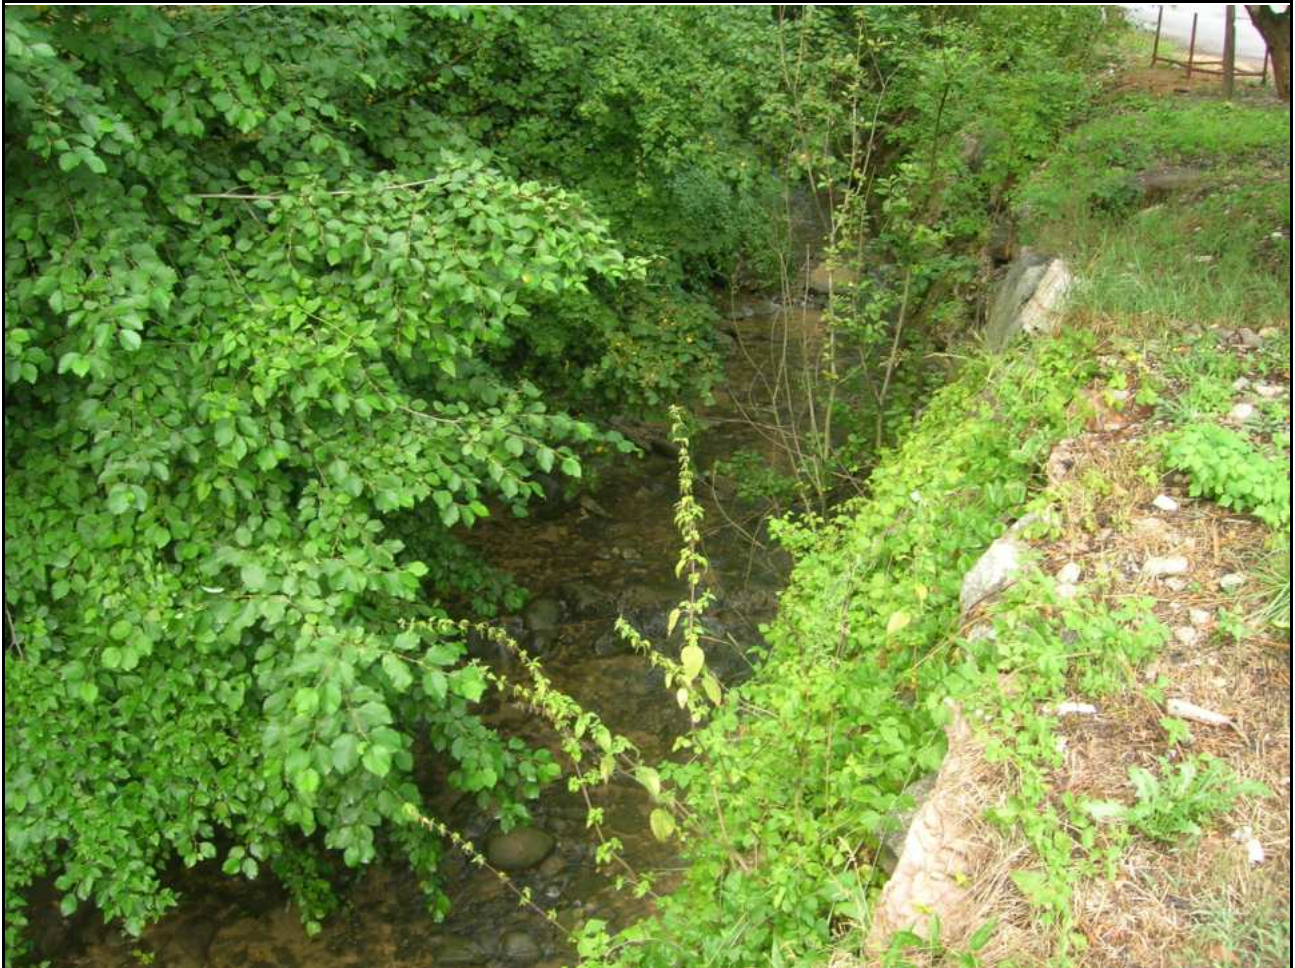
RIBO002

| RIBO002 | 1 | 2 | 2b | 3 | 4 | 5 | 6 | 7 | 8 | 9 | 10 | 11 | 12 | 13 | 14 | IFF | |
|--|---|---|---|---|---|---|---|---|---|---|---|---|---|---|---|---|---|
| Briglia a monte della casa – inizio argine a secco; lungh: 481 m | | | | | | | | | | | | | | | | | |

Il territorio circostante è caratterizzato in sponda sinistra dalla presenza del depuratore e di strutture produttive, mentre in destra prevalgono le colture, in particolare i meleti. La vegetazione presente nella fascia perifluviale primaria è formata da bordure di arbusti autoctoni non ripari (noccioli) che costituiscono una tipologia vegetazionale a funzionalità non significativa; si attribuisce la risposta c) alla domanda sulla continuità perché tale tipologia rientra nelle casistiche specificate nel manuale (gruppo 4, tabella 6.1). Nei tratti a monte sono presenti derivazioni ad uso idroelettrico e irriguo che determinano alterazioni di portata non naturaliformi. Nella sponda sinistra ci sono a tratti opere a difesa dall'erosione e la sezione non è totalmente integra. L'idoneità ittica è discreta e la briglia ad inizio tratto risulta superabile dai pesci. Il substrato dell'alveo è costituito da ciottoli facilmente movibili da fenomeni di piena, gli elementi idromorfologici sono indistinti. La copertura di periphyton risulta discreta e sono abbondanti le alghe filamentose; il detrito è fibroso e la comunità macrobentonica ha una struttura poco equilibrata ed alterata rispetto all'atteso, con prevalenza di taxa tolleranti l'inquinamento.

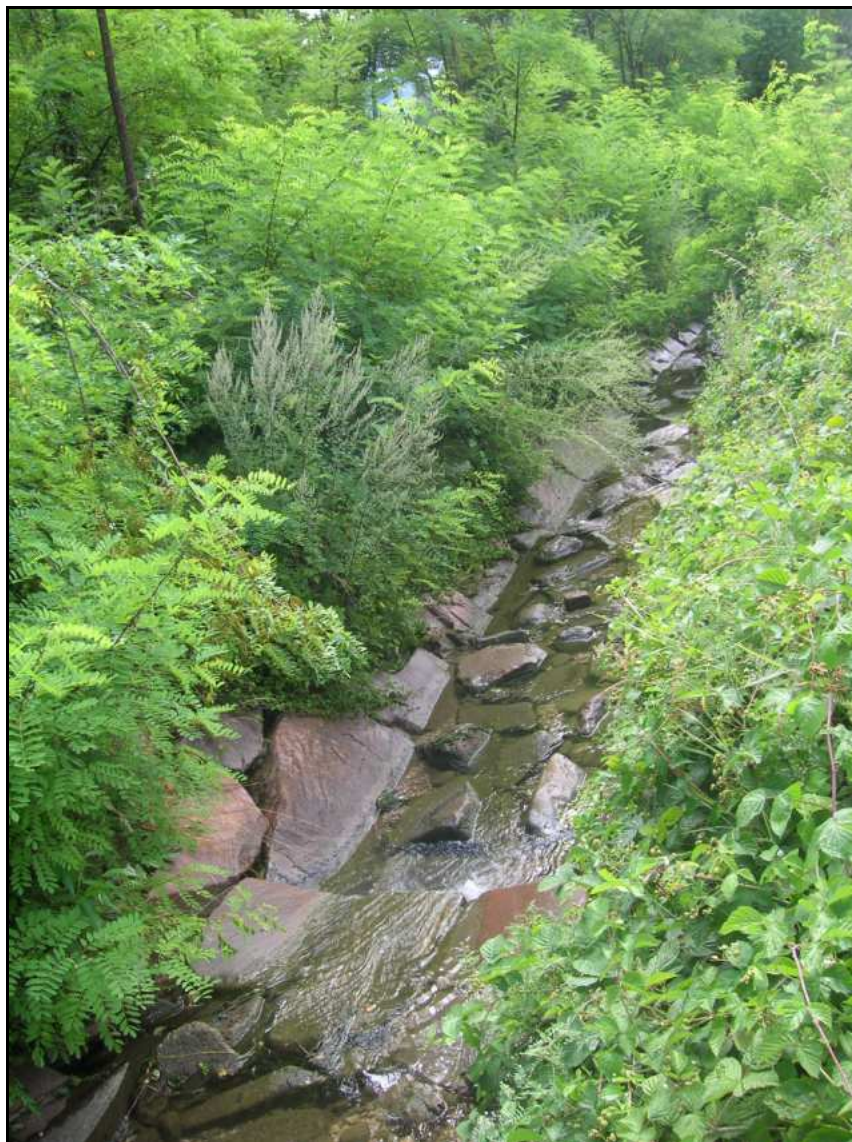
RIBO003

| RIBO003 | 1 | 2 | 2b | 3 | 4 | 5 | 6 | 7 | 8 | 9 | 10 | 11 | 12 | 13 | 14 | IFF | |
|--|---|---|---|---|---|---|---|---|---|---|---|---|---|---|---|---|---|
| Inizio argine a secco – inizio cunettone; lungh: 231 m | | | | | | | | | | | | | | | | | |

Su entrambe le sponde troviamo un argine costituito da massi e anche il fondo risulta artificializzato, con plateazione che determina una diversità morfologica quasi nulla; si sviluppa soltanto una bordura di specie esotiche e infestanti (*Robinia pseudoacacia* e rovi). Vista la mancanza di un substrato diversificato i macroinvertebrati non riescono a colonizzare questo tratto di corso d'acqua.

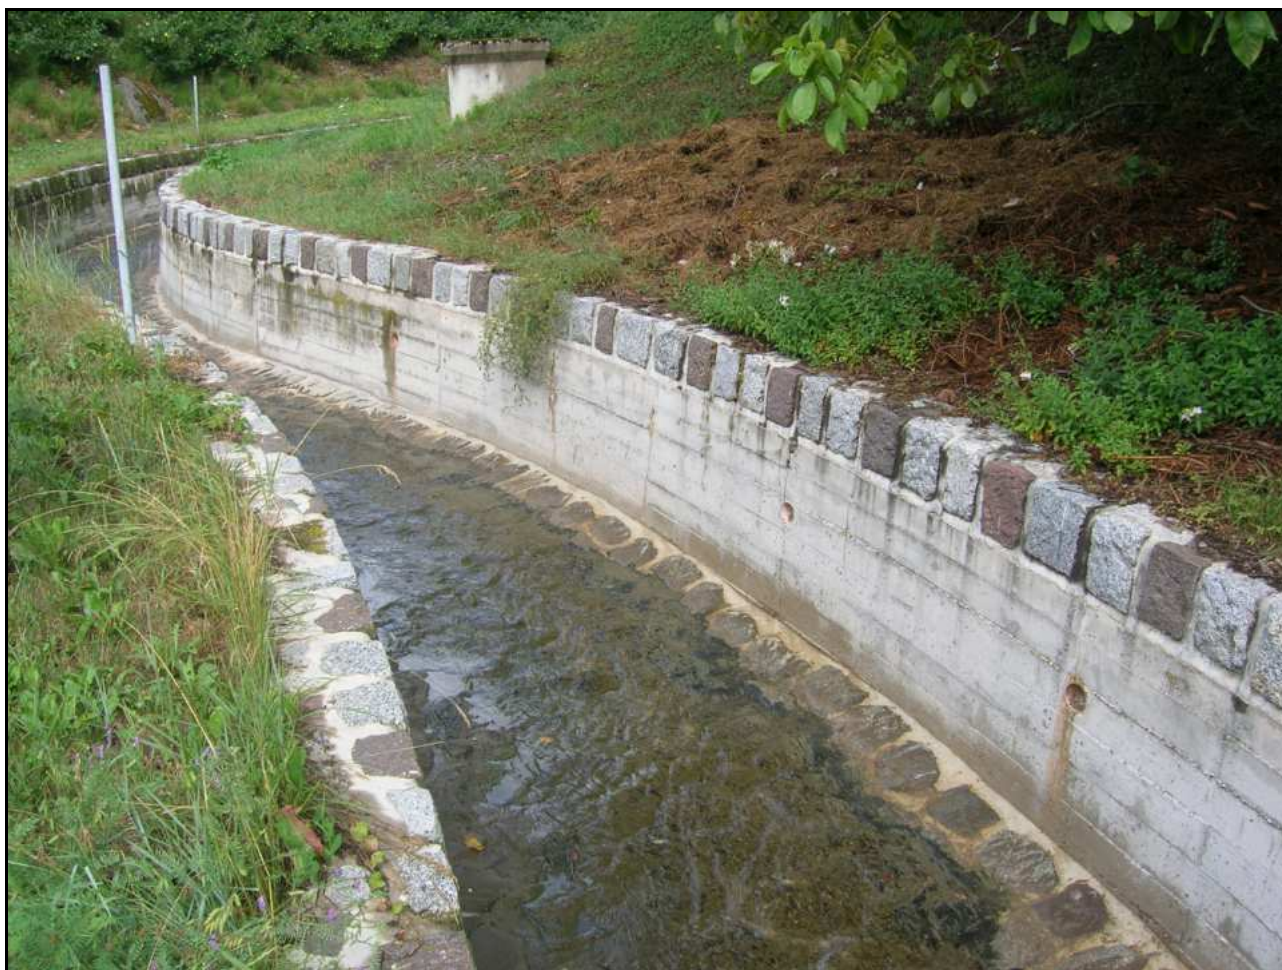
RIBO004

Inizio cunettone – fine cunettone/tratto intubato; lungh: 339 m

Questo tratto risulta totalmente artificializzato: il profilo del corso d'acqua è geometrico e completamente cementato, con totale assenza di permeabilità con il territorio circostante. Il cunettone impedisce la presenza dei microhabitat essenziali per lo sviluppo di una comunità macrobentonica e di una comunità ittica adeguate. Anche il detrito è assente ma viene attribuita la risposta a) perché la sua assenza non è dovuta a fenomeni di dilavamento per variazioni frequenti di portata, ma per l'assenza di adeguate strutture di ritenzione; si considera quindi la tipologia di detrito riscontrata nei tratti a monte. L' aumento di portata determina esclusivamente una variazione del battente d'acqua e non dell'ampiezza dell'alveo bagnato. È assente qualsiasi elemento idromorfologico.

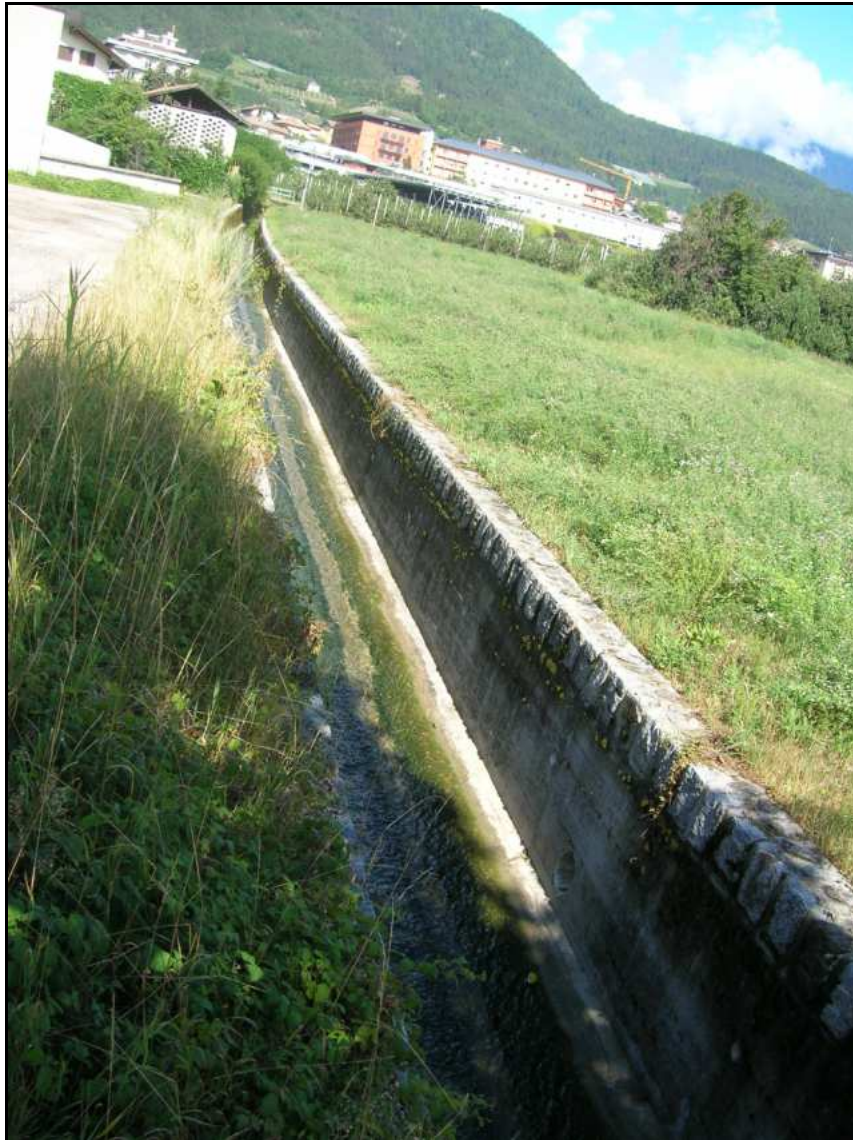
RIBO006

| RIBO006 | 1 | 2 | 2b | 3 | 4 | 5 | 6 | 7 | 8 | 9 | 10 | 11 | 12 | 13 | 14 | IFF | |
|---|---|---|---|---|---|---|---|---|---|---|---|---|---|---|---|---|---|
| Fine tratto intubab – inizio nuova intubazione; lungh: 1058 m | | | | | | | | | | | | | | | | | |

Anche questo tratto è fortemente artificializzato; il corso d'acqua scorre in un cunettone di cemento che passa attraverso l'abitato di Cles, in una zona molto urbanizzata, e tutte le caratteristiche di funzionalità risultano pesantemente compromesse.

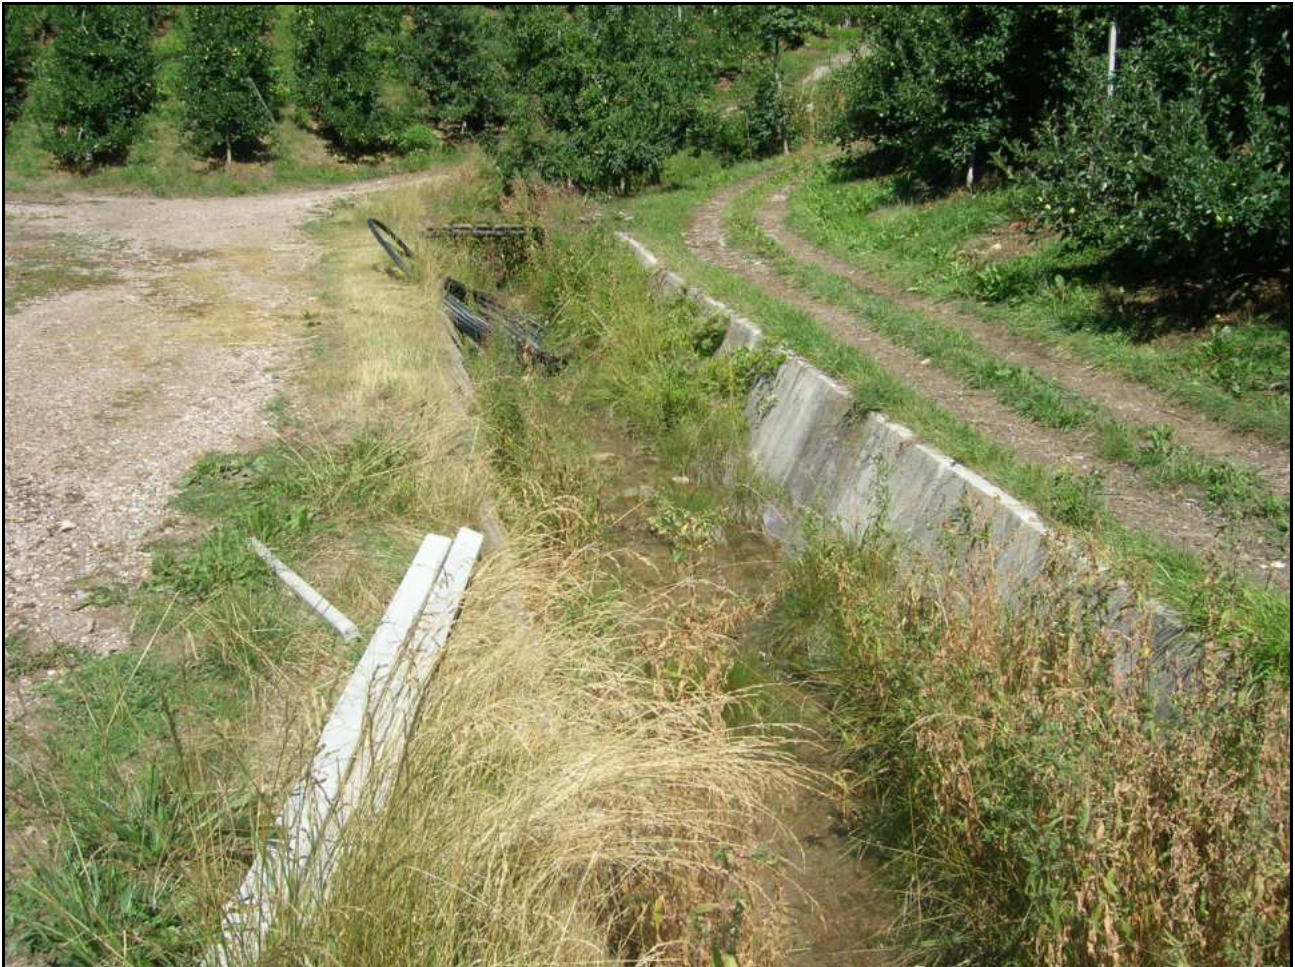
RIBO008

| RIBO008 | 1 | 2 | 2b | 3 | 4 | 5 | 6 | 7 | 8 | 9 | 10 | 11 | 12 | 13 | 14 | IFF | |
|---|---|---|---|---|---|---|---|---|---|---|---|---|---|---|---|---|---|
| Vasca di raccolta – fine argini; lungh: 130 m | | | | | | | | | | | | | | | | | |

Il territorio circostante è caratterizzato dalla presenza di colture intensive permanenti (meleti). Gli argini in cemento non permettono lo sviluppo di vegetazione perifluviale, con erbe rade solo in alveo. Il substrato dell'alveo è costituito da materiale a granulometria fine (ciottoli), con limitata diversificazione; la sezione trasversale mantiene un residuo di naturalità solo nel fondo e gli elementi idromorfologici non sono distinguibili, per l'elevato grado di artificializzazione. I prelievi d'acqua ad uso irriguo hanno una ripercussione sull'andamento della portata, che risulta alterato. In questo tratto non si rileva la presenza di copertura peritifca o di macrofite tolleranti. La comunità macrobentonica è poco equilibrata e poco diversificata, con prevalenza di taxa tolleranti l'inquinamento: sono stati campionati Plecotteri del gen. *Leuctra*, Efemerotteri del gen. *Baetis*, Ditteri della fam. Simuliidae e Chironomidae ed Irudinei.

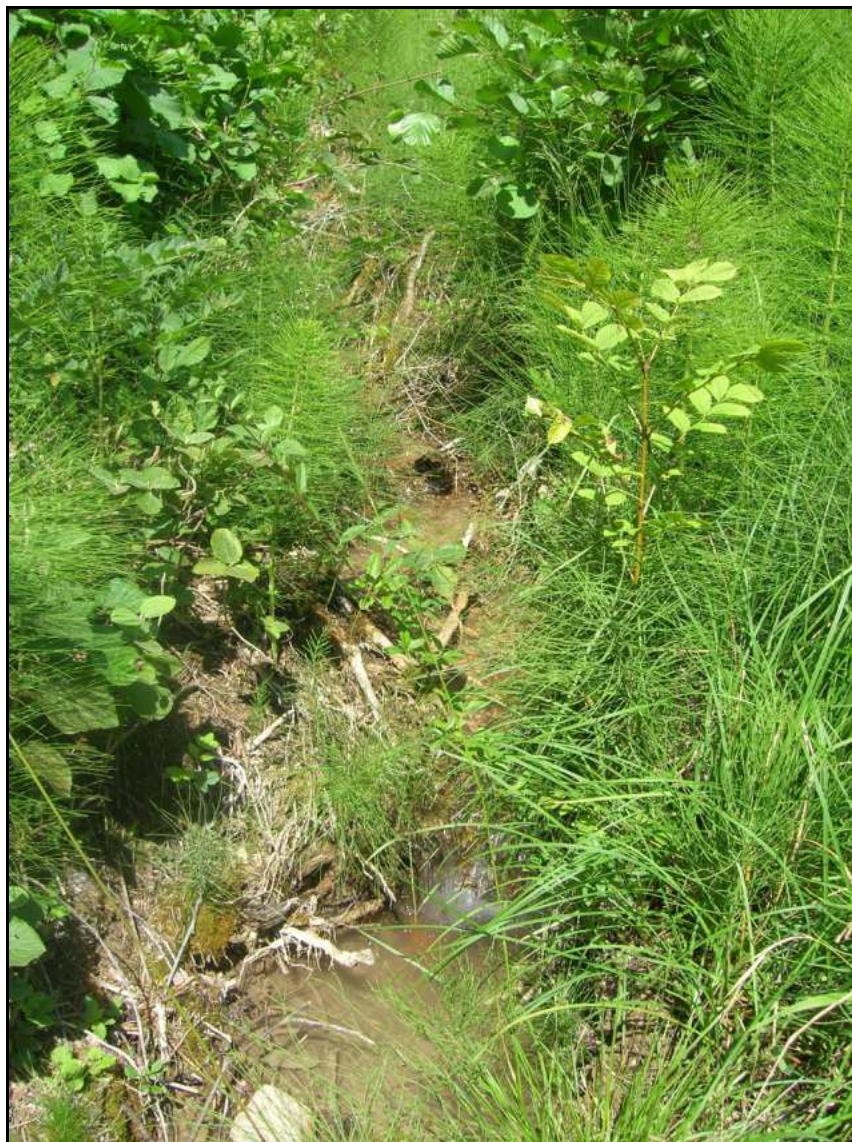
RIBO009

| RIBO009 | 1 | 2 | 2b | 3 | 4 | 5 | 6 | 7 | 8 | 9 | 10 | 11 | 12 | 13 | 14 | IFF | |
|--|---|---|---|---|---|---|---|---|---|---|---|---|---|---|---|---|---|
| Fine argini – fine campi; lungh: 125 m | | | | | | | | | | | | | | | | | |

La vegetazione perifluviale, che risulta primaria per assenza di argini impermeabili ai flussi tra fiume e territorio circostante, è costituita da una bordura erbacea ad alofite e anfite, seguita, in sponda destra dalla formazione arbustiva autoctona non riparia. L'ampiezza delle formazioni è limitata in entrambe le sponde dalla presenza di campi e, sulla sponda sinistra sono frequenti le interruzioni date da erbacee non igrofile. Il substrato dell'alveo è costituito prevalentemente da limo e ciottoli a granulometria ridotta, con rami in alveo a costituire alcune strutture di ritenzione. La sezione trasversale, pur non presentando elevata diversità ambientale è integra. L'idoneità ittica risulta solo sufficiente, a causa dell'assenza di ombreggiatura, assenza di zone rifugio e di aree idonee alla riproduzione, oltre alla presenza di una briglia non superabile.

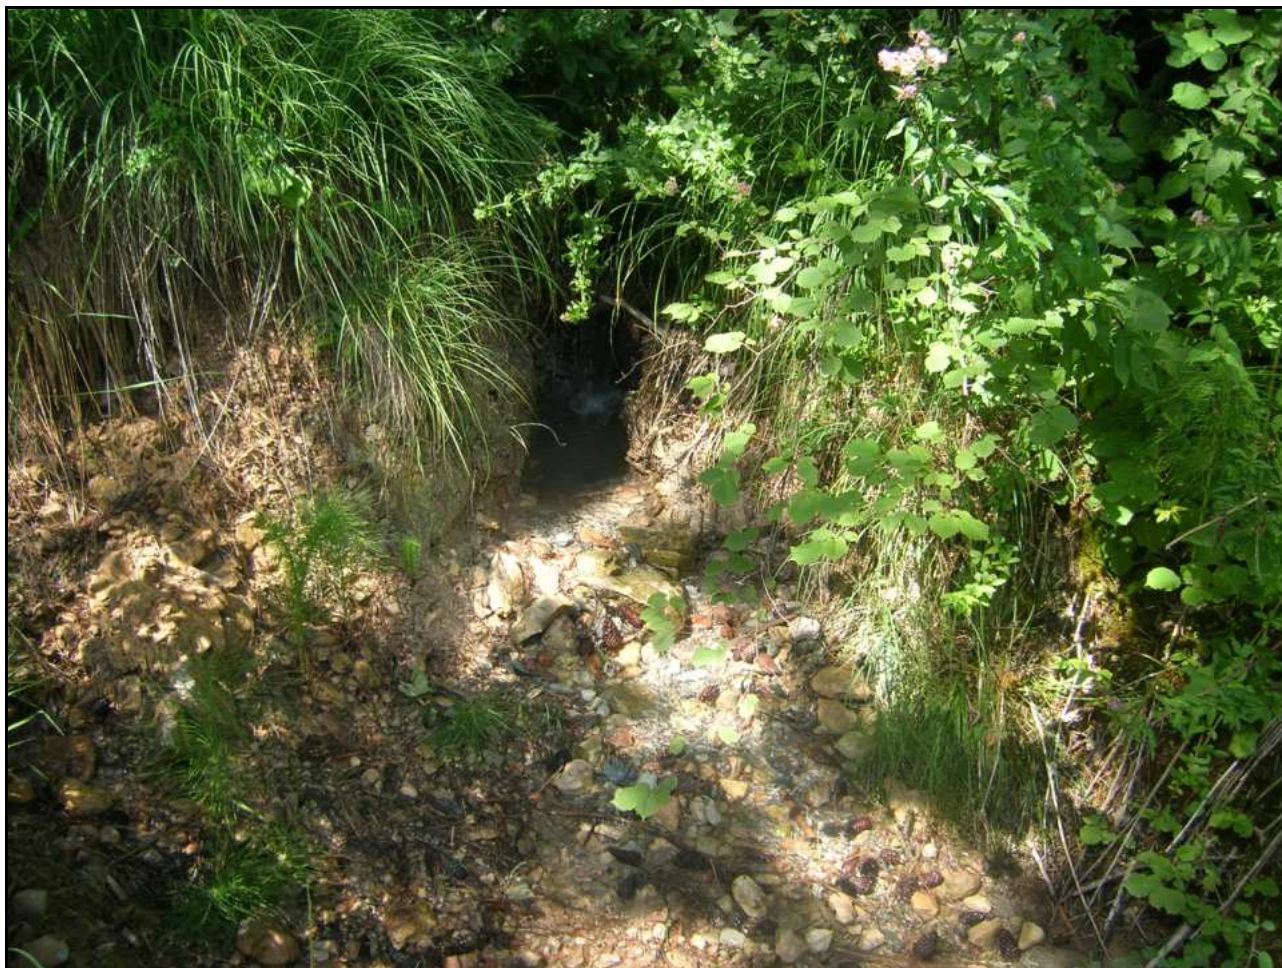
RIBO010

| RIBO010 | 1 | 2 | 2b | 3 | 4 | 5 | 6 | 7 | 8 | 9 | 10 | 11 | 12 | 13 | 14 | IFF | |
|---|---|---|---|---|---|---|---|---|---|---|---|---|---|---|---|---|---|
| Fine campi – fine rilevamento; lungh: 355 m | | | | | | | | | | | | | | | | | |

L'ultimo tratto rilevato del Rio Ribosc scorre in un territorio caratterizzato da boschi a conifere intervallati, in sponda sinistra da praterie antropiche. La vegetazione perfluviale è costituita da formazioni arboree autoctone non riparie (pino, abete, larice, nocciolo), con ampiezza > 30 metri e senza discontinuità. Le condizioni idriche sono integre, senza variazioni di portata indotte dall'uomo. L'acclività dei versanti impedisce l'esondazione; l'erosione è localizzata solo all'esterno delle curve e la sezione è naturale e con elevata diversità ambientale. Gli elementi idromorfologici sono distinti e a distanza irregolare. Migliora anche la qualità biologica: la comunità macrobentonica risulta ben strutturata, con presenza di taxa sensibili all'inquinamento, come i Plecotteri Nemouridae e gli Ephemeropteri Heptageniidae; il periphyton è assente.
