Rio Rosna

Tabella 1: Punteggio, livello, giudizio IFF reale e relativo

Documentazione fotografica e commento ai tratti

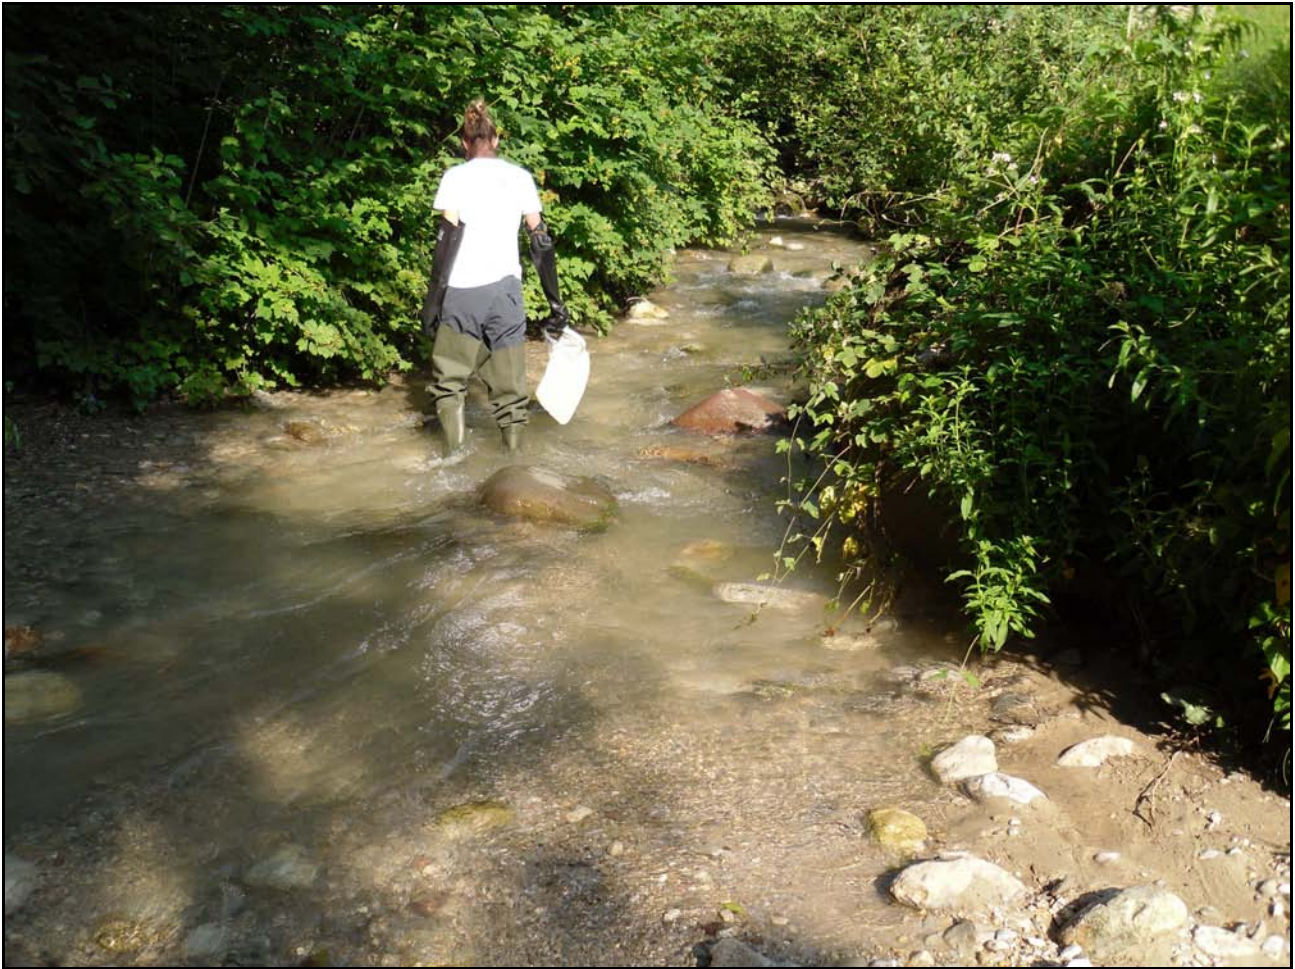
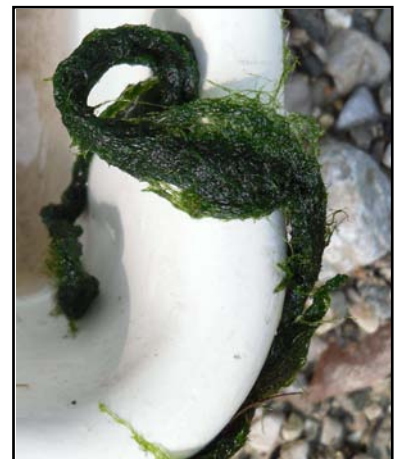
ROSN001	1	2	2b	3	4	5	6	7	8	9	10	11	12	13	14	IFF	
	TER	VP1	VP2	AMP	CON	CID	ESO	RIT	ERO	SEZ	ITT	IDR	CVA	DET	MBT	Punteggio	Livello
Dx	5	1		1	5	20	1	5	1	15	20	5	10	15	5	109	III-IV
Sx	5	1		1	5	20	1	5	1	15	20	5	10	15	5	109	III-IV
Confluenza nel Torrente Tresenica – inizio bosco in destra; lungh: 72 m

Il primo tratto è circondato da campi. La vegetazione presente nelle due fasce perifluviali è costituita da una bordura di erbacee non igrofile, che rientra nel gruppo delle formazioni a funzionalità nulla. Le condizioni idriche hanno fluttuazioni stagionali non estreme. Il substrato dell'alveo è poco diversificato, la componente granulometrica che predomina è quella dei ciottoli, sedimenti poco stabili e con bassa capacità di ritenzione della sostanza organica. Sulle sponde sono presenti opere longitudinali in massi. Queste sono state prese in considerazione per la valutazione dell'erosione e della diversità della sezione trasversale (che risulta banalizzata). L'idoneità ittica è discreta. Gli elementi idromorfologici sono indistinti. La comunità macrobentonica che è stata campionata ha messo in evidenza una situazione di stress,

infatti questa risulta poco diversificata e composta da *taxa* tolleranti l'inquinamento. Sono stati osservati numerosi individui del genere *Baetis* (Efemerotteri) e numerosi Ditteri appartenenti a diverse famiglie, quali Chironomidae, Simuliidae e Tipulidae. È stata osservata una discreta presenza di perifiton.

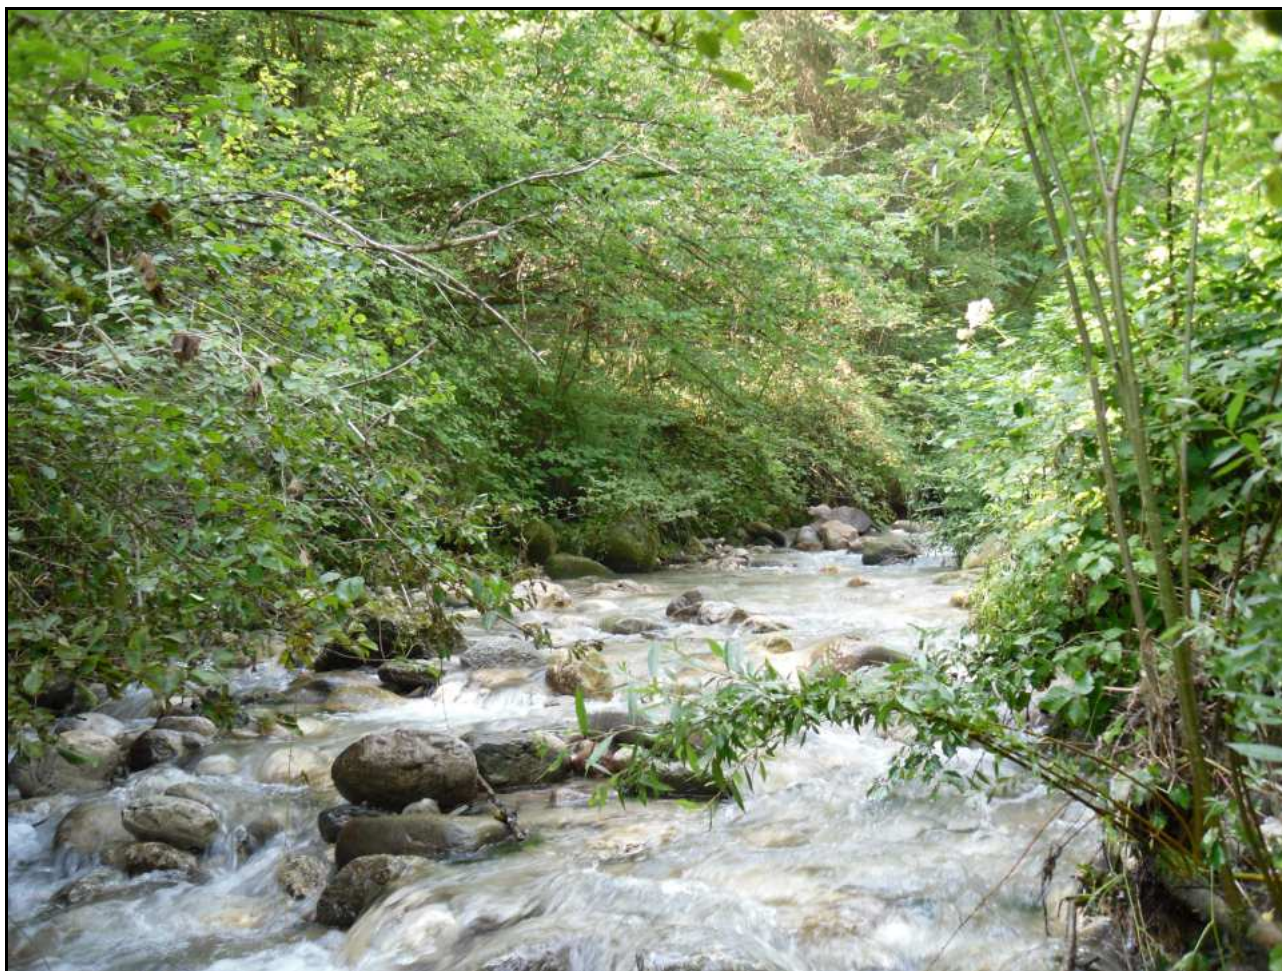
ROSN002	1	2	2b	3	4	5	6	7	8	9	10	11	12	13	14	IFF	
	TER	VP1	VP2	AMP	CON	CID	ESO	RIT	ERO	SEZ	ITT	IDR	CVA	DET	MBT	Punteggio	Livello
Dx	25	10		15	15	20	1	15	15	15	20	15	15	15	5	201	II
Sx	5	1		1	5	20	1	15	1	15	20	15	15	15	5	134	III

Inizio bosco in destra – fine campi in sinistra; lungh: 70 m

Nella fascia perfluviale di destra si sviluppano due formazioni, la bordura di arbusti ripari e, di seguito a questa, la formazione arborea autoctona non riparia. L'ampiezza totale è superiore ai 30 m e non sono state rilevate interruzioni. In sinistra è presente ancora la bordura di erbacee non igrofile. Il substrato è composto per quasi la metà da roccia, ma data anche la presenza di massi e rami le strutture di ritenzione degli apporti trofici sono state considerate buone. In destra è stata osservata una limitata incisione verticale. In sinistra invece prosegue la difesa spondale. Gli altri parametri non si discostano da quanto descritto per il primo tratto.

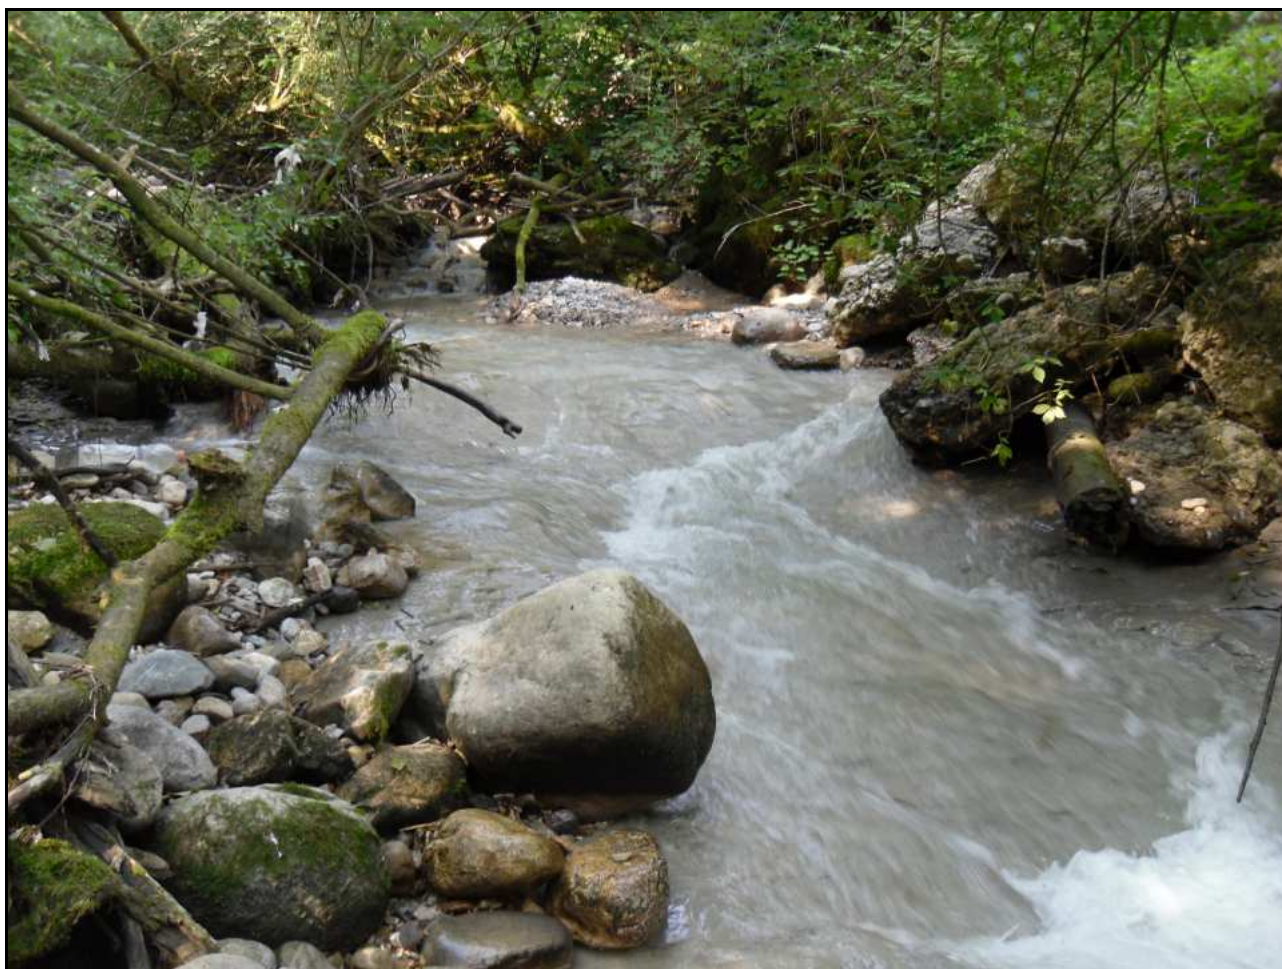
ROSN003	1	2	2b	3	4	5	6	7	8	9	10	11	12	13	14	IFF	
	TER	VP1	VP2	AMP	CON	CID	ESO	RIT	ERO	SEZ	ITT	IDR	CVA	DET	MBT	Punteggio	Livello
Dx	20	10		15	15	20	1	25	20	20	20	15	15	15	5	216	II
Sx	20	10		15	15	20	1	25	20	20	20	15	15	15	5	216	II

Fine campi in sinistra – inizio campi in sinistra; lungh: 509 m

Per la definizione dello stato del territorio circostante è stata presa in considerazione la presenza della grande estensione del bosco (superiore a 100 m aia in destra che in sinistra idrografica) che separa il corso d'acqua dai meleti. La fascia perifluviale è costituita solo da specie arbustive ed arboree autoctone non riparie. Al substrato dell'alveo e alle strutture di ritenzione degli apporti trofici è stato assegnato il punteggio massimo poiché, oltre i massi e tronchi, nel tratto sono presenti massi ciclopici, generati da una frana. La sezione è integra e l'erosione è localizzata solo all'esterno delle curve. L'andamento del corso d'acqua è di tipo *step & pool*.

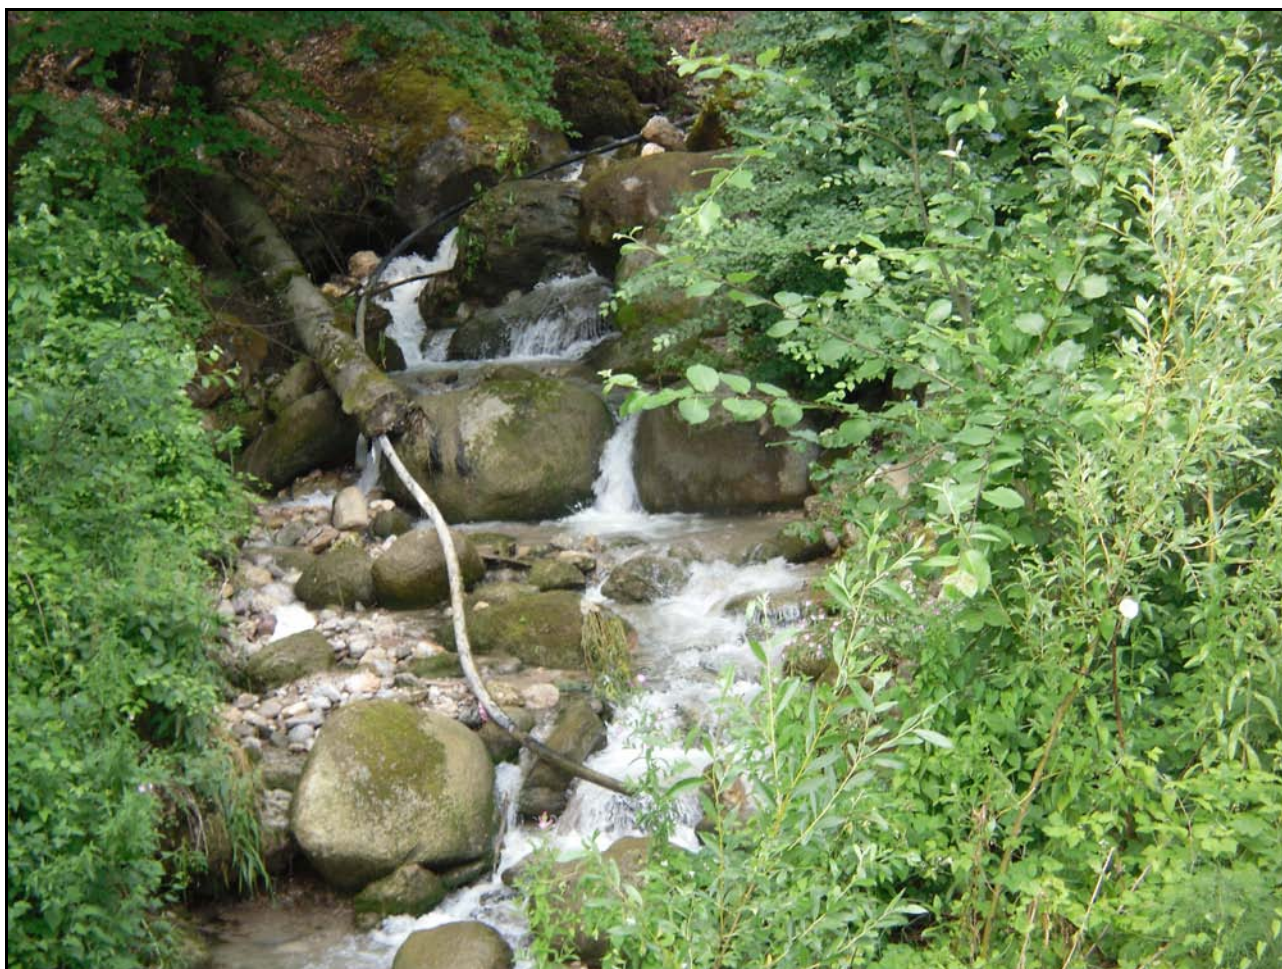
ROSN004	1	2	2b	3	4	5	6	7	8	9	10	11	12	13	14	IFF	
	TER	VP1	VP2	AMP	CON	CID	ESO	RIT	ERO	SEZ	ITT	IDR	CVA	DET	MBT	Punteggio	Livello
Dx	20	10		15	15	20	1	25	20	15	20	15	15	15	5	211	II
Sx	5		5	5	5	20	1	25	1	15	20	15	15	15	5	152	III

Inizio campi in sinistra – fine muro in cemento in sinistra; lungh: 177 m

In sinistra i campi sono nuovamente in prossimità del rio. Su questa sponda infatti è stato costruito un muro in cemento per difendere dall'erosione i meleti. La vegetazione che si sviluppa è pertanto secondaria, è molto interrotta ed ha un'ampiezza che non supera i 10 m. È costituita da una bordura di arbusti ripari, con una discreta presenza anche di specie autoctone non riparie. In destra continua la formazione presente anche nel tratto precedente, la formazione arborea autoctona non riparia.

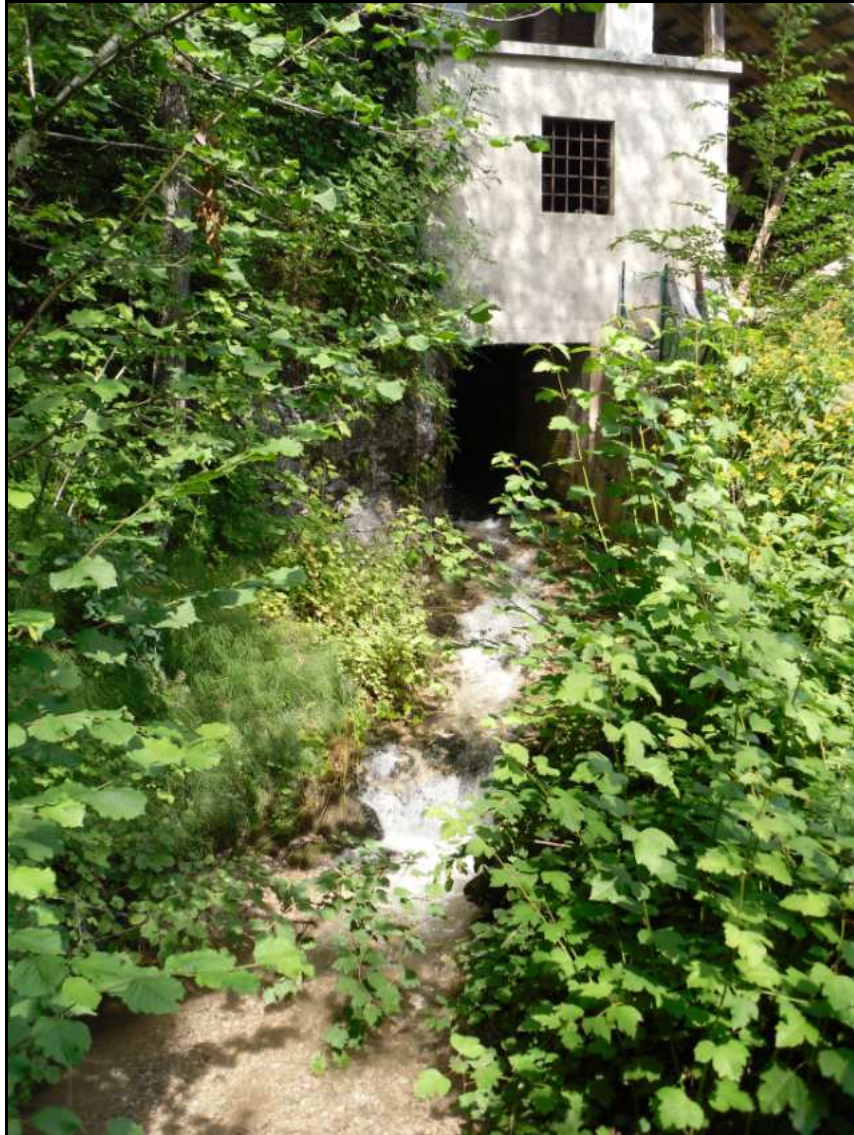
ROSN005	1	2	2b	3	4	5	6	7	8	9	10	11	12	13	14	IFF	
	TER	VP1	VP2	AMP	CON	CID	ESO	RIT	ERO	SEZ	ITT	IDR	CVA	DET	MBT	Punteggio	Livello
Dx	20	10		15	15	20	1	25	20	20	20	15	15	15	5	216	II
Sx	5	10		5	5	20	1	25	20	20	20	15	15	15	5	181	II-III
Fine muro in cemento in sinistra – inizio briglie; lungh: 43 m

Il tratto ROSN005 è molto simile al precedente, l'unico fattore che lo diversifica è l'assenza del muro in sinistra. La vegetazione in sinistra è quindi primaria e le domande sull'erosione e sulla sezione trasversale hanno ottenuto il punteggio massimo.

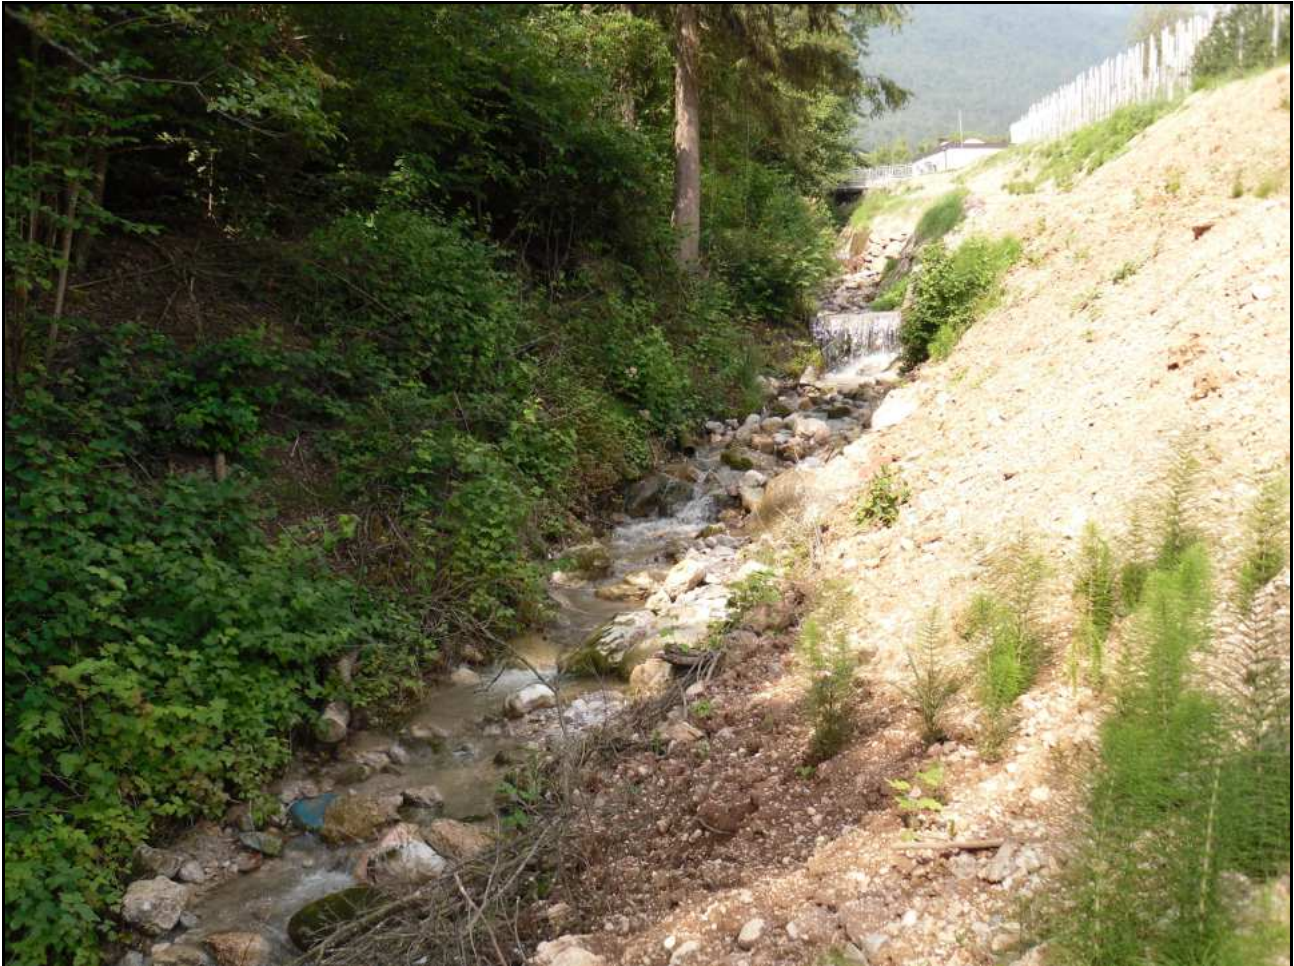
ROSN006	1	2	2b	3	4	5	6	7	8	9	10	11	12	13	14	IFF	
	TER	VP1	VP2	AMP	CON	CID	ESO	RIT	ERO	SEZ	ITT	IDR	CVA	DET	MBT	Punteggio	Livello
Dx	5	10		15	15	20	1	5	5	15	5	5	10	15	5	131	III
Sx	5	1		1	1	20	1	5	5	15	5	5	10	15	5	94	IV
Inizio briglie – inizio cunettone; lungh: 217 m

I meleti tornano ad essere prossimi al corso d'acqua anche in destra (la fascia boscata ha però ancora una ampiezza superiore ai 30 m). All'interno del tratto sono presenti diverse briglie (con distanza l'una dall'altra maggiore a tre volte l'alveo di morbida). Sono tutte più alte di 1 m, ostacolo insormontabile per i pesci. Le domande sulla sezione e sull'erosione sono influenzate da queste opere trasversali, infatti le risposte attribuite risultano abbassate di un peso numerico la sezione e di due pesi l'erosione. In sinistra il suolo è nudo.

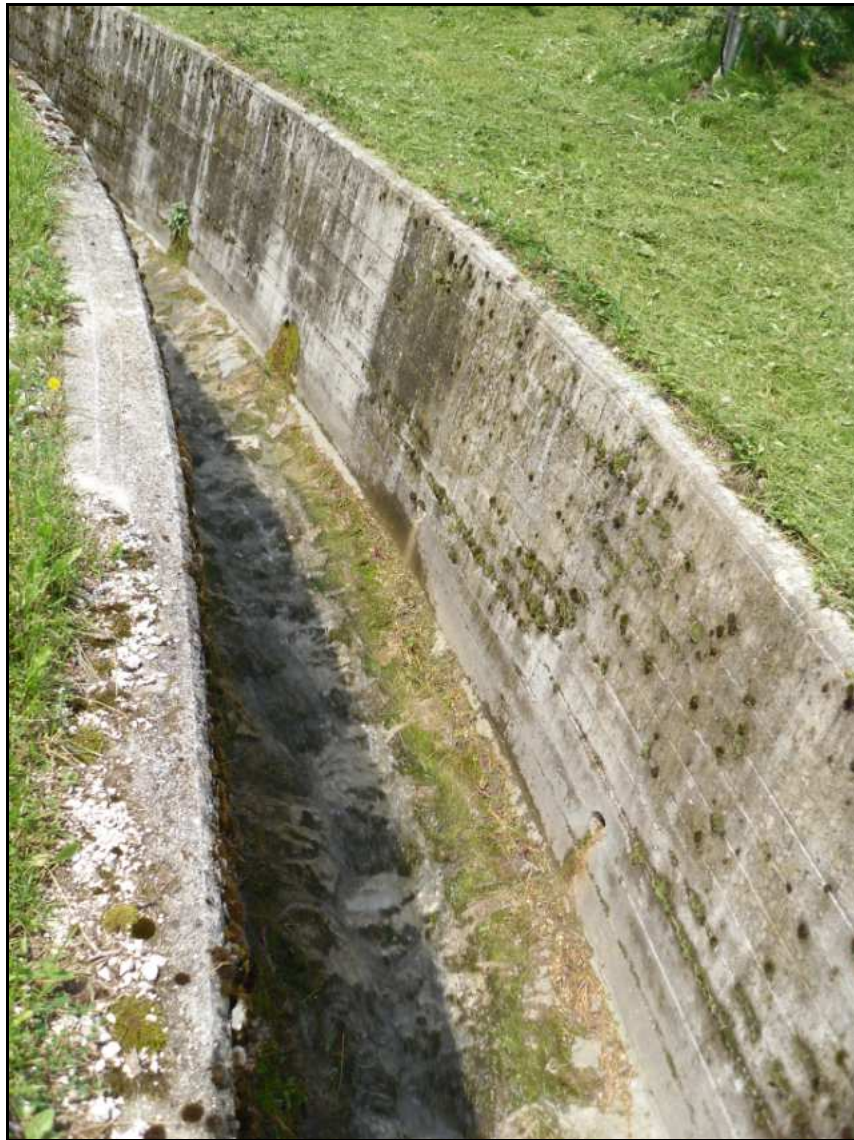
ROSN007	1	2	2b	3	4	5	6	7	8	9	10	11	12	13	14	IFF	
	TER	VP1	VP2	AMP	CON	CID	ESO	RIT	ERO	SEZ	ITT	IDR	CVA	DET	MBT	Punteggio	Livello
Dx	5		1	1	1	5	1	1	1	1	5	1	10	15	1	49	V
Sx	5		1	1	1	5	1	1	1	1	5	1	10	15	1	49	V

Inizio cunettone – inizio paese di Terres; lungh: 335 m

Pesantemente alterato dalla completa artificializzazione, il tratto ha un giudizio di funzionalità pessima per entrambe le sponde. La presenza del cunettone rende nulle tutte le funzioni ecosistemiche che un corso d'acqua dovrebbe svolgere.

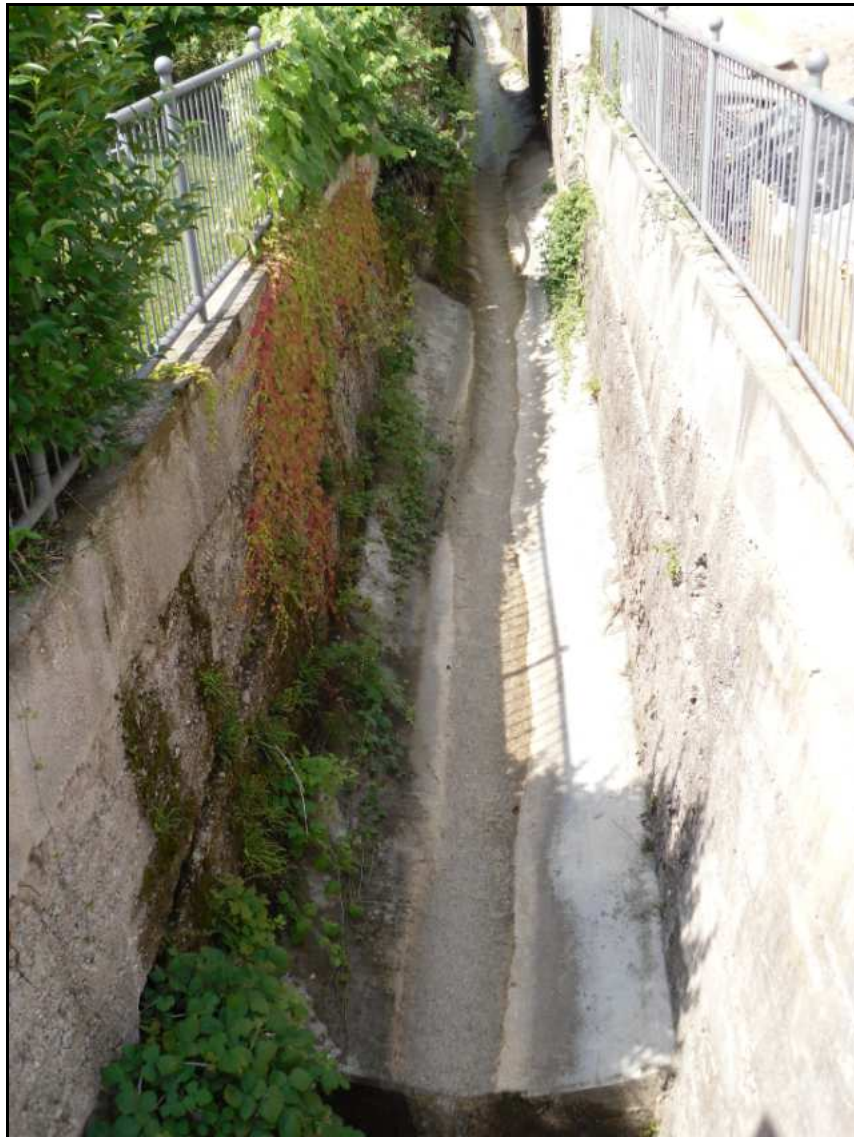
ROSN008	1	2	2b	3	4	5	6	7	8	9	10	11	12	13	14	IFF	Livello
	TER	VP1	VP2	AMP	CON	CID	ESO	RIT	ERO	SEZ	ITT	IDR	CVA	DET	MBT	Punteggio	
Dx	1		1	1	1	5	1	1	1	1	5	1	10	15	1	45	V
Sx	1		1	1	1	5	1	1	1	1	5	1	10	15	1	45	V
Inizio paese di Terres – fine acqua; lungh: 281 m

Il tratto ROSN008 è uguale al precedente, il giudizio di funzionalità è pessimo a causa della totale artificializzazione dell'alveo. L'unico parametro che cambia è lo stato del territorio circostante, infatti l'ultimo tratto del corso d'acqua scorre all'interno del paese di Terres.
