# Rio S. Colomba

**Tabella 1: Punteggio, livello, giudizio IFF reale e relativo**

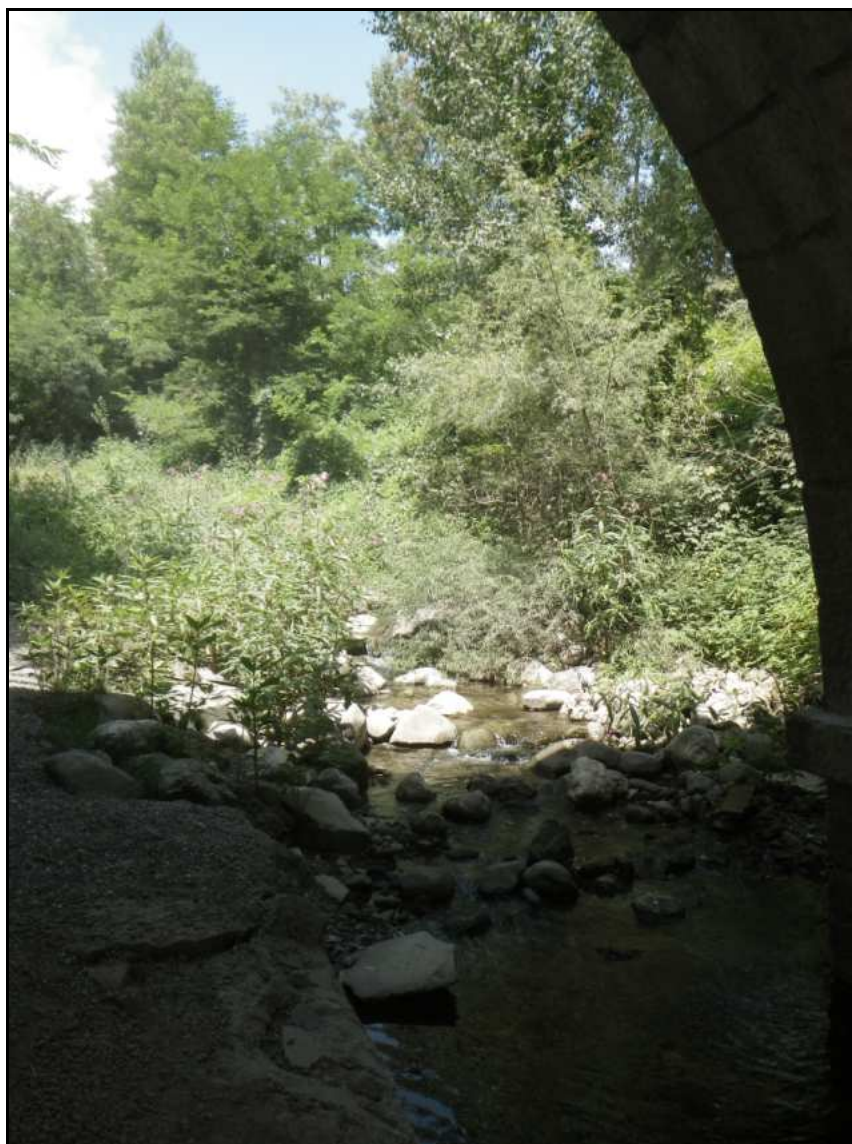
### SCOL001

Confluenza t. Silla – curva strada/inizio formazione robinie; lungh: 222 m

Nel territorio circostante sono presenti strutture produttive (ma piuttosto lontane dall'alveo) e colture permanenti: viene attribuita la risposta c ovvero urbanizzazione rada. Le fasce perfluviali sono caratterizzate da erbe rade (come l' *Impatiens glandulifera*), che non costituiscono però formazioni o bordure. A monte insistono prelievi d'acqua sia di tipo idroelettrico che irriguo, i quali determinano condizioni idriche non completamente naturali, con un aumento delle variazioni di portata. Il substrato è costituito da massi incassati in sedimenti più fini, con efficacia ritentiva discreta. L'erosione è assente, mentre la sezione trasversale non presenta interventi artificiali. Le zone rifugio, le zone trofiche e l'ombreggiatura sono discrete mentre le aree adatte per la frega

scarseggiano. Predomina un solo elemento idromorfologico, il correntino veloce. Le componenti biologiche mostrano segni di alterazione da carico organico, in particolare per la presenza di alghe verdi filamentose con una copertura del 15-35% rispetto all'area totale e per il detrito che ha una consistenza fibroso-polposa. La comunità macrobentonica risulta invece ben strutturata, con taxa sensibili come i Plecotteri Nemouridae e Perlodidae.

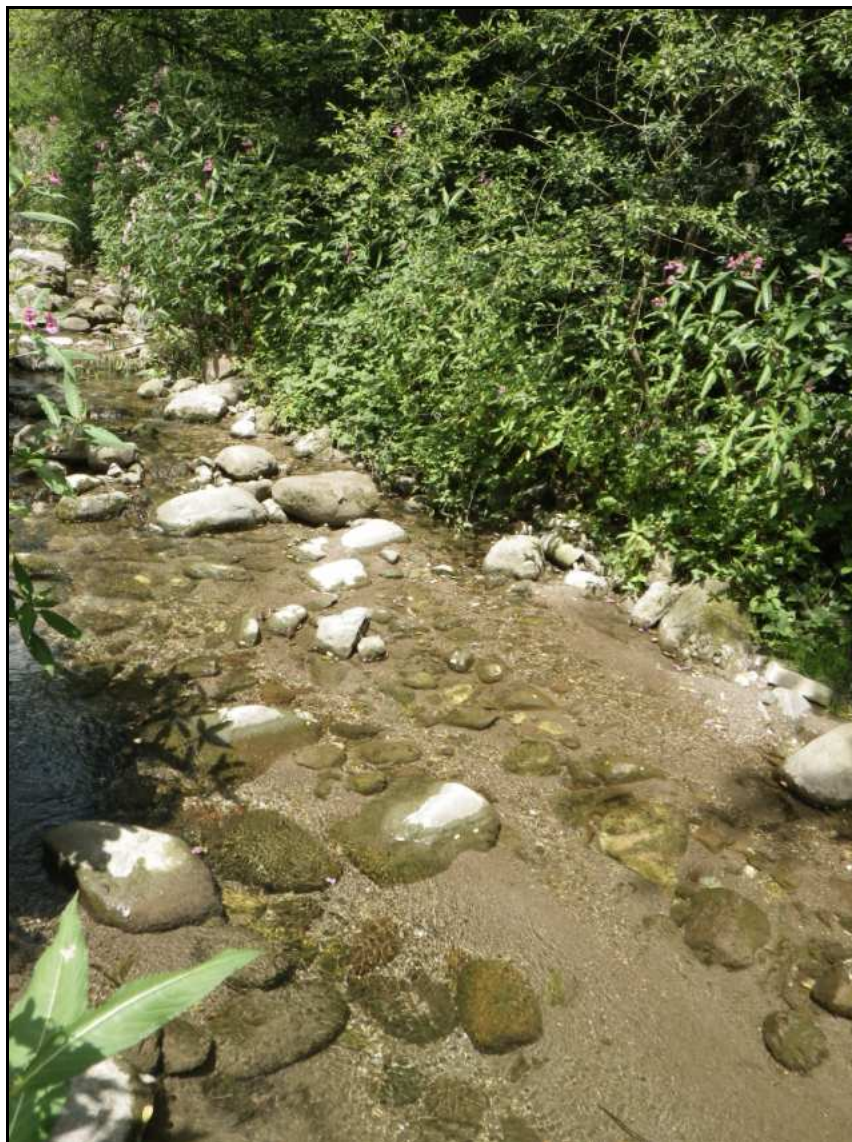
## SCOL002

Curva strada/inizio formazione robinie – fine formazione robinie; lungh: 192 m

Su entrambe le sponde la vegetazione della fascia perfluviale è costituita da formazioni arboree di specie esotiche (robinie), con ampiezza > 30 m in destra e compresa tra 10 e 30 m in sinistra, limitata dai prati; entrambe sono continue. L'alveo di morbida e quello di piena hanno un'ampiezza simile, perciò l'efficienza di esondazione è nulla. Migliora l'idromorfologia, caratterizzata da alternanza irregolare di elementi, non vi sono più macrofite tolleranti in alveo.

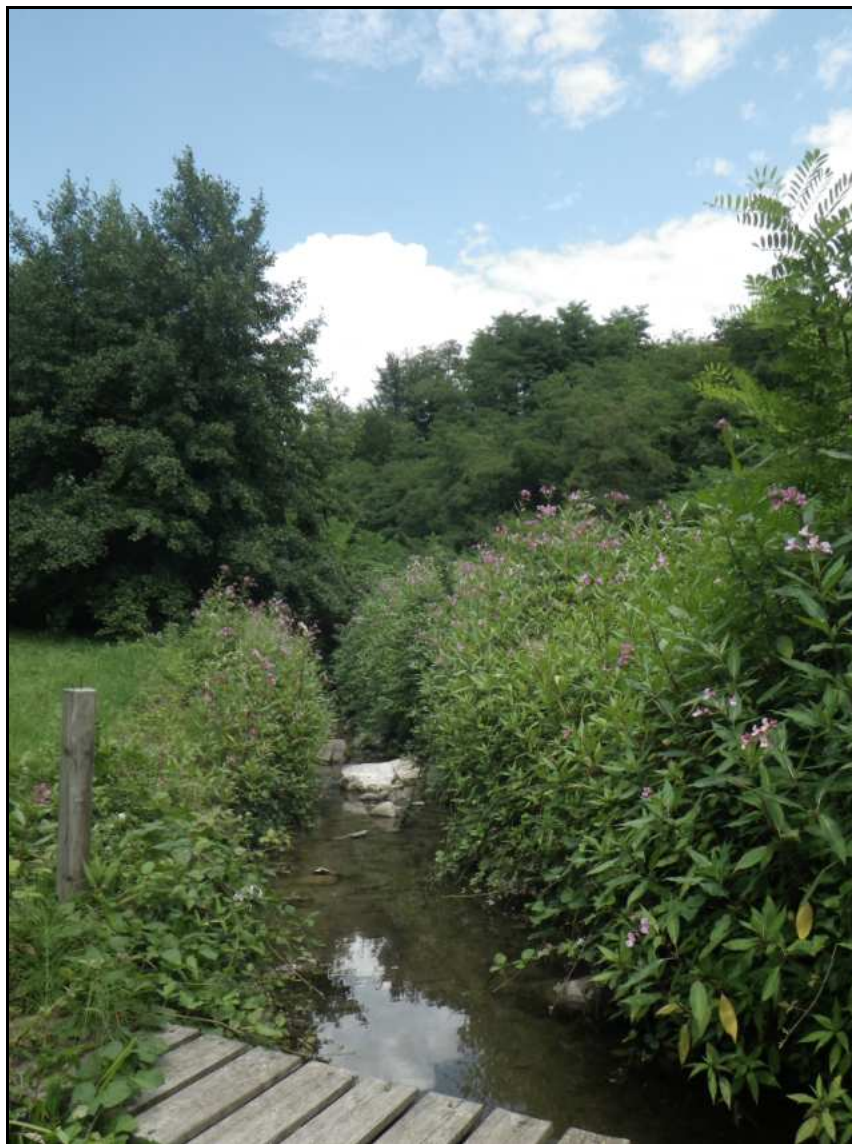
## SCOL003

Fine formazione robinie – fine prati in sinistra; lungh: 69 m

La presenza dei prati limita l'estensione trasversale della vegetazione, che si riduce ad una stretta bordura di arbusti esotici e infestanti, non funzionale ma con copertura continua. La sezione trasversale è integra, senza opere antropiche né sulle rive né sul fondo; l'erosione è assente. Il fondo è stabile ma con efficacia ritentiva non al massimo, per la presenza di ciottoli e massi incassati. Per quanto riguarda l'idromorfologia gli elementi sono distinti, posti a distanza irregolare. Il periphyton è assente ed il detrito rimane costituito da frammenti vegetali polposi e fibrosi.

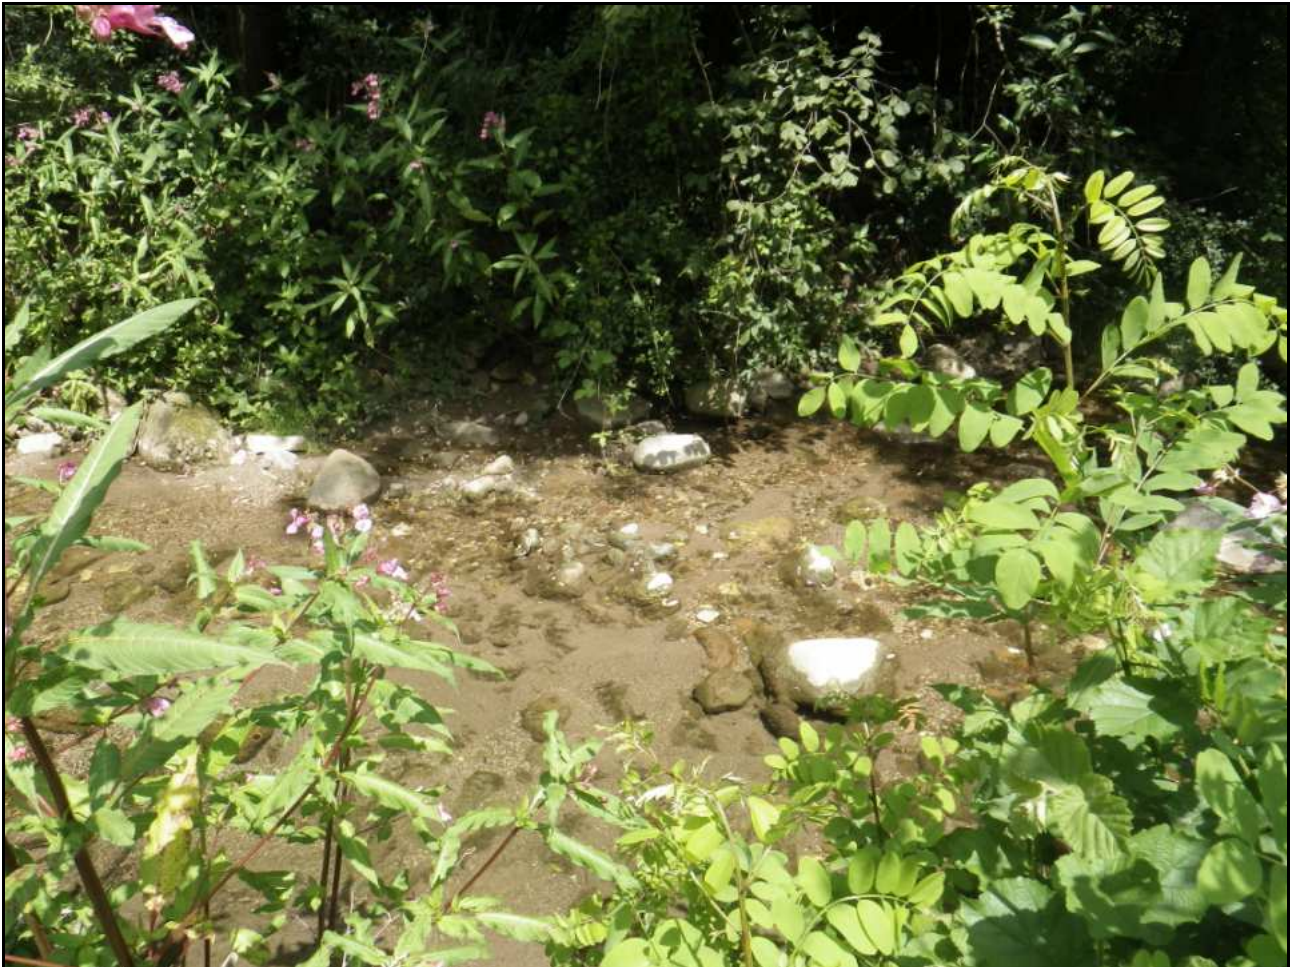
**SCOL004**

SCOL004	1	2	2b	3	4	5	6	7	8	9	10	11	12	13	14	IFF	
	TER	VP1	VP2	AMP	CON	CID	ESO	RIT	ERO	SEZ	ITT	IDR	CVA	DET	MBT	Punteggio	Livello
Dx	5	1		5	5	10	1	15	1	15	20	15	15	15	20	143	III
Sx	5	10		15	15	10	1	15	20	15	20	15	15	15	20	191	II-III
Fine prati in sinistra – fine prati in destra; lungh: 66 m

Il territorio è dominato dal da colture stagionali e permanenti. In destra continua la bordura di esotiche del tratto a valle (dal manuale: n. 17 del gruppo 4), mentre in sinistra le stesse specie vegetali costituiscono una formazione (dal manuale: n. 8 del gruppo 2) ampia e priva di interruzioni della continuità delle chiome. In destra l'erosione è impedita da massi rimaneggiati posti a difesa della sponda; tali opere penalizzano anche la sezione trasversale che appare con limitati interventi antropici. Il tratto risulta arginato, senza possibilità di espandersi lateralmente durante i fenomeni di piena. Migliora la qualità del detrito, che risulta fibroso, segno di una migliore efficienza del sistema autodepurativo.

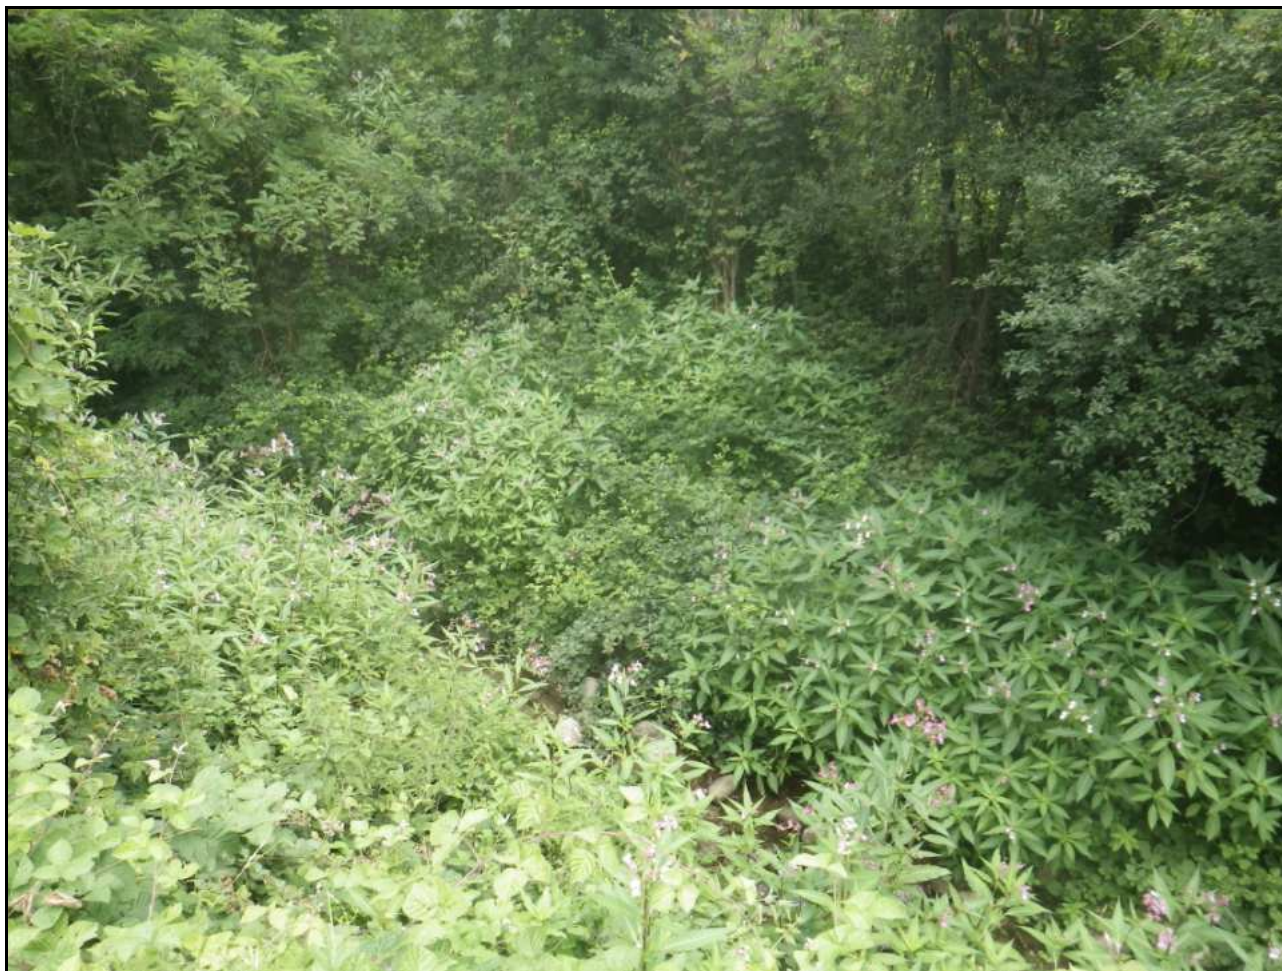
## SCOL005

Fine prati in destra – inizio briglie; lungh: 177 m

In entrambe le sponde si insedia una formazione arborea di specie esotiche, con ampiezza elevata e senza discontinuità. Il regime idrico è influenzato negativamente dai prelievi presenti a monte: la portata è ridotta rispetto a quella che ci sarebbe in condizioni naturali. Le zone di potenziale produzione di cibo sono elevate, così come le zone d'ombra; le zone rifugio e le aree di frega sono discrete e sono assenti sbarramenti non superabili dalla fauna ittica.

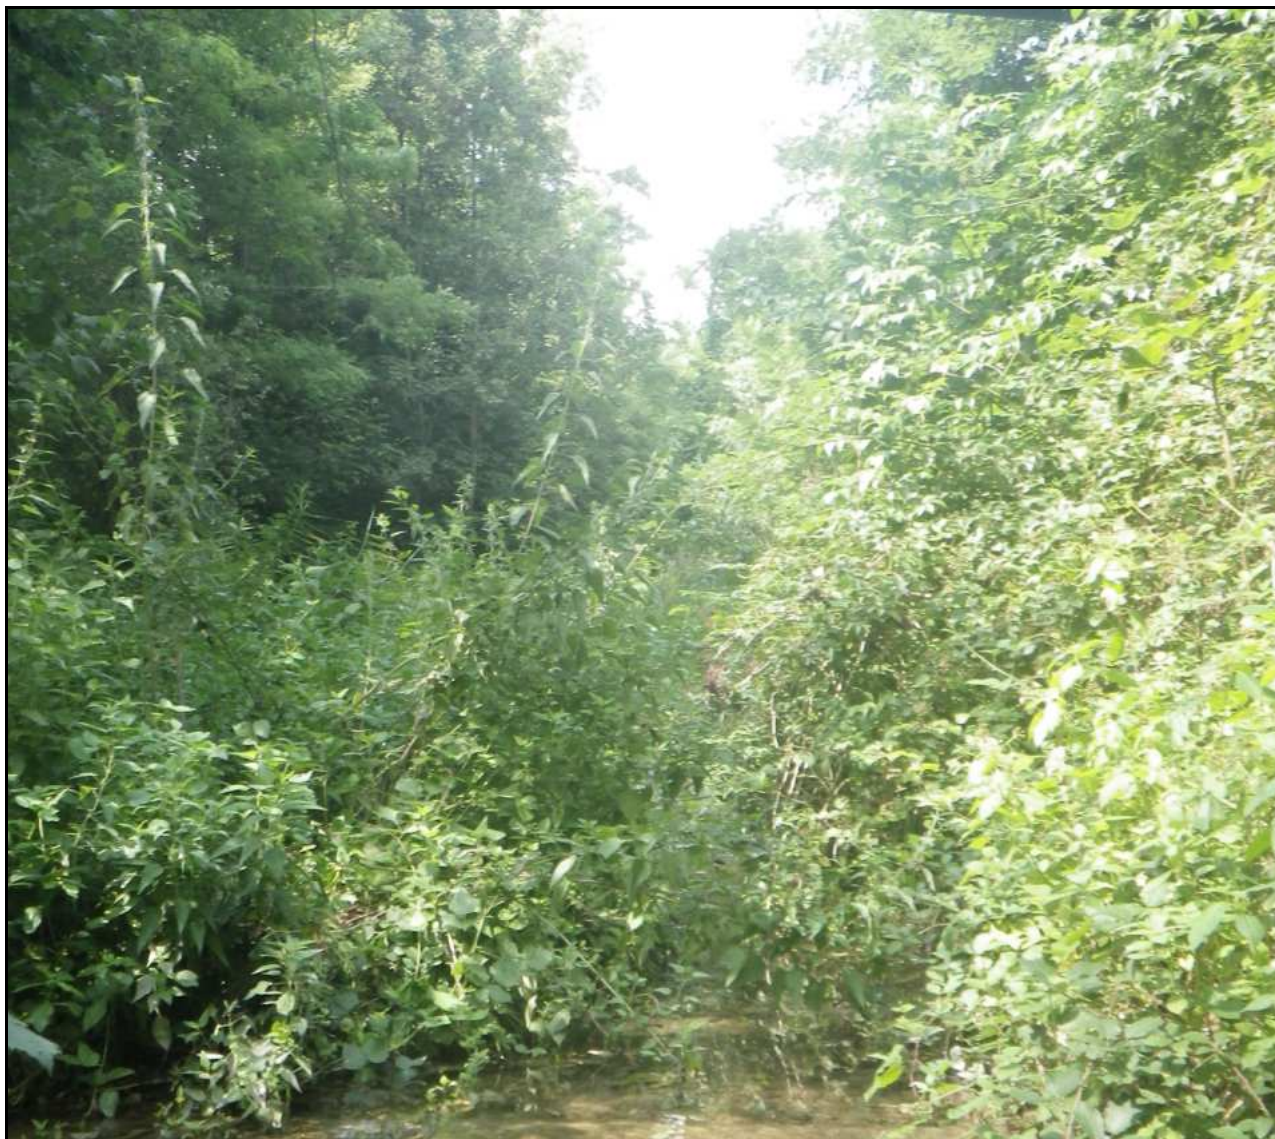
## SCOL006

SCOL006	1	2	2b	3	4	5	6	7	8	9	10	11	12	13	14	IFF	
	TER	VP1	VP2	AMP	CON	CID	ESO	RIT	ERO	SEZ	ITT	IDR	CVA	DET	MBT	Punteggio	Livello
Dx	5	10		15	15	10	1	15	20	15	20	15	15	15	20	191	II-III
Sx	1	10		15	15	10	1	15	20	15	20	15	15	15	20	187	II-III
Inizio briglie – inizio muri; lungh: 77 m

In sponda destra prevalgono le colture permanenti e stagionali, mentre in sinistra il territorio è caratterizzato da abitazioni. La vegetazione della fascia perfluviale è costituita da formazioni arboree di specie esotiche, con ampiezza > 30 m e senza discontinuità significative. L'alveo è confinato, senza possibilità di esondazione. In questo tratto è presente una successione di briglie con rapporto tra distanza e ampiezza dell'alveo di morbida > 3:1. Anche la sezione trasversale ha scarsa diversificazione morfologica, proprio a causa delle briglie; queste rappresentano sbarramenti non superabili dalla fauna ittica.

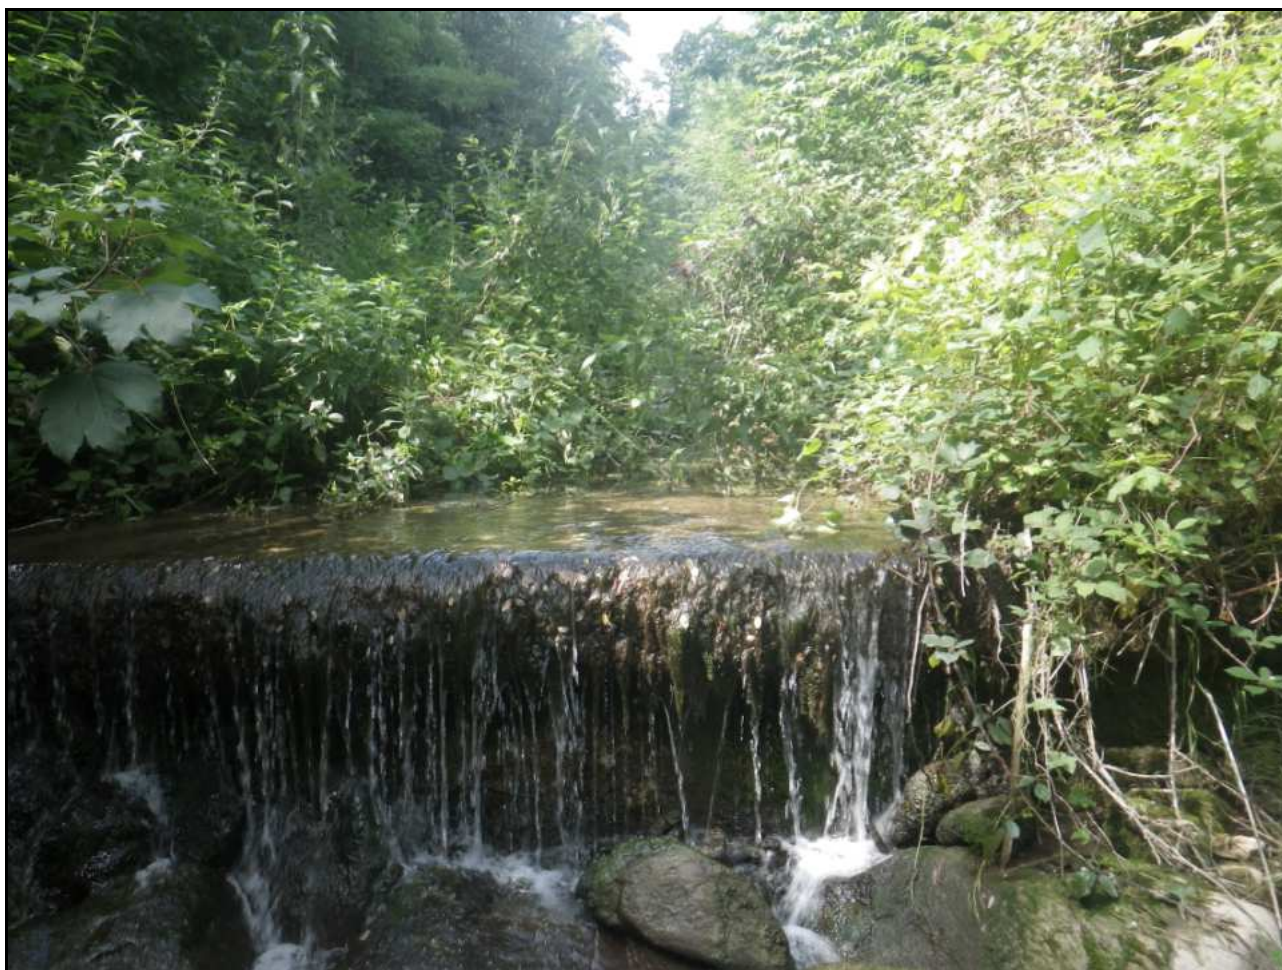
## SCOL007

SCOL007	1	2	2b	3	4	5	6	7	8	9	10	11	12	13	14	IFF	
	TER	VP1	VP2	AMP	CON	CID	ESO	RIT	ERO	SEZ	ITT	IDR	CVA	DET	MBT	Punteggio	Livello
Dx	1		1	1	5	10	1	15	1	5	20	5	15	15	20	115	III-IV
Sx	1		1	1	5	10	1	15	1	5	20	5	15	15	20	115	III-IV
Inizio muri – inizio fondo in cemento; lungh: 117 m

Il territorio circostante è antropizzato, dato che il corso d'acqua passa attraverso l'abitato di Civezzano. Su entrambe le sponde sono presenti muri in cemento: all'interno si insediano strette bordure di specie esotiche e infestanti a prevalenza di robinie. Le opere longitudinali di difesa spondale impediscono l'erosione e creano una sezione artificiale, con residuo di naturalità solo nel fondo. Continua la serie di briglie non ravvicinate, che banalizzano ulteriormente la morfologia del tratto.

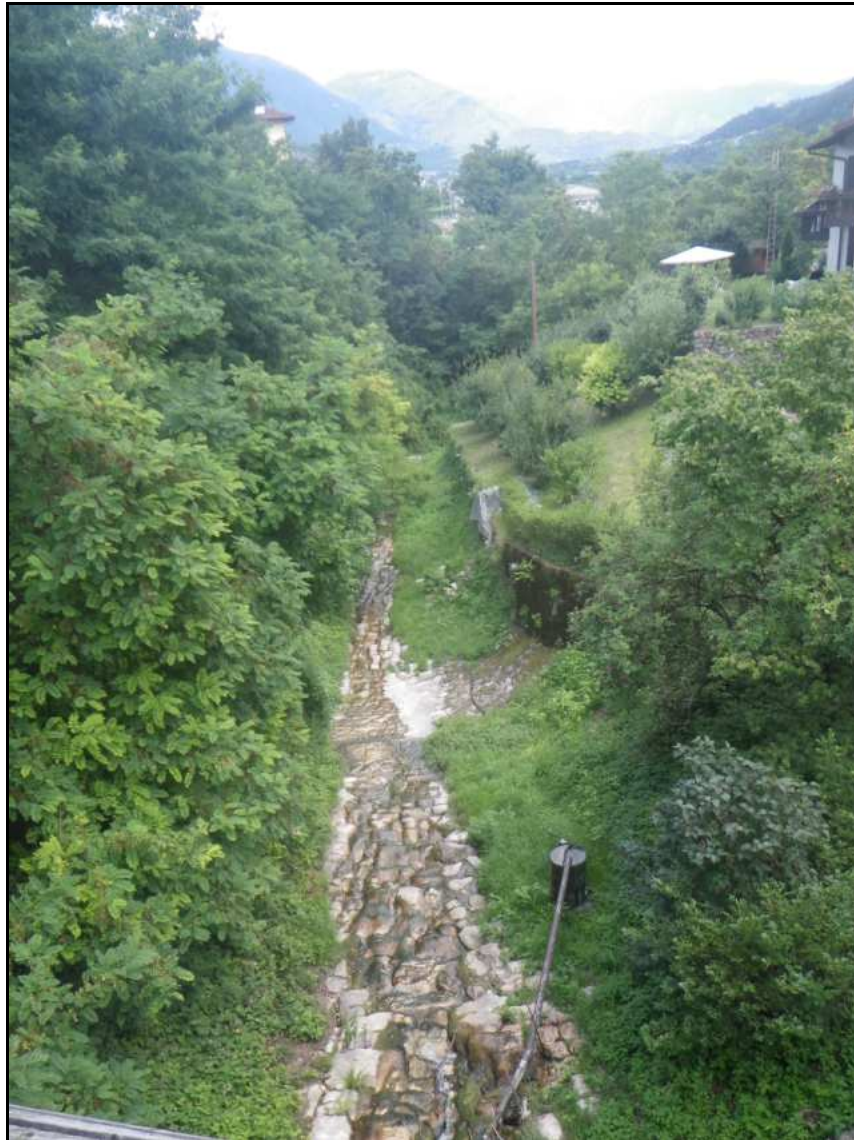
## SCOL008

Inizio fondo in cemento – fine plateazione; lungh: 84 m

Al tratto SCOL008 viene attribuito un giudizio di funzionalità pessimo, a causa della forte artificializzazione che interessa sia le sponde, con muri in cemento, sia il fondo, con plateazione. La ritenzione è fortemente ridotta e il materiale grossolano non riesce ad essere trattenuto. Non ci sono elementi idromorfologici distinguibili e non ci sono microhabitat disponibili per la comunità macrobentonica: sopravvivono solo pochi taxa, come i Simuliidae. L'idoneità ittica è assente, vista anche la presenza di uno sbarramento non superabile ad inizio tratto. Il fondo è coperto da una patina tridimensionale di perifiton e la percentuale di copertura di macrofite tolleranti è compresa tra il 15e il 35%. La vegetazione della fascia perifluviale è costituita da una bordura di erbacee non igrofile in destra e da una bordura si arbusti esotici in sinistra.  
(Foto scattata verso valle).

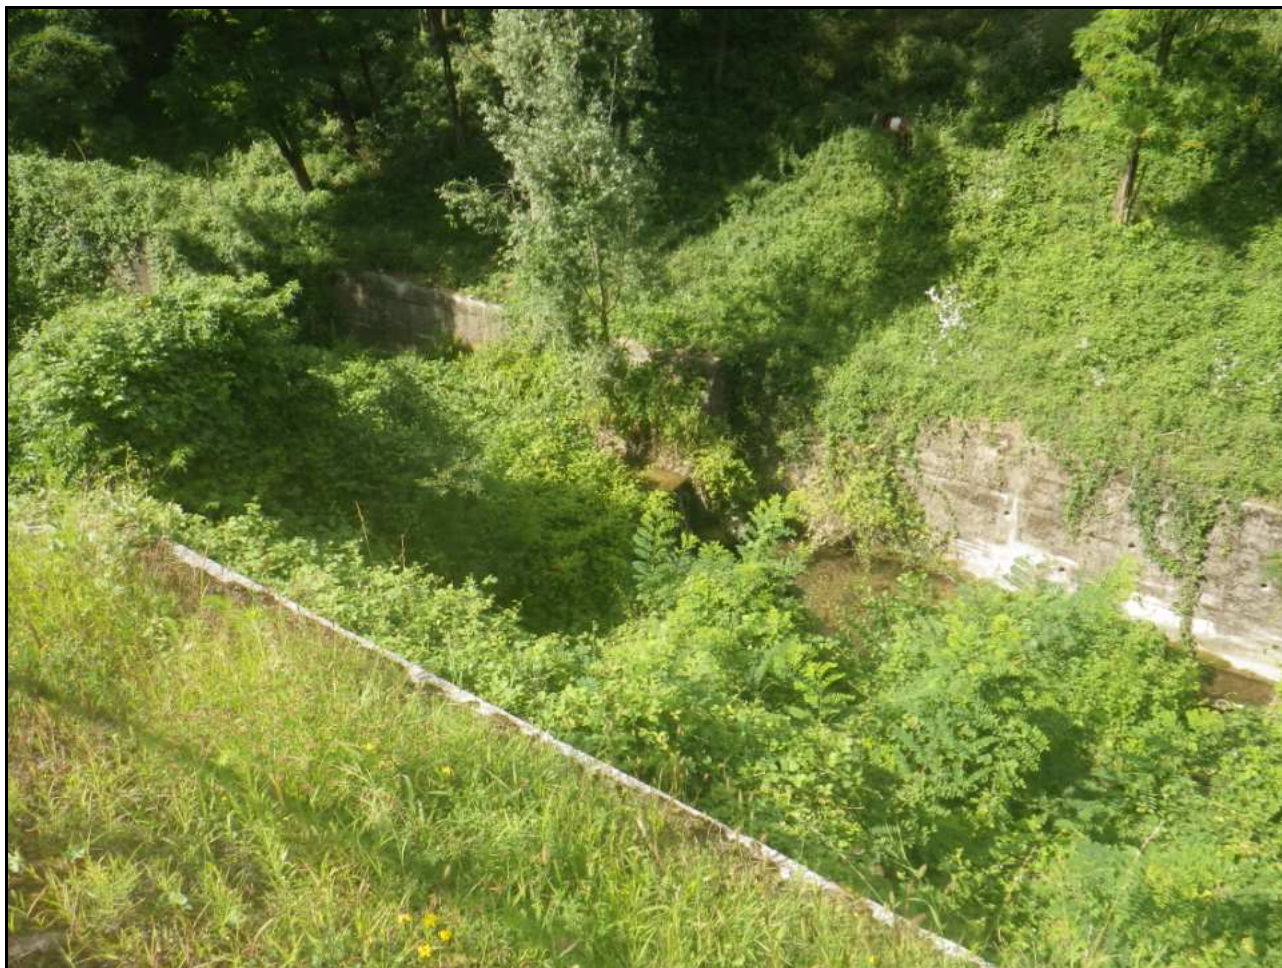
## SCOL009

SCOL009	1	2	2b	3	4	5	6	7	8	9	10	11	12	13	14	IFF	
	TER	VP1	VP2	AMP	CON	CID	ESO	RIT	ERO	SEZ	ITT	IDR	CVA	DET	MBT	Punteggio	Livello
Dx	1	1		1	5	5	1	5	1	5	20	5	15	15	20	100	IV
Sx	1	1		1	5	5	1	5	1	5	20	5	15	15	20	100	IV
Fine plateazione – fine muri; lungh: 442 m

Il fondo torna ad essere naturale, anche se con limitata diversificazione; continuano i muri in cemento e torna ad essere presente una successione di briglie poste a distanza > 3 volte l'alveo di morbida. All'interno degli argini si sviluppano bordure non funzionali di arbusti esotici e di erbacee infestanti. Le componenti biologiche non mostrano segni di alterazione da carico organico.

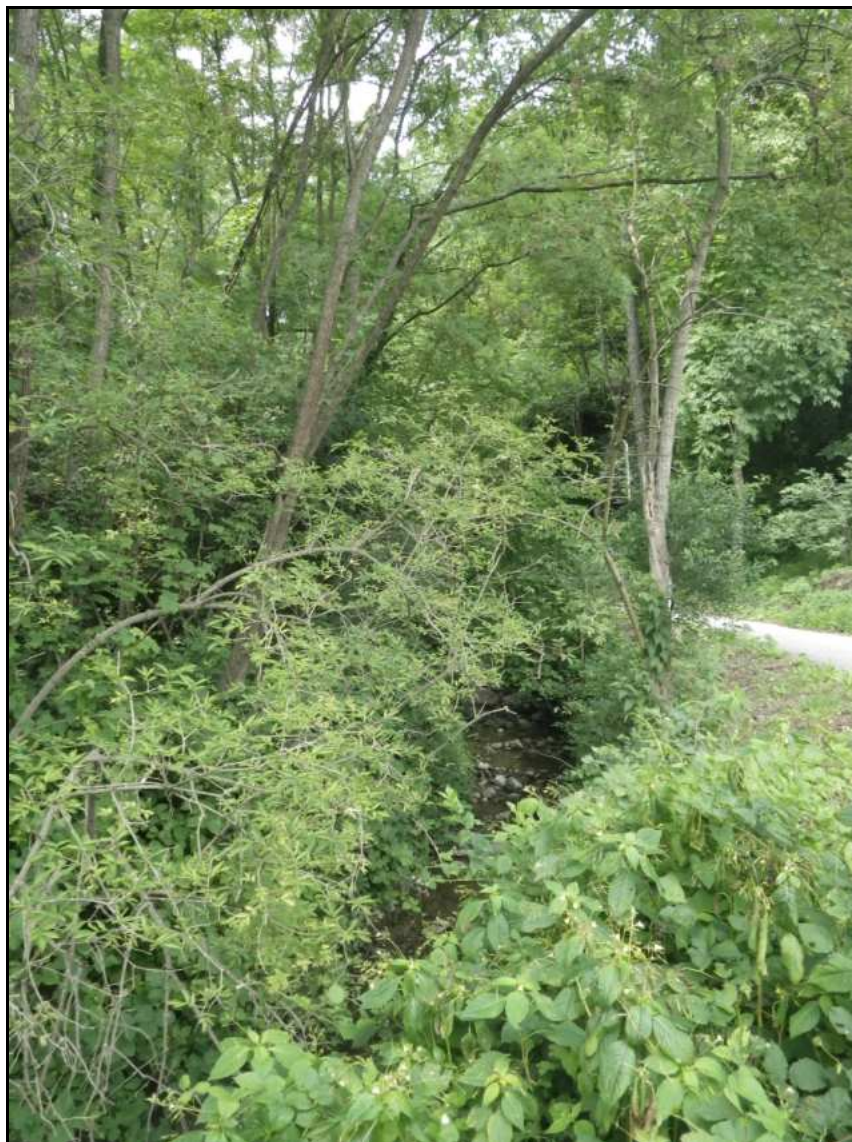
## SCOL012

Inizio campi in sinistra – fine campi in sinistra; lungh: 556 m

In destra la vegetazione è primaria ed è costituita da una bordura di arbusti ripari in continuità con una formazione arborea autoctona non riparia; l'ampiezza è maggiore di 30 m e non sono presenti interruzioni. In sinistra è stata rilevata una bordura mista comunque non igrofila, con esemplari di *Robinia pseudoacacia*, noccioli e frassini; questa tipologia di vegetazione rientra nel gruppo di quelle a funzionalità nulla. Non si riportano ulteriori differenze rispetto quanto osservato e descritto anche per il tratto precedente.

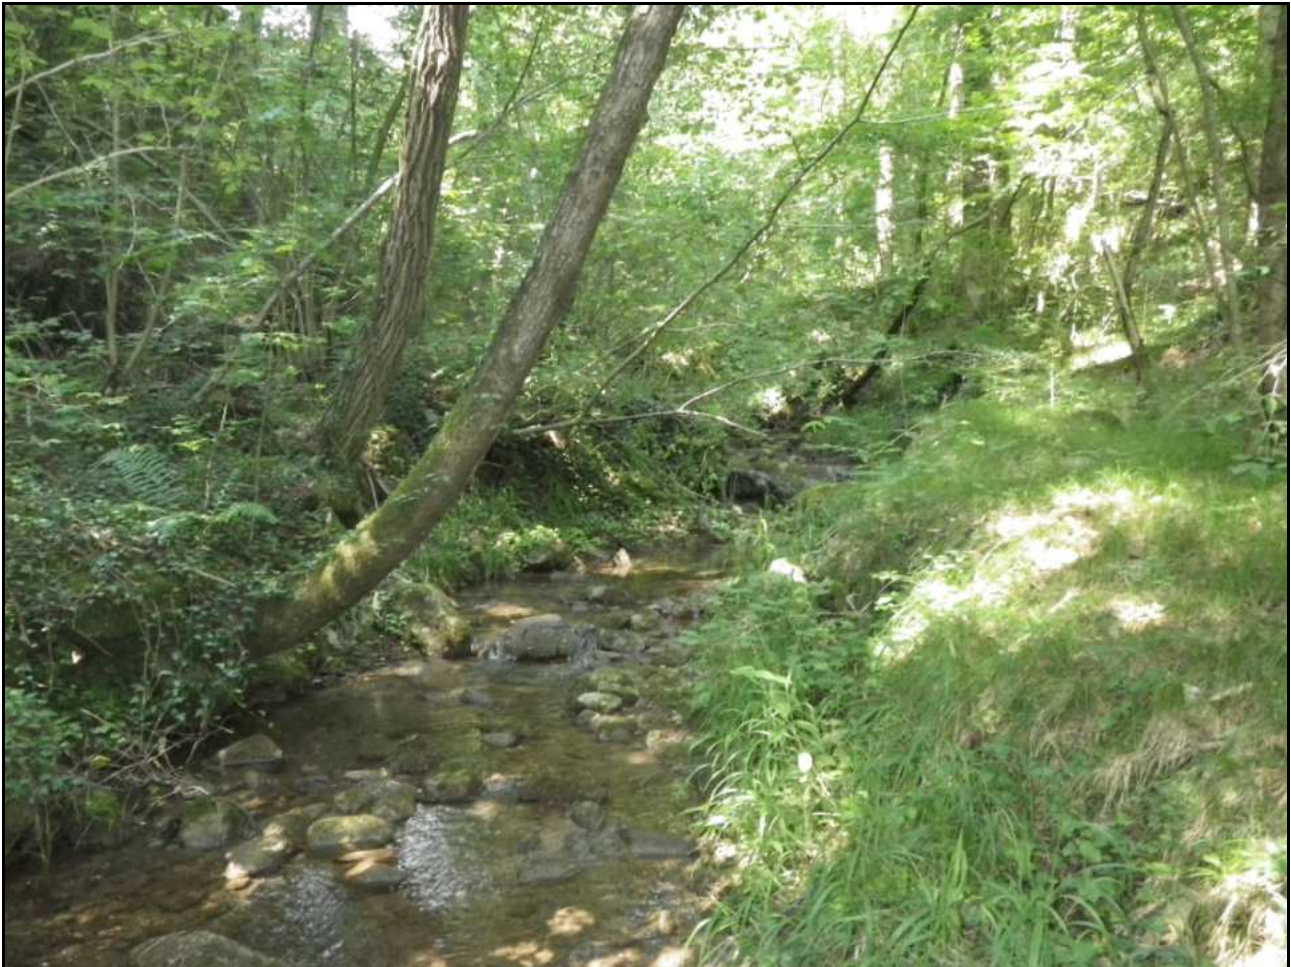
## SCOL013

SCOL013	1	2	2b	3	4	5	6	7	8	9	10	11	12	13	14	IFF	
	TER	VP1	VP2	AMP	CON	CID	ESO	RIT	ERO	SEZ	ITT	IDR	CVA	DET	MBT	Punteggio	Livello
Dx	5	10		15	10	10	1	5	20	20	20	5	15	15	10	161	III
Sx	5	10		15	10	10	1	5	20	20	20	5	15	15	10	161	III
Fine campi in sinistra – fine acqua; lungh: 1355 m

Quest'ultimo tratto rilevato scorre in un territorio dove l'uso del suolo è destinato all'agricoltura. La fascia perfluviale è primaria e per ambedue le sponde la vegetazione è costituita da una bordura di arbusti ripari in continuità con una formazione arborea autoctona non riparia; l'ampiezza è maggiore di 30 m e le interruzioni, del 10-25%, sono prodotte da aree a copertura di erbacee non igrofile. A monte persistono i prelievi d'acqua ad uso prevalentemente irriguo che determinano condizioni idriche non completamente naturali, con un aumento delle variazioni di portata. La Non v'è la presenza di una piana di esondazione. Il fondo dell'alveo è poco diversificato con prevalenza di ciottoli, sedimenti facilmente movibili soprattutto durante i fenomeni di piena. L'erosione è assente e la sezione trasversale è integra. L'idoneità ittica è buona e gli elementi idromorfologici sono indistinti. In alveo non sono presenti macrofite tolleranti ed il perifphyton è sottile. Il detrito è riconoscibile e fibroso. La comunità macrobentonica è sufficientemente diversificata ma con struttura alterata rispetto l'atteso; tra i vari taxa campionati risultano presenti i Plecotteri Nemouridae (pochi individui), Efemerotteri Baetidae, Tricotteri Hydropsichidae, Ditteri Athericidae e Coleotteri Elminthidae.

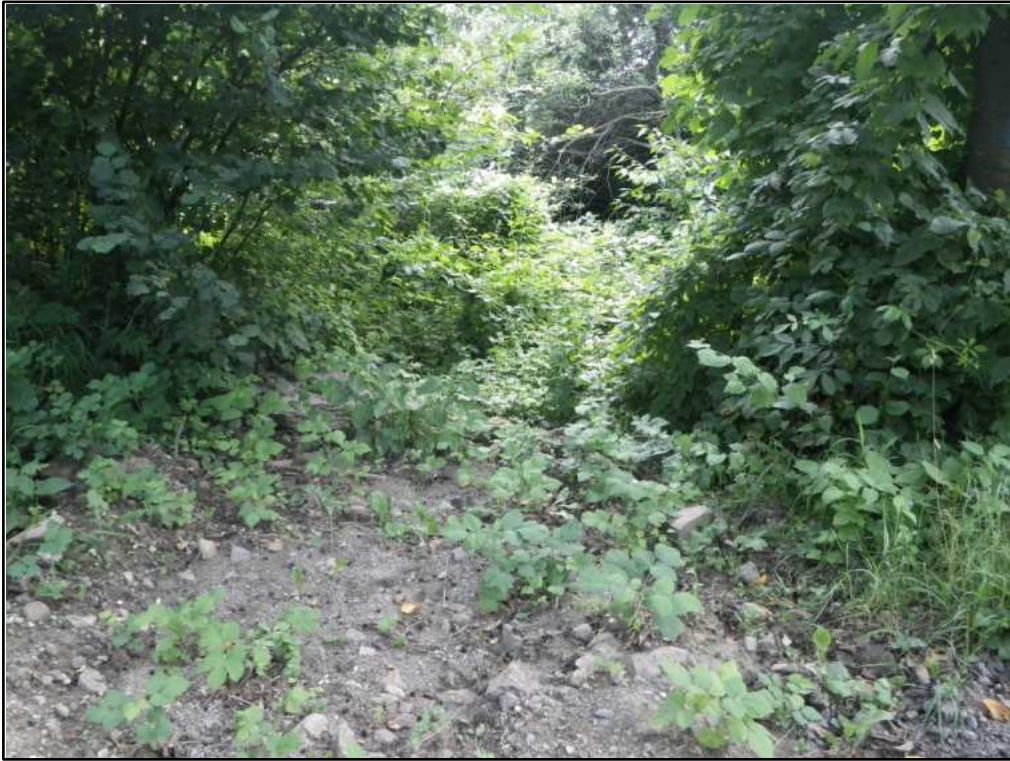
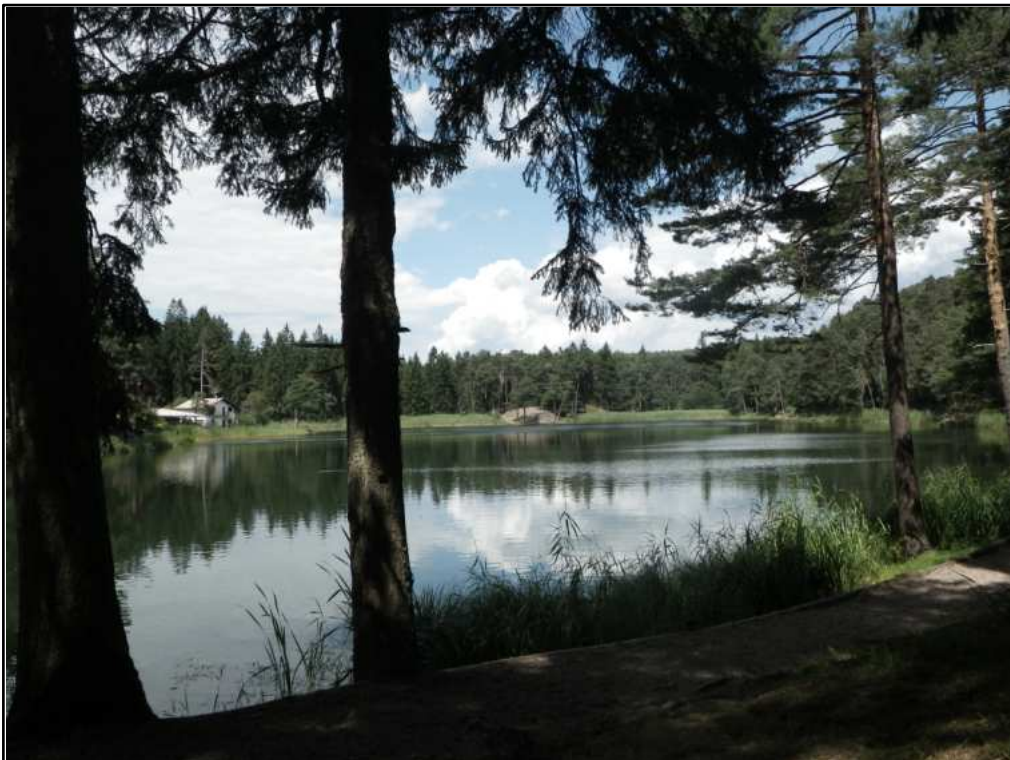
**SCOL014**

Fine acqua – fine rilevamento (lago di S. Colomba).

Tratto non rilevato perché privo di acqua.
