## Rio Salagoni

## Documentazione fotografica e commento ai tratti

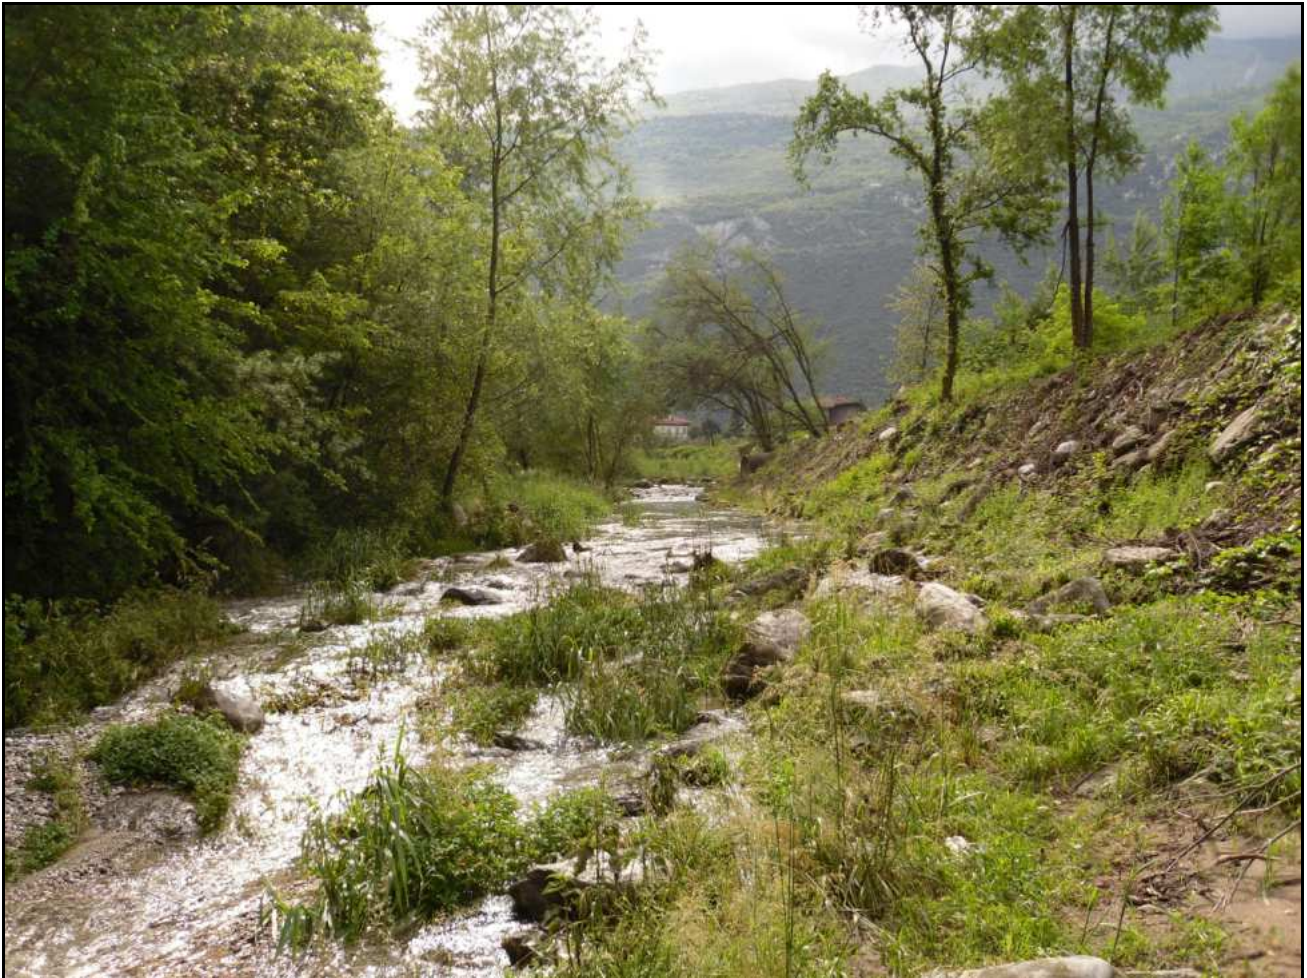
### SALA001

Confluenza Sarca – inizio opere spondali destra e sinistra; lungh: 181 m

In sinistra il territorio circostante è dominato da campi agricoli; in destra invece si estende un'ampia fascia boscata, pertanto da questa sponda non insistono particolari pressioni antropiche. Sulla sponda sinistra è presente un muro in massi cementati che non ha permesso lo sviluppo di una formazione funzionale. Al contrario, la vegetazione perifluviale di destra è composta da una formazione arborea riparia, con salici, pioppi e ontani; l'ampiezza è compresa tra i 10 e i 30 m ed è priva di interruzioni. Le condizioni idriche hanno portate stabili, con fluttuazioni stagionali non estreme. È presente, in sinistra idrografica, un'ampia superficie di esondazione. Il substrato è stabile, composto da ciottoli e massi incassati. L'idoneità ittica è buona. L'idromorfologia presenta elementi ben distinti ma con successione irregolare. Il periphyton è sottile e non sono presenti macrofite tolleranti. Il detrito è ben riconoscibile e fibroso. Il campionamento della comunità macrobentonica ha evidenziato una comunità poco equilibrata e diversificata, con prevalenza di taxa tolleranti l'inquinamento. Essa risulta composta da Efemerettori del genere *Baetis*, i Tricotteri

delle famiglie Hydropsichidae, Limnephilidae e Ryacophilidae, Crostacei della famiglia Gammaridae, Ditteri delle famiglie Chironomidae e Simuliidae e Oligocheti della famiglia Lumbricidae. (Foto scattata verso valle).

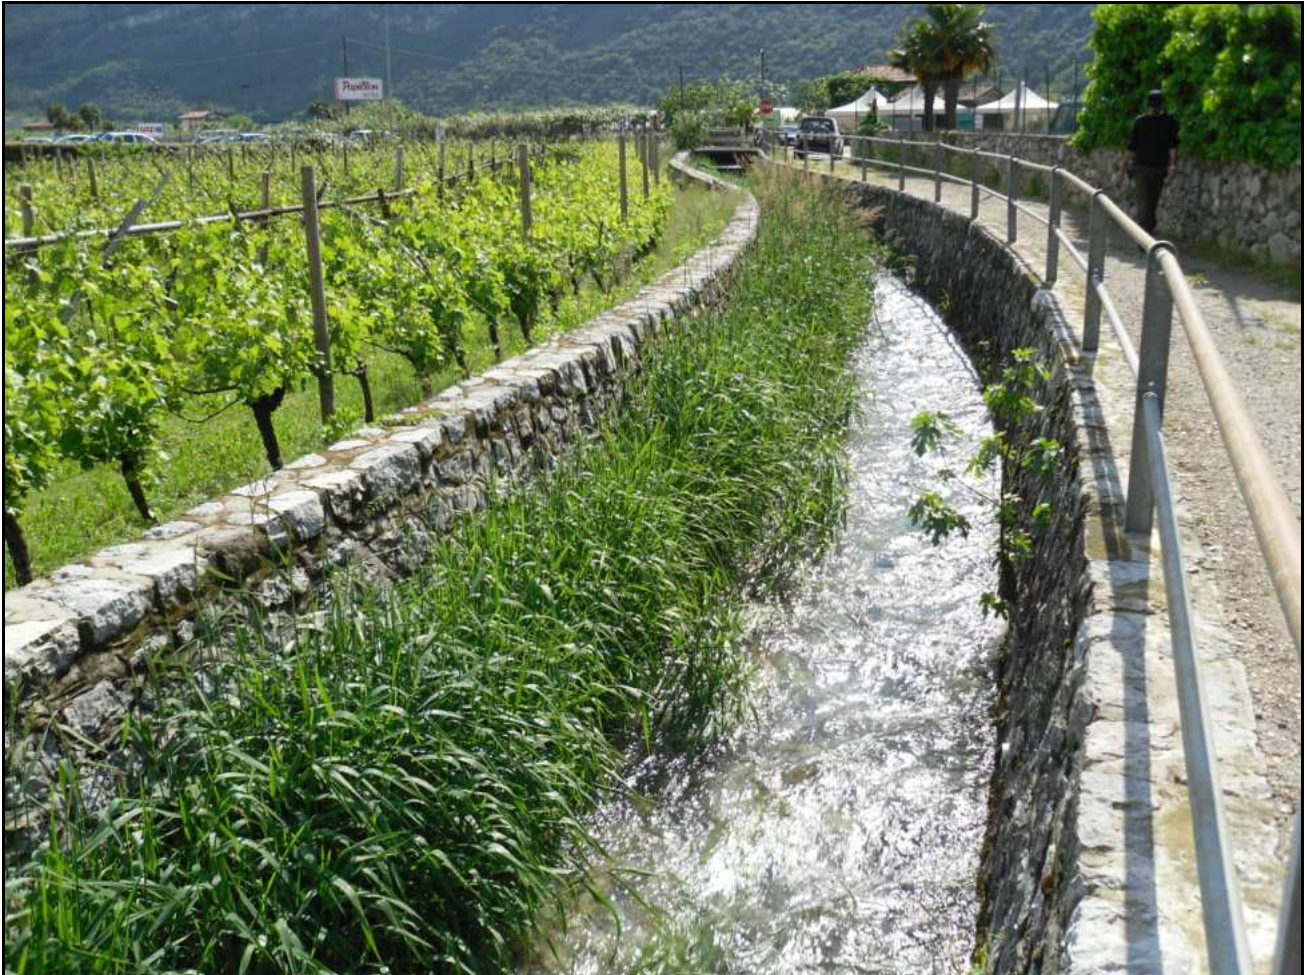
## SALA002

Inizio opere spondali destra e sinistra – colture permanenti in destra e sinistra; lungh: 477 m

Il secondo tratto scorre attraverso il paese di Dro. Le sponde sono in massi cementati. In alveo si sviluppa solo una bordura di specie erbacee, associate alla sponda sinistra. Le condizioni idriche risentono della canalizzazione subita dal corso d'acqua, infatti si assiste ad una variazione di battente più che di una ampiezza dell'alveo bagnato. Il substrato è composto principalmente da ciottoli, substrato poco adatto alla ritenzione e facilmente mobile durante i fenomeni di piena. L'idoneità ittica è poco sufficiente. Il comparto biologico mostra segni di alterazione solo per quanto riguarda la componente macrobentonica.

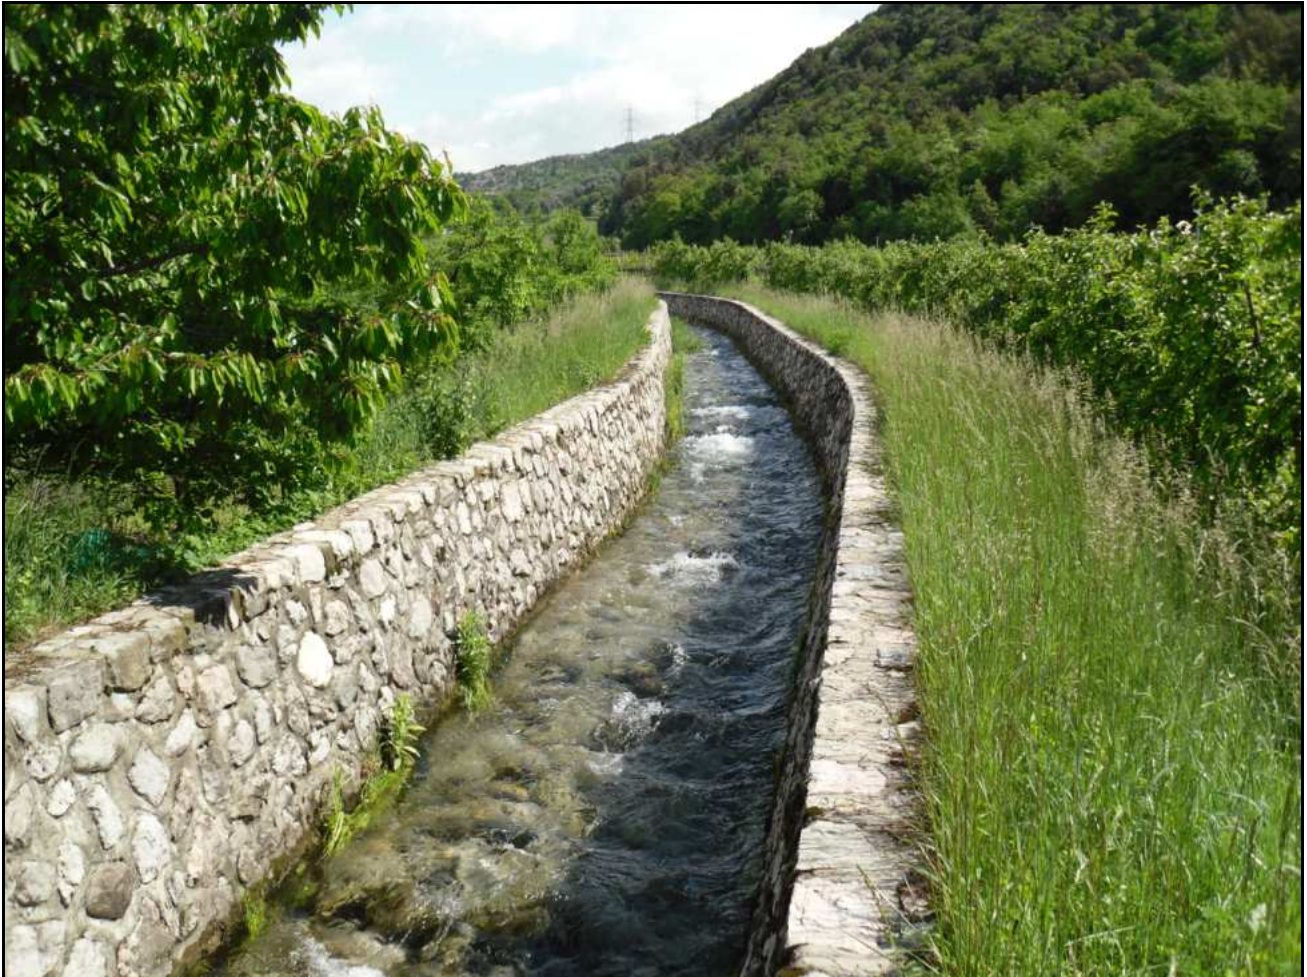
### SALA003

Colture permanenti in destra e sinistra – inizio vegetazione primaria in sinistra; lungh: 1343 m

Tratto del tutto simile al precedente, si contraddistingue solo per i meleti presenti sia in destra che in sinistra.

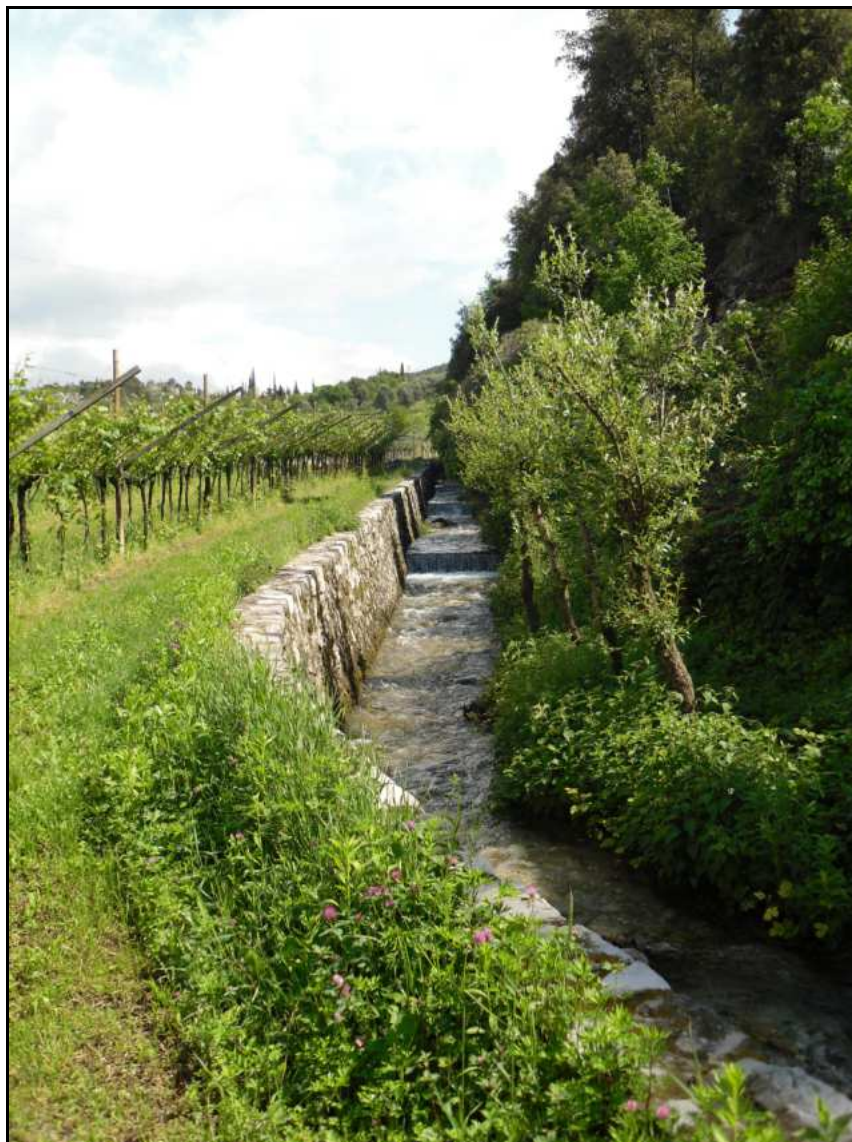
## SALA004

SALA004	1	2	2b	3	4	5	6	7	8	9	10	11	12	13	14	IFF	Livello
	TER	VP1	VP2	AMP	CON	CID	ESO	RIT	ERO	SEZ	ITT	IDR	CVA	DET	MBT	Punteggio	
Dx	5		1	1	1	20	1	5	1	5	5	1	15	15	5	81	IV
Sx	25	10		15	15	20	1	5	5	5	5	1	15	15	5	142	III
Inizio vegetazione primaria in sinistra – muretto in destra; lungh: 195 m

Il territorio circostante in destra è dominato dai vigneti, mentre in sinistra non insistono particolari pressioni antropiche. In destra è presente un muro in cemento, posto a difesa dei campi; in sinistra invece la formazione arborea autoctona non riparia (con lecci e frassini) arriva a lambire il rio, ha un'ampiezza maggiore di 30 m e non sono presenti interruzioni. Come viene ben mostrato dalla fotografia, la sezione trasversale del corso d'acqua mostra evidenti interventi di artificializzazione, oltre il muro infatti è presente una serie di briglie, di altezza superiore al metro, ostacolo non superabile dai pesci. Il tracciato seguito dalla Rio Salagioni in questo tratto ha subito un generale raddrizzamento.

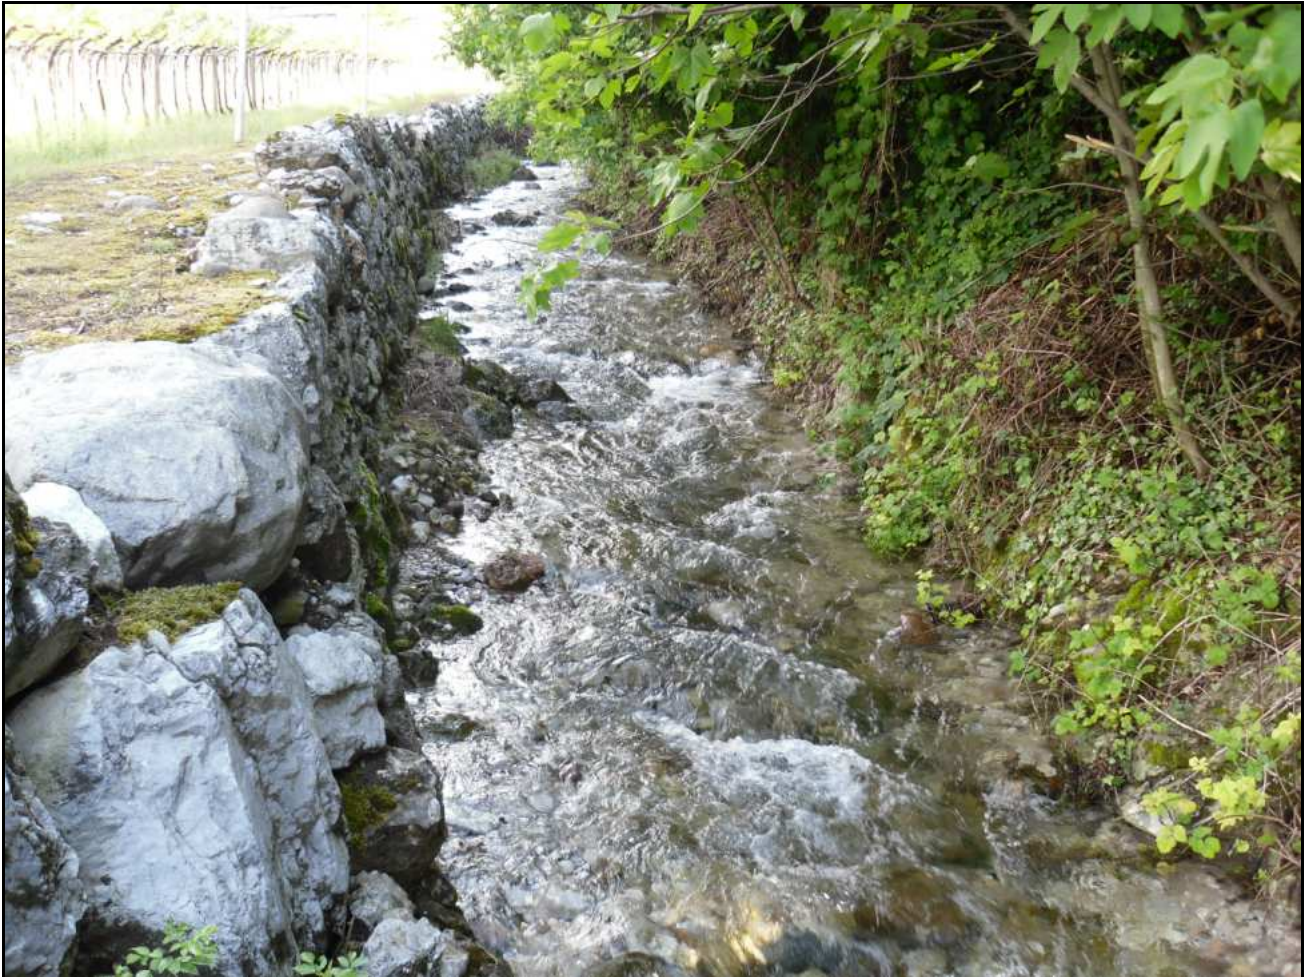
## SALA005

Muretto in destra – inizio campi in sinistra; lungh: 60 m

Tratto del tutto simile al precedente, si contraddistingue solo per il muro in massi non cementati in destra e per l'assenza di briglie.

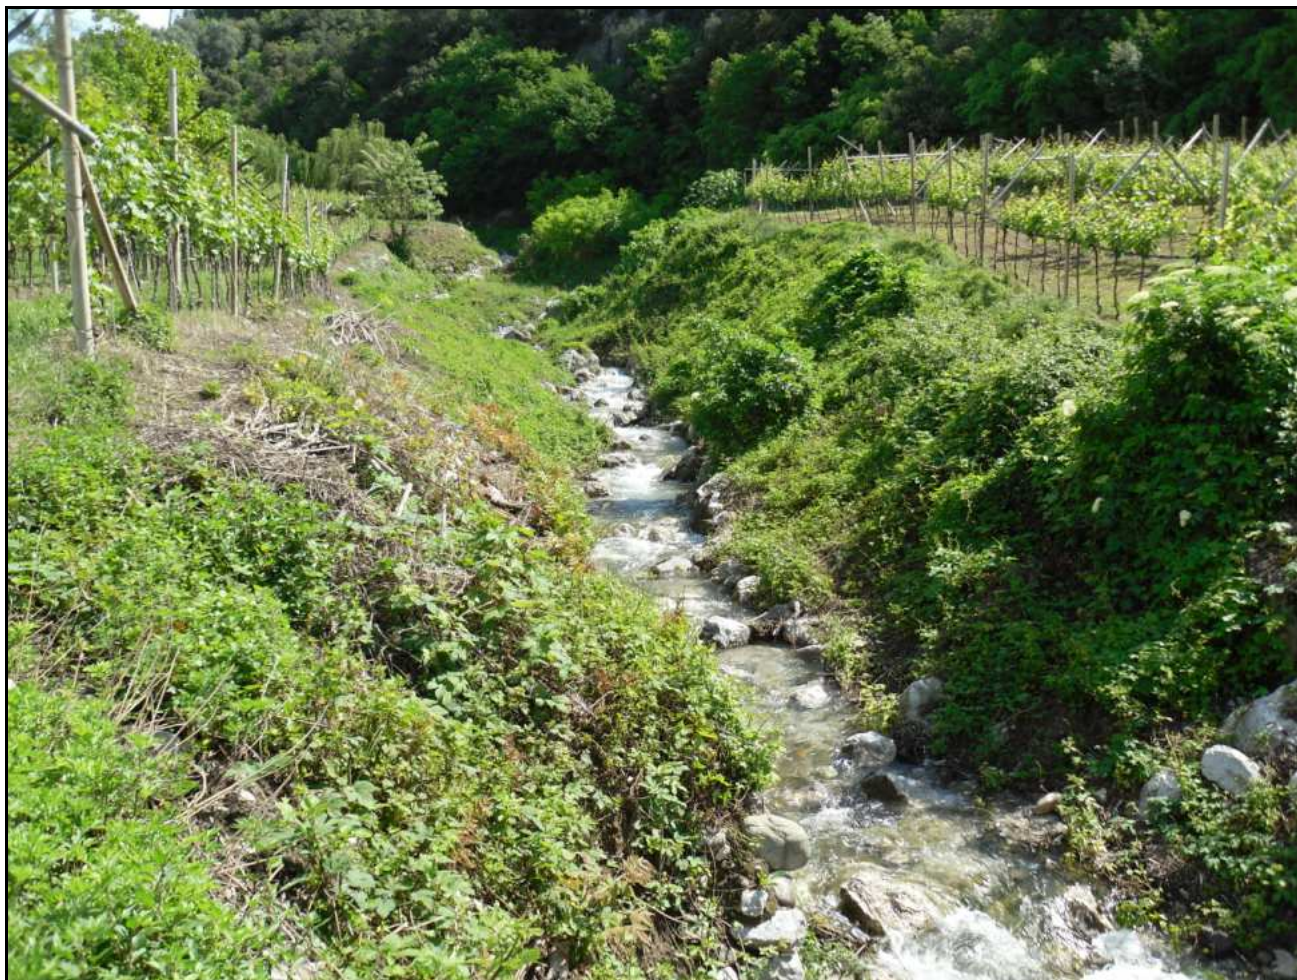
## SALA006

Inizio campi in sinistra – fine campi in sinistra; lungh: 161 m

Il territorio circostante è dominato dai vigneti. Sia in destra che in sinistra non si sviluppa nella fascia perfluviale una vegetazione funzionale. Questa risulta costituita solamente da una copertura di erbacee non igrofile. Il fondo appare più stabile, composto da massi incassati e ciottoli. L'erosione è assente e la sezione trasversale ha subito dei limitati interventi di artificializzazione. Non si riscontrano particolari altre differenze con quanto osservato per i tratti precedenti.

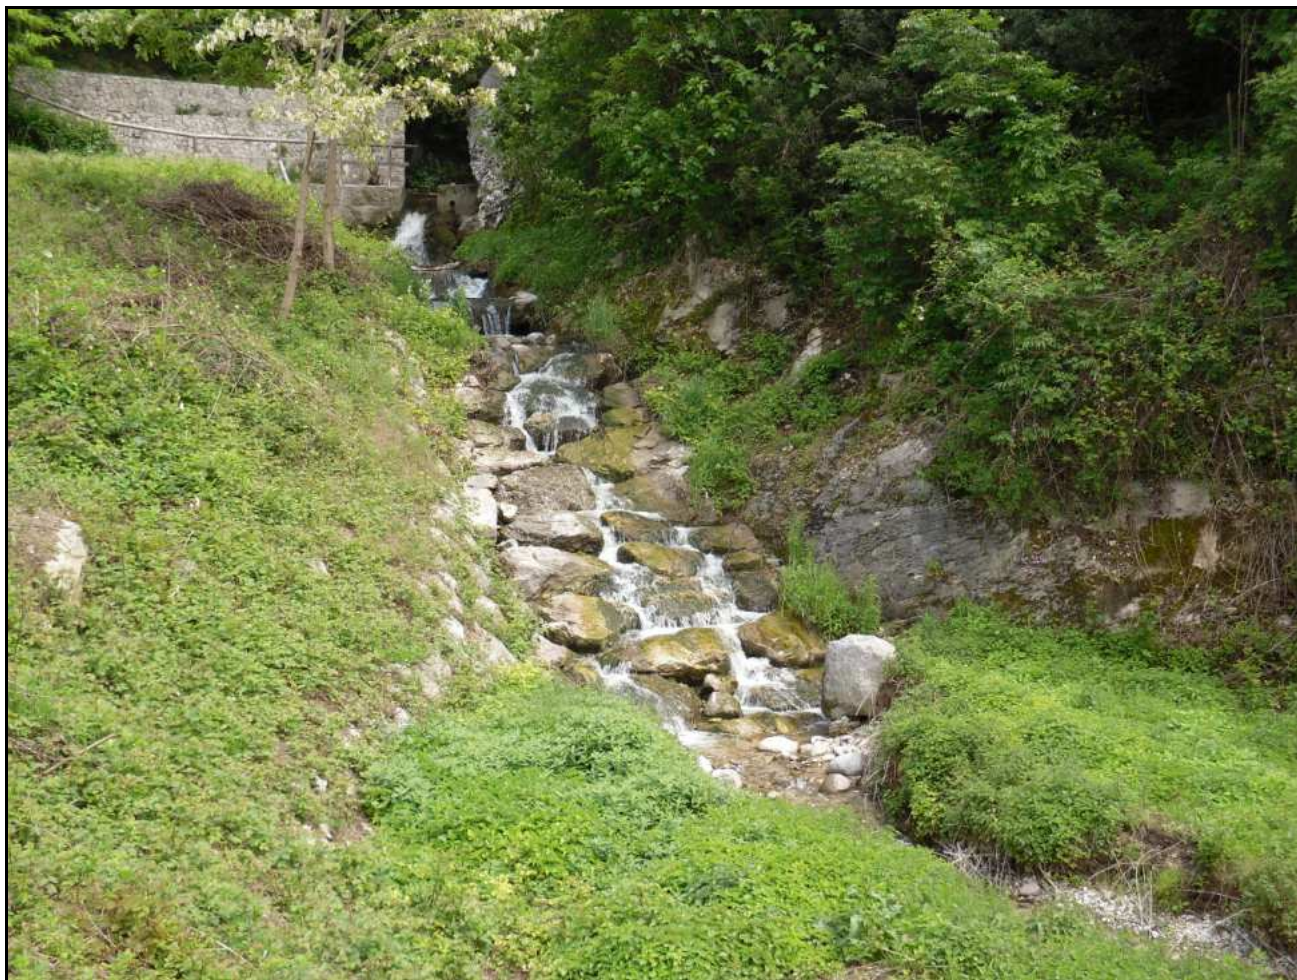
## SALA007

Fine campi in sinistra – inizio forra (Ferrata Salagoni); lungh: 94 m

Il territorio circostante in destra è dominato da colture permanenti, mentre in sinistra non insistono particolari pressioni antropiche. In destra è presente un muro a secco; in sinistra invece la formazione arborea autoctona non riparia (con lecci e frassini) arriva a lambire il rio, ha un'ampiezza maggiore di 30 m e non sono presenti interruzioni. La sezione trasversale del corso d'acqua mostra evidenti interventi di artificializzazione, oltre il muretto infatti è presente una serie di briglie, di altezza superiore al metro, ostacolo non superabile dai pesci.

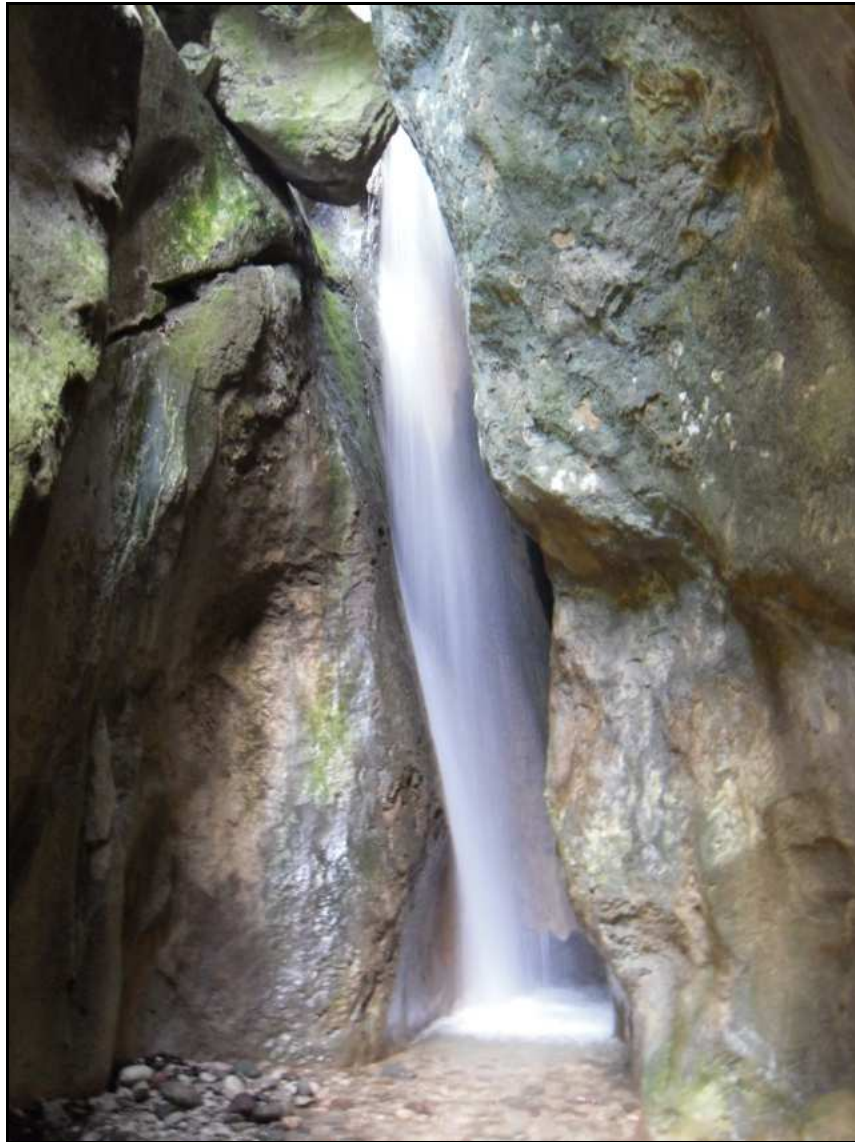
**SALA008**

Inizio forra – inizio muro in destra e sinistra.

Tratto non rilevato perché in forra.

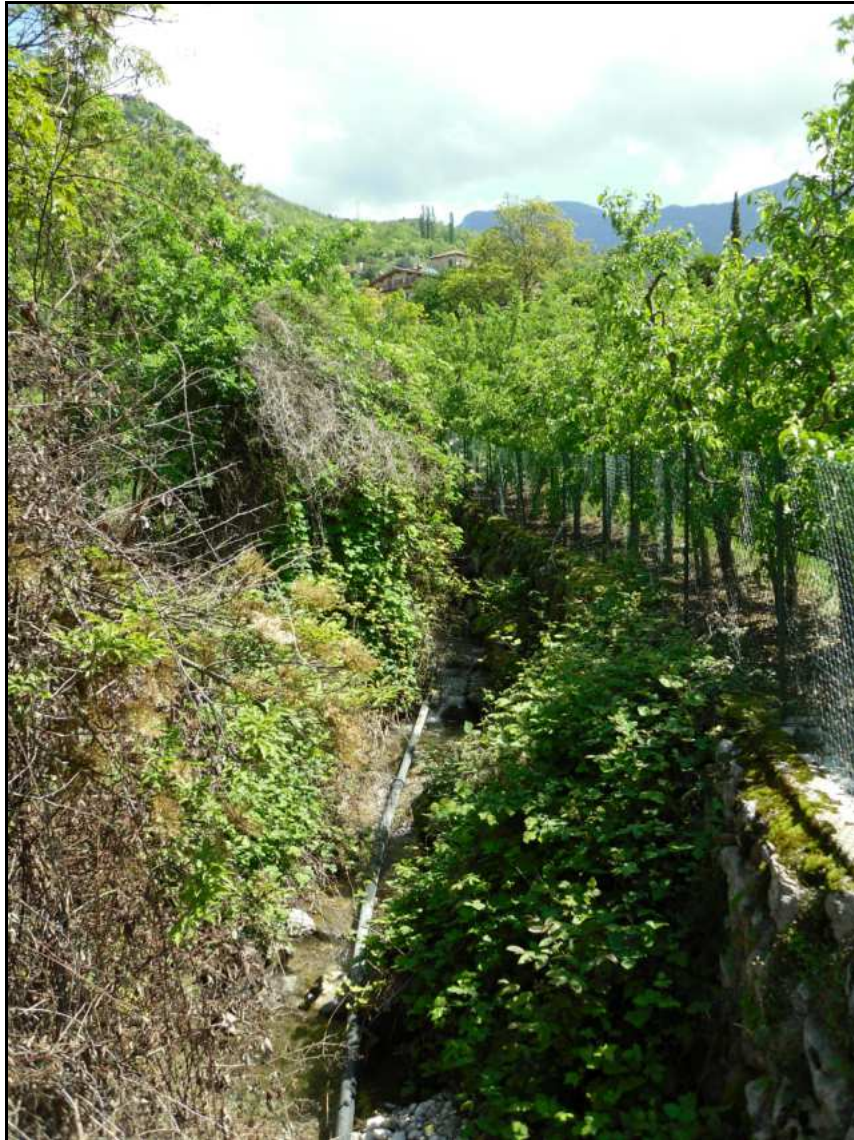
## SALA009

Inizio muro in destra e sinistra – inizio cunettone; lungh: 286 m

In destra sono presenti dei massi non cementati a scopo antiersivo. Il muro in cemento è presente solo in sponda sinistra. In alveo crescono solo delle erbe rade. Le condizioni idriche risentono dei prelievi ad uso irriguo e della canalizzazione subita dal corso d'acqua, infatti si assiste ad una variazione di battente più che di una ampiezza dell'alveo bagnato. Il substrato è composto principalmente da ciottoli, substrato poco adatto alla ritenzione e facilmente mobile durante i fenomeni di piena. L'idoneità ittica è poco sufficiente e gli elementi idromorfologici sono indistinguibili. Il comparto biologico mostra segni di alterazione solo per la comunità macrobentonica, composta da *taxa* tolleranti l'inquinamento, come gli Ephemeropteri *Baetis* e i Tricotteri della famiglia Hydropsychidae e Ditteri della famiglia Chironomidae.

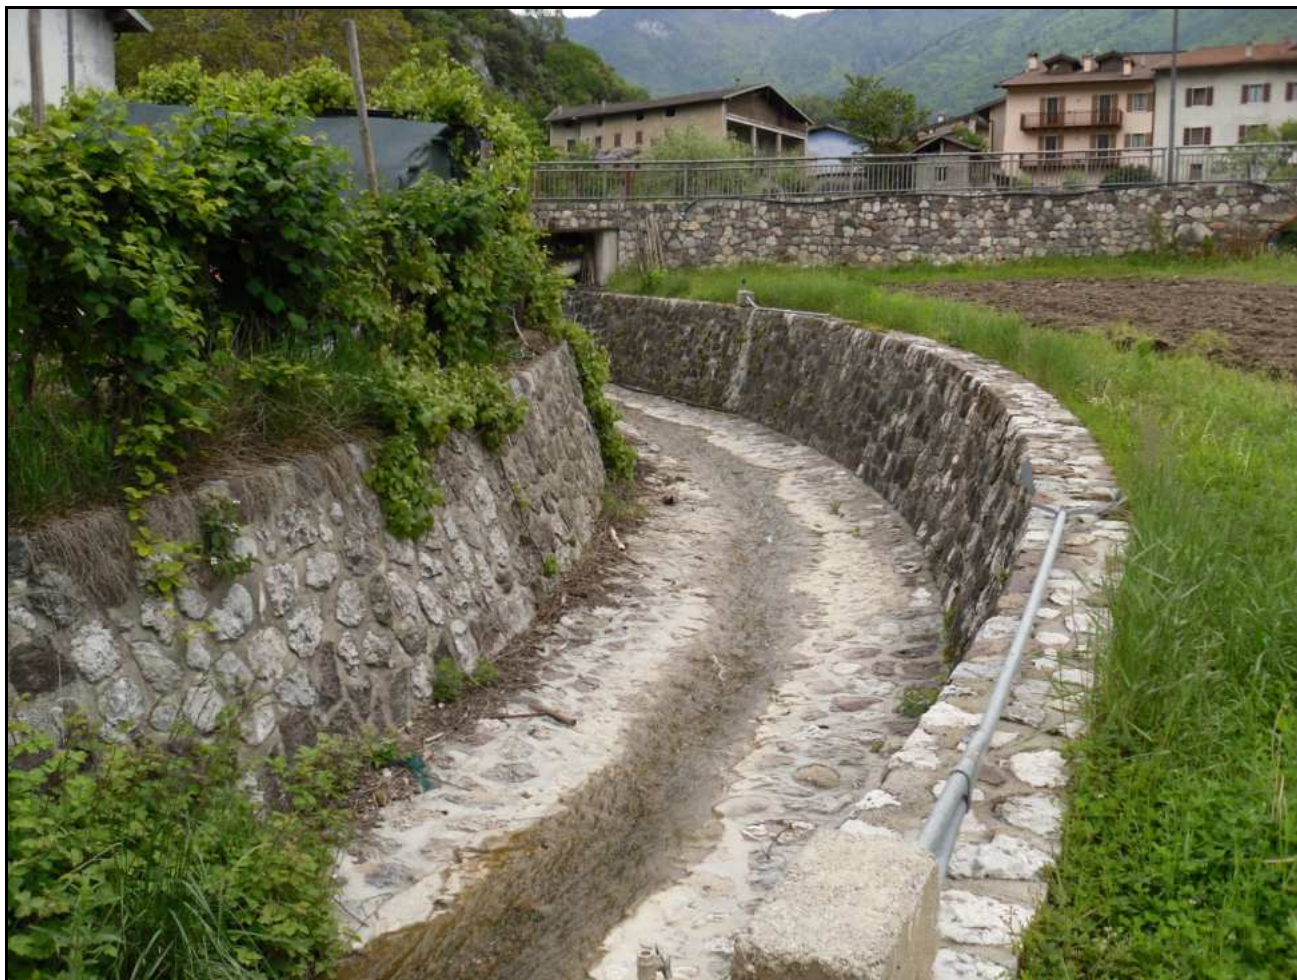
## SALA010

SALA010	1	2	2b	3	4	5	6	7	8	9	10	11	12	13	14	IFF	Punteggio	Livello
	TER	VP1	VP2	AMP	CON	CID	ESO	RIT	ERO	SEZ	ITT	IDR	CVA	DET	MBT			
Dx	1		1	1	1	1	1	1	1	1	1	1	15	15	1	42	V	
Sx	1		1	1	1	1	1	1	1	1	1	1	15	15	1	42	V	
Inizio cunettone – fine cunettone; lungh: 307 m

Il tratto SALA 010 è artificializzato, la poca acqua scorre all'interno di un canale (cunettone). Sia il fondo che le sponde sono cementati, come viene mostrato dalla foto. Le condizioni idriche risentono di tali opere, infatti si assiste ad una variazione di battente più che di una ampiezza dell'alveo bagnato. Il giudizio di funzionalità non può non essere che pessimo.

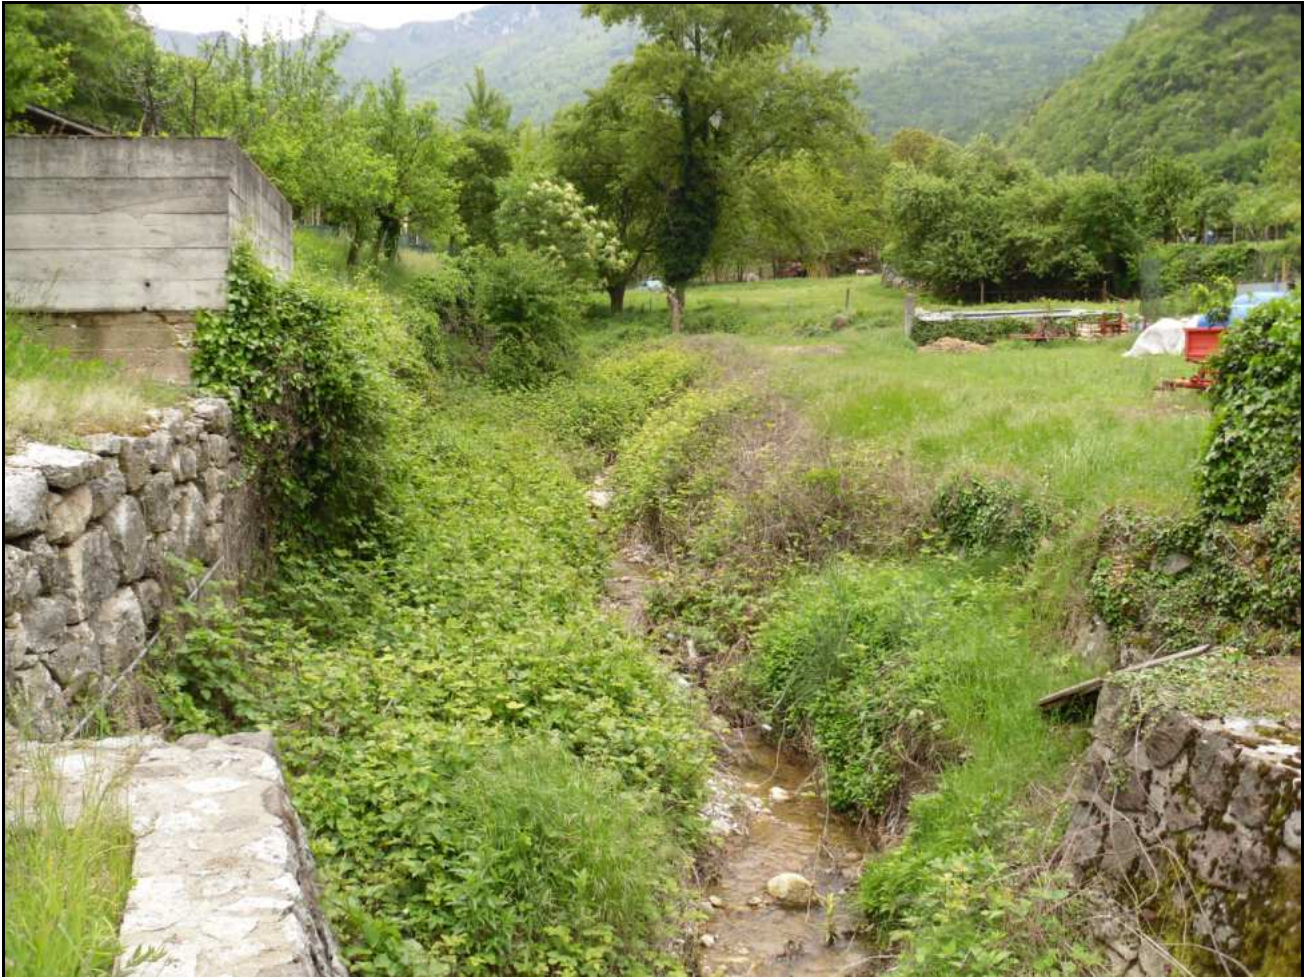
## SALA011

Fine cunettone – inizio cunettone; lungh: 171 m

Il territorio circostante è dominato dai campi. Sia in destra che in sinistra le rive sono in massi non cementati, sulle quali non cresce una copertura di erbacee non igrofile. Il substrato è composto principalmente da ciottoli, substrato poco adatto alla ritenzione e facilmente movibile durante i fenomeni di piena.

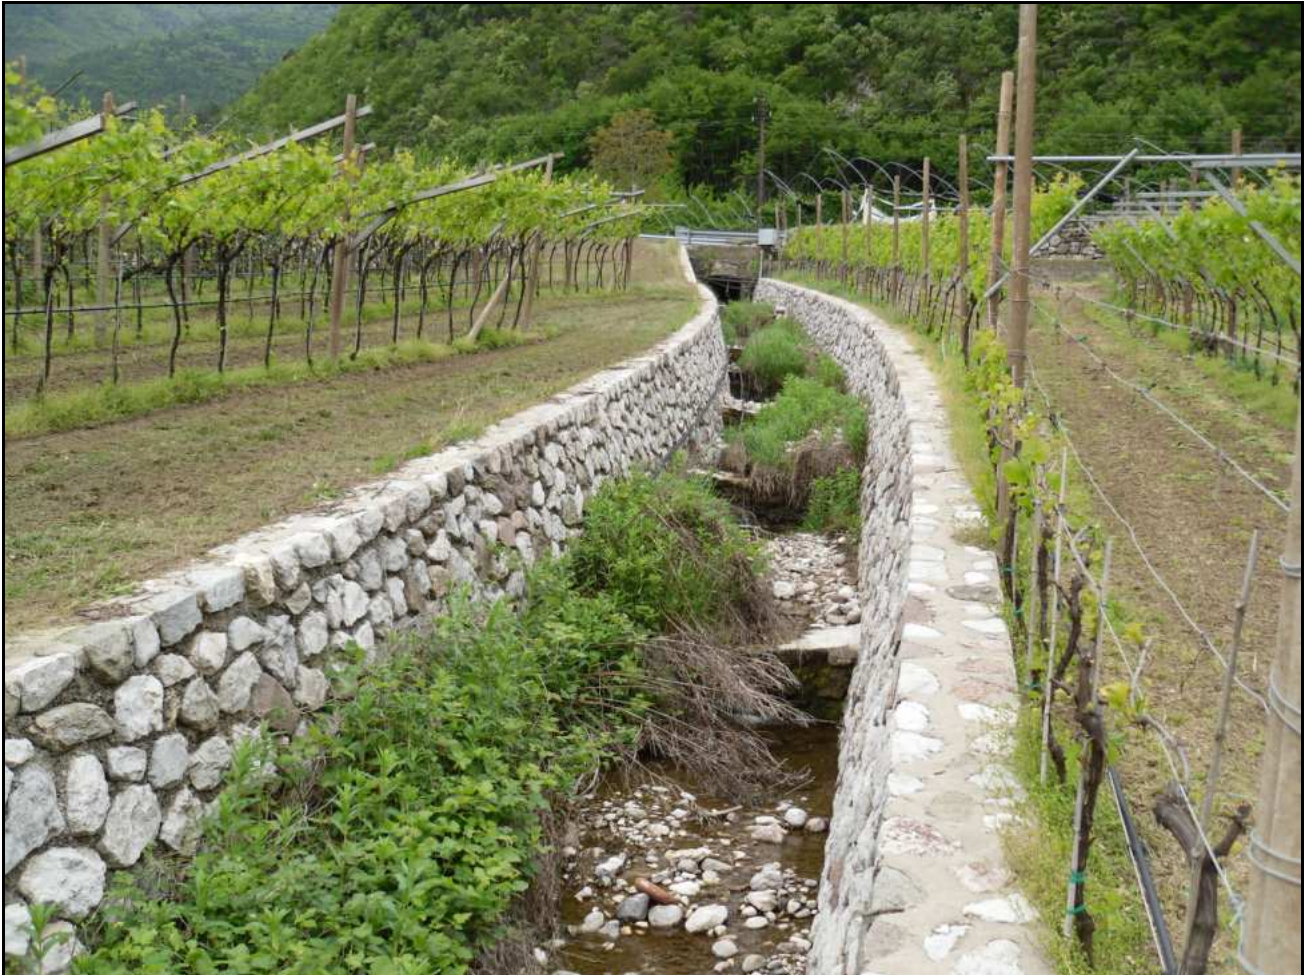
## SALA012

SALA012	1	2	2b	3	4	5	6	7	8	9	10	11	12	13	14	IFF	Livello
	TER	VP1	VP2	AMP	CON	CID	ESO	RIT	ERO	SEZ	ITT	IDR	CVA	DET	MBT	Punteggio	
Dx	5		1	1	5	5	1	5	1	1	5	1	15	15	5	66	IV
Sx	5		1	1	1	5	1	5	1	1	5	1	15	15	5	62	IV
Inizio cunettone – fine acqua; lungh: 452 m

Il territorio circostante continua ad essere dominato dai vigneti. Il tratto rilevato è artificializzato, l'acqua scorre all'interno di due muri in massi cementati dove solo il fondo presenta segni di naturalità.

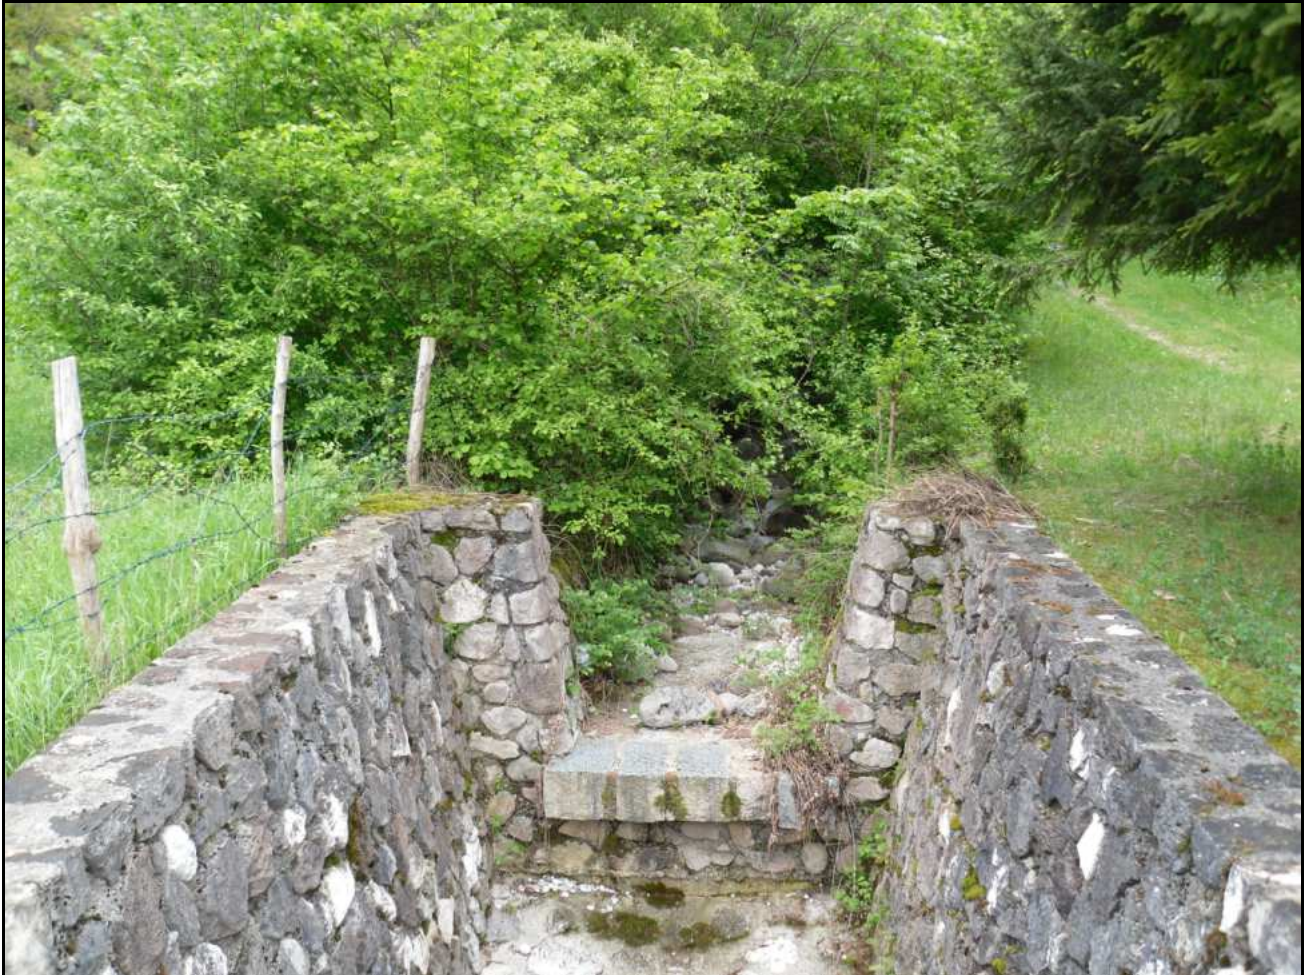
**SALA013**

Fine acqua – fine rilevamento.

Tratto non rilevato perché privo d'acqua.
