Rio San Nicolò

Codice RASTA	Area bacino (Kmq)	Lunghezza totale (Km)
A1Z7010000	31,8	7,0

Documentazione fotografica e descrizione dei tratti

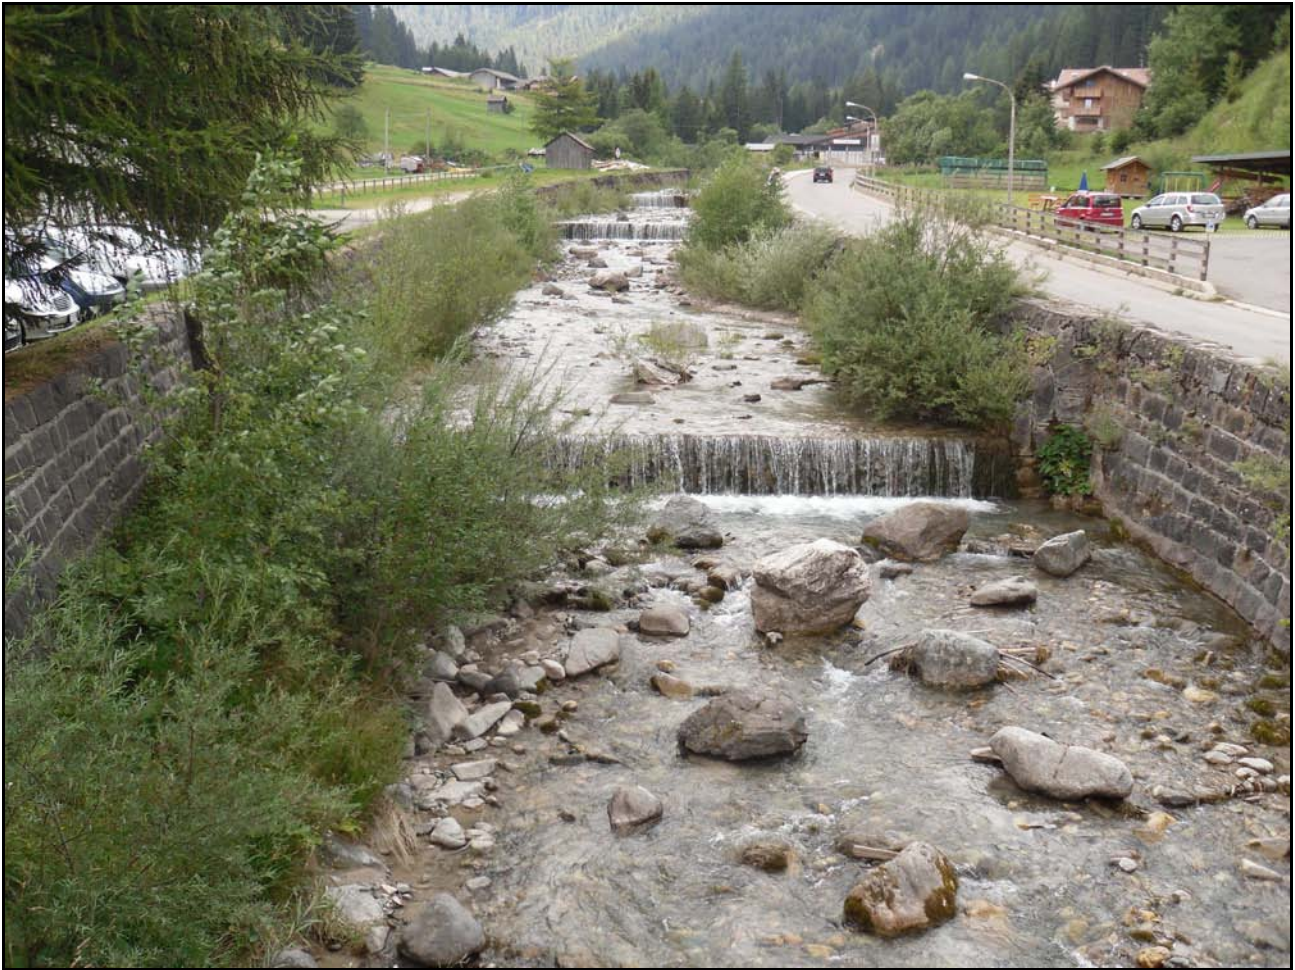
SANN001	1	2	2b	3	4	5	6	7	8	9	10	11	12	13	14	IFF	
	TER	VP1	VP2	AMP	CON	CID	ESO	RIT	ERO	SEZ	ITT	IDR	CVA	DET	MBT	Punteggio	Livello
Dx	1		1	1	5	5	1	15	1	5	5	5	15	15	20	95	IV
Sx	1		1	1	5	5	1	15	1	5	5	5	15	15	20	95	IV
Confluenza Avisio – fine muri in destra e sinistra; lungh: 1150 m

Il territorio circostante è urbanizzato, il corso d'acqua in questo primo tratto attraversa il paese di Pozza di Fassa. La vegetazione presente all'interno delle arginature è costituita solo da una bordura di erbacee non igrofile (funzionalità nulla). La presenza delle opere spondali non permette al fiume di esondare annullando il naturale svolgimento del processo di erosione e banalizzando la diversità della sezione trasversale. Non c'è distinzione di ampiezza fra alveo bagnato, di morbida e di piena; con queste ultime a variare è solamente il battente d'acqua anziché l'ampiezza dell'alveo. Il fondo è stabile e la ritenzione degli apporti trofici è buona, in alveo sono presenti massi incassati e ciottoli. L'idoneità ittica è poco sufficiente, data la scarsità di zone rifugio, di frega, di ombra; sono presenti inoltre diverse briglie (distanza tra queste > 3 volte l'alveo di morbida) di altezza superiore al metro. Gli elementi idromorfologici sono indistinti. In alveo non sono presenti macrofite tolleranti ed il periphyton è sottile. Il detrito è riconoscibile e fibroso. La comunità macrobentonica è sufficientemente diversificata ma con struttura alterata rispetto l'atteso.

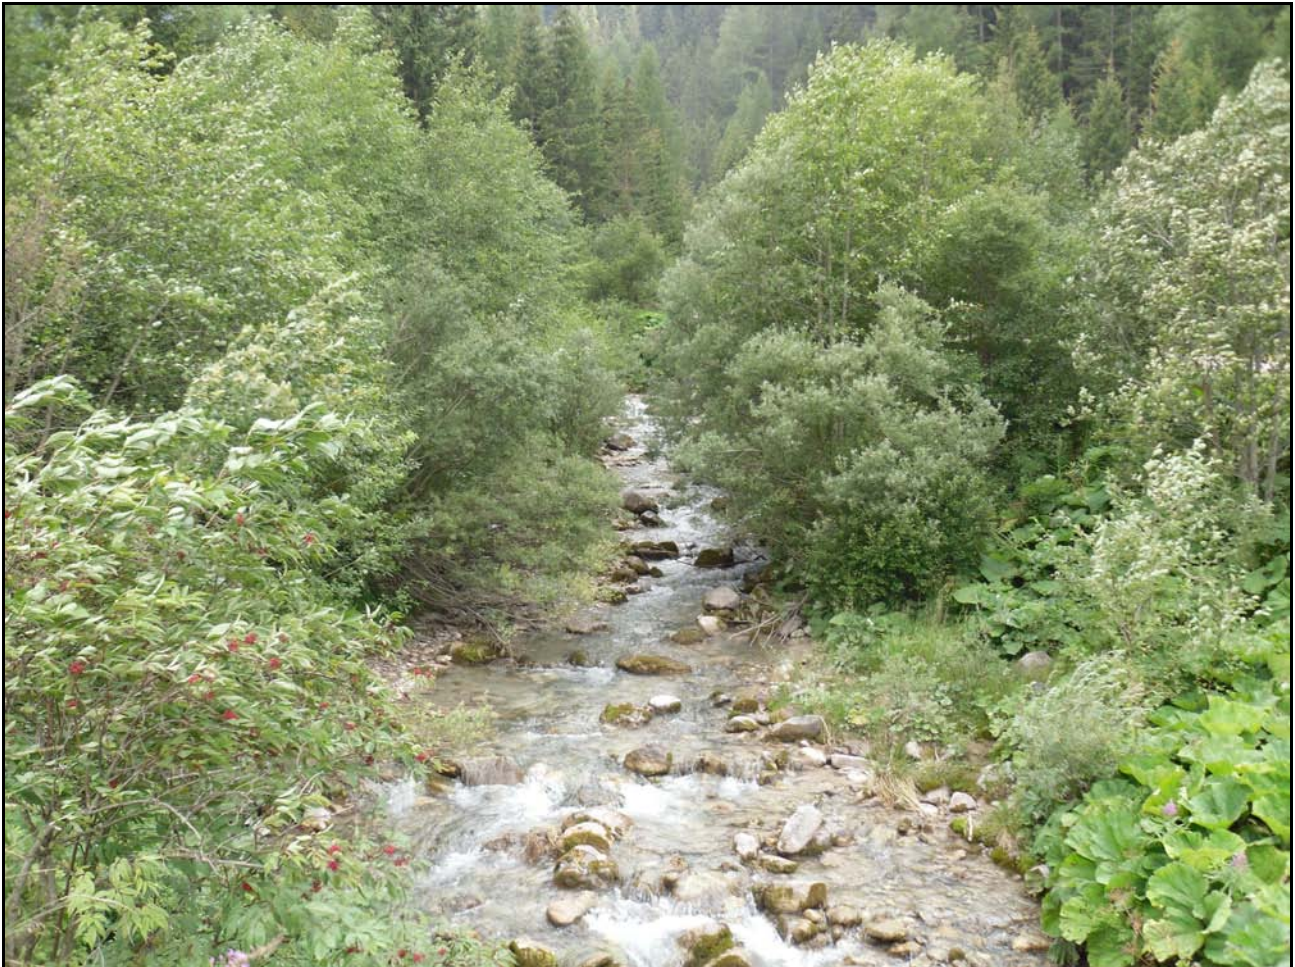
SANN002

Fine muri in destra e sinistra – inizio formazione autoctona in destra e sinistra; lungh: 473 m

In destra il territorio ha una compresenza di aree naturali ed usi antropici del territorio, in sinistra invece vi è un'urbanizzazione rada. La vegetazione della fascia perifluviale destra è costituita da una bordura di specie riparie (salici) in continuità con la formazione arborea riparia, l'ampiezza è compresa tra i 10 e i 30 metri e non sono presenti interruzioni. In sinistra è stata rilevata solo una bordura di arbusti ripari, l'ampiezza è compresa tra i 2 e i 5 metri e non sono presenti interruzioni. Per ambedue le fasce perifluviali la limitazione dell'ampiezza è causata dai prati. Le condizioni idriche risentono del prelievo, ad uso idroelettrico, effettuato a monte (tratto SANN007). Il substrato è diversificato e la ritenzione degli apporti trofici è elevata, infatti in alveo sono presenti massi, tronchi e radici. L'erosione è assente e la sezione trasversale è integra. L'idoneità ittica è buona anche se nel tratto è presente una briglia non superabile (altezza > 1 m). Gli elementi idromorfologici sono distinti ma a distanza irregolare. Il comparto biologico non mostra segni di alterazione. La comunità macrobentonica risulta composta da individui appartenenti a taxa sensibili l'inquinamento, come i Plecotteri della famiglia Perlidae e gli Ephemeropteridi della famiglia Heptageniidae.

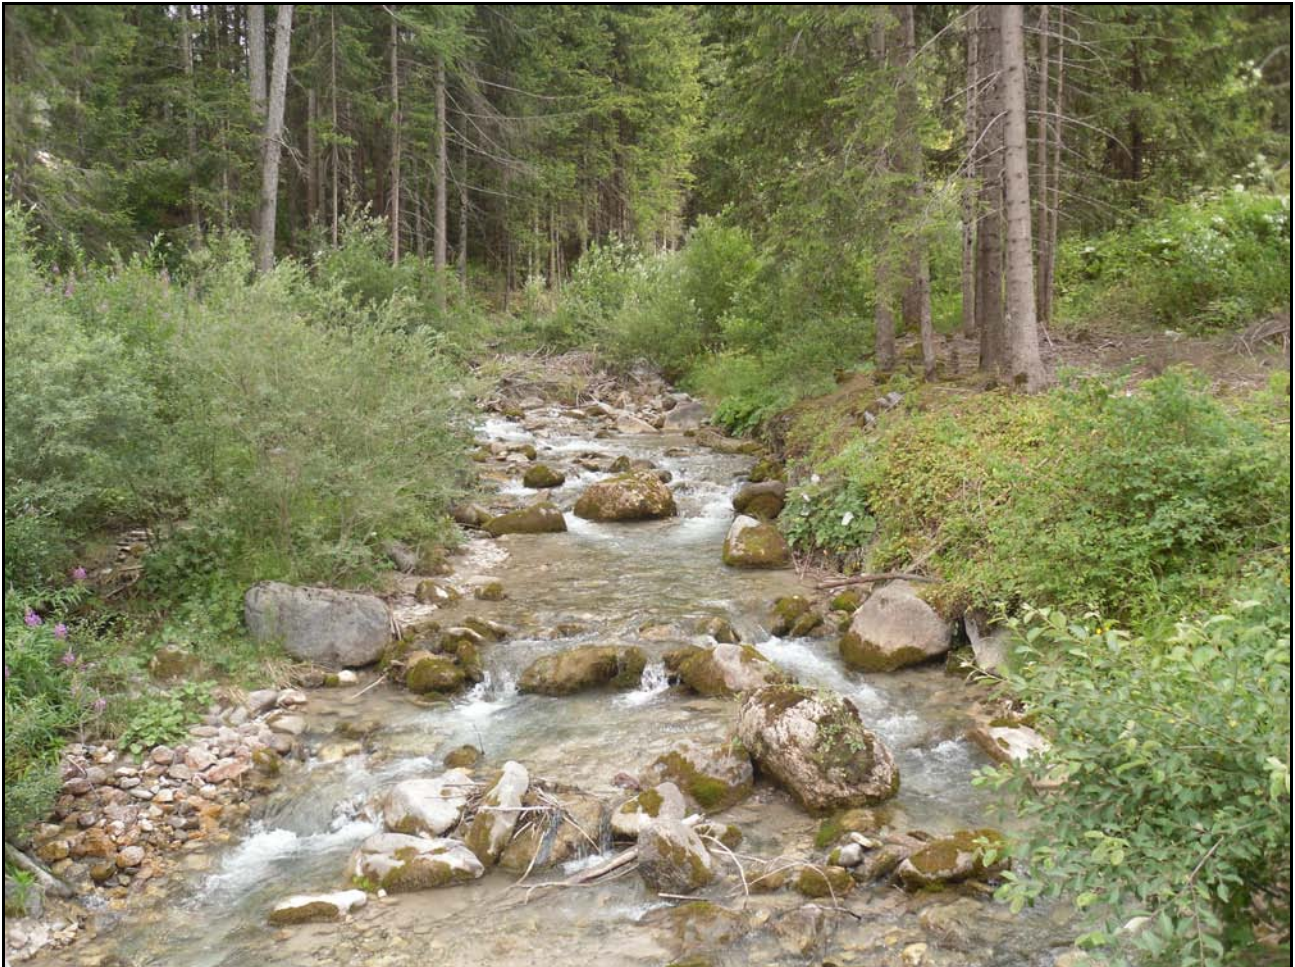
SANN003	1	2	2b	3	4	5	6	7	8	9	10	11	12	13	14	IFF	Livello
	TER	VP1	VP2	AMP	CON	CID	ESO	RIT	ERO	SEZ	ITT	IDR	CVA	DET	MBT	Punteggio	
Dx	5	10		10	10	10	1	25	20	20	20	15	15	15	20	196	II-III
Sx	20	10		10	10	10	1	25	20	20	20	15	15	15	20	211	II
Inizio formazione autoctona in destra e sinistra – inizio scogliera in destra; lungh: 489 m

La vegetazione perifluviale delle due sponde è composta da una bordura di specie riparie seguita dalla formazione arborea autoctona non riparia. L'ampiezza cumulativa delle due tipologie di vegetazione è compresa tra i 10 e i 30 metri (la limitazione dell'ampiezza è causata dai prati) e le interruzioni sono del 10-25% (prodotte da una copertura erbacea non igrofila). Il substrato è diversificato e la ritenzione degli apporti trofici è elevata, infatti in alveo sono presenti massi, tronchi e radici. L'erosione è assente e la sezione trasversale è integra. L'idoneità ittica è buona e gli elementi idromorfologici sono distinti ma a distanza irregolare. Il comparto biologico continua a non mostrare segni di alterazione.

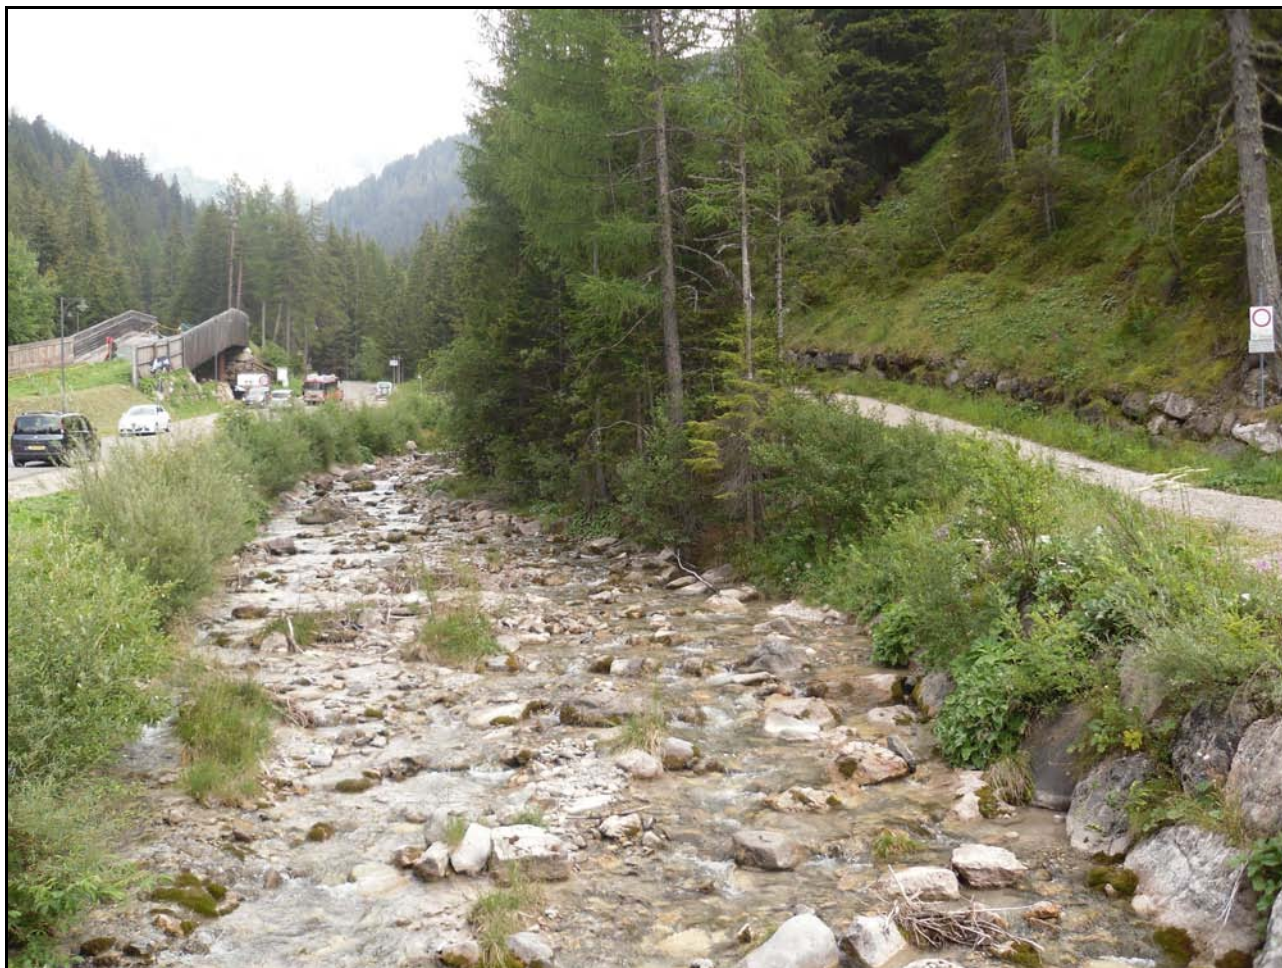
SANN004	1	2	2b	3	4	5	6	7	8	9	10	11	12	13	14	IFF	
	TER	VP1	VP2	AMP	CON	CID	ESO	RIT	ERO	SEZ	ITT	IDR	CVA	DET	MBT	Punteggio	Livello
Dx	1	10		5	15	10	1	25	1	15	20	15	15	15	20	168	III
Sx	25	10		5	10	10	1	25	20	15	20	15	15	15	20	206	II
Inizio scogliera in destra – fine scogliera in destra; lungh: 138 m

In destra è presente un campeggio, in sinistra il territorio continua ad essere privo di antropizzazione. Per entrambe le sponde la vegetazione individuata consta di una bordura di arbusti ripari e solo in sinistra questa è seguita da una bordura di arbusti autoctoni non ripari. L'ampiezza è compresa tra i 2 e i 5 metri, il limite in destra è causato dal campeggio ed in sinistra dalla strada forestale; solo per la sponda sinistra sono state individuate delle interruzioni (5-15%) dovute da una scogliera a secco, costruita a sostegno di un ponticciolo. In sinistra l'erosione è assente, mentre in destra tale processo è annullato dalla presenza da un'opera longitudinale di difesa spondale (scogliera a secco).

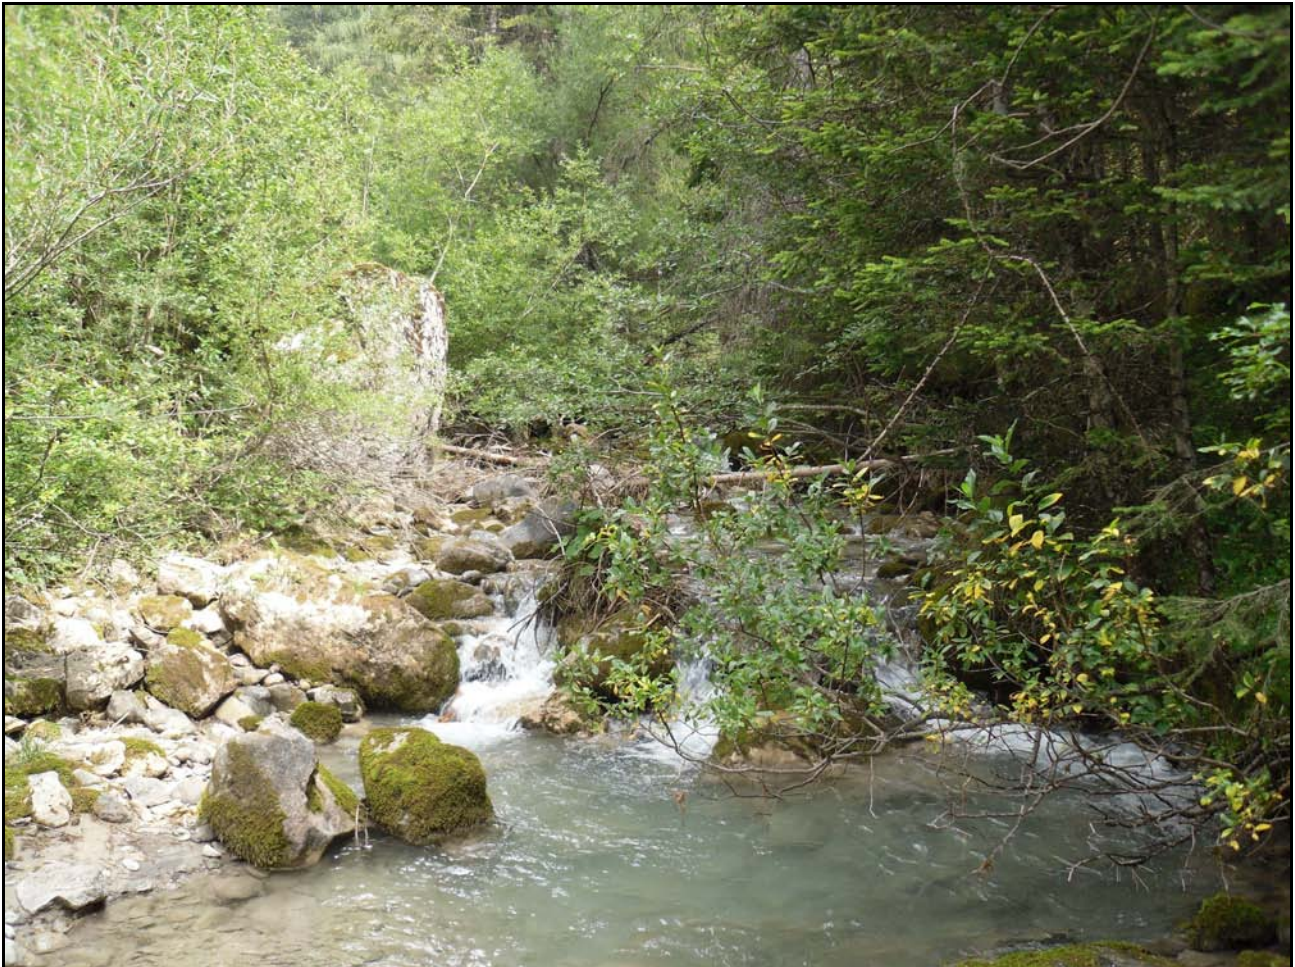
SANN005	1	2	2b	3	4	5	6	7	8	9	10	11	12	13	14	IFF	Livello
	TER	VP1	VP2	AMP	CON	CID	ESO	RIT	ERO	SEZ	ITT	IDR	CVA	DET	MBT	Punteggio	
Dx	20	10		5	15	10	1	25	20	20	25	15	15	15	20	216	II
Sx	25	10		5	15	10	1	25	20	20	25	15	15	15	20	221	II
Fine scogliera in destra – fine bordura in destra e sinistra; lungh: 168 m

In destra il territorio circostante ha una compresenza di aree naturali ed usi antropici del territorio; in sinistra predomina un bosco a prevalenza di conifere. Per entrambe le sponde la vegetazione individuata consta di una bordura di arbusti ripari in continuità con una bordura di arbusti autoctoni non ripari. L'ampiezza cumulativa di queste due bordure non superiore ai 5 metri; non sono presenti interruzioni. Il substrato è diversificato e la ritenzione degli apporti trofici è elevata, infatti in alveo sono presenti massi, tronchi e radici. L'erosione è assente e la sezione trasversale è integra. Le buone caratteristiche morfologiche (substrato diversificato, presenza di abbondanti zone rifugio e di produzione di cibo e abbondante ombreggiatura) rendono elevata l'idoneità ittica. Il comparto biologico continua a non mostrare segni di alterazione.

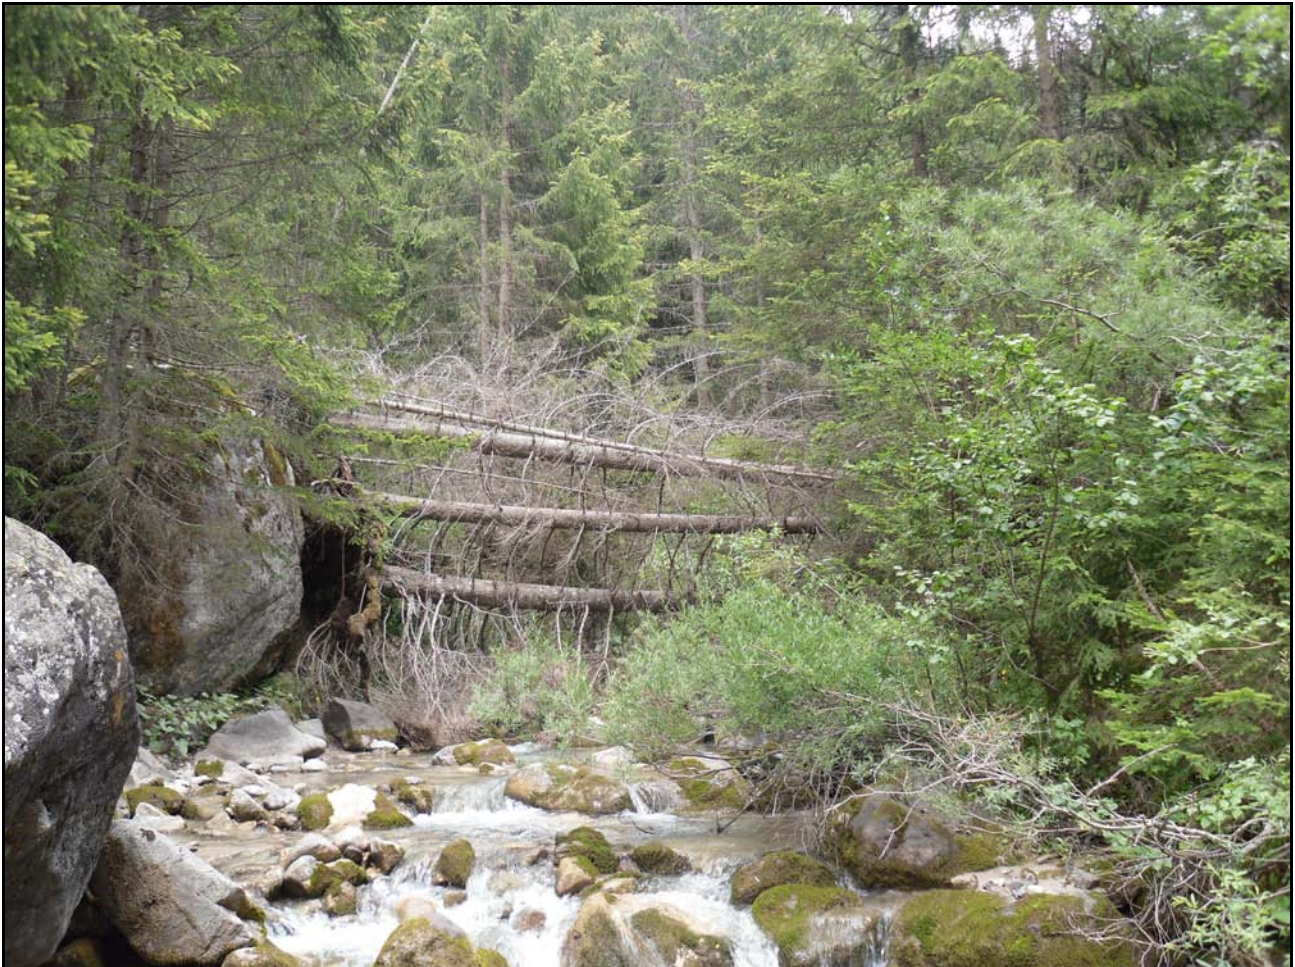
SANN006	1	2	2b	3	4	5	6	7	8	9	10	11	12	13	14	IFF	
	TER	VP1	VP2	AMP	CON	CID	ESO	RIT	ERO	SEZ	ITT	IDR	CVA	DET	MBT	Punteggio	Livello
Dx	25	10		10	15	10	1	25	20	20	25	15	15	15	20	226	II
Sx	25	10		15	15	10	1	25	20	20	25	15	15	15	20	231	II
Fine bordura in destra e sinistra – opera di presa; lungh: 358 m

Il territorio circostante è privo di antropizzazione. La vegetazione perifluviale delle due sponde è composta da una bordura di specie riparie seguita dalla formazione arborea autoctona non riparia. L'ampiezza cumulativa delle due tipologie di vegetazione in destra è compresa tra i 10 e i 30 metri (la limitazione dell'ampiezza è causata dai prati) ed in sinistra è maggiore di 30 metri; non sono presenti interruzioni. La naturale acclività dei versanti non permette al torrente di esondare. Il substrato è diversificato e la ritenzione degli apporti trofici è elevata, infatti in alveo sono presenti massi, tronchi e radici. L'erosione è assente e la sezione trasversale è integra. Le buone caratteristiche morfologiche (substrato diversificato, presenza di abbondanti zone rifugio e di produzione di cibo e abbondante ombreggiatura) rendono elevata l'idoneità ittica. L'idromorfologia comincia ad assumere un andamento step&pool, tipico comportamento dei torrenti montani. In alveo non sono presenti macrofite tolleranti ed il periphyton è sottile. Il detrito è riconoscibile e fibroso. La comunità macrobentonica è diversificata e ben strutturata.

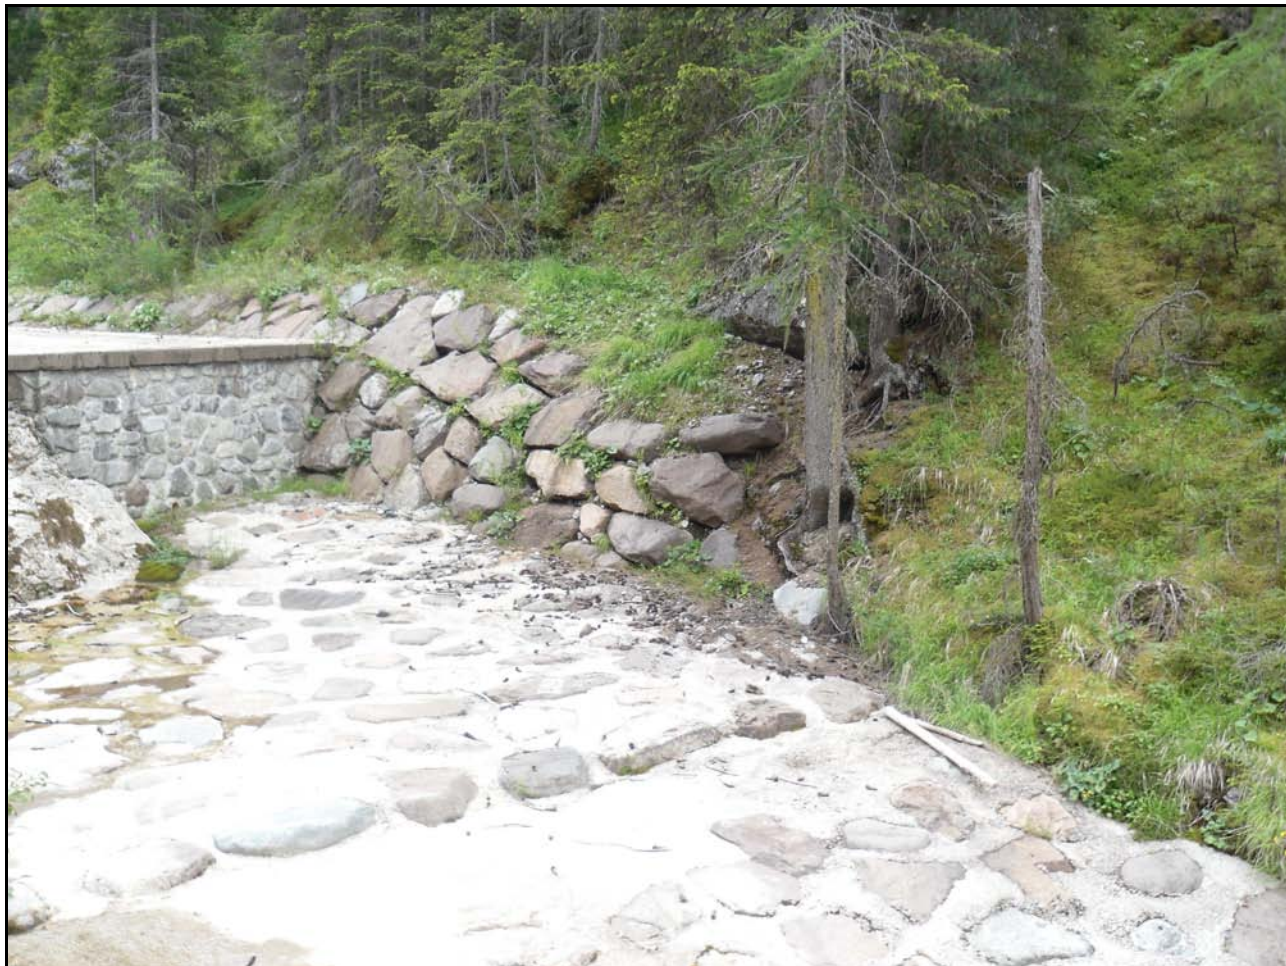
SANN007

Opera di presa – bacino di sedimentazione.

Tratto non rilevato perché privo d'acqua.

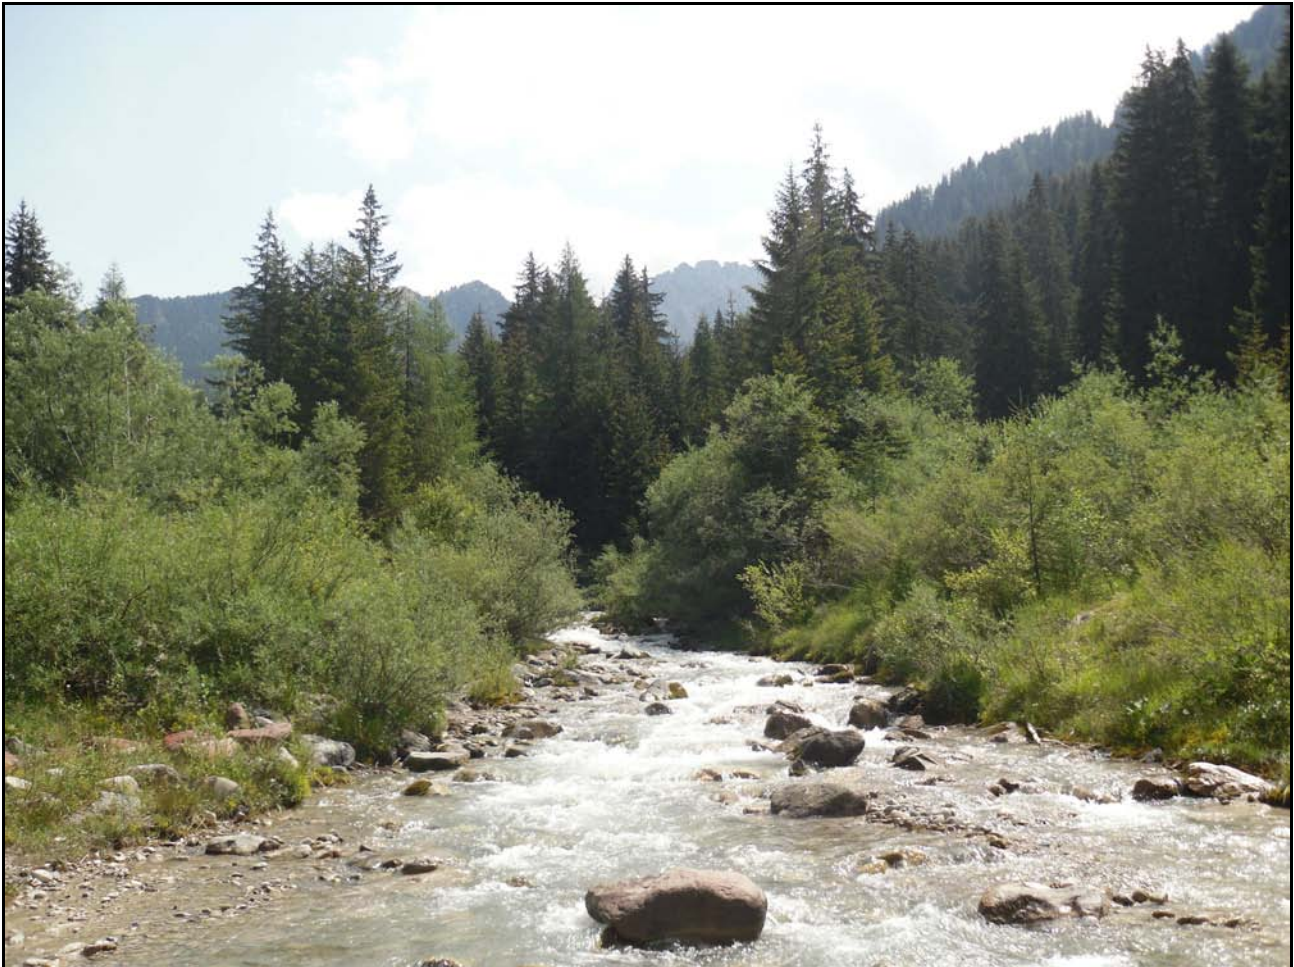
SANN008	1	2	2b	3	4	5	6	7	8	9	10	11	12	13	14	IFF	
	TER	VP1	VP2	AMP	CON	CID	ESO	RIT	ERO	SEZ	ITT	IDR	CVA	DET	MBT	Punteggio	Livello
Dx	25	10		5	15	20	1	25	20	20	20	15	15	15	20	226	II
Sx	25	25		15	15	20	1	25	20	20	20	15	15	15	20	251	I-II
Bacino di sedimentazione – ponte strada in sinistra; lungh: 103 m

La vegetazione della fascia perifuviaria destra è costituita da una bordura di salici arbustivi, l'ampiezza è di 2-5 metri (limitazione prodotta dalla strada) e non sono presenti interruzioni. In sinistra la vegetazione è costituita da una formazione di arbusti ripari (per lo più salici) in continuità con la formazione arborea autoctona non riparia, l'ampiezza è maggiore di 30 metri e non sono presenti interruzioni. Da questo tratto in poi le portate sono stabili con fluttuazioni stagionali non estreme. La naturale acclività dei versanti non permette al torrente di esondare. Il substrato è diversificato e la ritenzione degli apporti trofici è elevata, infatti in alveo sono presenti massi, tronchi e radici. L'erosione è assente e la sezione trasversale è integra. Le buone caratteristiche morfologiche (substrato diversificato, presenza di abbondanti zone rifugio, di produzione di cibo e di ombreggiatura) rendono elevata l'idoneità ittica. Gli elementi idromorfologici sono distinti ma a distanza irregolare. Il comparto biologico non mostrare segni di alterazione. La comunità macrobentonica risulta composta da individui appartenenti a taxa sensibili all'inquinamento, come i Plecotteri della famiglia Perlidae.

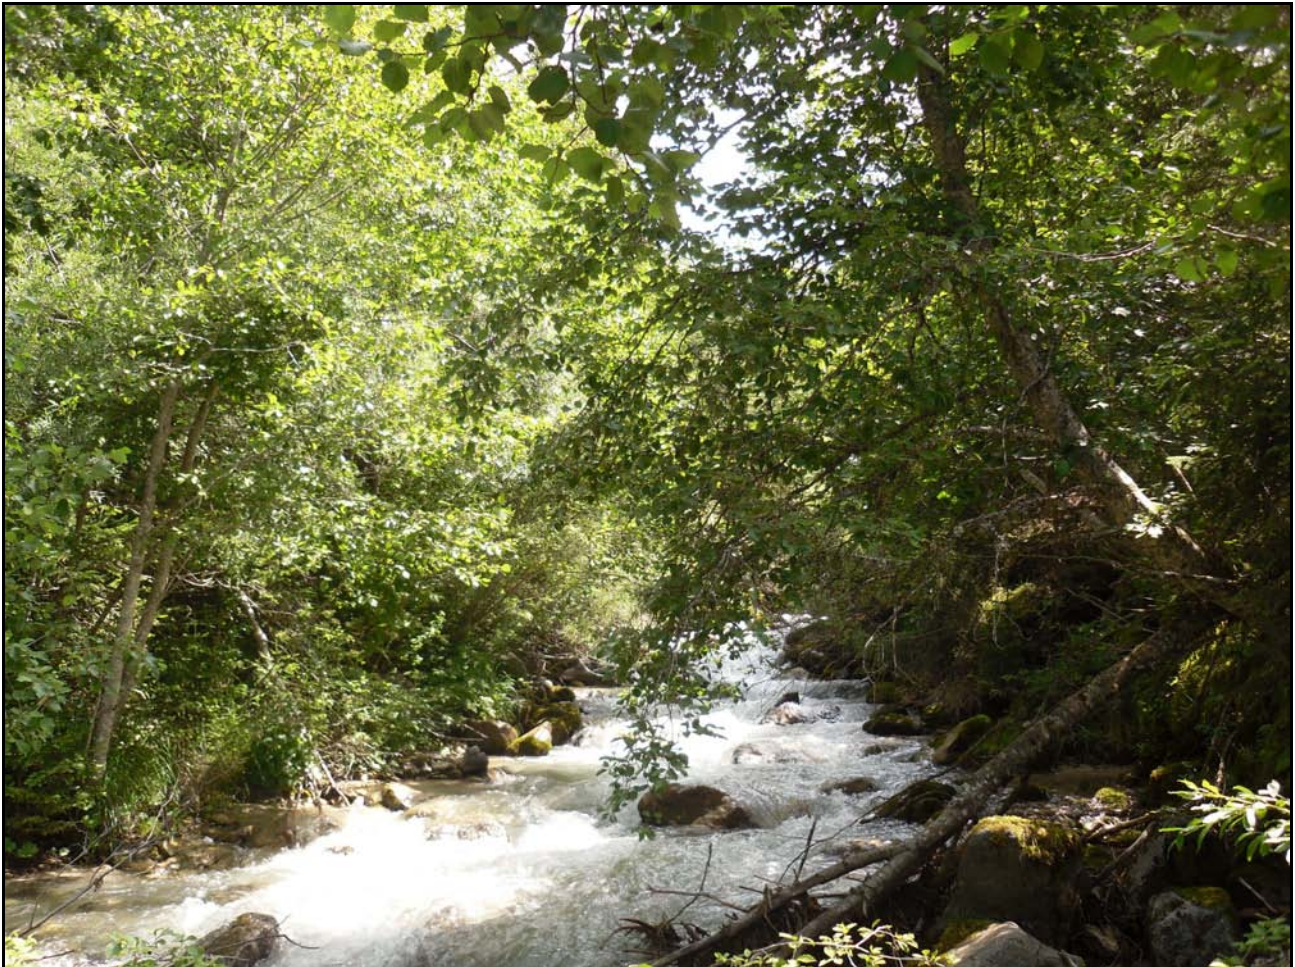
SANN009	1	2	2b	3	4	5	6	7	8	9	10	11	12	13	14	IFF	
	TER	VP1	VP2	AMP	CON	CID	ESO	RIT	ERO	SEZ	ITT	IDR	CVA	DET	MBT	Punteggio	Livello
Dx	25	10		15	15	20	1	15	20	20	25	15	15	15	20	231	II
Sx	20	10		5	15	20	1	15	20	20	25	15	15	15	20	216	II
Ponte strada in sinistra – confluenza affluente; lungh: 280 m

In sinistra il territorio circostante ha una compresenza di aree naturali ed usi antropici del territorio; in destra predomina un bosco a prevalenza di conifere. La vegetazione della fascia perfluviiale sinistra è costituita da una bordura di salici arbusti, l'ampiezza è di 2-5 metri (limitazione prodotta dai prati) e non sono presenti interruzioni. In destra la vegetazione è costituita da una bordura di arbusti ripari in continuità con la formazione arborea autoctona non riparia, l'ampiezza è maggiore di 30 metri e non sono presenti interruzioni. La ritenzione degli apporti trofici è buona, in alveo sono presenti massi incassati e ciottoli. Non si riportano ulteriori differenze rispetto quanto osservato e descritto anche per il precedente tratto.

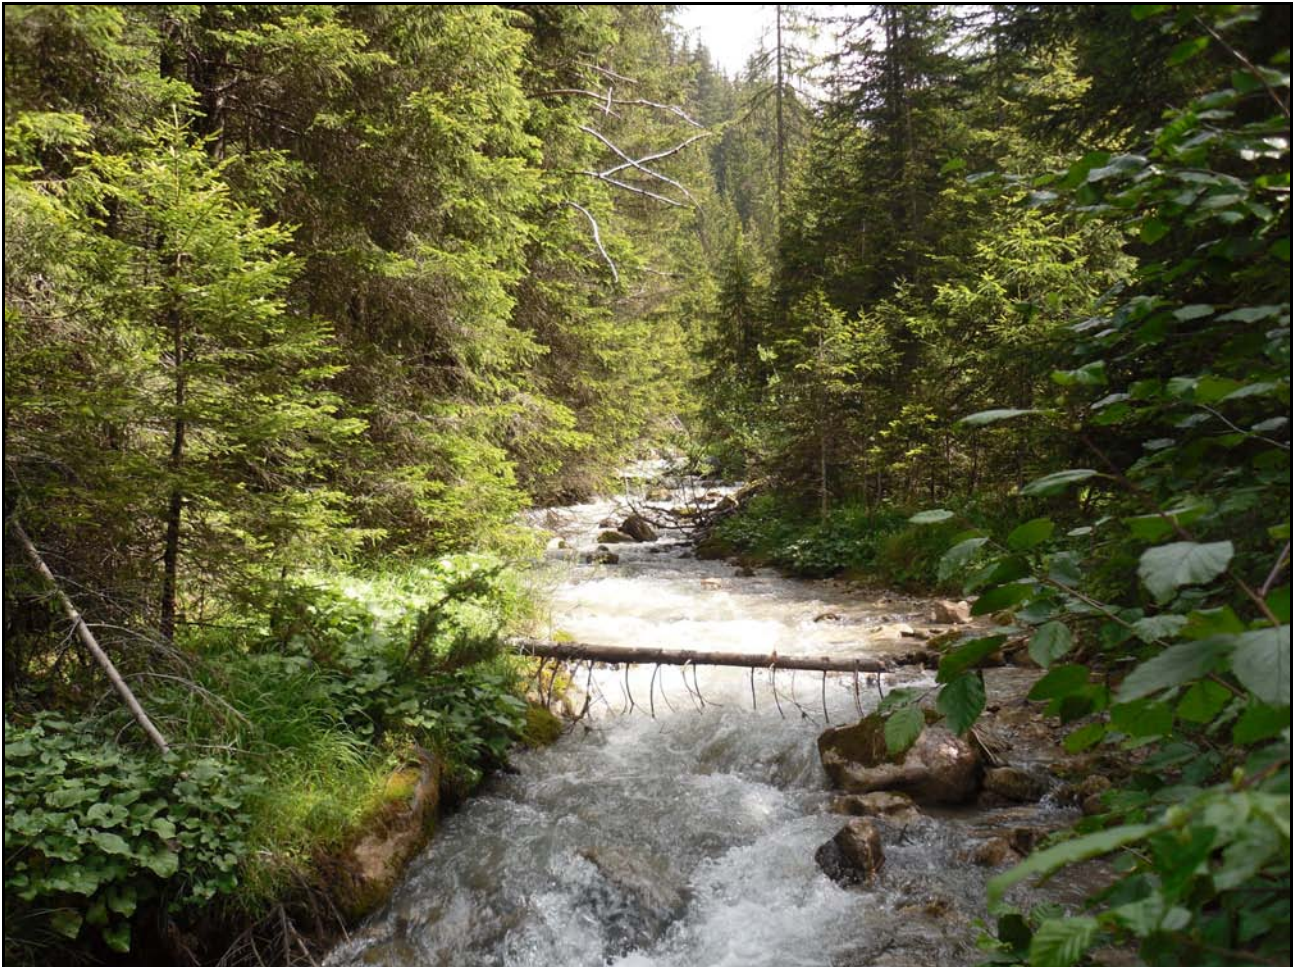
SANN010	1	2	2b	3	4	5	6	7	8	9	10	11	12	13	14	IFF	
	TER	VP1	VP2	AMP	CON	CID	ESO	RIT	ERO	SEZ	ITT	IDR	CVA	DET	MBT	Punteggio	Livello
Dx	25	10		15	15	20	1	25	20	20	25	15	15	15	20	241	II
Sx	20	10		10	15	20	1	25	20	20	25	15	15	15	20	231	II
Confluenza affluente – ponte pista da sci; lungh: 599 m

La vegetazione perifluviale delle due sponde è composta da una bordura di specie riparie seguita dalla formazione arborea autoctona non riparia. L'ampiezza cumulativa delle due tipologie di vegetazione in sinistra è compresa tra i 10 e i 30 metri (la limitazione dell'ampiezza è causata dai prati) ed in destra è maggiore di 30 metri; non sono presenti interruzioni. Il substrato è diversificato e la ritenzione degli apporti trofici è elevata, infatti in alveo sono presenti massi, tronchi e radici. L'erosione è assente e la sezione trasversale è integra. Le buone caratteristiche morfologiche (substrato diversificato, presenza di abbondanti zone rifugio, di produzione di cibo e di abbondante ombreggiatura) rendono elevata l'idoneità ittica. Gli elementi idromorfologici sono distinti ma a distanza irregolare. Il comparto biologico continua a non mostrare segni di alterazione.

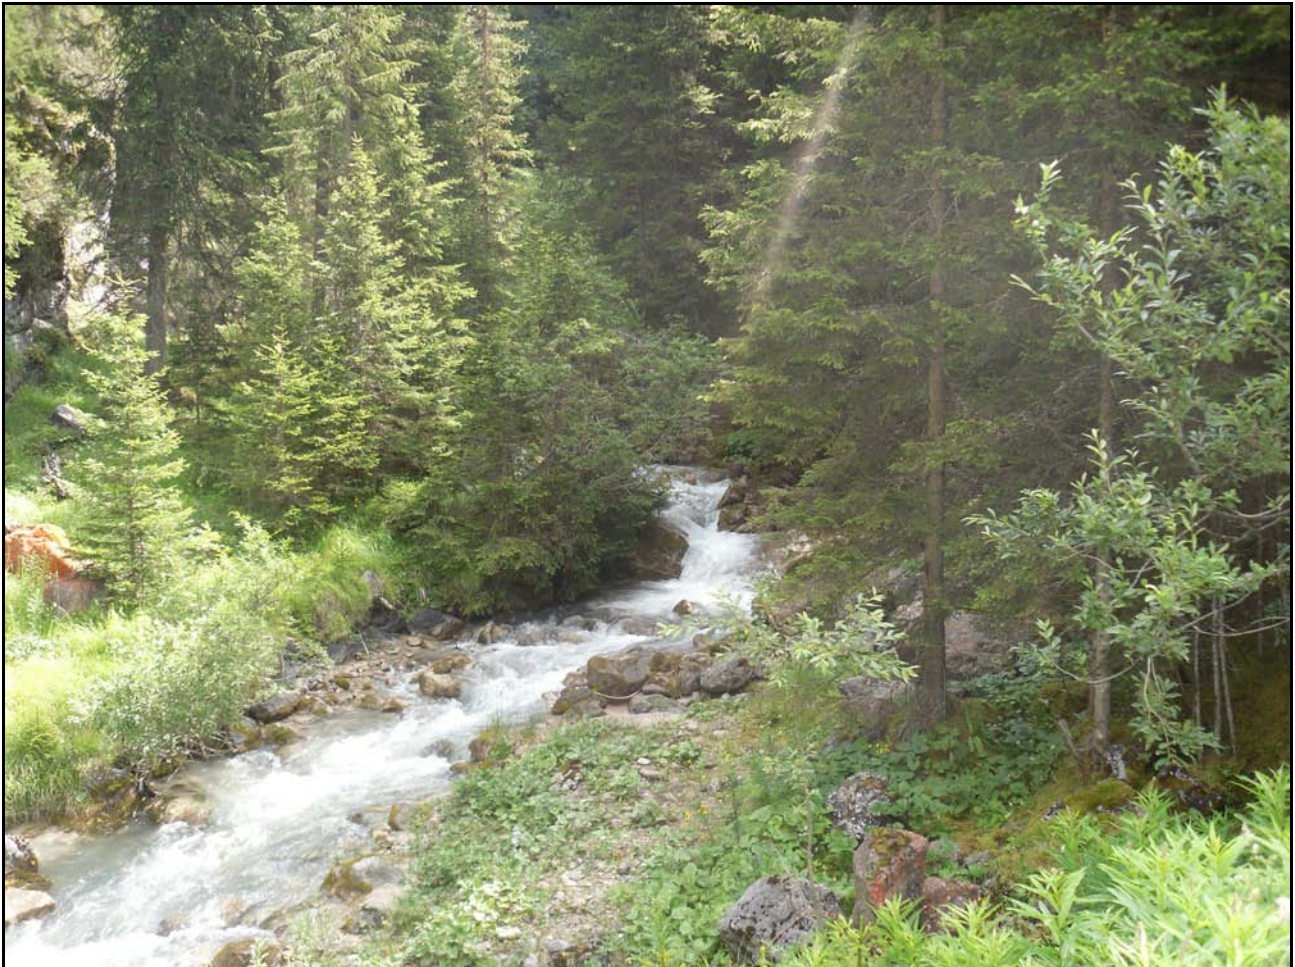
SANN011

Ponte pista da sci – inizio scogliera in destra; lungh: 249 m

Lo stato del territorio circostante è privo di antropizzazione, questo è dominato da un bosco a prevalenza di conifere che va a costituire la vegetazione perifluviale delle due sponde. L'ampiezza è maggiore di 30 metri in destra e compresa tra i 5 e i 10 metri in sinistra (limite prodotto dalla strada); non sono presenti interruzioni. Non si riportano ulteriori differenze rispetto quanto osservato e descritto anche per il precedente tratto.

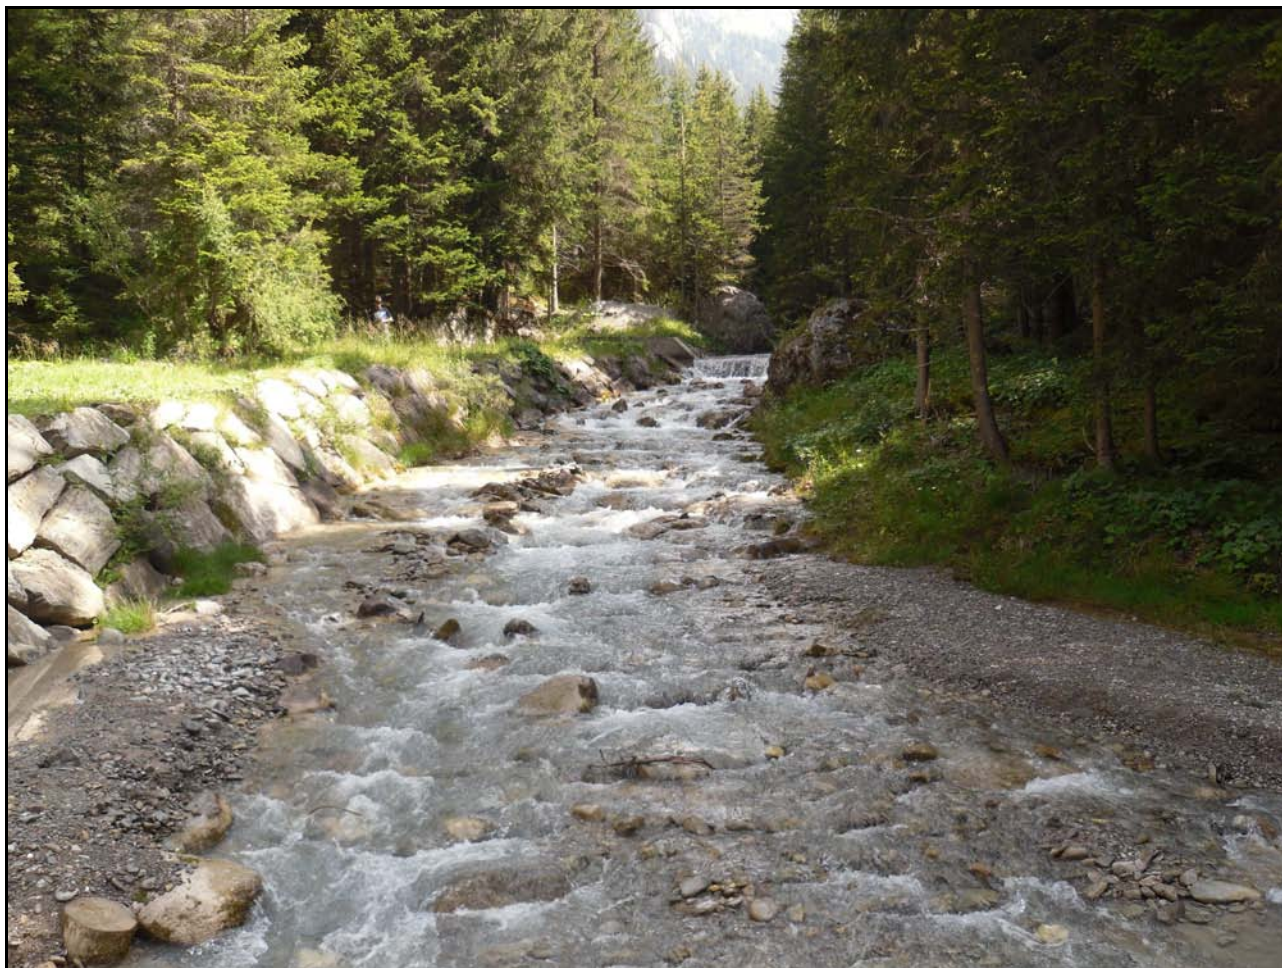
SANN012

Inizio scogliera in destra – fine scogliera in destra; lungh: 78 m

Il tratto si caratterizza per la presenza di una scogliera in massi non cementati in sponda destra. In destra il suolo è nudo, in sinistra è stata rilevata una formazione arbustiva autoctona non riparia (continua; ampiezza 5-10 metri, limite causato dalla strada forestale). In sinistra l'erosione è assente, mentre in destra tale processo è annullato dalla presenza da un'opera longitudinale di difesa spondale (scogliera a secco). Il fondo anche ha subito degli interventi di artificializzazione, è stato stabilizzato mediante il posizionamento di massi ciclopici. L'idoneità ittica è buona e gli elementi idromorfologici sono indistinti.

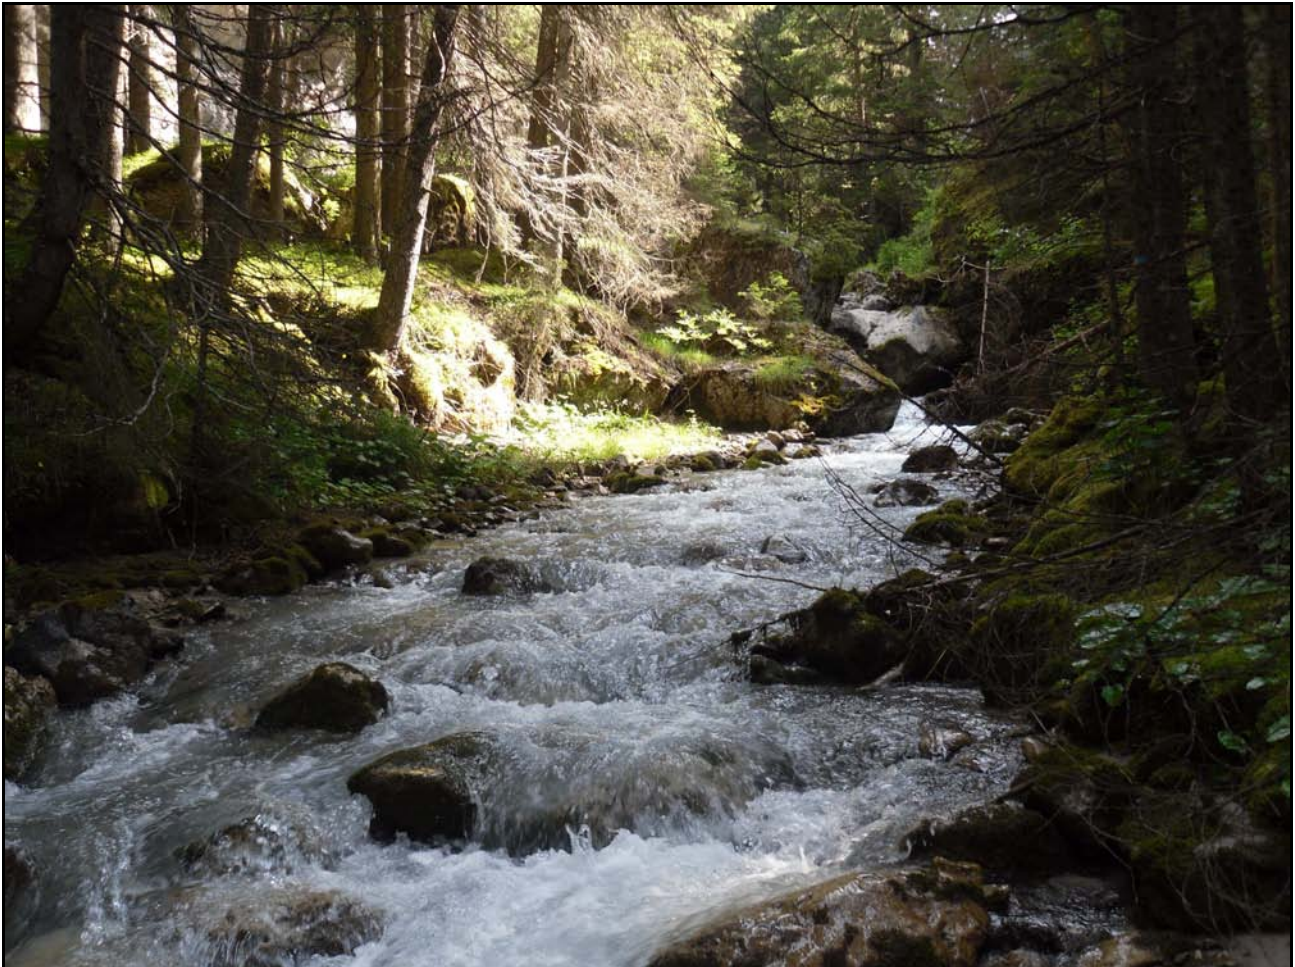
SANN013

Fine scogliera in destra – strada in destra; lungh: 629 m

Lo stato del territorio circostante è privo di antropizzazione, questo è dominato da un bosco a prevalenza di conifere che va a costituire la vegetazione perifluviale delle due sponde. L'ampiezza è maggiore di 30 metri in destra e compresa tra i 5 e i 10 metri in sinistra (limite prodotto dalla strada); le interruzioni (5-15%) sono presenti solo in sinistra. Il substrato è diversificato e la ritenzione degli apporti trofici è elevata, infatti in alveo sono presenti massi, tronchi e radici. L'erosione è assente e la sezione trasversale è integra. Le buone caratteristiche morfologiche (substrato diversificato, presenza di abbondanti zone rifugio e di produzione di cibo e abbondante ombreggiatura) rendono elevata l'idoneità ittica. Gli elementi idromorfologici sono distinti ma a distanza irregolare. Il comparto biologico continua a non mostrare segni di alterazione.

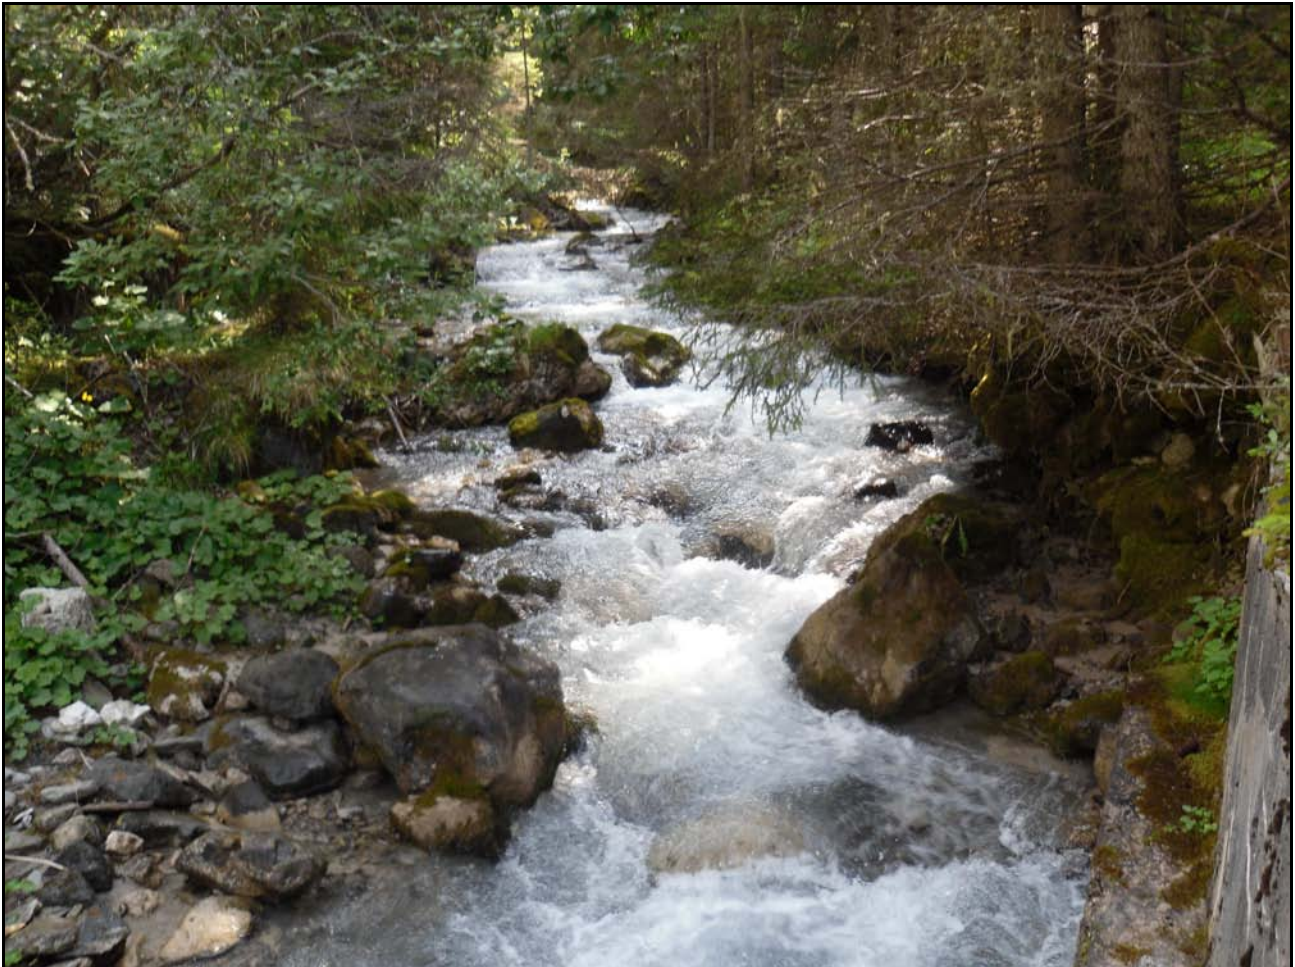
SANN014	1	2	2b	3	4	5	6	7	8	9	10	11	12	13	14	IFF	
	TER	VP1	VP2	AMP	CON	CID	ESO	RIT	ERO	SEZ	ITT	IDR	CVA	DET	MBT	Punteggio	Livello
Dx	25	10		5	15	20	1	25	20	20	25	15	15	15	20	231	II
Sx	25	10		15	15	20	1	25	20	20	25	15	15	15	20	241	II
Strada in destra – inizio prati in destra; lungh: 478 m

Tratto del tutto simile al precedente, si differenzia solo per il passaggio della strada in sponda destra che comporta una diminuzione dell'ampiezza della fascia perfluviale di tale sponda, compresa tra i 5 e i 10 metri.
