Rio San Nicolò

Codice RASTA	Area bacino (Kmq)	Lunghezza totale (Km)
A1Z7010000	31,8	7,0

Documentazione fotografica e descrizione dei tratti

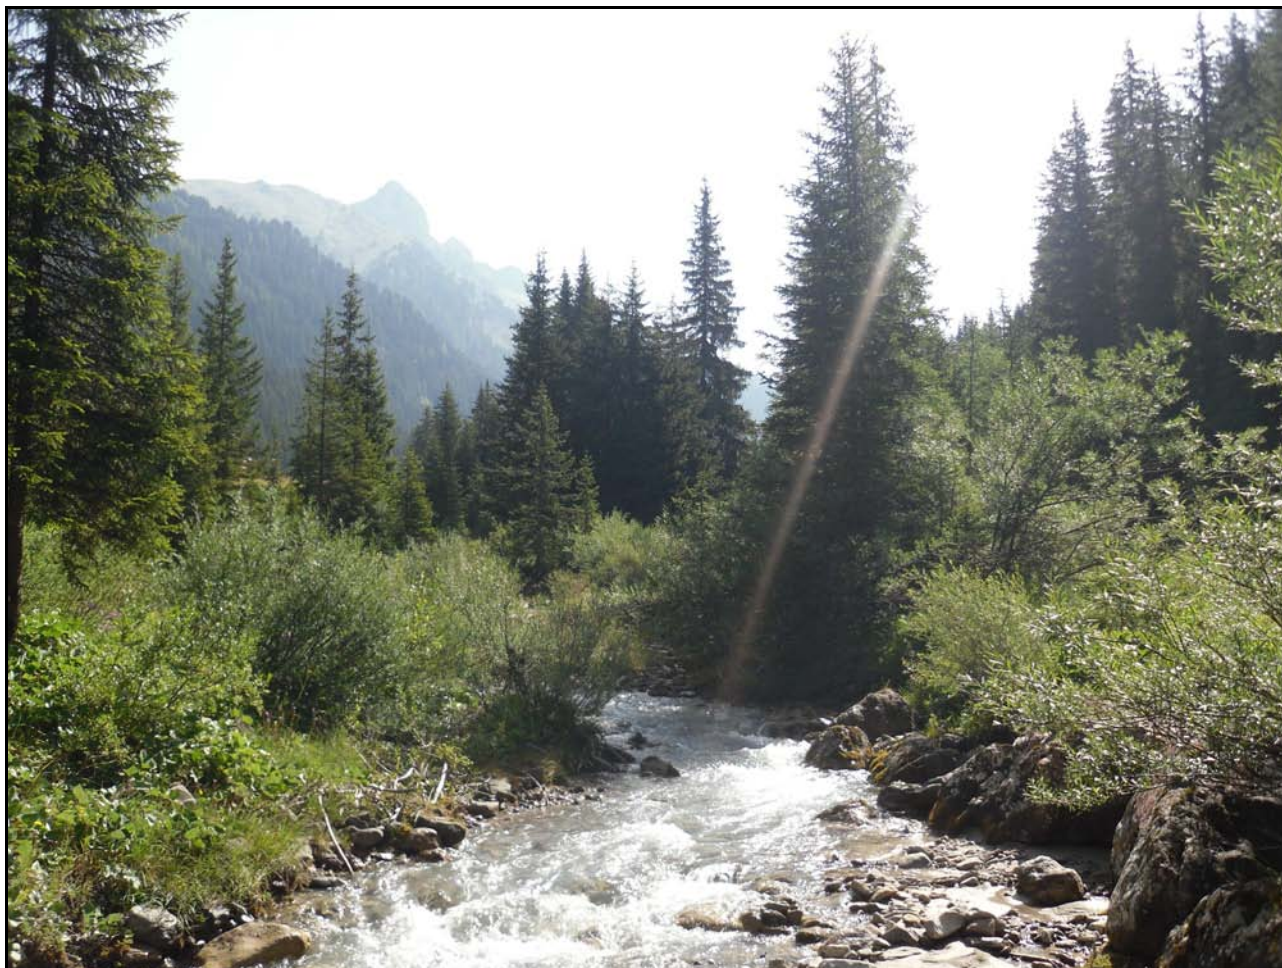
SANN015	1	2	2b	3	4	5	6	7	8	9	10	11	12	13	14	IFF	
	TER	VP1	VP2	AMP	CON	CID	ESO	RIT	ERO	SEZ	ITT	IDR	CVA	DET	MBT	Punteggio	Livello
Dx	20	10		5	10	20	1	25	15	20	20	15	15	15	20	211	II
Sx	25	10		5	10	20	1	25	15	20	20	15	15	15	20	216	II
Inizio prati in destra – inizio scogliera in destra e sinistra; lungh: 347 m

In destra sono presenti dei prati antropici, in sinistra il territorio è privo di antropizzazione. La vegetazione perifluviale delle due sponde è composta da due bordure arbustive, una con specie riparie ed una con specie autoctone non riparie. L'ampiezza cumulativa delle due tipologie di vegetazione è compresa tra i 2 e i 5 metri, la limitazione dell'ampiezza in sinistra è prodotta dalla strada ed in destra dai prati; non sono presenti interruzioni. Il substrato è diversificato e la ritenzione degli apporti trofici è elevata, infatti in alveo sono presenti massi, tronchi e radici. L'erosione è assente e la sezione trasversale è integra. L'idoneità ittica è buona e gli elementi idromorfologici sono distinti ma a distanza irregolare. Il comparto biologico continua a non mostrare segni di alterazione.

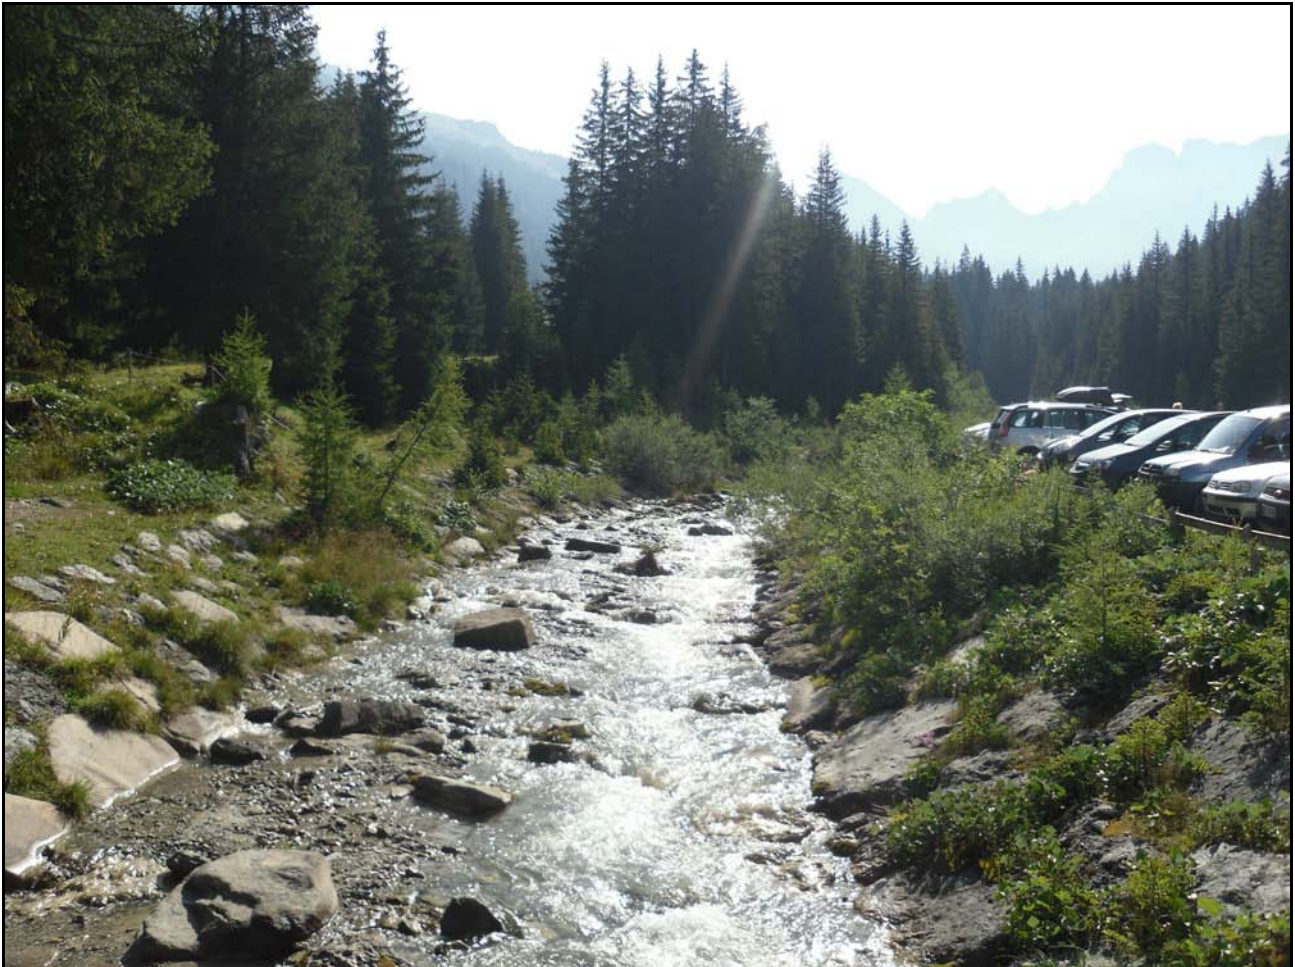
SANN016

Inizio scogliera in destra e sinistra – fine scogliera in destra e sinistra (parcheggio); lungh: 254 m

Sia in destra che in sinistra il territorio mostra una compresenza di aree naturali ed usi antropici del territorio. La vegetazione rilevata per le due sponde è costituita da un bordura di arbusti ripari (salici) con un'ampiezza non superiore ai 5 metri. Tale limitazione in sinistra è causata da un piazzale sterrato adibito a parcheggio ed in destra dai prati; sono presenti interruzioni su ambedue le fasce del 5-15%. La presenza delle opere spondali (scogliere in massi non cementati) non permette al fiume di esondare, annullando il naturale svolgimento del processo di erosione e banalizzando la diversità della sezione trasversale.

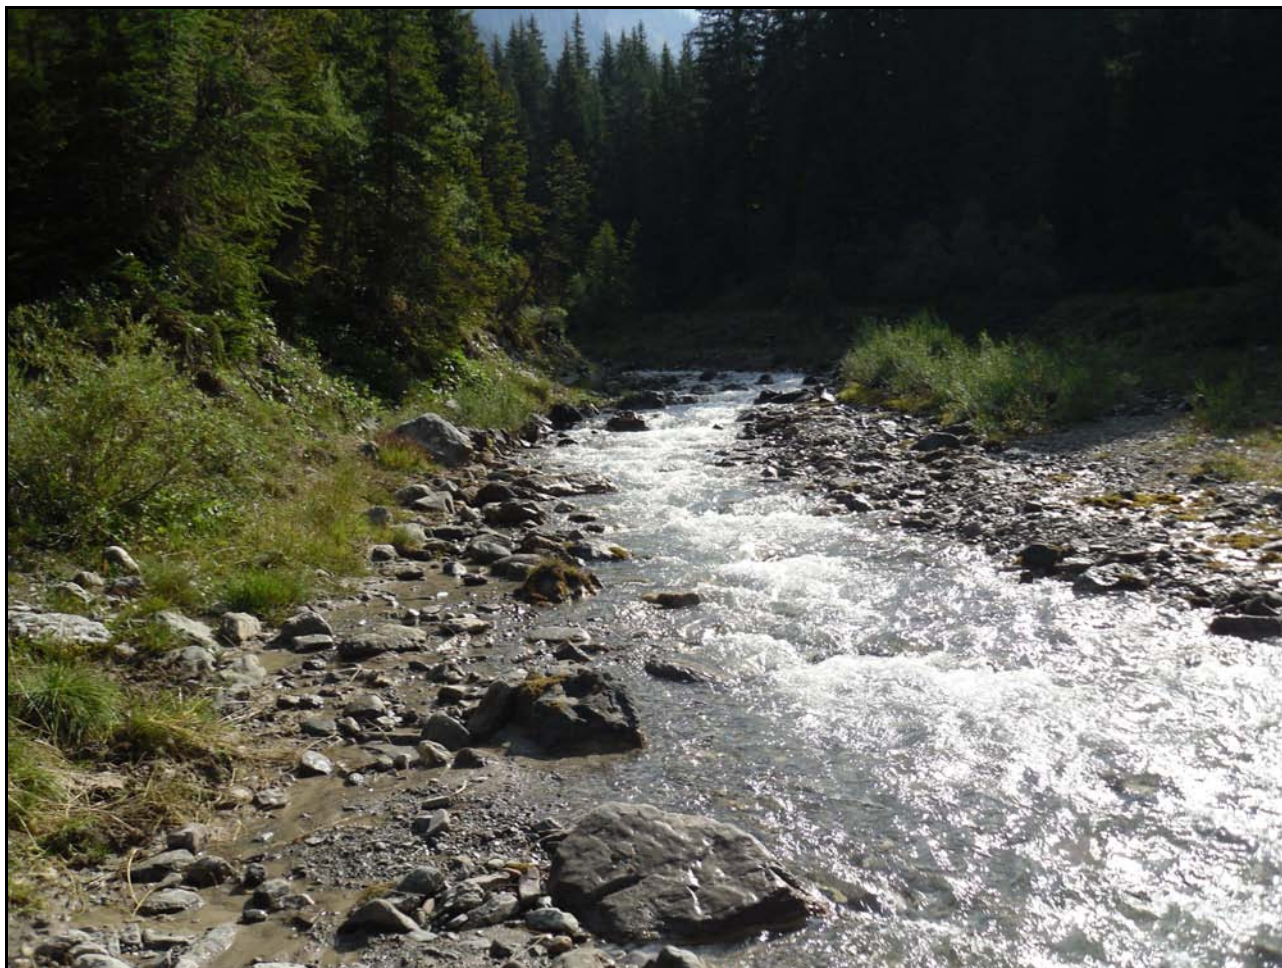
SANN017

Fine scogliera in destra e sinistra (parcheggio) – fine rilevamento (1800metris.l.m.); lungh: 1131 m

Il bosco di conifere va a costituire la vegetazione perifluviale delle due sponde. L'ampiezza è maggiore di 30 metri in sinistra e compresa tra i 10 e i 30 metri in destra (limite prodotto dai prati); non sono presenti interruzioni. Il fondo dell'alveo è stabile, i massi incassati garantiscono una buona ritenzione degli apporti trofici. L'erosione è assente e la sezione trasversale è integra. L'idoneità ittica è buona e gli elementi idromorfologici sono distinti ma a distanza irregolare. Il comparto biologico continua a non mostrare segni di alterazione. Il campionamento della comunità macrobentonica ha evidenziato una comunità ben strutturata e diversificata, adeguata alla tipologia fluviale. Si segnala la presenza di Plecotteri Nemouridae e Perlidae, oltre a Eferoterteri Heptageniidae e Baetidae, Tricotteri Rhyacophilidae e Tricladi Planaridae.
