Rio San Romedio

Codice RASTA	Area bacino (kmq)	Lunghezza totale (Km)
A3A4010000	79,6	3,6

Documentazione fotografica e commento ai tratti

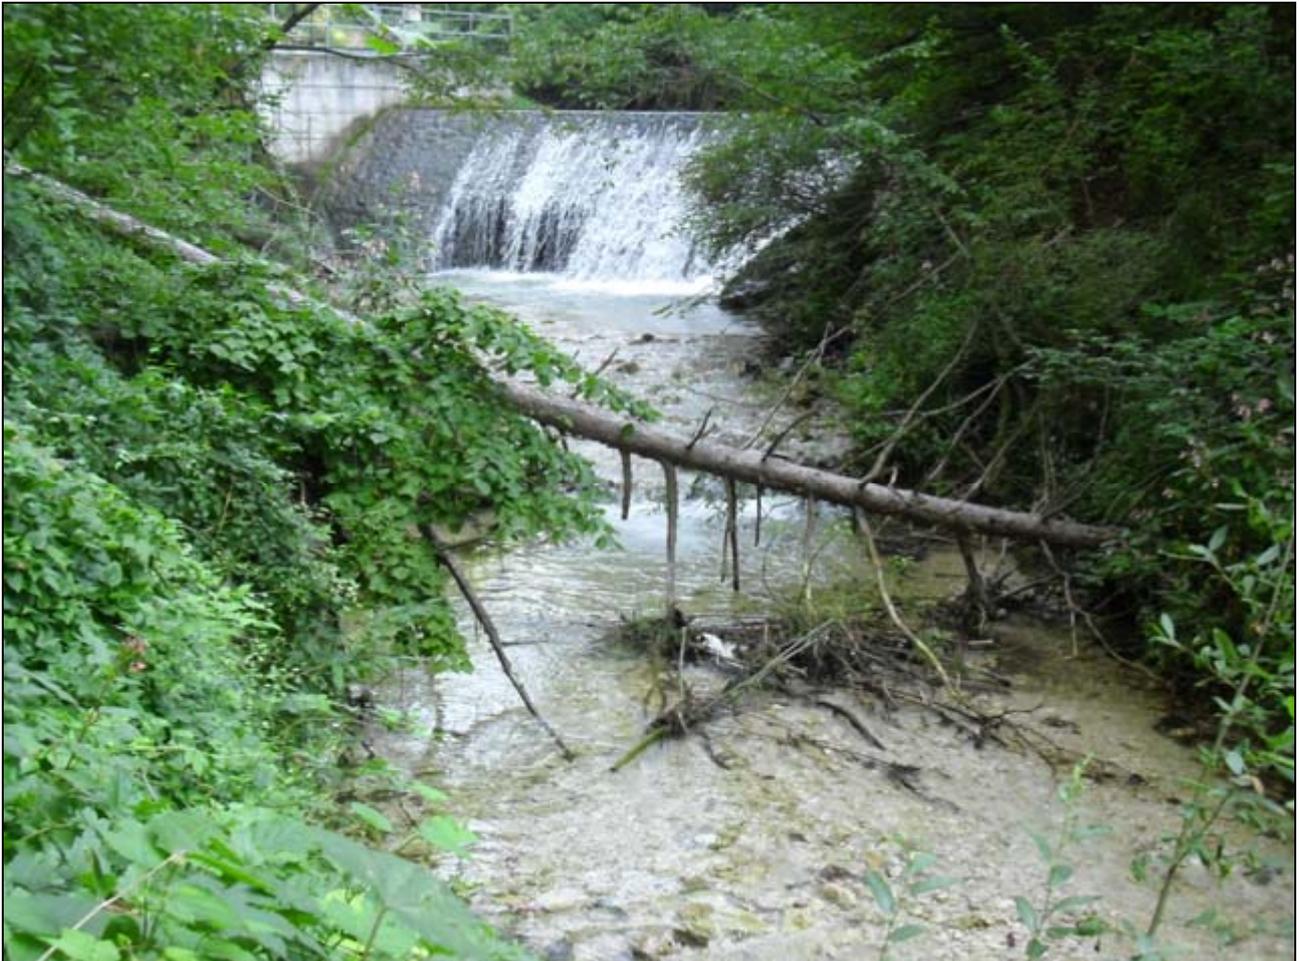
SROM002

Fine forra - briglia/derivazione; lungh: 163 m

Il primo tratto inizia in corrispondenza della fine delle pareti rocciose e termina alla derivazione. In sponda destra si trova il paese di Sanzeno, in sinistra colture permanenti di meli. La vegetazione della fascia perifluviale primaria è costituita da una formazione arborea autoctona non riparia, limitata in destra dalle coltivazioni e con larghezza > 30 metri in sponda sinistra; su entrambe le sponde ci sono interruzioni dovute all'affioramento della roccia dei versanti. La derivazione a monte influisce negativamente sul regime di portata, alterandolo in seguito al prelievo d'acqua. L'esondazione è impedita dalla conformazione a V della valle. Gli elementi idromorfologici sono indistinti, con predominanza di scorrimento veloce, anche per le caratteristiche del fondo, costituito da ciottoli di granulometria ridotta e facilmente movibili; l'idoneità ittica è buona per la presenza di adeguata ombreggiatura e discrete aree di frega e di rifugio (soprattutto tra la vegetazione verso le rive). La sezione trasversale è integra e l'erosione assente. Non vi è copertura perifittica e sono assenti le macrofite tolleranti; il detrito è costituito da frammenti vegetali fibrosi che indicano buona capacità di demolizione della sostanza organica da parte della comunità macrobentonica, ben strutturata e adeguata alla tipologia fluviale.

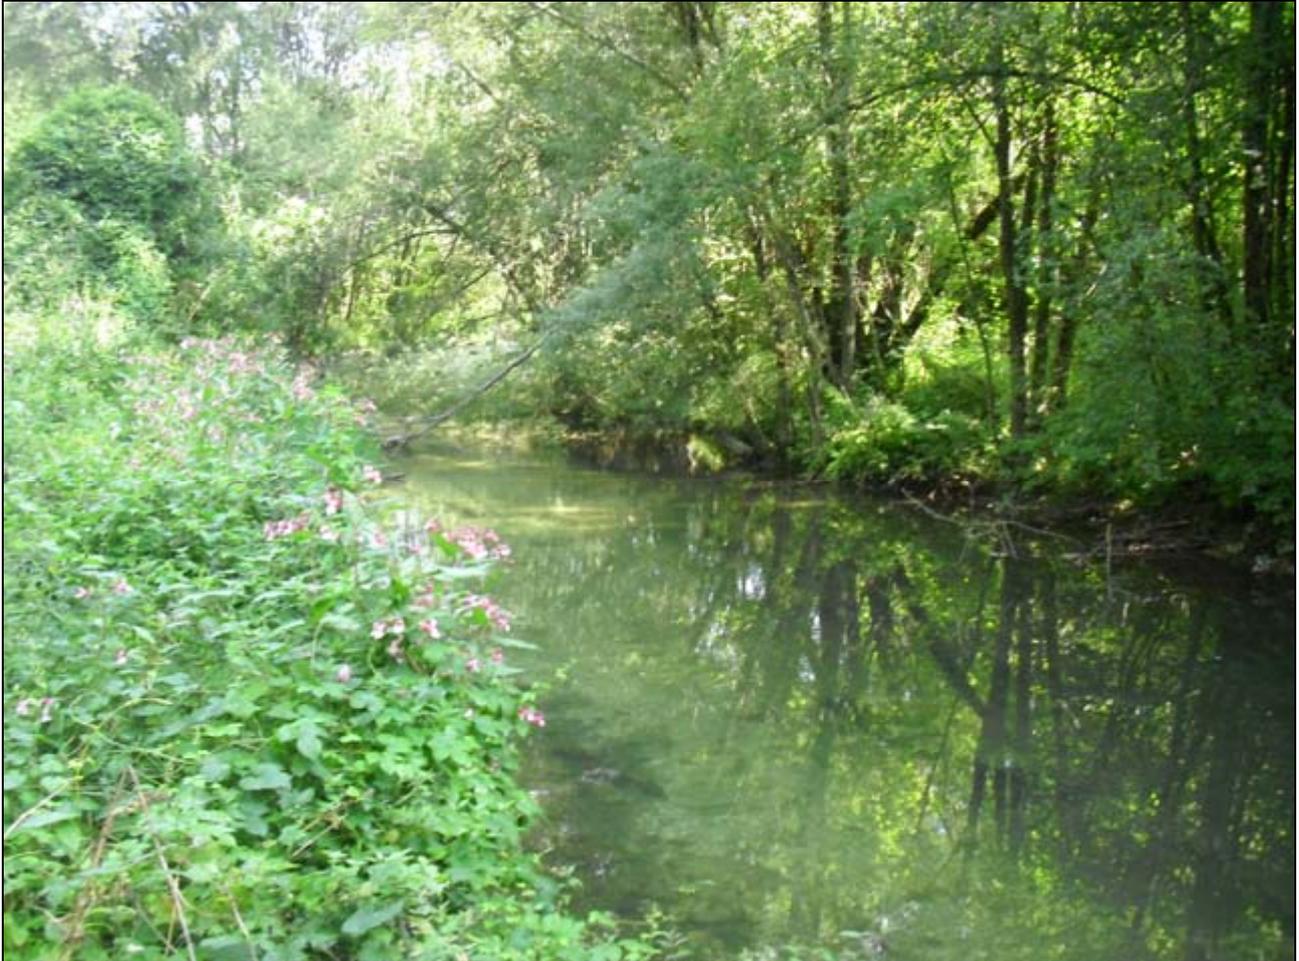
SROM003

In questo tratto la pendenza della valle diminuisce e l'estensione della porzione inondabile aumenta: riesce così ad insediarsi in sponda sinistra una formazione arbustiva riparia (salici, ontani) con un'ampiezza compresa tra i 30 e i 10 m, senza interruzioni; in sponda destra invece c'è una bordura di erbacee non igrofile. Il tratto, pur essendo naturale, presenta fondo piatto, limitando la diversificazione morfologica della sezione; gli elementi idromorfologici non sono distinguibili. L'alta briglia presente ad inizio tratto costituisce un ostacolo invalicabile dalla fauna ittica. Le componenti biologiche non variano rispetto al tratto a valle.

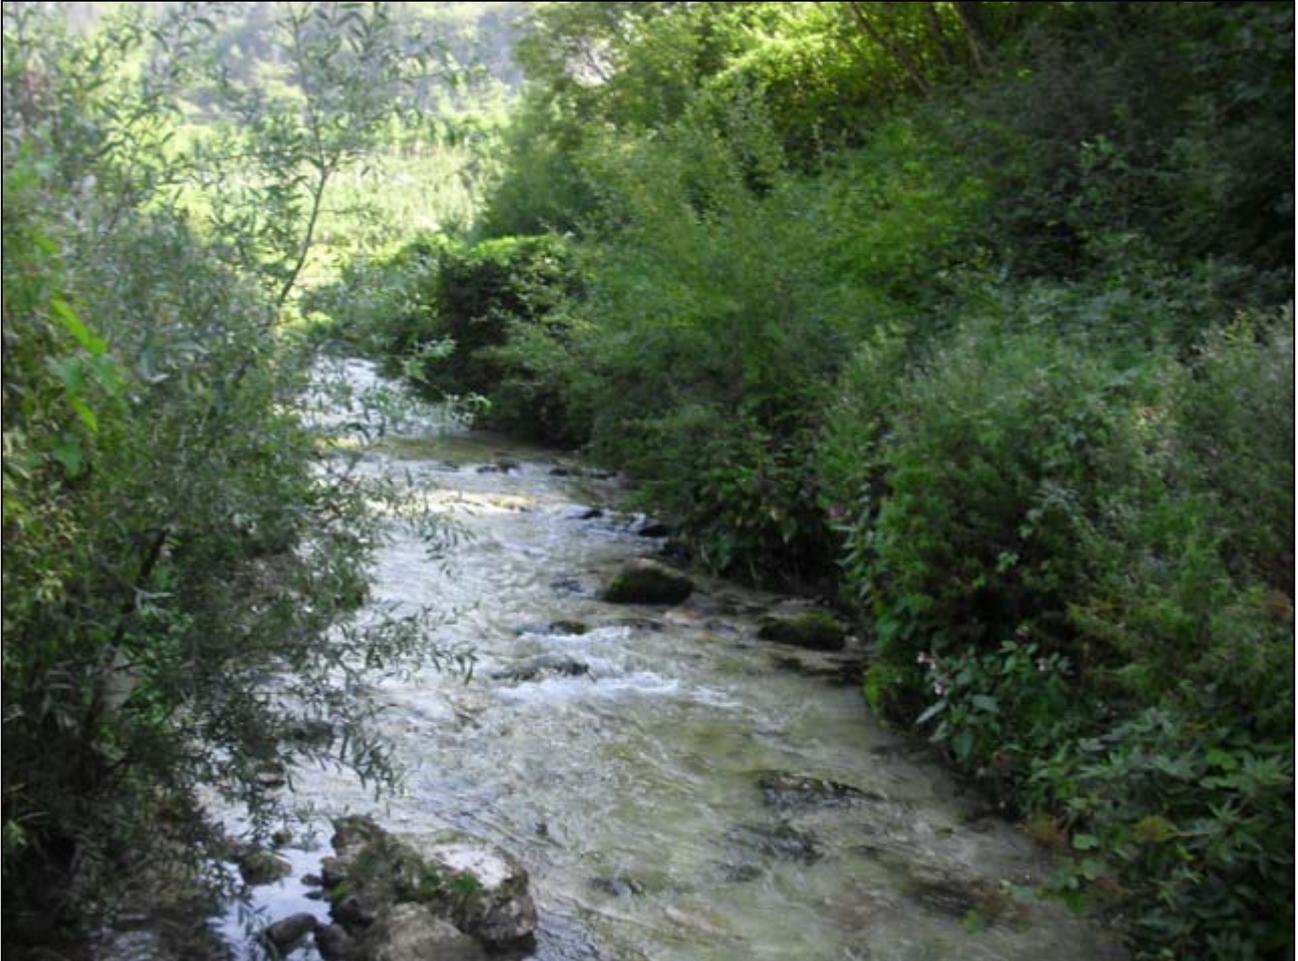
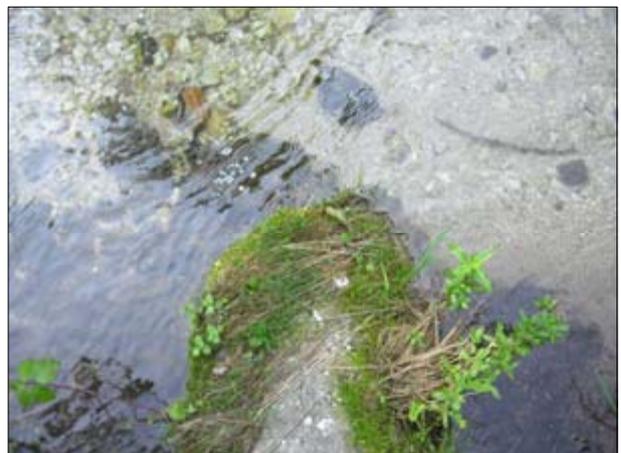
SROM004

Sulla sponda sinistra si sviluppa una formazione arborea di specie esotiche con ampiezza compresa tra 10 e 30 metri e con interruzioni; in sponda destra c'è una bordura continua di erbacee non igrofile. I pannelli immorsati e sporgenti in alveo (vedi foto in basso a destra) sono finalizzati a proteggere la sponda destra dall'erosione, contrastandone l'evoluzione morfologica. La sezione presenta scarsa diversità morfologica e predomina un solo elemento idromorfologico (scorrimento lento, *glides*).

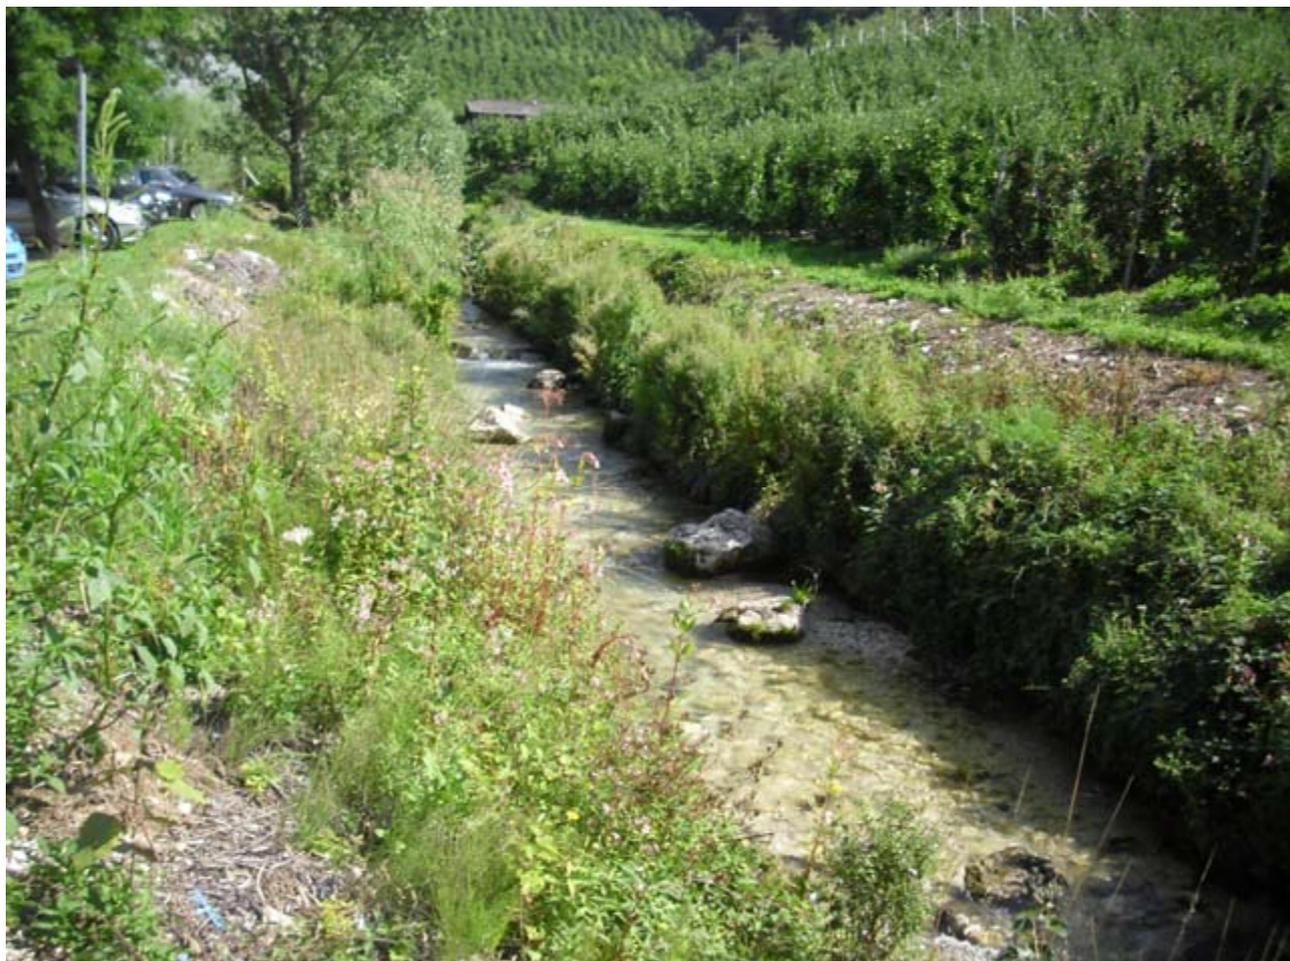
SROM005

Nel territorio circostante sono presenti coltivazioni intensive (meleti). Sia in sponda destra che in sponda sinistra si sviluppa solo una bordura di erbacee non igrofile, ovviamente vegetazione che rientra nel gruppo di quelle non funzionali. In destra è presente una difesa spondale.

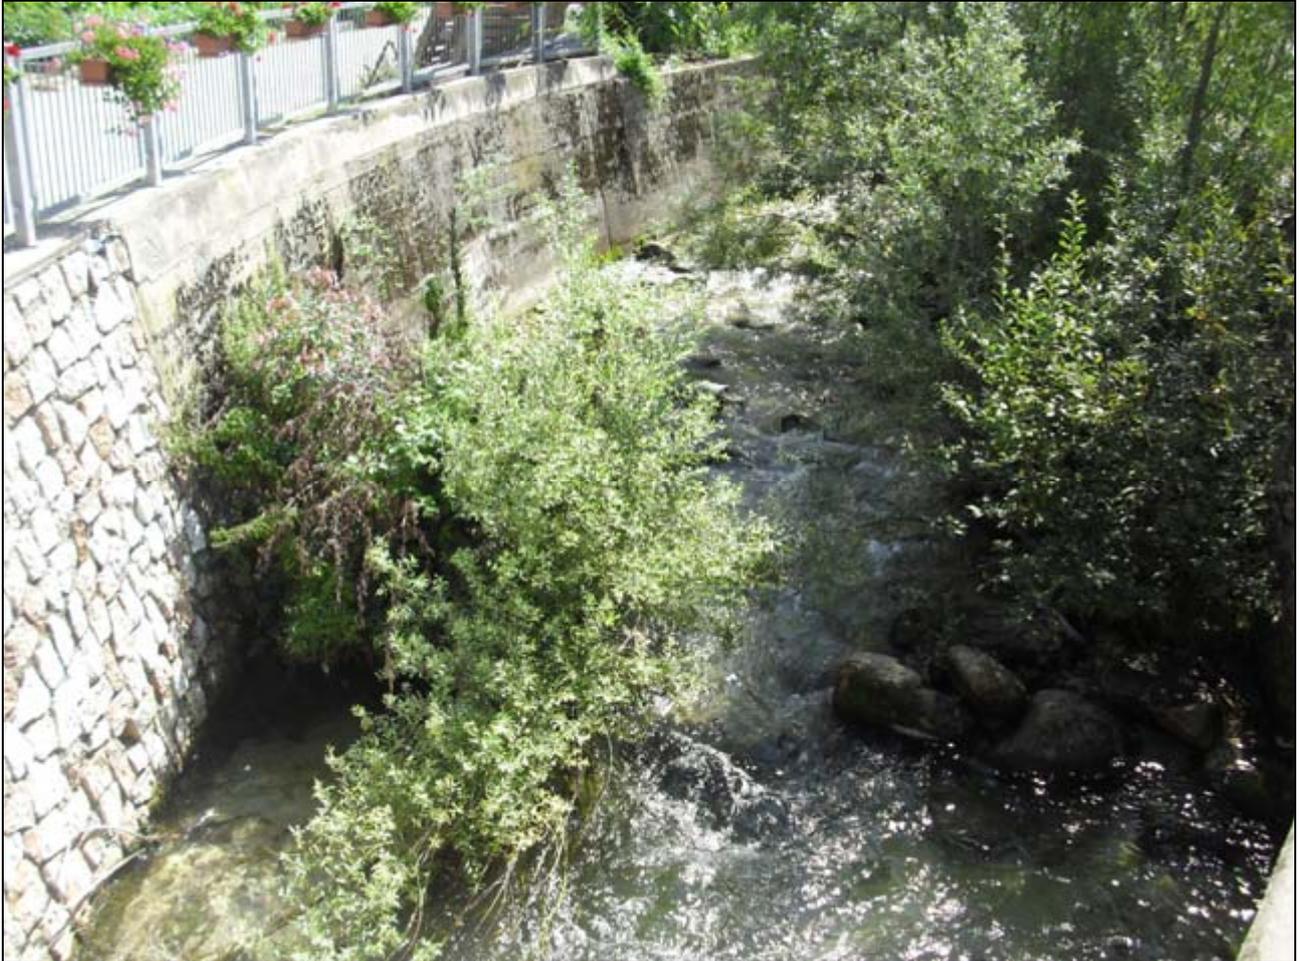
SROM006

Muro in destra – fine muro in destra; lungh: 87 m

La fascia perfluviale è secondaria in sponda destra, per la presenza del muro in cemento che impedisce la crescita di vegetazione. In sinistra invece cresce solo una copertura erbacea rada. Il tratto ha una funzionalità bassa generata proprio dagli interventi antropici. La componente biologica (componente vegetale in alveo, detrito e comunità macrobentonica) però sembra non subire gli effetti indotti dall'artificializzazione.

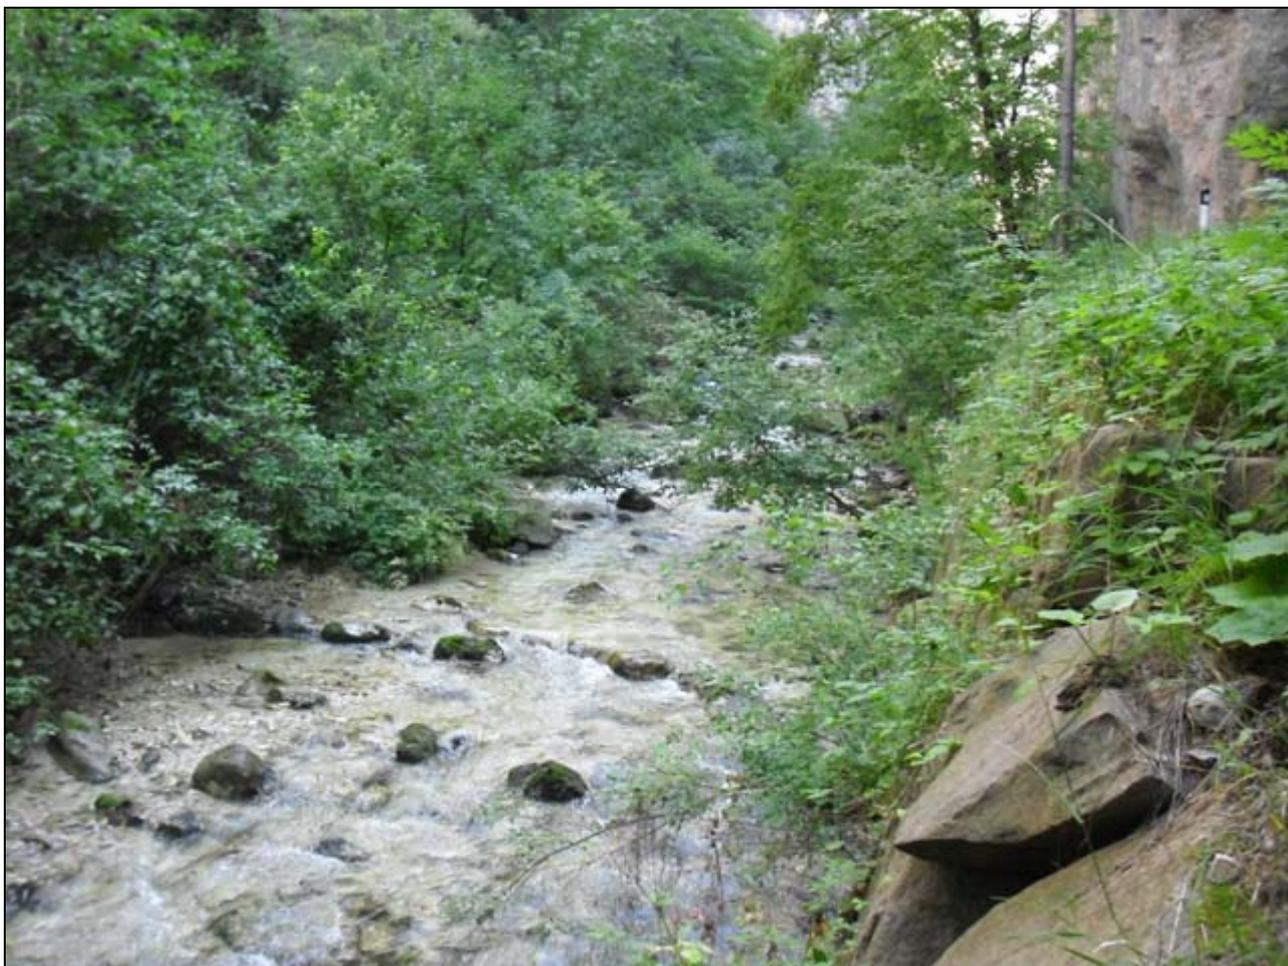
SROM007

Fine muro in destra – fine scogliera in sinistra; lungh 152 m

Sia in destra che in sinistra la fascia perifluviale risulta costituita solo da una copertura erbacea rada. In sinistra è presente una scogliera in massi non cementati che influisce negativamente sul normale processo erosivo e sull'integrità della sezione trasversale. Il substrato è composto principalmente da ciottoli facilmente movibili con le piene.

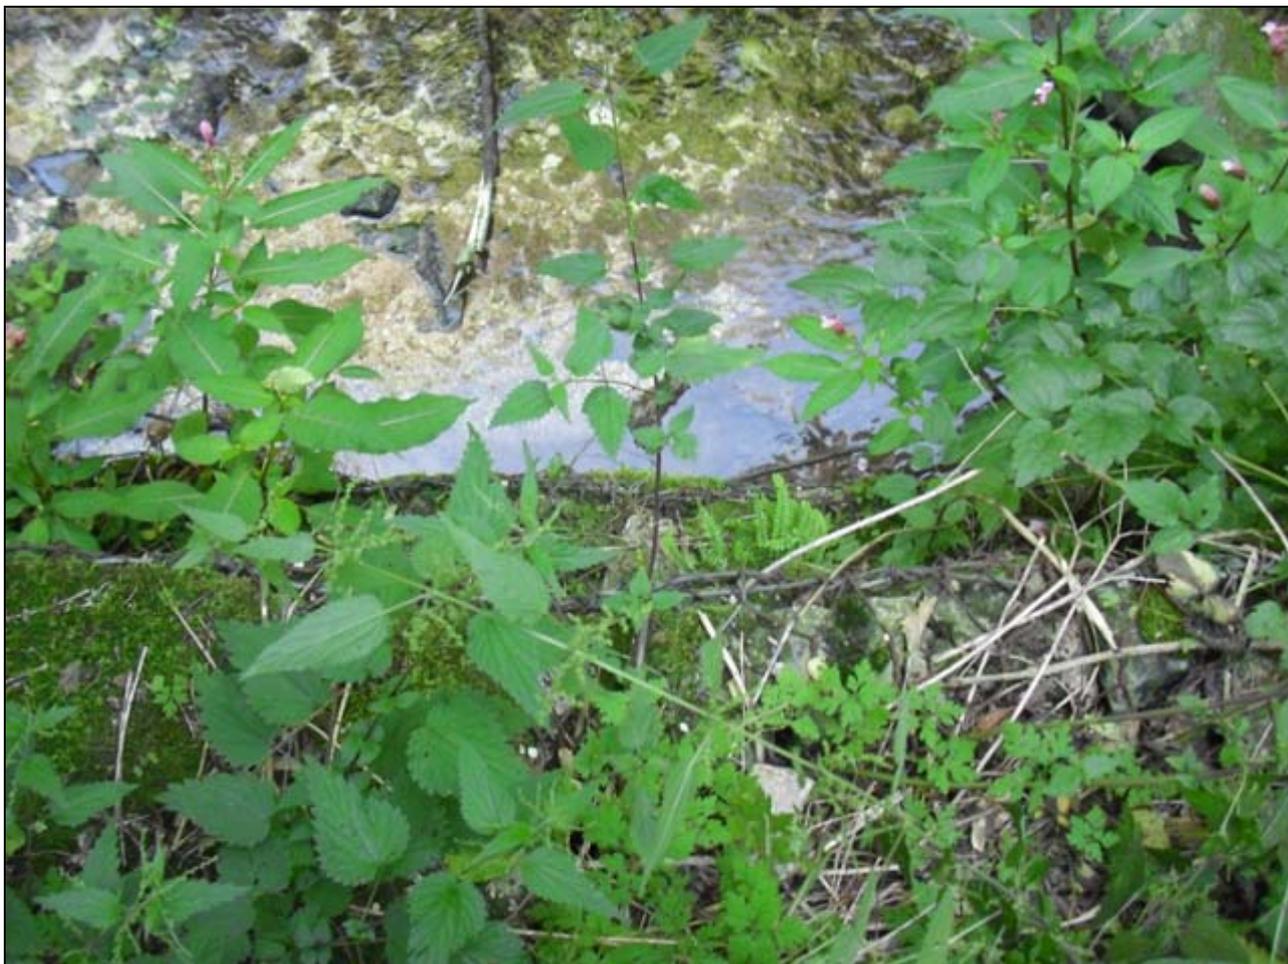
SROM008

Fine scogliera in sinistra – gabbionata in sinistra; lungh: 59 m

Nel territorio circostante dominano i boschi. In sponda destra si sviluppa una formazione arbustiva autoctona non riparia continua e con ampiezza < di 10 metri; in sponda sinistra c'è una bordura di erbacee. La gabbionata presente in sponda sinistra impedisce l'erosione. Gli altri parametri non variano rispetto al tratto precedente.

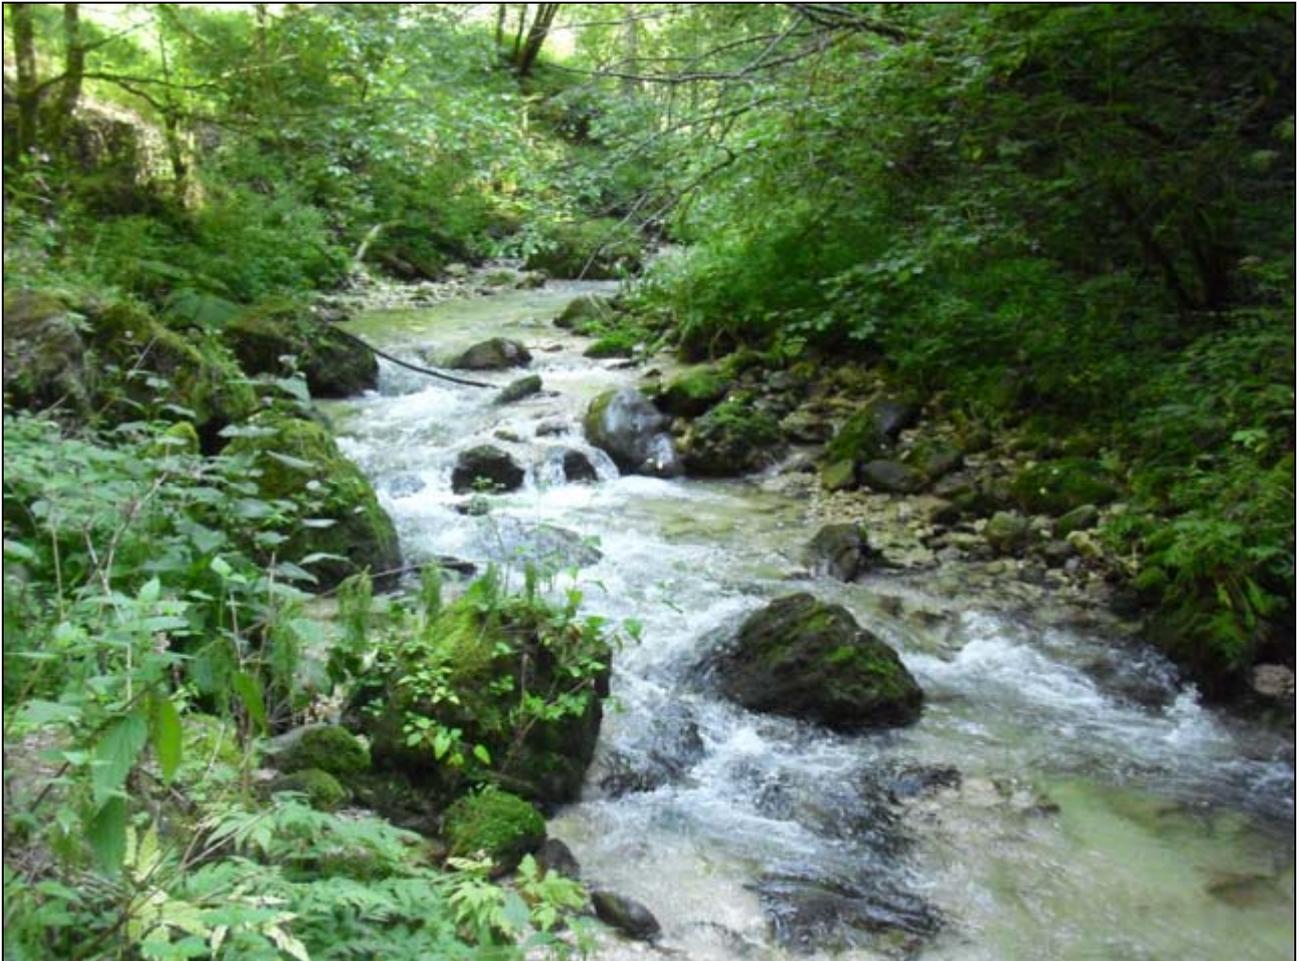
SROM009

La vegetazione presente nella fascia perifluviale in sponda sinistra è composta da una bordura di arbusti ripari in continuità con la formazione arborea autoctona non riparia che continua poi lungo il versante; in sponda sinistra vi è la compresenza di due bordure, una arbustiva riparia e una arborata autoctona, con ampiezza limitata dalla strada che scorre accanto al corso d'acqua. L'acclività dei versanti impedisce al corso d'acqua di esondare. Il substrato è costituito da massi incassati e strutture di ritenzione che facilitano il deposito della sostanza organica; gli elementi idromorfologici sono ben distinti, a successione irregolare, con presenza di raschi alternati a pozze. La sezione trasversale presenta limitati interventi sulla riva sinistra, per sistemazione della riva in alcuni punti più vicini alla strada e sono assenti i fenomeni erosivi.

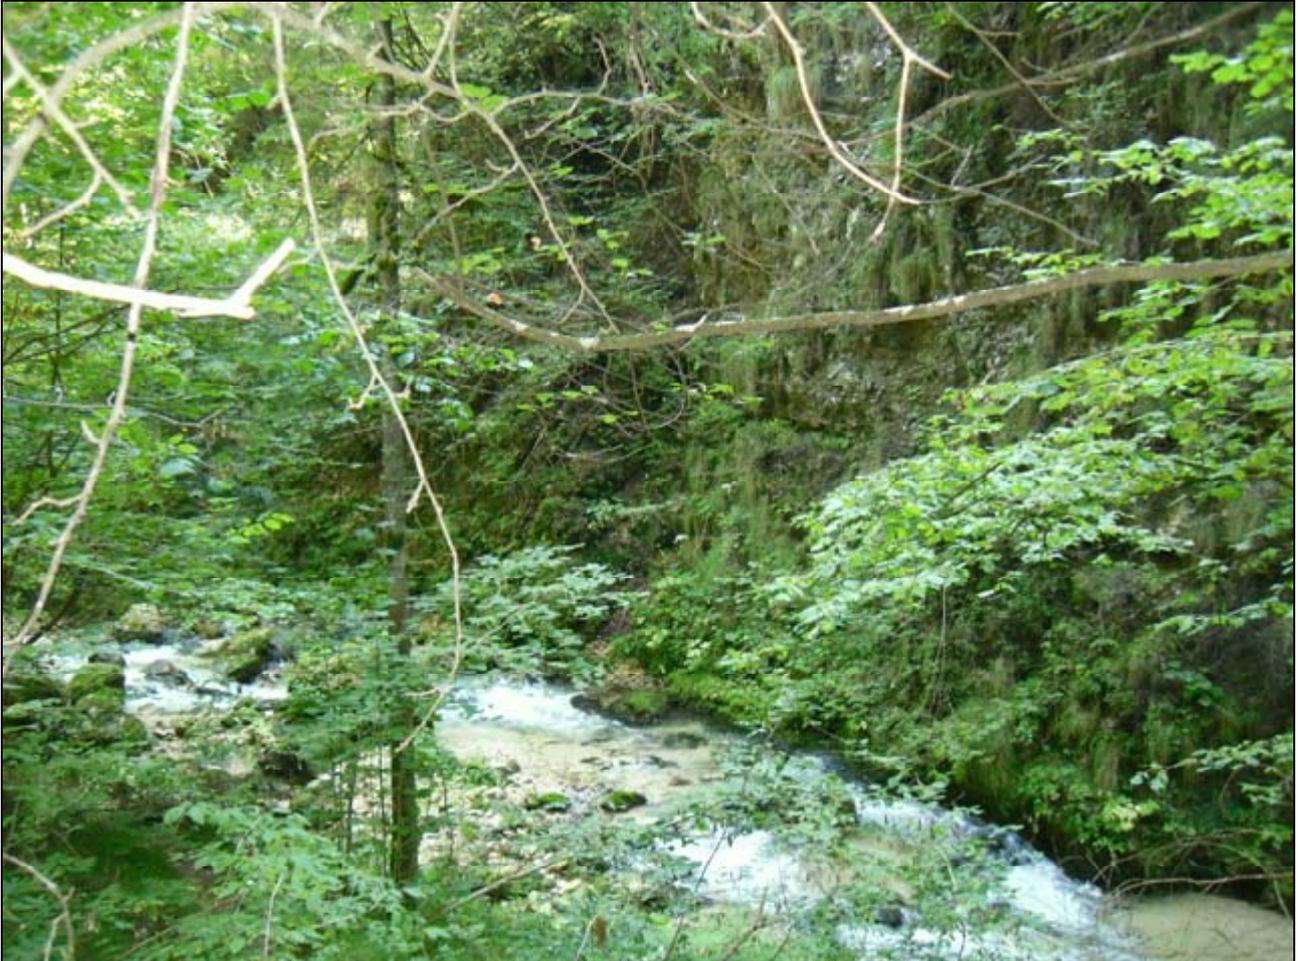
SROM010

Il corso d'acqua scorre, in questo tratto, in un'area in cui la presenza umana è talmente ridotta da essere considerata non impattante. La sponda sinistra è caratterizzata da assenza di vegetazione per la presenza della parete rocciosa con suolo nudo. Sulla sponda sinistra invece si sviluppa una bordura di arbusti ripari accompagnata da un'altra bordura di arbusti autoctoni non ripari, limitata in ampiezza dalla strada sterrata. La presenza della sponda rocciosa riduce la diversità ambientale; l'idoneità ittica risulta elevata grazie all'abbondanza di ombreggiatura, di aree di frega e di zone di produzione di cibo (raschi).

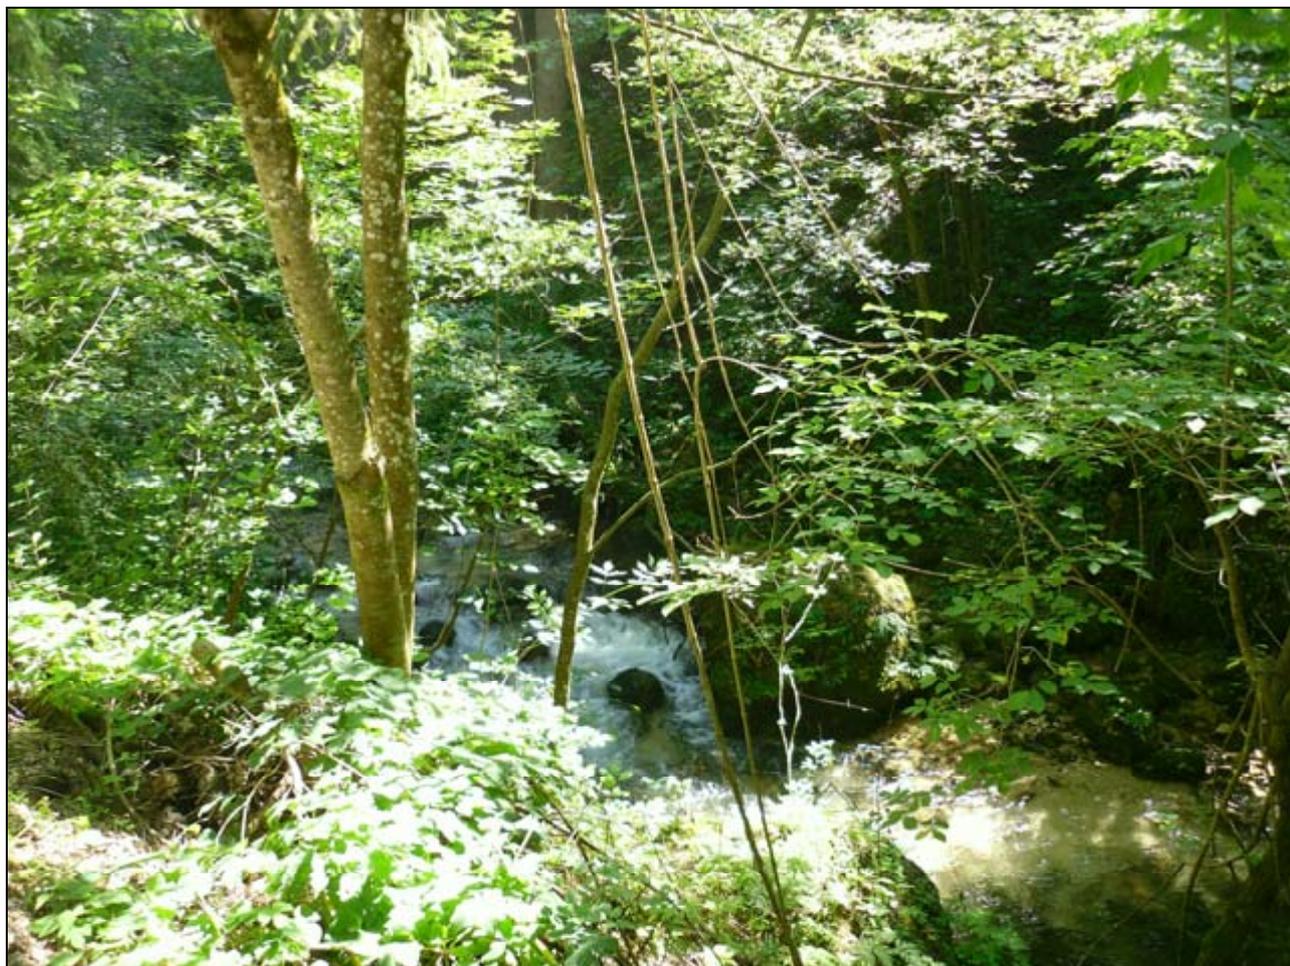
SROM011

Fine parete in sinistra – inizio formazione arbustiva in sinistra; lungh: 245 m

Sulla sponda sinistra la bordura di arbusti ripari è in continuità con la formazione arborea autoctona non riparia, che si sviluppa oltre i 30 metri di ampiezza, mentre in destra continuano le due bordure del tratto SROM010. Alcuni prelievi irrigui e idropotabili incidono sulle condizioni idriche modificando la portata in maniera artificiale. Gli altri descrittori presi in esame non mutano rispetto quanto detto precedentemente.

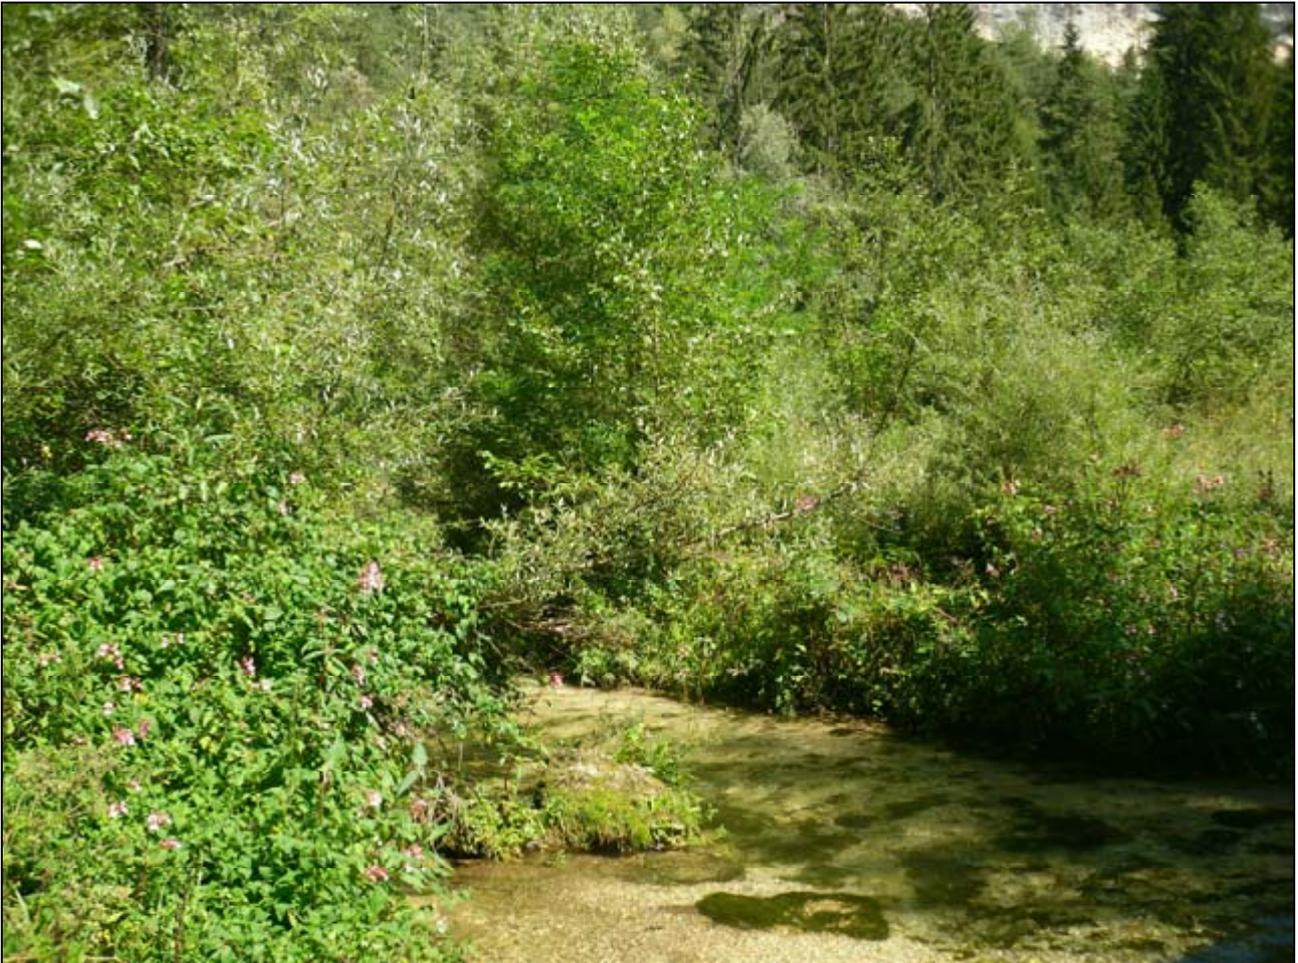
SROM012

Inizio formazione arbustiva in sinistra – fine formazione arbustiva riparia in sinistra; lungh: 108 m

La minor pendenza di questo tratto permette lo sviluppo in sponda sinistra di una formazione arbustiva riparia (con salicone, salici, pioppi, frassini e carpini) che si estende fino ad incontrare la formazione arborea autoctona (in prevalenza abeti). Le essenze riparie formano in sponda destra una bordura, a causa della presenza della strada che ne limita l'ampiezza a 8-9 metri. In alveo la componente granulometrica dominante è quella dei ciottoli, che non garantiscono un'elevata stabilità del fondo. Non sono presenti fenomeni erosivi evidenti e la sezione presenta solo un consolidamento puntiforme antropico per una presa d'acqua a scopo irriguo. La componente biologica continua a non mostrare alterazioni particolari.

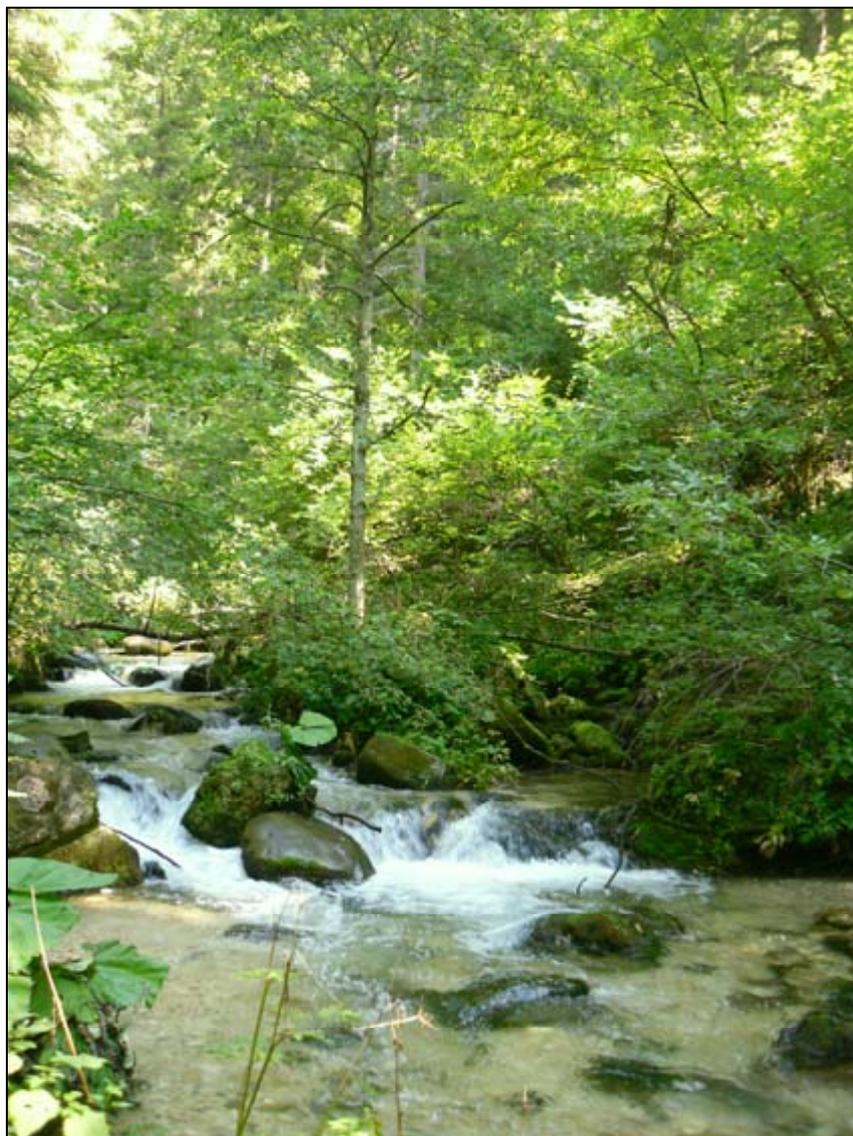
SROM013

Fine formazione arbustiva riparia in sinistra - ponte confluenza Moscabio; lungh: 2725 m

La formazione arborea autoctona composta da faggi, abeti e noccioli è preceduta da una bordura di arbusti ripari. Tutte le altre caratteristiche rimangono invariate rispetto al tratto a valle. Il campionamento dei macroinvertebrati ha rilevato la presenza di specie sensibili come Plecotteri della fam. Nemouridae, Leuctridae e Perlodidae., Efemerotteri Heptageniidae e Baetidae, Tricotteri Rhyacophilidae e Ditteri Simuliidae.

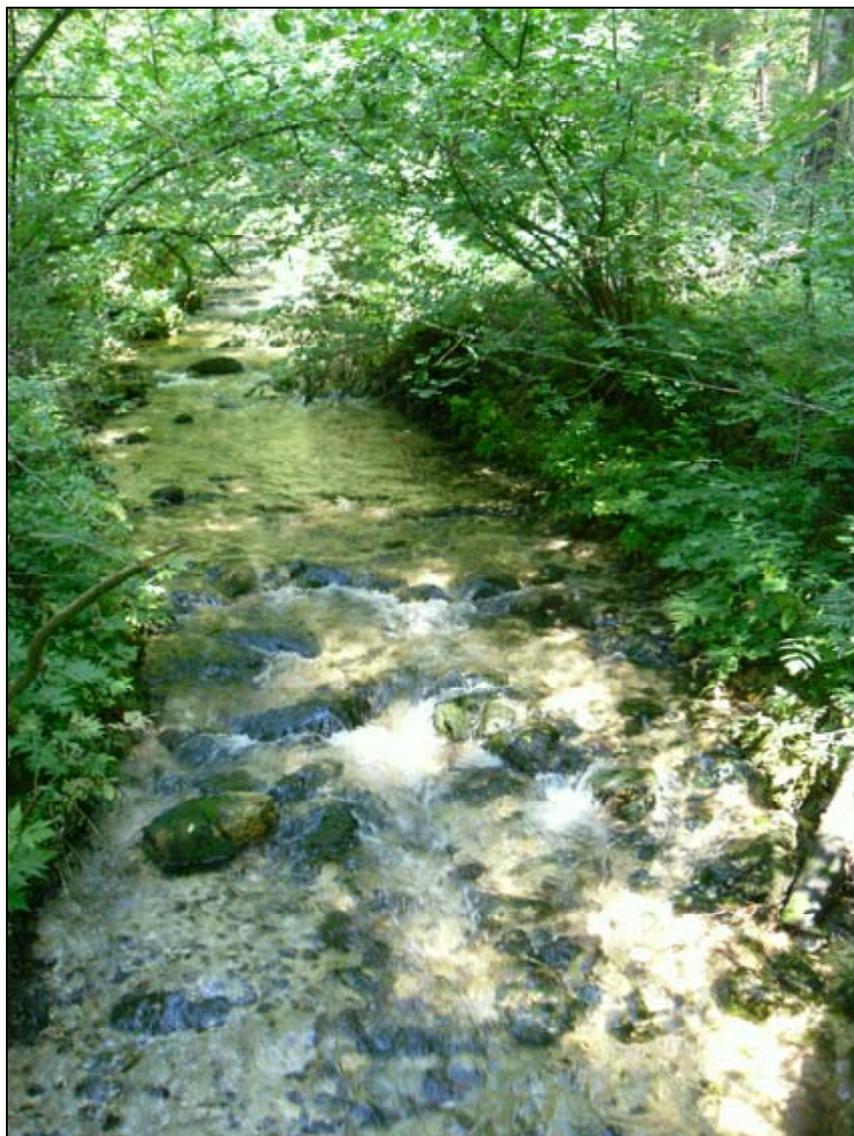
SROM014

Ponte confluenza Moscabio – inizio erbacea; lungh: 129 m

In questo tratto il corso d'acqua scorre in un territorio caratterizzato da colture permanenti e stagionali, con alcune abitazioni. Rispetto al tratto precedente varia solo l'ampiezza della fascia perfluviale destra, limitata da una stradina.

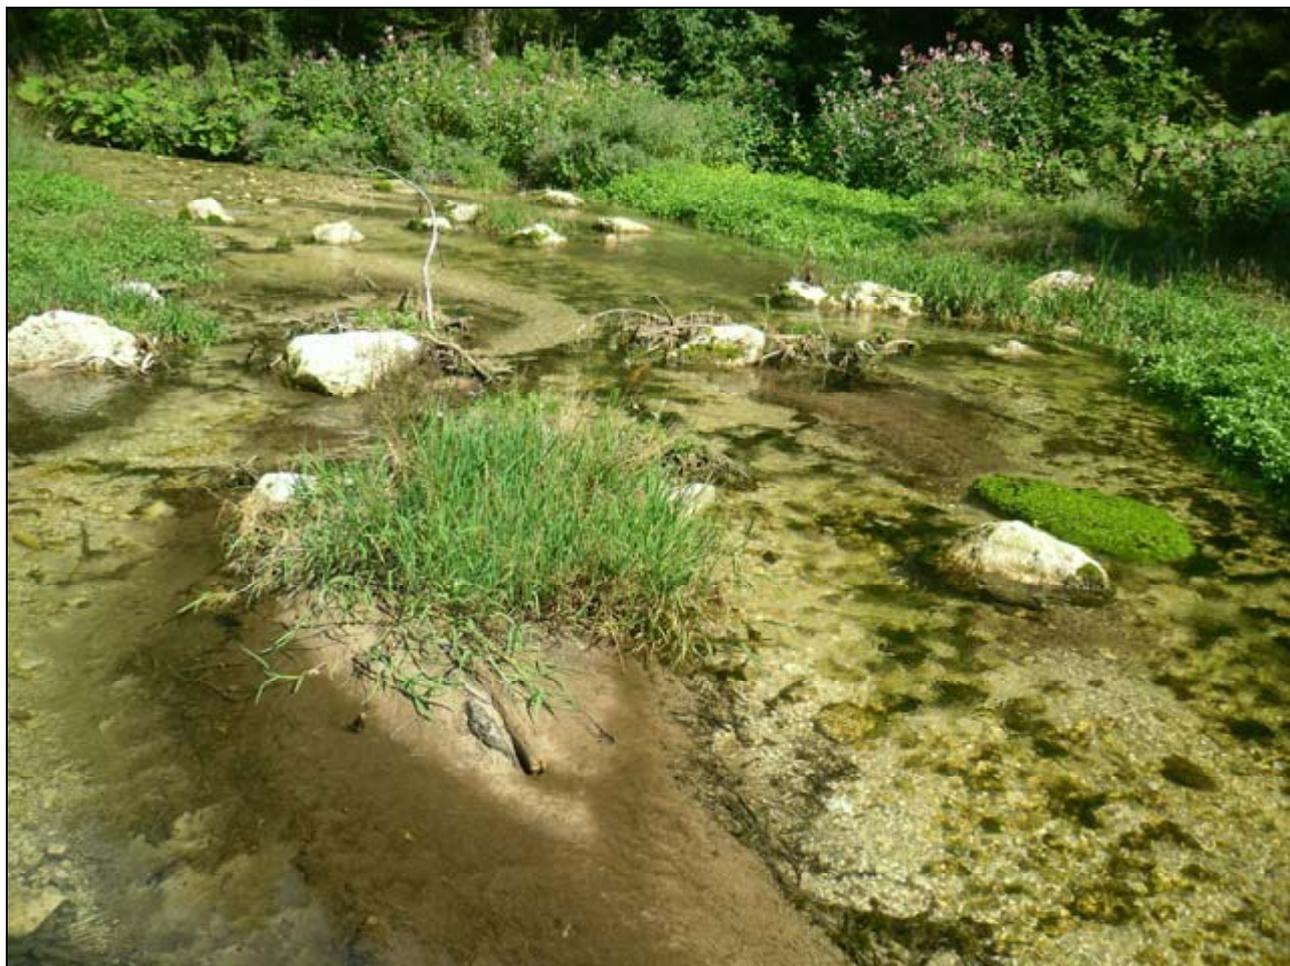
SROM015

Sulla sponda destra si sviluppa una formazione erbacea non igrofila continua, che si è insediata in seguito al rimaneggiamento del tratto di corso d'acqua in seguito a lavori di costruzione di una griglia di derivazione per uso irriguo. Sulla destra invece cresce la formazione arborea autoctona non riparia, in continuità con le formazioni sul versante. Il substrato dell'alveo presenta buona diversificazione, con zone di sedimentazione e prevalente granulometria fine (ciottoli e ghiaia).

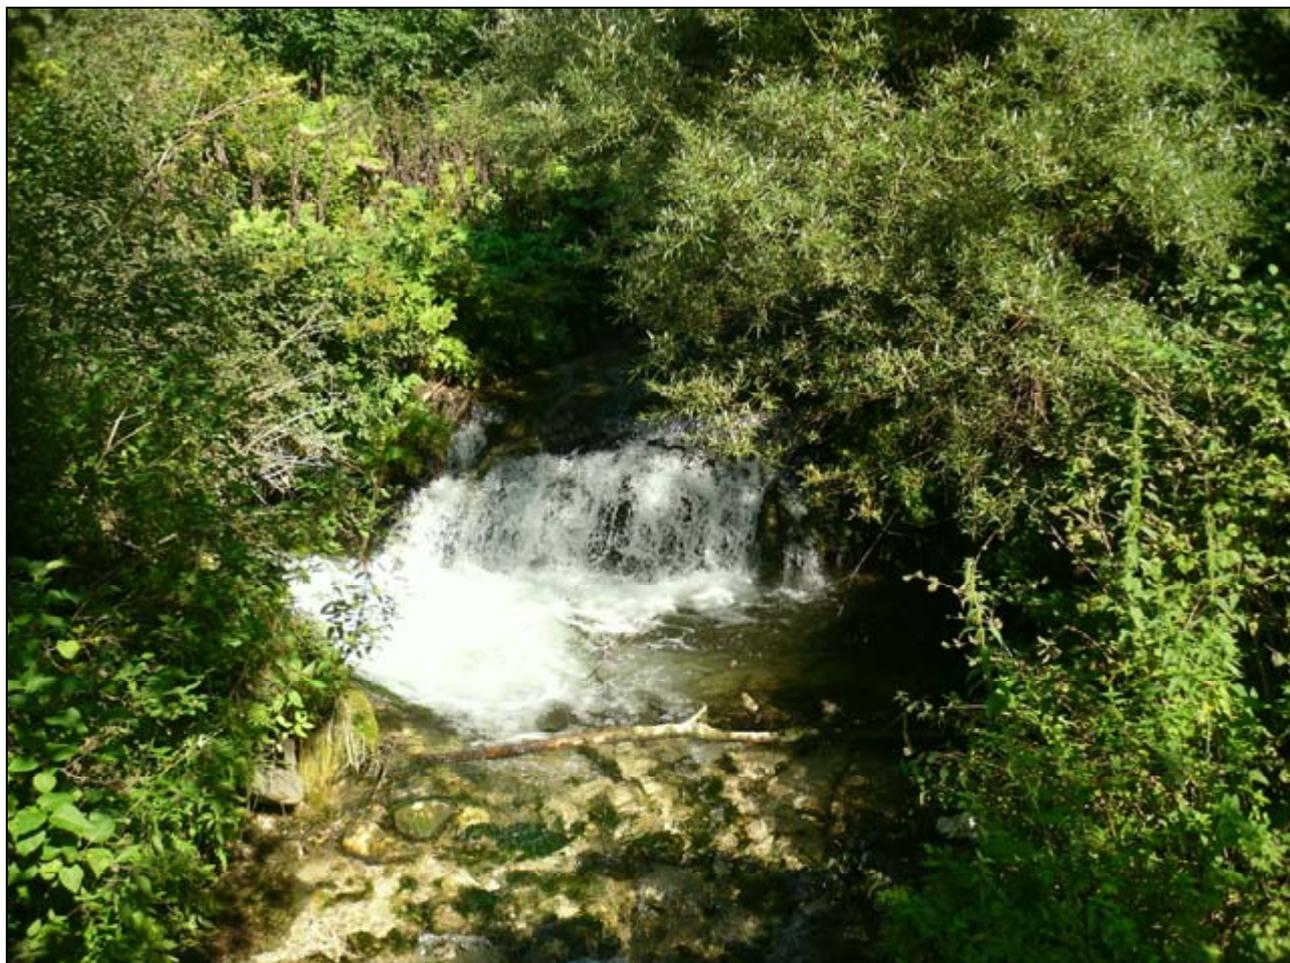
SROM016

In entrambe le sponde la bordura di arbusti ripari è in continuità con la formazione arborea autoctona non riparia, interrotta in destra da una strada sterrata a circa 20 metri di distanza. Non sono presenti segni di erosione delle sponde e la sezione è integra. Le caratteristiche idromorfologiche non variano rispetto al tratto a valle, e non ci sono alterazione dei parametri biologici.

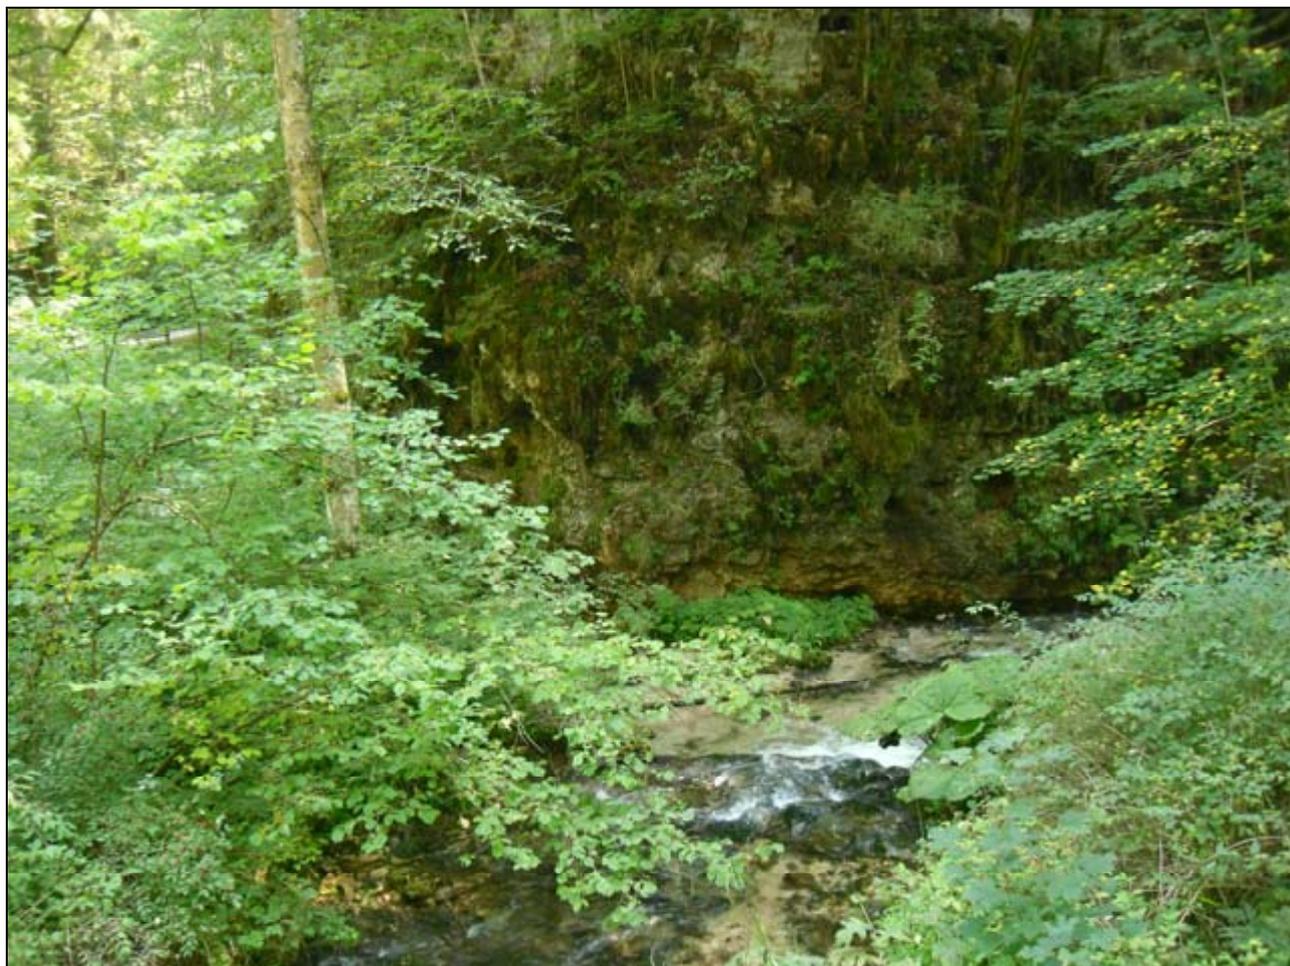
SROM017

La parete rocciosa sulla sponda sinistra non permette lo sviluppo di vegetazione perifluviale mentre in sponda destra vi è la compresenza di una bordura di specie riparie e una formazione arbustiva autoctona non riparia di ampiezza 10-30 metri e senza interruzioni. La diversità ambientale è limitata dalla presenza della sponda rocciosa.
