Rio San Romedio

Codice RASTA	Area bacino (kmq)	Lunghezza totale (Km)
A3A4010000	79,6	3,6

Documentazione fotografica e commento ai tratti

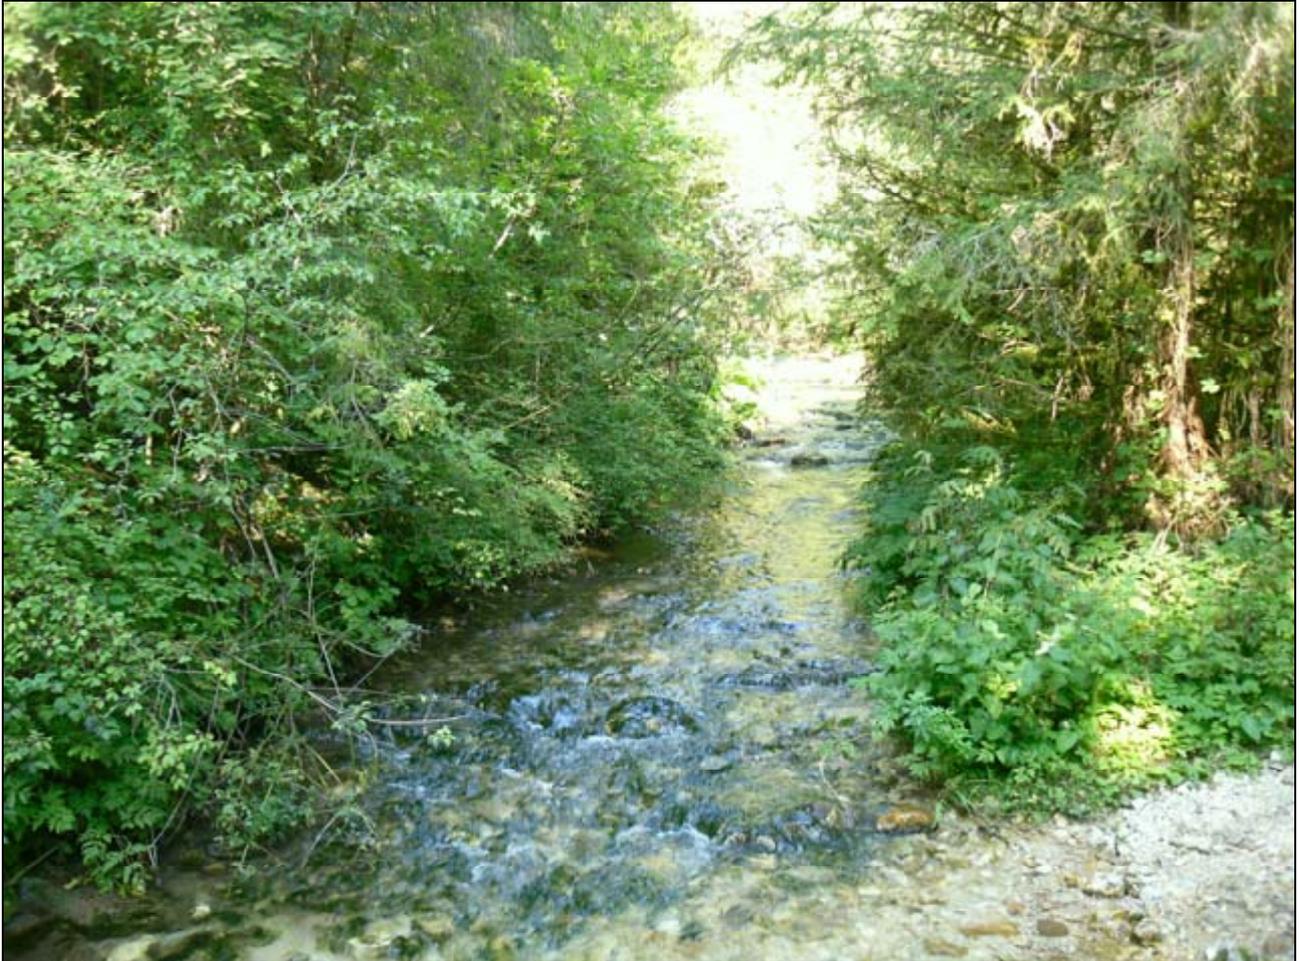
SROM018

Fine parete in sinistra – inizio prati in destra; lungh: 621 m

Le formazioni vegetali presenti, costituite dalle stesse specie del tratto precedente, sono ora ampie e continue in entrambe le sponde. La forte pendenza dei versanti non permette al corso d'acqua di esondare; la presenza di una briglia con altezza > 1 metro non compromette l'idoneità ittica che risulta elevata. Il film perifitico risulta tridimensionale e si segnala anche la presenza di alghe filamentose, attribuibile ad alterazione dello stato trofico. Il detrito è fibroso e la comunità macrobentonica non presenta segni di sofferenza.

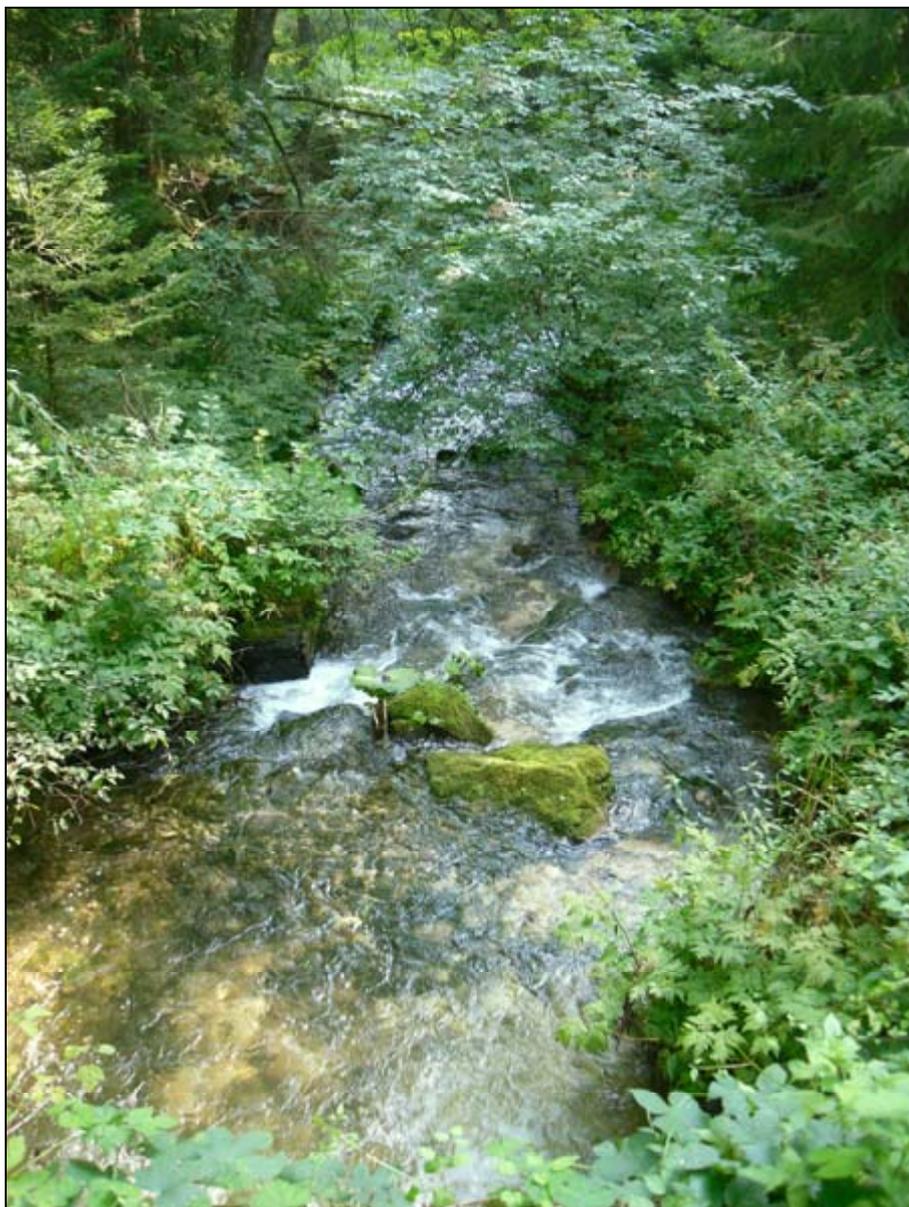
SROM019

Sulla sponda destra è presente una formazione erbacea continua non igrofila, mentre in sponda sinistra vi è compresenza di una bordura di specie riparie e una formazione arborea autoctona non riparia, che si estende per più di 30 metri e non ha discontinuità della proiezione della copertura delle chiome rispetto al suolo. Tutti gli altri parametri rimangono inalterati rispetto al tratto SROM018.

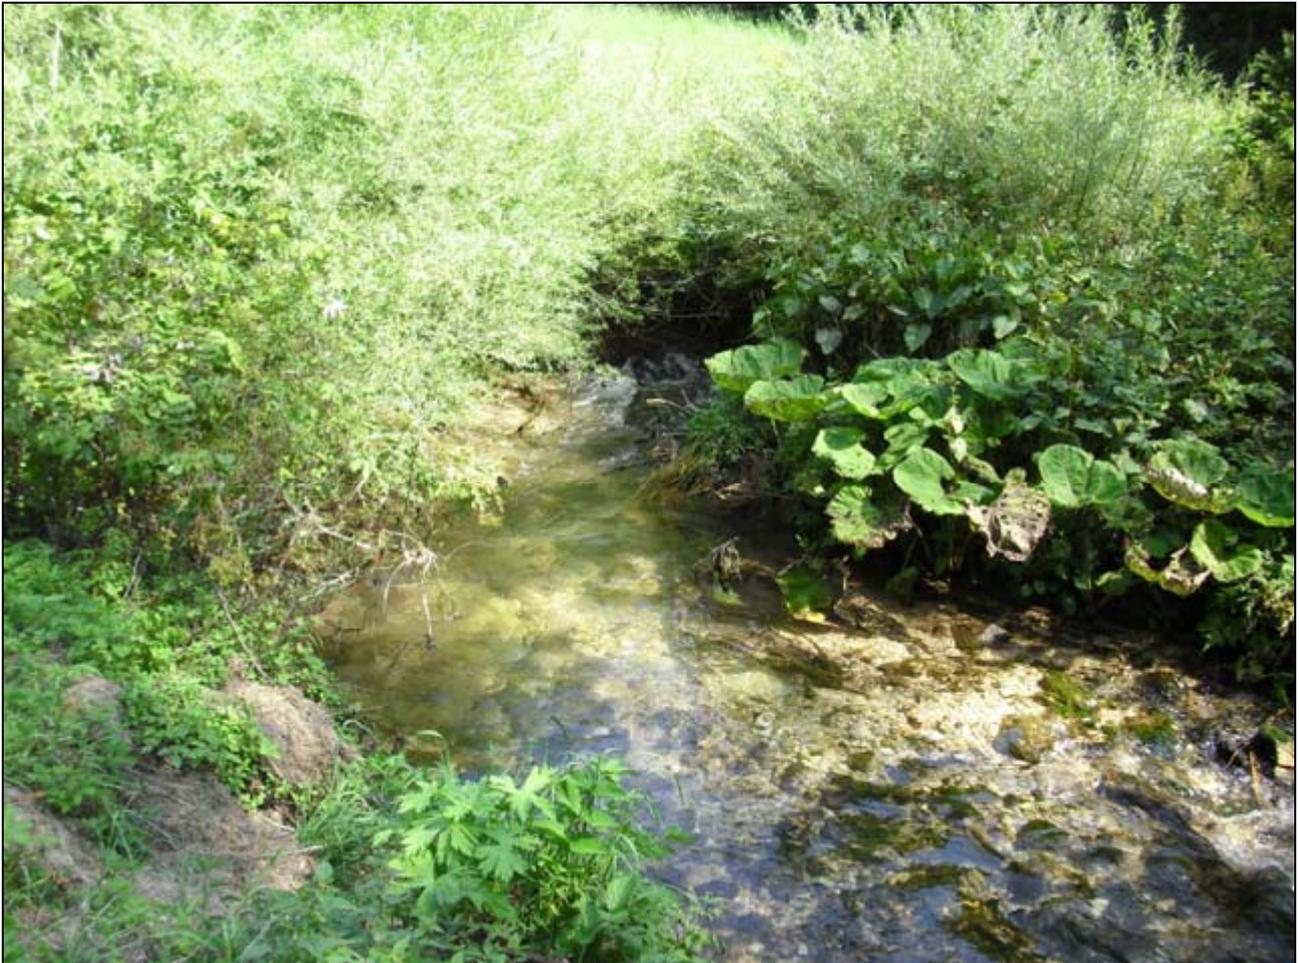
SROM020

La presenza di attività antropiche in destra è ridotta da poter considerare le pressioni poco impattanti. La sponda sinistra è caratterizzata da presenza di campi agricoli. Nella fascia perifluviale di entrambe le sponde si sviluppa una bordura di arbusti ripari, limitata in ampiezza e con interruzioni comprese tra il 5% e il 15%. L'idoneità ittica risulta buona, sono presenti discrete aree in ombra, zone di aree di frega e di zone di produzione di cibo (raschi). In alveo è stata rinvenuta una alta percentuale, rispetto la superficie totale, di alghe verdi filamentose.

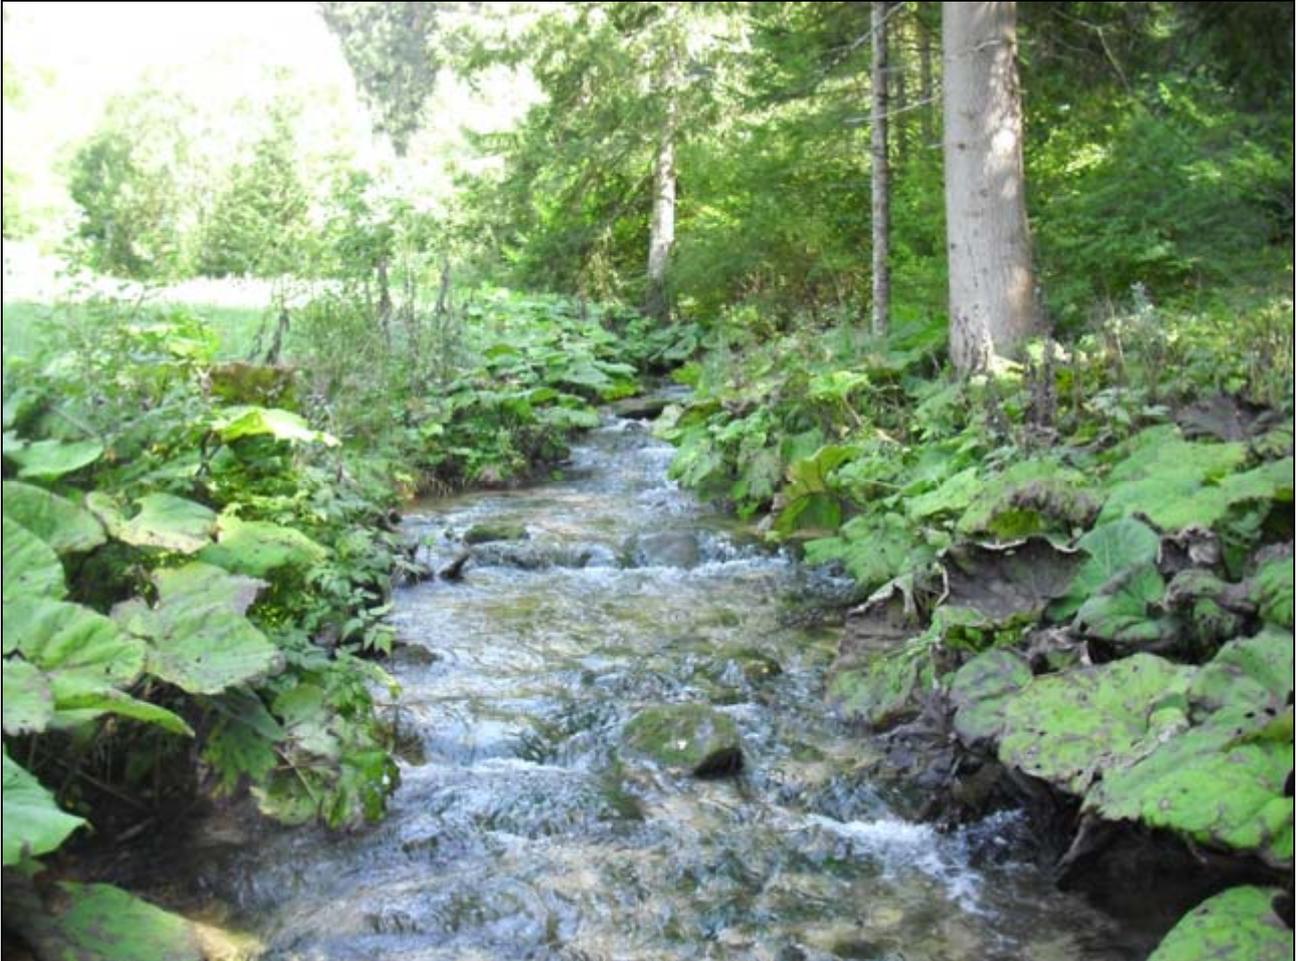
SROM021

Vegetazione autoctona in destra bordura riparia – fine bordura in destra; lungh:439 m

Su tutte e due le sponde vi è la compresenza di una bordura di specie riparie, questa è seguita solo in sinistra da una formazione arbustiva autoctona non riparia , raggiungendo un' ampiezza maggiore ai 30 metri e senza interruzioni. Il fondo è stabile, con presenza di massi incassati e ciottoli. L'erosione è assente e la sezione è integra. Gli elementi idromorfologici sono distinti ma posti ad una distanza irregolare uno dall'altro. In alveo è sempre presente una elevata copertura di alghe filamentose.

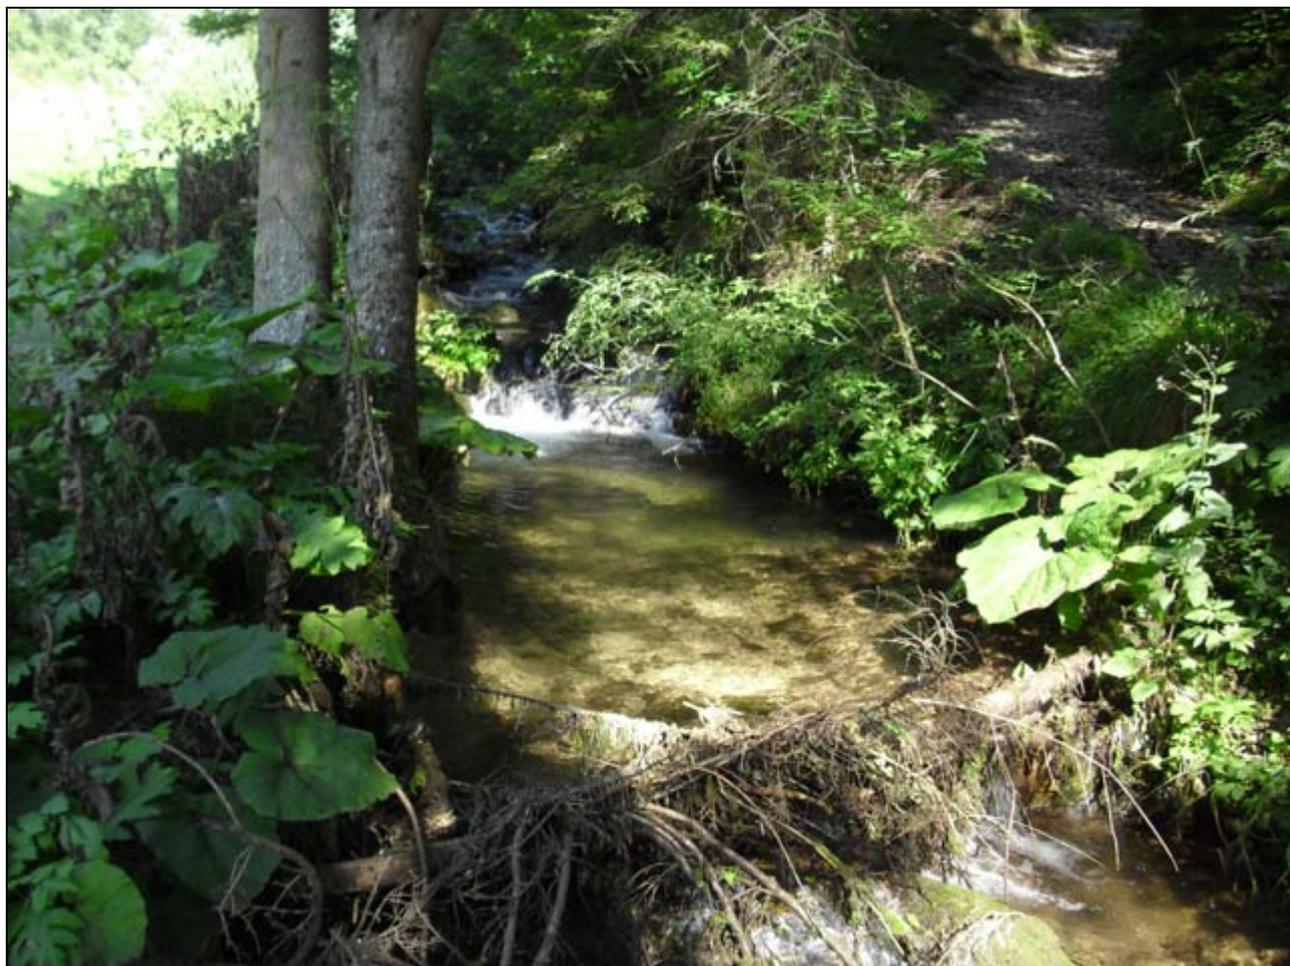
SROM022

Questo tratto si differenzia dal precedente poiché la vegetazione della fascia perfluviale della sponda destra non è funzionale e costituita solo da una copertura rada di erbacee. Non ci sono altre differenze con il tratto precedente.

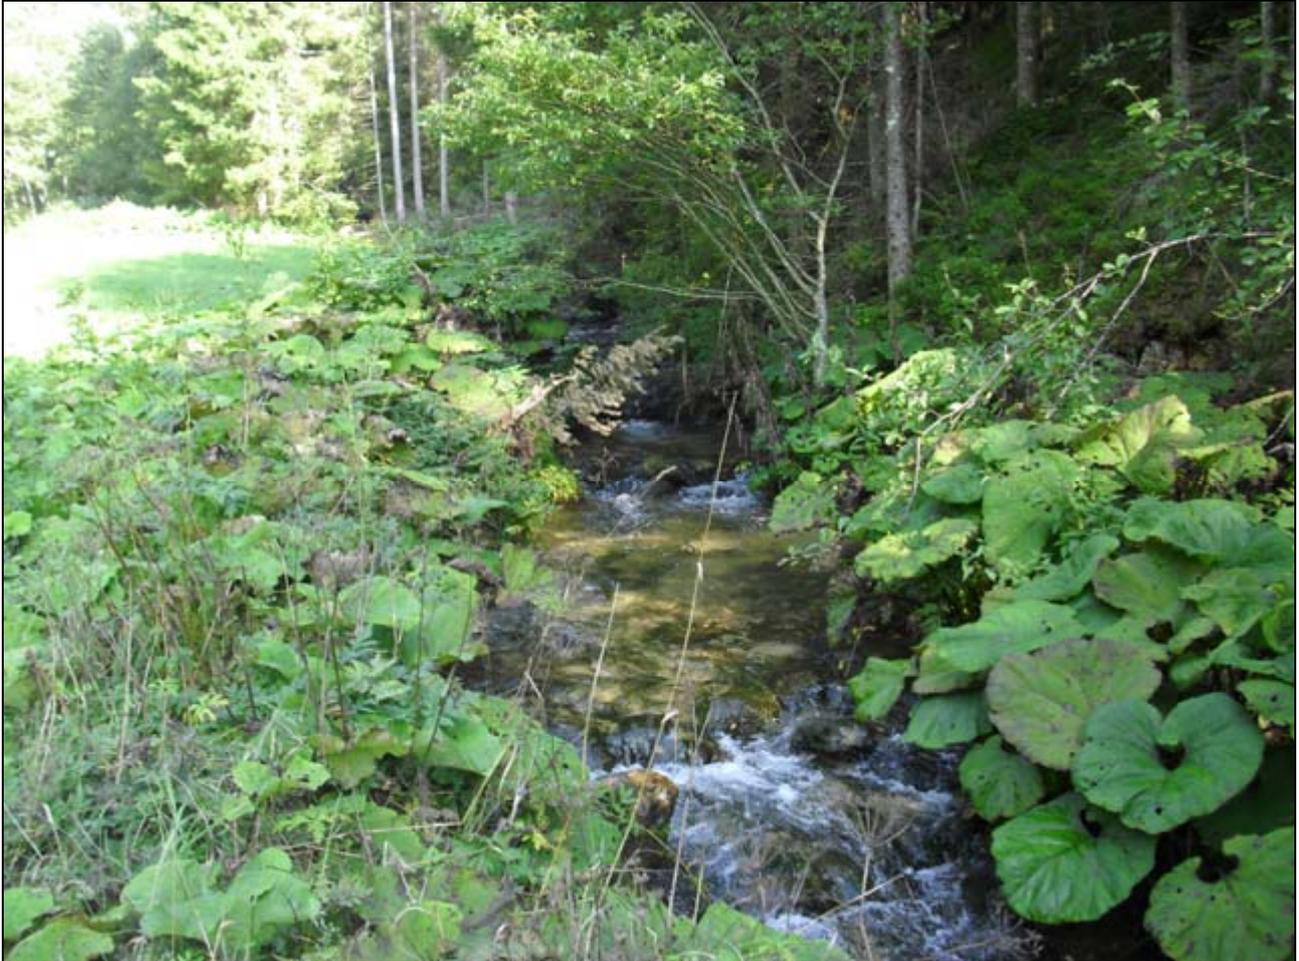
SROM023

Il tratto si caratterizza per la scomparsa di specie riparie. La vegetazione della fascia perifluviale destra è costituita da una formazione arbustiva autoctona non riparia, di ampiezza compresa tra i 5 e i 10 m, limitazione dovuta dalla presenza di un prato regolarmente sfalciato; in sinistra invece si sviluppa una vera e propria formazione arborea, di specie autoctone ma non riparie, l'ampiezza è superiore ai 30 m. Su entrambe le sponde non sono presenti discontinuità nella copertura. Il fondo è stabile, con presenza di massi incassati e ciottoli. L'erosione è assente e la sezione è integra. Gli elementi idromorfologici sono distinti ma posti ad una distanza irregolare uno dall'altro. In alveo è continua ad essere presente una elevata copertura di alghe filamentose.

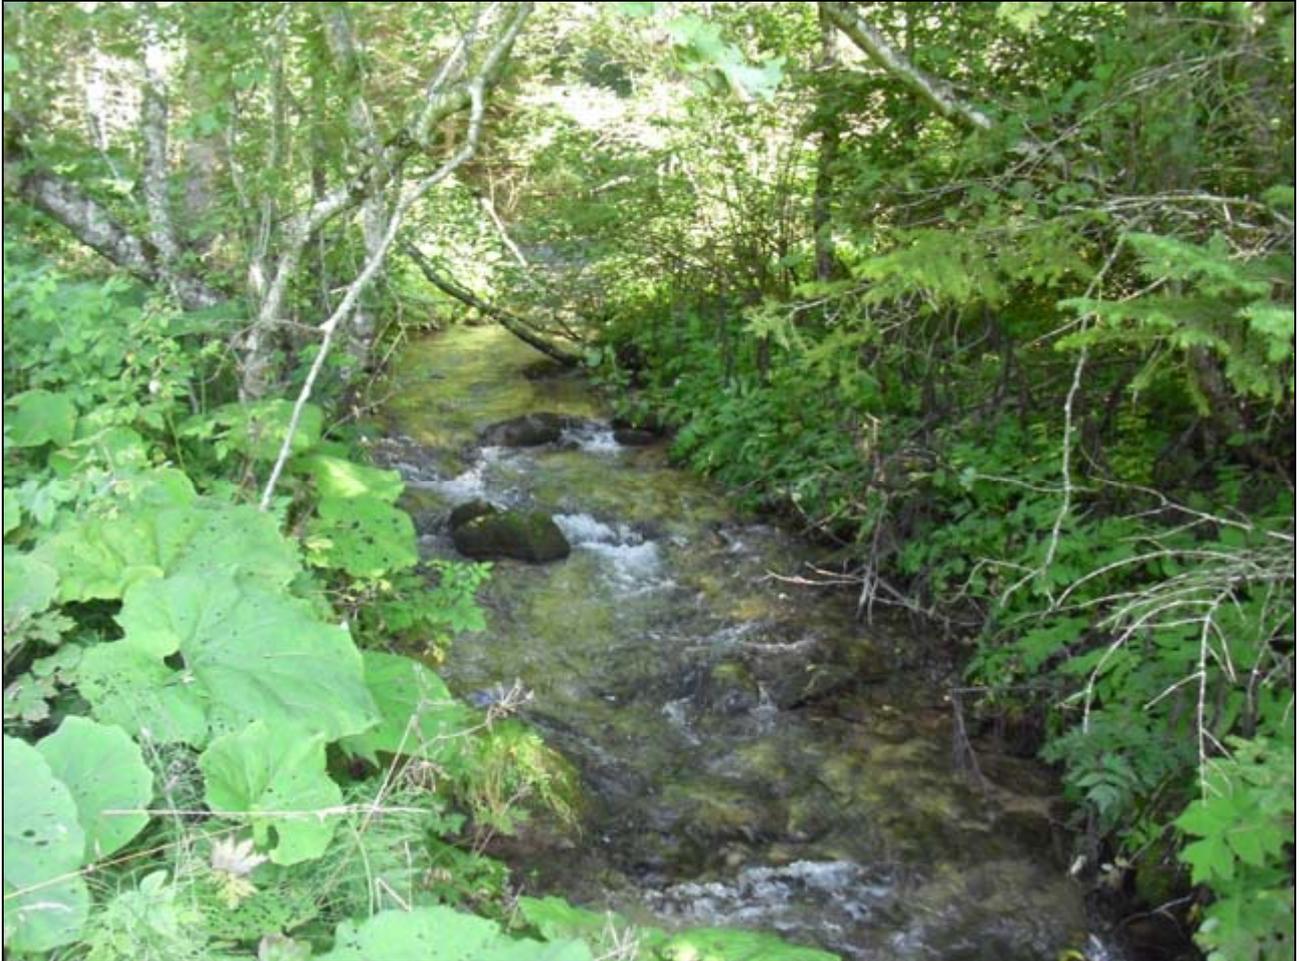
SROM024

Il corso d'acqua scorre, in questo tratto, in un'area in cui la presenza umana è talmente ridotta da essere considerata non impattante. La bordura di arbusti ripari è in continuità con la formazione arborea autoctona non riparia solo per la sponda destra, raggiungendo un'ampiezza totale compresa tra i 10 i 30 m . In sinistra è presente solo la formazione autoctona non riparia, di ampiezza maggiore di 30 m. Non sono presenti segni di erosione delle sponde e la sezione è integra. Le caratteristiche idromorfologiche non variano rispetto al tratto a valle, e i parametri biologici presentano segni di alterazione solo per quanto riguarda la componente vegetale in alveo.

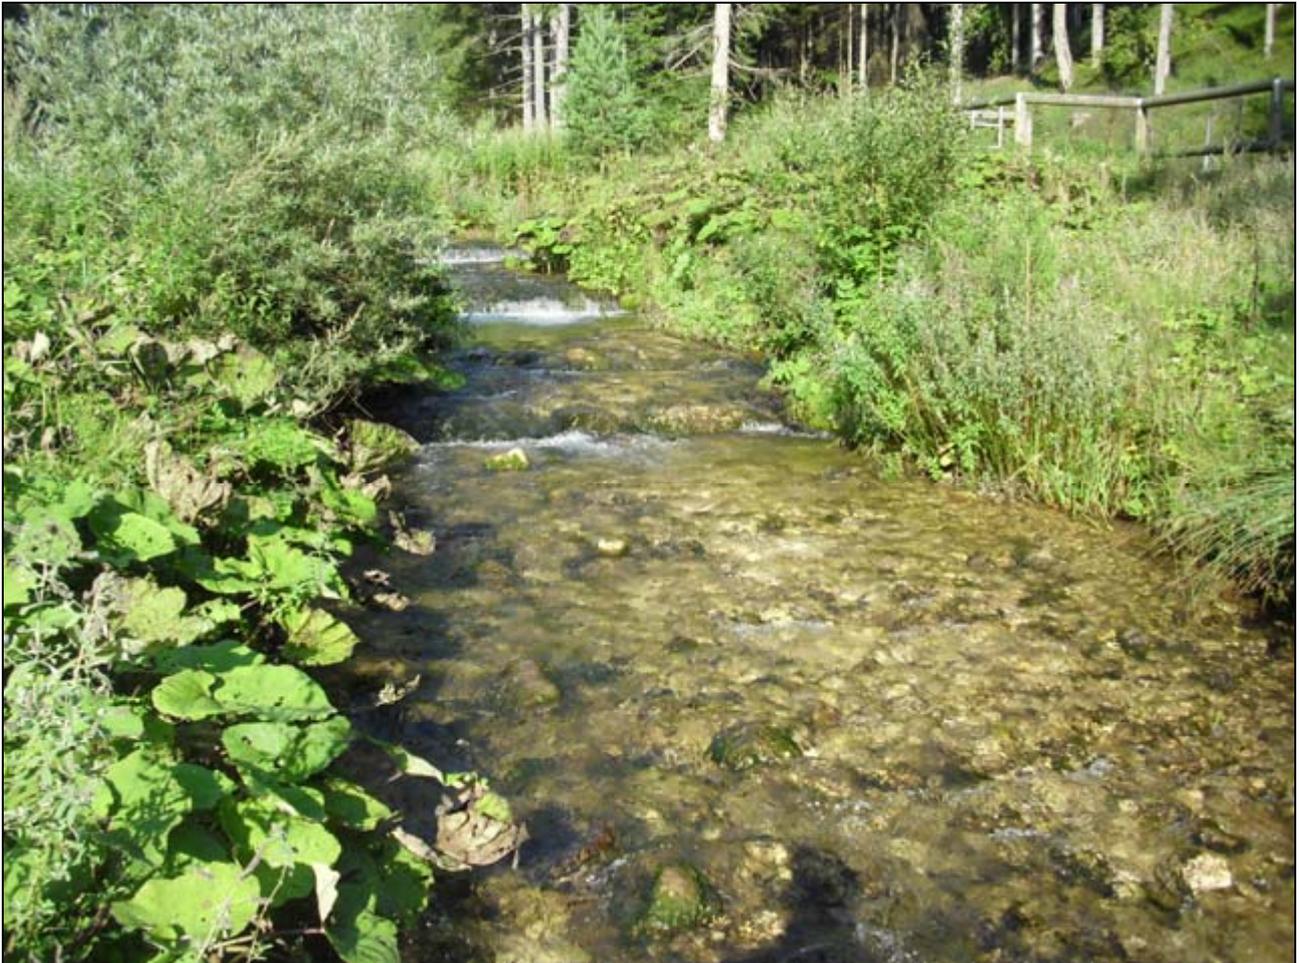
SROM025

Fine vegetazione autoctona in destra – fine prato; lungh: 172 m

La fascia perilviale, su tutte e due le rive, risulta essere costituita da una formazione erbacea non igrofila, vegetazione non funzionale. Il substrato è poco diversificato e composto in larga misura da ciottoli. Prevale solo un elemento idromorfologico, il *runs*. Da questo tratto la componente vegetale in alveo torna a non mostrare segni di alterazione.

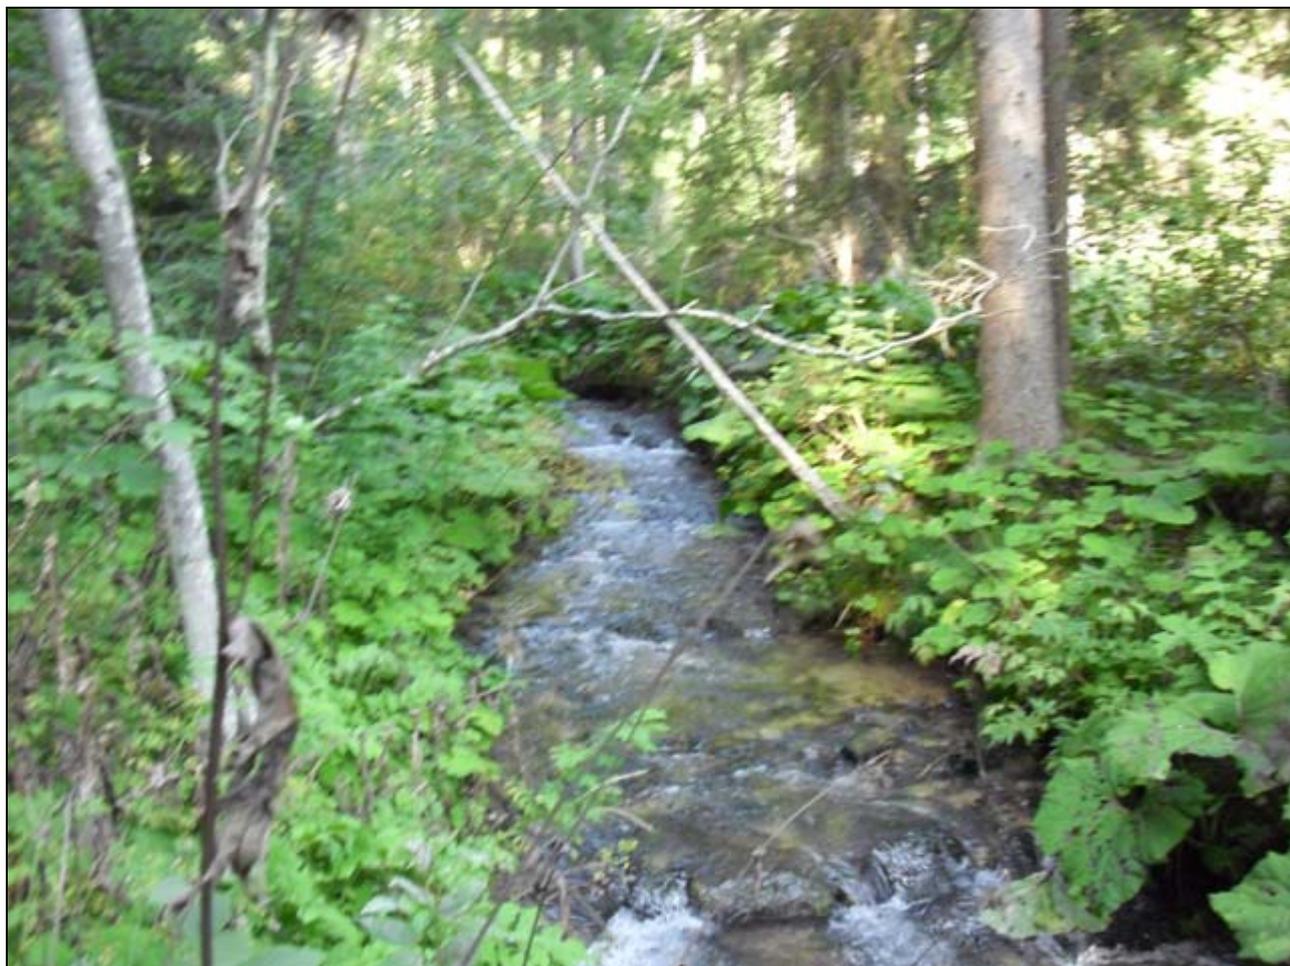
SROM026

Fine prato – ponte strada; lungh: 203 m

In entrambe le sponde la bordura di arbusti ripari è in continuità con la formazione arborea autoctona non riparia, con ampiezza compresa tra i 10 e i 30 m in destra e maggiore di 30 m in sinistra. Modeste interruzioni (10-25%) caratterizzano tutte e due le fasce perfluviali. Gli elementi idromorfologici sono distinti ma posti a distanza irregolare.

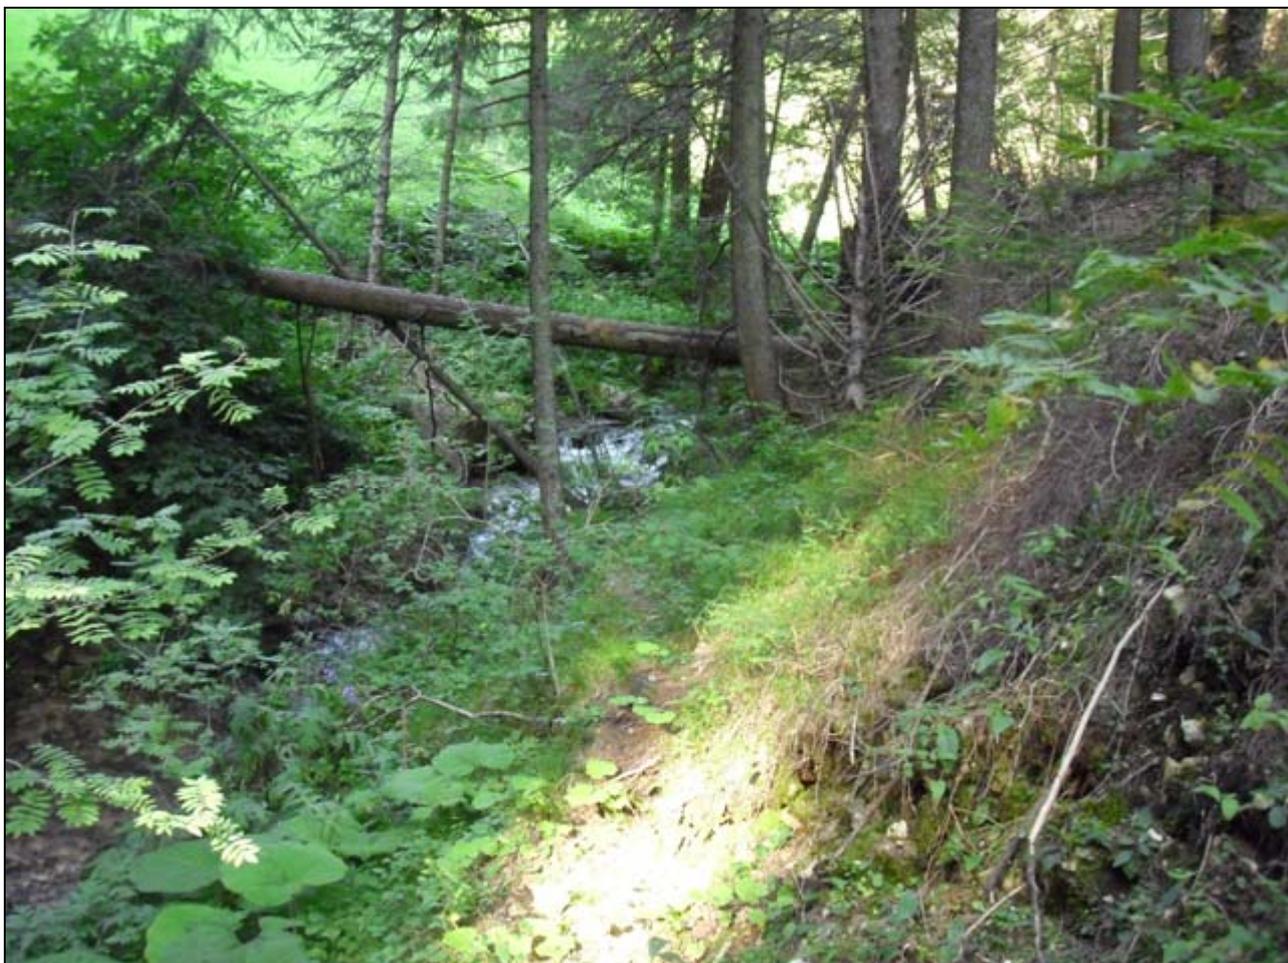
SROM027

Scompaiono le specie riparie dalla fascia perifluviale, che risulta quindi costituita solo dalla formazione arborea autoctona non riparia, con ampiezza maggiore di 30 m e priva di interruzioni. Il substrato è diversificato e presenti ottime strutture di ritenzione degli apporti trofici, come tronchi e massi.

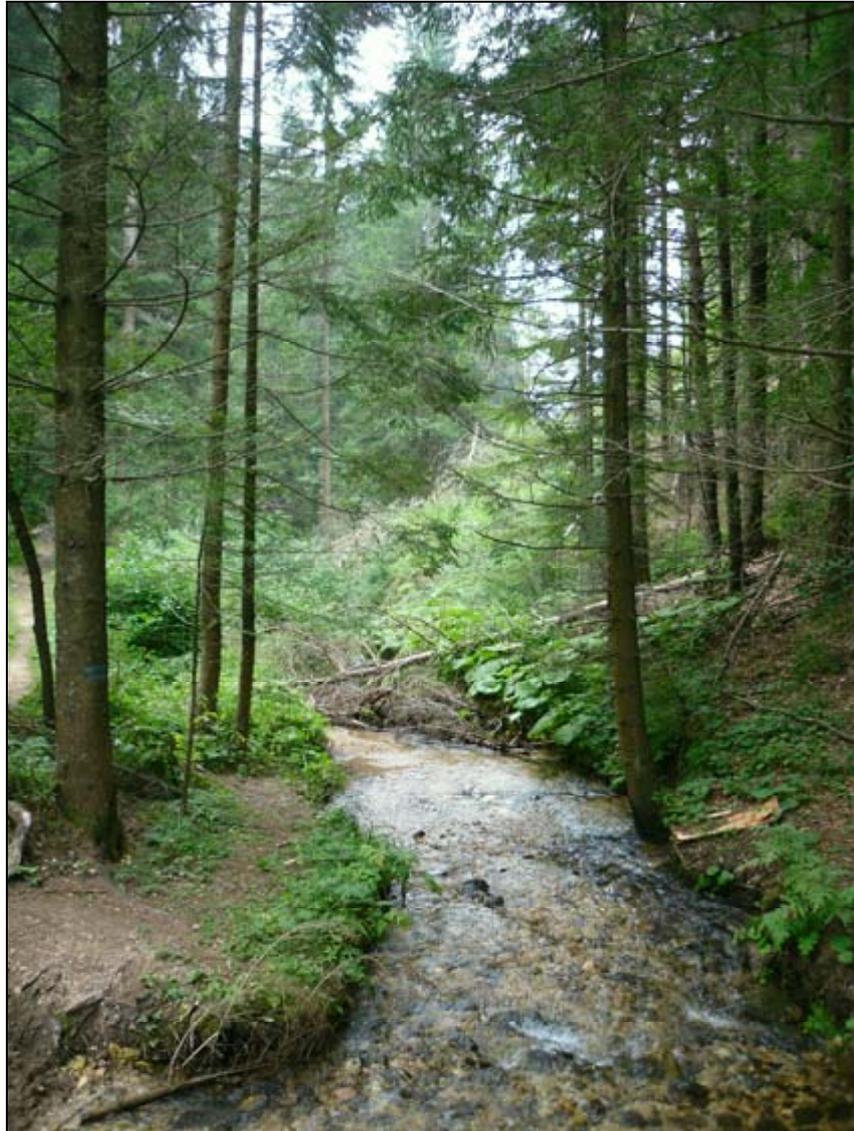
SROM028

Inizio prati in destra – inizio prati in sx; lungh: 191 m

In destra l'uso del suolo è adibito a pascolo, mentre in sinistra è presente un bosco di abeti. La vegetazione della fascia perfluviale per entrambe le rive è composta da una formazione arborea autoctona non riparia, di ampiezza superiore ai 30 m in sinistra e compresa tra i 10 m e i 30 m in destra. Il regime idrico risente dei prelievi effettuati a monte, sia ad uso potabile che per innevamento. Il substrato è composto in maggioranza da ciottoli, un substrato poco stabile e con bassa capacità di ritenzione. La sezione trasversale è integra e l'erosione è assente. L'idoneità ittica è buona, i parametri che influiscono su questa sono l'abbondanza delle aree di frega e di ombreggiamento. Gli elementi idromorfologici sono indistinti. Le domande riguardanti il comparto biologico (componente vegetale in alveo, detrito e comunità macrobentonica) non mostrano alterazioni ottenendo tutte il massimo punteggio. (La foto è stata scattata verso valle).

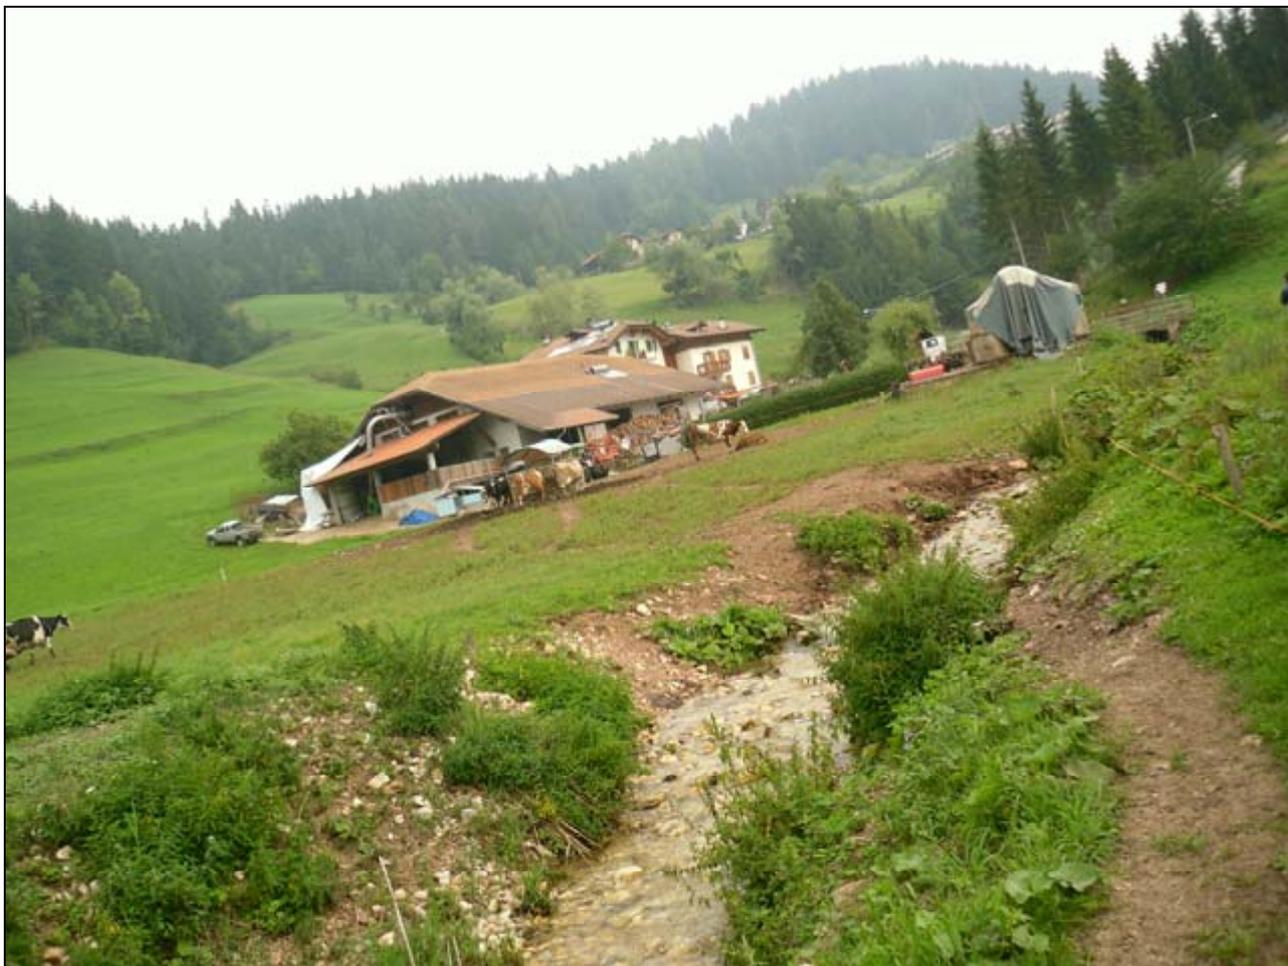
SROM029

Inizio prati in sinistra – inizio opere spondali; lungh: 189 m

Sia in destra che in sinistra l'uso del suolo è destinato al pascolo. Lungo il corso d'acqua non vi è vegetazione funzionale, ma è presente solo una copertura erbacea non igrofila. Gli altri parametri valutati per l'applicazione dell'indice non cambiano rispetto il tratto precedente.

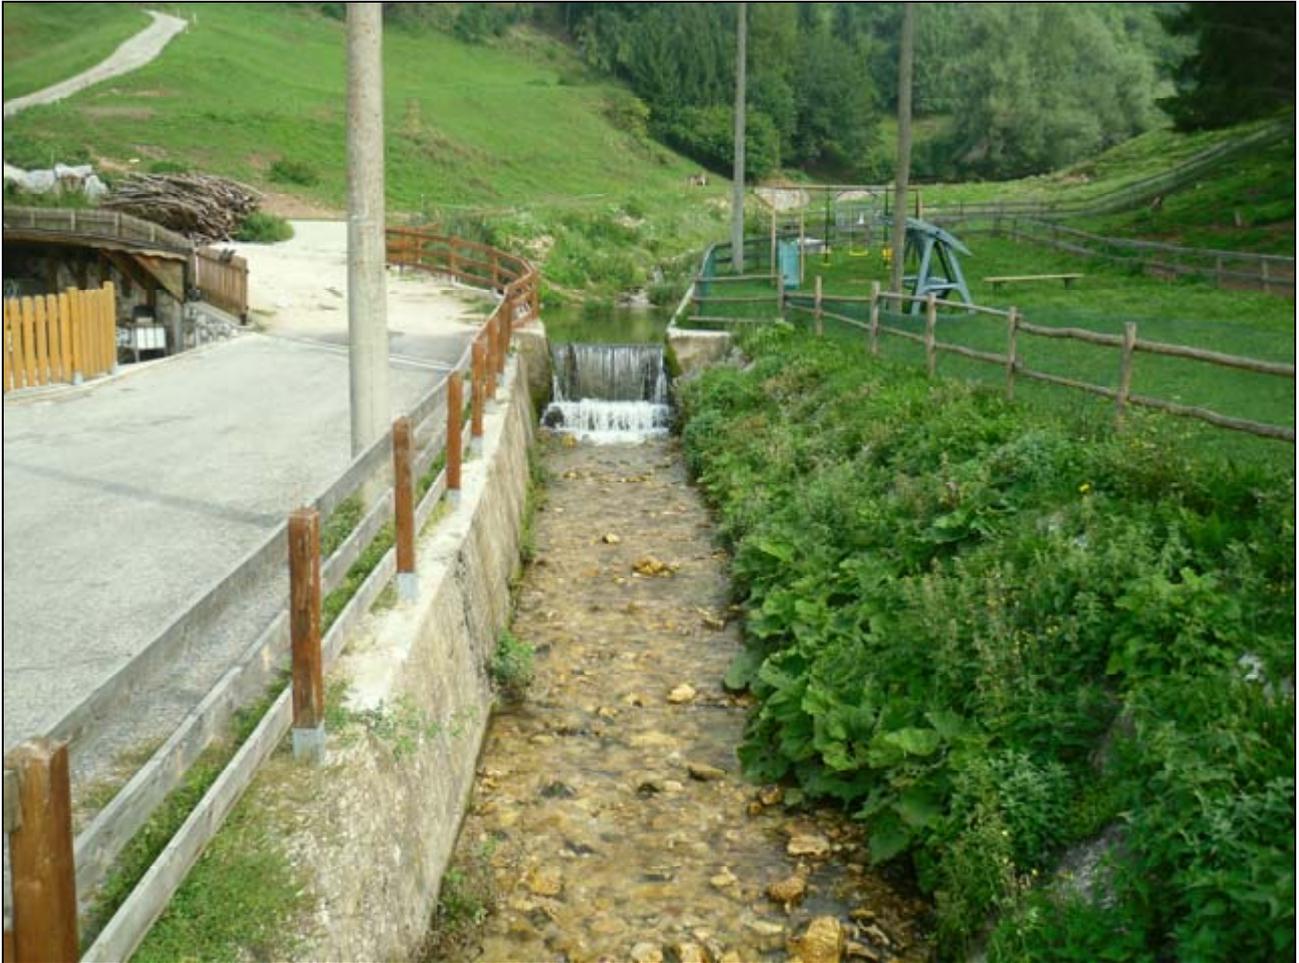
SROM030

Inizio opere spondali - fine opere spondali; lungh: 82 m

Il tratto si caratterizza per la presenza di opere per la difesa spondale. In sinistra il muro è ricoperto da una bordura di erbacee non igrofile, mentre in destra il muro è completamente nudo. Tali interventi artificiali influiscono negativamente sull'erosione e sulla diversità della sezione trasversale. L'idoneità ittica risulta poco sufficiente, ciò in parte è dovuto anche dalla presenza di una briglia non superabile.

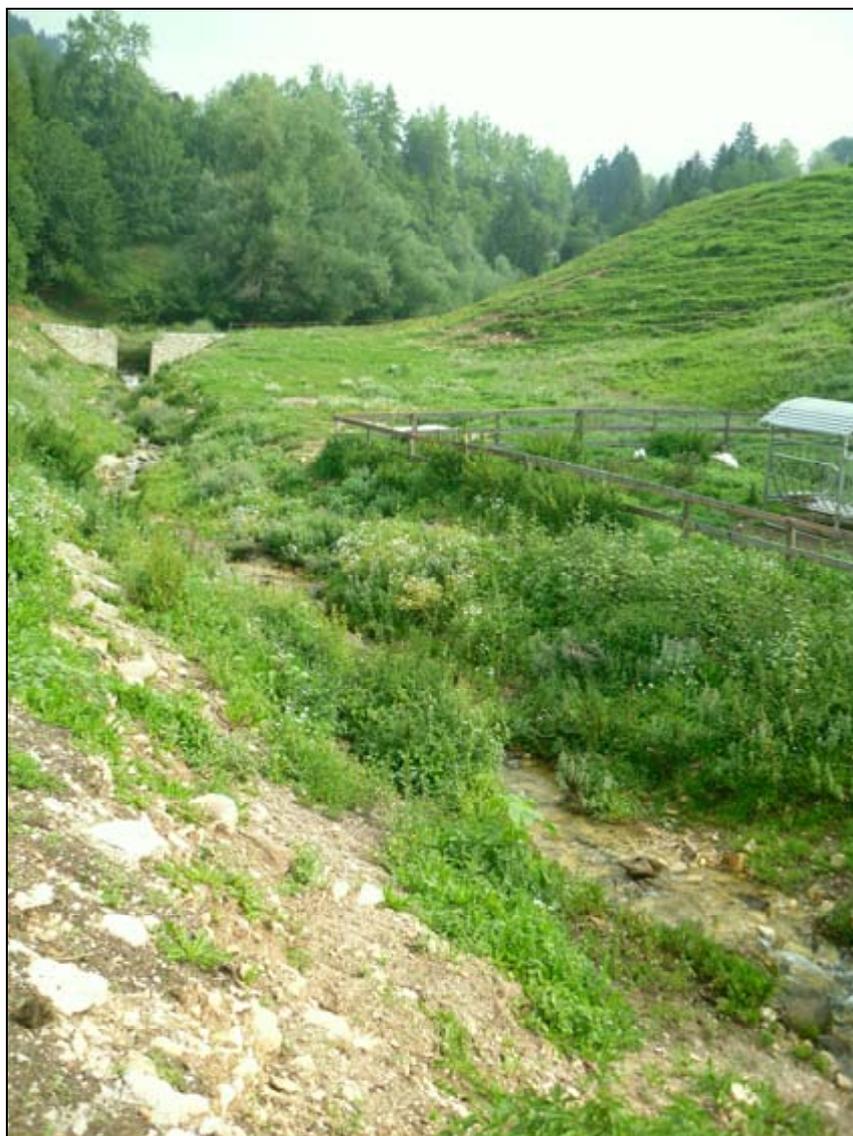
Fine opere spondali – fine prato; lungh: 178 m

Il fattore che maggiormente penalizza la valutazione della funzionalità del tratto SROM031 è l'assenza di formazioni funzionali situate nella fascia perifluviale. Infatti è presente solo una copertura di erbacee non igrofile.

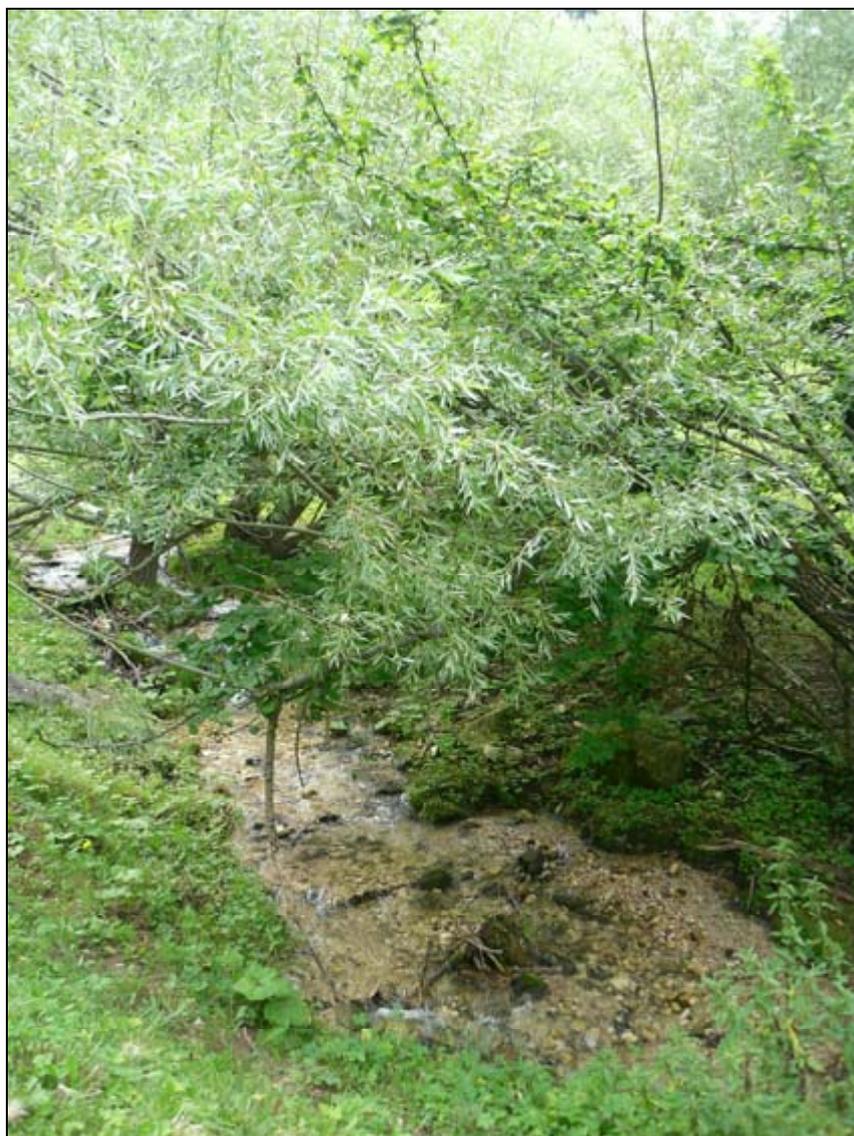
SROM032

Fine prato -.fine vegetazione (Comune di Ruffrè); lungh: 466 m

Il territorio circostante ha un'urbanizzazione rada. La vegetazione perifluviale è composta da due formazioni, la bordura di arbusti ripari e la formazione autoctona non riparia, l'ampiezza cumulativa di queste due è superiore ai 30 m in sinistra e compresa tra i 10 m e i 30 m in destra. Per entrambe le sponde le formazioni sono interrotte, con una maggiore percentuale di discontinuità in destra.

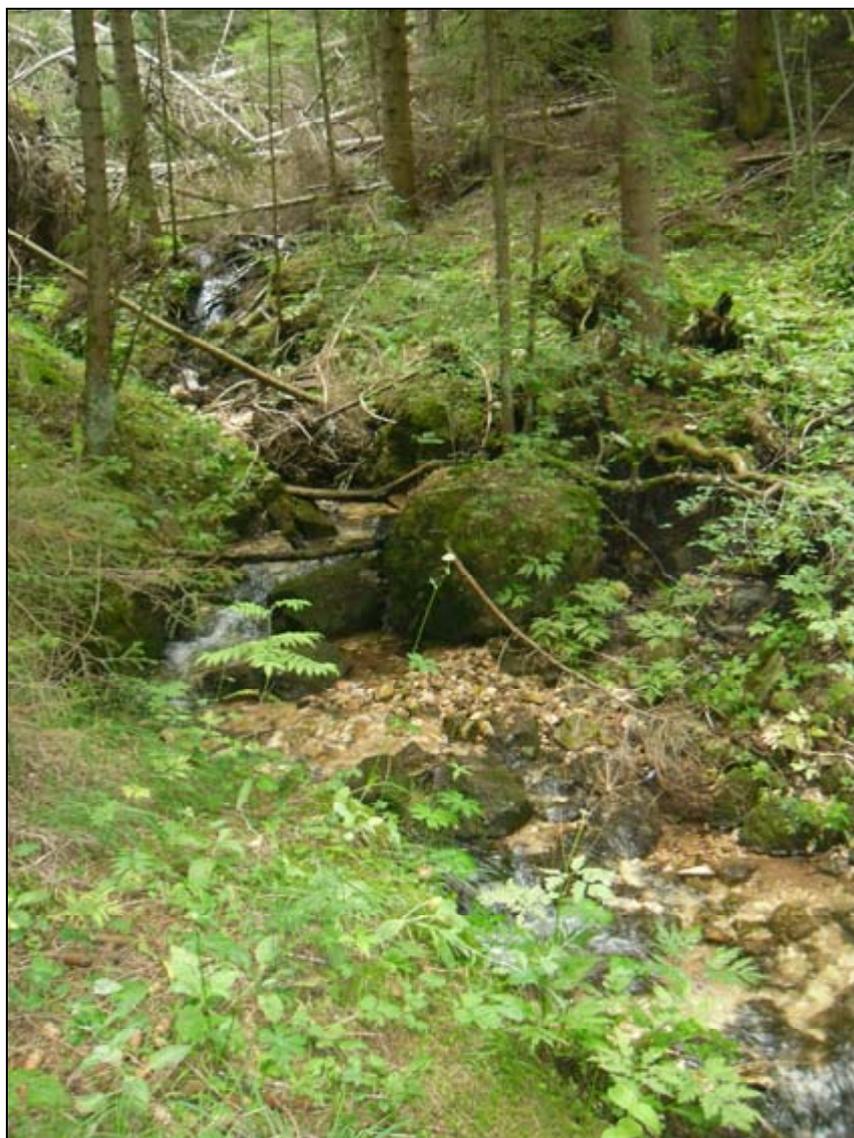
SROM034

Inizio vegetazione autoctona in sinistra – inizio intubazione; lungh: 150 m

Il tratto SROM34 si differenzia dal precedente per la presenza in sinistra di una formazione autoctona non riparia (composta principalmente da abeti), con un'ampiezza maggiore di 30 m e continua. Il substrato dell'alveo e le strutture di ritenzione degli apporti trofici sono più funzionali, infatti aumenta il numero di massi, tronchi e radici.

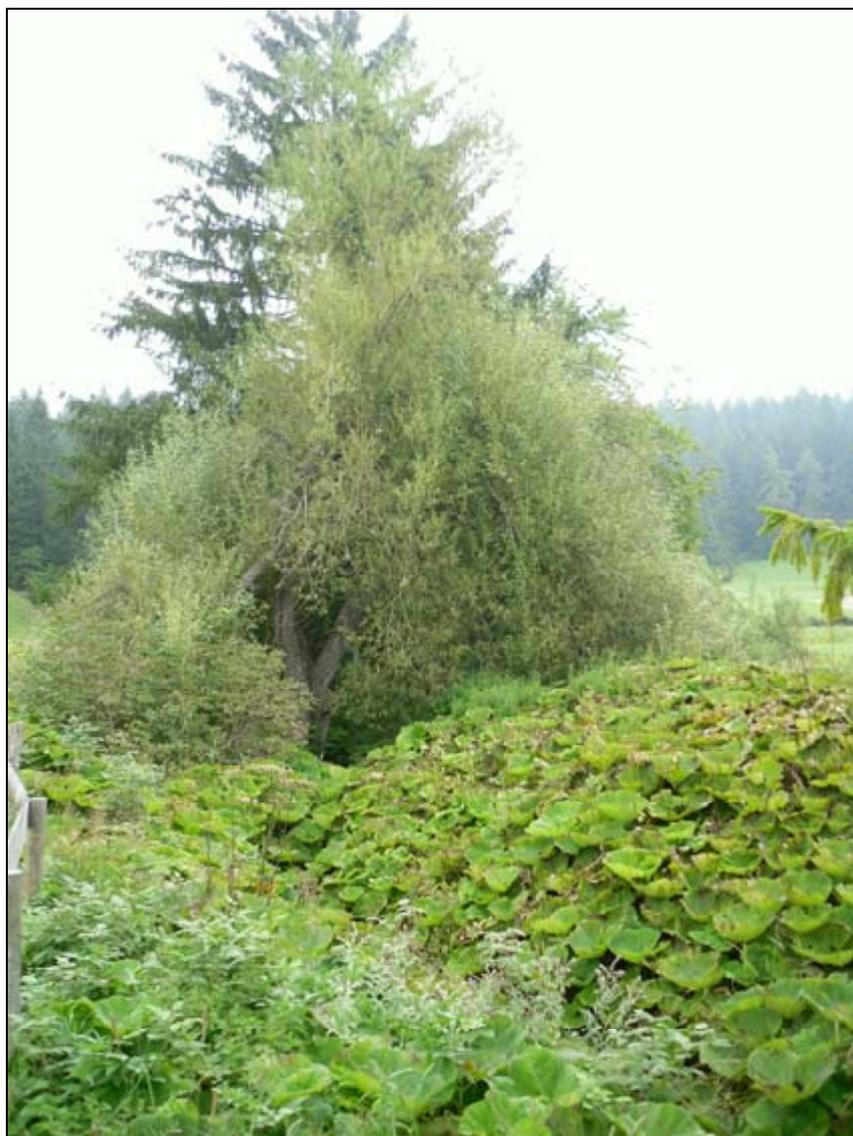
SROM036

Fine intubazione – fine prato in destra; lungh: 150 m

Su entrambe le fasce perifluviali è stata rilevata una bordura di specie autoctone non riparie, che rientrano nel gruppo delle formazioni a funzionalità nulla. L'ampiezza è limitata dalla presenza di prati sia in destra che in sinistra. Da questo tratto in poi il regime dei flussi idrici torna ad essere naturale, con fluttuazioni stagionali non estreme. Non sono state riscontrate particolare differenze con quanto osservato per i tratti a monte.
