Rio San Romedio

Codice RASTA	Area bacino (kmq)	Lunghezza totale (Km)
A3A4010000	79,6	3,6

Documentazione fotografica e commento ai tratti

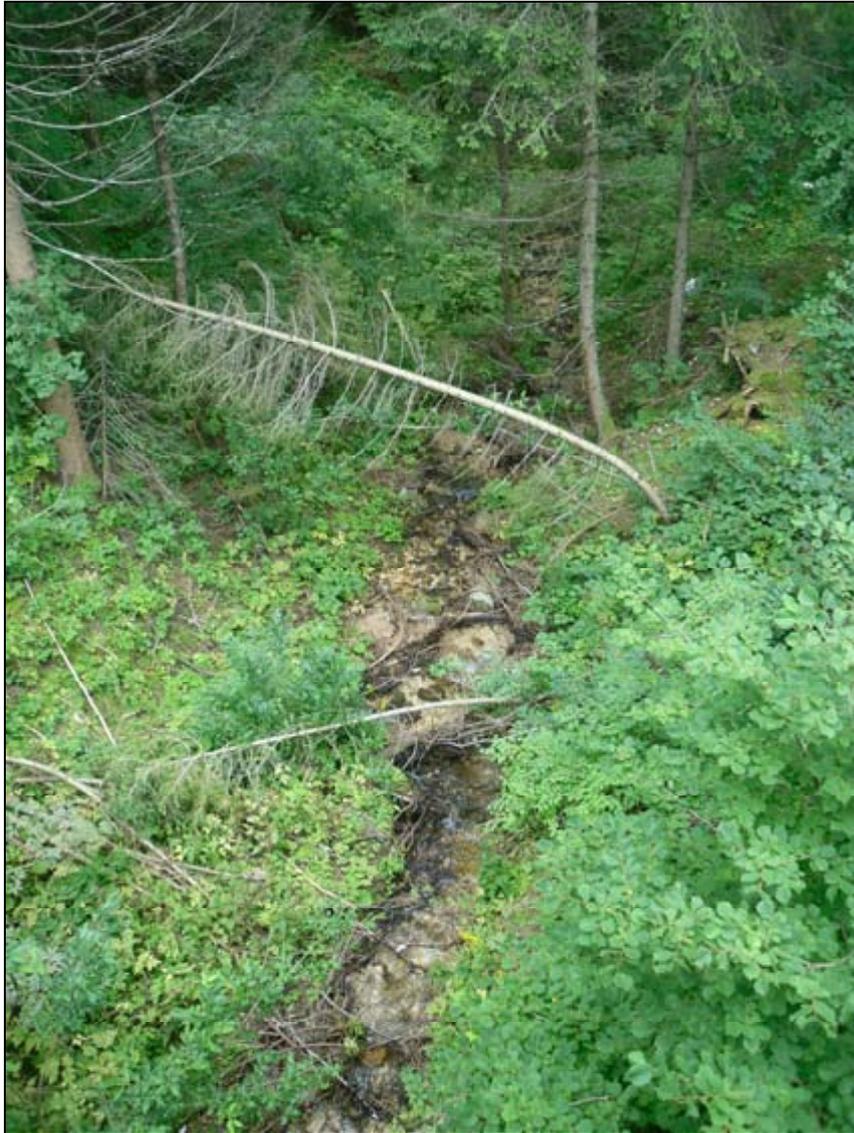
SROM037

Fine prato in destra – fine rilevamento; lungh: 303 m

In quest'ultimo tratto il corso d'acqua scorre all'interno di un bosco di abeti, l'ampiezza supera i 30 m e sono presenti delle modeste interruzioni solo in sinistra idrografica. In alveo la granulometria dei sedimenti dominante è quella dei ciottoli, ma data la presenza di massi incassati e di tronchi la capacità di ritenzione risulta comunque buona. La comunità macrobentonica campionata è sempre ben strutturata e diversificata. Tra gli altri, sono stati campionati *taxa* appartenenti ai Plecotteri Nemuridae, Efemerotteri Heptageniidae e Tricotteri Philopotamidae.
