Torrente Sarca di Val Genova

Mappe di funzionalità fluviale reale e relativa

Documentazione fotografica e descrizione dei tratti

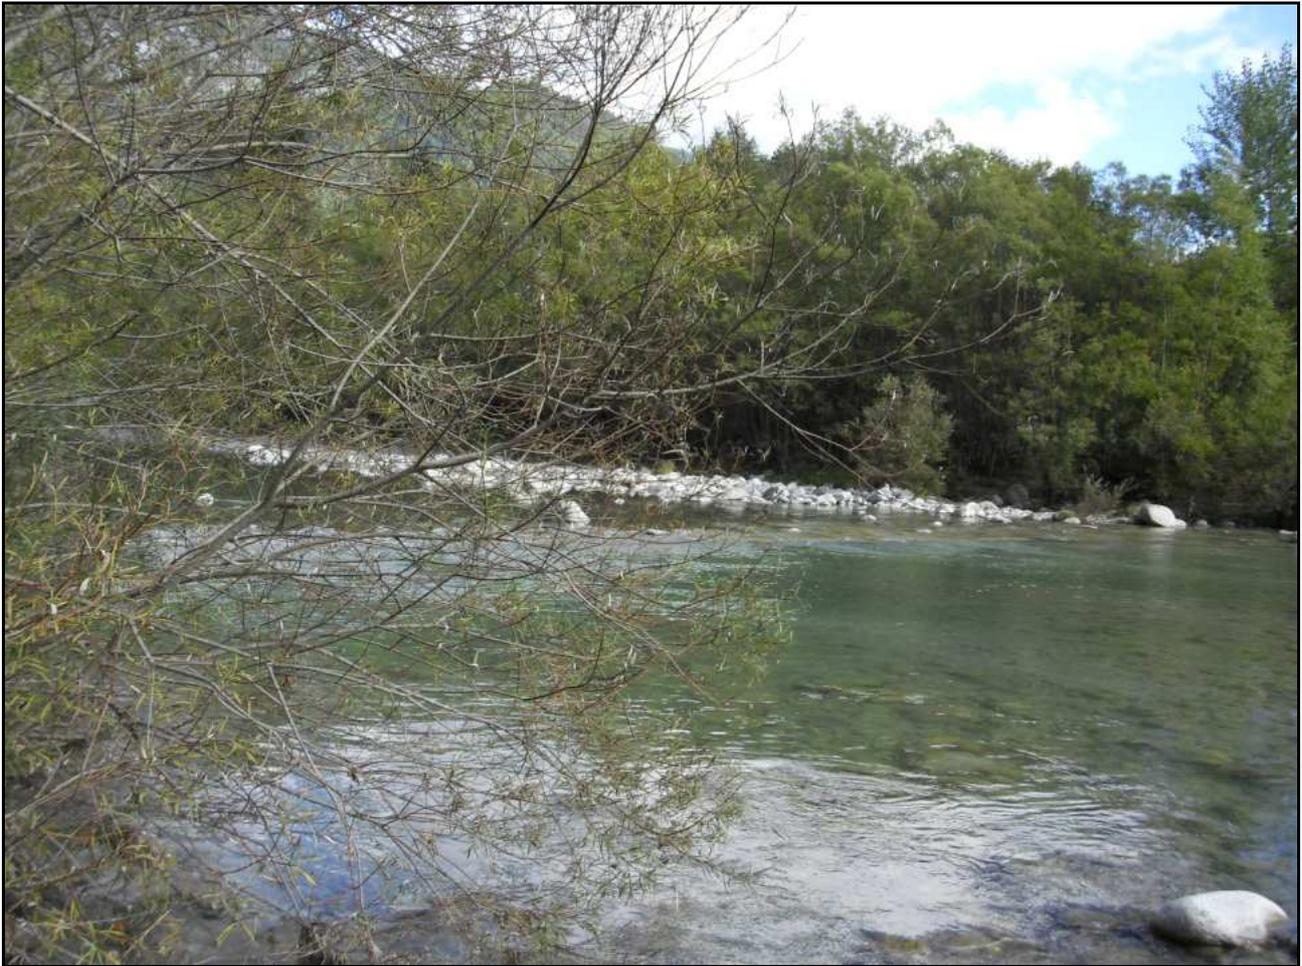
SARG001

Questo tratto è alla confluenza con il Sarca di Campiglio. In sinistra idrografica il territorio circostante è caratterizzato da una zona produttiva mentre in destra siamo in condizioni di quasi naturalità. La vegetazione perifluviale è composta da una formazione arbustiva continua in destra idrografica mentre in sinistra è secondaria con la presenza di una bordura riparia. Le condizioni idriche non sono ottimali per la presenza di un prelievo idroelettrico a monte. Sulla sponda sinistra è stato costruito un muro impermeabile che annulla i processi erosivi e limita la capacità di esondazione e la naturalità della sezione. L'alveo ha una buona capacità ritentiva mentre si nota la predominanza di un solo elemento idromorfologico.

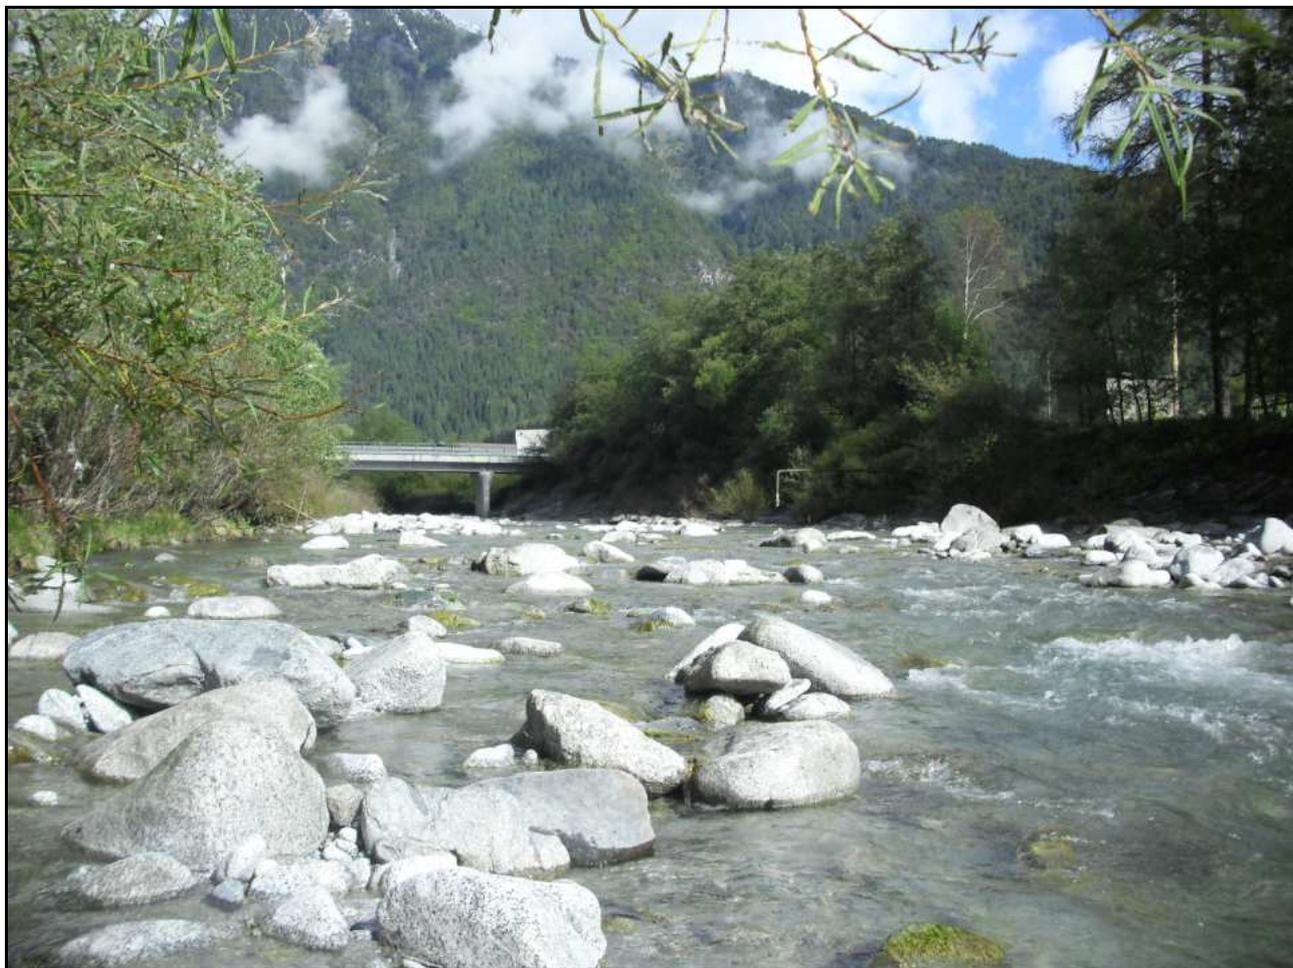
SARG002

Su entrambe le sponde è presente un muro arginale impermeabile che isola il Sarca di Genova dal resto del territorio circostante. Per questo la vegetazione perifluviale è secondaria, composta da una bordura ampia massimo 5 metri, non ci sono processi erosivi funzionali e la sezione mantiene un residuo di naturalità solo sul fondo. La ritenzione in questo tratto ottiene il punteggio massimo per la presenza di massi stabili incassati. L' idoneità di habitat per le specie ittiche buone mentre è ottima la funzionalità della componente biologica.

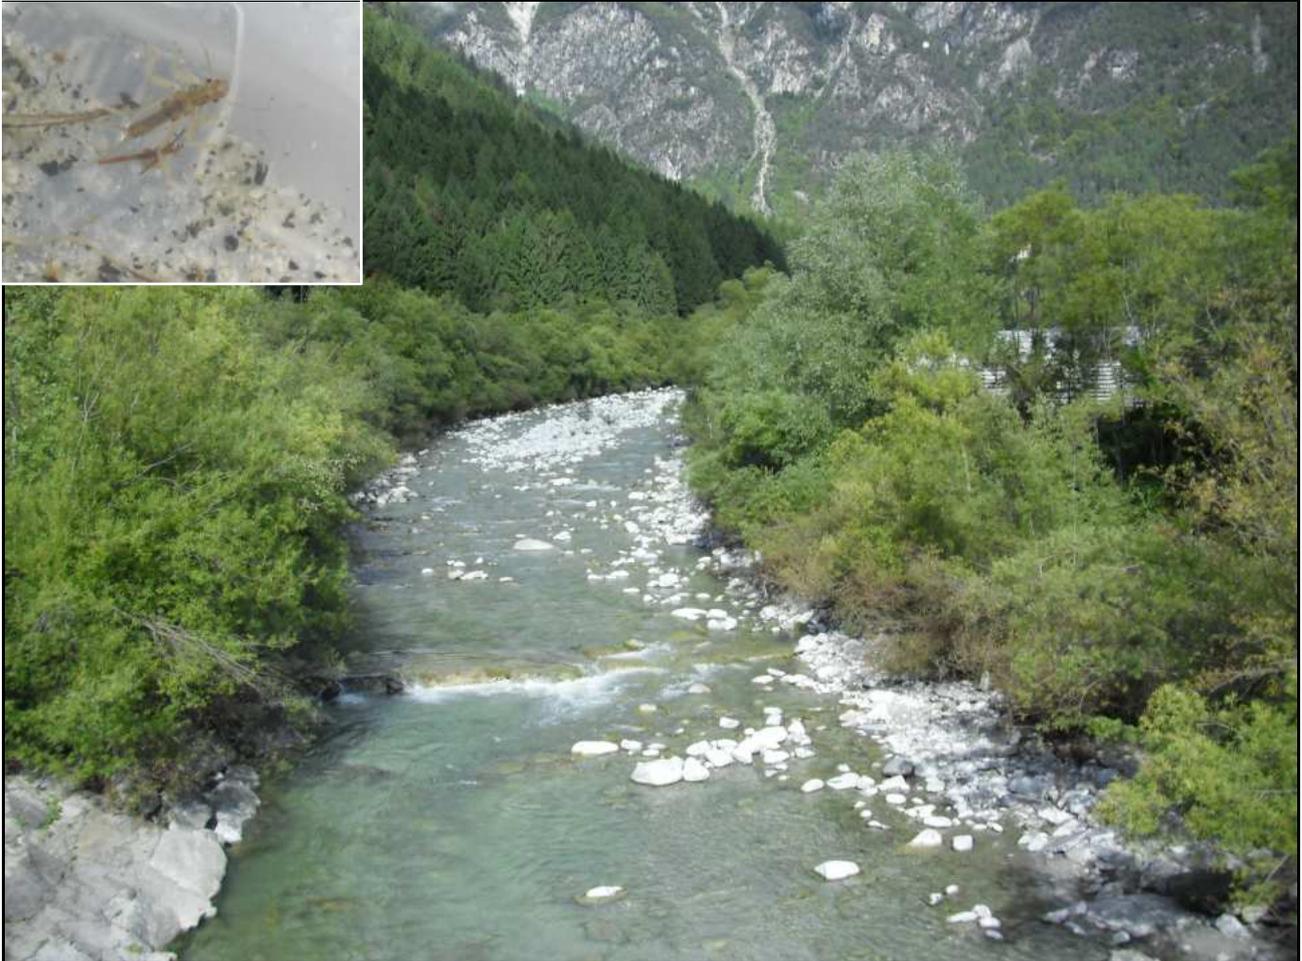
SARG003

Il territorio circostante rimane invariato rispetto ai tratti più valle. In destra idrografica c'è un'area con poche interferenze antropiche mentre in sinistra ci sono prati regolarmente sfalciati e più distante l'abitato di Carisolo. Le sponde sono permeabili vegetate con una bordura riparia ampia massimo 5 metri. No c'è presenza di zone esondabili e le condizioni idriche vengono influenzate dalla derivazione idroelettrica a monte. I processi erosivi non sono alterati, l'alveo ha una sezione ben diversificata con un'ottima capacità ritentiva. Le condizioni idromorfologiche vedono la prevalenza di un solo elemento (correntino). Le domande sulla componente biologica ottengono sempre il punteggio massimo. La comunità dei macroinvertebrati in particolare è ben strutturata e costituita da taxa sensibili come si vede dalla *Perla* sp. Campionata in questo tratto (foto in riquadro).

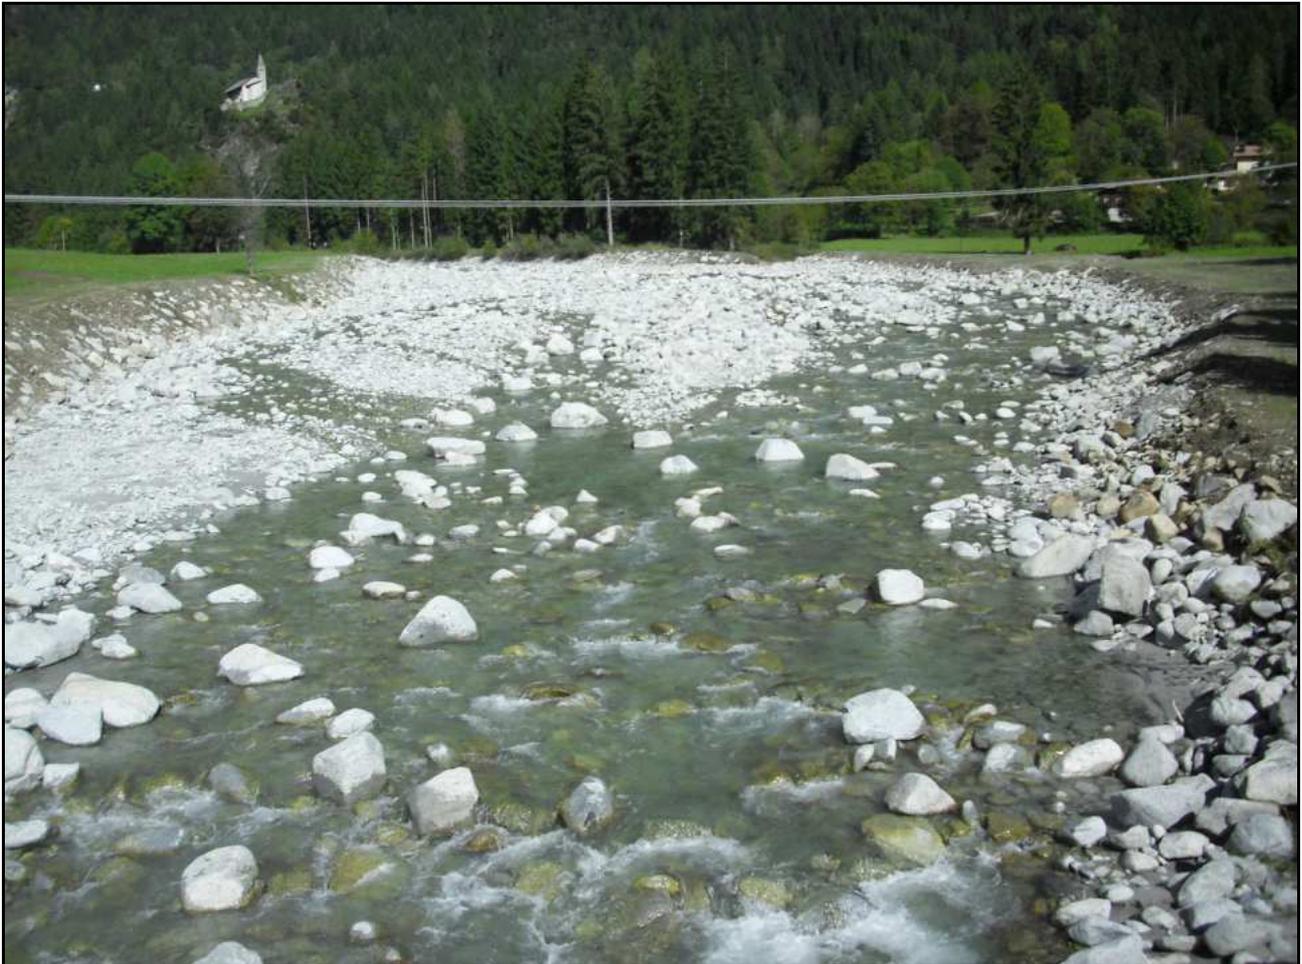
SARG004

Questo tratto risente pesantemente di recenti lavori di risagomatura e di consolidamento delle sponde. Varie domande ottengono punteggi molto bassi a causa di questi interventi. Si mantiene funzionale l'aspetto relativo alla ritenzione e all'idoneità ittica per la presenza di un fondo diversificato e stabile così come la componente biologica raggiungendo il punteggio massimo.

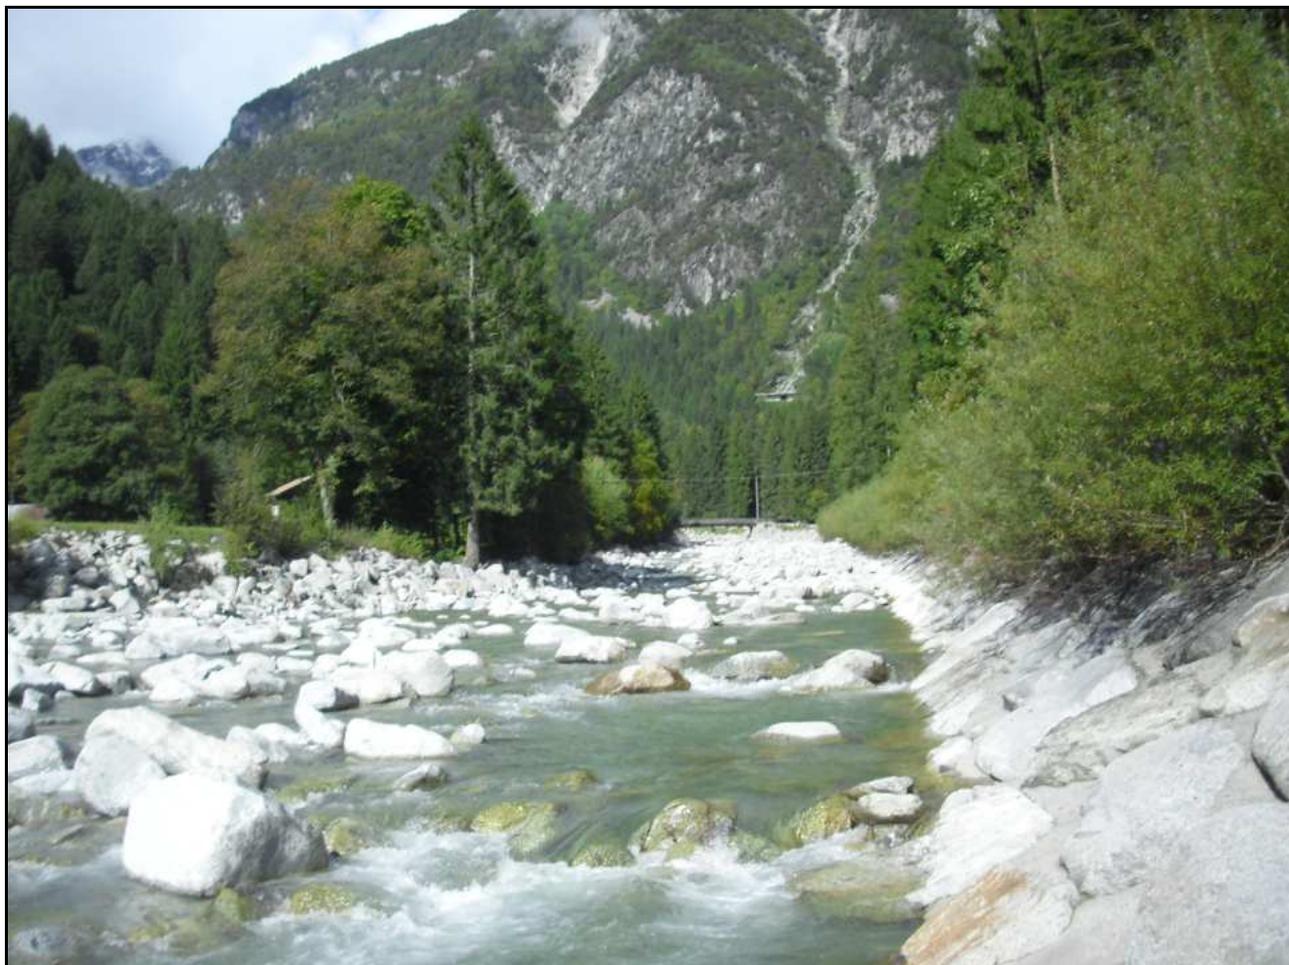
SARG005

Le due sponde di questo tratto differiscono solo per il diverso territorio circostante che in sinistra risente ancora della presenza di una zona con urbanizzazione rada. Il resto dei punteggi è uguale sia in sponda sinistra che destra. Solo il fondo dell'alveo è naturale mentre le sponde sono alterate dalla presenza di scogliere che azzerano i naturali processi erosivi. La presenza di grossi massi e ciottoli consente di avere una buona idoneità per le specie ittiche (zone rifugio e produzione di cibo) e un'ottima ritenzione.

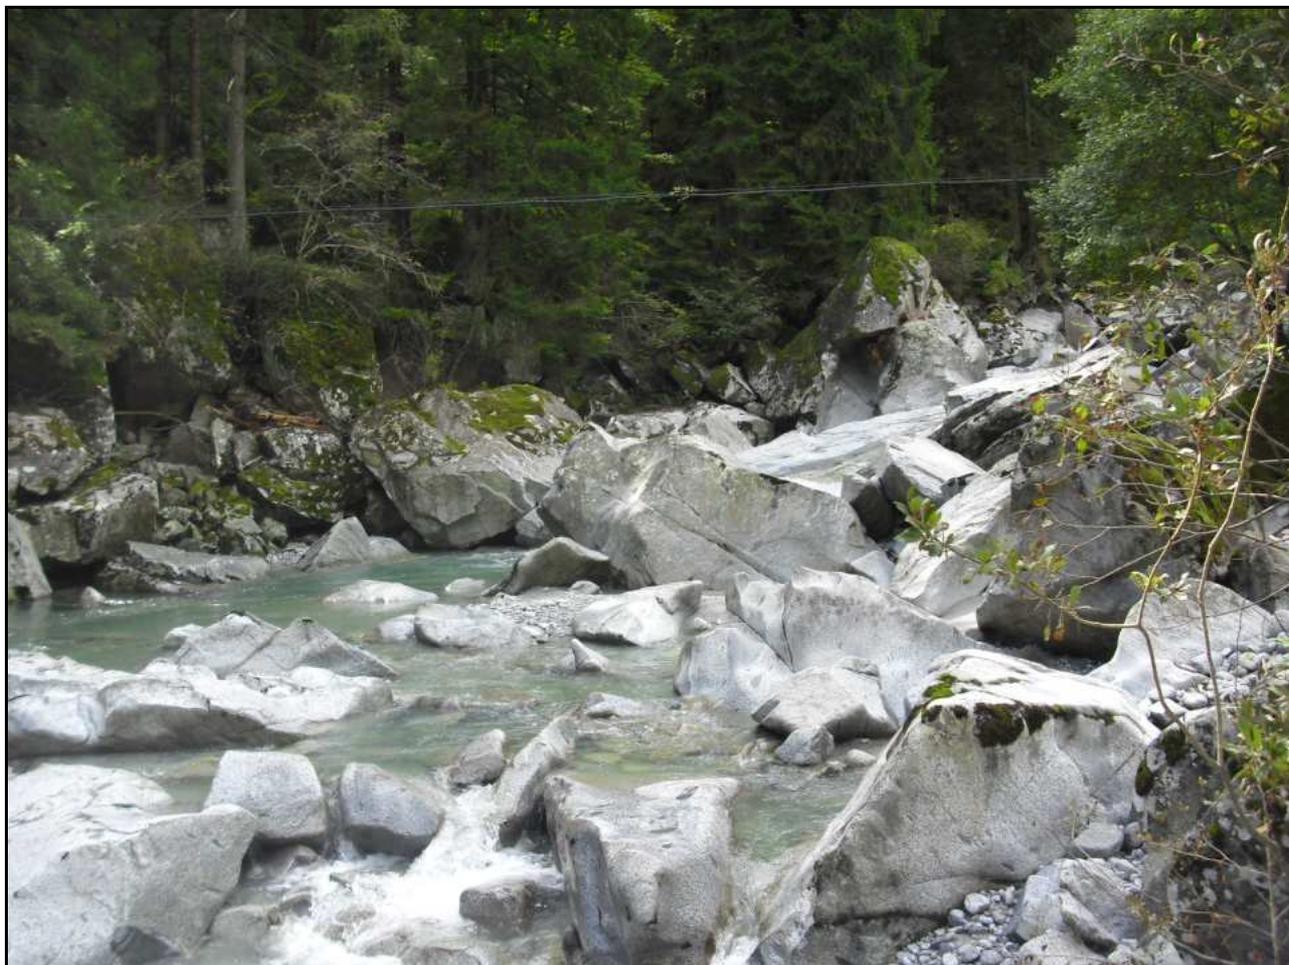
SARG006

A monte del ponte della pista ciclabile, il Sarca di Val di Genova cambia decisamente morfologia e non si notano alterazioni antropiche ad eccezione di due strade che su entrambe le sponde limitano l'ampiezza della fascia perfluviale. Il giudizio di funzionalità è buono in quanto molte risposte raggiungono il punteggio massimo (ritenzione, sezione, idoneità ittica, componente vegetale, detrito e comunità macrobentonica). Il tratto è penalizzato per l'assenza di una zona di esondazione che comunque nei tratti montani è difficilmente riscontrabile. Si nota anche su entrambe le sponde la presenza di limitata incisione verticale per erosione.

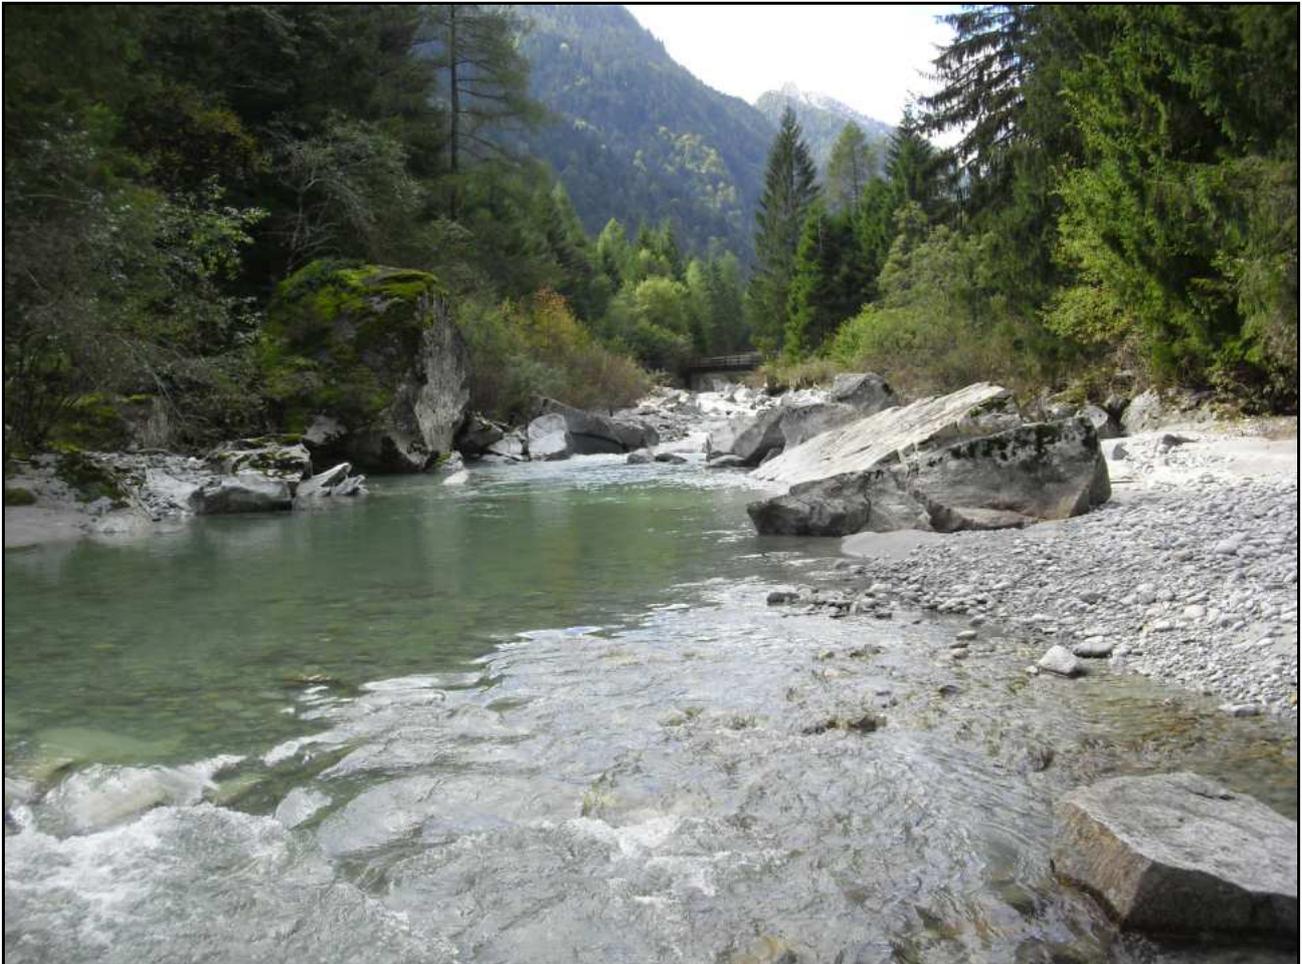
SARG007

Questo tratto è simile al precedente in quanto mantiene caratteristiche di buona funzionalità per entrambe le sponde. Le condizioni del territorio circostante sono naturali con sulle sponde una bordura di arbusti ripari e presenza di vegetazione autoctona. In sinistra la fascia perfluviale è limitata a massimo 30 m dalla presenza di una strada. L'alveo è ottimamente diversificato e stabile per cui molte domande tra cui erosione, sezione ed erosione ottengono il punteggio massimo. La componente biologica è molto funzionale vista la buona qualità dell'acqua e la grande diversità di micro-habitat.

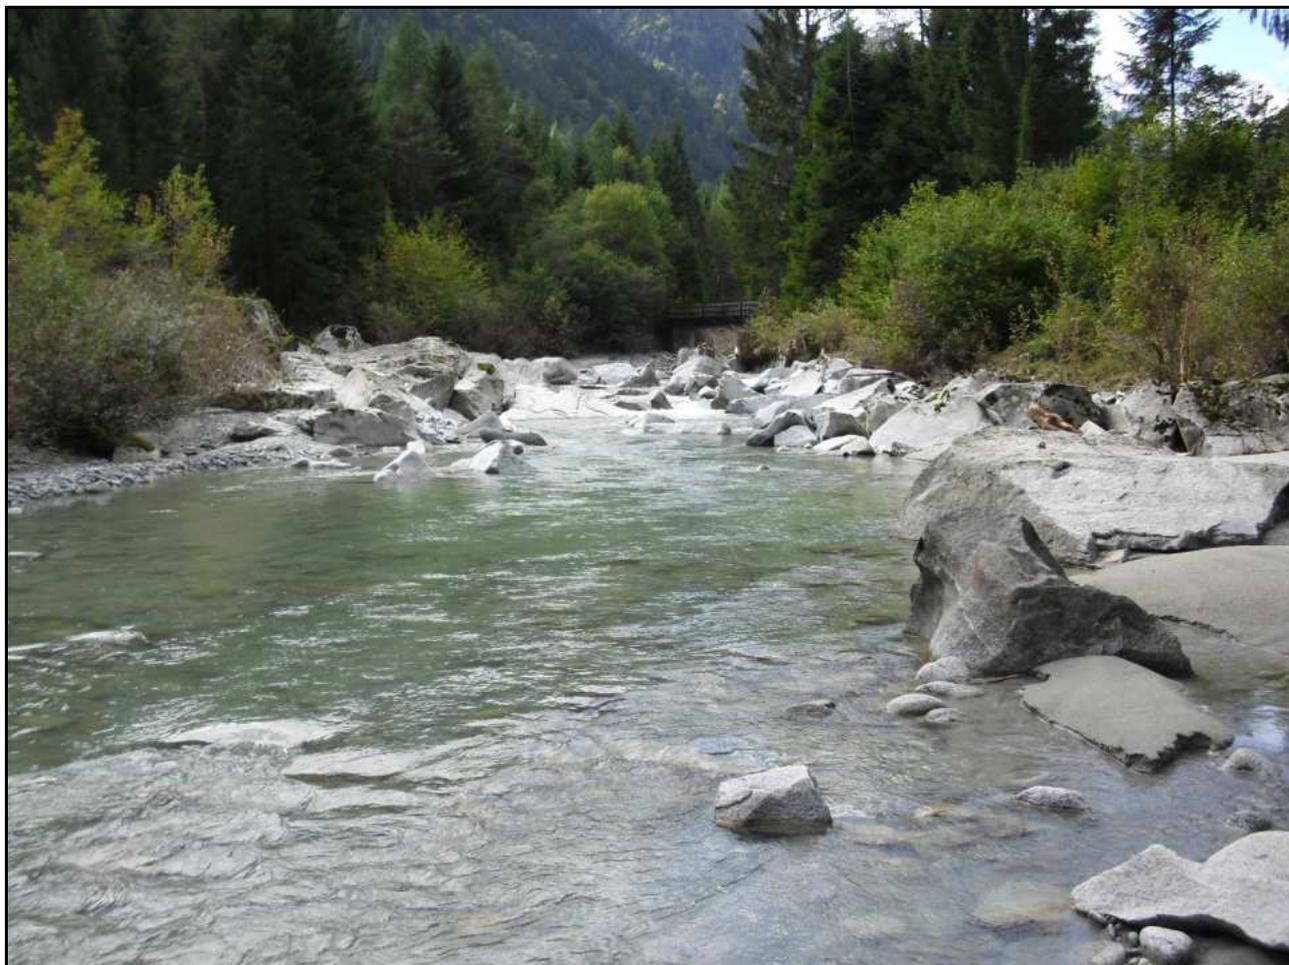
SARG008

Il territorio circostante questo tratto del Torrente Sarca di Genova è naturale senza segni di antropizzazione. Vi sono però due strade che limitano, soprattutto in sinistra idrografica l'ampiezza della fascia perfluviale che è costituita formazioni autoctone non riparie. Vi è una minore presenza di massi stabili in alveo che riduce la capacità di ritenzione e l'idoneità per le specie ittiche. Le altre domande rimangono uguali al tratto SARG007.

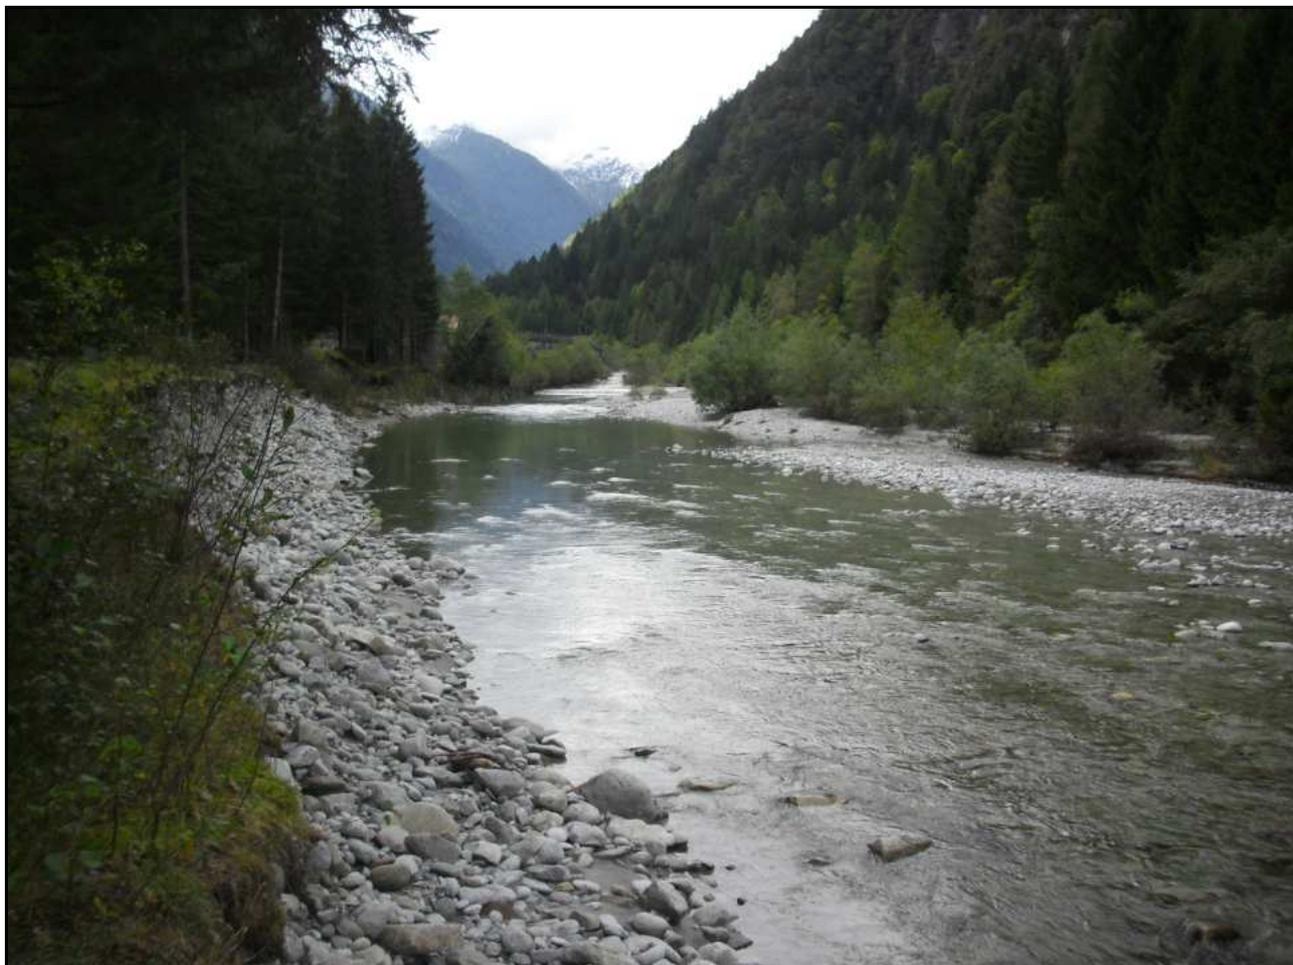
SARG009

Le due sponde di questo tratto hanno un diverso giudizio di funzionalità. In destra idrografica non si nota vegetazione riparia ed è presente un'evidente incisione verticale, mentre in sinistra c'è una formazione arbustiva riparia continua ma limitata in ampiezza dalla presenza di una strada. Il fondo dell'alveo è costituito prevalentemente da ciottoli che riducono la capacità di ritenzione del corso d'acqua. Prevale un solo elemento idromorfologico (correntino). La componente biologica rimane molto funzionale.

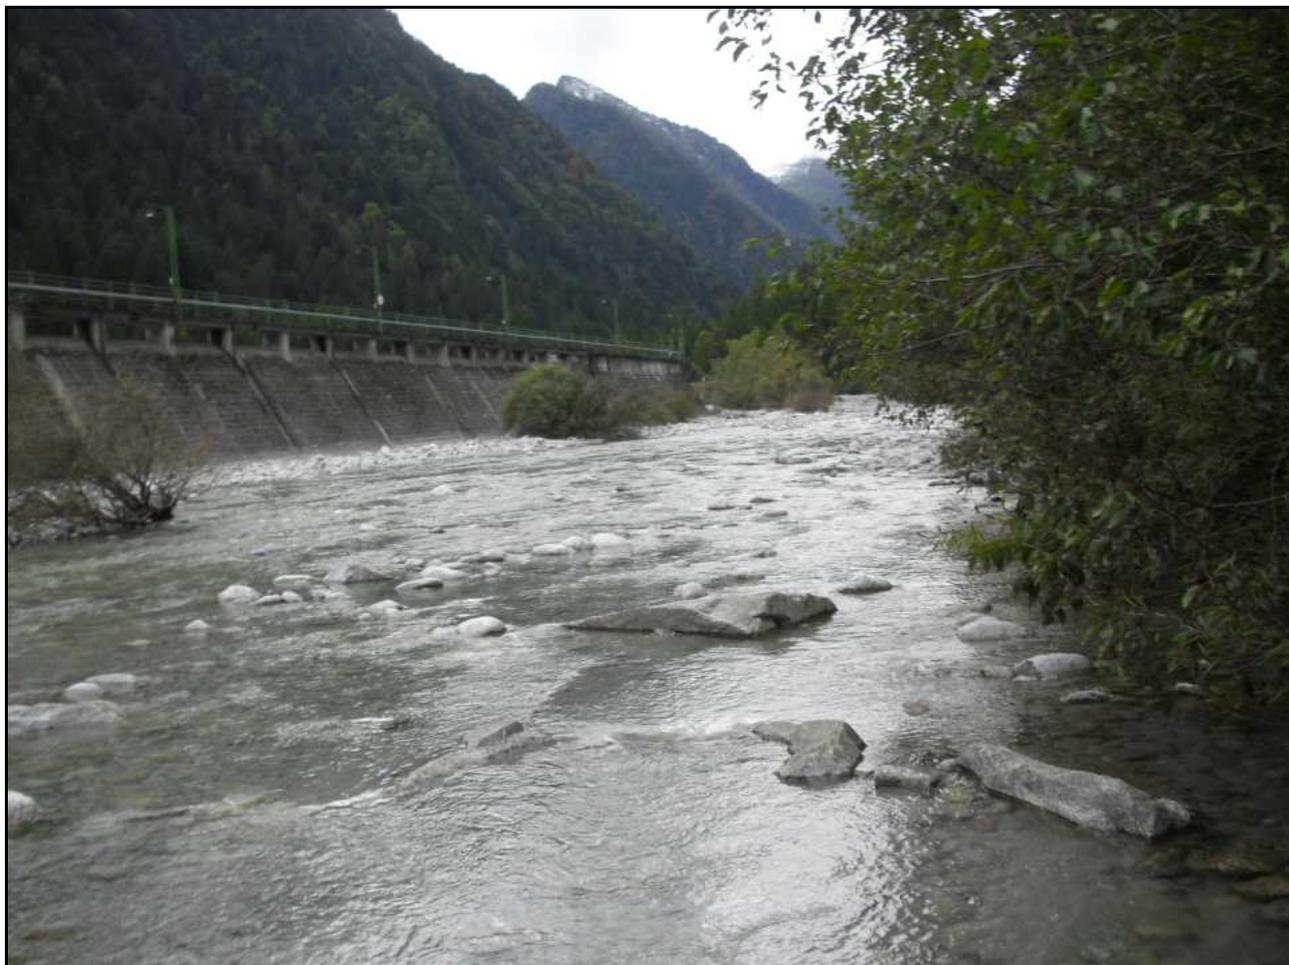
SARG010

Questo tratto è profondamente penalizzato dalla presenza del bacino con opera di presa idroelettrica. Praticamente tutte le domande sulla vegetazione perfluviale e sulle condizioni idromorfologiche e sui processi in alveo ottengono punteggi bassi a testimonianza della scarsa funzionalità di questo tratto. Rimane funzionale il territorio circostante, che non ha modificazioni antropiche e la componente biologica con le domande 12, 13 e 14.

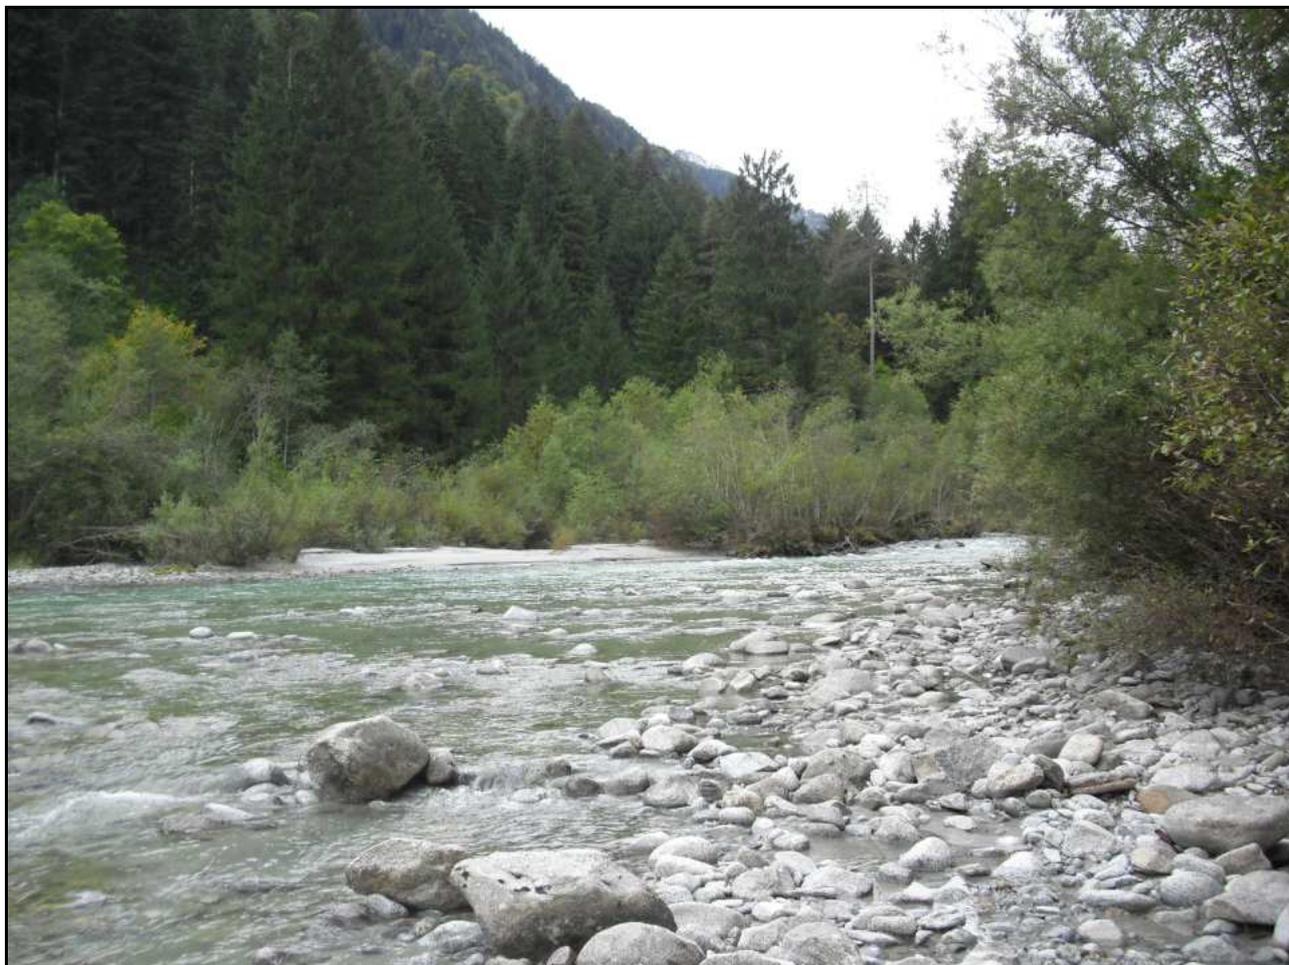
SARG011

Questo tratto ha una buona funzionalità per tutte due le sponde. La sponde destra ha una vegetazione perifluviale ampia più di 30 metri con una formazione riparia arbustiva e una formazione arborea autoctona. In sinistra invece c'è una bordura riparia e vegetazione autoctona con ampiezza limitata dalla presenza di una strada asfaltata. La sezione è integra e i processi erosivi sono poco evidenti. In questo tratto vi la presenza di una zona di esondazione ampia tra 1 e 2 volte l'alveo di morbida. La capacità di ritenzione è limitata e si individua solo un elemento idromorfologico preponderante (correntino).

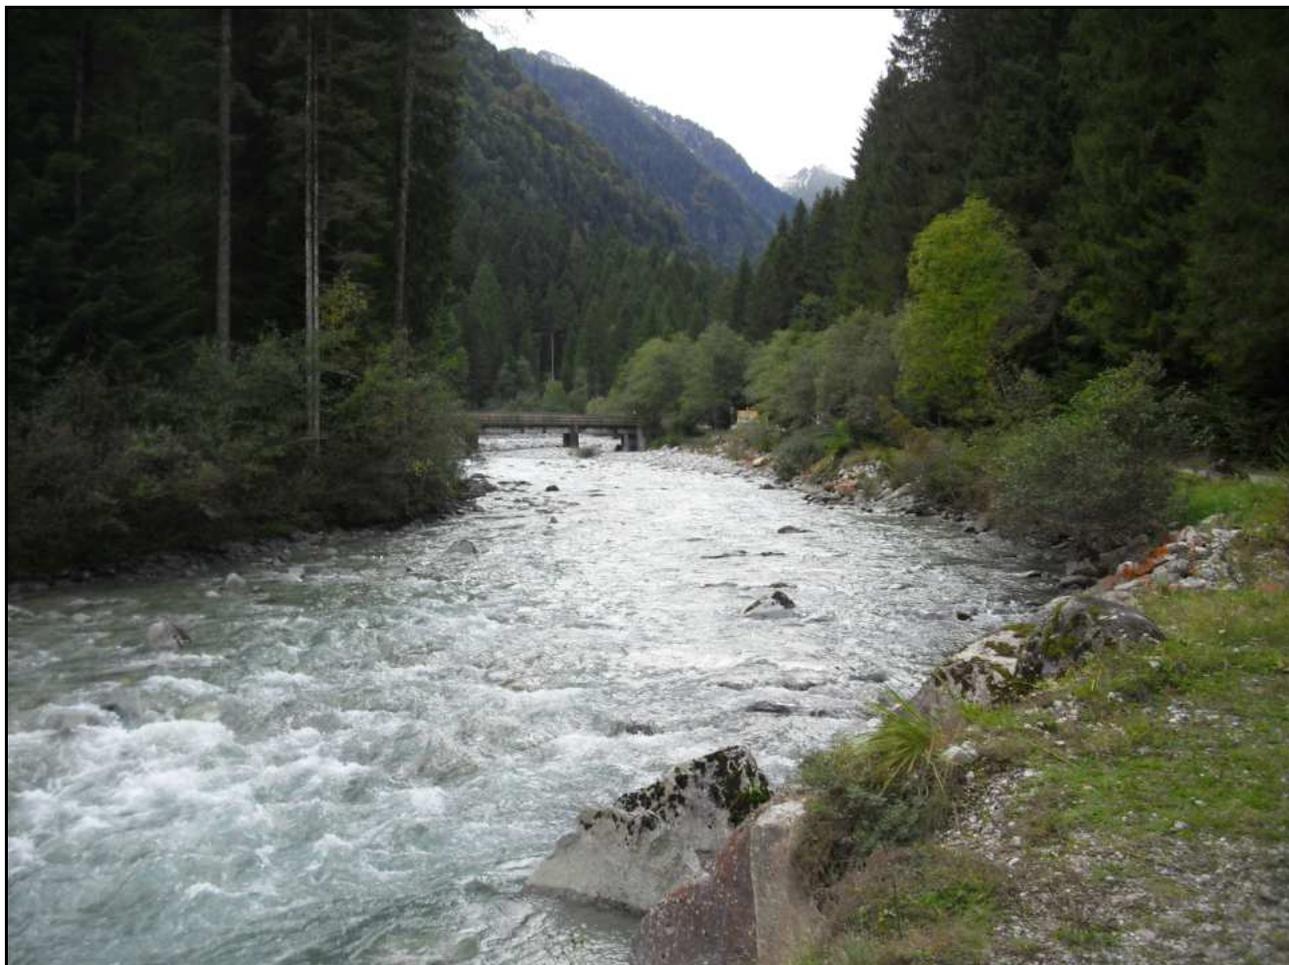
SARG012

Questo tratto presenta buone caratteristiche di funzionalità che però vengono limitate in sponda sinistra dalla presenza di una strada bianca che riduce l'ampiezza della fascia perfluviale composta da una bordura riparia che in questo tratto ha diverse interruzioni. Sempre in sponda sinistra si nota la presenza di una modesta incisione verticale originata da fenomeni erosivi. Non vi sono più alterazioni antropiche importanti che incidono sull'andamento della portata che rimane funzionale.

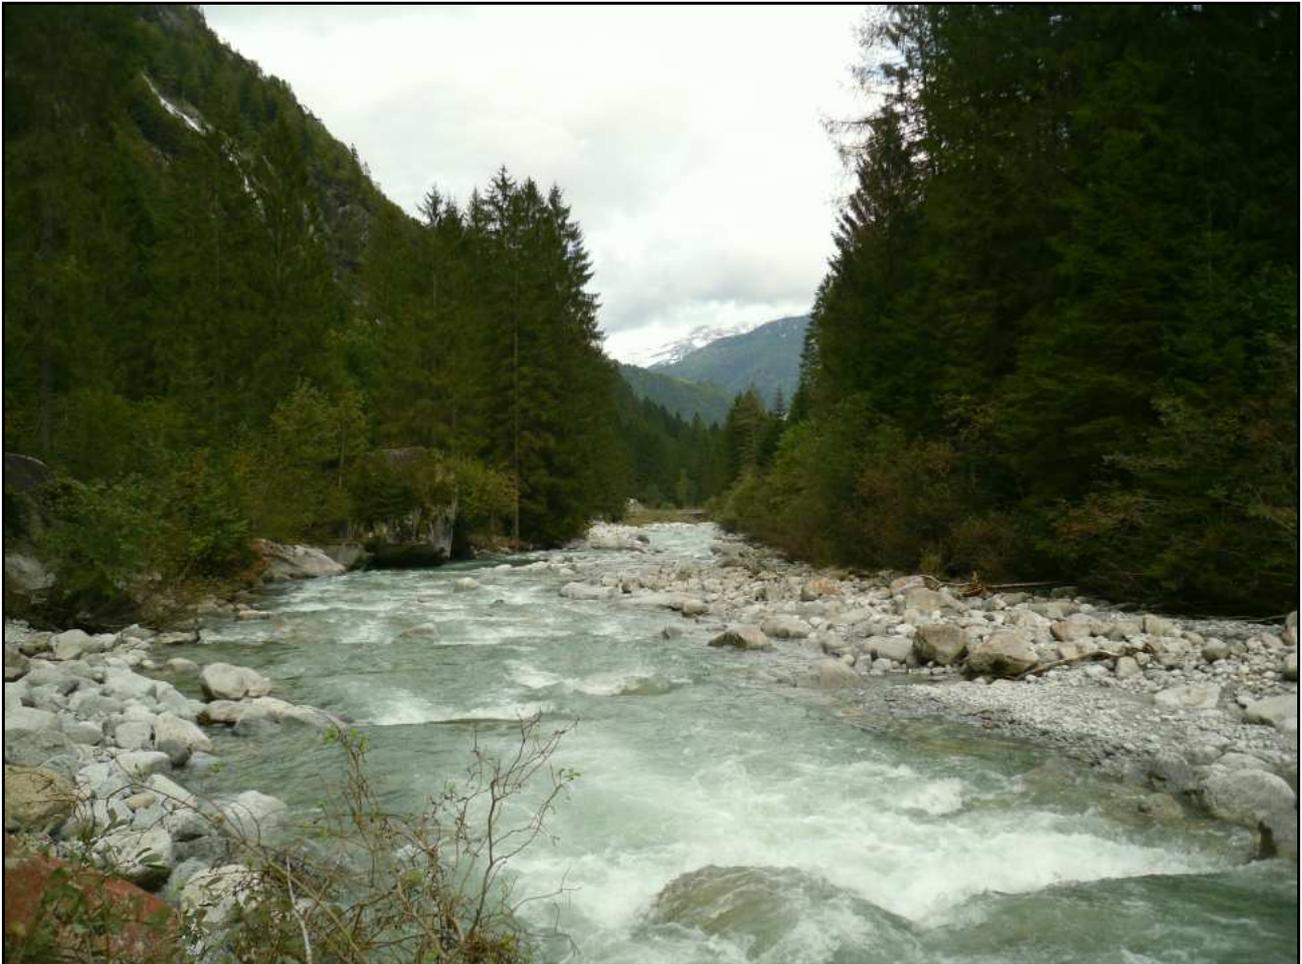
SARG013

Lo stato del territorio circostante è privo di antropizzazione, domina un bosco di abeti rossi. In destra la vegetazione perifluviale è costituita da una bordura di specie riparie e dalla formazione arborea autoctona non riparia; l'ampiezza cumulativa delle due tipologie di vegetazione è maggiore di 30 m e sono presenti interruzioni comprese tra il 10 e il 25%. In sinistra la fascia perifluviale è costituita da una formazione di arbusti ripari e da una bordura di arbusti autoctoni non ripari, l'ampiezza è inferiore ai 10 m, tale limite è imposto dalla strada che corre in prossimità del torrente. Le condizioni idriche hanno portate stabili e fluttuazioni stagionali non estreme. Il substrato dell'alveo è composto da substrati diversificati, che fungono da ottime strutture di ritenzione degli apporti trofici. L'erosione è assente e la sezione trasversale è integra. Le buone caratteristiche morfologiche (substrato diversificato, presenza di abbondanti zone rifugio e di produzione di cibo e abbondante ombreggiatura) per mettono un'elevata idoneità ittica. Gli elementi idromorfologici sono distinti ma a distanza irregolare. Il periphyton è sottile e non sono presenti macrofite tolleranti. Il detrito è ben riconoscibile e fibroso. La comunità macrobentonica ad essere ben strutturata ed adeguata alla tipologia fluviale.

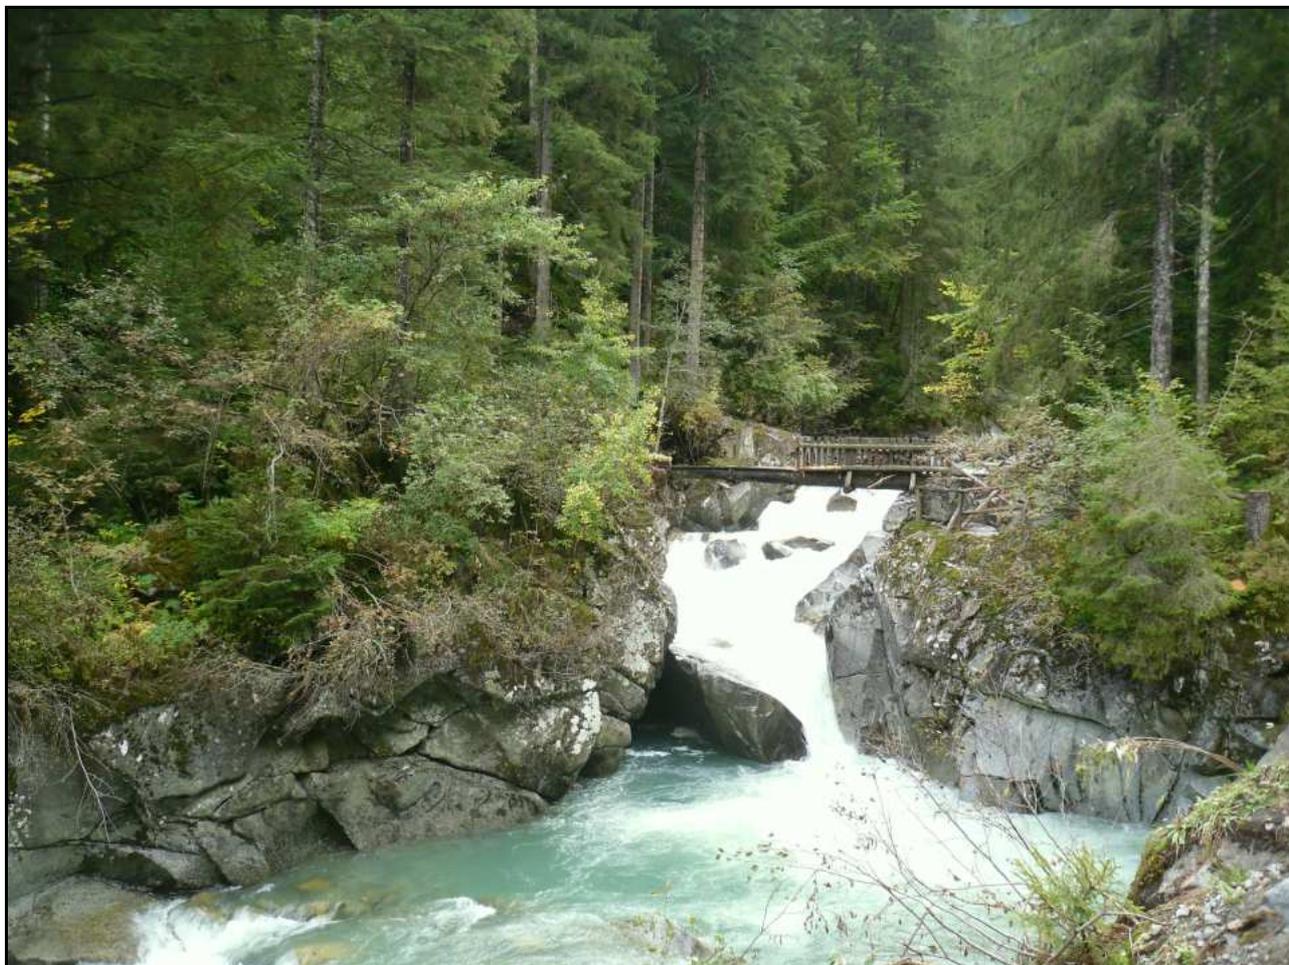
SARG014

In destra ed in sinistra idrografica lo stato del territorio circostante è privo di pressioni antropiche, domina infatti un bosco di conifere. La vegetazione perifluviale delle due sponde è composta da una bordura di specie riparie seguita dalla formazione arborea autoctona non riparia. L'ampiezza cumulativa delle due tipologie di vegetazione è maggiore di 30 m e non sono presenti interruzioni. La naturale acclività dei versanti non permette al corso d'acqua di esondare. Il substrato dell'alveo è composto da massi incassati e ciottoli, che fungono da buone strutture di ritenzione degli apporti trofici. L'erosione è assente e la sezione trasversale è integra. Le buone caratteristiche morfologiche (substrato diversificato, presenza di abbondanti zone rifugio e di produzione di cibo e abbondante ombreggiatura) permettono un'elevata idoneità ittica. Gli elementi idromorfologici sono distinti ma a distanza irregolare. Il comparto biologico non mostra segni di alterazione.

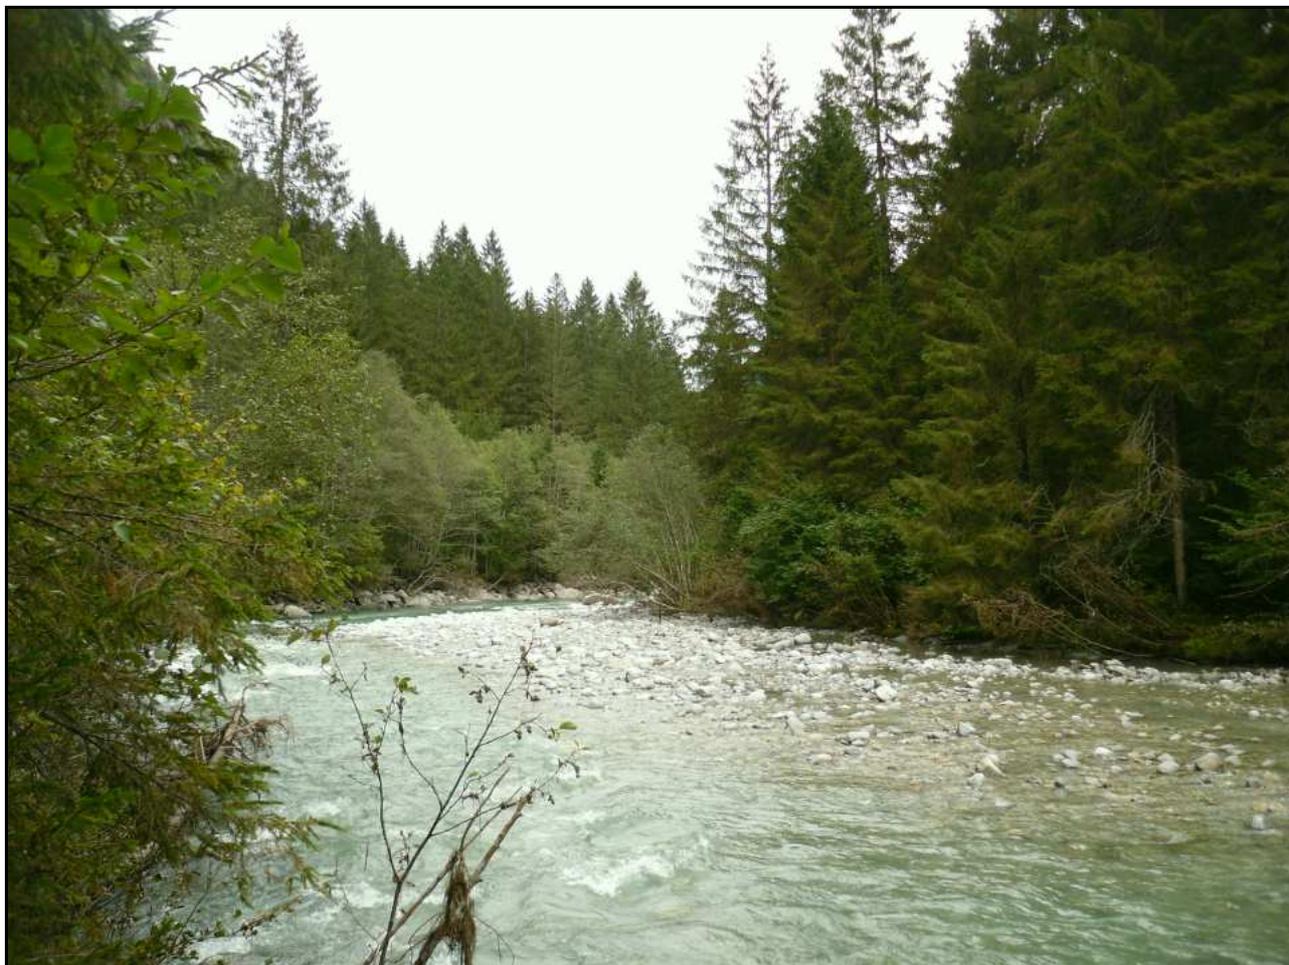
SARG015

In sinistra lo stato del territorio circostante è privo di pressioni antropiche, domina infatti un bosco di conifere; in destra sono presenti dei prati regolarmente sfalcati. La pecceta va a costituire la vegetazione perifluviale delle due sponde, che ha un'ampiezza compresa tra i 10 e i 30 m, tale limitazione è dovuta alla presenza di due strade che corrono parallele al torrente, e frequenti interruzioni (> 25%), generate da copertura erbacea non igrofila. Il substrato dell'alveo è composto da massi incassati e ciottoli, che fungono da buone strutture di ritenzione degli apporti trofici. L'erosione è assente e la sezione trasversale è integra. Le discrete caratteristiche morfologiche permettono una buona idoneità ittica. Gli elementi idromorfologici sono distinti ma a distanza irregolare. Il comparto biologico non mostra segni di alterazione.

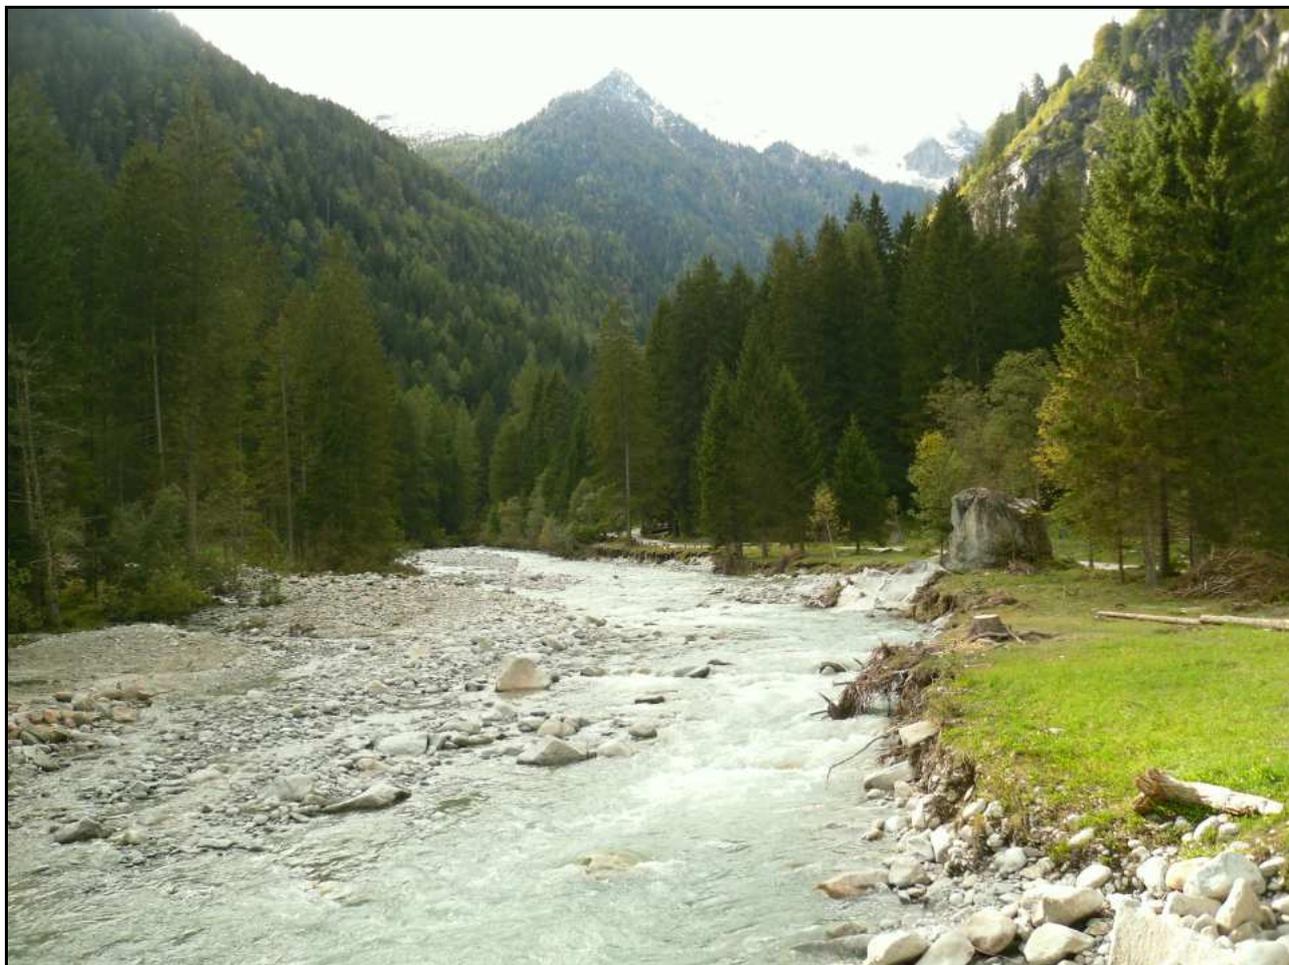
SARG016

Lo stato del territorio circostante è privo di antropizzazione, questo è dominato da un bosco di abeti che va a costituire la vegetazione perifluviale delle due sponde; in sinistra l'ampiezza > 30 m (il sentiero non costituisce un'interruzione trasversale) in destra l'ampiezza è compresa tra i 10 e i 30 m; non sono presenti interruzioni Il substrato dell'alveo è composto da massi incassati e ciottoli, che fungono da buone strutture di ritenzione degli apporti trofici. L'erosione è assente e la sezione trasversale è integra. Gli elementi idromorfologici sono distinti ma a distanza irregolare. Il comparto biologico non mostra segni di alterazione.
