Torrente Sarca di Val Genova

Mappe di funzionalità fluviale reale e relativa

Documentazione fotografica e descrizione dei tratti

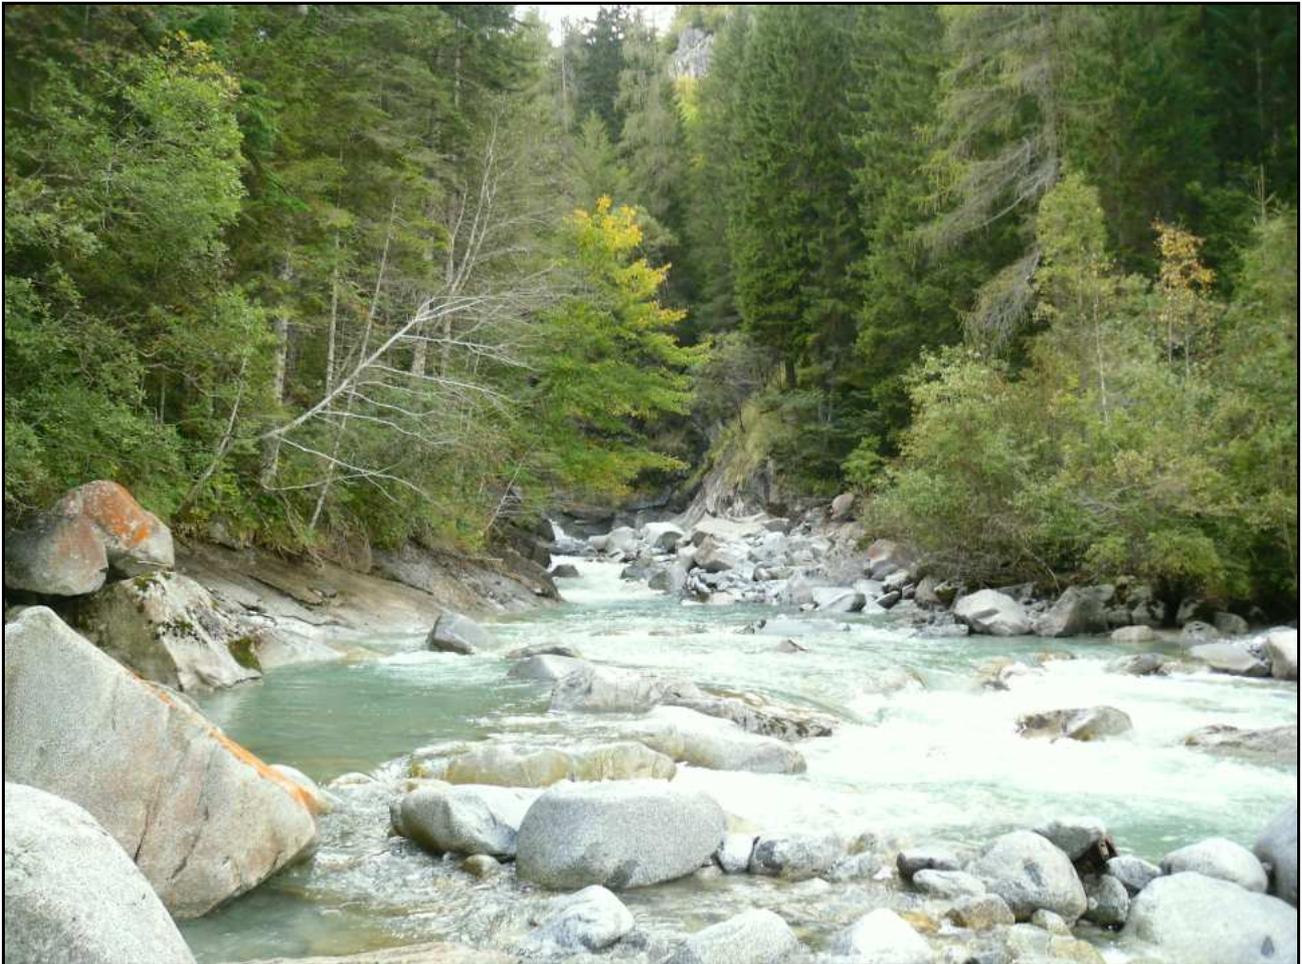
SARG017

Lo stato del territorio circostante è privo di antropizzazione, questo è dominato da un bosco abeti che va a costituire la vegetazione perifluviale delle due sponde (ampiezza > 30 m, interruzioni frequenti per dei tratti in cui il versante è roccioso e non vegetato). La naturale acclività dei versanti non permette al corso d'acqua di esondare. Il substrato è ben diversificato, presentando buone caratteristiche di ritenzione degli apporti trofici. L'erosione è assente e la sezione trasversale è integra. Le buone caratteristiche morfologiche (substrato diversificato, presenza di abbondanti zone rifugio e di produzione di cibo e abbondante ombreggiatura) permettono un'elevata idoneità ittica anche se nel tratto sono presenti dei salti non superabili dai pesci (altezza > 1 m). L'idromorfologia presenta elementi ben distinti ma con successione irregolare. Il periphyton è sottile e non sono presenti macrofite tolleranti. Il detrito è ben riconoscibile e fibroso. Il campionamento della comunità macrobentonica ha evidenziato una comunità ben strutturata e diversificata, adeguata alla tipologia fluviale.

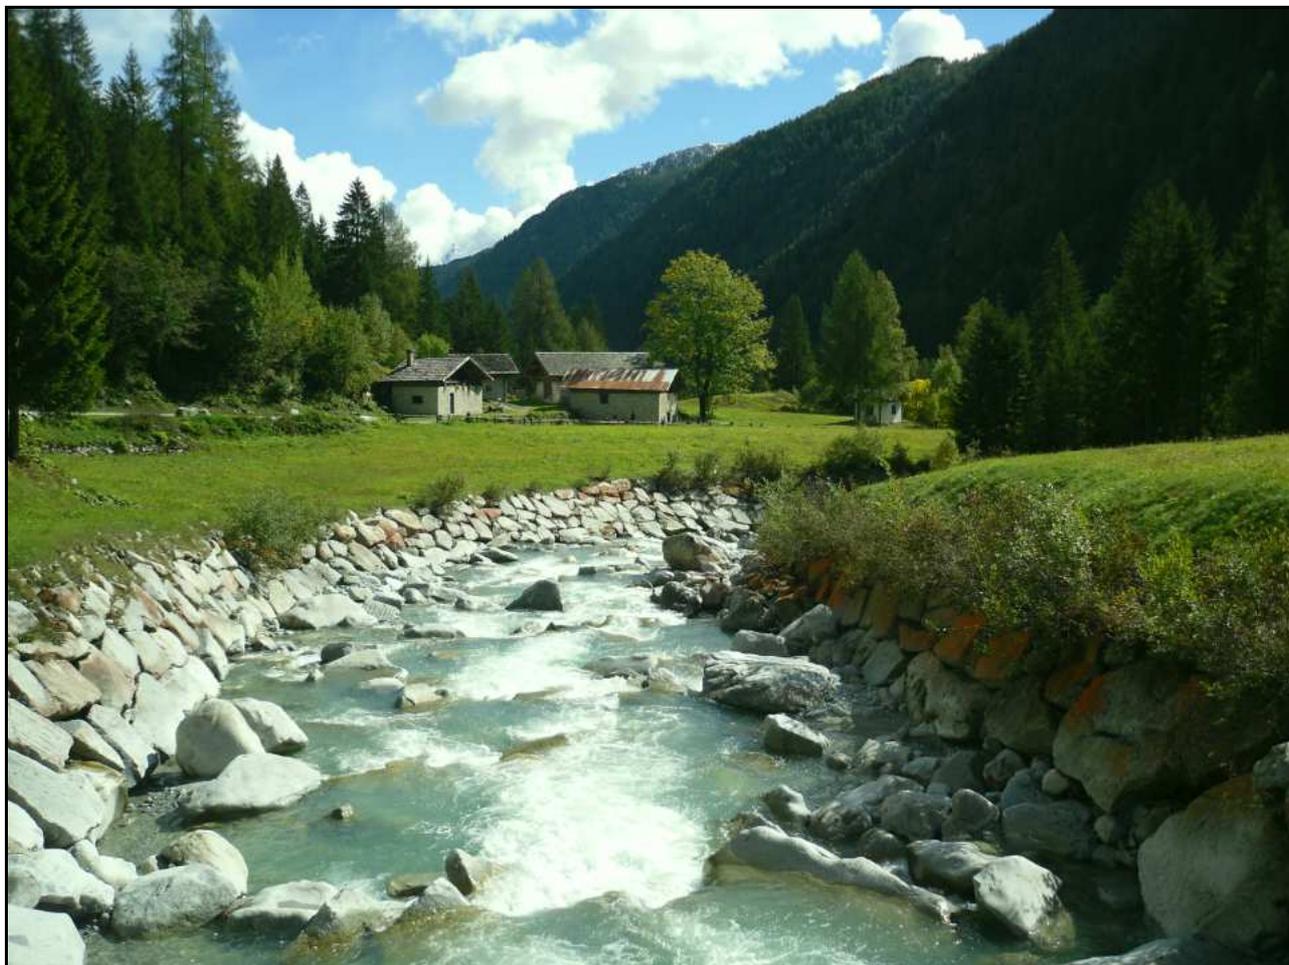
SARG018

Il tratto si caratterizza per la presenza di scogliere in massi non cementati sulle due sponde. La vegetazione periluviale che si è sviluppata non è funzionale (copertura erbacea non igrofila). Per quanto riguarda la sezione trasversale, il fondo dell'alveo è il solo a mantenere un residuo di naturalità. L'idoneità ittica è discreta. Il comparto biologico continua a non mostrare segni di alterazione.

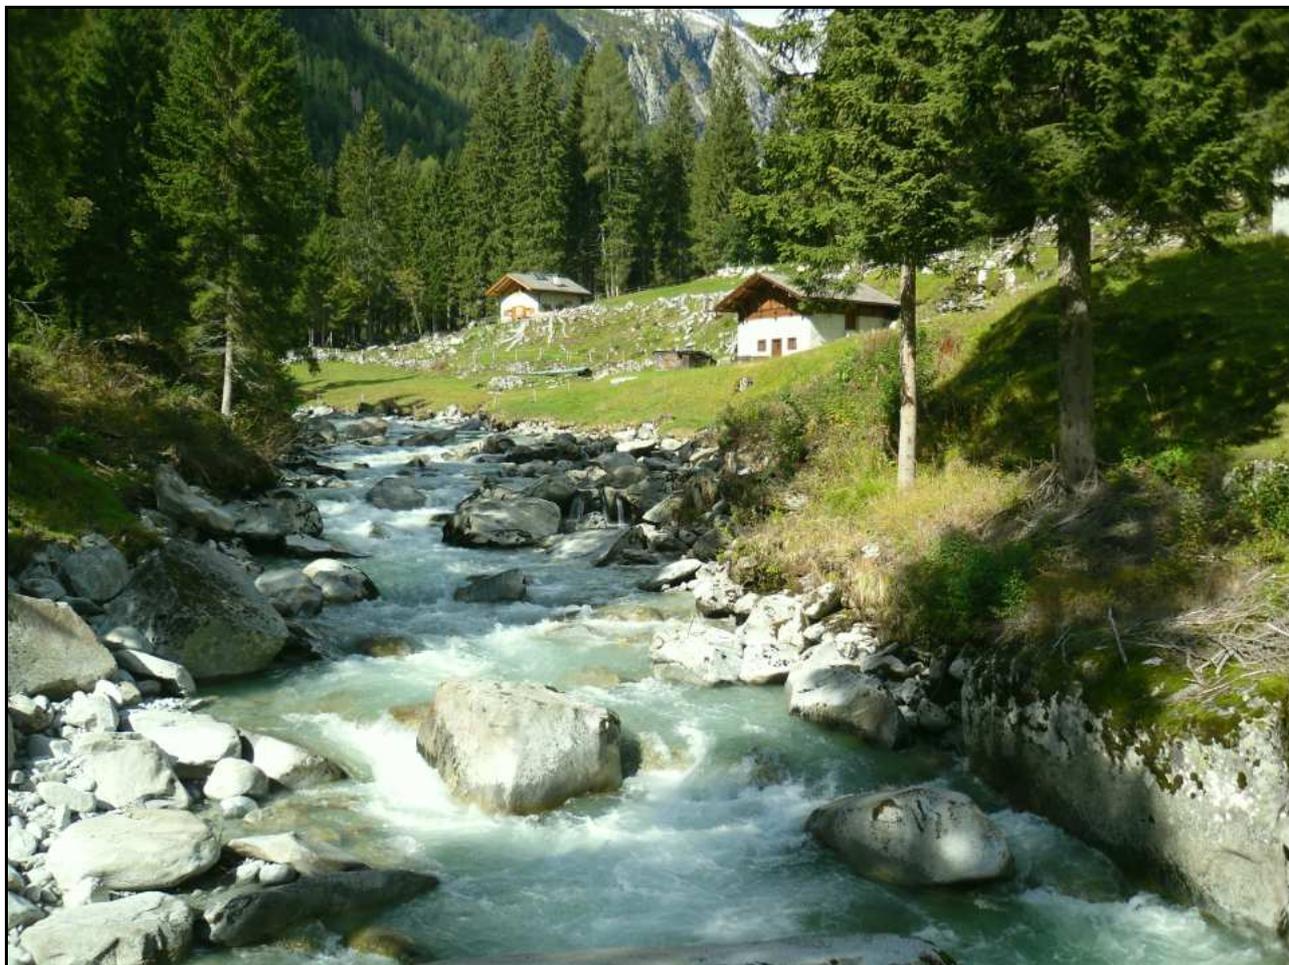
SARG019

In destra lo stato del territorio circostante è privo di antropizzazione, questo è dominato da un bosco di abeti che va a costituire la vegetazione perifluviale di questa sponda (ampiezza > 30 m, assenza di interruzioni). In sinistra sono presenti dei prati regolarmente sfalciati che arrivano a lambire il torrente stesso, costituendone la vegetazione della fascia perifluviale, ovviamente non funzionale. L'erosione è assente e la sezione trasversale ha subito solo dei limitati interventi di sistemazione. Le buone caratteristiche morfologiche permettono un'elevata idoneità ittica. L'idromorfologia presenta elementi ben distinti ma con successione irregolare.

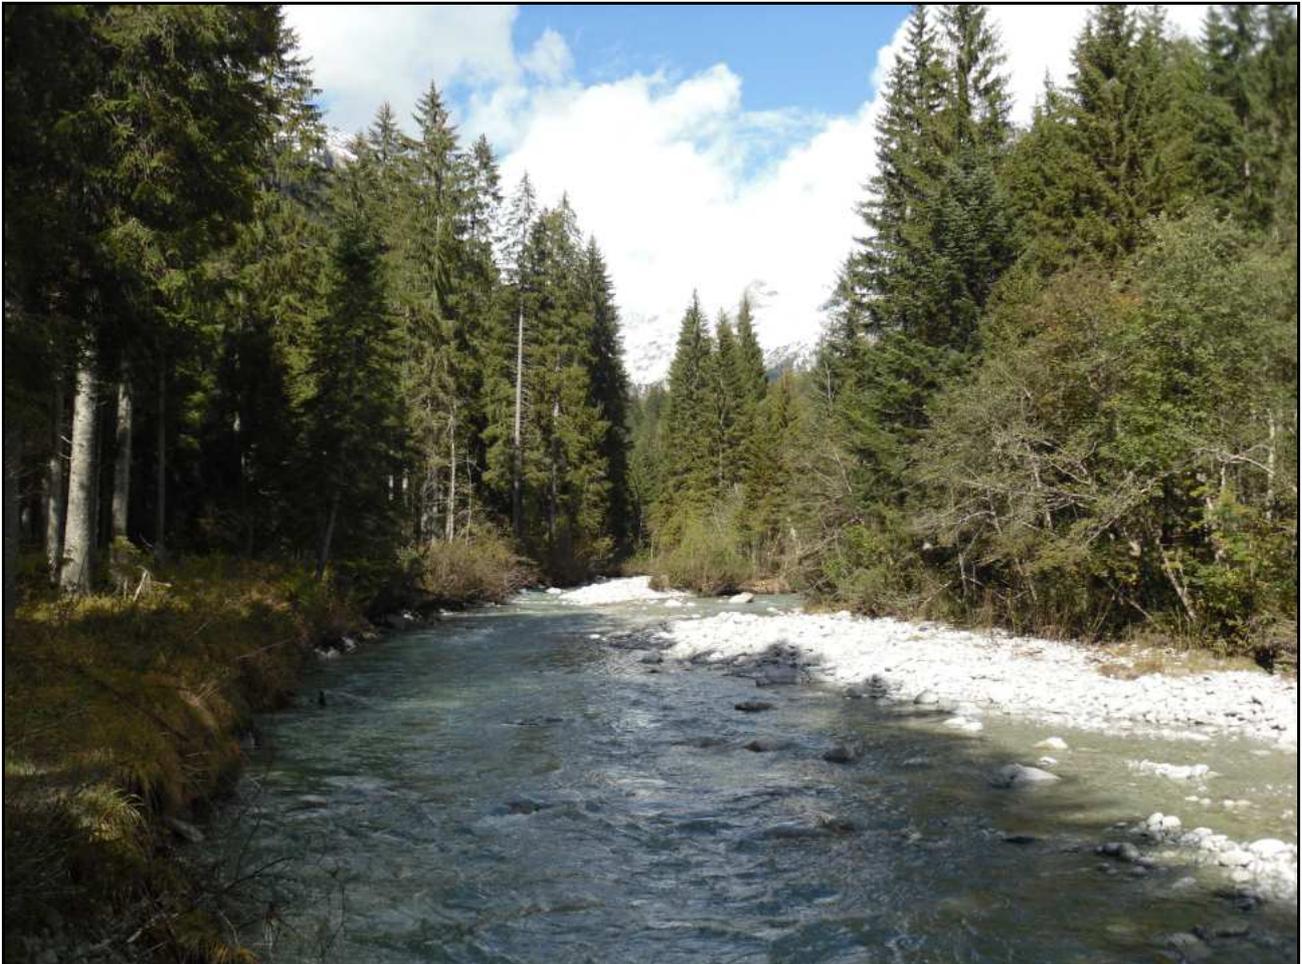
SARG020

Lo stato del territorio circostante è privo di antropizzazione, questo è dominato da un bosco di abeti che va a costituire la vegetazione perifluviale delle due sponde (ampiezza > 30 m, assenza di interruzioni). Le condizioni idriche hanno portate stabili e fluttuazioni stagionali non estreme. La naturale acclività dei versanti non permette al corso d'acqua di esondare. Il substrato è ben diversificato, presentando buone caratteristiche di ritenzione degli apporti trofici. L'erosione è assente e la sezione trasversale è integra; le buone caratteristiche morfologiche (substrato diversificato, presenza di abbondanti zone rifugio e di produzione di cibo e abbondante ombreggiatura) permettono un'elevata idoneità ittica. L'idromorfologia presenta elementi ben distinti ma con successione irregolare. Il periphyton è sottile e non sono presenti macrofite tolleranti. Il detrito è ben riconoscibile e fibroso. Il campionamento della comunità macrobentonica ha evidenziato una comunità ben strutturata e diversificata, adeguata alla tipologia fluviale, con taxa molto sensibili l'inquinamento, come il Plecottero *Isoperla* (foto a lato).

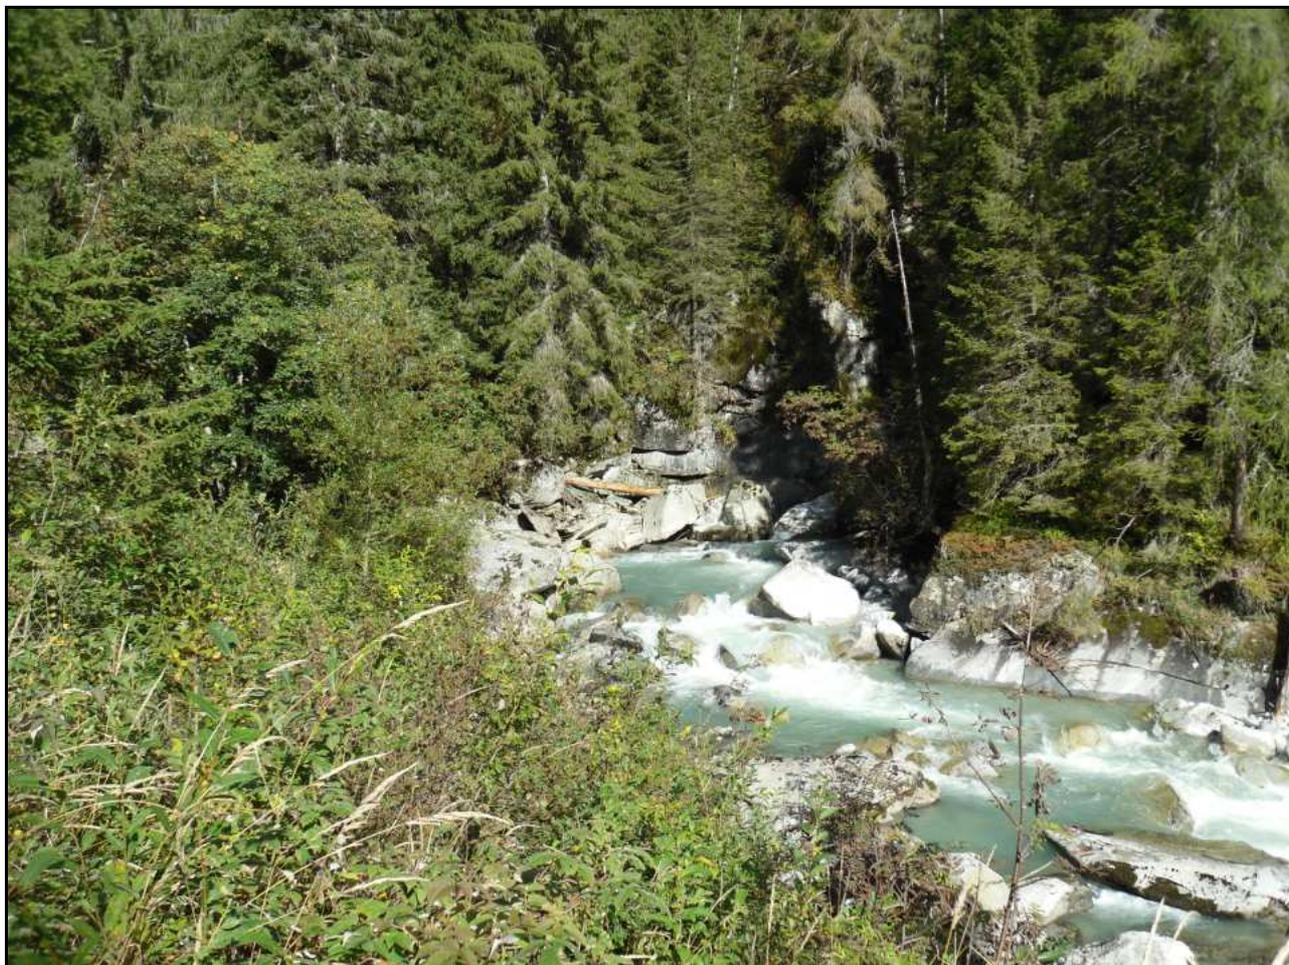
SARG021

Il territorio circostante è privo di antropizzazione. La fascia perfluviale destra è costituita da una bordura di arbusti ripari, per lo più saliconi, di ampiezza 2-5 m e interruzioni del 5-15%. In sinistra il bosco di abeti che va a costituire la vegetazione perfluviale di tale sponda, ampiezza > 30 m e continua. Non si riportano ulteriori differenze rispetto quanto già osservato e descritto anche per il tratto precedente.

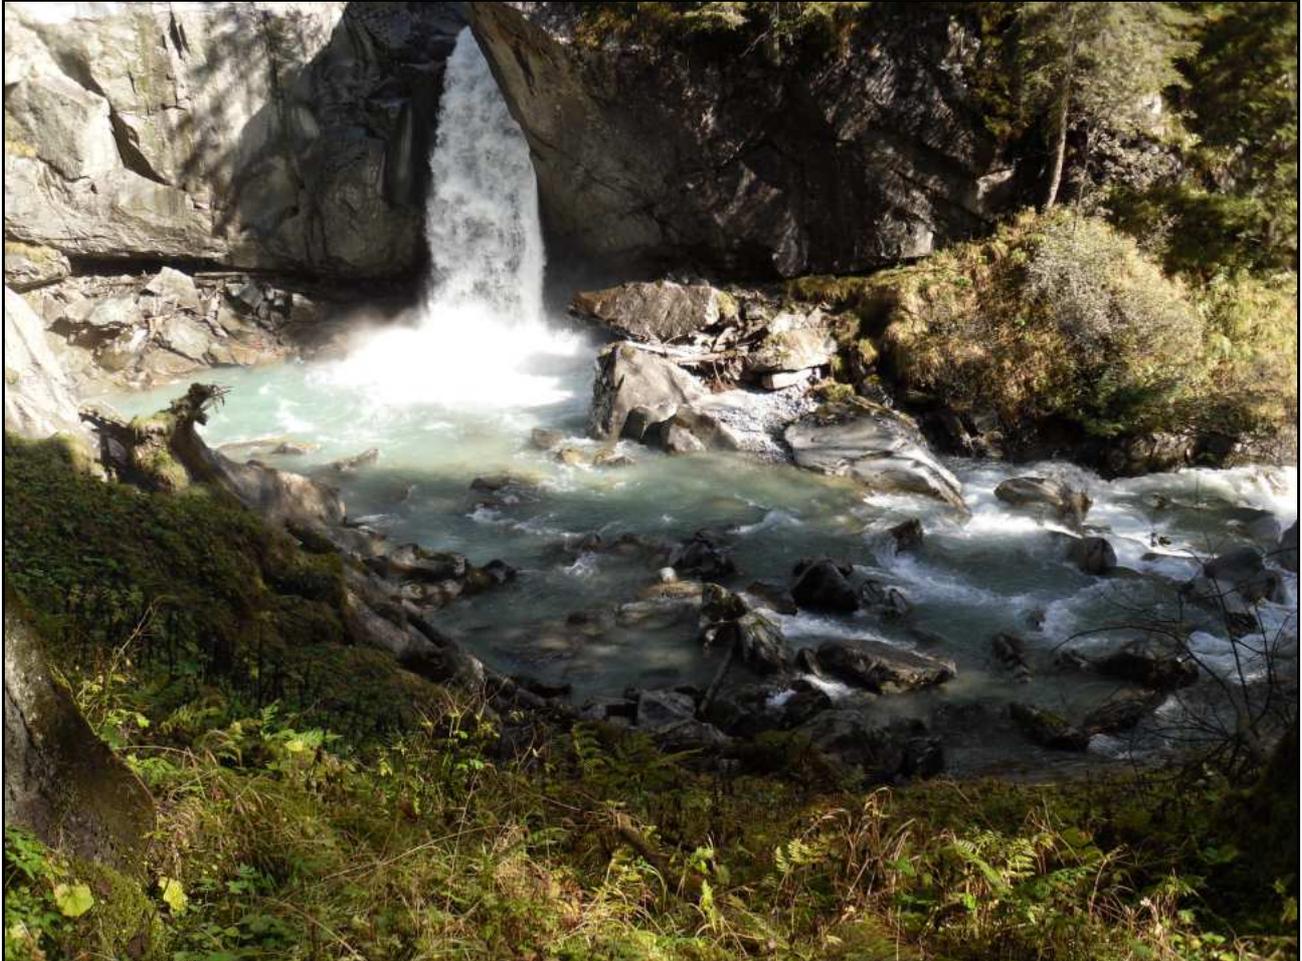
SARG022

Lo stato del territorio circostante è privo di antropizzazione, questo è dominato da un bosco di abeti che va a costituire la vegetazione perifluviale delle due sponde (ampiezza > 30 m, assenza di interruzioni). La naturale acclività dei versanti non permette al corso d'acqua di esondare. Il substrato è ben diversificato, presentando buone caratteristiche di ritenzione degli apporti trofici. L'erosione è assente e la sezione trasversale è integra; le buone caratteristiche morfologiche (substrato diversificato, presenza di abbondanti zone rifugio e di produzione di cibo e abbondante ombreggiatura) permettono un'elevata idoneità ittica anche se nel tratto è presente una cascata di altezza superiore al metro, ostacolo insuperabile dall'ittiofauna. L'idromorfologia presenta elementi ben distinti ma con successione irregolare. Il comparto biologico (componente vegetale in alveo, detrito e comunità macrobentonica) continua a non mostrare segni di alterazione.

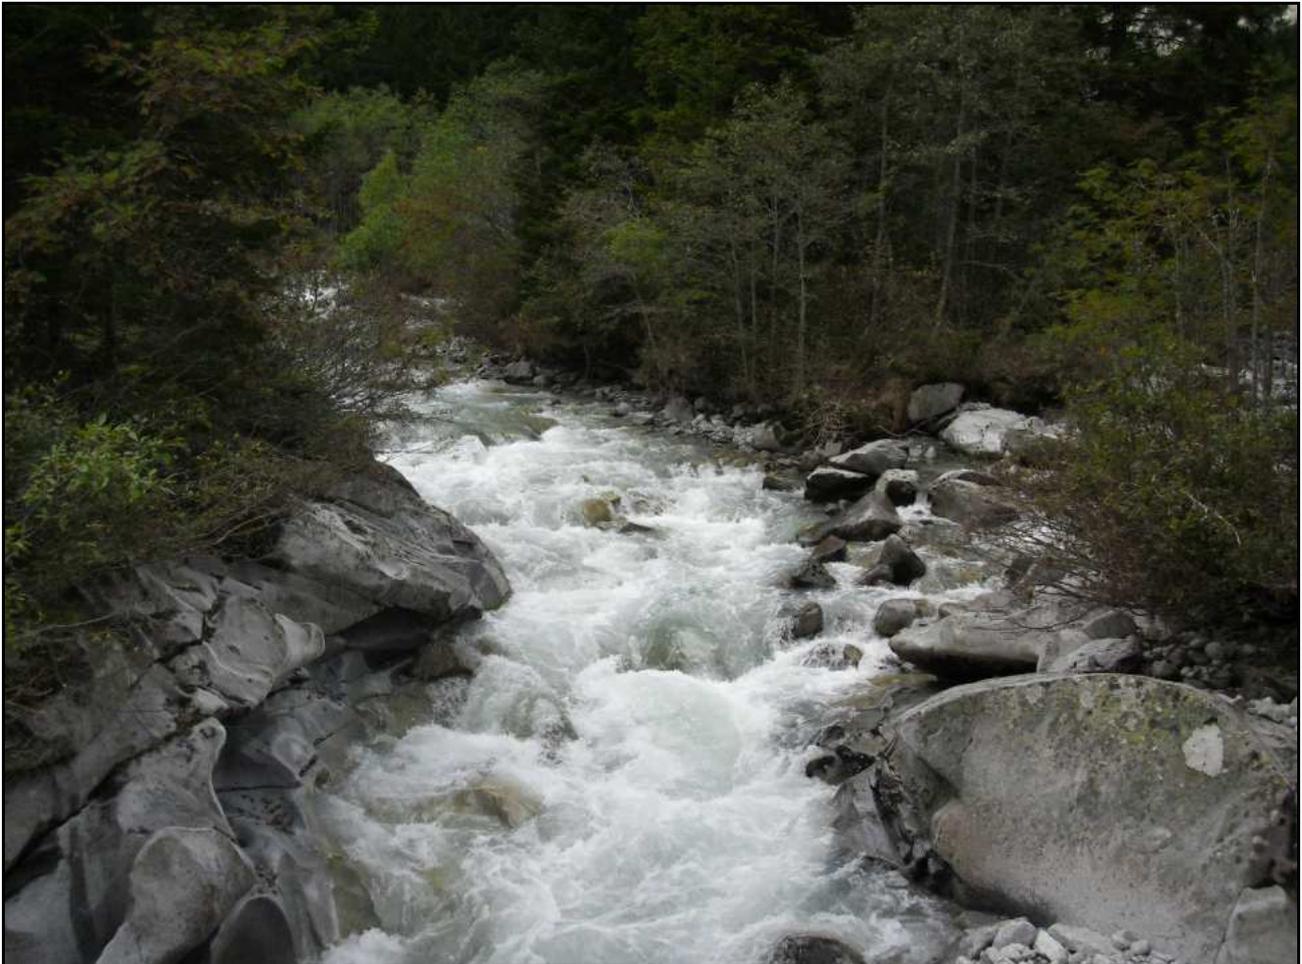
SARG023

In questo tratto i prati limitano l'ampiezza delle formazioni funzionali in sponda sinistra e creano discontinuità frequenti in destra. Le altre caratteristiche funzionali non variano rispetto al tratto a valle.

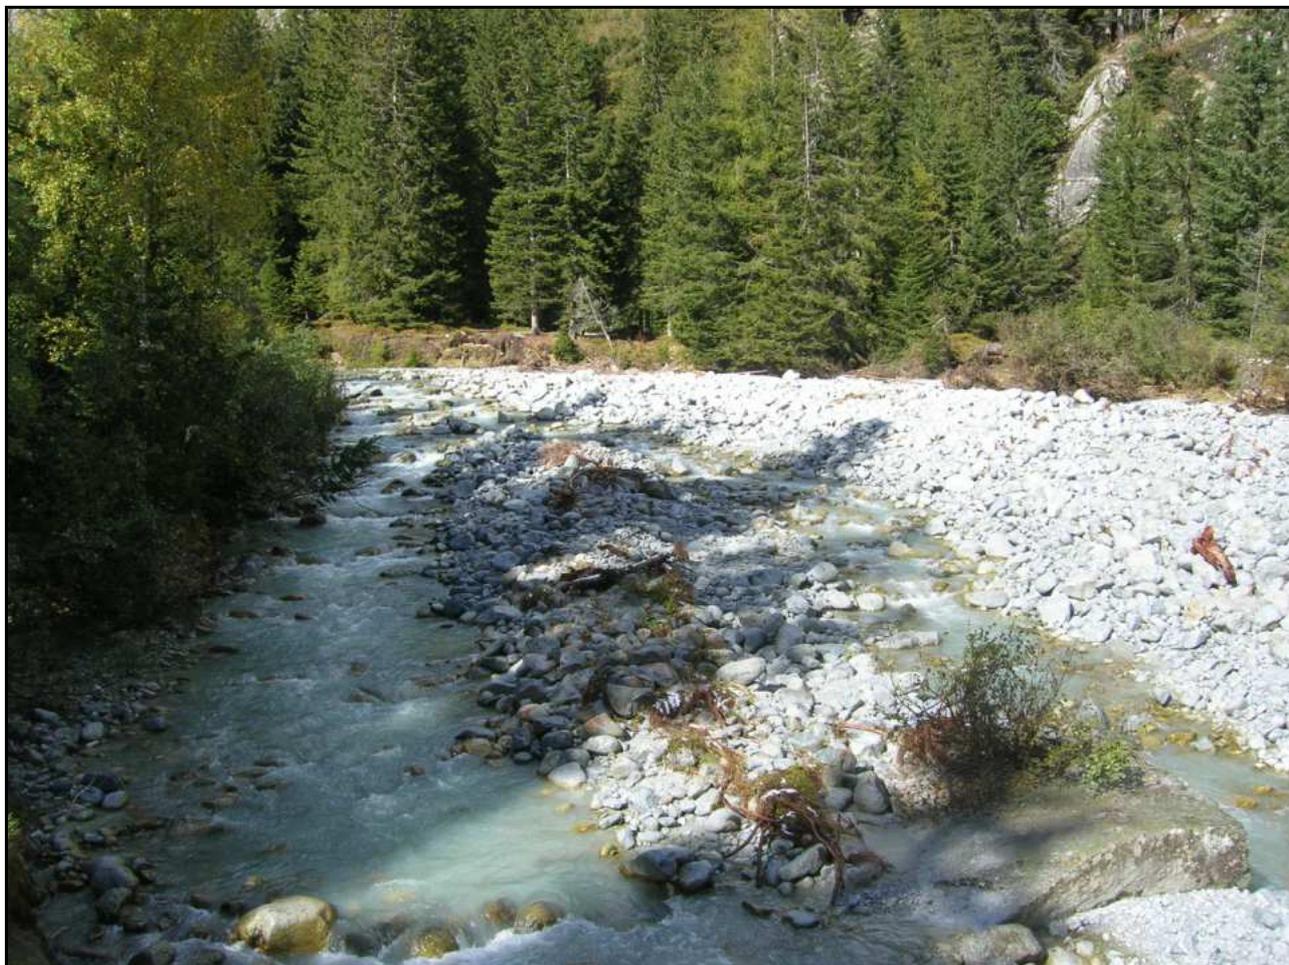
Ponte rifugio Bedole – inizio forra; lungh: 187 m

Su entrambe le rive si nota una limitata incisione verticale, riconoscibile in particolare al limite dell'alveo di morbida. La presenza di substrati diversificati permette un'adeguata ritenzione degli apporti trofici provenienti dal territorio circostante che costituiscono la primaria fonte di cibo per i macroinvertebrati bentonici, in grado di demolirla efficacemente, contribuendo alla capacità di autodepurazione delle acque.

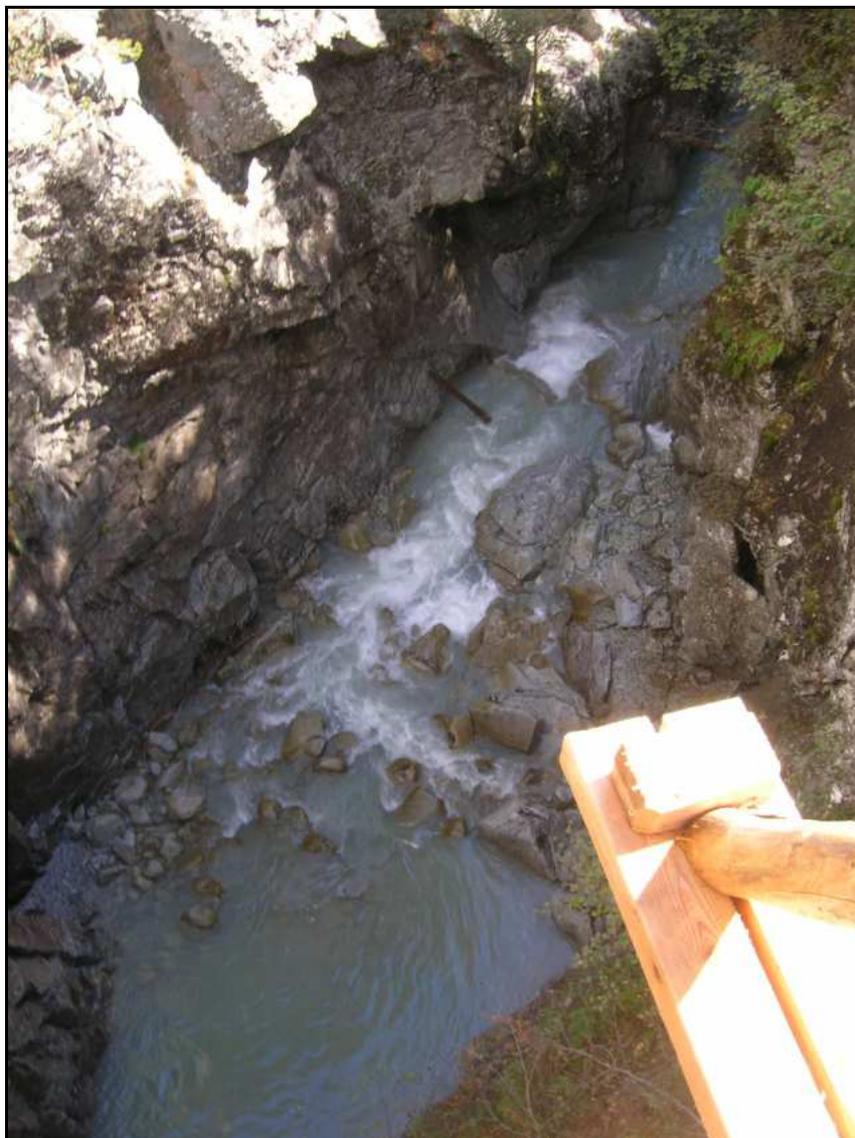
Inizio forra – fine forra/ponte delle Cambiali; lungh: 82 m

Questo tratto è caratterizzato dalla presenza di una forra con pareti nude, prive di vegetazione; la sezione trasversale ha quindi una discreta diversità ambientale. Il corso d'acqua scorre in una valle fortemente incassata e l'efficienza di esondazione è nulla. Il substrato è caratterizzato da compresenza di substrati diversificati, con massi e tronchi stabilmente incassati. Gli elementi idromorfologici (raschi e pozze) sono ben distinti e presentano un'alternanza regolare.

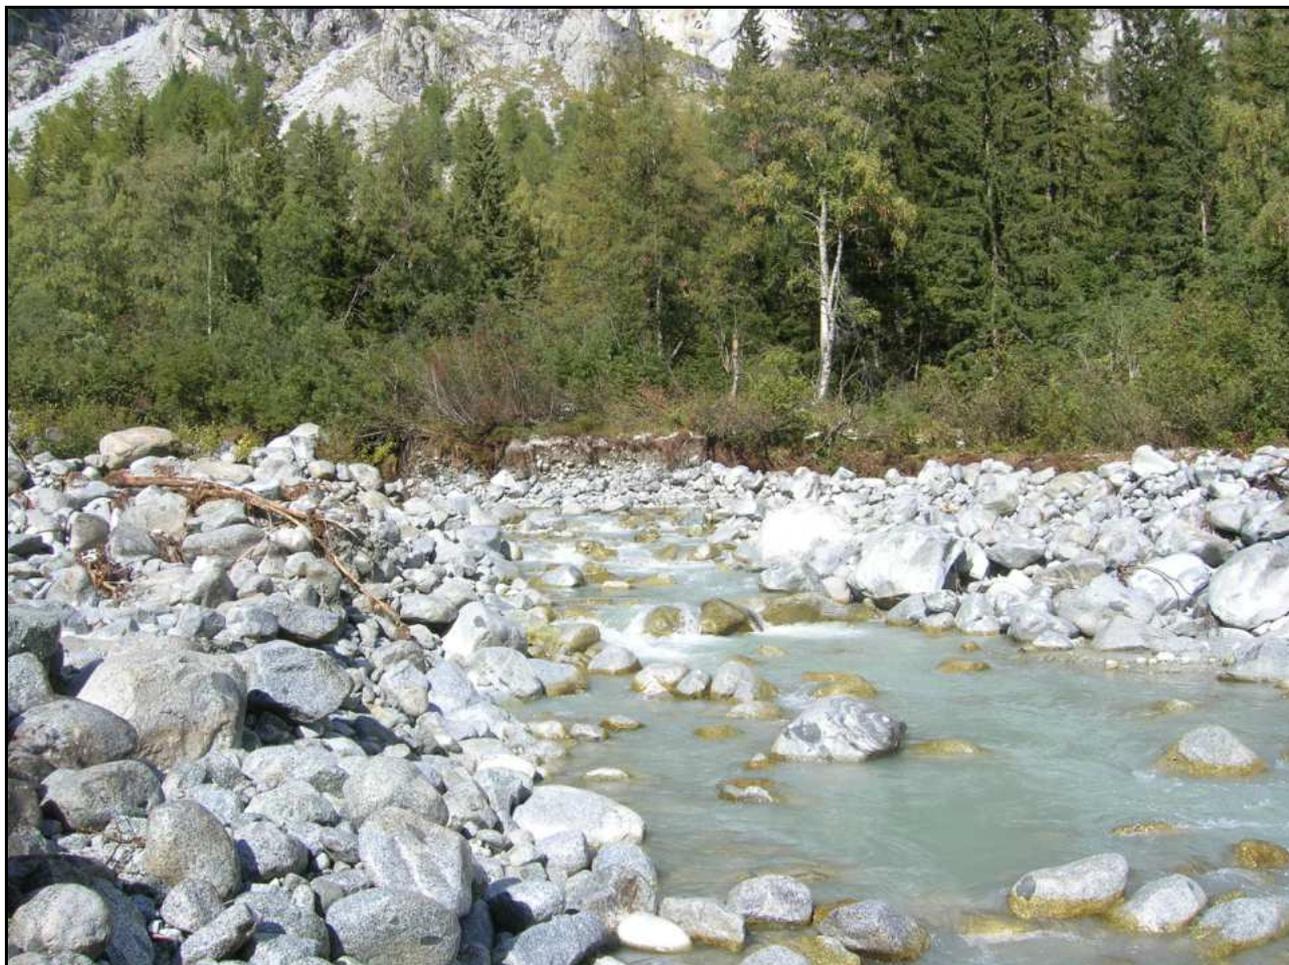
L'ultimo tratto del torrente Sarca di Val Genova è caratterizzato dalla presenza di formazioni autoctone costituite da abeti e larici che vanno poi ad estendersi sui versanti; solo alcuni piccoli arbusti ripari sono presenti all'interno dell'alveo di morbida. Non ci sono argini e la larghezza dell'alveo di piena ordinaria è compresa tra 1 e 2 volte l'ampiezza dell'alveo di morbida. Anche in questo tratto si nota una modesta incisione verticale delle sponde. L'idromorfologia è caratterizzata dalla tipologia step&pool.
