# Torrente Silla

## Documentazione fotografica e descrizione dei tratti

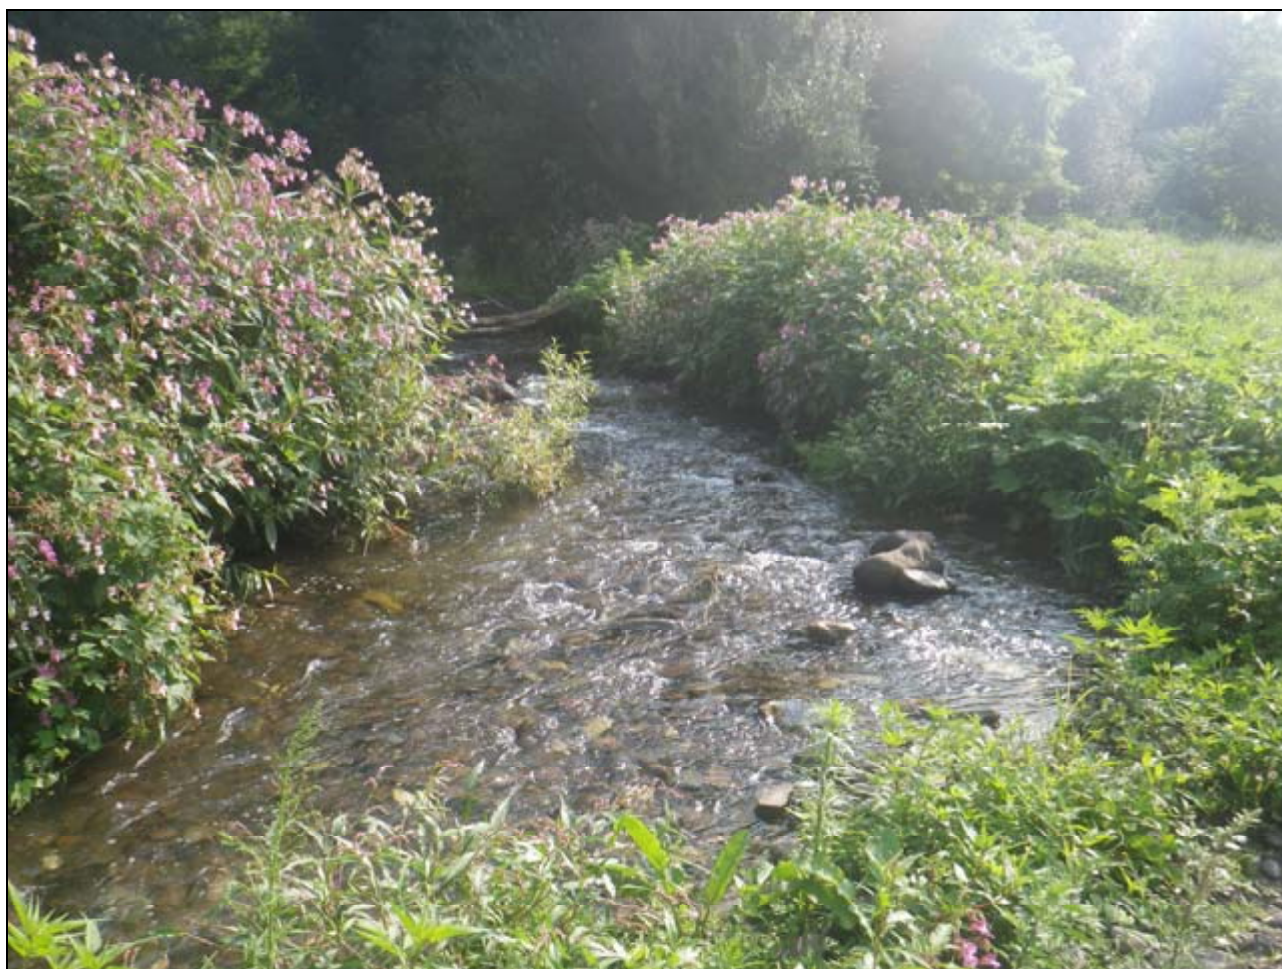
Confluenza t. Fersina - inizio bordura in sinistra/inizio terrapieno; lungh: 59 m

Il territorio circostante è caratterizzato dalla strada per l'accesso alla cava in sponda destra e da prevalenza di boschi in sponda sinistra. La vegetazione della fascia perfluviale in destra è composta da bordure di arbusti ripari, con ampiezza limitata a 2-5 m e con interruzioni comprese tra il 5 e il 15 %; in sinistra è presente una formazione erbacea non igrofila, continua ma non funzionale. Le condizioni idriche non sono naturali ma caratterizzate da amplificazioni delle variazioni di portata indotte da prelievi di tipo irriguo posti a monte. Il substrato è poco diversificato, con prevalenza di ciottoli facilmente movibili; la sezione trasversale è integra e l'erosione delle rive è assente. Per quanto riguarda l'idromorfologia prevale un solo elemento idromorfologico, lo scorrimento veloce. Il film perifitico è sottile e sono assenti le macrofite tolleranti. I frammenti fibrosi sono accompagnati da frammenti polposi, sintomo di un'alterazione dell'equilibrio omeostatico del corso d'acqua, con una non completa demolizione del detrito organico. La comunità macrobentonica è sufficientemente diversificata ma con struttura alterata rispetto

all'atteso, con taxa piuttosto tolleranti l'inquinamento (Simuliidae, Chironomidae, Efemerotteri del gen. *Baetis*, Lumbricidae e Odonati, oltre a Plecotteri Leuctridae ed Efemerotteri Heptageniidae, maggiormente sensibili.

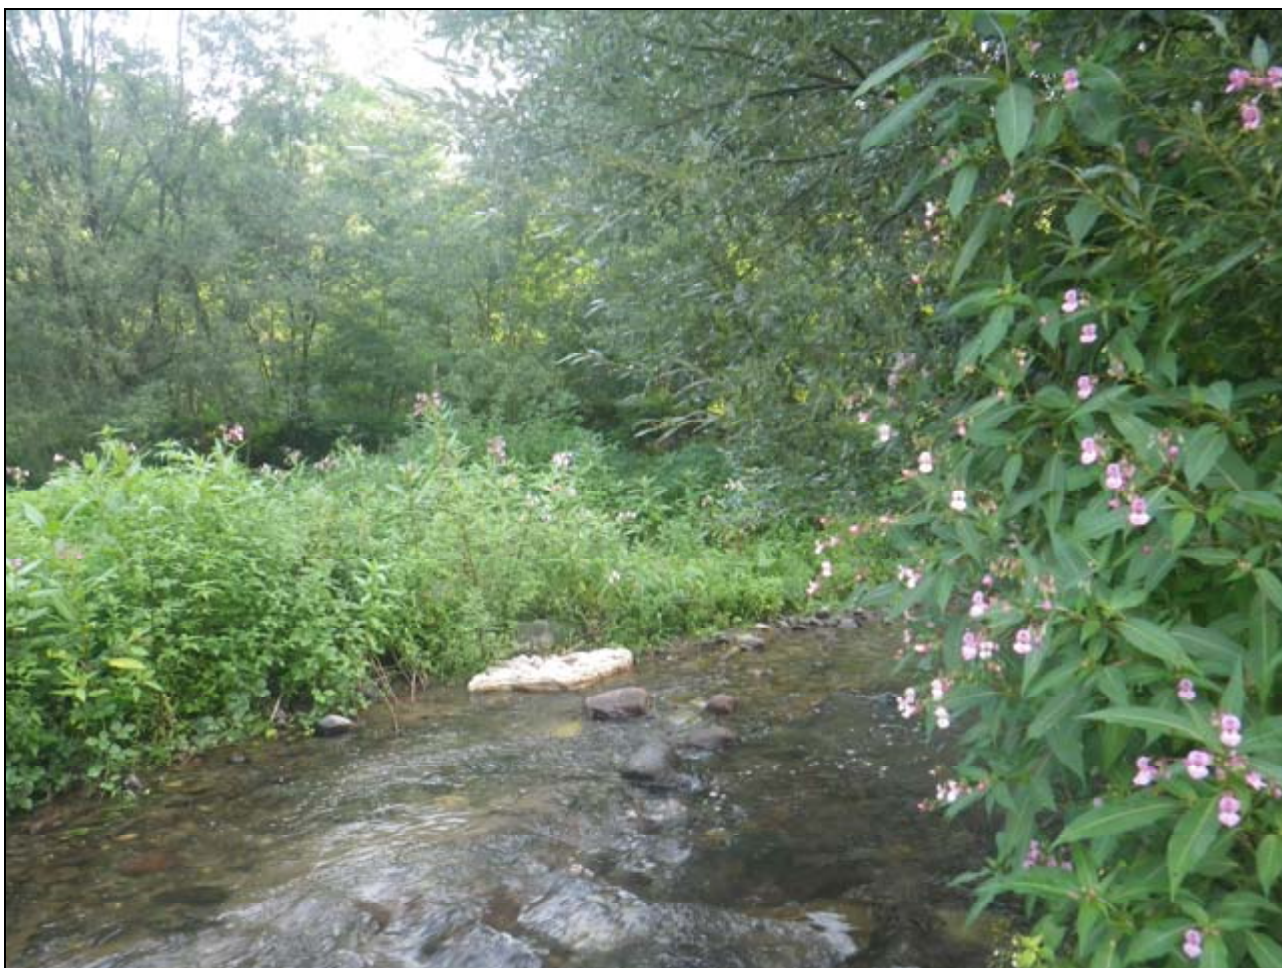
Inizio bordura in sinistra/inizio terrapieno – inizio campi in sinistra; lungh: 236 m

Il territorio circostante la sponda destra è caratterizzato da incolti, campi coltivati e alcune abitazioni; in sinistra continuano i boschi del tratto precedente. Sulla riva sinistra è presente un terrapieno che funge da argine e determina una fascia perfluviale secondaria, al cui interno si sviluppa una formazione arbustiva riparia a forte presenza di esotiche; sulla riva destra invece la vegetazione della fascia perfluviale è primaria, costituita da una formazione arborea di specie esotiche (robinie), con ampiezza compresa tra 10 e 30 m. entrambe le formazioni sono prive di discontinuità. Il tratto risulta arginato, senza possibilità di esondazione. L'opera di difesa longitudinale crea una sezione non del tutto naturale. L'idoneità ittica è elevata, in particolare per l'abbondante ombreggiatura e l'abbondante produzione di cibo.

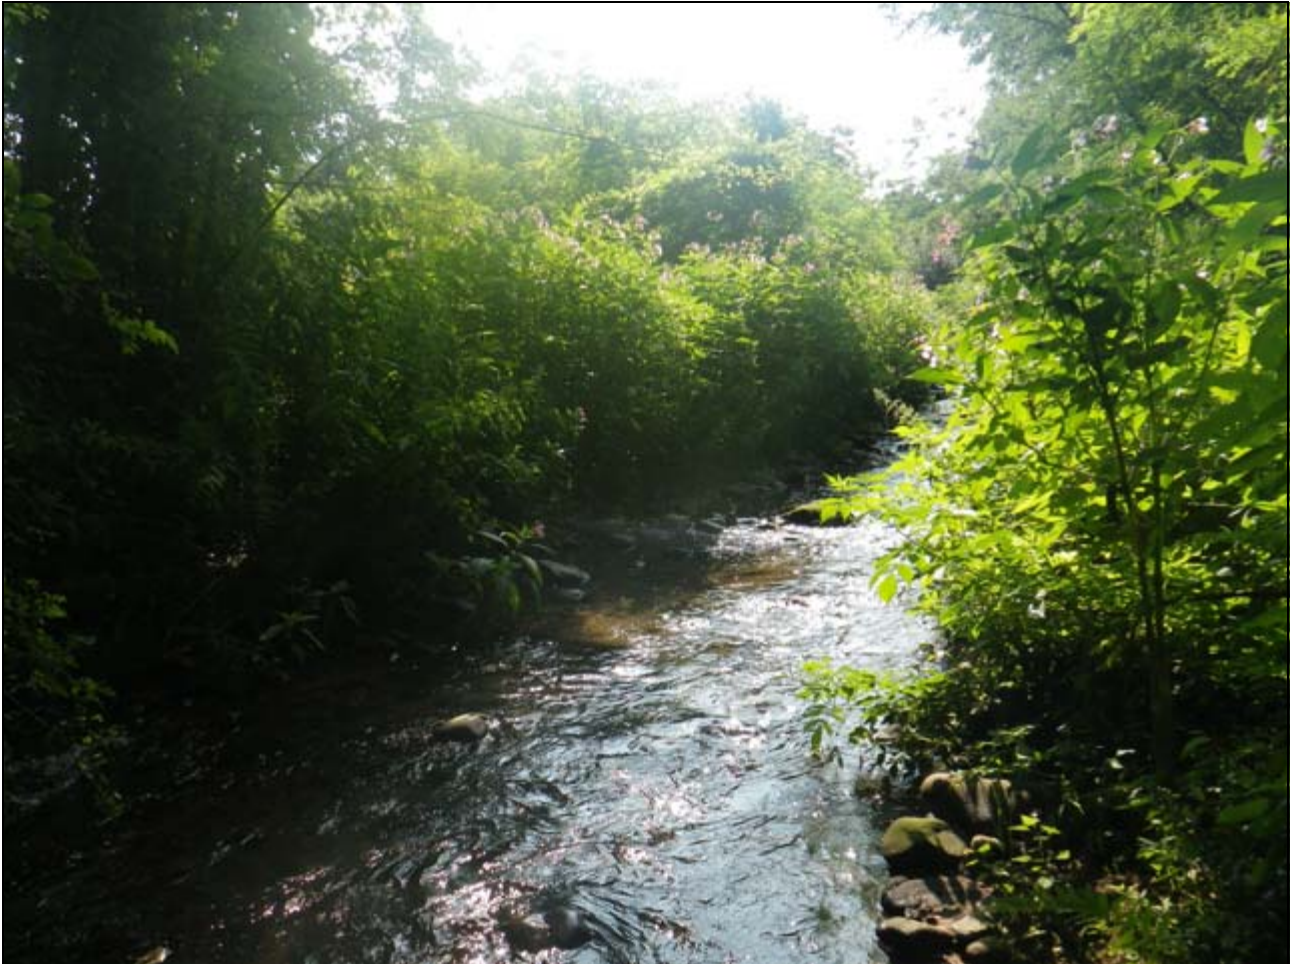
Inizio campi in sinistra – ponte Slacche; lungh: 194 m

Su entrambe le sponde prevalgono le colture stagionali e permanenti e, in sinistra, alcune abitazioni. Le robinie arbustive costituiscono una formazione sulla sponda sinistra, mentre in destra sono ridotte ad una bordura; queste formazioni non sono funzionali ma hanno una copertura continua. L'erosione è assente; la sezione, pur non presentando opere longitudinali o trasversali, ha un profilo geometrico. Le altre caratteristiche non variano rispetto al tratto precedente.

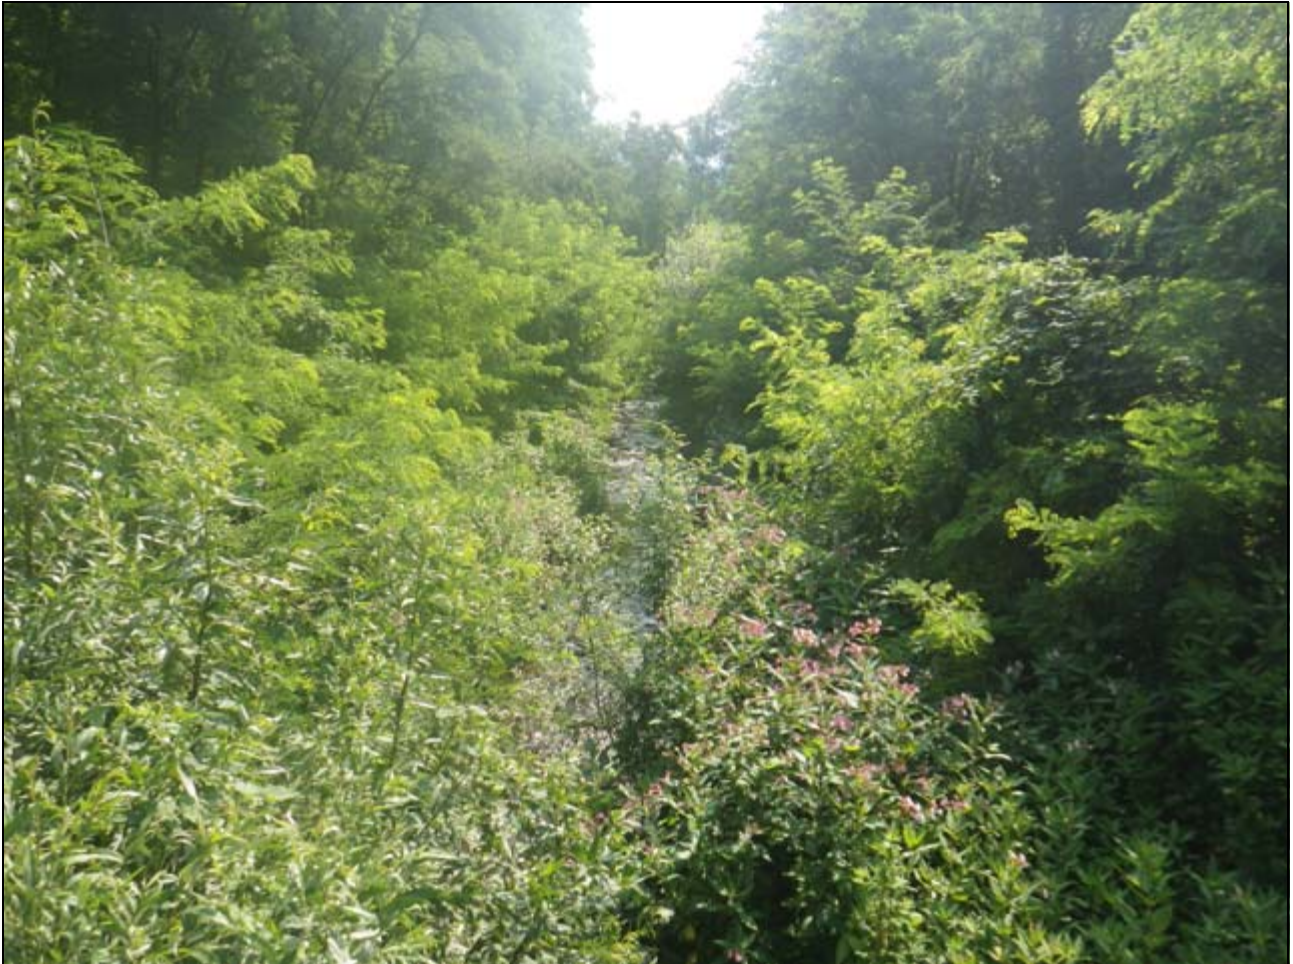
Ponte Slacche – inizio tratto intubato; lungh: 334 m

Il tratto SILL004 termina in corrispondenza del passaggio sotto la strada statale, dove non è stato rilevato. Su entrambe le sponde si insedia una formazione arborea di specie esotiche, limitata ad un'ampiezza compresa tra 10 e 30 m, dalla strada in destra e da prati in sinistra; in destra ci sono discontinuità comprese tra il 5 e il 15%. Il substrato, poco diversificato e con prevalenza di materiali a granulometria fine, non consente la formazione di raschi e pozze ben distinguibili e predomina di conseguenza solo lo scorrimento veloce e piuttosto uniforme. Il perifiton costituisce una patina tridimensionale apprezzabile; anche la consistenza del detrito e la composizione della comunità macrobentonica, mostrano segni di alterazione da carico organico.

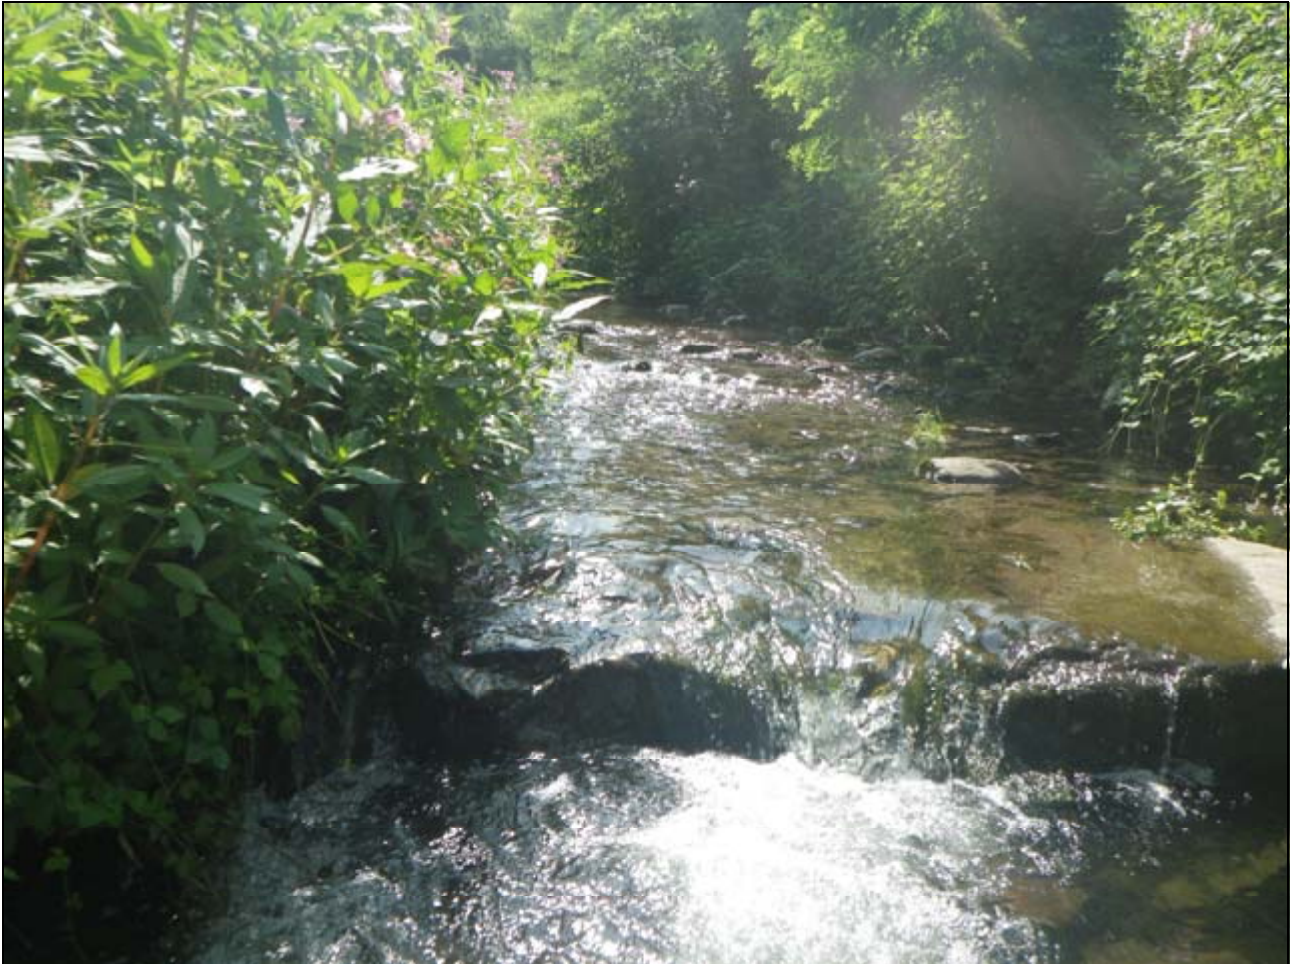
Fine tratto intubato – fine argine in sinistra; lungh: 316 m

Il territorio circostante è caratterizzato da abitazioni e strutture produttive che possono causare incrementi degli apporti di materiale organico e di nutrienti, nonché di inquinanti per ruscellamento superficiale e scorrimento ipodermico e la compromissione di alcuni processi come la permeabilità del suolo e l'infiltrazione. Continuano ad essere presenti specie esotiche arbustive (robinie) e infestanti (*Impatiens glandulifera* e rovi) che creano delle formazioni non funzionali. Sulle rive sono presenti opere longitudinali di difesa spondale costituite da scogliere in massi, che hanno la funzione di evitare l'erosione; la sezione mantiene un residuo di naturalità solo nel fondo. Le componenti biologiche continuano ad essere compromesse.

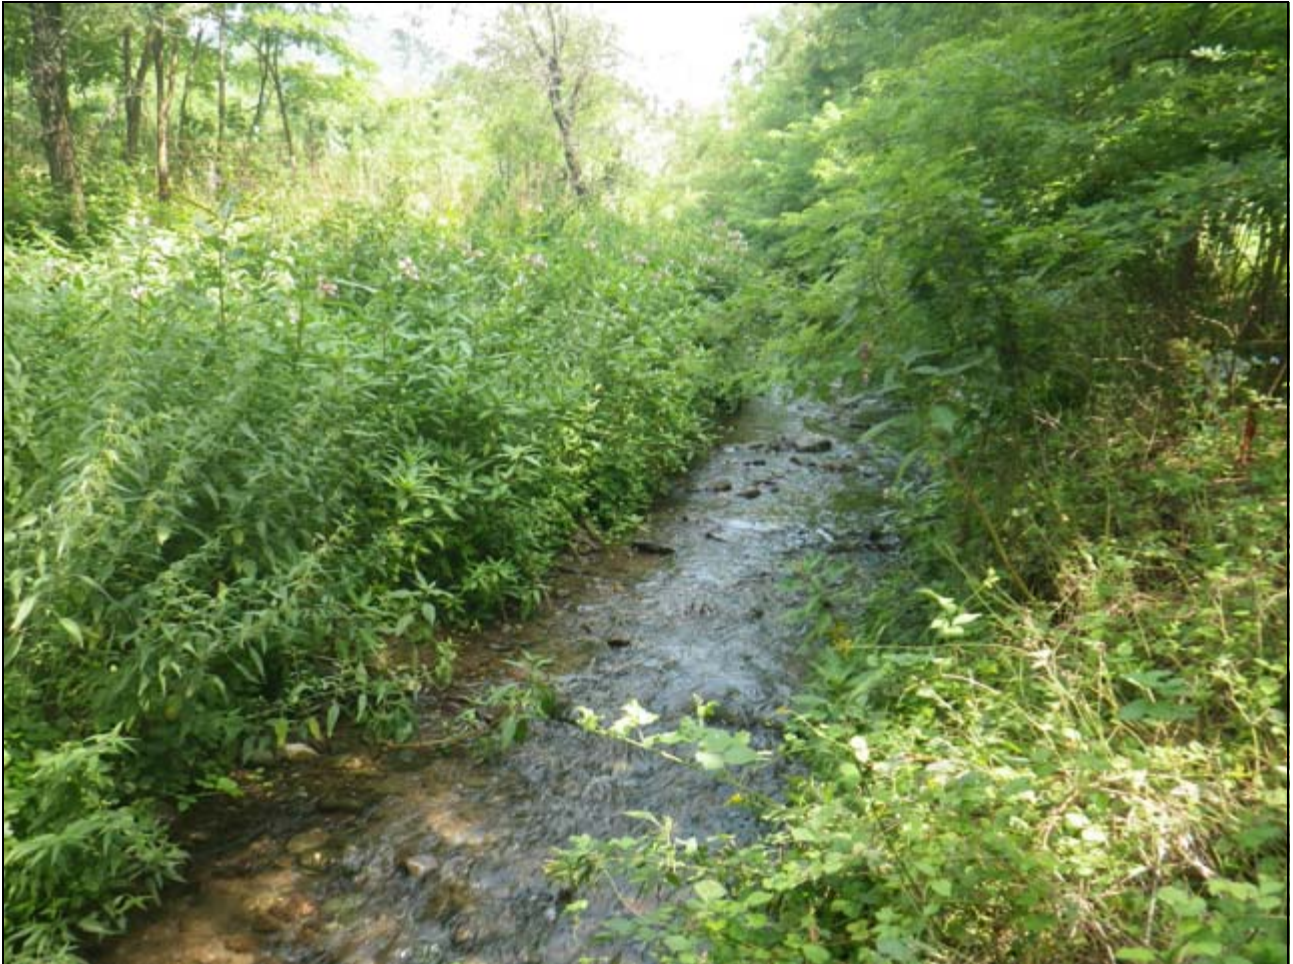
Fine argine in sinistra – fine zona industriale; lungh: 69 m

Le specie esotiche si riducono ora a più strette bordure, anche queste non funzionali. In destra continua l'argine in massi posto a protezione della riva mentre in sinistra non è più presente e non ci sono segni di erosione. Nonostante la scarsità di aree rifugio per i pesci, le discrete aree di frega e la discreta ombreggiatura, insieme all'abbondante potenziale produzione di cibo, determina un'idoneità ittica buona. Sono da evidenziare alghe verdi filamentose che costituiscono una patina tridimensionale, attribuibile ad una alterazione della stato trofico.

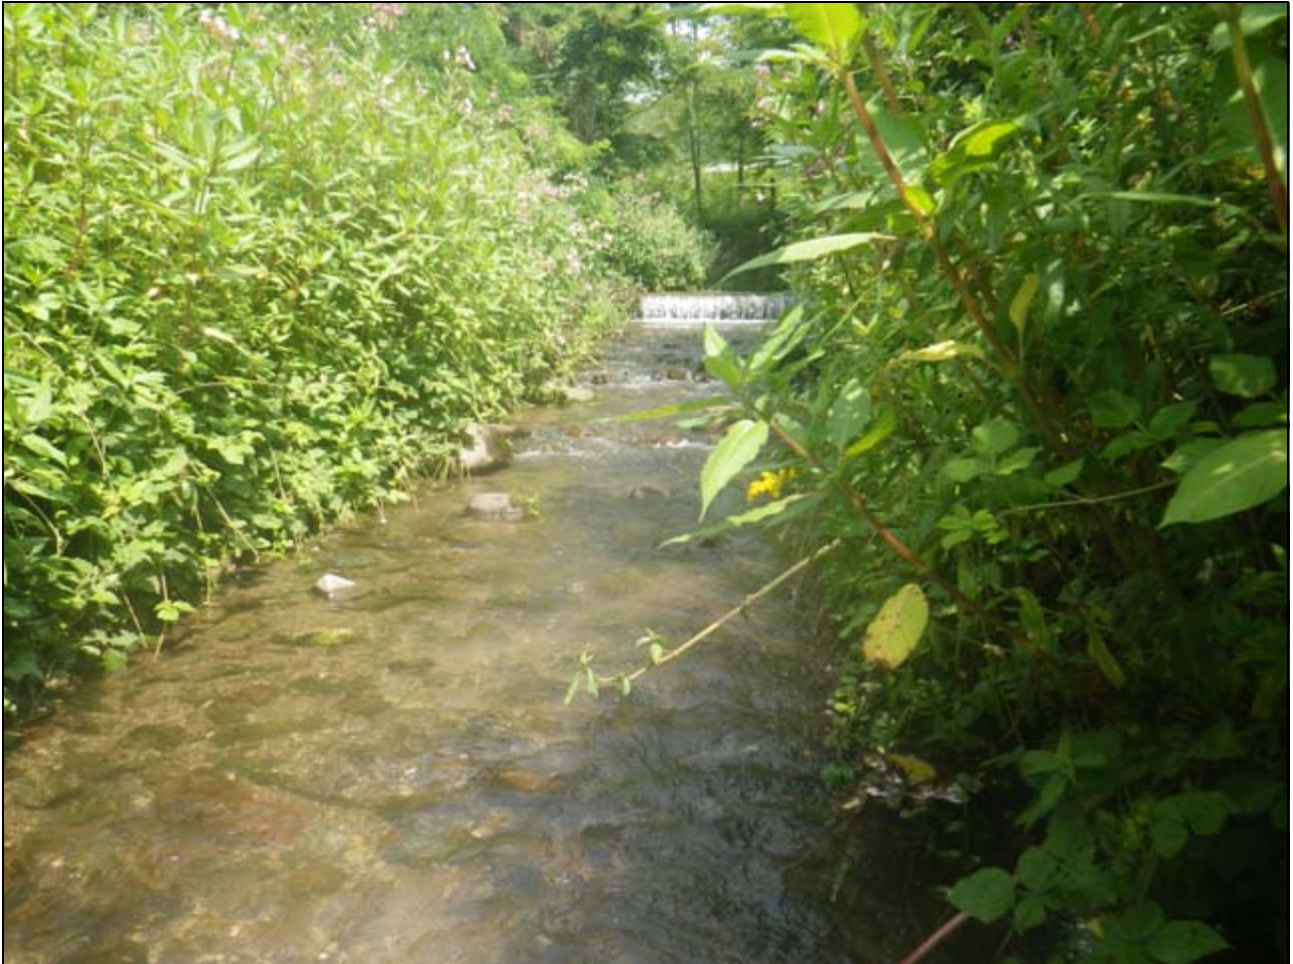
Fine zona industriale – inizio muri in cemento; lungh: 122 m

Anche in questo tratto sono presenti arbusteti di specie esotiche e infestanti; la morfologia torna ad essere naturale anche se il fondo rimane caratterizzato da limitata diversificazione e predomina un solo elemento idromorfologico. Il corso d'acqua rimane confinato, senza possibilità di espandersi lateralmente durante i fenomeni di piena.

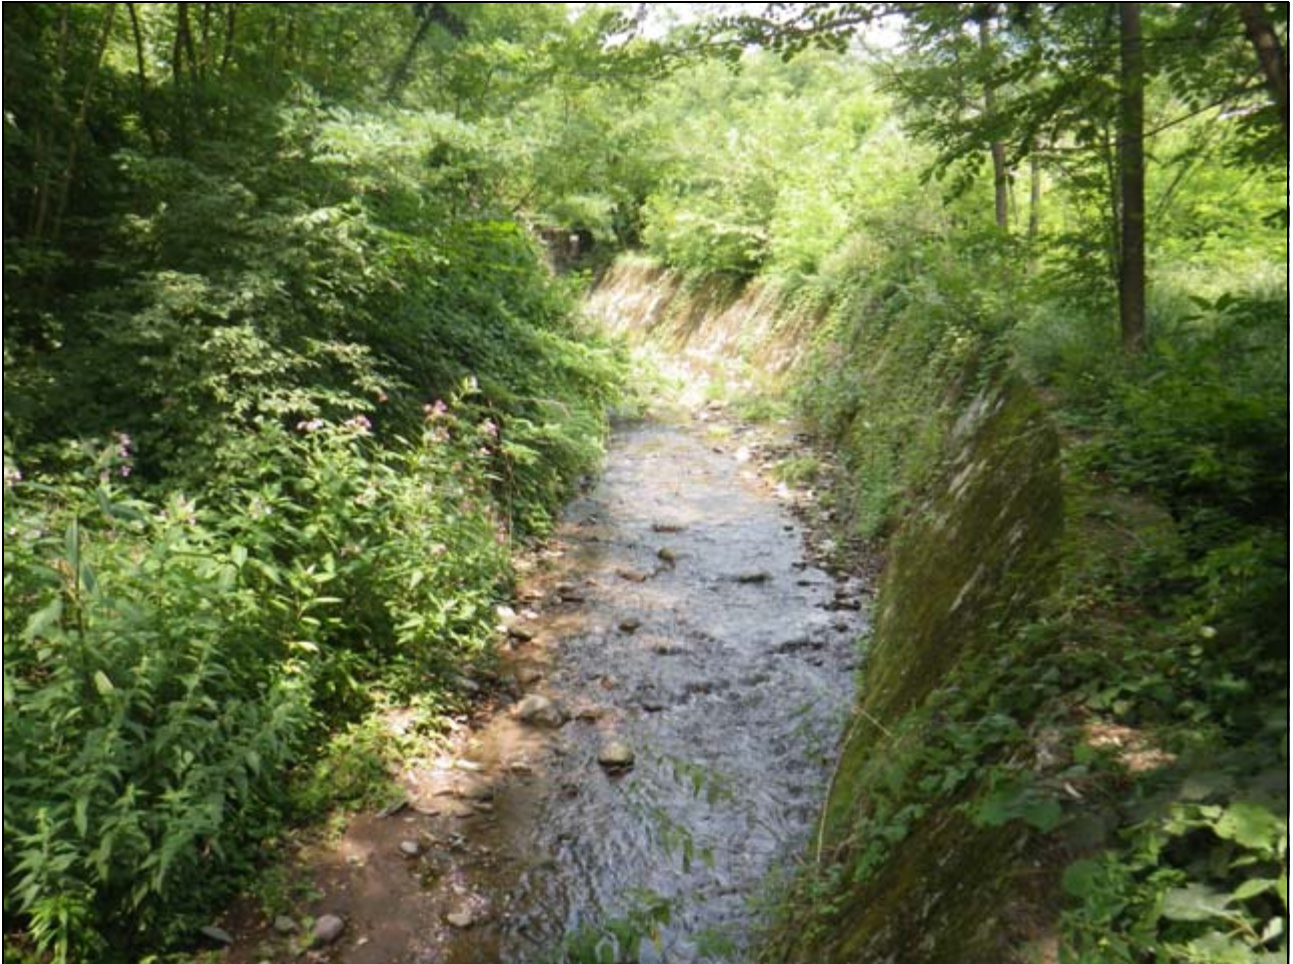
Inizio muri in cemento – fine muri; lungh: 65 m

La funzionalità fluviale del tratto SILL009 è fortemente compromessa per l'elevato grado di artificializzazione del corso d'acqua; la sezione trasversale conserva un residuo di naturalità solo nel fondo, riducendo l'eterogeneità ambientale e interrompendo la continuità con il territorio circostante. Non si sviluppa vegetazione nella fascia perifluviale, dato che gli argini in cemento sono in frodo. Le fluttuazioni di portata si esplicano in una variazione del battente e non dell'ampiezza dell'alveo bagnato. È presente una briglia che costituisce un ostacolo non superabile dalla fauna ittica. Il perifiton è sottile e sono assenti macrofite tolleranti.

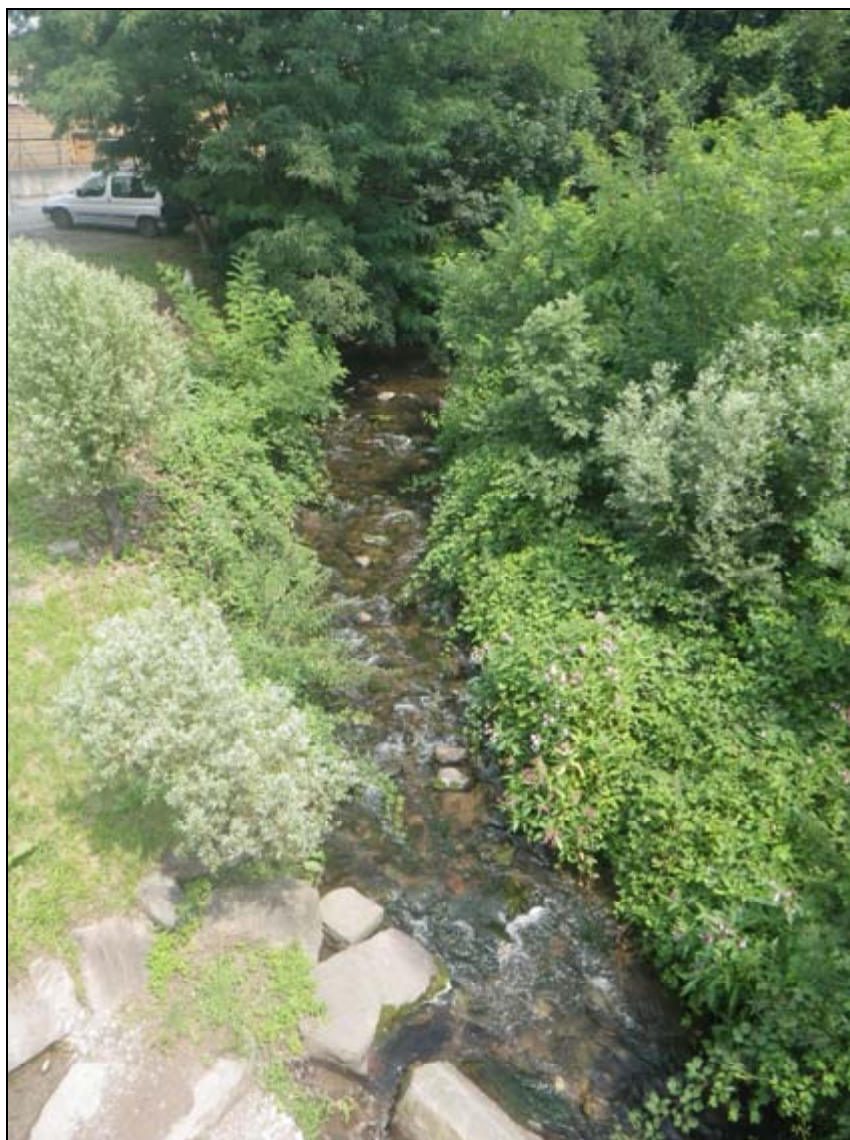
Fine muri – inizio muro in sinistra; lungh: 968 m

In sponda destra ci sono infrastrutture e capannoni industriali, mentre in sinistra vi è urbanizzazione rada e colture permanenti. Il fondo è costituito da ciottoli facilmente movibili e non c'è diversificazione degli elementi idromorfologici, con prevalenza dello scorrimento veloce (runs). Le robinie arbustive creano formazioni con ampiezza > 5 m in sponda sinistra (formazione n. 15) e bordure di ampiezza 2-5 m in sponda destra (formazione n. 17); entrambe sono non funzionali.

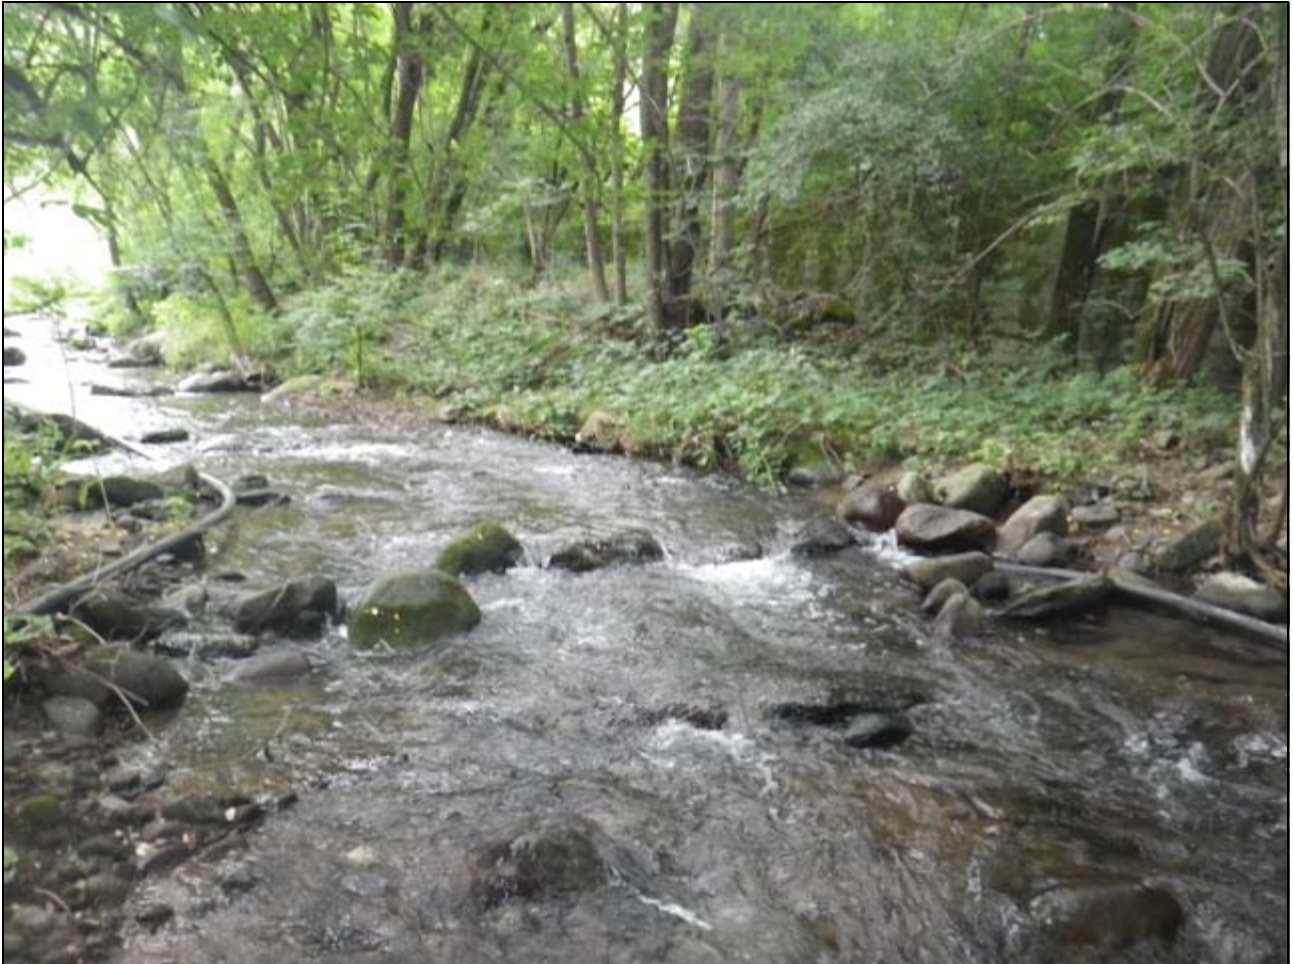
Inizio muro in sinistra – fine muro in sinistra; lungh: 238 m

In sinistra è presente una cava mentre in destra si trova una discarica di inerti esaurita che non incide sul territorio circostante, dominato dalle praterie antropiche. Sulla sponda sinistra è presente un muro in cemento che costituiva il supporto della discarica: la vegetazione della fascia perifluviale secondaria è costituita da bordure arbustive di specie esotiche. In destra la vegetazione presente nella fascia perifluviale primaria è costituita da formazioni di arbusti non autoctoni. L'erosione è assente in entrambe le sponde; il muro in sinistra, infatti, è lontano e il piede non è bagnato dalle piene ordinarie, ma solo nel caso di eventi eccezionali, cosicché la sua funzione antierosiva è da considerarsi marginale. Migliora il substrato dell'alveo, con ciottoli e massi stabilmente incassati, con maggiore efficacia ritentiva degli apporti trofici.

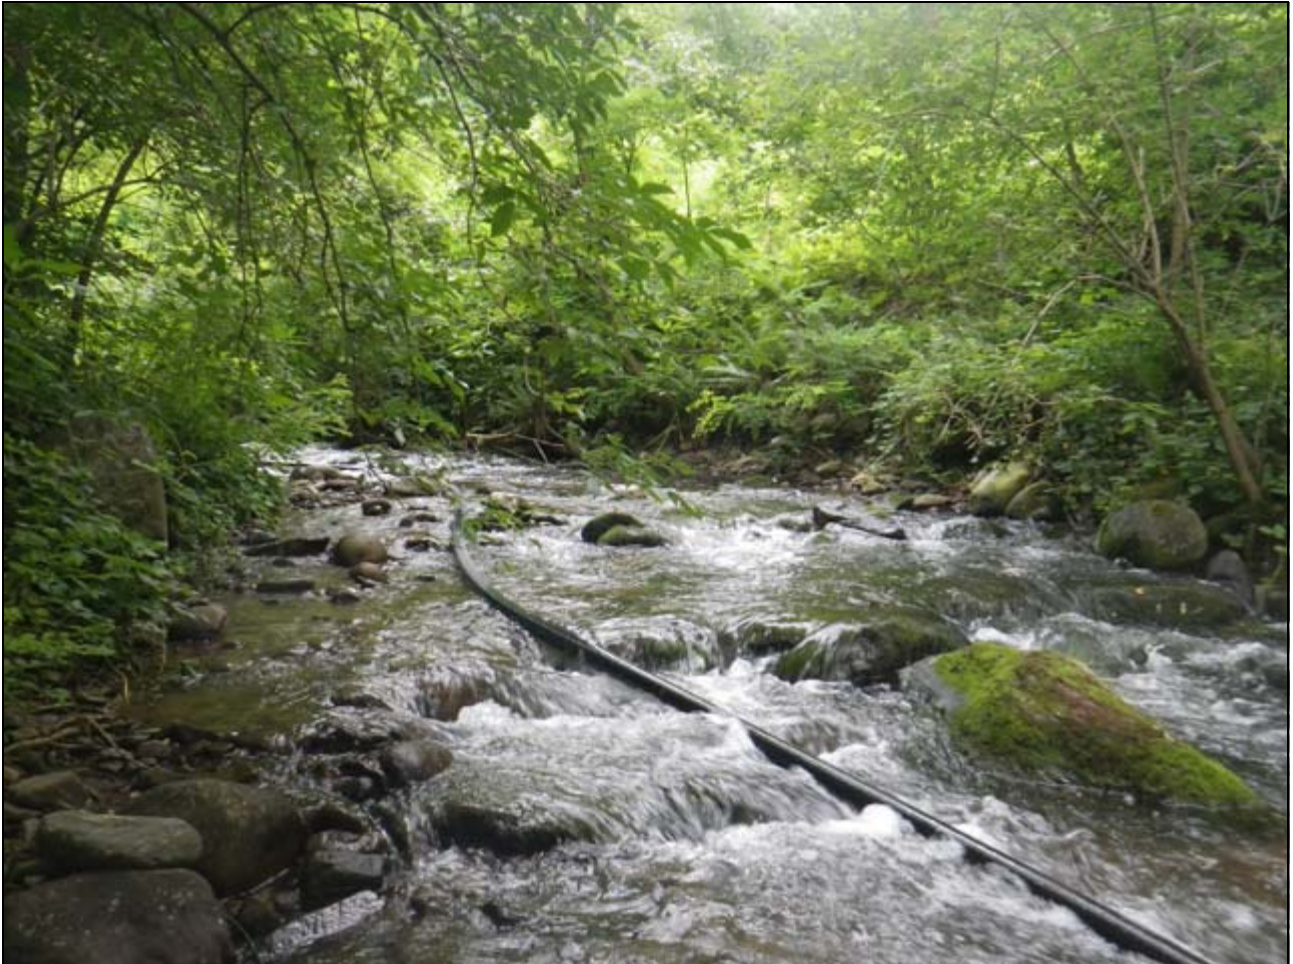
Fine muro in sinistra – inizio prime serre; lungh: 279 m

Il muro in sinistra è assente, permettendo nuovamente l'insediarsi di vegetazione perifluviale, costituita da una formazione arborea di specie esotiche, limitata in ampiezza da una strada sterrata. Le stesse specie hanno, in sponda destra, portamento arbustivo e costituiscono una formazione che non è funzionale. Alle domande riguardanti le componenti biologiche è attribuito il massimo punteggio di funzionalità: l'assenza di periphyton e macrofite tolleranti, la consistenza del detrito che risulta costituito da frammenti fibrosi e la composizione della comunità macrobentonica (Plecotteri Nemuridae e Leuctridae, Efemerotteri Heptageniidae, Tricotteri Rhyacophilidae e Hydropschidae, Coleotteri e Oligocheti), indicano un miglioramento dello stato ecologico del corso d'acqua.

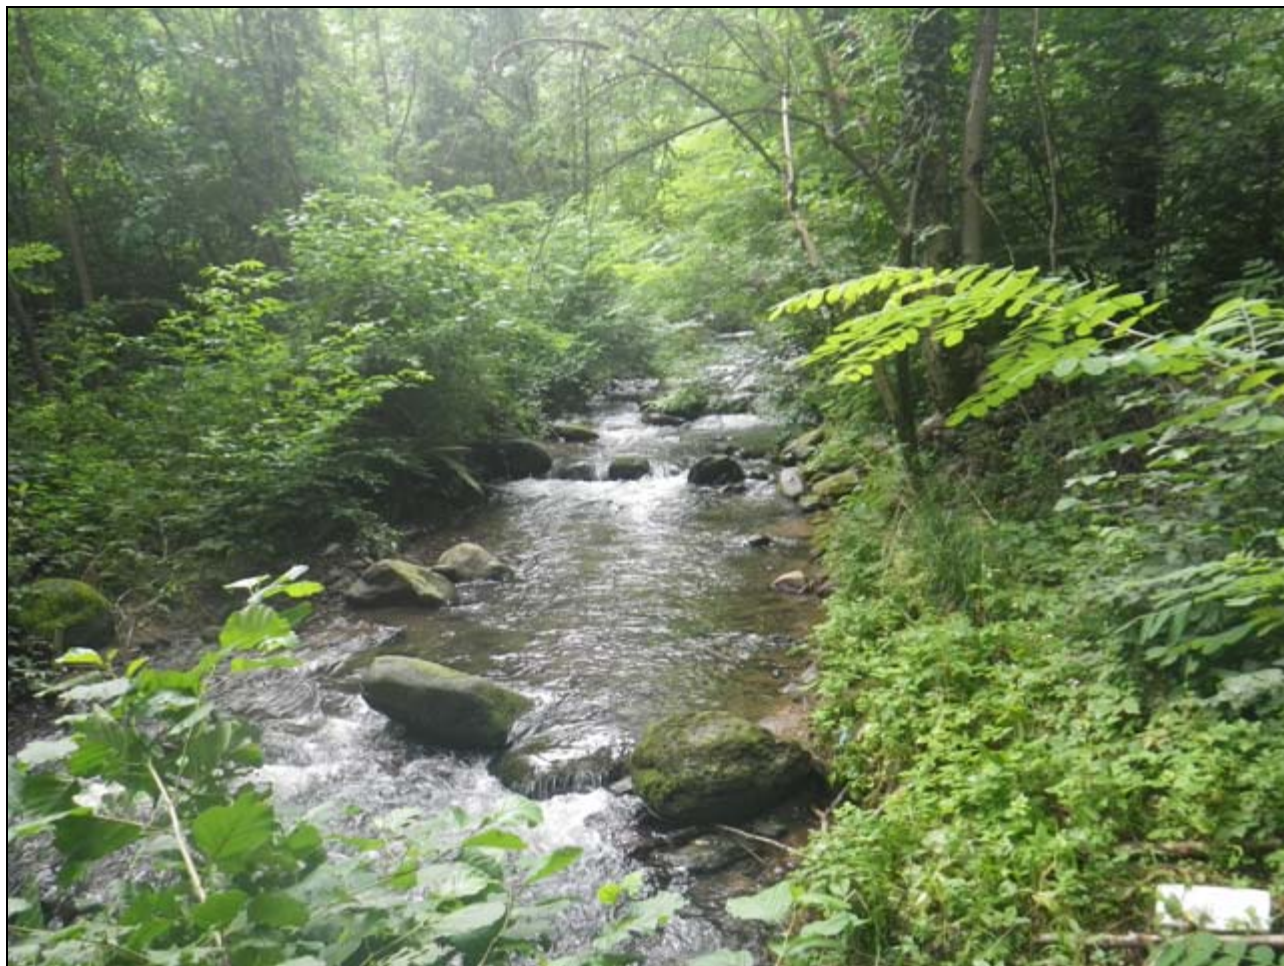
Inizio prime serre – fine prime serre; lungh: 45 m

In sponda destra la formazione arborea di specie esotiche è seguita dalla formazione arborea autoctona non riparia, con estensione complessiva > 30 m e senza discontinuità; in sponda sinistra le serre di piccoli frutti limitano in ampiezza le formazioni, ridotte a bordure esotiche non funzionali.

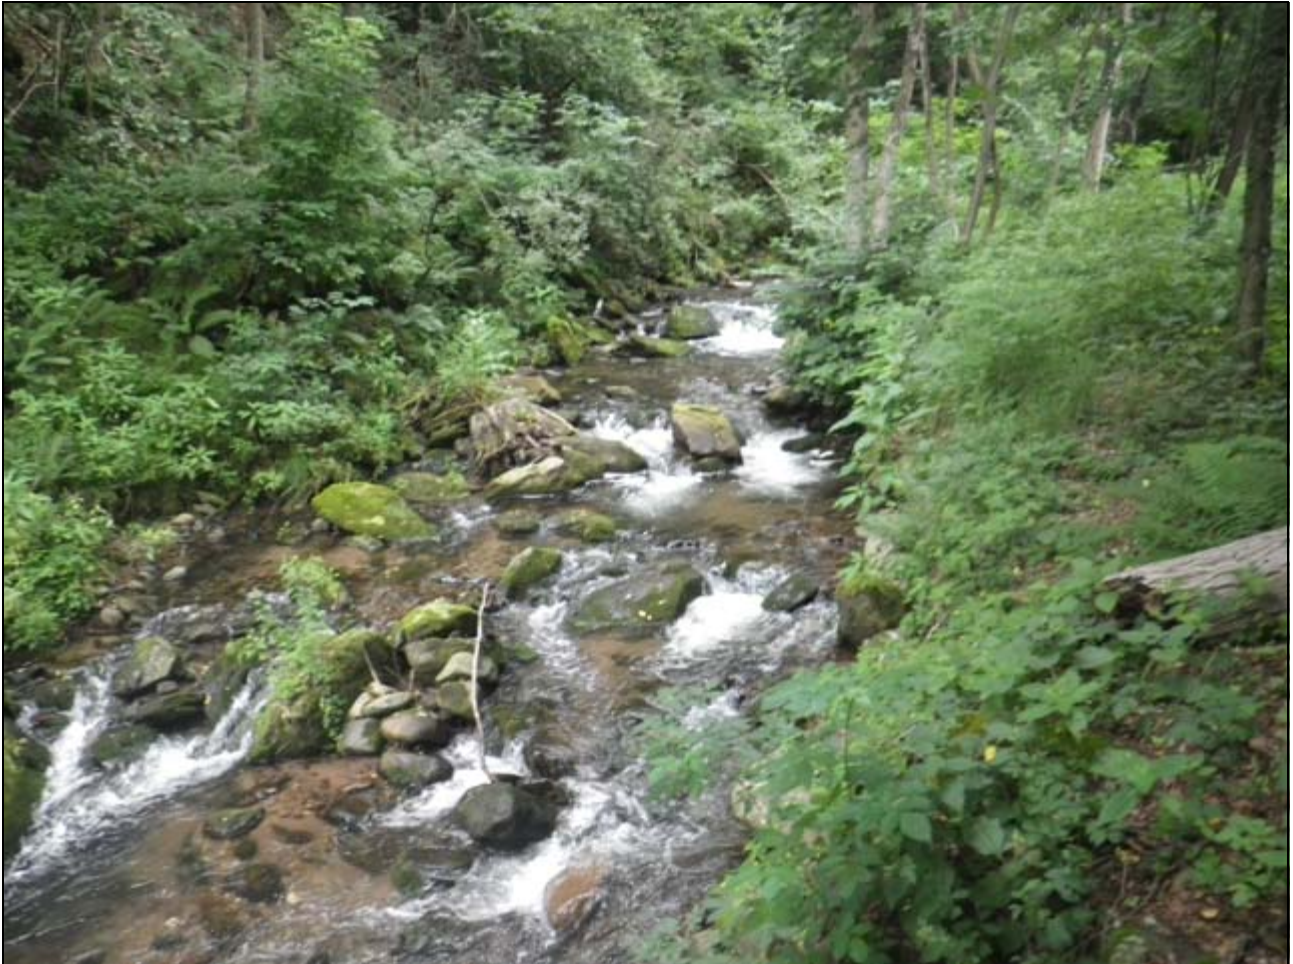
Fine prime serre – inizio seconde serre; lungh: 46 m

Il territorio circostante è costituito in prevalenza da boschi e, in sinistra, da praterie antropiche. Le specie che caratterizzano le formazioni della fascia perifluviale sono autoctone e non riparie e costituiscono una formazione arborea ampia e continua in sponda destra e una formazione arbustiva di ampiezza più limitata in sponda sinistra. Le condizioni idriche continuano ad essere influenzate negativamente da prelievi di tipo irriguo, presenti lungo tutto il corso d'acqua. Il fondo è stabile, anche se con minore efficacia ritenitiva rispetto alla condizione ottimale. Il profilo del corso d'acqua è diversificato dal punto di vista morfologico: La "diversità ambientale" dell'alveo bagnato, di quello di morbida e di piena determina "diversità biologica" e, di conseguenza, funzionalità ecologica elevata.

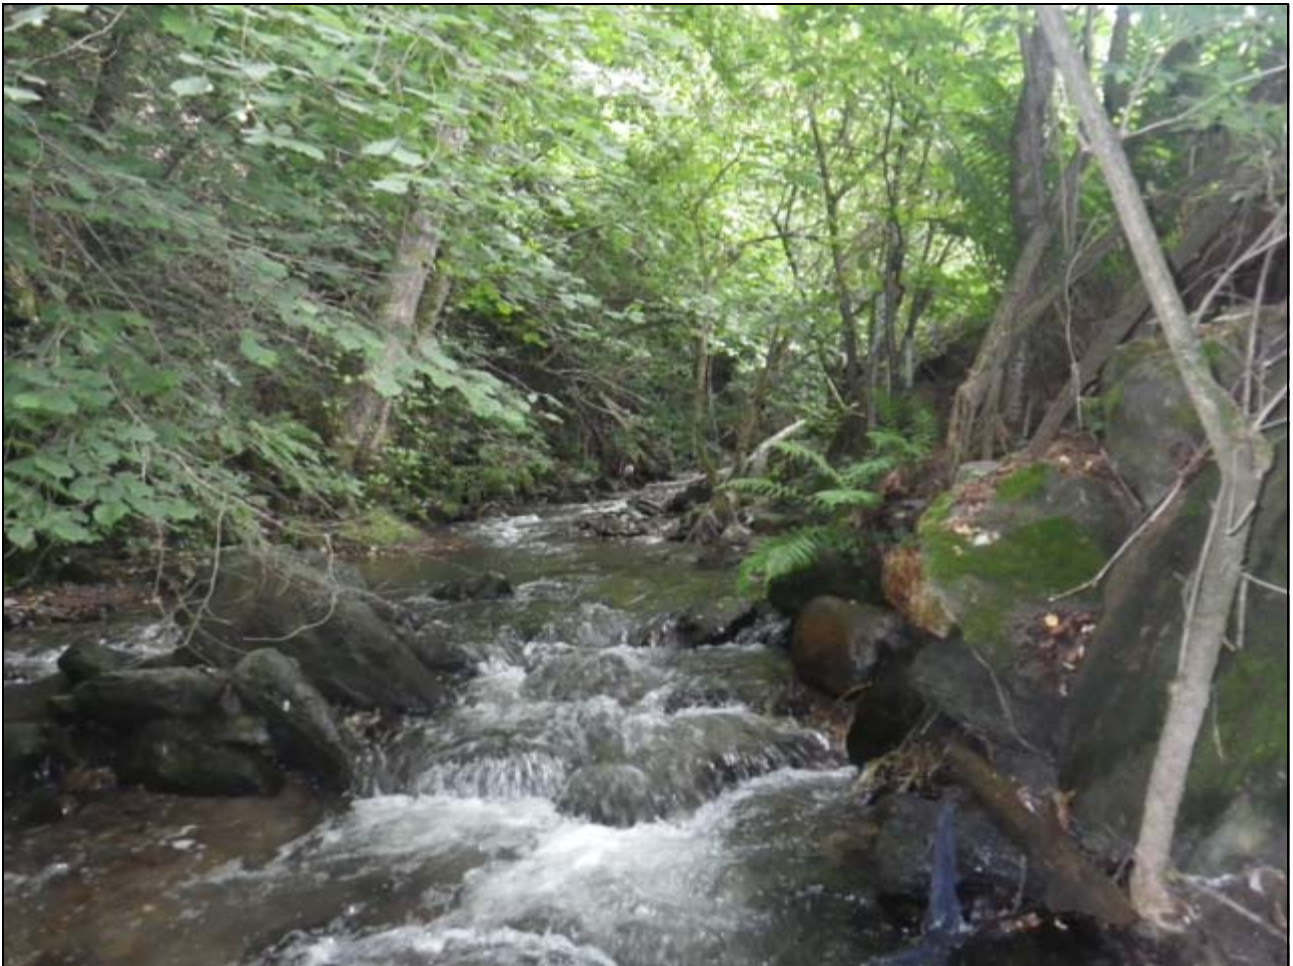
Inizio seconde serre – fine seconde serre; lung 125 m

Il territorio circostante la sponda sinistra è caratterizzato nuovamente dalla presenza di serre di piccoli frutti, mentre in destra vi è compresenza di aree naturali e usi antropici del territorio. Le coltivazioni limitano l'ampiezza delle formazioni della fascia perifluviale, che si riducono ad una bordura di arbusti esotici e infestanti, non funzionale; in destra si estende la formazione arborea autoctona non riparia. Le aree idonee al rifugio, quelle idonee alla frega e l'ombreggiatura sono discrete, mentre le zone trofiche sono abbondanti, in particolare in corrispondenza degli evidenti raschi: l'idoneità ittica risulta buona.

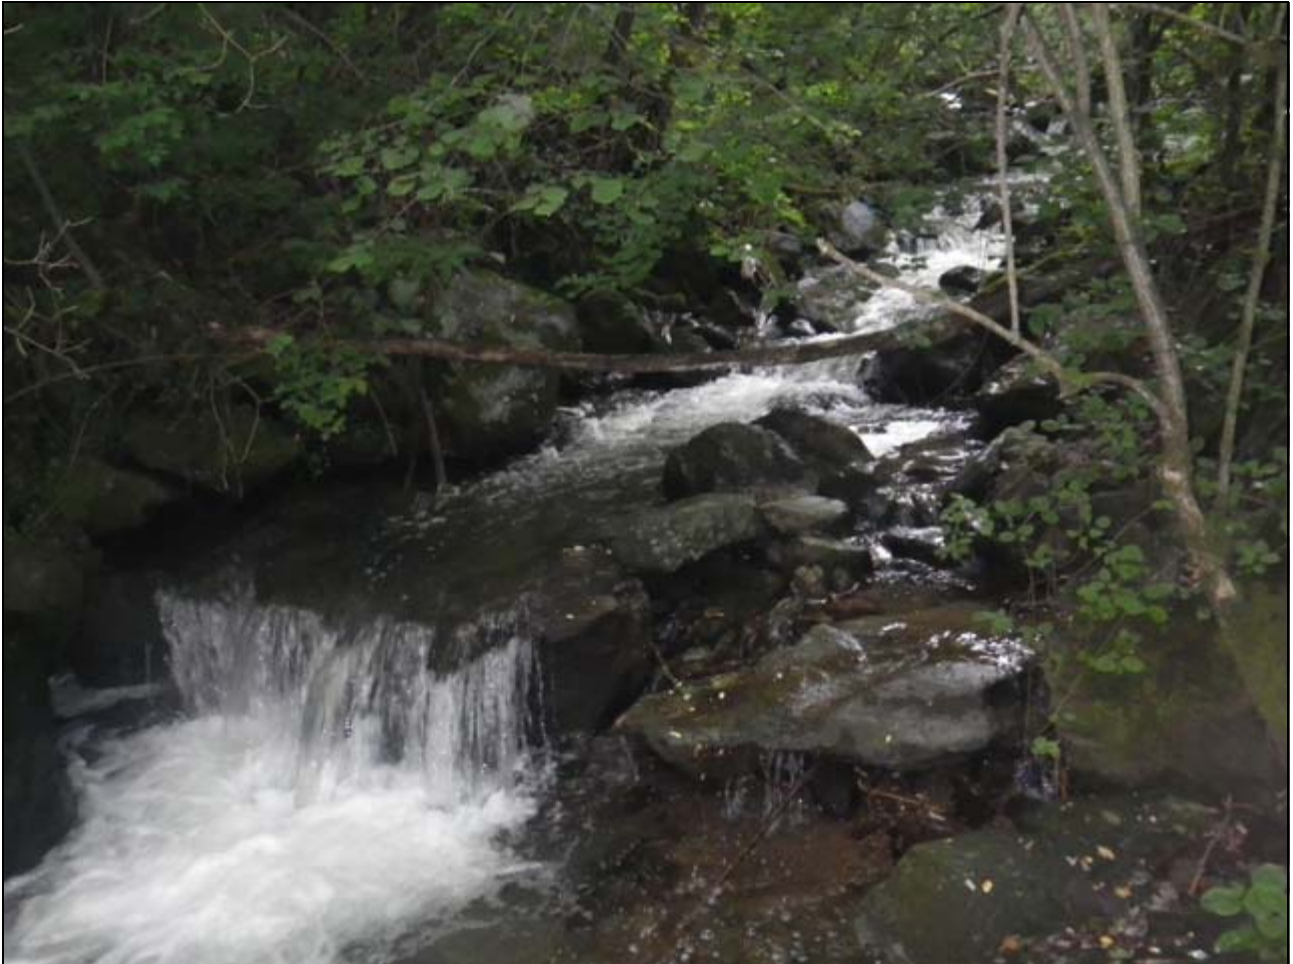
Fine seconde serre - inizio formazione autoctona arborea in sinistra/fine robinie; lungh: 93 m

In questo tratto il t. Silla scorre in un territorio privo di pressioni antropiche. Su entrambe le sponde è presente la formazione arborea autoctona non riparia che, in sinistra, segue la formazione arborea di specie esotiche; le formazioni sono ampie più di 30 metri e si sviluppano senza interruzioni. L'acclività dei versanti non permette al corso d'acqua di esondare. Le caratteristiche della morfologia e della sezione e la presenza di adeguate strutture ritentive con massi incassati, permettono un'adeguata idoneità ittica. Le componenti biologiche non variano rispetto al tratto a valle.

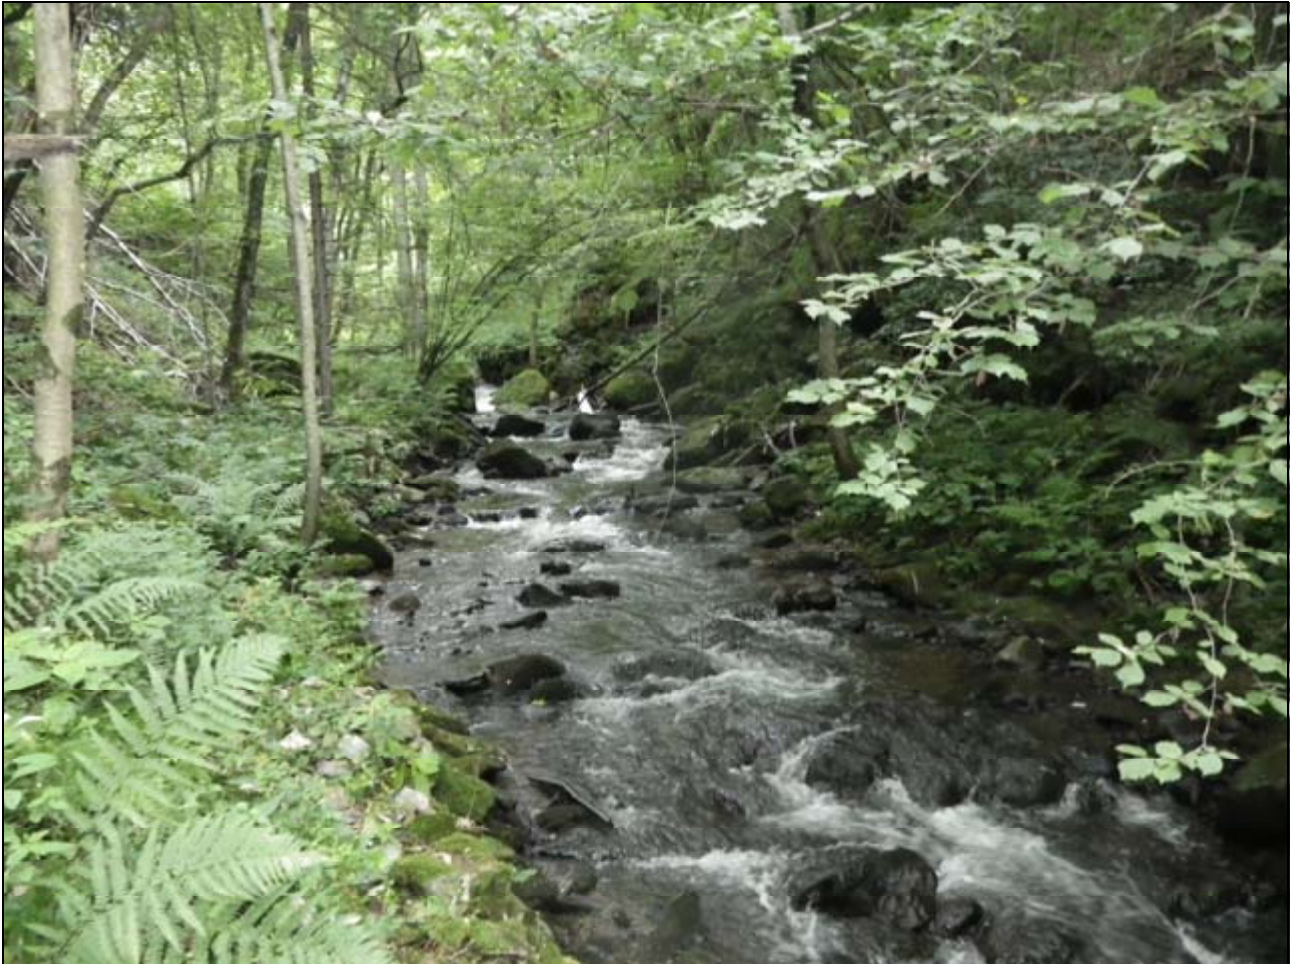
Inizio formazione autoctona arborea in sinistra/fine robinie - inizio muro in sinistra/Molino Rocca Bruna; lungh: 1284 m

Le specie esotiche lasciano il posto a specie autoctone non riparie a portamento arboreo, che costituiscono, sia in destra che in sinistra, formazioni prive di interruzioni; in destra l'ampiezza è limitata dalla strada provinciale che scorre parallela al coro d'acqua. La sezione trasversale è integra, con elevata diversificazione ambientale; sono presenti solo alcuni vecchi muretti a secco, rinaturalizzati. È presente una briglia non superabile che penalizza l'idoneità ittica. Gli elementi idromorfologici sono ben distinti (raschi ben ossigenati e pozze), posti a distanza irregolare. Il perifiton è sottile e sono assenti fanerogame tolleranti il carico organico; il detrito risulta costituito da frammenti fibrosi e la comunità macrobentonica è sufficientemente diversificata, anche se mancano i *taxa* più sensibili.
