# Torrente Silla

## Documentazione fotografica e descrizione dei tratti

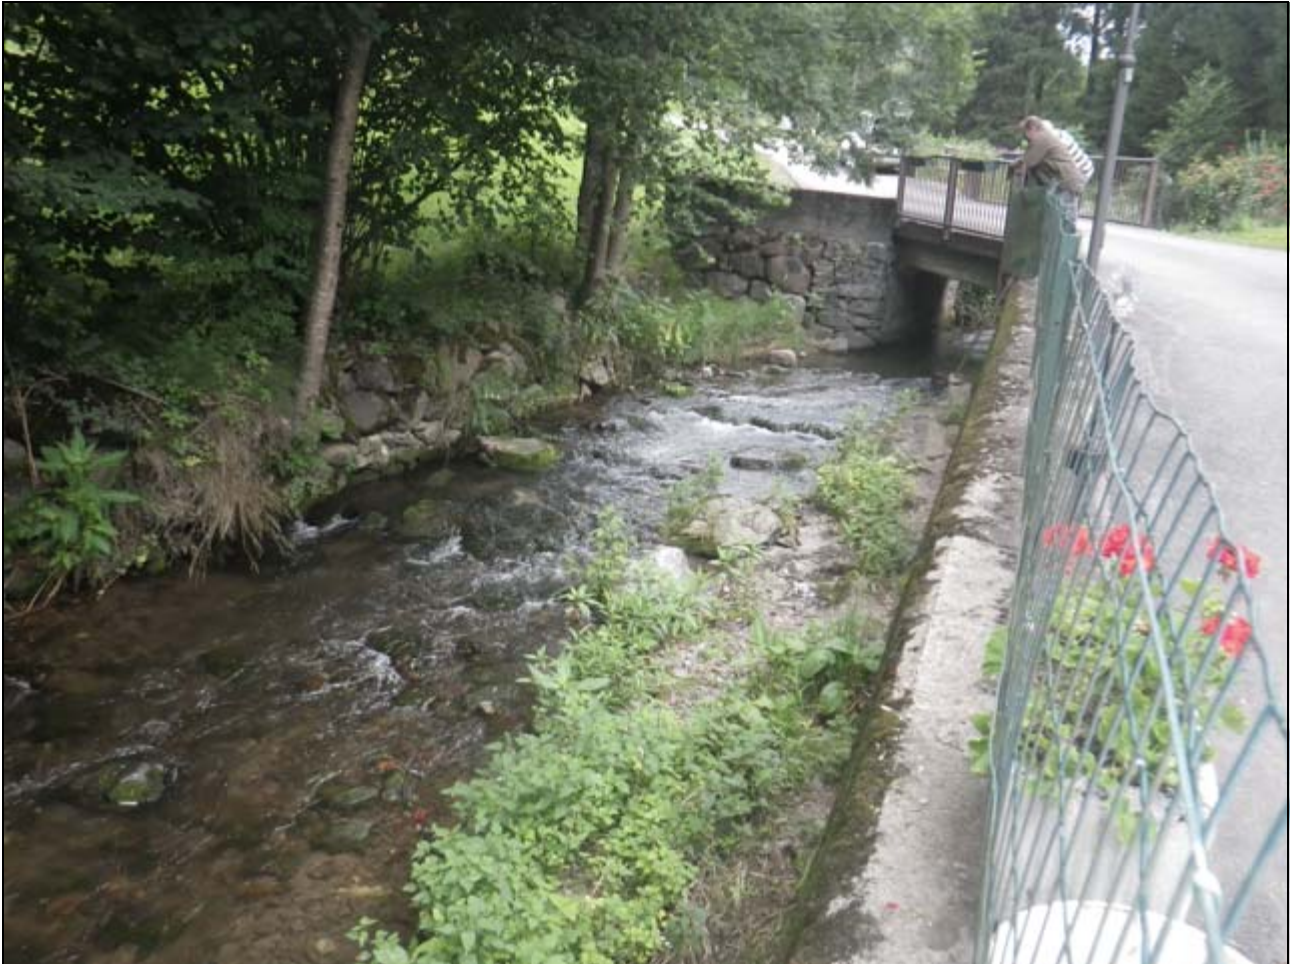
Inizio muro in sinistra/Molino Rocca Bruna – fine muro; lungh: 102 m

La sponda sinistra è caratterizzata da suolo nudo per la presenza di un muro in cemento con il piede a diretto contatto con l'acqua; in destra si sviluppa una bordura di arbusti ripari, continua ma limitata in ampiezza dai prati. Il tratto è arginato con efficacia di esondazione nulla. La sezione presenta interventi antropici, con riduzione della diversità ambientale. L'erosione è assente in sponda destra mentre in sinistra la risposta da attribuire è la d. Le componenti biologiche continuano ad essere compromesse solo nella comunità macrobentonica.

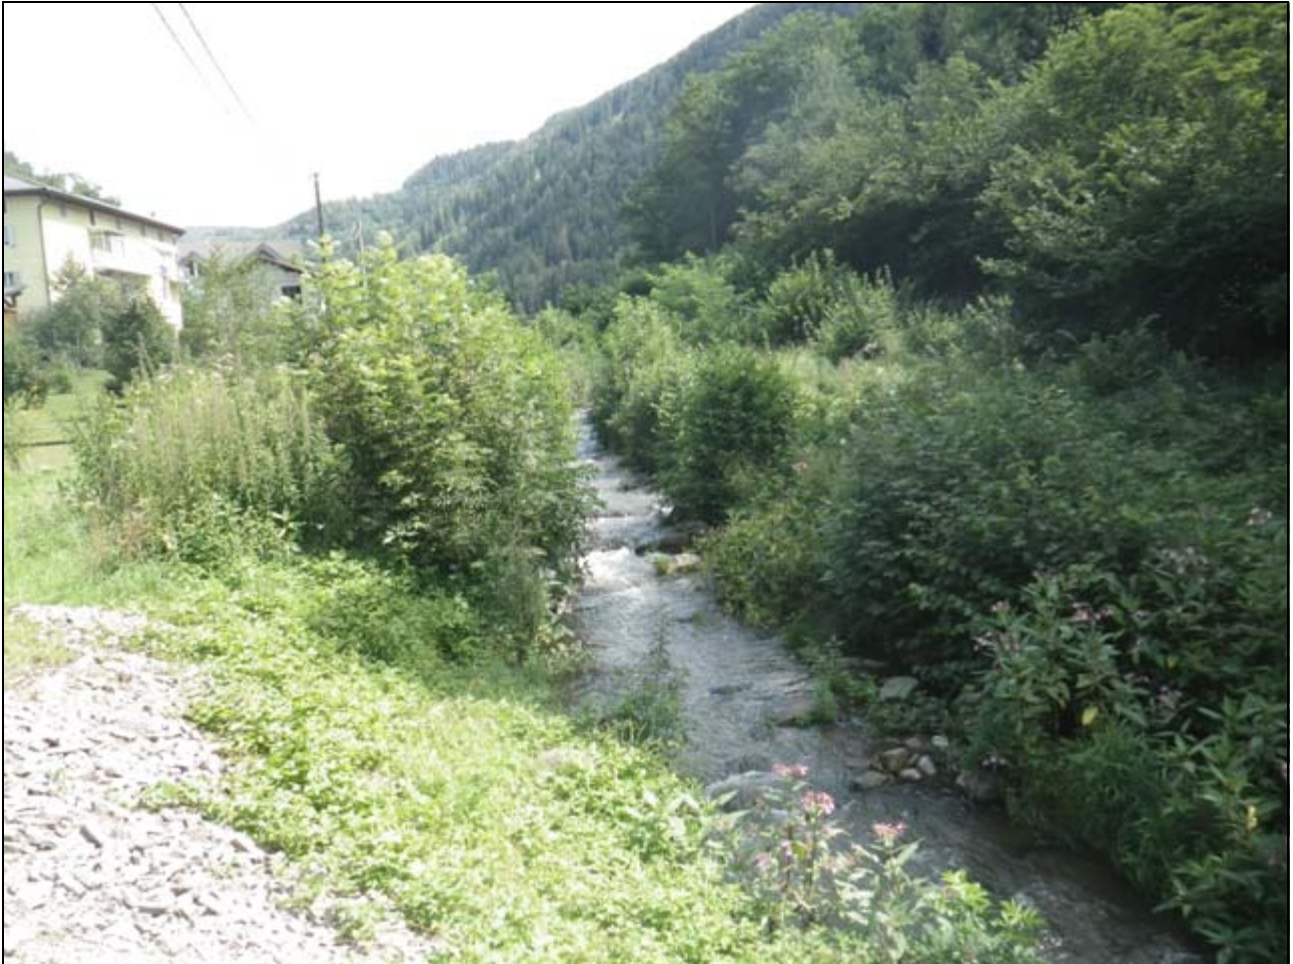
Fine muro – inizio muri; lungh: 332 m

In destra orografica prevalgono le abitazioni e le strutture produttive mentre in sinistra vi è assenza di antropizzazione. La vegetazione perifluviale della sponda destra è costituita da bordure di arbusti esotici e infestanti; in sponda sinistra c'è la formazione arborea autoctona non riparia, con alcune discontinuità nella copertura delle chiome dovute a erbacee infestanti, soprattutto nella fascia più vicina all'alveo. Non vi sono opere longitudinali di difesa spondale e l'erosione è assente.

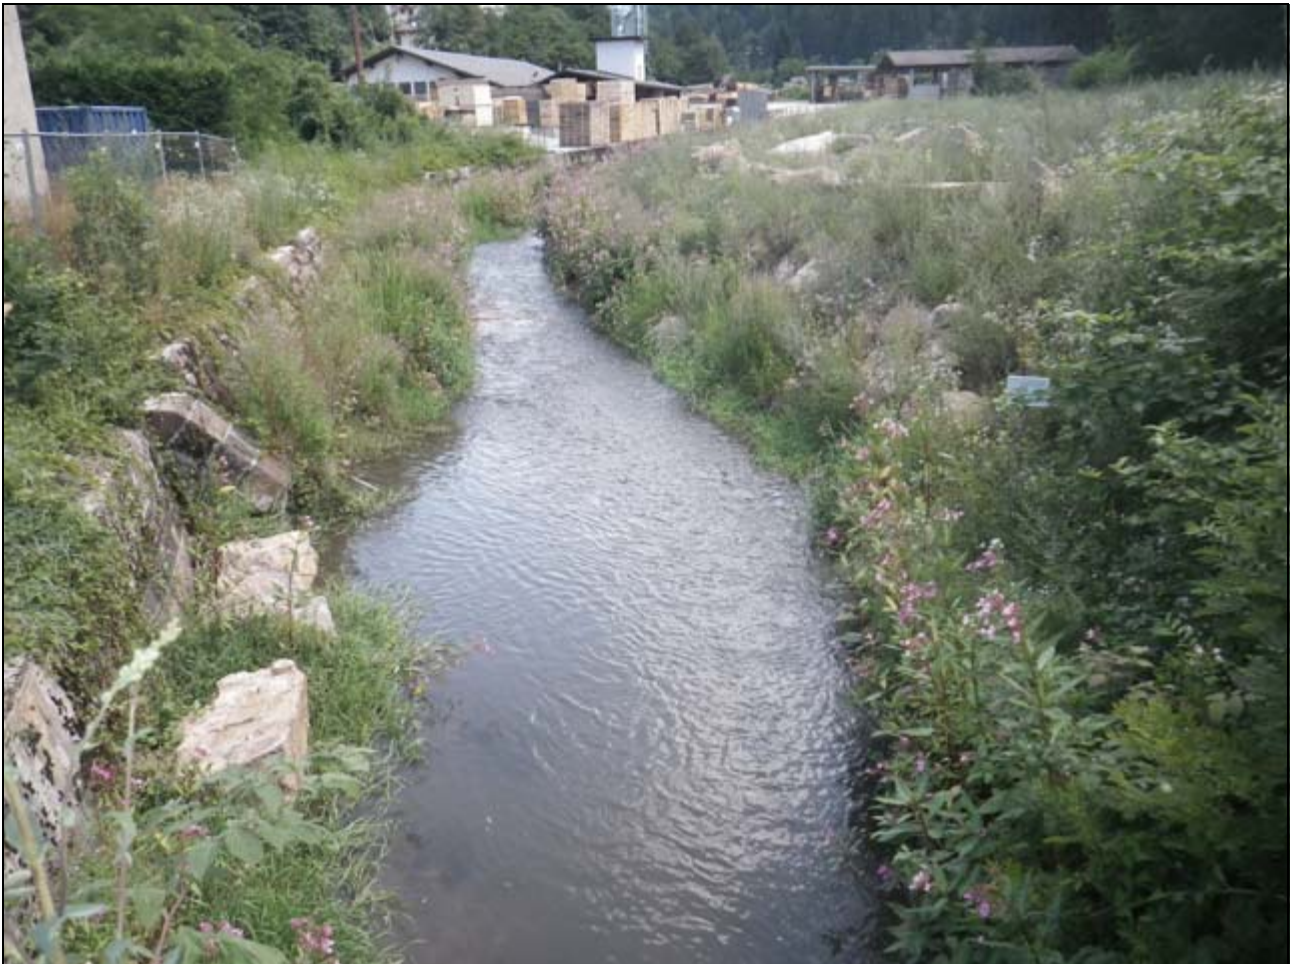
Inizio muri – inizio capannoni in sinistra; lungh: 275 m

Le opere longitudinali di difesa spondale, costituite da muri non permeabile, consentono, all'interno dell'alveo, solamente lo sviluppo di bordure di erbacee esotiche (*Impatiens glandulifera*) infestanti, con copertura continua ma non funzionali. Il substrato presenta limitata diversificazione del fondo, che rappresenta il solo elemento naturale della sezione trasversale, molto artificializzata. Ombreggiatura e aree adatte alla deposizione delle uova sono praticamente assenti e sono scarse le zone rifugio: l'idoneità ittica risulta poco sufficiente. Il tratto è caratterizzato da scorrimento lento (glides) che favorisce lo sviluppo di macrofite quali il *Potamogeton crispus*, che ha una copertura compresa tra il 15 e il 35% dell'alveo bagnato. (Foto scattata verso valle).

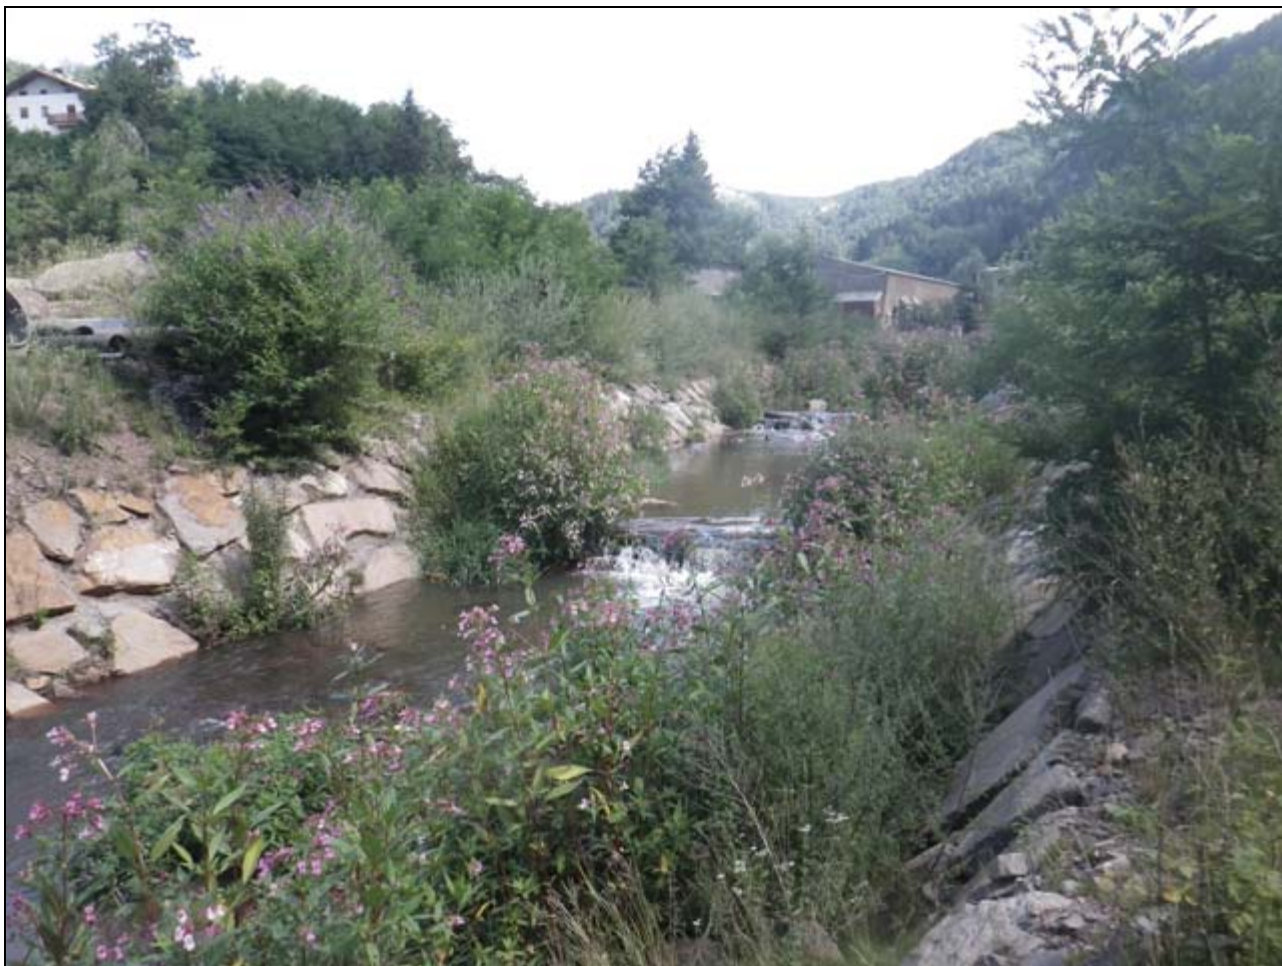
Inizio capannoni in sinistra – fine capannoni/inizio bosco; lungh: 907 m

In sinistra sono presenti strutture produttive e capannoni che rendono il territorio fortemente urbanizzato. Non si sviluppa vegetazione nella fascia perfluviale perché gli argini impermeabili in frodo lo impediscono. Anche il detrito mostra segni di alterazione dello stato trofico perché risulta costituito anche da una componente polposa.

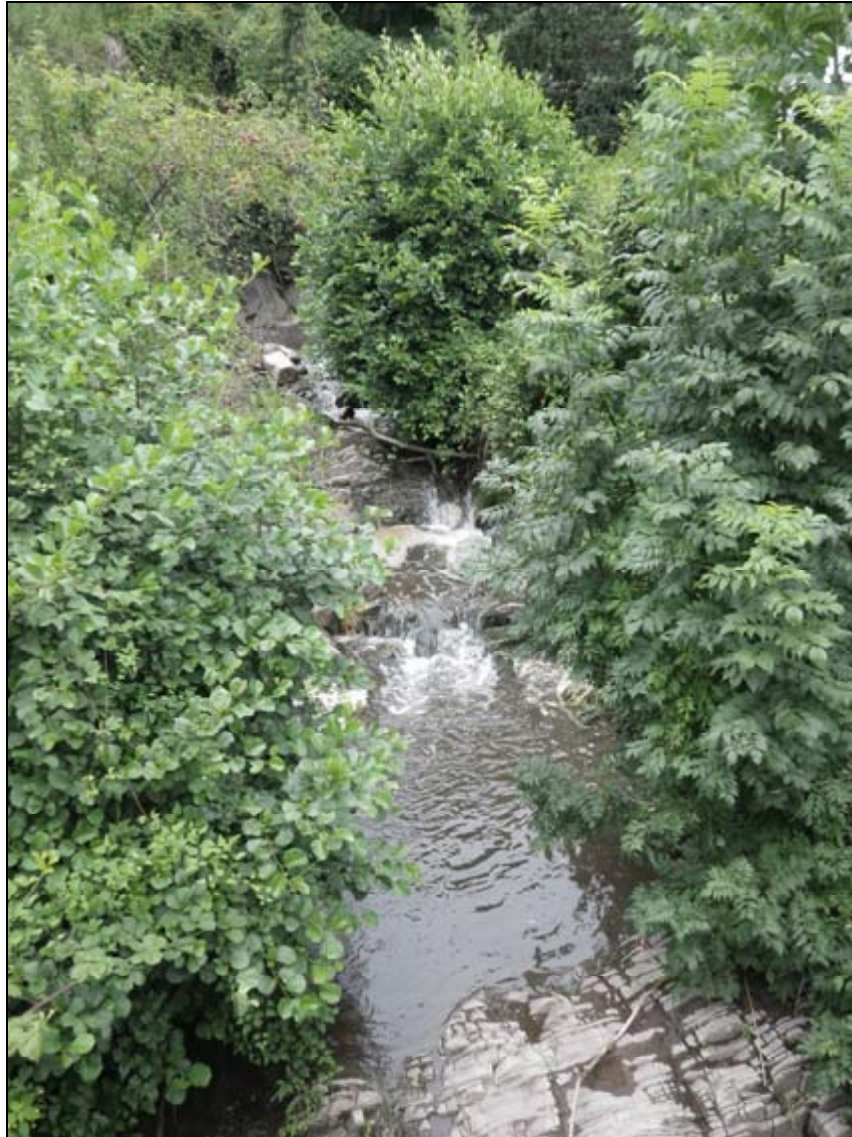
L'uso del suolo è destinato all'agricoltura (colture permanenti), in sinistra il territorio è privo di antropizzazione. La vegetazione delle due fasce perifluviali è primaria ed è costituita per entrambe da una bordura di arbusti ripari (con ontani e frassini) in continuità con la formazione arborea autoctona non riparia (con noccioli). L'ampiezza è maggiore di 30 m e le interruzioni sono presenti solo in sponda sinistra (10-25%) per la centrale idroelettrica. Le condizioni idriche sono soggette a DMV modulato. La naturale acclività dei versanti non permette al torrente di esondare. Il substrato è poco diversificato, composto principalmente da ciottoli, strutture di ritenzione libere e mobili soprattutto durante i fenomeni di piena. L'erosione è assente e la sezione trasversale è integra. L'idoneità ittica è buona e l'idromorfologia è step and pool. In alveo non sono presenti macrofite

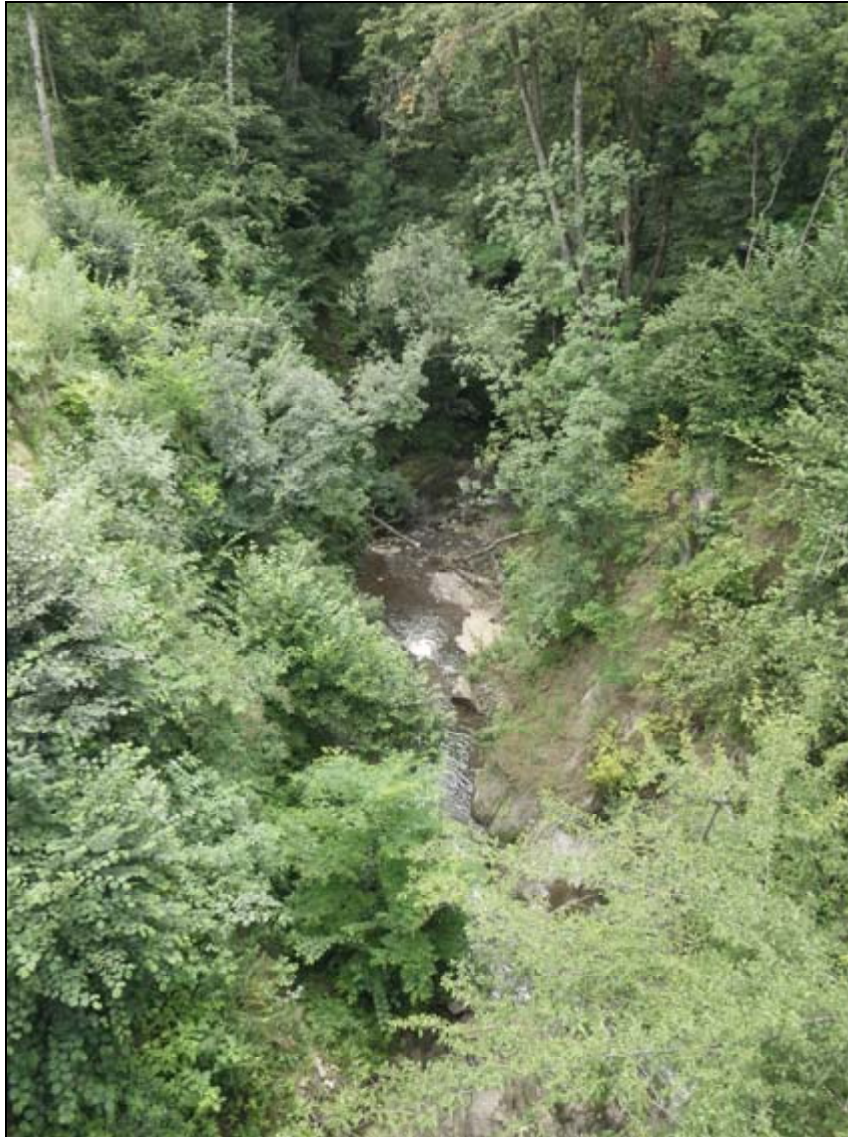
In destra idrografica è presente una cava, in sinistra delle colture permanenti. La vegetazione delle due fasce perfluviali è primaria ed è costituita per entrambe da una bordura di arbusti ripari (con ontani, salici e frassini) in continuità con la formazione arborea autoctona non riparia (con noccioli, querce ed abeti). L'ampiezza è maggiore di 30 m e le interruzioni sono presenti solo in sponda destra (> 25%) per la cava. Il fondo dell'alveo è poco diversificato, a tratti è anche roccioso. Gli elementi idromorfologici sono indistinti. Non si riportano ulteriori differenze rispetto il precedente tratto.

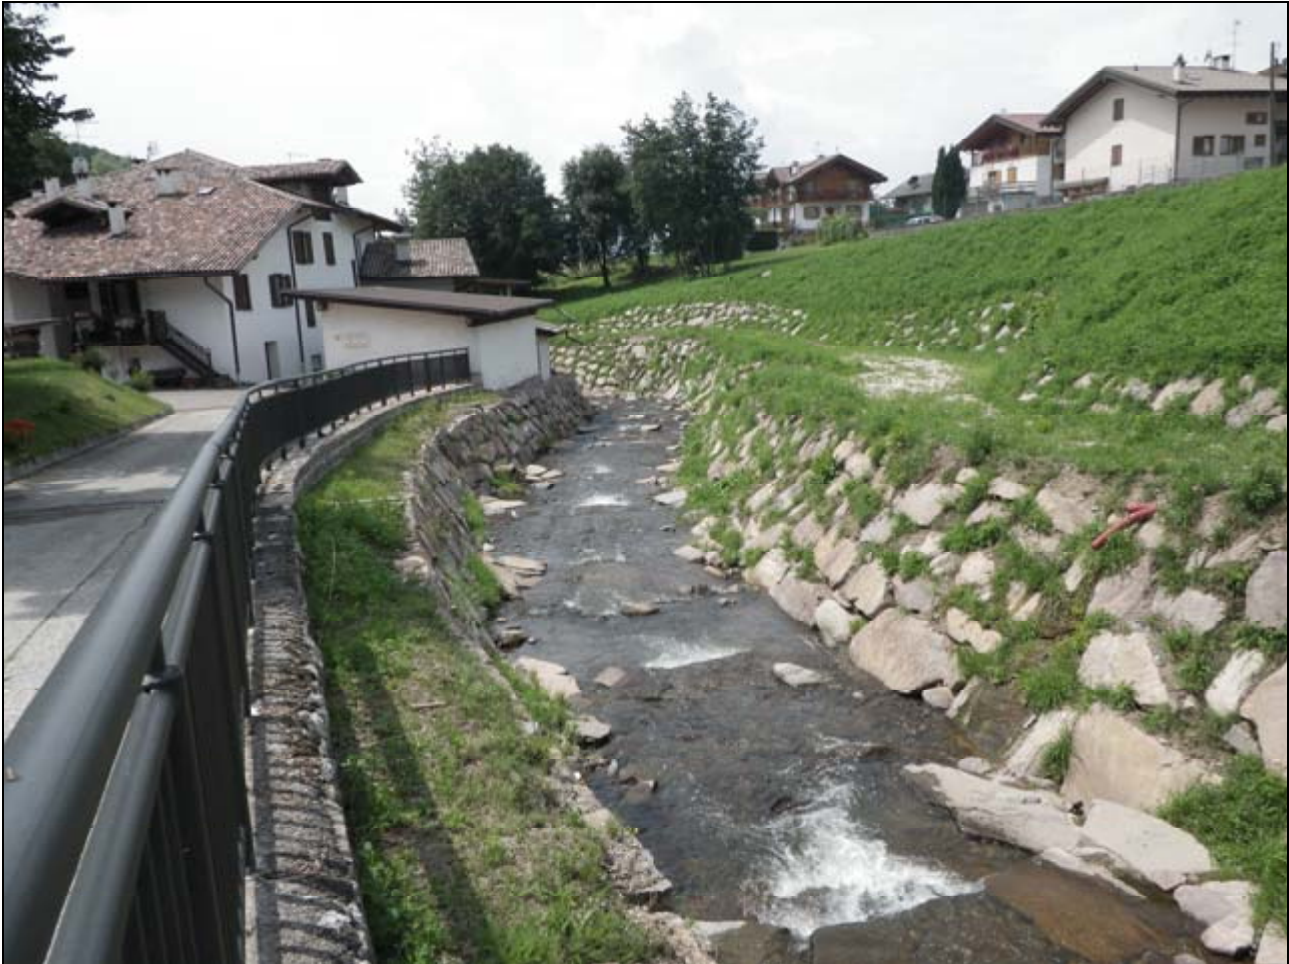
Il tratto SILL024 attraversa Baselga di Pinè. La vegetazione rilevata consta solo di un popolamento vegetale rado. La presenza di opere spondali, scogliere a secco, non permette al corso d'acqua di esondare, annulla il normale processo di erosione e banalizza la diversità della sezione trasversale (solo il fondo mostra un residuo di naturalità). La mancanza di zone in ombra e di zone rifugio rendono poco sufficiente l'idoneità ittica. Non si distinguono elementi idromorfologici. Il comparto biologico (componente vegetale in alveo, detrito e comunità macrobentonica) mostra segni di alterazione solo per quanto riguarda la componente animale, infatti questa è poco diversificata ed equilibrata con prevalenza di taxa sensibili l'inquinamento.

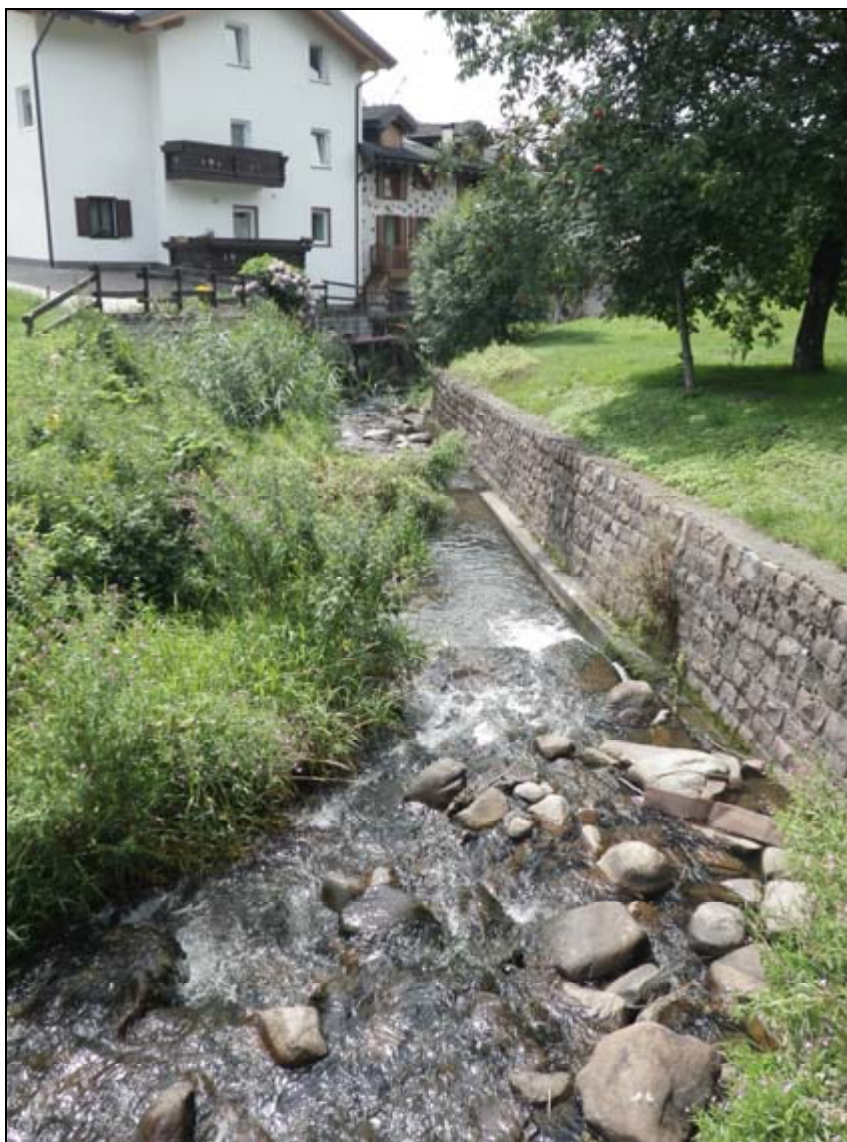
Il tratto in esame è molto simile al precedente, si differenzia infatti solo per i muri in cemento (impermeabili) e per il perifiton che va a costituire in alveo una patina tridimensionale.

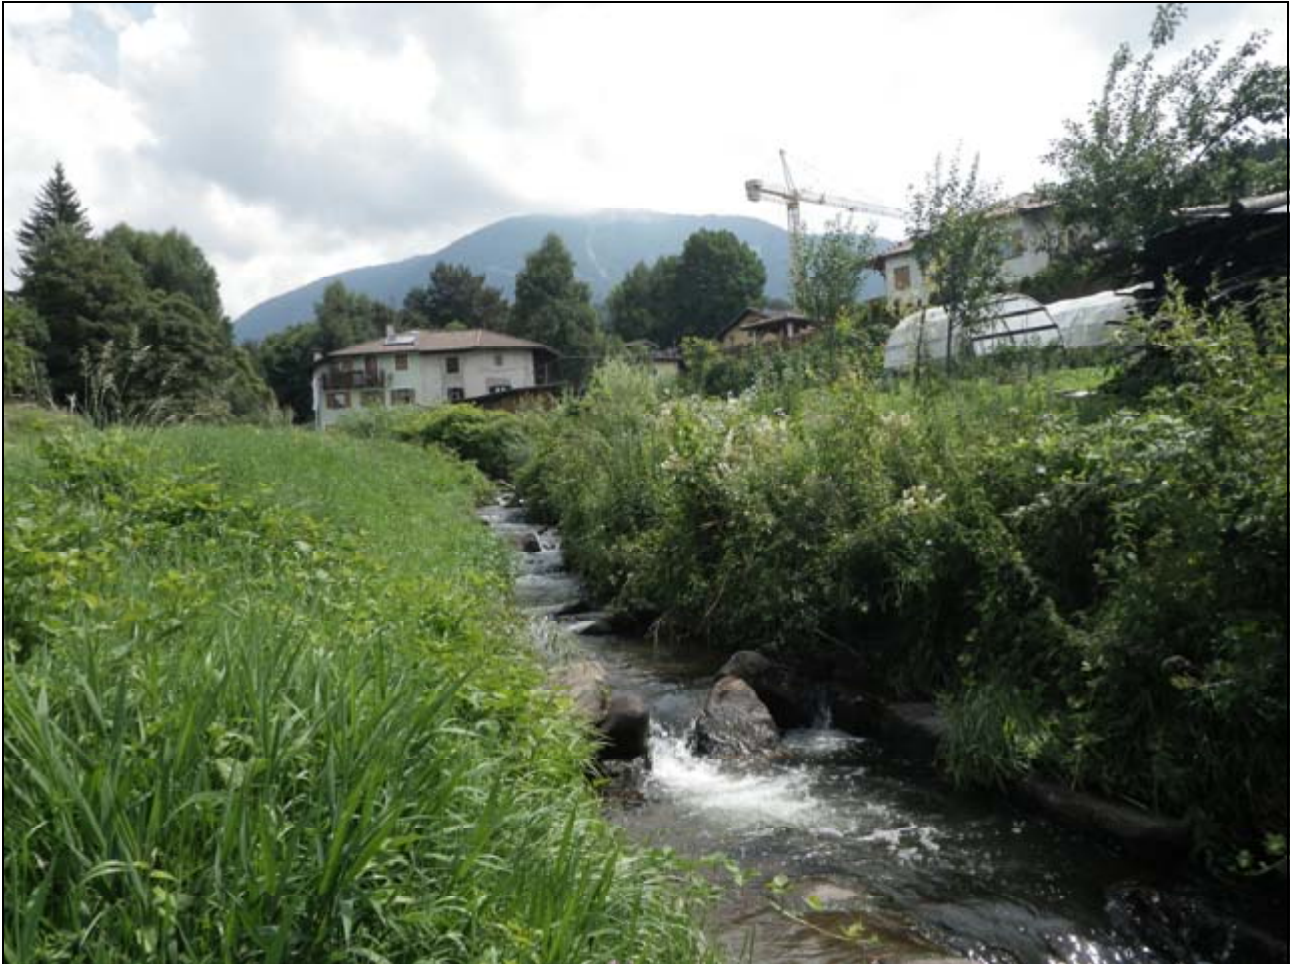
La vegetazione rilevata per le due sponde è primaria ed è costituita da una bordura di erbacee non igrofile, tipologia che rientra nel gruppo della vegetazione a funzionalità nulla. Il substrato continua ad essere poco diversificato, con strutture di ritenzione mobili. L'erosione è assente e la sezione trasversale ha subito dei limitati interventi di consolidamento delle rive (parziale raddrizzamento). L'idoneità ittica è poco sufficiente e gli elementi idromorfologici sono indistinti. In alveo non sono presenti macrofite tolleranti ed il perifiton è sottile; il detrito è fibroso e ben riconoscibile; la comunità macrobentonica è poco equilibrata e diversificata, sono assenti taxa sensibili.

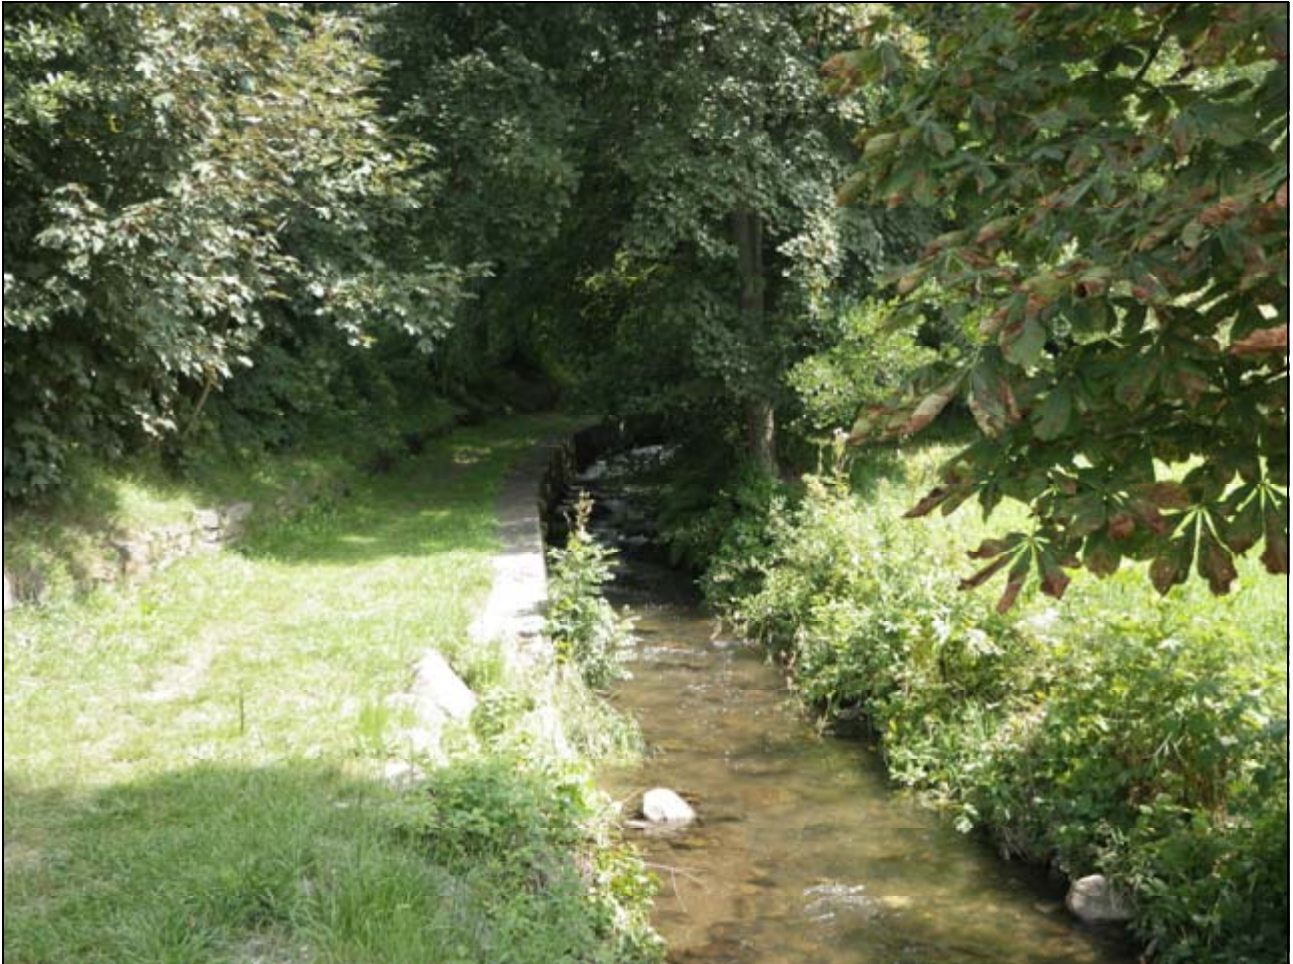
Il territorio circostante continua ad essere urbanizzato. In destra è presente un muretto in cemento e all'interno di questo non è presente alcuna vegetazione (opera spondale in frodo). In sinistra è presente un filare arboreo isolato. Il substrato continua ad essere poco diversificato, con strutture di ritenzione mobili. Il muro in destra e la scogliera a secco in sinistra non permettono al corso d'acqua di esondare, annullano il normale processo di erosione e banalizzano la diversità della sezione trasversale (solo il fondo mostra un residuo di naturalità). Non si riportano ulteriori differenze rispetto quanto osservato e descritto anche per il precedente tratto.

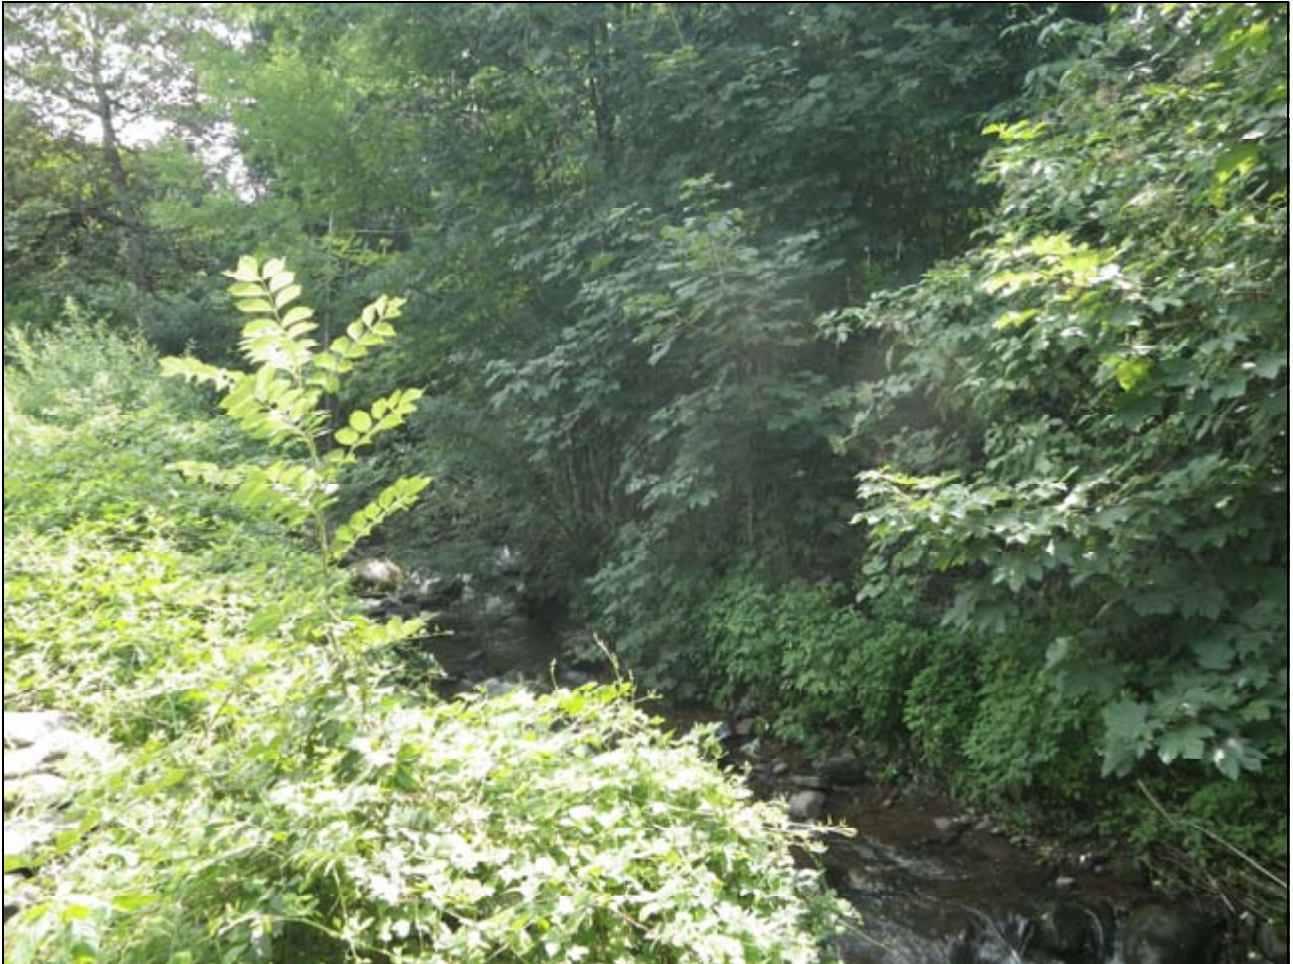
In destra è stata rilevata una bordura erbacea non igrofila, vegetazione a funzionalità nulla. In sinistra la fascia perifluviale è invece costituita da una bordura di arbusti ripari in continuità con a formazione arborea autoctona non riparia, l'ampiezza è compresa tra in 10 ed i 30 e m e non sono presenti interruzioni. Le sponde sono consolidate con dei massi posti a scopo antierosivo, pertanto il naturale processo di erosione è annullato e la diversità della sezione è leggermente banalizzata. L'idoneità ittica è buona e gli elementi idromorfologici sono indistinti. Il comparto biologico (componente vegetale in alveo, detrito e comunità macrobentonica) mostra segni di alterazione solo per quanto riguarda la componente animale, infatti questa è poco diversificata ed equilibrata con prevalenza di taxa sensibili l'inquinamento.

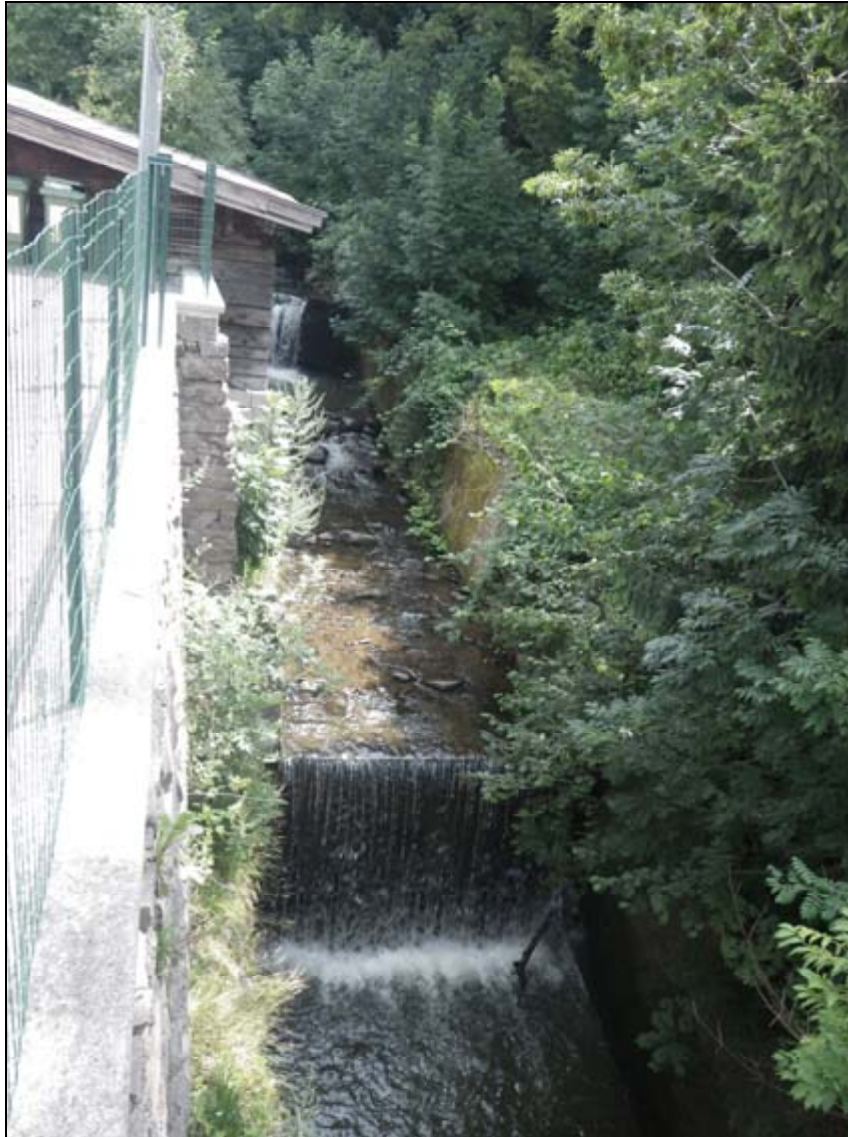
Inizio briglie – fine briglie; lungh: 116 m

Nel tratto in esame la funzionalità è fortemente compromessa per l'elevato grado di artificializzazione. Gli argini ed il fondo sono completamente cementati (cunettone), per cui vi è assenza di elementi idromorfologici diversificati e la sezione trasversale è totalmente alterata rispetto all'assetto naturale. Non c'è distinzione di ampiezza fra alveo bagnato, di morbida e di piena e con le piene a variare è solamente il battente d'acqua, anziché l'ampiezza dell'alveo. Il fondo uniforme non permette lo sviluppo di una comunità macrobentonica ben strutturata e nemmeno della comunità ittica, data la mancanza di zone in cui nascondersi o deporre le uova, di ombra e di assenza di zone di produzione di cibo; sono presenti inoltre diverse briglie ravvicinate di altezza superiore al metro. Sul fondo si sviluppa un discreto film perfitico.

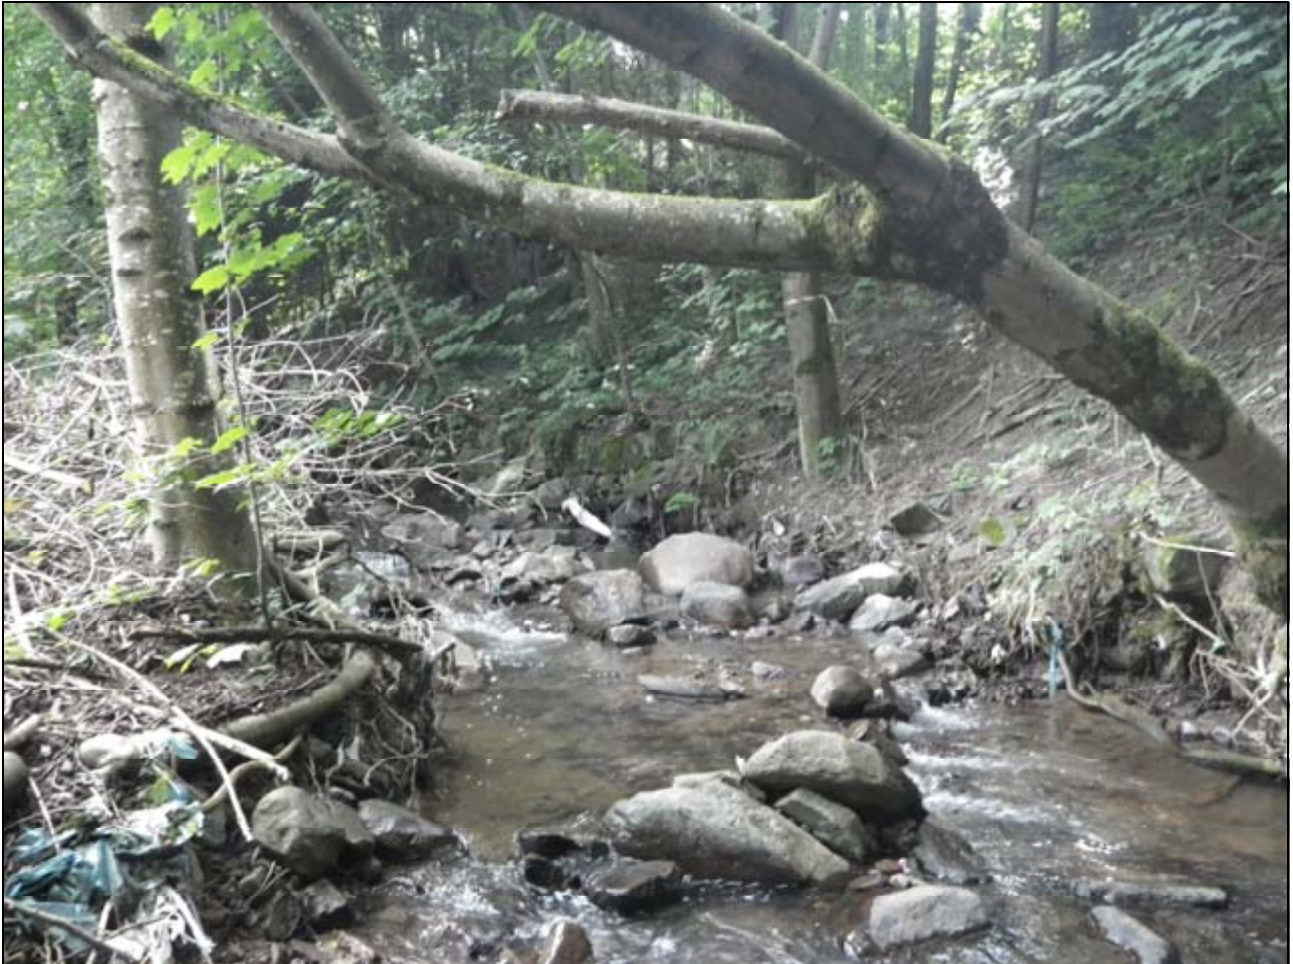
Il territorio circostante è urbanizzato. La vegetazione della fascia perfluviale destra è costituita da una bordura di arbusti ripari (frassini), l'ampiezza è di 2-5 m e le interruzioni sono del 5-15%. In sinistra è stata rilevata sempre una bordura riparia in continuità con una formazione arbustiva autoctona non riparia, l'ampiezza è di 10-30 m e non sono presenti interruzioni. Il substrato è poco diversificato, composto principalmente da ciottoli, strutture di ritenzione libere e mobili soprattutto durante i fenomeni di piena. L'erosione è assente e la sezione trasversale è integra. L'idoneità ittica è buona e gli elementi idromorfologici sono indistinti. In alveo il perifiton costituisce una patina tridimensionale; il detrito è fibroso e ben riconoscibile; la comunità macrobentonica è poco equilibrata e diversificata, sono assenti taxa sensibili., come gli Efemerotteri *Baetis* ed i Ditteri Simuliidae.

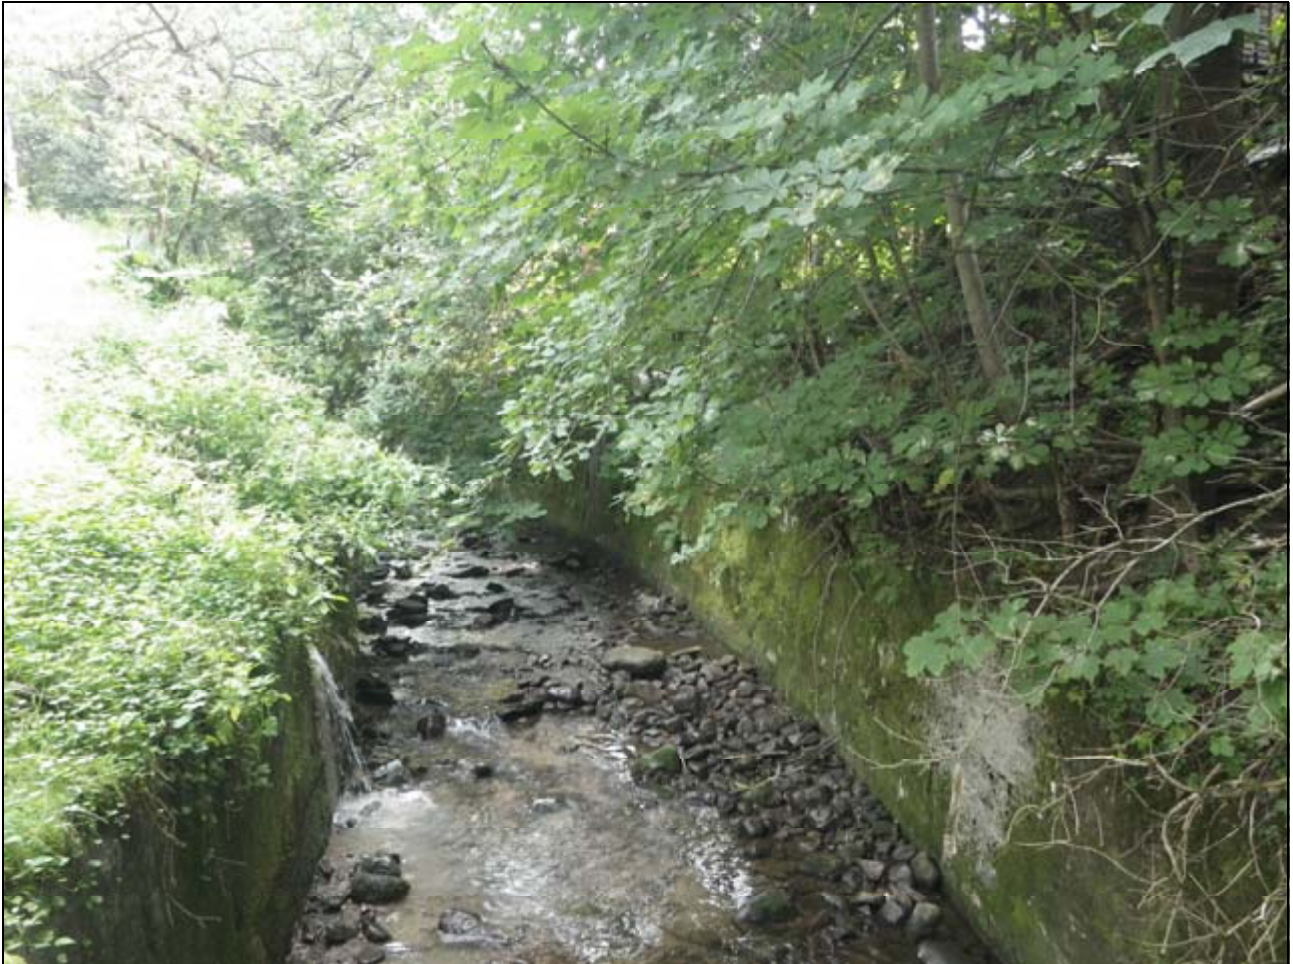
La presenza di opere spondali, muri in cemento, non permette al corso d'acqua di esondare, annulla il normale processo di erosione e banalizza la diversità della sezione trasversale (solo il fondo mostra un residuo di naturalità). La mancanza di zone in ombra e di zone rifugio rendono poco sufficiente l'idoneità ittica. Non si distinguono elementi idromorfologici. Il comparto biologico (componente vegetale in alveo, detrito e comunità macrobentonica) mostra segni di alterazione per quanto riguarda la componente vegetale in alveo (periphyton tridimensionale) e la componente animale (poco diversificata con prevalenza di taxa sensibili l'inquinamento).

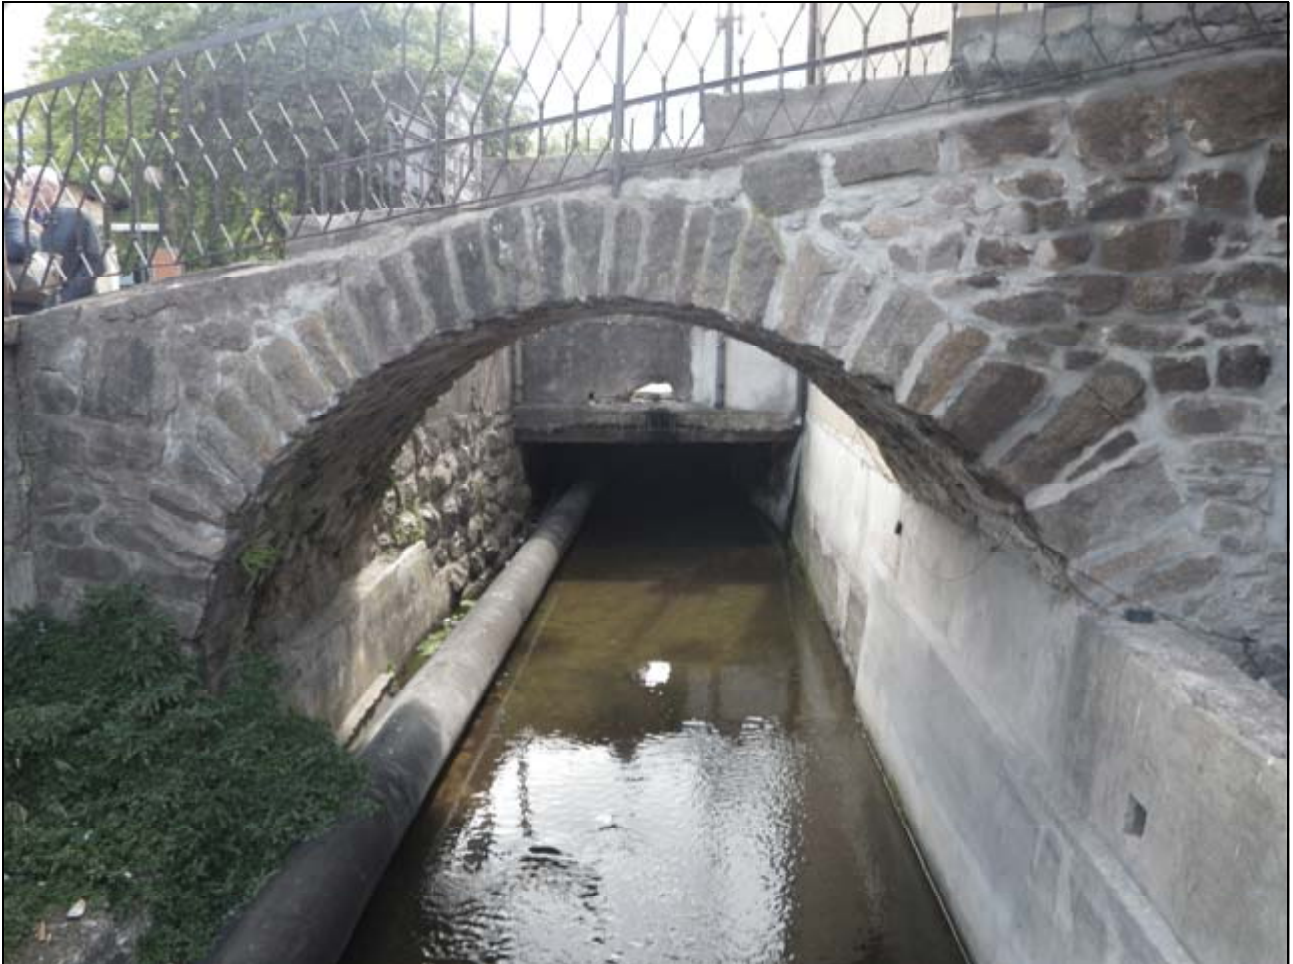
Nel tratto in esame la funzionalità è fortemente compromessa per l'elevato grado di artificializzazione. Gli argini ed il fondo sono completamente cementati (cunettone), per cui vi è assenza di elementi idromorfologici diversificati e la sezione trasversale è totalmente alterata rispetto all'assetto naturale. Non c'è distinzione di ampiezza fra alveo bagnato, di morbida e di piena e con le piene a variare è solamente il battente d'acqua, anziché l'ampiezza dell'alveo. Il fondo uniforme non permette lo sviluppo di una comunità macrobentonica ben strutturata e nemmeno della comunità ittica, data la mancanza di zone in cui nascondersi o deporre le uova, di ombra e di assenza di zone di produzione di cibo. In alveo sono presenti alghe filamentose ed una spessa patina perfitica.

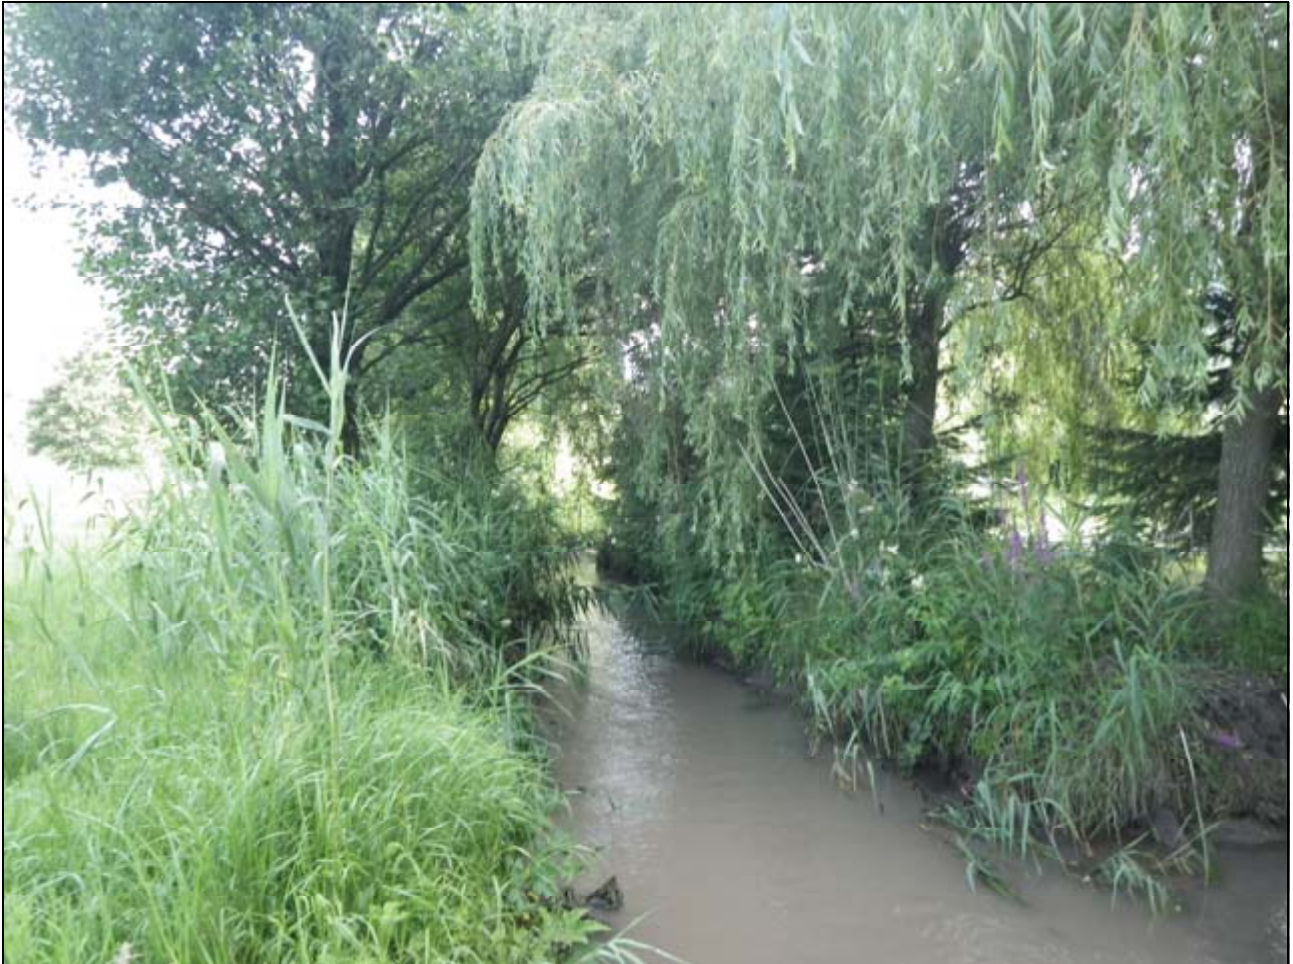
L'uso del suolo è destinato all'agricoltura, sono presenti sia colture permanenti che stagionali. La vegetazione delle sue sponde è primaria ed è costituita da una bordura igorfila e riparia mista, con essenze di *Phragmites australis* e *Salix* sp. pl.; l'ampiezza è compresa tra i 2 ed i 5 m e le interruzioni sono inferiori al 5%. Da questo tratto in poi, fino all'emissione dal lago delle Piazze, le condizioni idriche mostrano forti variazioni stagionali. Il substrato è poco diversificato, composto principalmente da ciottoli, strutture di ritenzione libere e mobili soprattutto durante i fenomeni di piena. L'erosione è assente e la sezione trasversale è stata altamente artificializzata, il corso d'acqua è ridotto ad un canale. L'idoneità ittica è buona e gli elementi idromorfologici non sono distinguibili. Il comparto biologico (componente vegetale in alveo, detrito e comunità macrobentonica) mostra segni di alterazione solo per quanto riguarda la componente animale, infatti mostra solo pochi taxa tutti sensibili l'inquinamento. Ciò molto probabilmente dovuto alla elevata torbidità del corso d'acqua.
