# Torrente Silla

## Documentazione fotografica e descrizione dei tratti

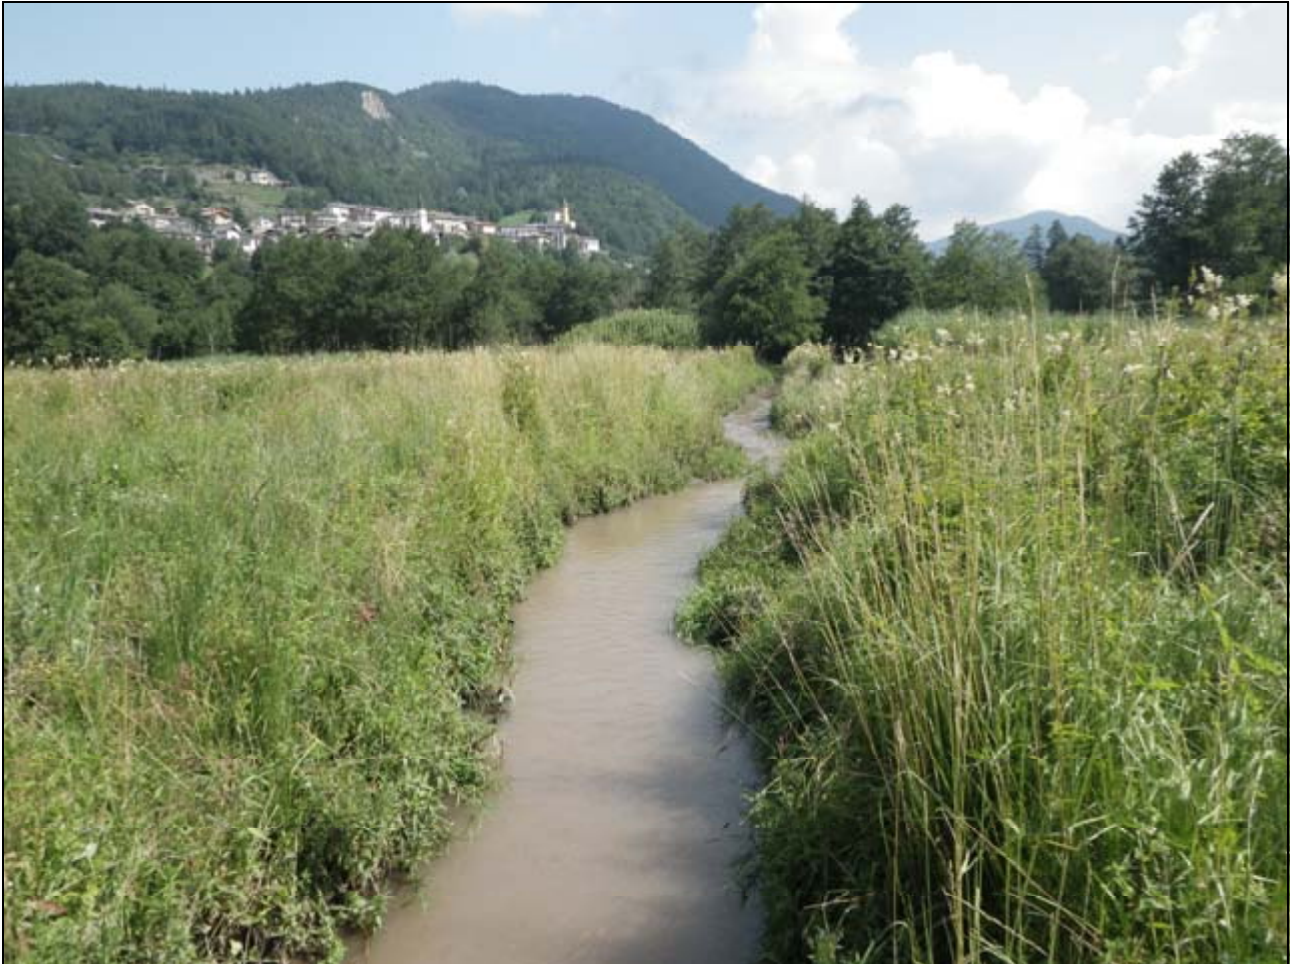
La vegetazione rilevata per le due fasce periluviali è costituita da una formazione erbacea non igorfila, tipologia di vegetazione a funzionalità nulla. Il corso d'acqua è stato raddrizzato e canalizzato. L'idoneità ittica è poco sufficiente. Non riportano ulteriori differenze con il precedente tratto.

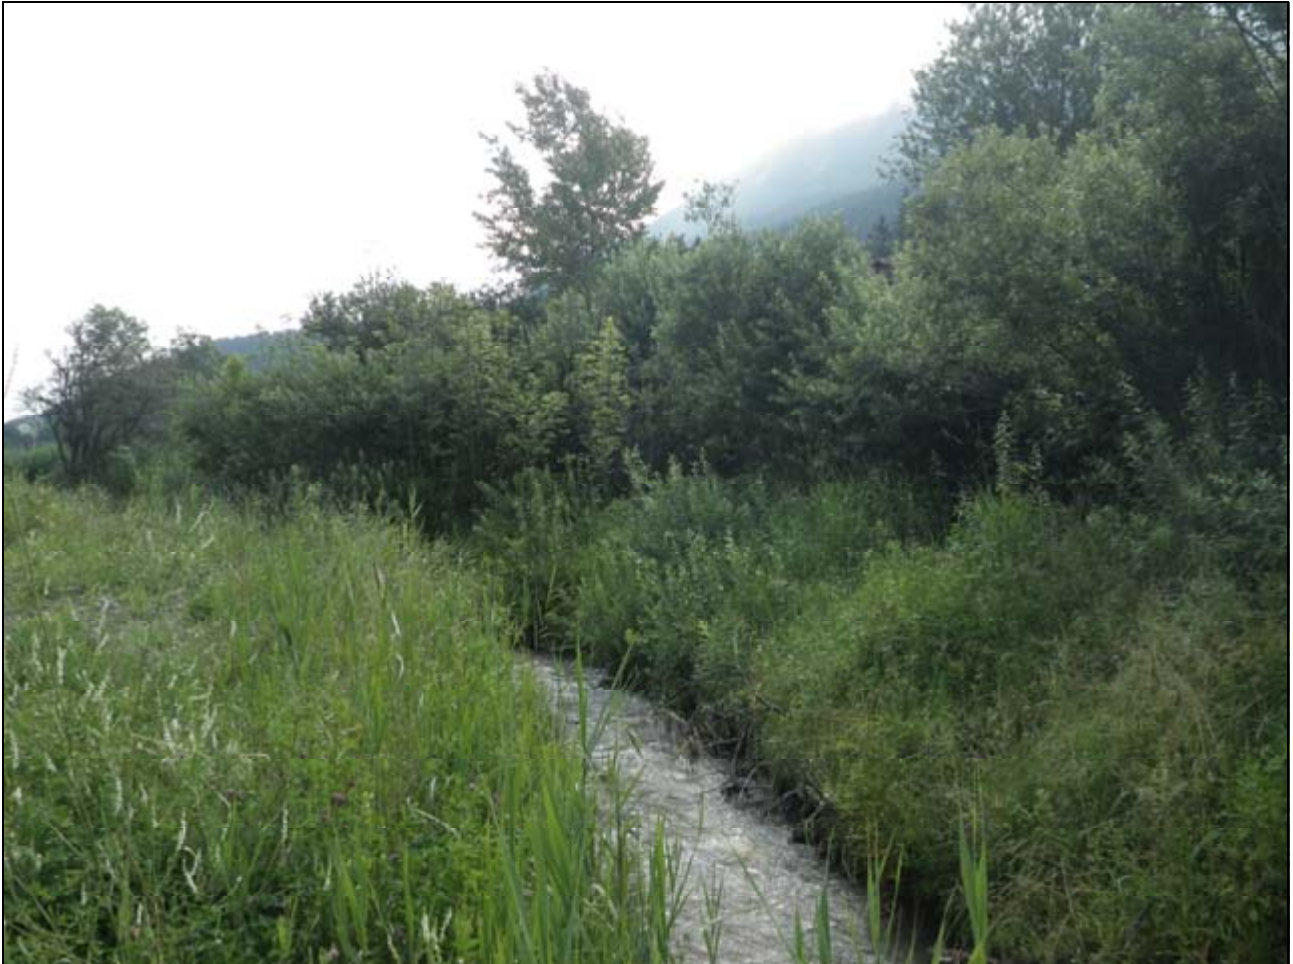
L'uso del suolo continua ad essere destinato all'agricoltura. La vegetazione delle sue sponde è primaria ed è costituita in sinistra da una bordura igorfila e riparia mista, con essenze di *Phragmites australis* e *Salix* sp. pl., l'ampiezza è compresa tra i 2 ed i 5 m e le interruzioni sono comprese tra il 5% ed il 15%; in destra è costituita da una bordura erbacea ad alofite ed anifite, l'ampiezza è compresa tra i 2 ed i 5 m e le interruzioni sono comprese tra il 5% ed il 15%. Il substrato è poco diversificato, composto principalmente da ciottoli, strutture di ritenzione libere e mobili soprattutto durante i fenomeni di piena. Le rive mostrano una limitata incisione verticale e la sezione trasversale è stata altamente artificializzata, il corso d'acqua è ridotto ad un canale. L'idoneità ittica è poco sufficiente e gli elementi idromorfologici non sono distinguibili. Il comparto biologico (componente vegetale in alveo, detrito e comunità macrobentonica) continua a mostrare forti segni di alterazione solo per quanto riguarda la componente animale, infatti mostra solo pochi taxa tutti sensibili l'inquinamento, come gli Eferoterteri *Baetis*, i Tricotteri Hydropsichidae e i Ditteri Simuliidae e Chironomidae.

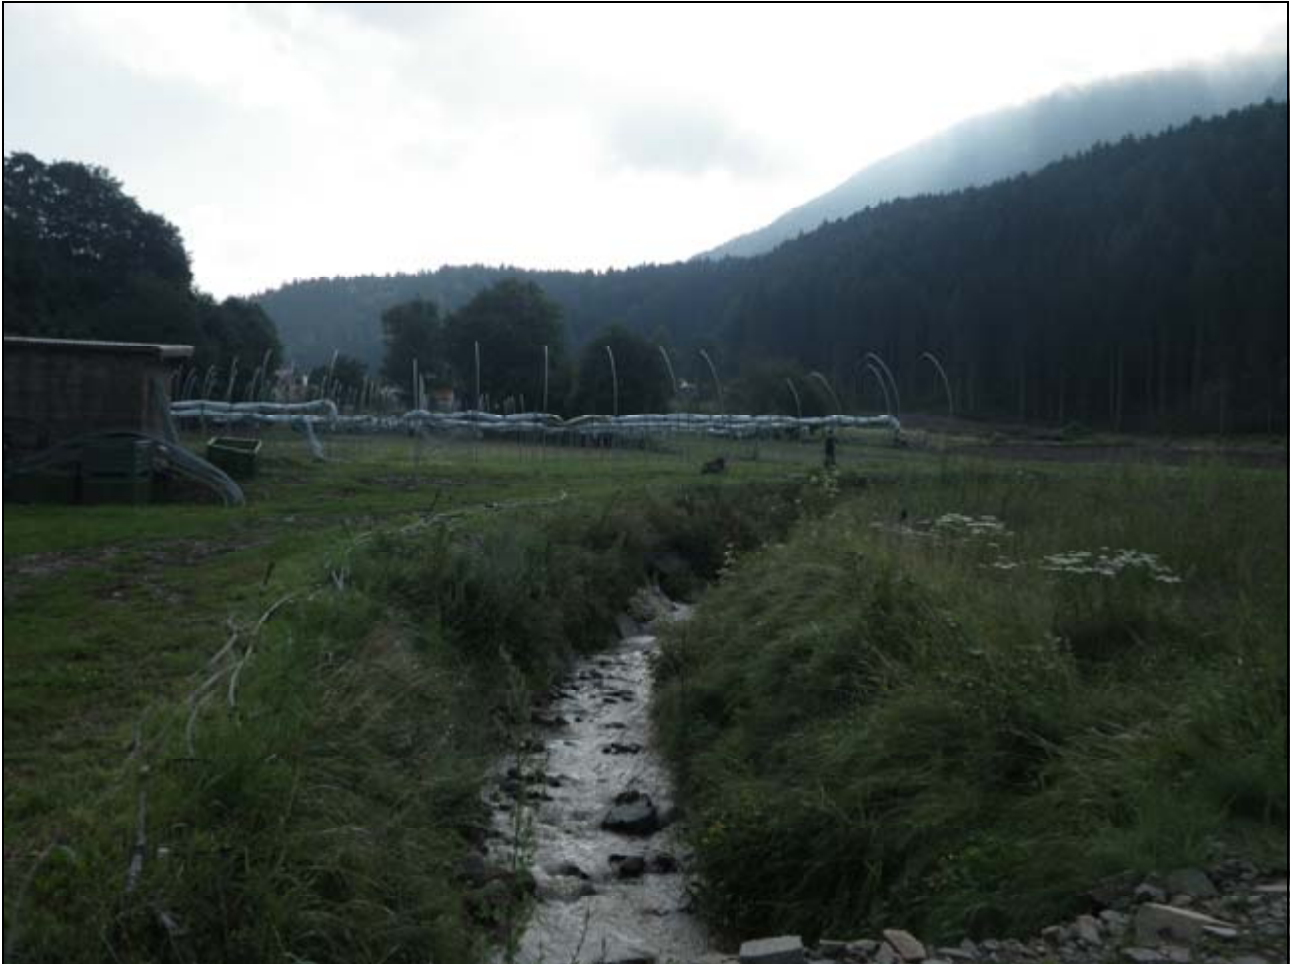
La vegetazione della sponda destra consta solo di una bordura di erbacee non igrofile; la vegetazione della sinistra è costituita da una bordura di *Phragmites australis*, l'ampiezza è inferiore ai 5 m e le interruzioni sono frequenti (> 15%). La presenza di opere spondali, scogliere a secco, non permette al corso d'acqua di esondare, annulla il normale processo di erosione.

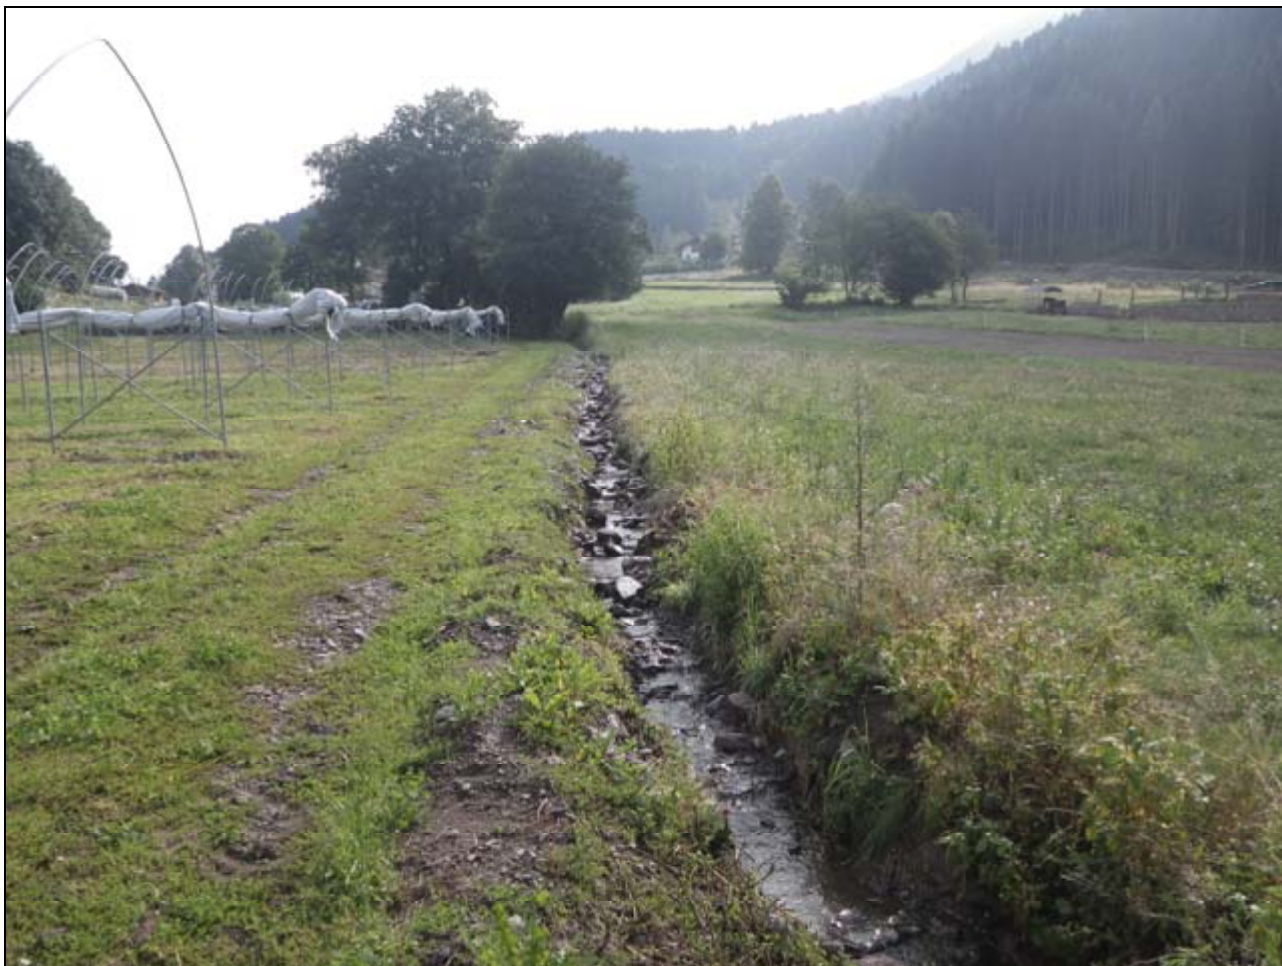
L'uso del suolo è destinato all'agricoltura, sono presenti sia colture permanenti che stagionali. La vegetazione rilevata per le due fasce periluviali è costituita da una formazione erbacea non igorfila, tipologia di vegetazione a funzionalità nulla. Il corso d'acqua è stato raddrizzato e canalizzato.

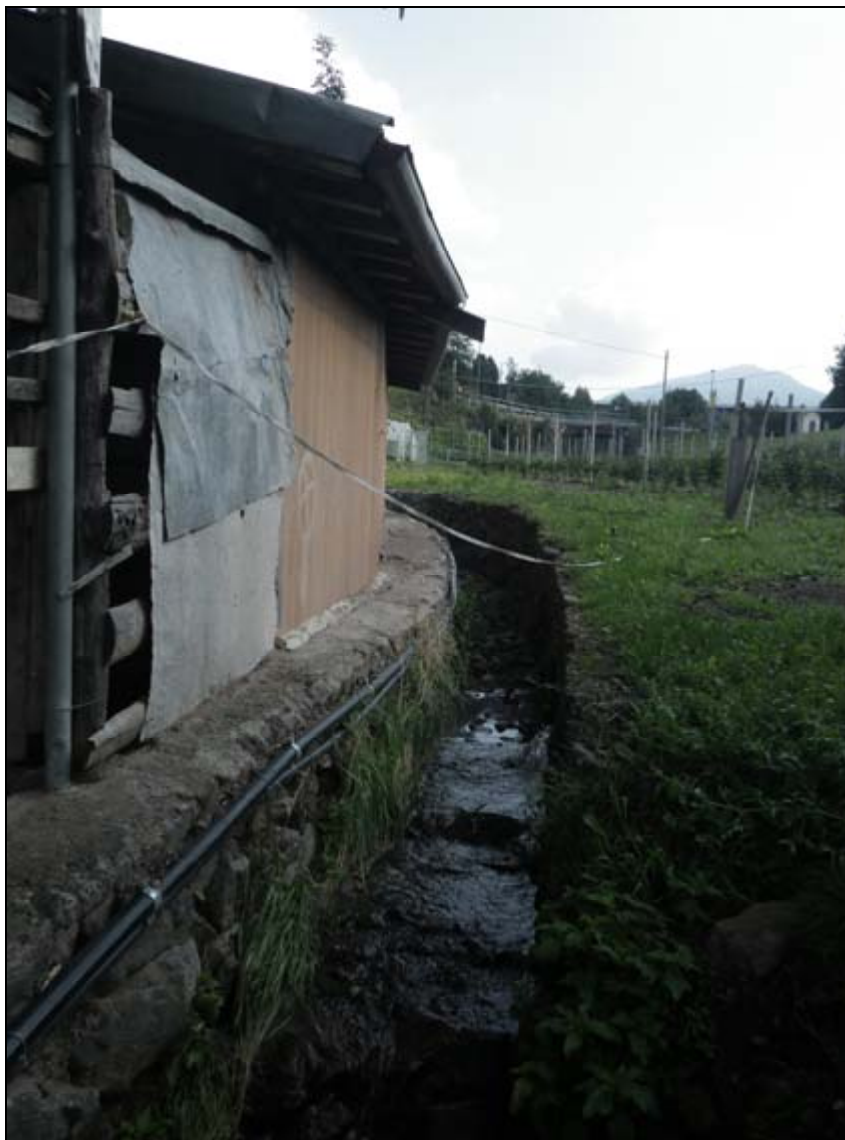
L'ultimo tratto rilevato, il SILL039, presenta dei muri in cemento sulle sponde. All'interno di questi è stato rilevato solo un popolamento vegetale rado. Non c'è distinzione di ampiezza fra alveo bagnato, di morbida e di piena e con le piene a variare è solamente il battente d'acqua, anziché l'ampiezza dell'alveo.
