Rio Soial

Documentazione fotografica e descrizione dei tratti

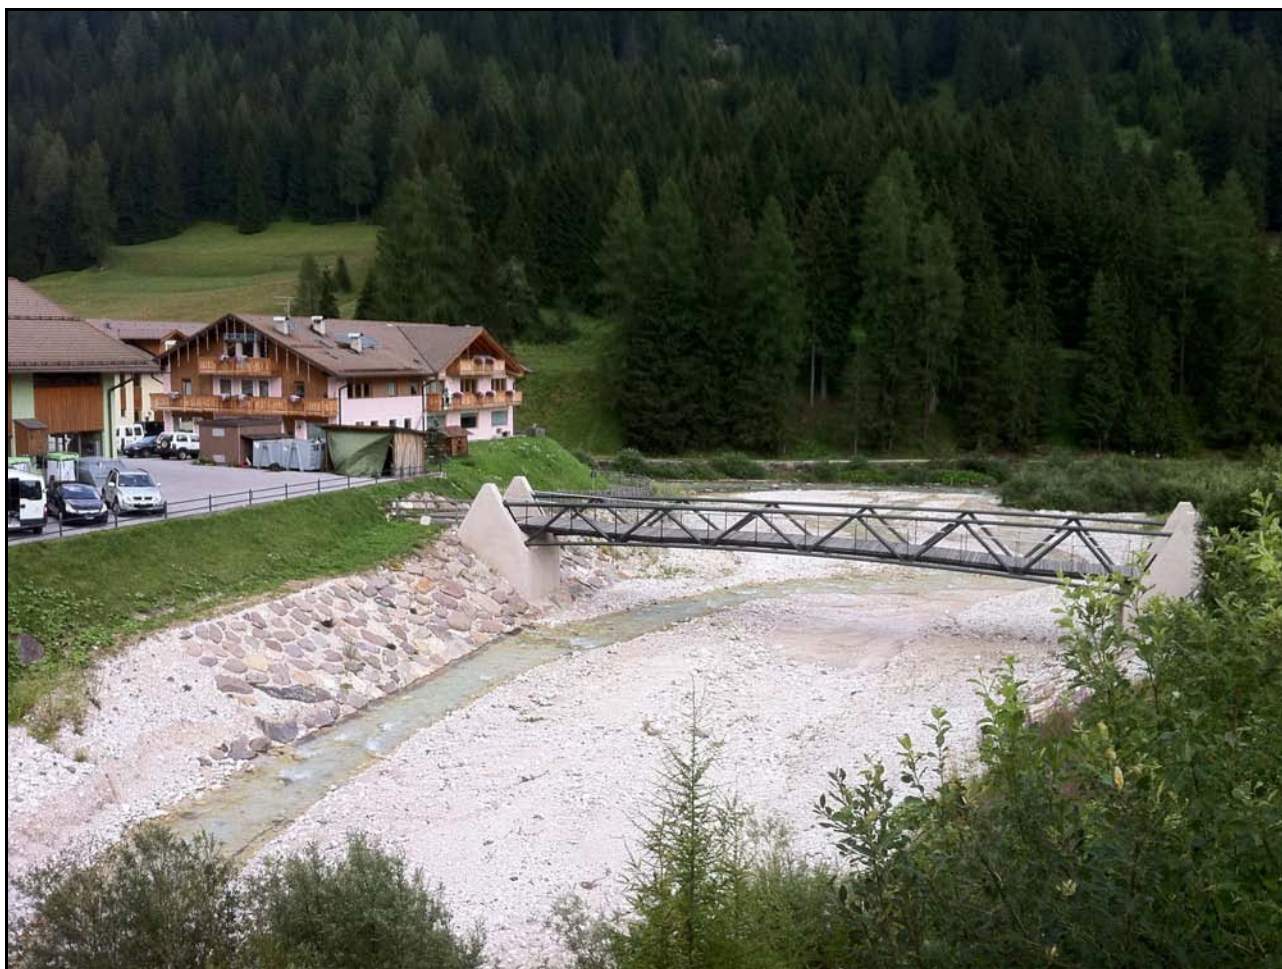
SOIA001	1	2	2b	3	4	5	6	7	8	9	10	11	12	13	14	IFF	
	TER	VP1	VP2	AMP	CON	CID	ESO	RIT	ERO	SEZ	ITT	IDR	CVA	DET	MBT	Punteggio	Livello
Dx	1		1	1	1	10	1	5	1	5	20	5	15	15	20	101	III-IV
Sx	1		1	1	1	10	1	5	1	5	20	5	15	15	20	101	III-IV
Confluenza Avisio – fine scogliera cementata/inizio bordure; lungh: 136 m

Il primo tratto del rio Soial scorre in un territorio urbanizzato, con presenza di abitazioni e strutture produttive. Le sponde sono cementate, senza sviluppo di formazioni nella fascia perifluviale. I muri hanno sia una funzione antiersiva sia una funzione di contenimento delle piene; la sezione trasversale mantiene un residuo di naturalità solo nel fondo. Quest'ultimo è costituito da ciottoli facilmente mobili, con scarsa ritenzione degli apporti trofici. Le condizioni idriche sono influenzate dalla presenza di prelievi d'acqua ad uso potabile poste a monte. Per quanto riguarda l'idromorfologia, nel tratto prevale un solo elemento, il *run*. L'assenza di ombreggiatura e la scarsità di zone rifugio determinano un'idoneità ittica discreta mentre i parametri biologici non mostrano segni di alterazione da carico organico.

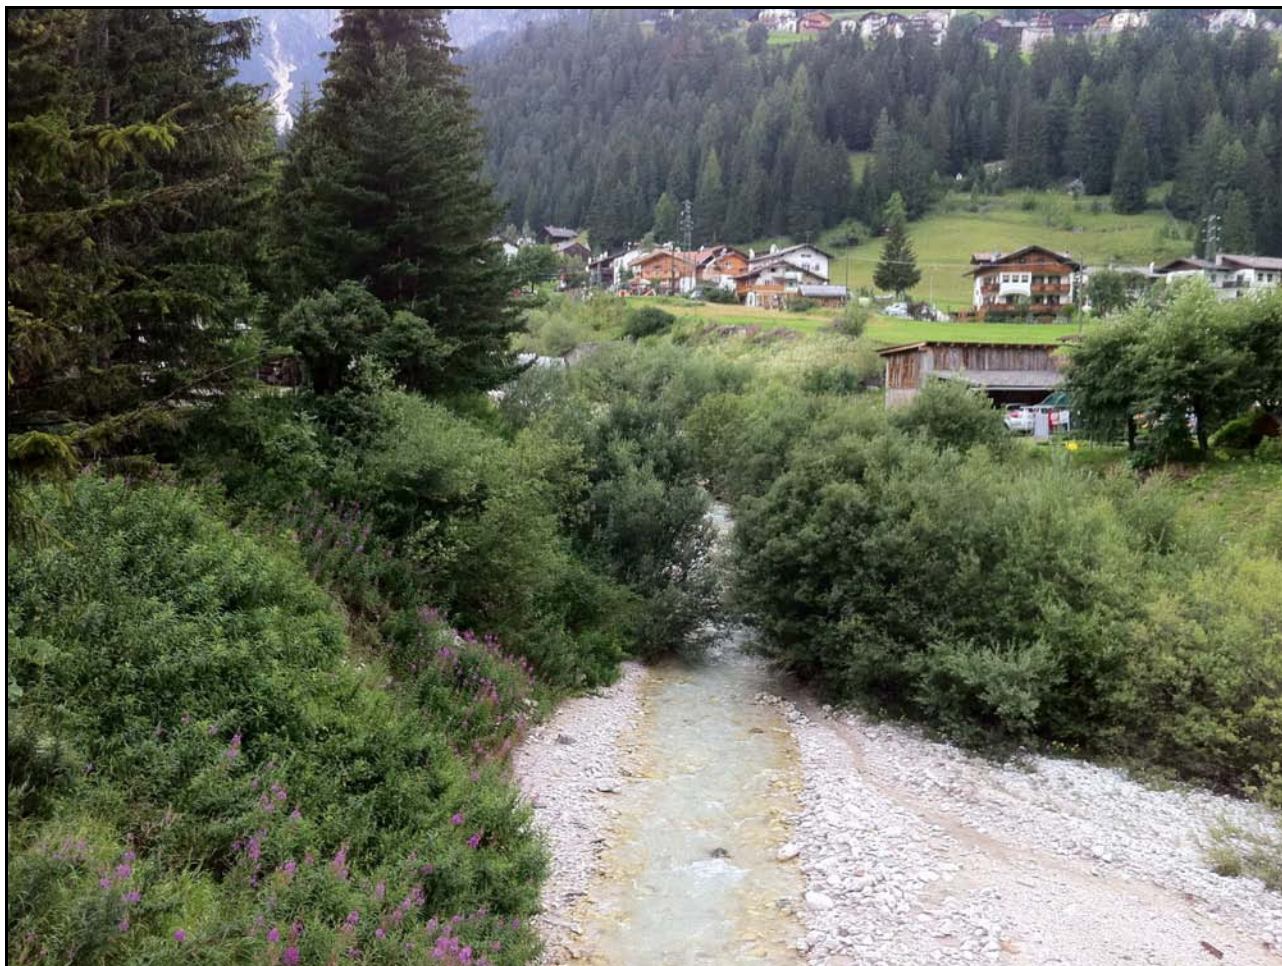
SOIA002

Fine scogliera cementata/inizio bordure – inizio scogliere; lungh: 99 m

Non sono più presenti argini in cemento e ciò permette lo sviluppo di bordure di arbusti ripari. Il corso d'acqua rimane comunque confinato e non ha la possibilità di espandersi lateralmente durante i fenomeni di piena. L'erosione è condizionata dalla presenza di una serie di briglie ravvicinate e la sezione trasversale ha scarsa diversità morfologica, anche perché il profilo risulta geometrico.

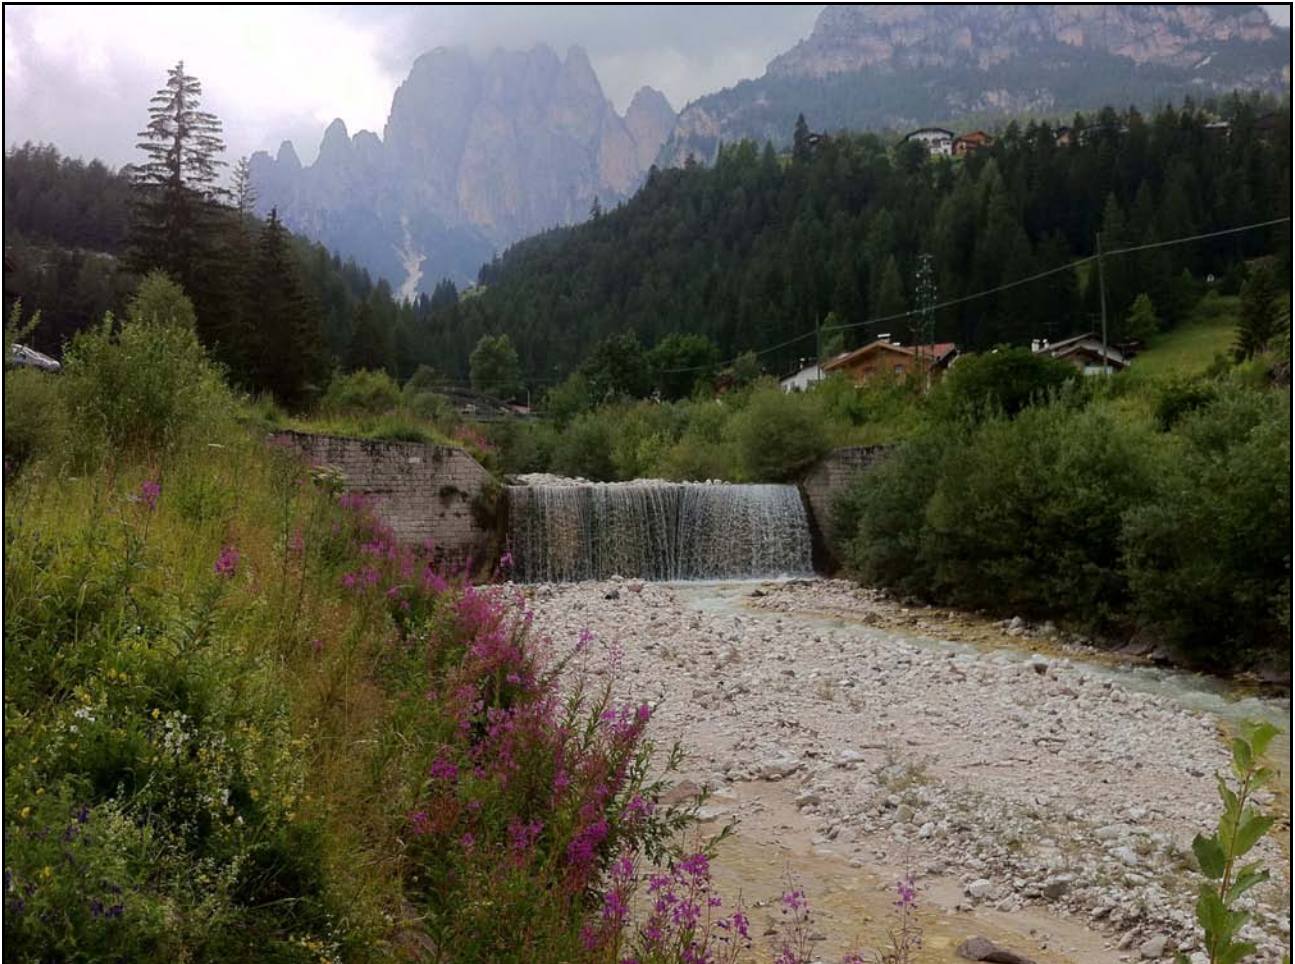
SOIA003	1	2	2b	3	4	5	6	7	8	9	10	11	12	13	14	IFF	Livello
	TER	VP1	VP2	AMP	CON	CID	ESO	RIT	ERO	SEZ	ITT	IDR	CVA	DET	MBT	Punteggio	
Dx	1	10		5	10	10	1	5	1	5	5	5	15	15	20	108	III-IV
Sx	1	10		5	15	10	1	5	1	5	5	5	15	15	20	113	III-IV
Inizio scogliere – ponte fine bordura; lungh: 137 m

Il tratto è sostanzialmente uguale al precedente; la differenza riguarda la continuità della bordura in sponda destra, dove ci sono alcune interruzioni per la presenza di erbacee non igrofile. Inoltre sulle sponde sono presenti arginature in massi non cementati con funzione antiersiva.

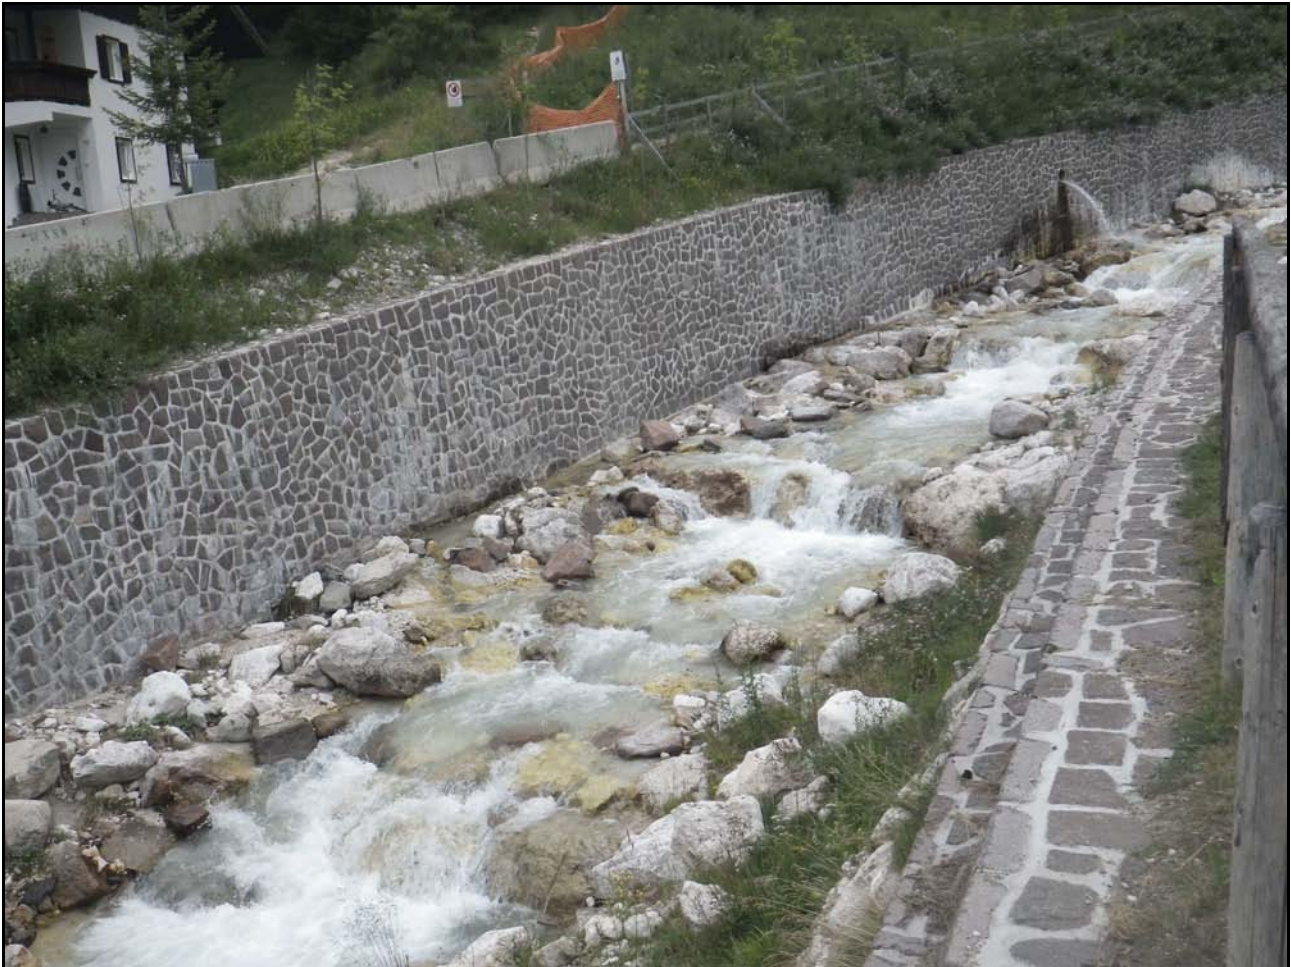
Ponte fine bordura – fine paese in destra; lungh: 112 m

In tratto SOIA004 è caratterizzato dalla presenza di argini in froldo; le difese spondali non permettono l'insediamento di nessuna formazione funzionale. Il substrato dell'alveo è stabile, le strutture di ritenzione aumentano rispetto ai tratti precedenti per la presenza di ciottoli e massi incassati. Sono presenti, seppur mascherate, briglie in successione ravvicinata, che banalizzano ulteriormente la morfologia. L'idoneità ittica, comunque scarsa, viene penalizzata ulteriormente dalla presenza di una briglia che costituisce uno sbarramento non superabile per i pesci. La comunità macrobentonica è diversificata, con presenza di taxa sensibili all'inquinamento, come i Plecotteri Nouridae (foto a lato).

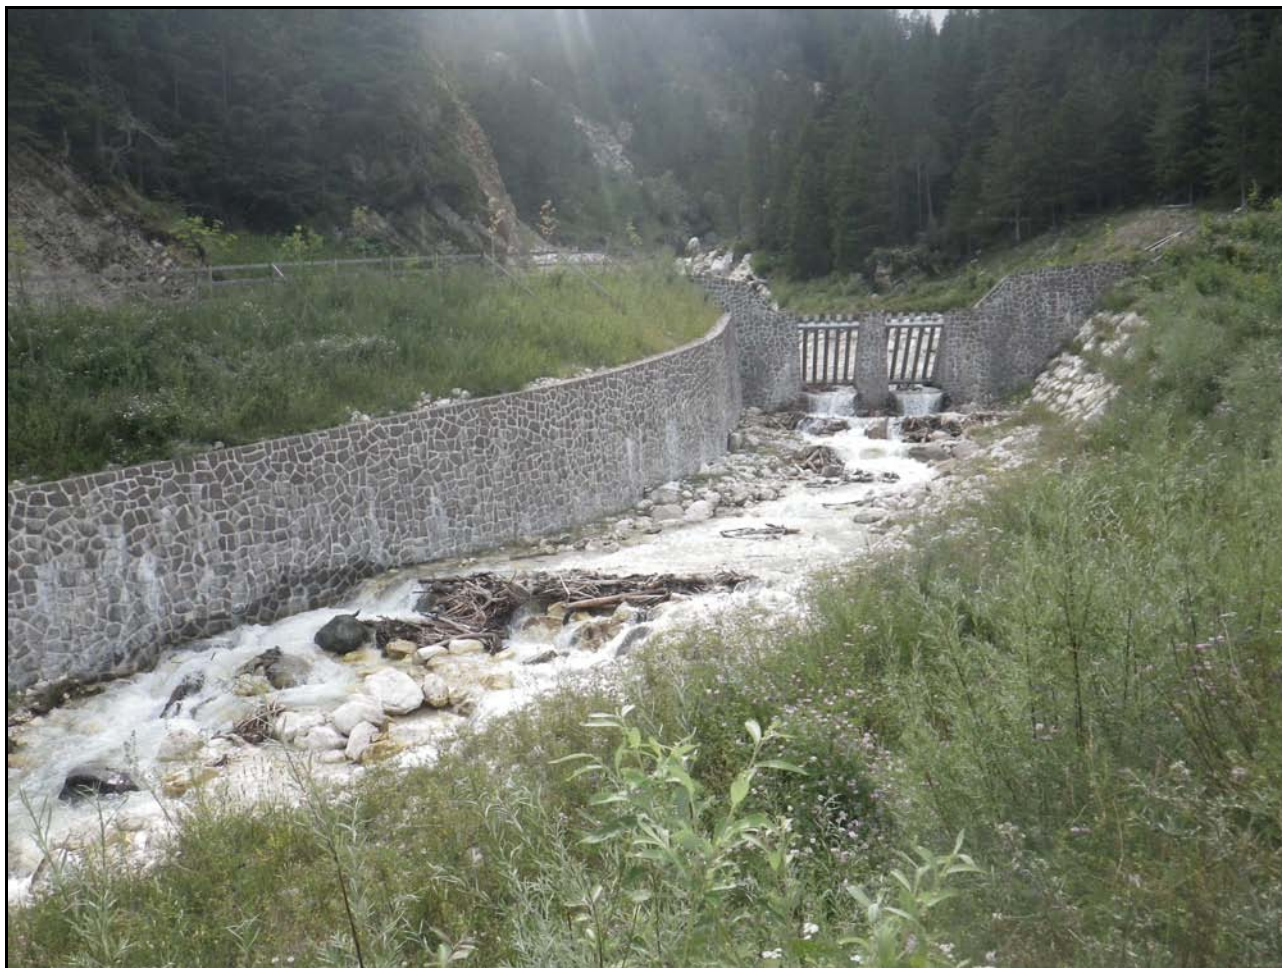
SOIA005

Fine paese in destra – fine muri in cemento; lungh: 93m

In destra finisce il paese ed il territorio circostante diventa naturale, con boschi di conifere. Continuano i muri in cemento su entrambe le sponde ed è ancora presente la successione di briglie ravvicinate che hanno la funzione di rallentare la velocità della corrente ed evitare i fenomeni erosivi. La sezione è artificiale, con residuo di naturalità solo nel fondo, e prevale un solo elemento idromorfologico.

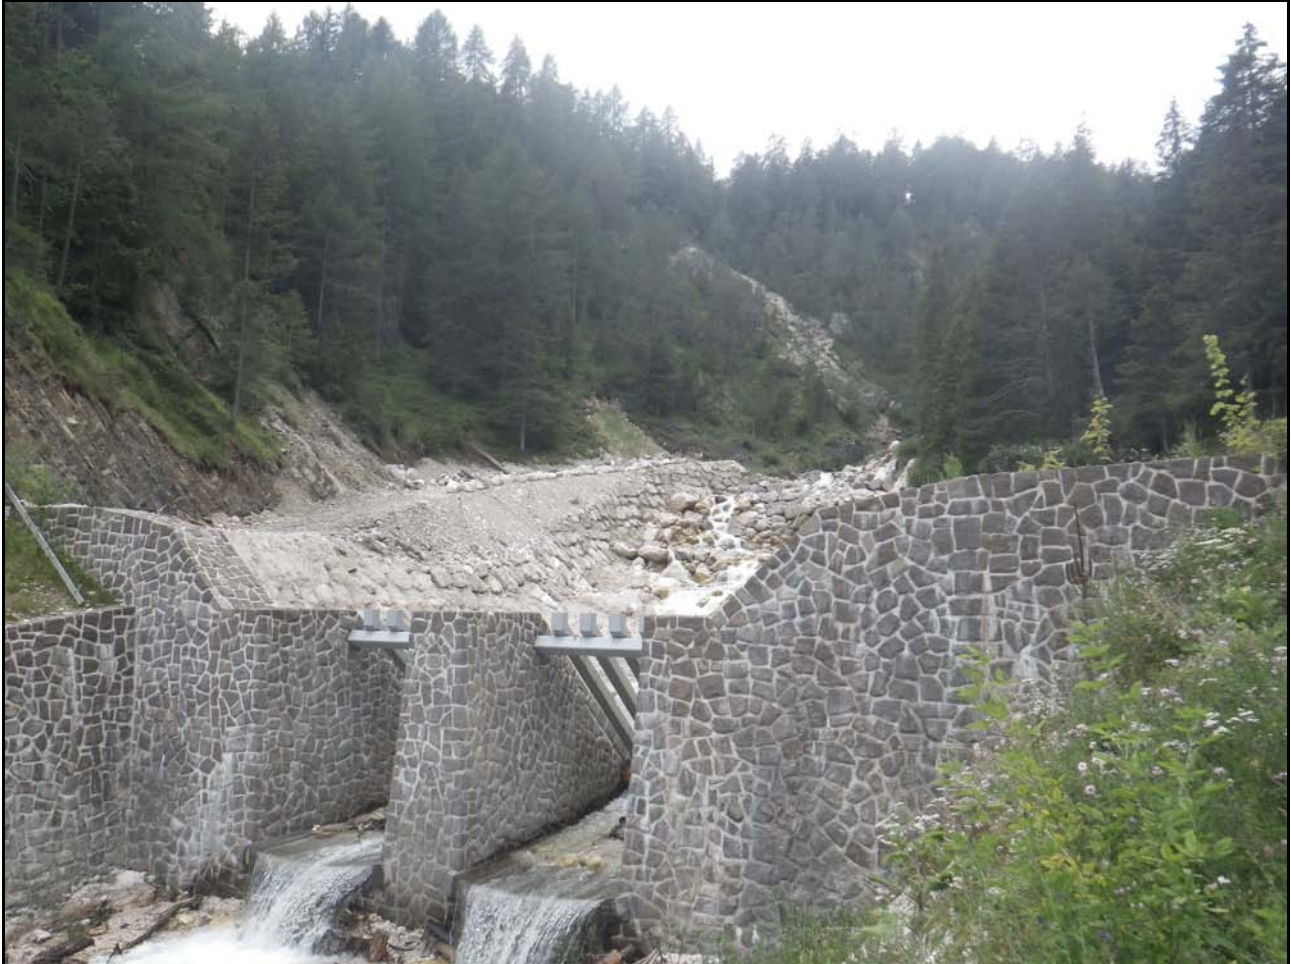
SOIA006

Fine muri cemento – fine scogliera in destra e sinistra; lungh: 71 m

Sulla sponda sinistra si sviluppa la formazione arborea autoctona non riparia, con ampiezza > 30 metri ma con alcune interruzioni dovute alla presenza, nella parte più vicina all'alveo, di aree a copertura di erbacee non igrofile. In destra non c'è sviluppo di vegetazione nella fascia perifluviale a causa di recenti lavori di sistemazione dell'alveo. Il tratto è ancora arginato perciò la capacità di espandersi lateralmente è nulla.

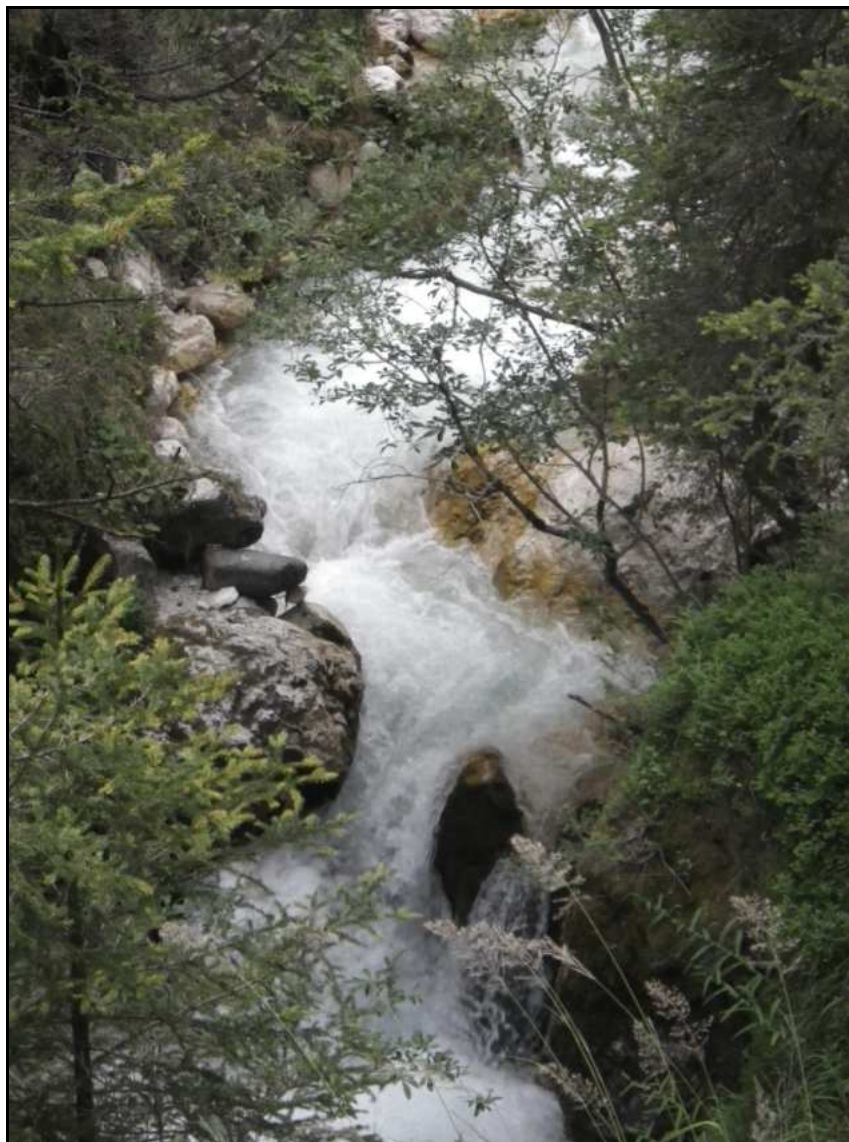
SOIA007	1	2	2b	3	4	5	6	7	8	9	10	11	12	13	14	IFF	
	TER	VP1	VP2	AMP	CON	CID	ESO	RIT	ERO	SEZ	ITT	IDR	CVA	DET	MBT	Punteggio	Livello
Dx	25	10		15	15	10	1	25	20	20	20	15	15	15	20	226	II
Sx	25	10		15	15	10	1	25	20	20	20	15	15	15	20	226	II
Fine scogliera in destra e sinistra – inizio briglie; lungh: 560 m

In questo tratto l'assenza di interventi antropici permette di raggiungere un buon livello di funzionalità fluviale. La sezione trasversale è integra, con elevata diversità morfologica; il substrato è molto ben diversificato e l'idromorfologia è rappresentata dalla tipologia step&pool. Alcune cascate con battente d'acqua > 1 metri rappresentano degli ostacoli che, sebbene naturali, non sono superabili dalla fauna ittica pertanto nel calcolo dell'idoneità ittica vengono sottratti 3 punti (distanza > 3 volte l'alveo di morbida).

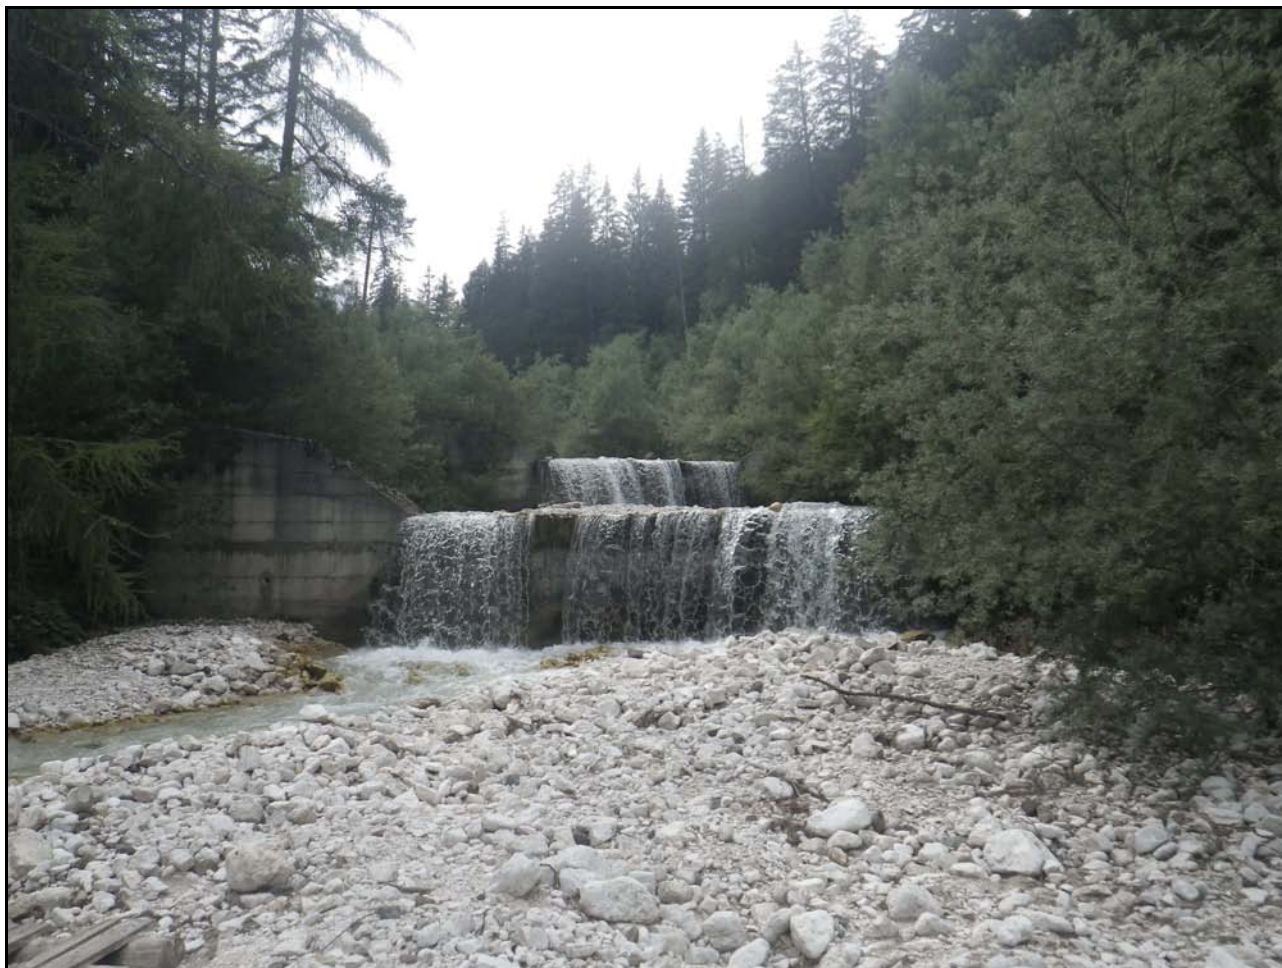
SOIA008	1	2	2b	3	4	5	6	7	8	9	10	11	12	13	14	IFF	
	TER	VP1	VP2	AMP	CON	CID	ESO	RIT	ERO	SEZ	ITT	IDR	CVA	DET	MBT	Punteggio	Livello
Dx	25	10		15	15	10	1	15	1	5	5	5	15	15	20	157	III
Sx	20	10		10	15	10	1	15	1	5	5	5	15	15	20	147	III
Inizio briglie – fine briglie; lungh: 419 m

Il tratto presenta alterazioni della morfologia dovute ad una serie di briglie ravvicinate che compromettono la sezione trasversale, l'idoneità ittica, l'erosione ed infine banalizzano l'idromorfologia. Le componenti biologiche sono inalterate rispetto ai tratti a valle. In sponda sinistra il territorio è caratterizzato da prevalenza di praterie antropiche, mentre in destra continua il bosco.

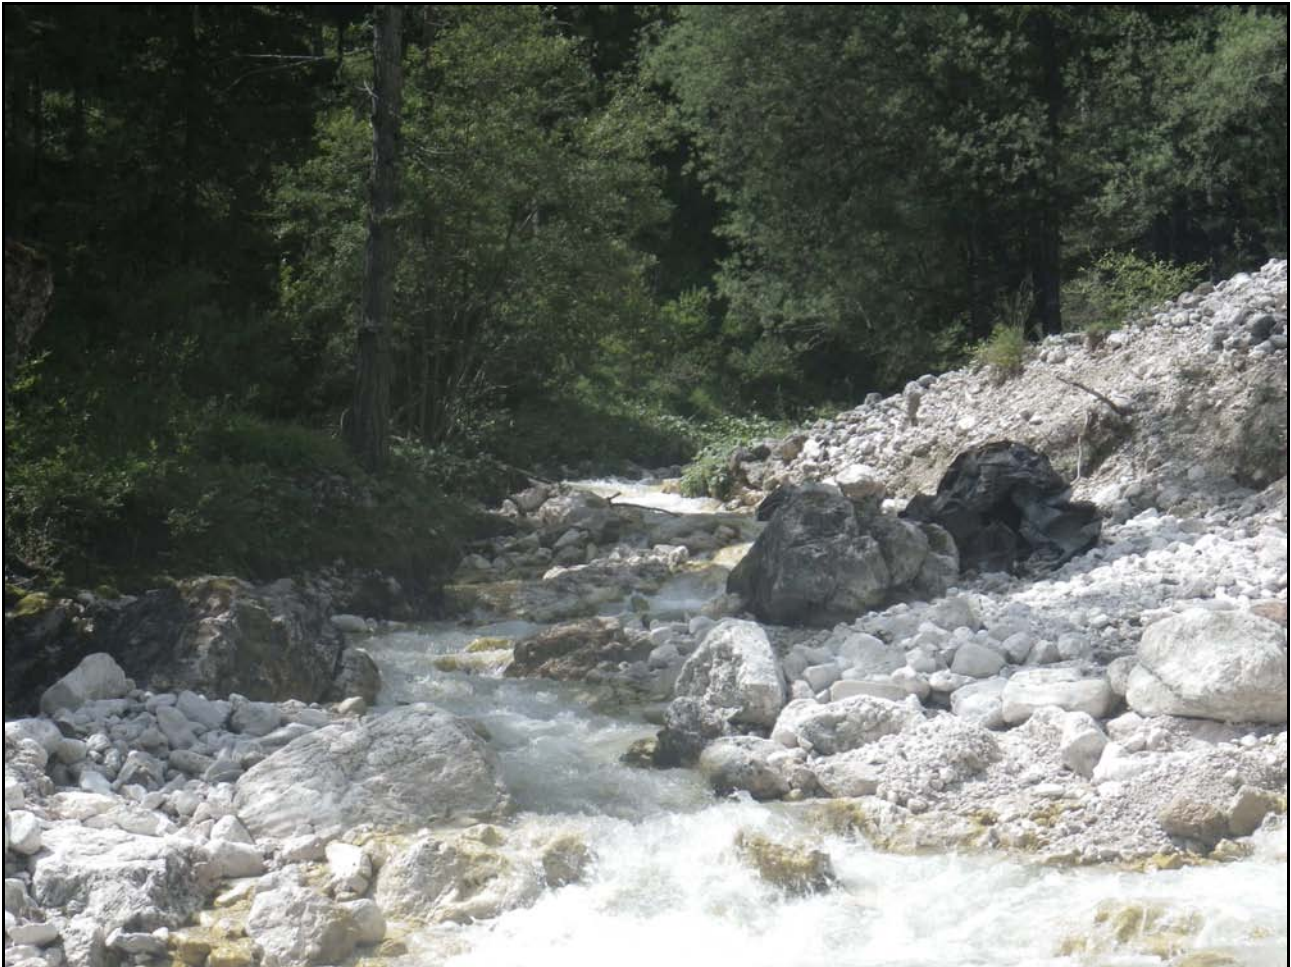
SOIA009	1	2	2b	3	4	5	6	7	8	9	10	11	12	13	14	IFF	Livello
	TER	VP1	VP2	AMP	CON	CID	ESO	RIT	ERO	SEZ	ITT	IDR	CVA	DET	MBT	Punteggio	
Dx	25	10		15	15	10	1	15	15	20	25	15	15	15	20	216	II
Sx	20	10		10	10	10	1	15	15	20	25	15	15	15	20	201	II
Fine briglie – fine prati in sinistra; lungh: 450 m

Le fasce perfluviali all'interno di questo tratto sono costituite su entrambe le sponde da una formazione autoctona non riparia in compresenza con una bordura di arbusti ripari. L'ampiezza della fascia in sinistra è limitata dalla presenza di prati antropici e ci sono alcune interruzioni causate proprio dalla presenza di erbacee non igrofile. Un breve tratto a monte della briglia filtrante (foto a lato) presenta una maggiore larghezza dell'alveo di morbida, proprio a causa della presenza della briglia che riduce la velocità della corrente e crea un deposito da materiale a granulometria minore; il corso d'acqua è comunque confinato dai versanti.

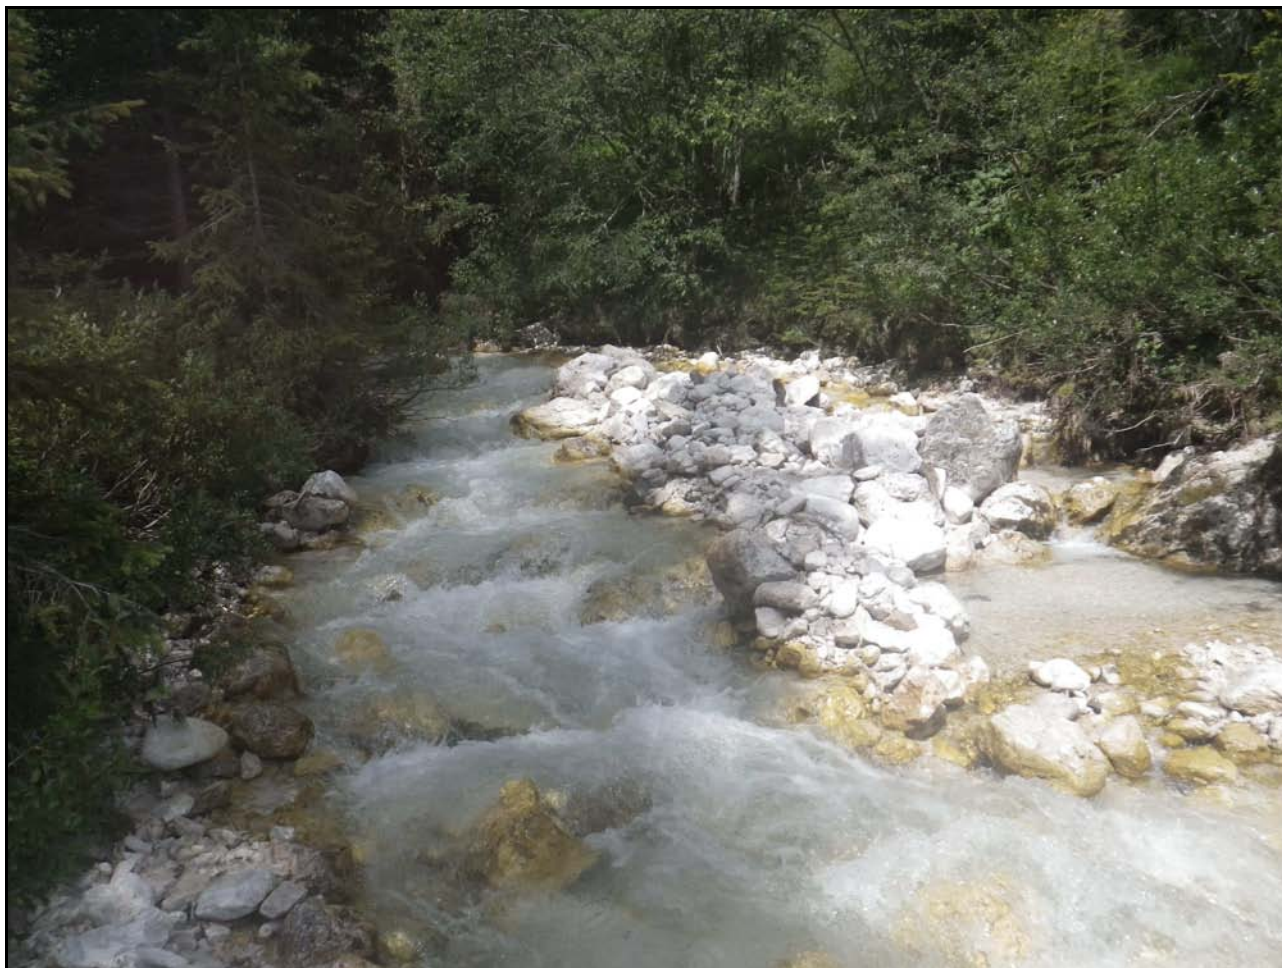
SOIA010

Fine prati in sinistra – inizio muro in destra; lungh: 244 m

Le formazioni periglaciali non cambiano rispetto a quelle del tratto a valle, tranne l'ampiezza in sinistra che risulta maggiore di 30 metri; le discontinuità che si riscontrano su tale sponda sono dovute alla presenza di un affluente privo d'acqua che presenta un ampio alveo di morbida che interrompe la continuità delle chiome. I fenomeni erosivi sono localizzati solo all'esterno delle curve. La morfologia è naturale.

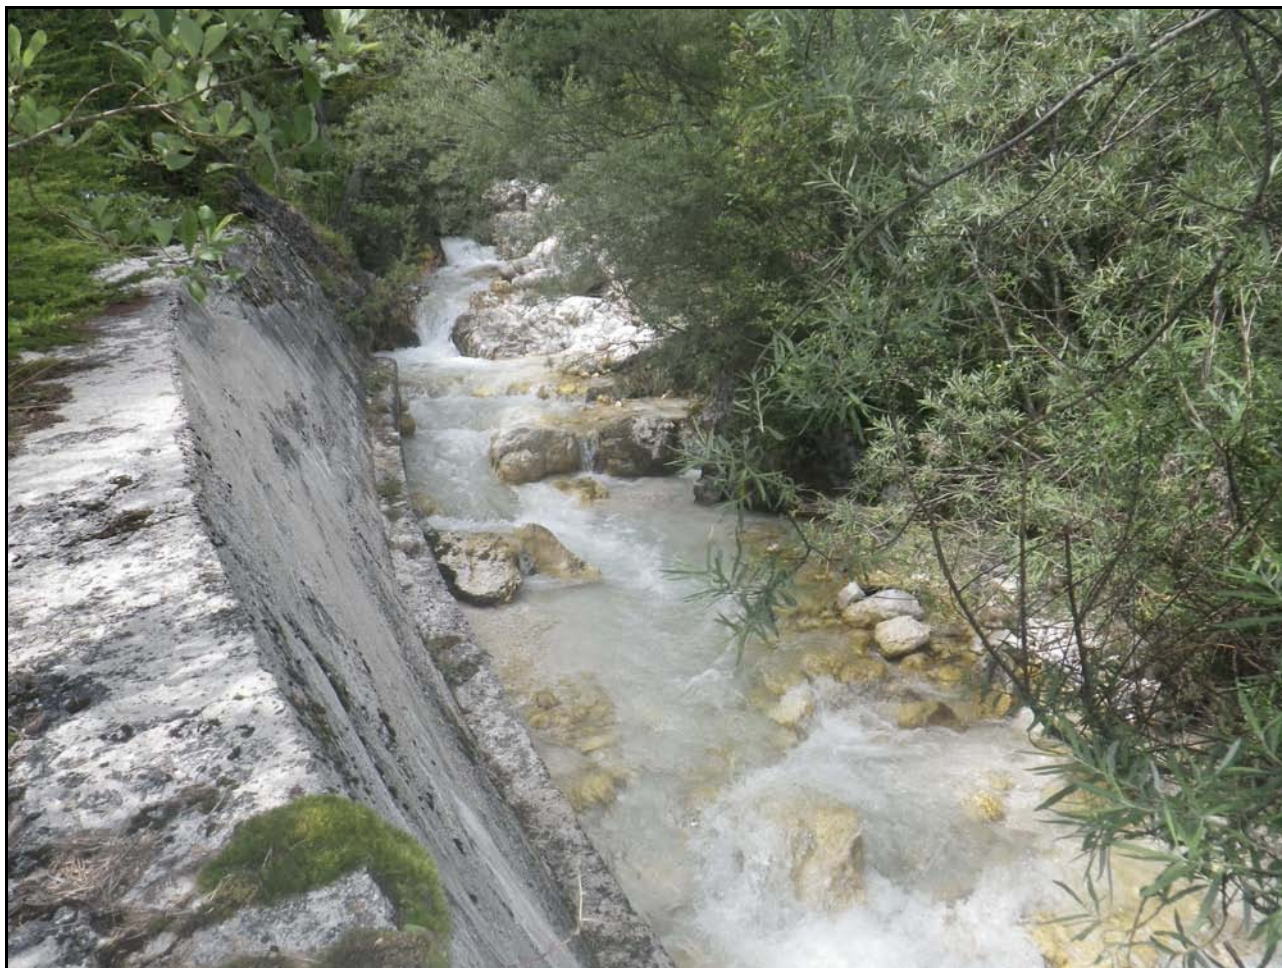
SOIA011	1	2	2b	3	4	5	6	7	8	9	10	11	12	13	14	IFF	Livello
	TER	VP1	VP2	AMP	CON	CID	ESO	RIT	ERO	SEZ	ITT	IDR	CVA	DET	MBT	Punteggio	
Dx	25		1	1	1	10	1	25	1	15	20	15	15	15	10	155	III
Sx	25	10		5	15	10	1	25	20	15	20	15	15	15	10	201	II
Inizio muro in destra – fine muro in destra; lungh: 32 m

In sinistra la vegetazione è primaria ed è data da una bordura continua di arbusti ripari (*Salix* sp.) accompagnata da una bordura arborata di specie autoctone non riparie; in destra l'argine in frodo non consente lo sviluppo di vegetazione. Il muro in cemento impedisce l'erosione e crea una sezione trasversale con interventi antropici, non completamente integra. Il fondo rimane caratterizzato dalla presenza di substrati diversificati, con grossi massi e zone di sedimentazione con granulometria minore. Il campionamento della comunità macrobentonica ha evidenziato l'assenza dei taxa più sensibili.

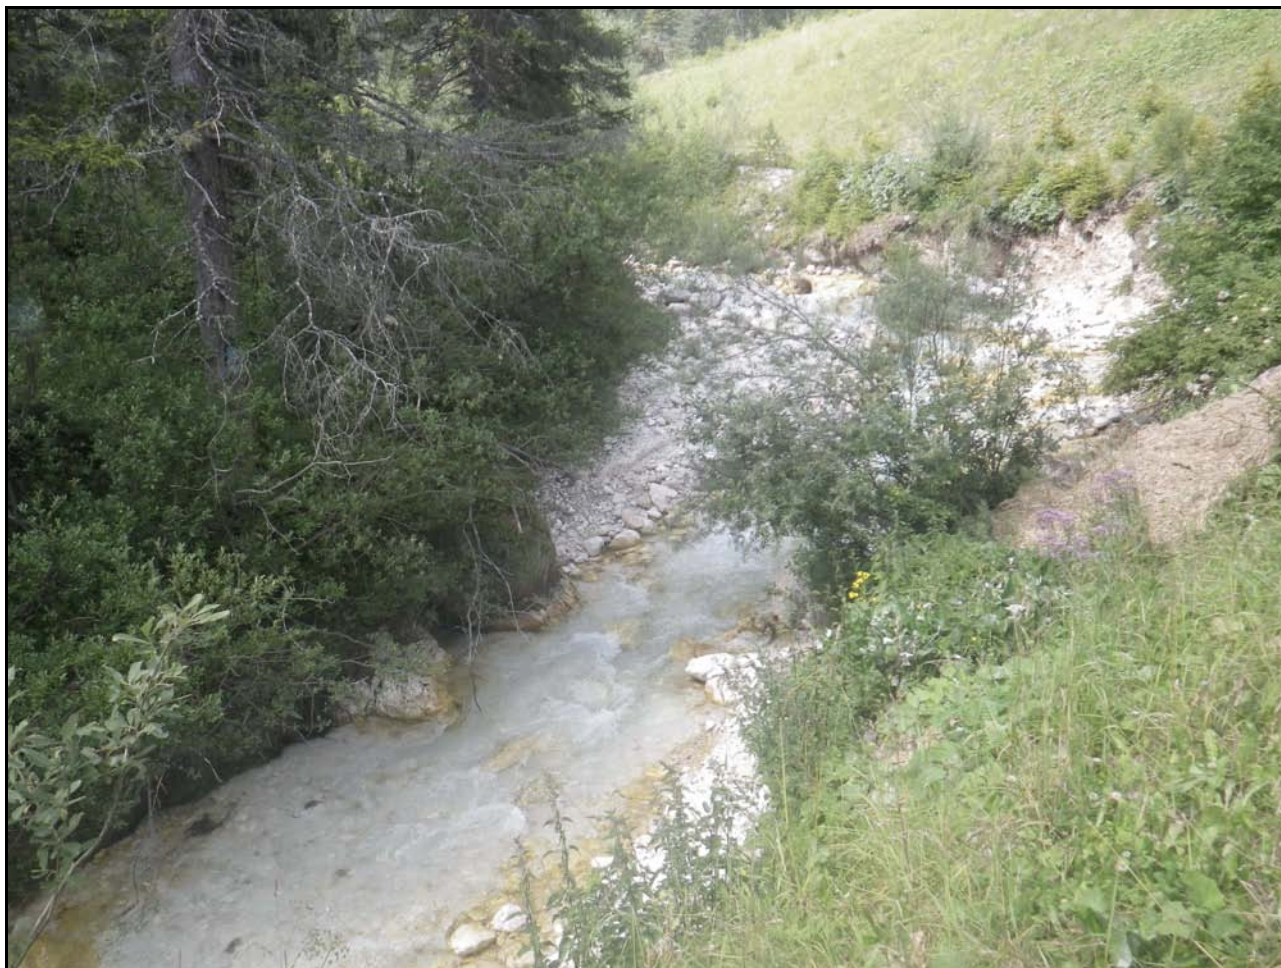
SOIA012

Fine muro in destra – strada in destra; lung: 151 m

Sulla sponda sinistra si sviluppa una bordura di erbacee non igrofile accompagnata da una bordura arborata di specie autoctone (abeti in prevalenza), entrambe non funzionali; sulla sponda sinistra la vegetazione della fascia perifluviale è composta dalla formazione arborea autoctona non riparia con estensione > 30 metri e priva di discontinuità. I parametri morfologici sono naturali e quelli biologici mostrano segni di alterazione solo nella componente macrobentonica.

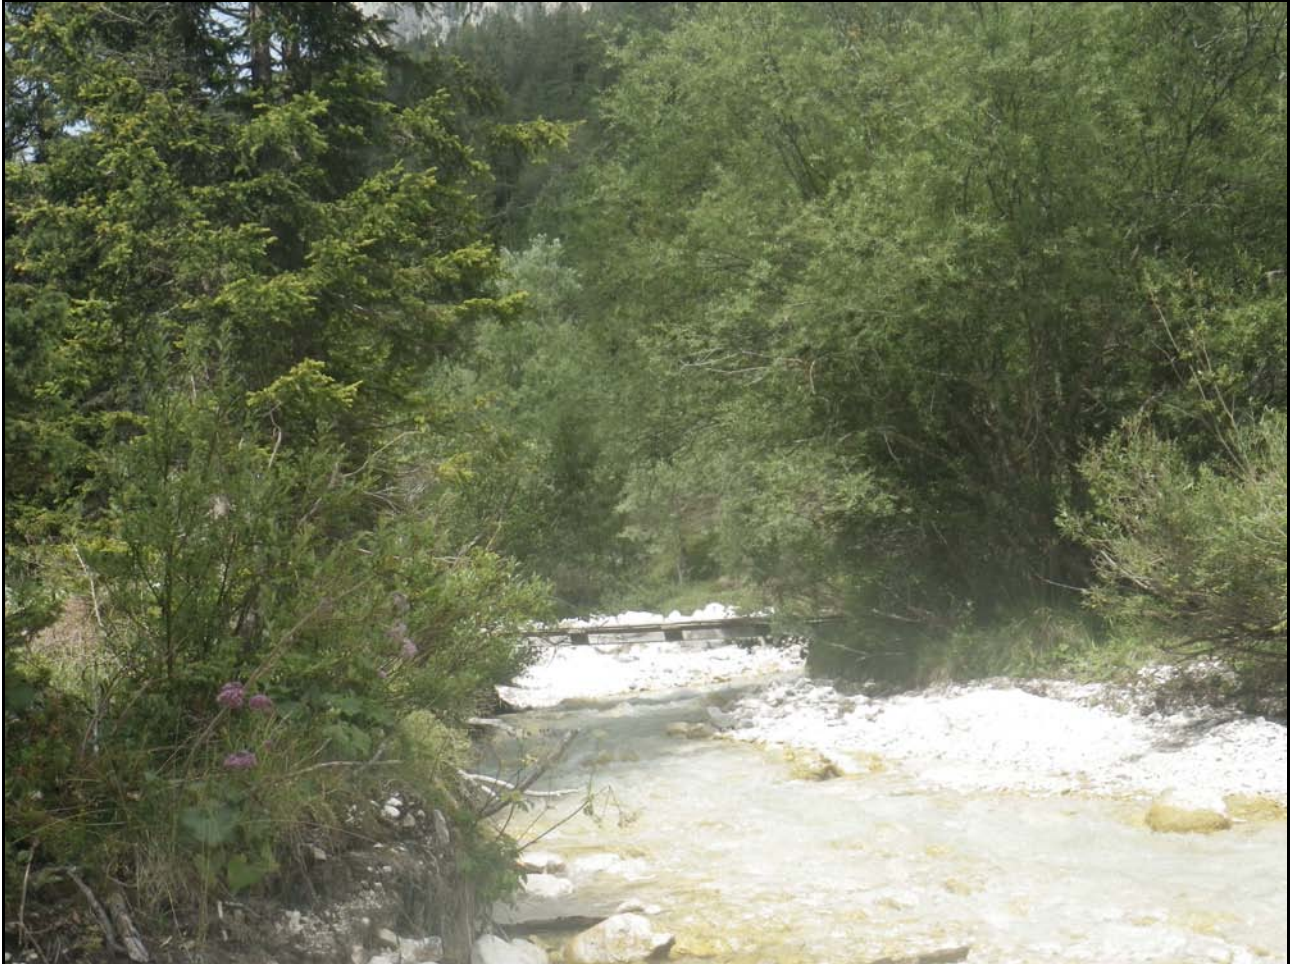
SOIA013	1	2	2b	3	4	5	6	7	8	9	10	11	12	13	14	IFF	Livello
	TER	VP1	VP2	AMP	CON	CID	ESO	RIT	ERO	SEZ	ITT	IDR	CVA	DET	MBT	Punteggio	
Dx	25	1		1	5	10	1	15	15	20	20	15	15	15	10	168	III
Sx	25	10		15	15	10	1	15	15	20	20	15	15	15	10	201	II
Strada in destra – strada in sinistra; lungh: 764 m

La vegetazione è invertita rispetto al tratto precedente, a causa della strada che passa in sponda destra. Il corso d'acqua scorre in un territorio privo di antropizzazione, in una valle con versanti acclivi che impediscono l'esondazione. Da evidenziare una limitata incisione verticale delle rive. Nel tratto è presente una briglia di altezza superiore al metro (foto a lato), questa pertanto non è superabile dall'ittiofauna e va a penalizzare l'idoneità ittica. L'idromorfologia è caratterizzata dall'alternanza irregolare di raschi e pozze.

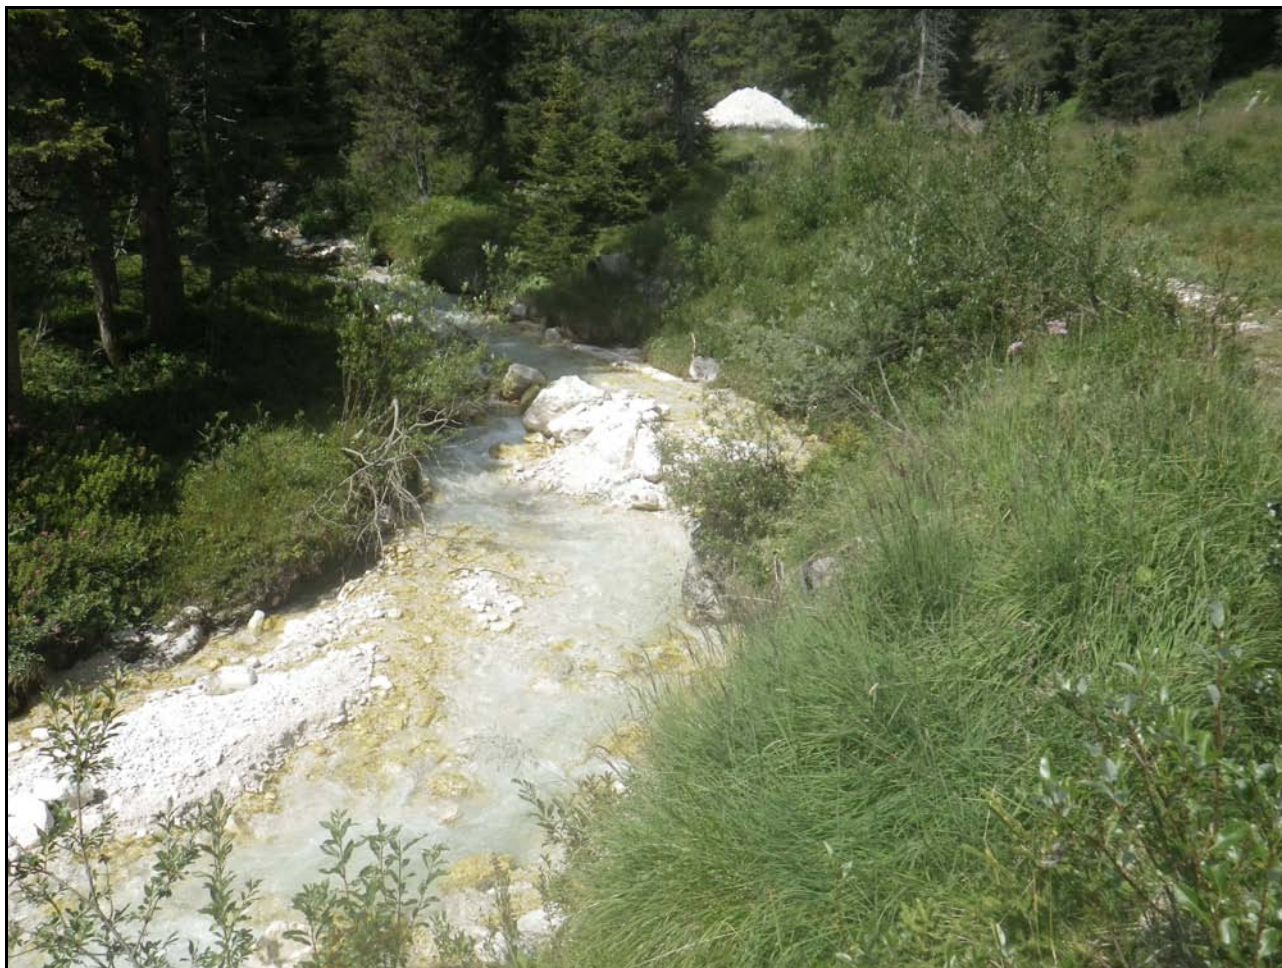
SOIA014	1	2	2b	3	4	5	6	7	8	9	10	11	12	13	14	IFF	
	TER	VP1	VP2	AMP	CON	CID	ESO	RIT	ERO	SEZ	ITT	IDR	CVA	DET	MBT	Punteggio	Livello
Dx	25	10		15	15	10	1	25	15	20	20	15	15	15	10	211	II
Sx	25	10		5	10	10	1	25	15	20	20	15	15	15	10	196	II-III
Strada in sinistra – fine strada in sinistra; lungh: 222 metri

Su entrambe le sponde si sviluppa una bordura di arbusti ripari. Questa in destra è in compresenza con la formazione arborea autoctona non riparia. In sinistra la bordura ha un'ampiezza limitata per la presenza di una strada sterrata e mostra interruzioni frequenti causate da erbacee non igrofile. Sulle rive si evidenzia una limitata incisione verticale, segno che il sistema non ha raggiunto un equilibrio omeostatico stabile. Tutte le componenti che concorrono a determinare l'idoneità ittica sono discrete.

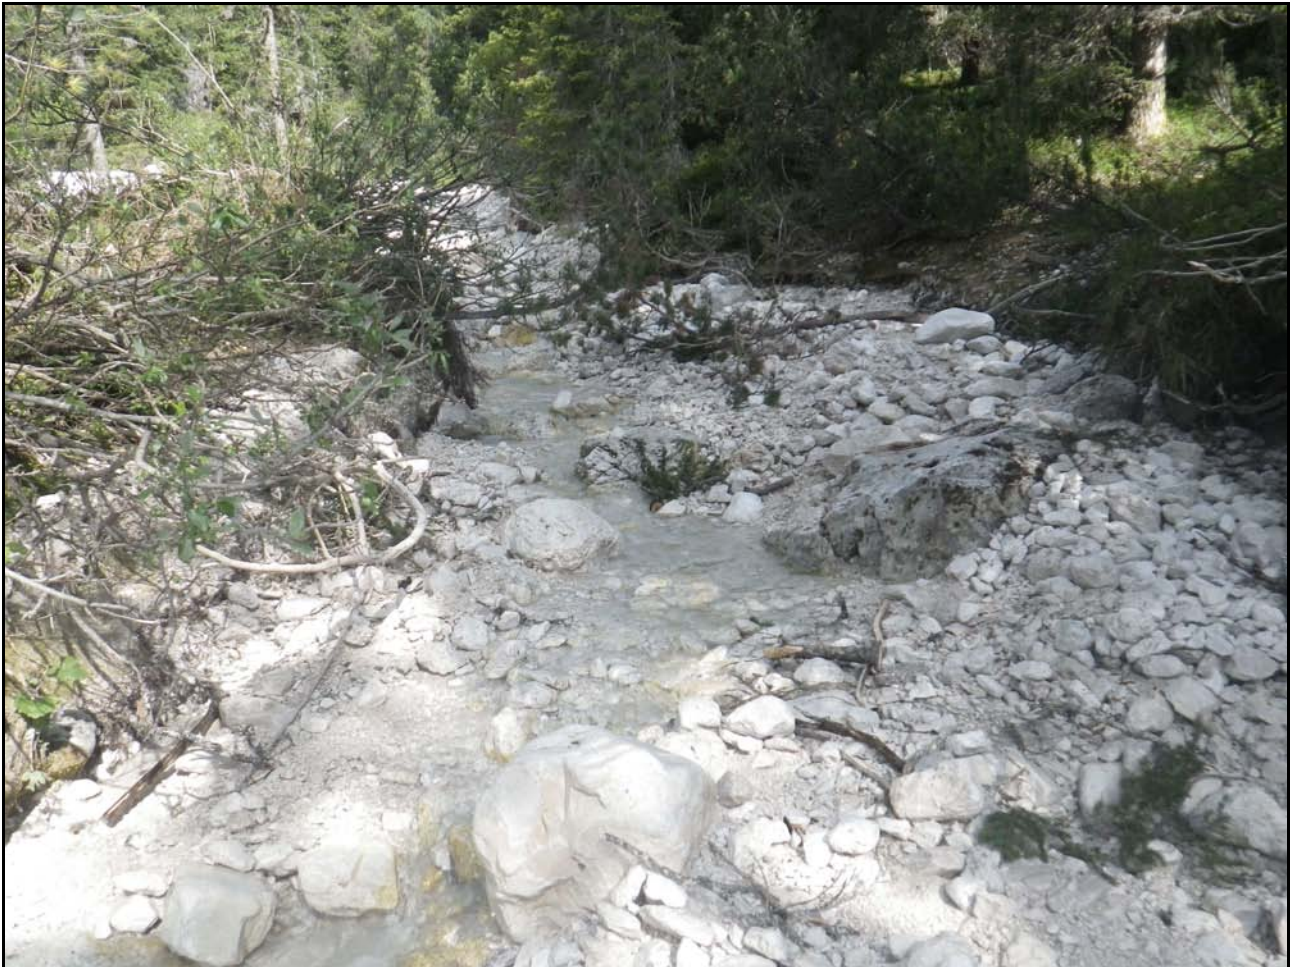
SOIA015	1	2	2b	3	4	5	6	7	8	9	10	11	12	13	14	IFF	
	TER	VP1	VP2	AMP	CON	CID	ESO	RIT	ERO	SEZ	ITT	IDR	CVA	DET	MBT	Punteggio	Livello
Dx	25	10		15	15	10	1	25	5	20	20	15	15	15	5	196	II-III
Sx	25	10		15	10	10	1	25	5	20	20	15	15	15	5	191	II-III
Fine strada in sinistra – fine acqua; lungh: 431 m

Sulle rive la vegetazione della fascia perfluviale è costituita da formazioni autoctone non riparie, con ampiezza maggiore di 30 metri ma con alcune discontinuità in sinistra dovute alla presenza di un prato che interrompe la continuità della proiezione delle chiome rispetto al suolo. Il corso d'acqua ha un andamento un po' sinuoso ma l'alveo di piena ordinaria non è più largo rispetto all'alveo di morbida: rimane quindi confinato. Sulle rive si rileva una evidente incisione verticale con scopertura delle radici, che si esplica durante i fenomeni di piena. Il campionamento della comunità macrobentonica ha evidenziato una struttura poco equilibrata e diversificata, con numero limitato di taxa; questo è dovuto probabilmente alla scarsità d'acqua presente in alveo.

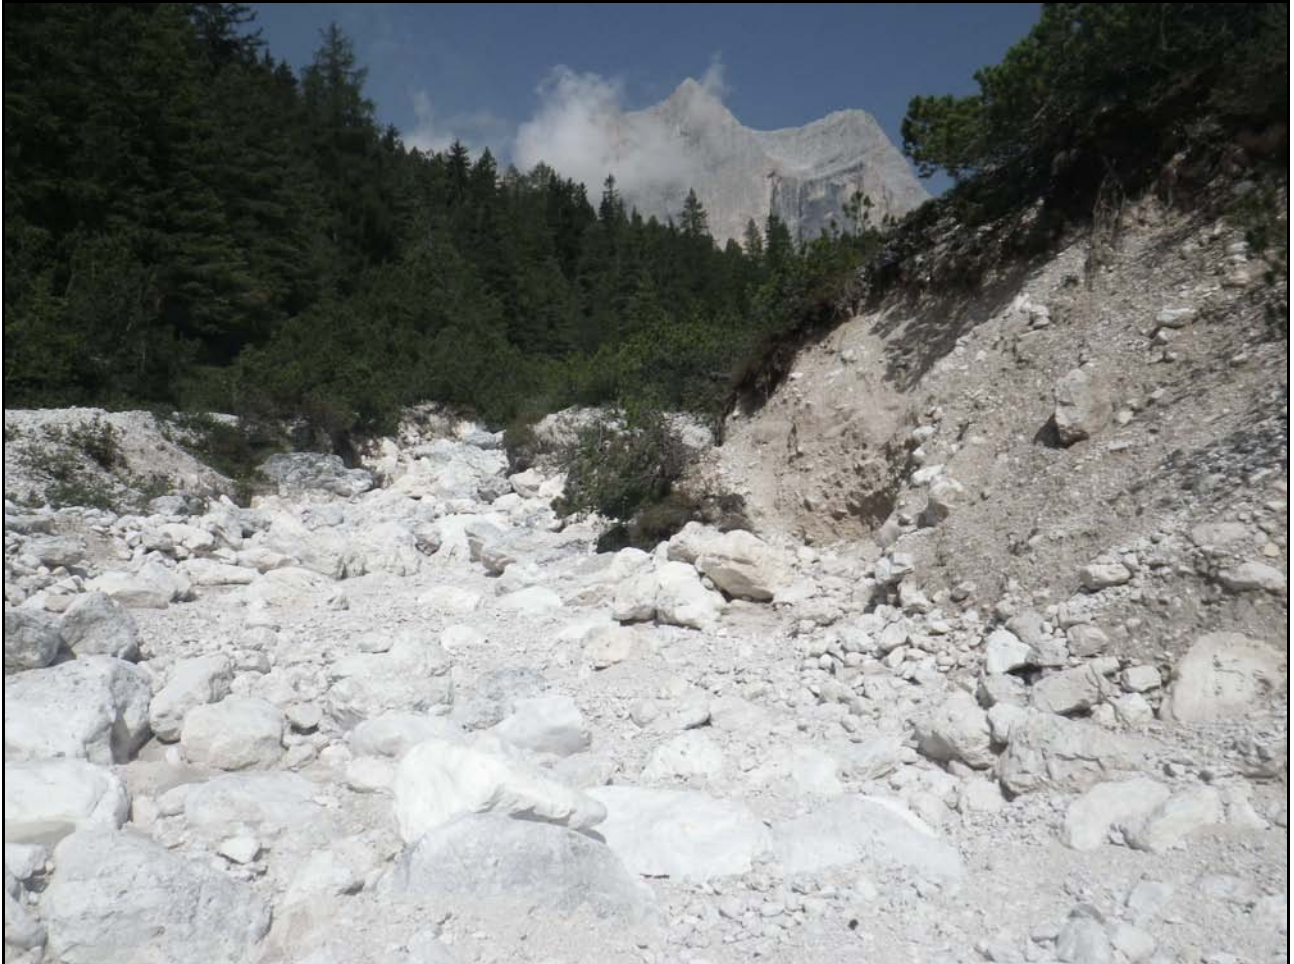
SOIA016

Fine acqua – fine rilevamento (1800 metri s.l.m.).

Tratto non rilevato perché privo di acqua.
