Torrente Sporeggio

Documentazione fotografica e commento ai tratti

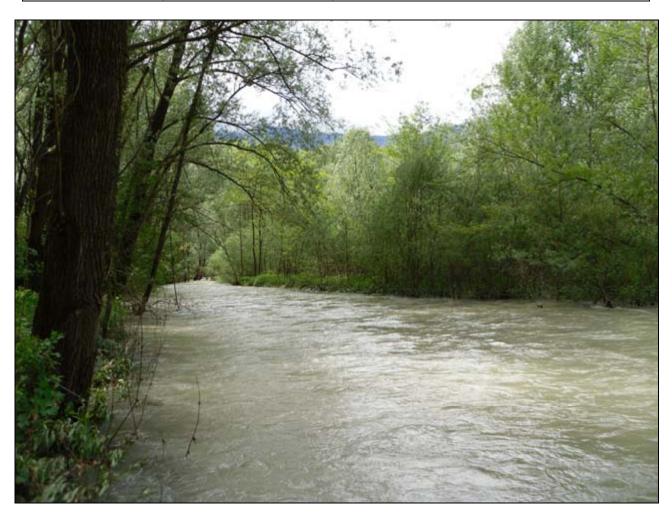
SPOR001

Il primo tratto, ovviamente, inizia dalla confluenza dello nel T. Noce per finire con l'inizio di una formazione secondaria in destra idrografica. Il territorio circostante in destra è pressoché privo di antropizzazione, infatti è presente un ampio ed esteso bosco a prevalenza di latifoglie; in sinistra invece, subito dietro la fascia perifluviale, la vegetazione arborea è interrotta da un prato. Per entrambe le sponde la vegetazione presente nella fascia perifluviale è composta da salici, ontani, frangola ed altre specie riparie che vanno a costituire una ben consolidata formazione tipica dell'ambiente fluviale, con assenza di discontinuità e un'ampiezza superiore ai 30 m per la destra idrografica e compresa tra i 10 e i 30 m per la sinistra. In questo tratto il torrente ha un notevole spazio per esondare, con ampiezza dell'alveo di piena ordinaria superiore a triplo dell'alveo di morbida. Non sono presenti fenomeni erosivi evidenti e la sezione trasversale è integra. Il substrato dell'alveo è costituito principalmente da ciottoli facilmente movibili. Ciò influenza anche la comunità ittica, in tale situazione sono scarse sia le zone rifugio che i microhabitat atti ad ospitare i

macroinvertebrati di cui l'ittiofauna si ciba. L'andamento del corso d'acqua è caratterizzato dalla predominanza di un elemento idromorfologico, il *runs*.

Tra il comparto biologico l'unico parametro a presentare alterazioni è la comunità macrobentonica, essendo poco equilibrata e diversificata, con dominanza di *taxa* tolleranti l'inquinamento, come *Baetis* sp.

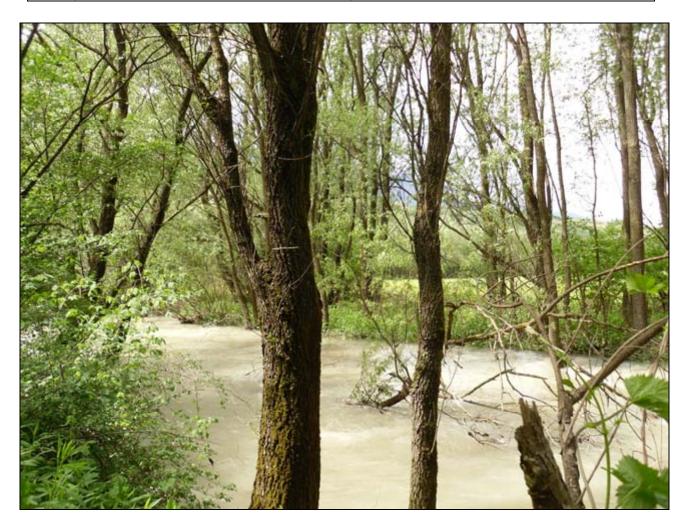
Il bosco di latifoglie in destra è interrotto dalla presenza del viadotto della strada statale. La vegetazione in sinistra rimane invariata (formazione primaria arborea riparia, composta da salici e ontani, con ampiezza minore di 10 m) mentre in destra si ha una formazione secondaria, composta sempre dalle medesime specie e di ampiezza compresa tra i 10 e i 30 m. Anche se in presenza di un muro l'efficienza di esondazione è rispettata, almeno in parte, poiché l'ampiezza dell'alveo di piena ordinaria resta comunque superiore a triplo dell'alveo di morbida. Ciò influisce anche sull'erosione, infatti la presenza della formazione arborea fa sì che la funzione antierosiva di tale opera sia marginale. Gli altri parametri non mostrano differenze con il tratto precedente.

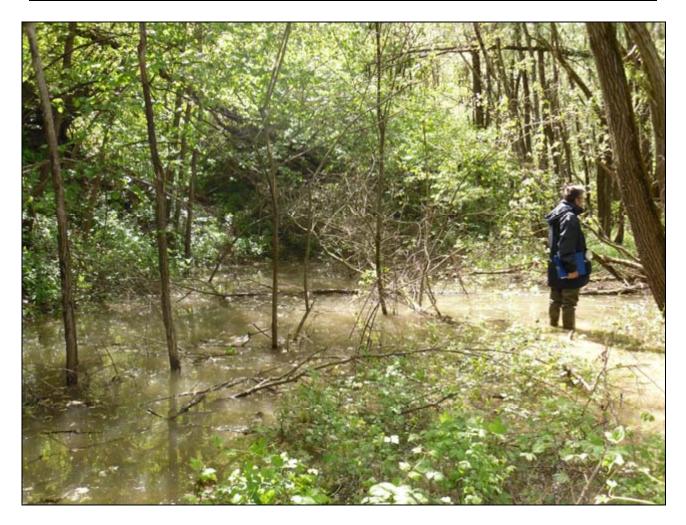
La peculiarità del tratto sta nella presenza di una formazione arborea riparia inondata, situata a monte del ponte della Strada Statale, con presenza di salici, pioppi, ontani e diverse altre specie di erbacee igrofile. Ciò rappresenta la condizione di massima funzionalità della vegetazione perifluviale, tant'è che data la sua notevole importanza ecologica è inserita in un'area protetta, il Biotopo Provinciale "La Rocchetta". Gli altri parametri non mostrano sostanziali differenze con quanto osservato nei tratti precedenti, sono solo la diversità del substrato in alveo, l'idromorfologia e la comunità macrobentonica che tendono ad abbassare il livello di funzionalità generale.

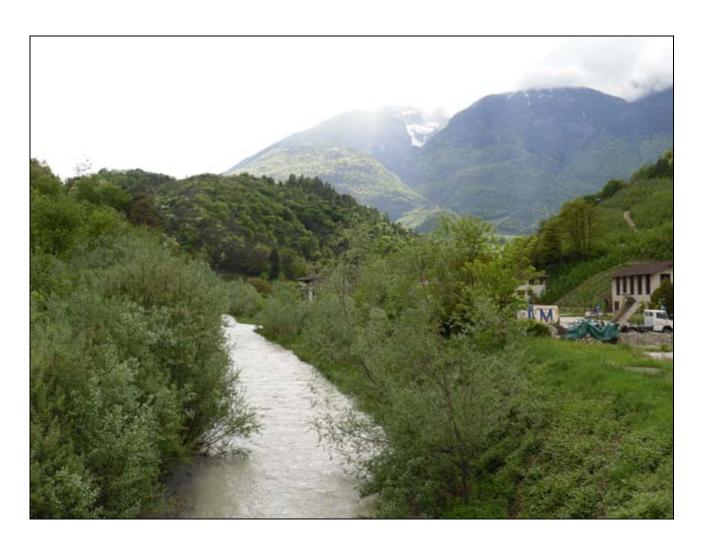
L'inizio del tratto coincide con un muro permeabile in sponda destra, prima dell'inizio delle abitazioni della frazione di Maso Milano (situata in sinistra idrografica). Su entrambe le sponde si ha la presenza di una bordura di arbusti ripari continua (costituita principalmente da salici e pioppi). L'erosione è impedita dal momento che sia in destra che in sinistra vi sono muri per la difesa delle sponde. Il substrato dell'alveo è composto in larga misura da ciottoli che non permettono né un'elevata ritenzione né fungono da efficienti habitat per la componente animale. Ciò si ripercuote infatti sull'idoneità ittica poiché sedimenti di tale granulometria non vanno a costituire delle zone rifugio per i pesci. Tra i parametri biologici risulta alterata solo la comunità macrobentonica, non sono stati osservati infatti individui appartenenti ai taxa a maggiore sensibilità (come già stato osservato per i tratti rilevati finora).

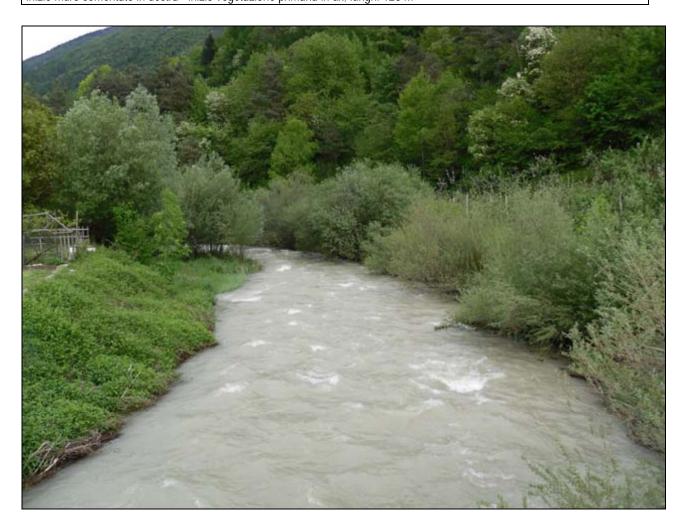
Il tratto comprende tutto l'abitato di Maso Milano. In destra idrografica si ha una bordura arbustiva secondaria di specie riparie, con una modesta discontinuità nella copertura. In sinistra invece si ha la presenza di una formazione erbacea non igrofila. L'idromorfologia presenta tentativi di sinuosità ma che sono stati limitati dalla presenza dei muri per la difesa spondale. (La foto è stata scattata verso valle).

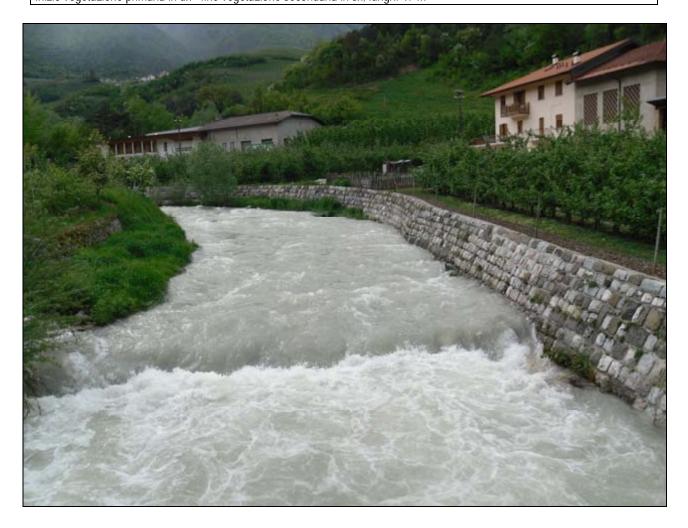
In questo breve tratto si nota un muro di difesa in sponda sinistra, completamente privo di vegetazione, mentre in destra si ha un inizio di una vegetazione arbustiva primaria, composta da specie riparie (in prevalenza salici) con copertura continua. In destra è stata osservata una modesta erosione. I restanti parametri non mostrano particolari differenze con quanto osservato precedentemente.

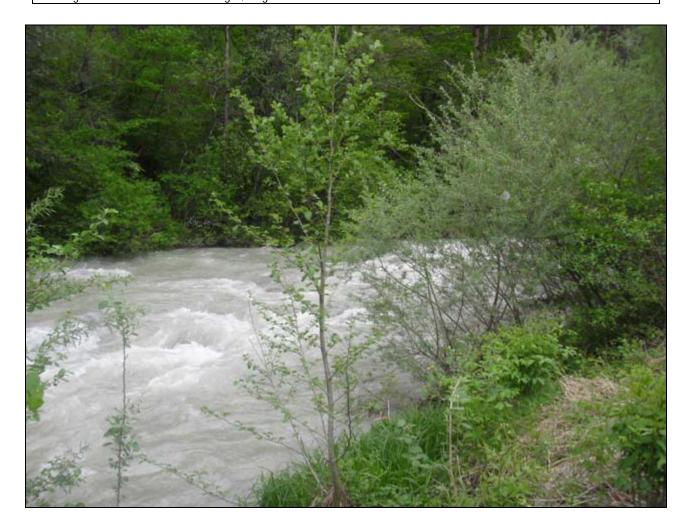
Il tratto si caratterizza in quanto in destra idrografica si ha la presenza di una formazione arborea autoctona non riparia ampia e continua, comportando anche una naturalità (assenza di antropizzazione) del territorio circostante. In sinistra rimane costante la presenza della bordura di arbusti ripari. La presenza di briglie ravvicinate fa sì che la sezione trasversale abbia una scarsa diversità morfologica. Ovviamente la presenza in alveo di opere trasversali influenza anche i normali processi di erosione e deposizione, andando ad abbassare il livello di funzionalità del torrente.

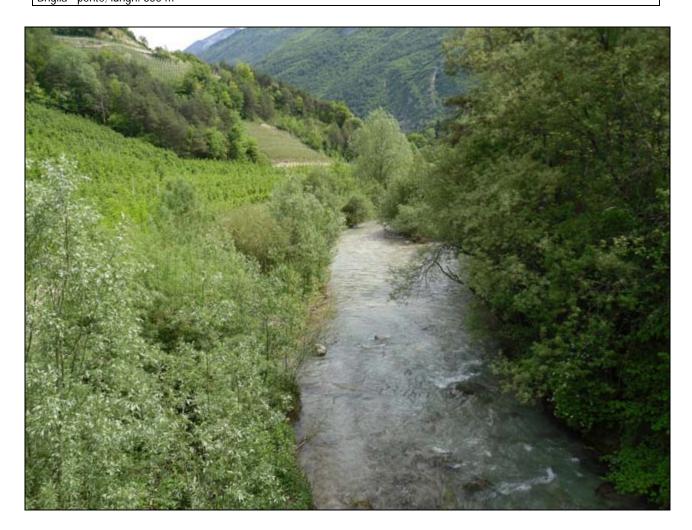
In questo tratto si ha il passaggio dalla bordura riparia ad una formazione arborea riparia in destra (con salici e pioppi). In sinistra si passa da una bordura di arbusti riapri, presente nel tratto precedente, ad una formazione riparia arbustiva (sempre dominata con salici). In destra la formazione ha un'ampiezza maggiore di 30 m mentre in sinistra è compresa tra i 2 e i 10 m. Entrambe le formazioni presentano delle interruzioni, di maggiori entità sulla sponda sinistra. Lo sviluppo di tali formazioni è legato anche ai minori interventi antropici che si hanno sulle rive. La comunità macrobentonica campionata non mostra miglioramenti, infatti mancano sempre i *taxa* maggiormente sensibili all'inquinamento. (La foto è stata scattata verso valle).

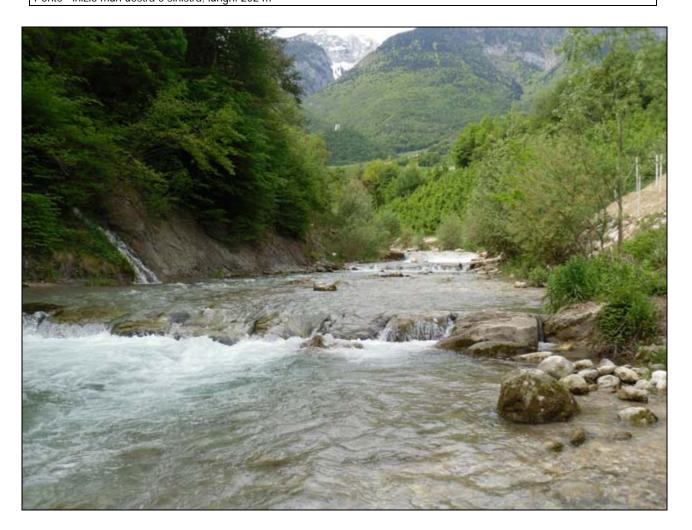
Il tratto, che inizia all'altezza del ponte per Baita Marnara, presenta in destra suolo nudo mentre in sinistra una bordura di arbusti ripari (sempre composta essenzialmente da salici), con una discontinuità nella copertura delle chiome maggiore del 15%. Il substrato dell'alveo è più stabile rispetto a quanto finora rilevato (aumenta il numero di massi di grandi dimensioni) ma ancora non si ha un'elevata capacità ritentiva. In sinistra si hanno degli interventi per la difesa spondale, mentre in destra la loro assenza pone in evidenza come il processo erosivo sia in atto. Si riconoscono degli elementi idromorfologici distinti ma che non sono però ad una distanza regolare.

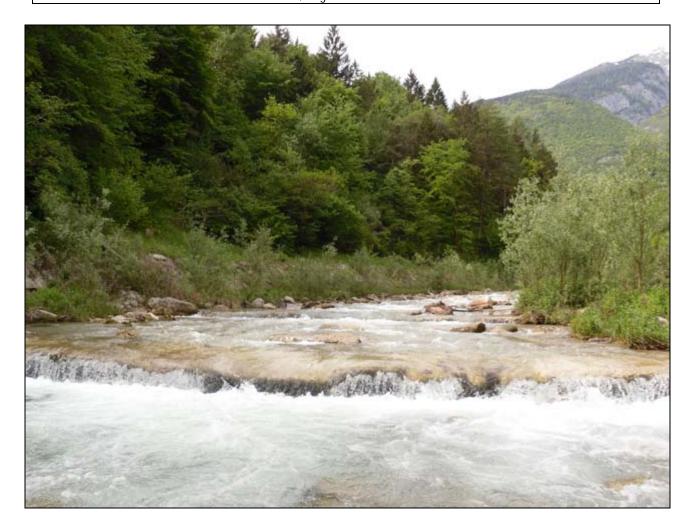
Il tratto è molto simile a quello precedente ma è stato separato per l'inizio di opere di difesa spondale su entrambe le rive che influiscono sul tipo, sull'ampiezza e sulla continuità della fascia perifluviale. Infatti mentre in sinistra si continua con ad una bordura di arbusti ripari, in destra si ha una bordura di erbacee non igrofile. Anche in questo tratto sono presenti più strutture di ritenzione e aumenta la percentuale di massi in alveo. Come si vede dalla foto, sono presenti delle opere trasversali (soglie) che limitano sicuramente l'erosione.

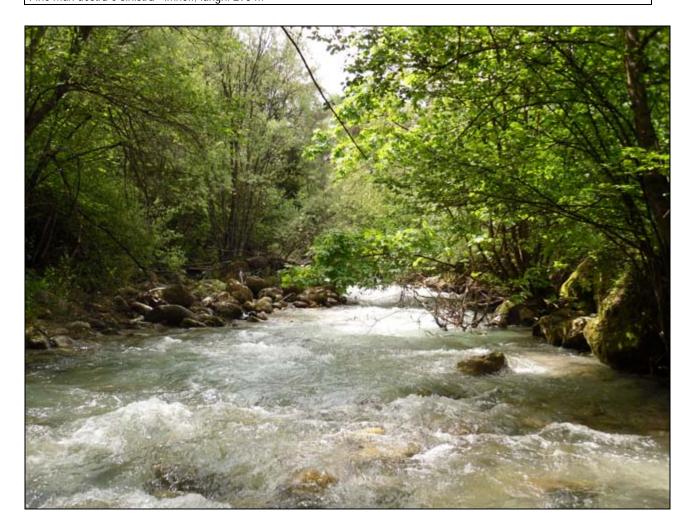
In questo tratto si ha in destra idrografica una formazione arbustiva riparia composta da frassini, salici e pioppi. In sinistra invece persiste la bordura di arbusti ripari, costituta dalle stesse essenze vegetali. Quello che caratterizza il tratto è il cambiamento che si ha nel substrato dell'alveo e nelle strutture di ritenzione, si ha infatti la compresenza di massi, tronchi e radici che riescono ad immobilizzare gli apporti trofici alloctoni. L'erosione viene messa in evidenza dalla scopertura delle radici. L'aumento della percentuale dei massi e il maggior sviluppo della vegetazione riparia fa migliorare anche la qualità degli habitat disponibili per l'ittiofauna, con un incremento delle zone rifugio e un maggior numero di zone d'ombra. Migliora anche la morfologia dell'alveo: si hanno elementi idromorfologici distinti ma posti ad una distanza irregolare. (La foto è stata scattata verso valle).

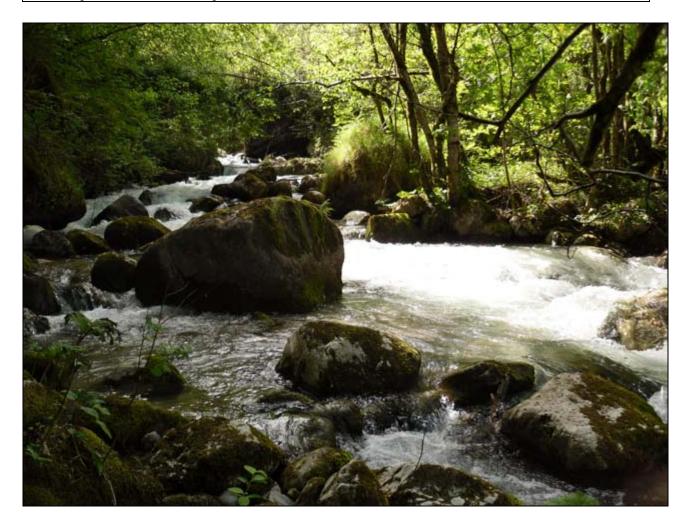
Il tratto va dallo scarico dell'imhoff di Sporminore fino alla prima briglia che si incontra andando verso monte. Sia in destra che in sinistra idrografica si hanno campi destinati principalmente a meleti. La fascia di vegetazione perifluviale è costituita da due formazioni autoctone non riparie. In destra è stata considerata arbustiva a causa della sua ampiezza (compresa tra i 2 e i 10 m) mentre in sinistra si ha una vera e propria formazione arborea con ampiezza maggiore di 30 m ma che presenta una modesta discontinuità. Il substrato dell'alveo continua a fungere da efficace struttura ritentiva. La sezione traversale è integra e si riconosce una morfologia di tipo "step & pool". L'erosione è limitata ma presente. Nella comunità macrobentonica risultano sempre assenti i taxa ad elevata sensibilità.

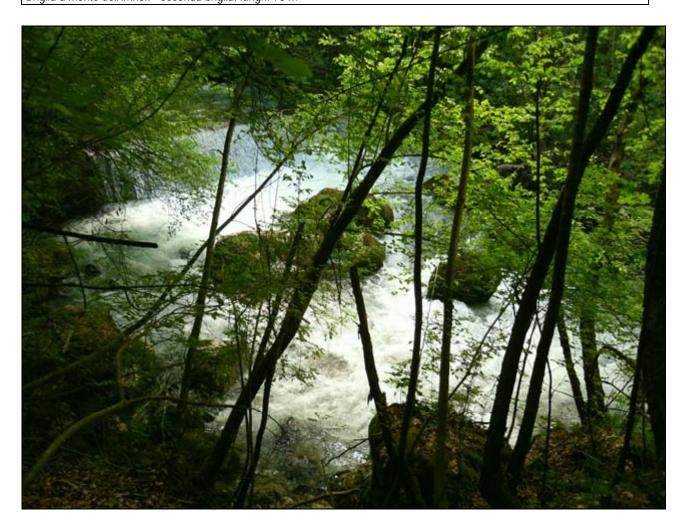
Il tratto è sostanzialmente uguale al precedente, il cambiamento consiste nella presenza di una formazione arbustiva riparia (composta da frassini, salici e ontani) in destra idrografica, posta davanti la formazione autoctona. Inoltre la formazione autoctona non riparia situata in sinistra idrografica non presenta più discontinuità nella sua copertura. Il tratto comprende una briglia non superabile che è stata ovviamente presa in considerazione per il calcolo dell'idoneità ittica che risulta essere comunque discreta.

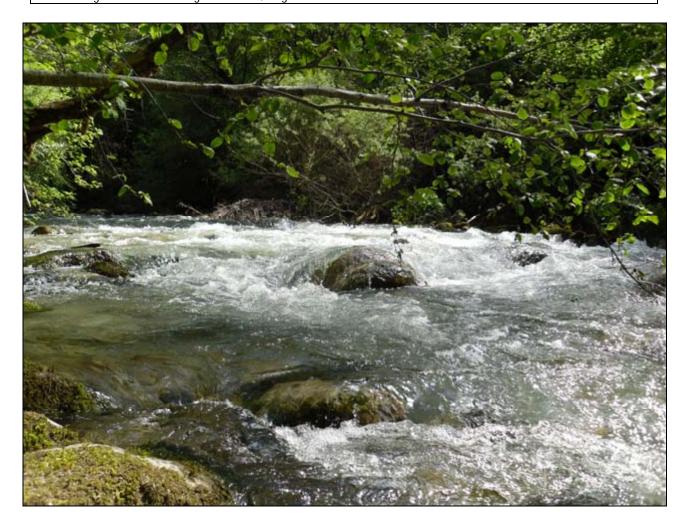
Nella destra idrografica del tratto si ha una bordura di arbusti ripari con ampiezza compresa tra i 2 e 10 m. In sinistra invece la formazione arbustiva riparia (composta da frassini, salici e ontani) è posta davanti la formazione autoctona non riparia (principalmente composta da noccioli). Ciò si accompagna ad una discreta discontinuità della copertura delle chiome in destra, ad una diminuzione della capacità ritentiva (infatti il substrato dell'alveo torna ad essere composto principalmente da ciottoli con qualche masso incassato) e da un andamento del corso d'acqua che mostra la predominanza di un solo elemento idromorfologico.

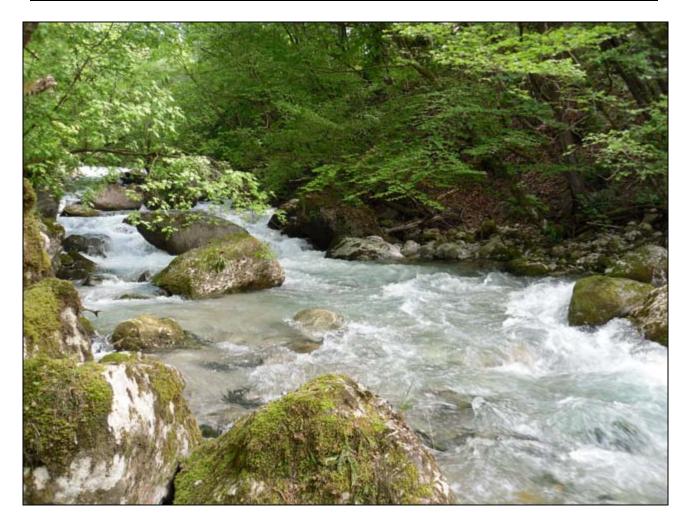
Sia in destra che in sinistra idrografica si ha una formazione arborea autoctona non riparia (costituita principalmente da pinacee e faggio). In sinistra però, davanti questa formazione, persiste una formazione arbustiva riparia con frassini, ontani e salici. Su tutte e due le sponde le formazioni vegetali considerate hanno un'ampiezza superiore ai 30 m e non presentano interruzioni. Il substrato dell'alveo è diversificato e torna ad essere anche costituito da grandi massi. In questo tratto la presenza di briglie superabili poste a distanza l'una dall'altra maggiore di tre volte la larghezza dell'alveo di morbida incide negativamente sia sull'erosione che sulla naturalità della sezione trasversale.

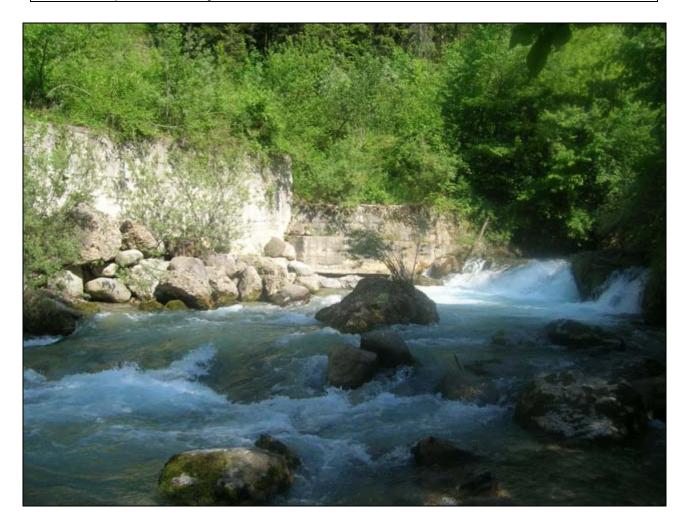
Il territorio circostante presenta colture permanenti su entrambe le sponde. Lungo tutto il tratto in destra orografica si estende un alto muro in cemento: la fascia perifluviale risulta dunque secondaria e costituita da una bordura riparia con forti interruzioni. In sinistra la vegetazione è primaria ed è data da una formazione arbustiva con prevalenza di essenze riparie (salici e pioppi) che si estende per un'ampiezza compresa tra 10 e 30 metri. La presenza di grossi massi assicura una elevata capacità di ritenzione della sostanza organica. All'interno del tratto è presente una sola briglia di altezza < 1metro. La sezione trasversale ha limitati interventi artificiali. L'erosione in sinistra è limitata, mentre in destra è presente l'opera di difesa longitudinale. L'idoneità ittica risulta elevata per l'abbondanza di zone rifugio ed ombreggiatura. L'idromorfologia è caratterizzata da un'alternanza irregolare degli elementi idromorfologici. Le componenti biologiche rimangono inalterate rispetto ai tratti a valle.

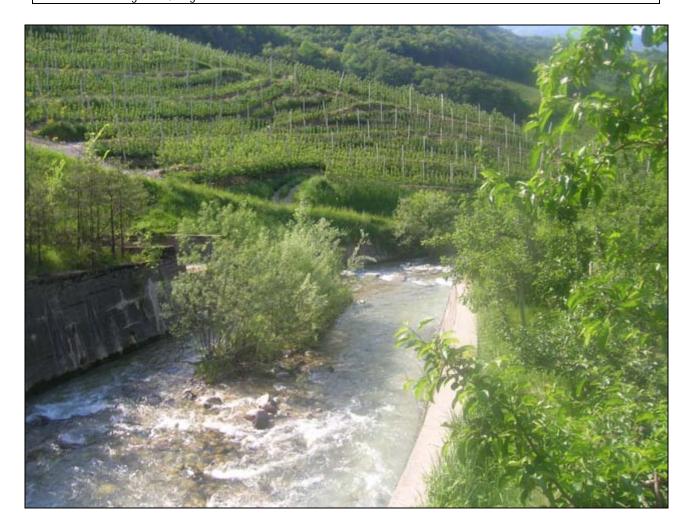
Il tratto presenta forti alterazioni sia della morfologia (sezione con solo il fondo naturale, serie di briglie ravvicinate ma superabili, etc.) che della vegetazione perifluviale che risulta assente. Le strutture di ritenzione sono libere e mobili con le piene. L'idoneità ittica risulta più compromessa rispetto al tratto a valle soprattutto per la scarsità di zone rifugio ed ombreggiatura. L'idromorfologia è artificializzata. Le componenti biologiche sono inalterate rispetto ai tratti a valle. (La foto è stata scattata verso valle).

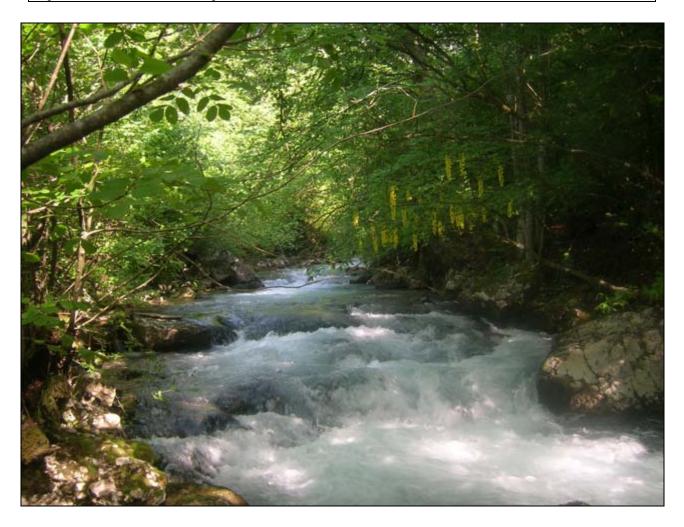
Le fasce perifluviali all'interno di questo tratto sono costituite su entrambe le sponde da una formazione autoctona non riparia in compresenza con una bordura di arbusti ripari. L'ampiezza della fascia in sinistra è limitata dalla presenza di prati antropici. La morfologia è naturale. L'idoneità ittica è limitata dalla presenza di una briglia non superabile all'inizio del tratto. Le condizioni biologiche risultano sempre alterate solo nella componente macrobentonica.

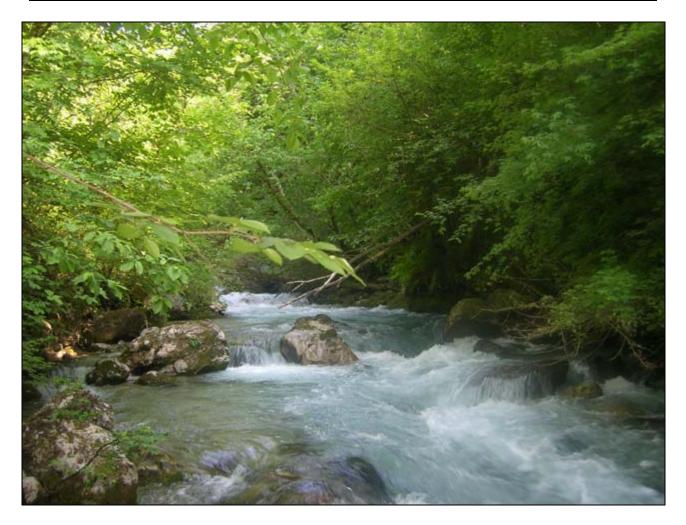
Le formazioni perifluviali non cambiano rispetto a quelle del tratto a valle, tranne l'ampiezza in sinistra che risulta maggiore di 30 metri. La morfologia è naturale. L'efficienza di esondazione è limitata dalla presenza di versanti acclivi.

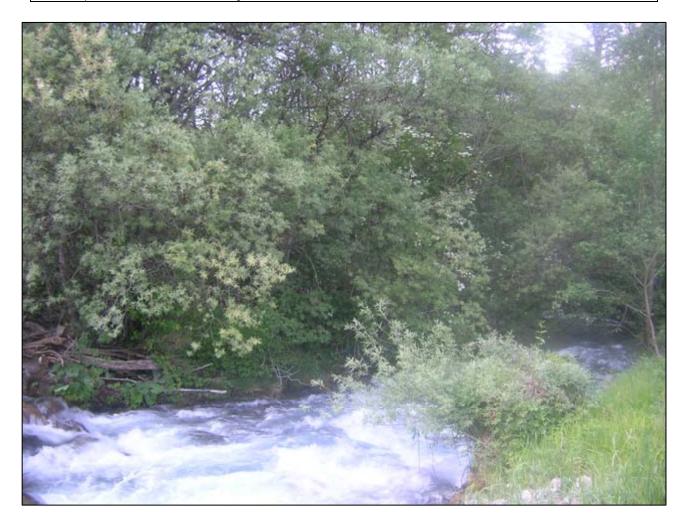
Rispetto al quello a valle, in questo tratto si estendono delle formazioni arbustive riparie su entrambe le sponde. In sinistra l'ampiezza della fascia è limitata per la presenza di prati antropici e di campi posti a valle dell'abitato di Maurina. La morfologia rimane inalterata rispetto all'assetto naturale. Anche in questo tratto si riconferma l'assenza di *taxa* sensibili di macroinvertebrati, come in tutti tratti a valle.

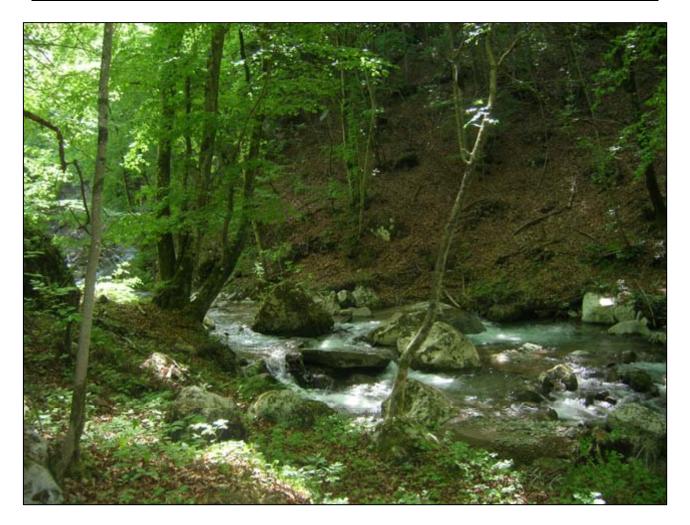
La vegetazione perifluviale primaria è costituita da una bordura di specie riparie (frassino, salice, pioppo) ed, esternamente a questa, una formazione arborea autoctona non riparia (faggio, quercia), con ampiezza complessiva delle formazioni funzionali > di 30 metri. Su entrambe le sponde si riscontra una modesta incisione verticale con scavo delle rive; le radici scoperte creano importanti strutture di ritenzione per la sostanza organica. Il perifiton è sottile e sono assenti fanerogame tolleranti il carico organico; il detrito risulta costituito da frammenti fibrosi e la comunità macrobentonica è sufficientemente diversificata, anche se mancano i *taxa* più sensibili.

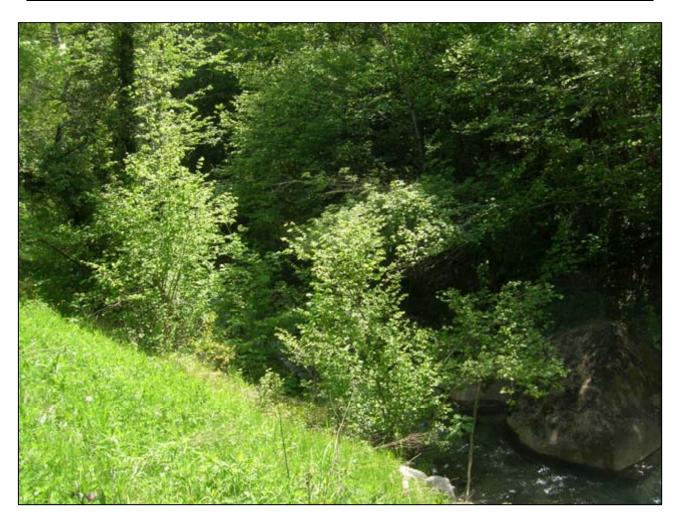
Il territorio circostante delle sponda destra si caratterizza per la presenza di prati che limitano l'espansione della fascia perifluviale: si sviluppa una bordura di arbusti con interruzioni frequenti. Le altre caratteristiche sono invariate rispetto al tratto più a valle, eccetto per l'idoneità ittica che è leggermente inferiore soprattutto per la minore ombreggiatura presente in questo tratto.

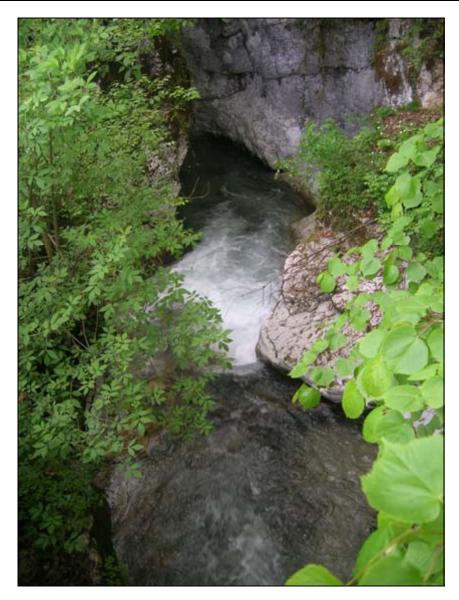
Questo tratto è caratterizzato dalla presenza di una forra con pareti nude, prive di vegetazione; la sezione trasversale ha quindi una discreta diversità ambientale. Il corso d'acqua scorre in una valle fortemente incassata e l'efficienza di esondazione è nulla. Il substrato è caratterizzato da compresenza di substrati diversificati, con massi e tronchi stabilmente incassati.

La presenza di alghe filamentose con una percentuale di copertura tra il 15 e il 35% porta ad attribuire la risposta b) alla domanda 12.

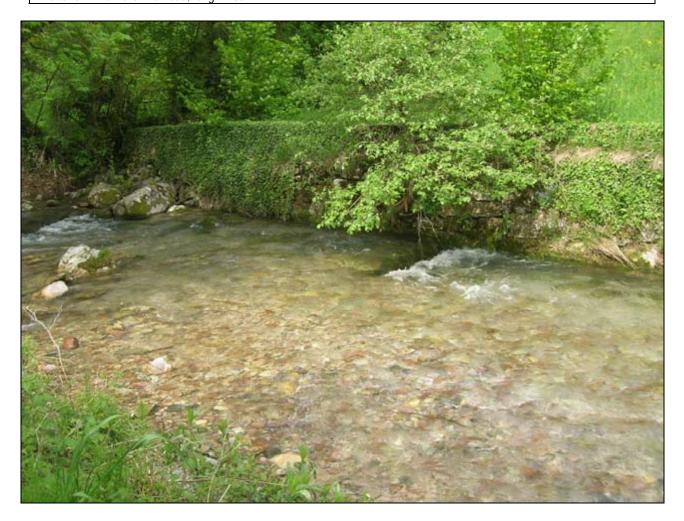
La presenza del muro sulla sponda sinistra determina la presenza di una fascia perifluviale secondaria con assenza di formazioni funzionali; sulla destra la bordura di arbusti ripari è molto interrotta, con discontinuità che raggiungono il 15%. Sono presenti anche in sponda sinistra opere longitudinali di difesa dall'erosione (grandi massi).

La comunità macrobentonica risulta ben strutturata e maggiormente diversificata rispetto ai tratti a valle, con la presenza di *taxa* maggiormente sensibili all'inquinamento da carico organico: sono stati campionati per esempio Plecotteri del genere *Leuctra* e della famiglia Nemouridae ed Heptageniidae dei generi *Epeorus* ed *Ecdyonourus*.

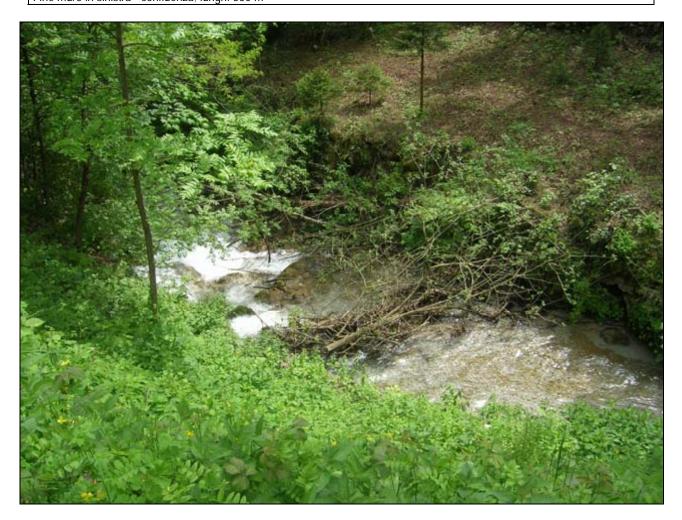
Su entrambe le sponde é presente una bordura di arbusti autoctoni non ripari in compresenza con una formazione erbacea non igrofila. Il substrato dell'alveo si caratterizza per la presenza di ciottoli con una minore efficacia ritentiva e su entrambe le sponde è evidente l'incisione verticale, con scopertura delle radici e scavo delle rive.

Si evidenzia una discreta copertura di alghe filamentose, mentre la componente macrobentonica non mostra segni di alterazione.

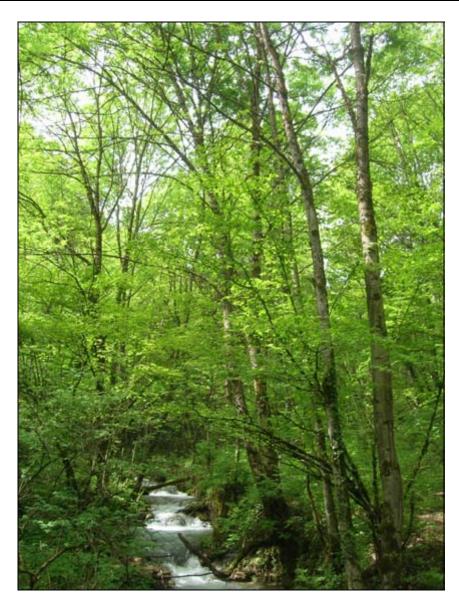
Su entrambe le sponde si sviluppa una formazione arbustiva riparia, costituita in prevalenza da frassini, con alle spalle una formazione arborea autoctona non riparia (abeti, noccioli); in sponda sinistra le formazioni sono interrotte dalla strada sterrata e dalla presenza di prati.

L'acclività dei versanti limita l'efficacia di esondazione mentre le caratteristiche morfologiche sono diversificate ed integre. Alle domande riguardanti le componenti biologiche è attribuito il massimo punteggio di funzionalità.

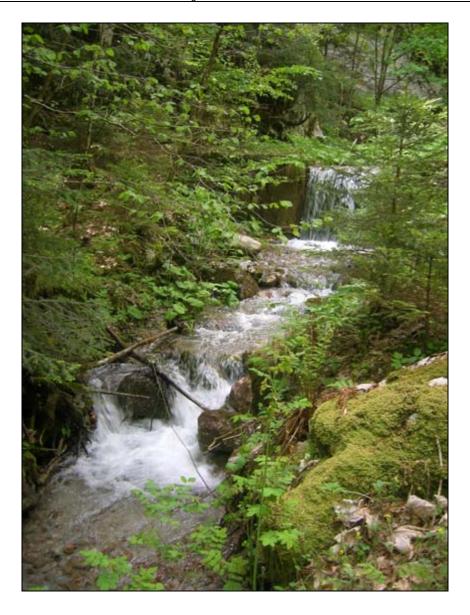
Il tratto si caratterizza per la presenza di una strada in sponda sinistra che limita l'ampiezza delle formazioni (bordura di arbusti ripari con essenze di salici e frassini e bordura non riparia erborata); in sponda destra invece la formazione arborea non riparia si estende su tutto il versante. La presenza di una briglia > 1 metro, perciò non superabile, non pregiudica l'elevata idoneità ittica riscontrata in questo tratto. L'assenza di periphyton e macrofite tolleranti, la consistenza del detrito che risulta costituito da frammenti fibrosi e la composizione della comunità macrobentonica (Nemuridae, Heptageniidae), indicano un ottimo stato ecologico del corso d'acqua.

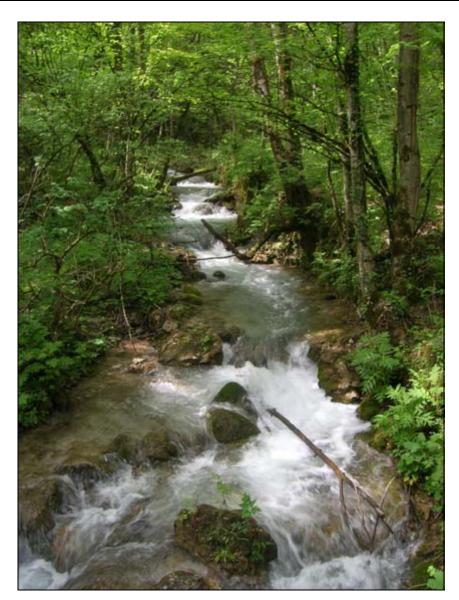
La formazione arborea autoctona non riparia si sviluppa per più di 30 metri e senza interruzioni in entrambe le sponde. Le caratteristiche della morfologia e della sezione e la presenza di adeguate strutture ritentive con massi stabilmente incassati, tronchi e radici, permettono un'adeguata idoneità ittica. Le componenti biologiche non variano rispetto al tratto a valle.

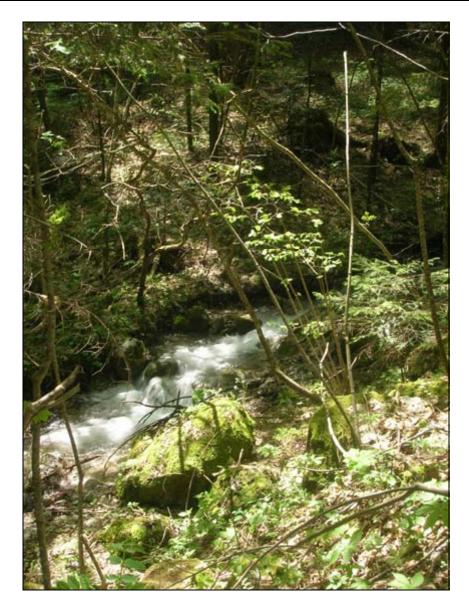
Le caratteristiche di questo tratto non variano rispetto a quelle del tratto a valle , tranne per la presenza della strada in sinistra, che limita l'estensione della formazione ad un'ampiezza di circa 8-10 metri.

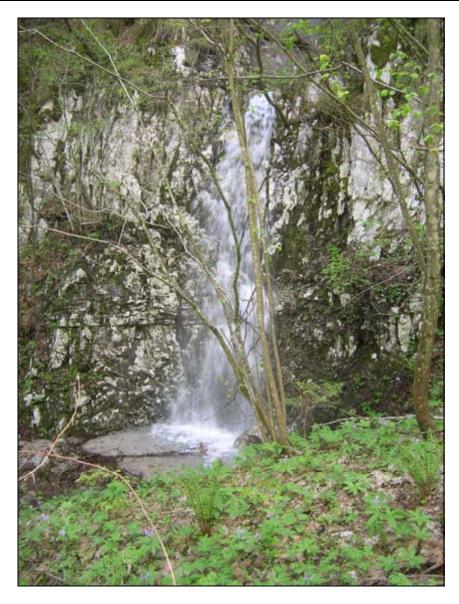
In sponda destra è presente una parete rocciosa che impedisce lo sviluppo di formazioni funzionali; solo al piede della parete si trovano radi arbusti autoctoni. È quindi un tratto naturale che presenta però limitata diversità ambientale per quel che riguarda la sezione trasversale. Il substrato dell'alveo è diversificato e le strutture di ritenzione degli apporti trofici sono adeguate, in particolare grazie alla presenza di grossi massi stabilmente incassati. Gli elementi idromorfologici presentano una sensibile irregolarità nella loro distribuzione.

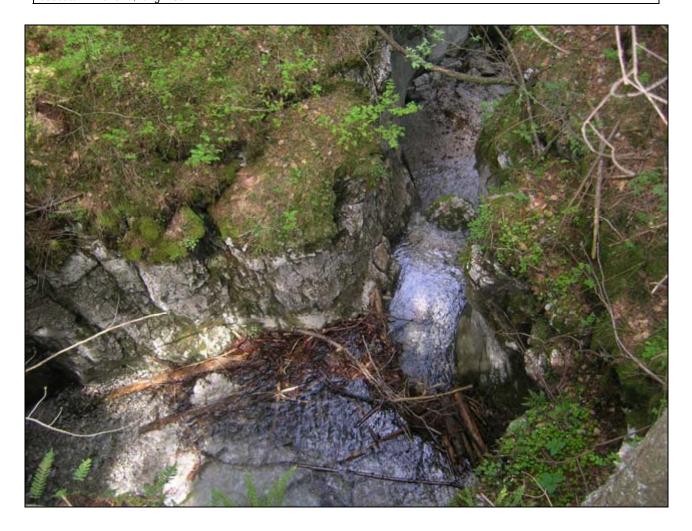
Questo tratto di corso d'acqua scorre interamente in una forra con entrambe le pareti rocciose prive di vegetazione. Il substrato è ben diversificato, con presenza di ghiaia, tronchi, rami in alveo, che aumentano la capacità di ritenzione della sostanza organica. La cascata presente ad inizio tratto, > 1 metro, limita l'idoneità ittica, interrompendo la migrazione verso monte della fauna ittica.
