Rio Val Sorda

Tabella 1: Punteggio, livello, giudizio IFF reale e relativo

Documentazione fotografica e descrizione dei tratti

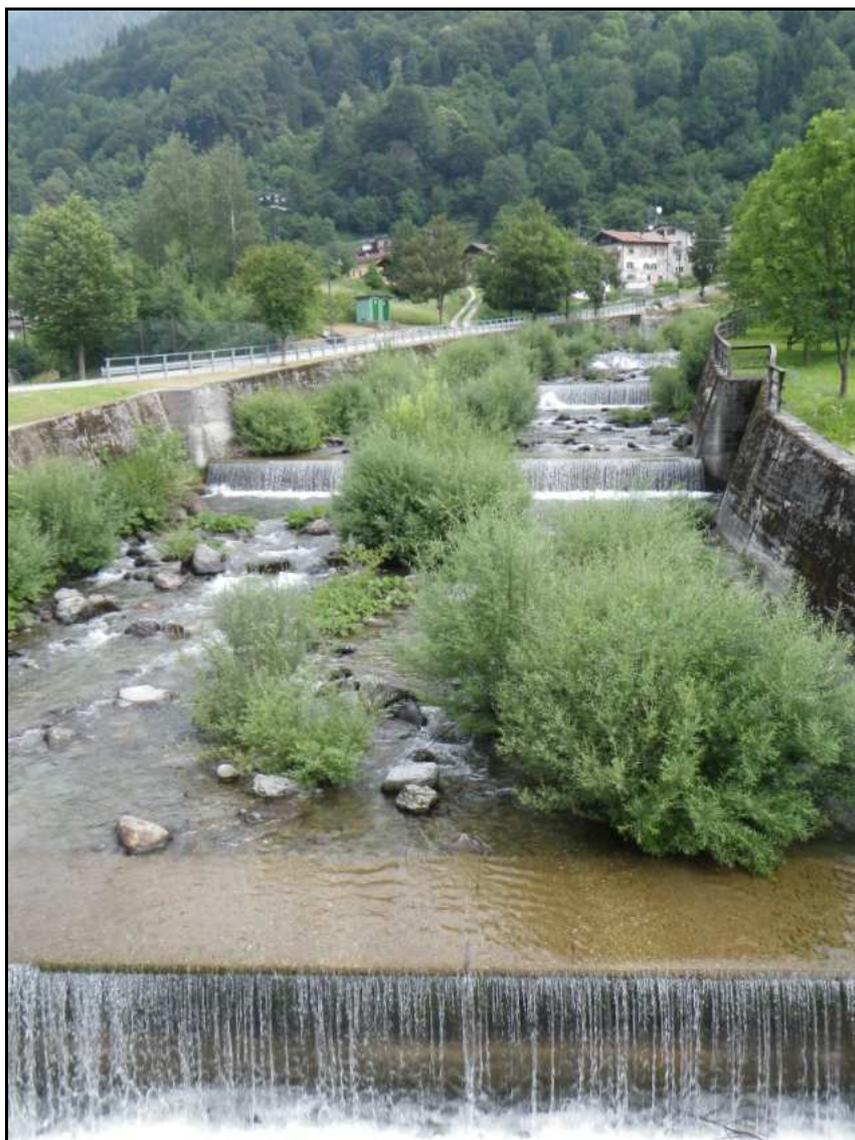
RVAL001	1	2	2b	3	4	5	6	7	8	9	10	11	12	13	14	IFF	
	TER	VP1	VP2	AMP	CON	CID	ESO	RTT	ERO	SEZ	ITT	IDR	CVA	DET	MBT	Punteggio	Livello
Dx	1		5	5	10	5	1	25	1	5	5	5	15	15	20	118	III-IV
Sx	1		5	5	10	5	1	25	1	5	5	5	15	15	20	118	III-IV
Confluenza Vanoi – ponte (fine briglie); lungh: 255 m

Il primo tratto del rio Valsorda scorre in un territorio antropizzato, con presenza di abitazioni e un parco pubblico in sinistra orografica. All'interno degli argini in cemento si insediano strette bordure di arbusti ripari (*Salix* sp.), interrotte da suolo nudo. La sezione artificiale, con residuo di naturalità solo nel fondo, determina, durante i fenomeni di piena, variazioni di battente, più che di ampiezza dell'alveo bagnato ed è compromessa anche l'efficienza di esondazione. È presente una serie di briglie ravvicinate con distanza inferiore a 3 volte l'alveo di morbida, che costituiscono sbarramenti insuperabili per i pesci, andando ad influire negativamente al punteggio attribuito alla risposta 10) idoneità ittica. Il substrato è ben diversificato, con massi e zone di sedimentazione. Gli elementi

idromorfologici sono banalizzati dalla presenza delle briglie. Il periphyton è assente ed il detrito è costituito da frammenti riconoscibili e fibrosi. La comunità macrobentonica è ben diversificata e sono presenti anche specie particolarmente sensibili all'inquinamento come i Plecotteri.

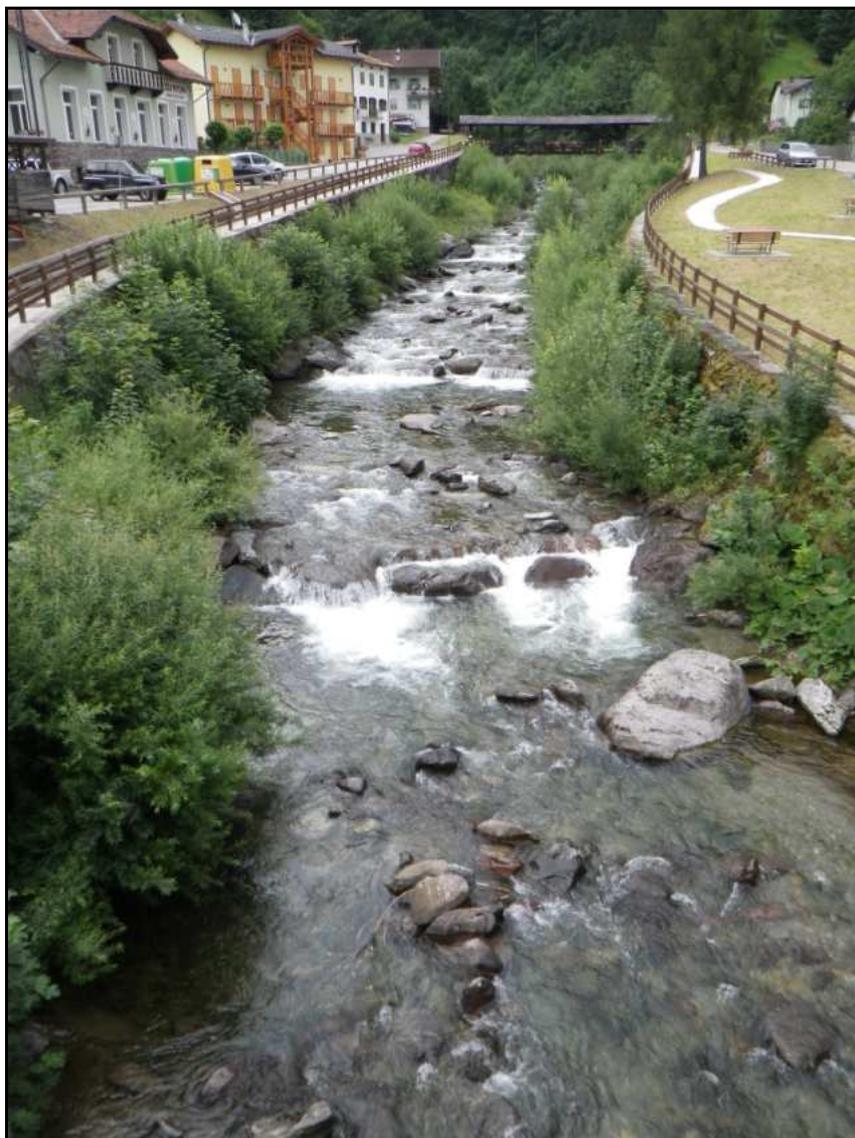
RVAL002	1	2	2b	3	4	5	6	7	8	9	10	11	12	13	14	IFF	Livello
	TER	VP1	VP2	AMP	CON	CID	ESO	RIT	ERO	SEZ	ITT	IDR	CVA	DET	MBT	Punteggio	
Dx	1		5	5	15	5	1	25	1	5	20	15	15	15	20	148	III
Sx	1		5	5	10	5	1	25	1	5	20	15	15	15	20	143	III

Ponte (fine briglie) – fine muri; lungh: 163 m

Nel secondo tratto non c'è la successione di briglie ma l'erosione e la sezione sono comunque compromesse dalla presenza delle opere longitudinali impermeabili di difesa spondale. In destra la bordura di arbusti ripari risulta priva di discontinuità. Migliora l'idoneità ittica per l'assenza di sbarramenti non superabili. Il comparto biologico mantiene caratteristiche di elevata funzionalità.

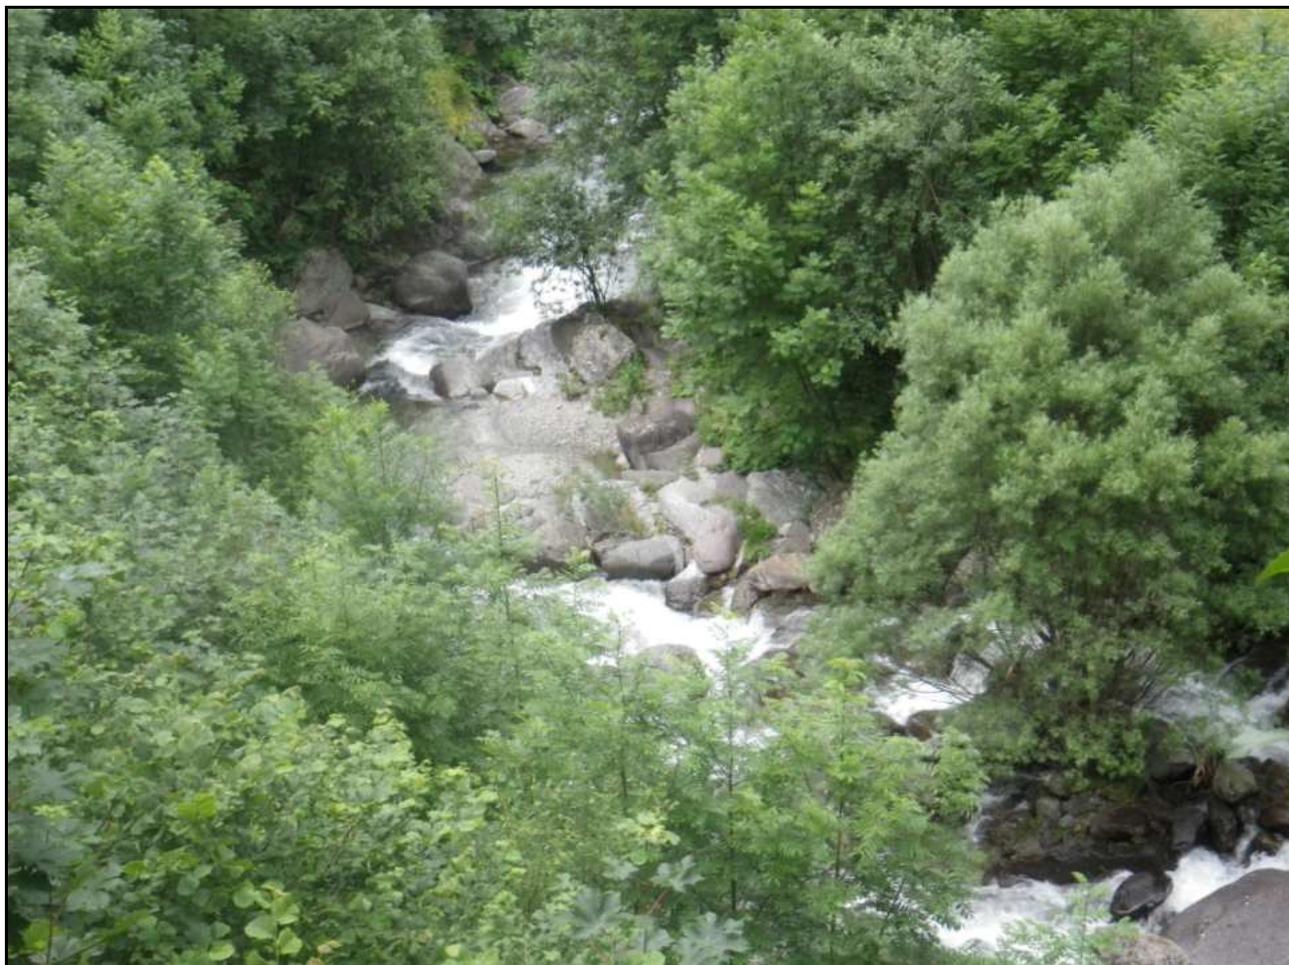
RVAL003	1	2	2b	3	4	5	6	7	8	9	10	11	12	13	14	IFF	
	TER	VP1	VP2	AMP	CON	CID	ESO	RIT	ERO	SEZ	ITT	IDR	CVA	DET	MBT	Punteggio	Livello
Dx	20	25		15	15	10	1	25	20	20	20	15	15	15	20	236	II
Sx	25	25		15	15	10	1	25	20	20	20	15	15	15	20	241	II
Fine muri – versanti più acclivi; lungh: 499 m

Nel tratto RVAL003 si sviluppano formazioni arboree riparie, accompagnate da formazioni arboree autoctone non riparie; l'ampiezza è > 30 m la continuità è integra. Sono presenti due briglie non superabili dalla fauna ittica, che non creano però una successione perché molto distanti fra loro; perciò non vanno ad influire sulla sezione che si mantiene naturale, come sull'erosione che risulta assente. Un prelievo idroelettrico posto a monte determina un aumento, anche se non in maniera estrema, delle naturali variazioni di portata.

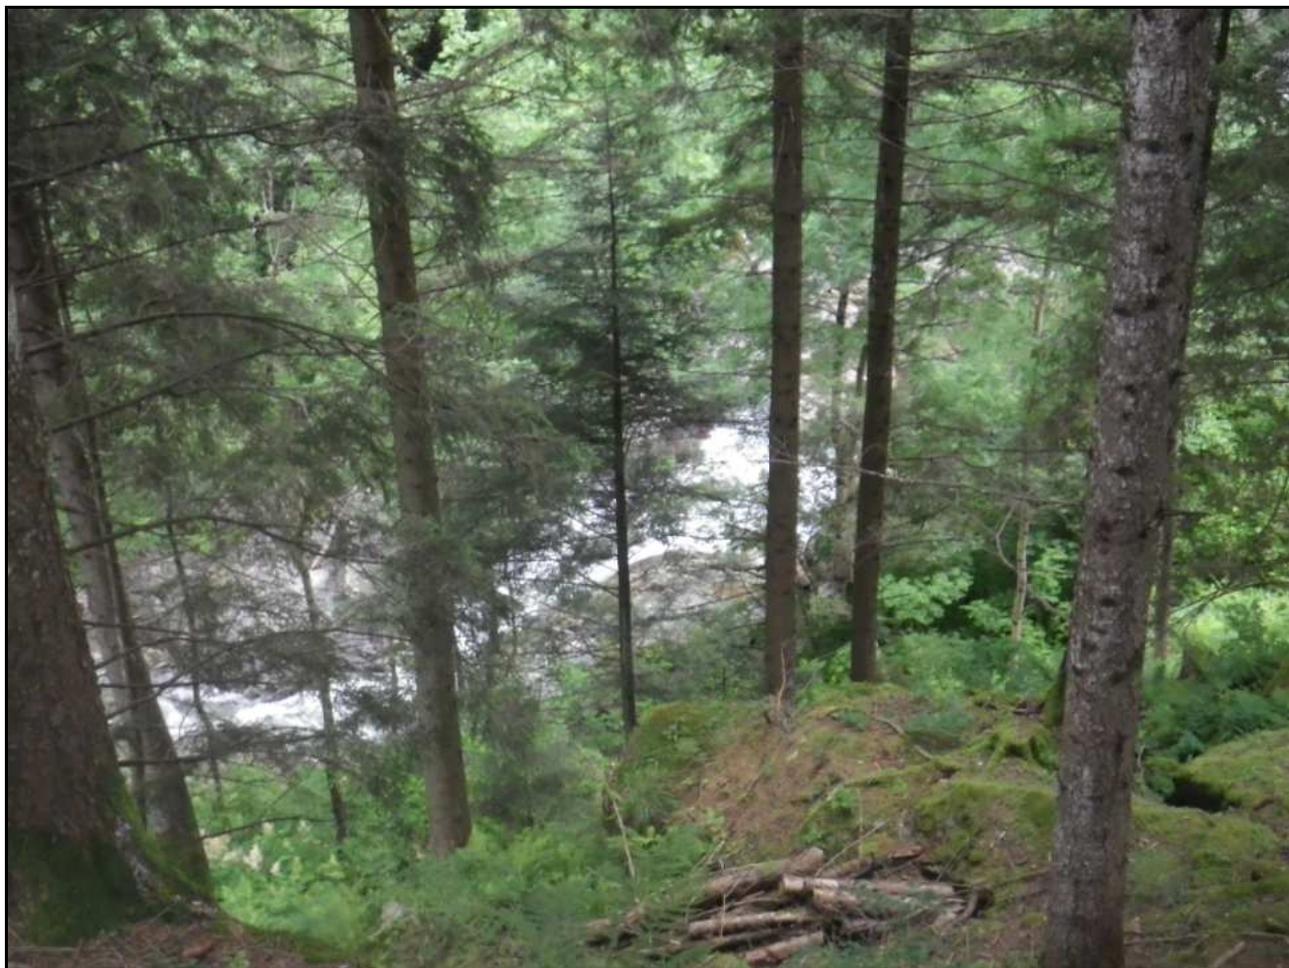
RVAL004	1	2	2b	3	4	5	6	7	8	9	10	11	12	13	14	IFF	
	TER	VP1	VP2	AMP	CON	CID	ESO	RIT	ERO	SEZ	ITT	IDR	CVA	DET	MBT	Punteggio	Livello
Dx	25	10		15	15	10	1	25	20	20	25	15	15	15	20	231	II
Sx	25	10		15	15	10	1	25	20	20	25	15	15	15	20	231	II

Versanti più acclivi – strada più vicina in sinistra; lungh: 848 m

La forte acclività dei versanti non permette lo sviluppo di formazioni riparie, che si riducono a strette bordure, in compresenza con le formazioni arboree autoctone. Il territorio circostante è caratterizzato da assenza di antropizzazione. Le caratteristiche morfologiche sono naturali; grazie alla presenza di grossi massi si riscontra la tipologia a step&pool, tipica degli ambienti montani.

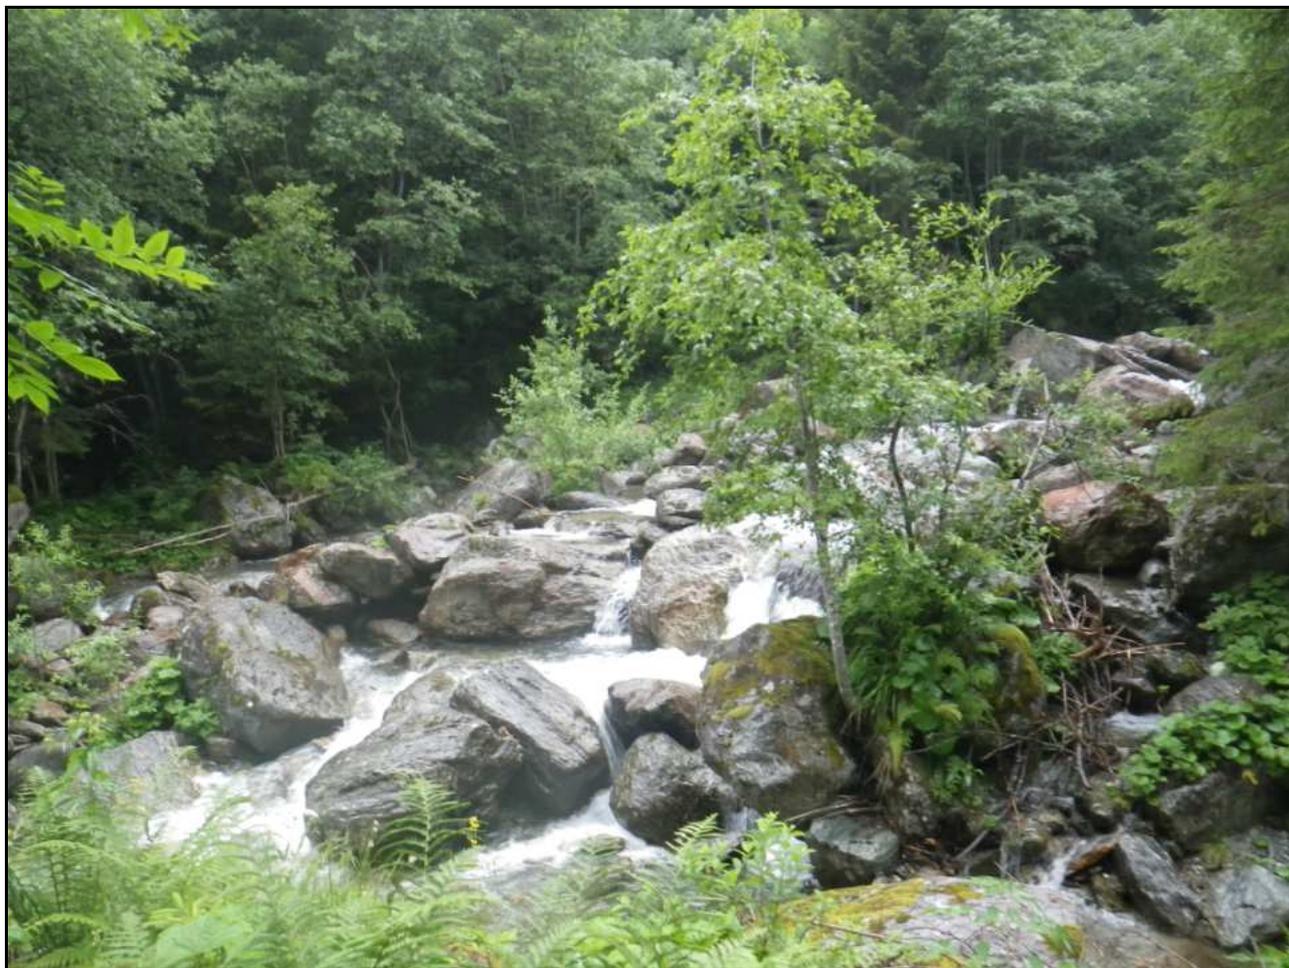
RVAL005	1	2	2b	3	4	5	6	7	8	9	10	11	12	13	14	IFF	
	TER	VP1	VP2	AMP	CON	CID	ESO	RIT	ERO	SEZ	ITT	IDR	CVA	DET	MBT	Punteggio	Livello
Dx	20	25		15	15	10	1	25	20	20	25	15	15	15	20	241	II
Sx	25	25		10	15	10	1	25	20	20	25	15	15	15	20	241	II
Strada più vicina in sinistra – strada a sinistra a distanza maggiore di 10 m; lungh: 875 m

La strada che corre parallela al corso d'acqua in sinistra limita l'ampiezza della formazione arborea riparia a 20-25 m mentre in destra la stessa formazione è in continuità con il bosco. Le altre caratteristiche non variano rispetto al tratto a valle. La varietà dei microhabitat dell'alveo permette di ospitare una comunità animale e vegetale ricca e diversificata, in grado di concorrere all'autodepurazione delle acque.

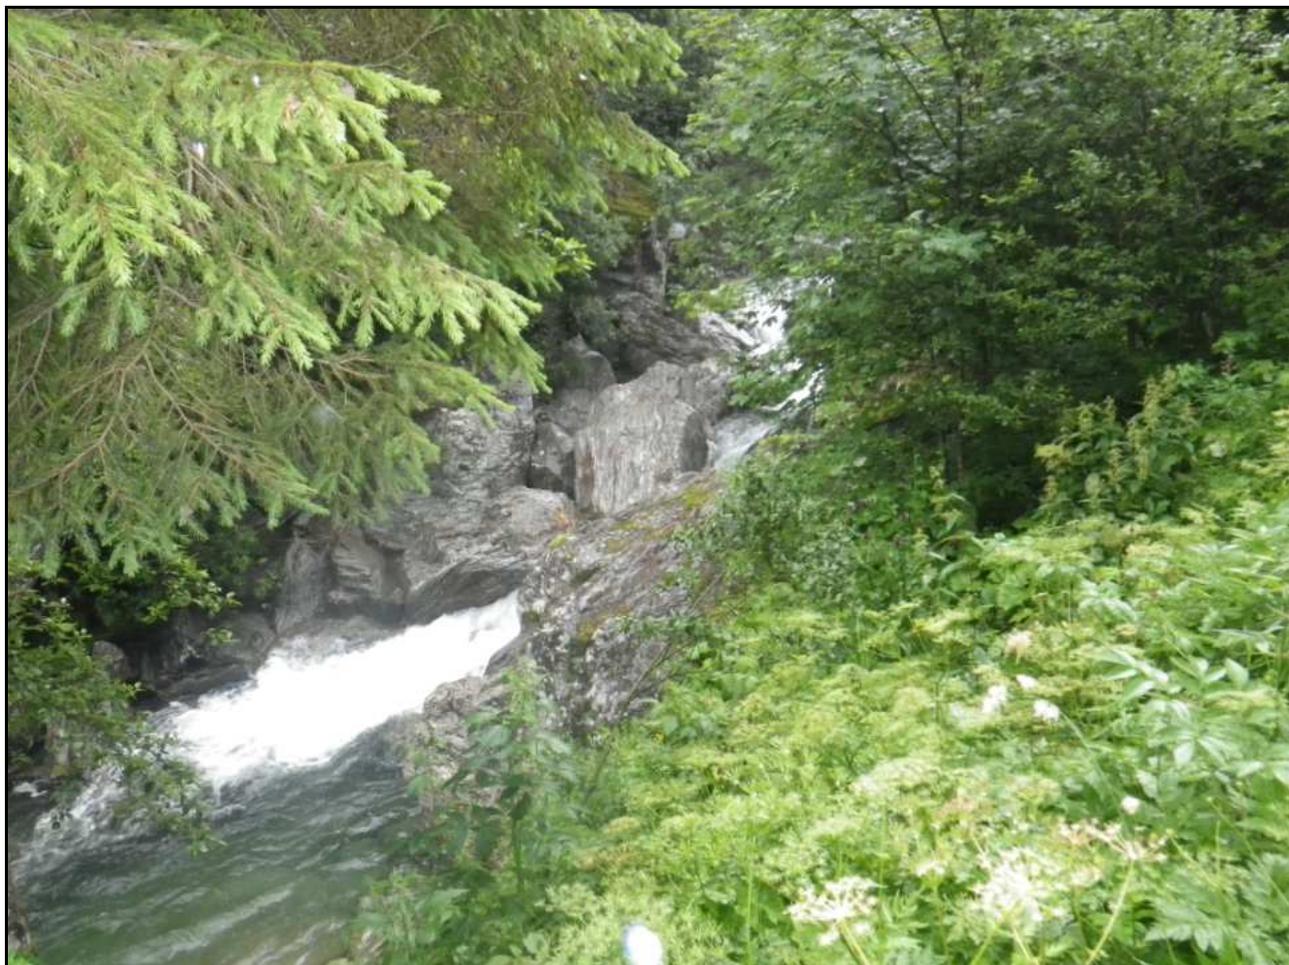
RVAL006	1	2	2b	3	4	5	6	7	8	9	10	11	12	13	14	IFF	
	TER	VP1	VP2	AMP	CON	CID	ESO	RIT	ERO	SEZ	ITT	IDR	CVA	DET	MBT	Punteggio	Livello
Dx	20	25		15	15	10	1	25	20	20	25	15	15	15	20	241	II
Sx	20	10		5	15	10	1	25	20	20	25	15	15	15	20	216	II

Strada a sinistra a distanza maggiore di 10 m – ponte; lungh: 381 m

La strada si avvicina al corso d'acqua, limitando lo sviluppo di vegetazione nella fascia perifluviale, che risulta costituita da una bordura di arbusti ripari priva di interruzioni; in destra continuano le formazioni del tratto a valle. Il tratto è naturale ma l'esondazione è impedita dalla pendenza dei versanti. La presenza di una comunità macrobentonica ben strutturata ed adeguata alla tipologia fluviale indica che il corso d'acqua ha una buona funzionalità trofica ed è in grado di sostenere anche altri livelli trofici, come per esempio i pesci.

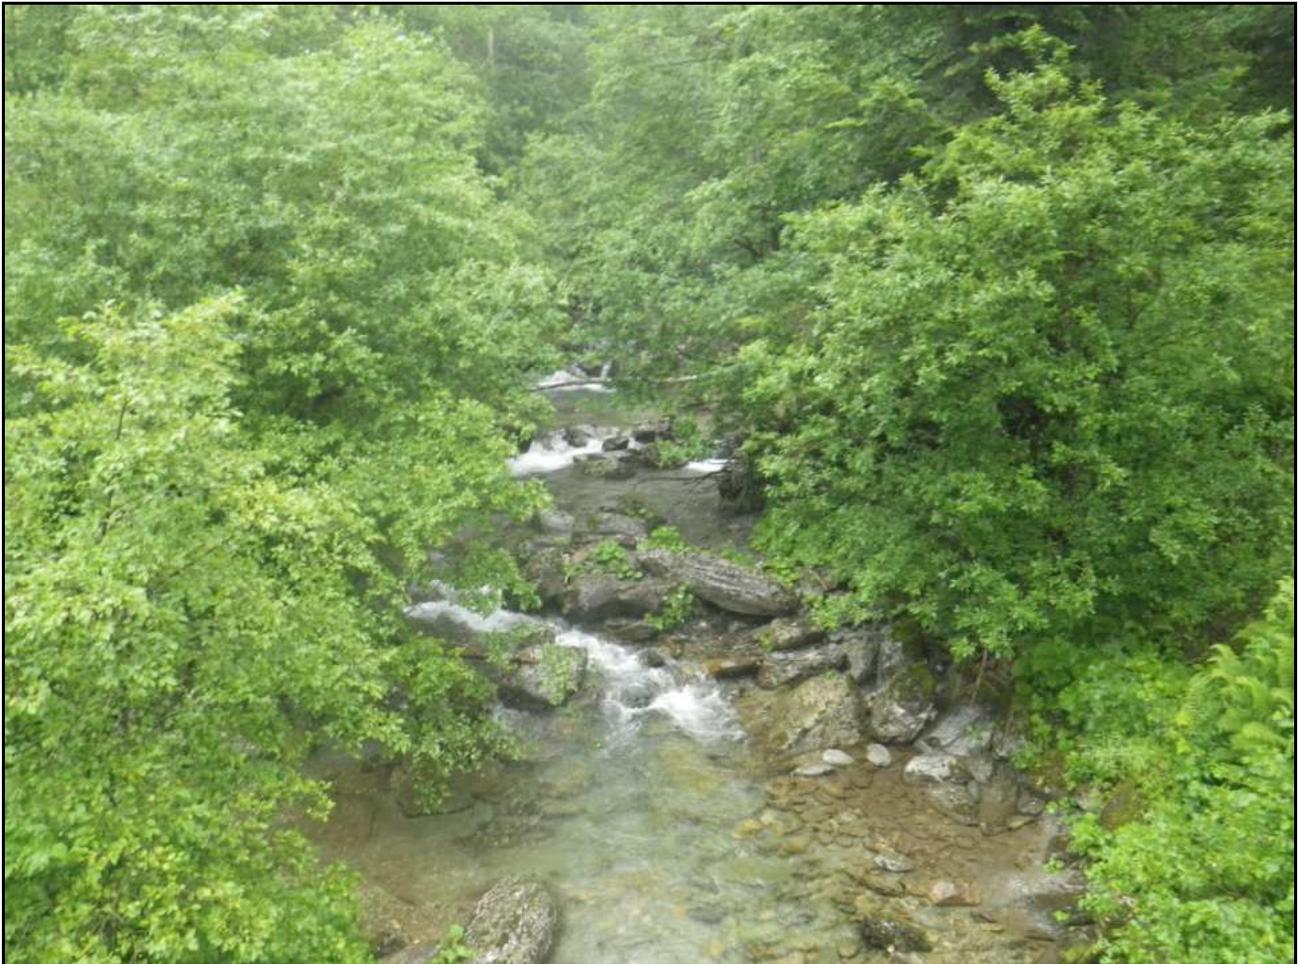
RVAL007	1	2	2b	3	4	5	6	7	8	9	10	11	12	13	14	IFF	
	TER	VP1	VP2	AMP	CON	CID	ESO	RIT	ERO	SEZ	ITT	IDR	CVA	DET	MBT	Punteggio	Livello
Dx	25	10		5	15	10	1	25	20	20	25	15	15	15	20	221	II
Sx	20	25		15	15	10	1	25	20	20	25	15	15	15	20	241	II
Ponte – inizio prati in destra; lungh: 346 m

La vegetazione perifluviale presenta formazioni arboree riparie in compresenza con formazioni arboree autoctone non riparie in sinistra e bordure di arbusti ripari in sponda destra; la strada passa infatti in questa sponda. Il feltro perifitico è assente ed il detrito è costituito da frammenti ben riconoscibili.

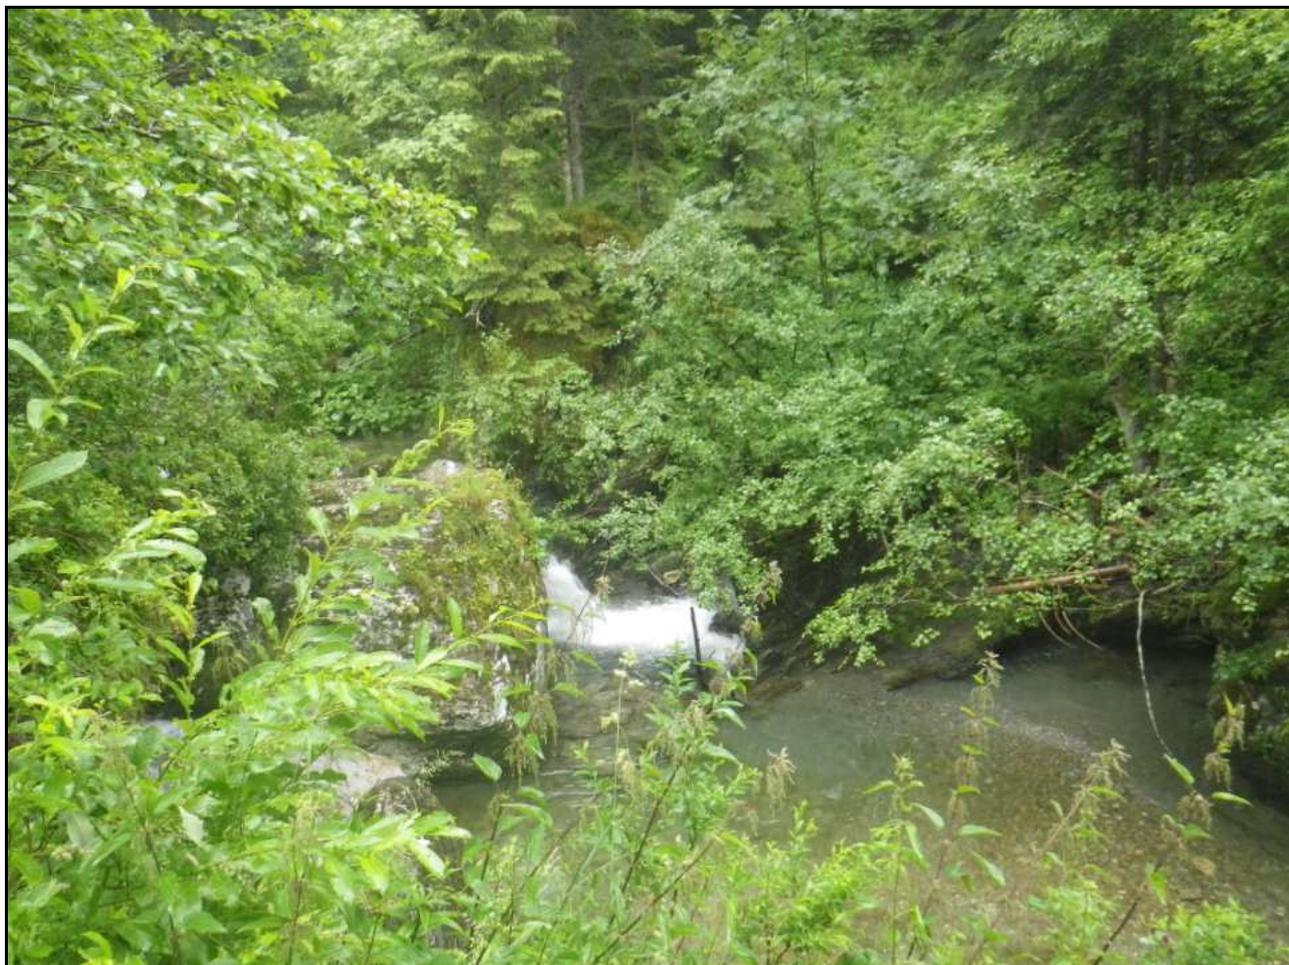
RVAL008	1	2	2b	3	4	5	6	7	8	9	10	11	12	13	14	IFF	
	TER	VP1	VP2	AMP	CON	CID	ESO	RIT	ERO	SEZ	ITT	IDR	CVA	DET	MBT	Punteggio	Livello
Dx	20	25		5	10	10	1	25	20	20	25	15	15	15	20	226	II
Sx	25	10		15	15	10	1	25	20	20	25	15	15	15	20	231	II
Inizio prati in destra – fine prati; lungh: 282 m

Il territorio circostante la sponda destra è caratterizzato da compresenza di aree naturali ed usi antropici (praterie). La zona riparia destra offre una bordura interrotta (con percentuale compresa tra il 5 e il 15%) formata da specie erbacee non igrofile. Il profilo del corso d'acqua da sponda a sponda presenta una significativa diversità ambientale, con alveo integro e sponde prive di interventi artificiali.

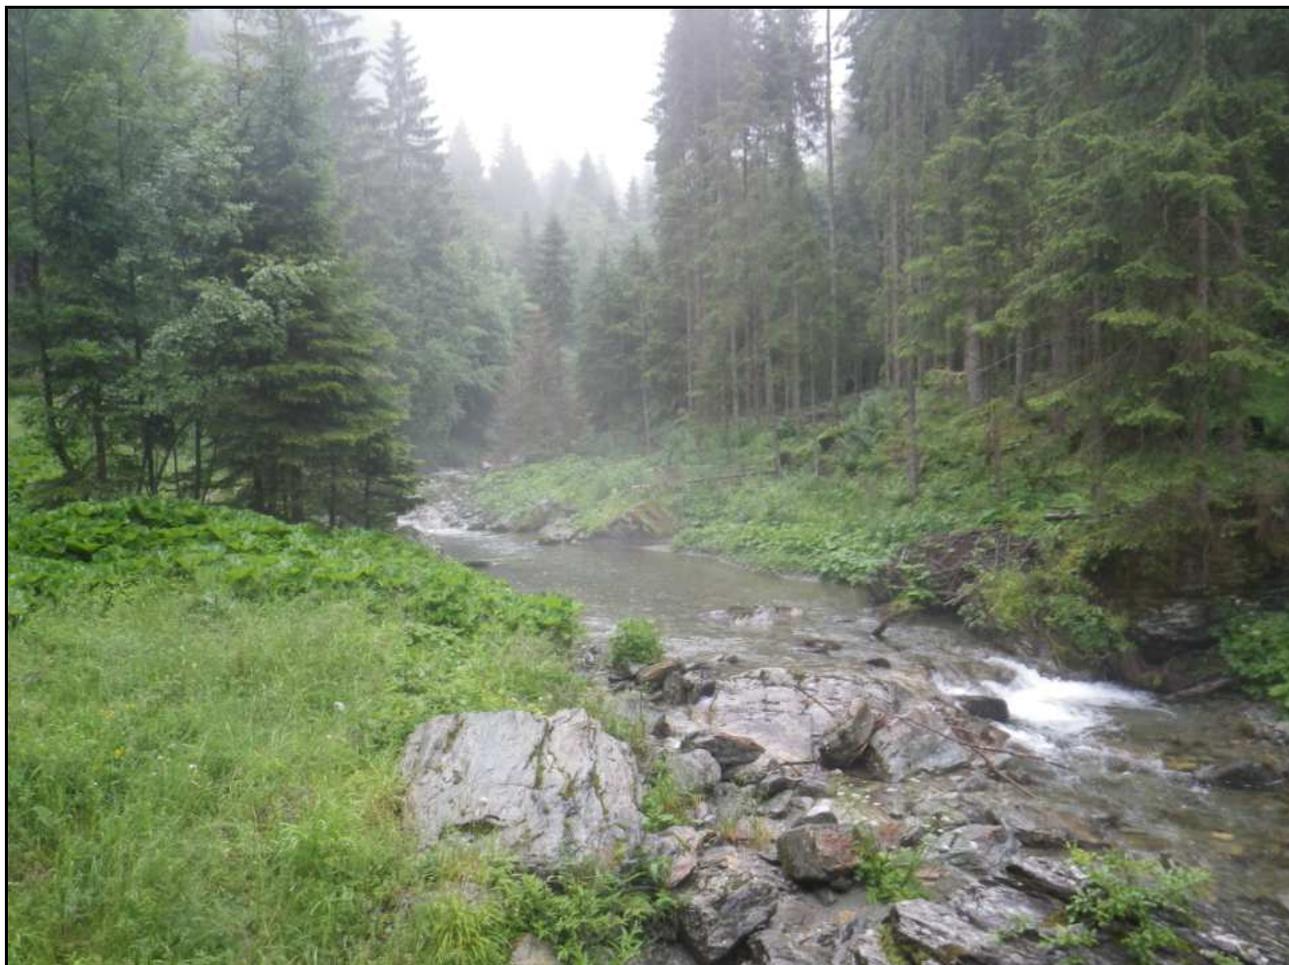
RVAL009	1	2	2b	3	4	5	6	7	8	9	10	11	12	13	14	IFF	
	TER	VP1	VP2	AMP	CON	CID	ESO	RIT	ERO	SEZ	ITT	IDR	CVA	DET	MBT	Punteggio	Livello
Dx	25	10		5	15	10	1	25	20	20	25	15	15	15	20	221	II
Sx	25	10		15	15	10	1	25	20	20	25	15	15	15	20	231	II

Fine prati – ponte strada in sinistra; lungh: 1229 m

Le bordure di arbusti ripari sono accompagnate, in sponda sinistra, dalla formazione arborea autoctona non riparia; l'ampiezza supera i 30 m e non ci sono discontinuità nella copertura delle chiome. L'idoneità ittica è elevata perché sia l'ombreggiatura che le zone di produzione di cibo sono molto abbondanti, così come risultano abbondanti le zone di rifugio. L'idromorfologia è rappresentativa della tipologia step&pool.

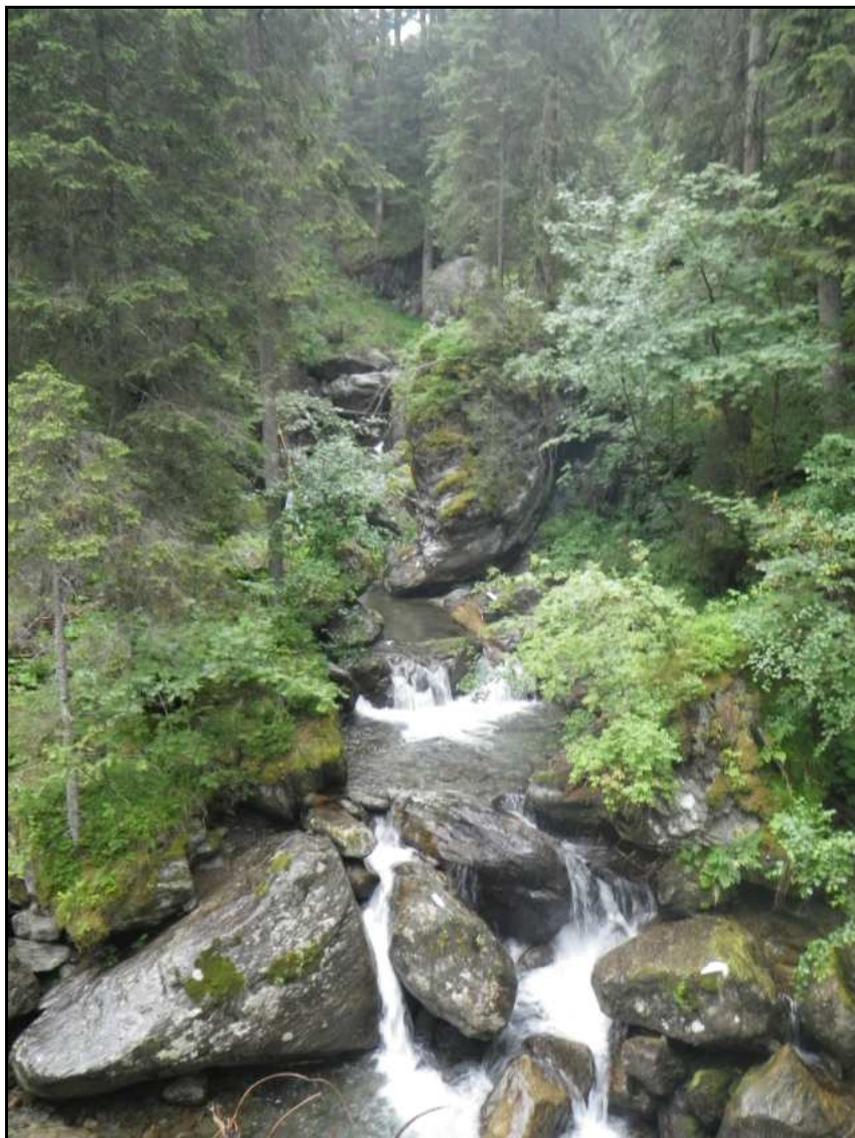
RVAL010	1	2	2b	3	4	5	6	7	8	9	10	11	12	13	14	IFF	
	TER	VP1	VP2	AMP	CON	CID	ESO	RIT	ERO	SEZ	ITT	IDR	CVA	DET	MBT	Punteggio	Livello
Dx	25	10		15	15	10	1	25	20	20	25	15	15	15	20	231	II
Sx	25	1		1	5	10	1	25	20	20	25	15	15	15	20	198	II-III
Ponte strada in sinistra – ponte strada in destra; lungh: 146 m

Il tratto inizia in corrispondenza del ponte, dove la strada torna in sinistra; qui si sviluppa solo una bordura di arbusti autoctoni non ripari, con funzionalità nulla. In destra vi è compresenza delle formazioni 10+7. nonostante la presenza di una cascata con salto > 1 m, l' idoneità ittica si mantiene elevata. Alle domande riguardanti le componenti biologiche è attribuito il massimo punteggio di funzionalità.

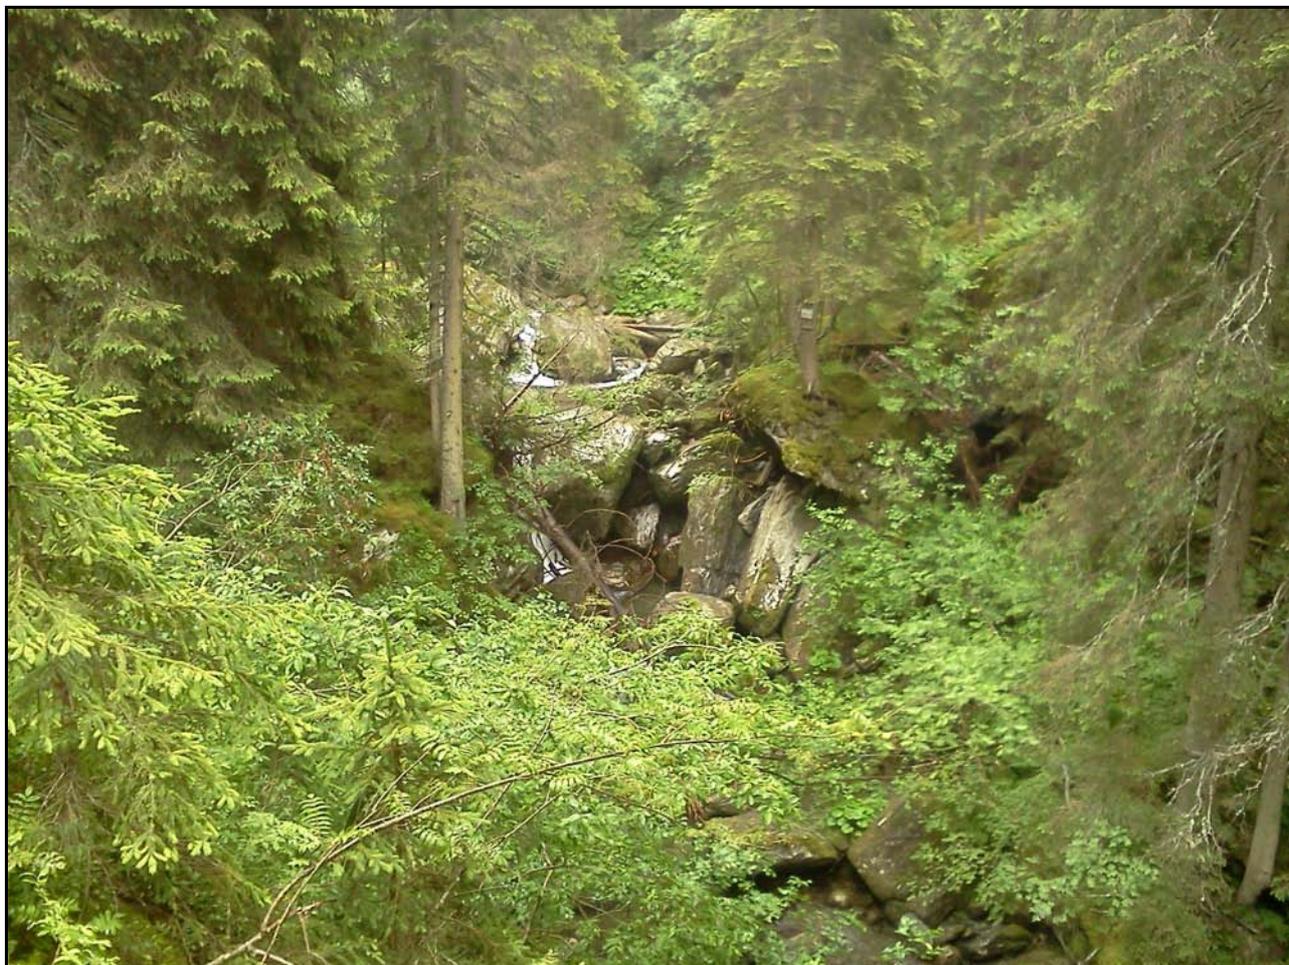
RVAL013	1	2	2b	3	4	5	6	7	8	9	10	11	12	13	14	IFF	
	TER	VP1	VP2	AMP	CON	CID	ESO	RIT	ERO	SEZ	ITT	IDR	CVA	DET	MBT	Punteggio	Livello
Dx	25	10		5	15	10	1	25	20	20	25	15	15	15	20	221	II
Sx	25	10		15	15	10	1	25	20	20	25	15	15	15	20	231	II

Strada vicina in destra – ponte derivazione; lungh: 96 m

Il tratto in esame si caratterizza per la vicinanza della strada forestale in destra idrografica, infatti questa va a costituire un'interruzione trasversale (ampiezza compresa tra i 5 e i 10 m) della fascia autoctona non riparia. In sinistra prosegue quanto osservato anche per il tratto precedente, ovvero la formazione arborea autoctona non riparia (ampiezza > 30 m, continua). Le condizioni idriche risentono del prelievi per scopo idroelettrico effettuato a monte. La naturale acclività dei versanti non permette al torrente di esondare; il substrato è diversificato e mostra una elevata capacità di ritenzione degli apporti trofici. L'erosione è assente e la sezione trasversale è integra. Le buone caratteristiche morfologiche rendono l'idoneità ittica elevata. L'andamento idromorfologico è step&pool. Il comparto biologico continua a non mostrare segni di alterazione.

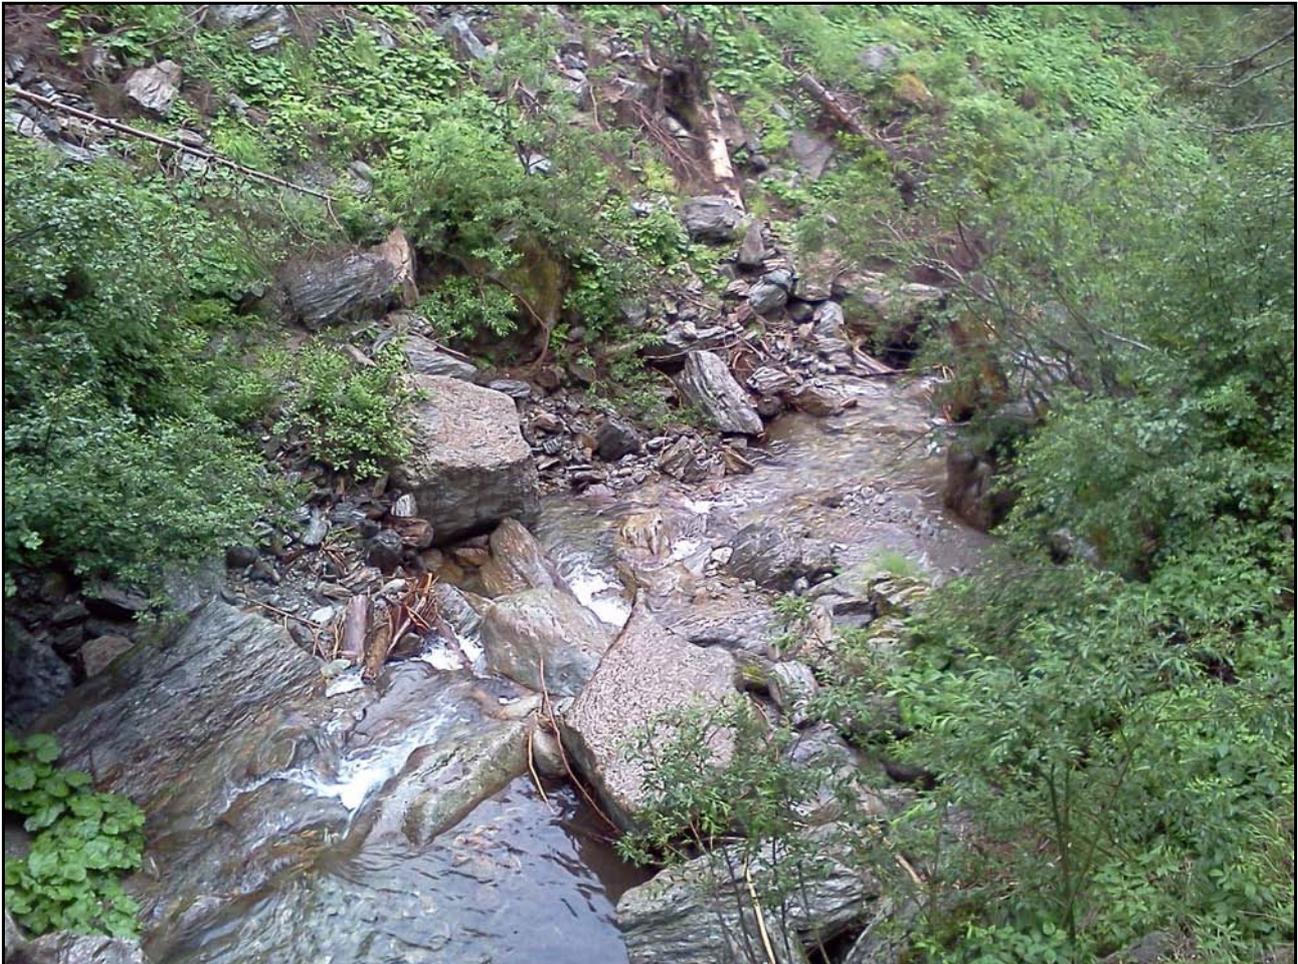
RVAL014	1	2	2b	3	4	5	6	7	8	9	10	11	12	13	14	IFF	
	TER	VP1	VP2	AMP	CON	CID	ESO	RIT	ERO	SEZ	ITT	IDR	CVA	DET	MBT	Punteggio	Livello
Dx	25	10		15	15	20	1	25	20	20	25	15	15	15	20	241	II
Sx	25	10		5	10	20	1	25	20	20	25	15	15	15	20	226	II

Ponte derivazione – inizio prati in destra; lungh: 669 m

Tratto simile al precedente, si differenzia per le condizioni idriche, che hanno portate stabili con fluttuazioni stagionali non estreme, e per il passaggio della strada forestale dalla destra alla sinistra idrografica con conseguente riduzione dell'ampiezza della fascia perfluviale sinistra (5-10 m).

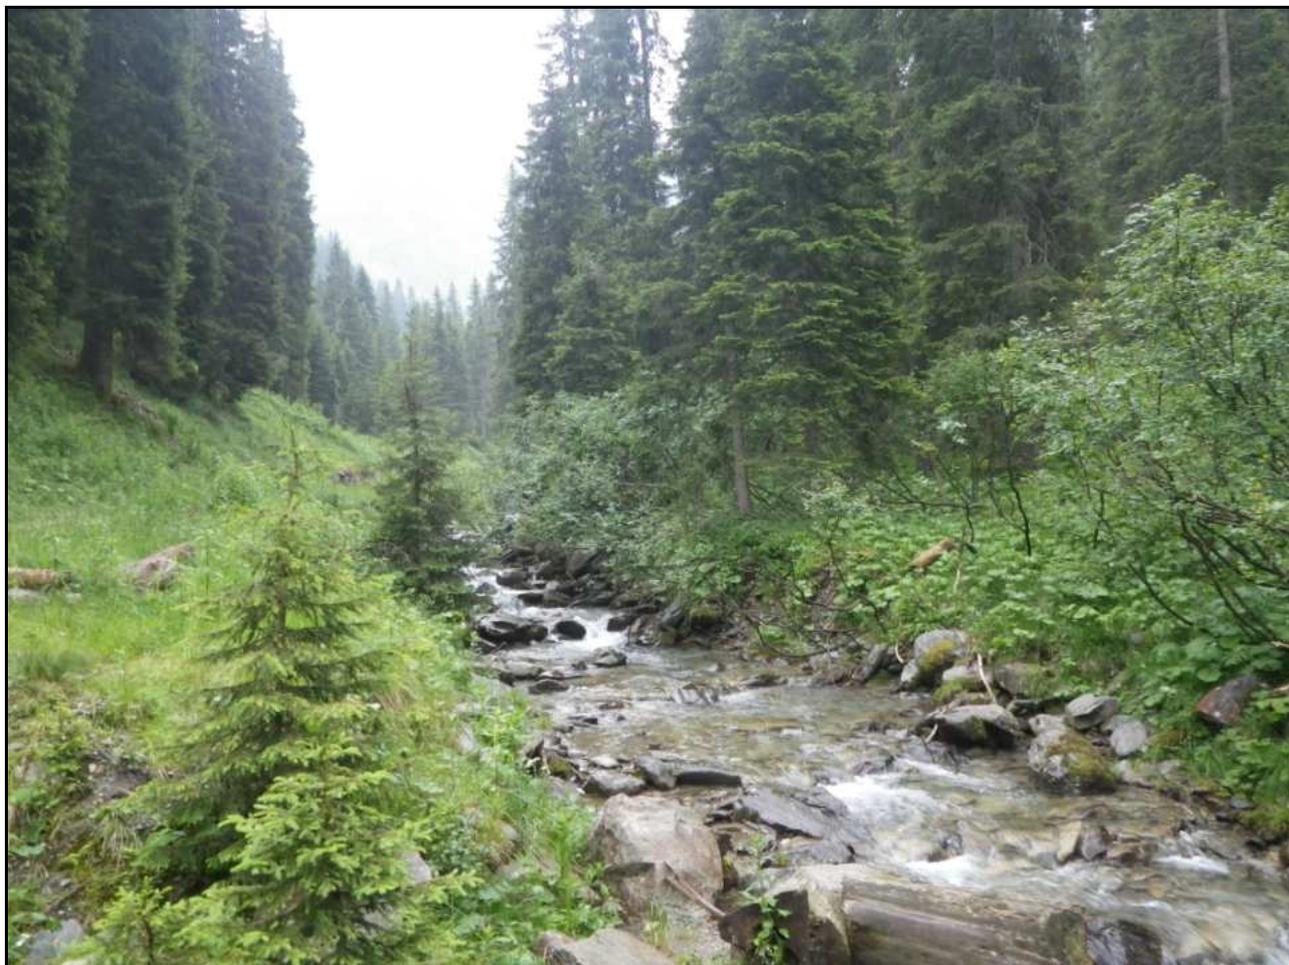
RVAL015	1	2	2b	3	4	5	6	7	8	9	10	11	12	13	14	IFF	
	TER	VP1	VP2	AMP	CON	CID	ESO	RIT	ERO	SEZ	ITT	IDR	CVA	DET	MBT	Punteggio	Livello
Dx	20	10		15	15	20	1	25	20	20	25	15	15	15	20	236	II
Sx	25	10		5	10	20	1	25	20	20	25	15	15	15	20	226	II

Inizio prati in destra – inizio strada in destra; lungh: 857 m

In destra sono presenti dei prati antropici. La vicinanza della strada forestale in sinistra idrografica va a costituire un'interruzione trasversale (ampiezza compresa tra i 5 e i 10 m) della fascia autoctona non riparia. In destra è stata rilevata la formazione arborea autoctona non riparia (ampiezza > 30 m, continua). La naturale acclività dei versanti non permette al torrente di esondare; il substrato è diversificato e mostra una elevata capacità di ritenzione degli apporti trofici. L'erosione è assente e la sezione trasversale è integra. Le buone caratteristiche morfologiche rendono l'idoneità ittica elevata. L'andamento idromorfologico è step&pool. Il comparto biologico continua a non mostrare segni di alterazione.

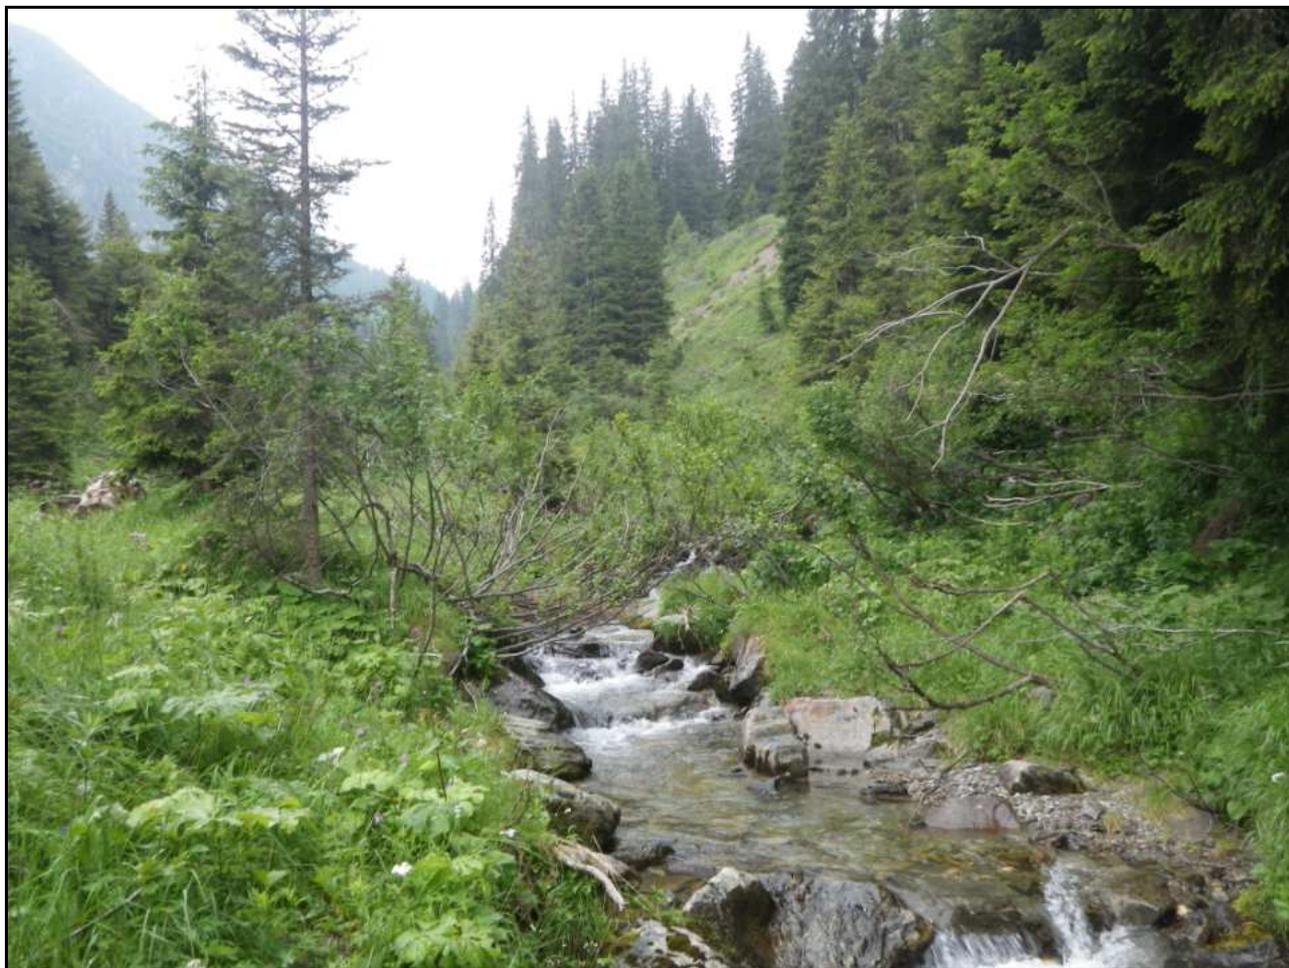
RVAL016	1	2	2b	3	4	5	6	7	8	9	10	11	12	13	14	IFF	
	TER	VP1	VP2	AMP	CON	CID	ESO	RIT	ERO	SEZ	ITT	IDR	CVA	DET	MBT	Punteggio	Livello
Dx	20	10		5	10	20	1	25	20	20	25	15	15	15	20	221	II
Sx	25	10		15	15	20	1	25	20	20	25	15	15	15	20	241	II
Inizio strada in destra – fine strada vicina; lungh: 685 m

In questo tratto la strada forestale passa in destra idrografica, pertanto la vegetazione arborea autoctona della fascia perifluviale di questa sponda ha una ampiezza limitata (5-10 m) ed interruzioni del 5-15% prodotte da una copertura erbacea non igrofila. Non si riportano ulteriori differenze rispetto quanto osservato e descritto anche per il precedente tratto.

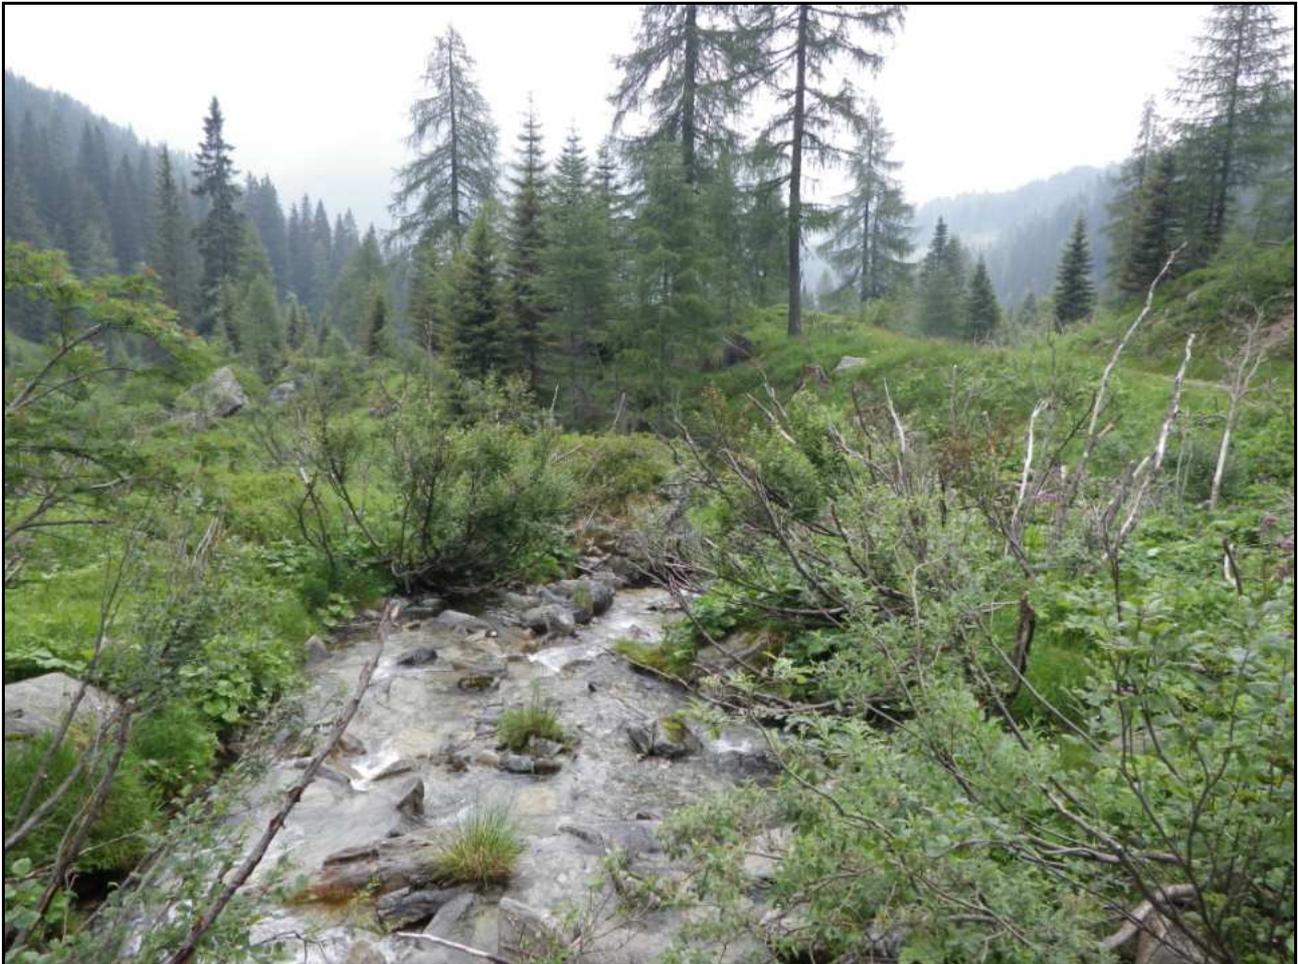
RVAL017	1	2	2b	3	4	5	6	7	8	9	10	11	12	13	14	IFF	
	TER	VP1	VP2	AMP	CON	CID	ESO	RIT	ERO	SEZ	ITT	IDR	CVA	DET	MBT	Punteggio	Livello
Dx	20	25		10	10	20	1	25	20	20	25	15	15	15	20	241	II
Sx	20	25		15	10	20	1	25	20	20	25	15	15	15	20	246	II
Fine strada vicina – ponte strada lontana; lungh: 600 m

Sia in destra che in sinistra sono presenti dei prati antropici. La vegetazione perfluviale è primaria e per ambedue le sponde è costituita da una formazione di arbusti ripari (saliconi) in continuità con la formazione arborea autoctona non riparia (abeti rossi e ontani verdi); l'ampiezza in sinistra è maggiore di 30 m mentre in destra è compresa tra i 10 e i 30 m (limitazione prodotta dalla strada forestale), Inoltre sono presenti delle interruzioni per aree a copertura erbacea non igrofila. La naturale acclività dei versanti non permette al torrente di esondare; il substrato è diversificato e mostra una elevata capacità di ritenzione degli apporti trofici. L'erosione è assente e la sezione trasversale è integra. Le buone caratteristiche morfologiche rendono l'idoneità ittica elevata. L'andamento idromorfologico è step&pool. Il comparto biologico non mostra segni di alterazione, infatti in alveo non sono presenti macrofite tolleranti ed il periphyton è sottile; il detrito è riconoscibile e fibroso; la comunità macrobentonica è ben strutturata e diversificata con taxa sensibili l'inquinamento, come i Plecotteri Perlidae, gli Efemerotteri Heptageniidae ed i Ditteri Blephariceridae.

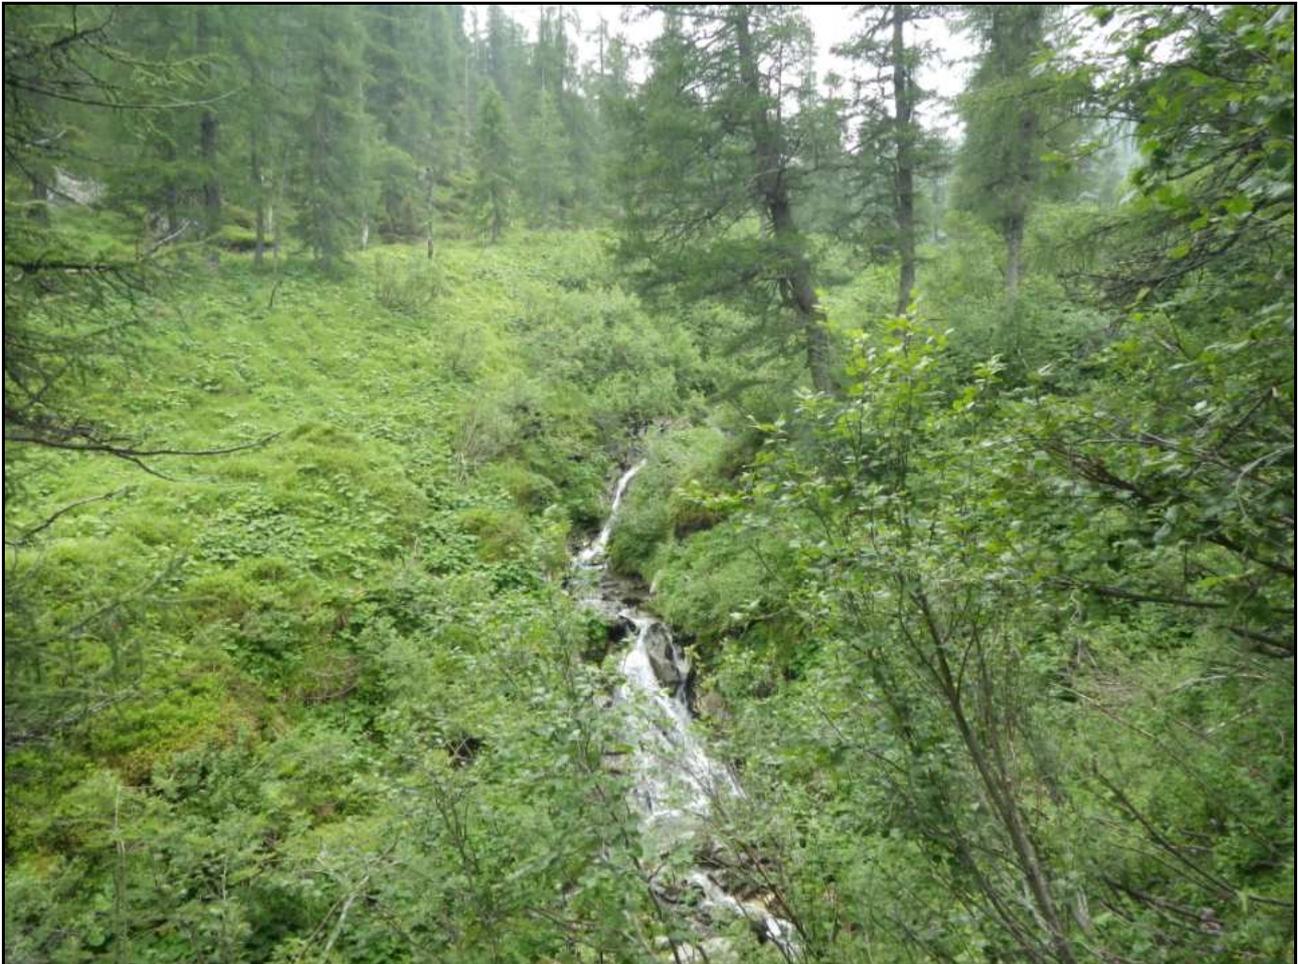
RVAL018	1	2	2b	3	4	5	6	7	8	9	10	11	12	13	14	IFF	
	TER	VP1	VP2	AMP	CON	CID	ESO	RIT	ERO	SEZ	ITT	IDR	CVA	DET	MBT	Punteggio	Livello
Dx	20	25		15	10	20	1	25	20	20	25	15	15	15	20	246	II
Sx	20	25		15	10	20	1	25	20	20	25	15	15	15	20	246	II

Ponte strada lontana – fine rilevamento (1800 m.s.l.m.); lungh: 468 m

Quest'ultimo tratto è del tutto simile al precedente si differenzia solo per l'ampiezza della fascia periluviale destra che risulta essere maggiore di 30 m.
