Rio Val Sorda

Documentazione fotografica e commento ai tratti

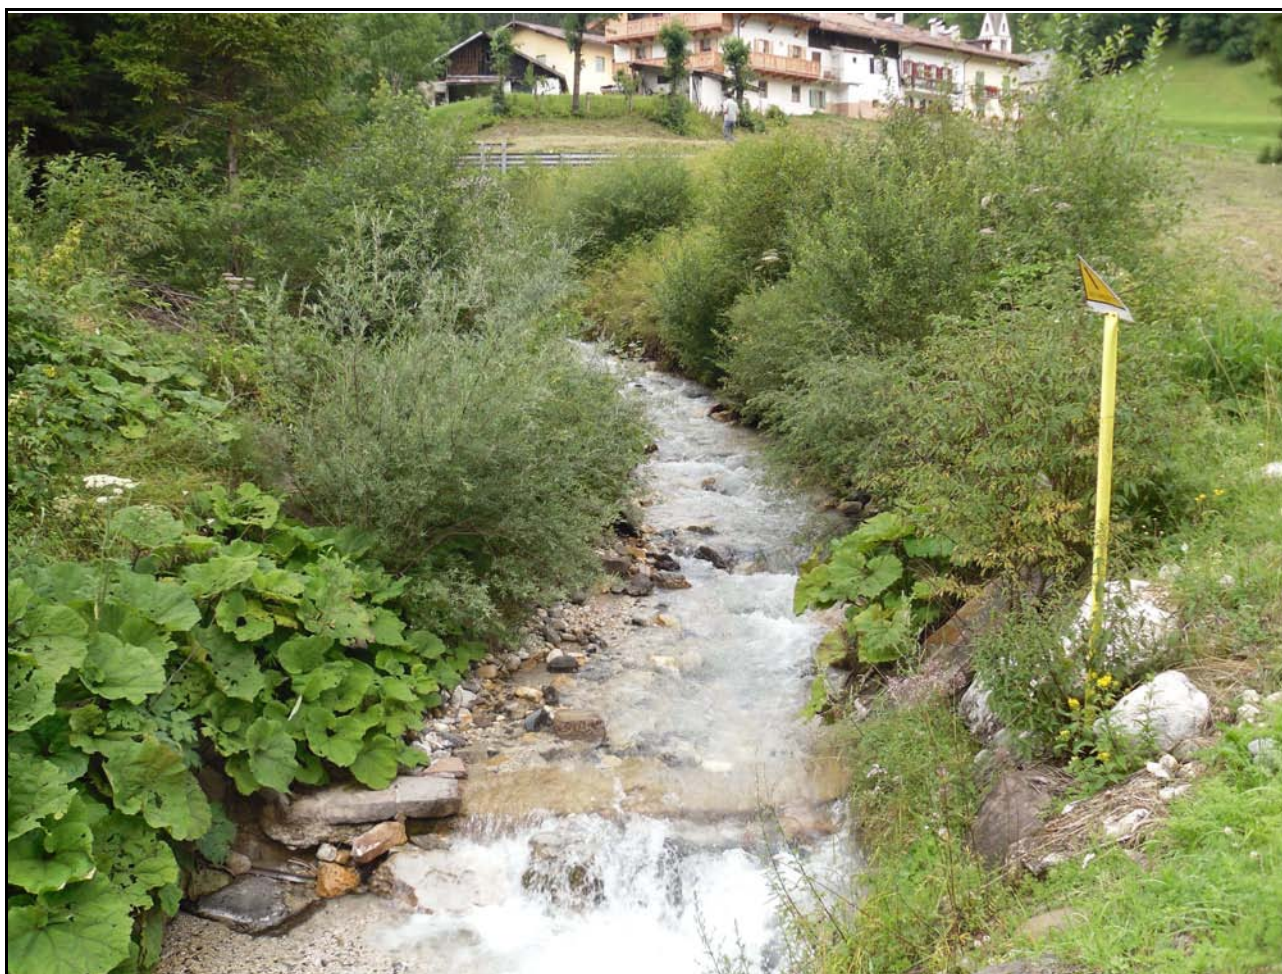
VASO001

Confluenza nel T. Avisio – inizio muri in cemento; lungh: 66 m

Il primo tratto del Rio Val Sorda è caratterizzato da un ambiente circostante adibito per lo più a prati da sfalcio. La vegetazione della fascia perifluviale risulta essere costituita da una bordura di salici arbustivi, con un'ampiezza che non supera mai i 5 metri e con delle interruzioni comprese tra il 5% ed il 15%. Le portate sono stabili e le fluttuazioni stagionali di portata non sono estreme. Il substrato ha una limitata diversificazione avendo il letto composto prevalentemente da ciottoli. L'erosione è assente e la sezione trasversale presenta dei limitati interventi di artificializzazione. L'idoneità ittica risulta buona, mentre gli elementi idromorfologici sono indistinti. Il comparto biologico (la componente vegetale in alveo, il detrito e la comunità macrobentonica) non mostra segni di alterazione. Tra i macroinvertebrati campionati sono stati prelevati anche individui appartenenti all'ordine Plecotteri del genere *Perla*, taxon indicatore di ottima qualità dell'acqua.

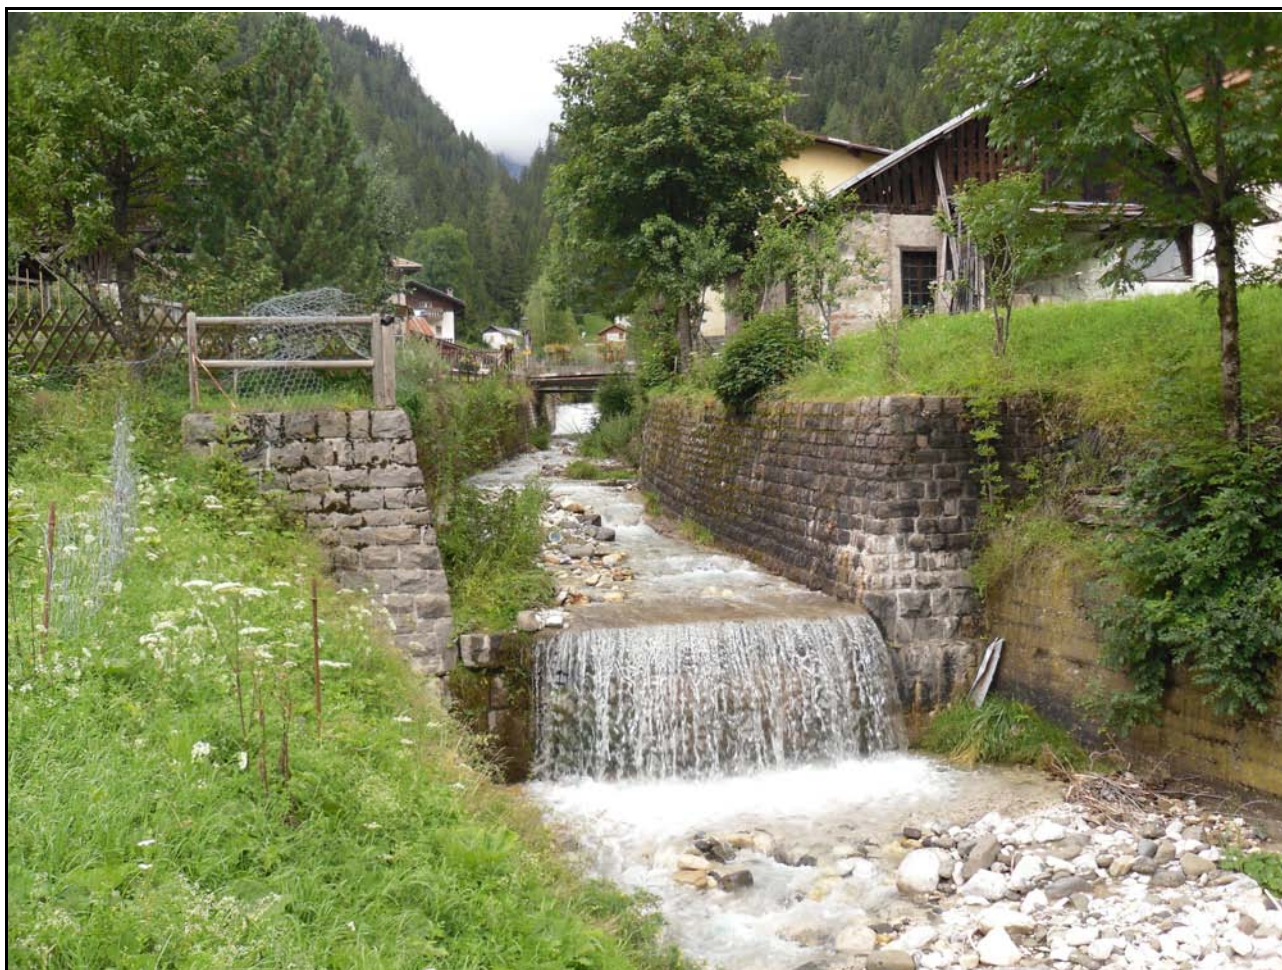
VASO002

Inizio muri in cemento – fine muri in cemento; lungh: 172 m

Il secondo tratto omogeneo individuato attraversa l'abitato di Forno. La presenza di muri in cemento, come ben mostrato nella foto, altera completamente i naturali processi funzionali del rio. All'interno dei muri cresce solamente qualche erba rada, le condizioni idriche risentono della sezione artificiale e mostrano delle variazioni di battente più che dell' ampiezza dell'alveo bagnato. I muri ostacolano, ovviamente, sia i fenomeni di esondazione sia il naturale processo di erosione. Inoltre la diversità morfologica della sezione risulta particolarmente banalizzata. L'assenza di ombreggiatura e la presenza di due biglie non superabili (altezza > 1 m), poste a distanza ravvicinata l'una dall'altra, rendono l'idoneità ittica appena sufficiente. Gli altri parametri indagati dall' IFF non differiscono da quanto osservato nel tratto precedente.

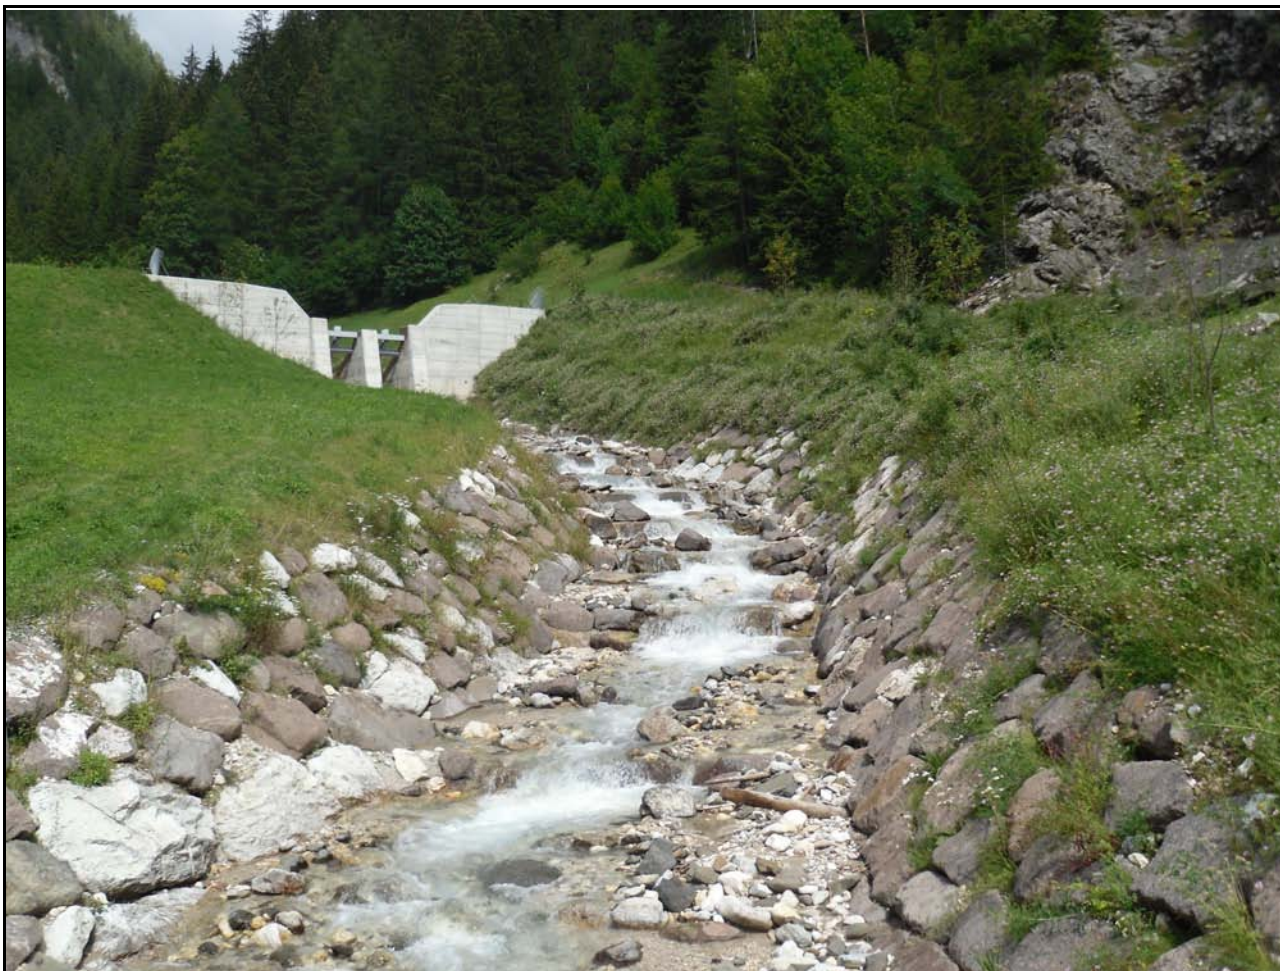
Il tratto VASO003 scorre in una porzione di territorio che presenta una urbanizzazione rada. Si caratterizza per la presenza di difese spondali, sia in destra che in sinistra, in massi non cementati. Nella fascia perifluviale non è presente alcun tipo di vegetazione funzionale. Il fondo diventa più stabile rispetto i due tratti posti a valle, il substrato è composto da massi incassati e ciottoli. Oltre le scogliere a secco, a scopo antierosivo sono state costruite diverse soglie a distanza ravvicinata (rapporto tra distanza soglie-larghezza alveo di morbida $\leq 3:1$). L'idoneità ittica è buona. L'andamento idromorfologico individuato è lo step&pool.

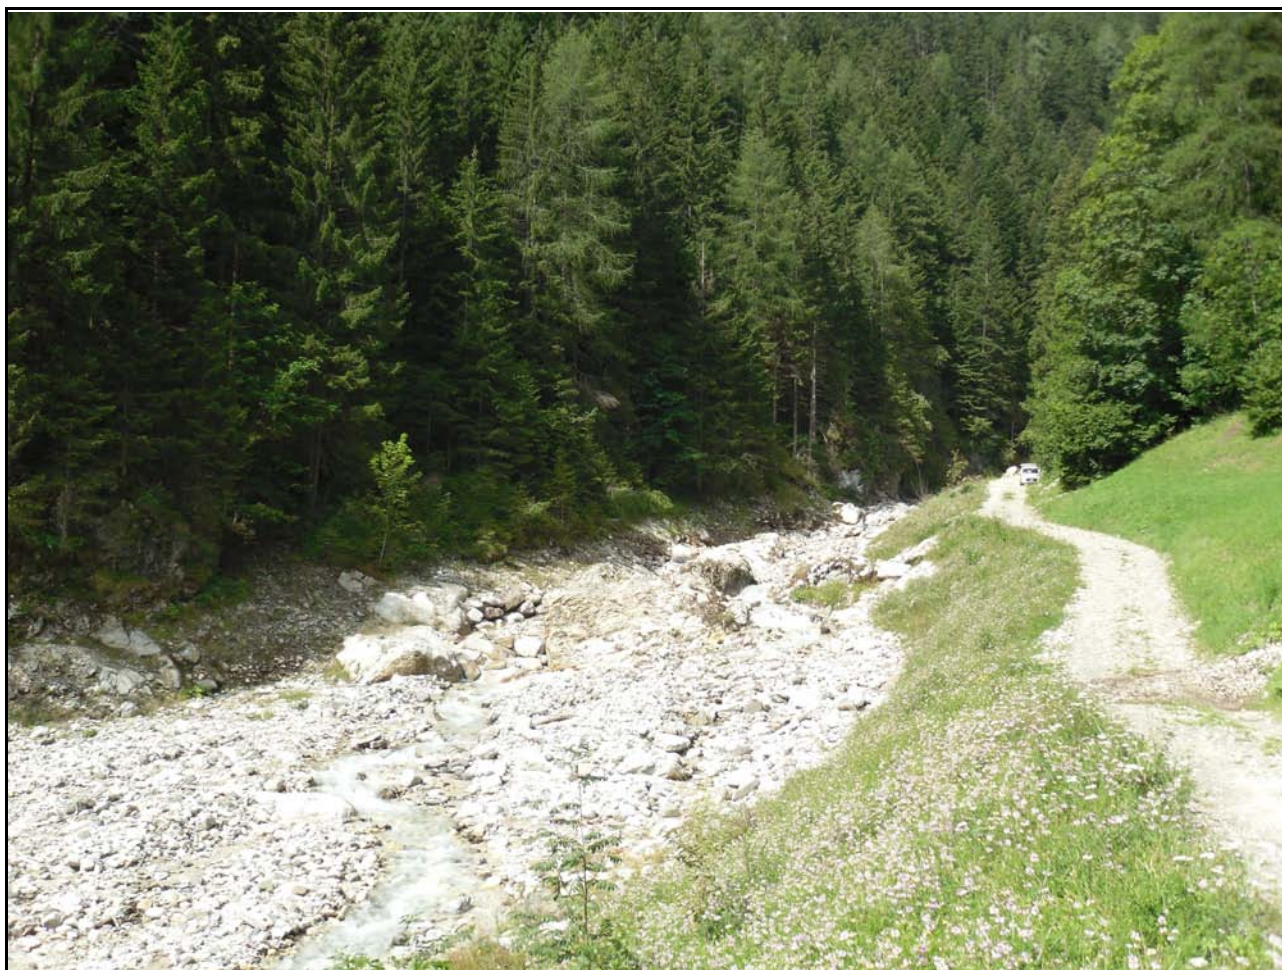
VASO004

Briglia filtrante – inizio bosco in destra e sinistra; lungh: 162 m

In sinistra idrografica sono presenti dei prati antropici, in destra invece il territorio è dominato da un bosco di abeti rossi che si spinge in prossimità del rio, andando a costituire la fascia perfluviale. Al contrario, in sinistra la vegetazione perfluviale è costituita solo da una bordura erbacea non igrofila. Fenomeni erosivi sono evidenti solo sulla sponda destra e la sezione trasversale presenta dei limitati interventi di artificializzazione. La briglia filtrante ad inizio tratto rappresenta un ostacolo invalicabile per l'ittiofauna, l'idoneità ittica però ottiene un giudizio buono. Non sono state osservate altre differenze rispetto il tratto precedente. Tra i macroinvertebrati campionati sono stati prelevati individui appartenenti al genere *Perla* e al genere *Leuctra* (generi che ricadono nell'ordine dei Plecotteri); Efemerotteri della famiglia Heptageniidae e del genere *Baetis*; Tricotteri della famiglia Hydropsichidae e Ditteri delle famiglie Simuliidae e Chironomidae.

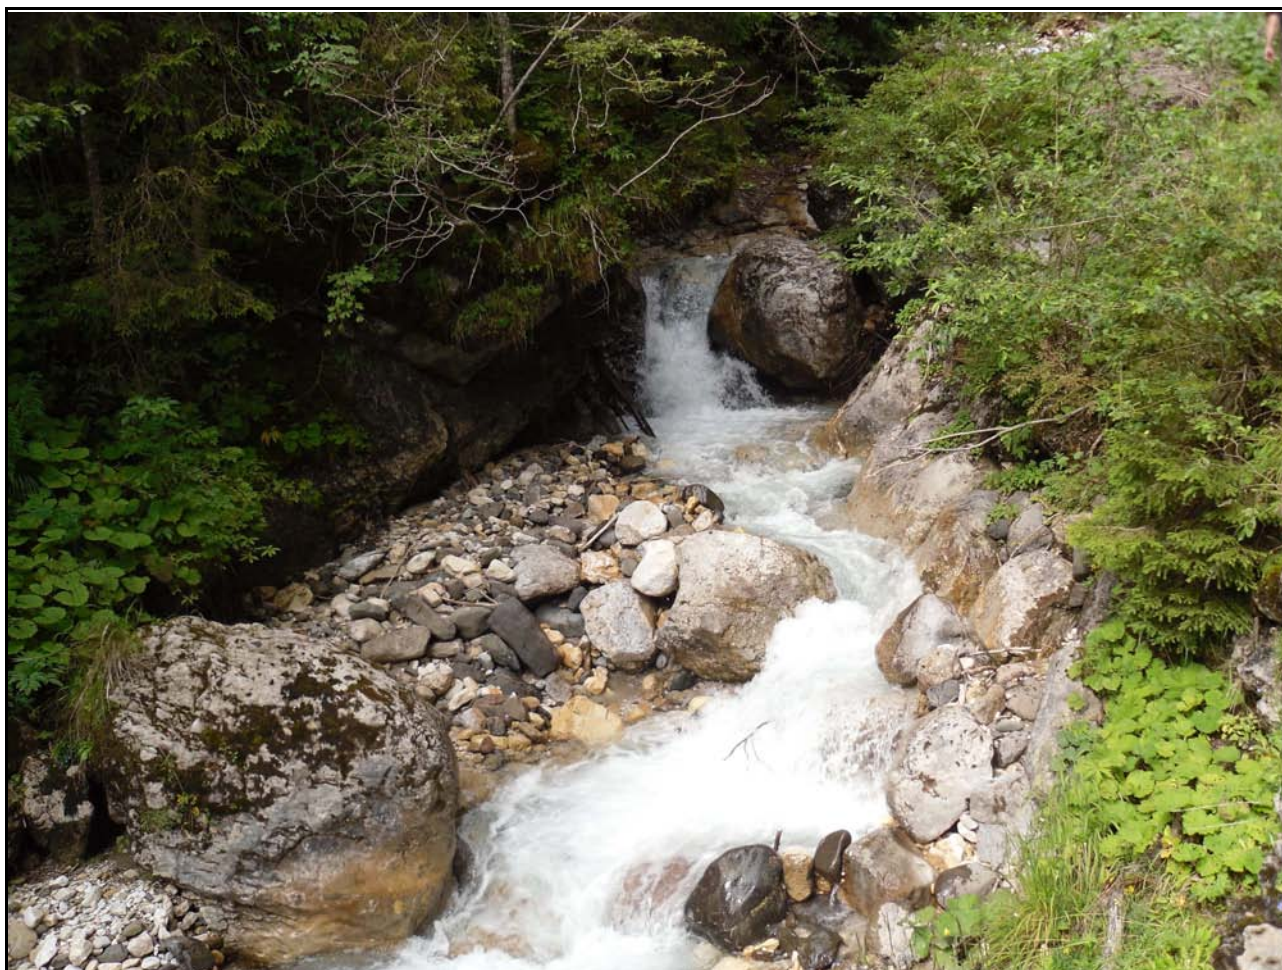
VASO005

Inizio bosco in destra e sinistra – fine prati in sinistra; lungh: 496 m

In sinistra idrografica sono presenti dei prati antropici, in destra invece il territorio è dominato dalla pecceta. La vegetazione perifluviale delle due sponde è composta da una bordura di specie riparie (con saliconi, frassini e aceri) seguita dalla formazione arborea autoctona non riparia (con noccioli e abeti rossi). L'ampiezza cumulativa delle due tipologie di vegetazione è maggiore di 30 metri e non sono presenti interruzioni. L'alveo è composto da substrati diversificati, con massi e tronchi, che fungono da ottime strutture di ritenzione degli apporti trofici. L'erosione è assente e la sezione trasversale è integra. L'idoneità ittica è buona, ciò legato anche alla presenza di salti naturali non superabili dai pesci (altezza > 1 m). L'idromorfologia è step&pool, tipico andamento dei torrenti montani. Il comparto biologico continua a non mostrare segni di alterazione.

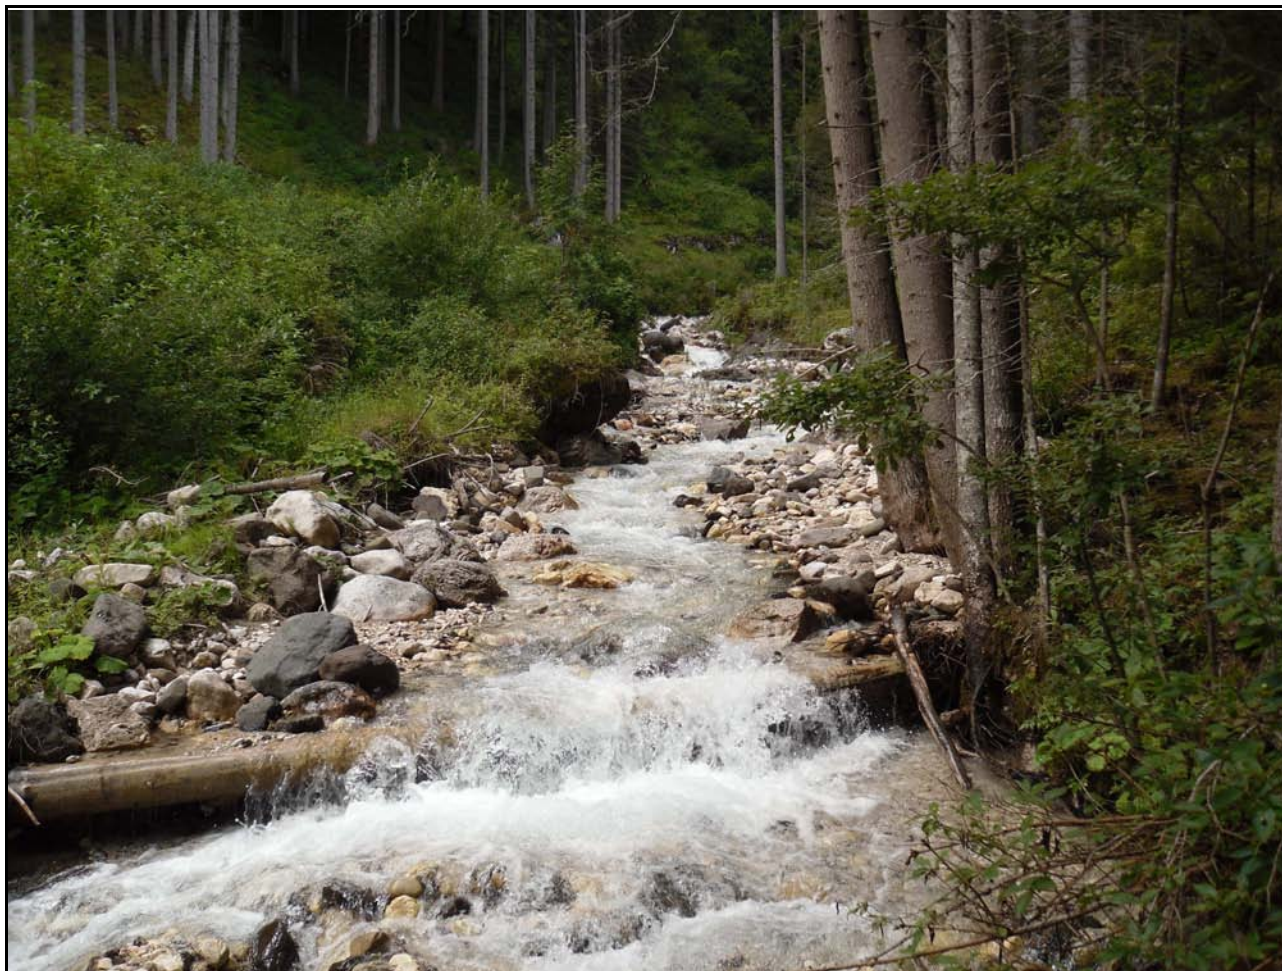
VASO006

Fine prati in sinistra – guado strada in destra; lungh: 524 m

Lo stato del territorio circostante, sia in destra che in sinistra idrografica, è privo di pressioni antropiche, domina infatti un bosco di conifere (come abeti e larici). La vegetazione perifluviale delle due sponde è composta da una bordura di specie riparie (con saliconi, frassini e aceri) seguita dalla formazione arborea autoctona non riparia (con abeti rossi). L'ampiezza cumulativa delle due tipologie di vegetazione è maggiore di 30 metri e non sono presenti interruzioni. Anche i restanti parametri non differiscono da quanto già osservato e descritto per il tratto precedente, il VASO005.

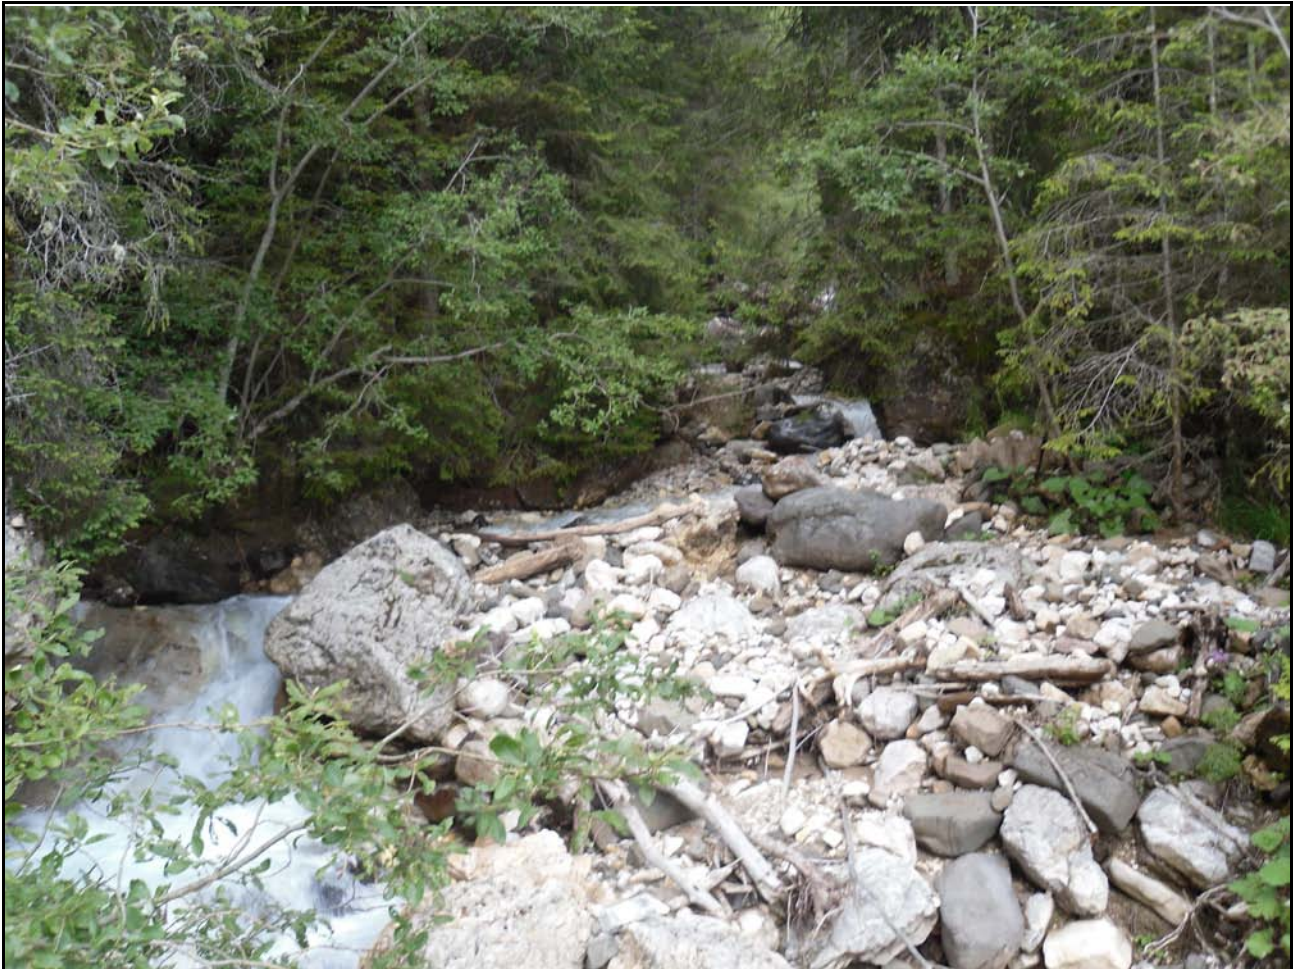
VASO007

Guado strada in destra - guado strada in sinistra; lungh: 418 m

Il tratto denominato VASO007, del tutto simile ai due tratti precedenti, si contraddistingue sia per la minore ampiezza della fascia perfluviale destra (compresa tra i 10 e i 30 metri), limitazione imposta dalla strada forestale che costeggia il rio, che per i segni di una limitata incisione verticale presente su entrambe le sponde.

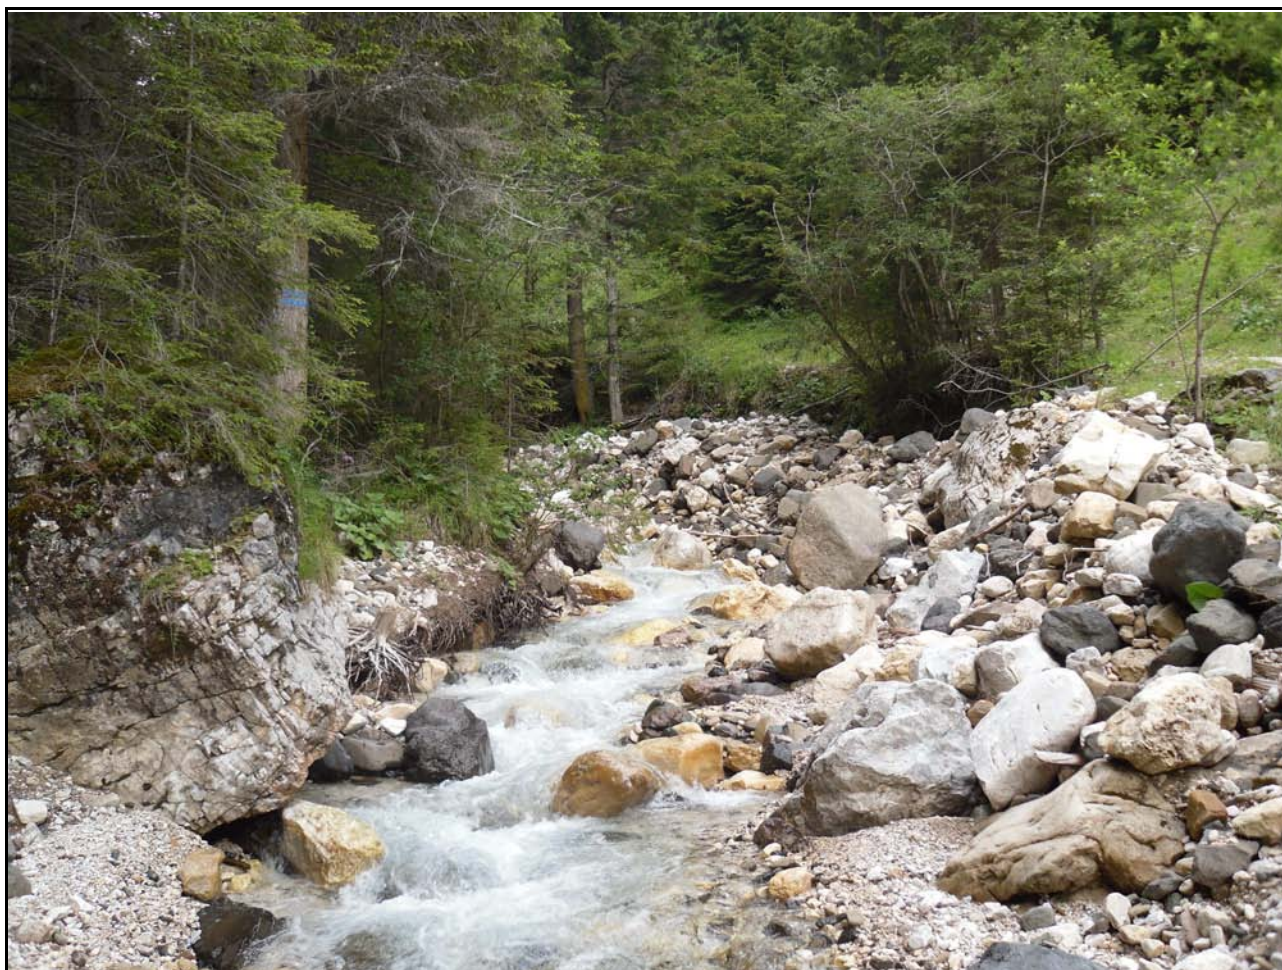
VASO008

Guado strada in sinistra - guado strada in destra; lungh: 574m

In questo tratto la strada forestale è posta in sinistra idrografica. Essa costeggia il rio tanto da limitare lo sviluppo di una vegetazione ben strutturata. Su questa sponda infatti la fascia perfluviale è composta solo da una formazione di arbusti autoctoni non ripari, di ampiezza compresa tra i 5 e i 10 metri e con interruzioni comprese tra i 5% e il 15 %. Al contrario, in destra continua ad essere presente la bordura di specie riparie che viene seguita dalla formazione arborea autoctona non riparia. Su entrambe le sponde sono sempre evidenti i segni di una limitata incisione verticale.

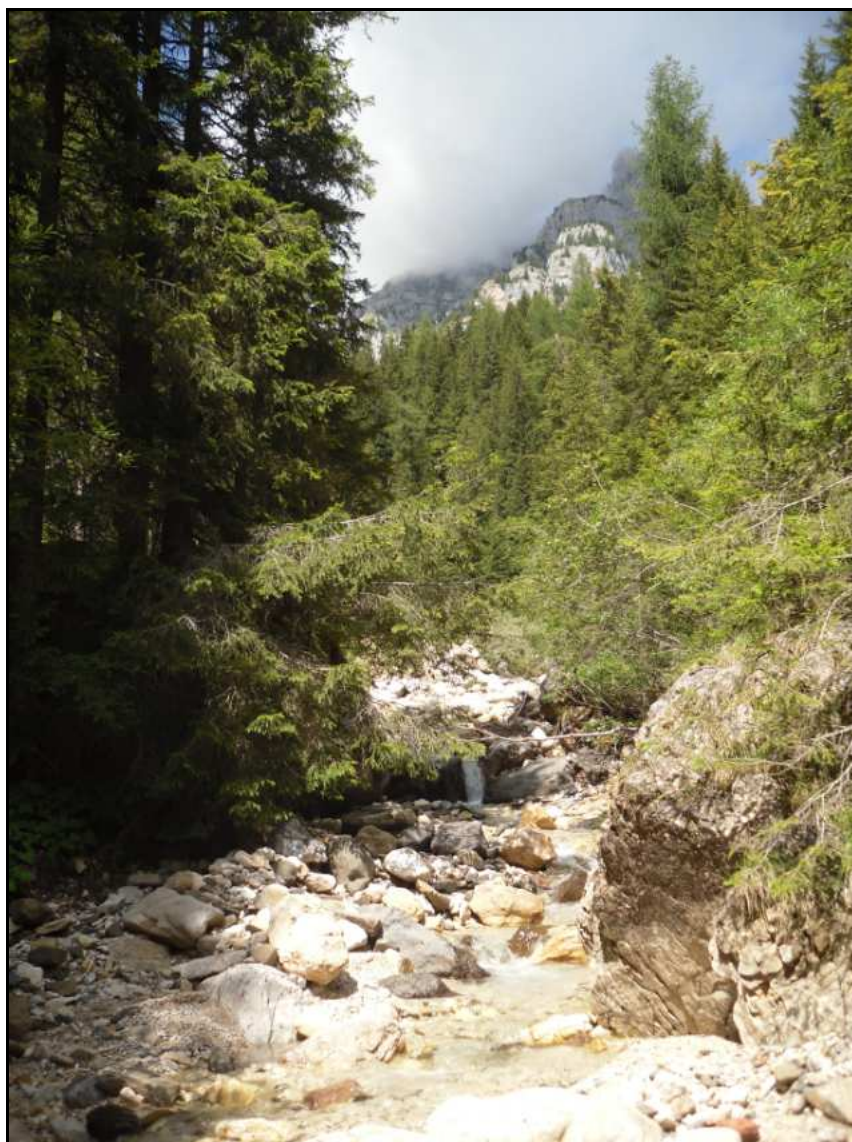
VASO009

Il VASO009, ultimo tratto rilevato, termina con la scomparsa dell'acqua dal letto del torrente. Lo stato del territorio circostante è privo di pressioni antropiche. La vegetazione perifluviale delle due sponde è composta da una bordura di specie riparie seguita dalla formazione arborea autoctona non riparia. L'ampiezza cumulativa delle due tipologie di vegetazione è maggiore di 30 metri e non sono presenti interruzioni. Il substrato dell'alveo è composto da substrati diversificati con ottime strutture di ritenzione. L'erosione è assente e la sezione trasversale è integra. L'idoneità ittica è buona. L'idromorfologia è step&pool. Il comparto biologico non mostra segni di alterazione.

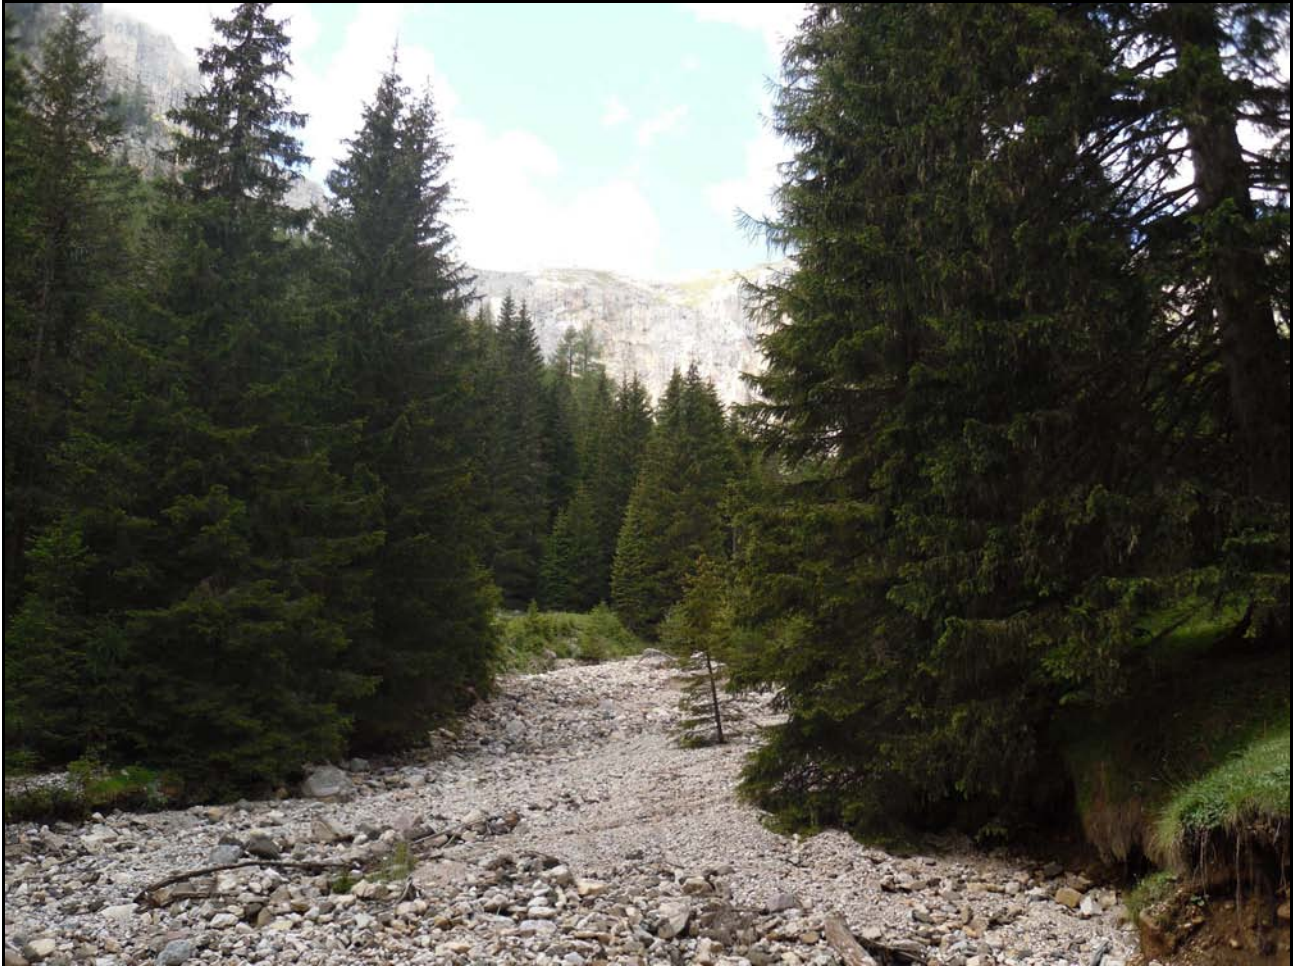
VASO010

Fine acqua – fine rilevamento (1800 metri s.l.m.)

Tratto non rilevato perché privo di acqua in alveo.
