Rio di Val Stava

Documentazione fotografica e commento ai tratti

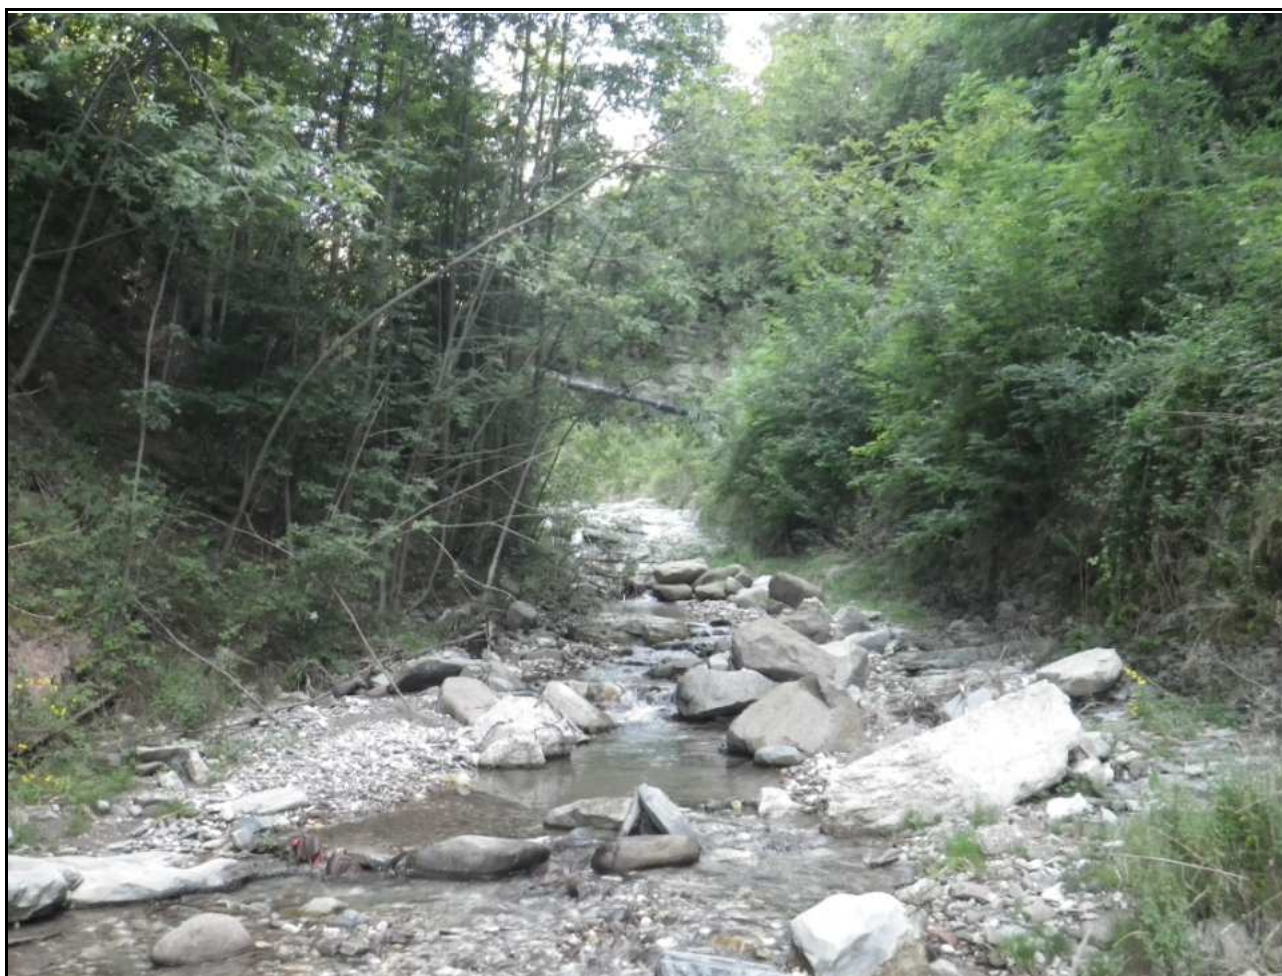
STAV001

Confluenza Avisio – inizio muro in destra; lungh: 432 m

Il primo tratto del rio di Val Stava mostra un territorio circostante urbanizzato. La vegetazione presente nella fascia perifluviale è composta principalmente da formazioni arboree riparie (frassini) con ampiezza maggiore di 30 metri su entrambe le sponde; in sponda sinistra la vegetazione è continua, mentre vi sono interruzioni comprese tra il 10 ed il 25 % in sponda destra date da pareti rocciose affioranti. Le condizioni idriche sono influenzate da un prelievo idroelettrico posto a monte. La naturale acclività dei versanti impedisce, durante i fenomeni di piena, l'espansione laterale del corso d'acqua. Il substrato dell'alveo presenta una limitata capacità ritentiva a causa delle zone a copertura rocciosa uniforme. L'erosione è assente, la sezione trasversale integra. L'idoneità ittica è buona anche se è presente uno sbarramento naturale, non superabile, che impedisce la risalita dei pesci. Gli elementi idromorfologici sono ben distinti (step&pool) con successione irregolare. Il detrito è riconoscibile e composto da frammenti vegetali fibrosi e polposi. Nel campionamento della comunità macrobentonica sono stati rinvenuti Plecotteri della fam.

Leuctridae, oltre a Efemerotteri Heptageniidae e Ditteri Simuliidae. La comunità risulta quindi essere sufficientemente diversificata ma con struttura alterata rispetto all'atteso.
Foto scattata verso valle.

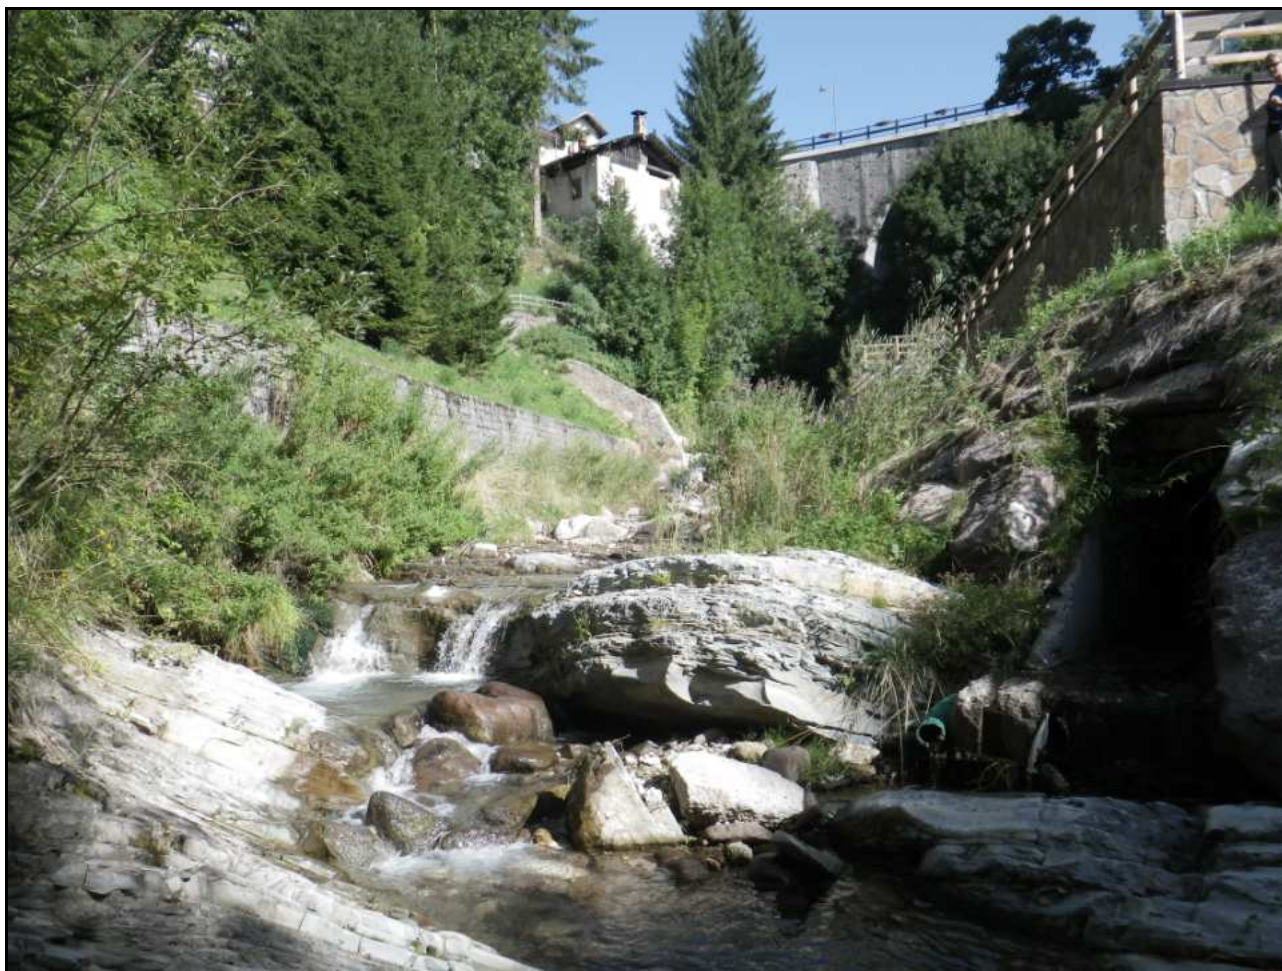
Il tratto STAV002 è caratterizzato dalla presenza di opere longitudinali di difesa spondale con funzione antiersiva; in sponda destra è presente un muro di cemento non permeabile mentre in sinistra vi è una scogliera permeabile, ambedue le opere non permettono l'insediamento di alcuna vegetazione perifluviale funzionale. La sezione trasversale presenta un residuo di naturalità, il fondo, che appare poco diversificato e composto in prevalenza da ciottoli facilmente movibili e parti uniformi rocciose. L'idromorfologia è caratterizzata da un solo elemento (*run*). Le caratteristiche biologiche non variano rispetto al tratto a valle.

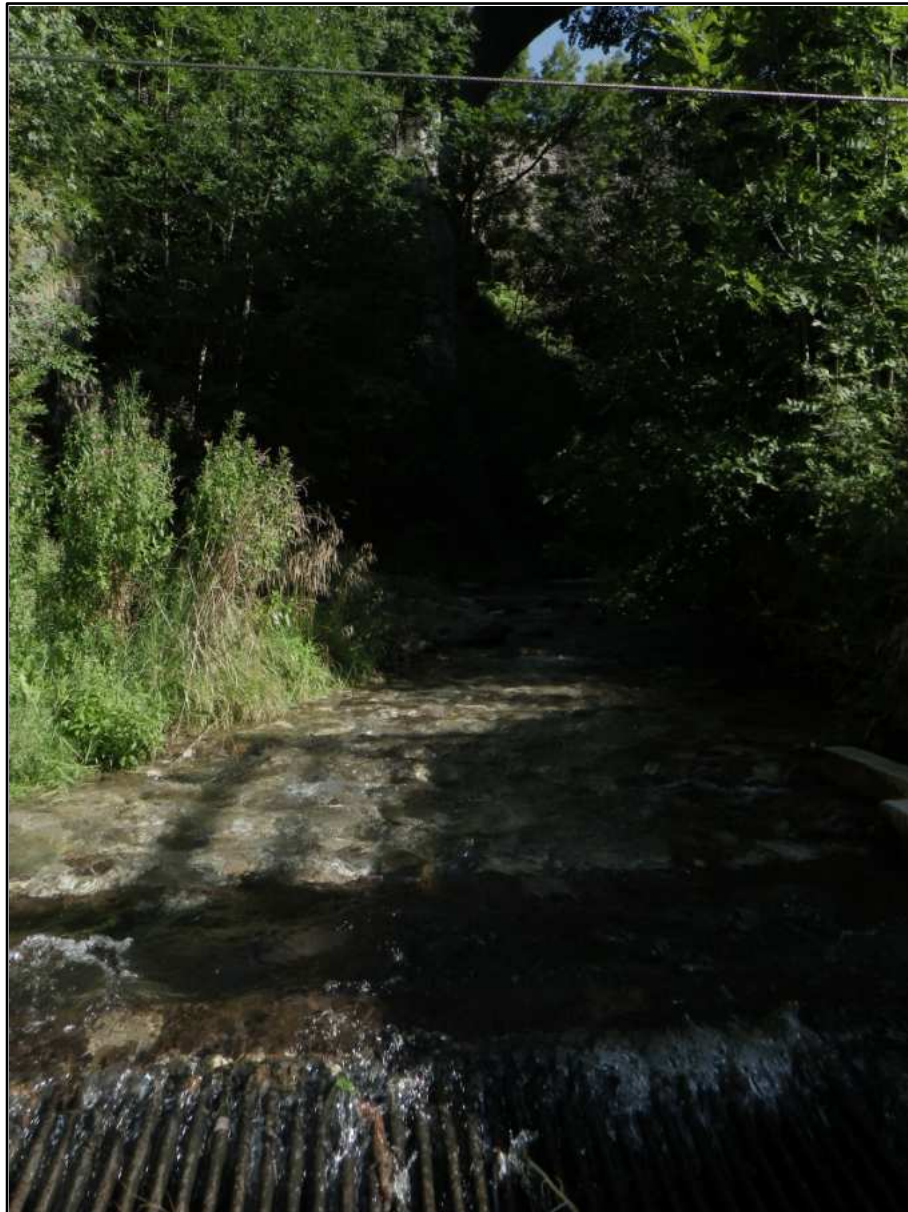
STAV003

In questo tratto, non essendo più presenti le opere longitudinali di difesa spondale, si sono insediate su entrambe le sponde delle bordure continue di arbusti ripari composte principalmente da frassini; l'ampiezza delle formazioni funzionali è compresa tra 10 e 2 metri, limitata in destra dalle abitazione ed in sinistra da prati. Il fondo è stabile, ma con minor efficacia ritentiva, composto da ciottoli e massi incassati. L'erosione è assente e la sezione trasversale integra, l'idoneità ittica è elevata per l'abbondante ombreggiatura e produzione di cibo, l'opera di presa (visibile in foto) presenta uno spigolo di risalita ittica e quindi non viene considerata come sbarramento. Gli elementi idromorfologici sono ben distinti con successione irregolare, il periphyton è sottile e sono

assenti le macrofite tolleranti. Il detrito vegetale è fibroso e polposo. Nel campionamento della comunità macrobentonica sono stati rinvenuti Plecotteri della fam. Leuctridae e Nemuridae, Efemerotteri Heptageniidae Baetidae ed Ephemerellidae, Tricotteri Limnephilidae, Tricladi, Ditteri Simuliidae. La comunità risulta quindi essere ben strutturata e diversificata, adeguata alla tipologia fluviale.

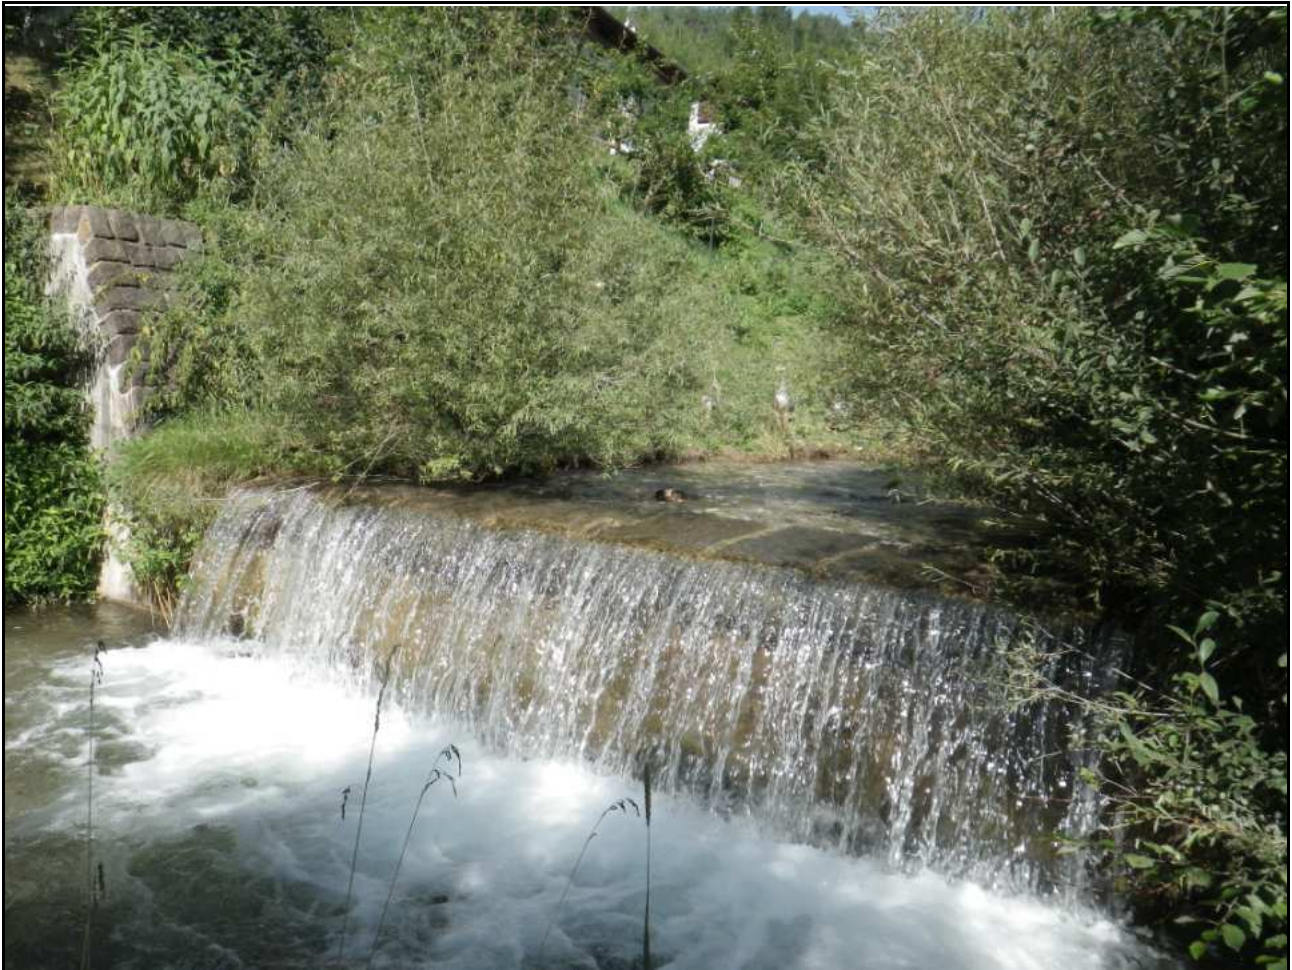
STAV004

Il tratto presenta una vegetazione perifluviale costituita da bordure continue di arbusti ripari (saliconi, salici e frassini) con ampiezza compresa tra 10 e 2 metri. L'efficacia di esondazione è limitata dalla forte acclività dei versanti ed il substrato è stabile ma con minor efficacia ritentiva. È presente una successione di briglie ravvicinate (con distanza tra loro minore di 3 volte la larghezza dell'alveo di morbida), finalizzate a ridurre la forza erosiva attraverso la riduzione di pendenza e di velocità dell'acqua; inoltre la sequenza di briglie banalizza l'idromorfologia del tratto rendendo distinguibile un solo elemento idromorfologico. Le briglie sono inoltre sbarramenti insuperabili per i pesci, motivo per cui l'idoneità ittica del tratto risulta essere poco sufficiente. Le caratteristiche biologiche non variano rispetto al tratto a valle.

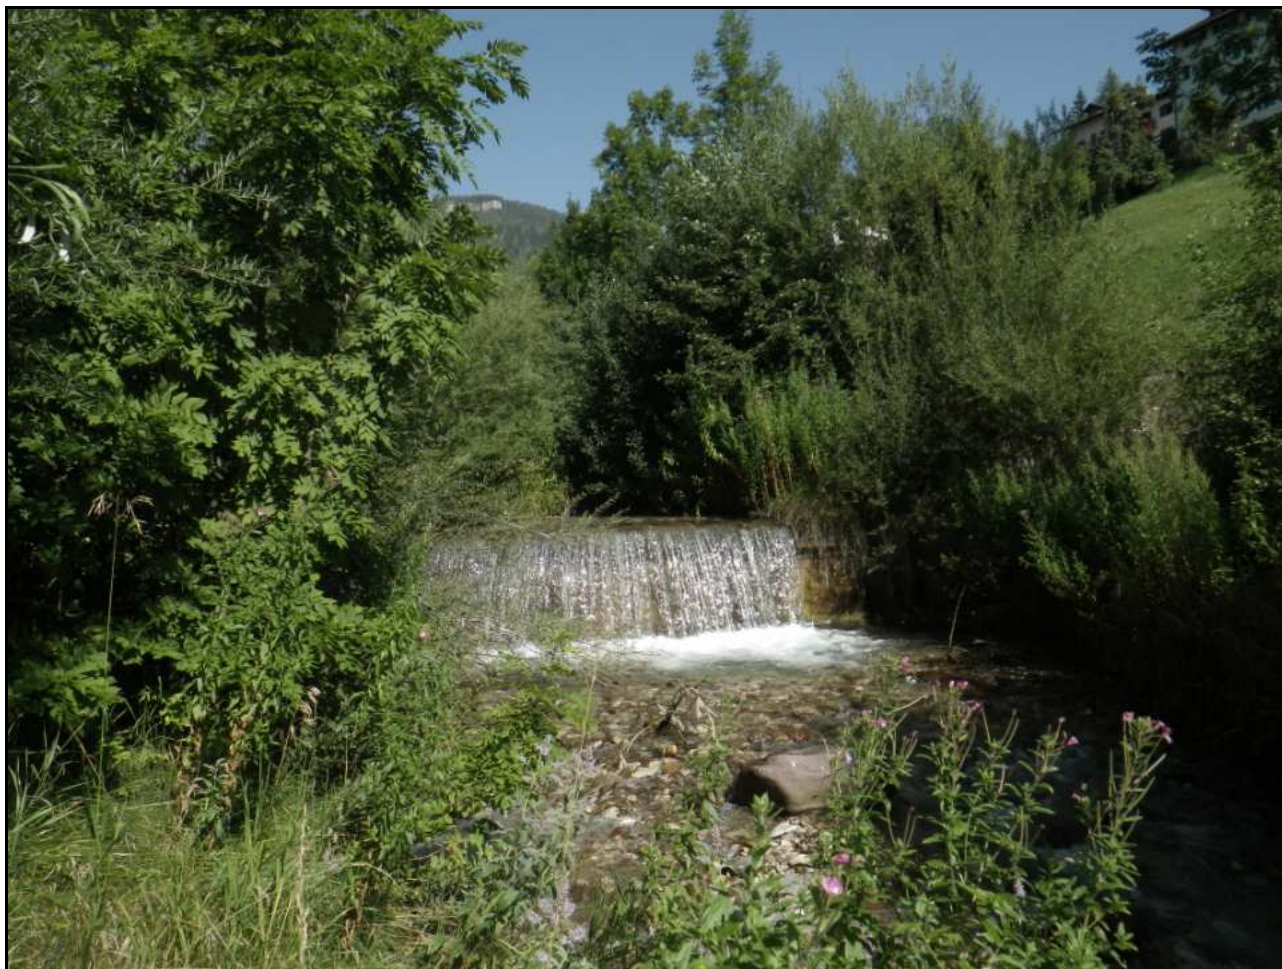
STAV005

Il territorio circostante è caratterizzato da aree urbanizzate in sponda sinistra, mentre in sponda destra, a differenza dei tratti a valle, vi è compresenza di aree naturali (boschi di conifere) ed usi antropici del territorio (pascoli). Le altre caratteristiche funzionali non variano rispetto al tratto precedente.

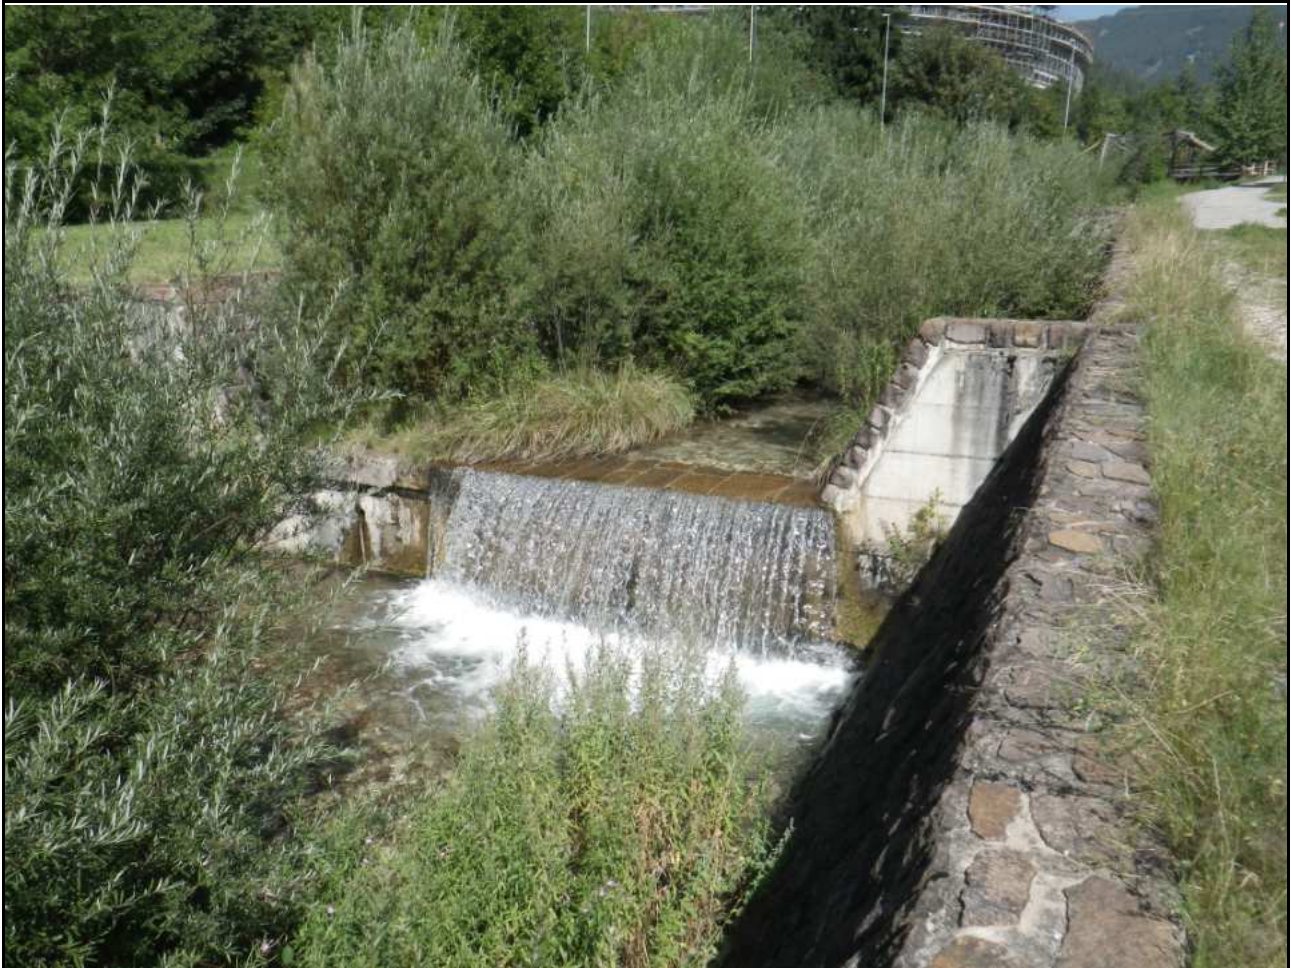
STAV006

Il territorio circostante è caratterizzato da urbanizzazione rada in sponda destra e cantieri ed abitazioni in sponda sinistra. Opere longitudinali di difesa spondale, non permeabili, sono presenti su entrambe le sponde e permettono l'insediamento di bordure arbustive (salici), con interruzioni comprese tra il 5 ed il 15 %, solamente all'interno dell'alveo artificializzato. Il substrato presenta discrete strutture di ritenzione, in particolare per la presenza della vegetazione radicata in alveo. Erosione, sezione, efficienza di esondazione, idoneità ittica ed idromorfologia hanno funzionalità ridotta, per la presenza degli argini e della successione ravvicinata di briglie. Le caratteristiche biologiche non variano rispetto al tratto a valle.

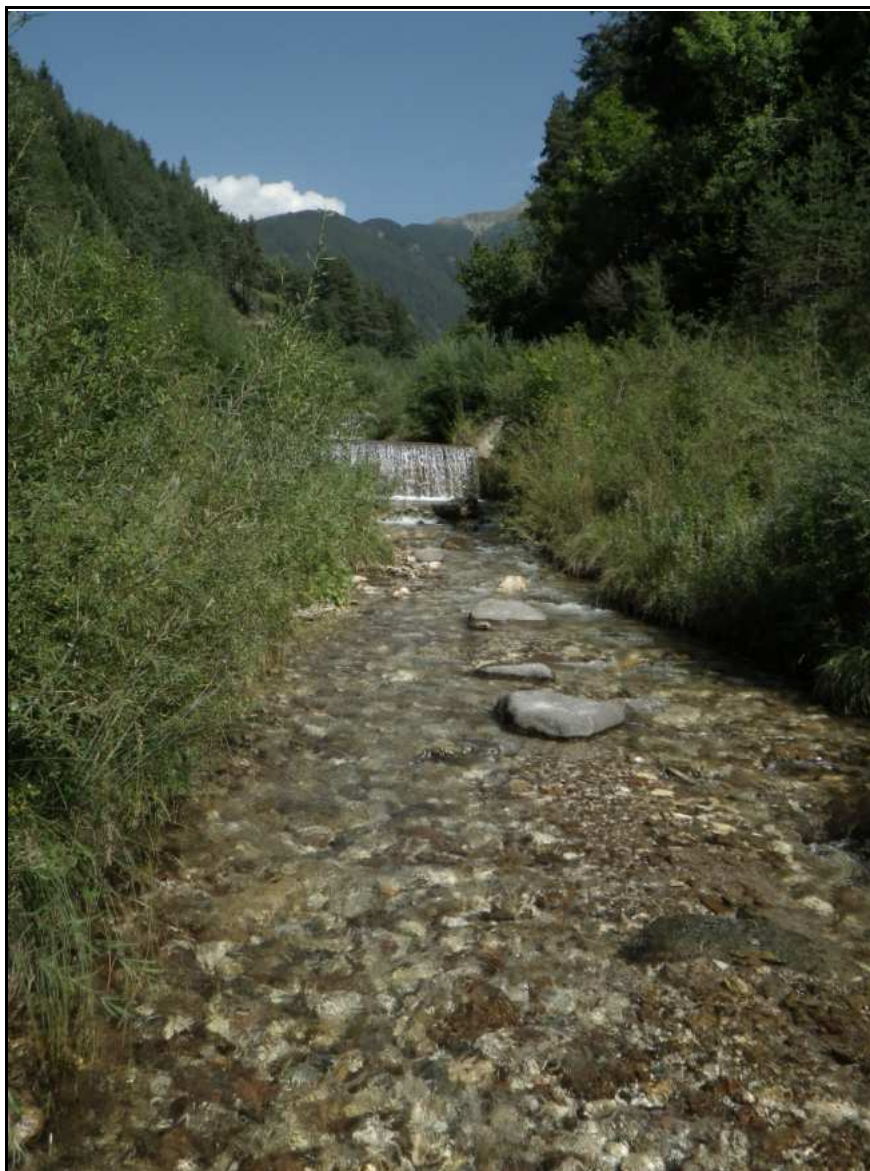
STAV007

Il territorio circostante in sponda destra è caratterizzato dalla compresenza di aree naturali ed usi antropici del territorio mentre in sponda sinistra è presente un bosco di conifere (pino nero) e l'abitato di Propian. La vegetazione della fascia perifluviale destra, primaria, è costituita da una bordura continua di arbusti ripari con ampiezza compresa tra 10 e 2 metri, la limitazione dell'ampiezza è data dalla presenza di una strada forestale, motivo per cui è presente anche una scogliera permeabile con funzione antierosiva. La fascia perifluviale sinistra, ha una vegetazione formata da una bordura di arbusti ripari ed una formazione arborea autoctona non riparia. Il substrato dell'alveo è composto principalmente da ciottoli facilmente mobili. Il detrito appare ben riconoscibile e fibroso. I punteggi attribuiti alle altre caratteristiche funzionali non variano dal tratto a valle.

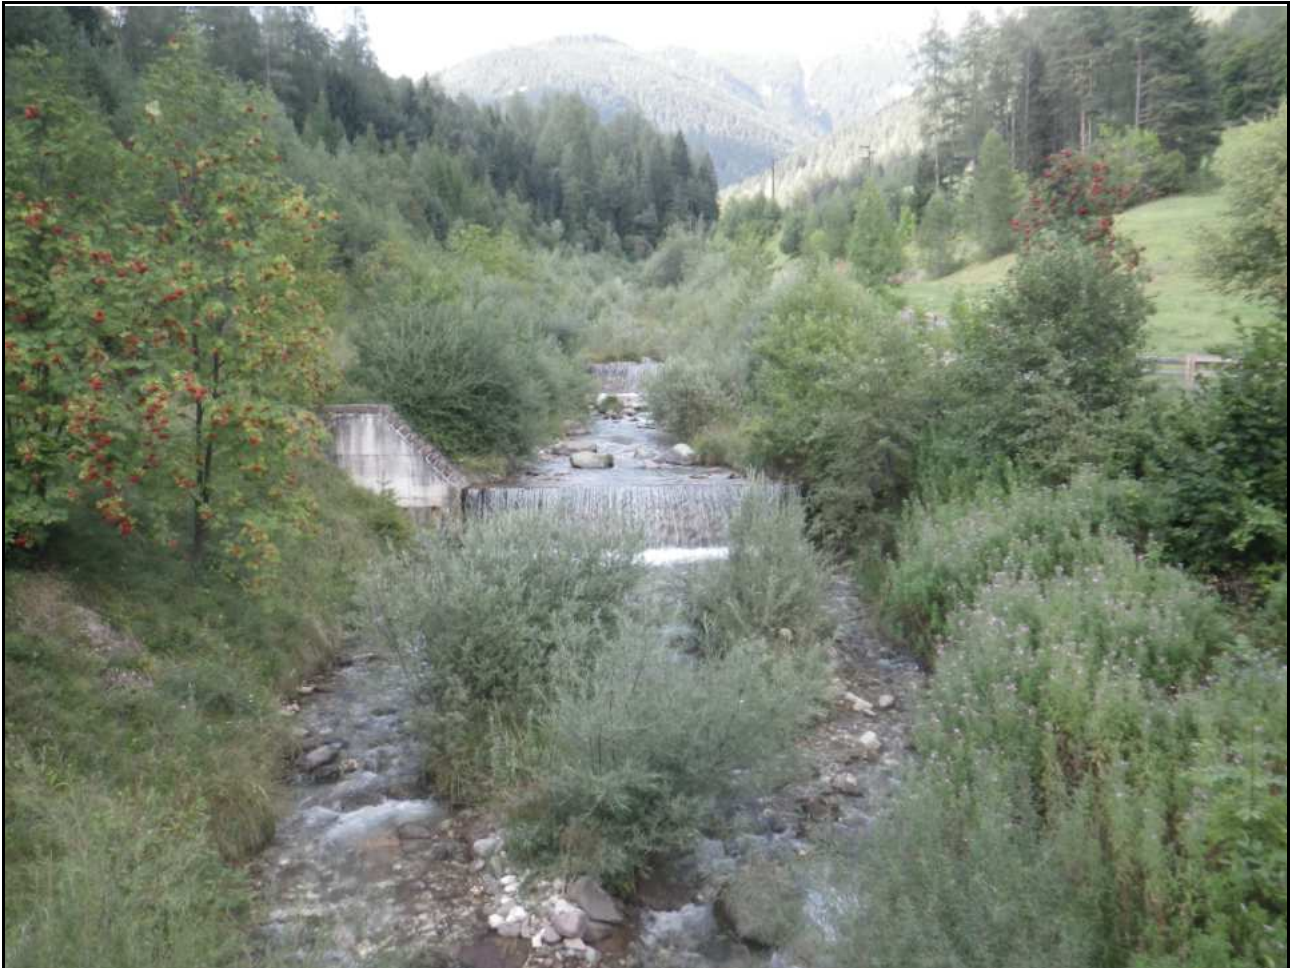
STAV008

La vegetazione della fascia perifluviale in sponda destra e sinistra è costituita da bordure di arbusti ripari (salici) con discontinuità comprese tra il 5 ed il 15 % dovute a zone a copertura erbacea. L'ampiezza delle formazioni funzionali è limitata, compresa tra 10 e 2 metri, per la presenza di strade e prati su entrambe le sponde. Il substrato dell'alveo si compone in prevalenza da ciottoli e massi incassati e presenta discrete strutture di ritenzione. Nel campionamento della comunità macrobentonica sono stati rinvenuti Plecotteri della fam. Leuctridae Nemuridae e Perlodidae Efemerotteri Heptageniidae e Baetidae, Tricotteri Riacophylidae Tricladi, Ditteri Simuliidae. La comunità risulta quindi essere ben strutturata e diversificata, adeguata alla tipologia fluviale. I punteggi attribuiti alle altre caratteristiche funzionali non variano rispetto al tratto a valle.

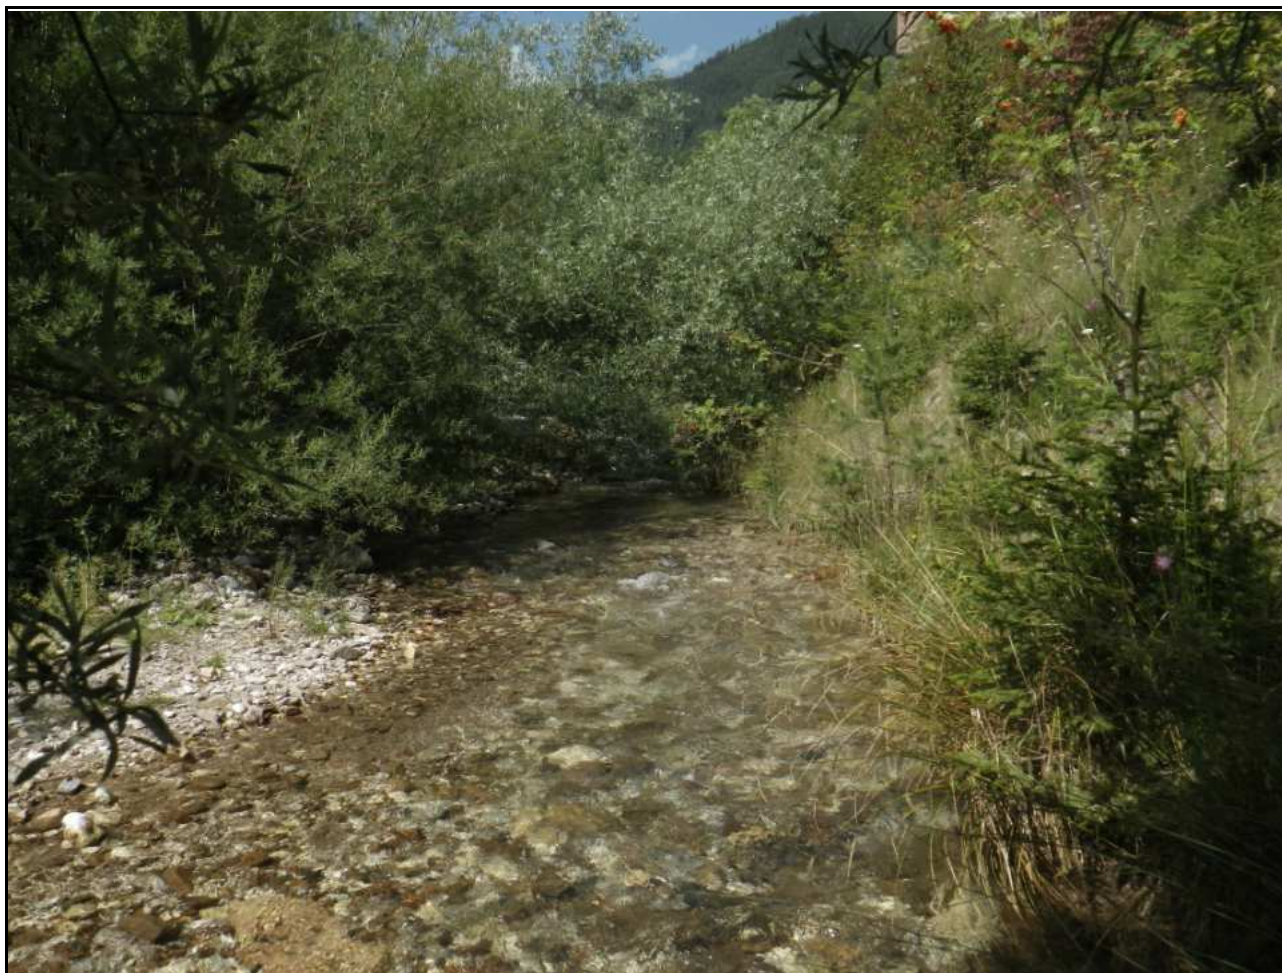
STAV009

Il territorio circostante sia in sponda destra che in sinistra è caratterizzato dalla compresenza di aree naturali (boschi di conifere) ed usi antropici del territorio (praterie e pascoli). In entrambe le sponde si insedia una bordura arbustiva, costituita in prevalenza da salici, la cui ampiezza è compresa tra 10 e 2 metri limitata dai prati. Le altre caratteristiche funzionali risultano invariate rispetto al tratto a valle, eccezion fatta per l'idoneità ittica che pur venendo penalizzata dalla presenza della successione di briglie, risulta discreta, premiata dalla buona quantità di zone rifugio, buona ombreggiatura e abbondante produzione di cibo.

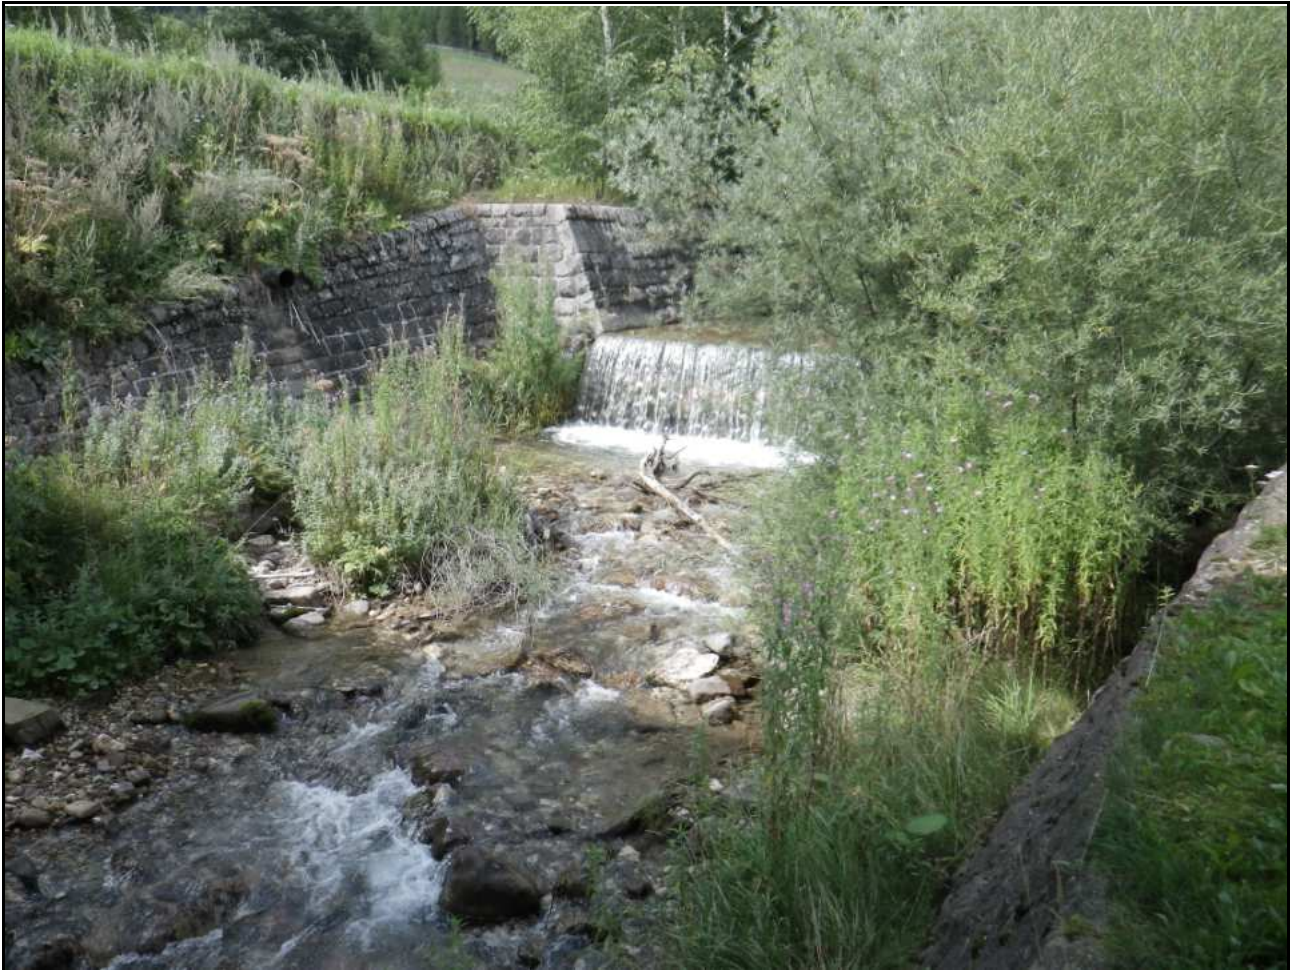
STAV10

Il tratto è fortemente artificializzato presentando un residuo di naturalità (fondo). Il territorio circostante è urbanizzato in sponda sinistra (abitato di Stava) mentre vi è compresenza di praterie antropiche ed aree naturali boschive in sponda destra. Anche se localizzata all'interno dell'alveo artificializzato, riesce a svilupparsi una bordura arbustiva riparia (composta in prevalenza da salici, saliconi e frassini) di ampiezza compresa tra 10 e 2 metri, con interruzioni. Erosione, sezione, efficienza di esondazione, idoneità ittica ed idromorfologia hanno funzionalità ridotta, per la presenza degli argini e della successione ravvicinata di briglie. Le caratteristiche biologiche non variano rispetto al tratto a valle.

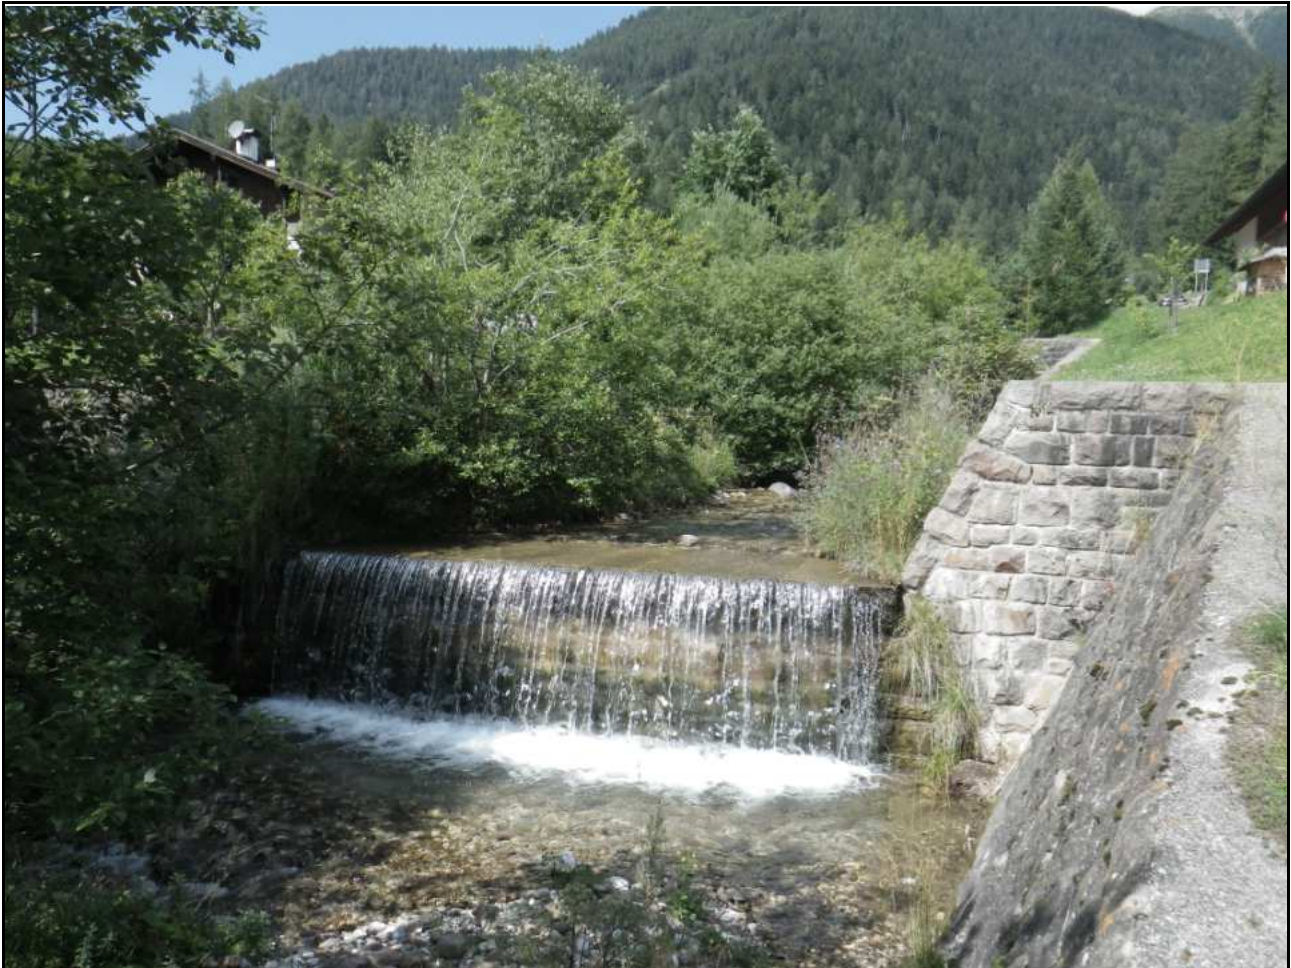
Il tratto STAV011 differisce dal precedente per la presenza del territorio circostante urbanizzato, ora presente sia in sponda destra che in sinistra.

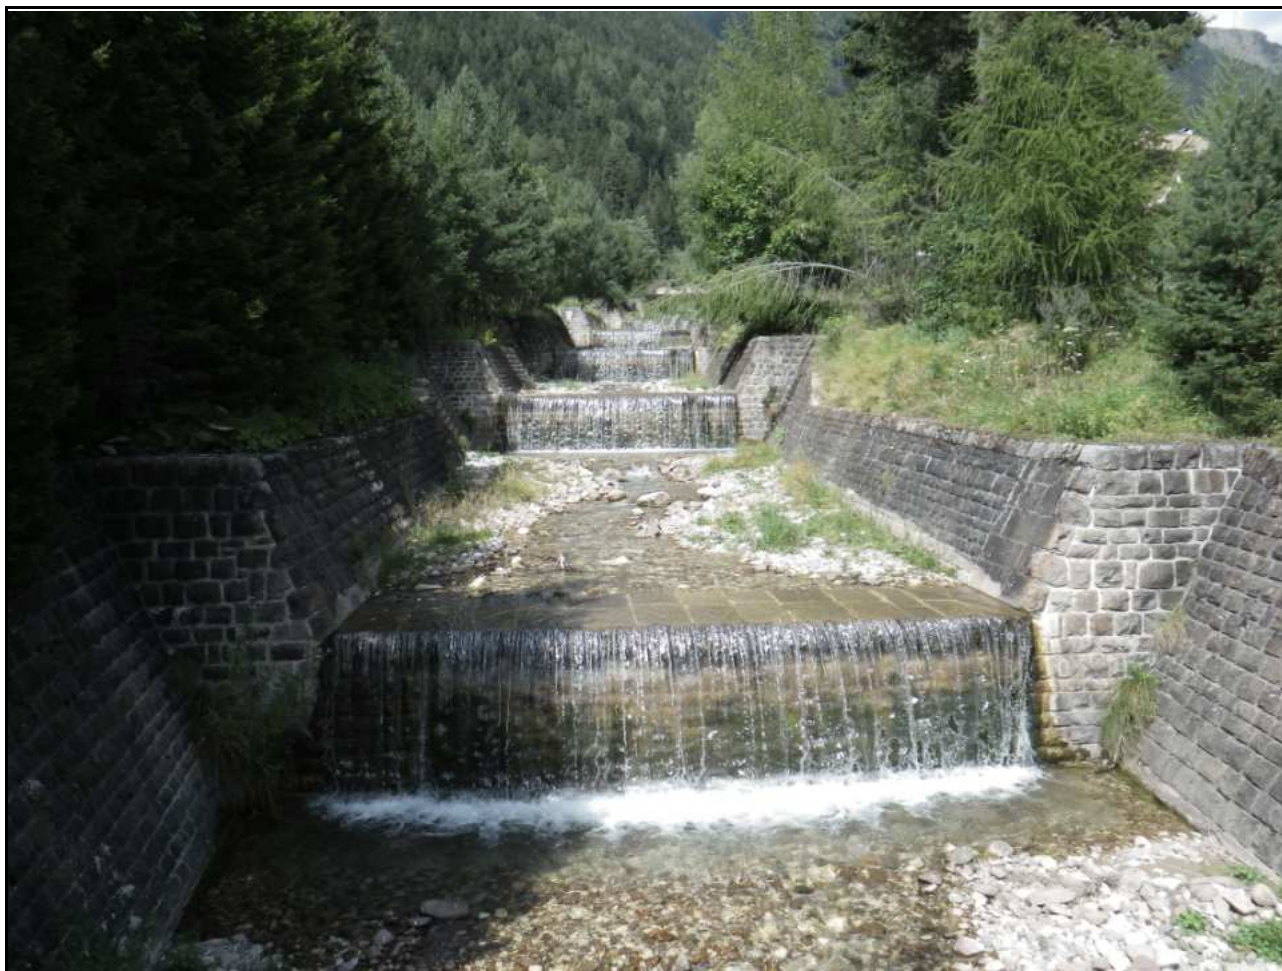
STAV012

Il tratto mostra interventi artificiali molto evidenti, presenta opere longitudinali e trasversali di difesa spondale finalizzate a ridurre la forza erosiva. La presenza di muri in cemento impedisce l'insediamento della fascia perfluviale. La sezione artificiale, con residuo di naturalità solo nel fondo, determina, durante i fenomeni di piena, variazioni di battente, più che di ampiezza dell'alveo bagnato ed è compromessa anche l'efficienza di esondazione. L'assenza di ombreggiatura, la scarsa presenza di zone rifugio e la successione di briglie che costituiscono sbarramenti non superabili dai pesci, fanno sì che l'idoneità ittica risulti scarsa. Le altre caratteristiche biologiche non variano rispetto al tratto a valle.

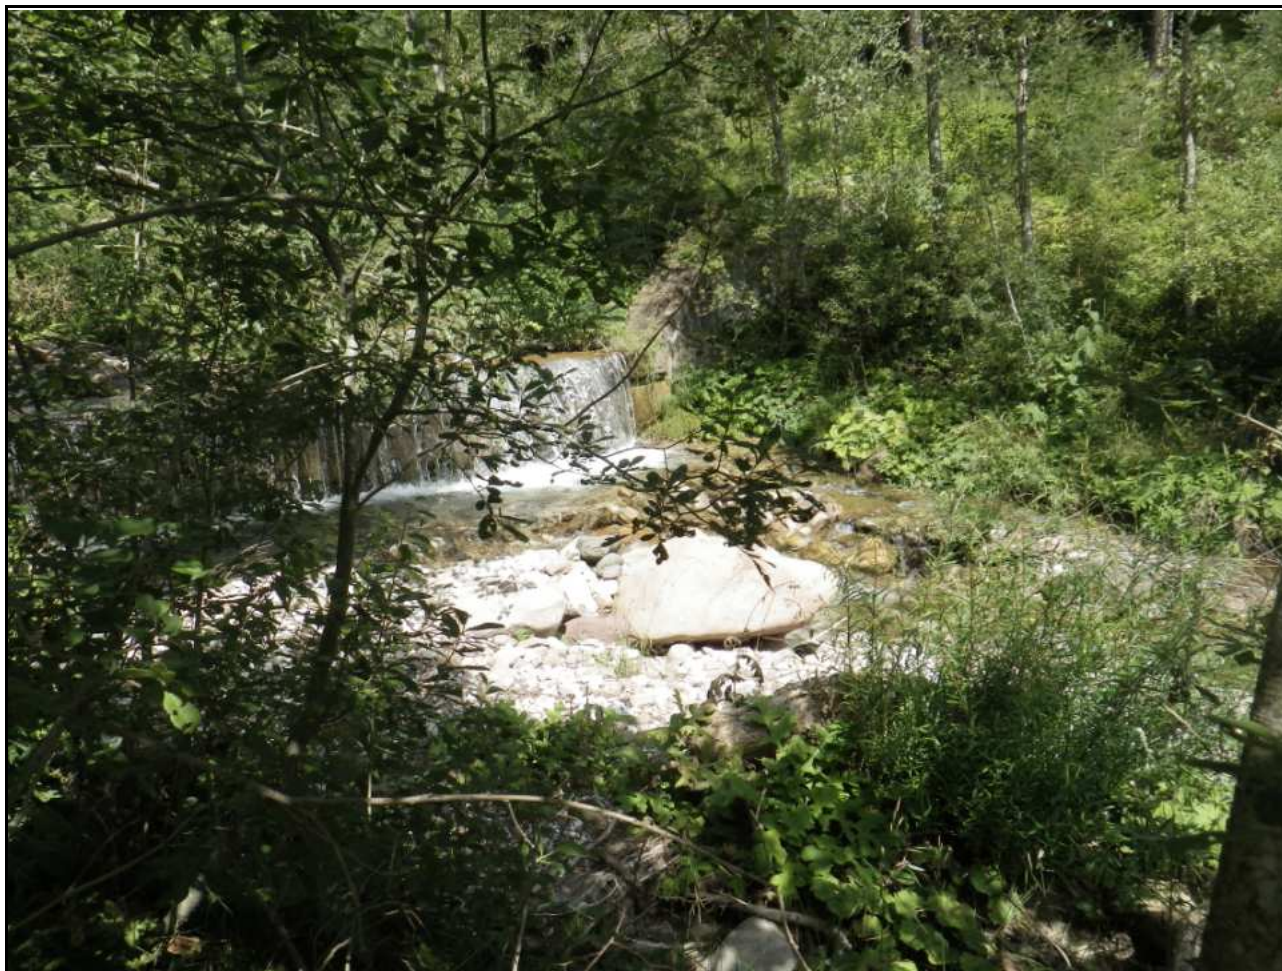
STAV013

Il territorio circostante presenta urbanizzazione rada in sponda sinistra (strutture alberghiere) mentre in sponda destra vi sono praterie antropiche. L'assenza di opere longitudinali di difesa spondale permette, in sponda destra, l'insediamento di una fascia perfluviale, continua, composta da arbusti ripari (salici, ontani e saliconi) con ampiezza compresa tra i 10 e 2 metri. In sponda sinistra la bordura di arbusti ripari è in successione con una formazione arborea autoctona non riparia, con interruzioni inferiori al 10%. L'ampiezza cumulativa delle formazioni funzionali è compresa tra 30 e 10 metri. Erosione, sezione, efficienza di esondazione, idoneità ittica ed idromorfologia hanno funzionalità ridotta, data la presenza di una successione ravvicinata di briglie.

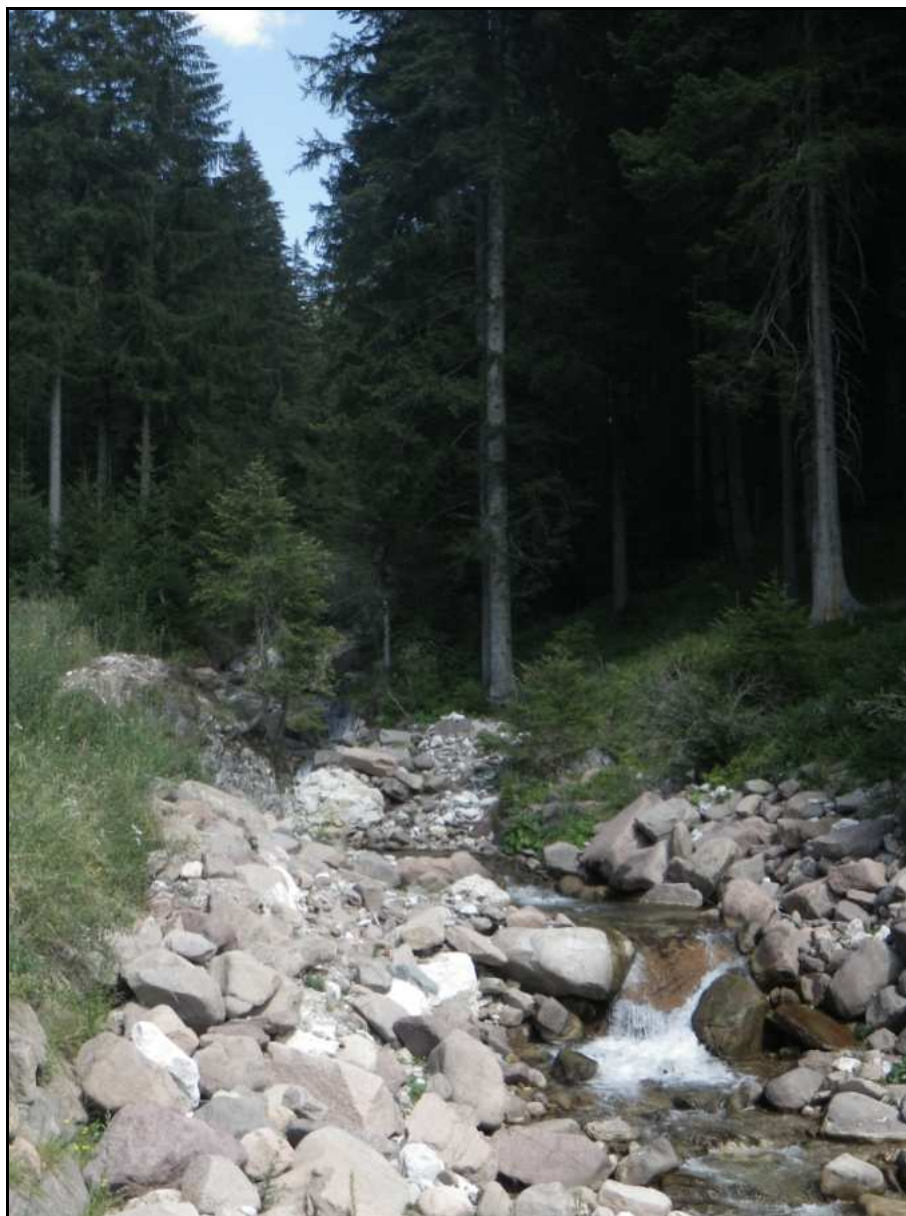
STAV014

L'ambiente circostante è privo di antropizzazione. La vegetazione perifluviale è costituita da formazioni arboree autoctone non riparie (abeti rossi), continue, con ampiezza, per entrambe le sponde, compresa tra 30 e 10 metri con limitazione dovuta alla presenza di strade. Il corso d'acqua è naturalmente confinato dalla marcata acclività dei versanti con impossibilità di espansione laterale in caso di piena. L'erosione è presente, ma localizzata solo all'esterno delle curve. Le caratteristiche del substrato e la presenza di elementi idromorfologici ben distinti (step&pool) sono buone e permettono un'elevata idoneità ittica; non sono più presenti inoltre le briglie che costituivano sbarramenti insuperabili per i pesci.

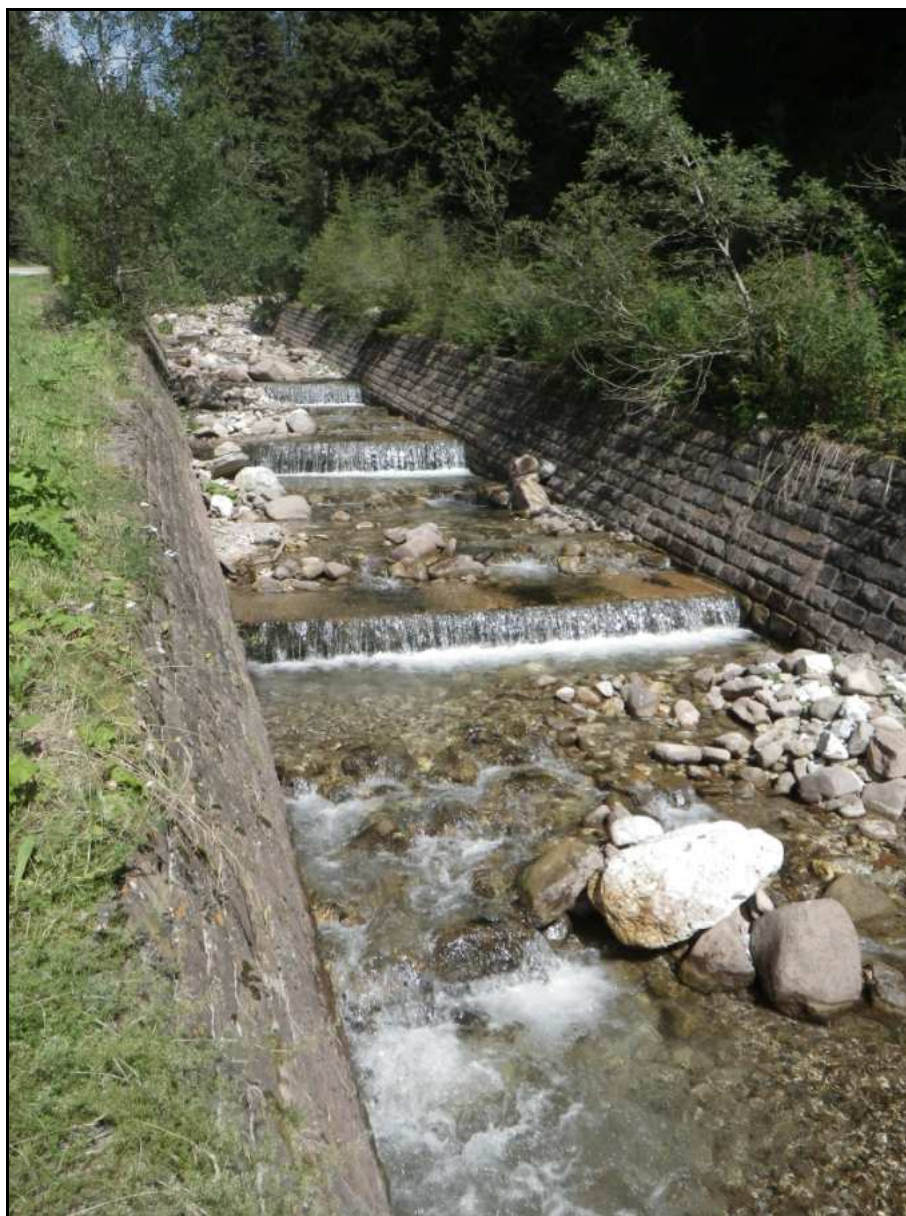
STAV015

Il tratto scorre in un ambiente privo di antropizzazione, l'alveo però, mostra interventi artificiali molto evidenti, sono presenti opere longitudinali e trasversali di difesa spondale finalizzate a ridurre la forza erosiva. La presenza di muri in frodo impedisce l'insediamento della fascia perifluviale. La sezione artificiale, con residuo di naturalità solo nel fondo, determina, durante i fenomeni di piena, variazioni di battente, più che di ampiezza dell'alveo bagnato ed è compromessa anche l'efficienza di esondazione. L'assenza di ombreggiatura, la scarsa presenza di zone rifugio e la successione di briglie, che costituiscono sbarramenti non superabili dai pesci, fanno sì che l'idoneità ittica risulti scarsa.

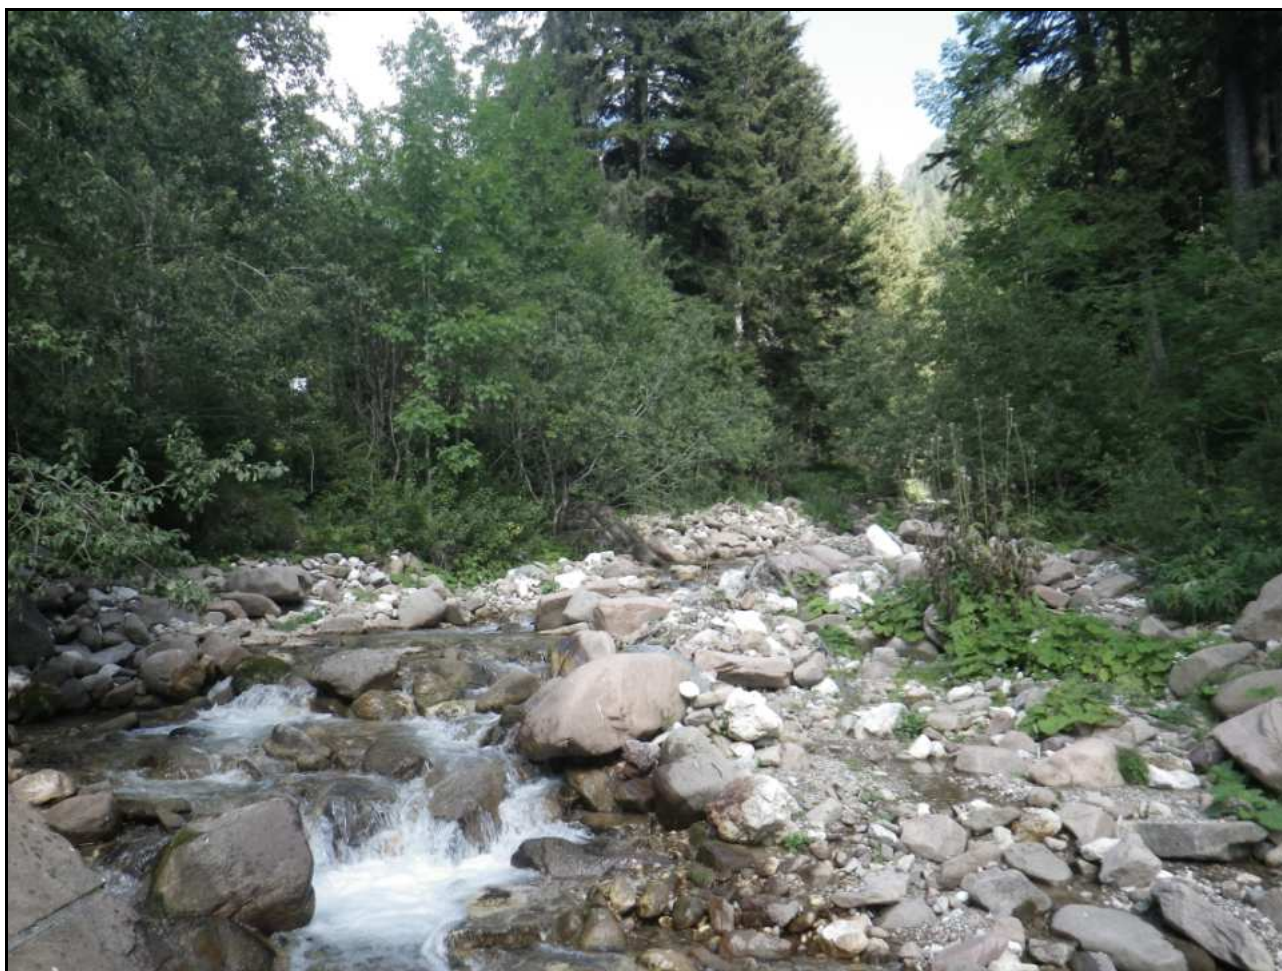
STAV016

La vegetazione perifluviale è costituita da formazioni arboree autoctone non riparie (abeti rossi), continue, con ampiezza, per entrambe le sponde, compresa tra 30 e 10 metri. La conformazione della valle, con versanti a V, non permette al corso d'acqua di espandersi lateralmente durante i fenomeni di piena. L'erosione è presente, ma localizzata solo all'esterno delle curve. Le caratteristiche del substrato e la presenza di elementi idromorfologici ben distinti (step&pool) sono buone e permettono una discreta idoneità ittica.
