Rio di Val Stava

Documentazione fotografica e commento ai tratti

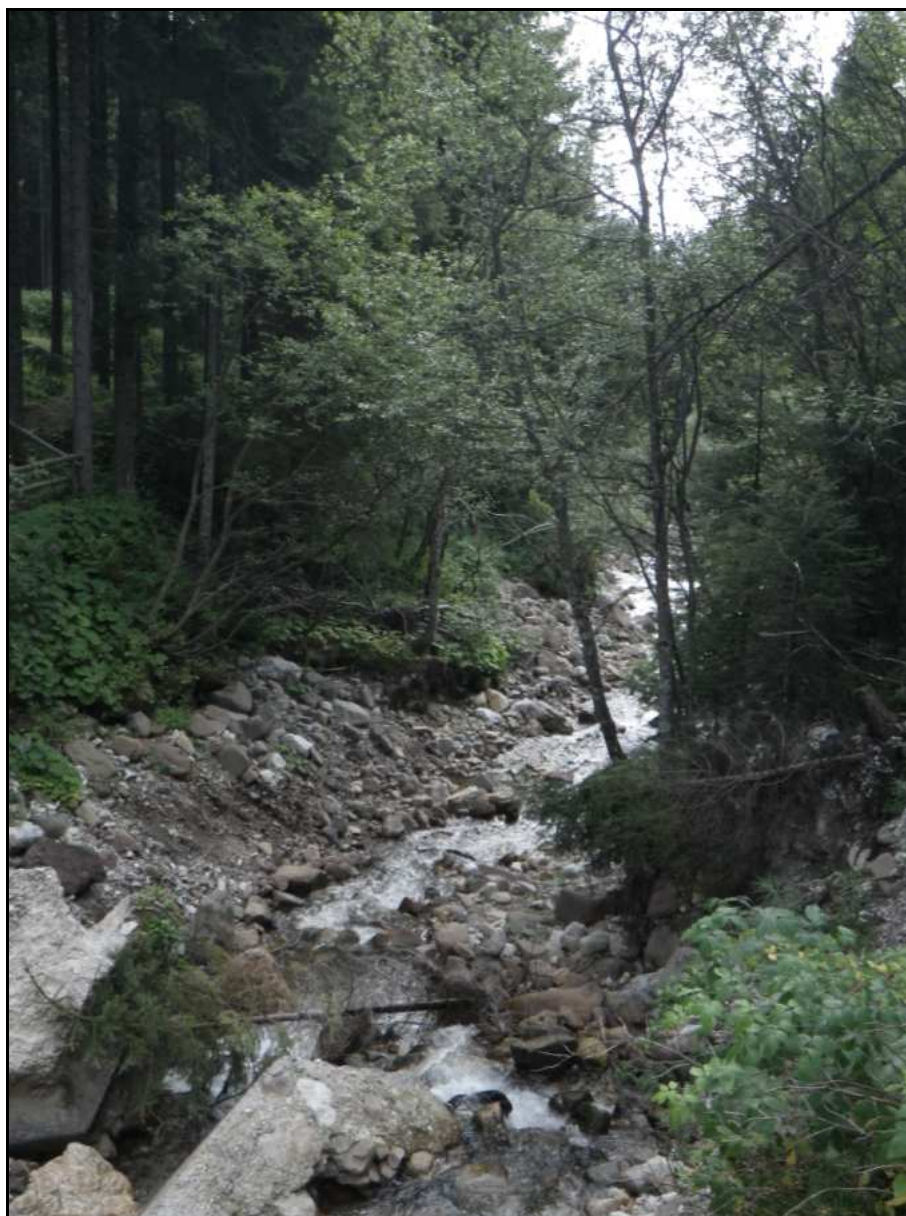
STAV017

Entrambe le sponde presentano una vegetazione perfluviale costituita da bordure di arbusti ripari in continuità con formazioni arboree autoctone non riparie. In sponda destra l'ampiezza cumulativa delle formazioni funzionali è compresa tra 10 e 2 metri limitata dalla strada provinciale n. 125, mentre in sponda sinistra l'ampiezza è compresa tra 30 e 10 metri limitata da una strada forestale. È presente una limitata incisione verticale, la sezione trasversale è integra e l'idoneità ittica è buona; una vecchia derivazione non più attiva costituisce però uno sbarramento insuperabile, impedendo la risalita dei pesci. Le altre caratteristiche funzionali non variano rispetto al tratto a valle.

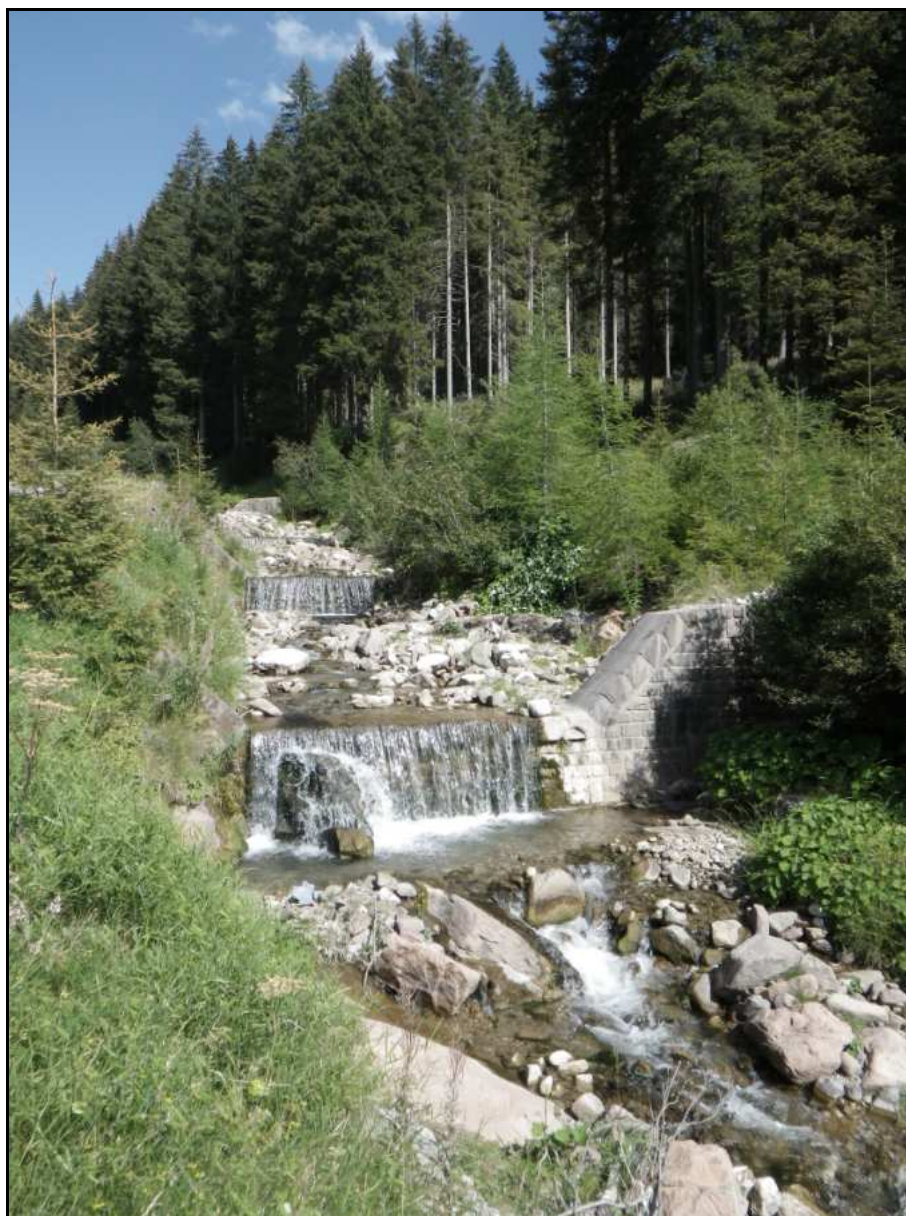
STAV018

In sponda sinistra il territorio circostante non presenta antropizzazione mentre in sponda destra sono presenti praterie di origine antropica. La vegetazione perifluviale in sponda destra è limitata ad una formazione erbacea non igrofila, laddove in sponda sinistra è presente una formazione arborea autoctona non riparia, continua, con ampiezza compresa tra 30 e 10 metri. Erosione, sezione trasversale, idoneità ittica ed idromorfologia hanno funzionalità ridotta, per la presenza di una successione ravvicinata di briglie. Le caratteristiche biologiche non variano rispetto al tratto a valle.

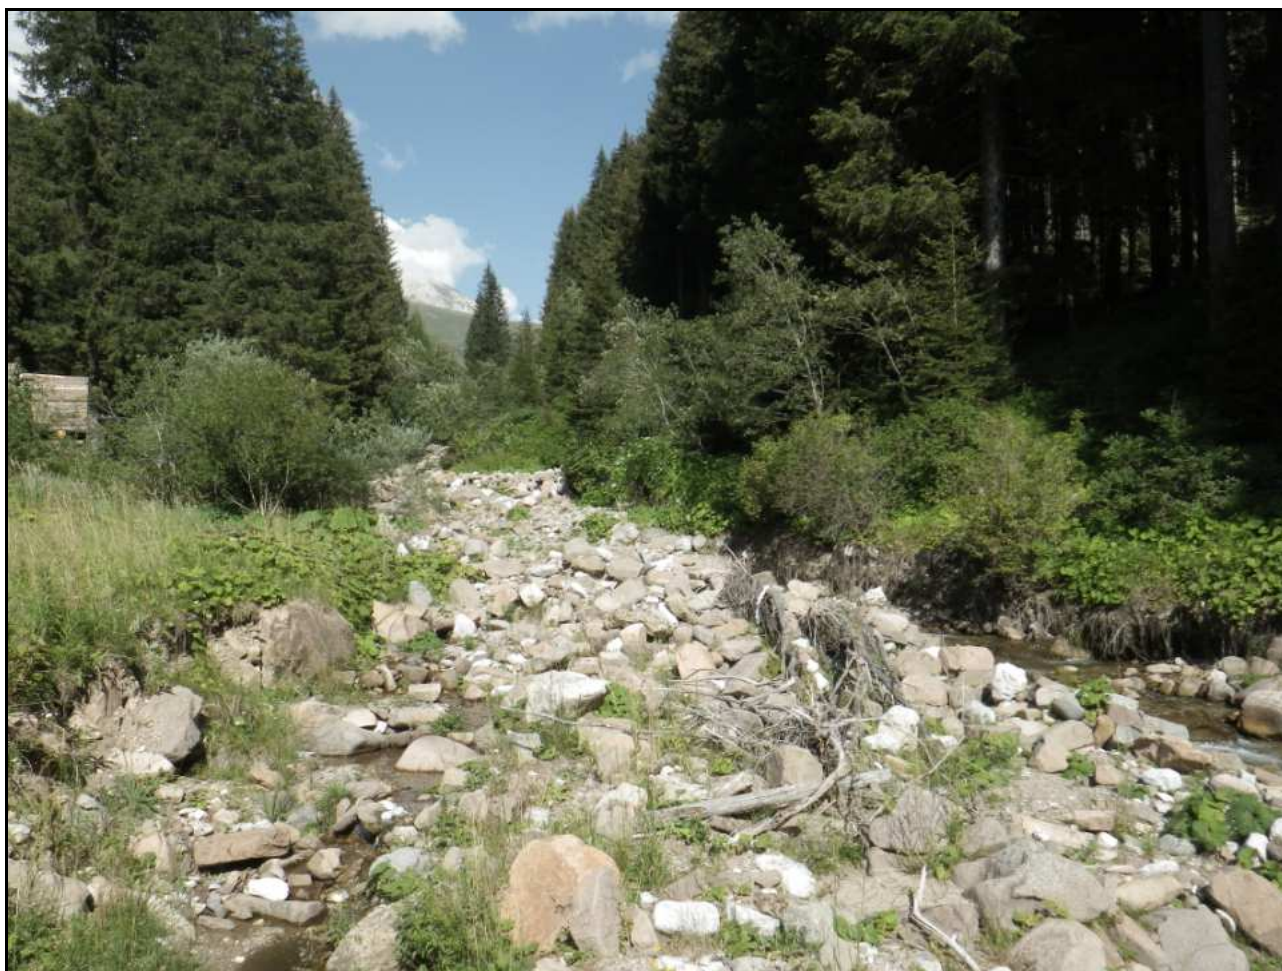
STAV019

In sponda destra è presente una formazione erbacea non igrofila, mentre in sponda sinistra persiste la formazione arborea di abeti rossi, con ampiezza maggiore di 30 metri e continua, preceduta da una bordura di arbusti ripari. L'erosione è presente in maniera limitata in sponda destra mentre vi è una evidente incisione verticale in sponda sinistra. La sezione trasversale è integra e l'idoneità ittica è buona.

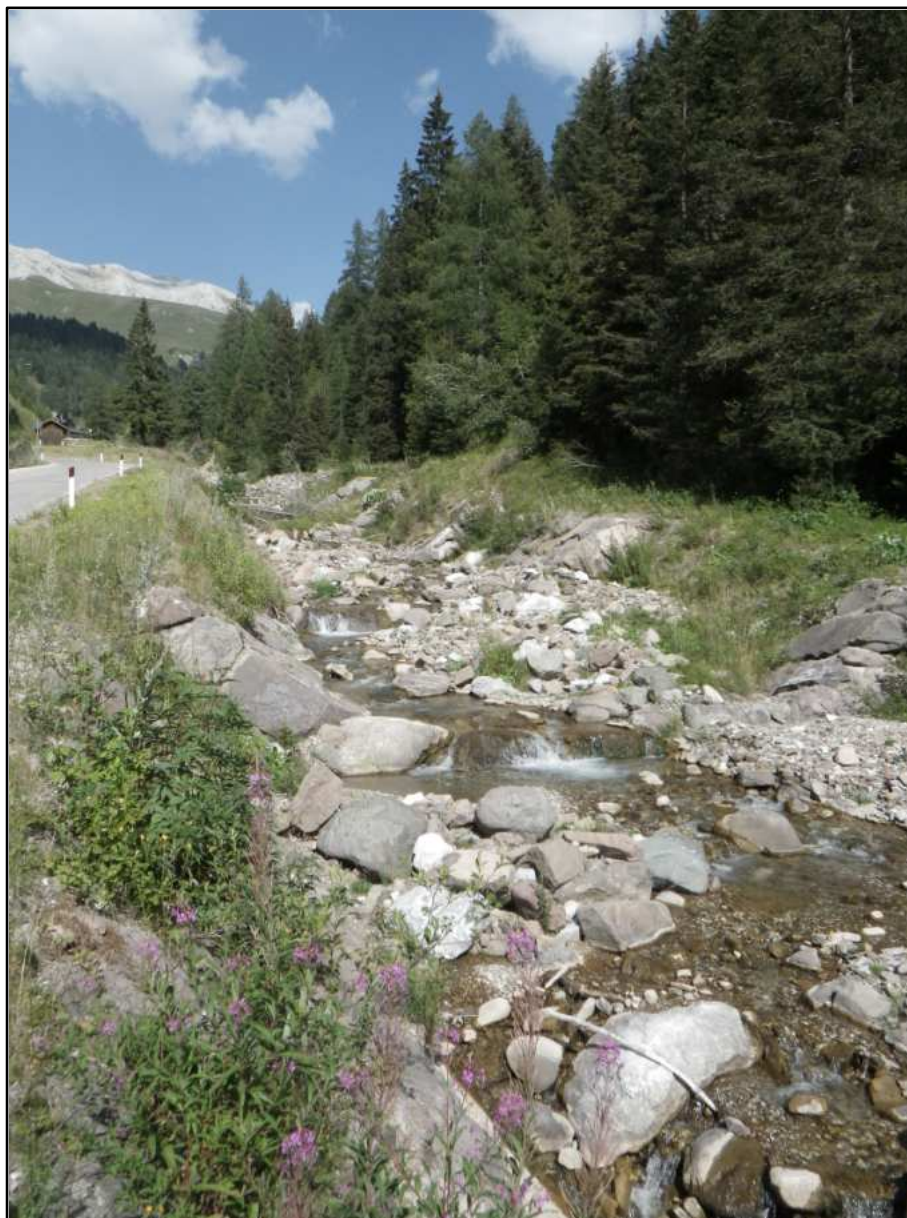
STAV020

Il tratto presenta scogliere cementate non permeabili su entrambe le sponde che impediscono l'insediamento della fascia perfluviale. Erosione e capacità di esondare sono impedita dalla presenza delle opere longitudinali di difesa spondale e solo il fondo presenta un residuo di naturalità. L'idoneità ittica risulta poco sufficiente. È presente inoltre una successione di opere trasversali con funzione antierosiva che porta ad una banalizzazione degli elementi idromorfologici che risultano indistinti.

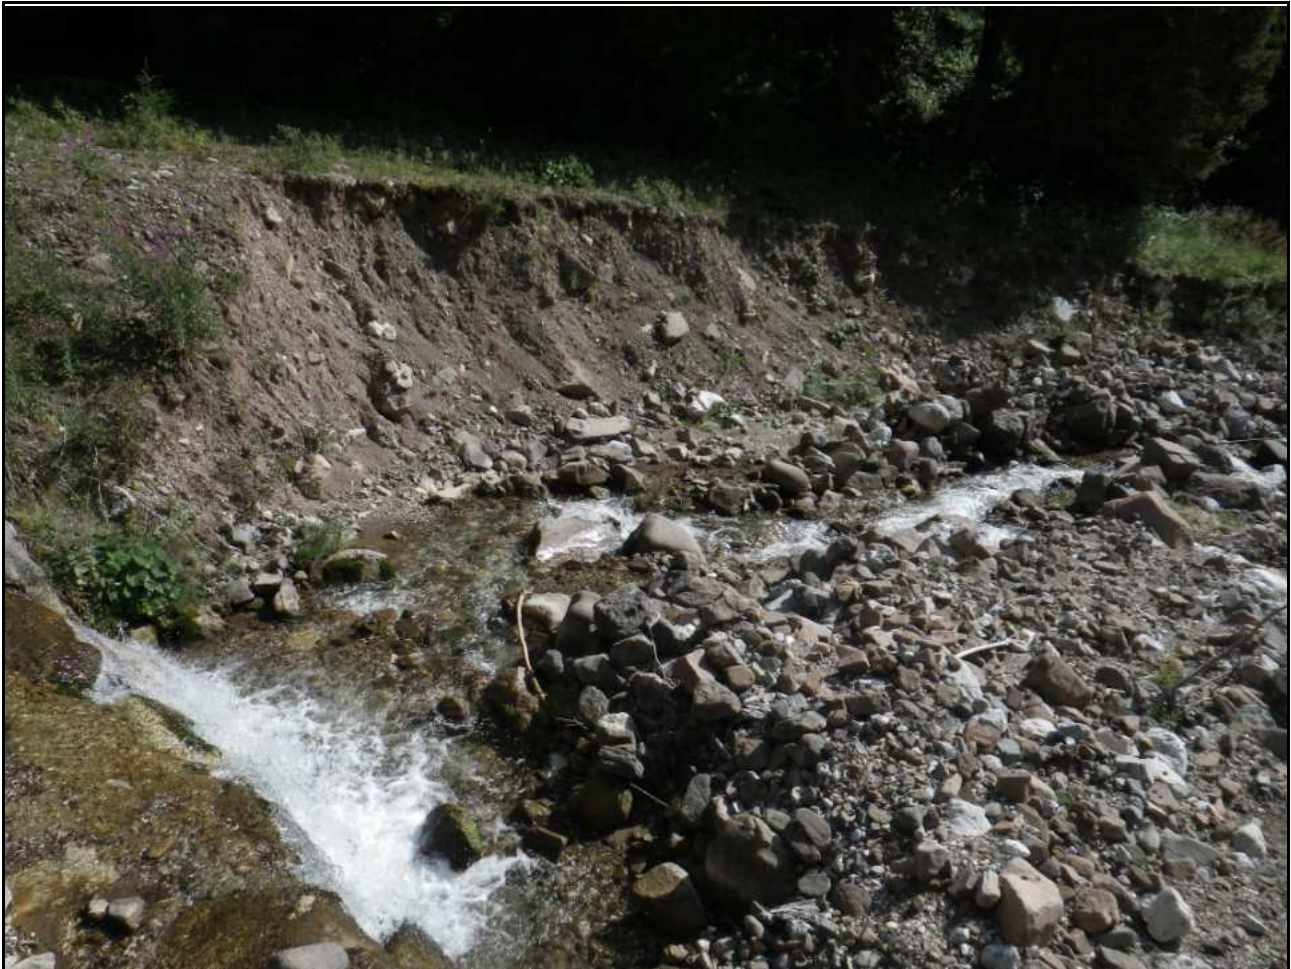
STAV021

Il tratto presenta un territorio circostante caratterizzato da urbanizzazione rada in destra, mentre in sponda sinistra vi è compresenza di aree naturali ed usi antropici del territorio. La vegetazione perifluviale in sponda destra è limitata ad una formazione erbacea non igrofila; in sinistra, al contrario, si insedia una formazione arborea autoctona non riparia, con ampiezza maggiore di 30 metri. L'erosione è evidente in sponda sinistra mentre in destra l'incisione verticale appare limitata. La sezione trasversale è integra e l'idoneità ittica buona, una briglia costituisce però uno sbarramento insuperabile, impedendo la risalita dei pesci. Gli elementi idromorfologici sono ben distinti con successione irregolare.

Foto scattata verso valle.

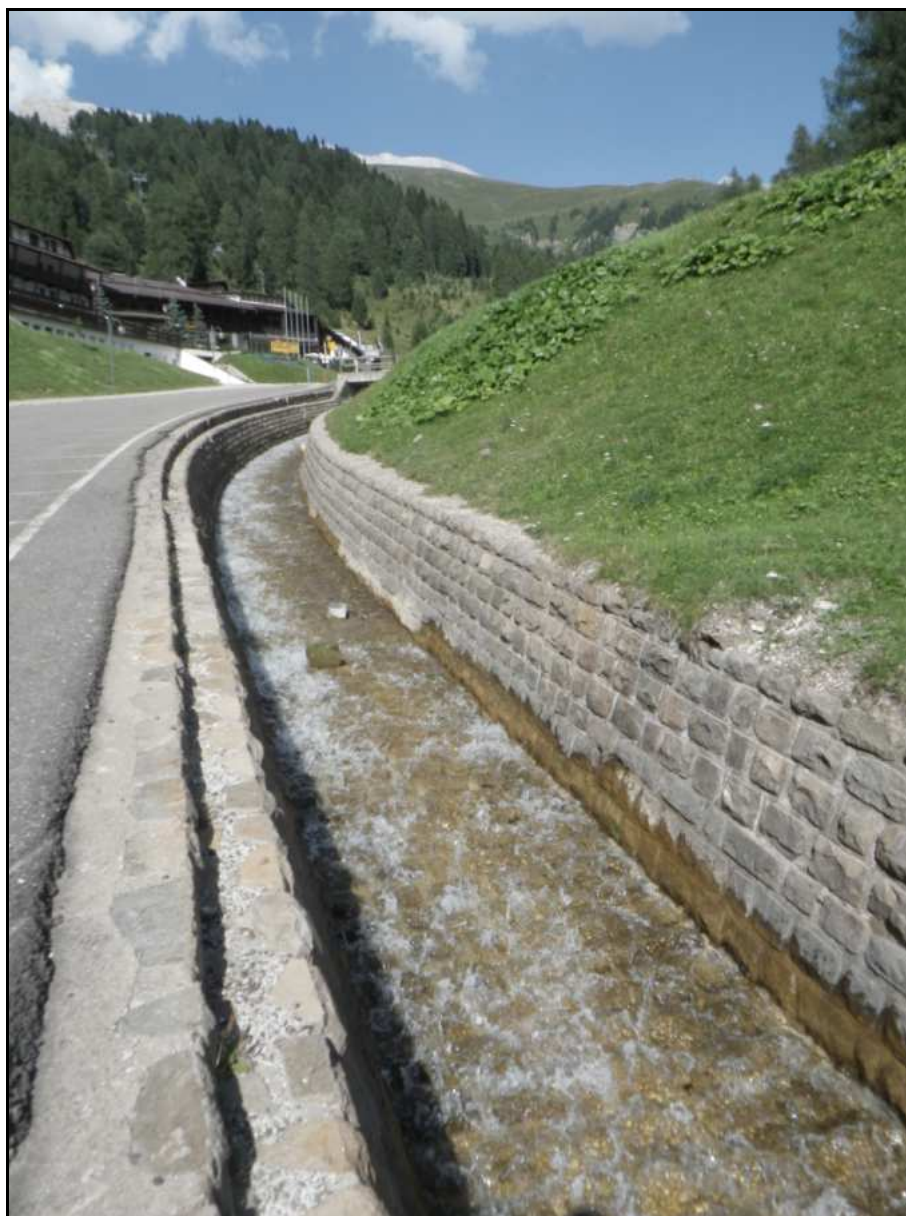
STAV022

La funzionalità fluviale del tratto è fortemente compromessa per l'elevato grado di artificializzazione del corso d'acqua, che attraversa gli impianti di risalita di Pampeago. Gli argini ed il fondo sono completamente cementati (cunettone), per cui vi è assenza di elementi idromorfologici diversificati e la sezione trasversale è totalmente alterata rispetto all'assetto naturale. Non c'è distinzione di ampiezza fra alveo bagnato, di morbida e di piena; con le piene a variare è solamente il battente d'acqua, anziché l'ampiezza dell'alveo. Il fondo uniforme non permette lo sviluppo di una comunità macrobentonica ben strutturata e nemmeno della comunità ittica.

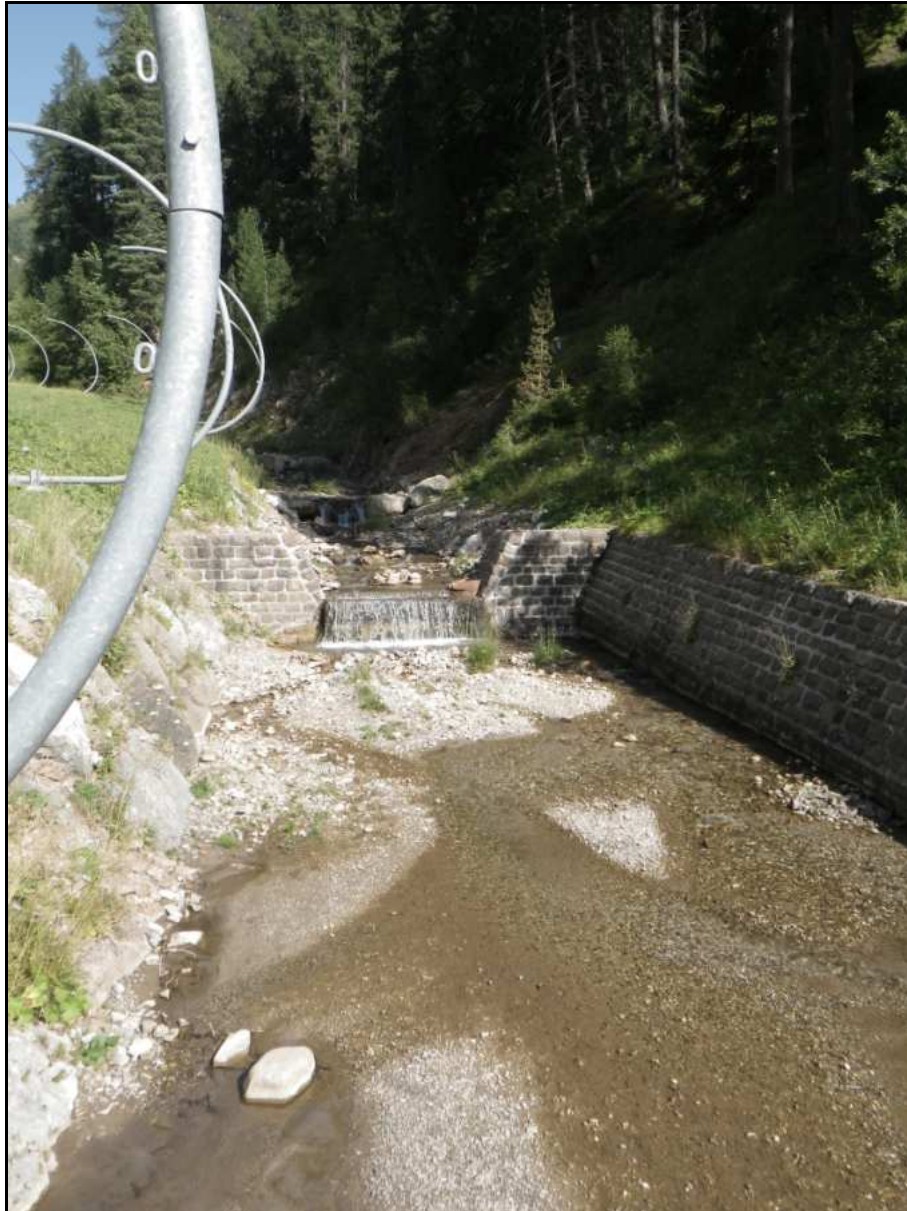
STAV023

L'ultimo tratto del rio di Val Stava attraversa un ambiente caratterizzato da praterie e pascoli antropici. La fascia perifluviale non si sviluppa per la presenza di opere longitudinali di difesa spondale. Il substrato si presenta poco diversificato e con scarse strutture di ritenzione, l'idoneità ittica risulta poco sufficiente. Erosione, sezione trasversale, efficienza di esondazione, ed idromorfologia hanno funzionalità ridotta, per la presenza degli argini e briglie. Le componenti biologiche non mostrano segni di alterazione.
