Rio Val Tolvà

Codice RASTA	Area bacino (Kmq)	Lunghezza totale (Km)
B052010700	Non disponibile	5,1

Documentazione fotografica e descrizione dei tratti

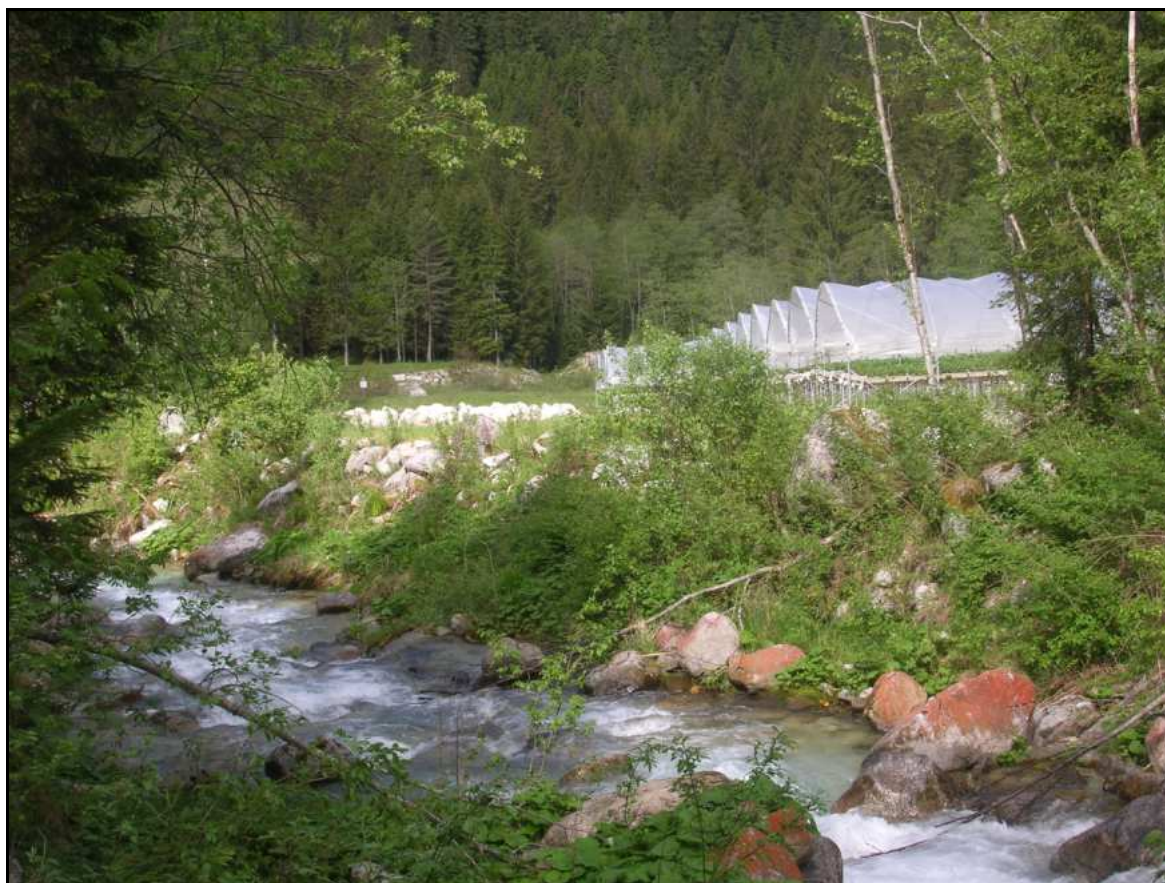
TOLV001	1	2	2b	3	4	5	6	7	8	9	10	11	12	13	14	IFF	
	TER	VP1	VP2	AMP	CON	CID	ESO	RIT	ERO	SEZ	ITT	IDR	CVA	DET	MBT	Punteggio	Livello
Dx	5	1		1	5	20	1	25	1	15	20	15	15	15	20	159	III
Sx	1	10		15	10	20	1	25	1	15	20	15	15	15	20	183	II-III
Confluenza t. Grigno – inizio rampe; lungh: 227 m

Il territorio circostante è caratterizzato dalla presenza di serre con coltivazione di piccoli frutti e alcune abitazioni in sponda destra e da un campeggio in sponda sinistra. La vegetazione della fascia perfluviale destra è costituita da una formazione erbacea non igrofila e da rovi, mentre in sinistra si insedia la formazione arborea autoctona non riparia con alcune interruzioni ad inizio tratto. Il regime idrico ha portate stabili su scala giornaliera e le fluttuazioni stagionali non sono estreme. Il tratto è confinato da argini in massi, mascherati parzialmente dalla vegetazione, che impediscono l'erosione e contengono le piene, annullando la possibilità del corso d'acqua di espandersi lateralmente. La sezione non è completamente naturale. Le zone rifugio e le zone trofiche sono abbondanti, mentre le aree di frega e le zone d'ombra scarseggiano: l'idoneità ittica è buona. La ritenzione è assicurata da strutture (massi, tronchi o rami in alveo) che determinano la formazione di cascatelle, raschi (riffles), buche (pools). Le componenti biologiche non mostrano segni di alterazione dovute a carico organico; da rilevare la presenza di *Hydrurus foetidus*, alga dorata macroscopicamente costituita da un insieme di talli mucilluginosi e ramificati che preferisce acque fredde e ben ossigenate; esso non segnala alterazioni del carico organico nelle acque.

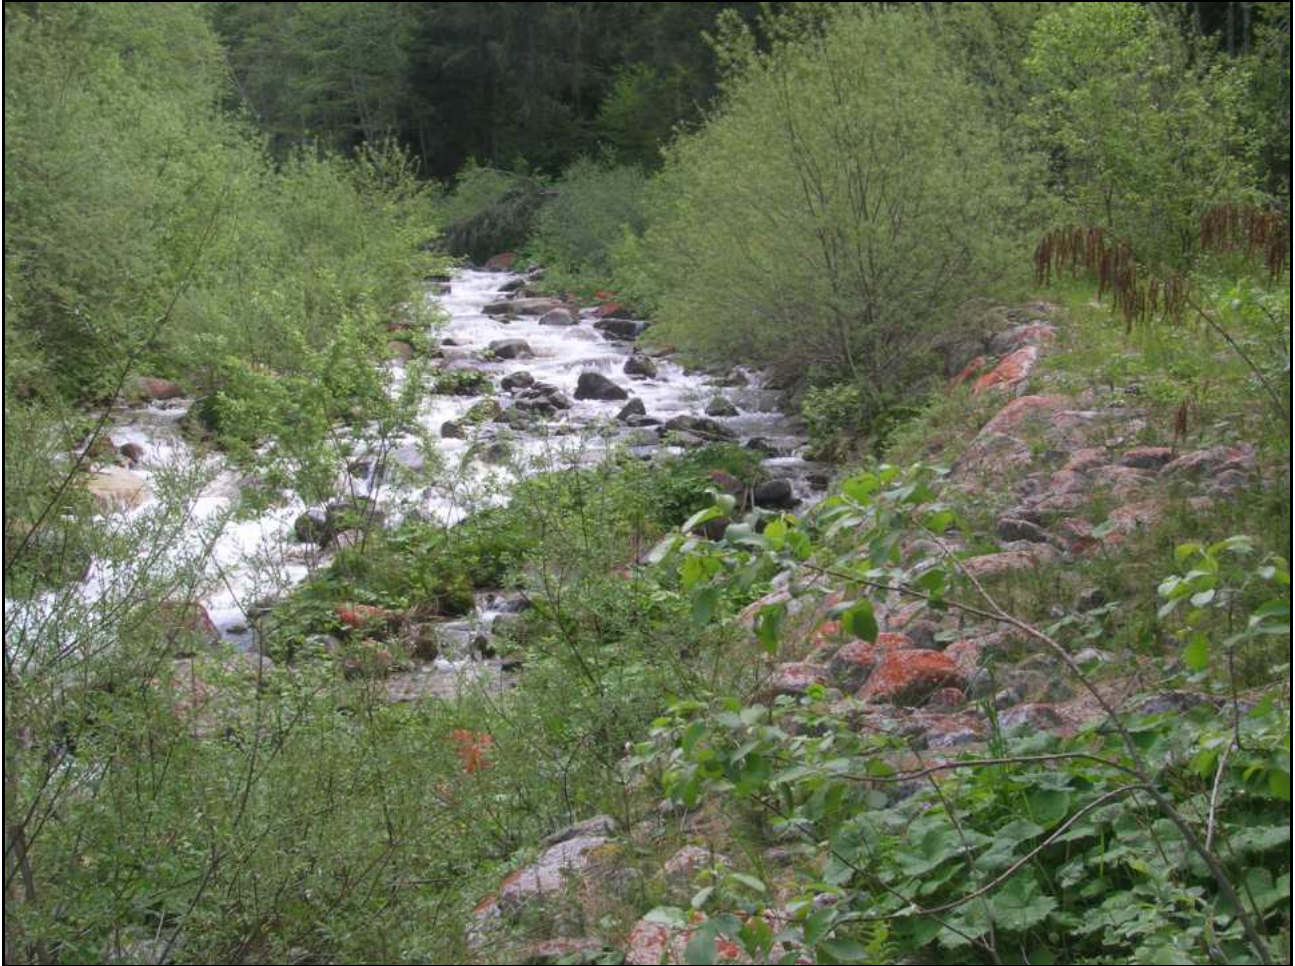
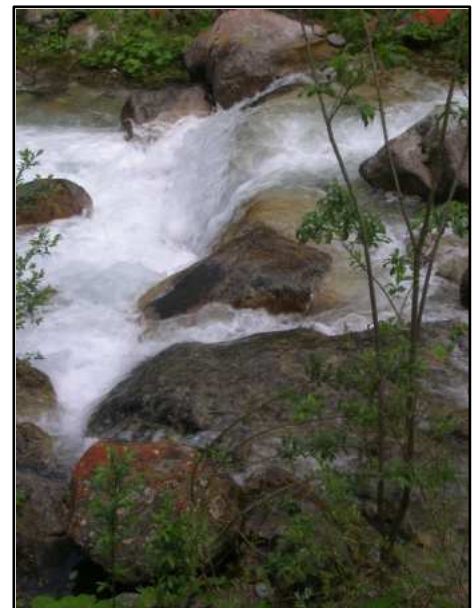
TOLV002	1	2	2b	3	4	5	6	7	8	9	10	11	12	13	14	IFF	
	TER	VP1	VP2	AMP	CON	CID	ESO	RIT	ERO	SEZ	ITT	IDR	CVA	DET	MBT	Punteggio	Livello
Dx	25	25		15	15	20	1	25	1	15	20	15	15	15	20	227	II
Sx	20	25		15	5	20	1	25	1	15	20	15	15	15	20	212	II
Inizio rampe – fine rampe e massi; lungh: 116 m

Su entrambe le sponde si sviluppa una formazione arbustiva riparia (*Salix* sp., *Alnus* sp.) in continuità con la formazione arborea autoctona non riparia composta prevalentemente da abeti. In sinistra le interruzioni della fascia perifluviale sono frequenti, per la presenza di vegetazione erbacea non igrofila. Sulle rive sono ancora presenti massi antierosivi, mentre le soglie, costituite anch'esse da massi, sono rinaturalizzate e non incidono sulla sezione trasversale.

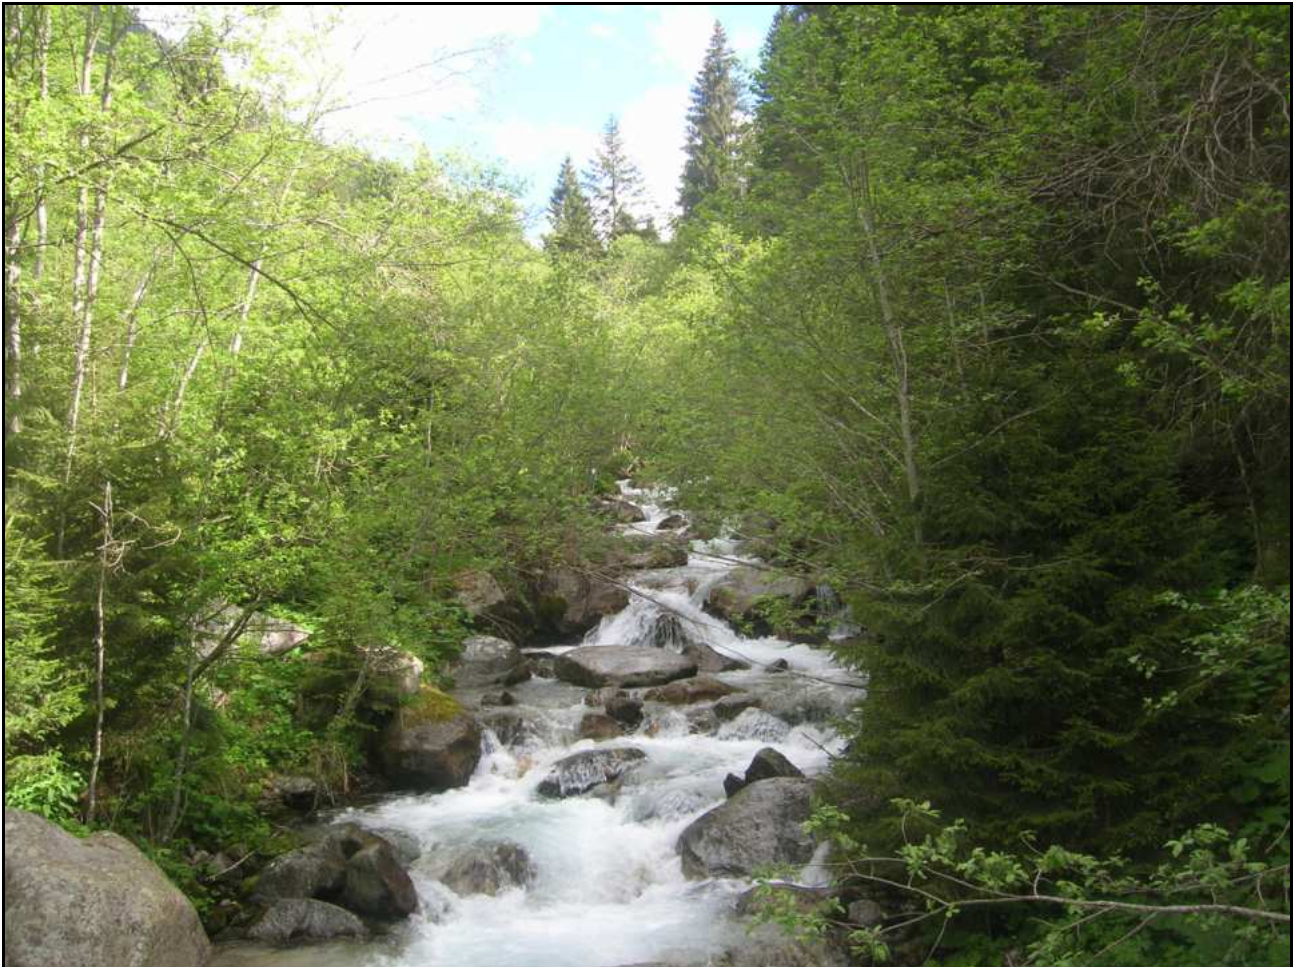
TOLV003	1	2	2b	3	4	5	6	7	8	9	10	11	12	13	14	IFF	
	TER	VP1	VP2	AMP	CON	CID	ESO	RIT	ERO	SEZ	ITT	IDR	CVA	DET	MBT	Punteggio	Livello
Dx	20	25		10	15	20	1	25	20	20	25	15	15	15	20	246	II
Sx	20	25		15	15	20	1	25	20	20	25	15	15	15	20	251	I-II
Fine rampe e massi – fine strada vicina in destra; lungh: 156 m

Il tratto è naturale ma confinato dall'acclività dei versanti. In destra la strada limita l'estensione trasversale delle formazioni, costituite da arbusti ripari con ampiezza >5 m; in sinistra questa formazione è in compresenza con la formazione arborea autoctona non riparia, con ampiezza complessiva >30 m e senza interruzioni. L'erosione delle rive è assente e la sezione ha un'elevata diversità ambientale. Anche l'idoneità ittica è elevata, per l'abbondanza di zone rifugio, zone trofiche e ombreggiatura.

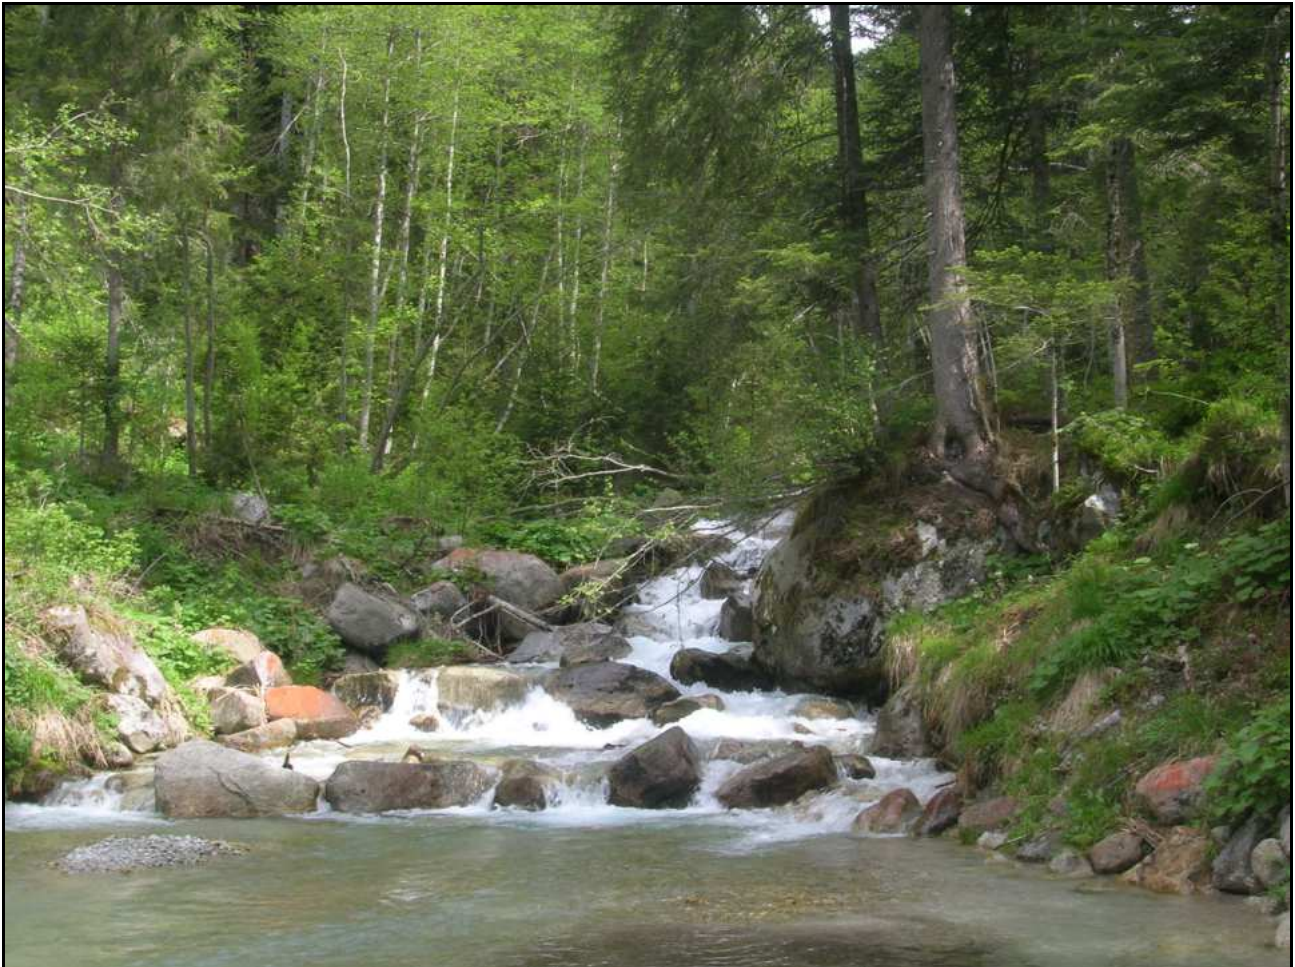
TOLV004	1	2	2b	3	4	5	6	7	8	9	10	11	12	13	14	IFF	
	TER	VP1	VP2	AMP	CON	CID	ESO	RIT	ERO	SEZ	ITT	IDR	CVA	DET	MBT	Punteggio	Livello
Dx	25	10		15	15	20	1	25	20	20	25	15	15	15	20	241	II
Sx	25	10		15	15	20	1	25	20	20	25	15	15	15	20	241	II
Fine strada vicina in destra – strada vicina in sinistra; lungh: 827 m

Le formazioni funzionali (bordura di arbusti ripari + formazione arborea autoctona non riparia) sono ampie e continue; la sezione è naturale. Gli elementi idromorfologici sono ben distinti, anche se posti a distanza irregolare e ciò permette la presenza di una fauna ittica ben strutturata; è presente una briglia in corrispondenza del ponte, dotata di passaggio per i pesci. Il campionamento dei macroinvertebrati ha rilevato la presenza di una comunità ben strutturata e diversificata con taxa sensibili all'inquinamento, come i Plecotteri delle famiglie Perlodidae e Nemouridae, gli Ephemeropteri della famiglia Heptageniidae e i Ditteri Blephariceridae; sono inoltre presenti Leuctridae, Baetidae, Limnephilidae, Atericidae, Simuliidae, Chironomidae e Tricladi.

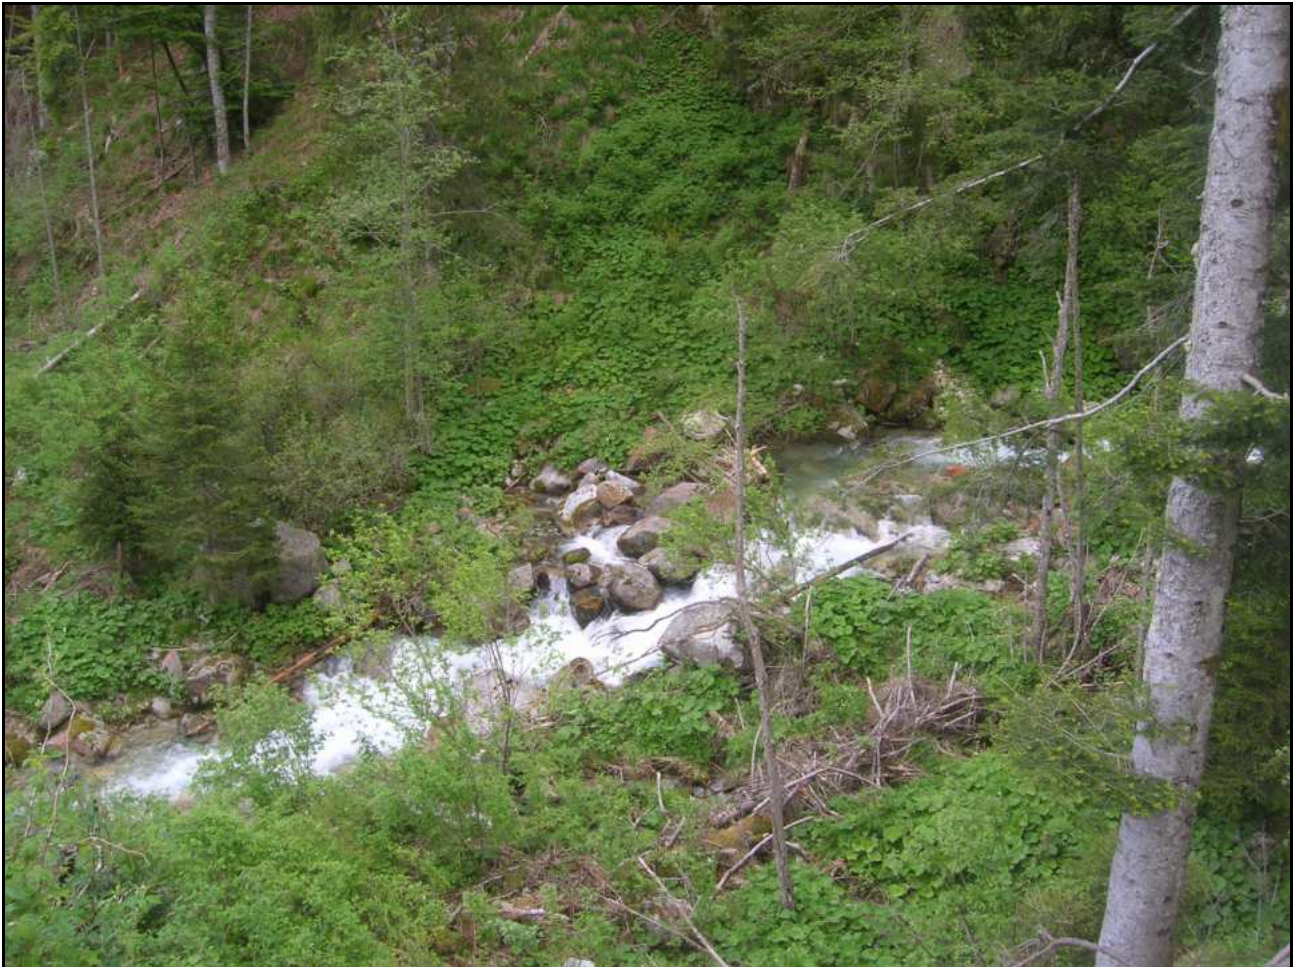
TOLV005	1	2	2b	3	4	5	6	7	8	9	10	11	12	13	14	IFF	
	TER	VP1	VP2	AMP	CON	CID	ESO	RIT	ERO	SEZ	ITT	IDR	CVA	DET	MBT	Punteggio	Livello
Dx	25	10		15	10	20	1	25	20	20	25	15	15	15	20	236	II
Sx	25	10		10	10	20	1	25	20	20	25	15	15	15	20	231	II
Strada vicina in sinistra – strada più lontana in sinistra; lungh: 298 m

In questo tratto la strada sterrata in sinistra torna ad avvicinarsi al corso d'acqua, limitando lo sviluppo trasversale delle formazioni vegetali; anche la continuità è compromessa, per la presenza di vegetazione erbacea (interruzioni tra il 10 e il 25%). Le caratteristiche morfologiche si mantengono molto funzionali, tipiche dei tratti ritrili dei corsi d'acqua. Anche le componenti biologiche raggiungono il massimo punteggio di funzionalità.

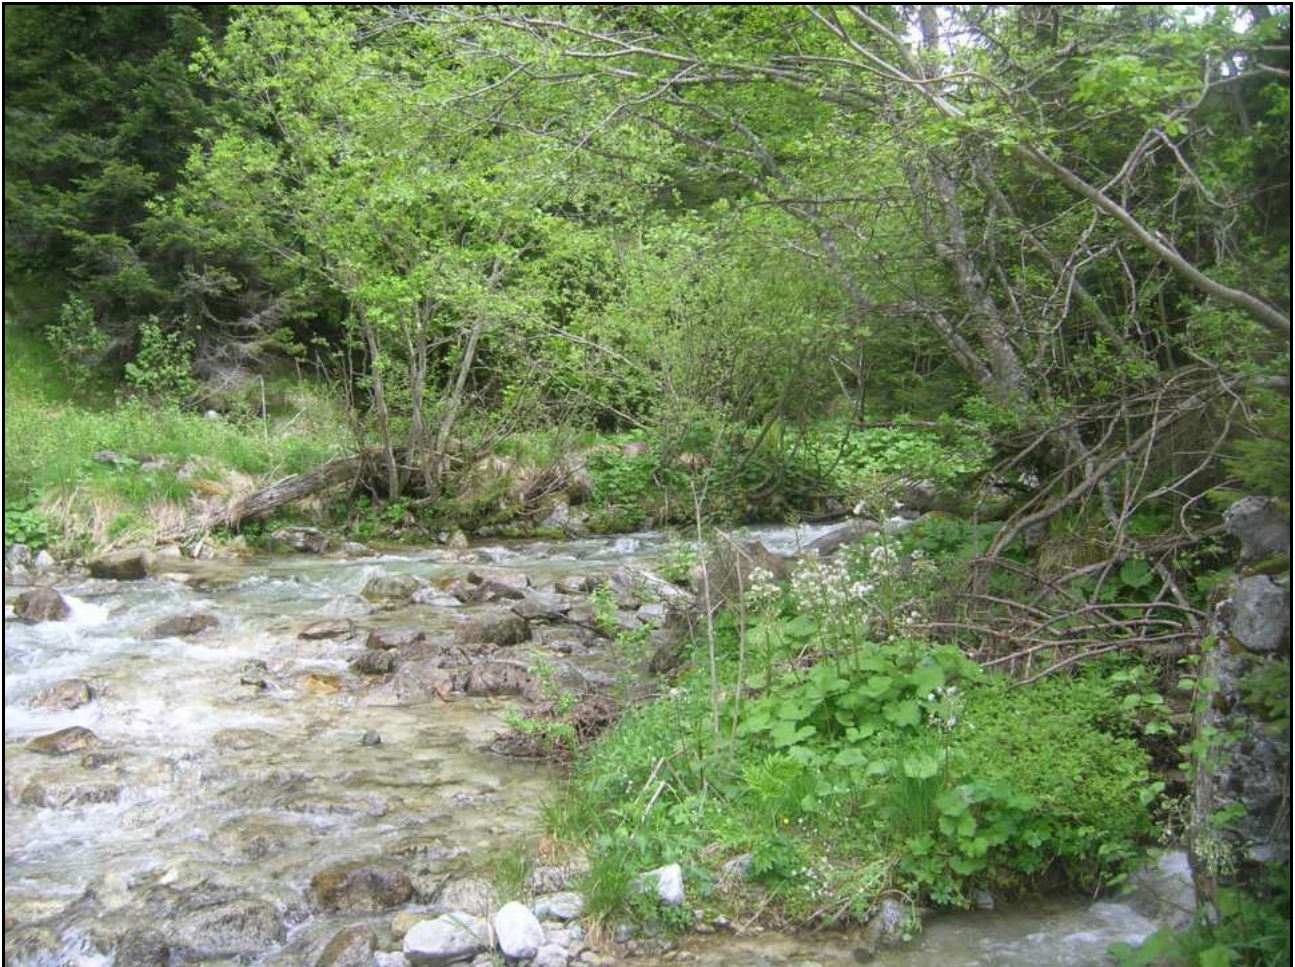
TOLV006	1	2	2b	3	4	5	6	7	8	9	10	11	12	13	14	IFF	
	TER	VP1	VP2	AMP	CON	CID	ESO	RIT	ERO	SEZ	ITT	IDR	CVA	DET	MBT	Punteggio	Livello
Dx	25	10		15	15	20	1	25	20	20	25	15	15	15	20	241	II
Sx	25	10		15	15	20	1	25	20	20	25	15	15	15	20	241	II
Strada più lontana in sinistra – inizio prati in destra; lungh: 1225 m

Le specie riparie si riducono, su entrambe le sponde a strette bordure (con ampiezza massima di 5 metri), seguite dalle formazioni arboree autoctone non riparie che si estendono anche sui versanti. L'abbondanza di zone rifugio, zone di produzione di cibo e ombreggiatura, crea le condizioni adatte per lo sviluppo di una fauna ittica adeguata. La presenza di raschi ben ossigenati, alternati a pozze, permette lo sviluppo di una comunità macrobentonica molto diversificata, adeguata alla tipologia fluviale.

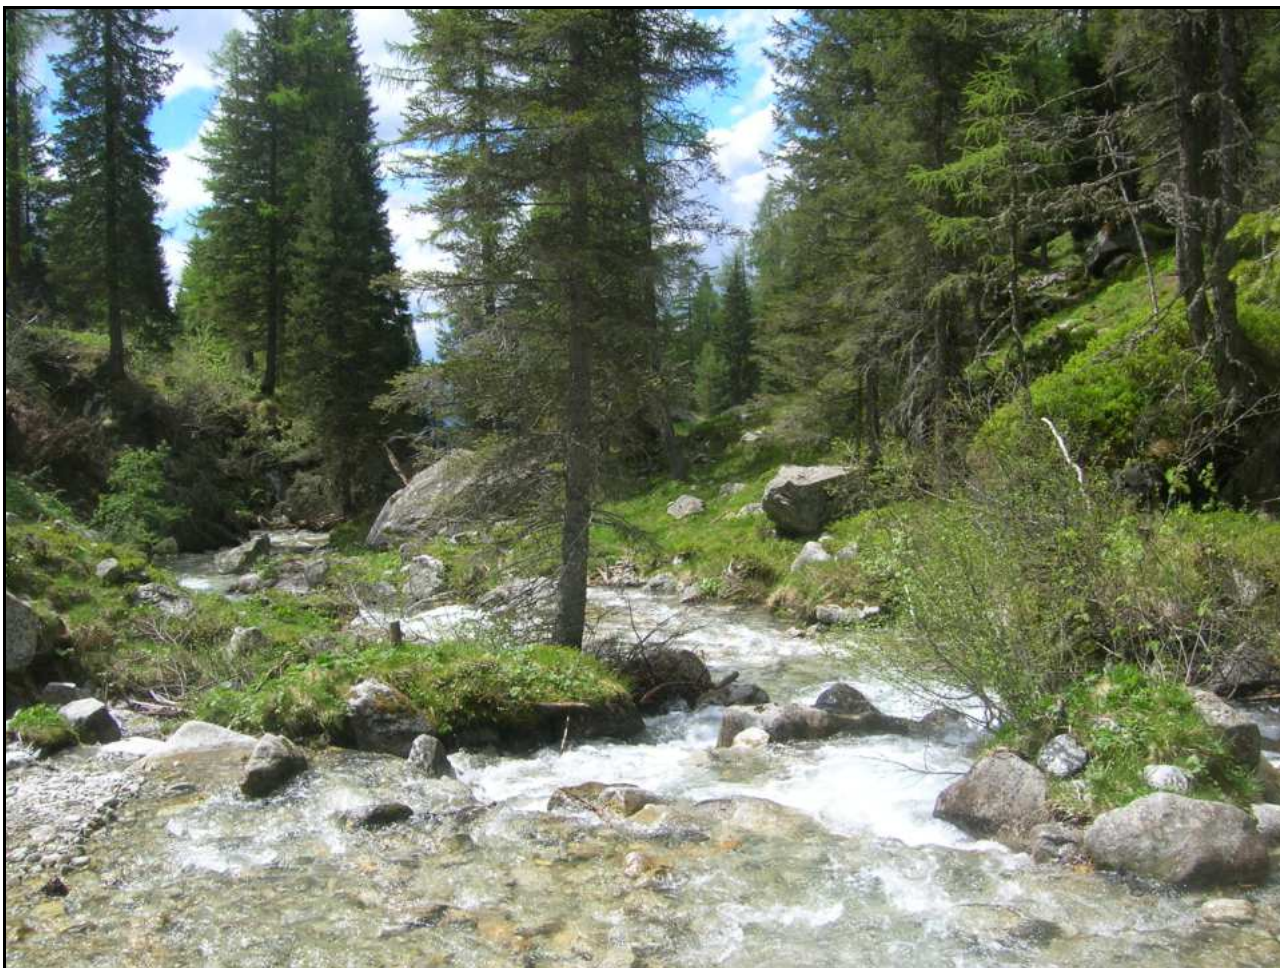
TOLV008	1	2	2b	3	4	5	6	7	8	9	10	11	12	13	14	IFF	
	TER	VP1	VP2	AMP	CON	CID	ESO	RIT	ERO	SEZ	ITT	IDR	CVA	DET	MBT	Punteggio	Livello
Dx	25	10		15	10	20	1	25	20	20	25	15	15	15	20	236	II
Sx	25	10		15	15	20	1	25	20	20	25	15	15	15	20	241	II

Fine prati in destra – inizio argini; lungh: 407 m

Nel tratto TOLV008 non sono state rilevate specie riparie nella fascia perifluviale, ma solo specie autoctone (larici e abeti) che costituiscono una formazione ampia e con alcune interruzioni in sponda destra, dove le erbacee non igrofile non garantiscono la totale copertura delle chiome. Il substrato dell'alveo è caratterizzato dalla compresenza di substrati diversificati, con massi, tronchi e radici che trattengono efficacemente la sostanza organica. Il periphyton è assente, così come la macrofite tolleranti il carico organico. Il detrito è fibroso, con frammenti ben riconoscibili.

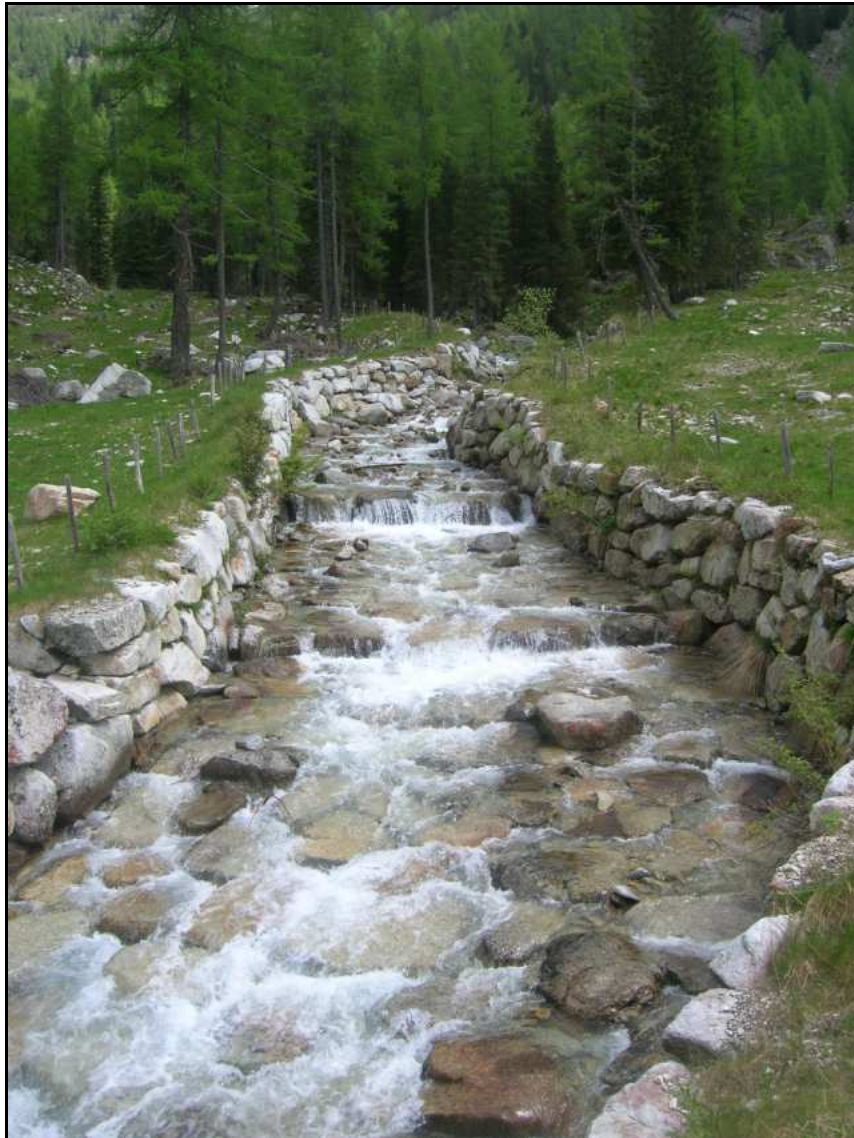
TOLV009	1	2	2b	3	4	5	6	7	8	9	10	11	12	13	14	IFF	
	TER	VP1	VP2	AMP	CON	CID	ESO	RIT	ERO	SEZ	ITT	IDR	CVA	DET	MBT	Punteggio	Livello
Dx	20	1		1	5	20	1	15	1	5	20	5	15	15	20	144	III
Sx	20	1		1	5	20	1	15	1	5	20	5	15	15	20	144	III
Inizio argini – fine argini; lungh: 125 m

Il corso d'acqua è confinato tra argini in massi non cementati, che garantiscono comunque la permeabilità con il territorio circostante ma impediscono lo sviluppo di vegetazione funzionale nella fascia perifluviale. Gli argini impediscono l'erosione delle sponde e creano una sezione trasversale artificializzata, con residuo di naturalità solo nel fondo, stabile ma con minore efficacia ritentiva; gli elementi idromorfologici sono indistinti e prevale il *run*. L'idoneità ittica è penalizzata dalla scarsa ombreggiatura e dalle scarse aree idonee per la deposizione delle uova.

Per la quasi totalità della lunghezza del corso d'acqua su entrambe le sponde è stato ottenuto un giudizio di funzionalità buono (93% in sinistra e 90% in sinistra); il tratto TOLV001d e il TOLV009 ottengono un giudizio mediocre a causa dell'artificialità della sezione trasversale e dall'assenza di vegetazione perfluviale funzionale.

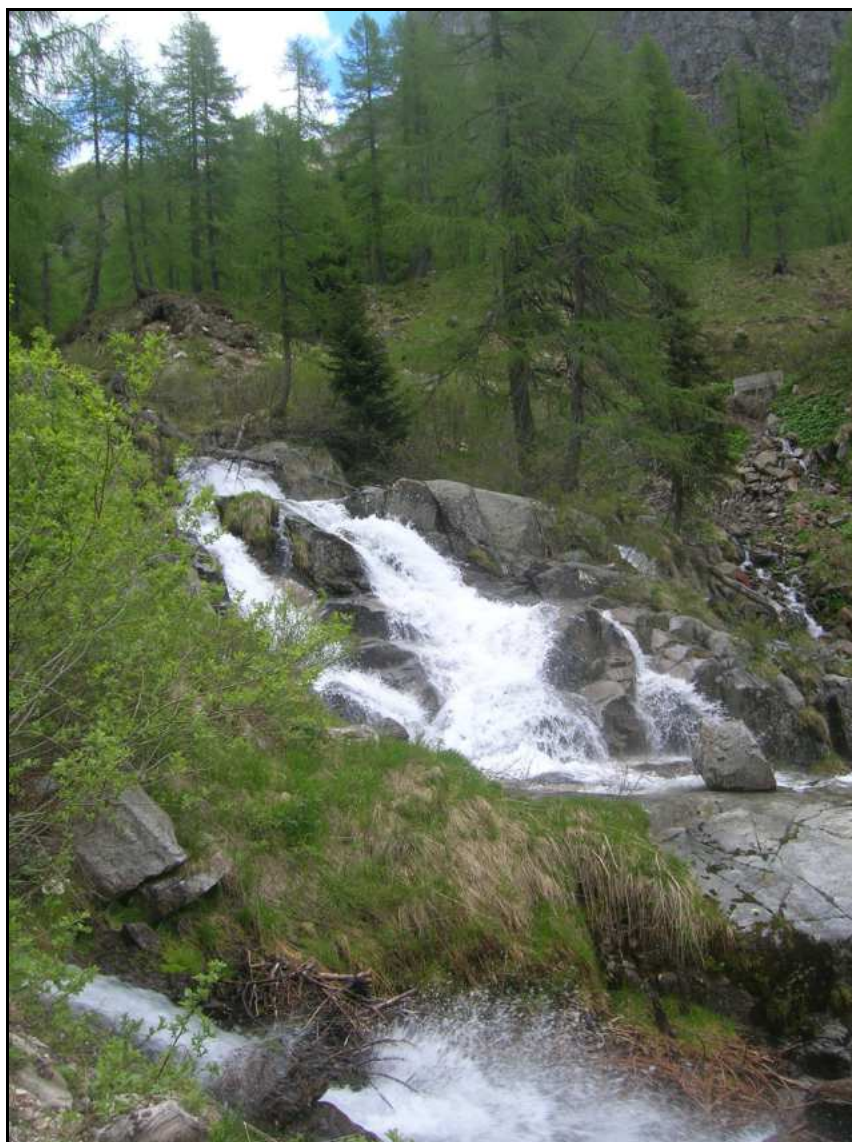
TOLV010	1	2	2b	3	4	5	6	7	8	9	10	11	12	13	14	IFF	
	TER	VP1	VP2	AMP	CON	CID	ESO	RIT	ERO	SEZ	ITT	IDR	CVA	DET	MBT	Punteggio	Livello
Dx	20	10		15	5	20	1	25	20	20	20	15	15	15	20	221	II
Sx	20	10		15	5	20	1	25	20	20	20	15	15	15	20	221	II
Fine argini – inizio piana; lungh: 477 m

Le formazioni arboree riparie risultano rade, con frequenti interruzioni create dalla formazione erbacea che costituisce praterie naturali utilizzate per il pascolo. Non è presente erosione delle sponde; la sezione trasversale è integra e l'idoneità ittica è buona dovuta a condizioni naturali. L'idromorfologia è caratterizzata dalla presenza di elementi ben distinti ma posti a distanza irregolare.

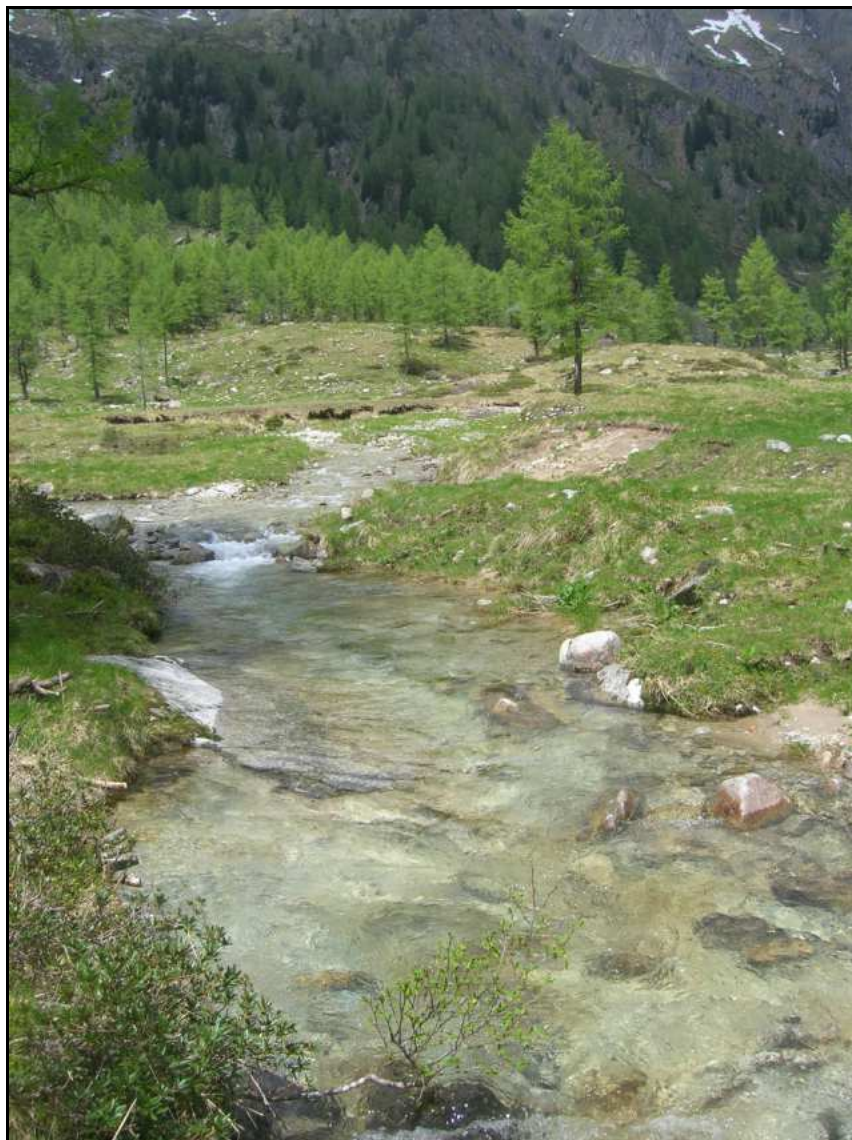
TOLV011	1	2	2b	3	4	5	6	7	8	9	10	11	12	13	14	IFF	
	TER	VP1	VP2	AMP	CON	CID	ESO	RIT	ERO	SEZ	ITT	IDR	CVA	DET	MBT	Punteggio	Livello
Dx	20	1		1	5	20	15	15	20	20	20	15	15	15	20	202	II
Sx	20	1		1	5	20	15	15	20	20	20	15	15	15	20	202	II
Inizio piana – fine piana; lungh: 566 m

In questo tratto il corso d'acqua assume un andamento sinuoso per la minor pendenza dei versanti; l'alveo di piena ordinaria è largo tra 2 e 3 volte l'alveo di morbida, con efficacia di esondazione buona. Il fondo è costituito da ciottoli e massi incassati e la sezione trasversale è integra. Non si rileva nessun segnale di alterazione di carico organico in base alla componente vegetale in alveo bagnato; il detrito vegetale risulta fibroso e la comunità macrobentonica è ben strutturata e diversificata.

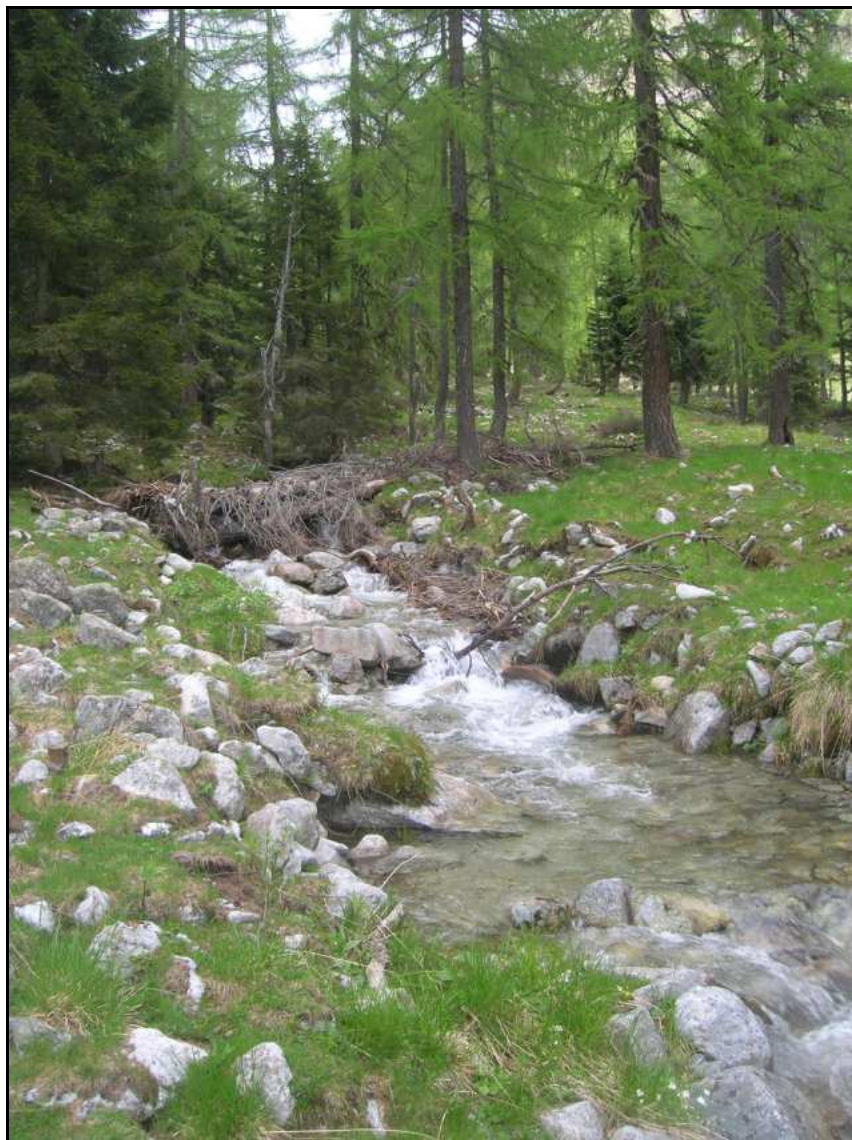
TOLV012	1	2	2b	3	4	5	6	7	8	9	10	11	12	13	14	IFF	
	TER	VP1	VP2	AMP	CON	CID	ESO	RIT	ERO	SEZ	ITT	IDR	CVA	DET	MBT	Punteggio	Livello
Dx	20	10		15	10	20	1	25	20	20	20	15	15	15	20	226	II
Sx	20	10		15	10	20	1	25	20	20	20	15	15	15	20	226	II
Fine piana – 1800 ms.l.m.; lungh: 562 m

Nell'ultimo tratto il Rio Val Tolva risulta nuovamente confinato dai versanti a V; la vegetazione, pur costituendo una formazione arborea autoctona non riparia, è naturalmente rada. Il substrato è nuovamente molto diversificato, con ottima ritenzione degli apporti trofici. L'erosione è localizzata solo all'esterno delle curve e gli elementi idromorfologici rispecchiano la tipologia step&pool, tipica degli ambienti montani. Il giudizio di funzionalità raggiunto è buono su entrambe le sponde.
