Rio Val Zanca

Documentazione fotografica e descrizione dei tratti

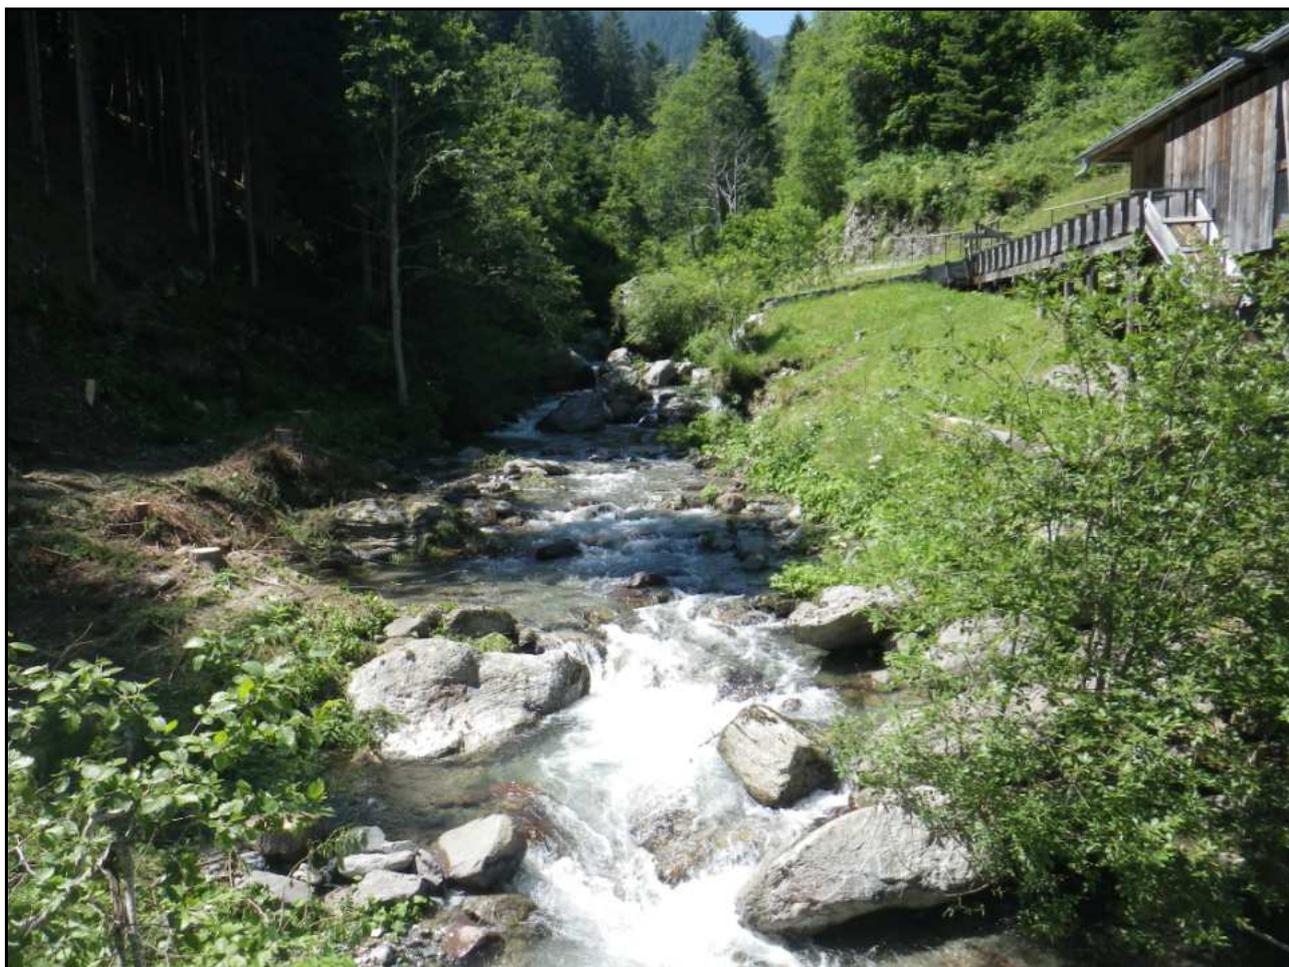
ZANC001	1	2	2b	3	4	5	6	7	8	9	10	11	12	13	14	IFF	
	TER	VP1	VP2	AMP	CON	CID	ESO	RTT	ERO	SEZ	ITT	IDR	CVA	DET	MBT	Punteggio	Livello
Dx	20	1		1	5	10	1	25	20	15	25	15	15	15	20	188	II-III
Sx	20	1		1	5	10	1	25	1	15	25	15	15	15	20	169	III
Confluenza Val Sorda – fine prati (derivazione); lungh: 132 m

Il primo tratto del rio Val Zanca scorre in un territorio caratterizzato dalla prevalenza di praterie antropiche, circondate da boschi. Sulle sponde la vegetazione della fascia perifluviale è costituita da formazioni erbacee non igrofile, non funzionali ma con copertura continua. È presente una abitazione adibita a mulino didattico, con un prelievo d'acqua che incide negativamente sul corso d'acqua. In sinistra sono presenti massi con funzione antierosiva che creano una sezione trasversale con interventi artificiali. In destra l'erosione è invece assente. Il substrato è ben diversificato, con grossi massi stabilmente incassati, tronchi e rami in alveo che fungono da ottime strutture di ritenzione della sostanza organica. L'idoneità ittica è elevata per l'abbondanza di microhabitat adatti (zone rifugio, zone trofiche). L'idromorfologia è rappresentativa della tipologia step&pool. Il periphyton è sottile e sono assenti fanerogame tolleranti il carico organico; il detrito risulta costituito da frammenti fibrosi e la comunità macrobentonica è molto diversificata.

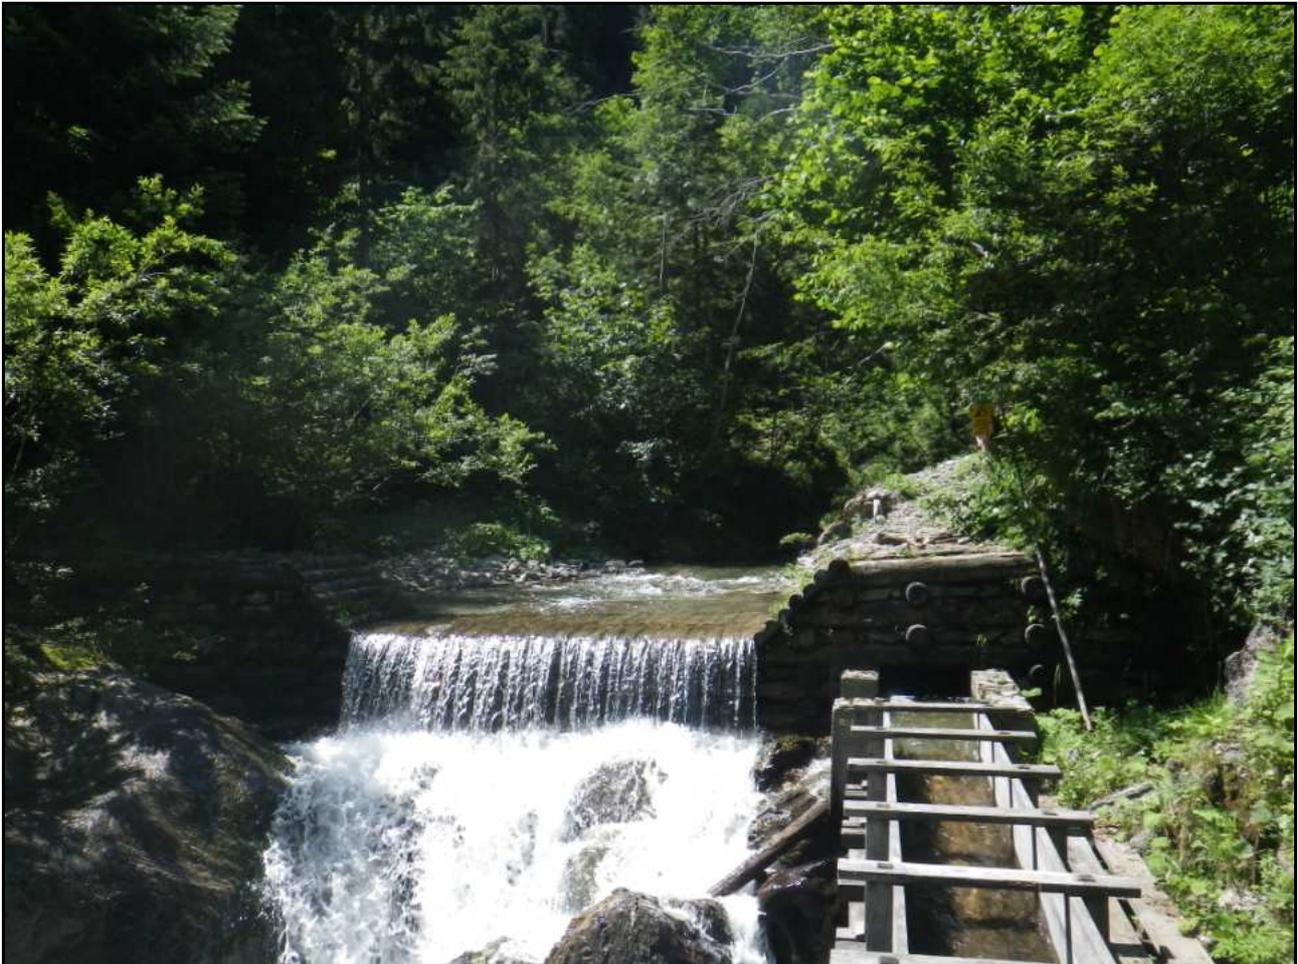
ZANC002	1	2	2b	3	4	5	6	7	8	9	10	11	12	13	14	IFF	
	TER	VP1	VP2	AMP	CON	CID	ESO	RIT	ERO	SEZ	ITT	IDR	CVA	DET	MBT	Punteggio	Livello
Dx	25	10		15	15	10	1	25	20	20	25	15	15	15	20	231	II
Sx	25	10		5	10	10	1	25	20	20	25	15	15	15	20	216	II
Fine prati (derivazione) – inizio briglie; lungh: 507 m

La sponda sinistra è caratterizzata da una bordura di specie riparie di ampiezza compresa tra 2 e 5 metri e con interruzioni della copertura per la presenza di frane sul versante, seguita da una bordura arborata di specie autoctone non riparie; la sponda destra presenta le stesse tipologie vegetazionali ma quelle autoctone non riparie costituiscono una vera e propria formazione, raggiungendo nel complesso, un'ampiezza > 30 m e senza discontinuità. Non ci sono segni di erosione in entrambe le rive e la sezione trasversale è naturale. È presente una briglia in corrispondenza della derivazione, ostacolo non superabile dalla fauna ittica.

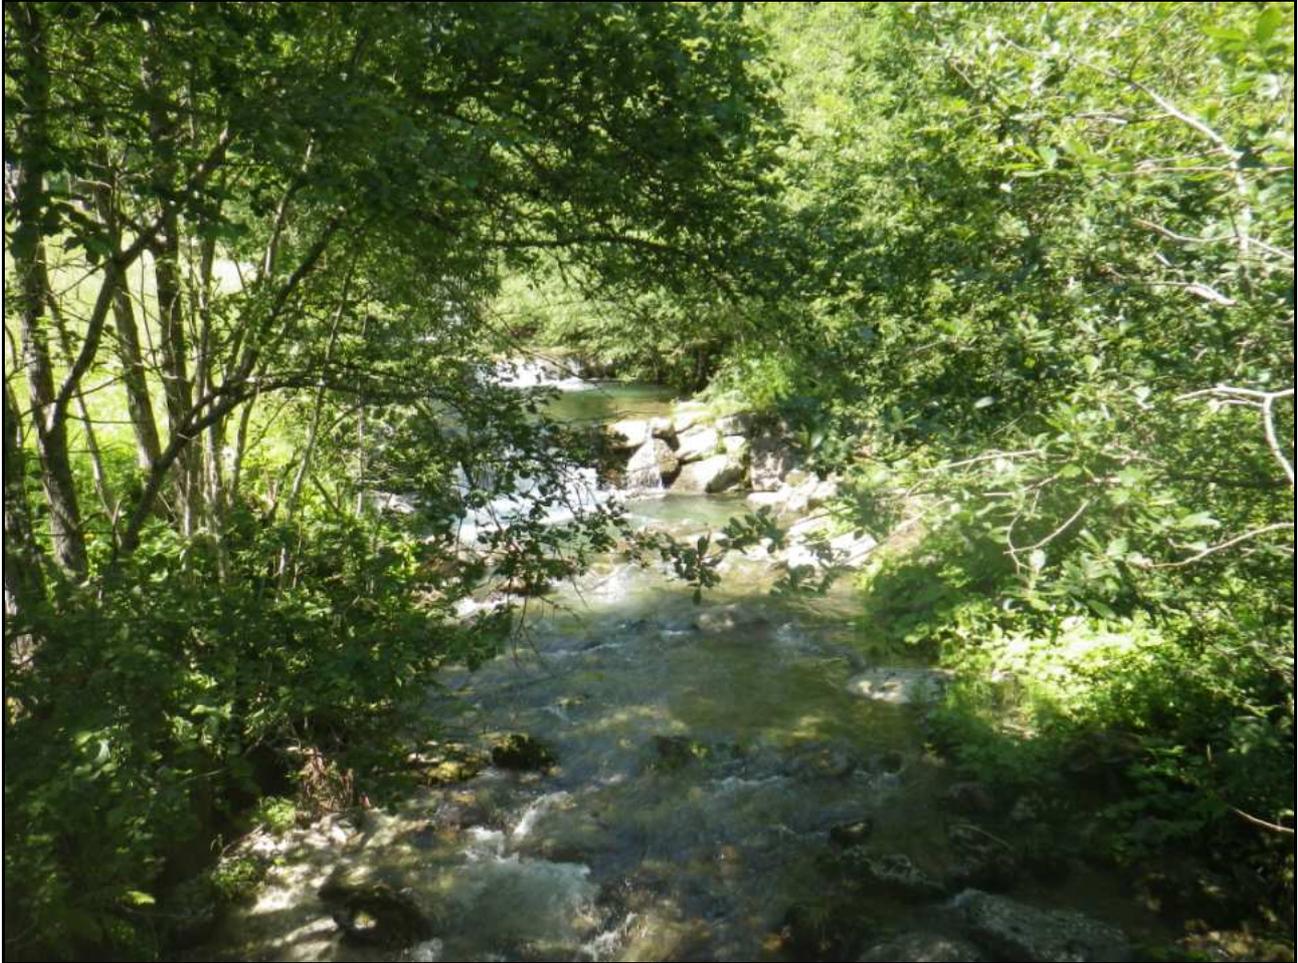
ZANC003	1	2	2b	3	4	5	6	7	8	9	10	11	12	13	14	IFF	
	TER	VP1	VP2	AMP	CON	CID	ESO	RIT	ERO	SEZ	ITT	IDR	CVA	DET	MBT	Punteggio	Livello
Dx	20	10		5	10	10	1	15	1	5	20	5	15	15	20	152	III
Sx	25	25		15	15	10	1	15	1	5	20	5	15	15	20	187	II-III
Inizio briglie – fine prati in destra; lungh: 116 m

Il tratto comincia in corrispondenza dell'inizio di una successione di briglie ravvicinate, che, insieme alle opere spondali costituite da massi non cementati che garantiscono comunque la permeabilità, creano una sezione trasversale poco diversificata e impedisce l'erosione delle rive. Molti sbarramenti hanno un battente d'acqua > 1 metro e non sono superabili dalla fauna ittica. Sulla sponda destra è stata rilevata una bordura di arbusti ripari mentre in sinistra la formazione arborea riparia è seguita dalla formazione arborea autoctona non riparia, con interruzioni causate dalla presenza di erbacee non igrofile.

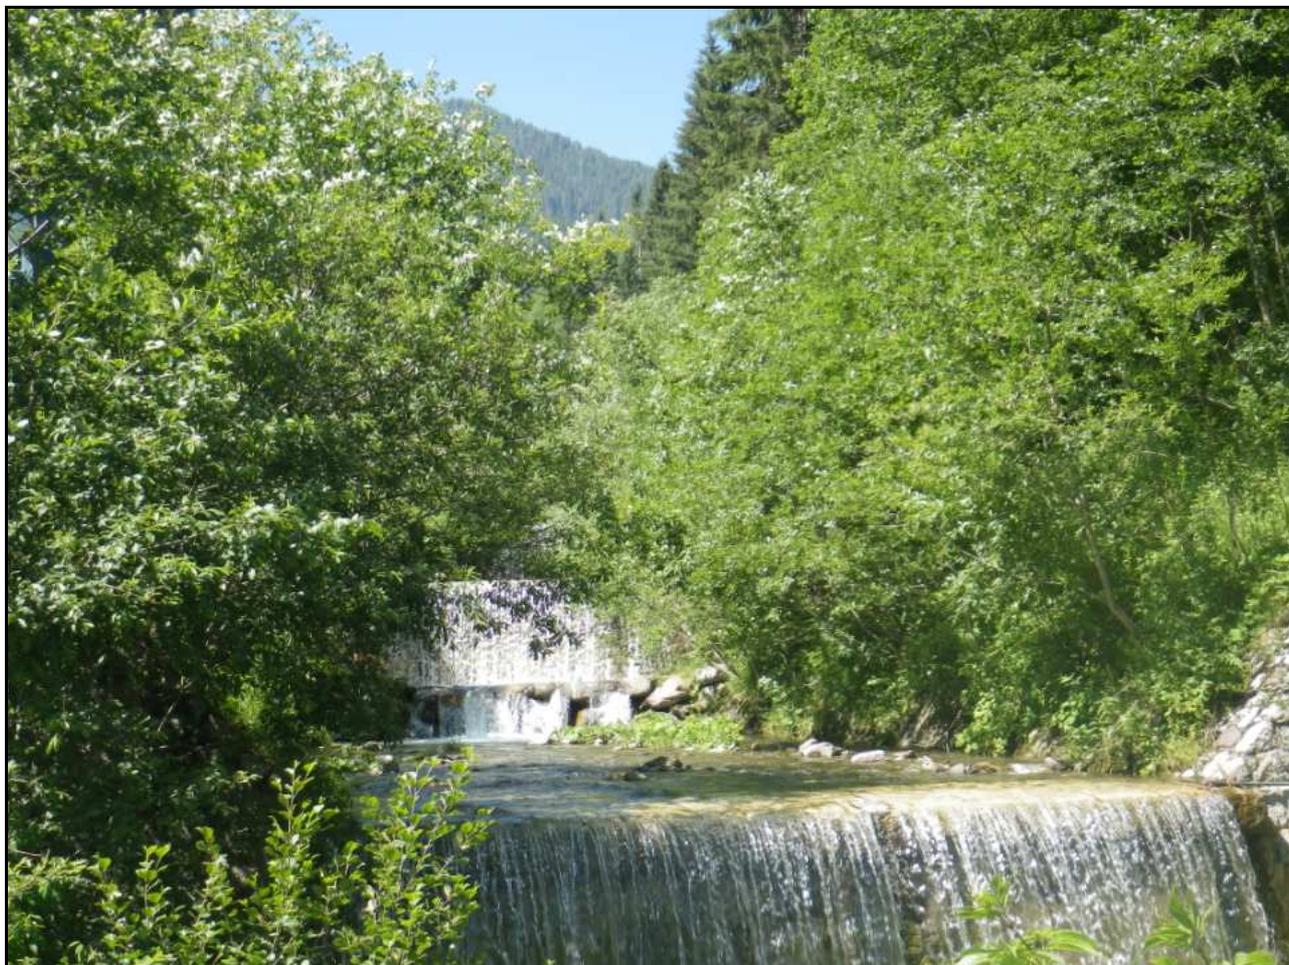
ZANC004	1	2	2b	3	4	5	6	7	8	9	10	11	12	13	14	IFF	
	TER	VP1	VP2	AMP	CON	CID	ESO	RIT	ERO	SEZ	ITT	IDR	CVA	DET	MBT	Punteggio	Livello
Dx	20	10		5	5	10	1	25	1	5	20	15	15	15	20	167	III
Sx	25	25		15	15	10	1	25	1	5	20	15	15	15	20	207	II
Fine prati in destra – ponte (fine briglie); lungh: 284 m

Sulla sponda destra si sviluppa una bordura di arbusti ripari, interrotta soprattutto in corrispondenza delle briglie, caratterizzate da suolo nudo; in sinistra invece si sviluppa una formazione arborea riparia, seguita dalla formazione arborea autoctona non riparia, con estensione complessiva delle formazioni funzionali > 30 m e continua. Le briglie, deprecabili dal punto di vista ittico, sono strutture di ritenzione molto efficienti, con una riduzione locale della velocità della corrente ed un ristagno d'acqua, giungendo a sequestrare quasi il 90% delle foglie che pervengono da monte. La comunità macrobentonica è ben strutturata e diversificata, con struttura adeguata alla tipologia fluviale. Essa risulta composta da Plecotteri Nemouridae, Ephemeropterici Heptageniidae, Tricotteri ryacophilidae, Ditteri Simuliidae e Chironomidae e Coleotteri.

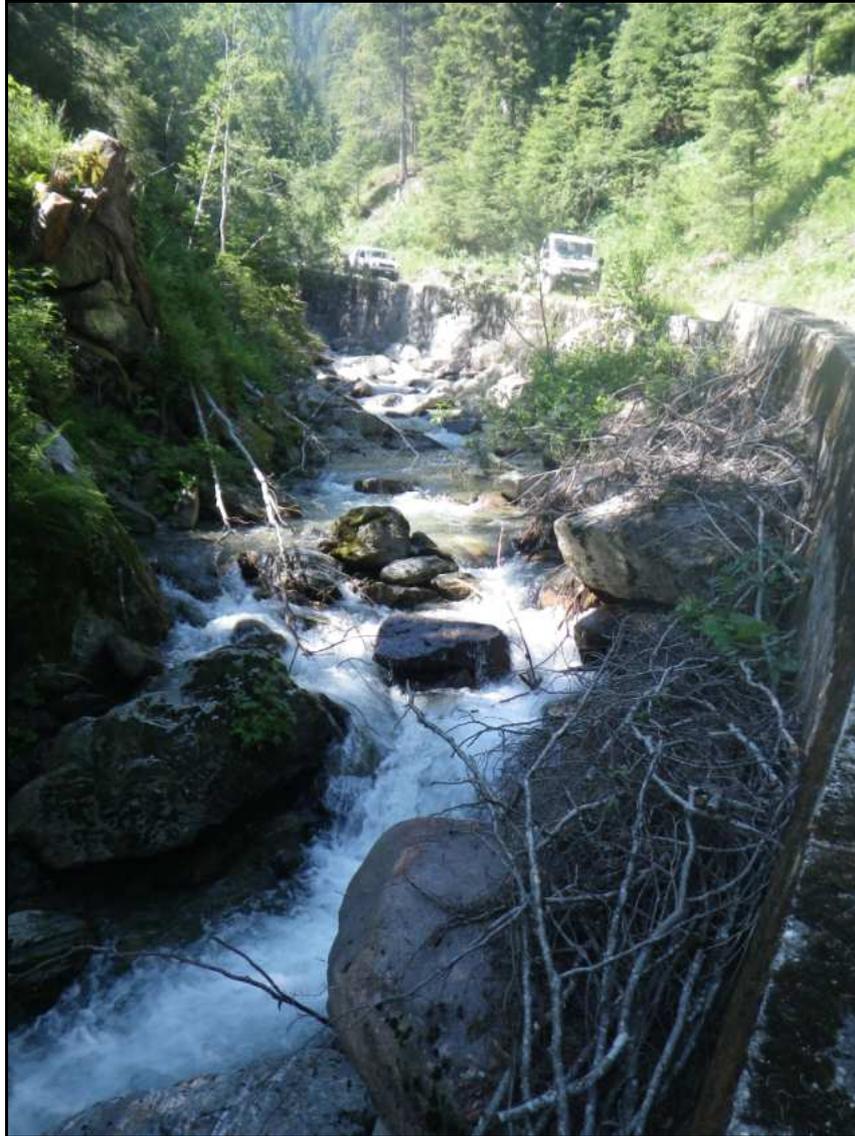
ZANC005	1	2	2b	3	4	5	6	7	8	9	10	11	12	13	14	IFF	
	TER	VP1	VP2	AMP	CON	CID	ESO	RIT	ERO	SEZ	ITT	IDR	CVA	DET	MBT	Punteggio	Livello
Dx	20	10		15	10	10	1	25	20	15	20	15	15	15	20	211	II
Sx	20		1	1	1	10	1	25	1	15	20	15	15	15	20	160	III
Ponte (fine briglie) – fine muro in cemento in sinistra; lungh: 173 m

La funzionalità fluviale della sponda sinistra è compromessa dalla presenza di un muro in cemento posto a difesa della strada che scorre parallela al torrente; questo impedisce qualsiasi connessione trasversale tra l'alveo ed il territorio circostante. Non c'è sviluppo di vegetazione nella fascia perfluviale, dato che il muro è a diretto contatto con l'acqua. In sponda destra vi è compresenza delle formazioni 10 + 7 che si sviluppano con alcune interruzioni (tra il 10 e il 25%). Alla sezione trasversale viene assegnata la risposta b., così come all'idoneità ittica.

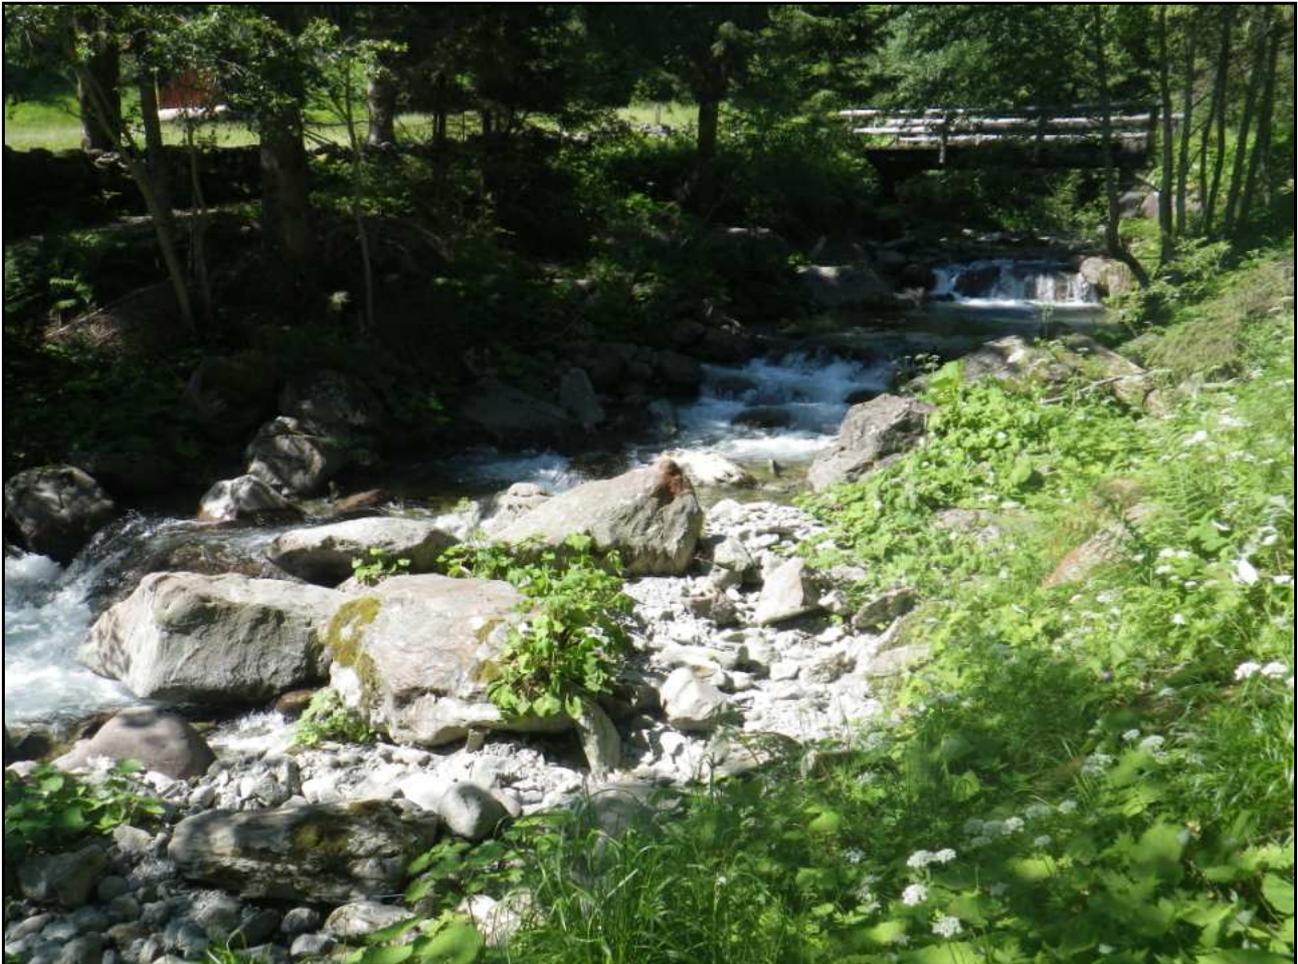
ZANC006	1	2	2b	3	4	5	6	7	8	9	10	11	12	13	14	IFF	
	TER	VP1	VP2	AMP	CON	CID	ESO	RIT	ERO	SEZ	ITT	IDR	CVA	DET	MBT	Punteggio	Livello
Dx	20	10		5	10	10	1	25	1	5	25	15	15	15	20	177	III
Sx	20	10		5	10	10	1	25	1	5	25	15	15	15	20	177	III
Fine muro in cemento in sinistra – fine muro in massi; lungh: 127 m

Su entrambe le sponde sono presenti opere longitudinali di difesa spondale, costituite da scogliere in massi, che garantiscono la permeabilità e permettono lo sviluppo di bordure di arbusti ripari, limitate in ampiezza dalla strada forestale in sinistra e da una stradina sterrata in destra. La sezione trasversale conserva caratteristiche naturali solo nel fondo; quest'ultimo rimane ben diversificato, con grossi massi stabilmente incassati che trattengono efficacemente la sostanza organica. Si distingue un'idromorfologia a step&pool. Le condizioni biotiche mostrano presenze congruenti con la tipologia di corso d'acqua contribuendo alla conferma di una buona qualità biologica.

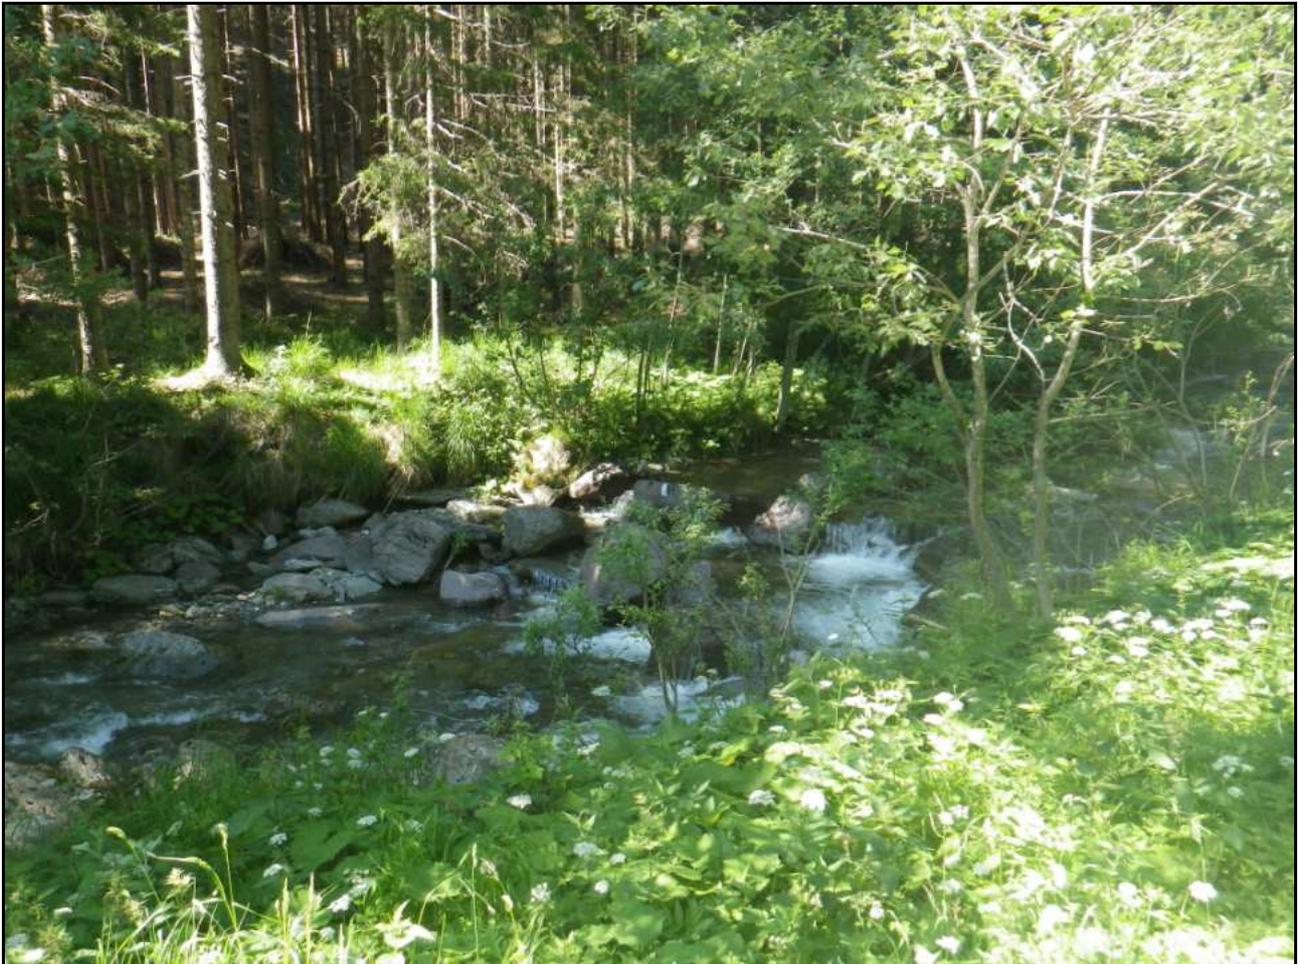
ZANC007	1	2	2b	3	4	5	6	7	8	9	10	11	12	13	14	IFF	
	TER	VP1	VP2	AMP	CON	CID	ESO	RIT	ERO	SEZ	ITT	IDR	CVA	DET	MBT	Punteggio	Livello
Dx	25	10		10	15	10	1	25	20	20	25	15	15	15	20	226	II
Sx	20	10		5	5	10	1	25	20	20	25	15	15	15	20	206	II

Fine muro in mass – inizio prati in sinistra; lungh: 153 m

In destra la bordura di specie riparie è seguita dalla formazione autoctona non riparia; in sinistra rimane invece l'unica formazione funzionale presente, frequentemente interrotta da erbacee non igrofile. L'erosione in questo tratto è assente: la struttura della riva naturalmente consolidata identifica un sistema maturo dove i processi morfologici evolutivi del corso d'acqua sono a lungo periodo. Il tratto presenta caratteristiche morfologiche (abbondanti zone rifugio, zone trofiche e discrete aree di frega) che lo rendono idoneo ad ospitare la fauna ittica vocazionale. Gli elementi idromorfologici sono distinti ma posti a distanza irregolare. Le condizioni biotiche mostrano presenze congruenti con la tipologia di corso d'acqua contribuendo alla conferma di una buona qualità biologica.

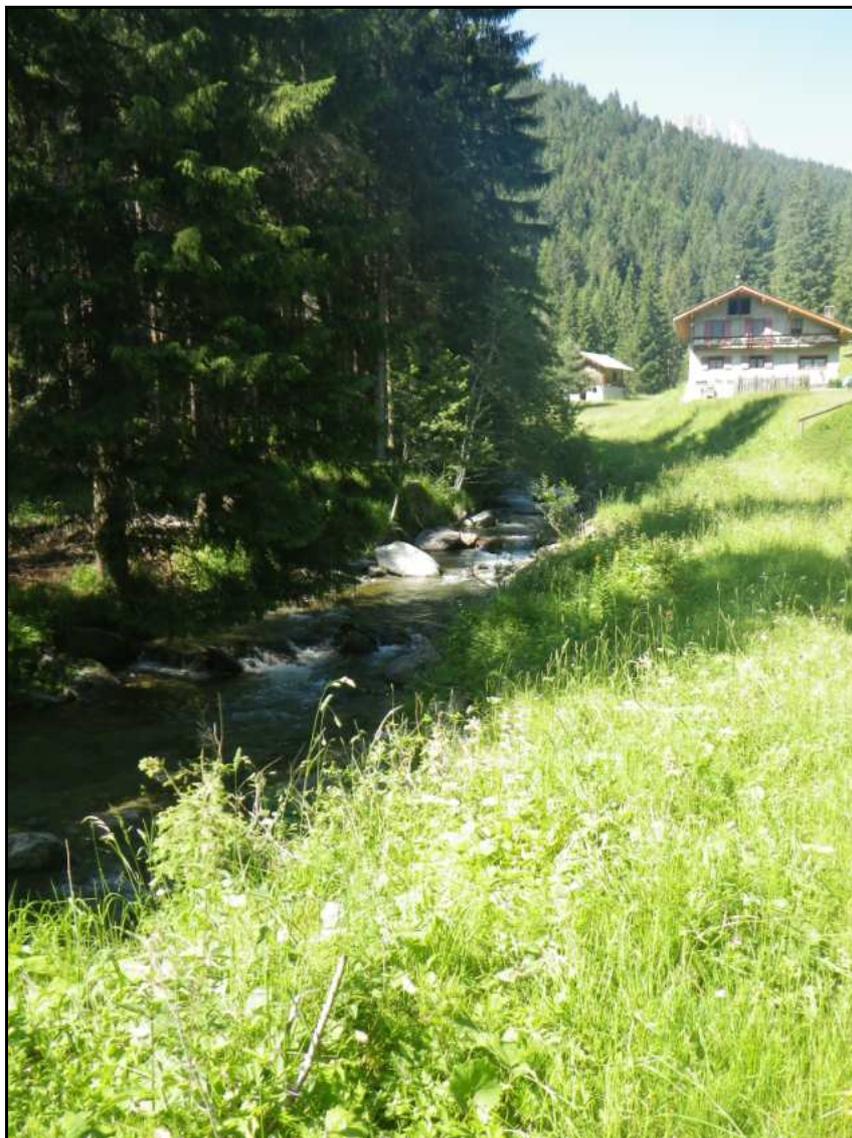
ZANC008	1	2	2b	3	4	5	6	7	8	9	10	11	12	13	14	IFF	Livello
	TER	VP1	VP2	AMP	CON	CID	ESO	RIT	ERO	SEZ	ITT	IDR	CVA	DET	MBT	Punteggio	
Dx	25	10		15	15	10	1	25	20	20	20	15	15	15	20	226	II
Sx	20	1		1	5	10	1	25	20	20	20	15	15	15	20	188	II-III

Inizio prati in sinistra – fine prati in sinistra; lungh: 271 m

La vegetazione della fascia perifluviale in sinistra è costituita da una formazione erbacea non igrofila mentre in destra si sviluppa la formazione arborea autoctona non riparia composta da conifere con ampiezza maggiore di 30 m e senza interruzioni. L'idoneità ittica è leggermente inferiore soprattutto per la minore ombreggiatura presente in questo tratto rispetto al precedente. Le condizioni biotiche mostrano presenze congruenti con la tipologia di corso d'acqua contribuendo alla conferma di una buona qualità biologica.

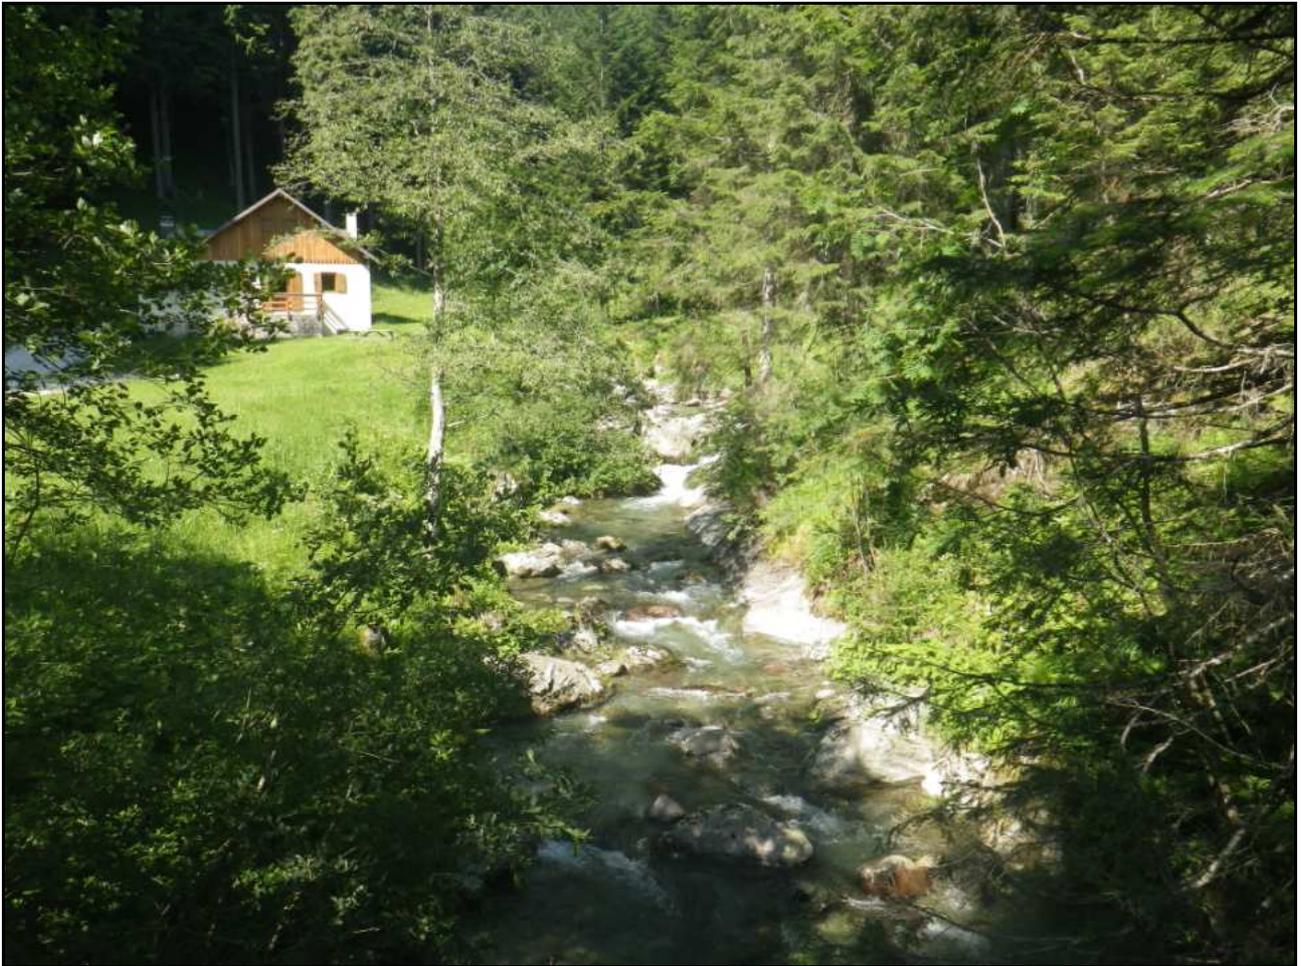
ZANC009	1	2	2b	3	4	5	6	7	8	9	10	11	12	13	14	IFF	
	TER	VP1	VP2	AMP	CON	CID	ESO	RIT	ERO	SEZ	ITT	IDR	CVA	DET	MBT	Punteggio	Livello
Dx	20	1		1	5	10	1	25	20	20	20	15	15	15	20	188	II-III
Sx	20	10		15	15	10	1	25	20	20	20	15	15	15	20	221	II
Fine prati in sinistra – fine prati in destra; lungh: 56 m

La situazione per quanto riguarda la vegetazione della fascia perfluviale, è invertita rispetto al tratto a valle. In entrambe le sponde il territorio circostante è caratterizzato dalla compresenza di aree naturali ed usi antropici dl territorio (prati sfalciati). Substrato dell'alveo, erosione e sezione trasversale ottengono il massimo punteggio di funzionalità. Le condizioni biotiche mostrano presenze congruenti con la tipologia di corso d'acqua contribuendo alla conferma di una buona qualità biologica.

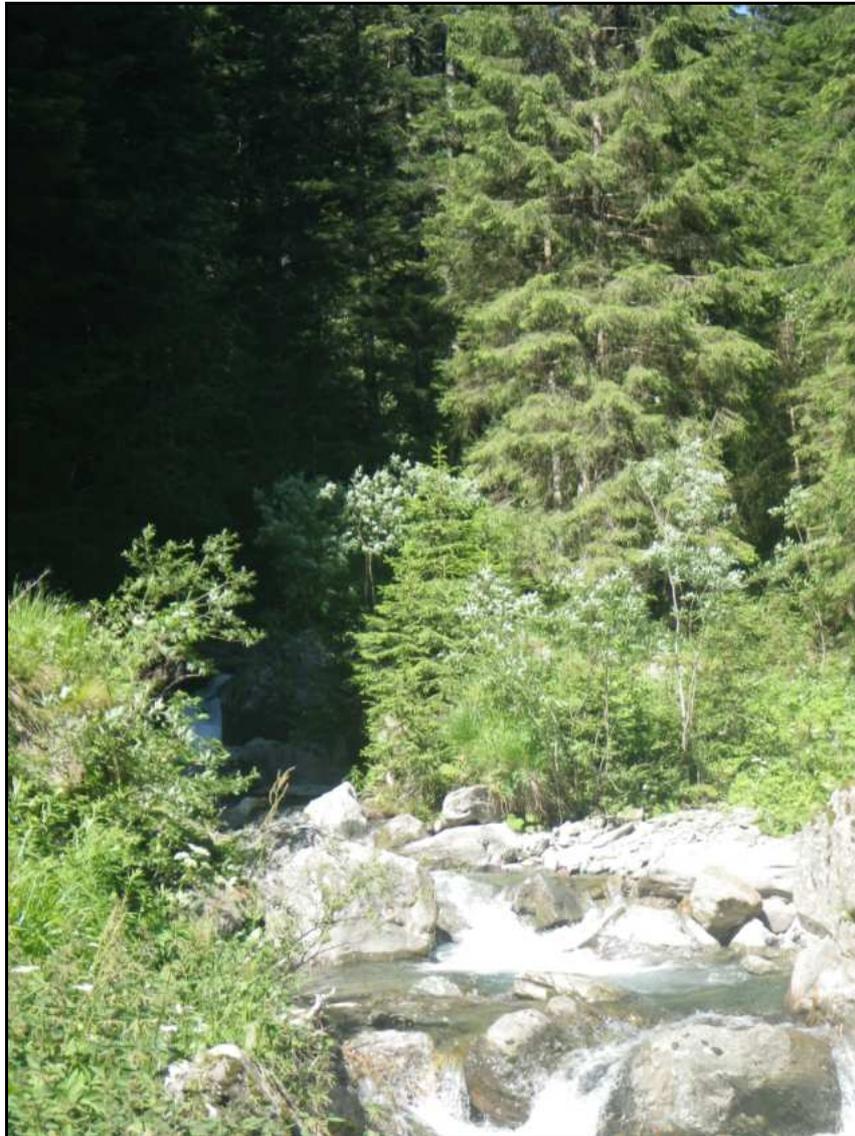
ZANC010	1	2	2b	3	4	5	6	7	8	9	10	11	12	13	14	IFF	Livello
	TER	VP1	VP2	AMP	CON	CID	ESO	RIT	ERO	SEZ	ITT	IDR	CVA	DET	MBT	Punteggio	
Dx	25	10		15	15	10	1	25	20	20	25	15	15	15	20	231	II
Sx	20	10		10	15	10	1	25	20	20	25	15	15	15	20	221	II

Fine prati in destra – fine prati in sinistra; lungh: 447 m

Lo stato del territorio circostante in destra è privo di antropizzazione, in sinistra sono presenti dei prati antropici. La vegetazione perfluviale è primaria e per ambedue le sponde è costituita da una bordura di arbusti ripari e da una formazione arborea autoctona non riparia; l'ampiezza in destra è maggiore di 30 m mentre in sinistra è compresa tra i 10 e i 30 m, tale limitazione è prodotta dalla strada forestale; non sono presenti interruzioni. Le condizioni idriche risentono del prelievo idroelettrico effettuato a monte. La naturale acclività dei versanti non permette al torrente di esondare; il substrato è diversificato e mostra una elevata capacità di ritenzione degli apporti trofici. L'erosione è assente e la sezione trasversale è integra. Le buone caratteristiche morfologiche rendono l'idoneità ittica elevata. L'andamento idromorfologico è step&pool. Il comparto biologico non mostra segni di alterazione.

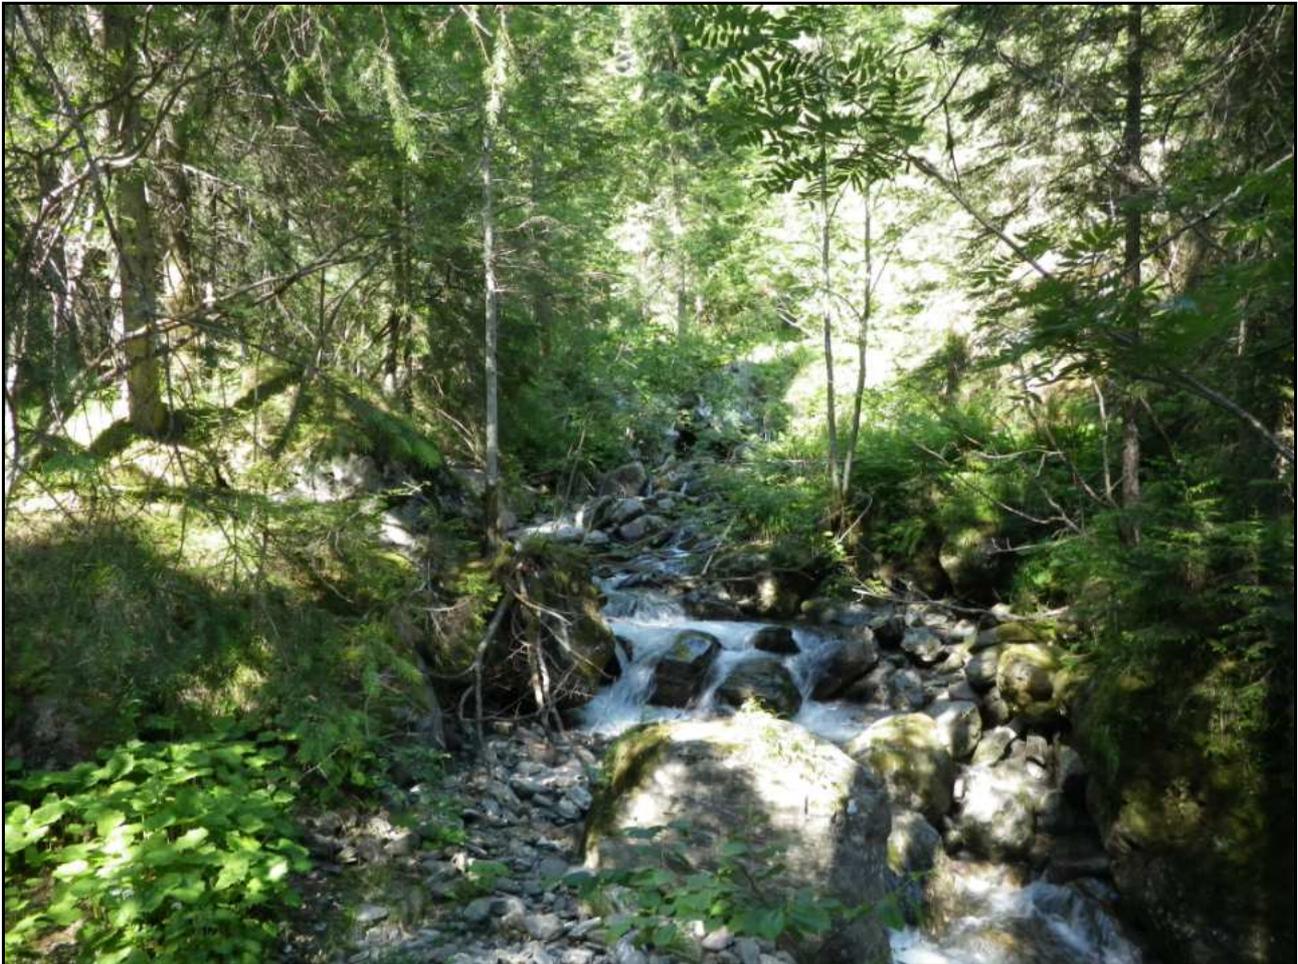
ZANC011	1	2	2b	3	4	5	6	7	8	9	10	11	12	13	14	IFF	
	TER	VP1	VP2	AMP	CON	CID	ESO	RIT	ERO	SEZ	ITT	IDR	CVA	DET	MBT	Punteggio	Livello
Dx	25	10		5	5	10	1	25	20	20	20	15	15	15	20	206	II
Sx	25	10		15	15	10	1	25	20	20	20	15	15	15	20	226	II

Fine prati in sinistra – inizio muro in destra; lungh: 763 m

Lo stato del territorio circostante è privo di antropizzazione. La strada forestale in destra va a costituire un ostacolo alla continuità della fascia perfluviale destra, questa infatti risulta costituita solo dalla bordura di arbusti ripari di ampiezza compresa tra i 2 e i 5 m e con interruzioni maggiori al 15% (generate da una copertura erbacea non igrofila). La fascia perfluviale sinistra non mostra differenze rispetto quanto osservato anche per il tratto precedente, questa è infatti costituita da una bordura di arbusti ripari e da una formazione arborea autoctona non riparia (ampiezza > 30 m e continua). Il fondo dell'alveo è stabile ma mostra un'efficacia ritentiva minore rispetto il precedente tratto. L'idoneità ittica è buona. Le condizioni biotiche mostrano presenze congruenti con la tipologia di corso d'acqua contribuendo alla conferma di una buona qualità biologica.

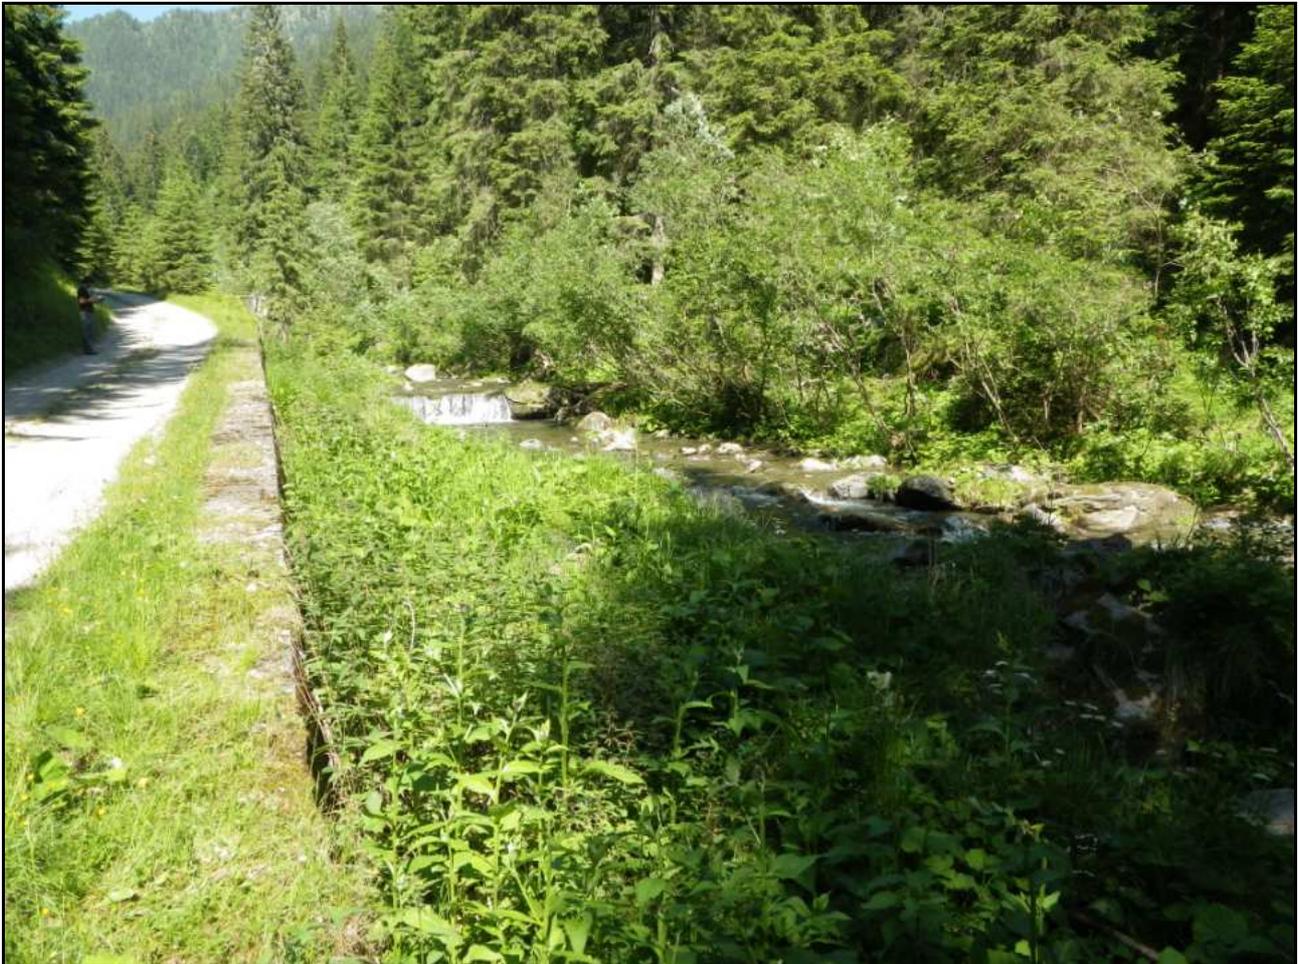
ZANC012	1	2	2b	3	4	5	6	7	8	9	10	11	12	13	14	IFF	Livello
	TER	VP1	VP2	AMP	CON	CID	ESO	RIT	ERO	SEZ	ITT	IDR	CVA	DET	MBT	Punteggio	
Dx	25		1	1	5	10	1	15	1	15	20	15	15	15	20	159	III
Sx	25	10		15	15	10	1	15	20	15	20	15	15	15	20	211	II
Inizio muro in destra – fine briglie; lungh: 84 m

Il tratto in esame si caratterizza per la presenza di un muro in cemento in sponda destra (ben mostrato dalla fotografia). La vegetazione individuata per tale sponda è costituita solo da una bordura di erbacee non igrofile, la cui funzionalità è nulla. La fascia perfluviale sinistra continua a non mostrare differenze rispetto quanto osservato per i tratti precedenti, questa è infatti costituita da una bordura di arbusti ripari e da una formazione arborea autoctona non riparia (ampiezza > 30 m e continua). In questo tratto sono presenti due briglie non superabili dall'ittiofauna (altezza > 1m), l'idoneità ittica risulta comunque essere buona. Il comparto biologico non mostra segni di alterazione.

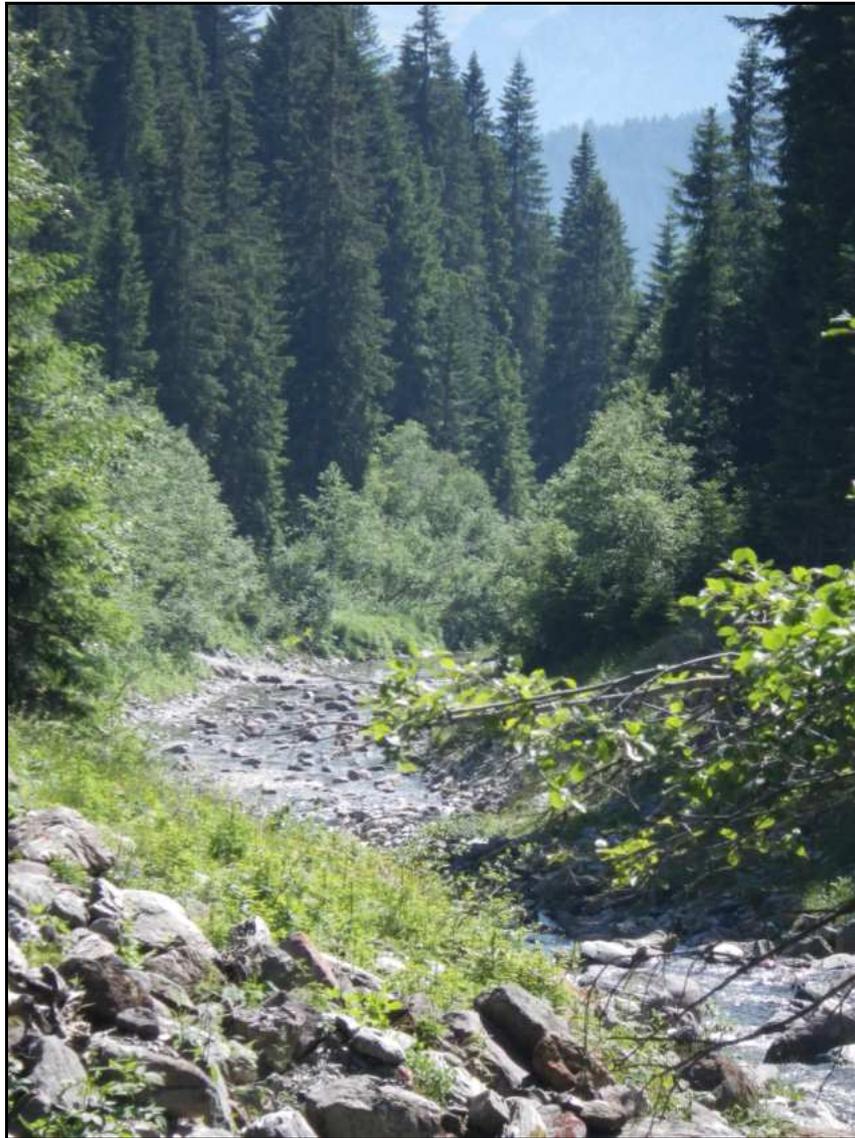
ZANC013	1	2	2b	3	4	5	6	7	8	9	10	11	12	13	14	IFF	
	TER	VP1	VP2	AMP	CON	CID	ESO	RIT	ERO	SEZ	ITT	IDR	CVA	DET	MBT	Punteggio	Livello
Dx	25	10		15	15	10	1	15	20	20	25	15	15	15	20	221	II
Sx	25	10		15	5	10	1	15	5	20	25	15	15	15	20	196	II-III
Fine briglie – derivazione; lungh: 632 m

Lo stato del territorio circostante è privo di antropizzazione. La vegetazione perfluviale è primaria e per ambedue le sponde è costituita da una bordura di arbusti ripari e da una formazione arborea autoctona non riparia; l'ampiezza è maggiore di 30 m e le interruzioni sono presenti solo in sinistra per tratti in cui la riva mostra una evidente incisione verticale (foto a lato). In questo tratto è stata costruita una briglia per la derivazione idrica che non è superabile dall'ittiofauna (altezza > 1 m), l'idoneità ittica risulta comunque elevata.

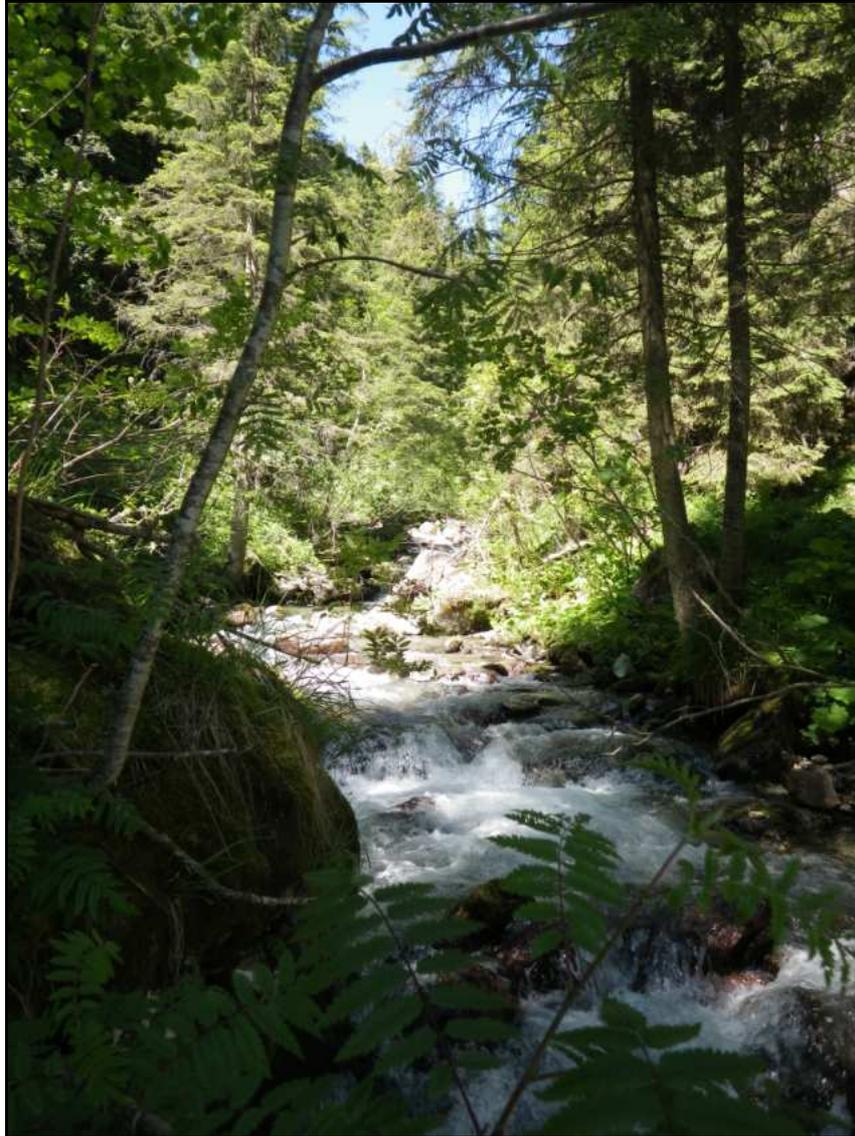
ZANC014	1	2	2b	3	4	5	6	7	8	9	10	11	12	13	14	IFF	
	TER	VP1	VP2	AMP	CON	CID	ESO	RIT	ERO	SEZ	ITT	IDR	CVA	DET	MBT	Punteggio	Livello
Dx	25	10		15	15	20	1	25	20	20	25	15	15	15	20	241	II
Sx	25	10		15	15	20	1	25	20	20	25	15	15	15	20	241	II
Derivazione – fine rilevamento (1800 ms.l.m.); lungh: 2193 m

Lo stato del territorio circostante è privo di antropizzazione. La vegetazione perifluviale è primaria e per ambedue le sponde è costituita da una bordura di arbusti ripari e da una formazione arborea autoctona non riparia; l'ampiezza in destra è maggiore di 30 m mentre e non sono presenti interruzioni. Le condizioni idriche hanno portate stabili con fluttuazioni stagionali non estreme. La naturale acclività dei versanti non permette al torrente di esondare; il substrato è diversificato e mostra una elevata capacità di ritenzione degli apporti trofici. L'erosione è assente e la sezione trasversale è integra. Le buone caratteristiche morfologiche rendono l'idoneità ittica elevata. L'andamento idromorfologico è

step&pool. In alveo non sono presenti macrofite tolleranti ed il periphyton è sottile; il detrito è riconoscibile e fibroso; la comunità macrobentonica è ben strutturata e diversificata con taxa sensibili l'inquinamento, come i Plecotteri della famiglia Perlidae.
