Rio Val d'Agola

Documentazione fotografica e commento ai tratti

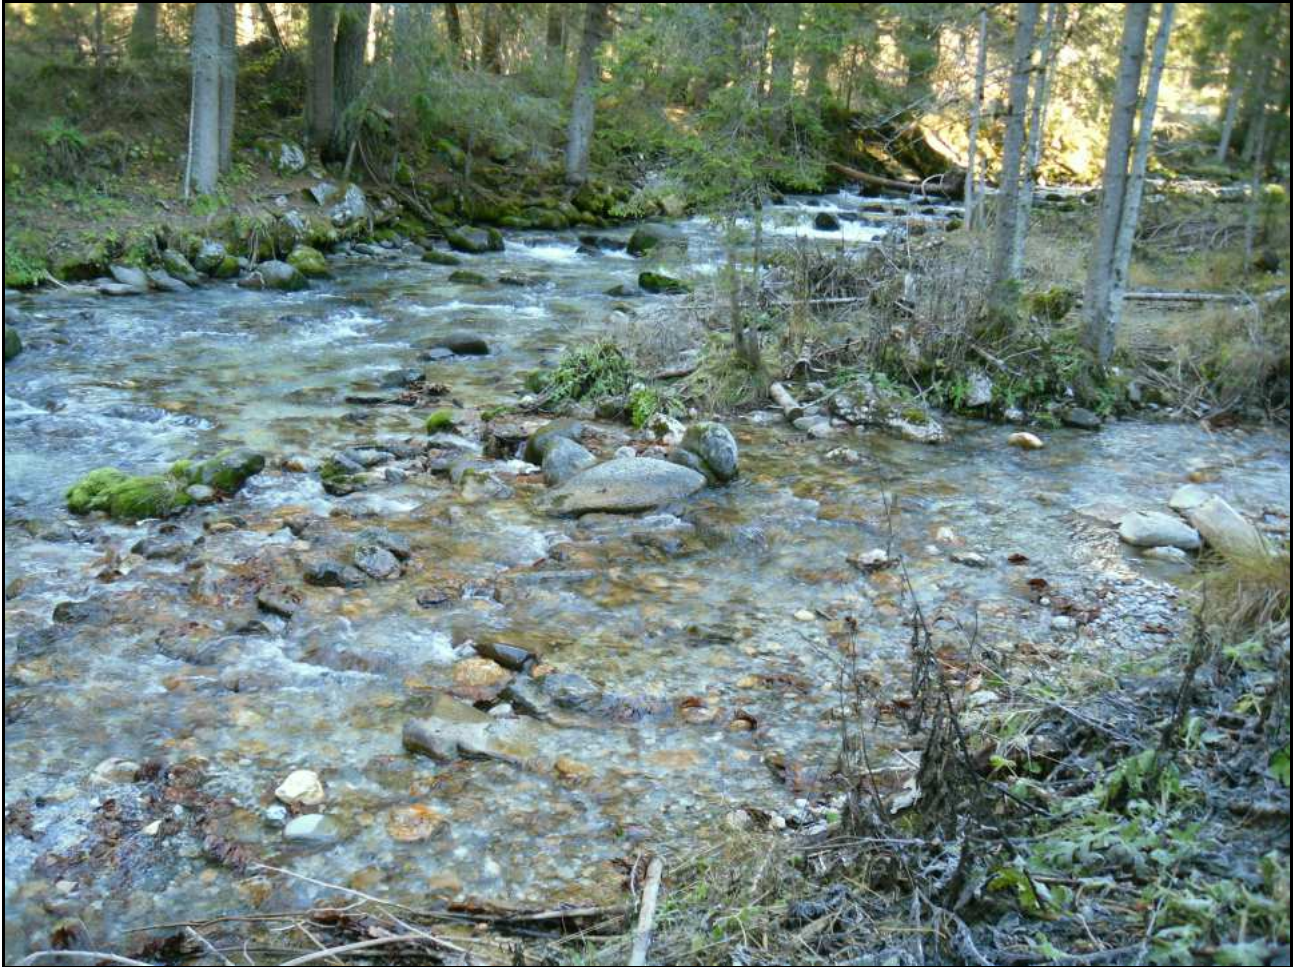
VALD001

Lo stato del territorio circostante è privo di antropizzazione, questo è dominato da un bosco misto di abeti rossi e faggi che va a costituire la vegetazione perifluviale delle due sponde (ampiezza > 30 m, assenza di interruzioni). Le condizioni idriche hanno portate stabili e fluttuazioni stagionali non estreme. La naturale acclività dei versanti non permette al corso d'acqua di esondare. Il substrato è ben diversificato, con massi, tronchi e zone di sedimentazione, presentando buone caratteristiche di ritenzione degli apporti trofici. L'erosione è assente e la sezione trasversale è integra; le buone caratteristiche morfologiche (substrato diversificato, presenza di abbondanti zone rifugio e di produzione di cibo e abbondante ombreggiatura) permettono un'elevata idoneità ittica. L'idromorfologia presenta elementi ben distinti ma con successione irregolare; il periphyton è sottile e non sono presenti macrofite tolleranti. Il detrito è ben riconoscibile e fibroso. Il campionamento della comunità macrobentonica ha evidenziato una comunità ben strutturata e diversificata, adeguata alla tipologia fluviale.

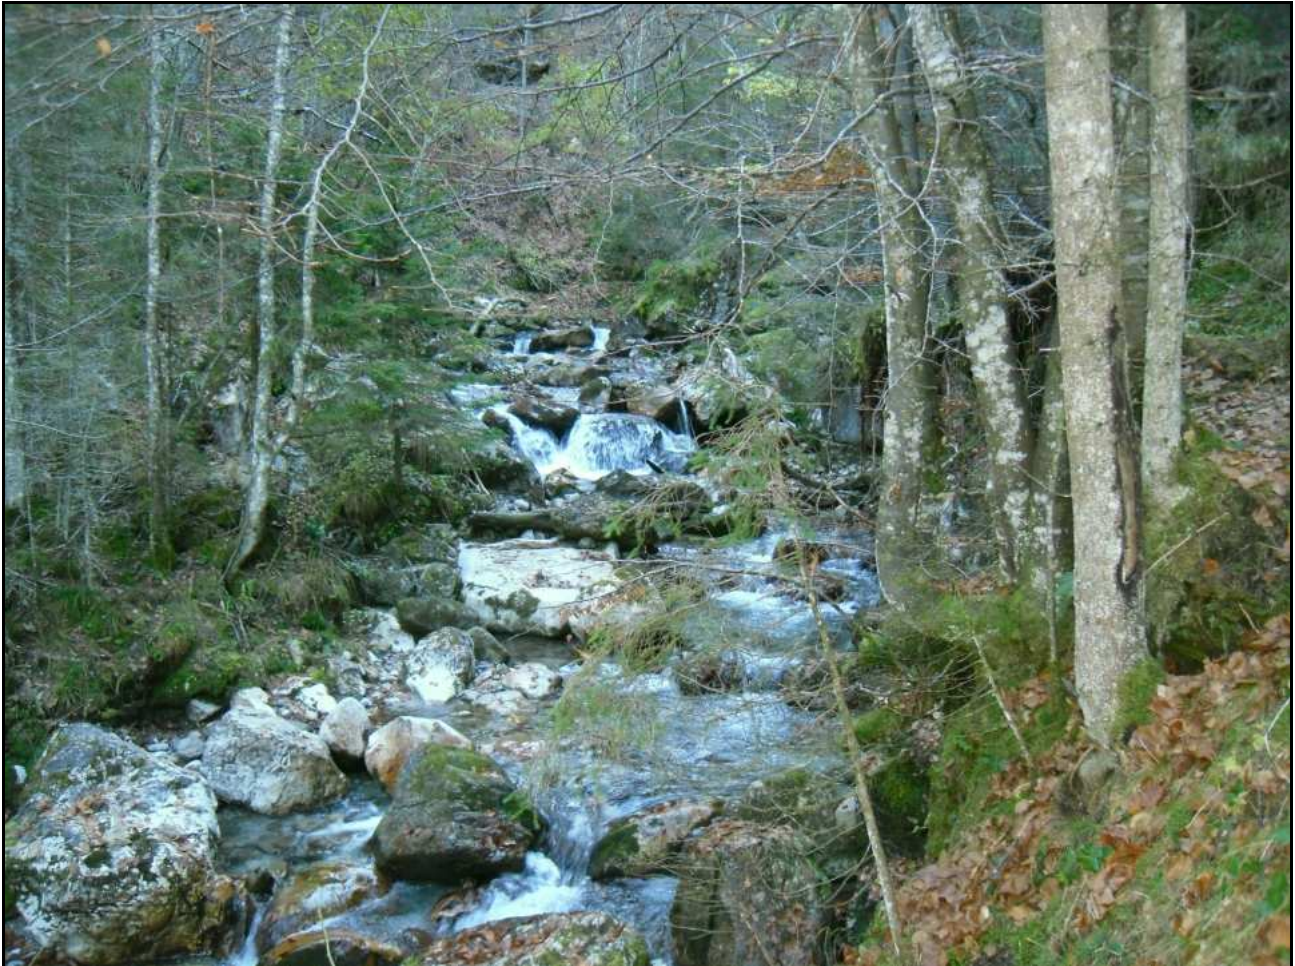
VALD002

Tratto del tutto simile al precedente, si differenzia solo per la vicinanza della strada forestale in destra idrografica. Ciò implica una riduzione della vegetazione perfluviale, ampiezza inferiore a 10 m, e delle modeste interruzioni, comprese tra il 5 e il 15 %.

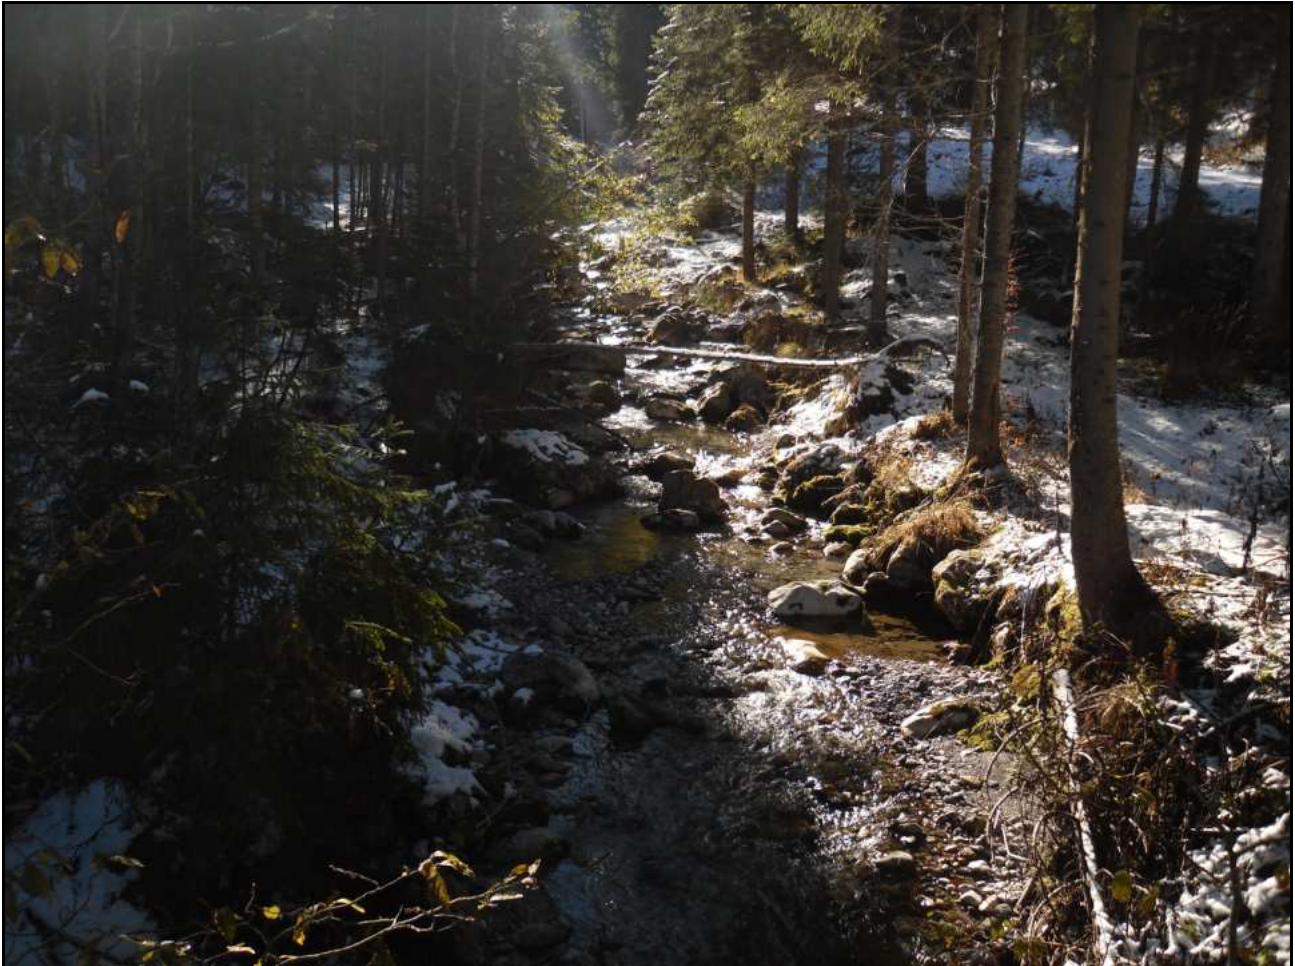
VALD003

Lo stato del territorio circostante è privo di antropizzazione, questo è dominato da un bosco misto di abeti rossi e faggi che va a costituire la vegetazione perifluviale delle due sponde. In destra l'ampiezza è maggiore di 30 m, mentre in sinistra è compresa tra i 5 e i 10 m, limite imposto dalla strada forestale che corre in prossimità del corso d'acqua. Le condizioni idriche hanno portate stabili e fluttuazioni stagionali non estreme. La naturale acclività dei versanti non permette al corso d'acqua di esondare. Il substrato è ben diversificato, con massi, tronchi e zone di sedimentazione, presentando buone caratteristiche di ritenzione degli apporti trofici. L'erosione è assente e la sezione trasversale è integra; le buone caratteristiche morfologiche (substrato diversificato, presenza di abbondanti zone rifugio e di produzione di cibo e abbondante ombreggiatura) permettono un'elevata idoneità ittica. L'idromorfologia presenta elementi ben distinti ma con successione irregolare; il periphyton è sottile e non sono presenti macrofite tolleranti. Il detrito è ben riconoscibile e fibroso. Il campionamento della comunità macrobentonica ha evidenziato una comunità ben strutturata e diversificata, adeguata alla tipologia fluviale. Si segnala la presenza di

Plecotteri Nemouridae e Perlodes, oltre a Efemerotteri Heptageniidae, Tricotteri Hydropsichidae e Rhyacophilidae, Ditteri Athericidae.

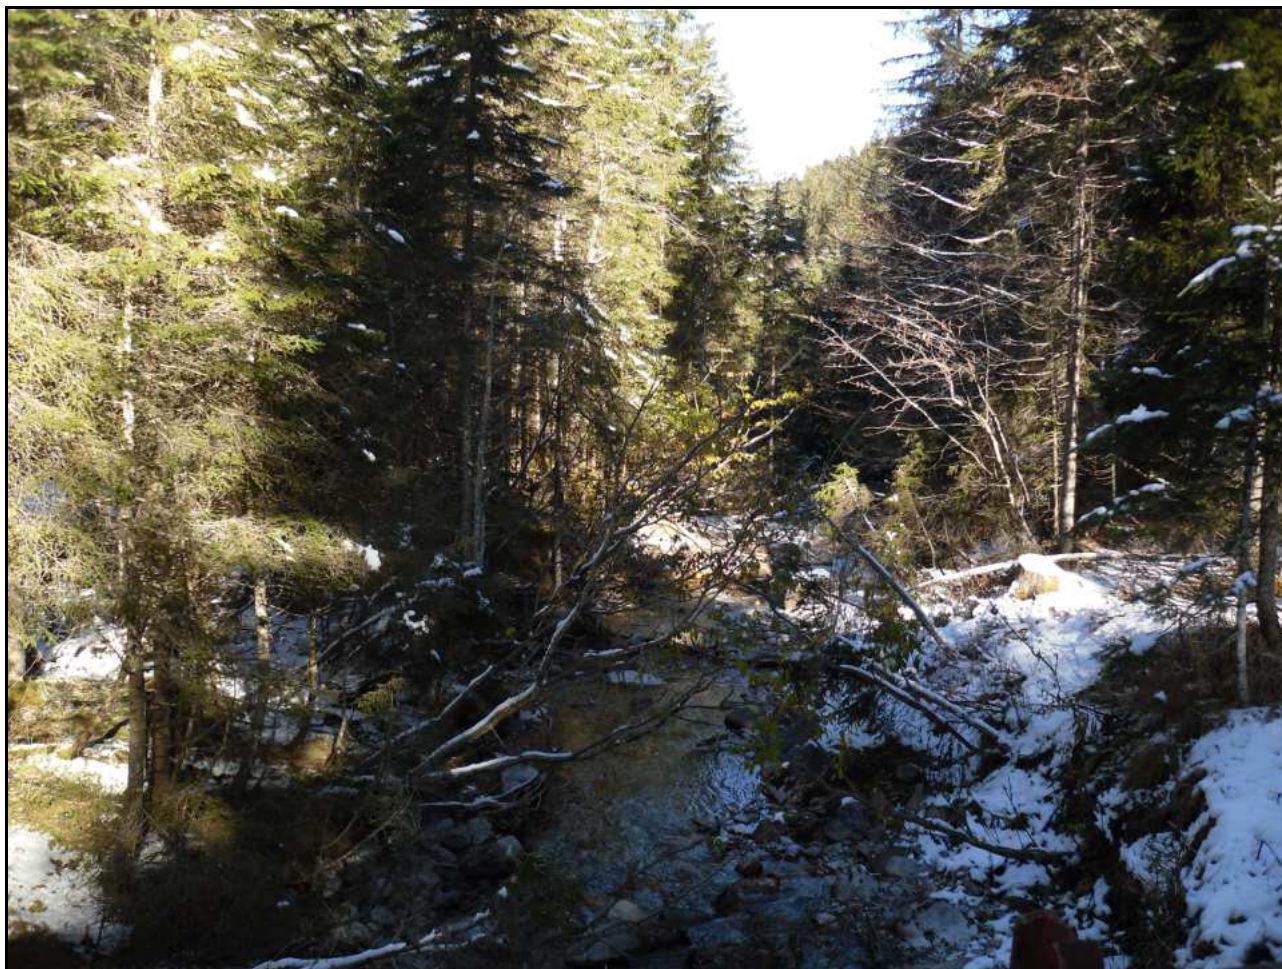
VALD004

Il territorio circostante di entrambe le sponde è dominato dal bosco di conifere. La vegetazione perifluviale, sia destra che sinistra, è composta solo da una formazione arborea autoctona non riparia (in larga misura composta da abeti rossi). La vegetazione perifluviale, sia destra che sinistra, è composta solo da una formazione arborea autoctona non riparia di ampiezza maggiore di 30 m in destra e compresa tra i 10 e i 30 m in sinistra, limitazione imposta dalla strada forestale; non sono presenti interruzioni. Il substrato è composto da massi incassati e ciottoli che garantiscono una buona efficienza di ritenzione degli apporti trofici. L'erosione è assente e la sezione trasversale è integra. L'idoneità ittica è elevata e gli elementi idromorfologici sono distinti ma a distanza irregolare l'uno dall'altro. Il comparto biologico continua a non mostrare segni di alterazione. La foto mostra i segni di una precoce nevicata.

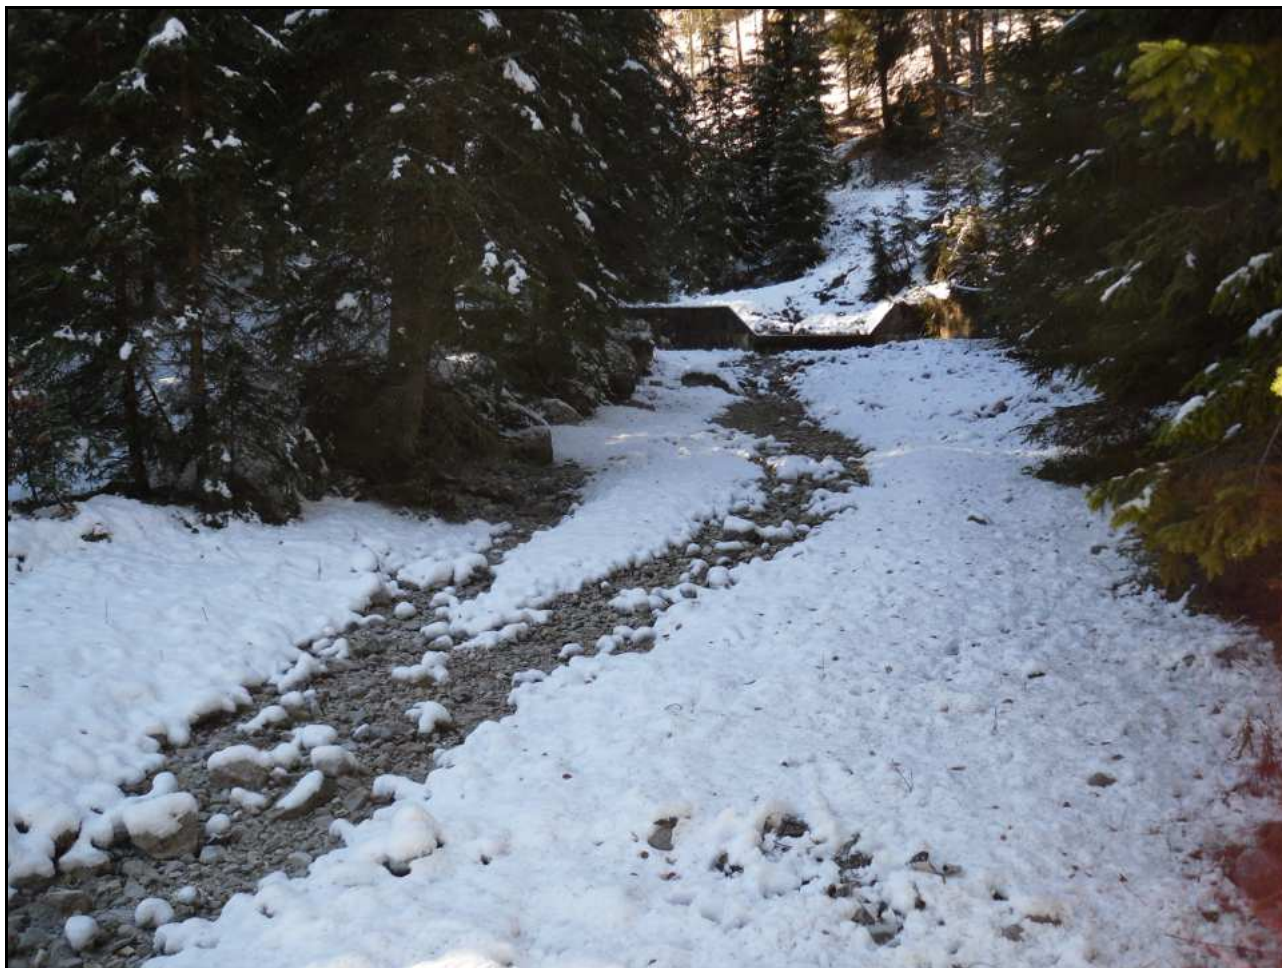
VALD005

Il tratto VADL005 (di cui si mostra una foto scattata dopo una lieve precoce nevicata) si caratterizza per la presenza di un muretto in cemento, costruito sulla sponda sinistra, e per due briglie (altezza > 1 m). La vegetazione è primaria in destra e costituita sempre da una formazione arborea autoctona non riparia (ampiezza > 30 m e priva di interruzioni). Il substrato dell'alveo è costituito in larga misura da ciottoli, sedimenti facilmente movibili soprattutto durante i fenomeni di piena. L'idoneità ittica è buona e gli elementi idromorfologici sono indistinti.

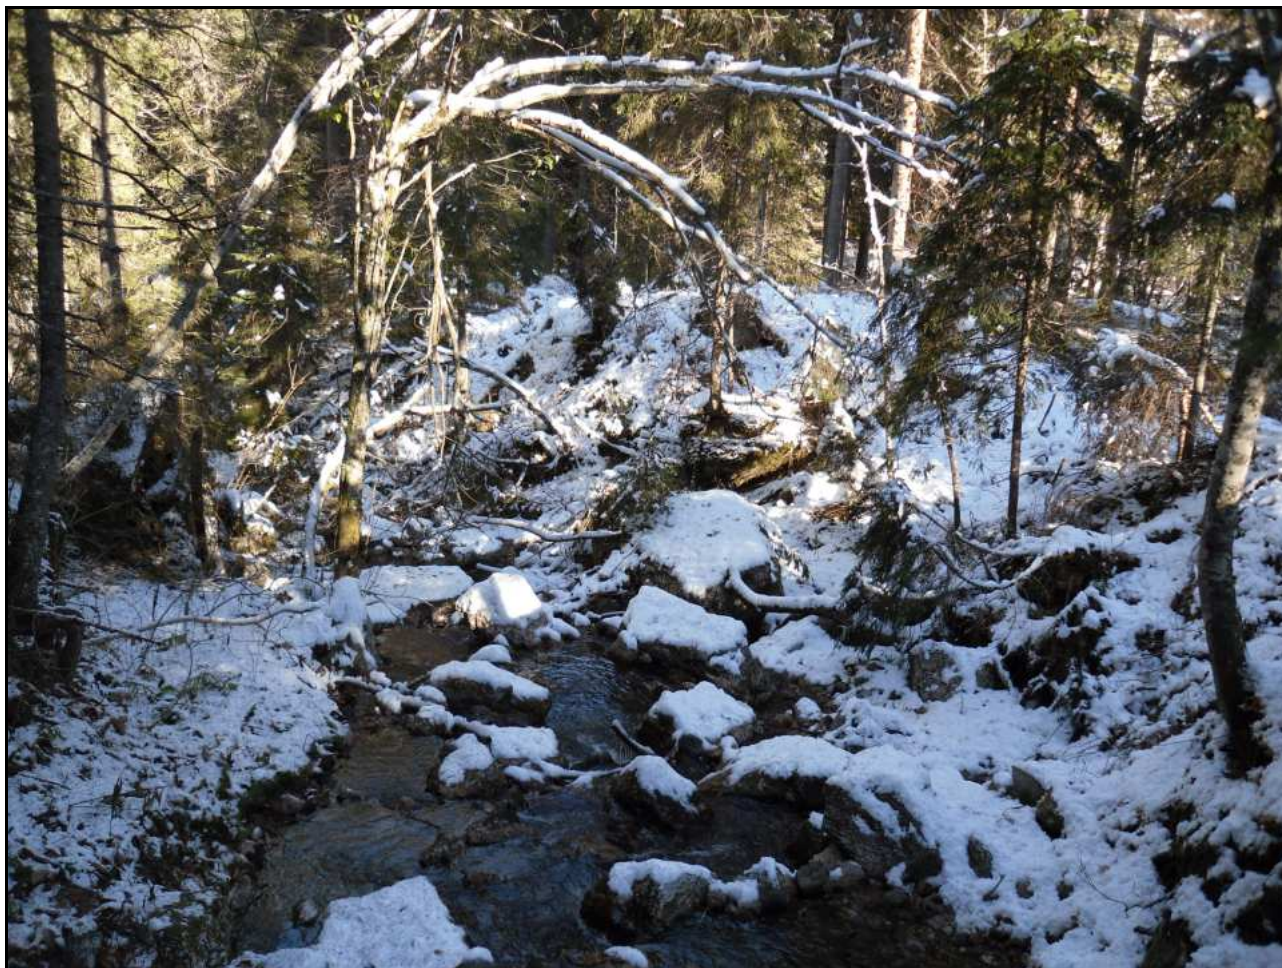
VALD006

Il territorio circostante di entrambe le sponde è dominato dal bosco di conifere. La vegetazione perifluviale, sia destra che sinistra, è composta solo da una formazione arborea autoctona non riparia (in larga misura composta da abeti rossi). La vegetazione perifluviale, sia destra che sinistra, è composta solo da una formazione arborea autoctona non riparia di ampiezza maggiore di 30 m in destra e compresa tra i 5 e i 10 m in sinistra, limitazione imposta dalla strada forestale; non sono presenti interruzioni. Il substrato è composto da massi incassati e ciottoli che garantiscono una buona efficienza di ritenzione degli apporti trofici. L'erosione è assente e la sezione trasversale è integra. L'idoneità ittica è elevata e gli elementi idromorfologici sono distinti ma a distanza irregolare l'uno dall'altro. Il comparto biologico continua a non mostrare segni di alterazione. La foto mostra i segni di una precoce nevicata.

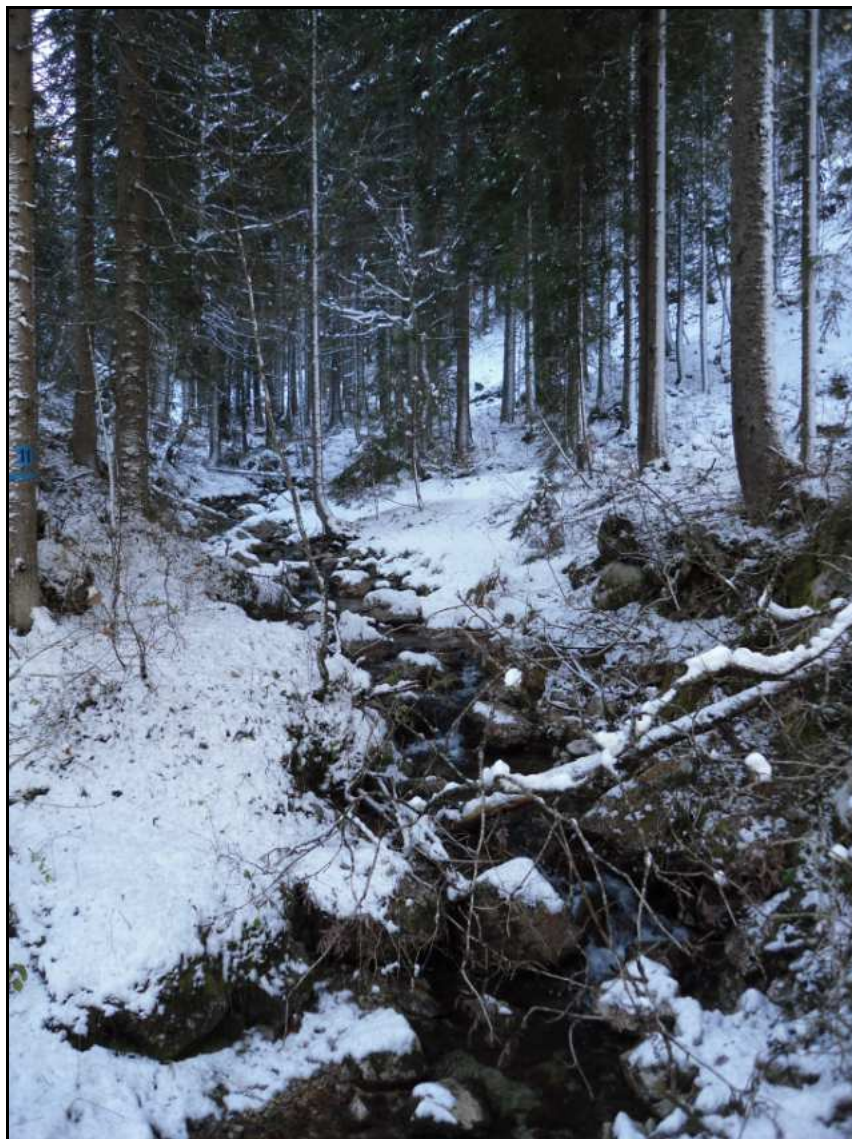
VALD007

Lo stato del territorio circostante è privo di antropizzazione, questo è dominato da un bosco misto di abeti rossi e faggi che va a costituire la vegetazione perifluviale delle due sponde (ampiezza > 30 m, assenza di interruzioni). La naturale acclività dei versanti non permette al corso d'acqua di esondare. Il substrato è ben diversificato, con massi, tronchi e zone di sedimentazione, presentando buone caratteristiche di ritenzione degli apporti trofici. L'erosione è assente e la sezione trasversale è integra; le buone caratteristiche morfologiche (substrato diversificato, presenza di abbondanti zone rifugio e di produzione di cibo e abbondante ombreggiatura) permettono un'elevata idoneità ittica. L'idromorfologia presenta elementi ben distinti ma con successione irregolare. Il comparto biologico non mostra segni di alterazione. La foto mostra i segni di una precoce nevicata.

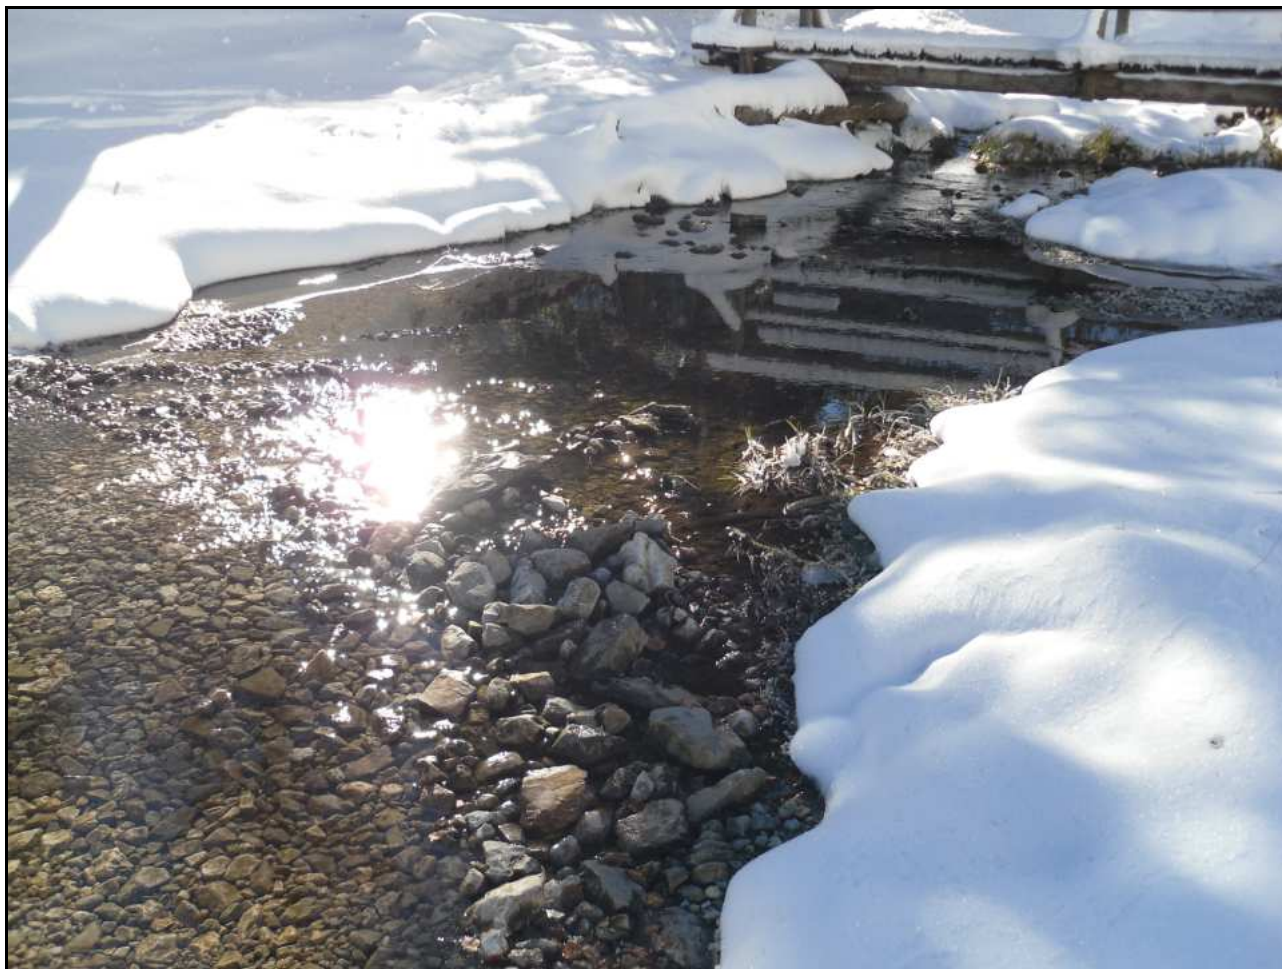
VALD008

L'ultimo tratto rilevato, quello subito a valle del lago di Valagola, scorre in mezzo ai prati della malga. Non presenta una vegetazione perifluviale funzionale questa è infatti costituita da una formazione erbacea non igrofila. Il substrato è composto da massi incassati e ciottoli che garantiscono una buona efficienza di ritenzione degli apporti trofici. L'erosione è assente e la sezione trasversale è integra. L'idoneità ittica è buona ha un andamento sinuoso. Anche per questo tratto il comparto biologico non mostra segni di alterazione. La foto mostra i segni di una precoce nevicata.
