Rio Vallaccia

Documentazione fotografica e commento ai tratti

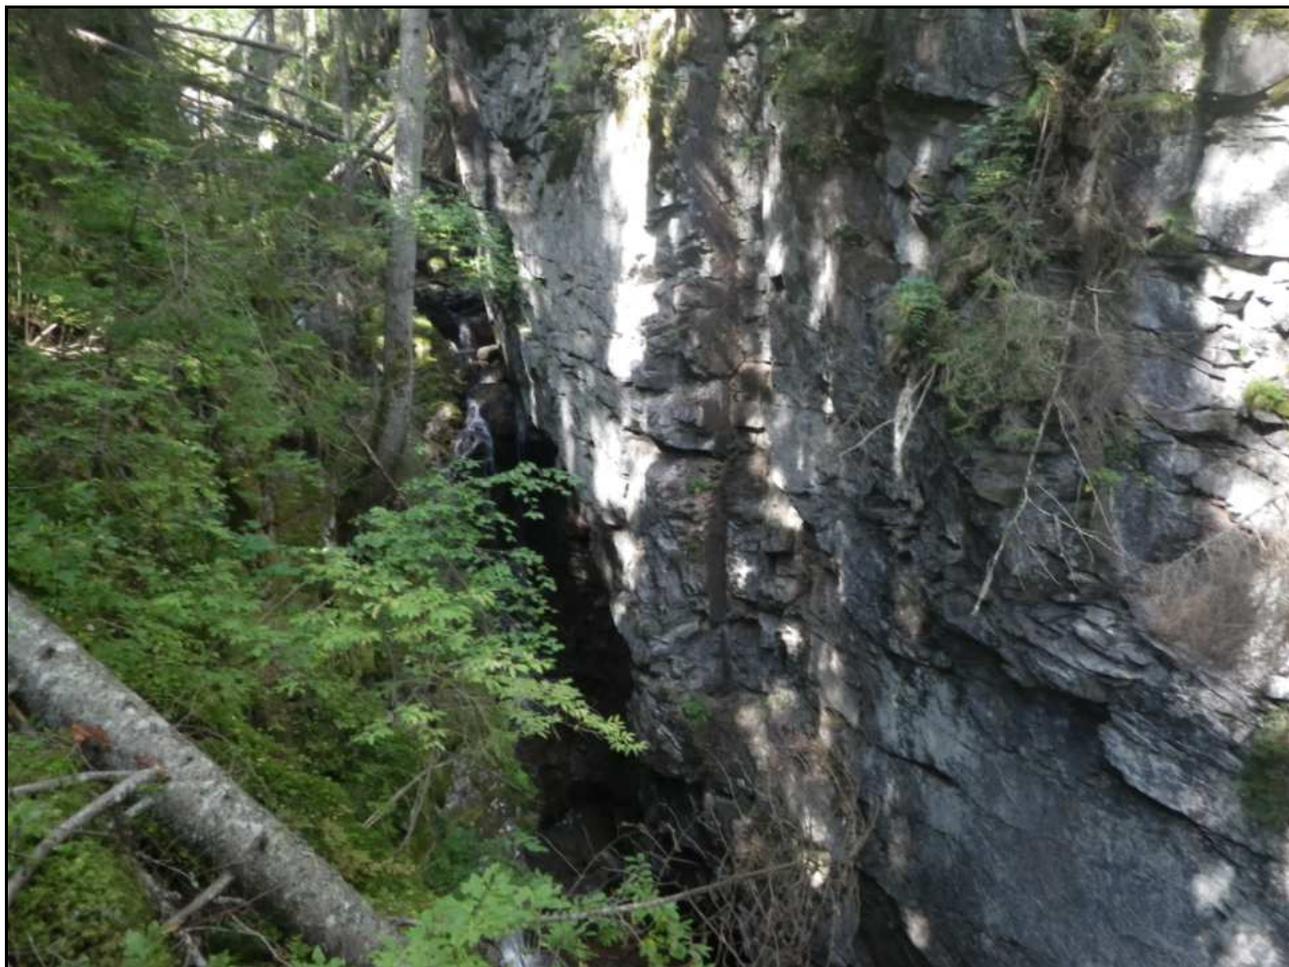
VALC001	1	2	2b	3	4	5	6	7	8	9	10	11	12	13	14	IFF	
	TER	VP1	VP2	AMP	CON	CID	ESO	RIT	ERO	SEZ	ITT	IDR	CVA	DET	MBT	Punteggio	Livello
Dx	25	1		1	1	10	1	25	20	15	25	15	10	15	20	184	II-III
Sx	25	1		1	1	10	1	25	20	15	25	15	10	15	20	184	II-III
Confluenza t. Travignolo - inizio prati in destra; lungh: 137 m

Il primo tratto del rio Vallaccia scorre in una forra dalle pareti nude e molto ravvicinate tra loro, pertanto la sezione trasversale risulta poco diversificata. Inoltre essendo il tratto naturalmente confinato non esiste nessuna possibilità di espansione laterale. Il substrato dell'alveo è ben strutturato garantendo una elevata capacità di ritenzione degli apporti trofici. Le condizioni idriche risentono dei prelievi che vengono effettuati a monte. L'andamento idromorfologico è di tipo step&pool. È stata osservata una discreta presenza di periphyton mentre le altre due componenti biologiche (il detrito e la comunità macrobentonica) non mostrano segni di alterazione.

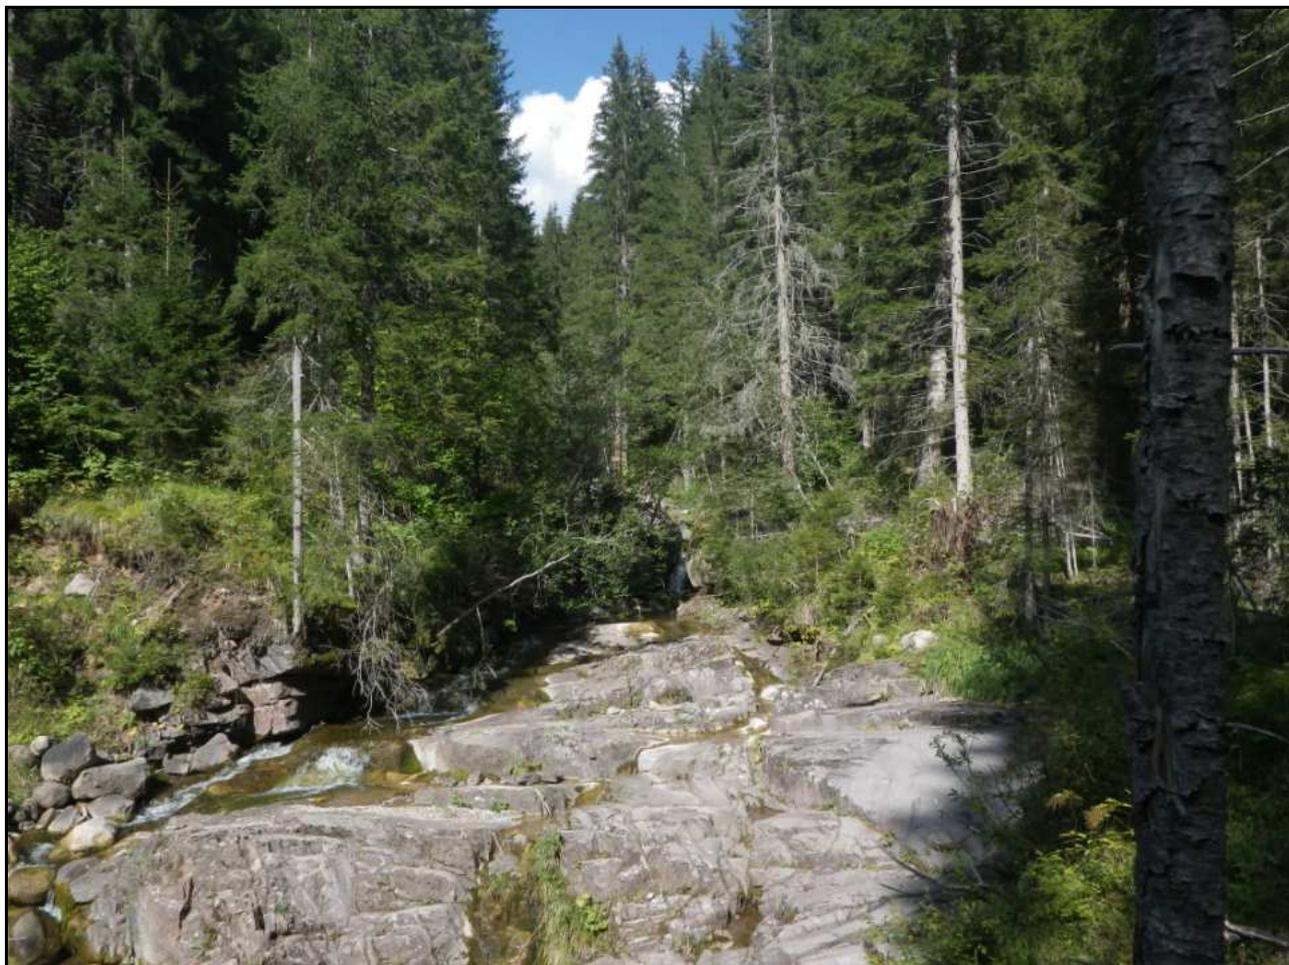
VALC002	1	2	2b	3	4	5	6	7	8	9	10	11	12	13	14	IFF	Livello
	TER	VP1	VP2	AMP	CON	CID	ESO	RIT	ERO	SEZ	ITT	IDR	CVA	DET	MBT	Punteggio	
Dx	20	10		15	15	10	1	25	20	20	25	15	10	15	20	221	II
Sx	25	10		15	15	10	1	25	20	20	25	15	10	15	20	226	II

Inizio prati in destra – fine prati in destra; lungh: 273m

Il territorio circostante in destra è dominato da prati regolarmente sfalciati, mentre in sinistra è presente un esteso bosco di abeti. La vegetazione perifluviale delle due sponde è composta da una bordura di specie riparie (con diverse specie di salici) seguita dalla formazione arborea autoctona non riparia (con abeti rossi). L'ampiezza cumulativa delle due tipologie di vegetazione è maggiore di 30 m e non sono presenti interruzioni. L'erosione è assente e la sezione trasversale è integra. L'idoneità ittica è elevata e l'idromorfologia è step&pool, tipico andamento dei torrenti montani. Il comparto biologico continua a mostrare segni di alterazione solo per quanto riguarda la componente periftica.

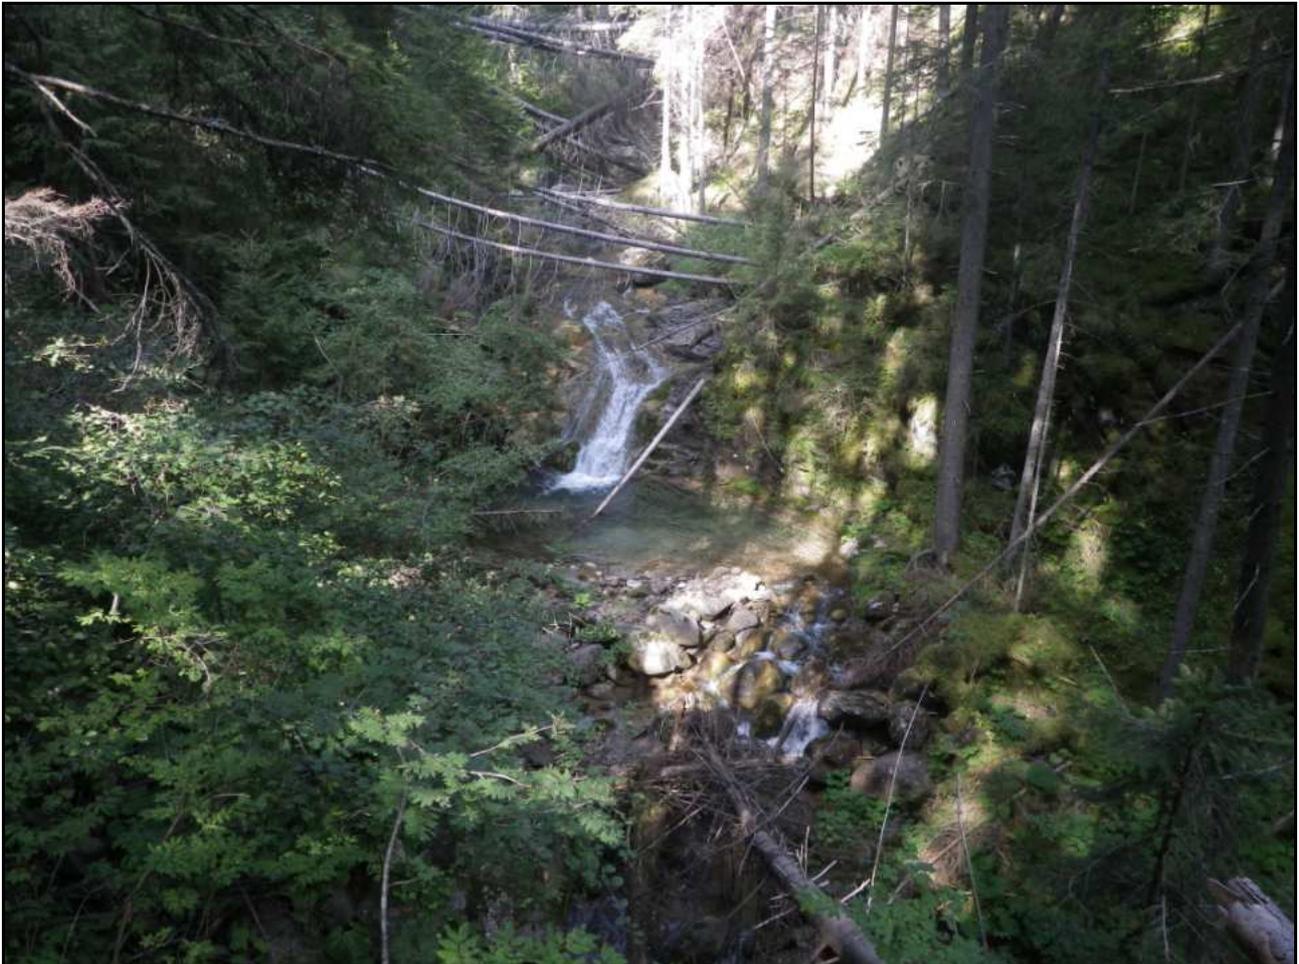
VALC003	1	2	2b	3	4	5	6	7	8	9	10	11	12	13	14	IFF	
	TER	VP1	VP2	AMP	CON	CID	ESO	RIT	ERO	SEZ	ITT	IDR	CVA	DET	MBT	Punteggio	Livello
Dx	25	10		15	15	10	1	25	20	20	25	15	10	15	20	226	II
Sx	25	10		15	15	10	1	25	20	20	25	15	10	15	20	226	II
Fine prati in destra – inizio Bellamonte; lungh: 342 m

Il territorio circostante di entrambe le sponde è dominato dal bosco di conifere. La vegetazione perifluviale, sia destra che sinistra, è composta solo da una formazione arborea autoctona non riparia (in larga misura composta da abeti rossi). L'ampiezza è maggiore di 30 m e non sono presenti interruzioni. Il substrato dell'alveo è composto da substrati diversificati, con massi e tronchi, che fungono da ottime strutture di ritenzione degli apporti trofici. Non si osservano ulteriori differenze con quanto già osservato anche per i tratti precedenti.

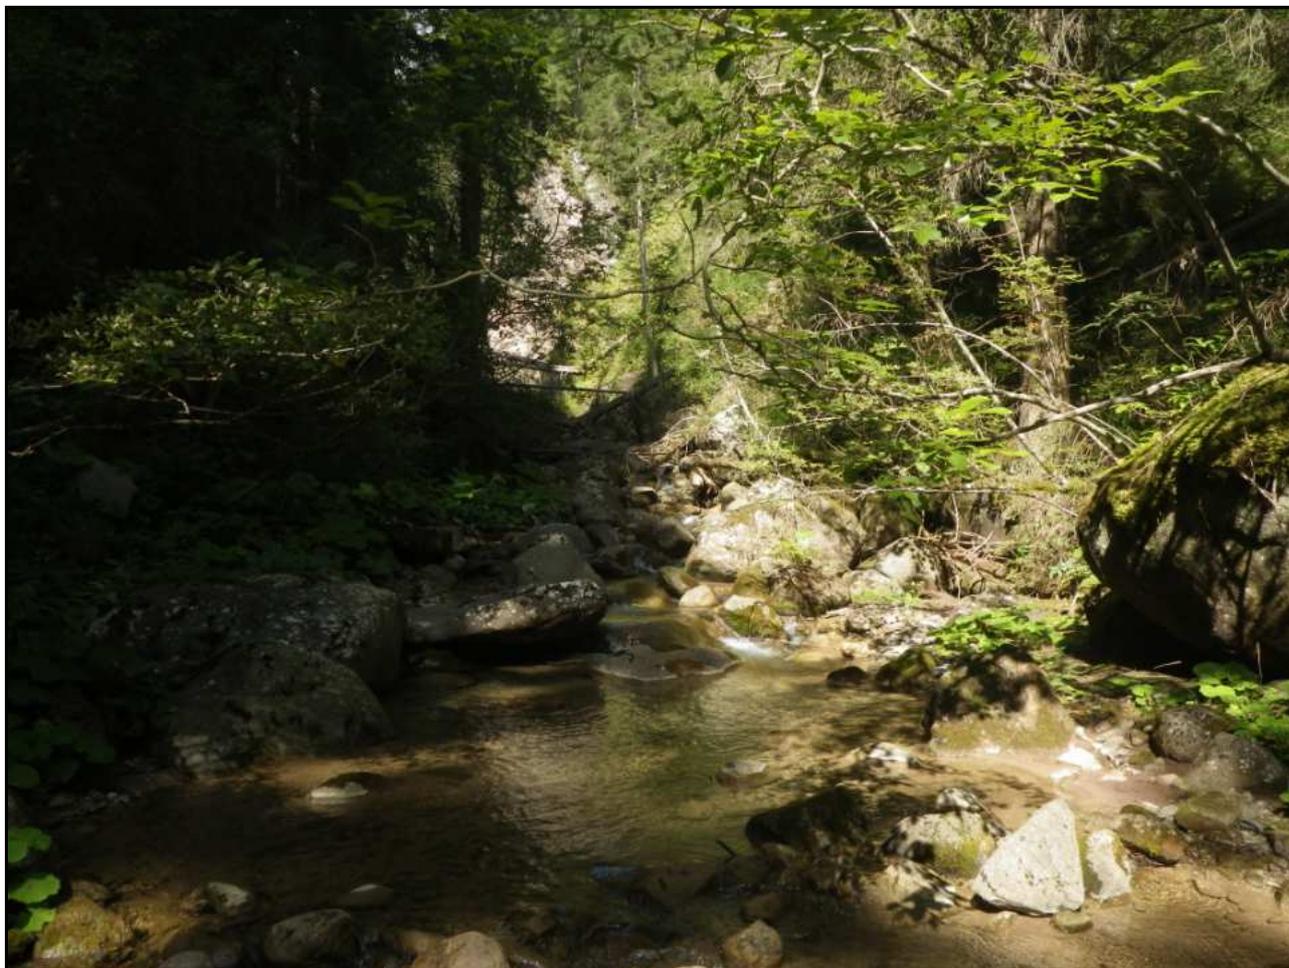
VALC004	1	2	2b	3	4	5	6	7	8	9	10	11	12	13	14	IFF	Livello
	TER	VP1	VP2	AMP	CON	CID	ESO	RIT	ERO	SEZ	ITT	IDR	CVA	DET	MBT	Punteggio	
Dx	5	10		15	15	10	1	25	20	20	25	15	10	15	20	206	II
Sx	25	10		15	15	10	1	25	20	20	25	15	10	15	20	226	II
Inizio Bellamonte – fine Bellamonte; lung: 406 m

In destra idrografica è presente l'abitato di Bellamonte. La vegetazione perifluviale delle due sponde è composta da una bordura di specie riparie (con diverse specie di salici) seguita dalla formazione arborea autoctona non riparia (con abeti rossi). L'ampiezza cumulativa delle due tipologie di vegetazione è maggiore di 30 m e non sono presenti interruzioni. L'erosione è assente e la sezione trasversale è integra. L'idoneità ittica è elevata e l'idromorfologia è step&pool, tipico andamento dei torrenti montani. Il comparto biologico continua a mostrare segni di alterazione solo per quanto riguarda la componente perifitica.

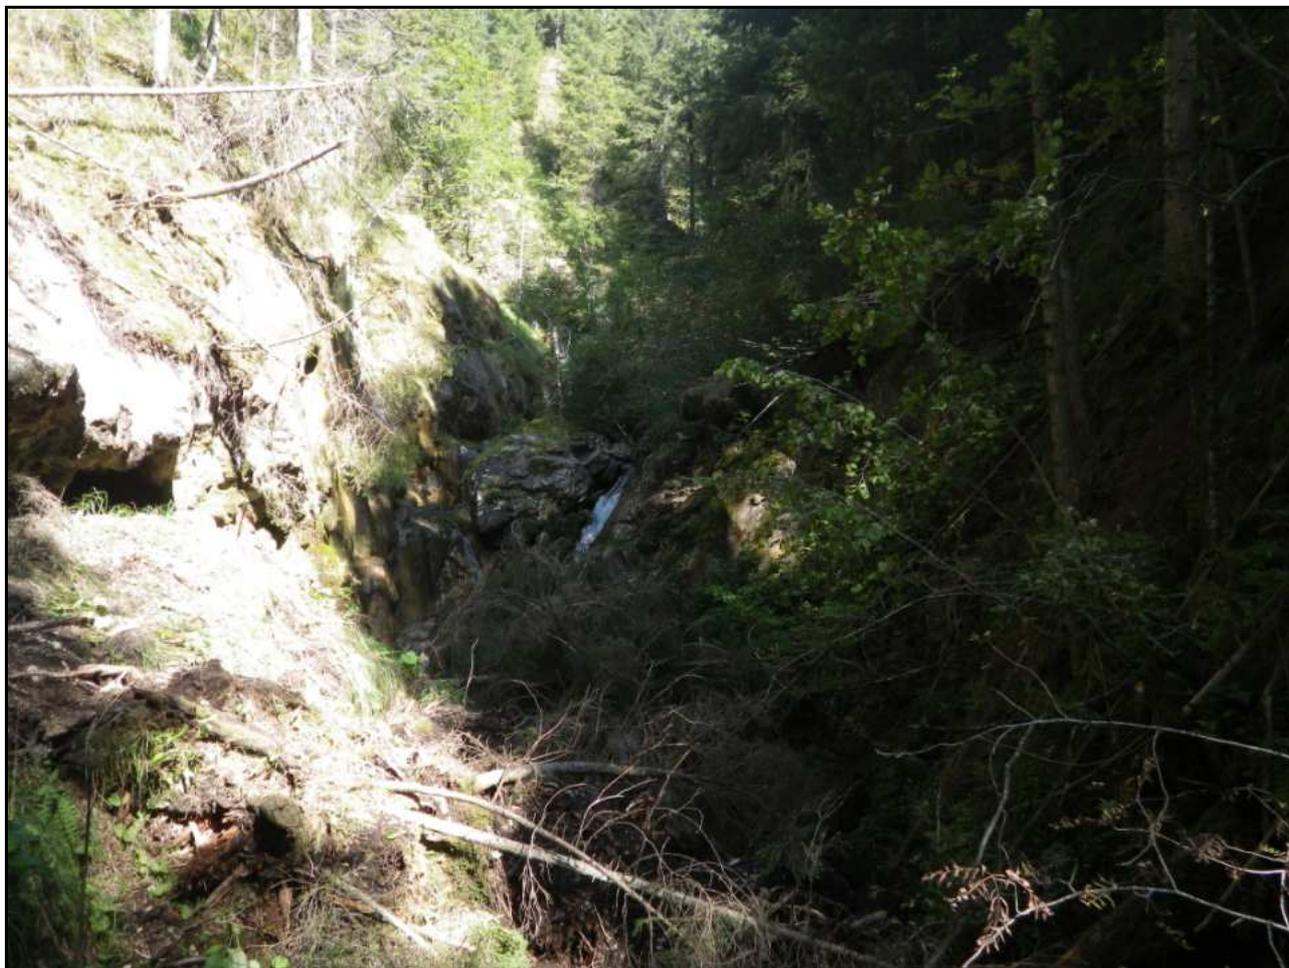
VALC005	1	2	2b	3	4	5	6	7	8	9	10	11	12	13	14	IFF	Livello
	TER	VP1	VP2	AMP	CON	CID	ESO	RIT	ERO	SEZ	ITT	IDR	CVA	DET	MBT	Punteggio	
Dx	20	10		15	10	10	1	25	20	20	20	15	15	15	20	216	II
Sx	25	10		15	10	10	1	25	20	20	20	15	15	15	20	221	II
Fine Bellamonte – strada vicina in destra; lungh: 334 m

Il territorio circostante in destra è dominato da prati regolarmente sfalciati, mentre in sinistra è presente un esteso bosco di abeti. La vegetazione perifluviale, sia destra che sinistra, è composta solo da una formazione arborea autoctona non riparia (in larga misura composta da abeti rossi). L'ampiezza è maggiore di 30 m e sono presenti modeste interruzioni causate dall'assenza di vegetazione nei punti in cui l'acclività dei versanti non ne permette la crescita. L'idoneità ittica diventa buona a causa di salti naturali che ostacolano la risalita contro corrente dei pesci. Da questo tratto in poi il periphyton non forma più la patina tridimensionale osservata nei tratti precedenti.

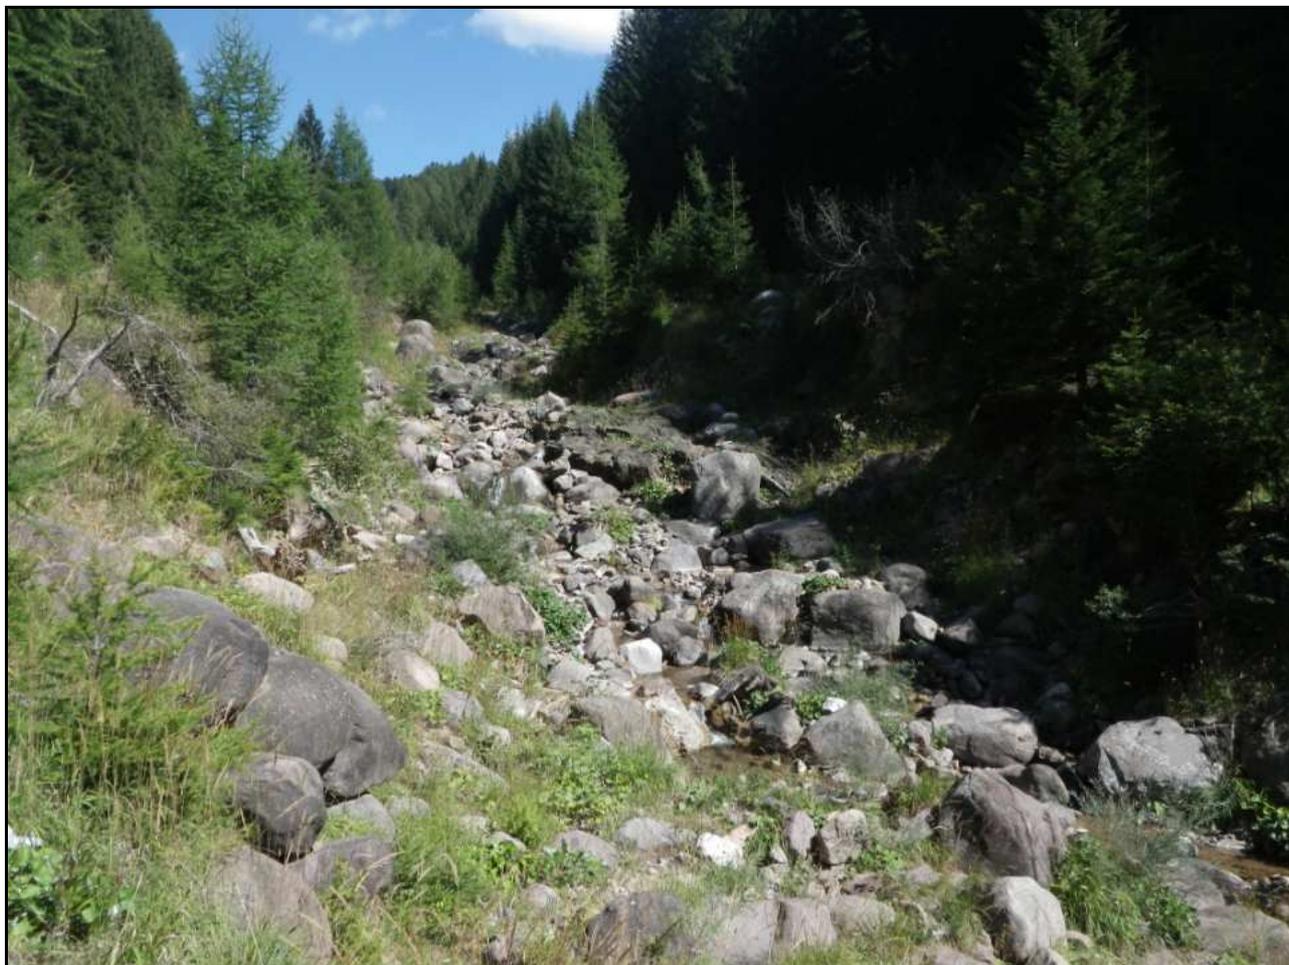
VALC006	1	2	2b	3	4	5	6	7	8	9	10	11	12	13	14	IFF	Livello
	TER	VP1	VP2	AMP	CON	CID	ESO	RIT	ERO	SEZ	ITT	IDR	CVA	DET	MBT	Punteggio	
Dx	20	1		1	5	10	1	25	20	20	20	15	15	15	20	188	II-III
Sx	25	10		15	15	10	1	25	20	20	20	15	15	15	20	226	II
Strada vicina in destra – opera di presa; lungh: 790 m

In questo tratto la strada forestale che corre lungo la sponda destra ha limitato lo sviluppo e la crescita di una vegetazione funzionale. In questa sponda infatti è stata individuata solo una bordura di arbusti autoctoni non ripari. In sinistra invece è presente la formazione arborea autoctona non riparia, di ampiezza maggiore di 30 metri e continua. Non si osservano ulteriori differenze con quanto già osservato anche per il tratto precedente.

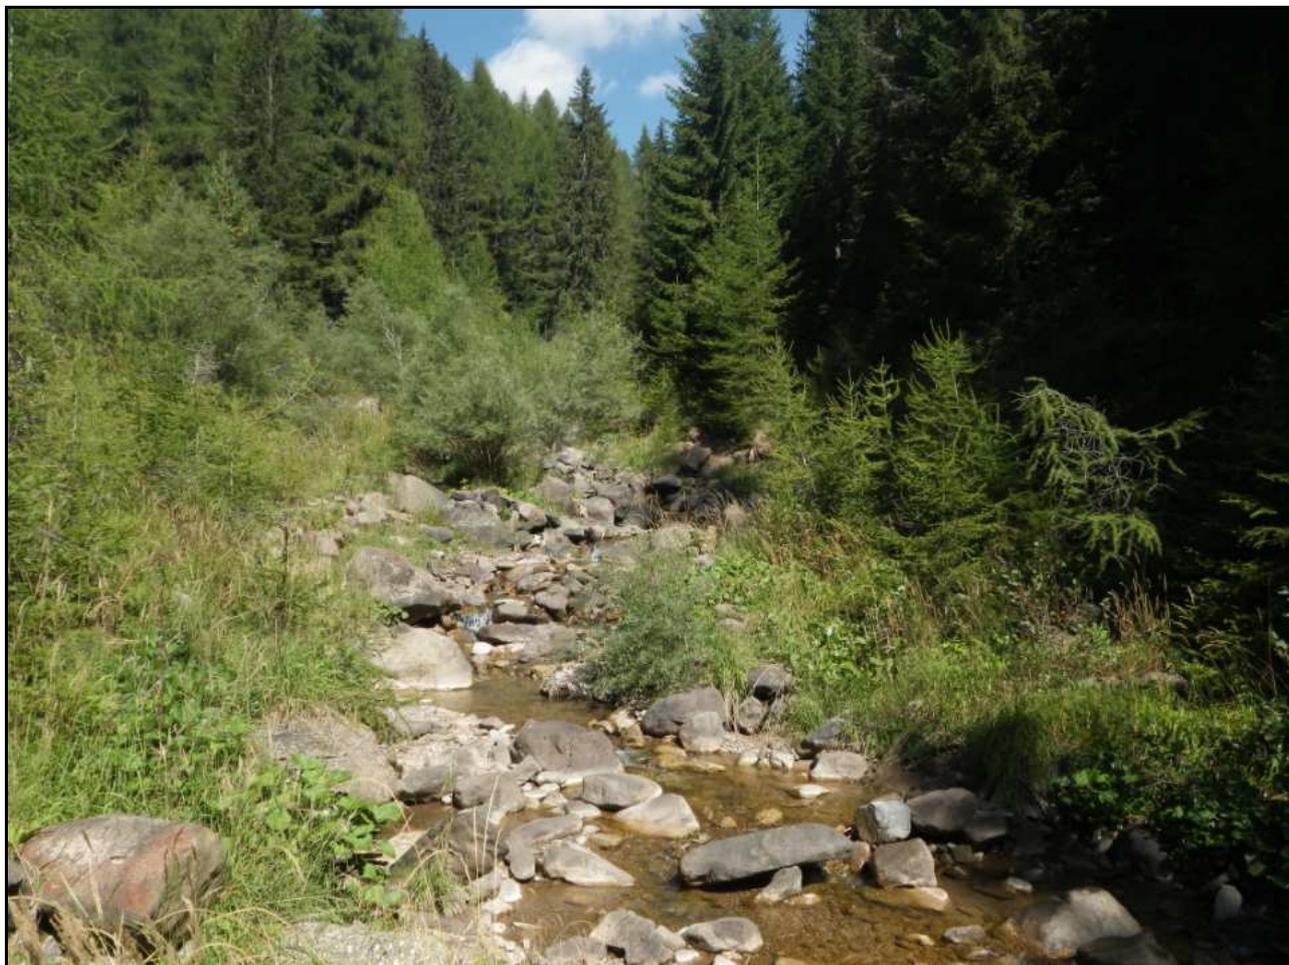
VALC007	1	2	2b	3	4	5	6	7	8	9	10	11	12	13	14	IFF	
	TER	VP1	VP2	AMP	CON	CID	ESO	RIT	ERO	SEZ	ITT	IDR	CVA	DET	MBT	Punteggio	Livello
Dx	20	10		5	10	20	1	25	20	20	20	15	15	15	20	216	II
Sx	25	10		15	15	20	1	25	20	20	20	15	15	15	20	236	II
Opera di presa – strada lontana in destra; lungh: 237 m

Il tratto in esame inizia con la fine dall'opera di presa fino al punto in cui la strada forestale in destra si allontana di molto dal torrente. La vegetazione perfluviale della sponda destra è composta da una bordura di arbusti ripari (saliconi), di ampiezza compresa tra i 2 e i 5 m e con delle interruzioni. In sinistra invece è stata osservata la formazione arborea autoctona non riparia, di ampiezza maggiore di 30 metri e continua. Da questo tratto in poi il torrente ha portate stabili, con fluttuazioni stagionali non estreme. L'opera di presa posta all'inizio del tratto rappresenta un ostacolo insormontabile per l'ittiofauna.

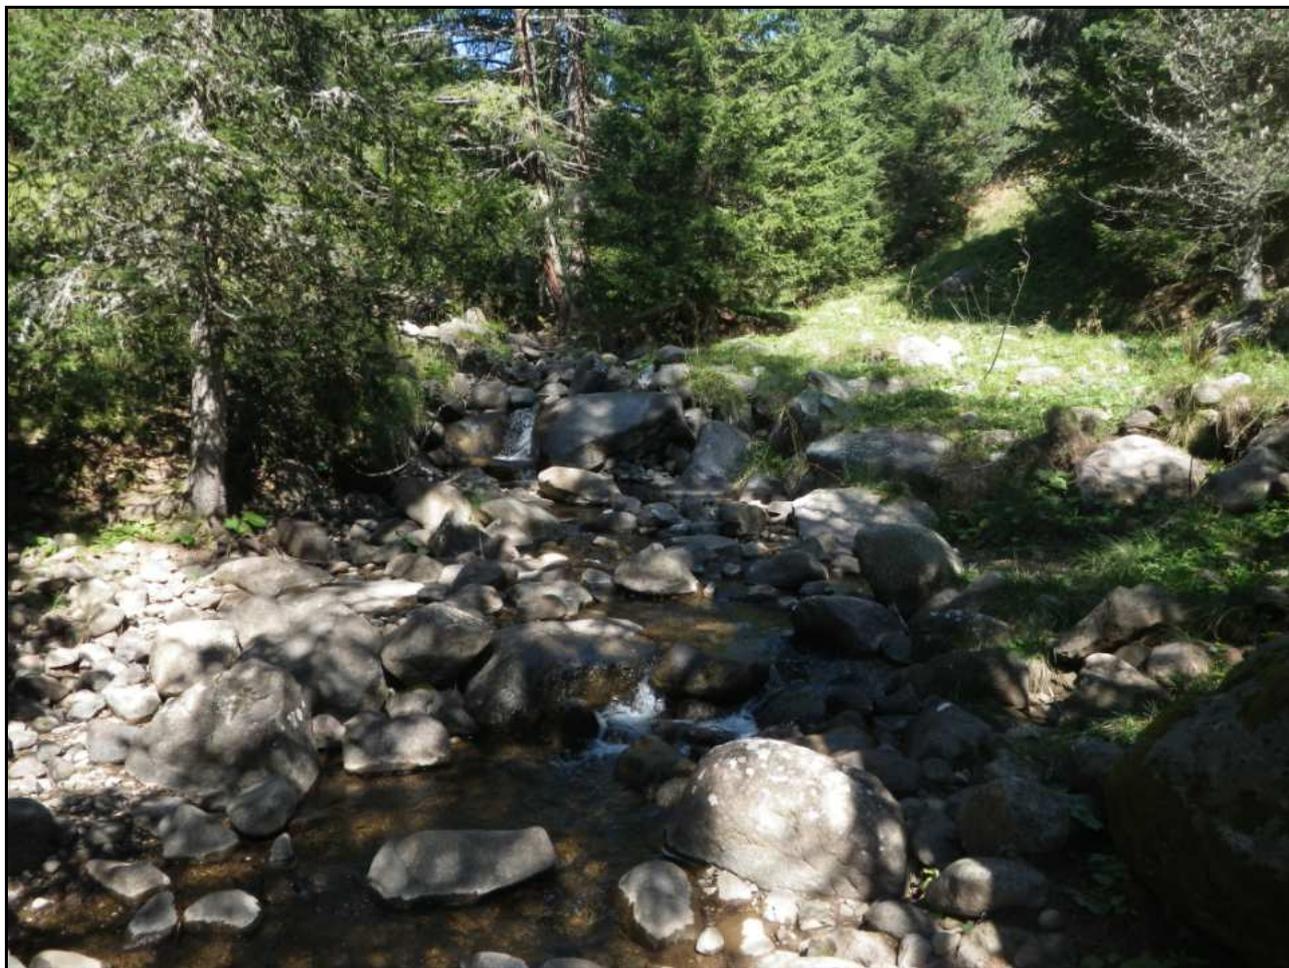
VALC008	1	2	2b	3	4	5	6	7	8	9	10	11	12	13	14	IFF	Livello
	TER	VP1	VP2	AMP	CON	CID	ESO	RIT	ERO	SEZ	ITT	IDR	CVA	DET	MBT	Punteggio	
Dx	25	10		15	10	20	1	25	20	20	25	15	15	15	20	236	II
Sx	20	10		15	15	20	1	25	20	20	25	15	15	15	20	236	II

Strada lontana in destra – fine filamento (1800 ms.l.m.); lungh: 1044 m

Il VALC008 è l'ultimo tratto rilevato che si spinge fino alla quota di 1800 m s.l.m. In sinistra le piste da sci riducono il punteggio assegnato alla domanda sul territorio circostante. La vegetazione perifluviale, sia destra che sinistra, è composta solo da una formazione arborea autoctona non riparia (in larga misura composta da abeti rossi). L'ampiezza è maggiore di 30 metri e solo in destra sono presenti modeste interruzioni causate da alcuni punti in cui il versante è franato. La comunità macrobentonica campionata è diversificata e composta da taxa molto sensibili all'inquinamento, come i Plecotteri Nemouridae e gli Efeemerotteri Heptageniidae.
