Rio Vallazza

Documentazione fotografica e commento ai tratti

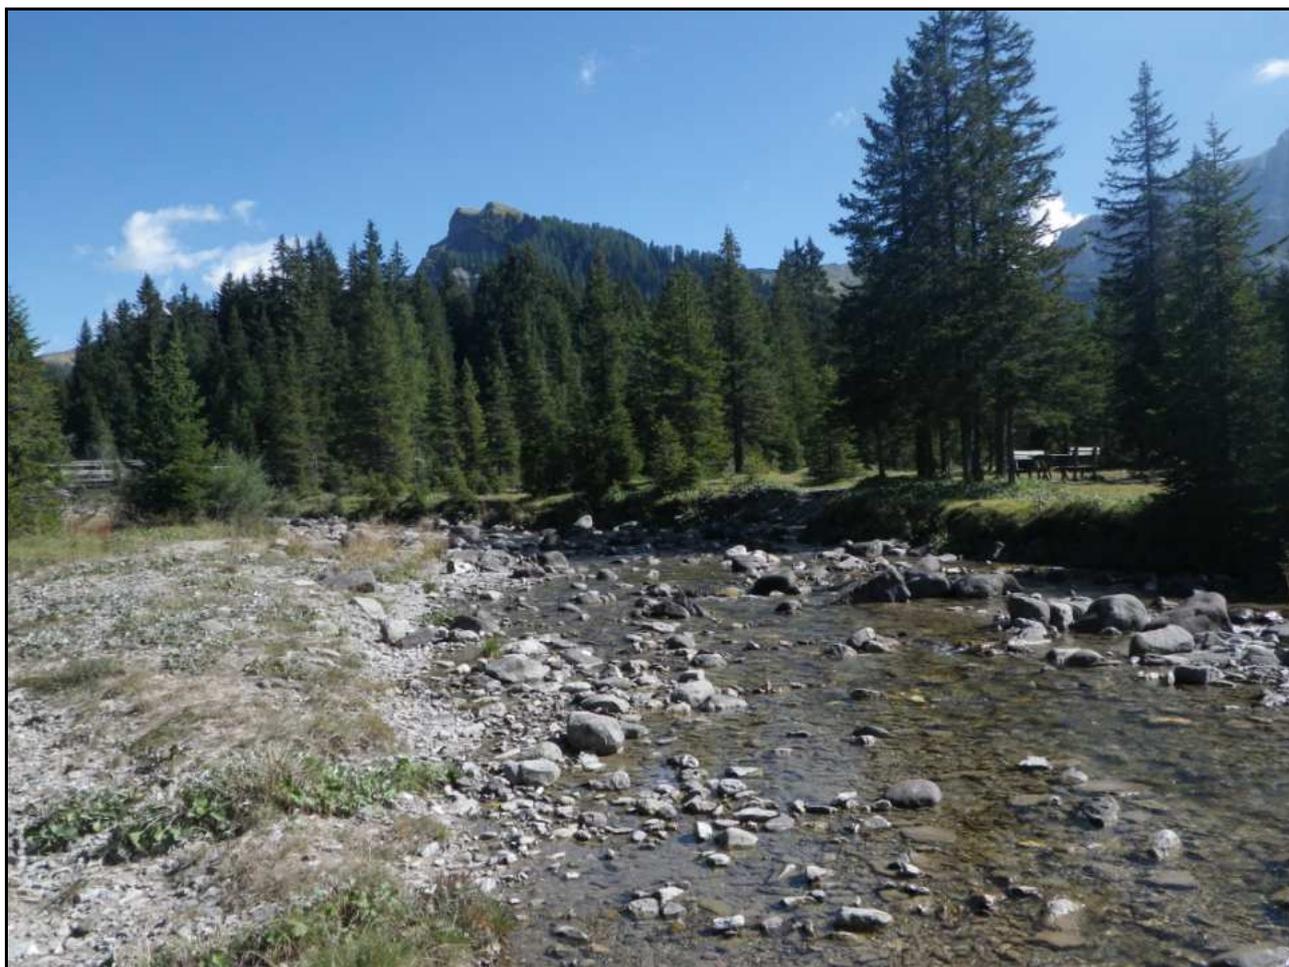
VALZ001

Confluenza T. Travignolo - ponte parcheggio Paneveggio; lungh: 110 m

Il primo tratto del Rio Vallazza scorre in un bosco di abeti rossi. Tali essenze vegetali si spingono fino alle sponde del torrente e ne costituiscono la vegetazione perifluviale; l'ampiezza è superiore ai 30 metri ma sono presenti delle vaste porzioni di suolo dominate da specie erbacee. Le portate sono stabili, con fluttuazioni stagionali non estreme. Il substrato dell'alveo è composta da ciottoli e da massi incassati, che garantiscono una buona ritenzione degli apporti trofici. L'erosione è assente e la sezione trasversale è integra. L'idoneità ittica è buona e non si distinguono elementi idromorfologici, predomina la *run*. Il comparto biologico (la componente vegetale in alveo, il detrito e la comunità macrobentonica) non mostra segni di alterazione.

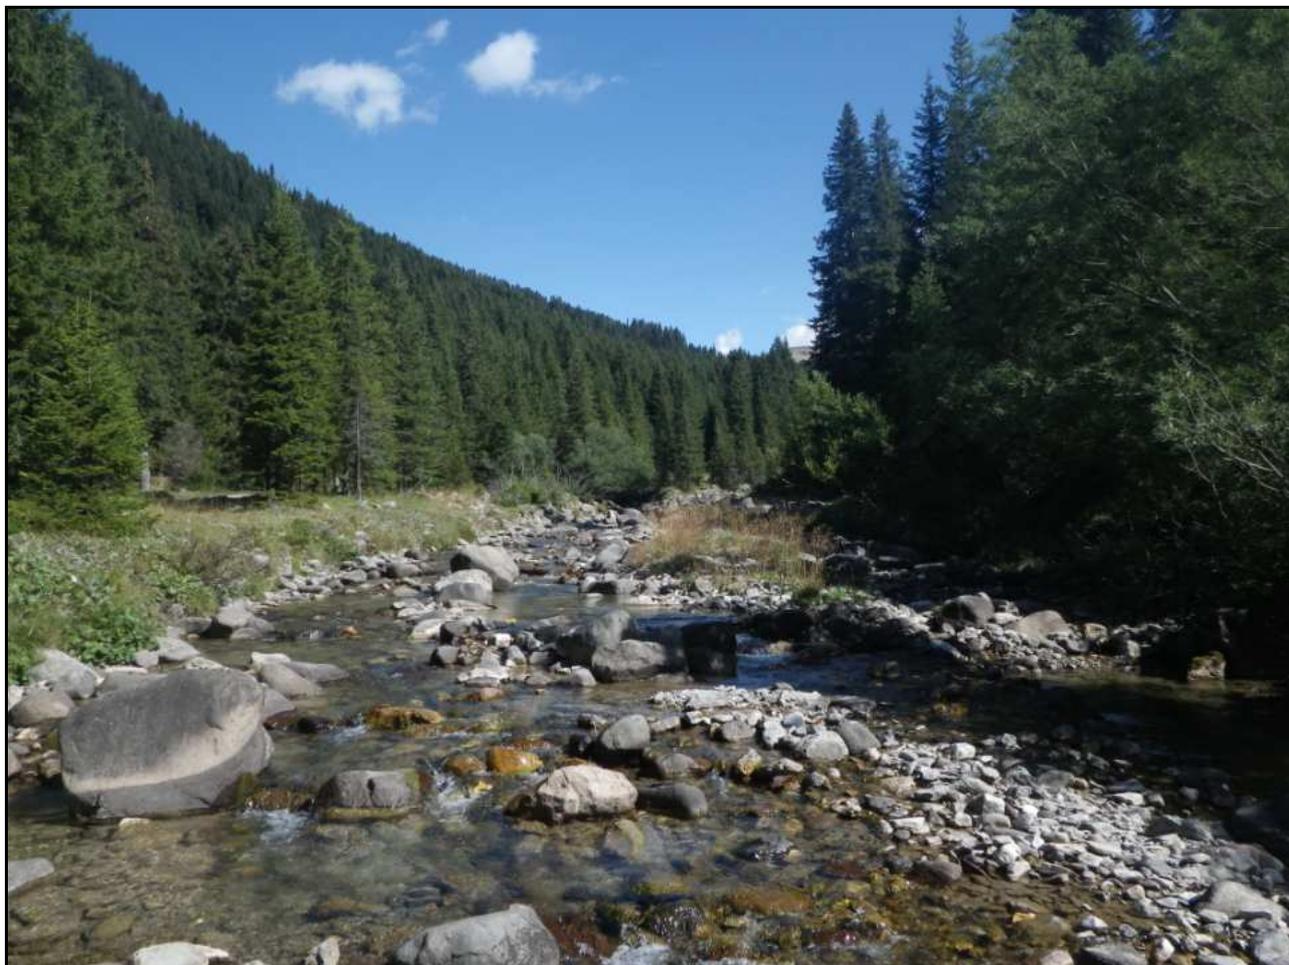
VALZ002

Ponte parcheggio Paneveggio – strada lontana in destra; lungh: 180 m

Il piazzale per il parcheggio situato in destra idrografica crea un'interruzioni e limita l'ampiezza della vegetazione perifluviale di tale sponda, costituita da una formazione arbustiva autoctona non riparia. In sinistra invece continua la formazione arborea autoctona non riparia individuata precedentemente. Sulla sponda sinistra è stata osservata una limitata incisione verticale. Non sussistono ulteriori differenze con quanto già osservato anche per il tratto precedente.

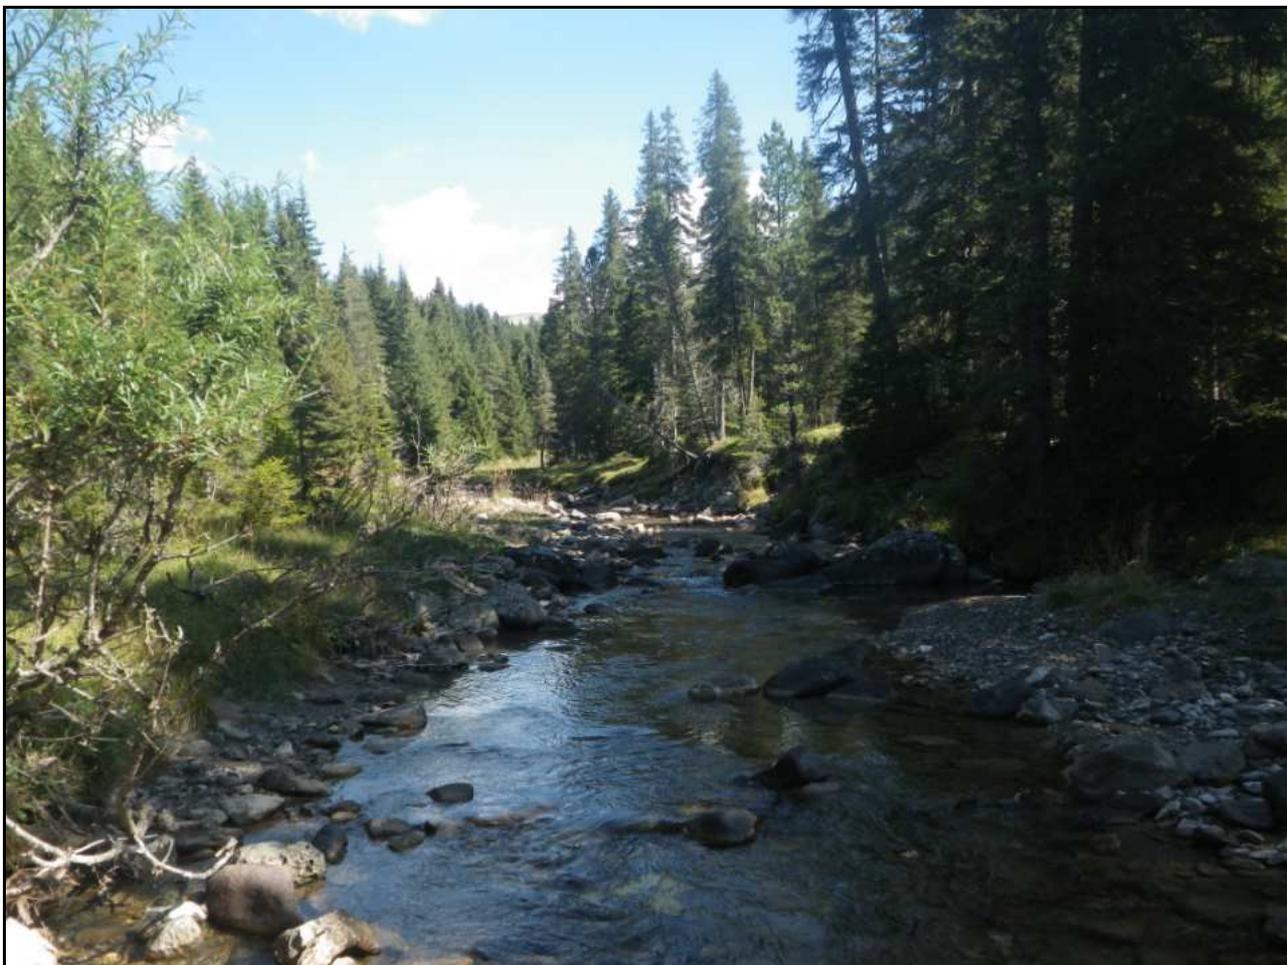
VALZ003

Strada lontana in destra – briglie; lungh: 742 m

Il territorio circostante di entrambe le sponde è dominato dal bosco di conifere. La vegetazione perifluviale, sia destra che sinistra, è composta solo da una formazione arborea autoctona non riparia (in larga misura composta da abeti rossi). L'ampiezza è maggiore di 30 metri e sono presenti modeste interruzioni con presenza di copertura erbacea. Il substrato dell'alveo è composta da ciottoli e da massi incassati, che garantiscono una buona ritenzione degli apporti trofici. L'erosione è assente e la sezione trasversale è integra. L'idoneità ittica è buona e non si distinguono elementi idromorfologici, predomina il *run*. La comunità macrobentonica campionata è diversificata e composta da taxa molto sensibili all'inquinamento, come i Plecotteri Nemouridae e gli Ephemeropter Heptageniidae.

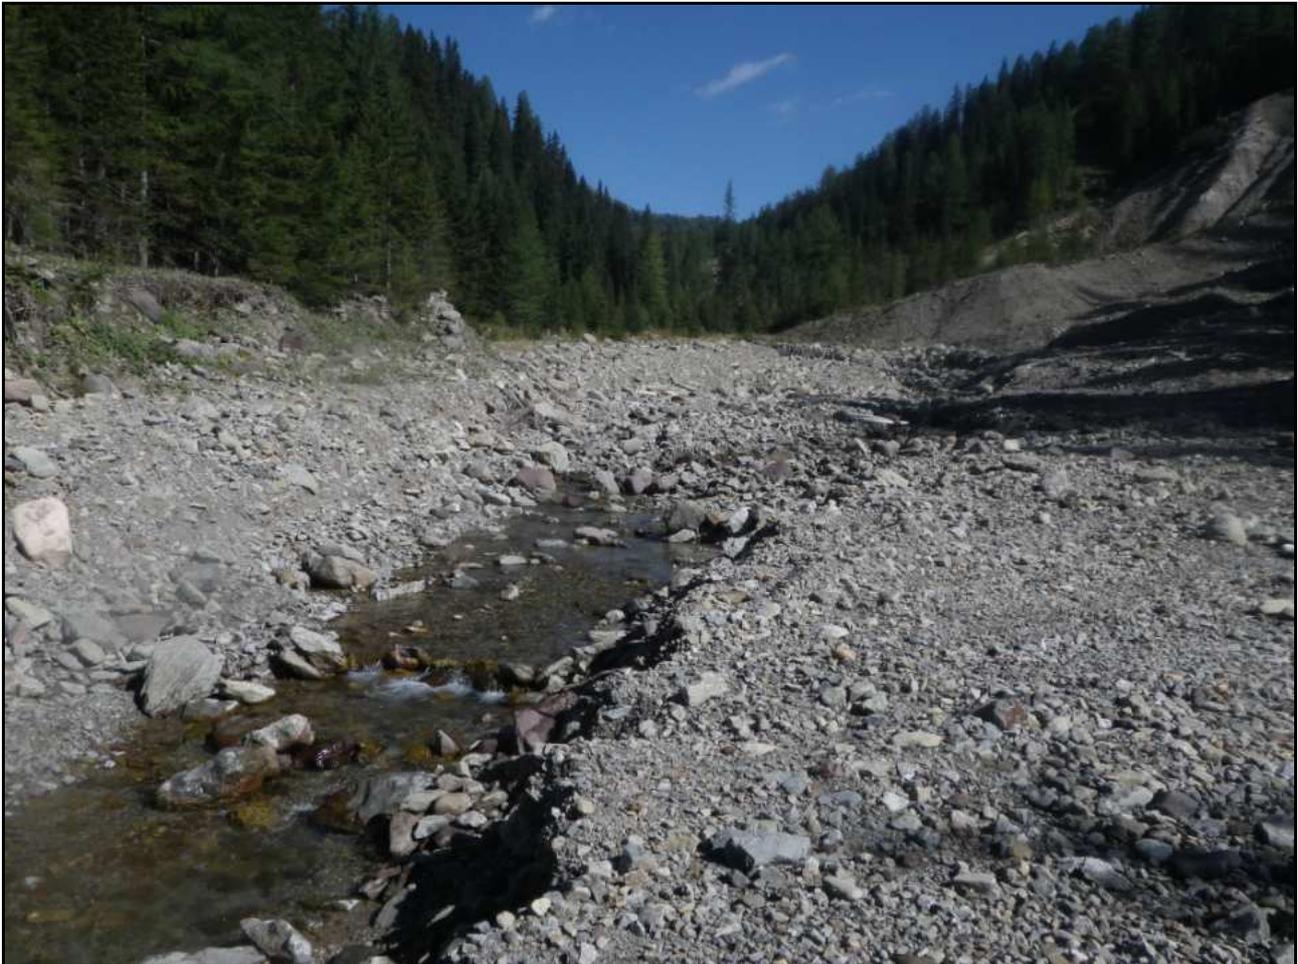
VALZ004

Briglie – inizio vegetazione autoctona in destra e sinistra; lungh: 226 m

Questo tratto si caratterizza per gli interventi di risagomatura della sezione trasversale, come ben mostrato anche in fotografia, che hanno completamente alterato la funzionalità generale del torrente.

Il Rio Vallazza scorre in un ambiente alpino con pressioni tracurabili per cui la funzionalità reale di questo breve corso d'acqua è buono per quasi tutta la sua lunghezza. Solo un tratto risulta con una funzionalità mediocre a causa di alcuni interventi di risagomatura e la presenza di una briglia.

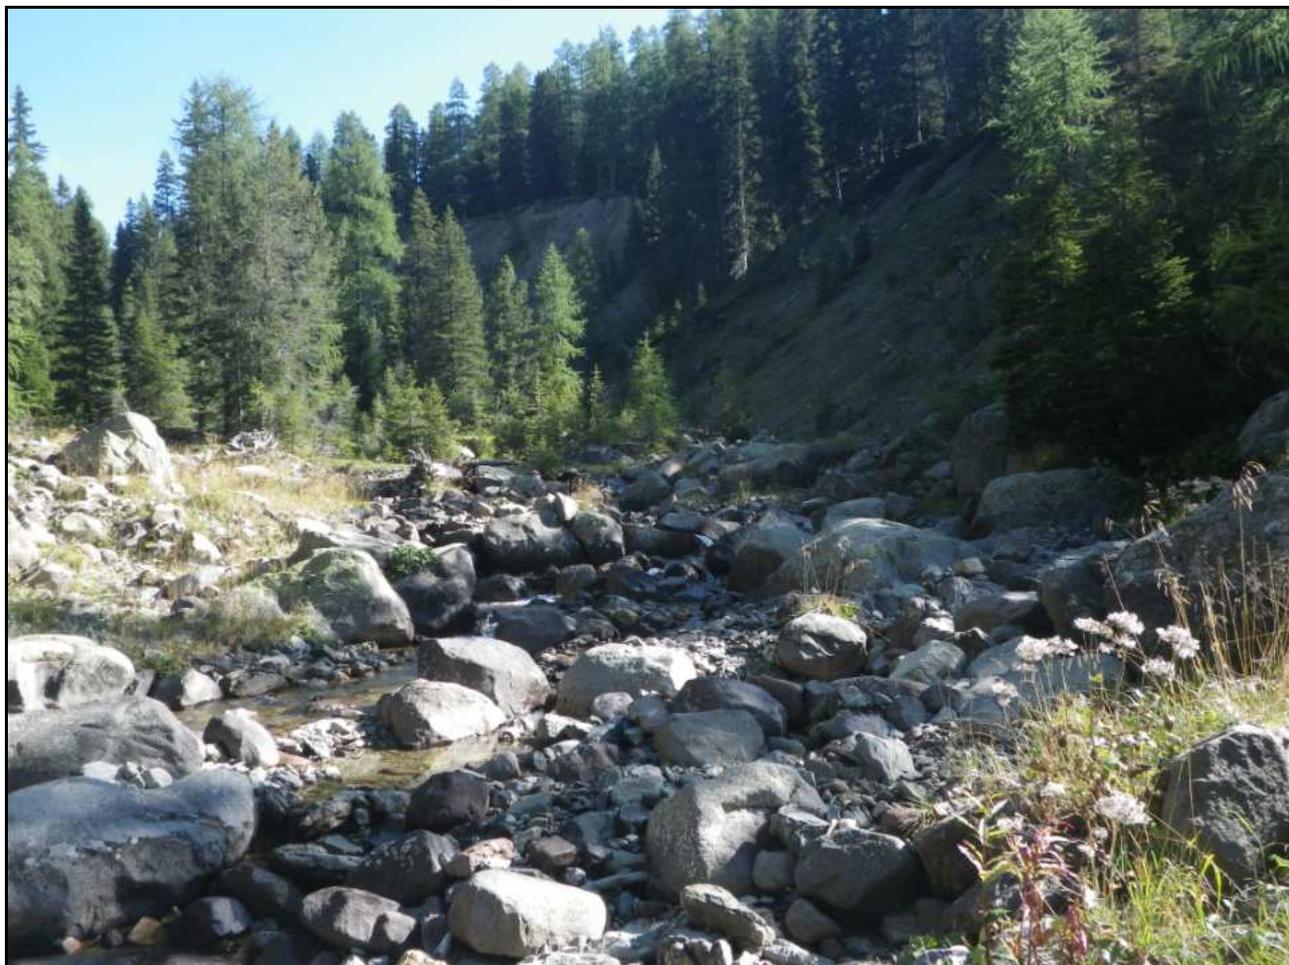
Inizio vegetazione autoctona in destra e sinistra – fine rilevamento (1800 metri s.l.m.); lungh: 813 m

Il VALZ005 è l'ultimo tratto rilevato che si spinge fino alla quota di 1800 metri s.l.m. Il territorio circostante di entrambe le sponde è dominato dal bosco di conifere. La vegetazione perifluviale, sia destra che sinistra, è composta solo da una formazione arborea autoctona non riparia (in larga misura composta da abeti rossi). L'ampiezza è maggiore di 30 metri e sono presenti modeste interruzioni causate da porzioni franate dei versanti. Il substrato dell'alveo è composto da substrati diversificati, con massi e tronchi, che fungono da ottime strutture di ritenzione degli apporti trofici. L'erosione è assente e la sezione trasversale è integra. L'idoneità ittica è buona e l'idromorfologia è step&pool, tipico andamento dei torrenti montani. Il comparto biologico non mostra segni di alterazione.
