## Rio Valsorda

## Documentazione fotografica e descrizione dei tratti

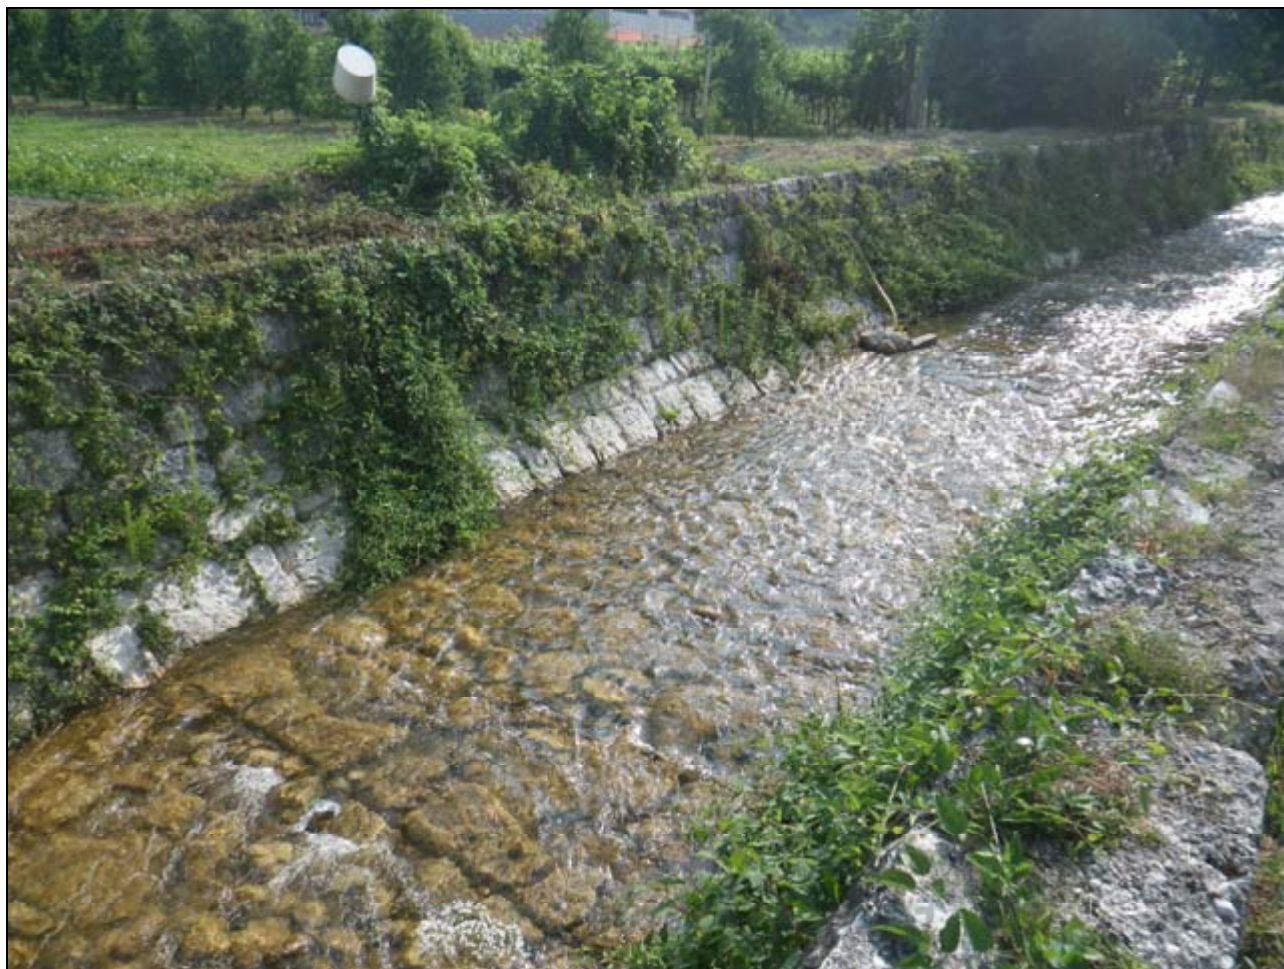
### VALS001

VALS001	1	2	2b	3	4	5	6	7	8	9	10	11	12	13	14	IFF	
	TER	VP1	VP2	AMP	CON	CID	ESO	RIT	ERO	SEZ	ITT	IDR	CVA	DET	MBT	Punteggio	Livello
Dx	1		1	1	1	5	1	1	1	1	5	1	10	10	1	40	V
Sx	1		1	1	1	5	1	1	1	1	5	1	10	10	1	40	V
Confluenza nel f. Adige – fine cunettone; lungh: 770 m

Il primo tratto del rio Valsorda risulta totalmente artificializzato: il profilo del corso d'acqua è geometrico con totale assenza di permeabilità con il territorio circostante, con fondo a tratti cementato e a tratti ricoperto da sedimenti fini con occlusione degli interstizi, impedendo anche la presenza dei microhabitat essenziali per lo sviluppo di una comunità macrobentonica e di una comunità ittica adeguate. Anche il detrito è assente ma viene attribuita la risposta b) perché si considera la tipologia di detrito riscontrata nei tratti a monte. L'aumento di portata determina esclusivamente una variazione del battente d'acqua e non dell'ampiezza dell'alveo bagnato. È assente qualsiasi elemento idromorfologico. Anche il territorio circostante è fortemente antropizzato.

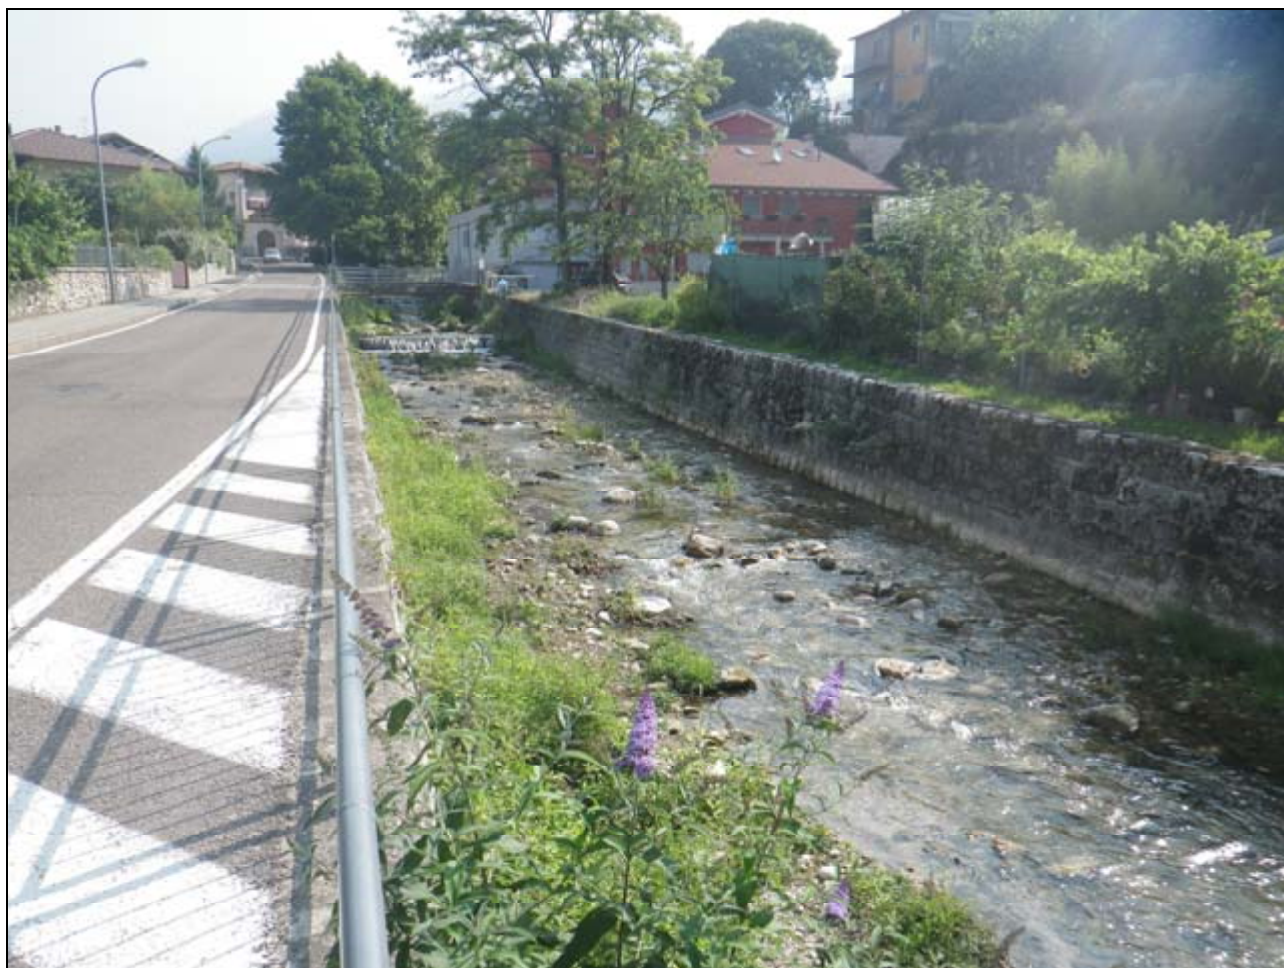
## VALS002

VALS002	1	2	2b	3	4	5	6	7	8	9	10	11	12	13	14	IFF	Livello
	TER	VP1	VP2	AMP	CON	CID	ESO	RIT	ERO	SEZ	ITT	IDR	CVA	DET	MBT	Punteggio	
Dx	1		1	1	1	5	1	5	1	5	20	5	10	10	10	76	IV
Sx	1		1	1	1	5	1	5	1	5	20	5	10	10	10	76	IV

Fine cunettone – fine paese in sinistra; lungh: 207 m

Rispetto al tratto precedente varia la composizione del substrato dell'alveo che presenta ora ciottoli facilmente movibili e limitata diversificazione; la sezione trasversale, quindi, conserva un residuo di naturalità solo nel fondo. Il tratto è arginato, con efficienza di esondazione nulla. Il film perfitico è tridimensionale apprezzabile ed i frammenti di cui è costituito il detrito sono fibrosi e polposi, segno di alterazione da carico organico dell'acqua. La comunità macrobentonica è costituita da Plecotteri del genere *Leuctra*, Efemerotteri *Heptageniidae* e *Baetidae*, Tricotteri *Hydropsychidae* e Ditteri *Simuliidae* e *Chironomidae*.

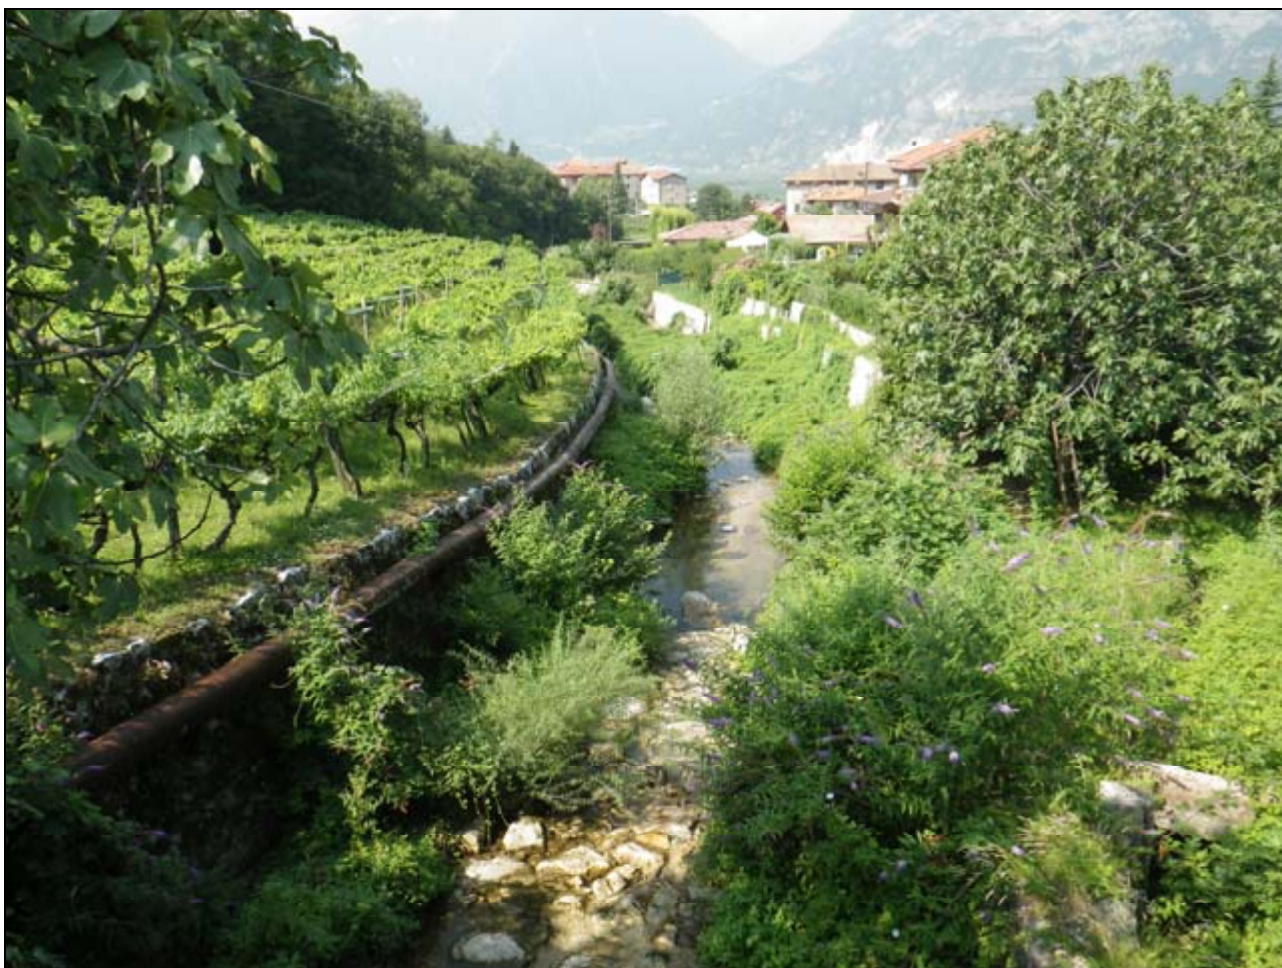
### VALS003

VALS003	1	2	2b	3	4	5	6	7	8	9	10	11	12	13	14	IFF	Livello
	TER	VP1	VP2	AMP	CON	CID	ESO	RIT	ERO	SEZ	ITT	IDR	CVA	DET	MBT	Punteggio	
Dx	1		1	1	5	5	1	15	1	5	5	5	10	10	10	75	IV
Sx	5		1	1	5	5	1	15	1	5	5	5	10	10	10	79	IV

Fine paese in sinistra – inizio case in sinistra; lungh: 266 m

In sinistra finisce la parte urbanizzata e nel territorio prevalgono i campi. La vegetazione della fascia perifluviale, secondaria, è costituita da bordure di arbusti esotici e infestanti, che si sviluppano in alveo, confinate dai muri arginali. È presente una successione di briglie con rapporto tra la distanza e la larghezza dell'alveo di morbida  $> 3:1$  che contribuiscono a banalizzare l'idromorfologia del corso d'acqua; tali briglie hanno un'altezza maggiore di 1 m e rappresentano ostacoli per la risalita dei pesci; l'idoneità ittica è infatti poco sufficiente, nonostante abbondanti zone trofiche è discreta presenza di zone rifugio.

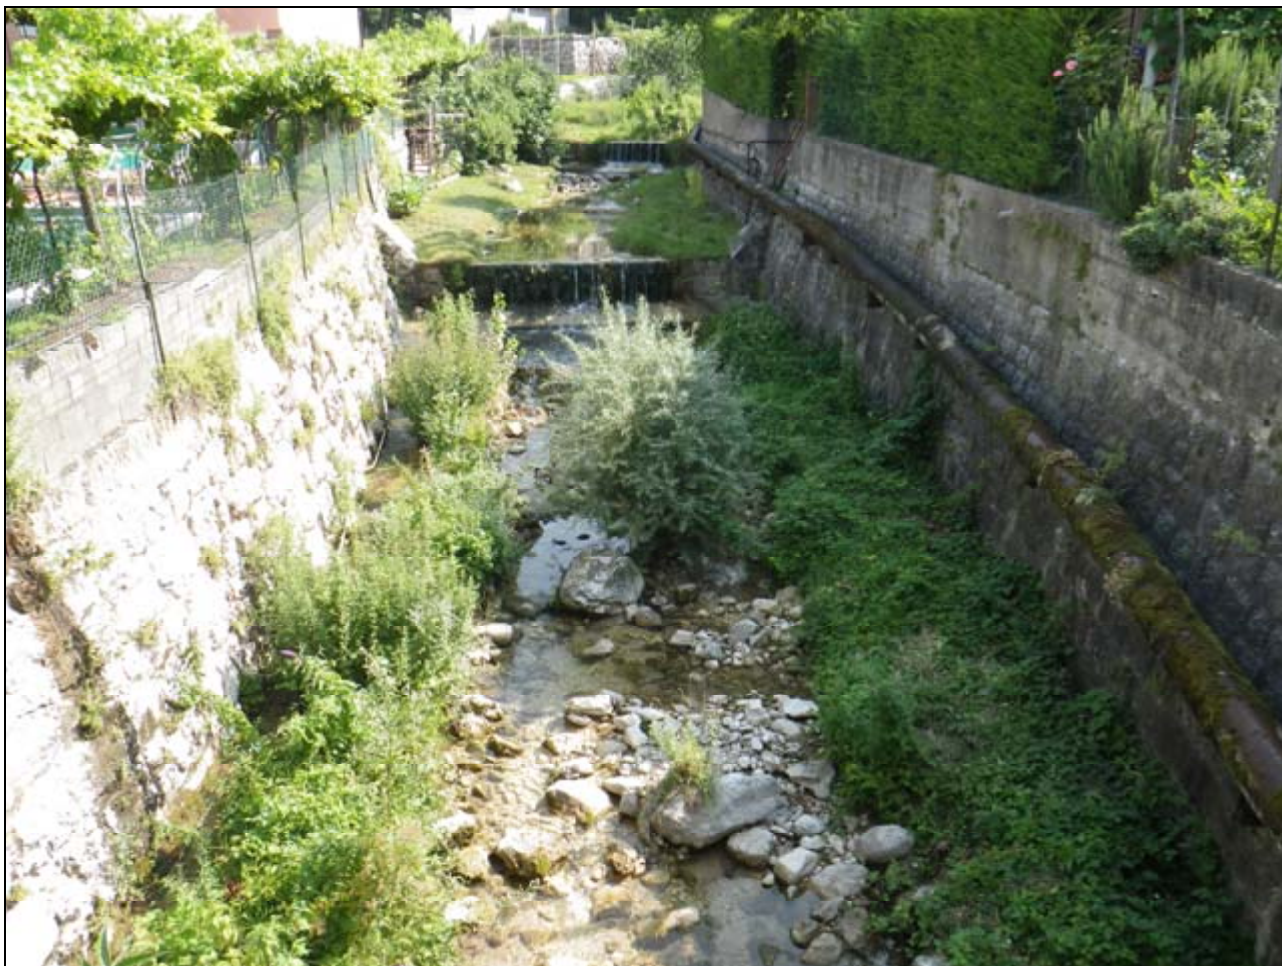
## VALS004

VALS004	1	2	2b	3	4	5	6	7	8	9	10	11	12	13	14	IFF	Livello
	TER	VP1	VP2	AMP	CON	CID	ESO	RIT	ERO	SEZ	ITT	IDR	CVA	DET	MBT	Punteggio	
Dx	1		1	1	5	5	1	15	1	5	5	5	10	10	10	75	IV
Sx	1		1	1	5	5	1	15	1	5	5	5	10	10	10	75	IV

Inizio case in sinistra – ponte/fine muri; lungh: 288 m

Anche questo tratto ha una funzionalità scadente a causa della forte artificializzazione delle sponde, che non consente lo sviluppo di formazioni funzionali; inoltre evita l'erosione, banalizza la sezione trasversale e l'idromorfologia. I parametri biologici evidenziano problemi di carico organico, con alterazione della componente vegetale in alveo, della consistenza del detrito e della composizione della comunità macrobentonica.

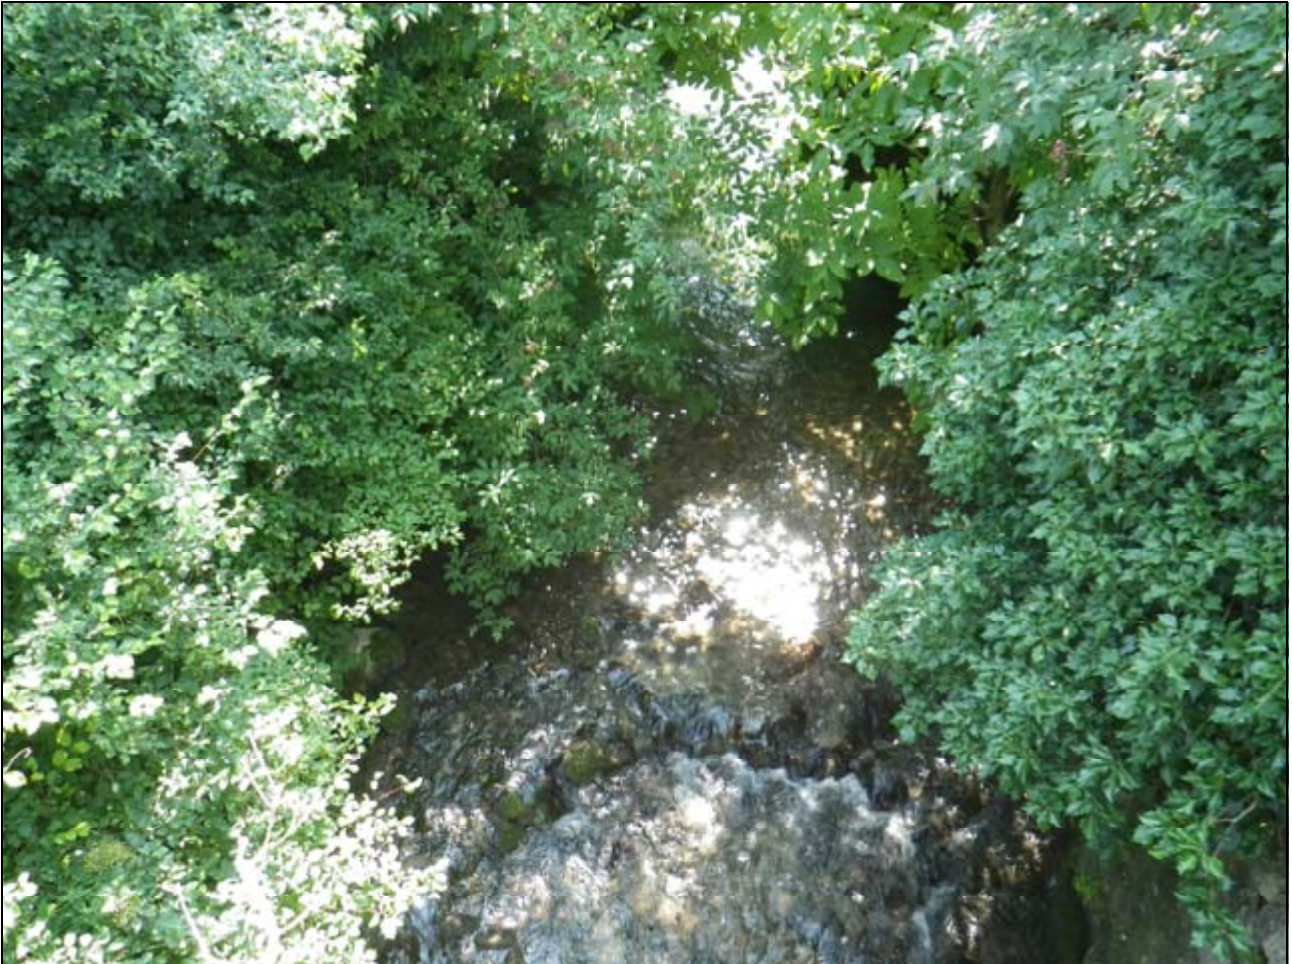
**VALS005**

VALS005	1	2	2b	3	4	5	6	7	8	9	10	11	12	13	14	IFF	Livello
	TER	VP1	VP2	AMP	CON	CID	ESO	RIT	ERO	SEZ	ITT	IDR	CVA	DET	MBT	Punteggio	
Dx	5	10		10	15	10	1	15	20	20	20	15	10	10	10	171	III
Sx	5	10		10	15	10	1	15	20	20	20	15	10	10	10	171	III

Ponte/fine muri – inizio muri; lungh: 784 m

La vegetazione della fascia perfluviale, primaria, è costituita da formazioni arboree autoctone non riparie, con ampiezza compresa tra 10 e 30 metri, interrotte dai campi e prive di discontinuità nella copertura delle chiome. Il tratto è naturale ma la forte acclività dei versanti impedisce al corso d'acqua di esondare. la sezione trasversale è integra e l'erosione assente. Il substrato è costituito da ciottoli e massi stabilmente incassati, con buona efficacia ritentiva. Le componenti biologiche mostrano segni di alterazione da carico organico, con periphyton apprezzabile, detrito costituito da frammenti fibrosi e polposi e comunità macrobentonica nella quale mancano i taxa più sensibili.

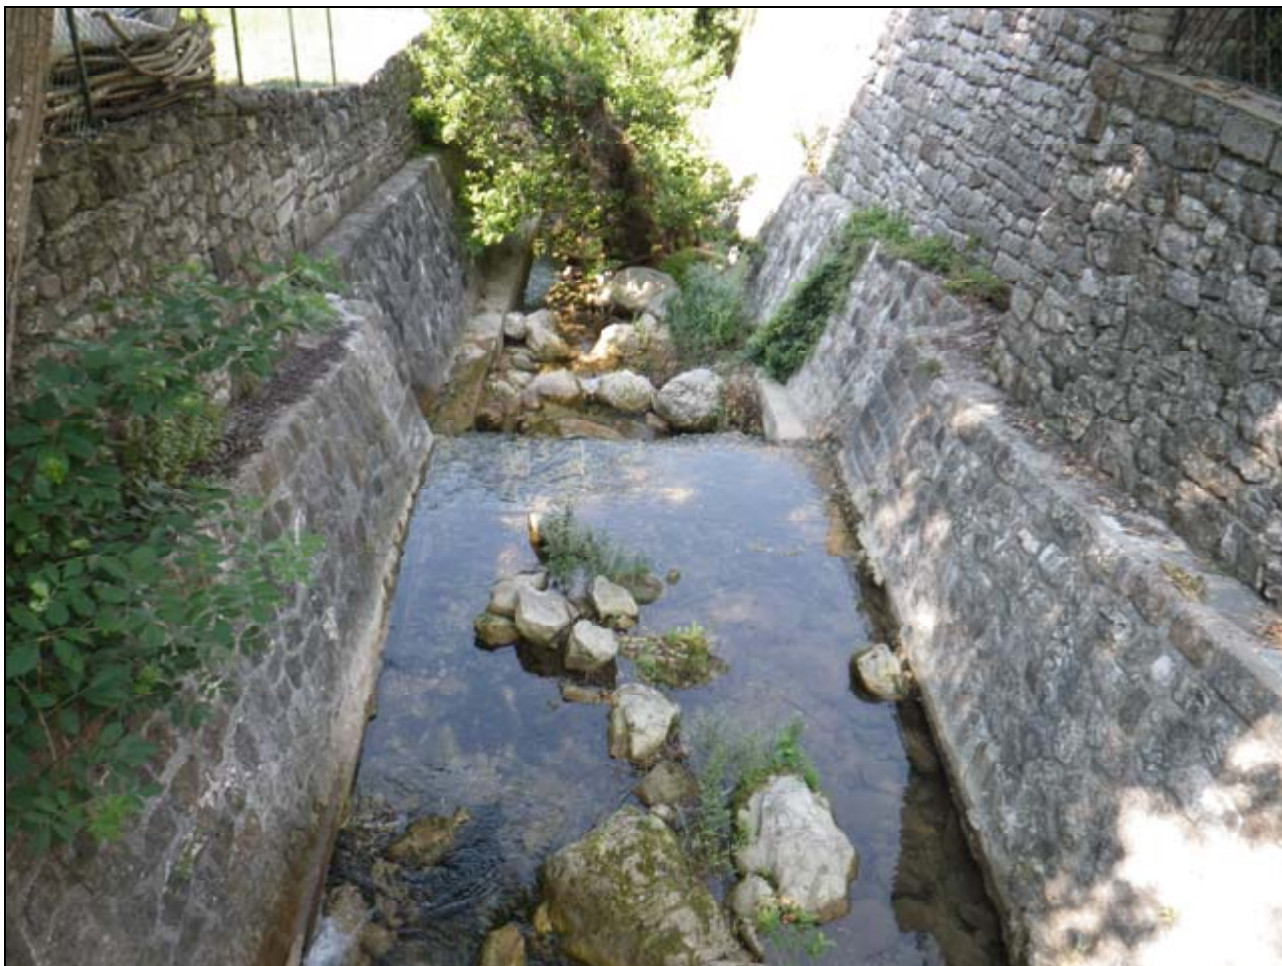
## VALS006

VALS006	1	2	2b	3	4	5	6	7	8	9	10	11	12	13	14	IFF	Livello
	TER	VP1	VP2	AMP	CON	CID	ESO	RIT	ERO	SEZ	ITT	IDR	CVA	DET	MBT	Punteggio	
Dx	5		1	1	1	5	1	5	1	5	5	5	10	10	10	65	IV
Sx	5		1	1	1	5	1	5	1	5	5	5	10	10	10	65	IV

Inizio muri – fine muri; lungh: 148 m

Il profilo artificiale del corso d'acqua presenta un residuo di naturalità solo nel fondo; la capacità di interconnessione con il territorio circostante è compromessa e non c'è sviluppo di vegetazione. Il substrato è caratterizzato da limitata diversificazione; la scarsità di zone rifugio, zone di frega e ombreggiatura determinano un'idoneità ittica solo sufficiente. È inoltre presente una successione di briglie ravvicinate (distanza < 3 volte l'alveo di morbida), non superabili e che determinano un'ulteriore banalizzazione della morfologia. Variazioni di portata comportano solo cambiamenti nel battente d'acqua e non di ampiezza dell'alveo.

Foto scattata verso valle.

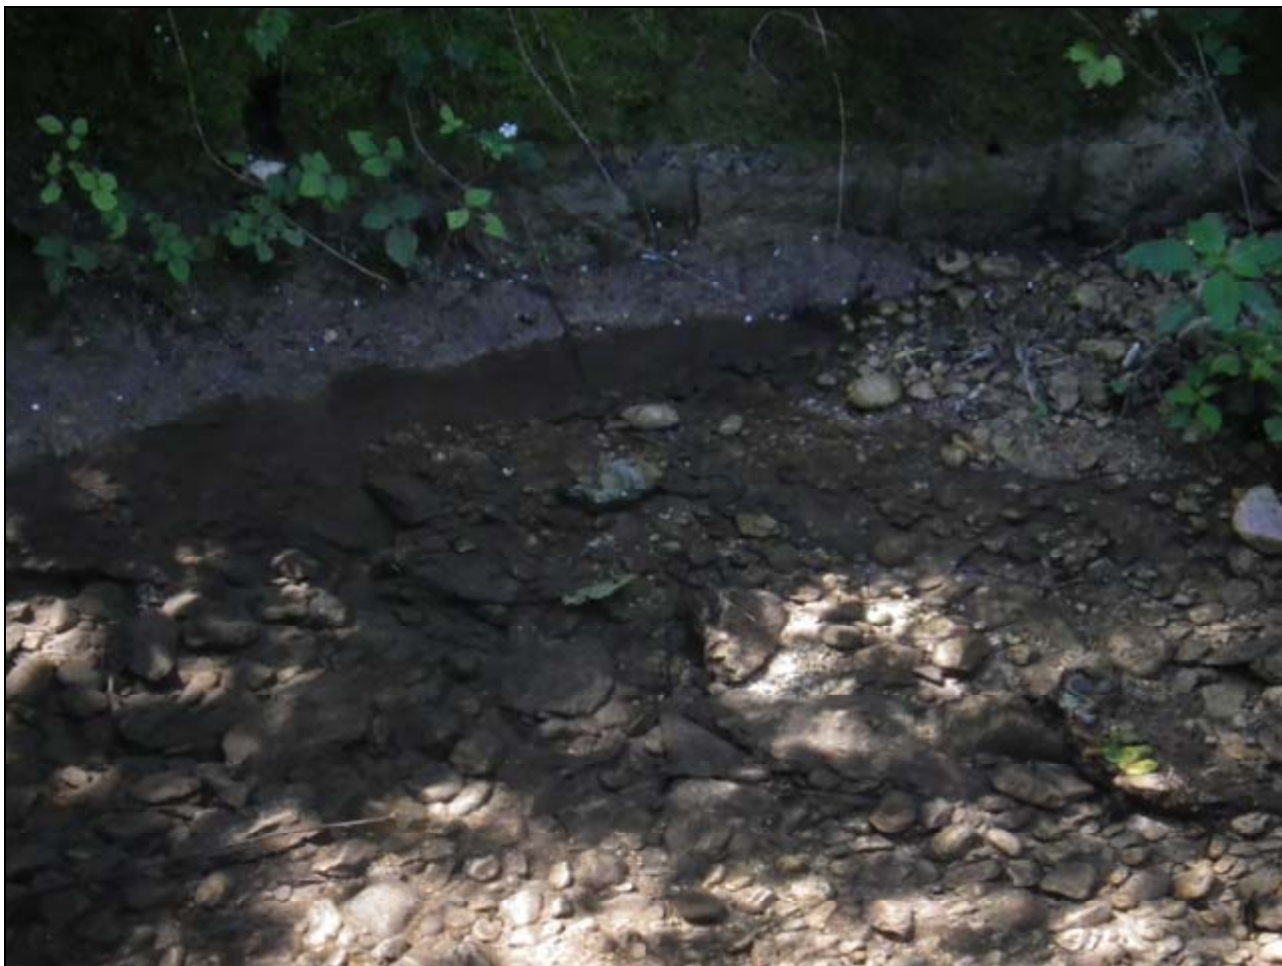
## VALS007

VALS007	1	2	2b	3	4	5	6	7	8	9	10	11	12	13	14	IFF	Livello
	TER	VP1	VP2	AMP	CON	CID	ESO	RIT	ERO	SEZ	ITT	IDR	CVA	DET	MBT	Punteggio	
Dx	25	10		15	15	10	1	15	20	20	20	15	10	10	10	196	II-III
Sx	25	10		15	15	10	1	15	20	20	20	15	10	10	10	196	II-III

Fine muri – inizio paese Valsorda; lungh: 486 m

In questo tratto il territorio circostante è caratterizzato da assenza di antropizzazione. Bordure di arbusti ripari sono seguite da formazioni arboree autoctone non riparie con estensione complessiva > 30 m e senza interruzioni. La morfologia torna ad essere naturale, aumentando così anche l'idoneità ittica.

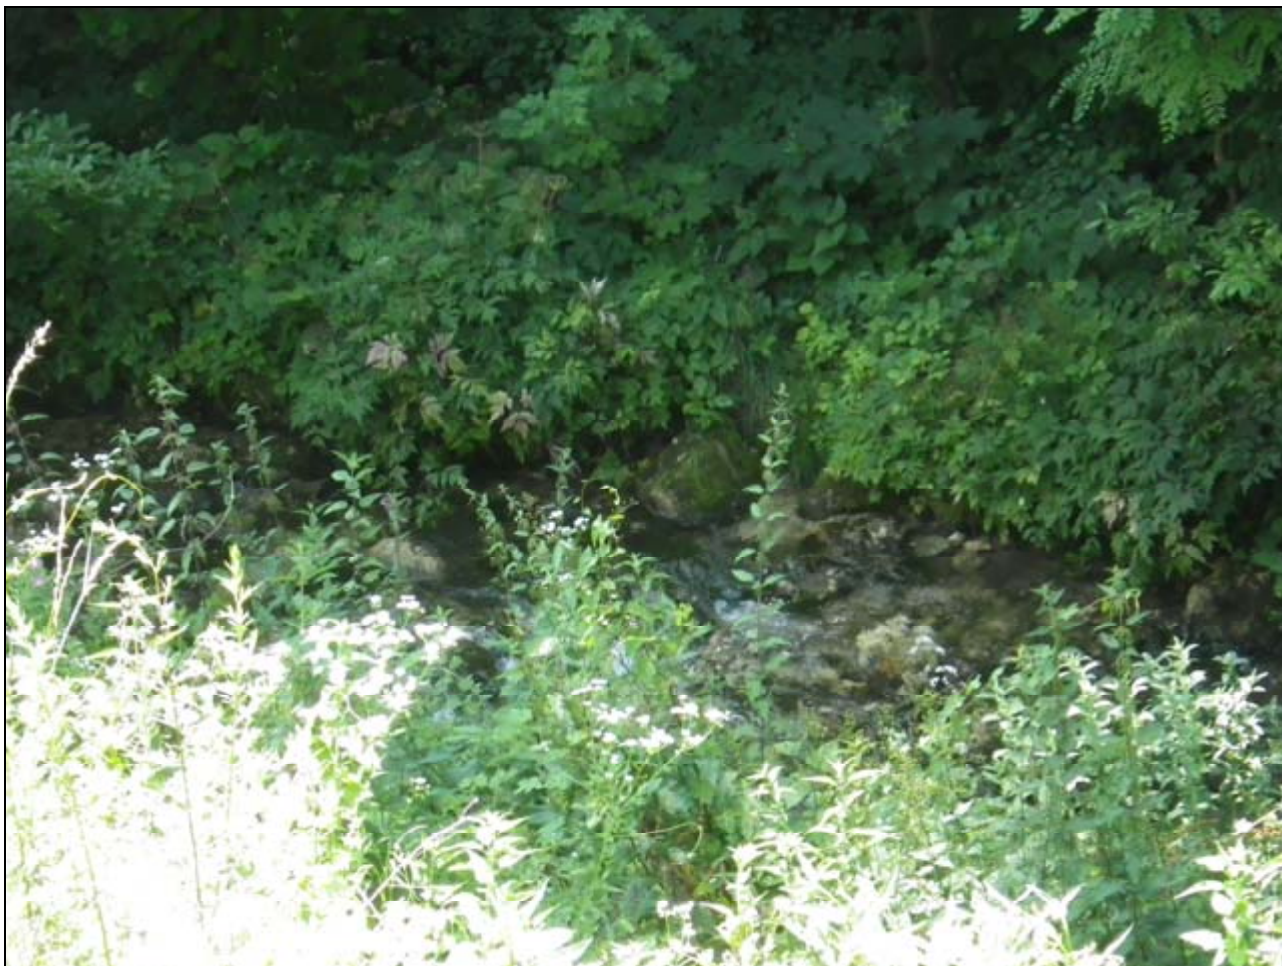
**VALS009**

VALS009	1	2	2b	3	4	5	6	7	8	9	10	11	12	13	14	IFF	Livello
	TER	VP1	VP2	AMP	CON	CID	ESO	RIT	ERO	SEZ	ITT	IDR	CVA	DET	MBT	Punteggio	
Dx	5	10		15	15	10	1	15	1	5	20	15	10	10	10	142	III
Sx	25	10		15	15	10	1	15	1	5	20	15	10	10	10	162	III

Fine paese – inizio strada vicina in destra; lungh: 470 m

Su entrambe le sponde sono presenti bordure di arbusti ripari, in compresenza con la formazione arborea autoctona non riparia. I prelievi ad uso irriguo presenti a monte determinano un'amplificazione della variazioni naturali di portata. Sia in destra che in sinistra sono presenti opere longitudinali di difesa spondale costituite da massi non cementati, che hanno funzione antiersiva. Gli interventi artificiali determinano una sezione trasversale con scarsa diversità morfologica.

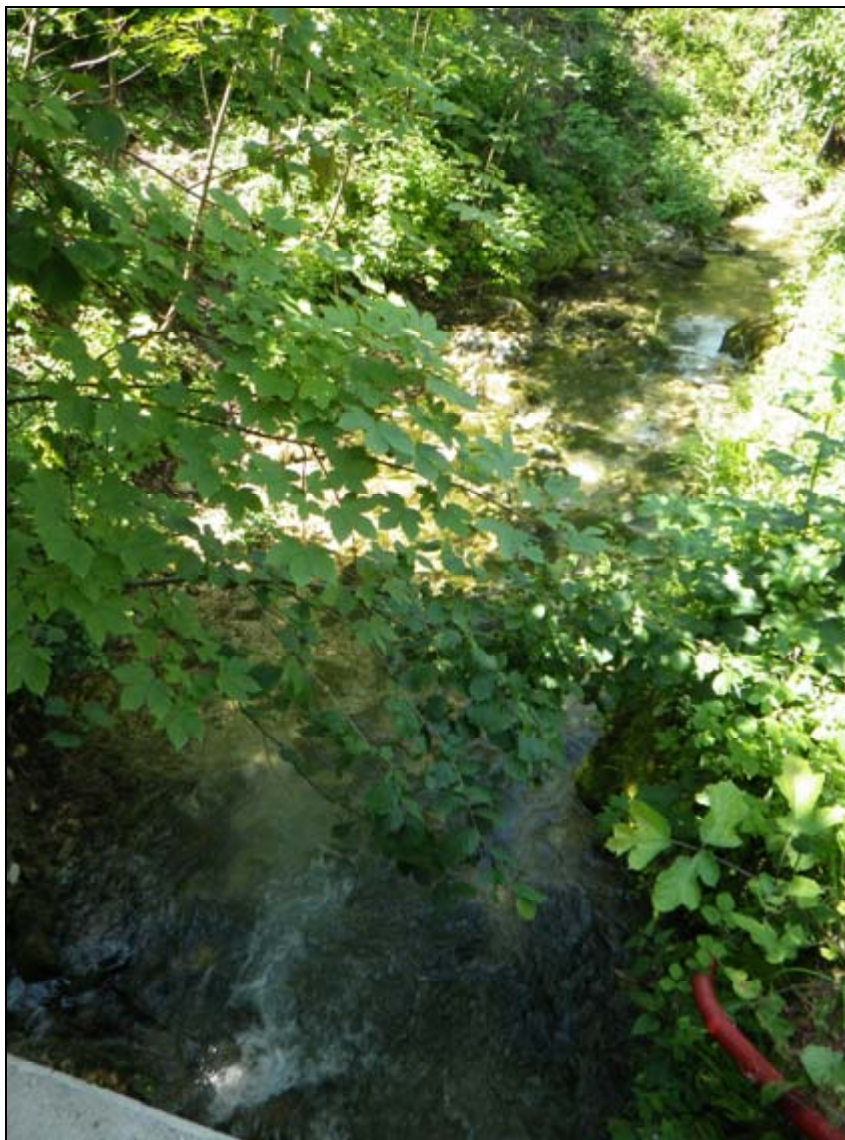
## VALS010

VALS010	1	2	2b	3	4	5	6	7	8	9	10	11	12	13	14	IFF	Livello
	TER	VP1	VP2	AMP	CON	CID	ESO	RIT	ERO	SEZ	ITT	IDR	CVA	DET	MBT	Punteggio	
Dx	5	1		1	5	10	1	15	1	20	20	15	10	10	10	124	III
Sx	25	10		15	15	10	1	15	20	20	20	15	10	10	10	196	II-III

Inizio strada vicina in destra – ponte molino; lungh: 355 m

La strada presente in destra permette lo sviluppo solamente di una stretta bordura di arbusti autoctoni non ripari (con noccioli, sambuco); in sinistra si estende la formazione arborea autoctona non riparia, con abeti, larici e robinie a portamento arboreo. La sponda destra è protetta dall'erosione da muretti a secco, non presenti invece in sinistra. Le componenti biologiche mostrano caratteristiche compatibili con possibile carico organico, con presenza di periphyton apprezzabile, detrito fibroso e polposo e comunità macrobentonica con struttura alterata rispetto all'atteso.

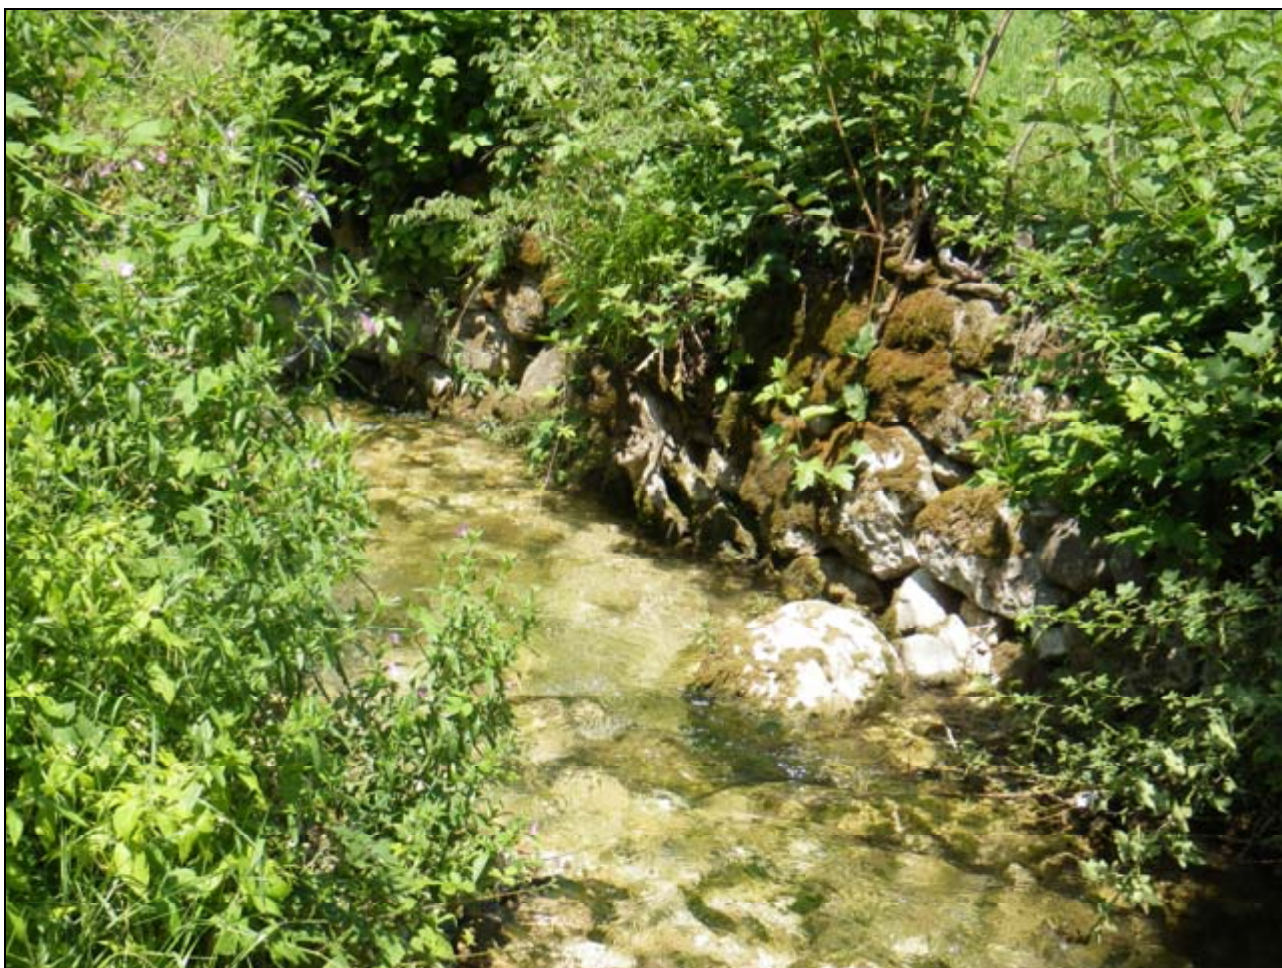
## VALS011

VALS011	1	2	2b	3	4	5	6	7	8	9	10	11	12	13	14	IFF	Livello
	TER	VP1	VP2	AMP	CON	CID	ESO	RIT	ERO	SEZ	ITT	IDR	CVA	DET	MBT	Punteggio	
Dx	5	1		1	5	10	1	15	1	5	20	15	10	10	10	109	III-IV
Sx	20	1		1	5	10	1	15	1	5	20	15	10	10	10	124	III

Ponte molino – fine argini in massi; lungh: 74 m

Il territorio circostante è caratterizzato, in destra, da colture sia stagionali che permanenti, mentre in sinistra prevalgono le praterie antropiche, seguite dal bosco. La vegetazione della fascia perfluviale è costituita da bordure non funzionali di specie esotiche e infestanti. Gli argini in massi evitano l'erosione, annullando la capacità di esondazione e banalizzando la sezione trasversale. Nel tratto è presente una briglia non superabile dalla fauna ittica. Sono evidenti le alghe verdi filamentose. La comunità bentonica è formata da Plecotteri della famiglia Leuctridae, Ephemerotteri Baetidae, Tricotteri Limnephilidae e Hydropsychidae, Ditteri Simuliidae e Chironomidae.

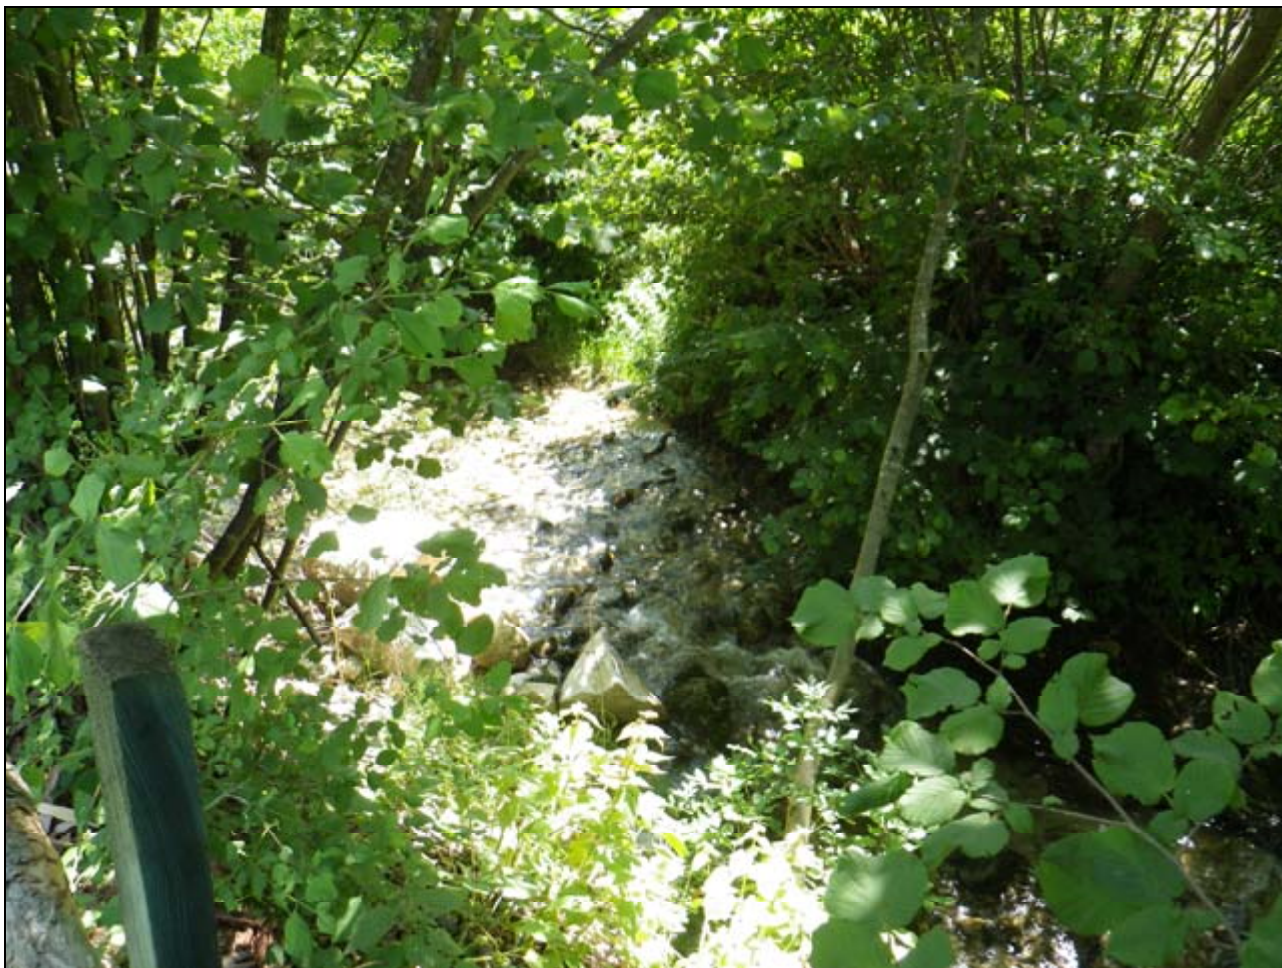
## VALS012

VALS012	1	2	2b	3	4	5	6	7	8	9	10	11	12	13	14	IFF	Livello
	TER	VP1	VP2	AMP	CON	CID	ESO	RIT	ERO	SEZ	ITT	IDR	CVA	DET	MBT	Punteggio	
Dx	5	1		1	5	10	1	15	20	20	20	15	10	10	10	143	III
Sx	5	10		10	15	10	1	15	20	20	20	15	10	10	10	171	III

Fine argini in massi – inizio muretti; lungh: 818 m

In sinistra la vegetazione della fascia perifluviale è costituita da una formazione arbustiva autoctona non riparia con ampiezza compresa tra 10 e 30 m che si riduce ad una stretta bordura non funzionale in sponda destra. Le caratteristiche morfologiche sono naturali, con substrato stabile ma con minore efficacia ritentiva ed elementi idromorfologici distinti ma posti a successione irregolare.

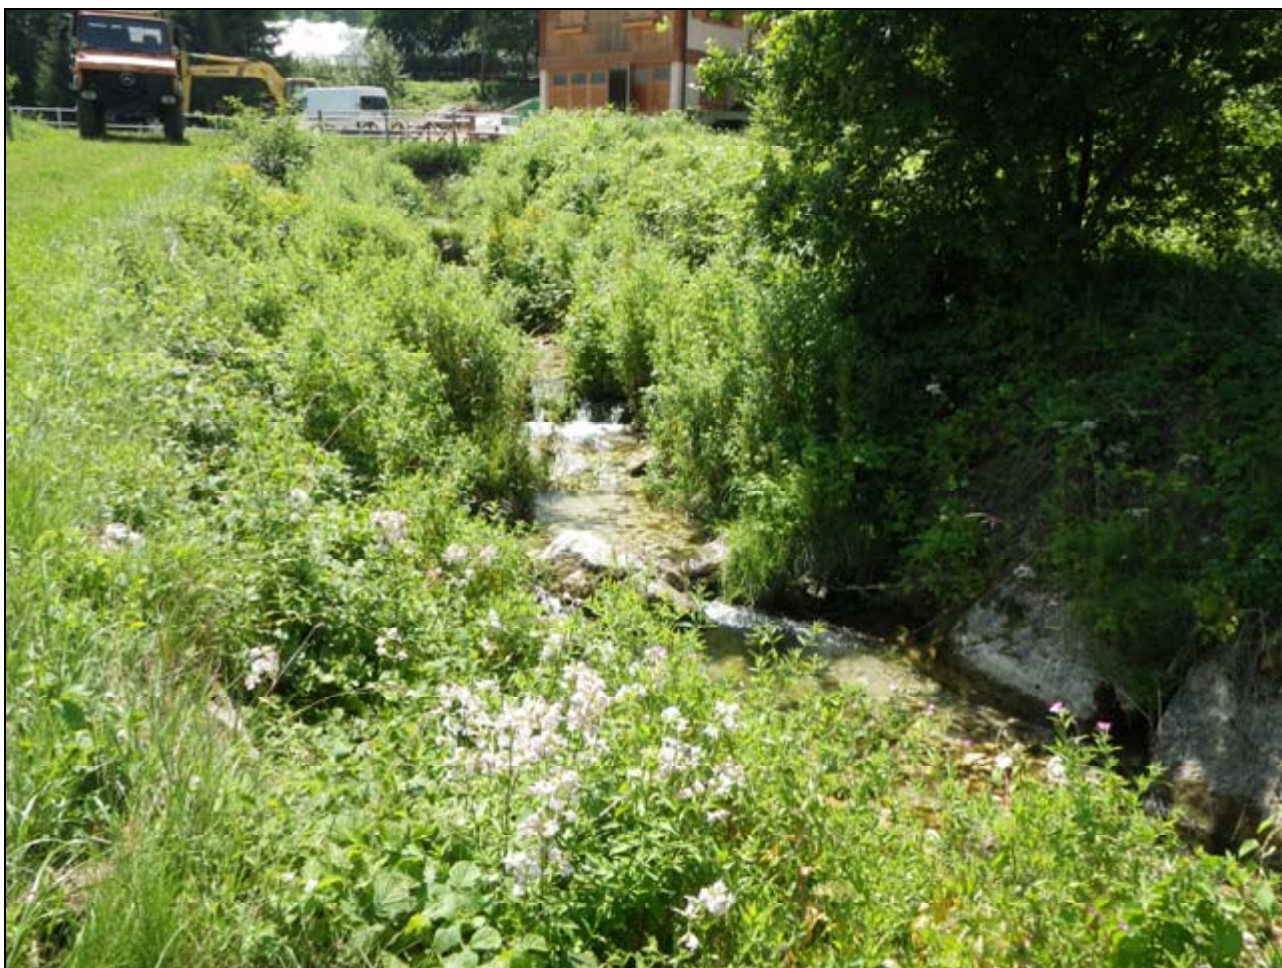
### VALS013

VALS013	1	2	2b	3	4	5	6	7	8	9	10	11	12	13	14	IFF	Livello
	TER	VP1	VP2	AMP	CON	CID	ESO	RIT	ERO	SEZ	ITT	IDR	CVA	DET	MBT	Punteggio	
Dx	5	1		1	5	10	1	5	1	5	20	5	10	15	5	89	IV
Sx	5	1		1	5	10	1	5	1	5	20	5	10	15	5	89	IV

Inizio muretti – fine muretti; lungh: 198 m

Il territorio circostante è dominato dalle colture permanenti. La vegetazione su entrambe le sponde è costituita da una bordura erbacea non igrofila, tipologia di vegetazione a funzionalità nulla. Le condizioni idriche risentono dei prelievi ad uso irriguo effettuati a monte. Il fondo dell'alveo è composto in larga misura da ciottoli, sedimenti facilmente movibili soprattutto durante i fenomeni di piena. La presenza delle opere spondali non permette al fiume di esondare, annullando il naturale svolgimento del processo di erosione e banalizzando la diversità della sezione trasversale. L'idoneità ittica è buona e gli elementi idromorfologici sono indistinti. È stata osservata una discreta presenza di alghe filamentose (superficie di copertura 15-35%). Il detrito è fibroso e riconoscibile. La comunità macrobentonica è poco equilibrata e diversificata, con prevalenza di taxa tolleranti l'inquinamento. Essa risulta composta da Plecotteri Leuctra; Efemerotteri Baetis ed Ephemerella; Tricotteri Hydropsichidae e Limnephilidae; Ditteri Simuliidae.

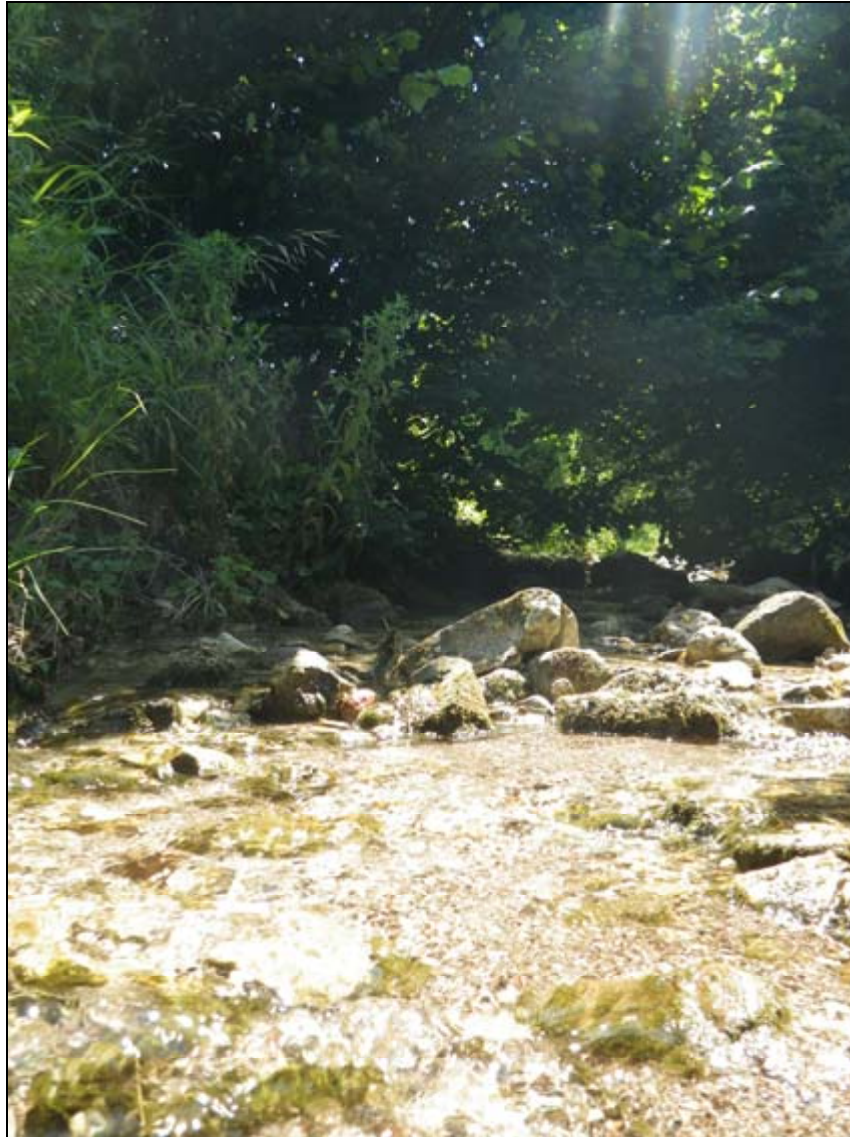
**VALS014**

VALS014	1	2	2b	3	4	5	6	7	8	9	10	11	12	13	14	IFF	Livello
	TER	VP1	VP2	AMP	CON	CID	ESO	RIT	ERO	SEZ	ITT	IDR	CVA	DET	MBT	Punteggio	
Dx	5	1		1	5	10	1	5	20	20	20	5	10	15	5	123	III
Sx	5	1		1	5	10	1	5	20	20	20	5	10	15	5	123	III

Fine muretti - inizio cunettone; lungh: 128 m

In questo tratto la vegetazione rilevata per le due sponde è costituita da una bordura di arbusti autoctoni non ripari, tipologia di vegetazione a funzionalità nulla. L'erosione è assente e la sezione trasversale è integra. Non si riportano ulteriori differenze rispetto quanto osservato e descritto anche per il tratto precedente.

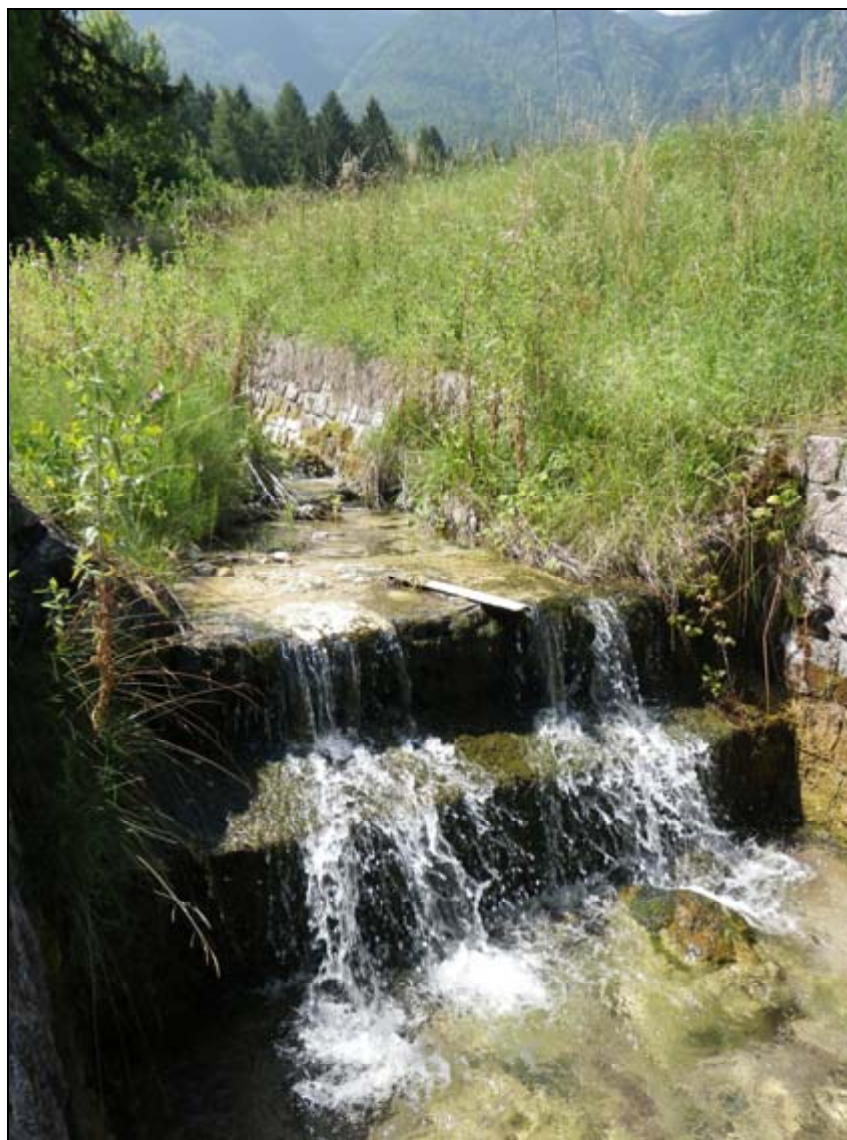
## VALS015

VALS015	1	2	2b	3	4	5	6	7	8	9	10	11	12	13	14	IFF	Livello
	TER	VP1	VP2	AMP	CON	CID	ESO	RIT	ERO	SEZ	ITT	IDR	CVA	DET	MBT	Punteggio	
Dx	5		1	1	1	5	1	1	1	1	1	1	10	15	5	49	V
Sx	5		1	1	1	5	1	1	1	1	1	1	10	15	5	49	V

Inizio cunettone – fine cunettone; lungh: 703 m

Nel tratto in esame la funzionalità è fortemente compromessa per l'elevato grado di artificializzazione. Gli argini ed il fondo sono completamente cementati (cunettone), per cui vi è assenza di elementi idromorfologici diversificati e la sezione trasversale è totalmente alterata rispetto all'assetto naturale. Non c'è distinzione di ampiezza fra alveo bagnato, di morbida e di piena e con le piene a variare è solamente il battente d'acqua, anziché l'ampiezza dell'alveo. Il fondo uniforme non permette lo sviluppo di una comunità macrobentonica ben strutturata e nemmeno della comunità ittica, per assenza di rifugio, di frega, di ombra e di produzione di cibo; inoltre sono presenti diverse briglie ravvicinate di altezza superiore al metro. Sul fondo si sviluppa un discreto film periftico.

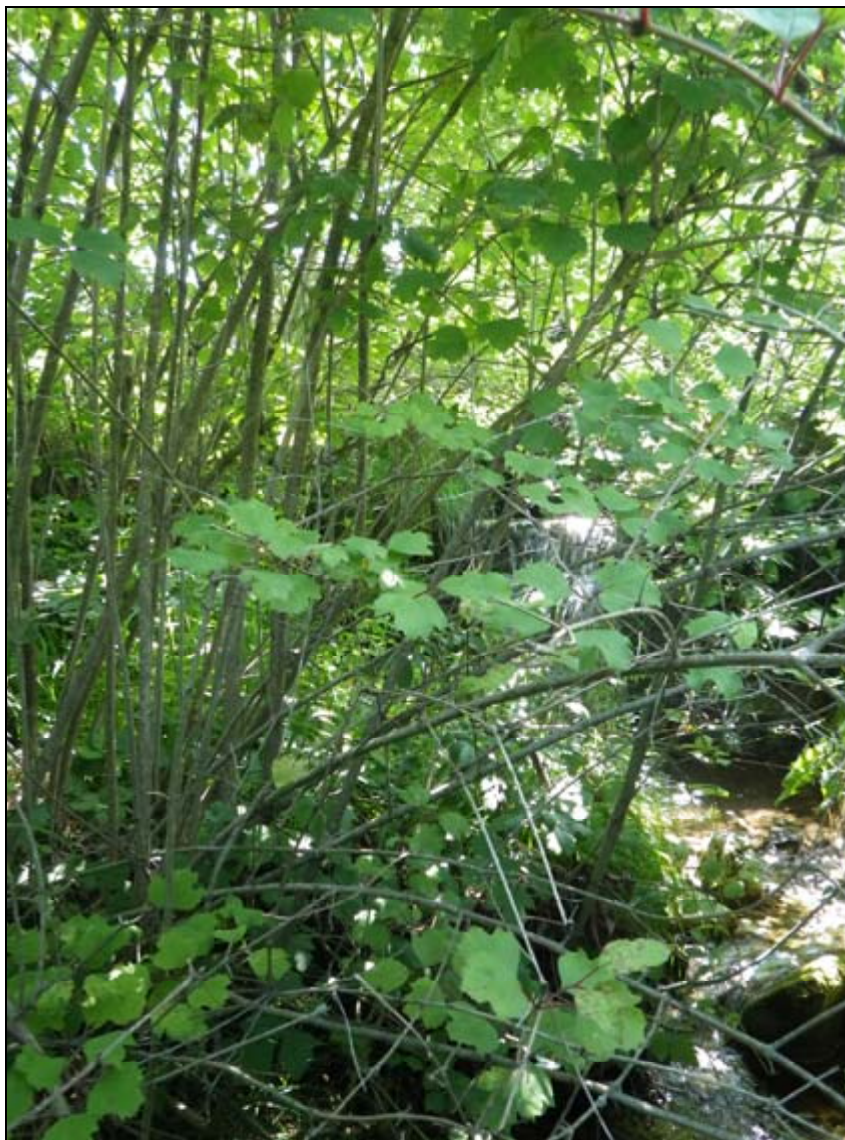
## VALS016

VALS016	1	2	2b	3	4	5	6	7	8	9	10	11	12	13	14	IFF	Livello
	TER	VP1	VP2	AMP	CON	CID	ESO	RIT	ERO	SEZ	ITT	IDR	CVA	DET	MBT	Punteggio	
Dx	5	1		1	5	10	1	5	1	5	5	5	15	15	20	94	IV
Sx	5	1		1	5	10	1	5	1	5	5	5	15	15	20	94	IV

Fine cunettone – fine acqua; lungh: 284 m

Il territorio circostante continua ad essere dominato dalle colture permanenti. La vegetazione rilevata per le due sponde è costituita da una bordura di arbusti autoctoni non ripari, tipologia di vegetazione a funzionalità nulla. Il fondo dell'alveo è composto in larga misura da ciottoli, sedimenti facilmente movibili soprattutto durante i fenomeni di piena. La presenza delle opere spondali non permette al fiume di esondare, annullando il naturale svolgimento del processo di erosione e banalizzando la diversità della sezione trasversale. Inoltre sono presenti diverse briglie ravvicinate di altezza superiore al metro. L'idoneità ittica è poco sufficiente e gli elementi idromorfologici sono indistinti. In alveo non sono presenti macrofite tolleranti ed il periphyton è sottile. Il detrito è riconoscibile e fibroso. La comunità macrobentonica è ben strutturata e diversificata, con struttura adeguata alla tipologia fluviale. Essa risulta composta da Plecotteri

Nemouridae, Efemerotteri Heptageniidae e Baetidae; Tricotteri Hydropsichidae e Rhyacophilidae;  
Ditteri Simuliidae e Chironomidae.

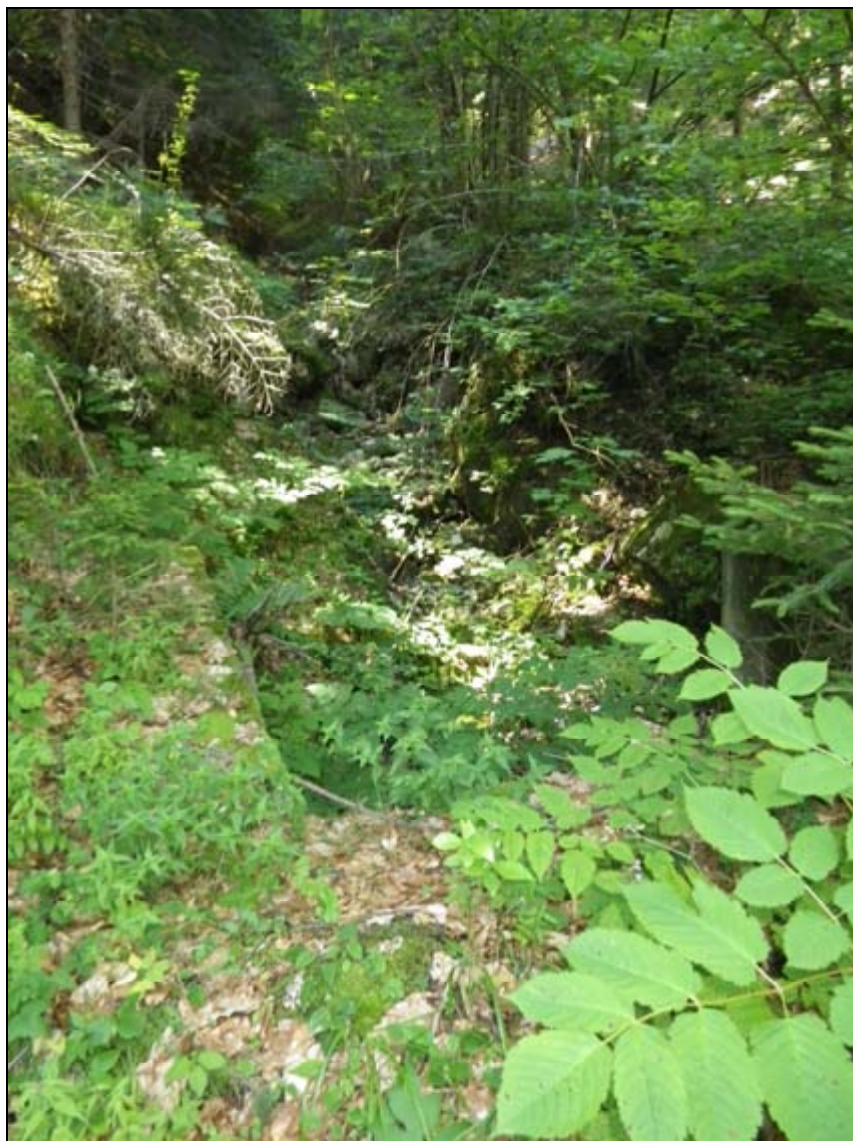
**VALS017**

Fine acqua – fine rilevamento.

Tratto non rilevato perché privo di acqua.

Lungh: 1739 m
