# Torrente Vanoi

## Mappe di funzionalità fluviale reale e relativa

## Documentazione fotografica e commento ai tratti

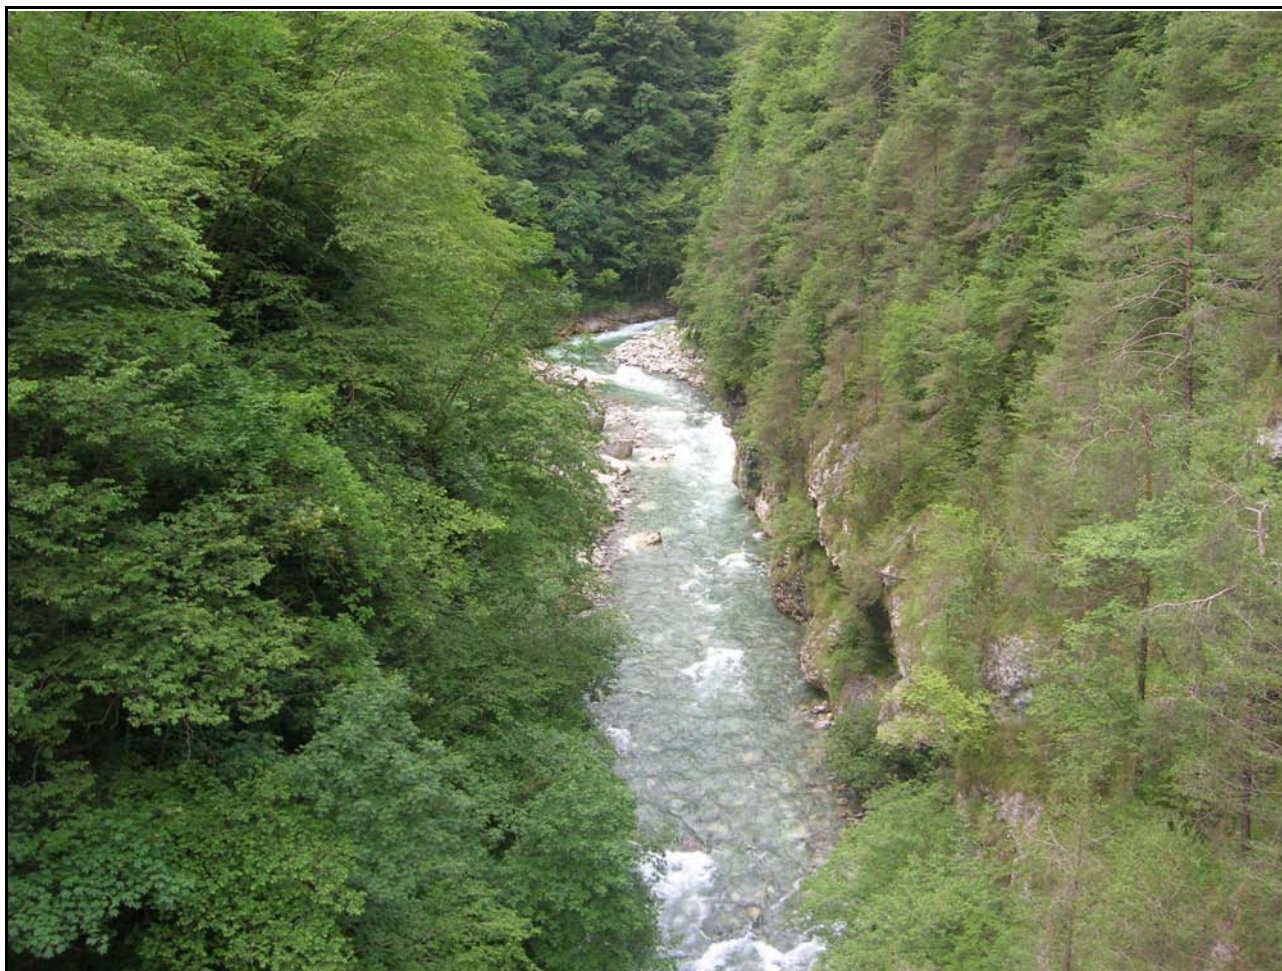
### VANO001

Lo stato del territorio circostante è privo di antropizzazione. La vegetazione della fascia perfluviale per entrambe le sponde è composta da due formazioni arboree, quella riparia in prossimità del corso d'acqua (costituita in maggioranza da frassini) che viene seguita dall'autoctona non riparia (costituita in maggioranza da abeti). L'ampiezza cumulativa delle due formazioni è superiore a 30 metri e non sono presenti discontinuità. Il regime idrologico è di tipo DMV modulato, le portate hanno pertanto variazioni stagionali naturaliformi. In questo primo tratto il torrente scorre tra versanti molto ravvicinati che non hanno permesso lo sviluppo di una piana di esondazione. La ritenzione degli apporti trofici è garantita dalla presenza di grandi massi e dalla compresenza di substrati diversificati. L'erosione è assente e la sezione trasversale è integra. L'idoneità ittica è elevata. Gli elementi idromorfologici sono distinti ma posti ad una distanza irregolare l'uno dall'altro. Il comparto biologico non mostra segni di alterazione.

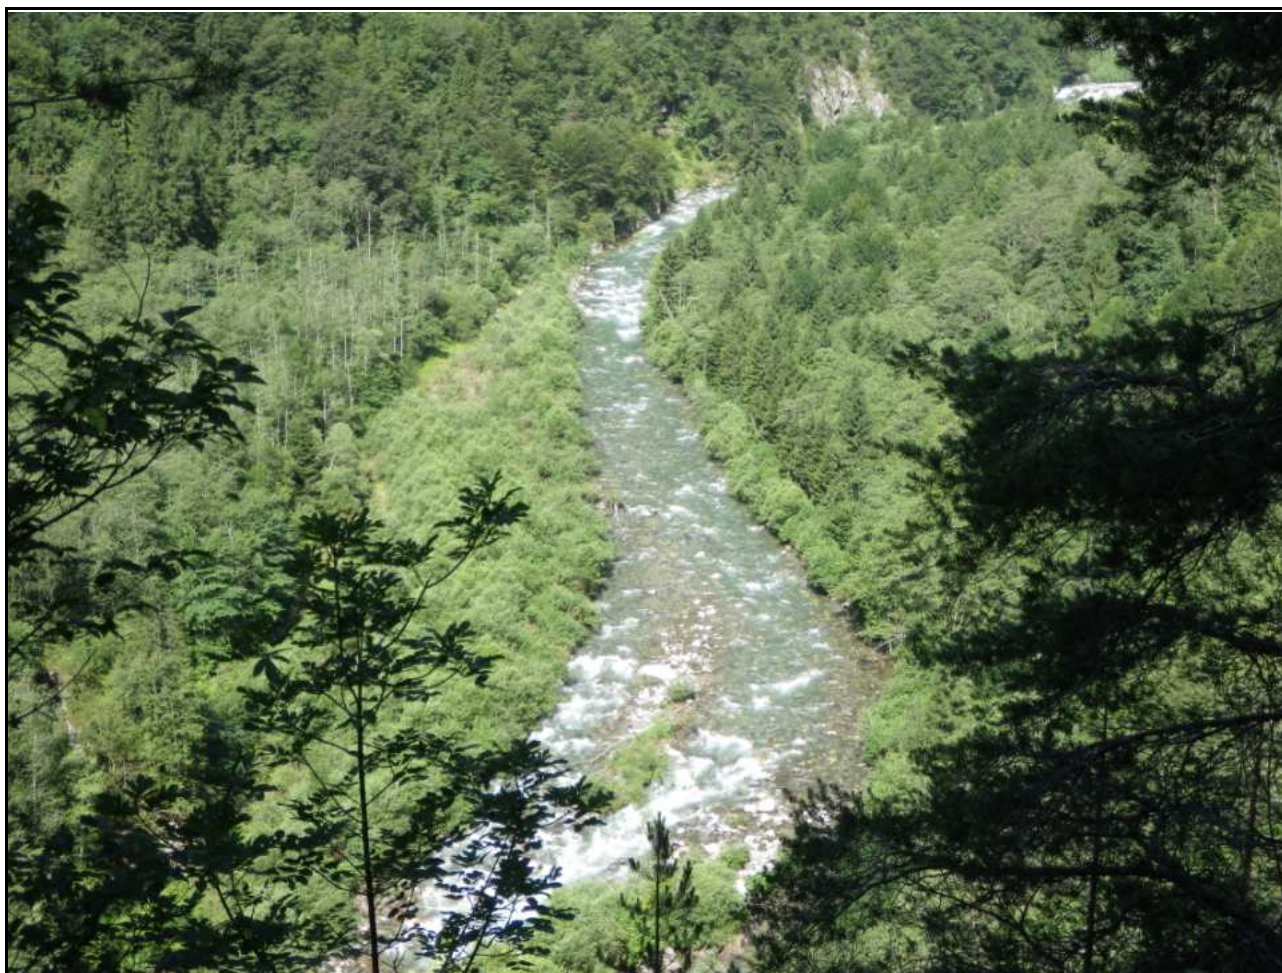
## VANO002

Il secondo tratto si caratterizza per la presenza di un'ampia piana di esondazione. L'ampiezza di questa è in alcuni tratti tra due e tre volte l'alveo di morbida, in sinistra si stringe avendo un'ampiezza inferiore; ciò è dovuto all'andamento sinuoso del torrente. La vegetazione delle due fasce perifluviali esprime livelli di altissima funzionalità, infatti sono state riscontrate ben tre formazioni distinte ma contigue: la arbustiva riparia, la arborea riparia e l'autoctona non riparie. L'ampiezza, ovviamente, è maggiore di 30 m e non sono presenti interruzioni. Non sono state osservate altre differenza rispetto quanto osservato già nel primo tratto.

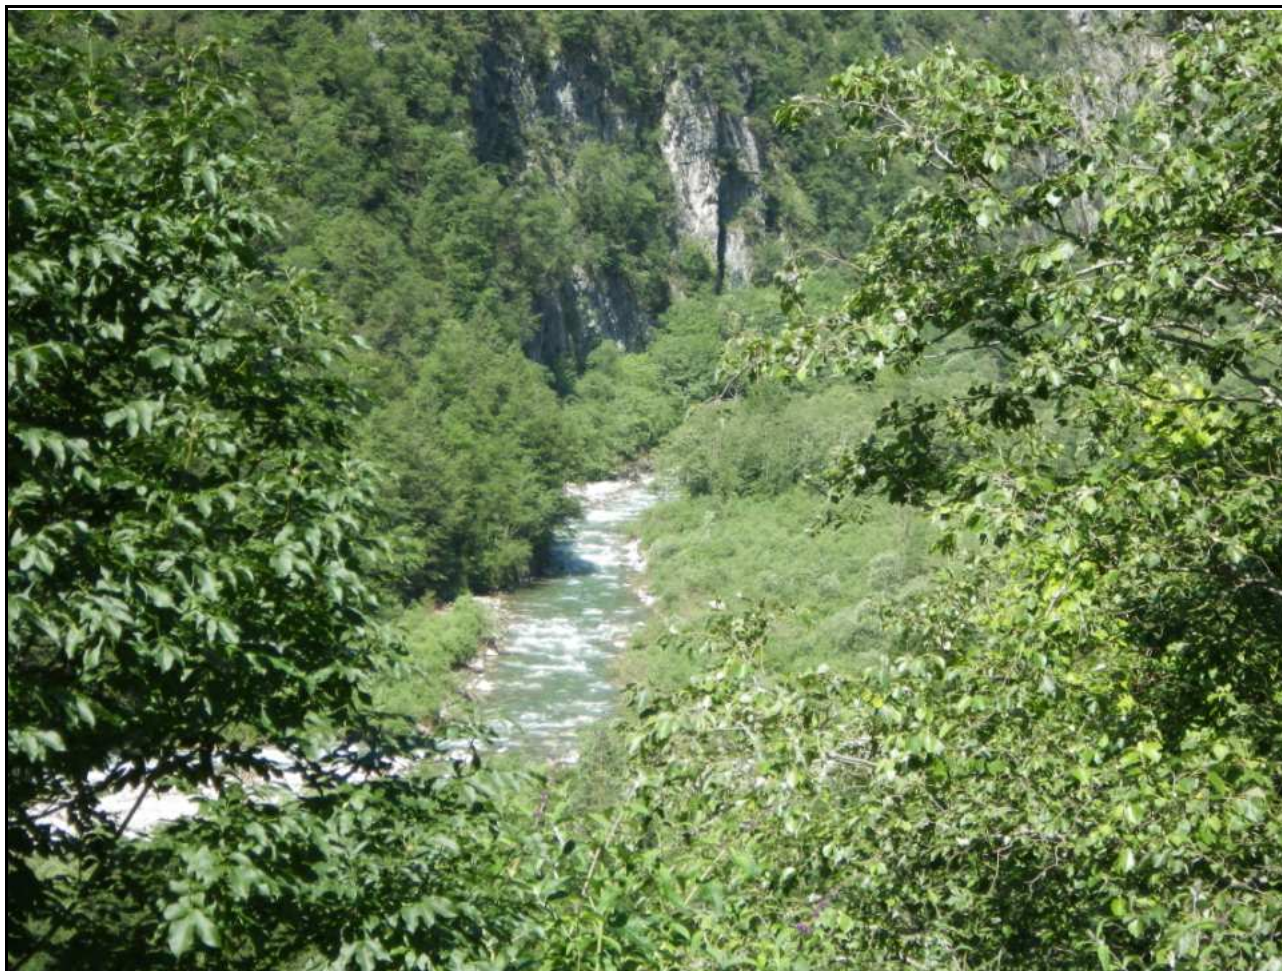
### VANO003

Questo tratto è molto simile al precedente, si differenzia per la presenza in sinistra di una cava di inerti.

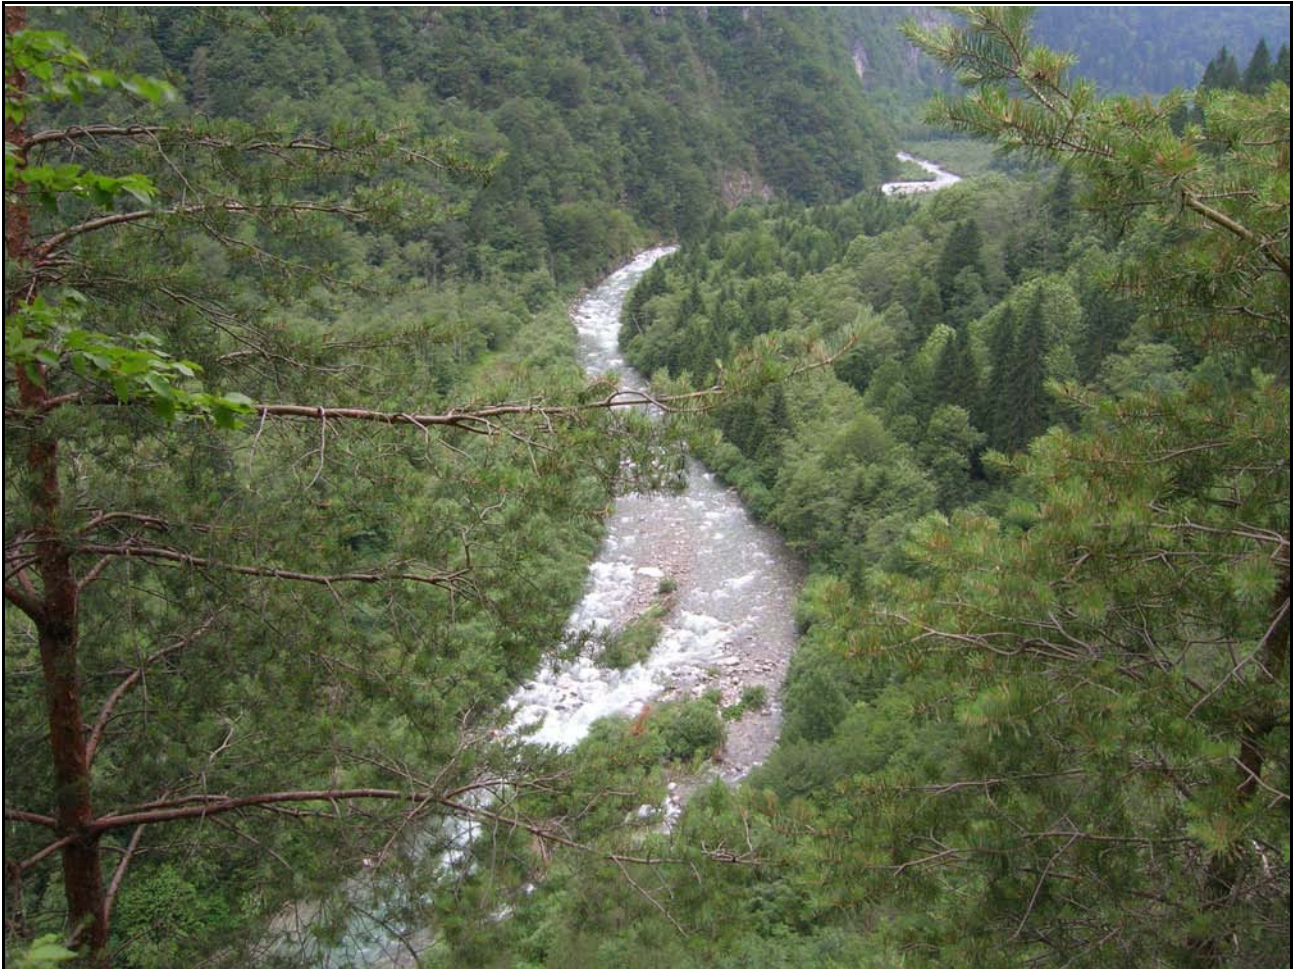
## VANO004

Il territorio circostante è privo di antropizzazione. La vegetazione della fascia destra vede il susseguirsi di due formazioni arboree, quella riparia e quella autoctona non riparia; l'ampiezza è maggiore di 30 m e non sono presenti interruzioni. La fascia perifluviale sinistra invece è caratterizzata dalla massima funzionalità che viene garantita dalla compresenza articolata di due formazioni riparie, quella arborea e quella arbustiva, queste sono sempre seguite dalla formazione arborea autoctona non riparia; l'ampiezza è maggiore di 30 m e non sono presenti interruzioni. In questo tratto, come anche nei due precedenti, è presente una piana di esondazione di ampiezza compresa tra uno e due volte l'ampiezza dell'alveo di morbida. Il substrato dell'alveo ha una elevata capacità di ritenzione degli apporti trofici. L'erosione è assente e la sezione trasversale integra. L'idoneità ittica è elevata e gli elementi idromorfologici sono ben distinti ma a distanza irregolare. Il comparto biologico (componente vegetale in alveo, detrito e comunità macrobentonica) non mostra alcun segno di alterazione.

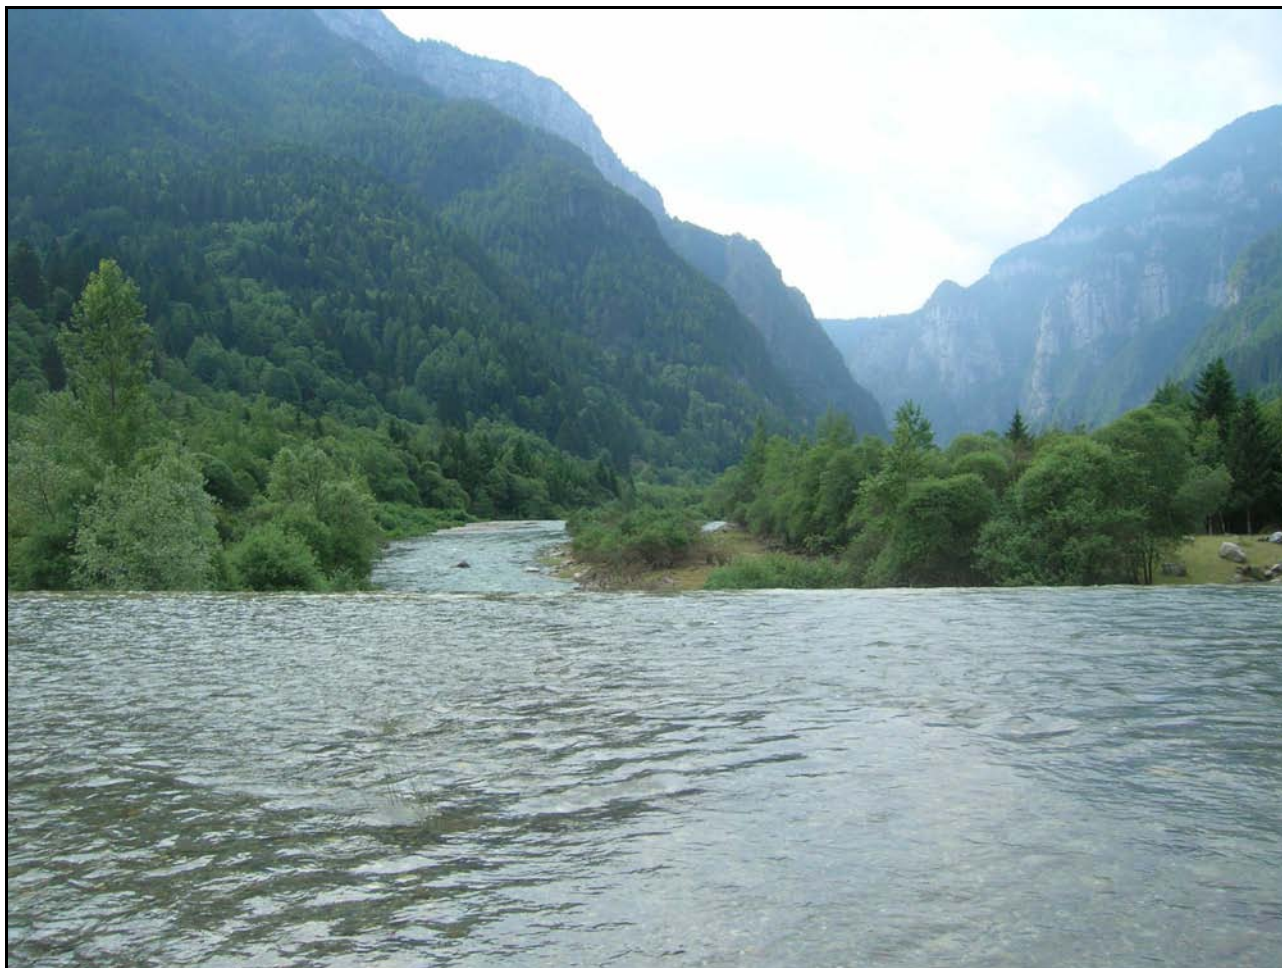
## VANO007

il tratto VANO007 scorre in un territorio naturale intatto, privo di pressioni antropiche, dove prevale il bosco di conifere. Su entrambe le sponde si sviluppa una formazione arborea riparia (ontani, salici, pioppi) in presenza con la formazione autoctona non riparia che si estende sui versanti; sulla sponda destra le formazioni funzionali sono interrotte (discontinuità compresa tra 10 e 25%) dalla presenza di prati e di lavori di costruzione di passaggi per i pesci. L'efficienza di

esondazione è limitata dalla presenza di arginature in massi sulla sponda destra, che impediscono anche i fenomeni erosivi. Vi è una successione di briglie con rapporto tra distanza tra le briglie e larghezza dell'alveo di morbida  $< 3:1$ ; queste non rappresentano sbarramenti per la fauna ittica,

grazie alla presenza delle scale di rimonta (vedi foto). Prevale un solo elemento idromorfologico ,  
con diversificazione dell'alveo fluviale limitata.  
(Foto scattata verso valle)

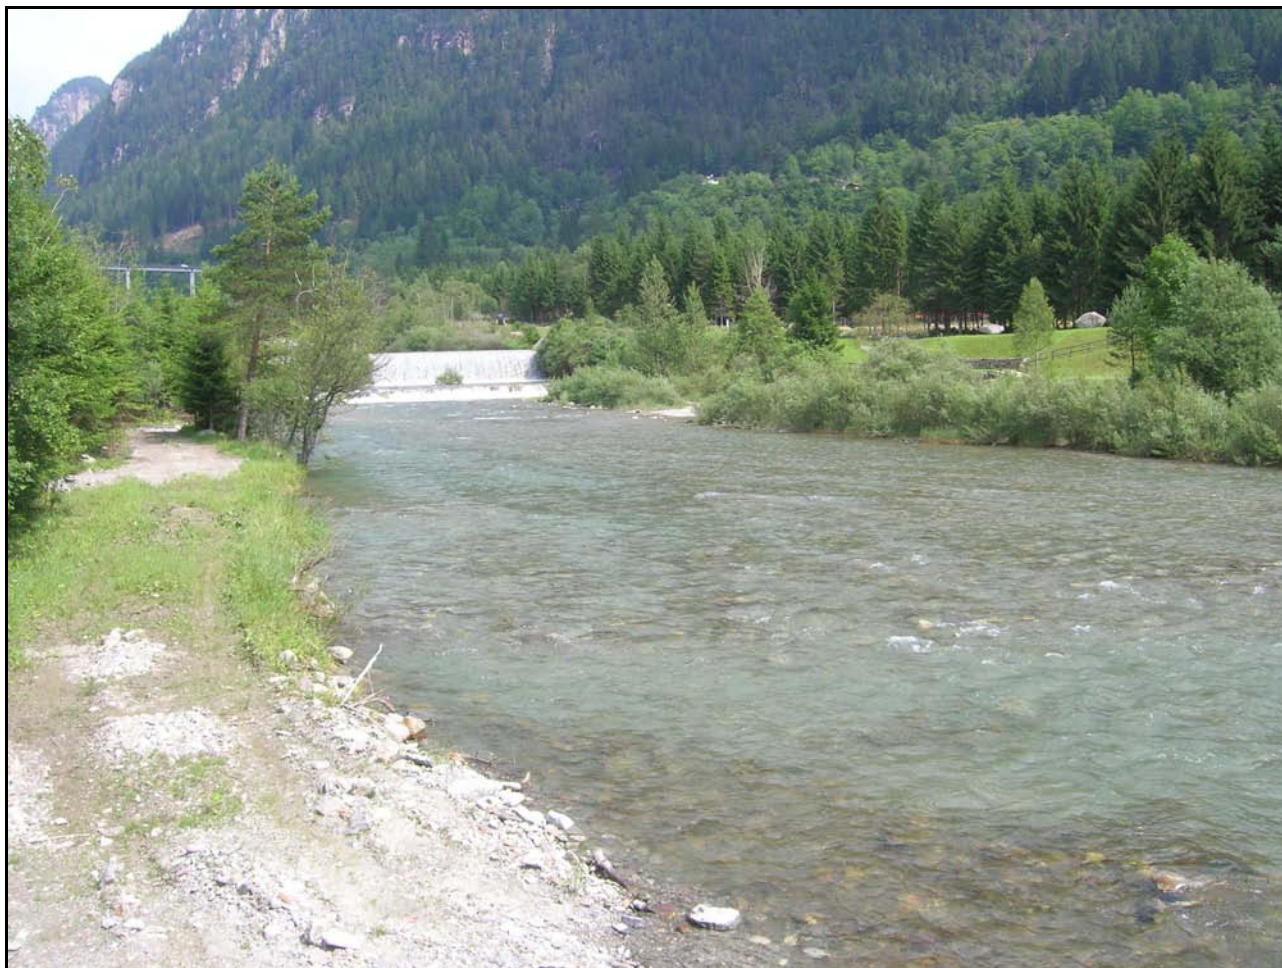
**VANO008**

Sulla sponda sinistra è presente, ad inizio tratto, il depuratore e su tutta la lunghezza si estende il parco fluviale. Sulla sponda destra è presente una formazione arbustiva riparia di ampiezza compresa tra 10 e 2 metri e interrotta per la presenza di prati sfalciati e dai lavori di costruzione delle scale di rimonta per la fauna ittica; sulla sponda sinistra la stretta bordura di arbusti ripari è anch'essa interrotta dalla presenza di esotiche infestanti e di erbacee non igrofile. La successione di briglie ravvicinate ha funzione antierosiva, compromette la naturalità della sezione trasversale e limita la diversificazione idromorfologica del tratto, rendendo monotono l'alveo fluviale; sebbene deprecabili da questo punto di vista, le briglie sono strutture di ritenzione molto efficienti e, insieme alla presenza di alcune isole fluviali con arbusti ripari, favoriscono il deposito della sostanza organica. Le componenti biologiche non presentano segnali di alterazione del carico organico.

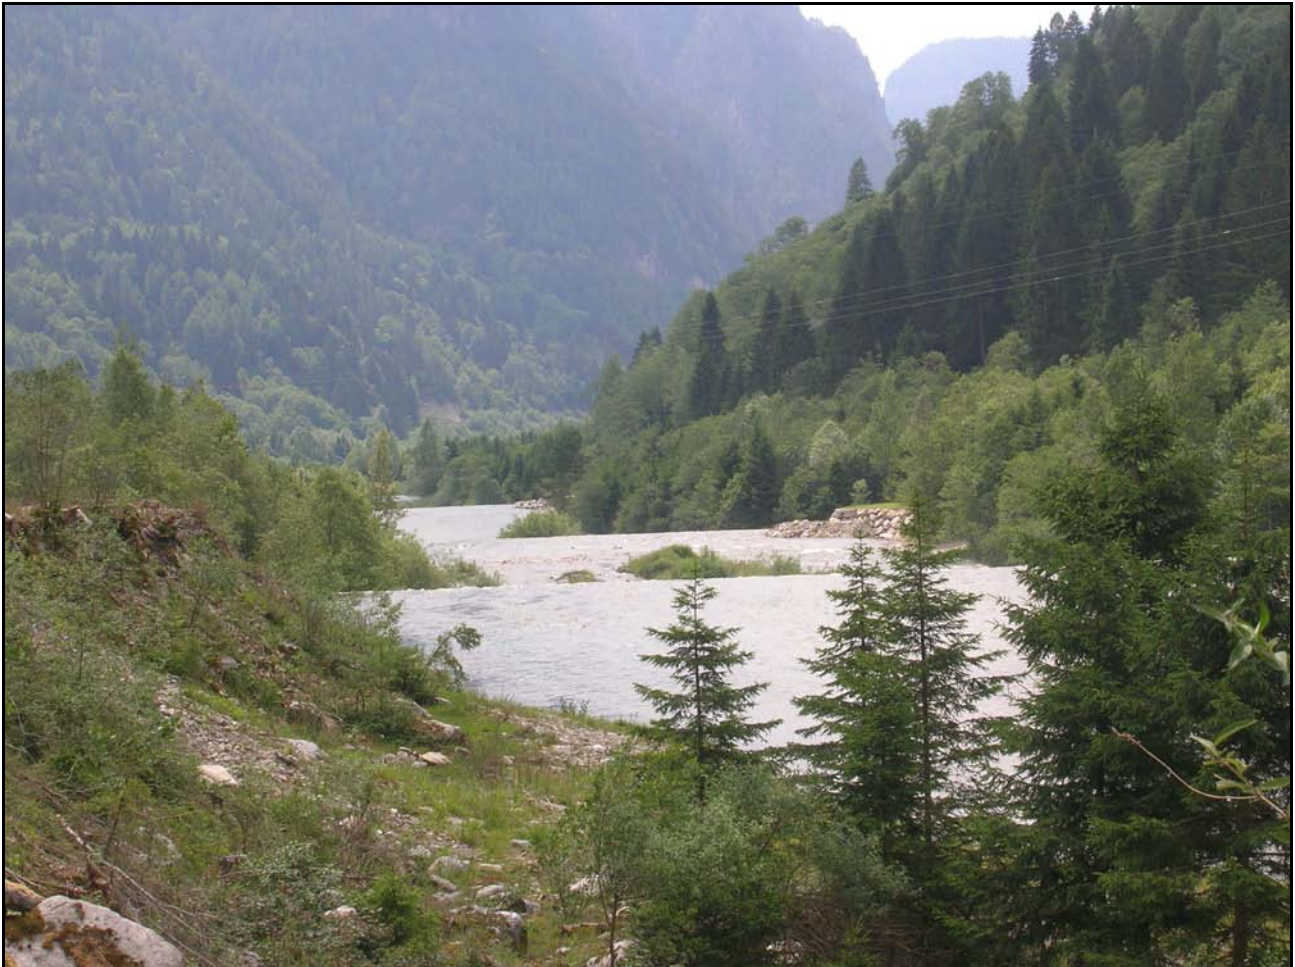
## VANO009

Sulla sponda destra si insedia una formazione arborea riparia a cui segue, sul versante, la formazione arborea autoctona non riparia, creando, nel complesso, un'insieme di formazioni funzionali ampio e privo di interruzioni; a sinistra continua la stessa bordura del tratto a valle. Una delle briglie presenti non è provvista di passaggi per i pesci e l'idoneità ittica risulta discreta.

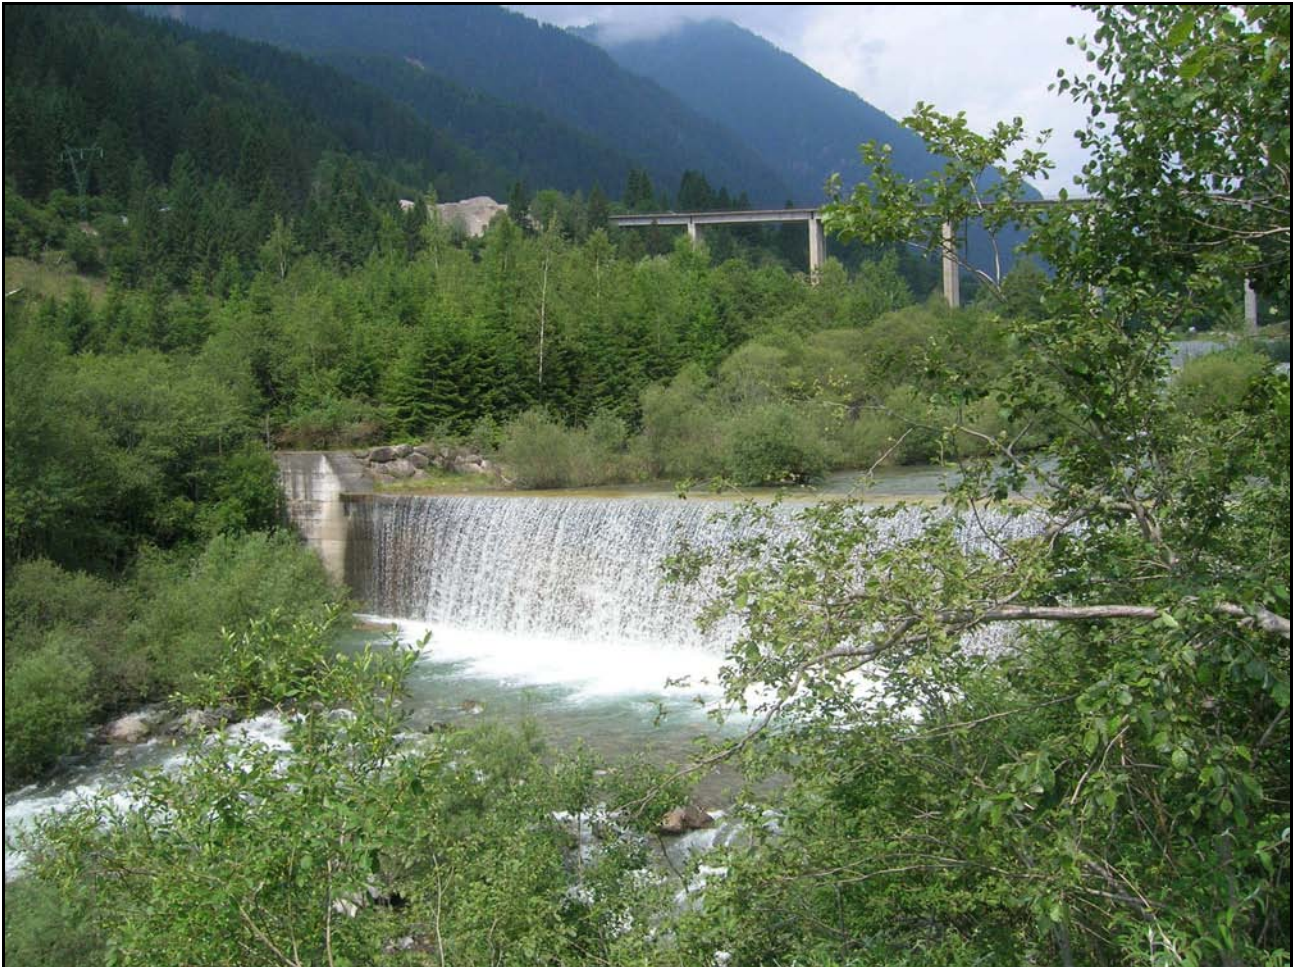
## VANO010

Anche in sponda sinistra si sviluppa una formazione arborea riparia costituita in prevalenza da ontani, ma interrotta da specie esotiche come *Buddleja davidii*. La sezione trasversale risulta integra, tranne che per la presenza di consolidamenti puntiformi in corrispondenza della briglia; l'erosione è assente.

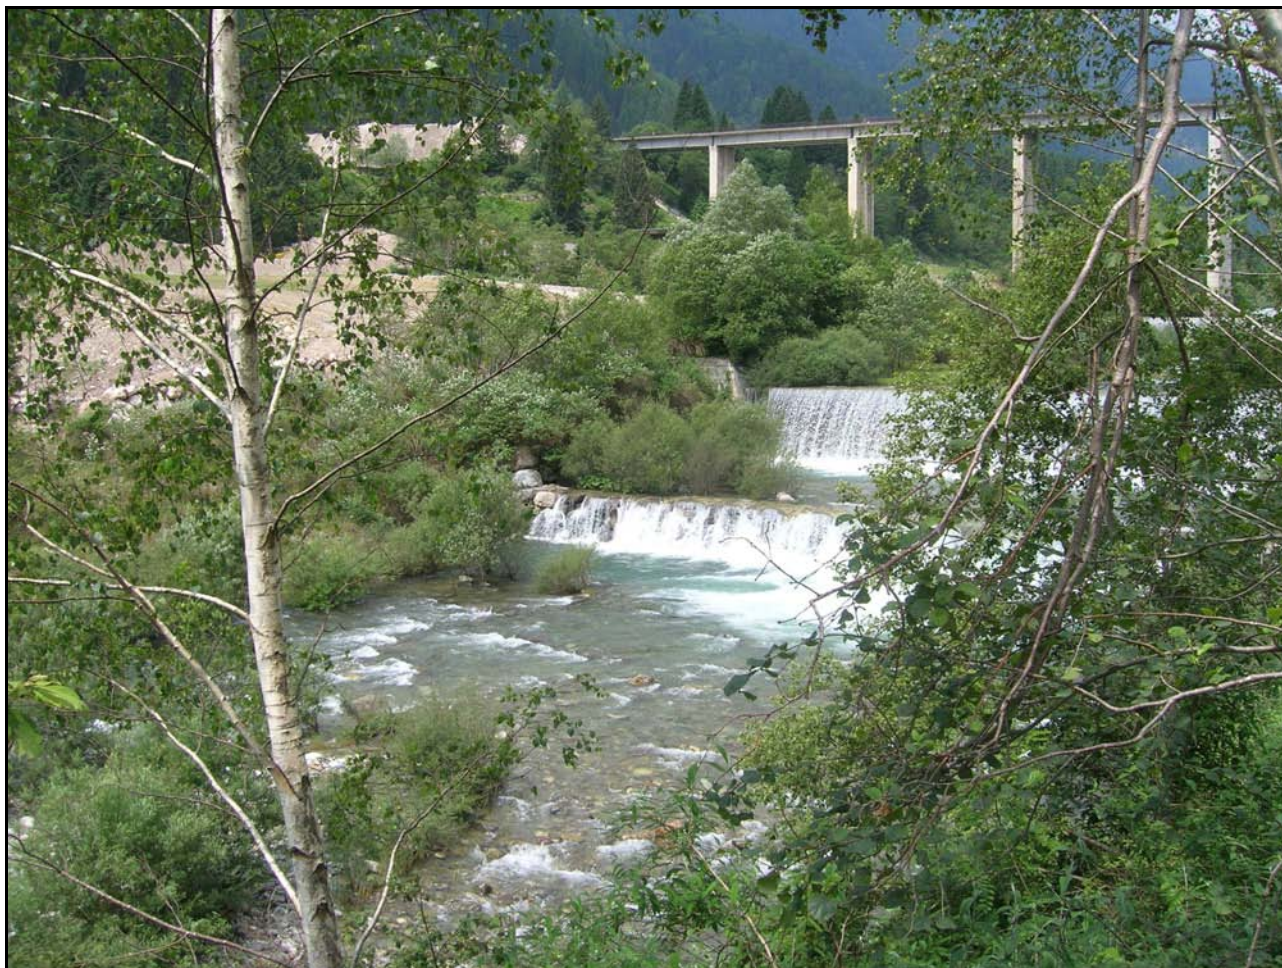
## VANO011

La presenza della cava sulla sponda destra determina una modificazione del suolo che può aumentare l'apporto di inquinanti e compromette la permeabilità del suolo e l'infiltrazione. La formazione arbustiva di specie riparie qui presente, risulta discontinua per la presenza di aree sfalciate; sulla sponda sinistra la bordura di arbusti ripari presenta interruzioni frequenti. Le briglie non sono dotate di passaggi per i pesci e risultano ravvicinate: questo compromette sia l'idoneità ittica, sia la capacità del corso d'acqua di svolgere i naturali processi morfologici evolutivi.

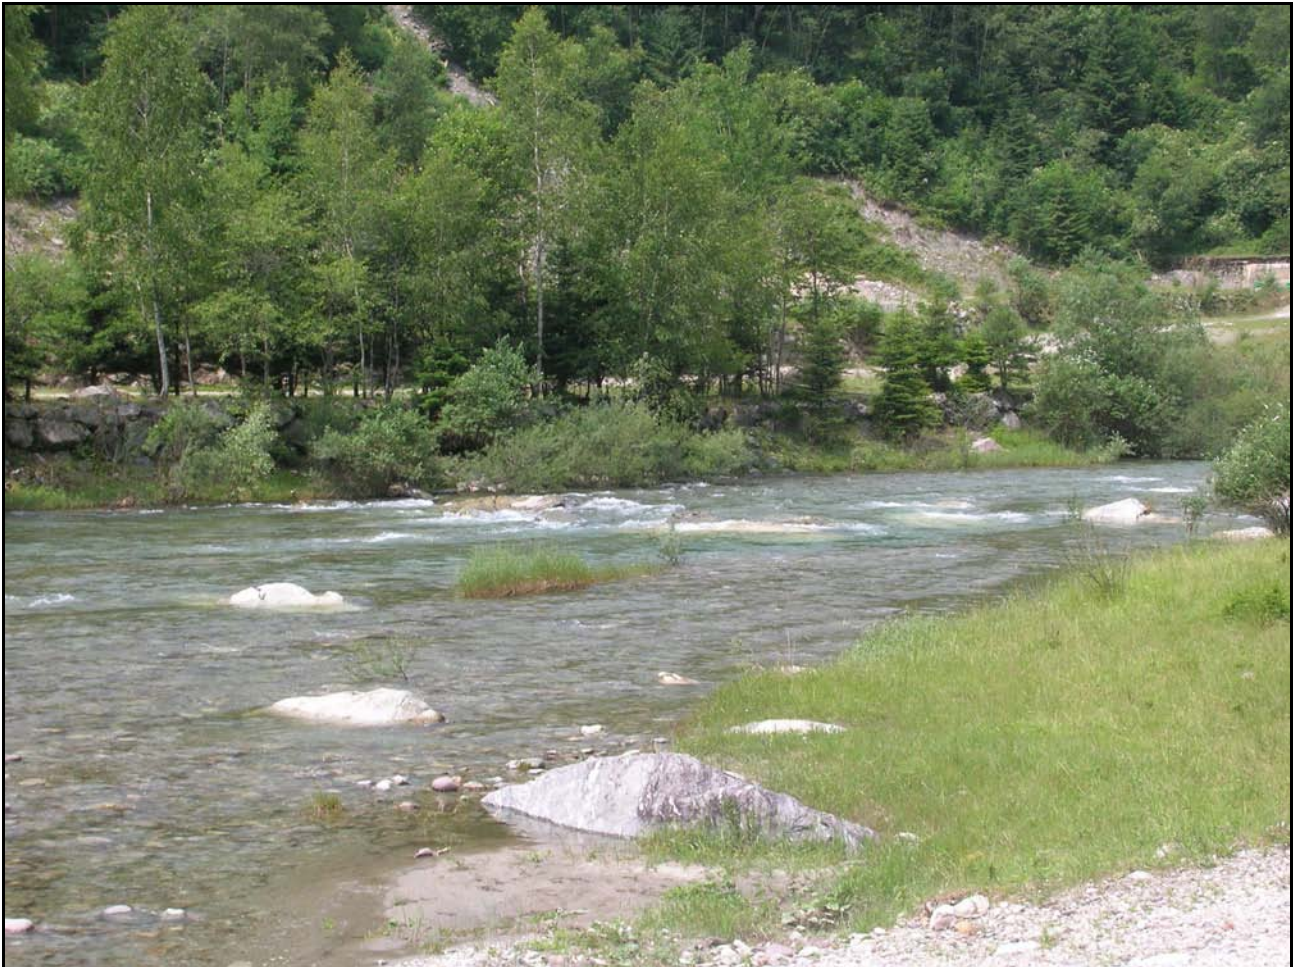
\\VANO012

Il territorio circostante la sponda sinistra non presenta antropizzazione, mentre in destra vi è un deposito di materiali inerti della cava posta a valle. Su entrambe le sponde si sviluppa una stretta bordura di specie riparie interrotta da specie esotiche (in particolare *Buddleja davidii*). Le opere longitudinali di difesa spondale (massi antierosione) evitano l'erosione delle rive e riducono la diversità morfologica.

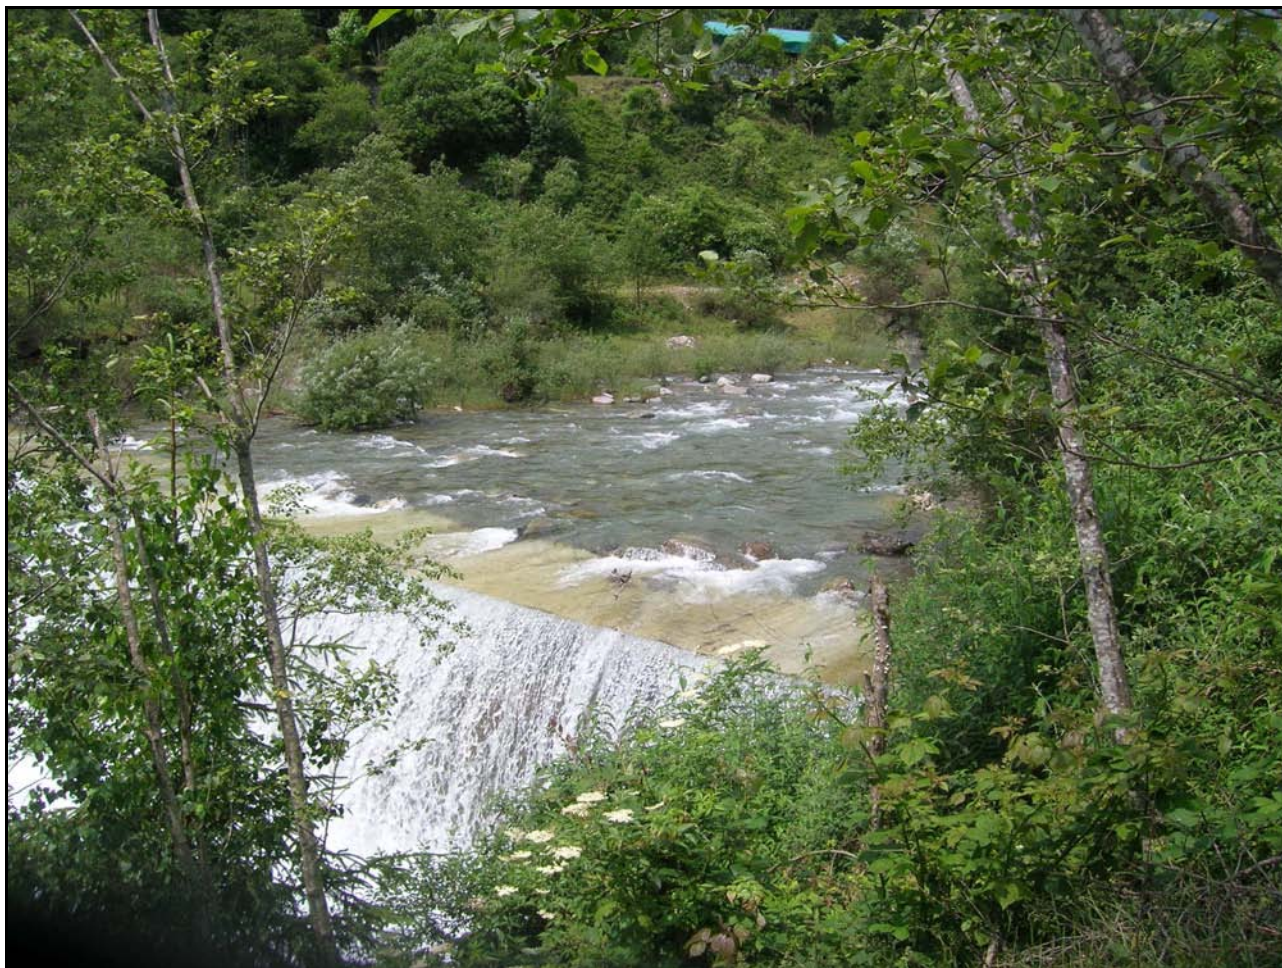
## VANO013

La vegetazione presente nella fascia perfluviale sinistra (costituita da una bordura di arbusti ripari con interruzioni) risulta secondaria per la presenza di un muro in cemento che interrompe la continuità trasversale; in destra invece è primaria e costituita da una formazione arbustiva riparia in continuità con la formazione arborea autoctona. la scarsa ombreggiatura e la presenza di sbarramenti non superabili posti a distanza < 3 volte l'alveo di morbida determina un'idoneità ittica poco sufficiente. La componente macrobenthonica appare adeguata alla tipologia fluviale.

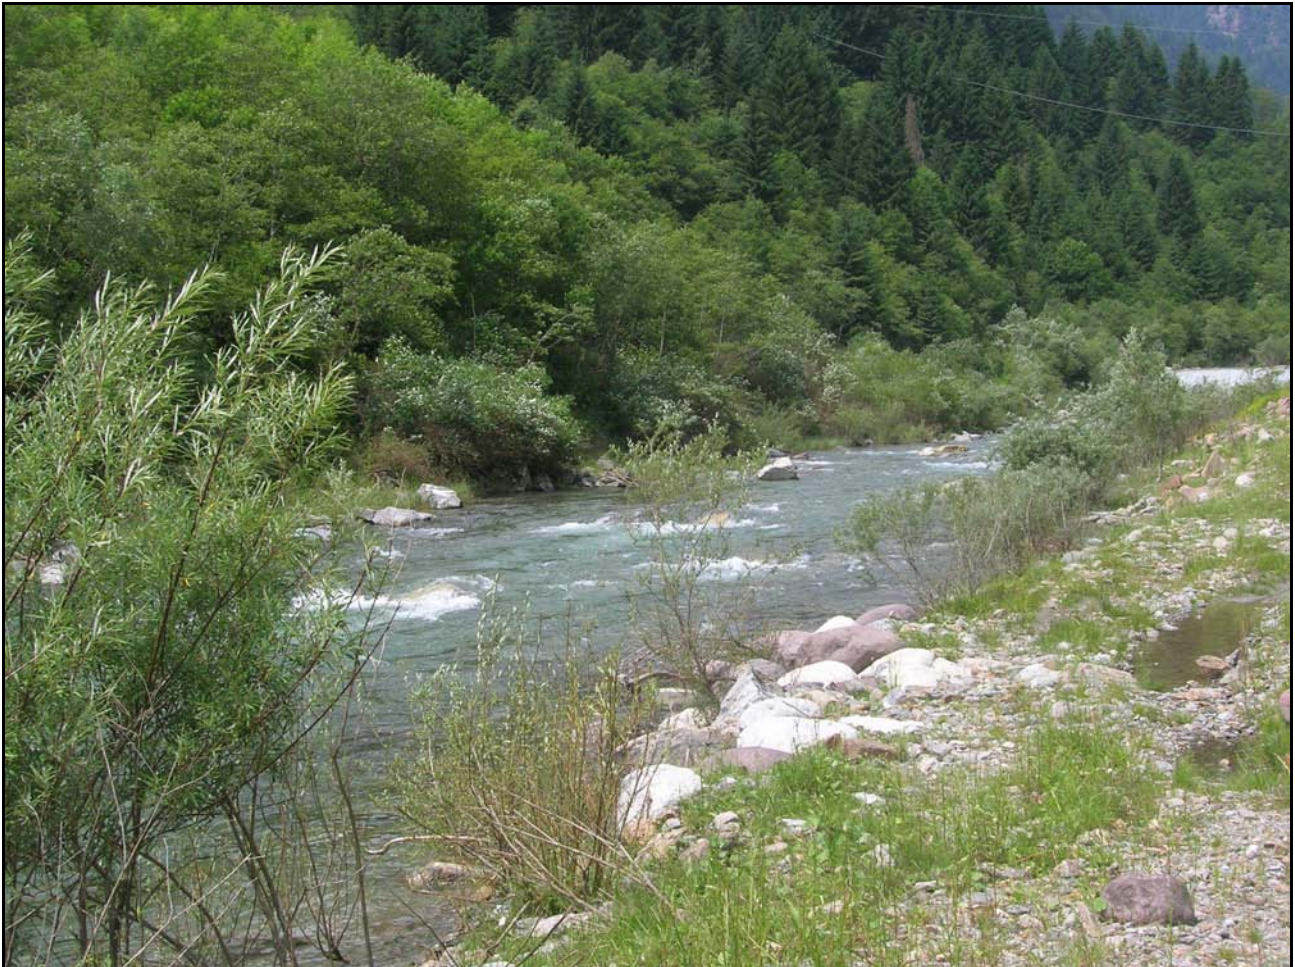
## VANO014

Sulla sponda sinistra si insediano solamente erbe rade che non garantiscono lo svolgimento delle funzioni autodepurative del corso d'acqua; inoltre questa sponda è interessata da limitati interventi artificiali di riconsolidamento.

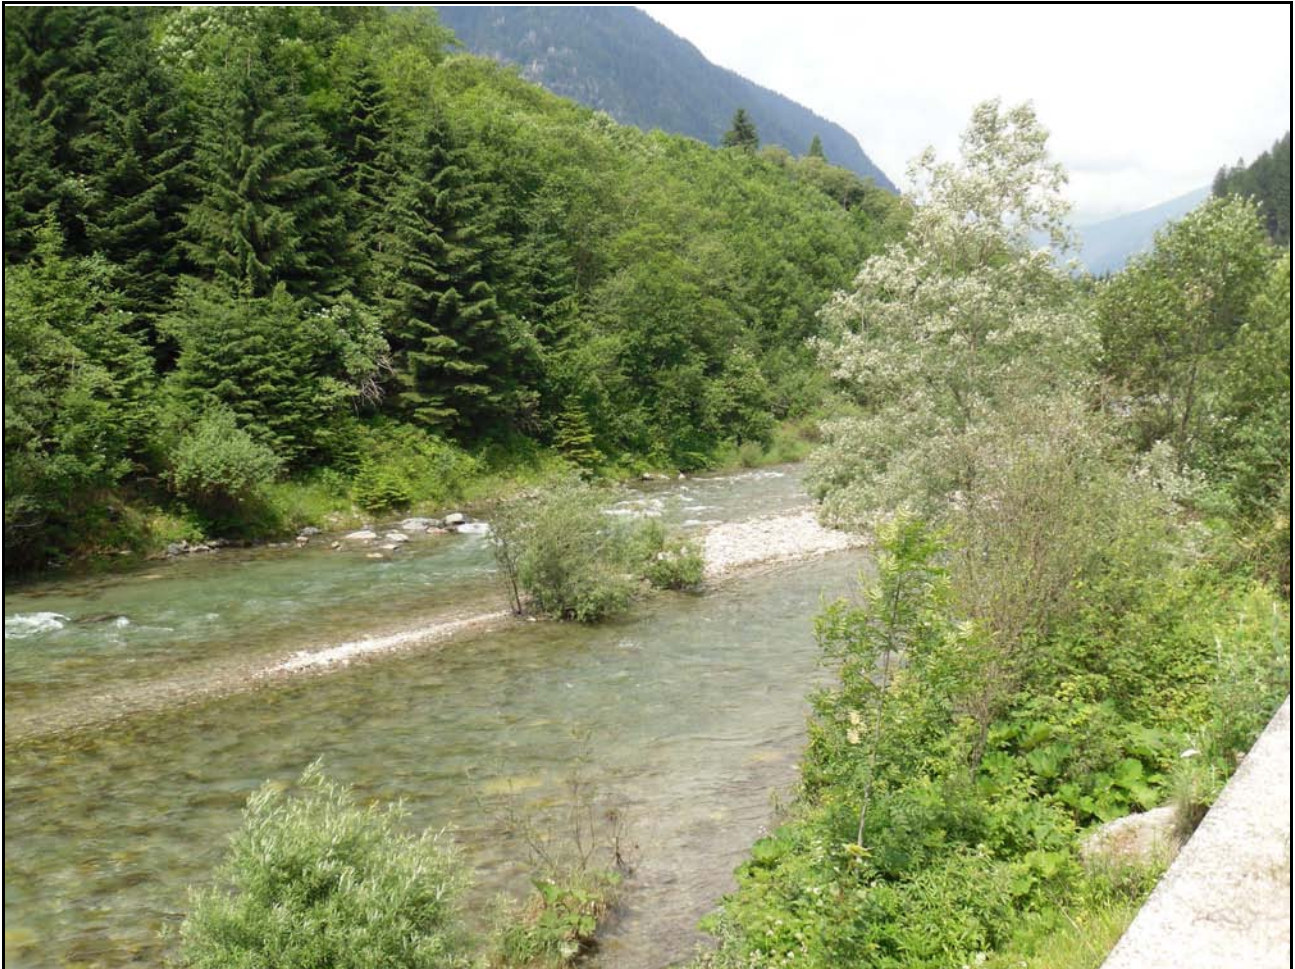
## VANO015

In destra si nota la presenza di una urbanizzazione rada, in sinistra il territorio è privo di antropizzazione. In destra la vegetazione è primaria e vede il susseguirsi di due formazioni arboree, quella riparia e quella autoctona non riparia; l'ampiezza è maggiore di 30 m e non sono presenti interruzioni. Al contrario, in sinistra la vegetazione è secondaria ed è costituita solo da una bordura di arbusti ripari, l'ampiezza è di 2-5 m e le interruzioni del 5-15%. L'efficienza di esondazione è limitata dalla presenza del muro in cemento in destra che impedisce inoltre anche i fenomeni erosivi. Vi è una successione di briglie con rapporto tra distanza tra le briglie e larghezza dell'alveo di morbida  $< 3:1$ ; queste rappresentano sbarramenti per la fauna ittica. Prevale un solo elemento idromorfologico, con diversificazione dell'alveo fluviale limitata. Il comparto biologico (componente vegetale in alveo, detrito e comunità macrobentonica) continua a non mostrare segni di alterazione.

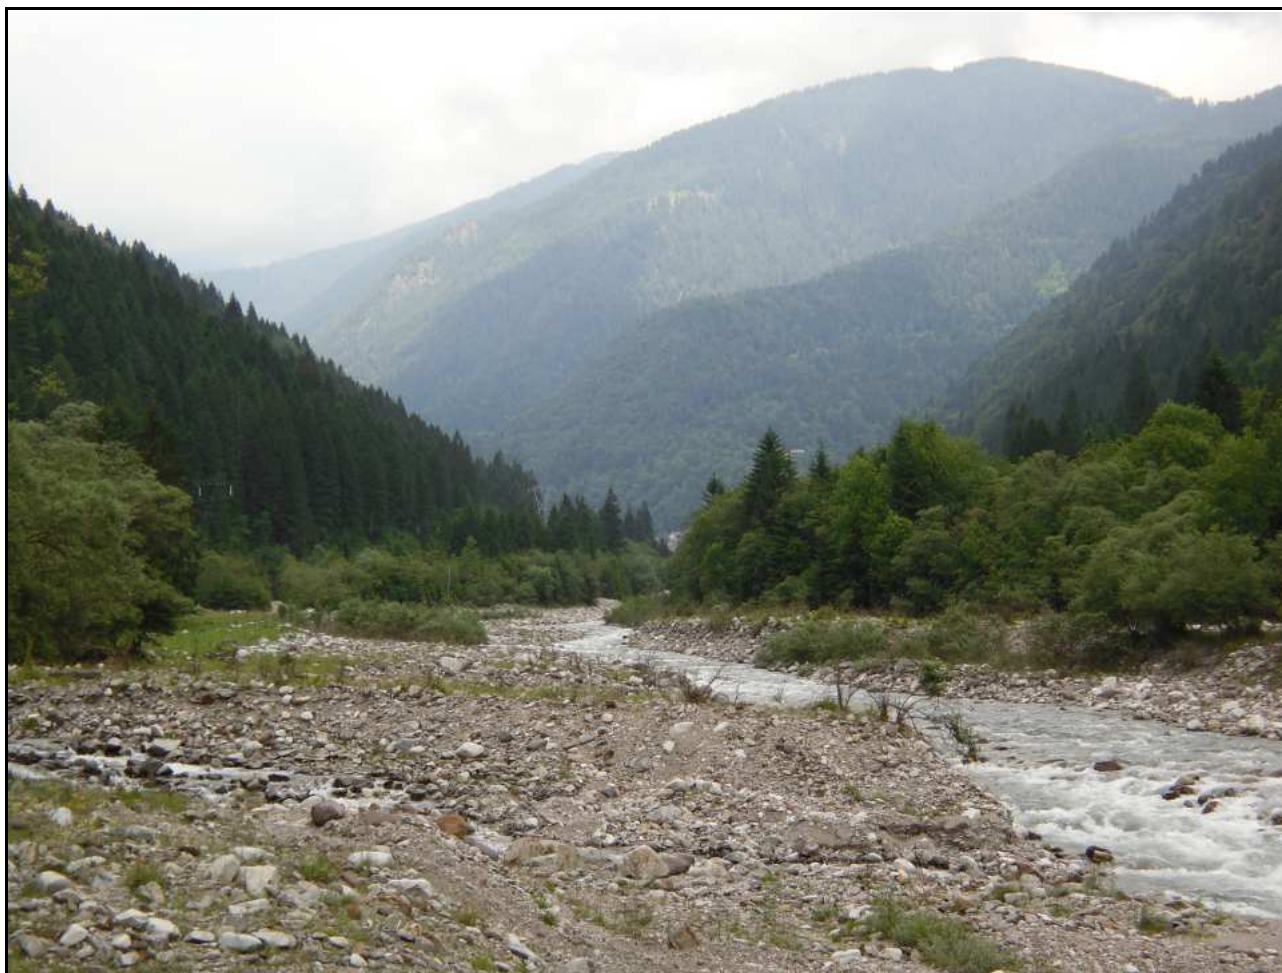
## VANO016

Lo stato del territorio circostante è privo di antropizzazione. La vegetazione è primaria per ambedue le sponde ed è costituita in destra da due formazioni arboree contigue, quella riparia e quella autoctona non riparia (ampiezza > 30 m); in sinistra invece è stata rilevata una formazione di arbusti ripari (ampiezza 10-30 m). Entrambe le fasce perfluviali hanno frequenti interruzioni (> 25%) prodotte da aree in cui il suolo è nudo. In questo tratto è presente una estesa piana di esondazione di ampiezza compresa tra due e tre volte l'ampiezza dell'alveo di morbida. Il substrato dell'alveo ha una elevata capacità di ritenzione degli apporti trofici. L'erosione è assente e la sezione trasversale ha subito solo degli interventi puntiformi, in sponda sinistra sono presenti dei muretti ma che non sono coinvolti dalle dinamiche fluviali. L'idoneità ittica è elevata e gli elementi idromorfologici sono ben distinti (canali intrecciati). Il comparto biologico (componente vegetale in alveo, detrito e comunità macrobentonica) non mostra alcun segno di alterazione.

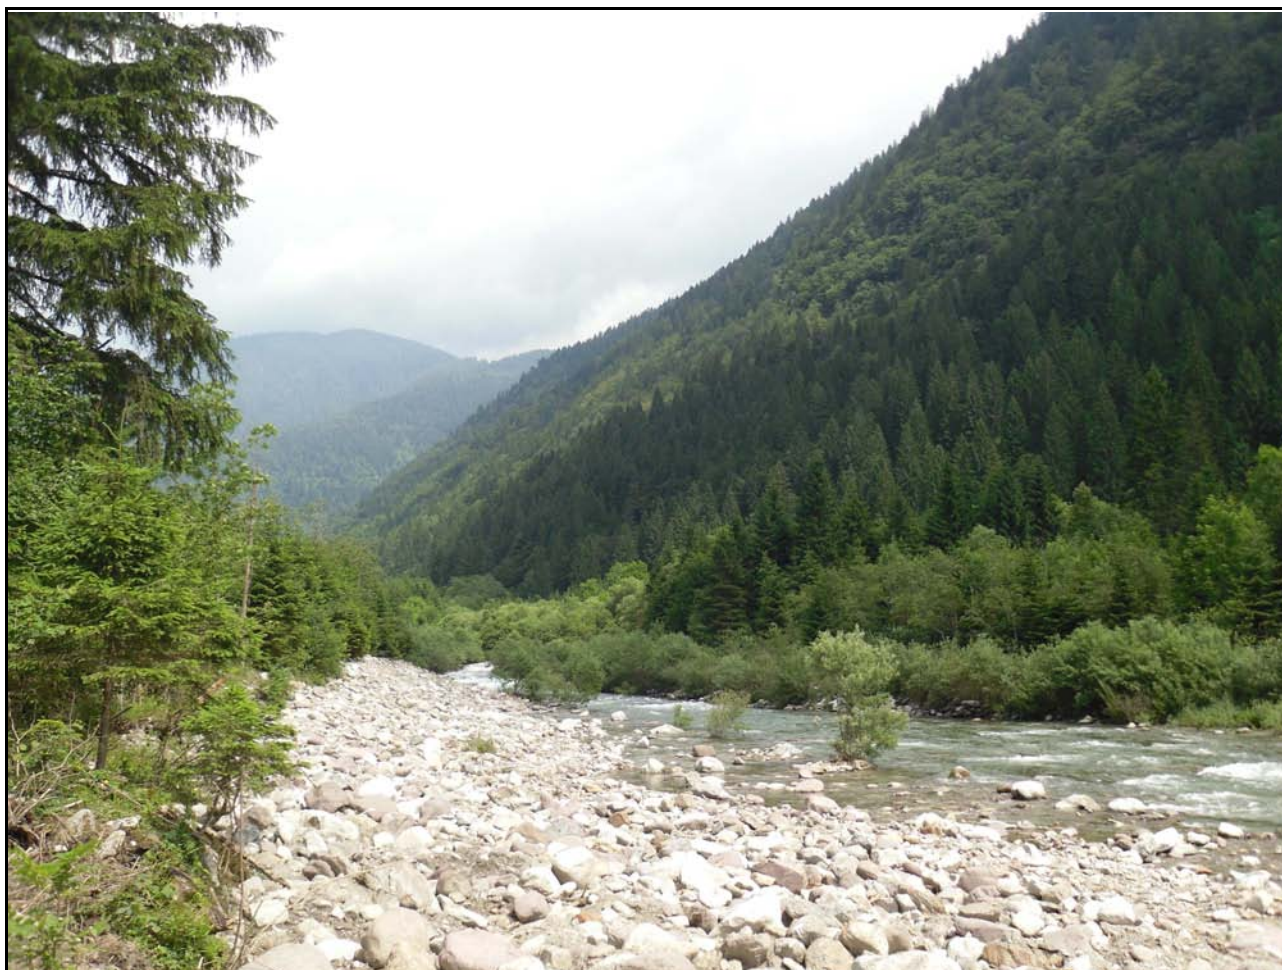
## VANO017

In sinistra v'è una urbanizzazione rada, in destra il territorio è privo di antropizzazione. In destra la vegetazione è primaria offre un susseguirsi di due formazioni arboree, quella riparia e quella autoctona non riparia; l'ampiezza è maggiore di 30 m e non sono presenti interruzioni. Al contrario, in sinistra la vegetazione è secondaria ed è costituita solo da una bordura di arbusti ripari, l'ampiezza è di 2-5 m e le interruzioni del 5-15%. L'erosione è essente in destra mentre in sinistra è annullata dalla presenza di un'opera longitudinale di difesa spondale. L'idoneità ittica è buona e gli elementi idromorfologici sono distinti ma a distanza irregolare. La comunità macrobentonica è poco diversificata ed equilibrata, con prevalenza di taxa sensibili l'inquinamento.
