# Torrente Vanoi

## Mappe di funzionalità fluviale reale e relativa

## Documentazione fotografica e commento ai tratti

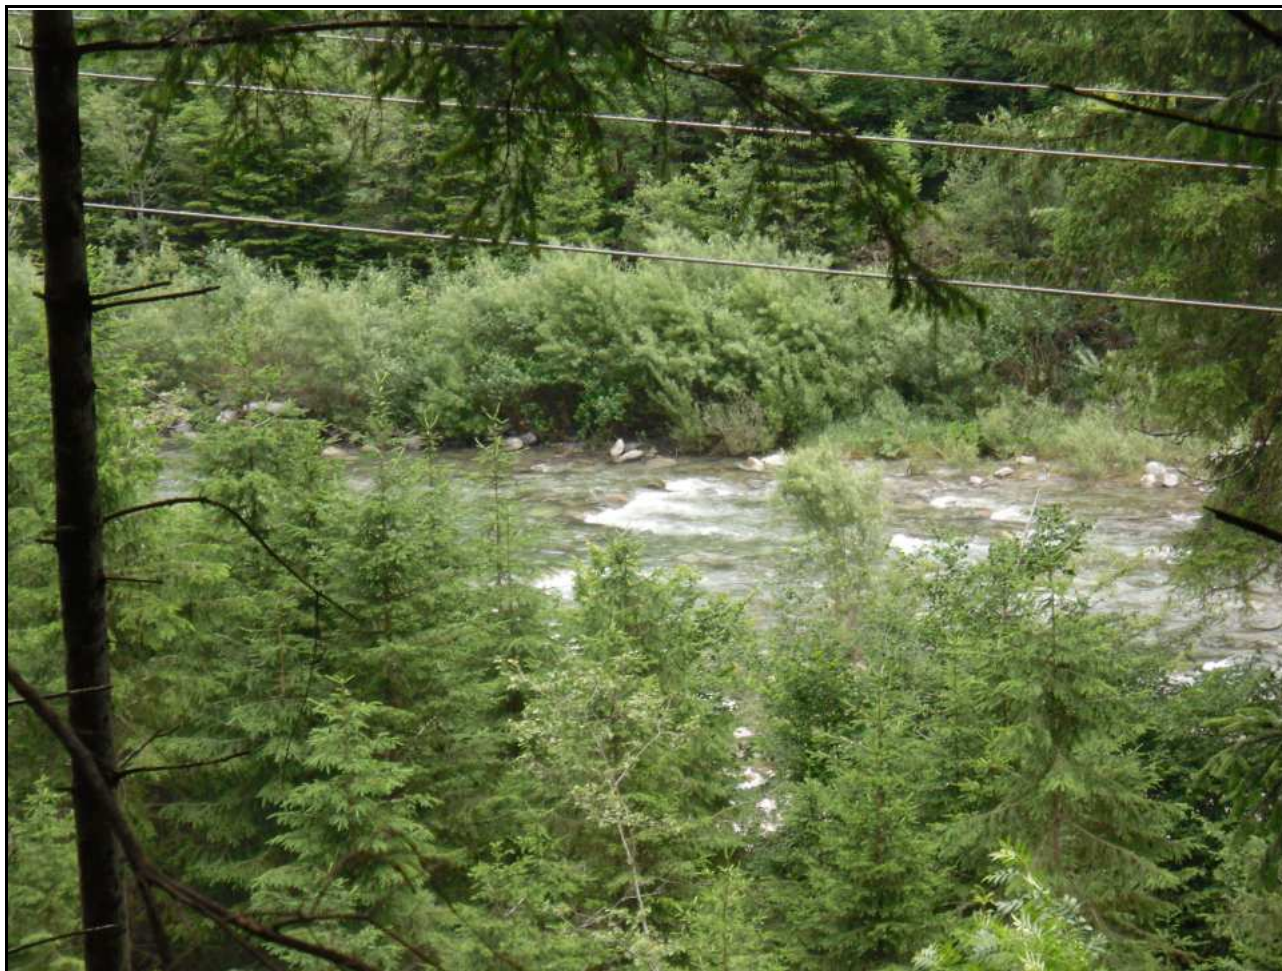
## VANO018

Lo stato del territorio circostante è privo di antropizzazione. La vegetazione della fascia perfluviale per entrambe le sponde è composta da due formazioni arboree, quella riparia, in prossimità del corso d'acqua, che viene seguita dall'autoctona non riparia. L'ampiezza cumulativa delle due formazioni è superiore a 30 m e non sono presenti discontinuità. Il regime idrologico è di tipo DMV modulato, le portate hanno pertanto variazioni stagionali naturaliformi. In questo tratto non è presente la piana di esondazione. La ritenzione degli apporti trofici è garantita dalla presenza di massi stabilmente incassati e dalla compresenza di substrati diversificati. L'erosione è assente e la sezione trasversale è integra. L'idoneità ittica è elevata. Gli elementi idromorfologici sono distinti ma posti ad una distanza irregolare l'uno dall'altro. Tra il comparto biologico è la comunità macrobentonica che continua a mostrare segni di alterazione.

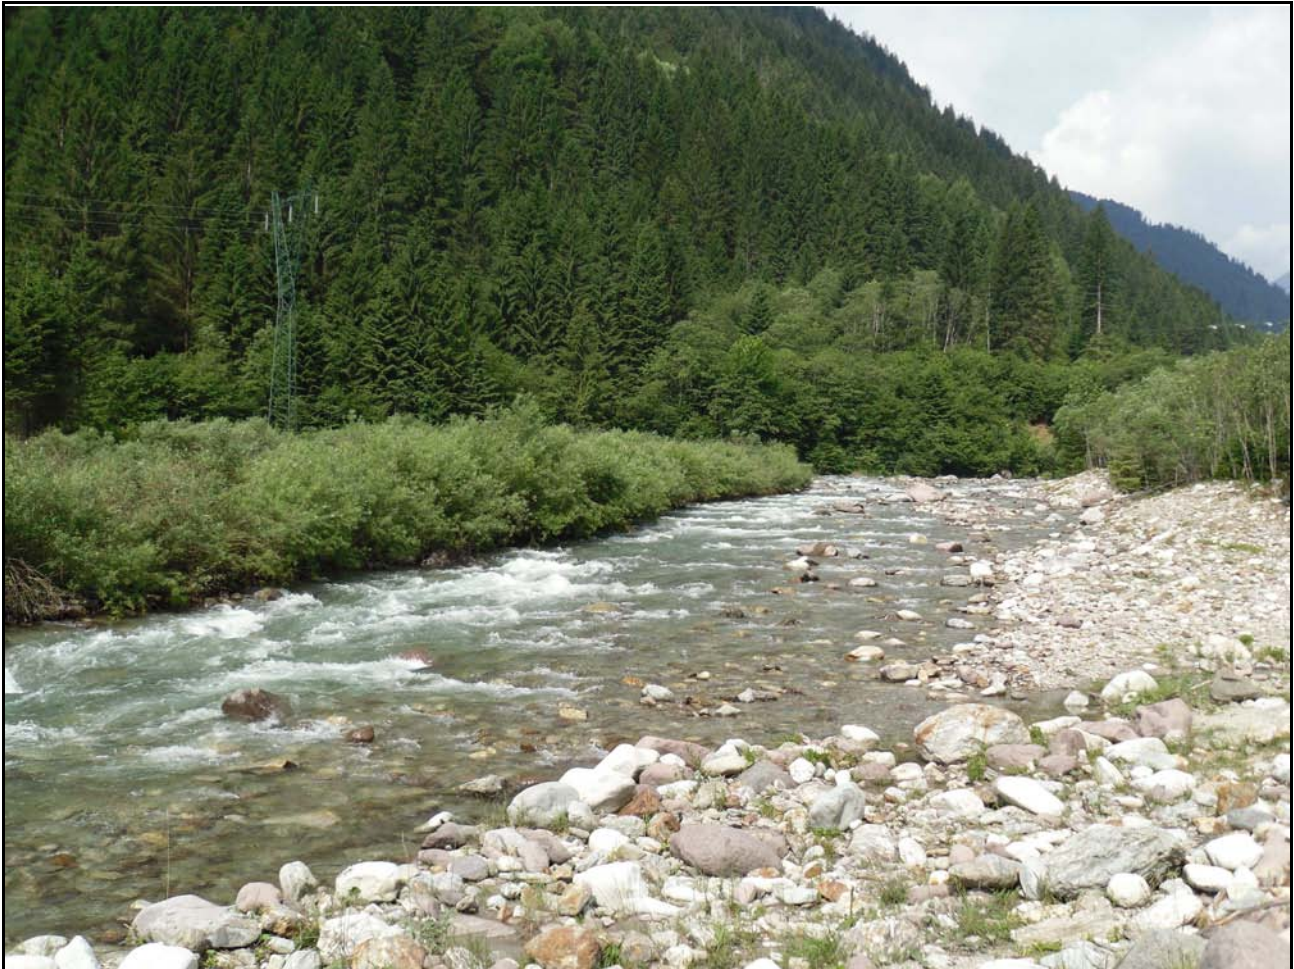
**VANO019**

In sinistra è presente un depuratore, in destra il territorio è privo di antropizzazione. La vegetazione della fascia destra mostra il susseguirsi di due formazioni arboree, quella riparia e quella autoctona non riparia; l'ampiezza è maggiore di 30 m e non sono presenti interruzioni. La fascia sinistra è costituita invece da una formazione arbustiva riparia; l'ampiezza è compresa tra i 10 e i 30 m e le interruzioni, in corrispondenza del depuratore, sono del 10-25%. Il substrato è diversificato e mostra una elevata capacità di ritenzione degli apporti trofici. La presenza di opere spondali (scogliere) non permette al torrente di esondare, annullando il processo di erosione e banalizzando la diversità della sezione trasversale. Le buone caratteristiche morfologiche rendono l'idoneità ittica elevata. Gli elementi idromorfologici sono distinti ma posti ad una distanza irregolare l'uno dall'altro. Tra il comparto biologico è la comunità macrobentonica che continua a mostrare segni di alterazione.

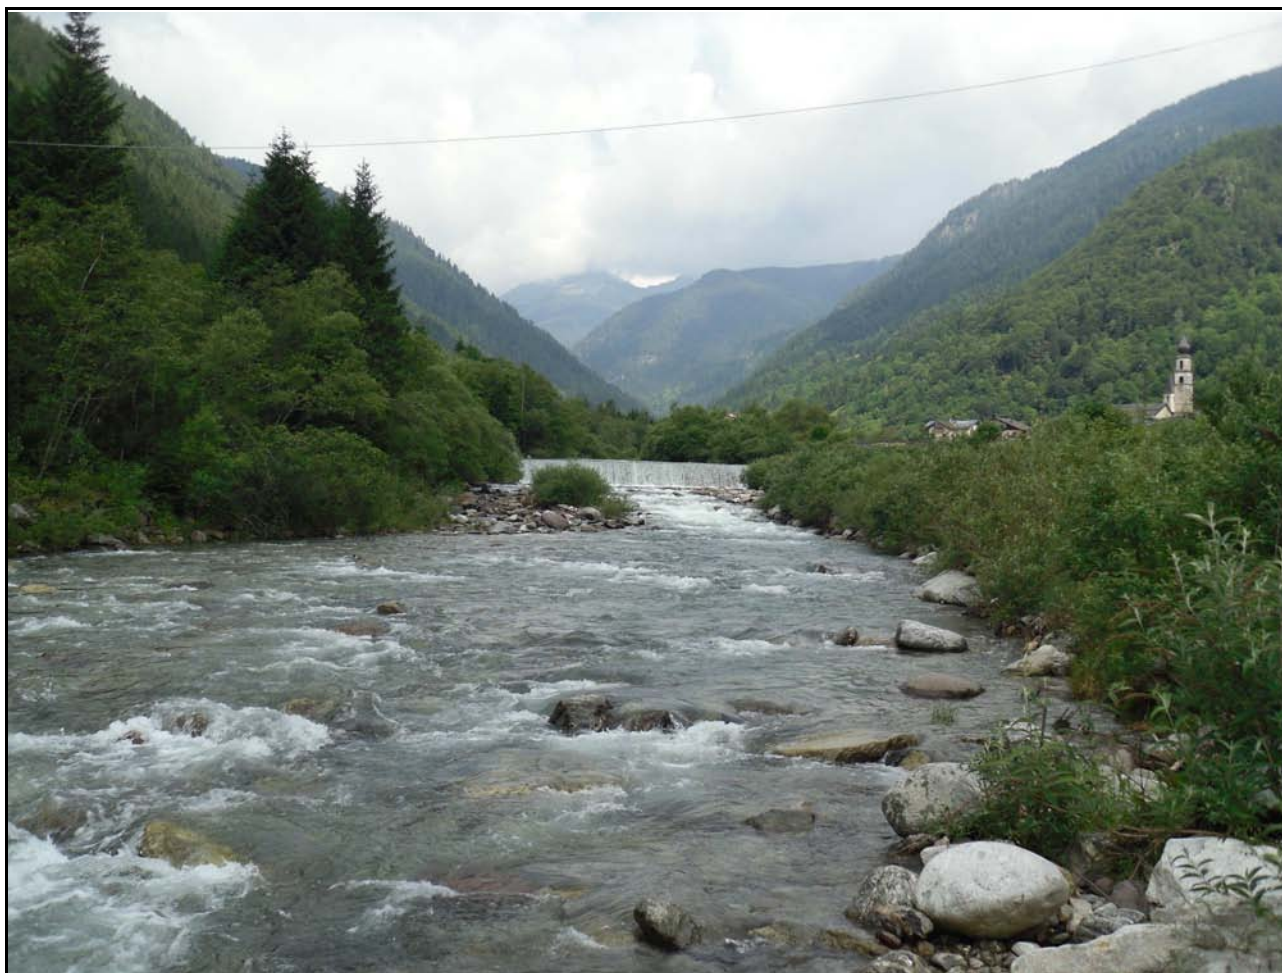
## VANO020

In destra sono presenti dei prati antropici, in sinistra abitazioni e strutture produttive. In destra proseguono le due formazioni individuate nel tratto precedente, quella riparia e quella autoctona non riparia (ampiezza > 30, interruzioni 10-25% per copertura erbacea). In sinistra è stata rilavata solo una bordura arbustiva di salici (ampiezza 2-5 m, interruzioni 5-15% per arbusti di *Buddleja davidii*, specie esotica). Il substrato mostra una buona capacità ritentiva, con massi incassati e ciottoli. Gli elementi idromorfologici sono indistinti e l'idoneità ittica è buona. La comunità macrobentonica è poco equilibrata con prevalenza di taxa tolleranti l'inquinamento, come gli Efemerotteri *Baetis* ed i Ditteri Simuliidae e Chironomidae.

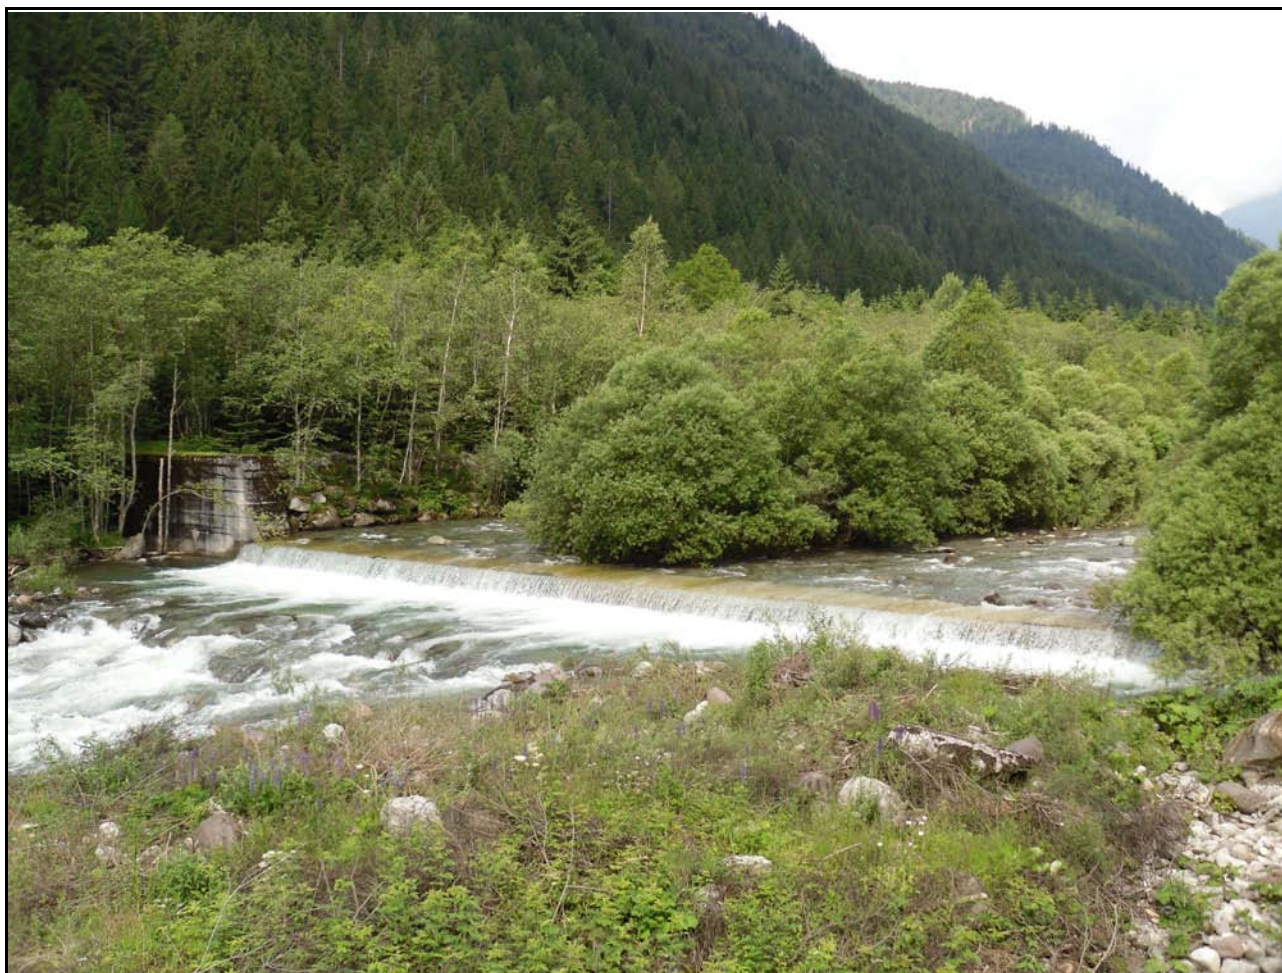
## VANO021

In destra il territorio circostante è privo di antropizzazione, in sinistra invece il territorio è urbanizzato. La vegetazione è primaria in destra e continua quanto osservato nei due tratti precedenti, ovvero la presenza della formazione riparia in continuità con quella autoctona non riparia (ampiezza > 30, continua). La vegetazione in sinistra è secondaria ed è costituita da una bordura di salici arbustivi (ampiezza 2-5 m, continua). La presenza di opere spondali (scogliere) non permette al torrente di esondare, annulla il processo di erosione e banalizza la diversità della sezione trasversale. Inoltre vi è una successione di briglie con rapporto tra distanza tra le briglie e larghezza dell'alveo di morbida > 3:1; queste rappresentano sbarramenti per la fauna ittica. Gli elementi idromorfologici sono indistinti. Tra il comparto biologico è la comunità macrobentonica che mostra segni di alterazione.

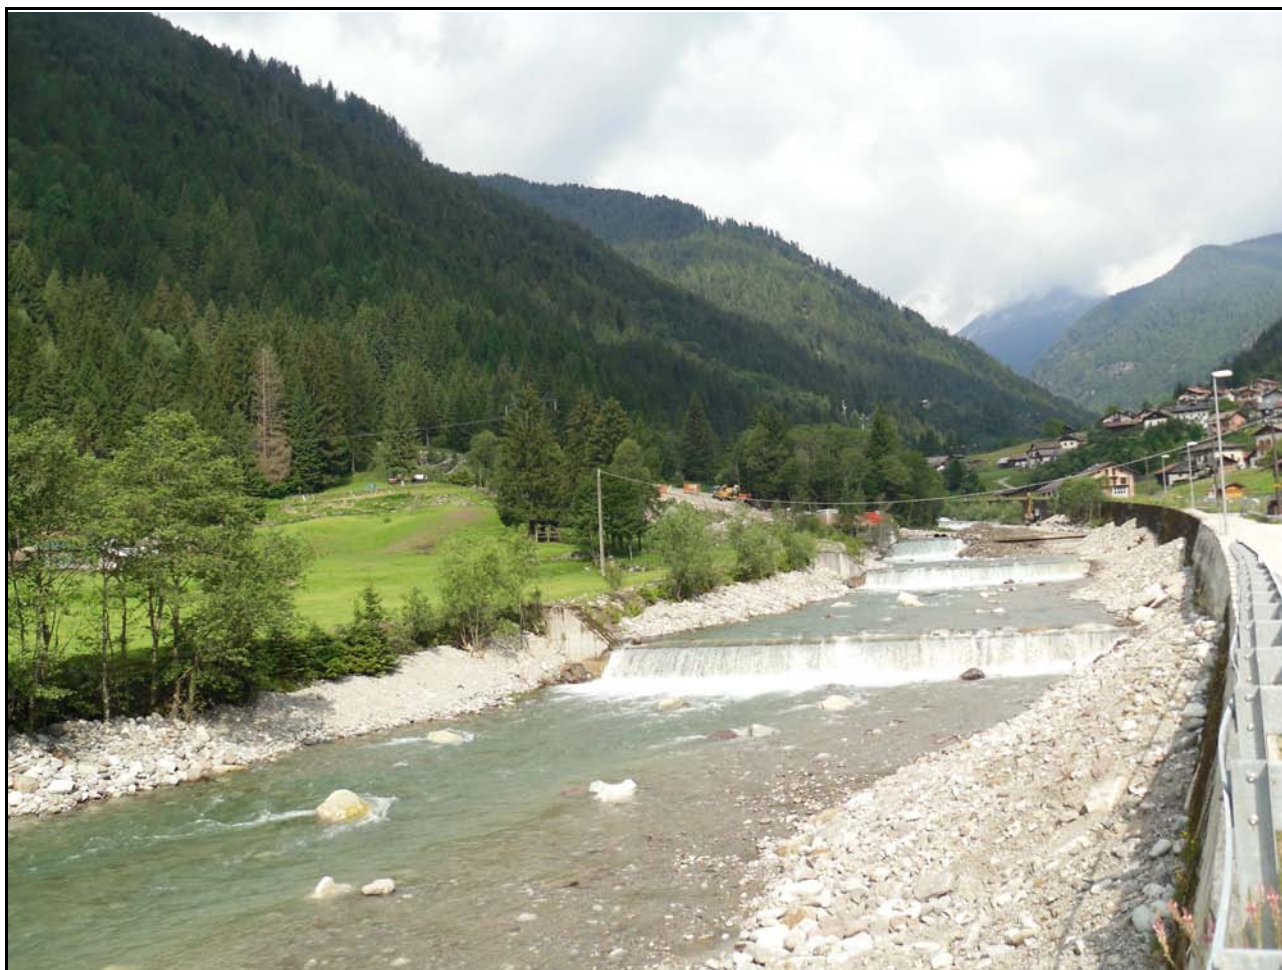
## VANO022

Per ambedue le sponde il territorio è antropizzato, in destra però l'urbanizzazione è rada. Entrambe le fasce periglaciali non presentano vegetazione. Il substrato ha una buona capacità di ritenzione degli apporti trofici per la presenza di massi incassati e delle briglie che, seppur deprecabili dal punto di vista morfologico ed ittico, riescono a sequestrare buona parte delle foglie provenienti da monte. La presenza di opere spondali (scogliera in destra, muro in cemento in sinistra) non permette al torrente di esondare, annullando il processo di erosione e banalizzando la diversità della sezione trasversale. L'idoneità ittica è poco sufficiente e gli elementi idromorfologici sono indistinti. La comunità bentonica risente delle pressioni ed appare visibilmente compromessa.

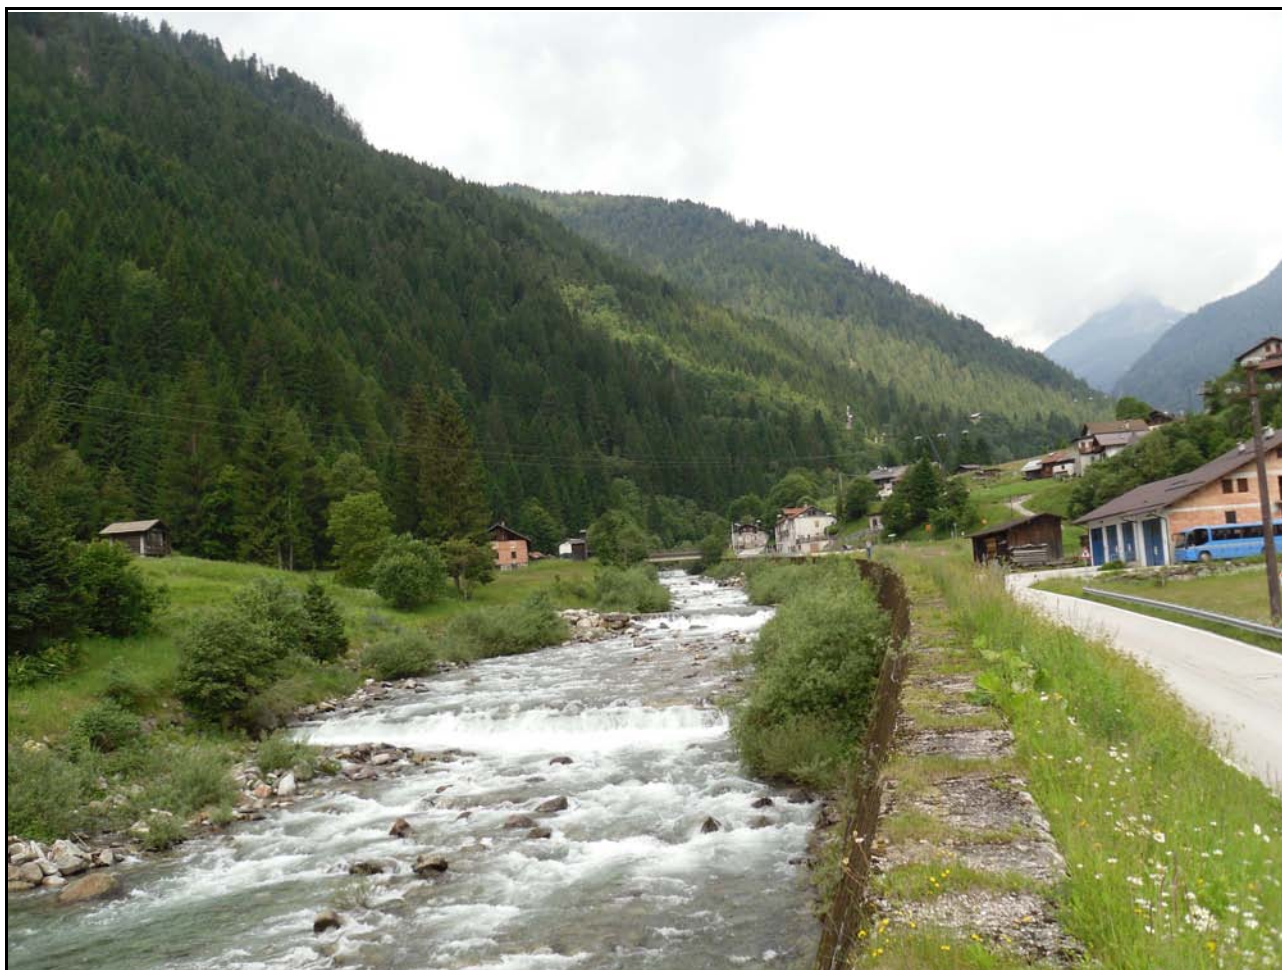
## VANO023

La vegetazione individuata per ambo le fasce perfluviali è costituita da una bordura di arbusti ripari. In destra questa è primaria, ha un'ampiezza compresa tra i 2 e i 5 m e non ha interruzioni; in sinistra è secondaria, ha un'ampiezza compresa tra i 2 e i 5 m e le interruzioni sono del 5-15% per tratti in cui il suolo è nudo. Non si riportano ulteriori differenze rispetto quanto osservato e descritto anche per il precedente tratto.

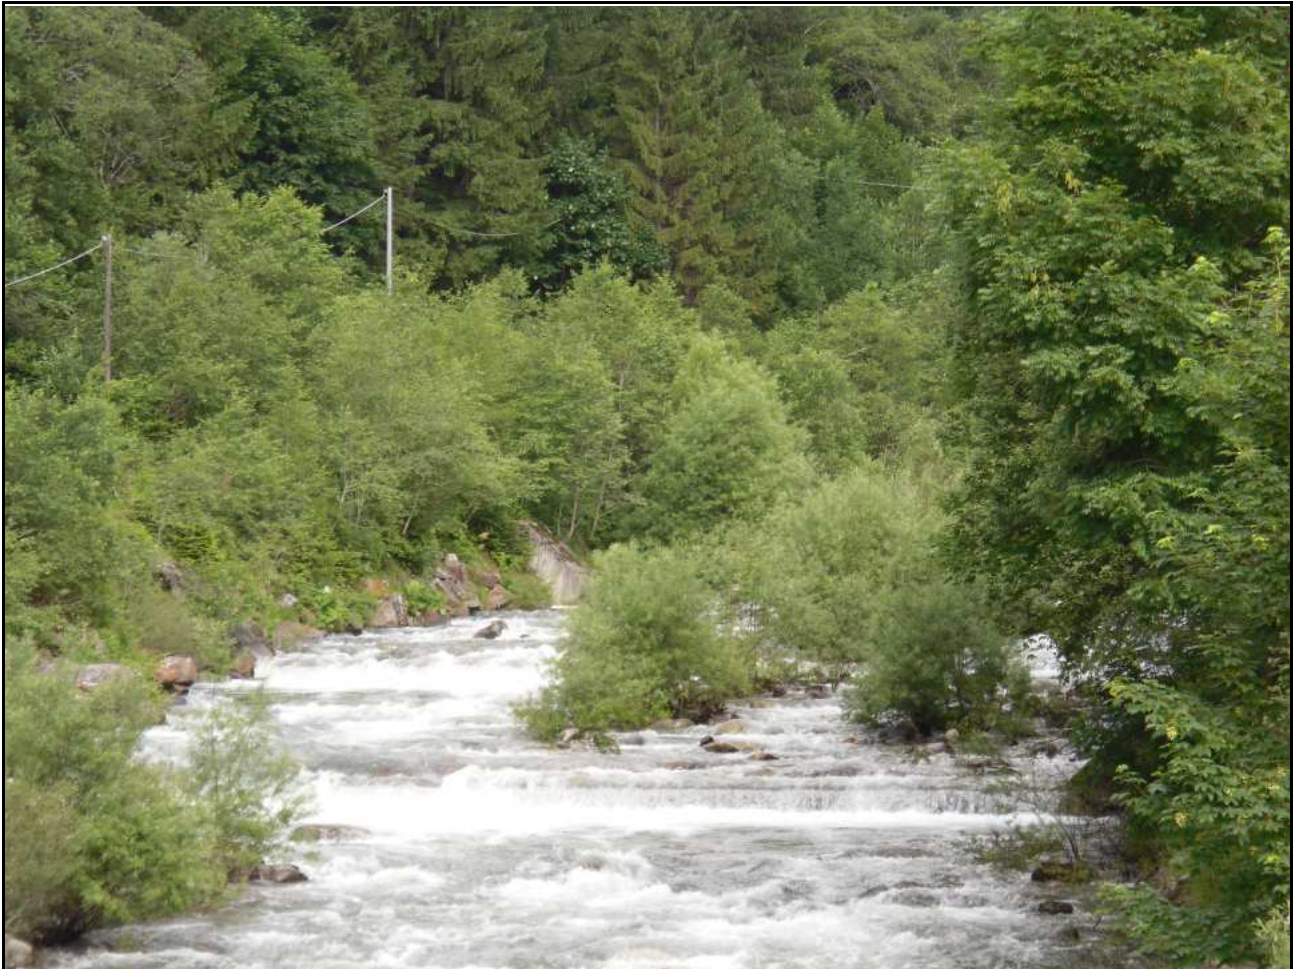
## VANO024

In destra il territorio circostante è privo di antropizzazione, mentre in sinistra il territorio è urbanizzato. La vegetazione della fascia destra vede il susseguirsi di due formazioni arboree, quella riparia e quella autoctona non riparia; l'ampiezza è maggiore di 30 m e non sono presenti interruzioni. La fascia sinistra è costituita invece da una formazione arborea riparia; l'ampiezza è compresa tra i 10 e i 30 m (limite imposta dalla strada provinciale) e non sono presenti interruzioni. Il substrato è diversificato e mostra una elevata capacità di ritenzione degli apporti trofici. La presenza di opere spondali (scogliere) non permette al torrente di esondare, annulla il processo di erosione e banalizza la diversità della sezione trasversale. Inoltre vi è una successione di briglie con rapporto tra distanza tra le briglie e larghezza dell'alveo di morbida  $< 3:1$ ; queste rappresentano sbarramenti per la fauna ittica. Gli elementi idromorfologici sono indistinti. La comunità macrobentonica continua ad essere poco equilibrata con prevalenza di taxa tolleranti l'inquinamento, come gli Ephemeropteri *Baetis* ed i Ditteri Simuliidae e Chironomidae.

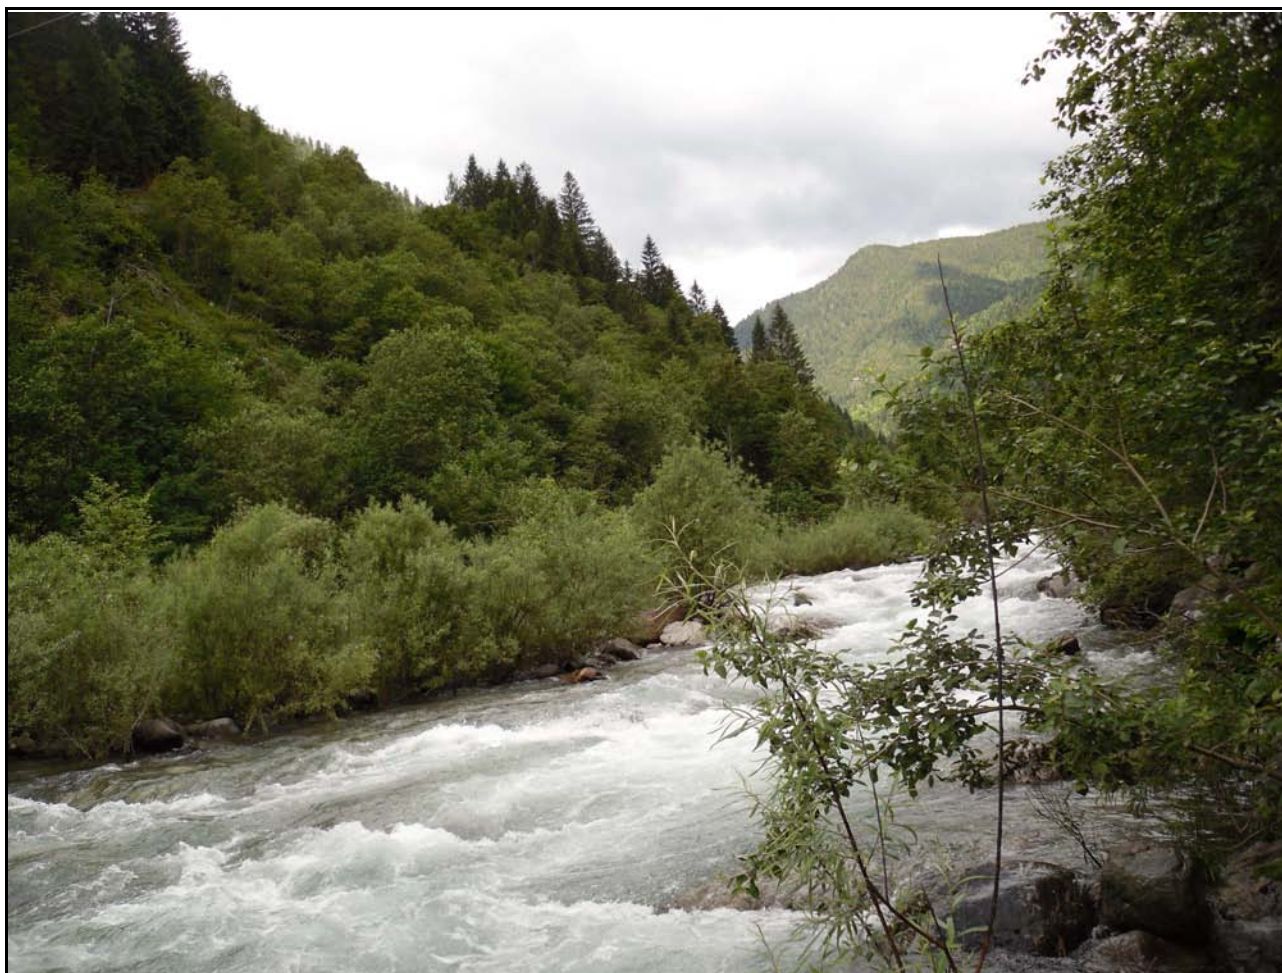
## VANO025

In destra il territorio circostante è privo di antropizzazione, mentre in sinistra sono presenti dei prati antropici. La vegetazione delle due fasce perifluviali è costituita da una formazione arborea riparia; l'ampiezza in destra è maggiore di 30 m ed in sinistra è compresa tra i 10 e i 30 m (limite imposto dalla strada provinciale); non sono state osservate interruzioni. In questo tratto non è presente la piana di esondazione. La ritenzione degli apporti trofici è garantita dalla presenza di massi stabilmente incassati e dalla compresenza di substrati diversificati. L'erosione è assente e la sezione trasversale è integra. L'idoneità ittica è elevata e gli elementi idromorfologici sono indistinti. Tra il comparto biologico è la comunità macrobentonica che continua a mostrare leggeri segni di alterazione, questa è sufficientemente diversificata ma con struttura alterata rispetto l'atteso. Sono stati campionati, tra gli altri, Efemerotteri della famiglia Heptageniidae.

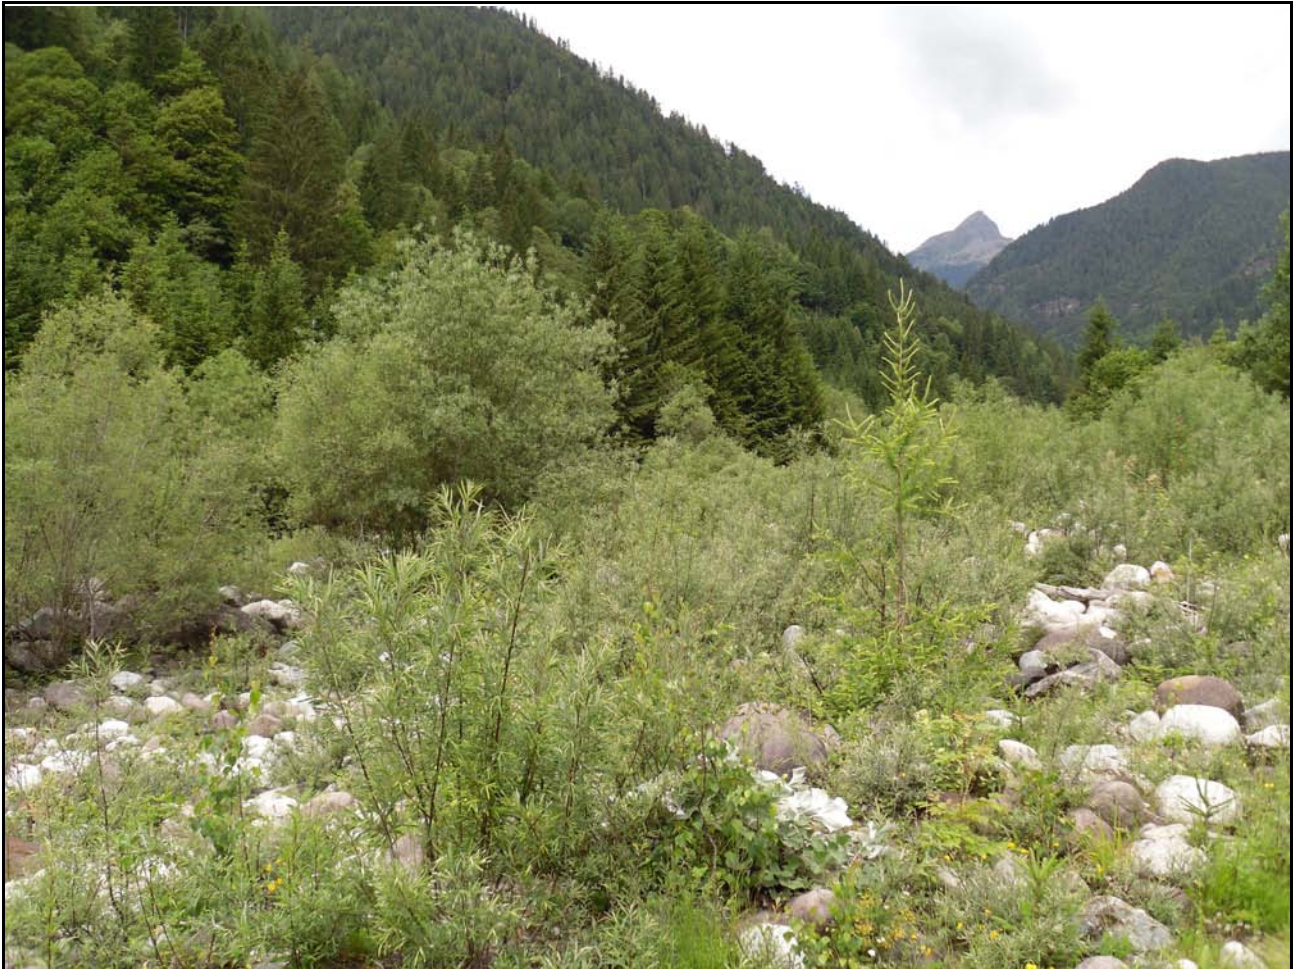
## VANO026

La vegetazione della fascia perifluviale destra vede il susseguirsi di due formazioni arboree, quella riparia (salici) e quella autoctona non riparia (abeti rossi); l'ampiezza è maggiore di 30 m e non sono presenti interruzioni. La fascia sinistra è costituita invece da una formazione arbustiva riparia; l'ampiezza è compresa tra i 10 e i 30 m e non sono presenti interruzioni. In questo tratto è presente una piana di esondazione di ampiezza compresa tra uno e due volte l'ampiezza dell'alveo di morbida. Il substrato dell'alveo ha una elevata capacità di ritenzione degli apporti trofici, ciò legato anche alla presenza di massi, tronchi e radici. L'erosione è assente e la sezione trasversale integra. L'idoneità ittica è elevata e gli elementi idromorfologici sono indistinti. Il comparto biologico (componente vegetale in alveo, detrito e comunità macrobentonica) mostra leggeri segni di alterazione solo per quanto riguarda la componente animale.

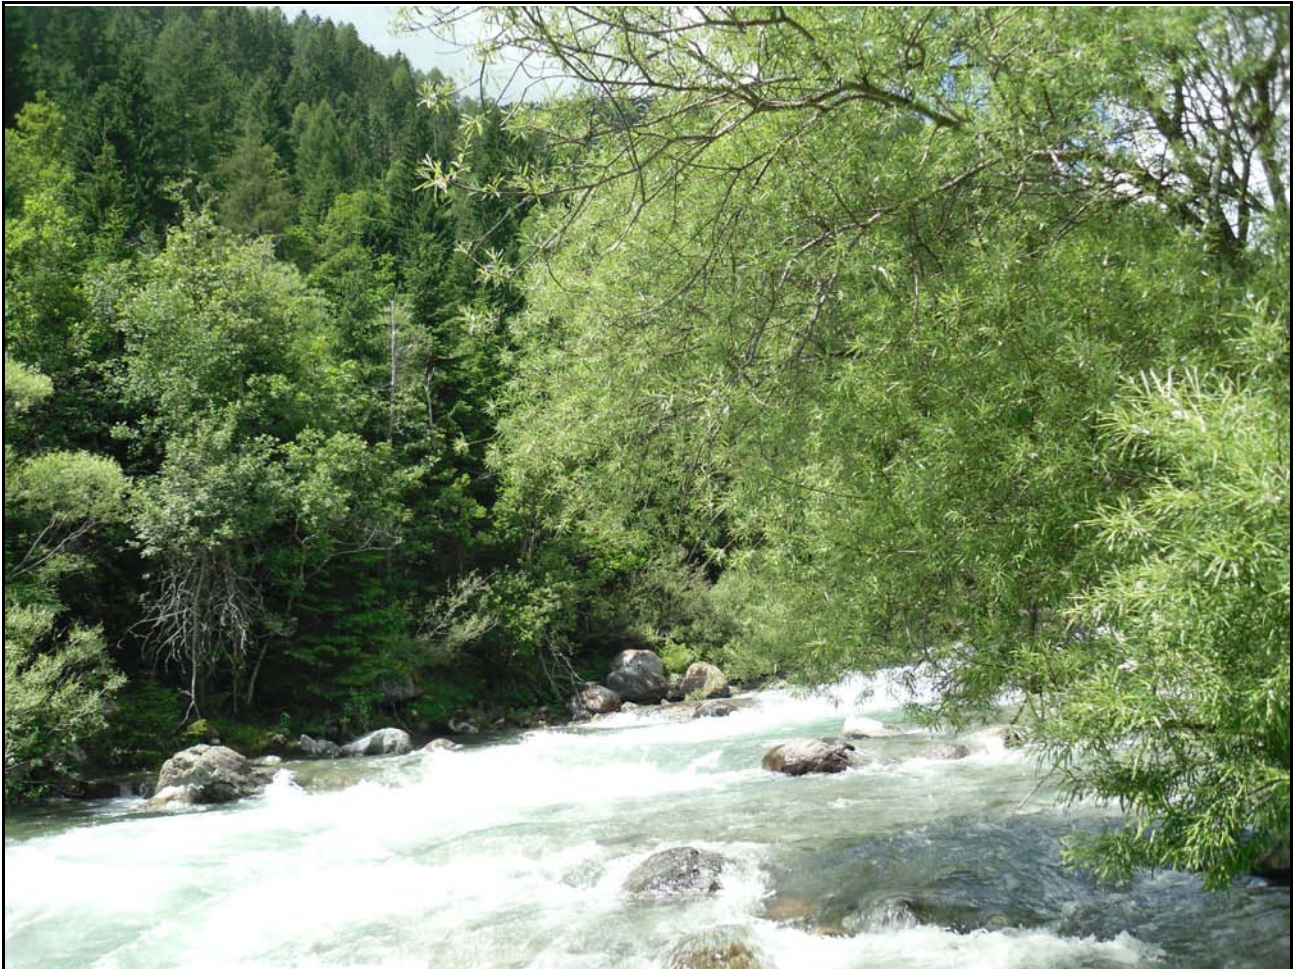
## VANO027

Tratto del tutto simile al precedente, si differenzia per l'assenza della piana di esondazione, infatti l'alveo di piena ordinaria ha un'ampiezza minore di due volte dell'alveo di morbida e per l'idromorfologia che presenta elementi distinti ma a distanza irregolare.

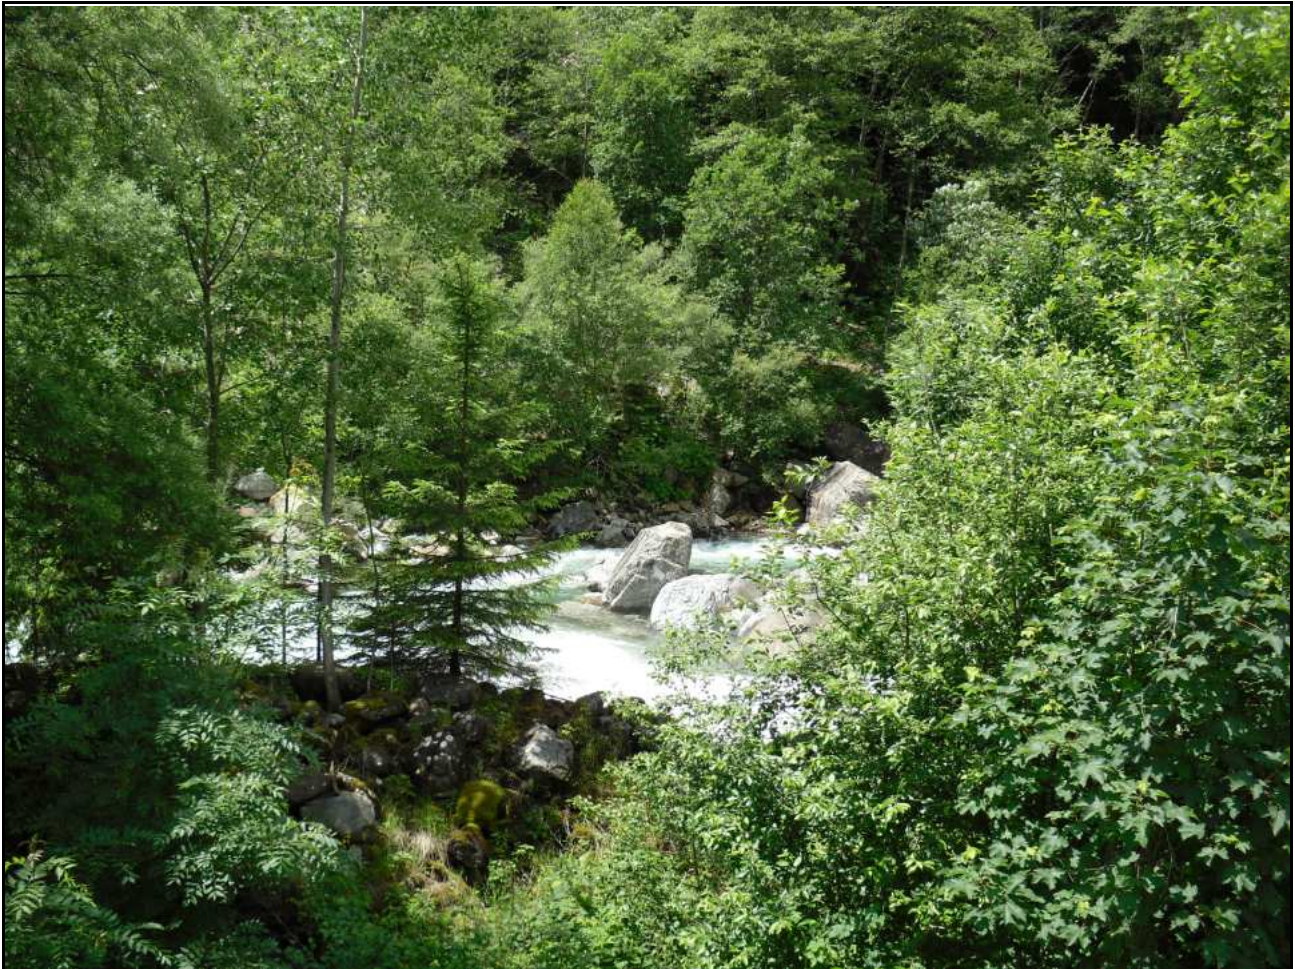
In destra sono presenti dei prati antropici, in sinistra invece insistono sul torrente delle strutture produttive. In destra proseguono le due formazioni individuate nel tratto precedente, quella riparia e quella autoctona non riparia (ampiezza > 30, continua). In sinistra è stata rilavata solo una bordura arbustiva secondaria di salici (ampiezza 2-5 m, interruzioni 5-15% per suolo nudo). La presenza di opere spondali (scogliera in destra, muro in cemento in sinistra) non permette al torrente di esondare, annullando il processo di erosione e banalizzando la diversità della sezione trasversale. Il substrato mostra una elevata capacità ritentiva, data dai massi stabilmente incassati. Gli elementi idromorfologici sono distinti ma a distanza irregolare l'uno dall'altro; l'idoneità ittica è buona. La comunità macrobentonica è sufficientemente equilibrata e diversificata.

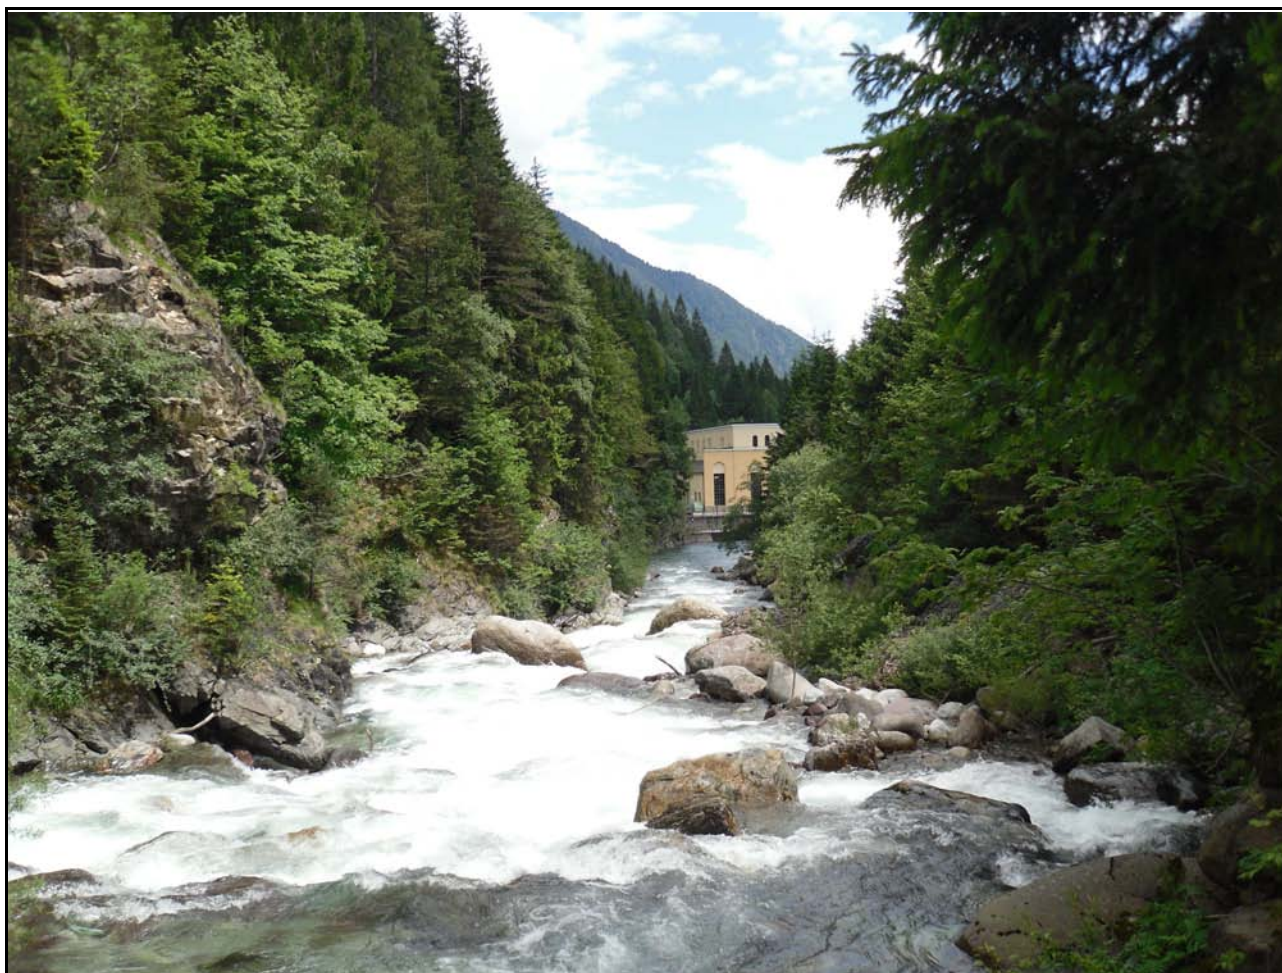
Il territorio circostante è dominato da un bosco di abeti rossi che va a costituire la vegetazione delle due fasce perfluviali; l'ampiezza in destra è compresa tra i 10 e i 30 m mentre in sinistra è maggiore di 30 m; sono state osservate interruzioni solo per la sponda sinistra, prodotte da tratti in cui l'elevata acclività del versante non permette alla vegetazione di attecchire. Il substrato dell'alveo ha una elevata capacità di ritenzione degli apporti trofici, ciò legato anche alla presenza di massi e tronchi. L'erosione è assente e la sezione trasversale ha una discreta diversità morfologica (la parete rocciosa influenza negativamente questo parametro). L'idoneità ittica è buona e l'andamento idromorfologico è step & pool. Il comparto biologico (componente vegetale in alveo, detrito e comunità macrobentonica) non mostra segni di alterazione.

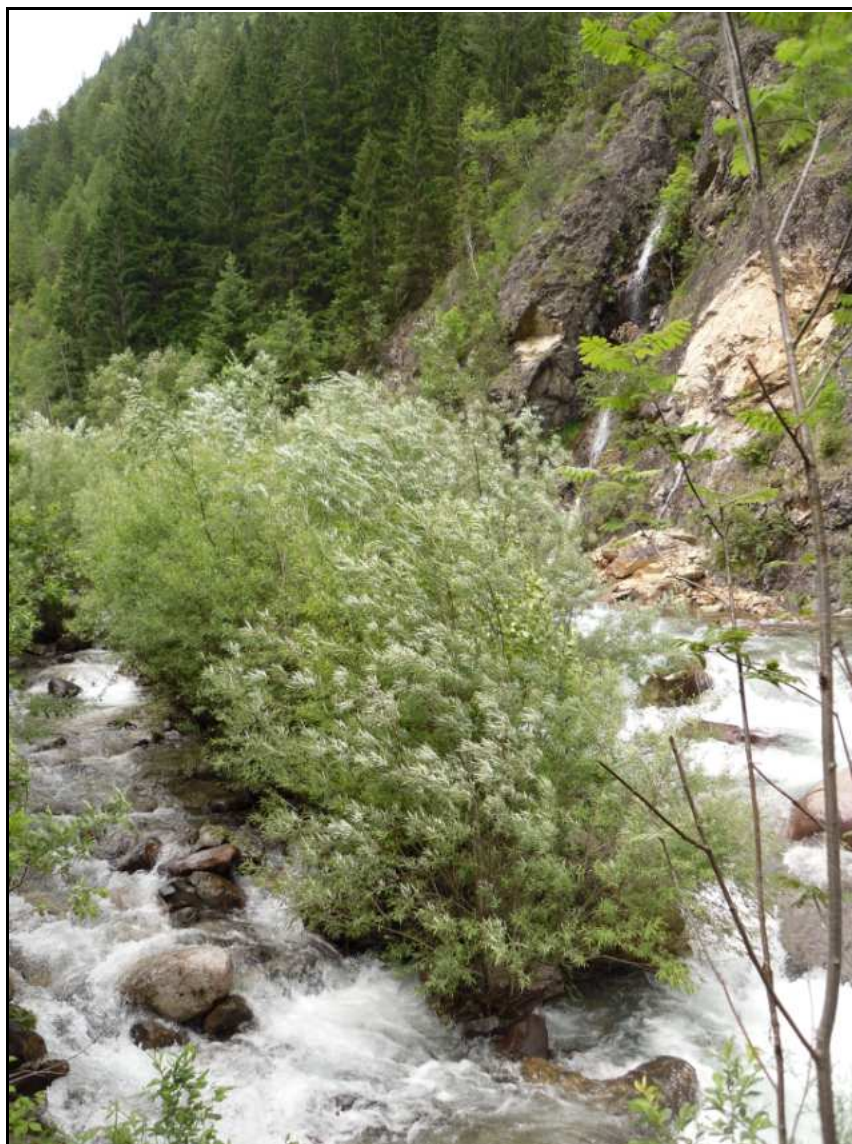
La vegetazione della fascia perifluviale sinistra vede il susseguirsi di due formazioni, una arbustiva riparia (salici e ontani) ed una autoctona non riparia (abeti rossi); l'ampiezza è maggiore di 30 m e non sono presenti interruzioni. La fascia destra è costituita invece da una formazione arbustiva riparia; l'ampiezza è compresa tra i 5 e i 10 m (limite imposto dalla strada) e non sono presenti interruzioni. Il substrato dell'alveo ha una elevata capacità di ritenzione degli apporti trofici, ciò legato anche alla presenza di massi, tronchi e radici. L'erosione è assente e la sezione trasversale integra. L'idoneità ittica è elevata.

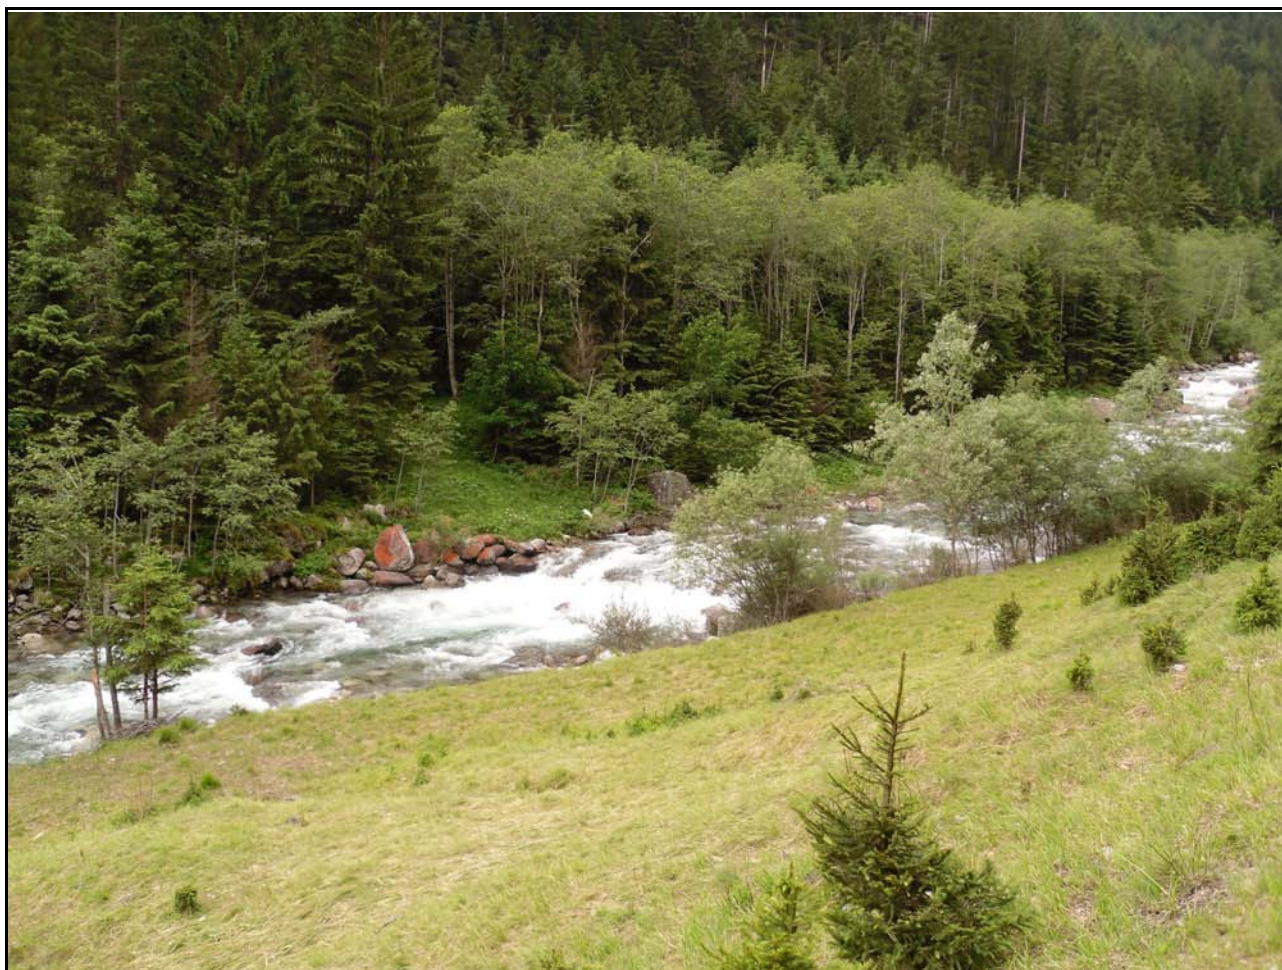
In destra sono presenti delle praterie antropiche, in sinistra il territorio è privo di antropizzazione. La fascia perifluviale sinistra è costituita da una formazione arbustiva riparia (frassini, saliconi ed ontani); l'ampiezza è compresa tra i 10 e i 30 m (limite imposto dalla strada) e non sono presenti interruzioni; la fascia destra è costituita invece da una bordura riparia (saliconi), l'ampiezza è di 2-5 m (limite imposto dai prati) e le interruzioni sono del 5-15% per aree a copertura di erbacee non igrofile (ben visibile in foto). Non si riportano ulteriori differenze rispetto quanto osservato e descritto anche per il tratto precedente.

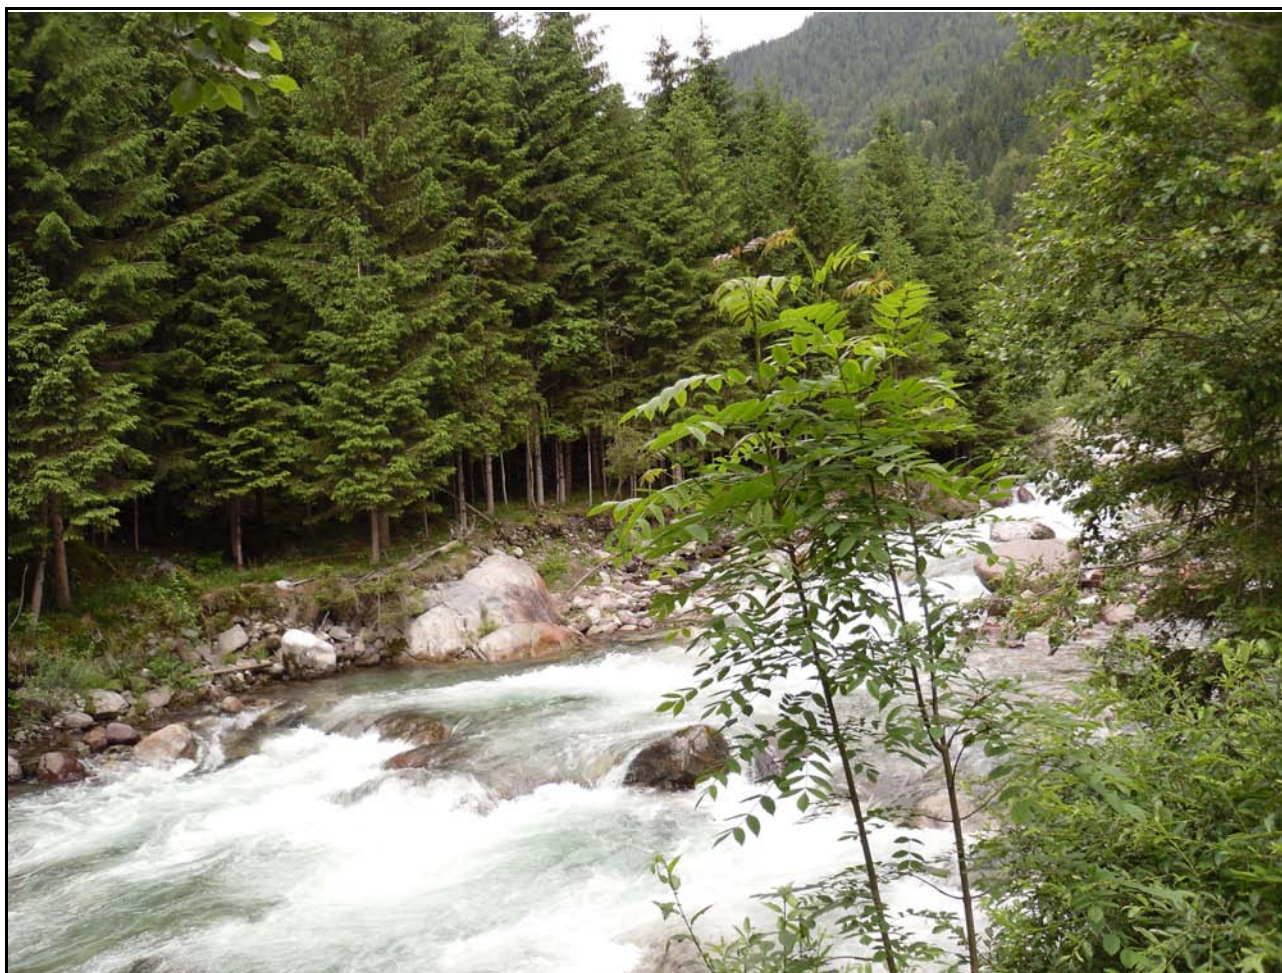
Il territorio circostante è privo di antropizzazione. La vegetazione della fascia perfluviale destra offre un susseguirsi di due formazioni arboree, quella riparia (salici) e quella autoctona non riparia (abeti rossi); l'ampiezza è maggiore di 30 m e non sono presenti interruzioni. La fascia sinistra è costituita invece da una formazione arbustiva riparia; l'ampiezza è compresa tra i 10 e i 30 m (limite imposto dalla strada) e non sono presenti interruzioni. Il substrato dell'alveo ha una elevata capacità di ritenzione degli apporti trofici, ciò legato anche alla presenza di massi, tronchi e radici. L'erosione è assente e la sezione trasversale integra. L'idoneità ittica è elevata e gli elementi idromorfologici sono distinti ma a distanza irregolare. Il comparto biologico (componente vegetale in alveo, detrito e comunità macrobentonica) non mostra segni di alterazione.
