# Torrente Vanoi

## Mappe di funzionalità fluviale reale e relativa

## Documentazione fotografica e commento ai tratti

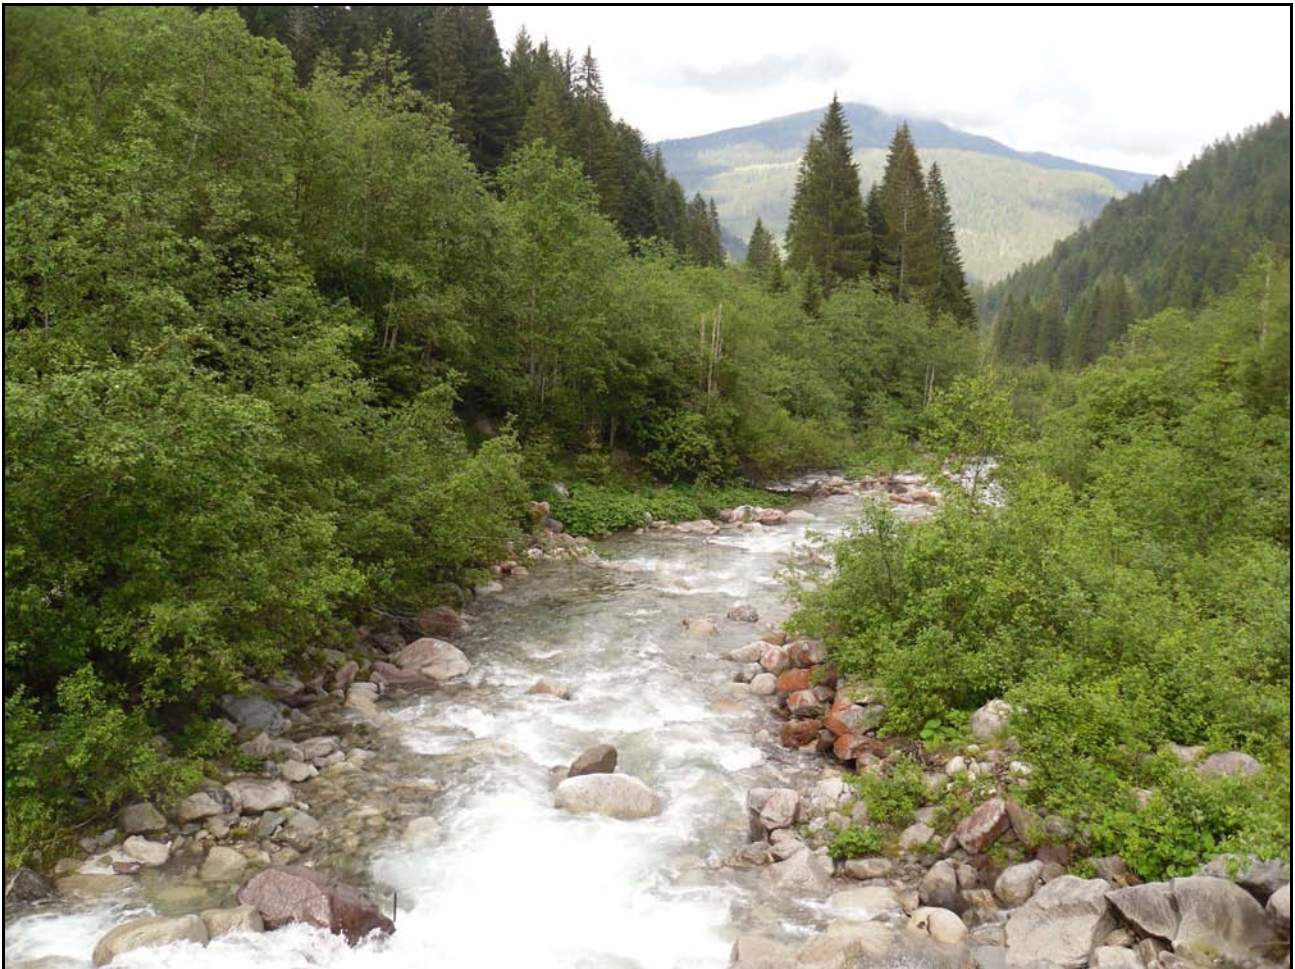
Il tratto in esame si differenzia dal precedente solo per lo stato del territorio circostante, in sinistra, sono presenti dei prati antropici, e per la continuità della fascia perifluviale della medesima sponda, ha infatti delle interruzioni (10-25%) proprio dovute da aree a copertura erbacea non igrofila.

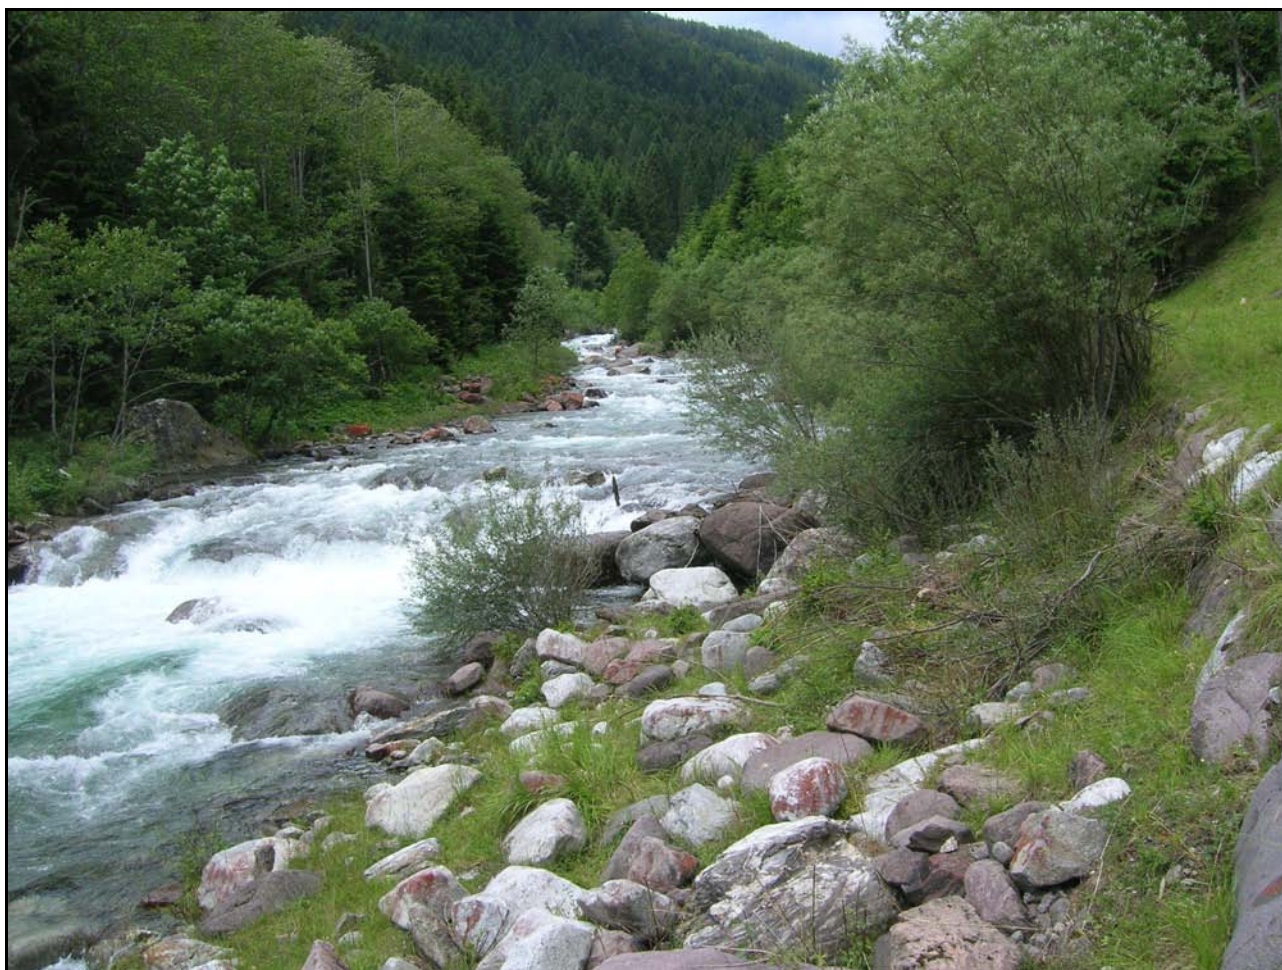
Mentre sulla sponda destra si sviluppa una formazione arborea riparia in continuità con la formazione arborea autoctona non riparia, sulla sponda sinistra si insedia una formazione arbustiva di specie riparie di ampiezza compresa fra 30 e 10 metri, limitata dalla presenza della strada. L'alveo presenta grossi massi stabilmente incassati, tronchi e radici che svolgono un'importante azione ritentiva degli apporti trofici. La presenza di massi antierosivi sulla sponda sinistra limita la diversità morfologica della sezione trasversale. La presenza di abbondanti zone rifugio, di zone di produzione di cibo e di abbondante ombreggiatura determina un'elevata idoneità ittica.

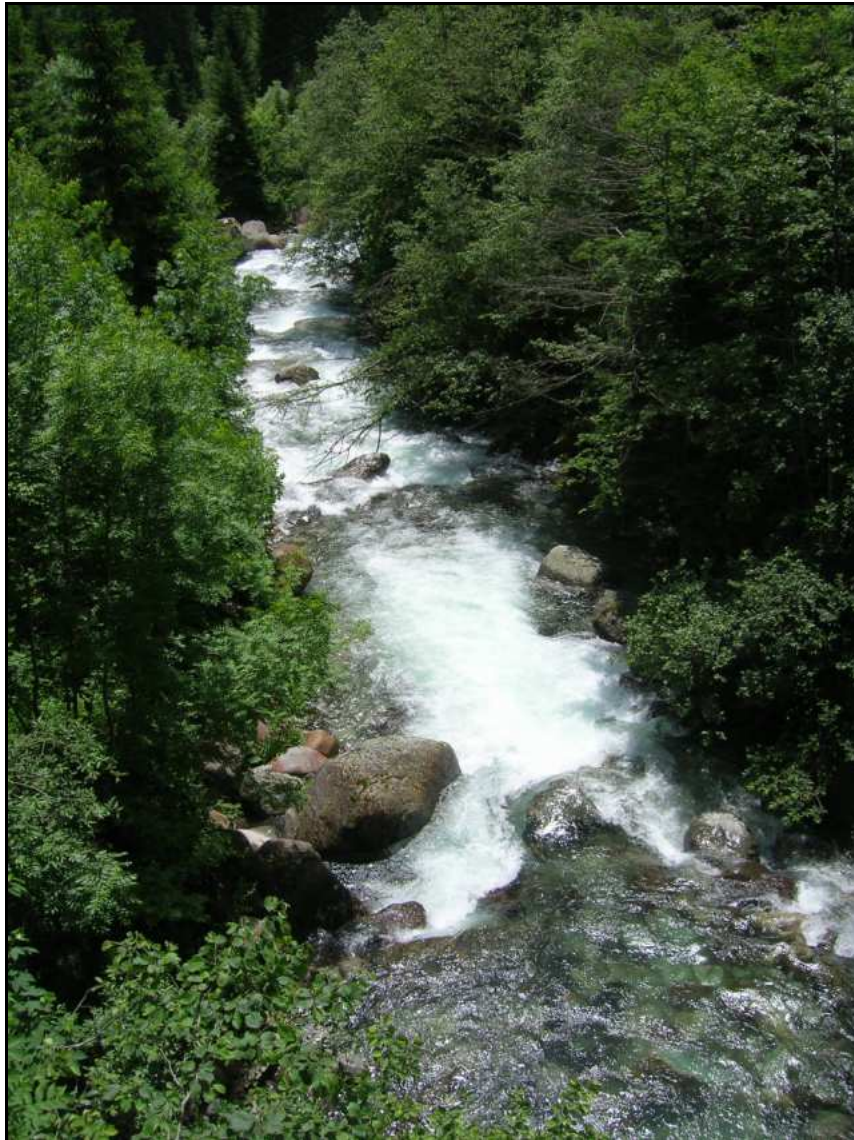
Le caratteristiche di funzionalità sono simili al tratto precedente, tranne per quanto riguarda l'erosione e la sezione trasversale che risultano integre, con alta diversità morfologica. (Foto scattata verso valle).

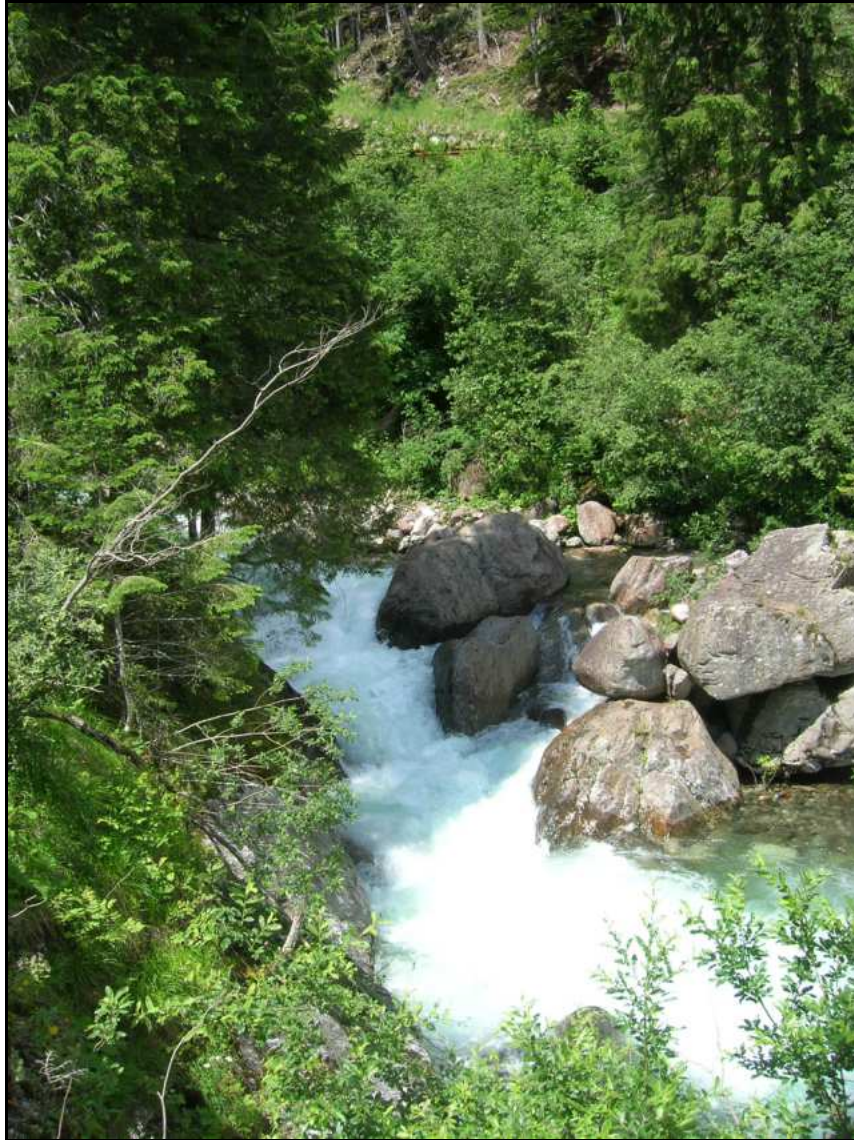
Questo tratto è caratterizzato da una forte acclività dei versanti e dalla vicinanza della strada che comporta l'impossibilità dello sviluppo di più formazioni funzionali; infatti sono presenti, su entrambe le sponde, bordure costituita prevalentemente da saliconi e bordure arborate costituite da specie non igrofile, limitate in ampiezza e con interruzioni dovute alla presenza di roccia affiorante.

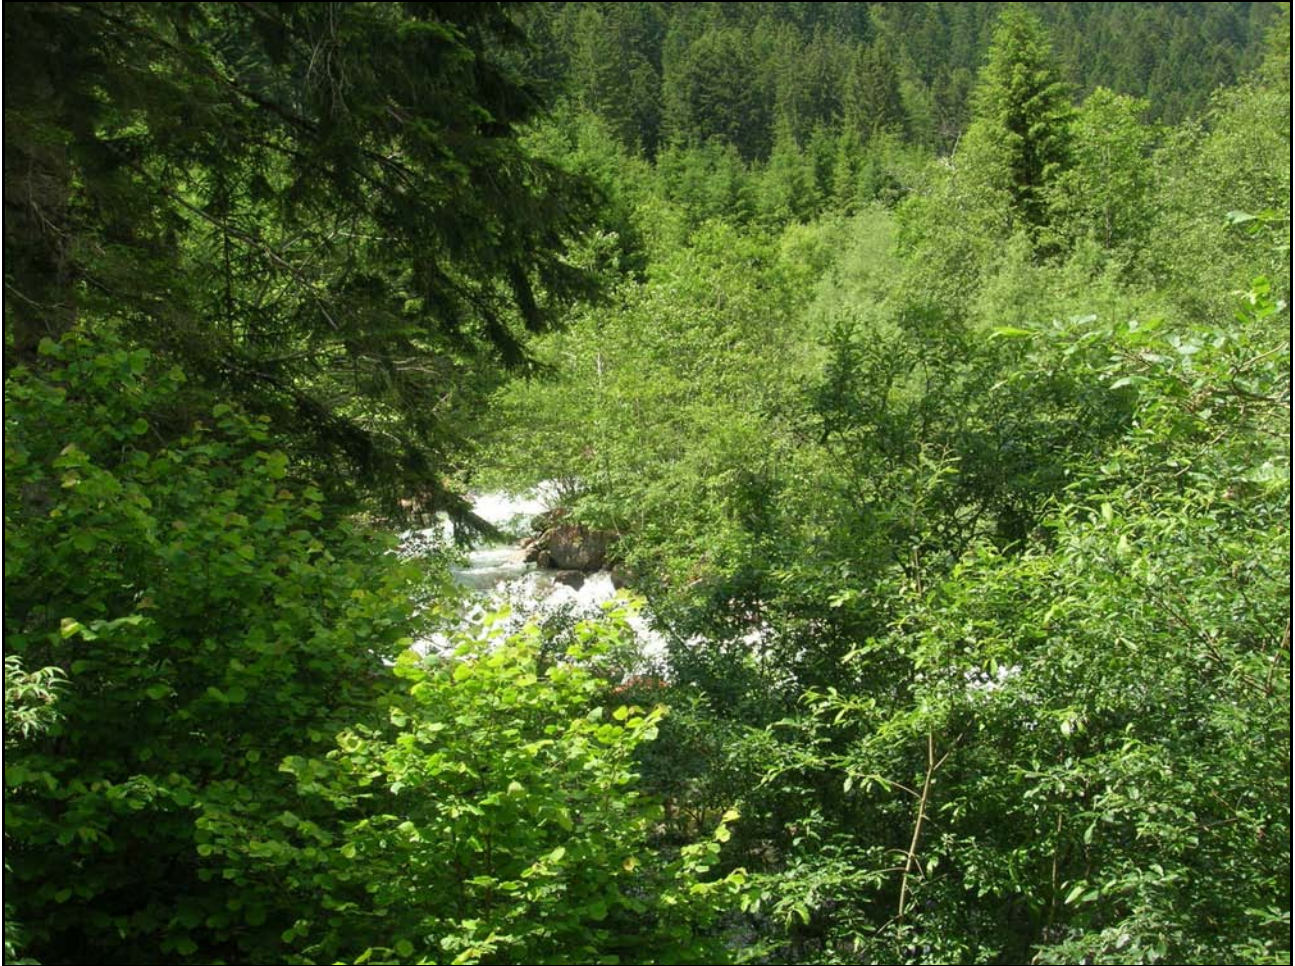
Sulla sponda sinistra si sviluppa una formazione arborea riparia, mentre sulla sponda destra vi è una bordura riparia; entrambe sono in continuità con la formazione arborea di specie autoctone non riparie. La valle presenta versanti molto pendenti che non consentono l'esondazione nei periodi di piena. Non si riscontra la presenza di periphyton sui ciottoli e sono assenti anche le macrofite tolleranti. Il detrito ha consistenza fibrosa, segno di una buona capacità di demolizione degli apporti trofici da parte della comunità macrobentonica; quest'ultima è costituita da specie sensibili ai fenomeni di inquinamento, come i Ditteri *Blephariceridae* della foto.

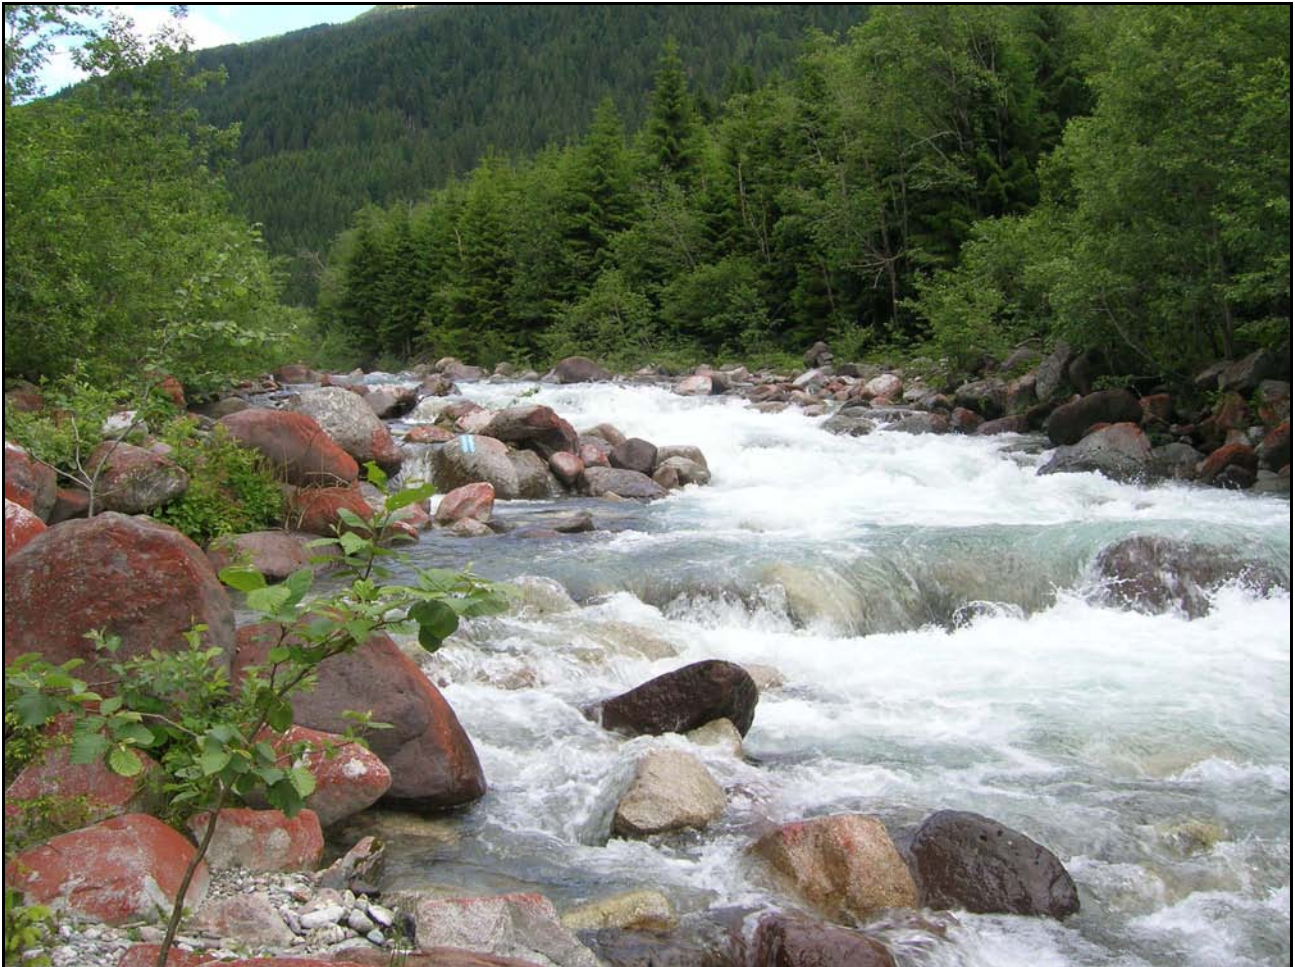
Questo tratto presenta buone caratteristiche di funzionalità fluviale, con la presenza di formazioni arbustive riparie in continuità con le formazioni arboree autoctone non riparie. L'erosione è localizzata solo all'esterno delle curve; l'idromorfologia presenta elementi ben distinti con successione irregolare di raschi e pozze. La comunità bentonica appare adeguata alla tipologia fluviale.

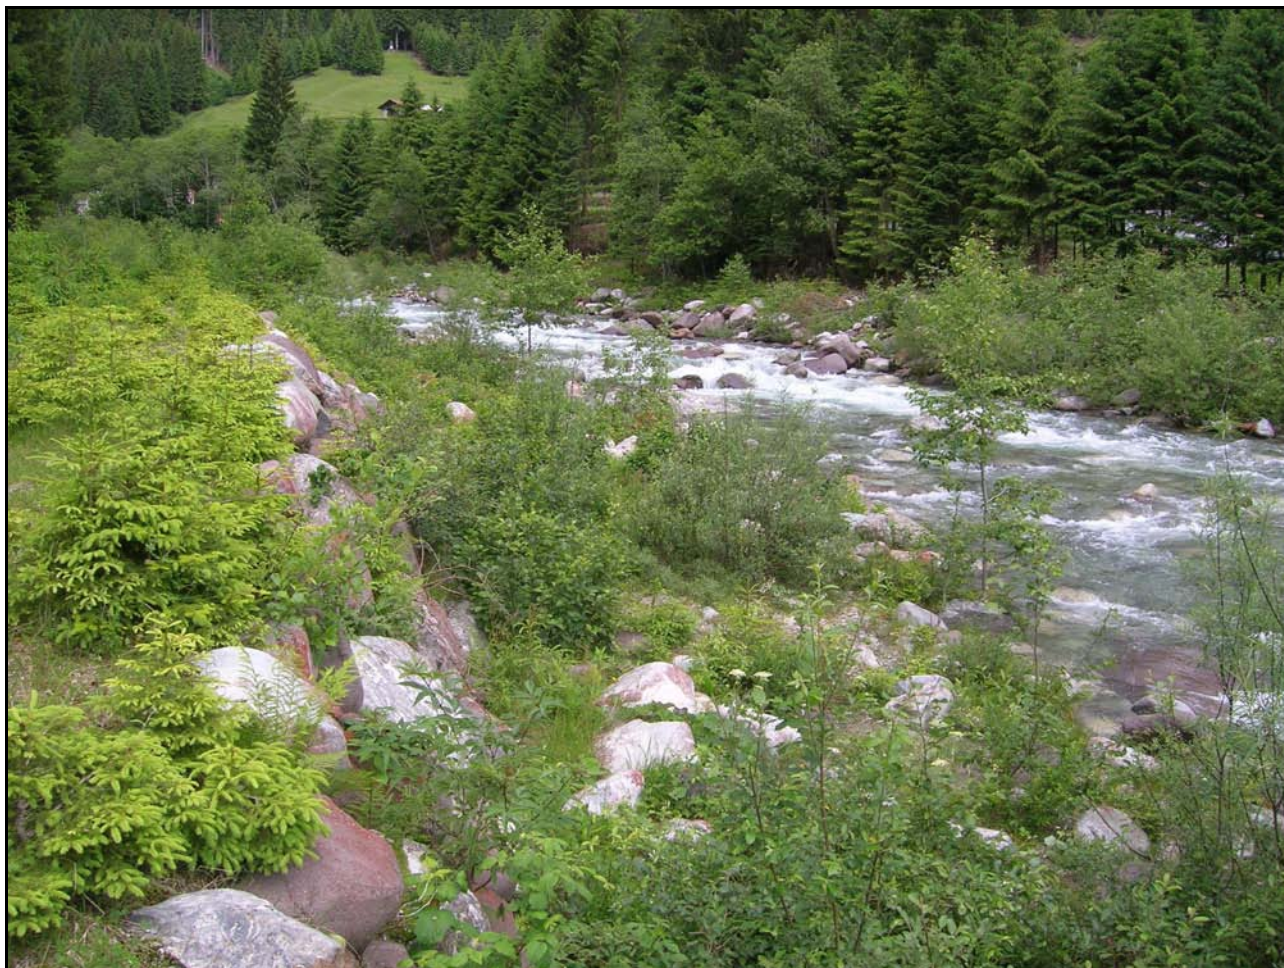
La strada che scorre parallela al torrente limita in ampiezza la bordura di ontani e saliconi che risulta anche interrotta dalla presenza di abeti, come si vede dalla foto. Sulla sponda sinistra le arboree riparie ricoprono i 2/3 della copertura arborea totale; la formazione è limitata in ampiezza (10-30 metri) dalla presenza di prati. La riva destra è caratterizzata dalla presenza di un argine costituito da massi antiersivi. In alveo vi è compresenza di substrati diversificati e le radici degli arbusti che si insediano su un'isola fluviale aumentano la ritenzione degli apporti trofici.

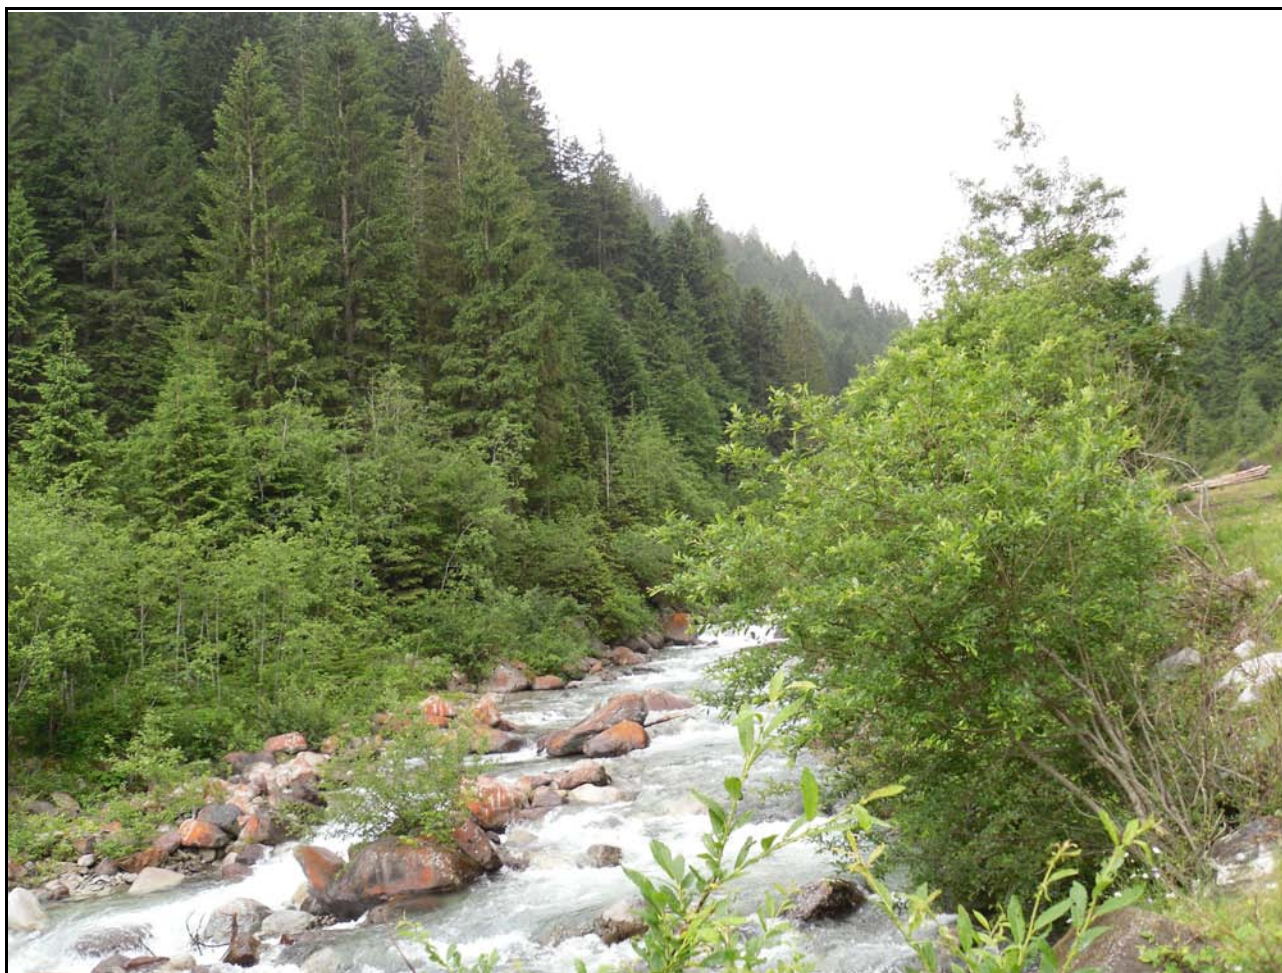
Il territorio circostante in destra è privo di antropizzazione, in sinistra sono presenti dei prati antropici. Ambedue le fasce perfluviali sono costituite da una formazione arbustiva riparia (con salici ed ontani), l'ampiezza è compresa tra i 5 e i 10 metri e non sono presenti interruzioni. In alveo si nota la compresenza di substrati diversificati, con massi e tronchi che garantiscono una elevata capacità di ritenzione degli apporti trofici. L'erosione è assente e la sezione trasversale è integra. L'idoneità ittica è elevata e gli elementi idromorfologici sono ben distinti ma a distanza irregolare. Le macrofite tolleranti sono assenti ed il periphyton è sottile; il detrito è fibroso e la comunità macrobentonica è ben strutturata e diversificata.

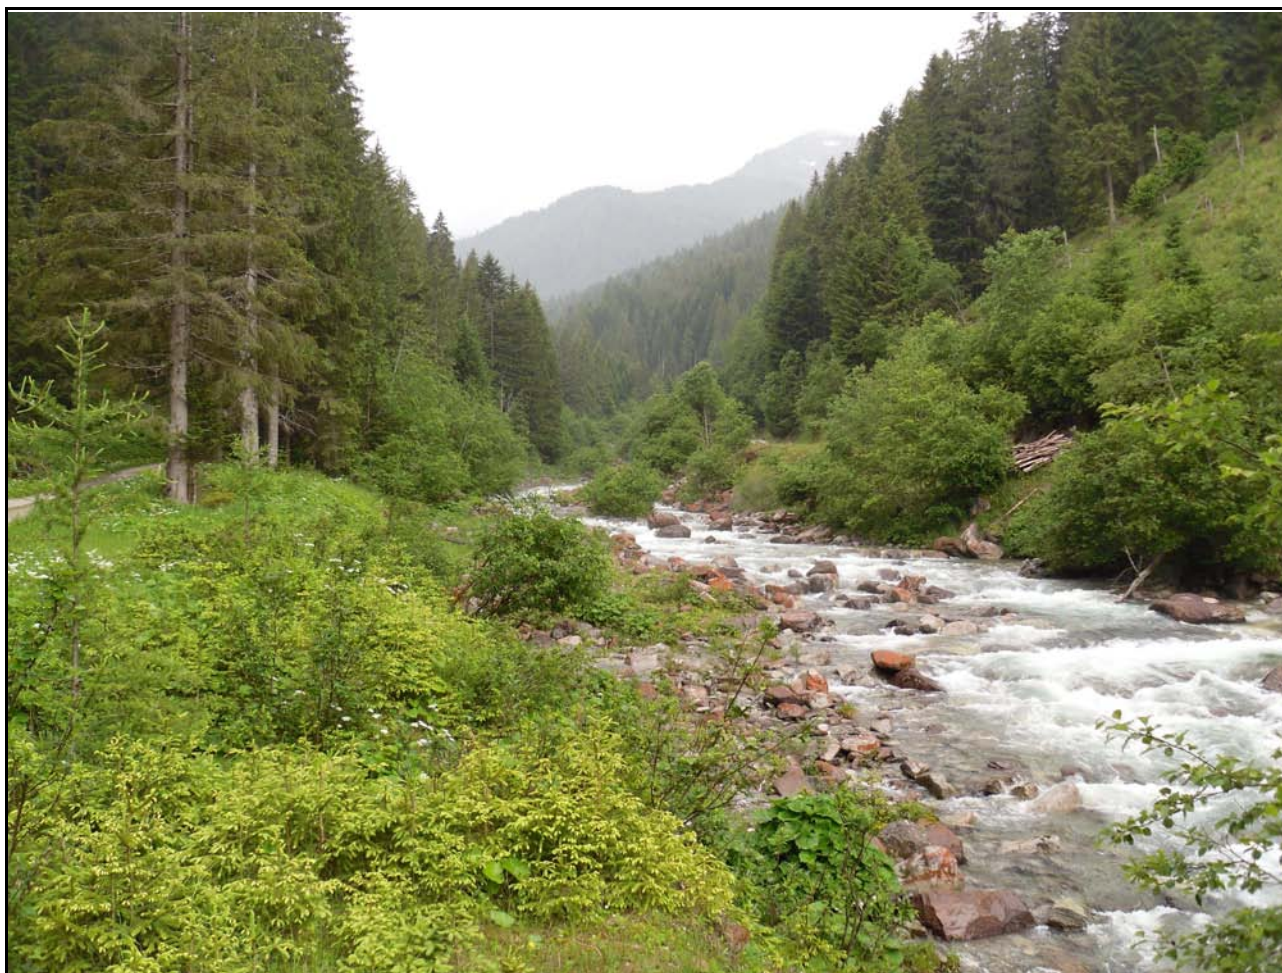
La vegetazione perifluviale delle due sponde consta solo di una bordura di salici ed ontani arbustivi; l'ampiezza è compresa tra i 2 ei 5 m e le interruzioni sono del 5-15% per aree a copertura di erbacee non igrofile. La presenza di opere spondali (scogliere) non permette al torrente di esondare, annullando il processo di erosione e banalizzando la diversità della sezione trasversale. Inoltre in alveo sono presenti delle briglie in massi; l'altezza di queste è inferiore al metro, pertanto non rappresentano un ostacolo per l'ittiofauna.

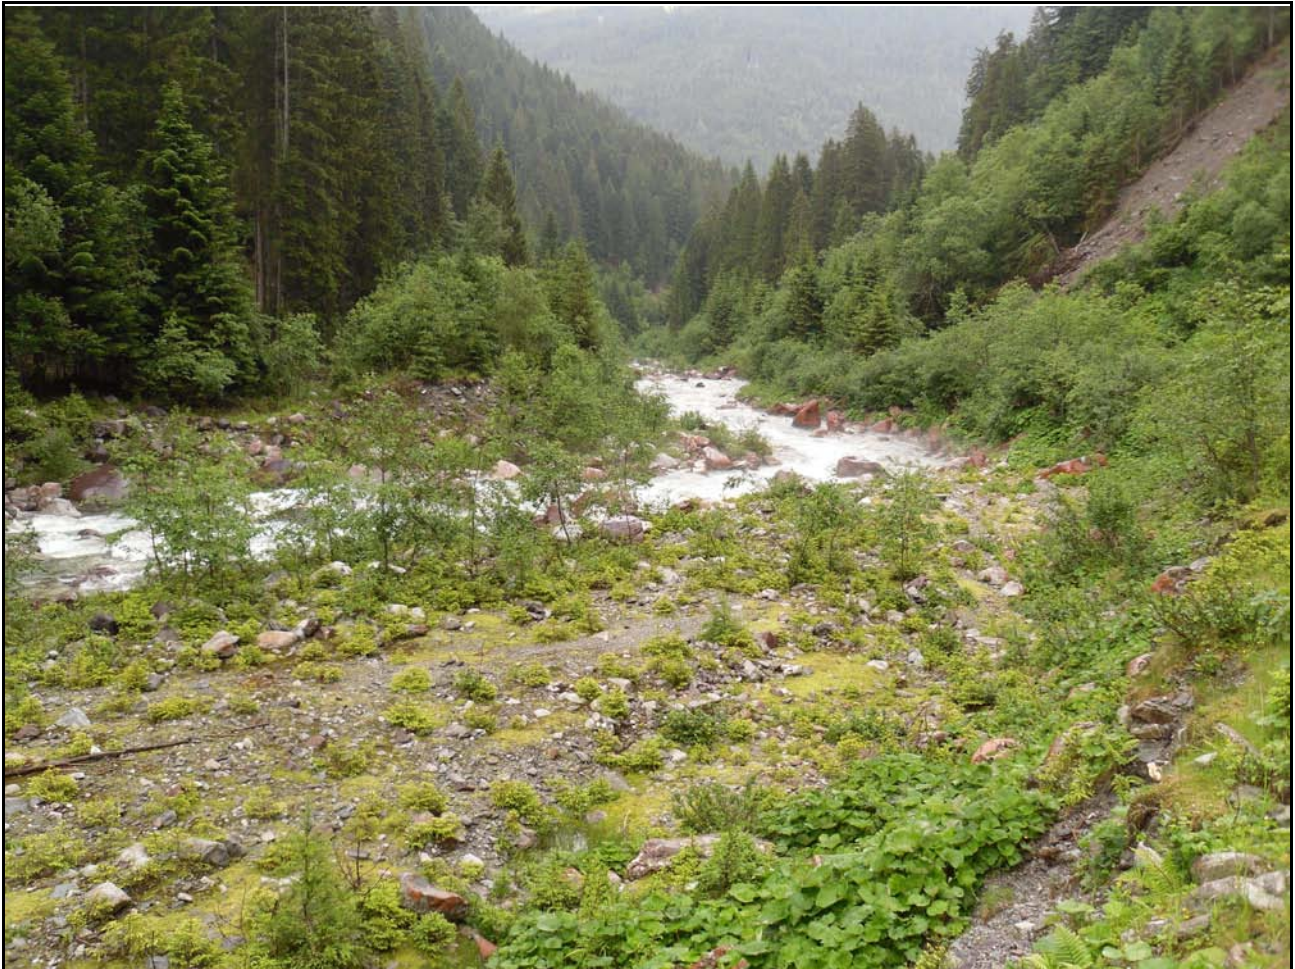
Tratto molto simile al precedente, si caratterizza per la presenza di una piana di esondazione avente un'ampiezza compresa tra uno e due volte l'alveo di morbida. Da questo tratto in poi le portate non sono soggette a derivazioni, pertanto risultano stabili con fluttuazioni stagionali non estreme. Non si riportano ulteriori differenze rispetto quanto già osservato e descritto anche per il tratto precedente.

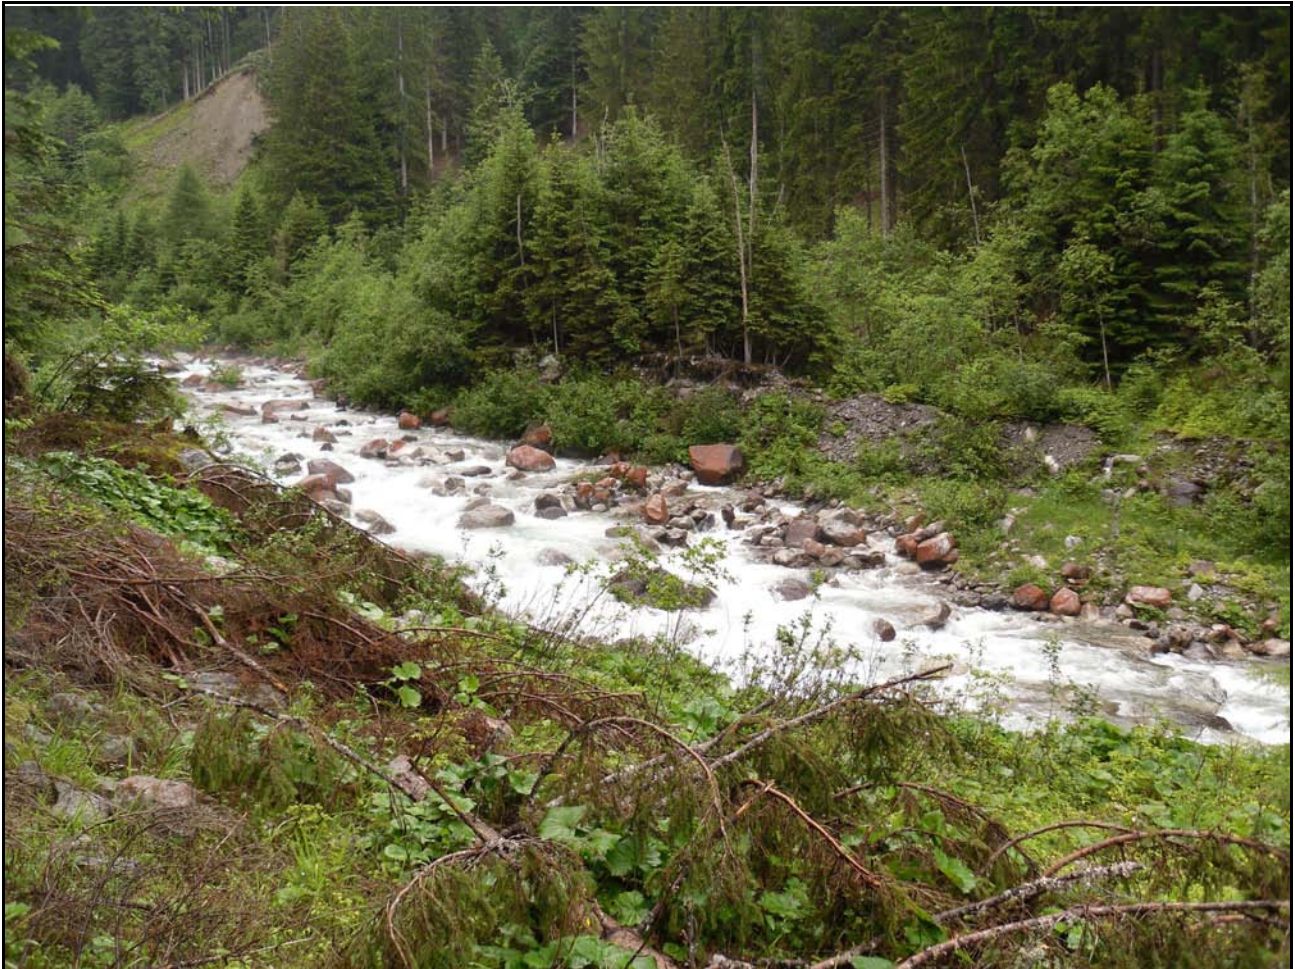
Il territorio circostante è privo di antropizzazione. La vegetazione perifluviale delle due sponde individuata per questo tratto consta solo di una bordura di salici ed ontani arbustivi; l'ampiezza è compresa tra i 2 e 5 m e non sono presenti interruzioni. Il'alveo è costituito dalla compresenza di substrati diversificati, con massi e tronchi che garantiscono una elevata capacità di ritenzione degli apporti trofici. La presenza di opere spondali (massi antiersosivi) non permette al torrente di esondare, annullando il processo di erosione e banalizzando la diversità della sezione trasversale. L'idoneità ittica è elevata e gli elementi idromorfologici sono ben distinti ma a distanza irregolare. Le macrofite tolleranti sono assenti ed il periphyton è sottile; il detrito è fibroso e la comunità macrobentonica è ben strutturata e diversificata.

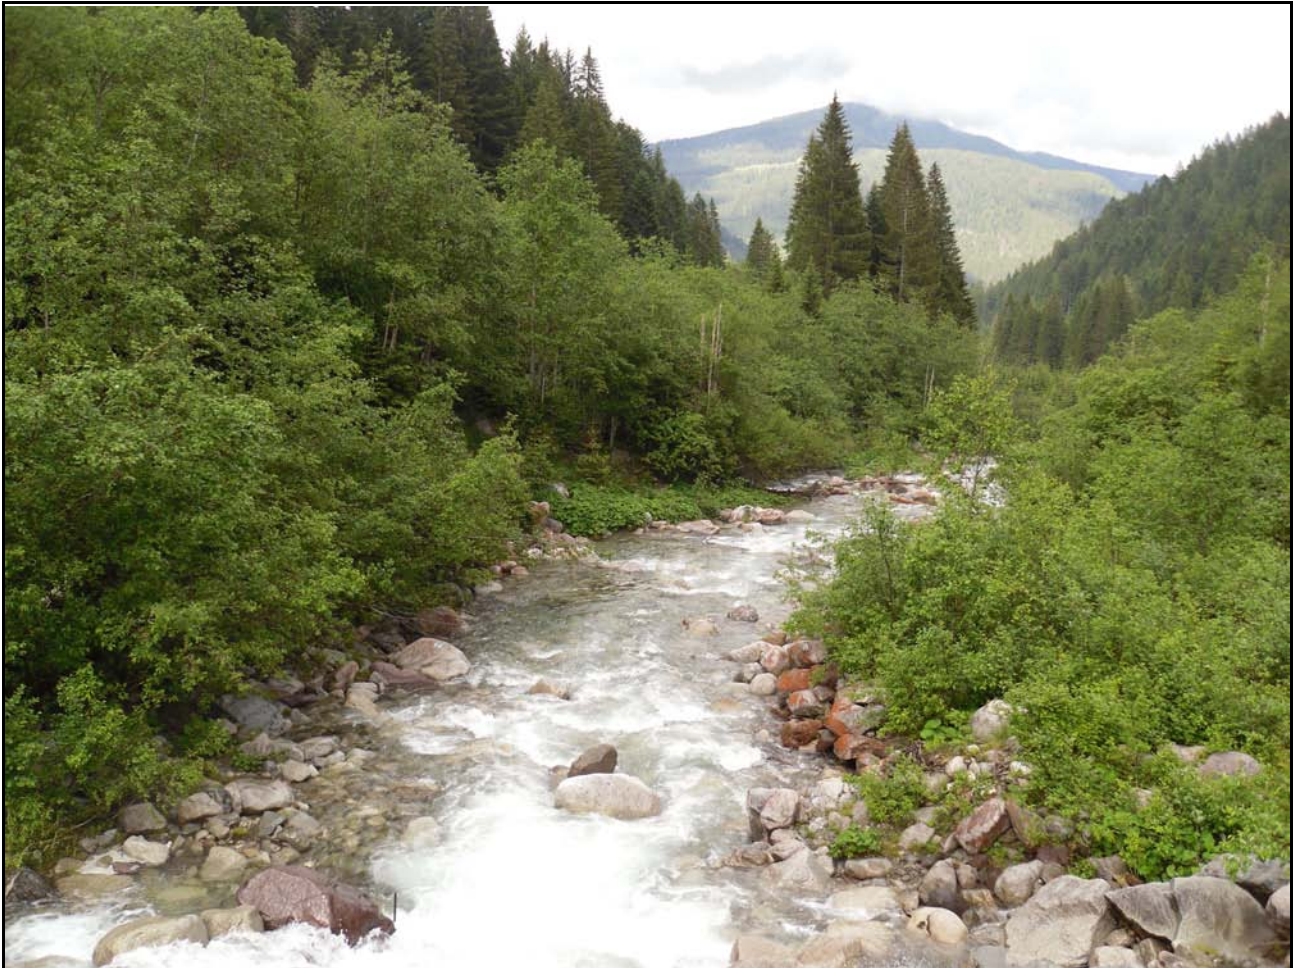
Il tratto in esame si differenzia dal precedente solo per la continuità della bordura riparia con la formazione arborea autoctona non ripari; l'ampiezza cumulativa di queste due tipologie di vegetazione è maggiore di 30 m e non sono presenti interruzioni.

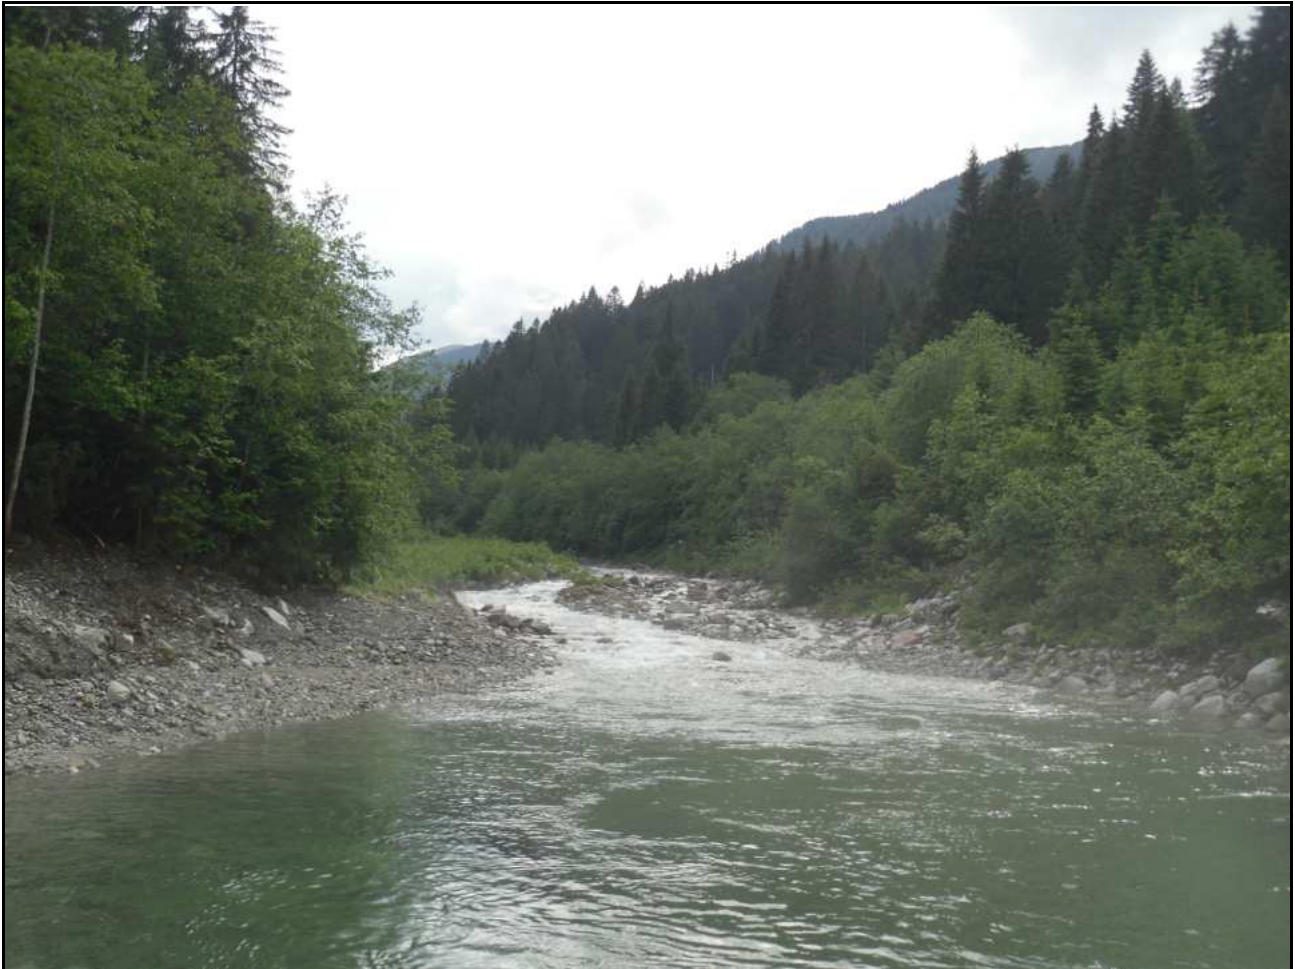
Lo stato del territorio circostante è privo di antropizzazione. La vegetazione è primaria per ambedue le sponde ed è costituita in sinistra da due formazioni contigue, la arbustiva riparia e la arborea autoctona non riparia (ampiezza > 30 m); in destra invece è stata rilevata una formazione di arbusti ripari (ampiezza 5-10 m). Per entrambe le fasce perifluviali non sono state osservate interruzioni. Il substrato dell'alveo ha una elevata capacità di ritenzione degli apporti trofici. Come per i due tratti precedenti sulle sponde sono stati collocati dei massi a scopo antierosivo, ciò influisce negativamente anche sulla diversità della sezione trasversale che sull'efficienza. In corrispondenza del ponte è stata eretta una briglia non superabile dall'ittiofauna (altezza > 1 m); l'idoneità ittica risulta essere comunque elevata. Gli elementi idromorfologici sono ben distinti ma a distanza irregolare. Il comparto biologico (componente vegetale in alveo, detrito e comunità macrobentonica) non mostra alcun segno di alterazione.
