Rio di Vela

Mappe di funzionalità fluviale reale e relativa

Documentazione fotografica e descrizione dei tratti

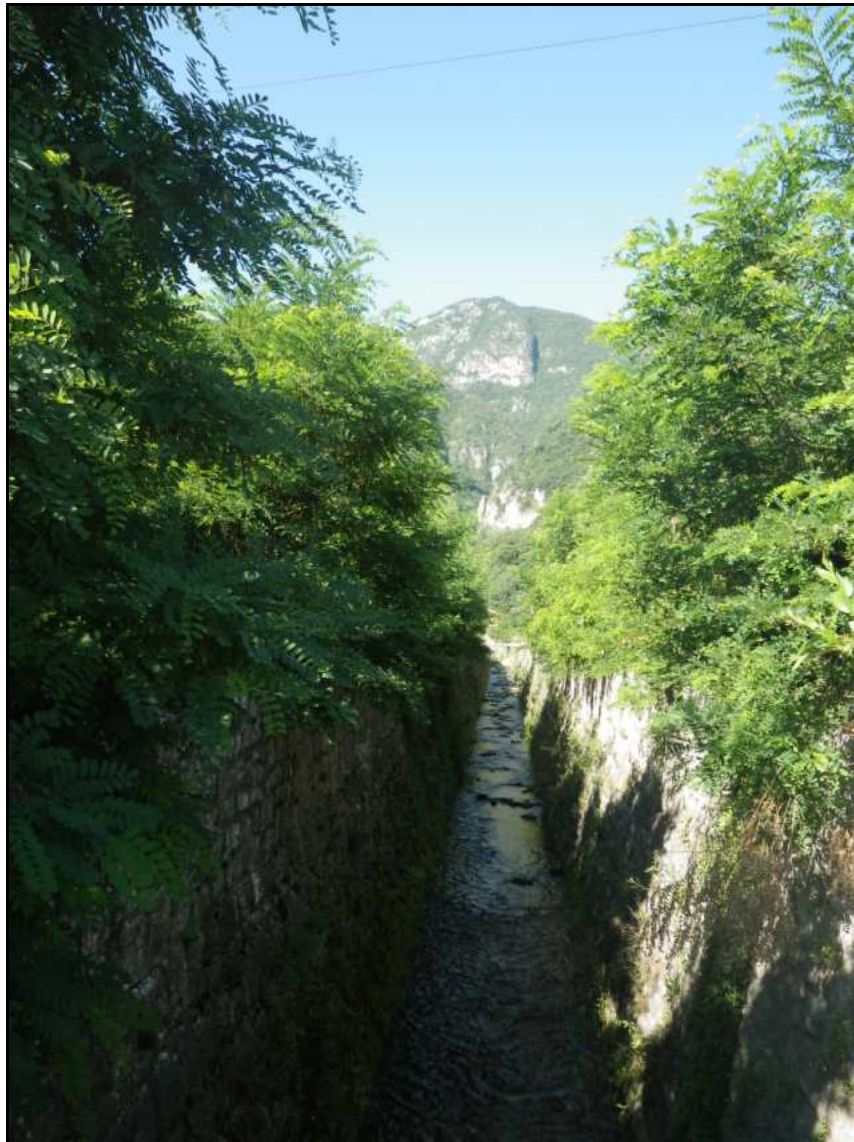
VELA001

Nel primo tratto del rio Vela la funzionalità è fortemente compromessa per l'elevato grado di artificializzazione del corso d'acqua, che attraversa l'abitato di Vela. Gli argini ed il fondo sono completamente cementati (cunettone), per cui vi è assenza di elementi idromorfologici diversificati e la sezione trasversale è totalmente alterata rispetto all'assetto naturale. Non c'è distinzione di ampiezza fra alveo bagnato, di morbida e di piena e con le piene a variare è solamente il battente d'acqua, anziché l'ampiezza dell'alveo. Il fondo uniforme non permette lo sviluppo di una comunità macrobentonica ben strutturata e nemmeno l'idoneità ittica appare sufficiente, data la mancanza

di zone rifugio o di deposizione delle uova, di ombra e di assenza di zone di produzione di cibo. Sul fondo si sviluppa un film perfitico tridimensionale.

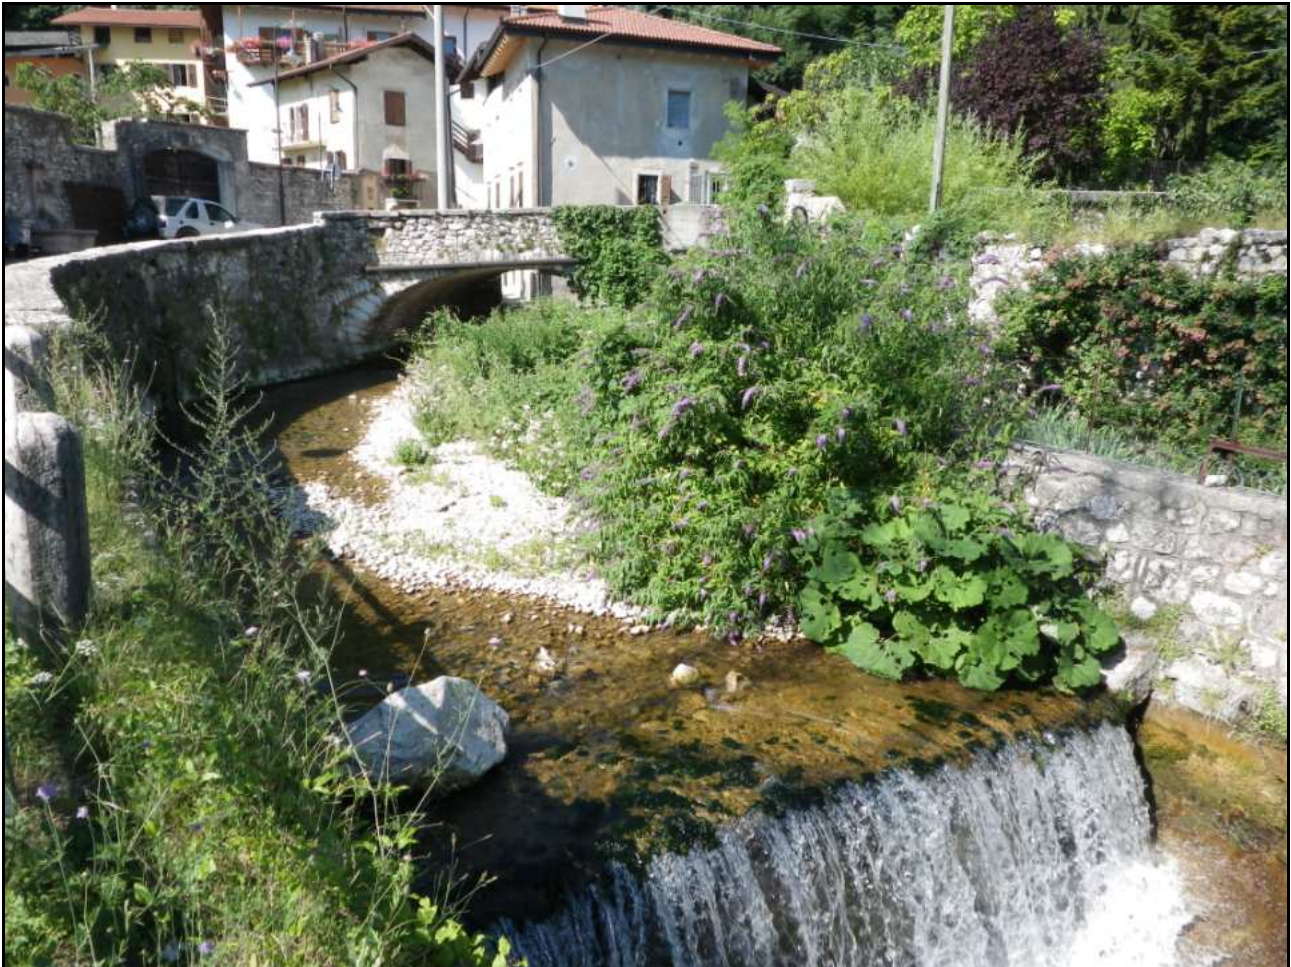
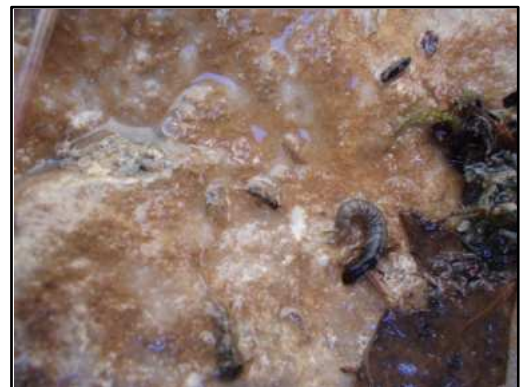
VELA002

In questo tratto la sezione presenta un residuo di naturalità, in quanto il fondo non è più cementificato facendo perdere al tratto le caratteristiche di cunettone. Erosione e capacità di esondare sono impediti dalla presenza delle opere longitudinali di difesa spondale. Gli elementi idromorfologici appaiono semplificati ed il substrato si presenta composto in prevalenza da ciottoli facilmente movibili. La presenza dei muri limita notevolmente lo sviluppo della vegetazione perifluviale, che appare costituita da erbe rade. La scarsa presenza di

zone rifugio ed ombreggiatura, nonché una briglia, che costituisce sbarramento insuperabile per i pesci non consente un'elevata idoneità ittica. Il film perfitico è tridimensionale ed i frammenti vegetali sono fibrosi e polposi. Nel campionamento della comunità macrobentonica sono stati rinvenuti, Plecotteri Nemouridae, Efemerotteri Baetidae ed Heptageniidae, Tricotteri

Hydropsichidae, Ditteri Chironomidae. e Simuliidae. La comunità risulta quindi essere ben strutturata e diversificata, adeguata alla tipologia fluviale.

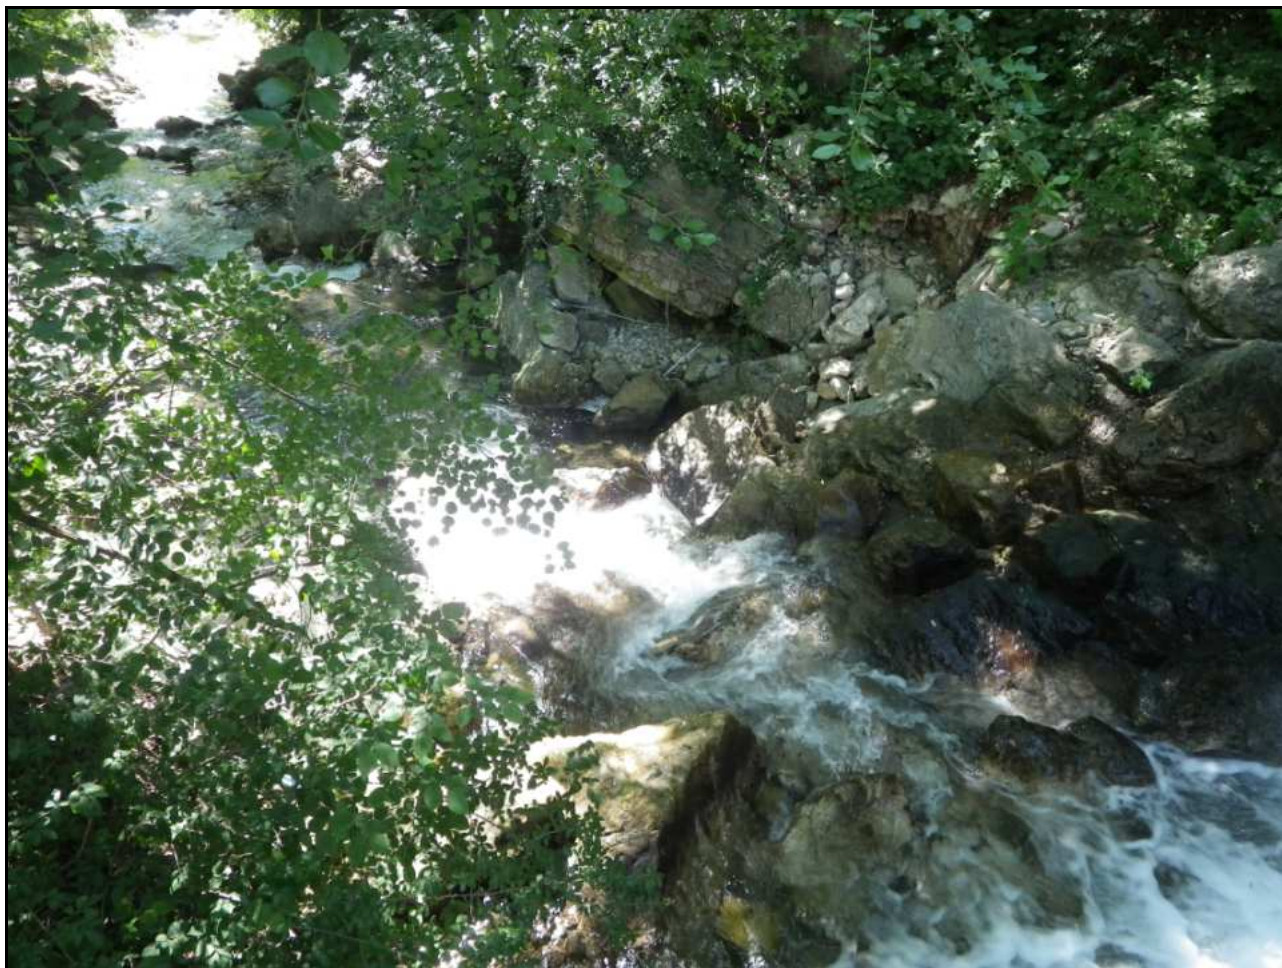
VELA003

Il territorio circostante del tratto è caratterizzato dalla presenza di colture stagionali ed urbanizzazione rada. La roccia affiorante, in entrambe le sponde, impedisce l'insediamento di una fascia perifluviale funzionale. Le variazioni di portata stagionali seppur naturaliformi sono modificate da alcune derivazioni poste a monte. L'efficienza di esondazione è naturalmente limitata dall'acclività dei versanti, che impedisce al corso d'acqua di espandersi lateralmente durante i fenomeni di piena. Il fondo dell'alveo presenta discrete strutture di ritenzione ed è composto prevalentemente da ciottoli e massi incassati. Nel tratto è presente una successione di briglie, a scopo antiersivo, che causa una semplificazione degli elementi idromorfologici ed influisce negativamente sull'idoneità ittica che appare comunque discreta. Le caratteristiche del comparto biologico non variano rispetto al precedente tratto.

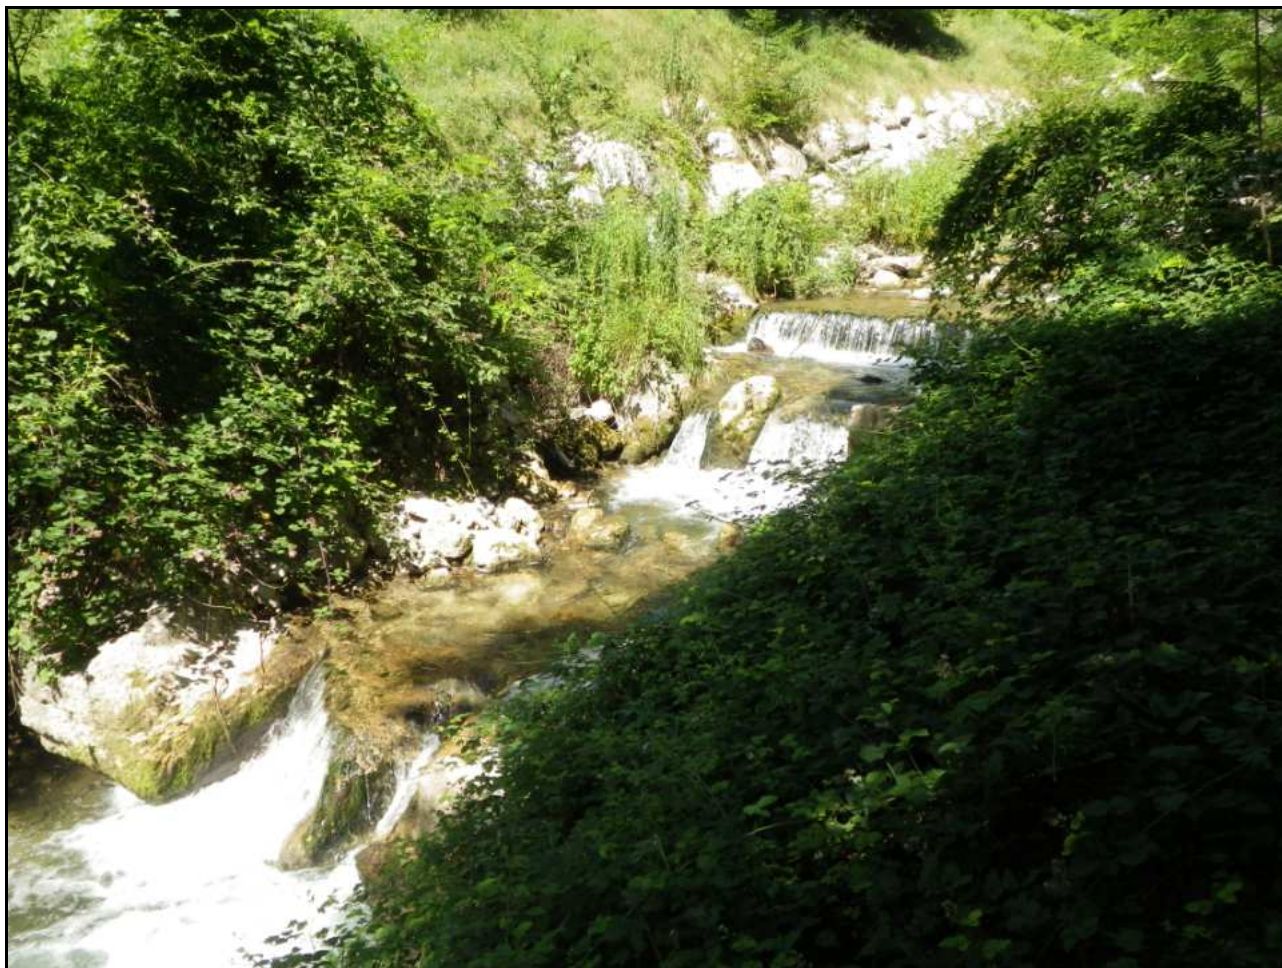
VELA004

Il tratto scorre in un territorio circostante in prevalenza costituito da bosco di latifoglie; la fascia perfluviale, secondaria per la presenza di opere longitudinali di difesa spondale non permeabili, è costituita da vegetazione erbacea a funzionalità nulla. Erosione e capacità di esondare sono impediti dalla presenza delle opere longitudinali di difesa spondale mentre una successione di briglie causa una semplificazione degli elementi idromorfologici ed una banalizzazione della granulometria del substrato. La scarsa disponibilità di zone riparate dal sole, nonché le briglie, che costituiscono sbarramenti insuperabili per i pesci, non consentono una buona idoneità ittica. Le caratteristiche del comparto biologico non variano rispetto al precedente tratto.

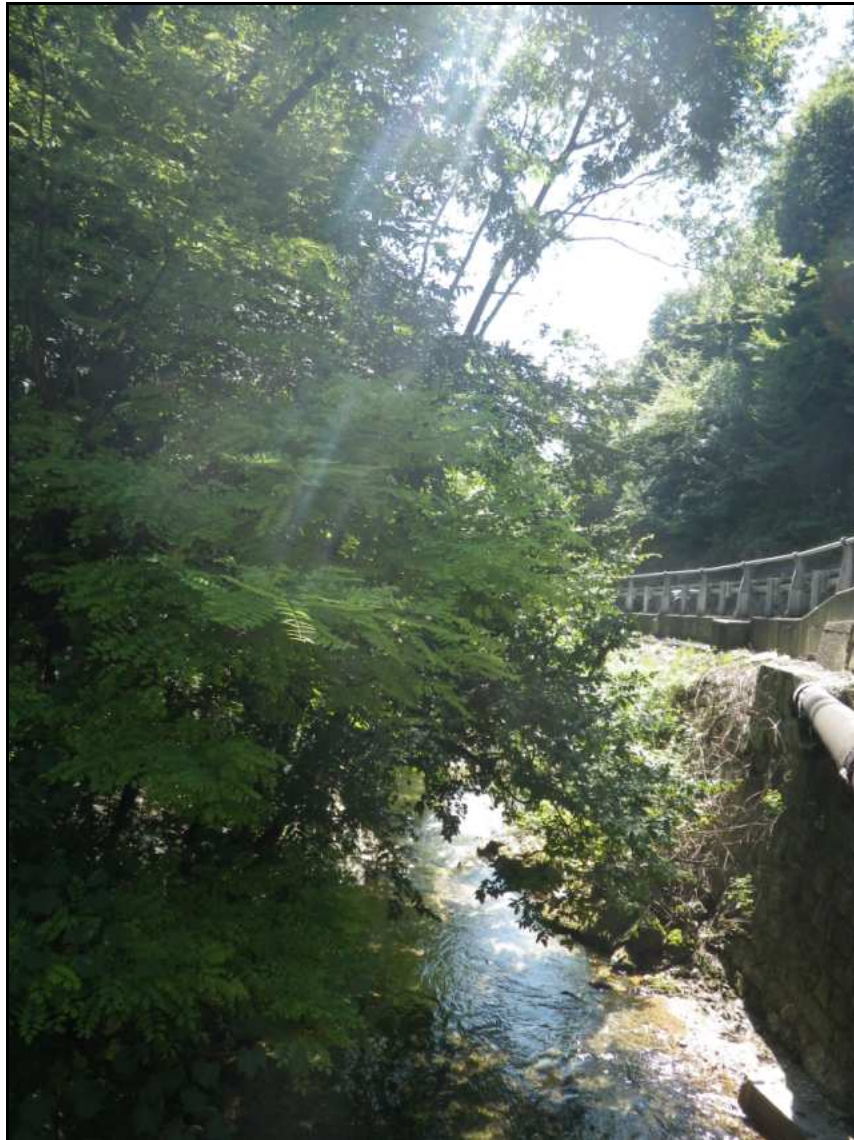
VELA005

In sponda destra l'opera longitudinale, con funzione antiersiva, posta a protezione della strada consente l'insediamento della sola vegetazione non funzionale (erbacea non igrofile) mentre, in sinistra, si insedia una formazione arborea autoctona non riparia, continua e priva di discontinuità. Le variazioni di portata stagionali seppur naturaliformi sono modificate da alcune derivazioni poste a monte. La sezione trasversale mostra interventi artificiali sulla sola riva destra, mantenendo comunque una discreta diversità morfologica. L'idoneità ittica, per la maggiore disponibilità di zone ombreggiate risulta discreta mentre le altre caratteristiche funzionali non variano rispetto al tratto a valle (foto scattata verso valle).

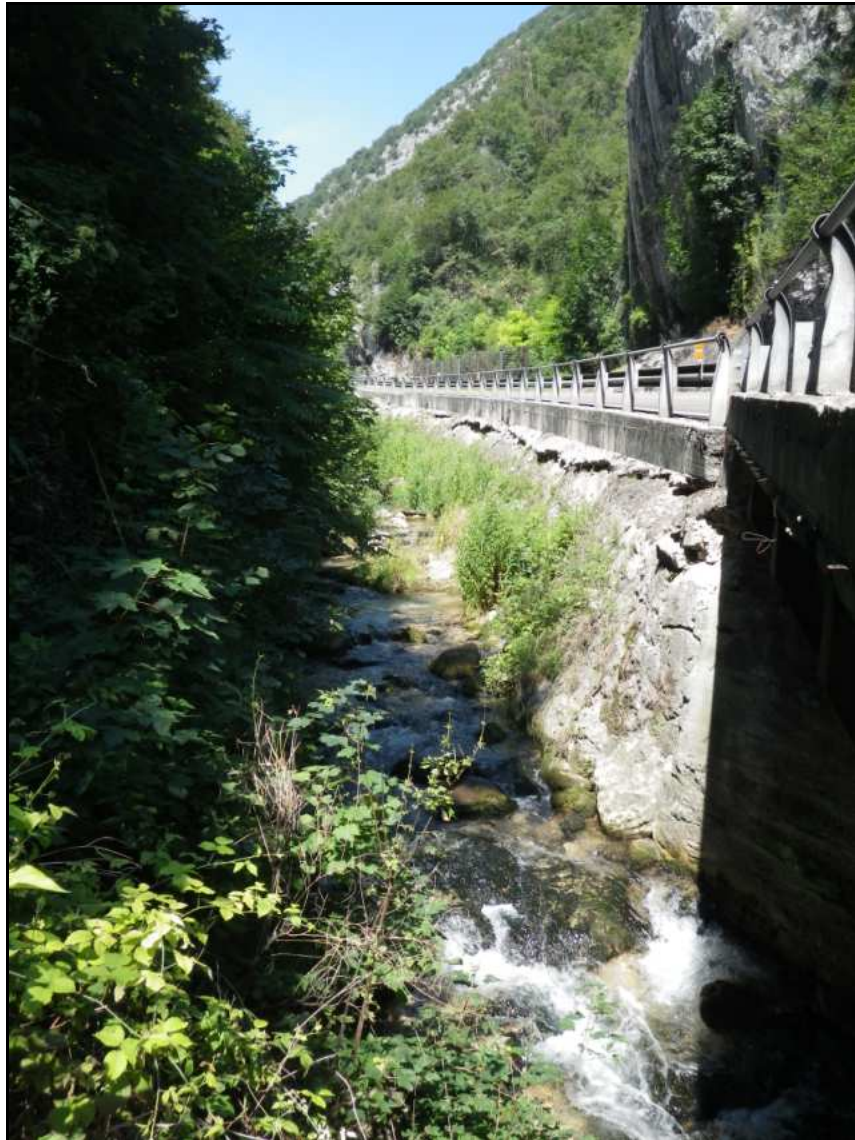
Il tratto VELA006 è simile al precedente, si differenzia per la strada statale N. 45 che ora scorre in sinistra orografica. Le altre caratteristiche funzionali non variano rispetto al precedente tratto fatta eccezione per l'idoneità ittica che viene penalizzata dalla presenza di alcuni sbarramenti non superabili da parte dei pesci, risultando appena sufficiente.

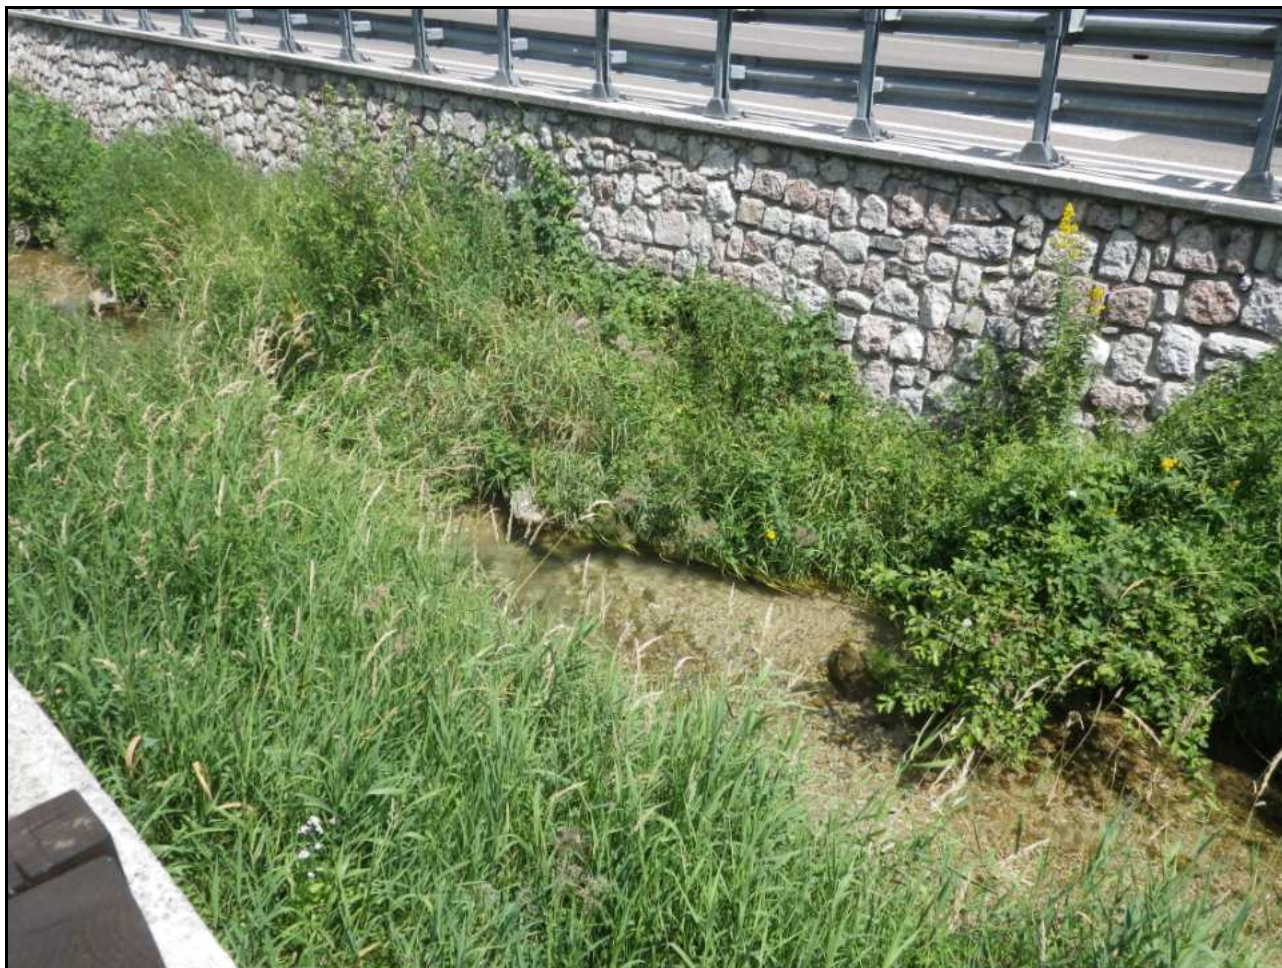
VELA007

Il territorio circostante è considerato urbanizzato, con infrastrutture ed abitazione sia in destra che in sinistra; la fascia perifluviale, secondaria per la presenza di opere longitudinali di difesa spondale non permeabili, è costituita da essenza erbacee a funzionalità nulla. Erosione e capacità di esondare sono impediti dalla presenza delle opere longitudinali di difesa spondale. La sezione trasversale mostra un residuo di naturalità solo nel fondo che appare però dotato di scarse strutture ritenive essendo costituito in prevalenza da ciottoli facilmente movibili. La scarsa presenza di zone rifugio ed ombreggiatura non consente una buona idoneità ittica. Il periphyton appare sottile ed i frammenti vegetali sono riconoscibili e fibrosi.

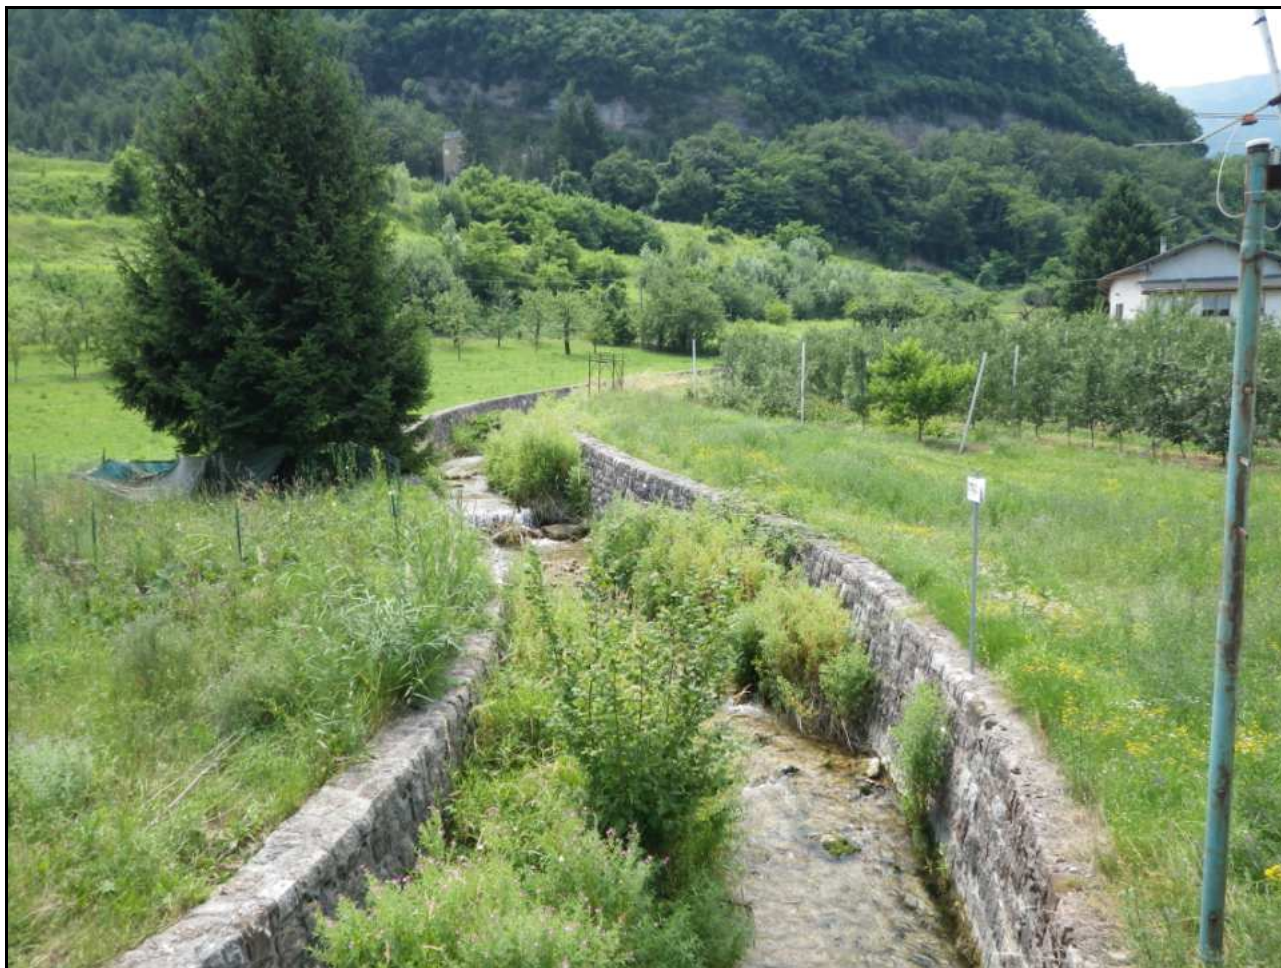
VELA008

Il territorio circostante di entrambe le sponde è ora caratterizzato dalle colture permanenti e da urbanizzazione rada. Erosione e capacità di esondare sono impedita dalla presenza delle opere longitudinali di difesa spondale. Gli elementi idromorfologici appaiono semplificati ed il substrato si presenta composto in prevalenza da ciottoli facilmente movibili. La presenza dei muri limita notevolmente lo sviluppo della vegetazione perifluviale, che appare costituita da erbe rade. Il film perifitico è tridimensionale ed i frammenti vegetali sono fibrosi e polposi. Le altre caratteristiche funzionali non variano rispetto al tratto a valle.

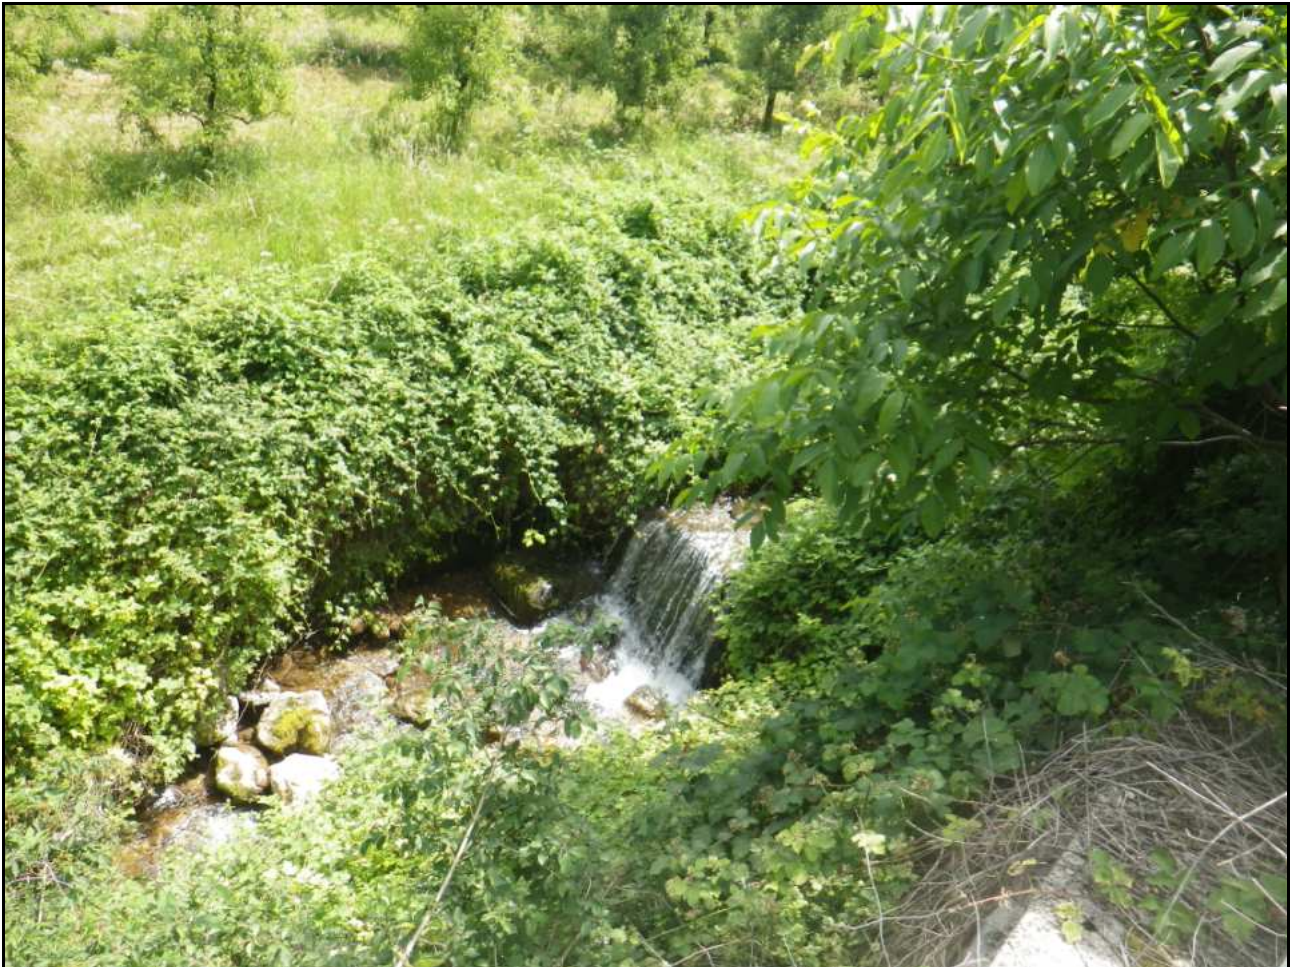
VELA009

Il corso d'acqua è confinato tra muri in massi permeabili ma che non permettono lo sviluppo di vegetazione funzionale, ma solo una copertura di rovi infestanti. La sezione è artificiale e le fluttuazioni di portata comportano solamente variazioni di battente e non di ampiezza dell'alveo bagnato. L'erosione è impedita dalle opere longitudinali di difesa; solo il fondo rimane naturale, mentre l'idromorfologia è banalizzata dalla presenza di una successione di briglie ravvicinate (con distanza tra loro < 3 volte la larghezza dell'alveo di morbida). I parametri biologici non presentano segni di alterazione.

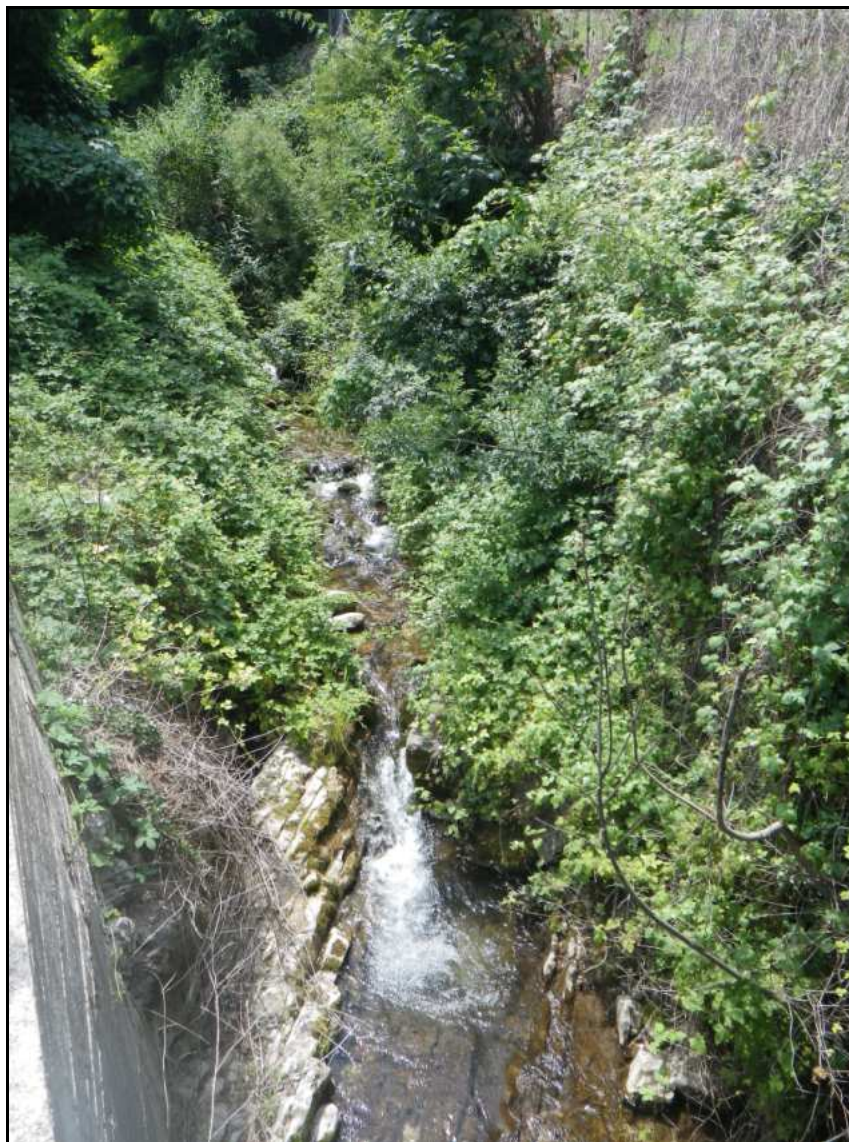
Il tratto VELA010 si caratterizza per l'assenza di vegetazione nella fascia perfluviale; non c'è più la successione di briglie ma l'idromorfologia è composta da elementi indistinti. Le altre caratteristiche di funzionalità non variano rispetto a quanto osservato nel tratto precedente.

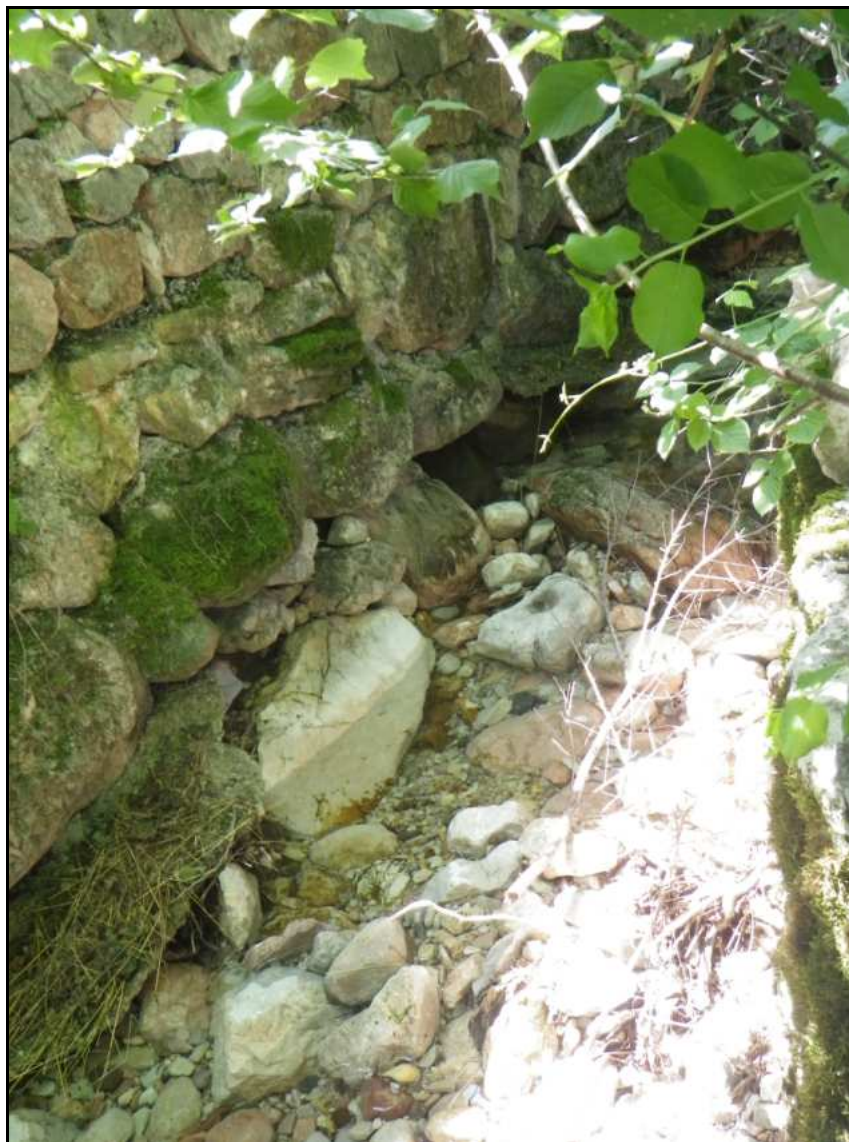
VELA011

Questo tratto inizia dopo il paese di Sopramonte ed il territorio circostante risulta costituito in prevalenza da colture permanenti e stagionali. Si sviluppa su entrambe le rive un filare di arbusti autoctoni non ripari che non ha però caratteristiche di ampiezza e di continuità tali da poter essere considerata una bordura. I muri in massi evitano l'erosione e confinano l'alveo, che mantiene un residuo di naturalità solo nel fondo. A causa della scarsità d'acqua prevale un solo elemento idromorfologico, con scorrimento uniforme.

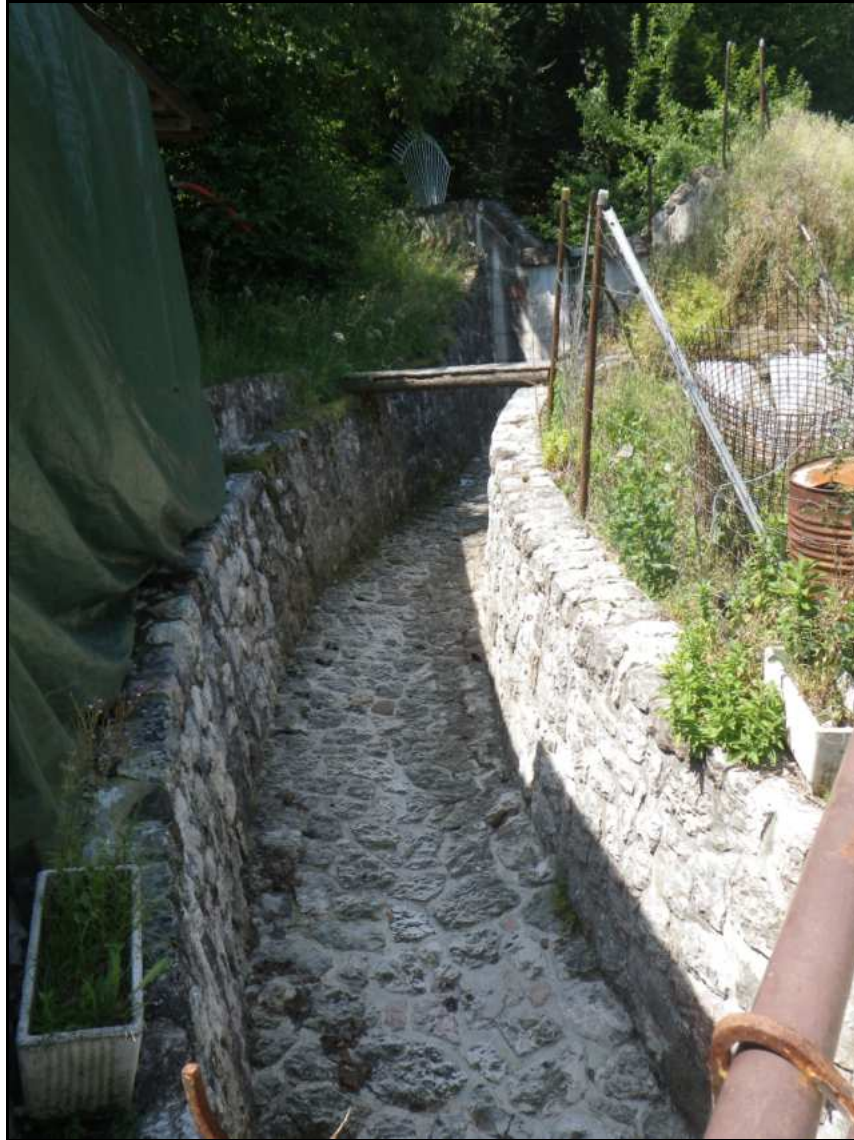
VELA012

Tratto non rilevato per mancanza d'acqua.

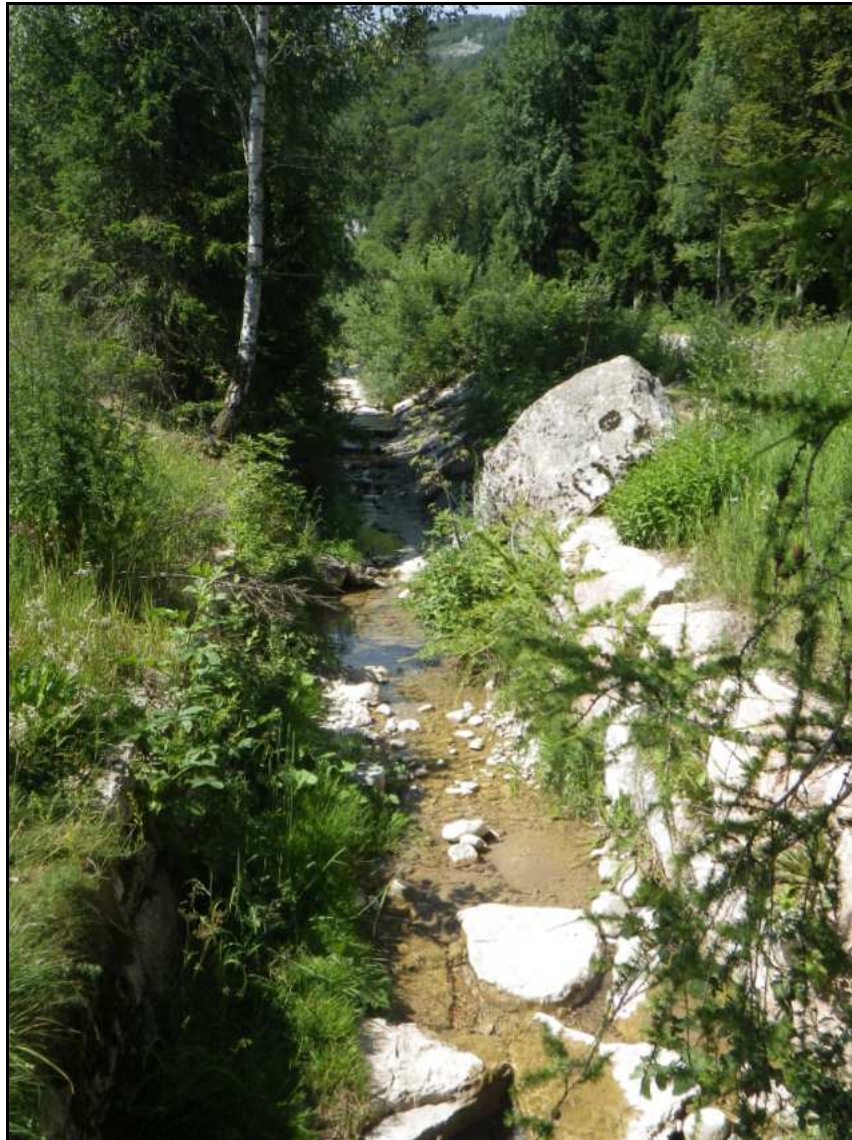
VELA013

Sulla riva sinistra si sviluppa una bordura di arbusti ripari priva di discontinuità, di ampiezza compresa tra 2 e 5 metri, limitata dalla strada sterrata che corre parallela al corso d'acqua; in destra sono presenti solo erbe rade. Il substrato dell'alveo è costituito da sedimenti sabbiosi fini e compatti alternati a tratti cementificati che rendono il fondo uniforme e artificiale; la diversità morfologica della sezione è nulla e non sono distinguibili elementi idromorfologici. Si tratta di un cunettone, in cui le variazioni di portata si traducono solamente in modificazioni del tirante idraulico.

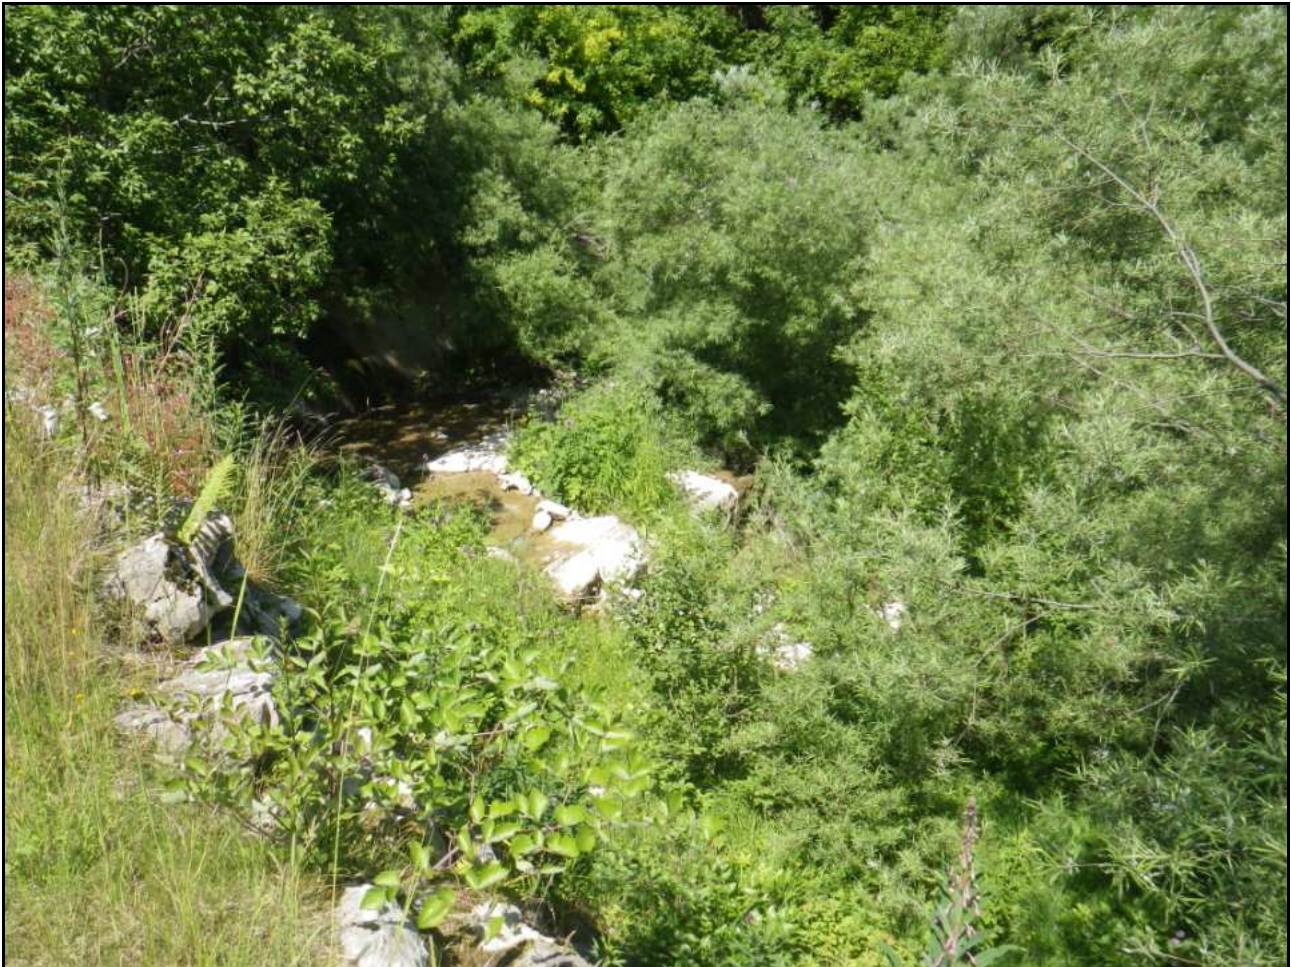
VELA014

La formazione arbustiva riparia a salice. è interrotta in entrambe le sponde dai prati che ne limitano l'ampiezza a 5-10 metri; le formazioni funzionali sono continue. Il regime idrico non è influenzato da prelievi d'acqua e le fluttuazioni stagionali non sono estreme. La presenza di scogliere in massi sulle rive evita l'erosione e crea una sezione con scarsa diversità morfologica. Nel campionamento della comunità macrobentonica sono stati rinvenuti, Pleccotteri Nemouridae, Efemerotteri Baetidae ed Heptageniidae, Tricotteri Ryacophylidae e Limnephilidae; la comunità risulta quindi essere adeguata alla tipologia fluviale, con presenza di taxa sensibili.

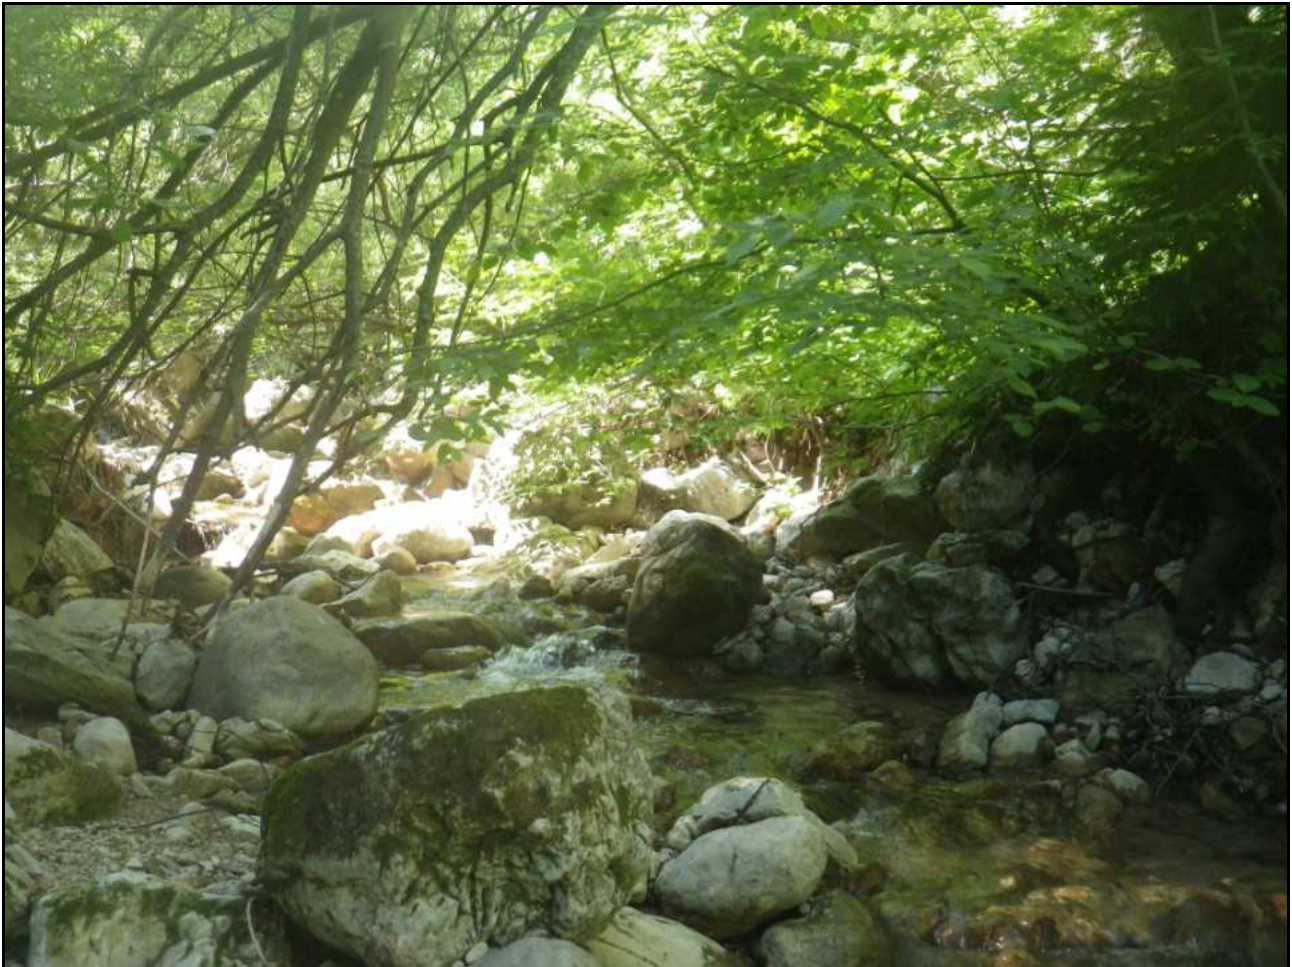
VELA015

Su entrambe le sponde si sviluppa una bordura di arbusti ripari, in continuità con la formazione arborea autoctona non riparia; nel complesso le formazioni funzionali raggiungono un'ampiezza maggiore di 30 metri e sono assenti le discontinuità. Il substrato dell'alveo è stabile ma con minore efficacia ritentiva rispetto alla massima funzionalità raggiungibile: è costituito da grossi massi incassati e ciottoli, con buona capacità di ritenzione. La sezione trasversale è integra e la morfologia è caratterizzata dall'alternanza irregolare di raschi e pozze (tipologia step&pool).

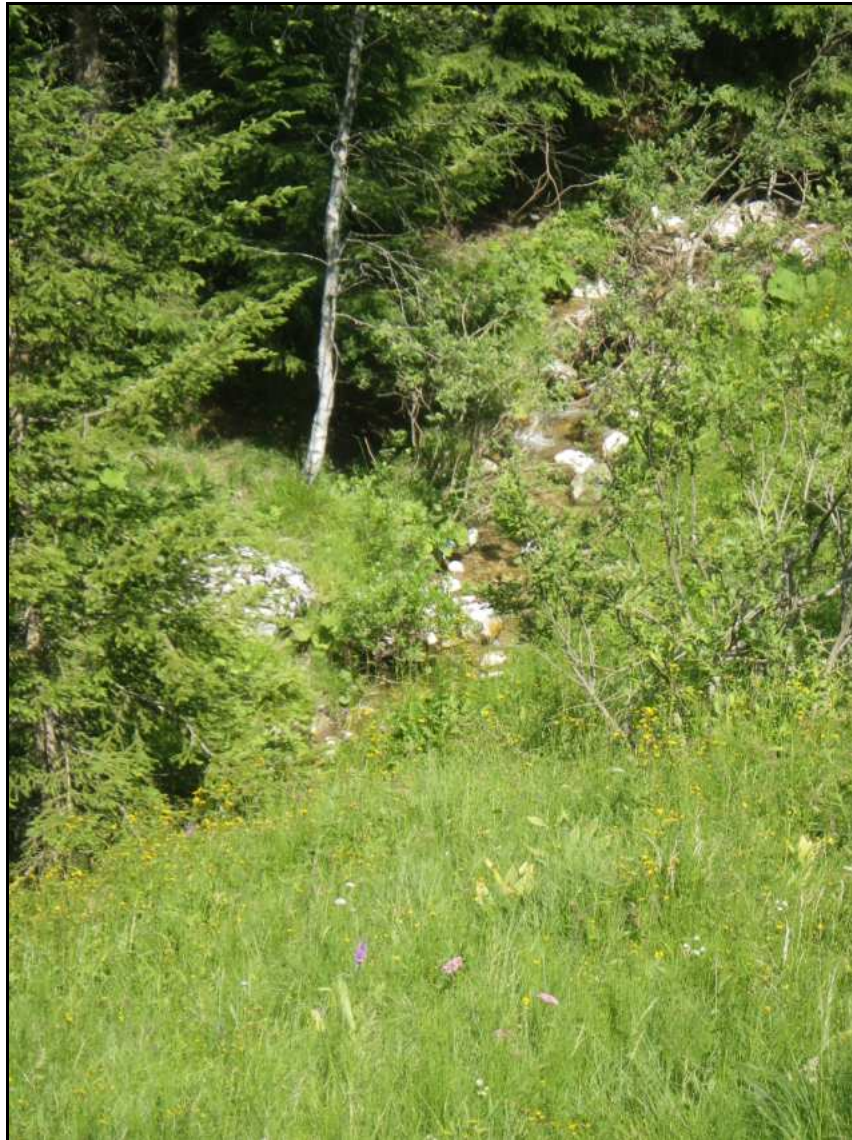
VELA016

Il territorio circostante è caratterizzato dalla compresenza di aree naturali (boschi di conifere) e da usi antropici del territorio (prati per il pascolo del bestiame); continuano le stesse formazioni funzionali del tratto a valle, con maggiori interruzioni causate proprio dai pascoli e con ampiezza minore in sinistra, per la presenza di una strada forestale. L'acclività dei versanti impedisce l'esondazione del corso d'acqua per mancanza di piana inondabile. L'idoneità ittica è buona, per la presenza di abbondanti zone trofiche e ombreggiatura, oltre alle discrete zone rifugio.

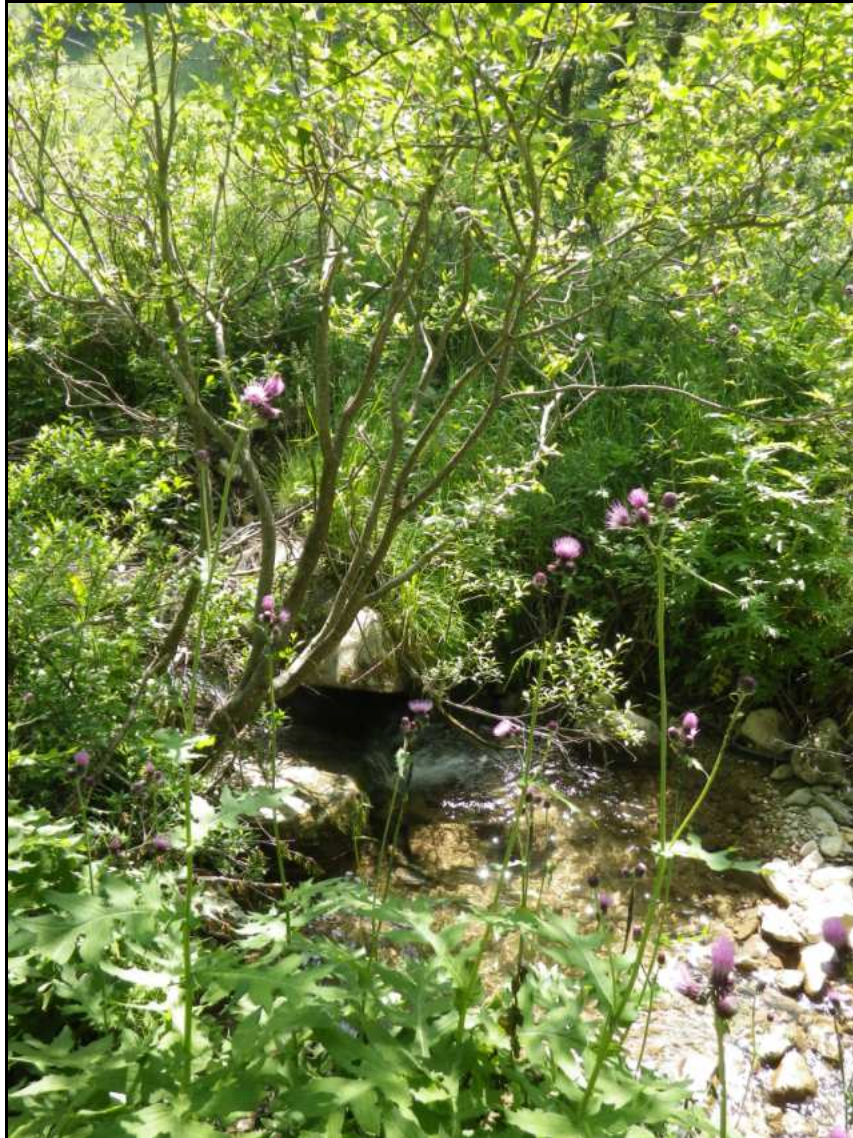
VELA017

Il territorio circostante, in prevalenza da boschivo, è privo di antropizzazione; le fasce perfluviali, primarie, sono costituite da bordure di arbusti ripari (saliconi e pioppi) in continuità con la formazione arborea autoctona non riparia (abete rosso), non vi sono limitazioni d'ampiezza né discontinuità. Le portate sono stabili su scala giornaliera con fluttuazioni stagionali non estreme. Il substrato è costituito da ciottoli e massi incassati con discrete strutture di ritenzione. L'erosione è assente e la sezione integra. L'idoneità ittica è elevata e l'idromorfologia è di tipo step&pool. Il comparto biologico non mostra segni di alterazione.
