Rio di Vela

Mappe di funzionalità fluviale reale e relativa

Documentazione fotografica e descrizione dei tratti

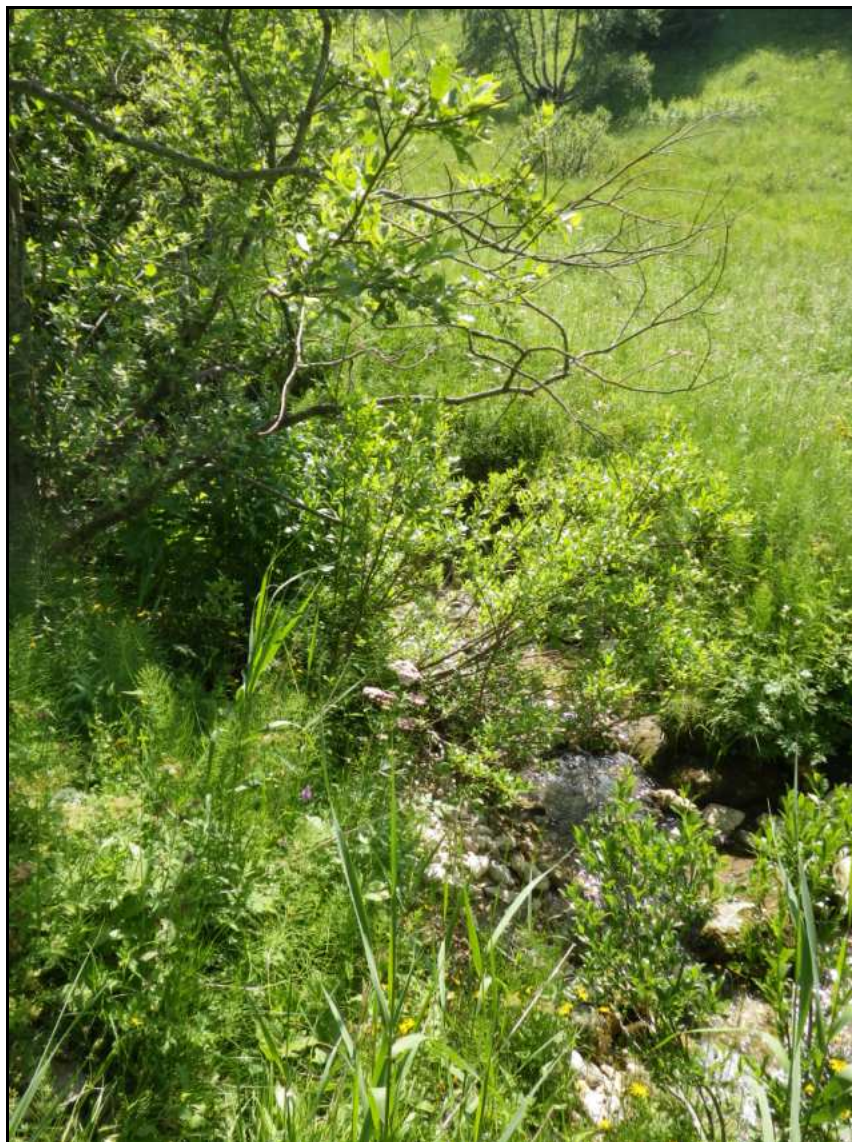
VELA018

L'ultimo tratto del torrente Vela scorre in un ambiente costituito in maggioranza da praterie e pascoli antropici. La vegetazione della fascia perfluviale è costituita da bordure arbustive di essenze riparie (salicone e pioppo tremulo) in successione con la formazione arbustiva autoctona non riparia (betulla). L'ampiezza cumulativa delle formazioni funzionali è compresa tra 2 e 10 metri limitata dai prati. L'efficienza di esondazione è naturalmente limitata dall'acclività dei versanti, che impedisce al corso d'acqua di espandersi lateralmente. Nel campionamento della comunità macrobentonica sono stati rinvenuti, Pleccotteri Nemouridae, Efemerotteri Heptageniidae, Tricotteri Hydropsichidae e Rhyacophilidae. La comunità risulta quindi essere ben strutturata e diversificata, adeguata alla tipologia fluviale. Le altre caratteristiche funzionali non variano rispetto al precedente tratto.
