Torrente Vermigliana

Codice RASTA	Area bacino (Kmq)	Lunghezza totale (Km)
A302000000	105,6	14,9

Documentazione fotografica e commento ai tratti

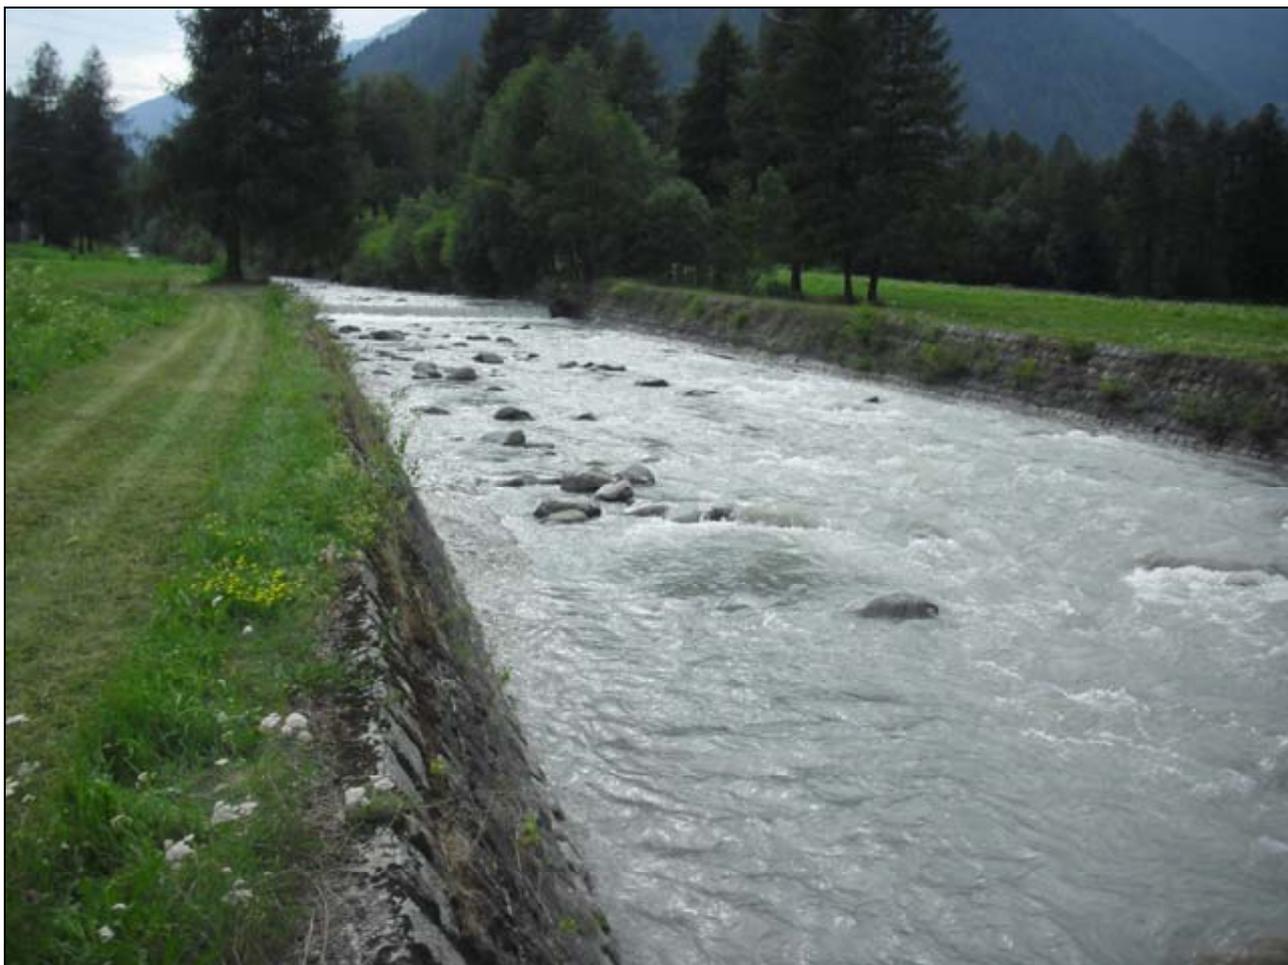
VERM001

Confluenza nel T. Noce – ponte Ossana; lungh: 786 m

Il primo tratto del torrente Vermigliana scorre in un territorio fortemente antropizzato, con presenza di abitazioni, infrastrutture e strutture produttive. La presenza di argini in frodo in cemento impedisce la formazione della fascia perfluviale. La sezione artificiale, con residuo di naturalità solo nel fondo, determina, durante i fenomeni di piena, variazioni di battente, più che di ampiezza dell'alveo bagnato, compromettendo anche l'efficienza di esondazione. I muri in cemento evitano l'erosione delle rive. L'idoneità ittica è sufficiente a causa dell'assenza di ombreggiatura e della presenza di almeno 2 sbarramenti non superabili durante l'anno. Il substrato dell'alveo è costituito da ciottoli e massi incassati, il fondo è stabile ma con minor efficacia ritenitiva.

Il periphyton è assente ed il detrito costituito da frammenti riconoscibili e fibrosi. La comunità macrobentonica è poco diversificata, con prevalenza di taxa tolleranti l'inquinamento. Le fluttuazioni di portata, seppur naturaliformi, sono amplificate dalla presenza di una centralina idroelettrica a monte.

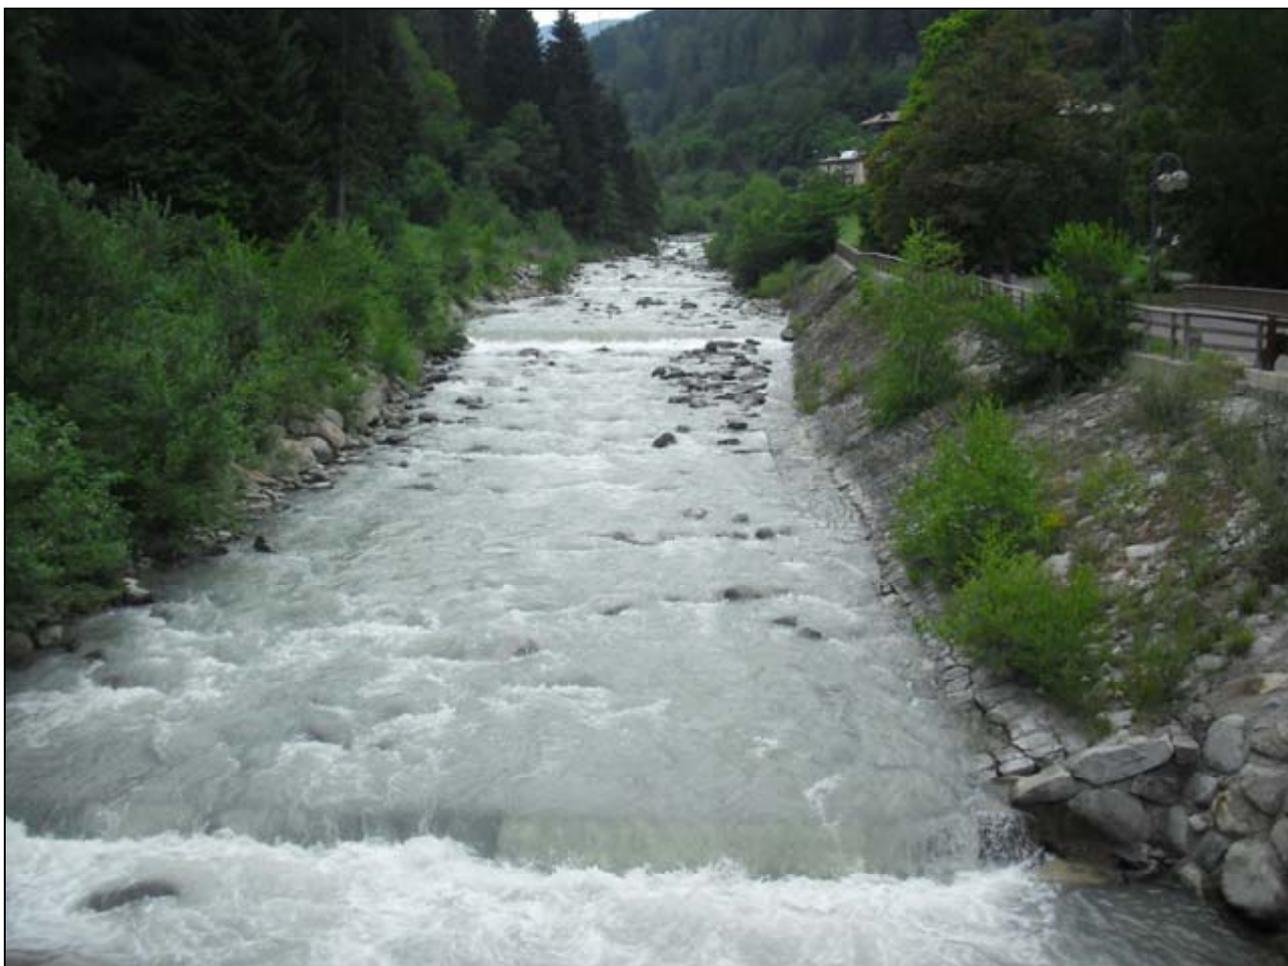
VERM002

Ponte Ossana - fine argine in massi in destra; lungh: 201 m

In sponda destra il territorio è caratterizzato dalla presenza di boschi, in sponda sinistra è presente una forte antropizzazione. La vegetazione della fascia perifluviale destra, primaria, è costituita da una bordura di arbusti ripari e una formazione arborea autoctona non riparia, continua; la fascia perifluviale sinistra, secondaria per la presenza del muro impermeabile, ha una vegetazione formata da una bordura di arbusti ripari con frequenti interruzioni con suolo nudo. Il substrato dell'alveo è ben diversificato, con adeguate strutture di ritenzione degli apporti trofici. Gli interventi artificiali sulle rive (muro cementato in sinistra ed argine permeabile in massi a destra) sono evidenti e impediscono l'erosione.

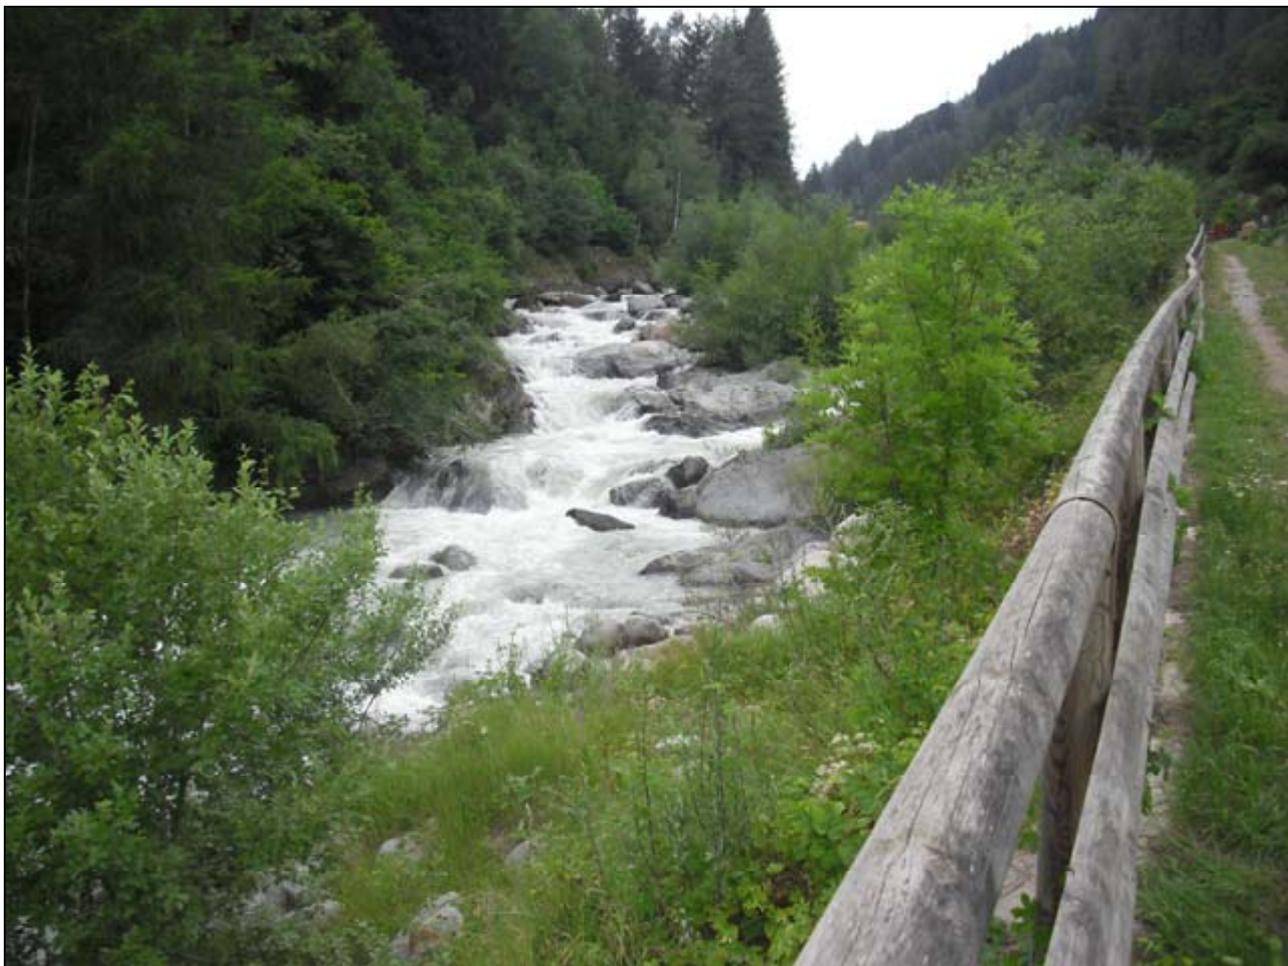
VERM003

Fine argine in massi in destra – inizio muro in destra; lungh: 94 m

In questo tratto non è più presente l'argine in massi in sponda destra ed aumentano di conseguenza i punteggi attribuiti alla domanda 8) erosione e alla domanda 9) sezione trasversale. Le altre caratteristiche non variano rispetto al tratto precedente.

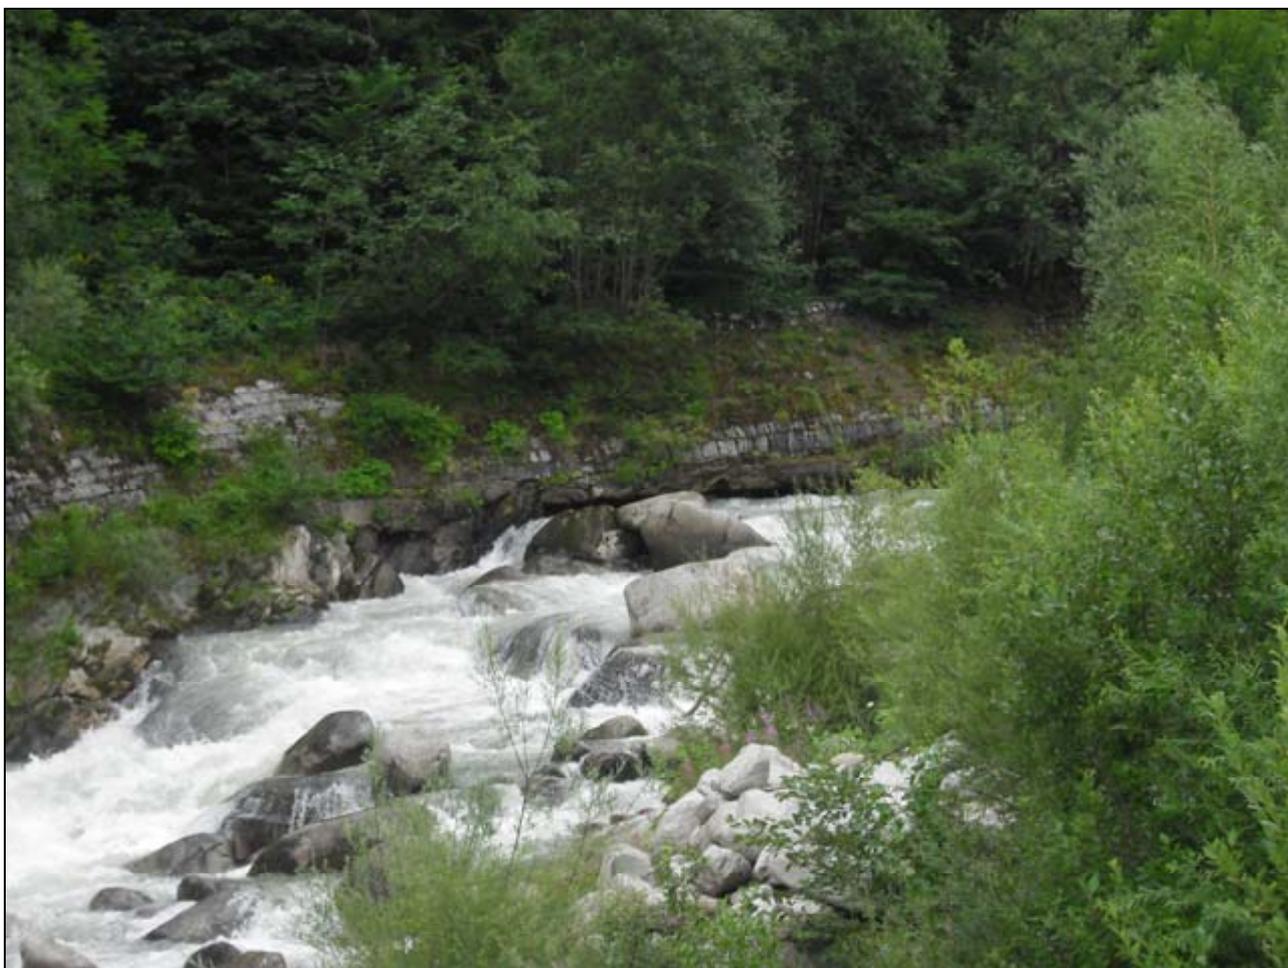
VERM004

Inizio muro in destra – inizio muri/briglie filtranti; lungh: 135 m

Sulla sponda destra il muro in cemento impedisce lo sviluppo di vegetazione mentre in sinistra, nella fascia perfluviale secondaria, anche se localizzata all'interno dell'alveo artificializzato, riesce a svilupparsi una formazione arbustiva riparia (composta in prevalenza da salici) di ampiezza compresa tra 10 e 30 metri, senza interruzioni. Erosione, sezione ed efficienza di esondazione hanno funzionalità ridotta, per la presenza degli argini.

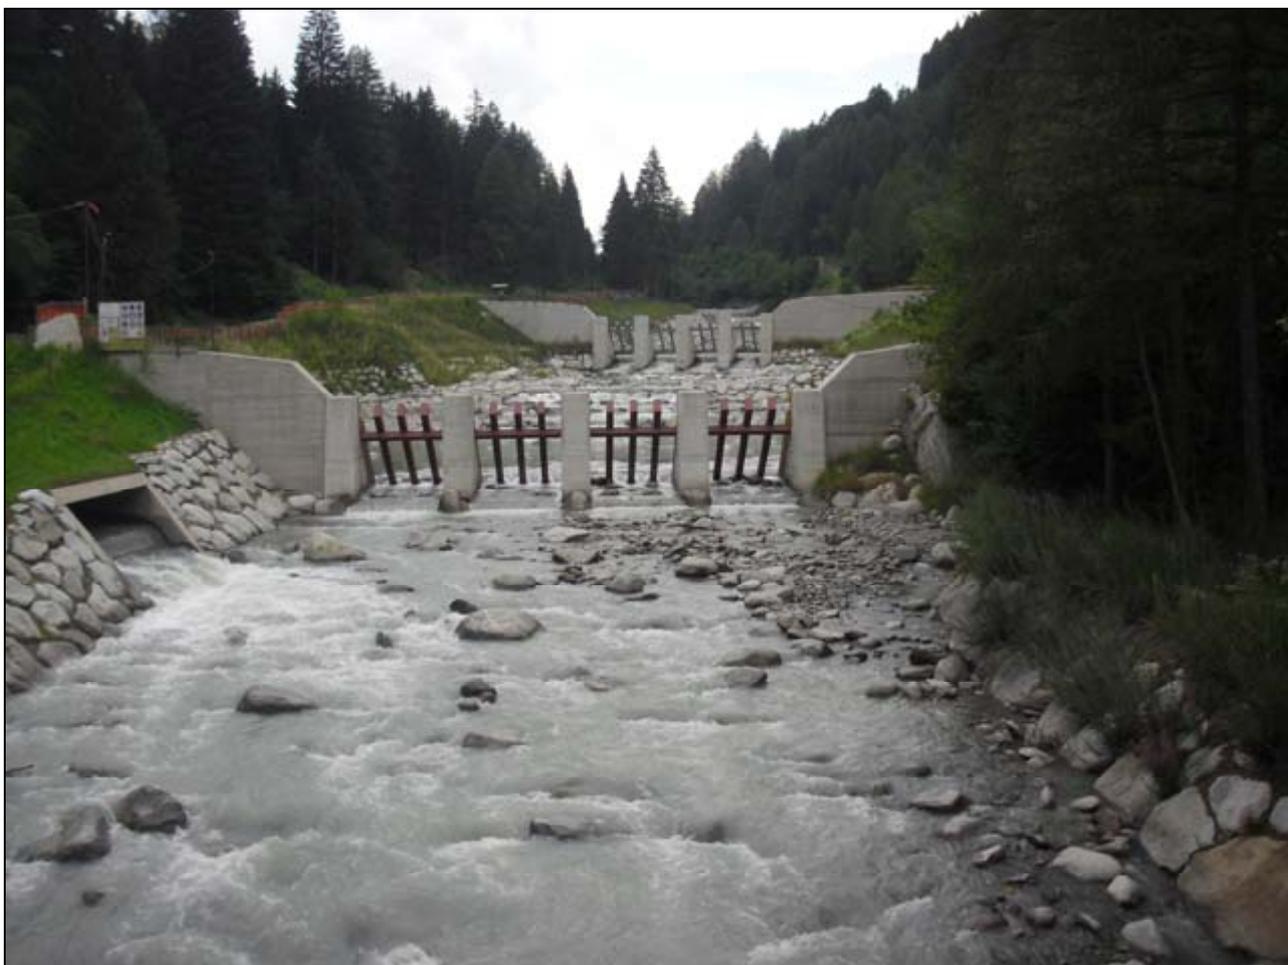
VERM005

Inizio muri/briglie filtranti – fine argine in massi e cemento; lungh: 408 m

La fascia perfluviale è secondaria in entrambe le sponde per la presenza di argini cementati: non si sviluppa nessun tipo di vegetazione. Il fondo dell'alveo è naturale in alcuni punti, alternato da altri in cui è evidente la presenza di cementificazione e plateazione; sono assenti elementi idromorfologici diversificati.

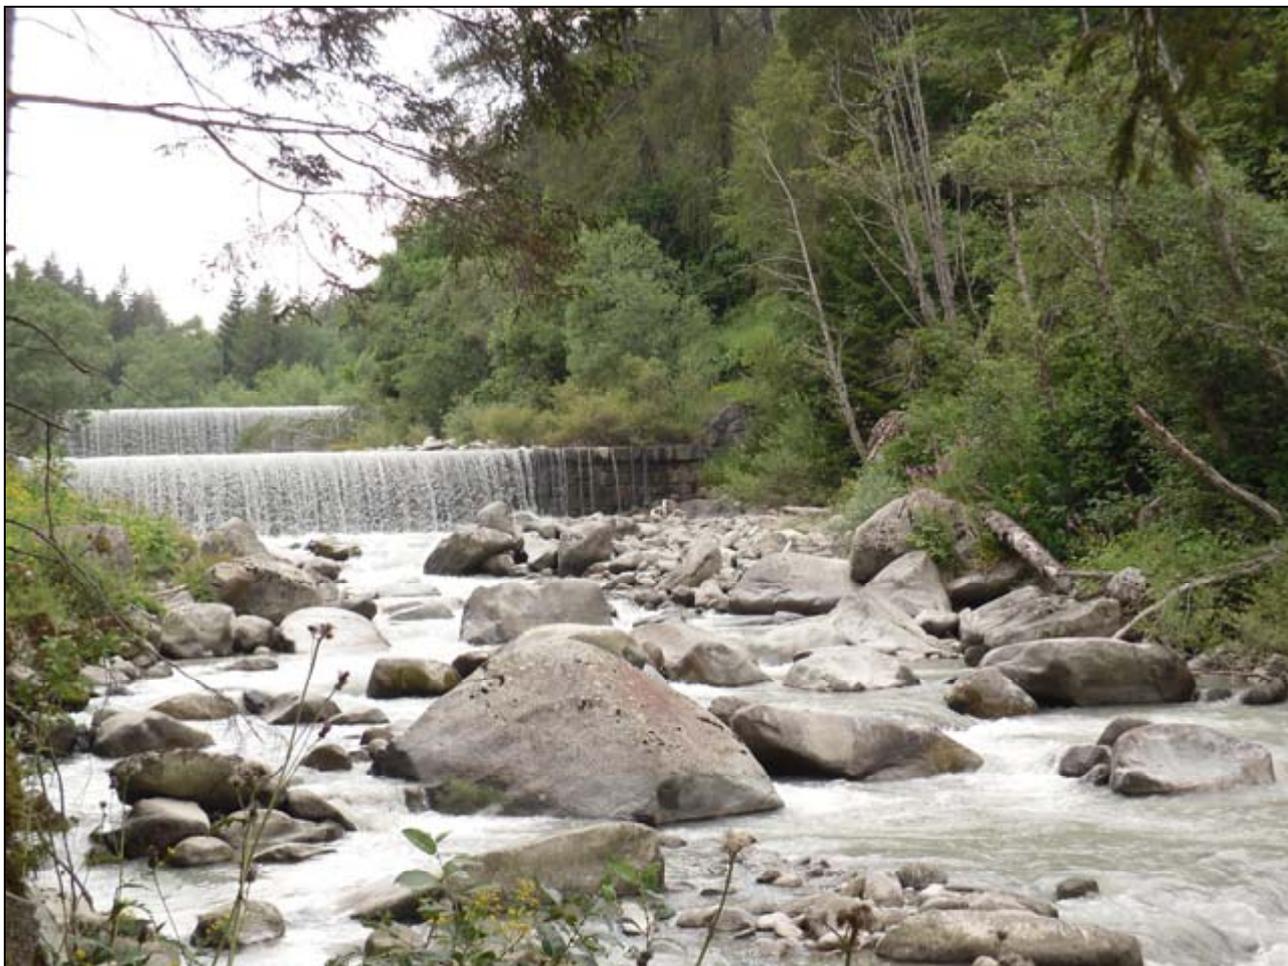
VERM006

Fine argine in massi e cemento – a monte della briglia 4; lungh: 303 m

Sulla sponda destra si sviluppa una formazione arbustiva autoctona non riparia interrotta dalla strada sterrata; sulla sponda sinistra è invece presente una bordura di arbusti ripari (salici e ontani), interrotta in ampiezza dalla strada statale. Nel tratto si trova una successione di briglie con distanza maggiore di 3 volte la larghezza dell'alveo di morbida; per lo stesso motivo è penalizzata anche la sezione trasversale. Inoltre tali briglie costituiscono sbarramenti non superabili dalla fauna ittica e portano ad un abbassamento del punteggio finale nel calcolo dell'idoneità ittica.

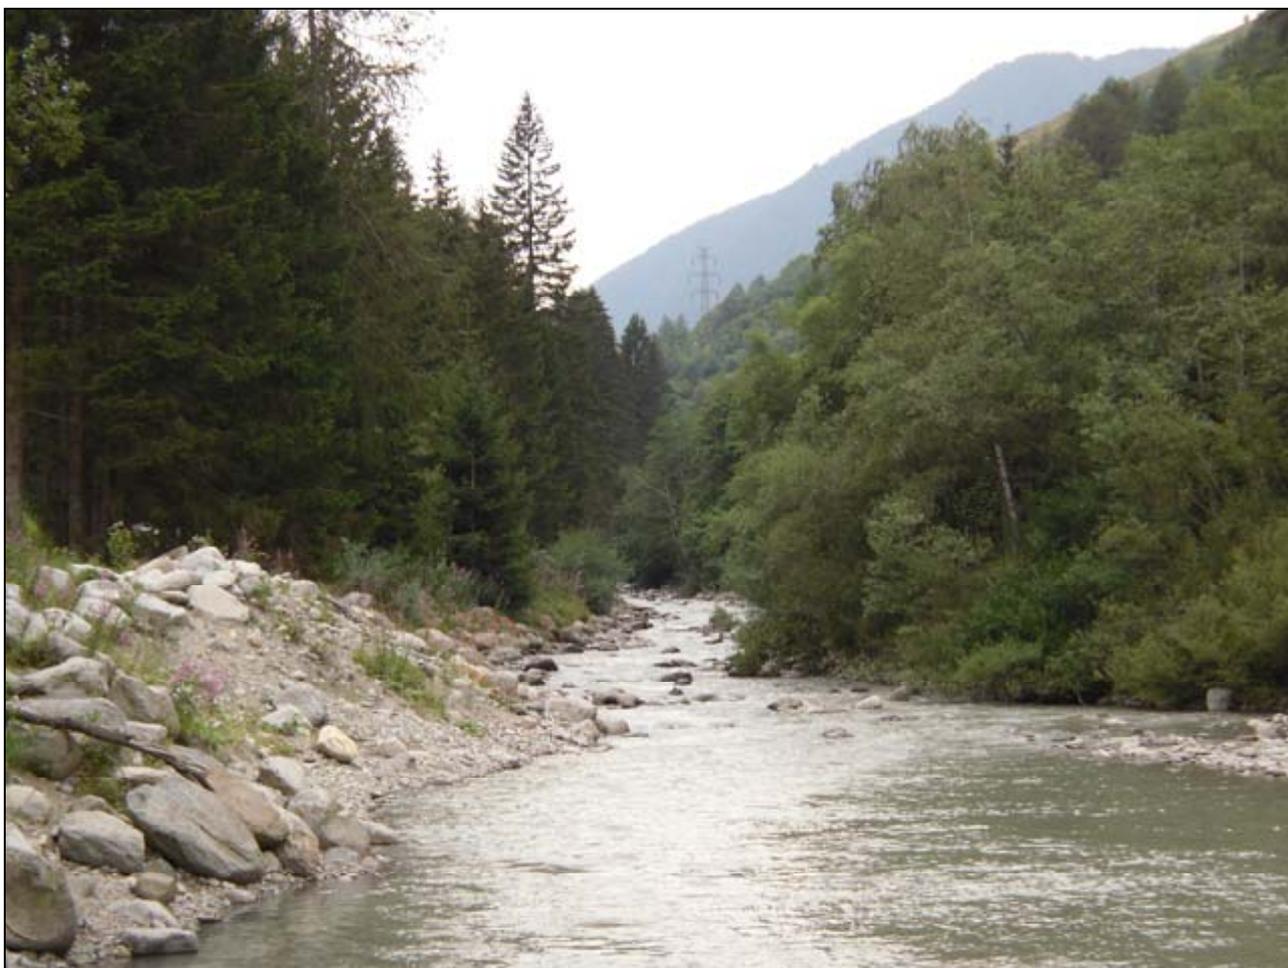
VERM007

A monte della briglia 4 – strada in destra lontana; lungh: 431 m

In sponda sinistra si allontana la strada statale e questo permette lo sviluppo di una formazione arbustiva riparia di ampiezza compresa tra 10 e 30 metri, priva di discontinuità; in sponda destra continua la stessa formazione del tratto precedente. Sulla riva sinistra sono presenti consolidamenti puntiformi per pochi metri, che non determinano un abbassamento del punteggio della sezione trasversale e dell'erosione.

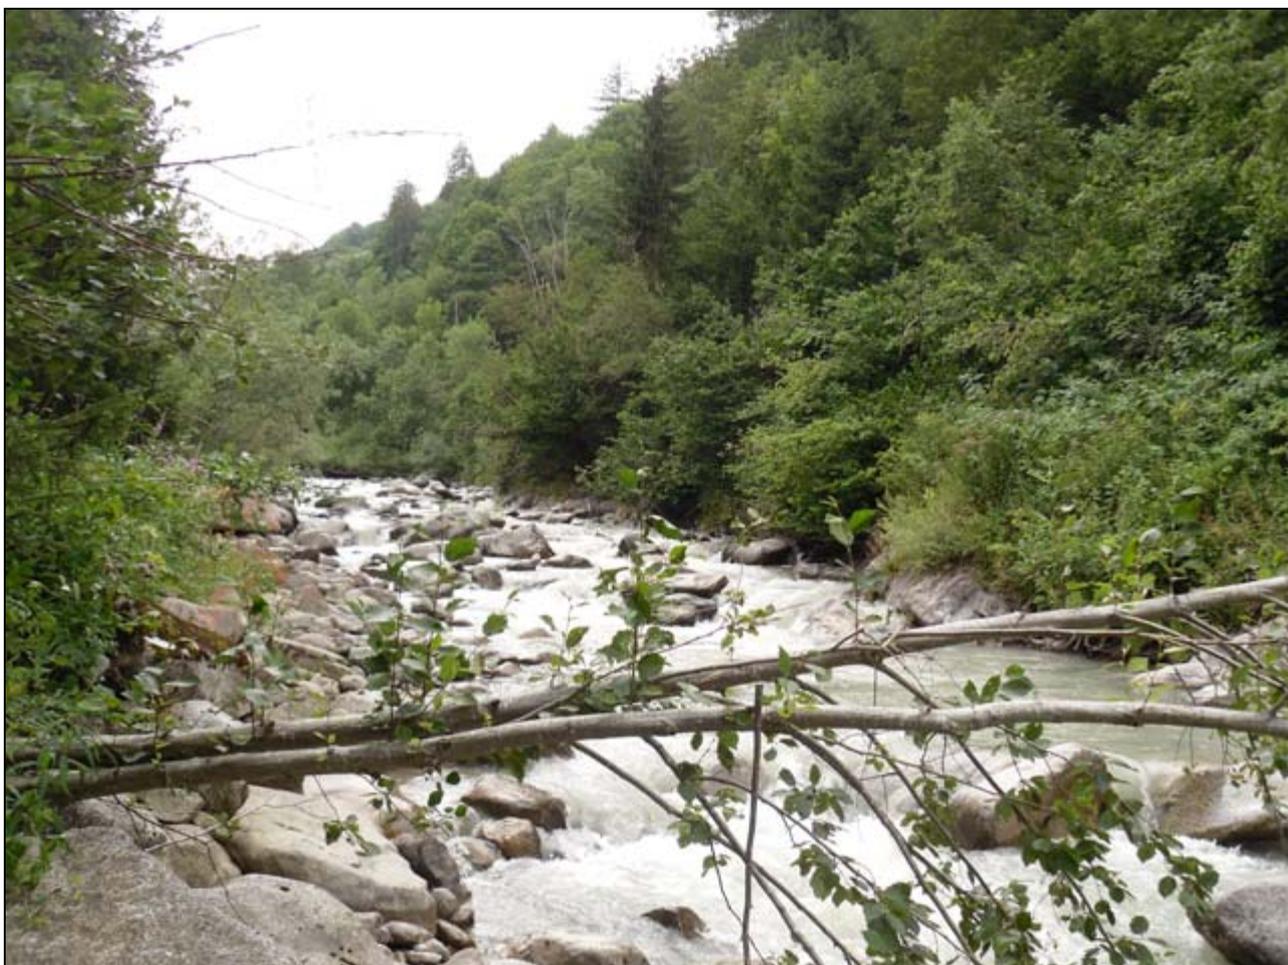
VERM008

Strada in destra lontana – inizio muro in sinistra ; lungh: 1207 m

Il territorio circostante è caratterizzato da boschi alternati a praterie antropiche; su entrambe le sponde si insedia una formazione arborea riparia con salici, saliconi e ontani, in continuità con la formazione arborea di specie autoctone, con interruzioni del complesso delle formazioni funzionali comprese tra il 10 e il 25%. Gli elementi idromorfologici sono ben distinti, a successione irregolare ed il substrato dell'alveo è caratterizzato dalla presenza di grandi massi stabilmente incassati e da tronchi in alveo che creano adeguate strutture di ritenzione della sostanza organica.

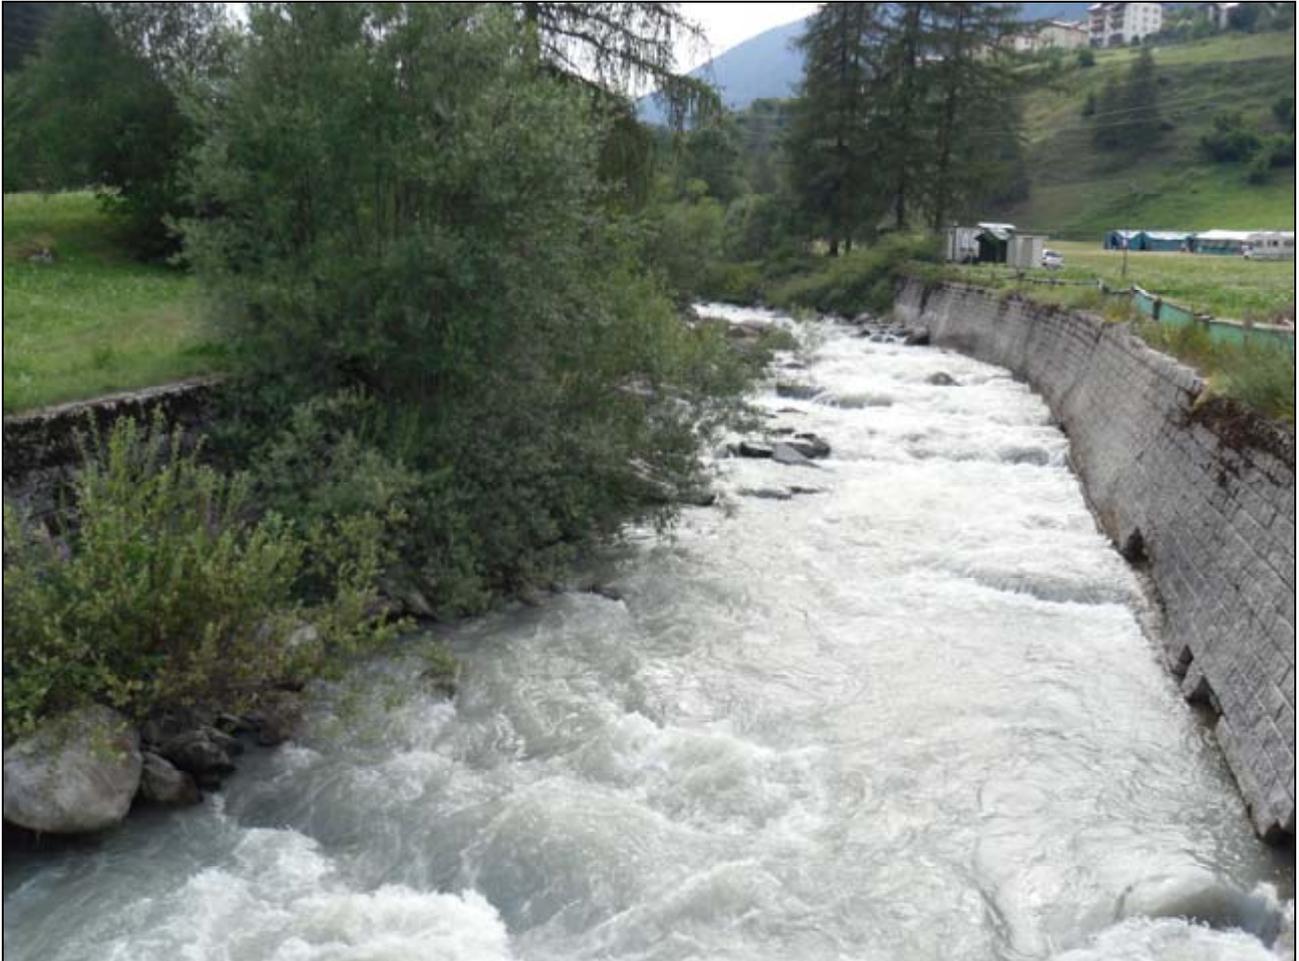
VERM009

Inizio muro in sinistra – fine muro in sinistra; lungh: 82 metri

In questo tratto è presente un argine in cemento sulla sponda sinistra, con il piede a diretto contatto con l'acqua. Sulla sponda destra c'è solo un breve tratto cementato (8-10 metri) che svolge la funzione di sostegno del ponte, mentre la rimanente lunghezza del tratto non è arginata; si sviluppa una bordura di arbusti ripari con interruzioni e di ampiezza compresa tra 2 e 5 metri. L'erosione in sponda sinistra è impedita dalla presenza dell'argine in cemento; in questo tratto vi è predominanza di un solo elemento idromorfologico. Sui ciottoli è presente una copertura tridimensionale di periphyton e la comunità macrobentonica risulta lievemente alterata rispetto all'atteso; in particolare sono assenti i Plecotteri.

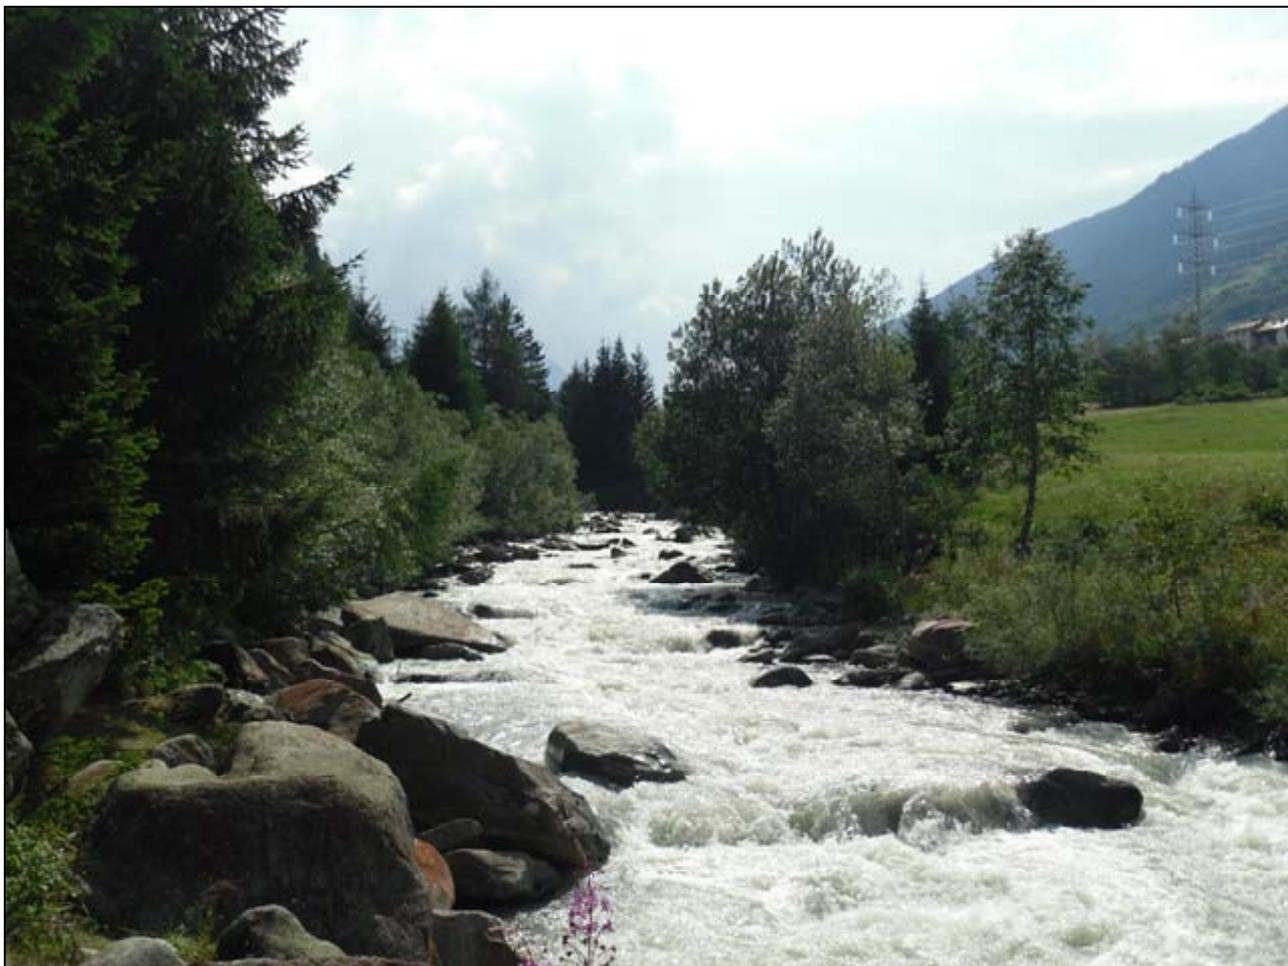
VERM010

Fine muro in sinistra – inizio formazione arborea; lungh: 210 m

Il territorio circostante è caratterizzato dalla presenza del paese di Vermiglio che causa, in sponda sinistra, un incremento degli apporti di materiale organico e di nutrienti, nonché di inquinanti per ruscellamento superficiale. La bordura di arbusti ripari è limitata in ampiezza dalla presenza di prati antropici. Le altre caratteristiche funzionali non variano rispetto al tratto precedente.

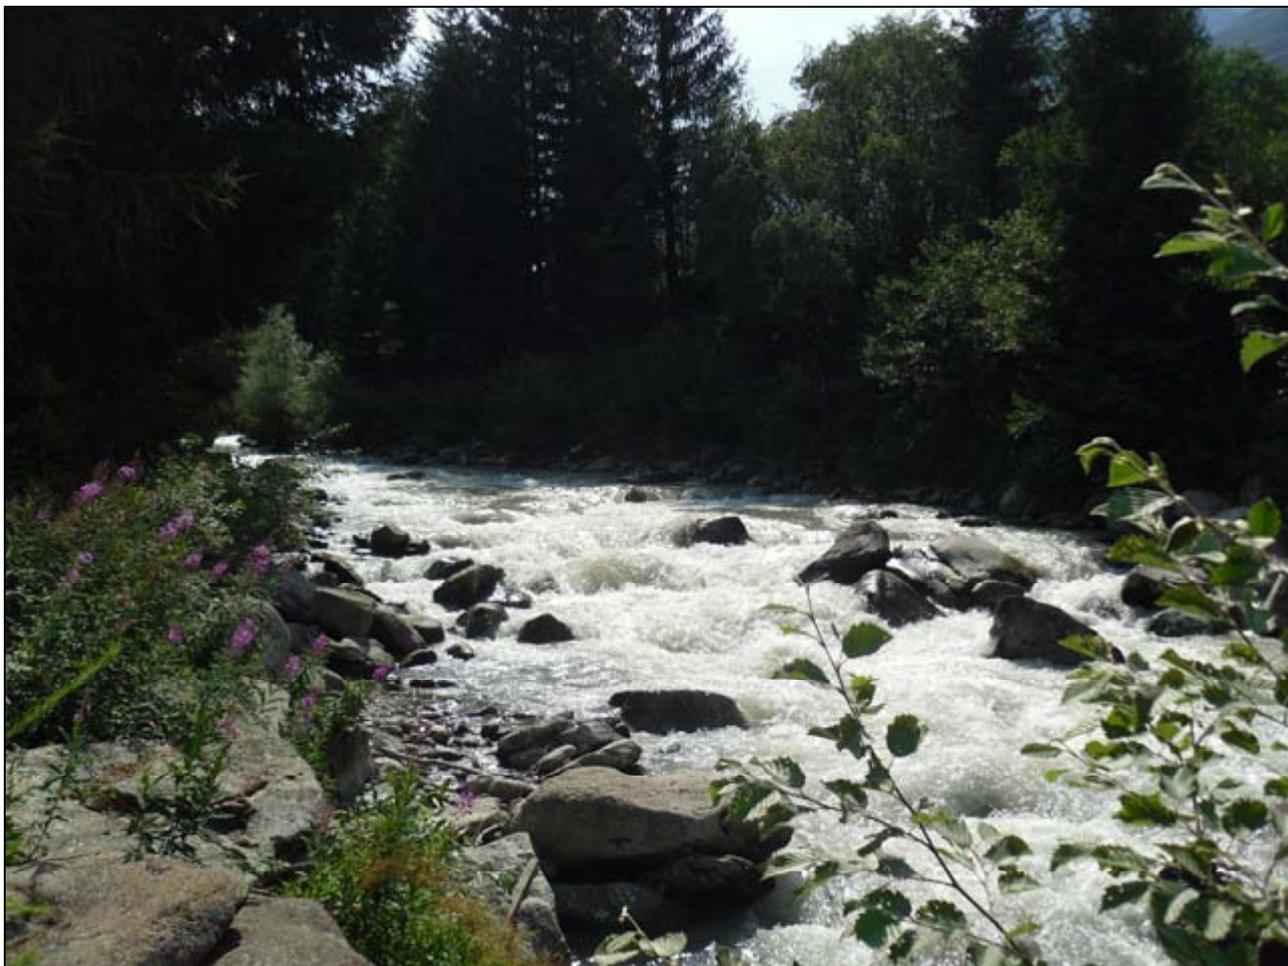
Inizio formazione arborea – strada in destra vicina; lungh: 459 m

Nel tratto VERM011 si sviluppa, con interruzioni su entrambe le sponde, la formazione arbustiva arborea costituita da salici, saliconi, ontani e pioppi, la quale si estende per più di 30 metri in ampiezza. Il substrato è ben diversificato e le caratteristiche morfologiche determinano una buona idoneità ittica.

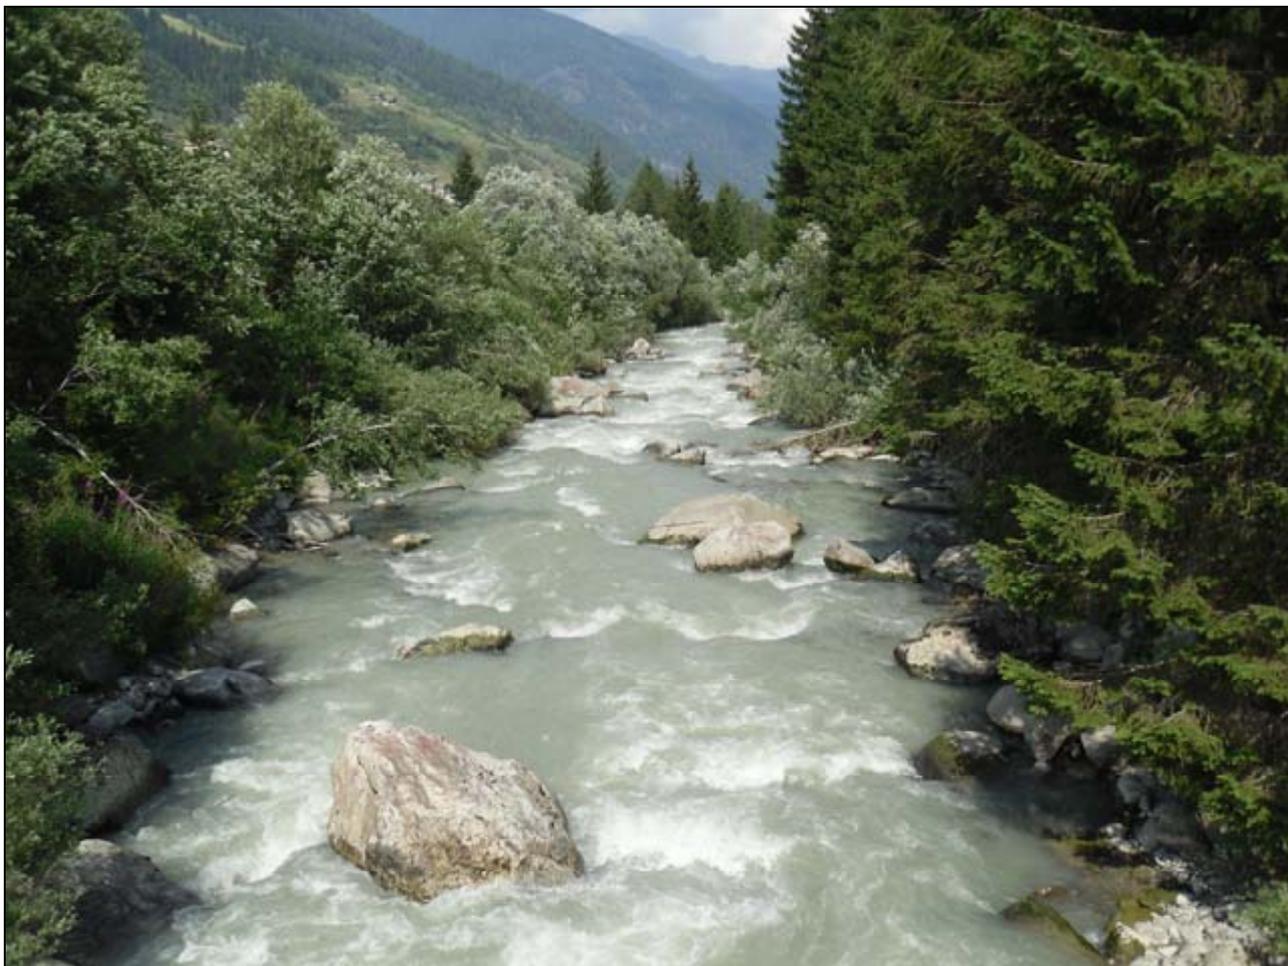
VERM012

Strada in destra vicina – inizio scogliera in destra e sinistra; lungh: 575 m

Sulla sponda destra i prati antropici limitano le formazioni funzionali, che si riducono a bordure di arbusti ripari accompagnate da bordure di arbusti autoctoni non ripari. Il regime delle portate risulta indisturbato, con ampiezza dell'alveo bagnato $>1/3$ dell'alveo di morbida. E' stata notata la presenza di alghe filamentose che portano all'attribuzione della risposta b) per quanto riguarda la componente vegetale in alveo bagnato.

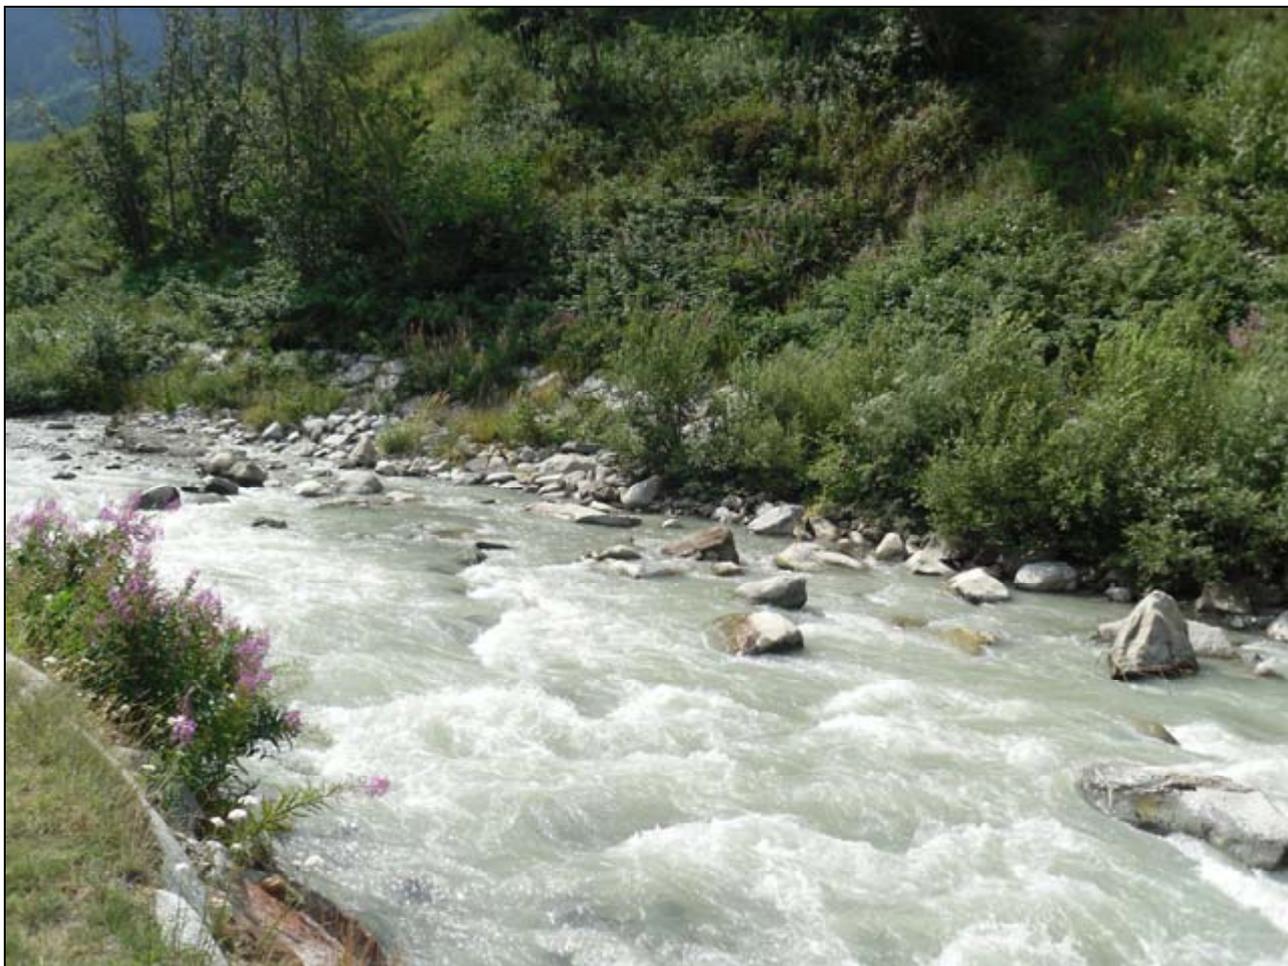
VERM013

Inizio scogliera in destra e sinistra – inizio formazione arborea in destra; lungh: 100 m

In questo tratto è presente, in entrambe le sponde, una scogliera in massi non cementati; in destra crescono solo erbe rade, mentre in sinistra si sviluppa una bordura di arbusti ripari con ampiezza 2-5 metri e con frequenti interruzioni della continuità. Solo il fondo è naturale, determinando una scarsa diversità morfologica della sezione trasversale.

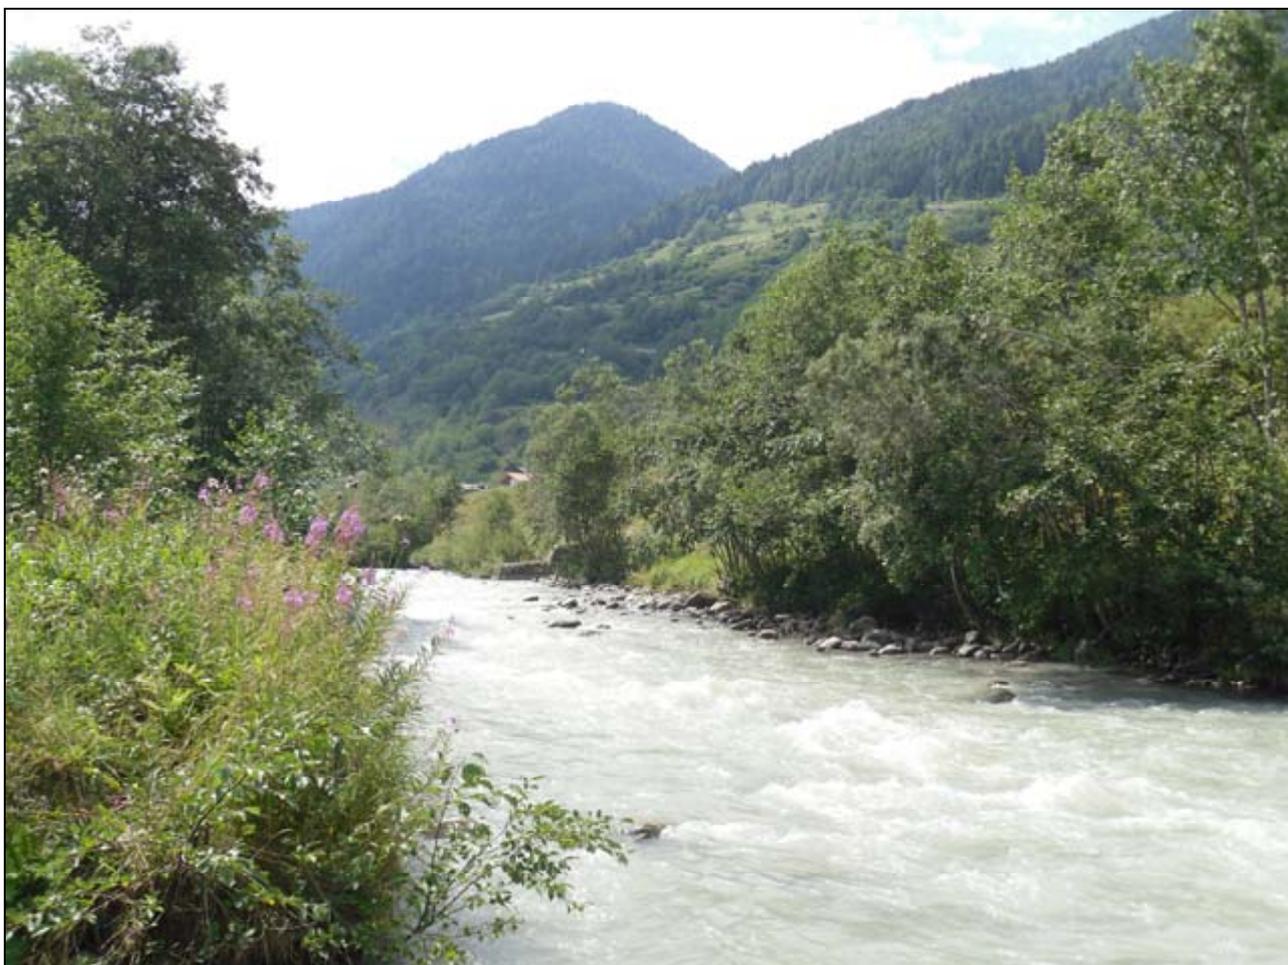
VERM014

Inizio formazione arborea in destra – inizio muro in sinistra; lungh: 108 m

Sulla sponda destra si insedia una formazione arborea riparia continua ed ampia tra 10 e 30 metri, che si riduce ad una bordura sulla sponda sinistra a causa della limitazione in ampiezza per la presenza di prati. Il substrato dell'alveo è caratterizzato dalla presenza di ciottoli e massi incassati, il fondo è stabile ma ha una minore efficacia ritentiva rispetto al tratto a valle; nel tratto prevale un unico elemento idromorfologico (*run*).

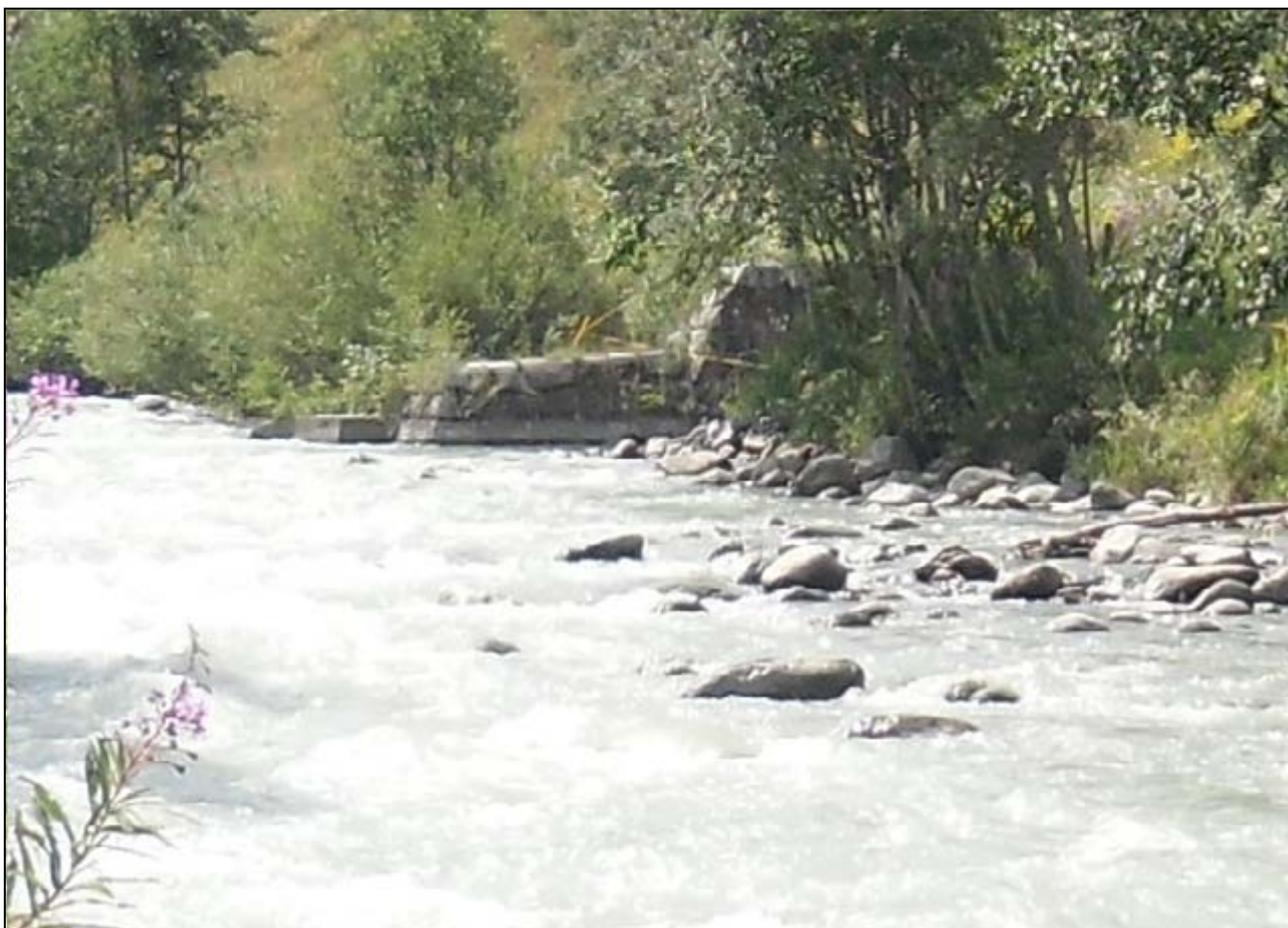
VERM015

Inizio muro in sinistra – muri in destra e sinistra; lungh: 74 m

La presenza dell'argine in cemento sulla sponda sinistra (l'inizio è visibile in foto) non permette lo sviluppo di vegetazione perifluviale, mentre sulla sponda destra si insedia una formazione arborea riparia continua, costituita da salici e ontani e di ampiezza compresa tra 10 e 30 metri. L'argine impedisce l'erosione sulla sponda sinistra e determina un abbassamento del punteggio per quanto riguarda la sezione trasversale. Nonostante la preponderanza di un solo elemento idromorfologico (*run*), la diversificazione del substrato dell'alveo, con ciottoli e massi incassati, permette un'adeguata idoneità ittica.

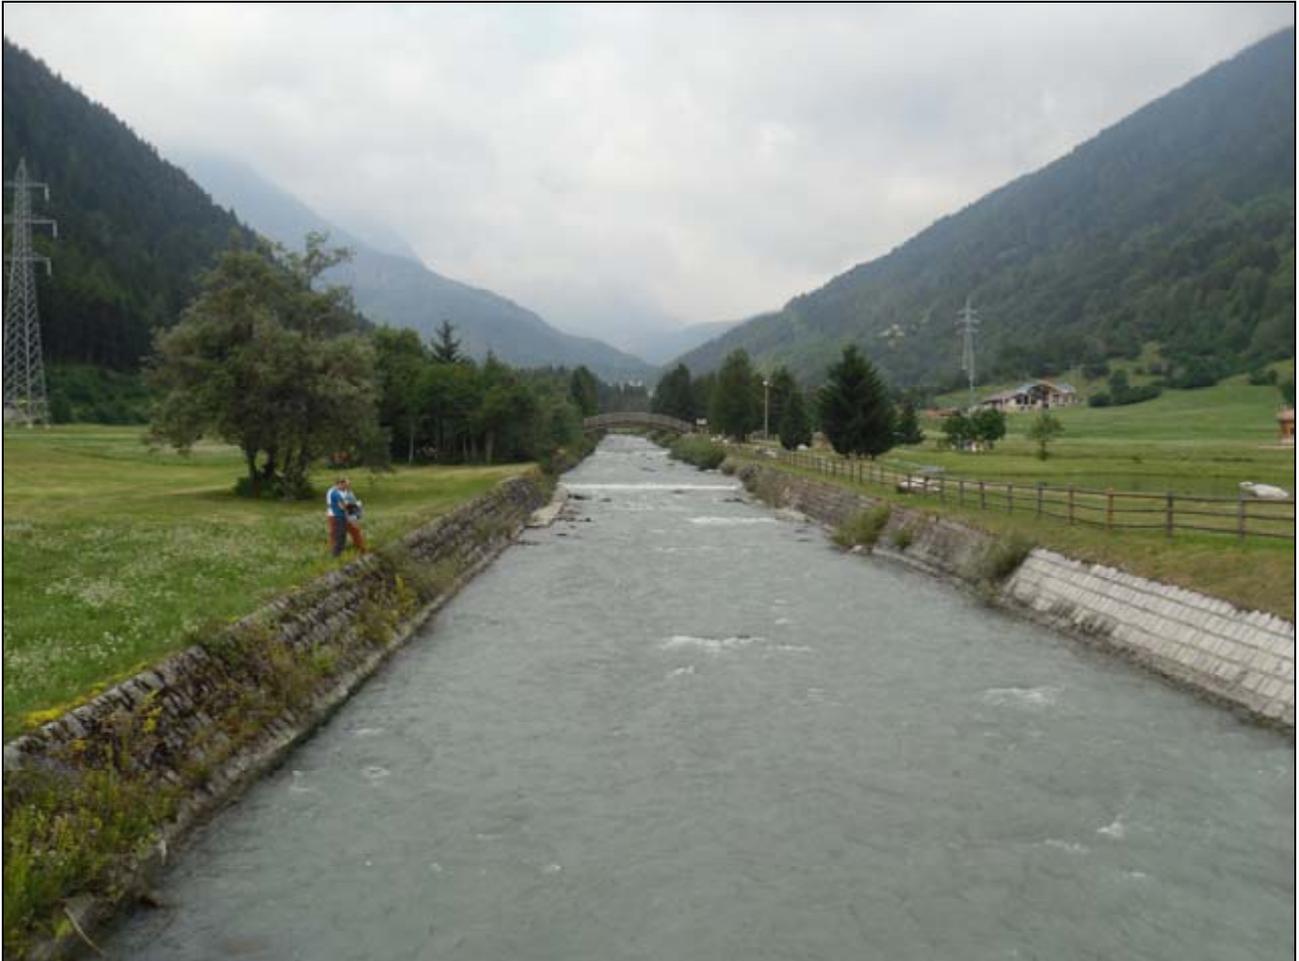
VERM016

Muri in destra e sinistra – fine muro in sinistra; lungh: 1101 m

In questo tratto il corso d'acqua scorre confinato all'interno di un alveo raddrizzato e artificializzato, con muri in frodo in cemento; non si sviluppa vegetazione perifluviale ma solo erbe rade che crescono tra gli interstizi dell'argine. Erosione e capacità di esondare sono impedita dalla presenza delle opere longitudinali di difesa spondale e solo il fondo presenta un residuo di naturalità; a causa del raddrizzamento del tratto gli elementi idromorfologici sono semplificati. Il campionamento dei macroinvertebrati ha evidenziato la presenza di Efemeroteri Heptageniidae, Tricotteri Riachophylidae e Limnephilidae, Ditteri Simulidae e Chironomidae. Il periphyton costituisce una patina tridimensionale ed il detrito è fibroso.
