Torrente Vermigliana

Codice RASTA	Area bacino (Kmq)	Lunghezza totale (Km)
A302000000	105,6	14,9

Documentazione fotografica e commento ai tratti

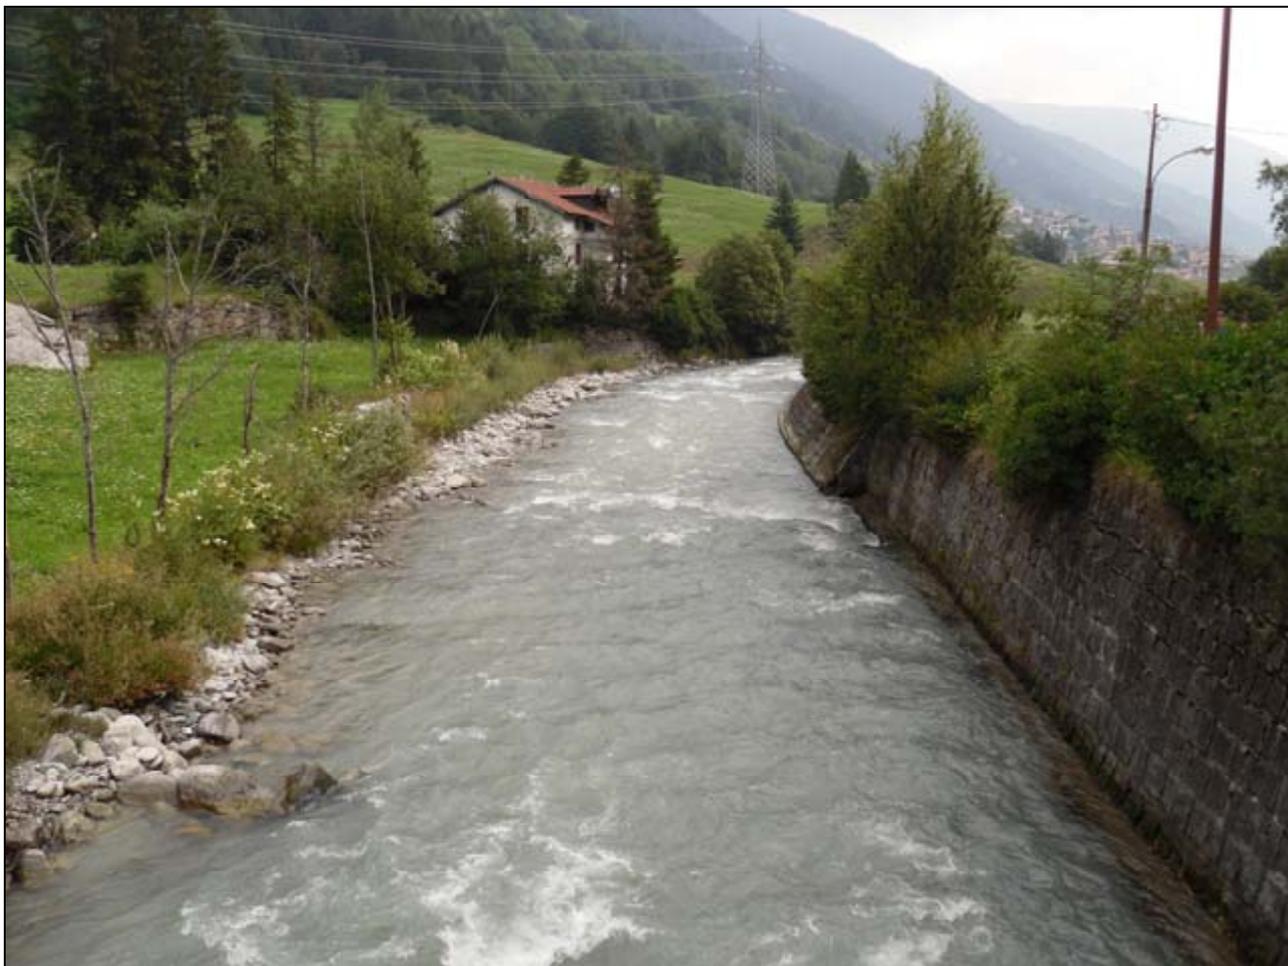
VERM017

Fine muro in sinistra – ponte agritur Volpaia; lungh: 53 m

La sponda sinistra è caratterizzata dall'assenza dell'argine, con sviluppo di una bordura di erbacee non igrofile; sulla sponda destra continua il muro in cemento del tratto precedente, con assenza di vegetazione perifluviale. L'erosione, sulla sponda sinistra è assente e la sezione trasversale presenta interventi artificiali solo sulla riva destra. Le caratteristiche morfologiche e biologiche non variano rispetto al tratto a valle. (Foto verso valle).

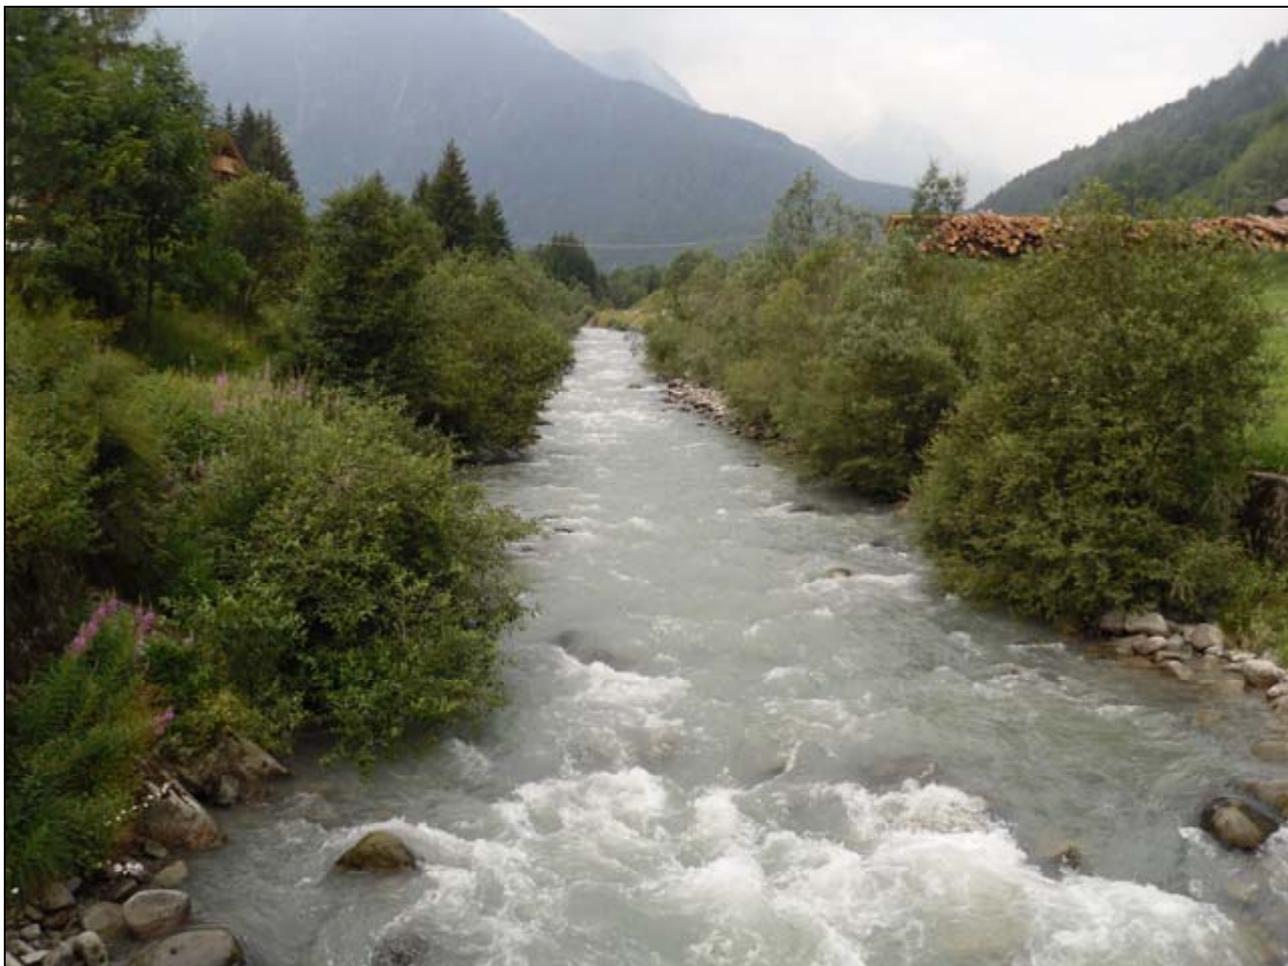
VERM018

Ponte agritur Volpaia – inizio muri cemento in destra e sinistra; lungh: 209 m

In sponda sinistra si sviluppa una bordura di arbusti ripari costituita da saliconi, con frequenti interruzioni della continuità e limitata in ampiezza dalla presenza del muro in cemento. L'erosione è impedita su entrambe le sponde per la presenza di opere longitudinali di difesa spondale (muro in sponda sinistra e argine in massi in sponda sinistra). Il periphyton è sottile e non si riscontra la presenza di macrofite tolleranti.

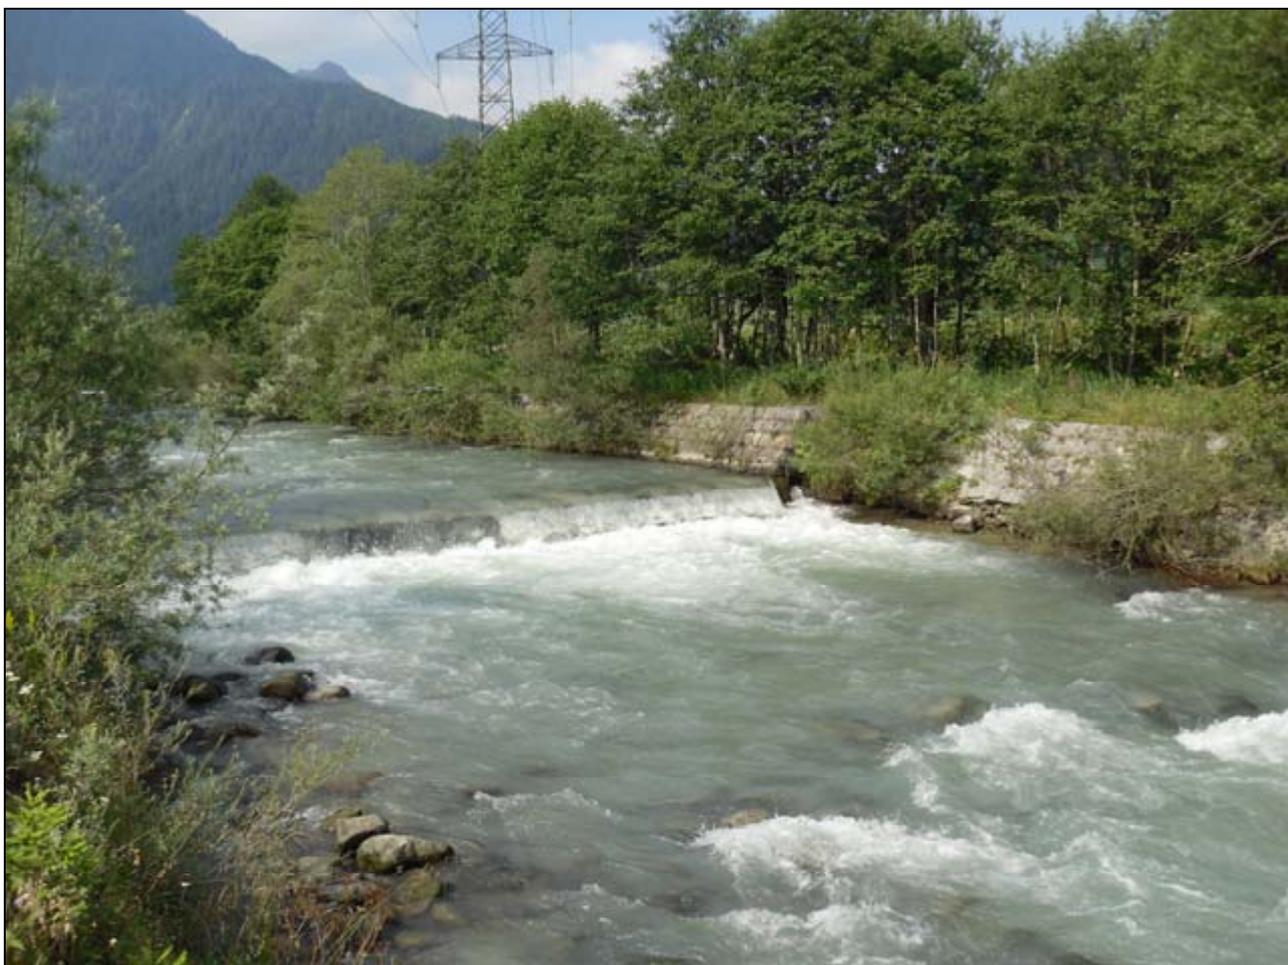
VERM019

Inizio muri cemento in destra e sinistra – fine muri; lungh: 629 metri

Il territorio circostante è caratterizzato dalla presenza di praterie antropiche alternate a zone boscate. La fascia perifluviale è secondaria per la presenza degli argini in cemento su cui si insediano, in maniera puntiforme, salici arbustivi, che non formano una fascia tale da poter essere considerata come una bordura (suolo nudo). Le caratteristiche idromorfologiche e biologiche non variano rispetto al tratto a valle.

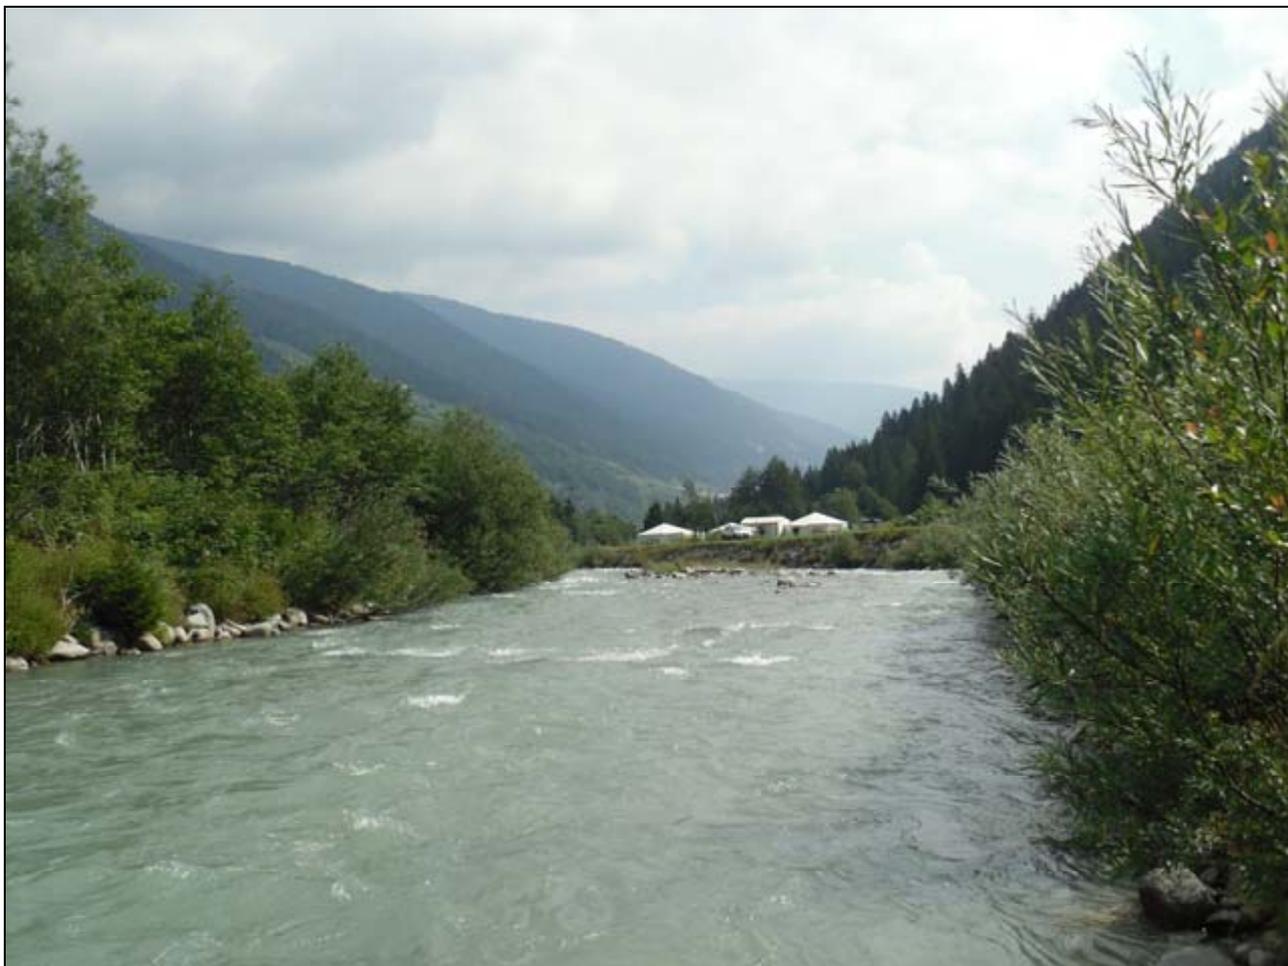
VERM020

Fine muri - fine argine in massi in destra; lungh: 163 m

Su entrambe le sponde si sviluppa una bordura di arbusti ripari (*Salix sp.*, saliconi, ontani, pioppi) di ampiezza compresa tra 2 e 10 metri, limitata dalla presenza dei prati, e con interruzioni della continuità in sponda destra. Sulla sponda destra è presente un argine come difesa spondale per evitare l'erosione; l'artificializzazione di questa sponda determina un abbassamento della diversità ambientale della sezione trasversale. La comunità macrobentonica presenta una struttura alterata rispetto all'atteso, con l'assenza dei taxa più sensibili, quali i Plecotteri.

(Foto scattata verso valle. Il muro che si vede in foto è l'argine presente nel tratto VERM019).

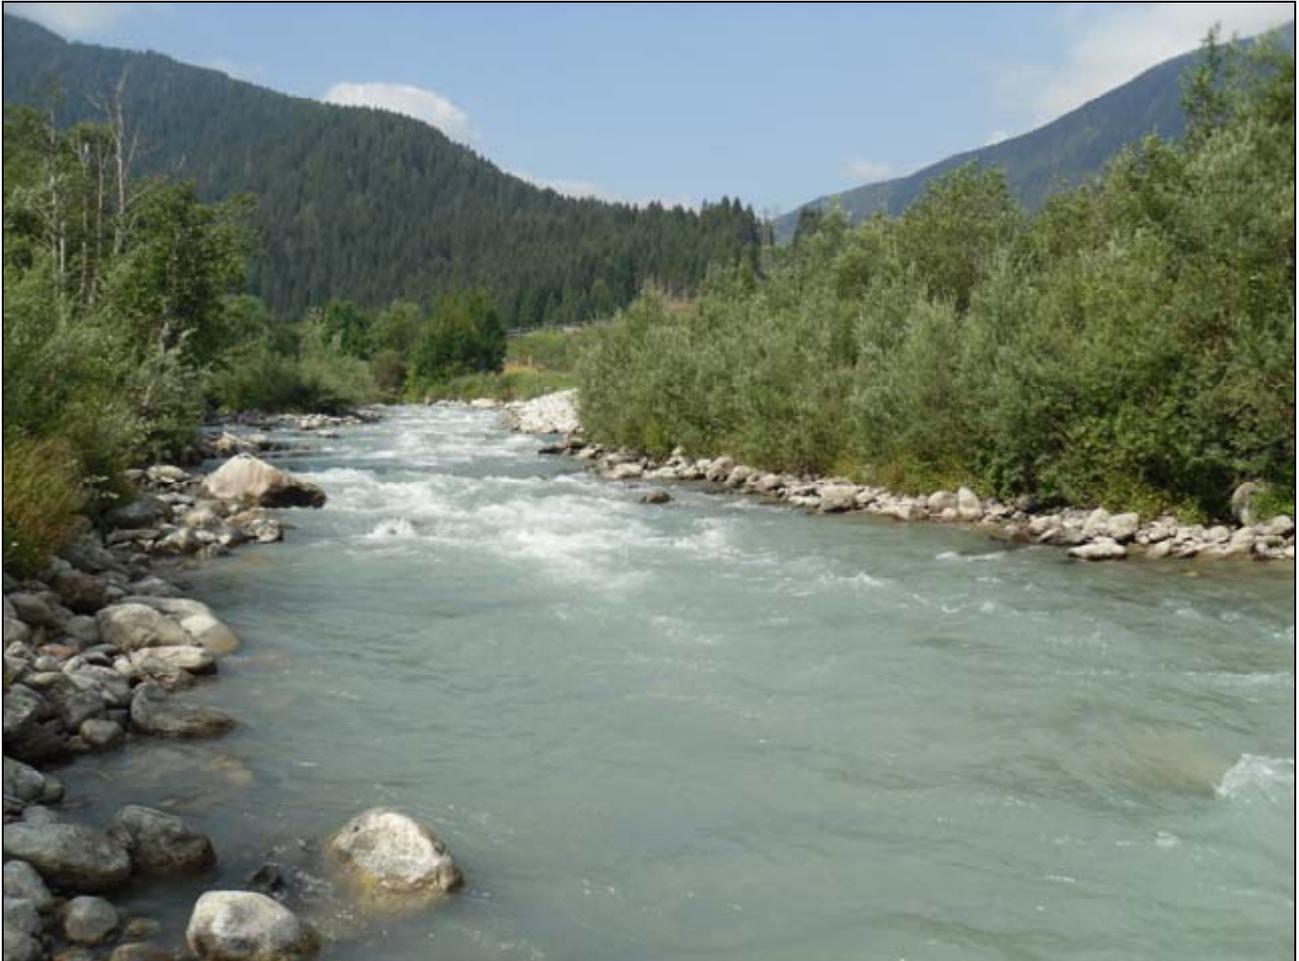
VERM021

Fine argine in massi in destra – inizio formazione riparia; lungh: 153 m

La bordura di arbusti ripari si estende per 4-5 metri con interruzioni della continuità tra il 5 e il 15%. Erosione e sezione trasversale assumono entrambe il massimo punteggio. Sulla sponda sinistra le discontinuità delle formazioni funzionali raggiungono il 5-15%.

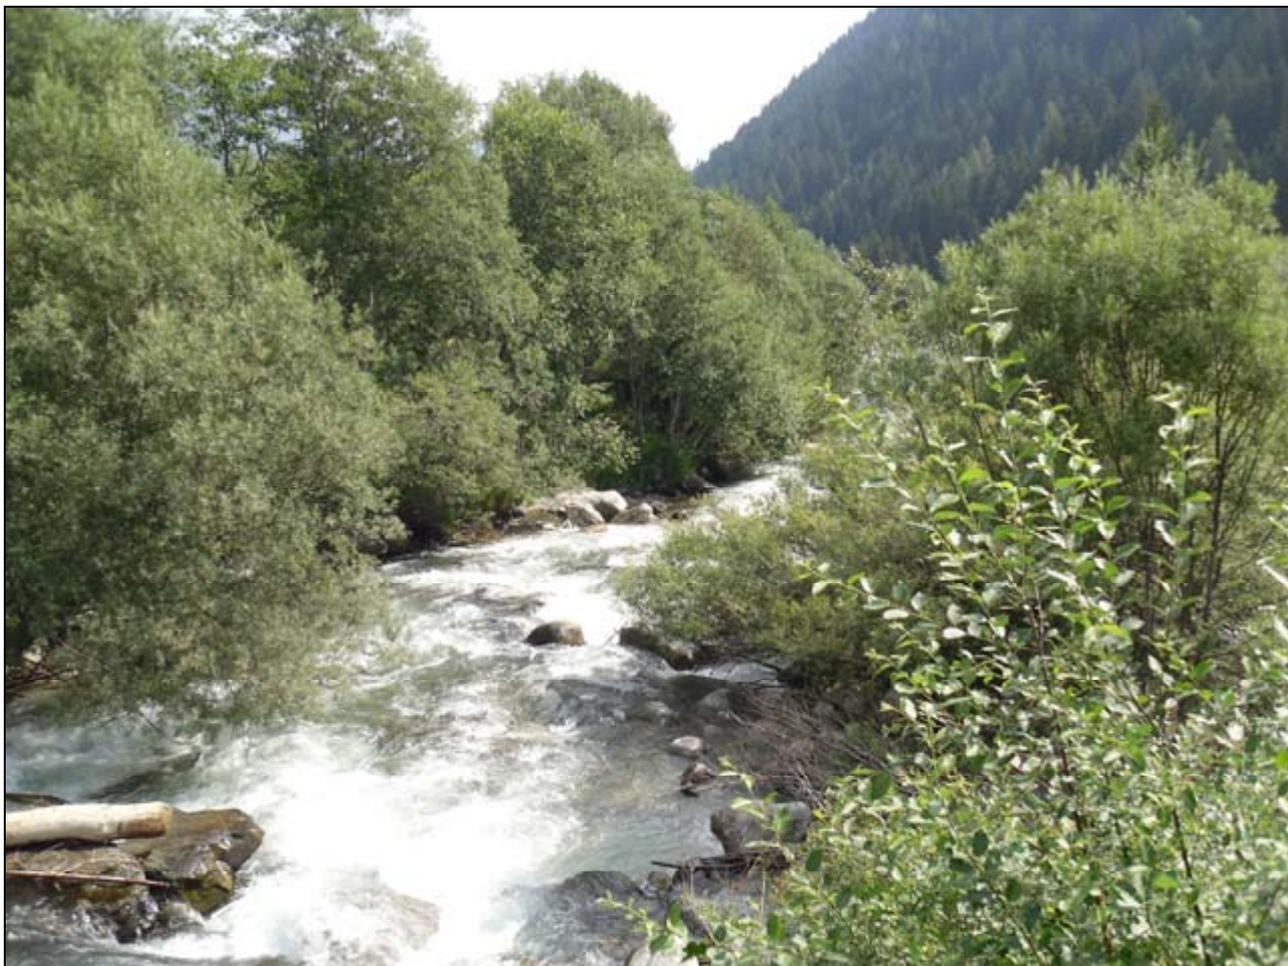
VERM022

Inizio formazione riparia – inizio muri; lungh: 144 m

In questo tratto si sviluppa, su entrambe le sponde, una formazione arborea costituita da essenze riparie (salici, pioppi), in continuità, sulla sponda destra, con una bordura di arbusti autoctoni non ripari; l'ampiezza di tali formazioni è compresa tra 10 e 2 metri. Il substrato dell'alveo è diversificato e sono abbondanti le strutture di ritenzione della materia organica (radici e massi stabilmente incassati); gli elementi idromorfologici sono ben distinti e a successione irregolare, tali da permettere una buona idoneità ittica.

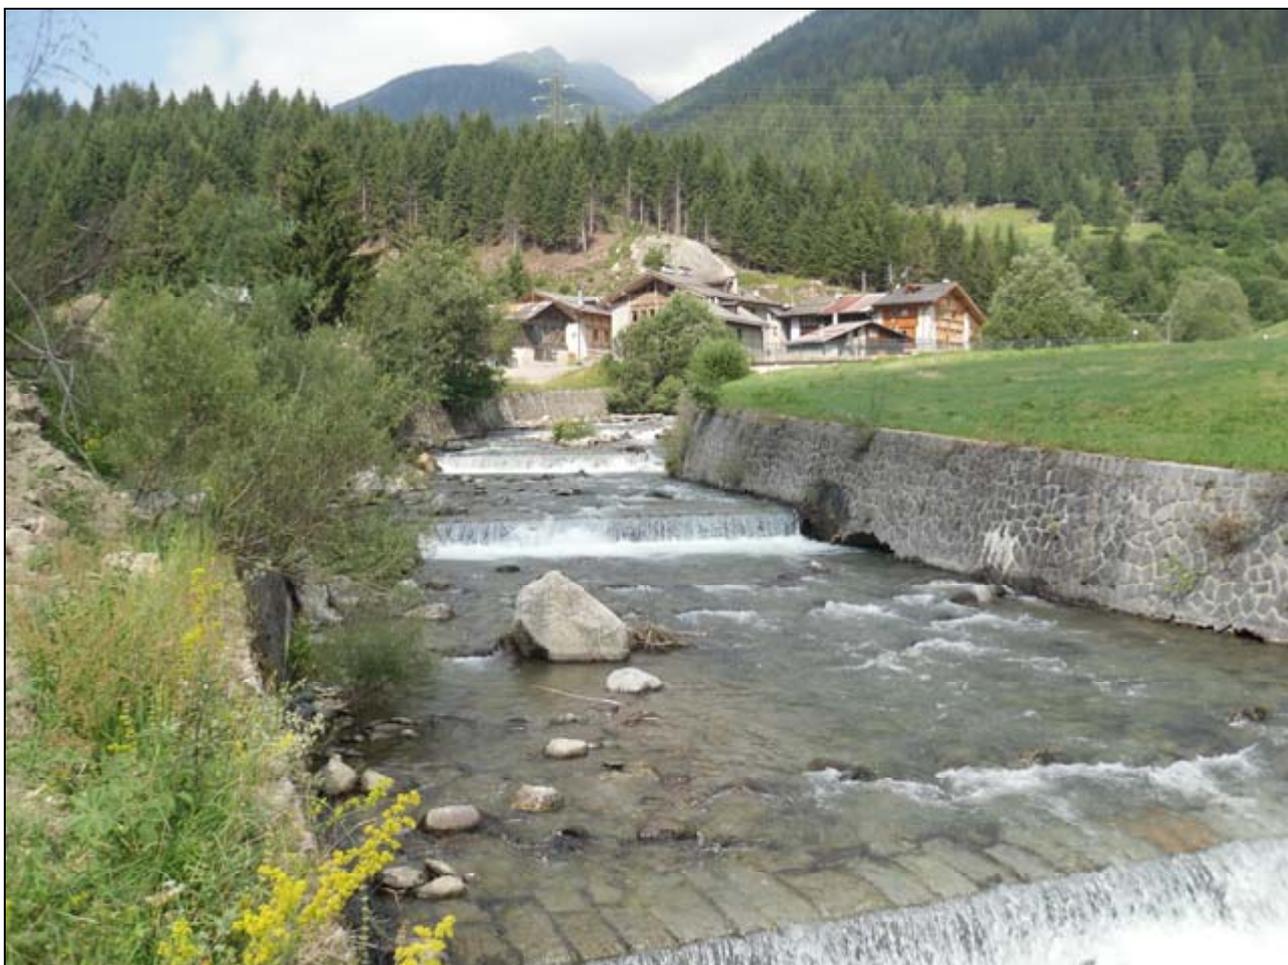
VERM023

Inizio muri – ponte Stavel; lungh: 128 m

In questo tratto non si ha sviluppo di vegetazione perifluviale, a causa della presenza di argini in cemento direttamente a contatto con l'acqua in alveo. È presente inoltre una successione di briglie ravvicinate (con distanza tra loro minore di 3 volte la larghezza dell'alveo di morbida), finalizzate a ridurre la forza erosiva attraverso la riduzione di pendenza e di velocità dell'acqua; inoltre la sequenza di briglie banalizza la sezione trasversale compromettendone la funzionalità. Una briglia è maggiore di un metro, creando uno sbarramento non superabile dalla fauna ittica. La forte artificializzazione del tratto non permette di distinguere gli elementi idromorfologici.

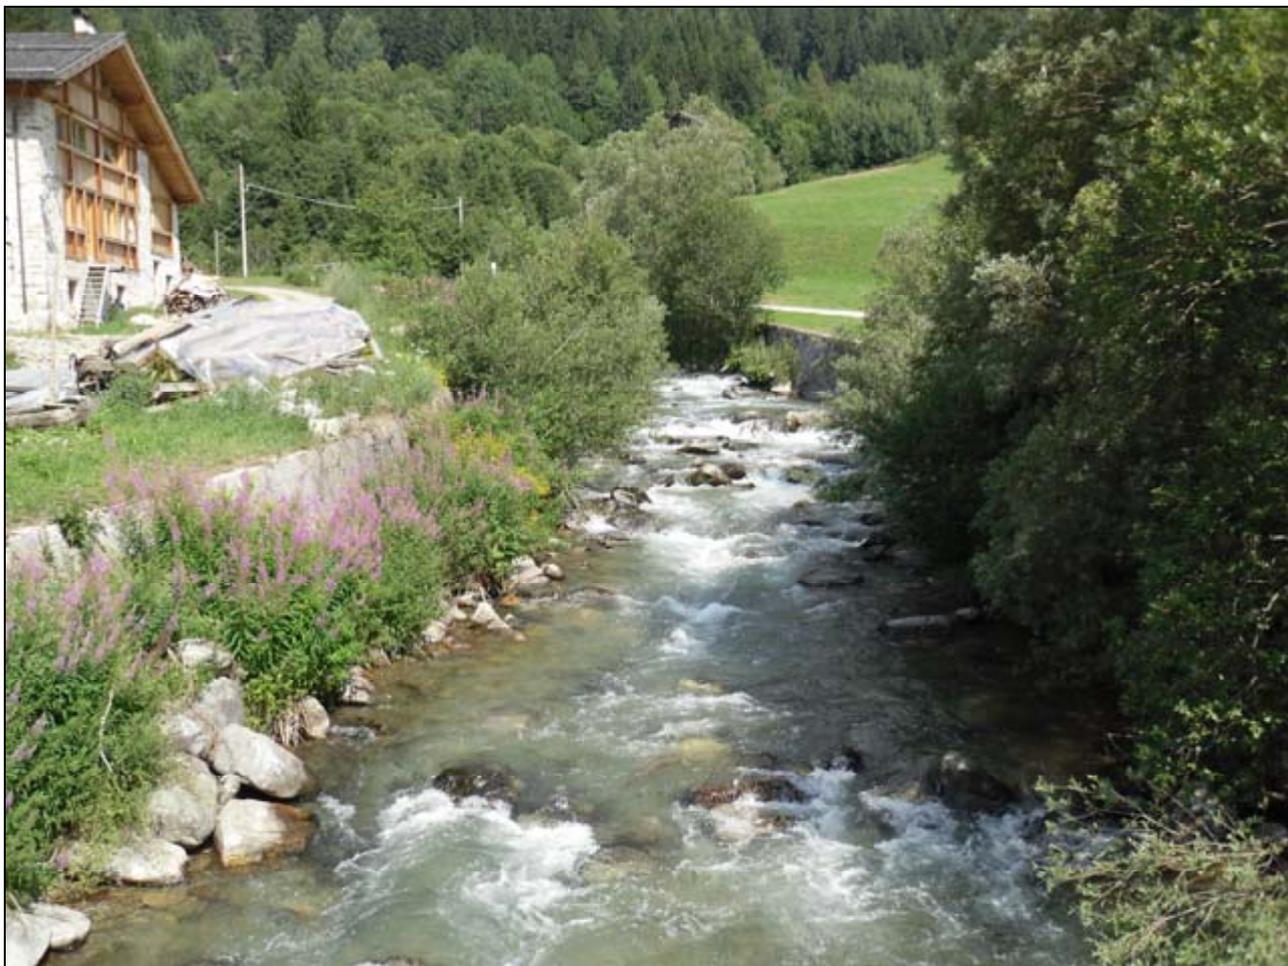
Ponte Stavel – fine muro in destra; lungh: 81 m

Anche il tratto VERM024 presenta un alveo confinato tra due argini in cemento e, nonostante non ci sia più la successione di briglie, erosione e sezione trasversale rimangono penalizzate proprio per la presenza dei muri. In alveo riesce però a svilupparsi, su entrambe le sponde, una bordura continua di arbusti ripari (salici, saliconi, pioppi), di ampiezza limitata. Il substrato dell'alveo presenta compresenza di substrati diversificati ed ha una buona efficacia ritentiva; per quanto riguarda gli elementi idromorfologici prevale la tipologia *run*.

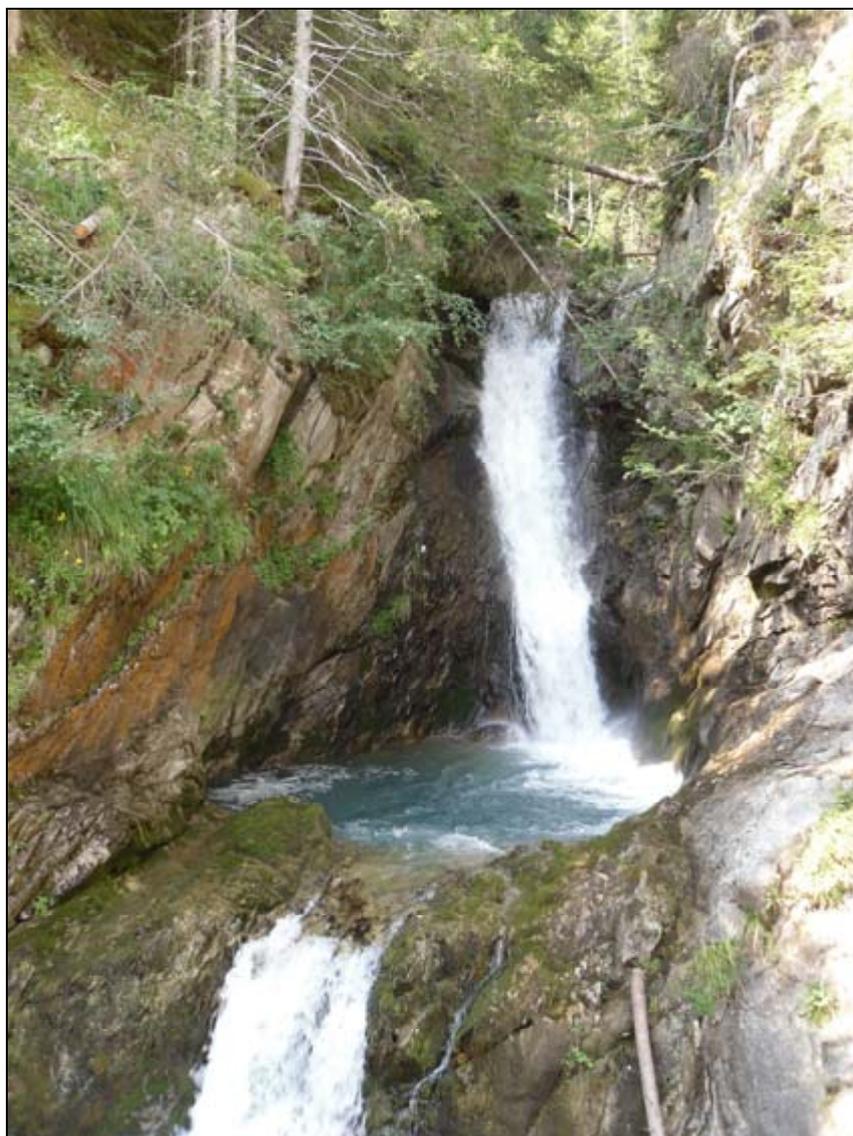
VERM025

Fine muro in destra - cascata; lungh: 158 m

Sulla sponda sinistra continua il muro in cemento, a protezione della centrale idroelettrica, la cui restituzione si trova proprio in questo tratto; in sponda destra è invece presente una parete rocciosa, che lascia spazio per lo sviluppo di una bordura di specie riparie in continuità con la formazione arborea autoctona che cresce sulla parete. La stessa bordura, ma con frequenti interruzioni, è presente anche in sponda sinistra, andando a costituire una fascia perfluviale secondaria. L'erosione è assente in sponda destra ed è impedita dall'argine sulla sponda sinistra; la sezione trasversale presenta interventi artificiali solo su una riva. Le componenti biologiche non variano rispetto al tratto a valle.

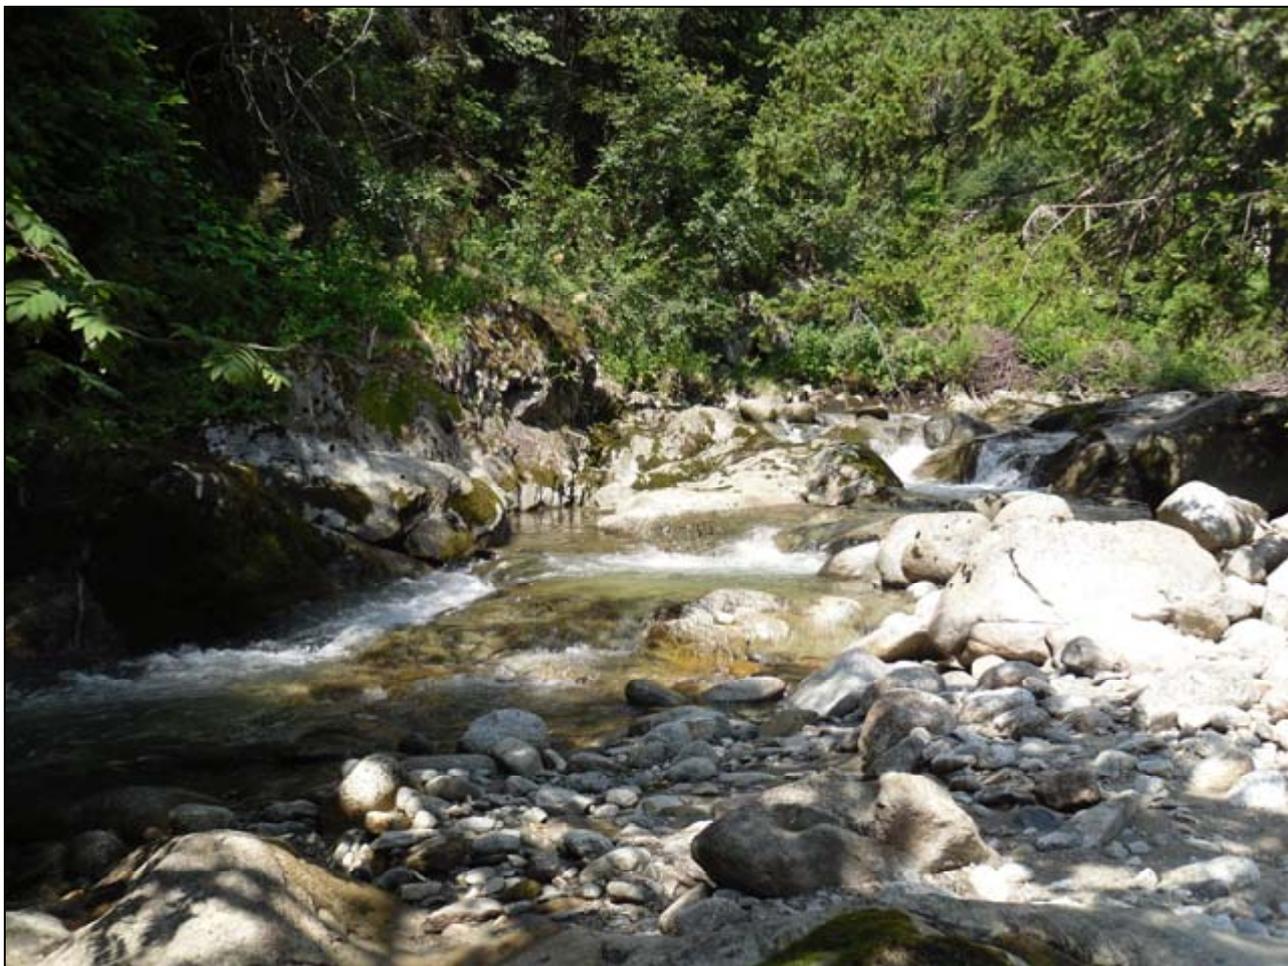
VERM026

Cascata – fine pareti rocciose; lungh: 224 m

Si sono sviluppate sulle rive bordure di arbusti ripari in continuità con le formazioni prevalentemente di abete rosso, limitate in ampiezza sulla riva sinistra per la presenza di prati antropici. Il tratto è naturalmente confinato dalla forte acclività dei versanti. Sono presenti 2 cascate naturali che non possono essere superate dai pesci e questo determina un abbassamento del punteggio per quanto riguarda l'idoneità ittica, che rimane comunque buona. La comunità macrobentonica risulta ben strutturata e diversificata, con la presenza di taxa sensibili (Plecoteri della fam. Leuctridae e Perlodidae, Efemeroteri della fam. Heptagenidae, Ditteri Blephariceridae), insieme ad altri come Baetis, Limnephilidae, Oligocheti e Chironomidae.

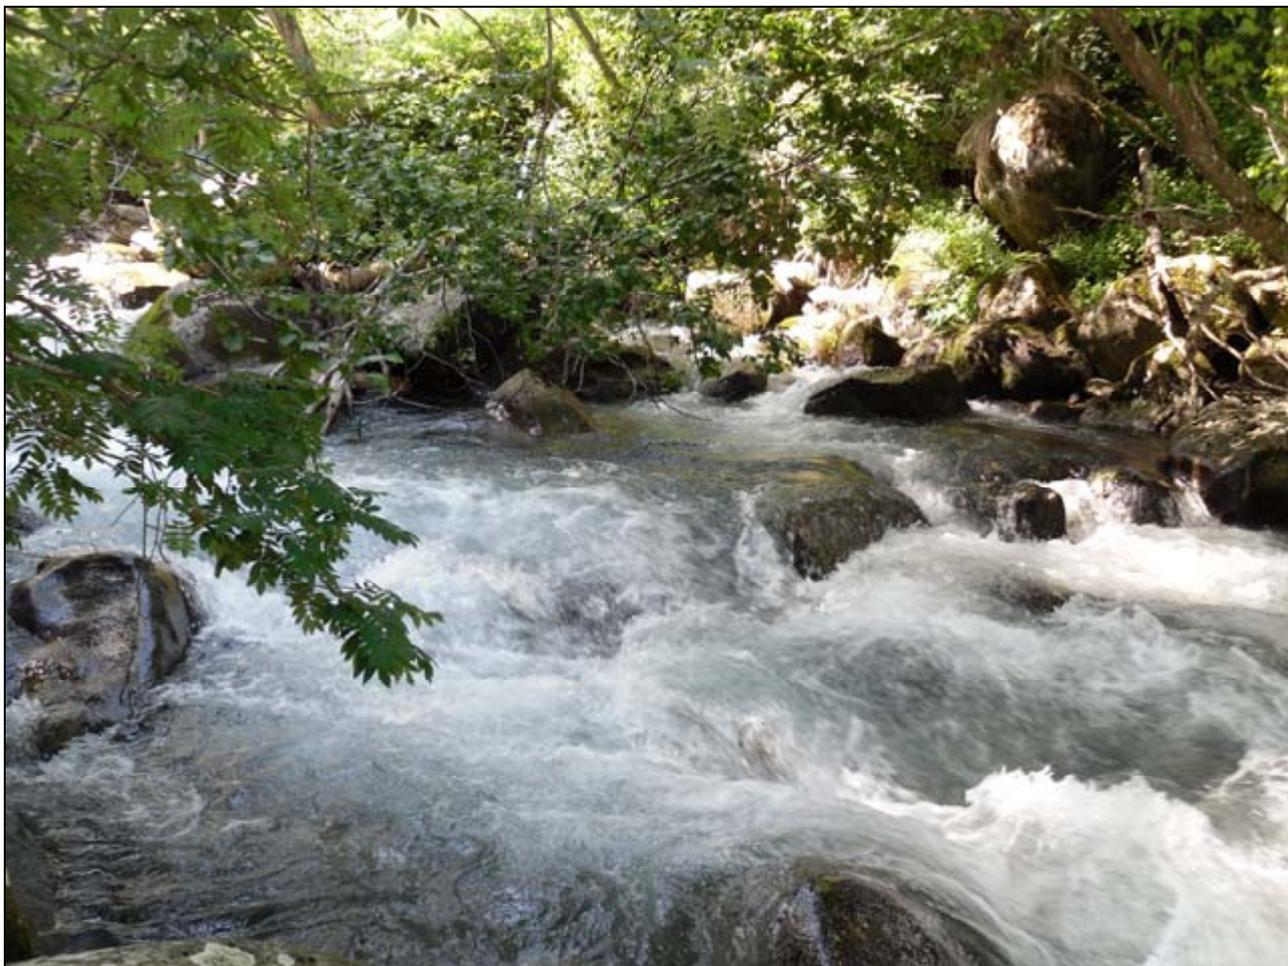
VERM027

Fine pareti rocciose – fine prati; lungh: 118 m

In questo tratto il territorio circostante è caratterizzato da praterie antropiche; la formazione autoctona si riduce ad una bordura e l'insieme delle formazioni funzionali ha un'ampiezza compresa tra 10 e 2 metri. Le caratteristiche del substrato e la presenza di elementi idromorfologici ben distinti (alternanza step&pool) sono molto buoni e permettono un'elevata idoneità ittica.

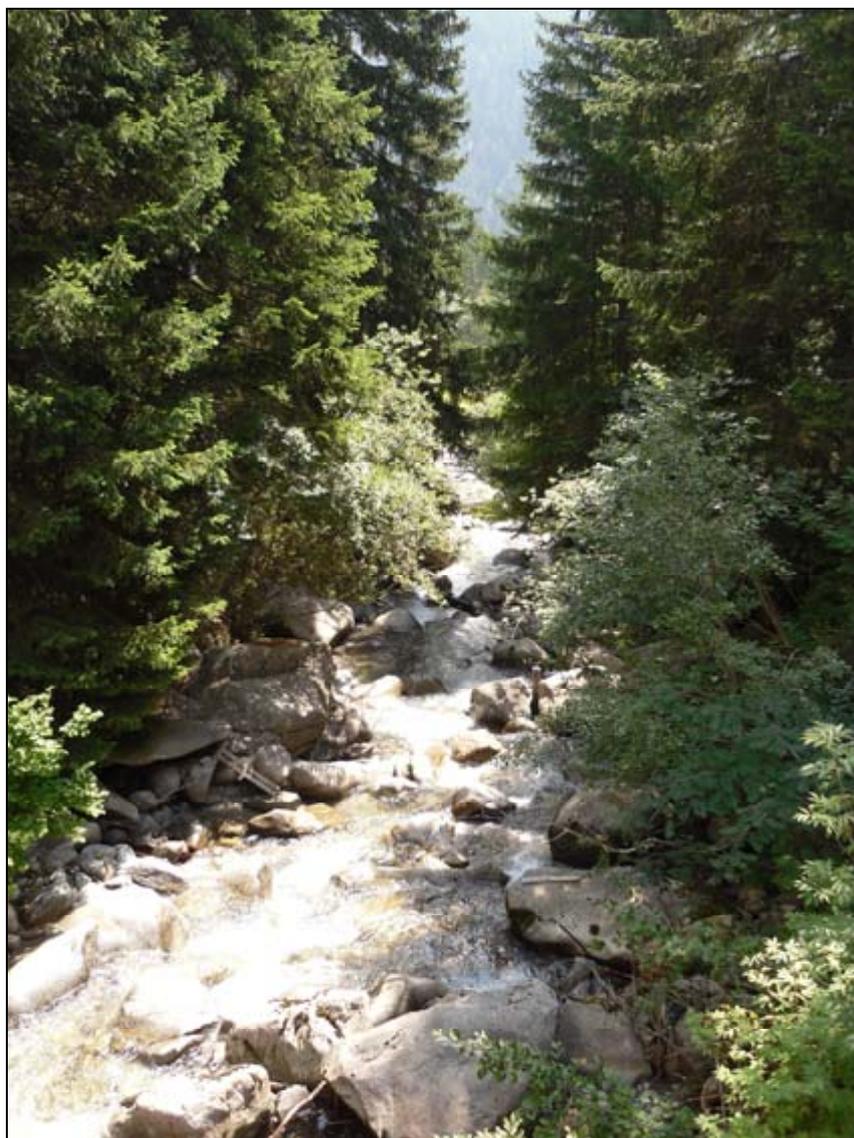
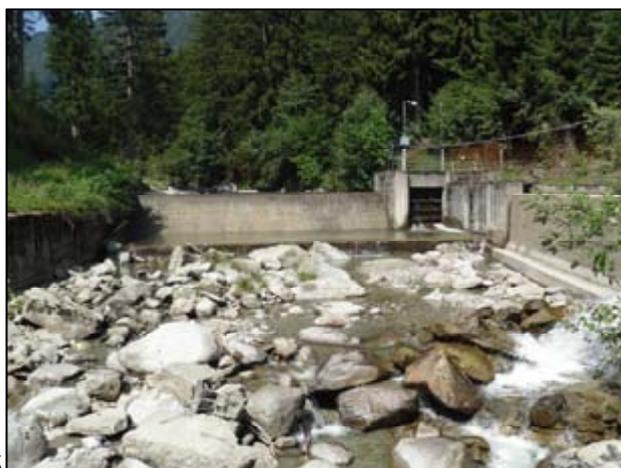
VERM028

Fine prati – inizio prati in sinistra; lungh: 251 m

In questo tratto è presente una grande derivazione di acqua ad uso idroelettrico che condiziona le variazioni di portata stagionali dei tratti a valle, determinando stress idrologici che compromettono, in parte, la funzionalità del corso d'acqua. Sia le componenti biologiche che le caratteristiche morfologiche ottengono il massimo del punteggio (tranne l'idromorfologia, per l'irregolarità degli elementi presenti).

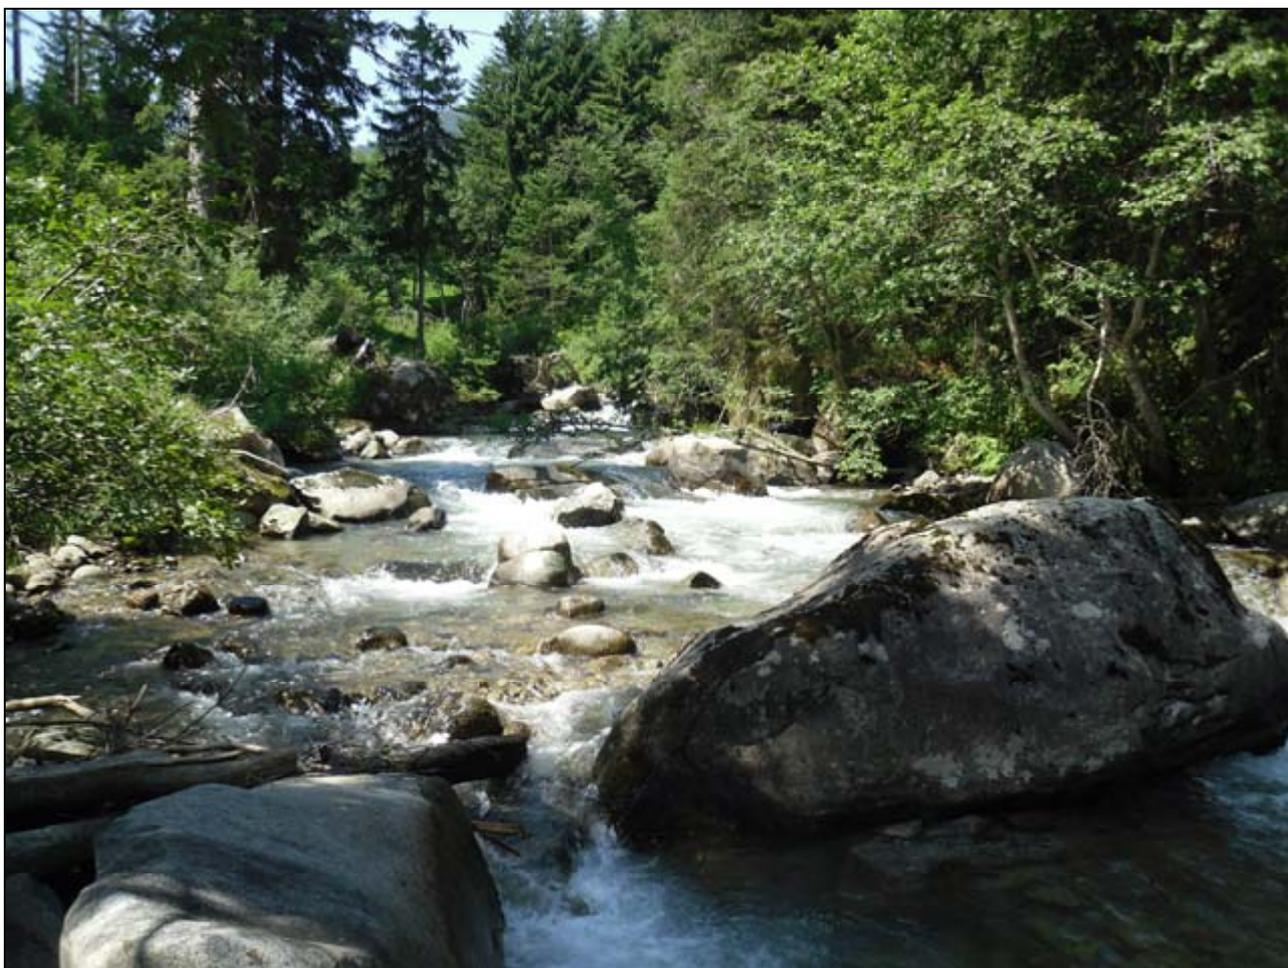
VERM029

Inizio prati in sinistra – inizio argini in massi; lungh: 71 m

Sulla sponda sinistra si è sviluppata una bordura di specie arbustive riparie, con ampiezza di 3-4 metri; sulla sponda destra la stessa bordura è in continuità con la formazione arborea autoctona non riparia che si estende oltre i 30 metri. La conformazione della valle, con versanti a V, non permette al corso d'acqua di espandersi ortogonalmente durante i fenomeni di piena. Le portate sono stabili su scala giornaliera e le fluttuazioni stagionali non sono estreme e non sono condizionate da interventi antropici.

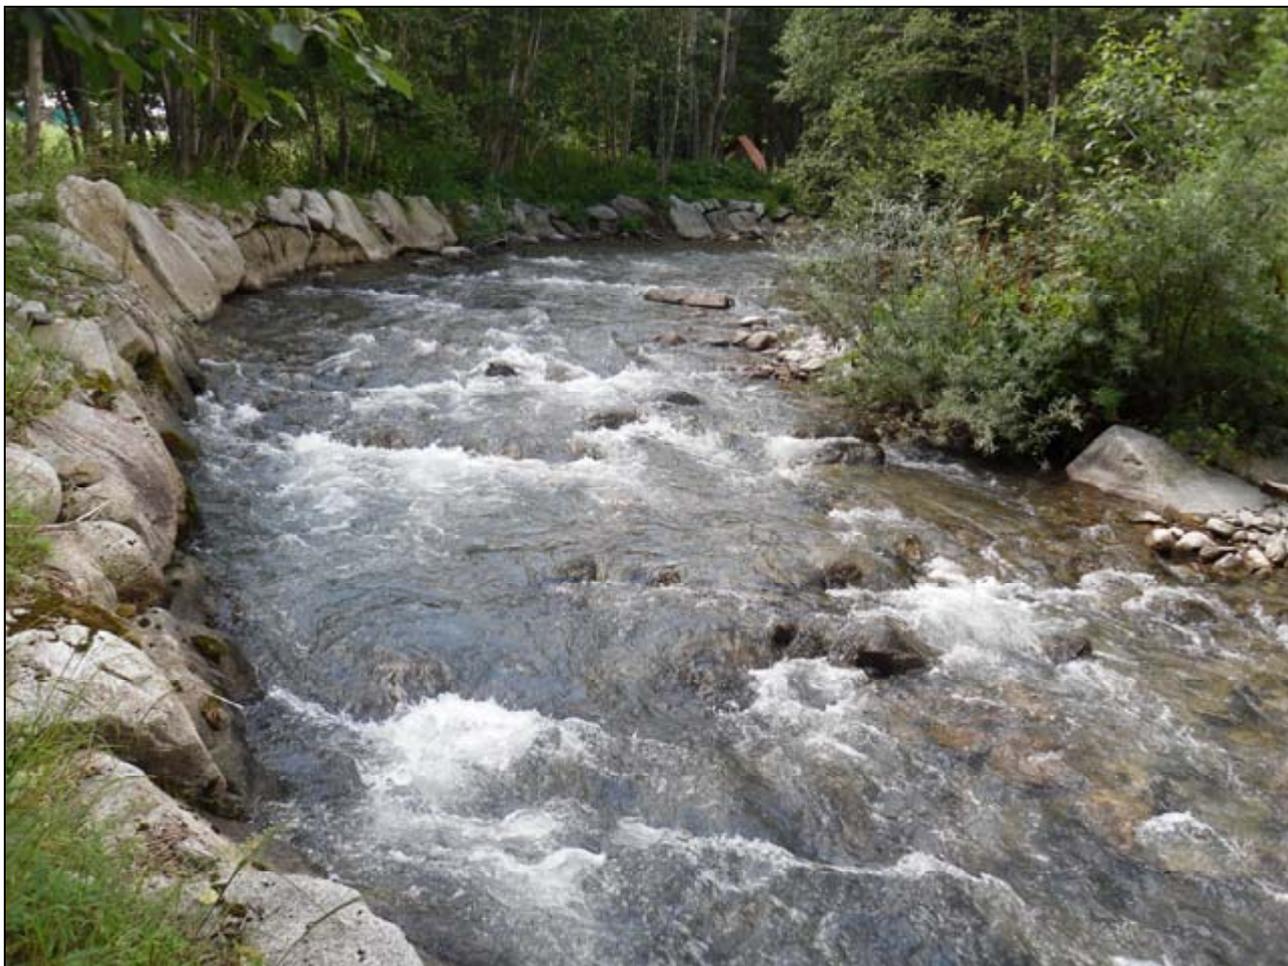
VERM030

Inizio argine in massi -fine argine in massi; lungh: 52 m

La scogliera in massi presente sulla sponda destra non permette la crescita di vegetazione perifluviale; sulla sponda sinistra si sviluppa una bordura senza discontinuità di arbusti ripari. La sezione trasversale ha un profilo non totalmente naturale a causa della presenza dell'argine posto a difesa spondale. Vi è predominanza di un solo elemento idromorfologico (*run*). Le componenti biologiche non mostrano segni di alterazione.

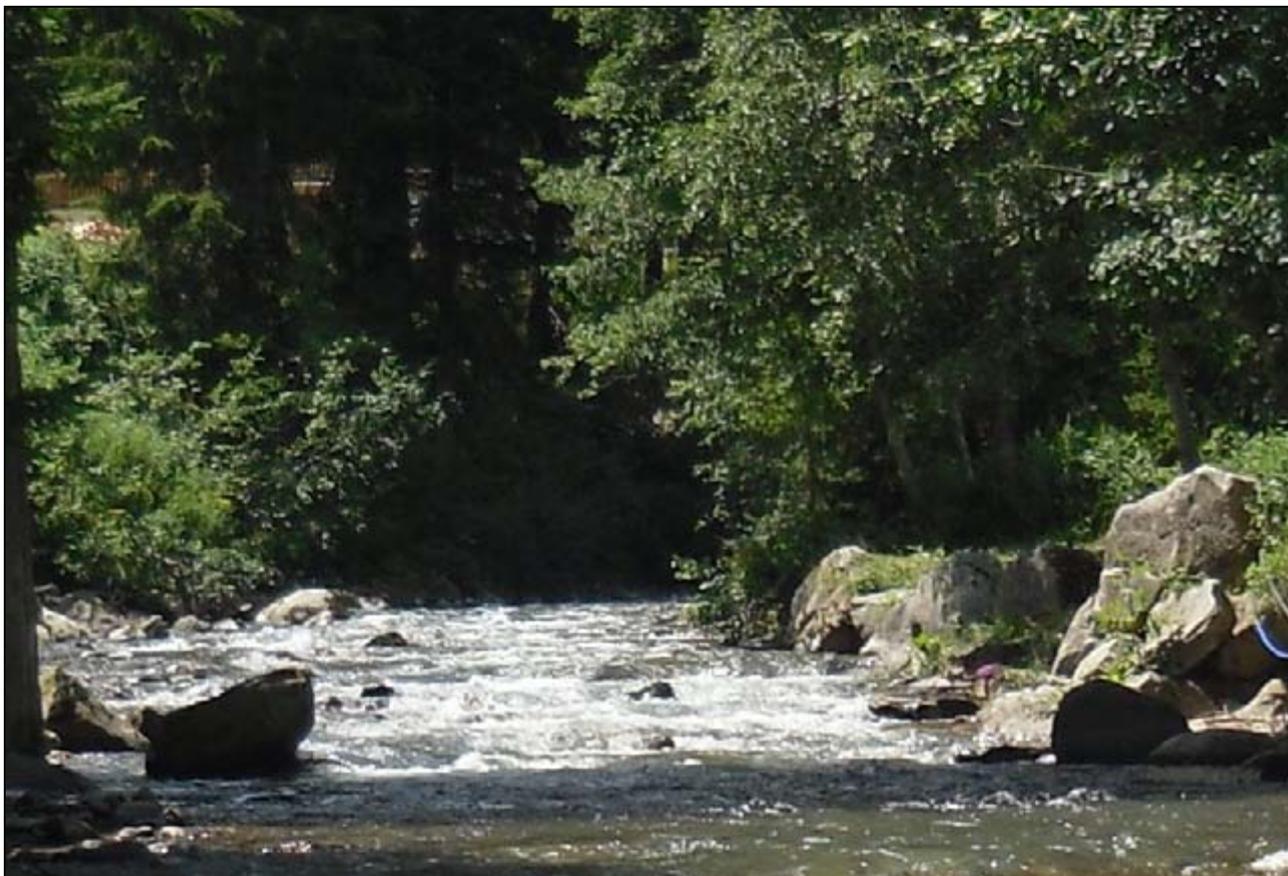
VERM031

Fine argine in massi - inizio bordura in destra; lungh: 615 m

Sulla sponda sinistra è presente una bordura di specie riparie, di ampiezza limitata per la presenza di prati. Sulla sponda destra invece la stessa bordura è in continuità con la formazione arborea autoctona. L'erosione è assente e la sezione è integra. La comunità macrobentonica ha una struttura leggermente alterata rispetto all'atteso.

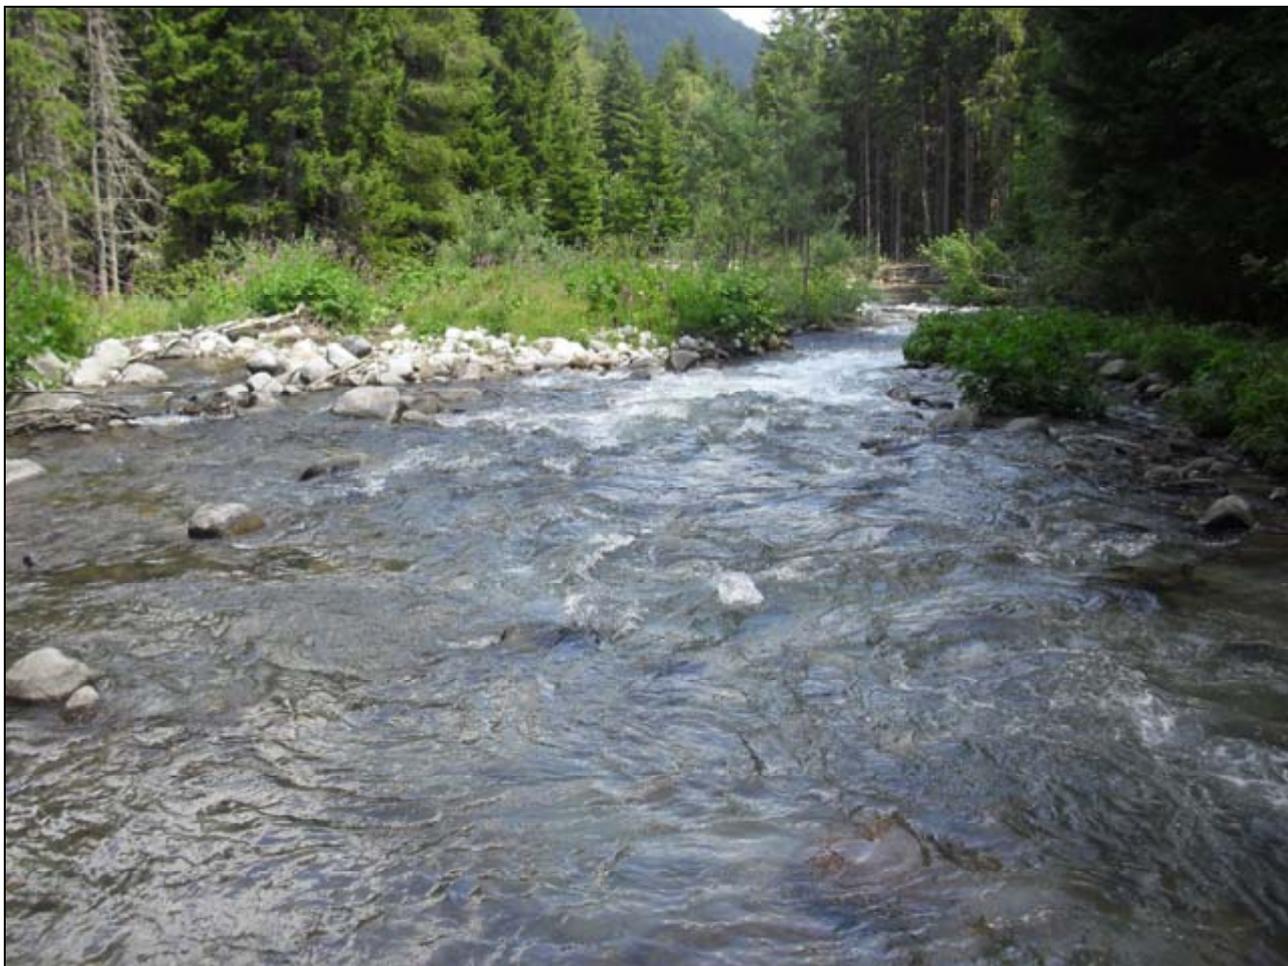
VERM032

Inizio bordura in destra – inizio vegetazione ampia in sinistra; lungh: 454 m

Sulla sponda sinistra è presente una formazione arbustiva riparia in compresenza con una formazione arborea autoctona non riparia; l'ampiezza complessiva è compresa tra 30 e 10 metri e ci sono alcune discontinuità; sulla sponda destra si sviluppa solo una bordura di arbusti autoctoni non ripari. Sono visibili fenomeni erosivi lungo i tratti rettilinei, con limitata incisione laterale. In questo tratto il film perifitico risulta tridimensionale e la comunità macrobentonica, pur essendo sufficientemente diversificata ha una struttura alterata rispetto all'atteso, con assenza dei taxa più sensibili.
