Torrente Vermigliana

Codice RASTA	Area bacino (Kmq)	Lunghezza totale (Km)
A302000000	105,6	14,9

Documentazione fotografica e commento ai tratti

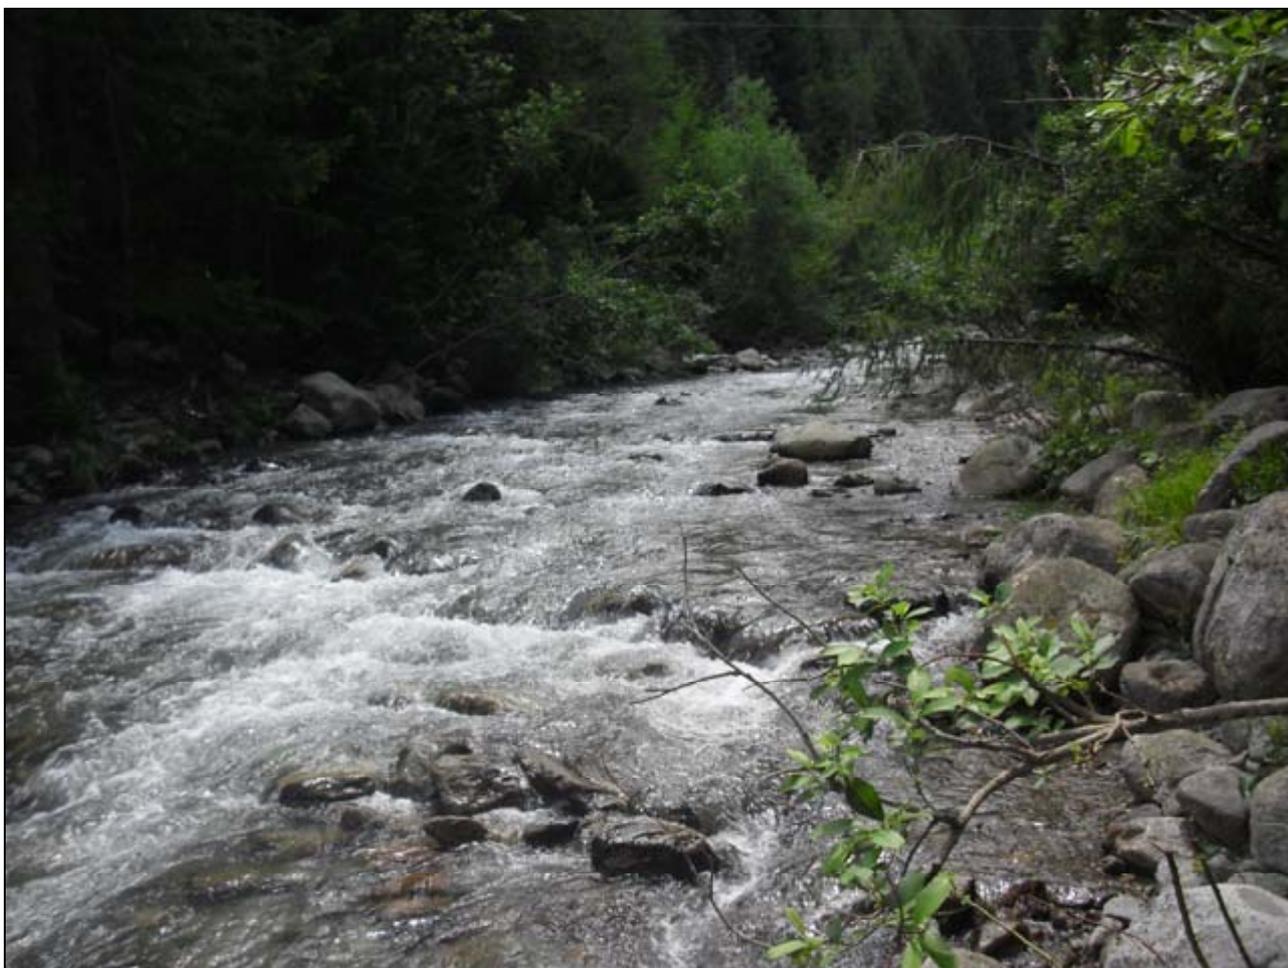
Il tratto scorre in un territorio privo di antropizzazione. L'alveo non arginato ha una piana inondabile molto stretta (larghezza dell'alveo di piena ordinaria compresa tra 1 e 2 volte l'ampiezza dell'alveo di morbida) che permette lo sviluppo, con interruzioni, di formazioni arbustive riparie in continuità con le formazioni arboree autoctone non riparie. Sono presenti alghe filamentose in alveo, con copertura compresa tra il 15 e il 35%.

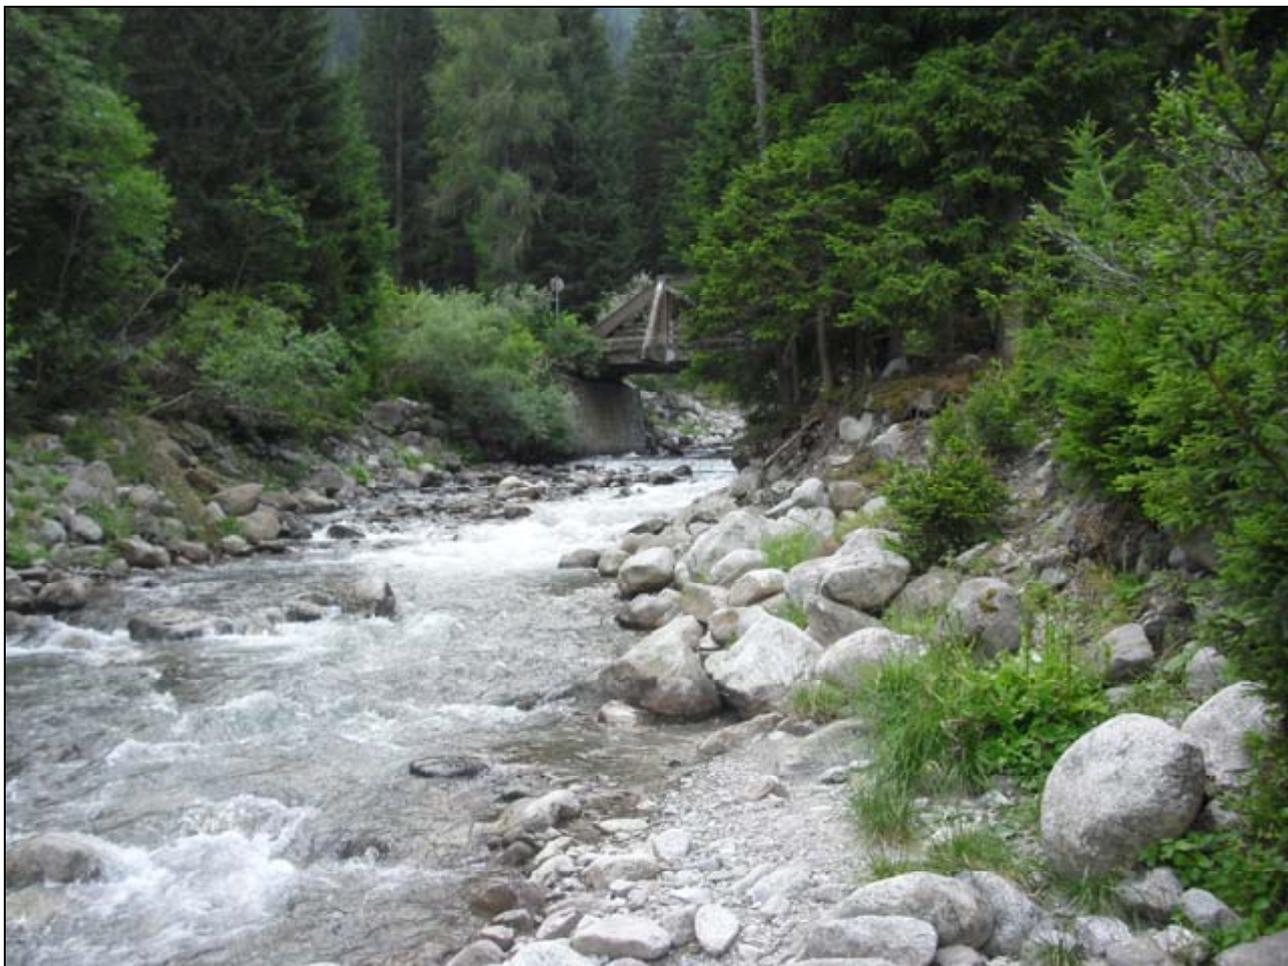
La formazione arborea autoctona non riparia (abete rosso) presente in questo tratto si estende per più di 30 metri e presenta alcune interruzioni. Su entrambe le sponde è presente un argine in massi che limita la naturalità della sezione e funge da difesa contro l'erosione. Il substrato dell'alveo è ben diversificato e l'idromorfologia è caratterizzata da una successione irregolare di elementi (pozze, cascatelle, raschi).

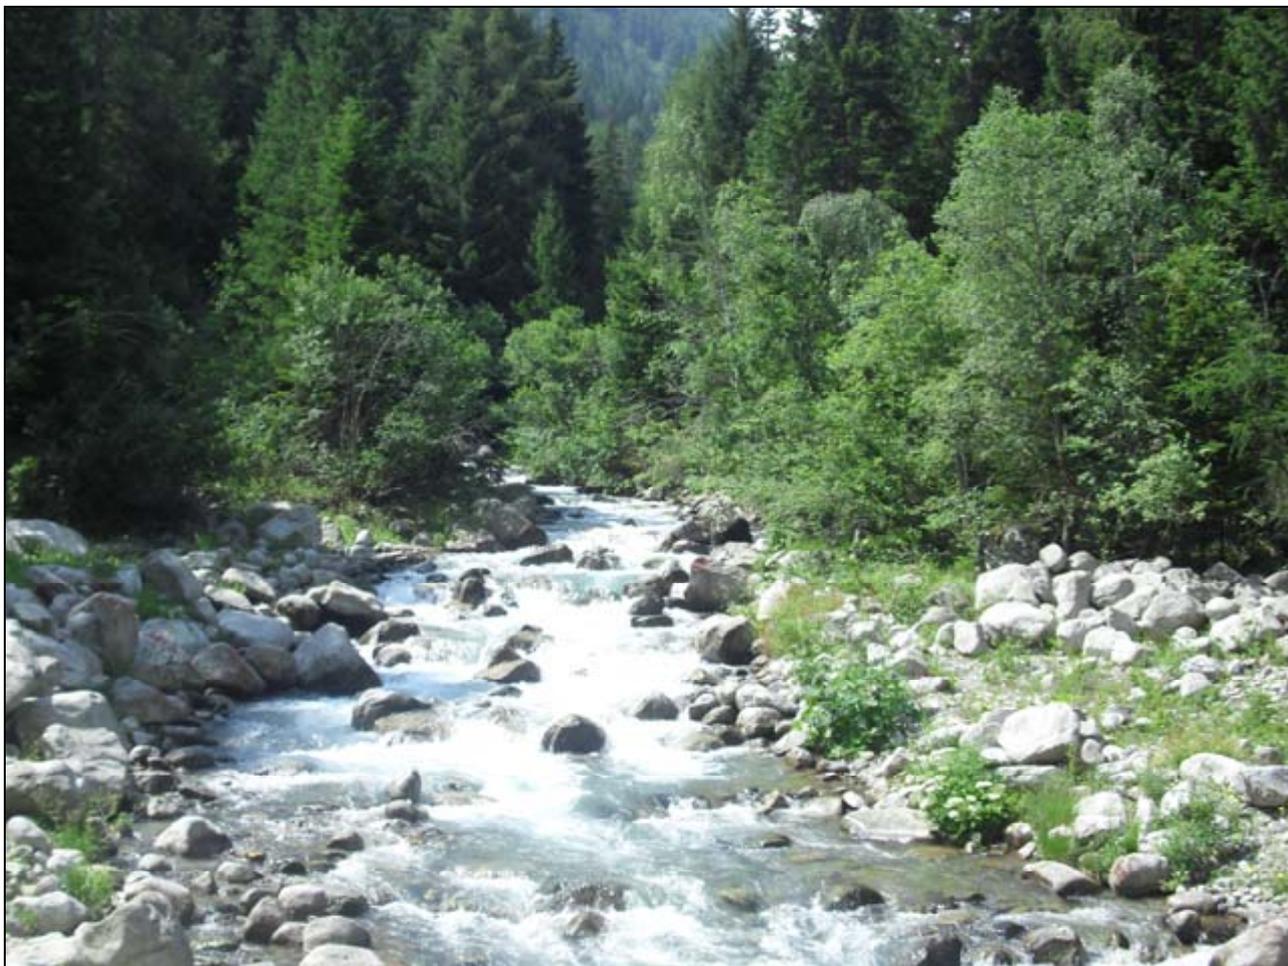
La maggiore efficienza di esondazione, dovuta alla minore acclività dei versanti, permette lo sviluppo, davanti alla formazione autoctona, di bordure di arbusti ripari. Le buone caratteristiche morfologiche (substrato diversificato, presenza di abbondanti zone rifugio e di produzione di cibo e una discreta ombreggiatura) permettono una buona idoneità ittica. Non sono presenti segni di alterazione per quanto riguarda la componente vegetale in alveo, così come per la struttura del detrito (fibroso) e la composizione della comunità macrobentonica (adeguata alla tipologia fluviale).

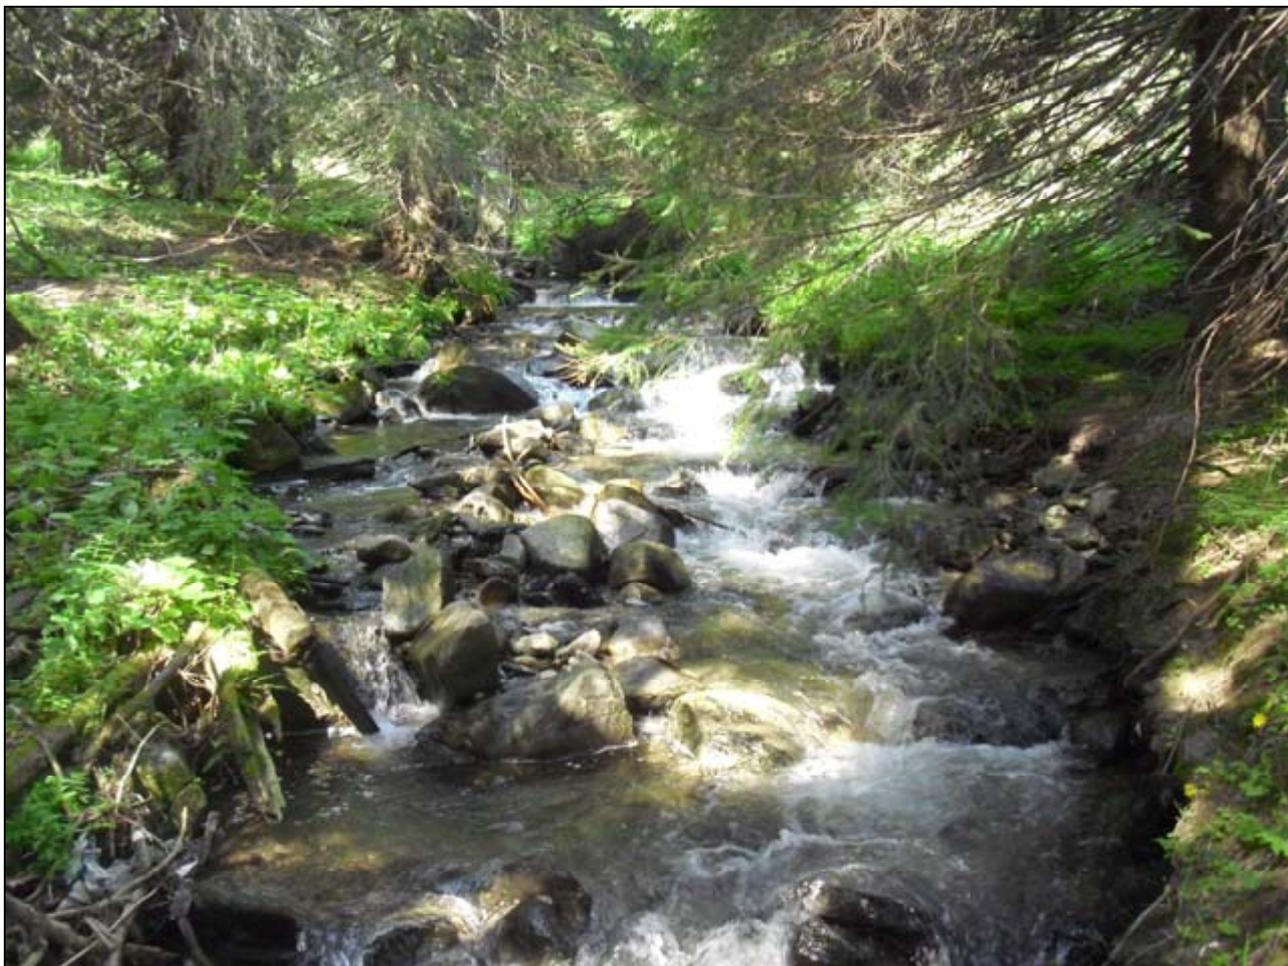
In questo tratto, in un ambiente privo di antropizzazione, sono presenti formazioni funzionali come nel tratto precedente, con maggiore ampiezza e continuità in sponda sinistra. La naturale acclività dei versanti non permette al corso d'acqua di esondare. Tutti gli altri parametri considerati non variano rispetto al tratto a valle.

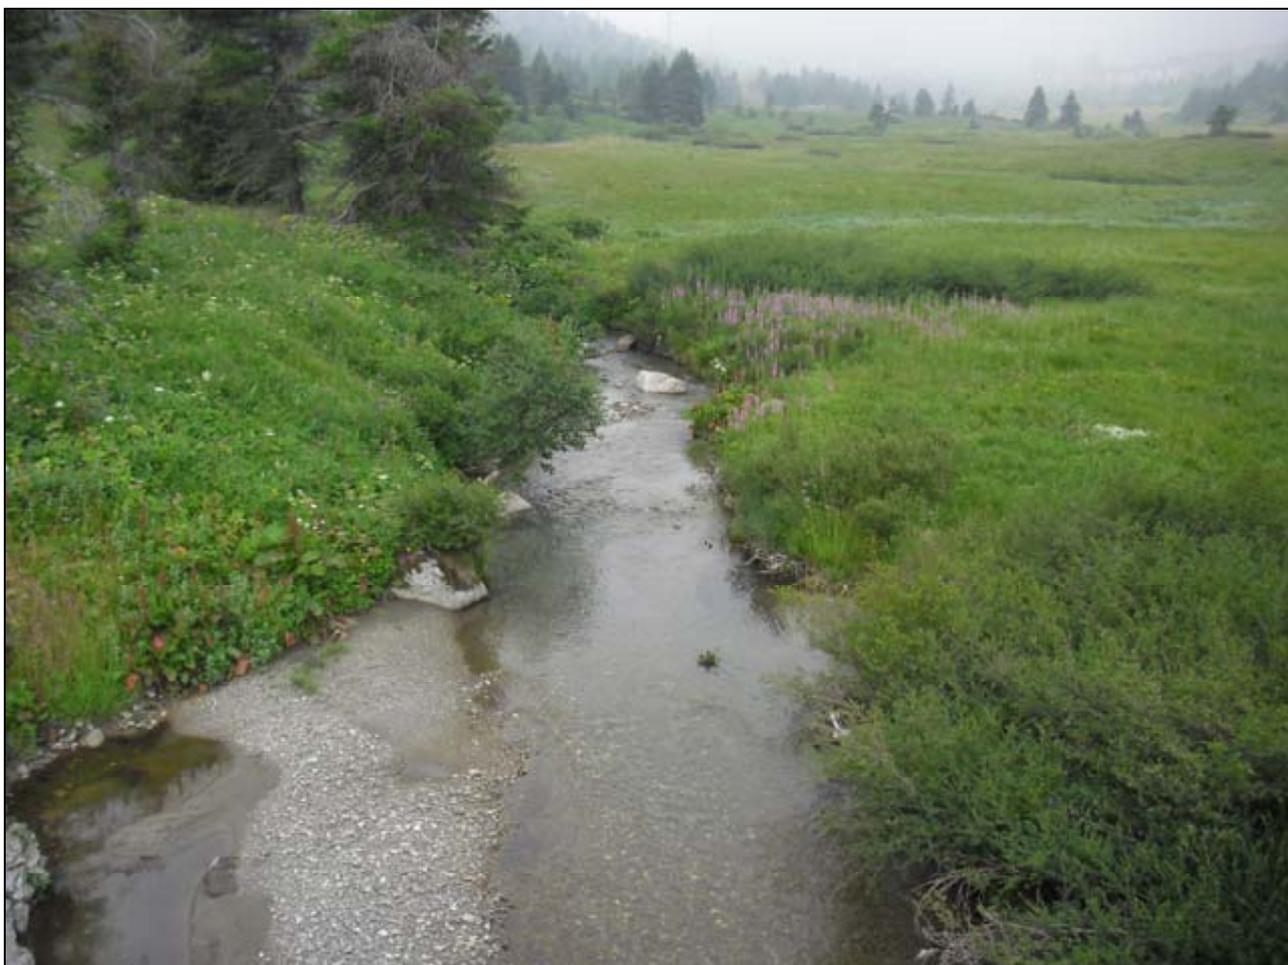
L'ultimo tratto del t. Vermigliana scorre in un territorio caratterizzato dalla presenza di praterie collocate oltre il limite altitudinale delle specie legnose. La formazione erbacea non igrofila, presente su entrambe le sponde, è continua e consolidata. La minor pendenza di questo tratto permette la presenza di una piana inondabile, consentendo al corso d'acqua di espandersi lateralmente in caso di piena. La granulometria del substrato è ridotta, con prevalenza di ciottoli facilmente movibili; il tratto presenta un'elevata sinuosità. Nel campionamento della comunità macrobentonica sono stati rinvenuti Plecotteri della fam. Nemuridae, Efemerotteri Heptagenidae e Baetidae, Ditteri Blephariceridae, Simulidae e Chironomidae, Tricotteri Limephilidae, Rhyacophilidae e Philopotamidae, Tricladi.
