Fiume Adige

Tabella 1: Punteggio, livello, giudizio IFF reale e relativo

Mappe di funzionalità fluviale reale e relativa

Documentazione fotografica e descrizione dei tratti

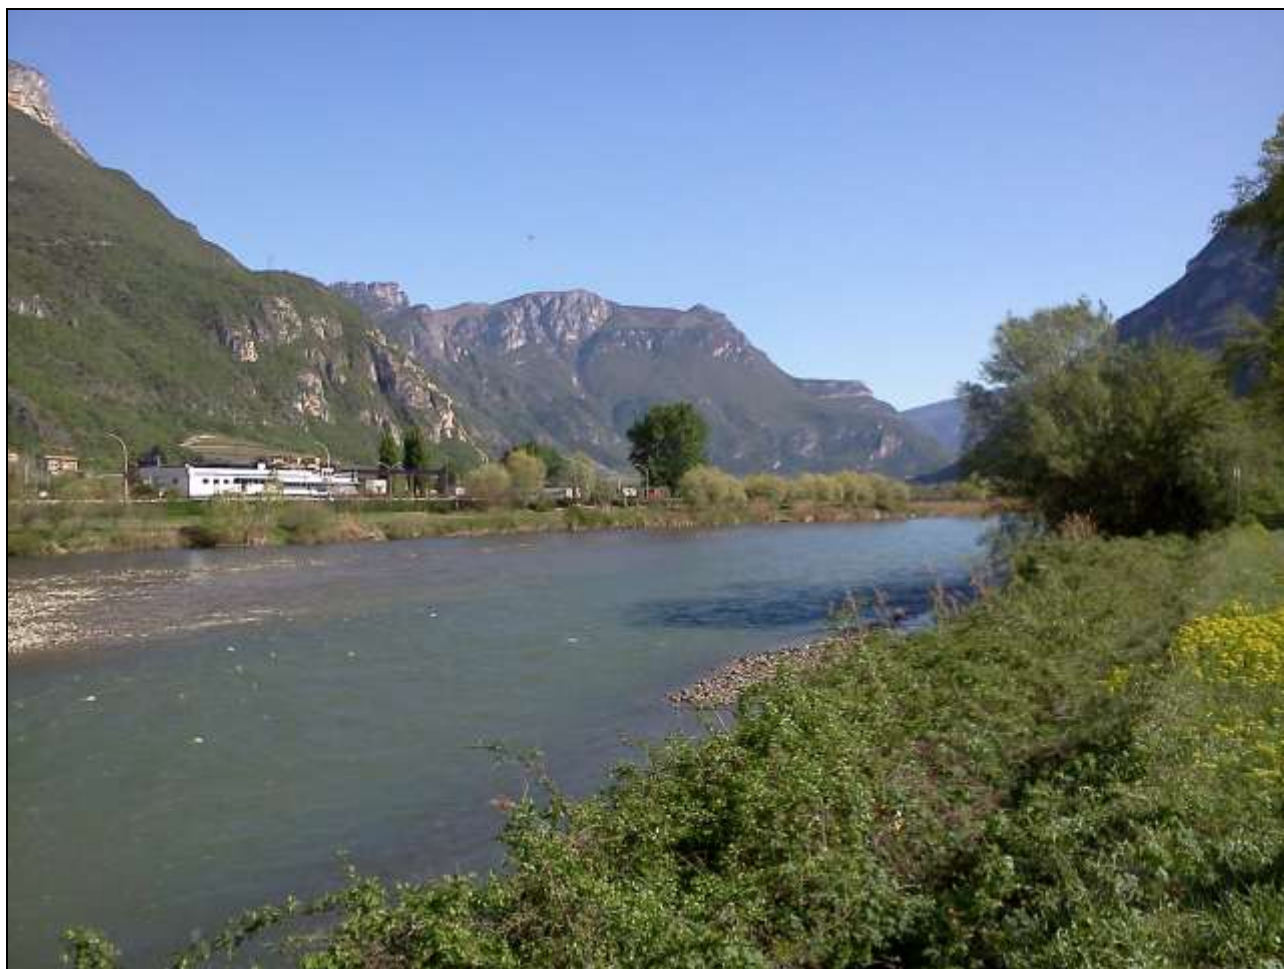
ADIG001	1	2	2b	3	4	5	6	7	8	9	10	11	12	13	14	IFF	Livello
	TER	VP1	VP2	AMP	CON	CID	ESO	RIT	ERO	SEZ	ITT	IDR	CVA	DET	MBT	Punteggio	
Dx	5	10		10	15	10	1	5	20	5	20	5	15	15	10	146	III
Sx	5		1	1	5	10	1	5	1	5	20	5	15	15	10	99	IV
Confine provinciale – fine isola fluviale; lungh: 716 m

L'uso del territorio è destinato all'agricoltura, per lo più vigneti. La vegetazione perfluviale è primaria in destra, costituita da una bordura di arbusti ripari (pioppi e salici), di ampiezza compresa tra i 2 e i 5 metri, senza interruzioni; in sinistra è secondaria ed è costituita da una formazione arbustiva di specie esotiche, tipologia di vegetazione non funzionale. Le portate dell'Adige sono regimate; dai diversi sbarramenti viene rilasciata una portata di rispetto (deflusso minimo vitale modulato). Il substrato dell'alveo è costituito in larga misura da ciottoli, sedimenti facilmente movibili soprattutto durante i fenomeni di piena. In destra l'erosione è assente, mentre in sinistra tale processo è annullato dalla presenza di un argine in massi cementati; la sezione trasversale è geometrica e la naturalità è conservata giusto dal fondo. L'idoneità ittica è buona, considerata anche la presenza di una diga a valle. Gli elementi idromorfologici sono indistinti. Il detrito è fibroso, il periphyton è sottile e non sono presenti macrofite tolleranti. La comunità macrobentonica è sufficientemente diversificata ma ha una struttura alterata rispetto l'atteso.

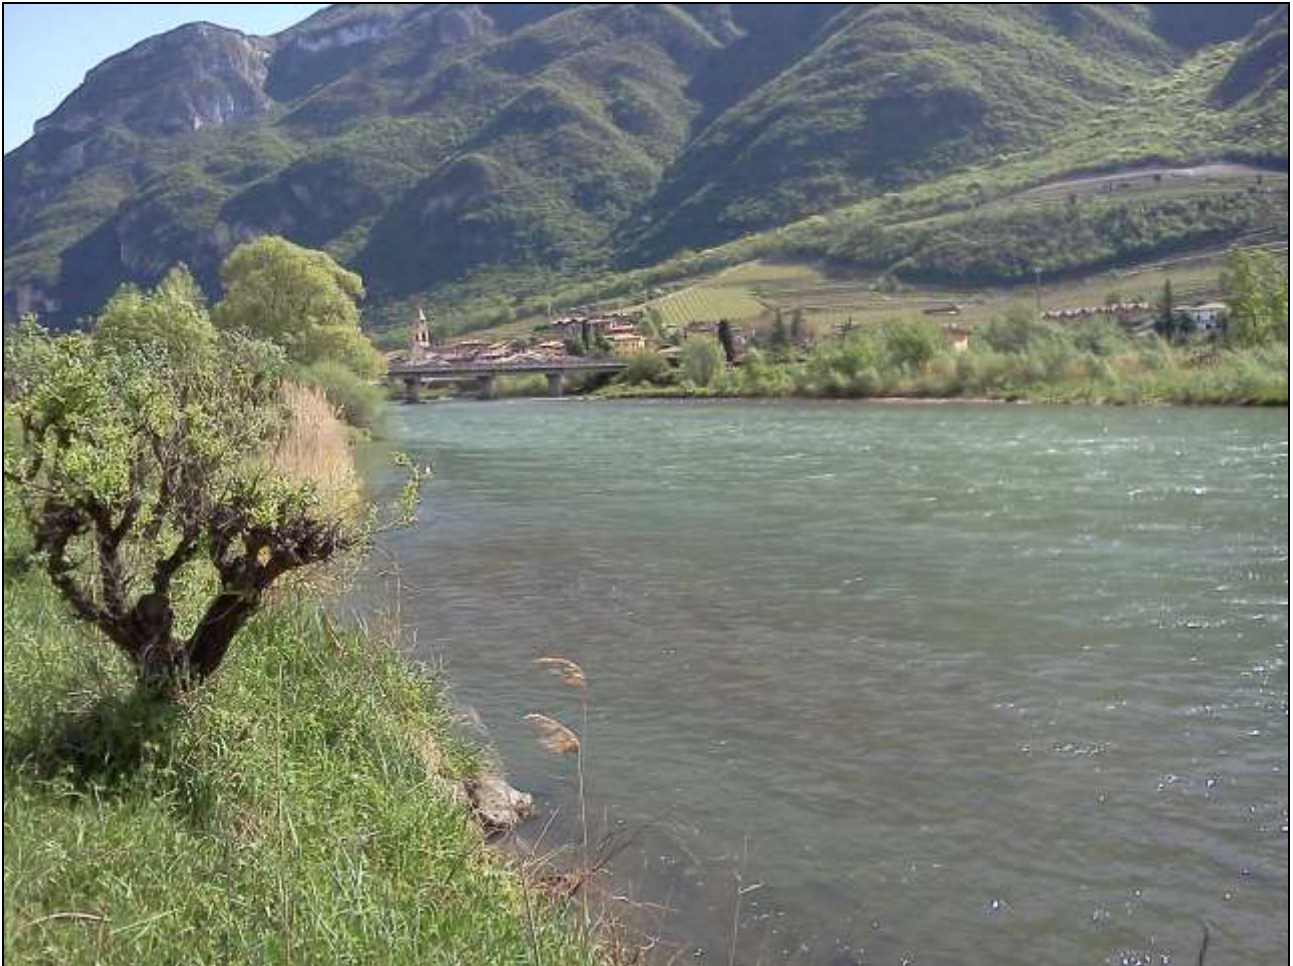
ADIG002

Fine isola fluviale – inizio argine in destra; lungh: 723 m

La vegetazione in destra è primaria e costituita da una bordura erbacea di elofite e anffite (fragmiteto), l'ampiezza non supera i 5 m e sono presenti delle modeste interruzioni (5-15%). In sinistra la vegetazione è secondaria e costituita da una bordura di arbusti ripari con salici, pioppi ontani e olmi; l'ampiezza è compresa tra i 2 e i 5 m e non sono presenti interruzioni. In sinistra è presente un muro un cemento a scopo antiersivo.

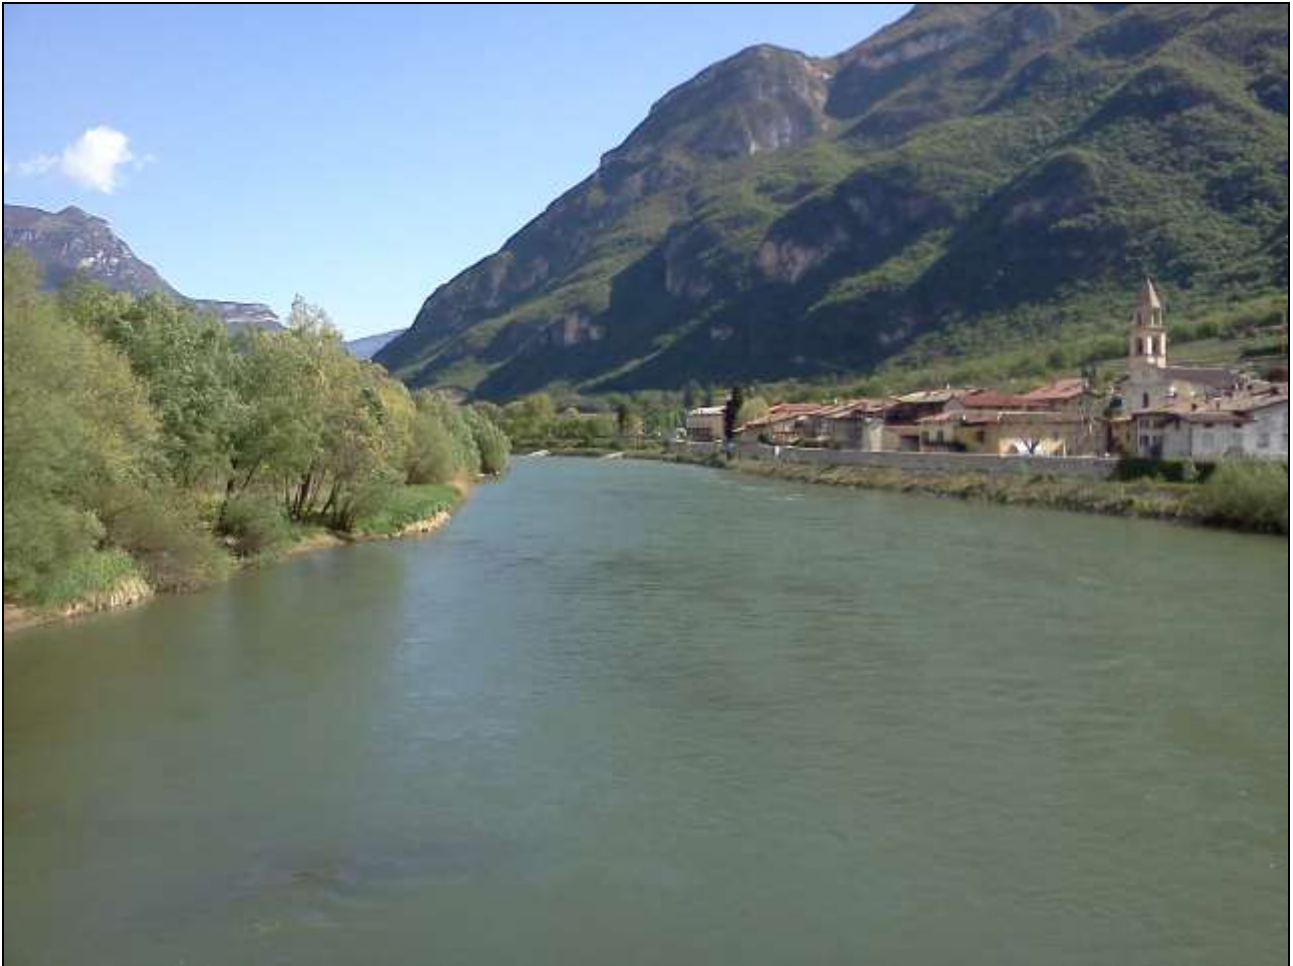
ADIG003

Inizio argine in destra – fine Borghetto; lungh: 449 m

In sinistra il territorio circostante è urbanizzato, in destra l'uso del suolo è destinato principalmente all'agricoltura. La vegetazione della due fasce perifluviali e secondaria è costituita in destra da una formazione riparia inondata, di ampiezza compresa tra i 10 e i 30 m e continua; in sinistra il suolo è nudo. Il substrato dell'alveo è costituito in larga misura da ciottoli, sedimenti facilmente movibili soprattutto durante i fenomeni di piena. Su entrambe le sponde sono stati effettuati interventi di artificializzazione a scopo antierosivo, la sezione risulta pertanto banalizzata. L'idoneità ittica è buona, considerata anche la presenza di una diga a valle. Gli elementi idromorfologici sono indistinti. Il detrito è fibroso, il periphyton è sottile e non sono presenti macrofite tolleranti. La comunità macrobentonica è sufficientemente diversificata ma ha una struttura alterata rispetto l'atteso.

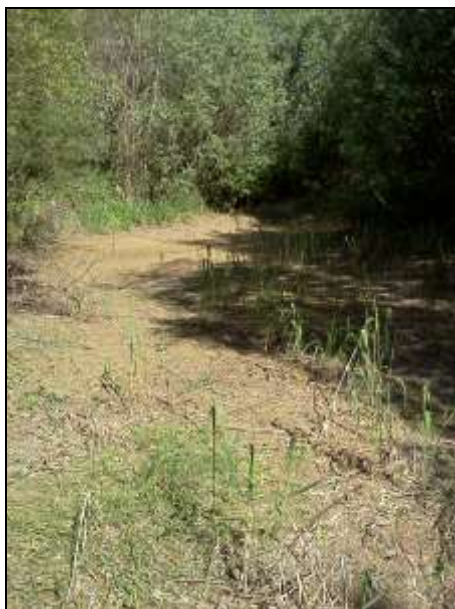
Fine Borghetto – fine pennelli in sinistra; lungh: 334 m

Tratto del tutto simile al precedente, si differenzia solo per lo stato del territorio circostante in sinistra, con predominanza di colture permanenti, e per la presenza di una bordura di erbacee non igrofile sulla medesima sponda. La foto mostra una zona umida presente in sponda sinistra.

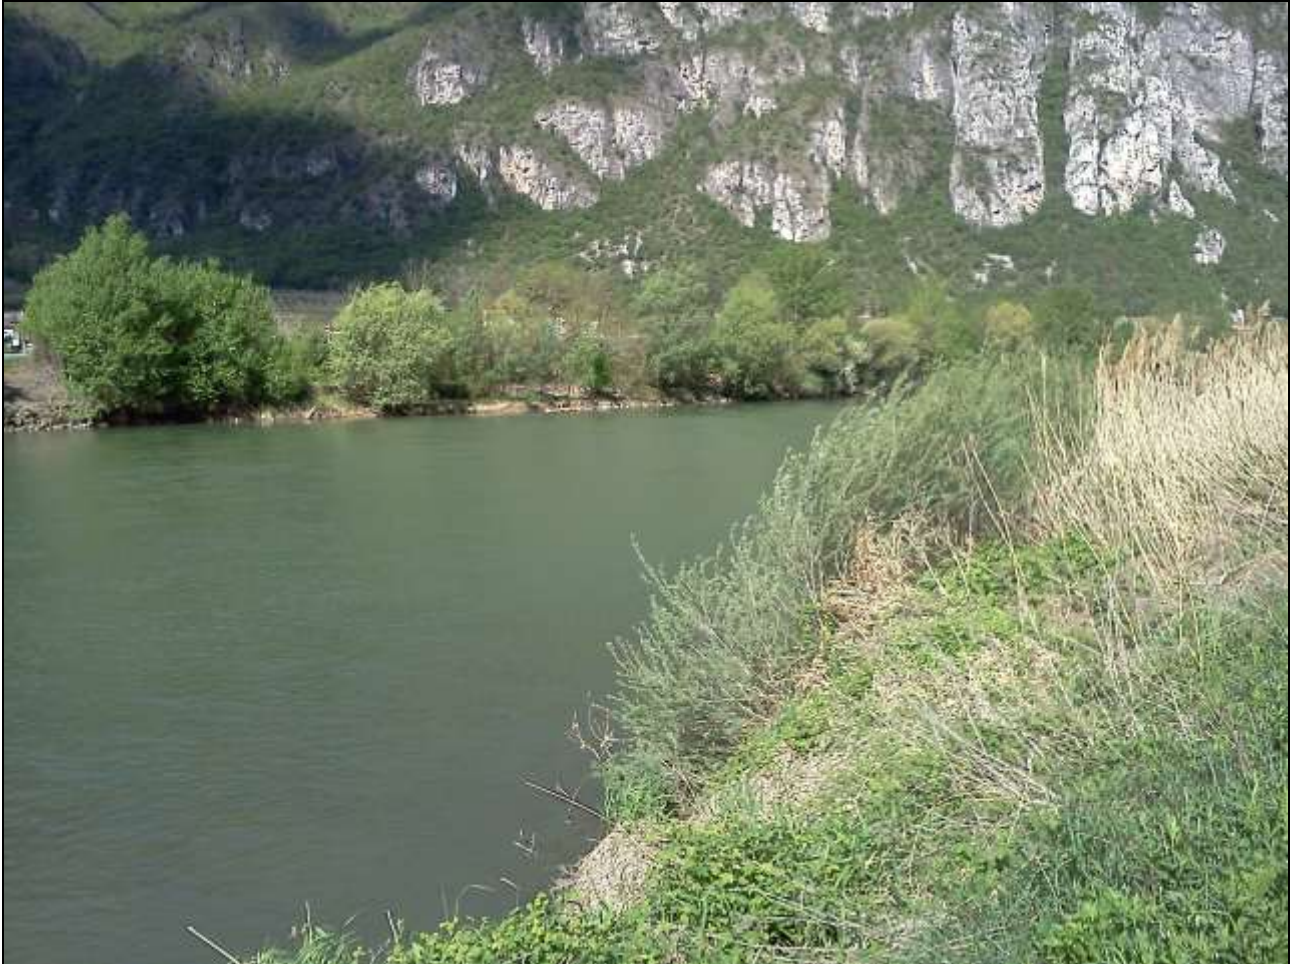
ADIG005

L'uso del territorio è destinato all'agricoltura. La vegetazione perifluviale è primaria in sinistra, costituita da una bordura di arbusti ripari (pioppi e salici), di ampiezza compresa tra i 2 e i 5, senza interruzioni; in destra è secondaria ed è sempre costituita da una bordura di arbusti ripari. Il substrato dell'alveo è costituito in larga misura da ciottoli, sedimenti facilmente movibili soprattutto durante i fenomeni di piena. In sinistra l'erosione è assente, mentre in destra tale processo è annullato dalla presenza di un muro in massi cementati; la sezione trasversale è geometrica e la naturalità è conservata solo dal fondo. L'idoneità ittica è buona, considerata anche la presenza di una diga a valle. Gli elementi idromorfologici sono indistinti. Il detrito è fibroso, il periphyton è sottile e non sono presenti macrofite tolleranti. La comunità macrobentonica è sufficientemente diversificata ma ha una struttura alterata rispetto l'atteso.

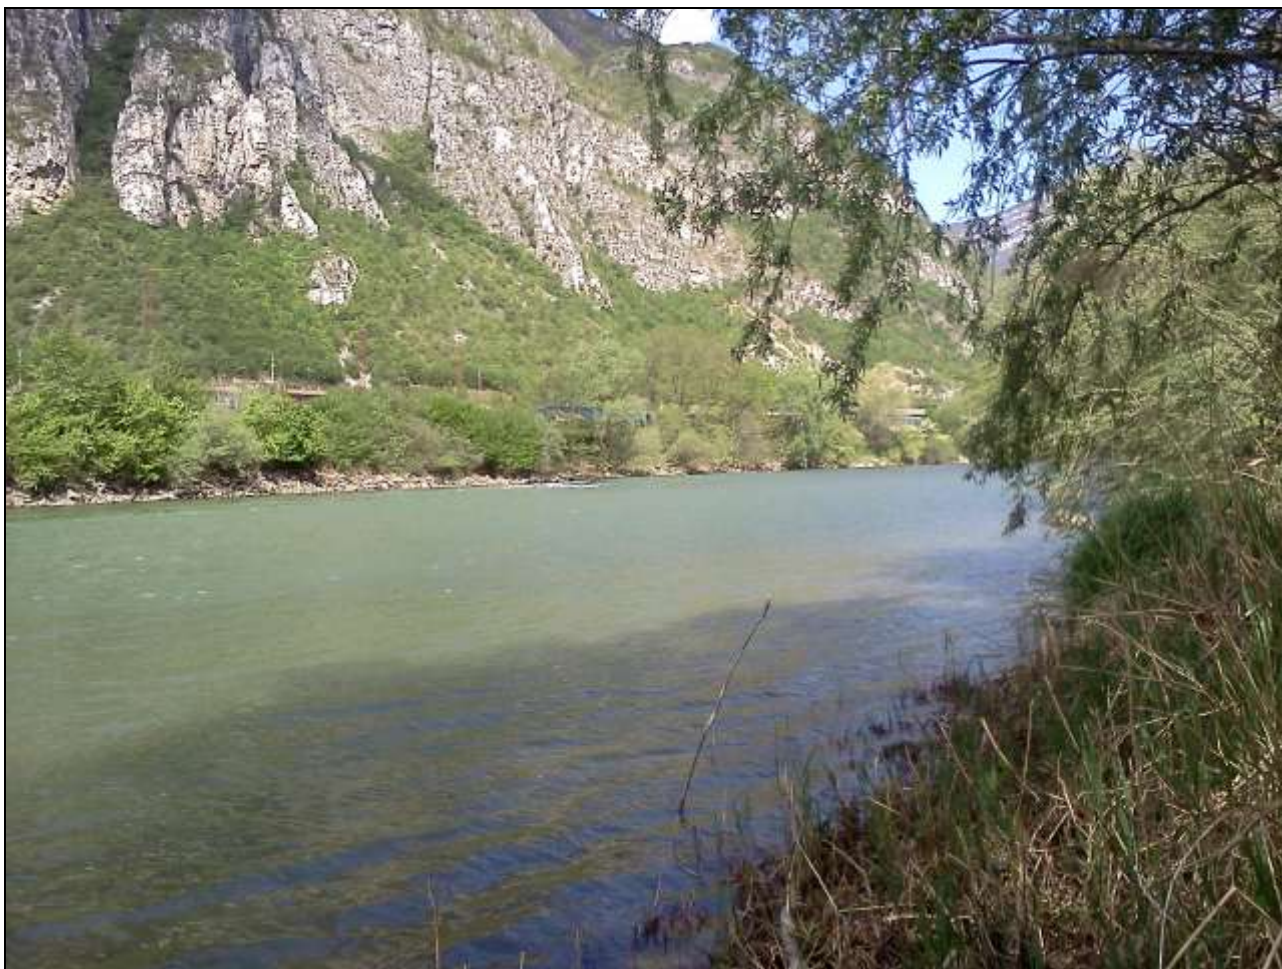
ADIG006

Il tratto è arginato, pertanto la vegetazione è secondaria per entrambe le sponde; questa è costituita da una bordura arbustiva riparia, con salici e pioppi, avente un'ampiezza compresa tra i 2 e i 5 m e con interruzioni frequenti (> 15%), causate dalla presenza di specie esotiche e da tratti a copertura erbacea non igrofila. Le altre caratteristiche si ripetono uguali al tratto precedente

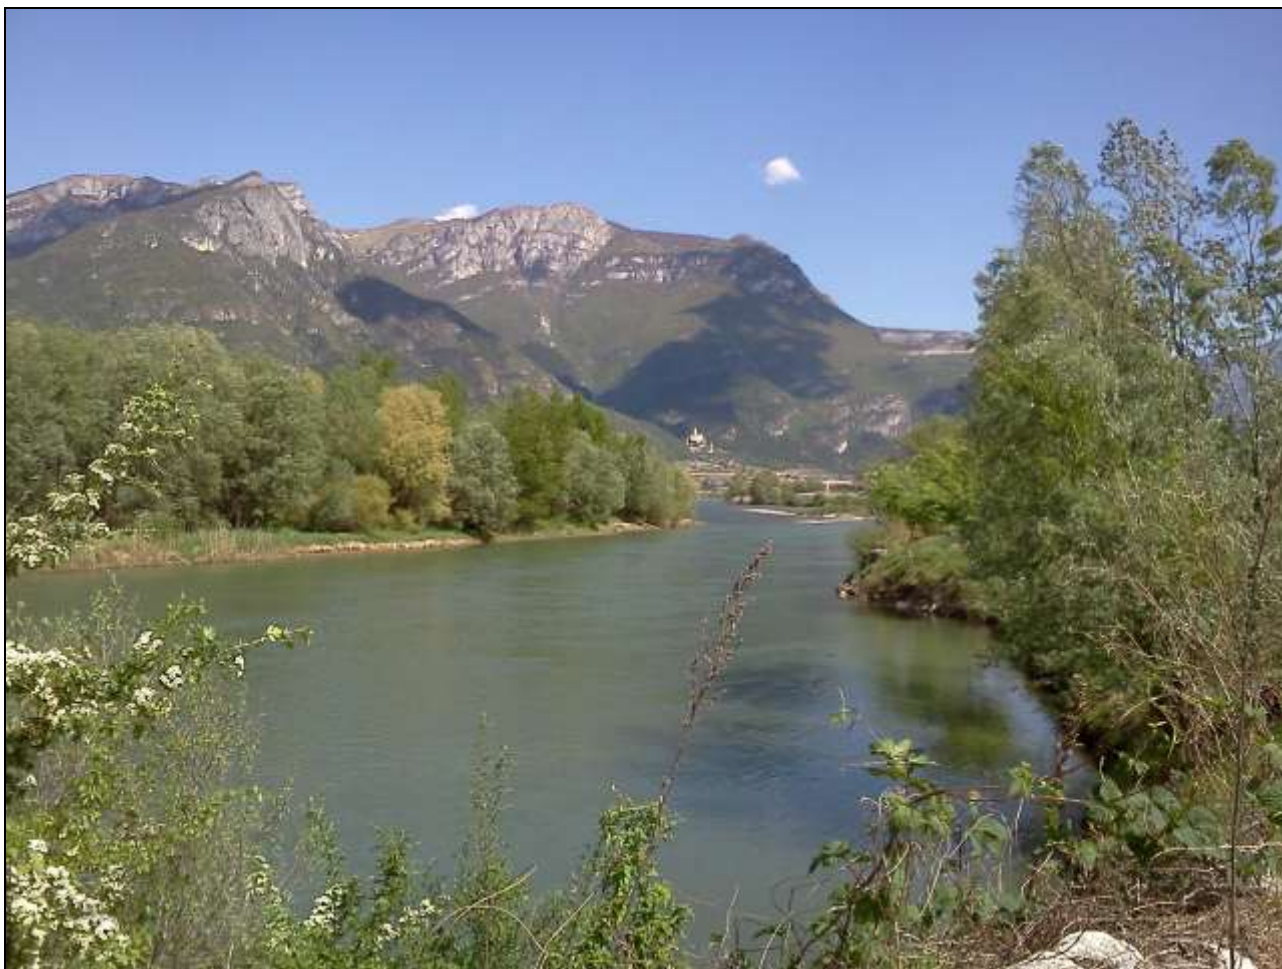
ADIG007

L'agricoltura è l'elemento paesaggistico che predomina nel territorio circostante. La vegetazione delle due sponde è secondaria e costituita in destra da una formazione arborea riparia (ampiezza > 30 m; assenza di interruzioni), in sinistra da una bordura di arbusti ripari (ampiezza 2-5m; interruzioni del 5-15% per presenza di arbusti esotici). La presenza degli argini non permette al fiume di esondare, annullando il naturale svolgimento del processo di erosione e banalizzando la diversità della sezione trasversale. L'idoneità ittica è buona e gli elementi idromorfologici sono indistinti. Il comparto biologico mostra dei lievi segni di alterazione solo per quanto riguarda la componente macrobentonica.

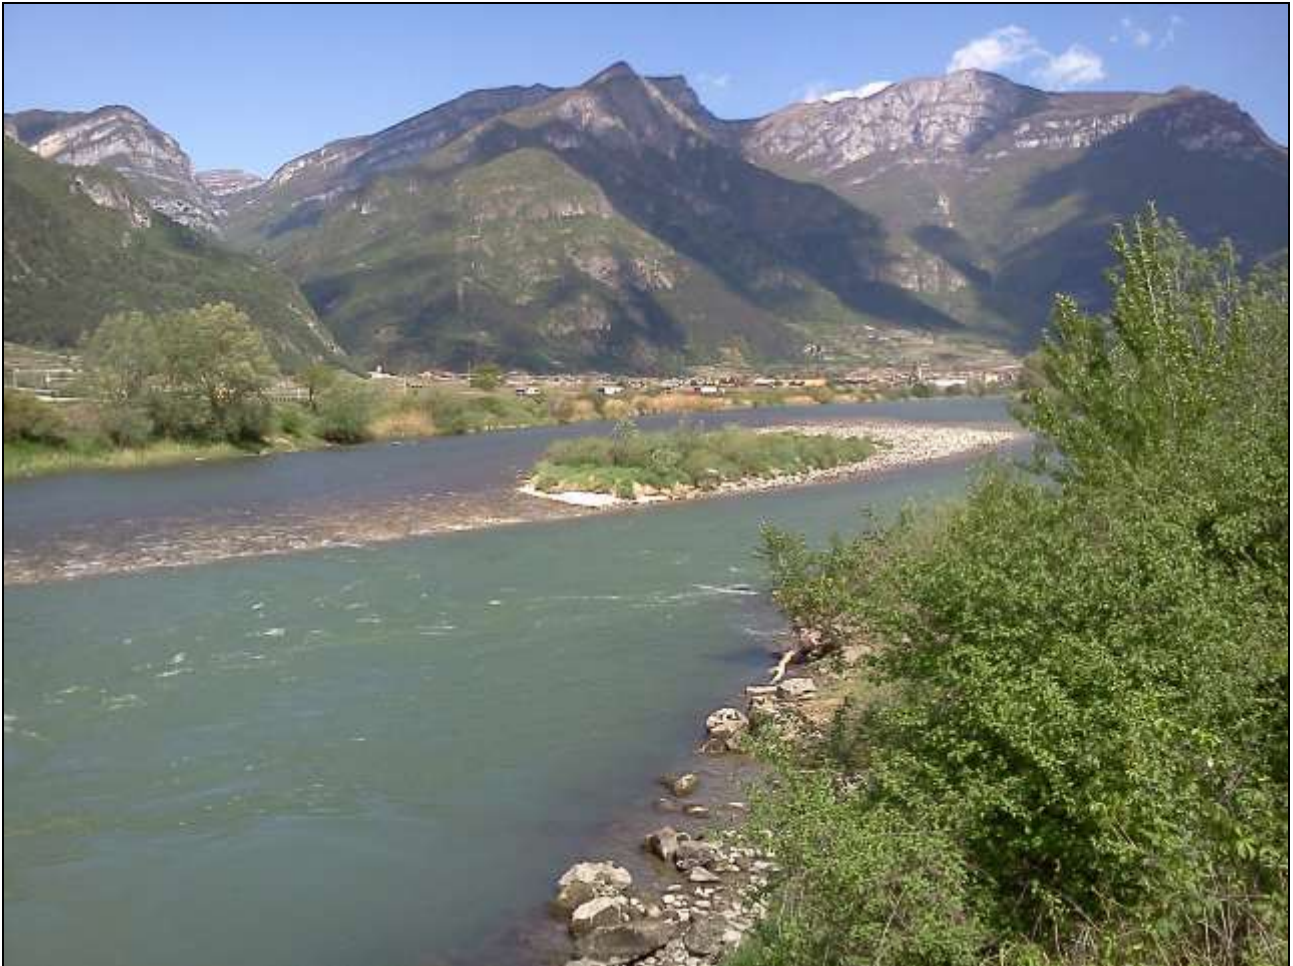
ADIG008

La vegetazione continua ad essere secondaria per entrambe le sponde. A destra è costituita da una bordura erbacea ad alofite ed anifite (ampiezza 2-5 m, interruzioni > 15% per presenza di specie esotiche e copertura di erbacee non igrofile); in sinistra la vegetazione è invece costituita da una bordura di arbusti esotici, tipologia di vegetazione che rientra nel gruppo di quelle a funzionalità nulla. Non si osservano ulteriori cambiamenti rispetto a quanto osservato e descritto anche per il tratto precedente.

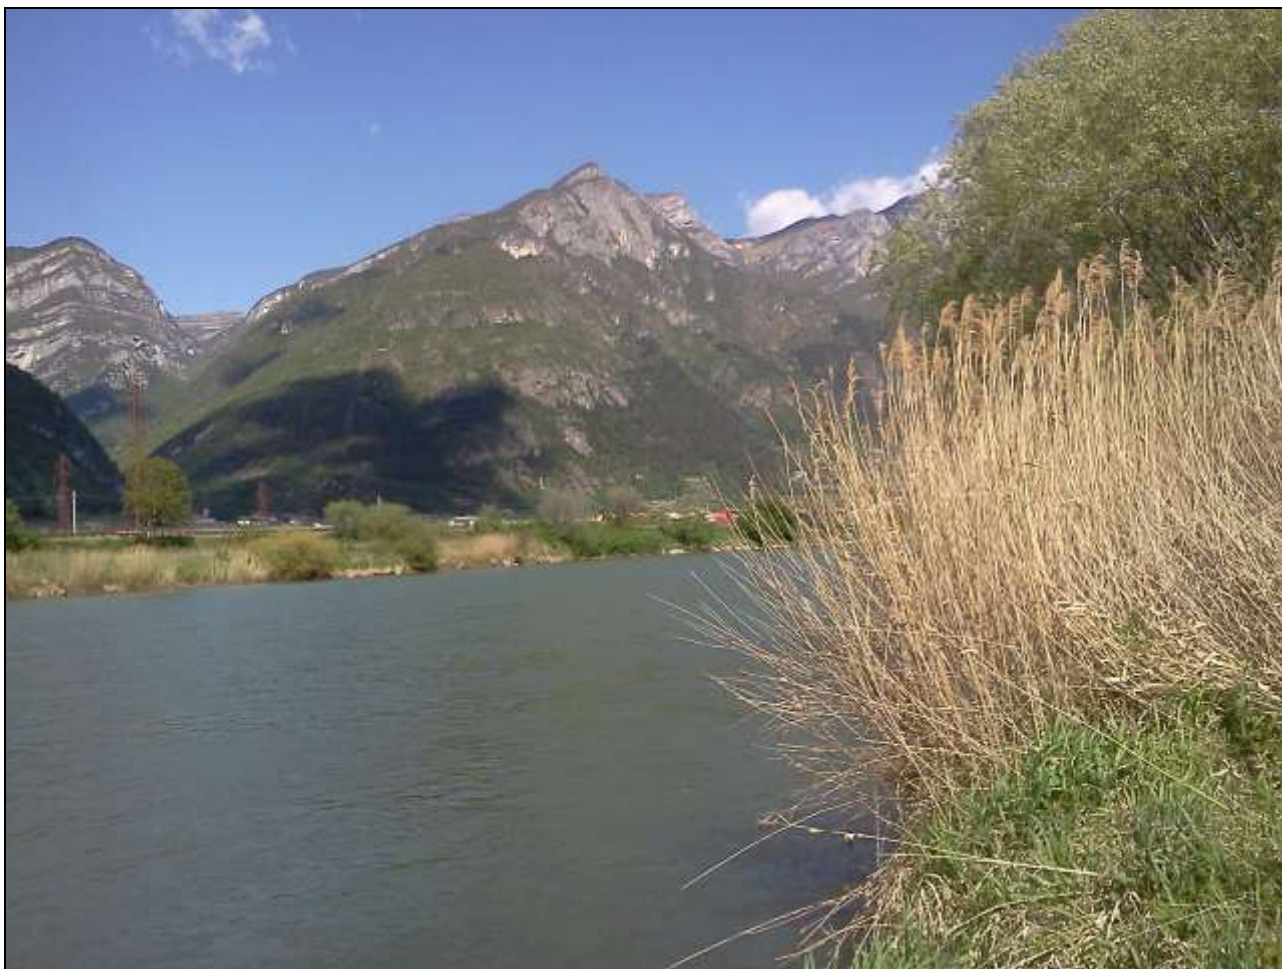
L'uso del suolo è destinato a colture permanenti. La vegetazione (secondaria), sia per la fascia perfluviale destra che per quella sinistra, è composta da una bordura erbacea ad elofite ed anfifite (con predominanza di individui del genere *Phragmites*) ed una bordura arbustiva di salici; l'ampiezza è compresa tra i 2 e i 5 m e non sono presenti interruzioni. Il substrato dell'alveo è costituito in larga misura da ciottoli, sedimenti facilmente mobili soprattutto durante i fenomeni di piena. La presenza degli argini non permette al fiume di esondare, annullando il naturale svolgimento del processo di erosione e banalizzando la diversità della sezione trasversale. L'idoneità ittica è buona e gli elementi idromorfologici sono indistinti. Il detrito è fibroso, il periphyton è sottile e non sono presenti macrofite tolleranti. La comunità macrobentonica è sufficientemente diversificata ma ha una struttura alterata rispetto l'atteso.

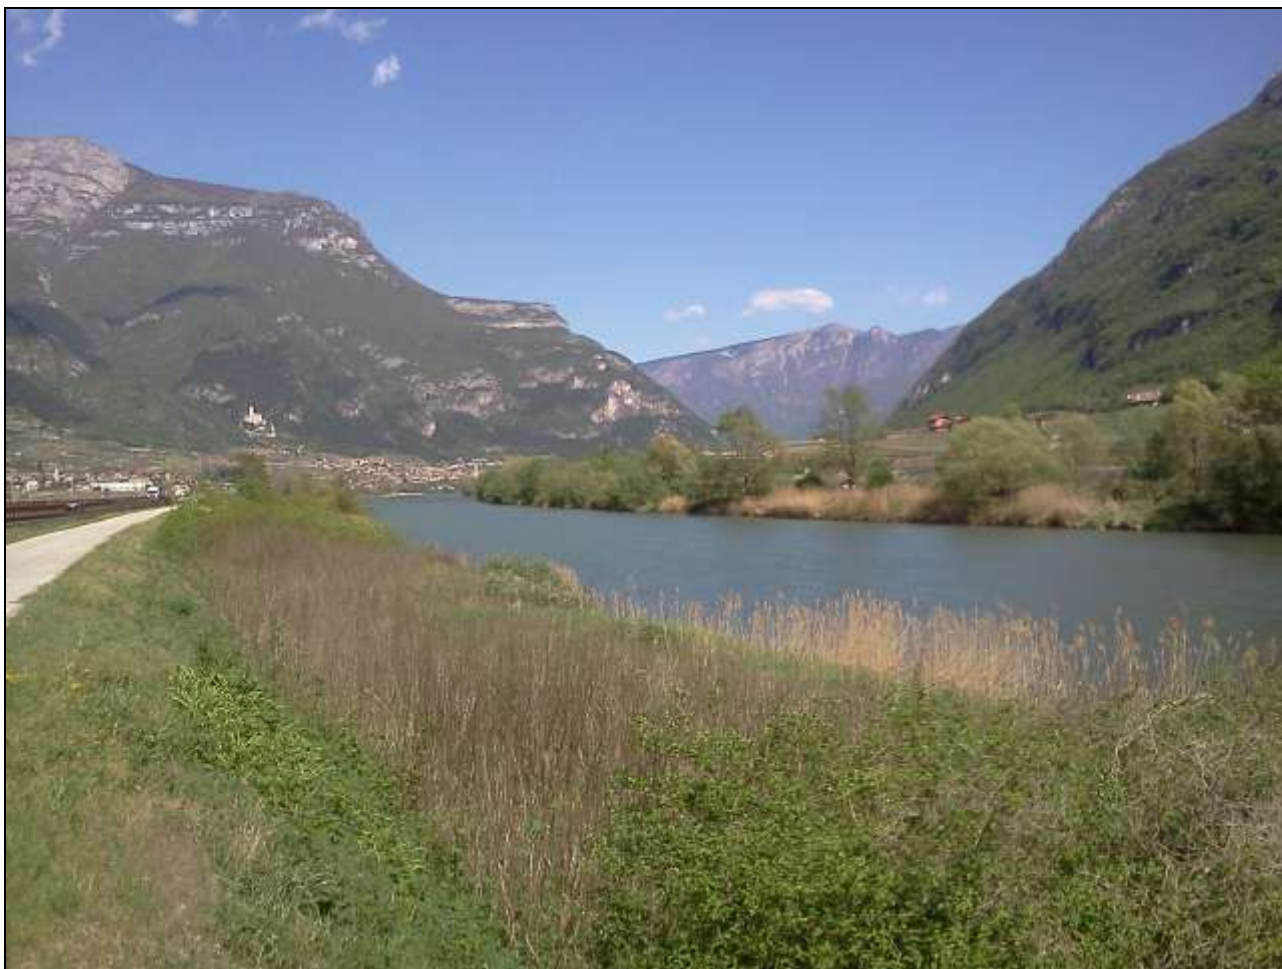
Come mostrato in fotografia, sulla sponda destra si sviluppa solo una bordura di erbacee non igrofile con alcuni esemplari arbustivi di fico comune (*Ficus carica*), tipologia di vegetazione a funzionalità nulla. In sinistra invece continua dal tratto precedente la bordura di salici arbustivi avente un'ampiezza compresa tra i 2 e i 5 m e con modeste interruzioni (5-15%). Non si osservano ulteriori cambiamenti rispetto a quanto osservato e descritto anche per il tratto precedente.

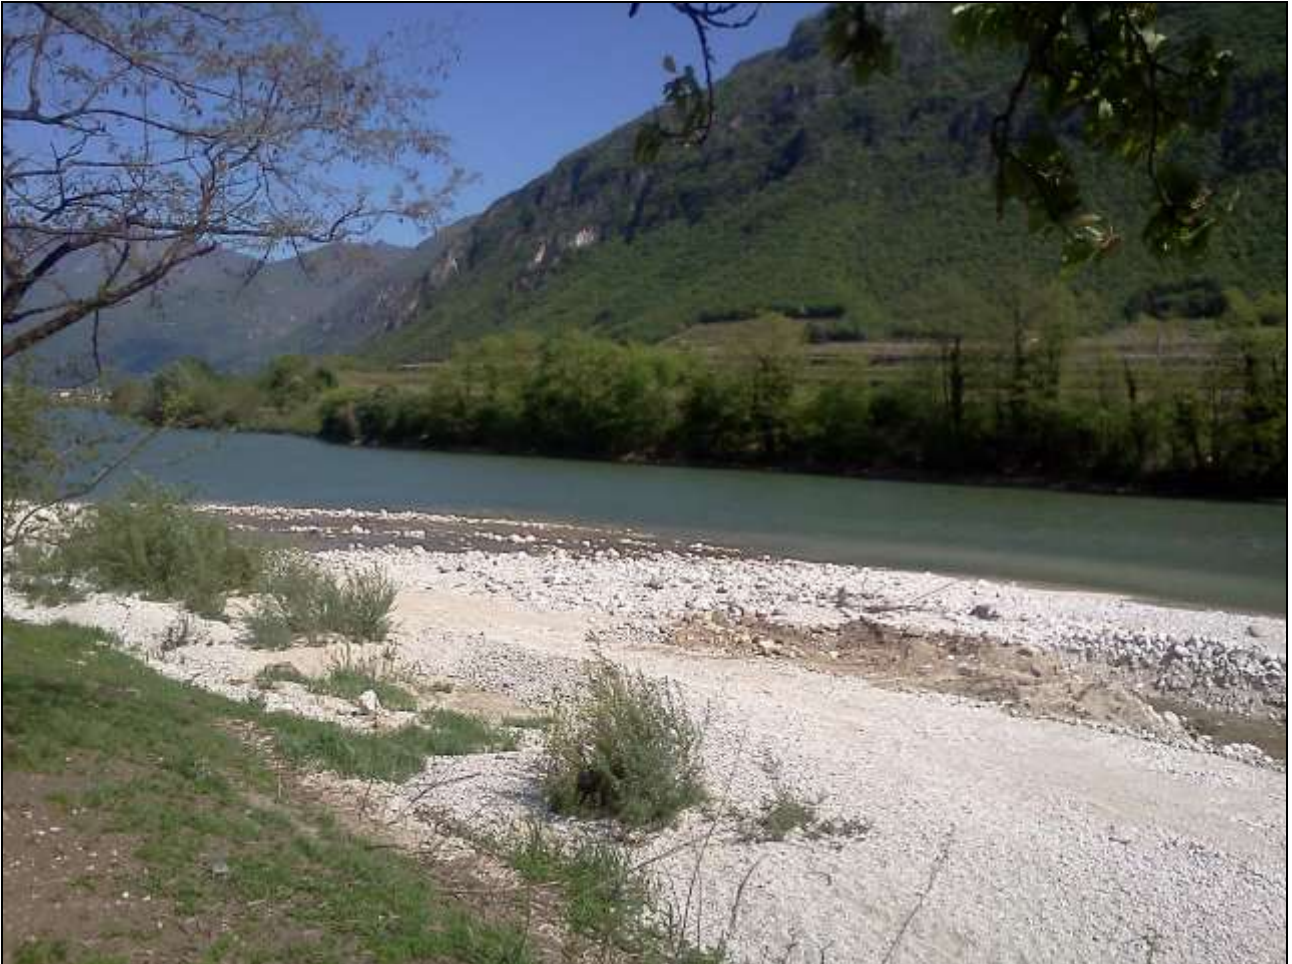
In destra idrografica il territorio circostante è urbanizzato (paese di Avio); in sinistra predominano sempre le colture permanenti. La vegetazione secondaria delle due fasce perifluviali è costituita da una bordura di arbusti esotici e infestanti, come la *Robinia pseudoacacia* e il *Ficus carica*. Il substrato dell'alveo è costituito in larga misura da ciottoli, sedimenti facilmente movibili soprattutto durante i fenomeni di piena. La presenza degli argini non permette al fiume di esondare, annullando il naturale svolgimento del processo di erosione e banalizzando la diversità della sezione trasversale. L'idoneità ittica è buona e gli elementi idromorfologici sono indistinti. La comunità macrobentonica continua ad avere una struttura alterata rispetto l'atteso.

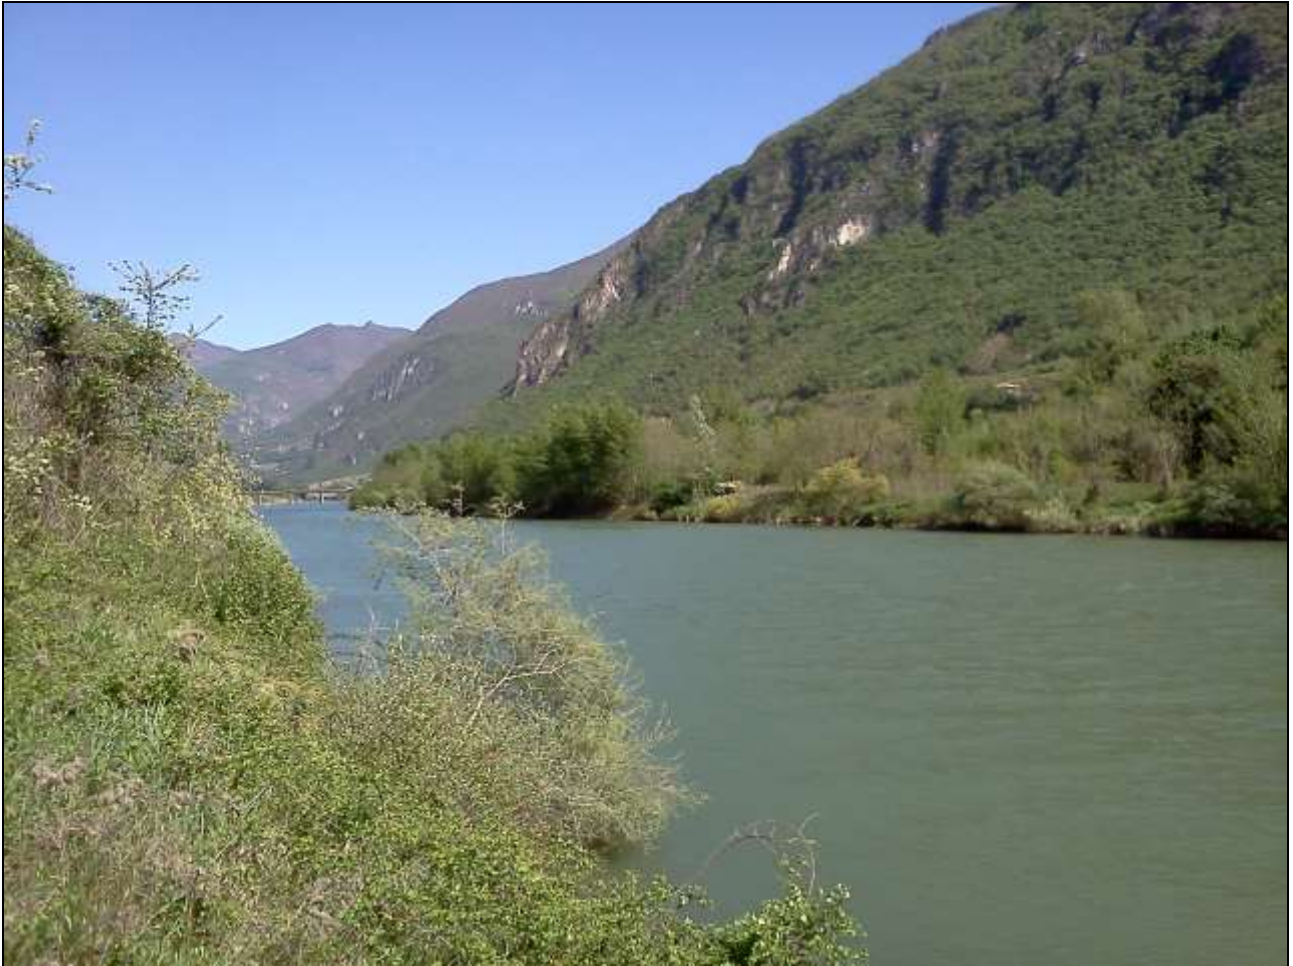
Il tratto si contraddistingue per la vegetazione primaria in sinistra, costruita da una formazione arbustiva riparia, con salici e pioppi; l'ampiezza è compresa tra i 10 i 30 m e sono presenti delle interruzioni del 5-15%. In destra la vegetazione continua ad essere secondaria e costituita da una bordura mista non riparia (funzionalità nulla). In sinistra è stata osservata una limitata incisione verticale, mentre in destra tale processo è annullato dalla presenza di un argine.

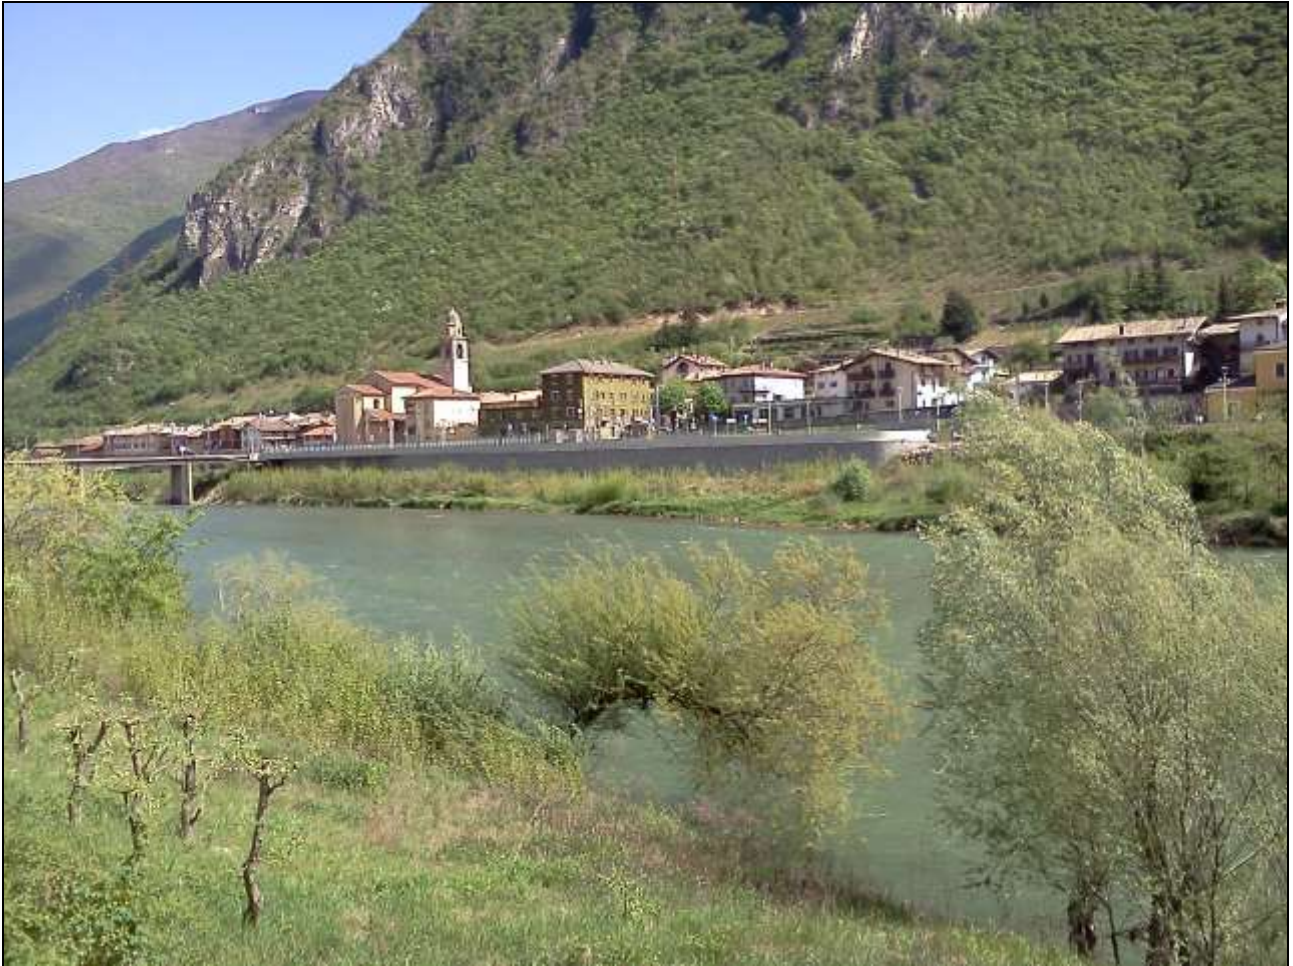
Il territorio circostante è urbanizzato (paese di Avio in destra e Vò Sinistro in sinistra). La vegetazione torna ad essere igrofila e costituita da una bordura di arbusti ripari, con pioppi e salici; l'ampiezza è compresa tra i 2 e i 5 m e sono presenti delle modeste interruzioni (5-15%), in destra generate da una copertura erbacea non igrofila ed in sinistra dalla presenza di arbusti esotici. Il substrato dell'alveo è costituito in larga misura da ciottoli, sedimenti facilmente mobili soprattutto durante i fenomeni di piena. La presenza degli argini non permette al fiume di esondare, annullando il naturale svolgimento del processo di erosione e banalizzando la diversità della sezione trasversale. L'idoneità ittica è buona e gli elementi idromorfologici sono indistinti. La comunità macrobentonica continua ad avere una struttura alterata rispetto l'atteso.

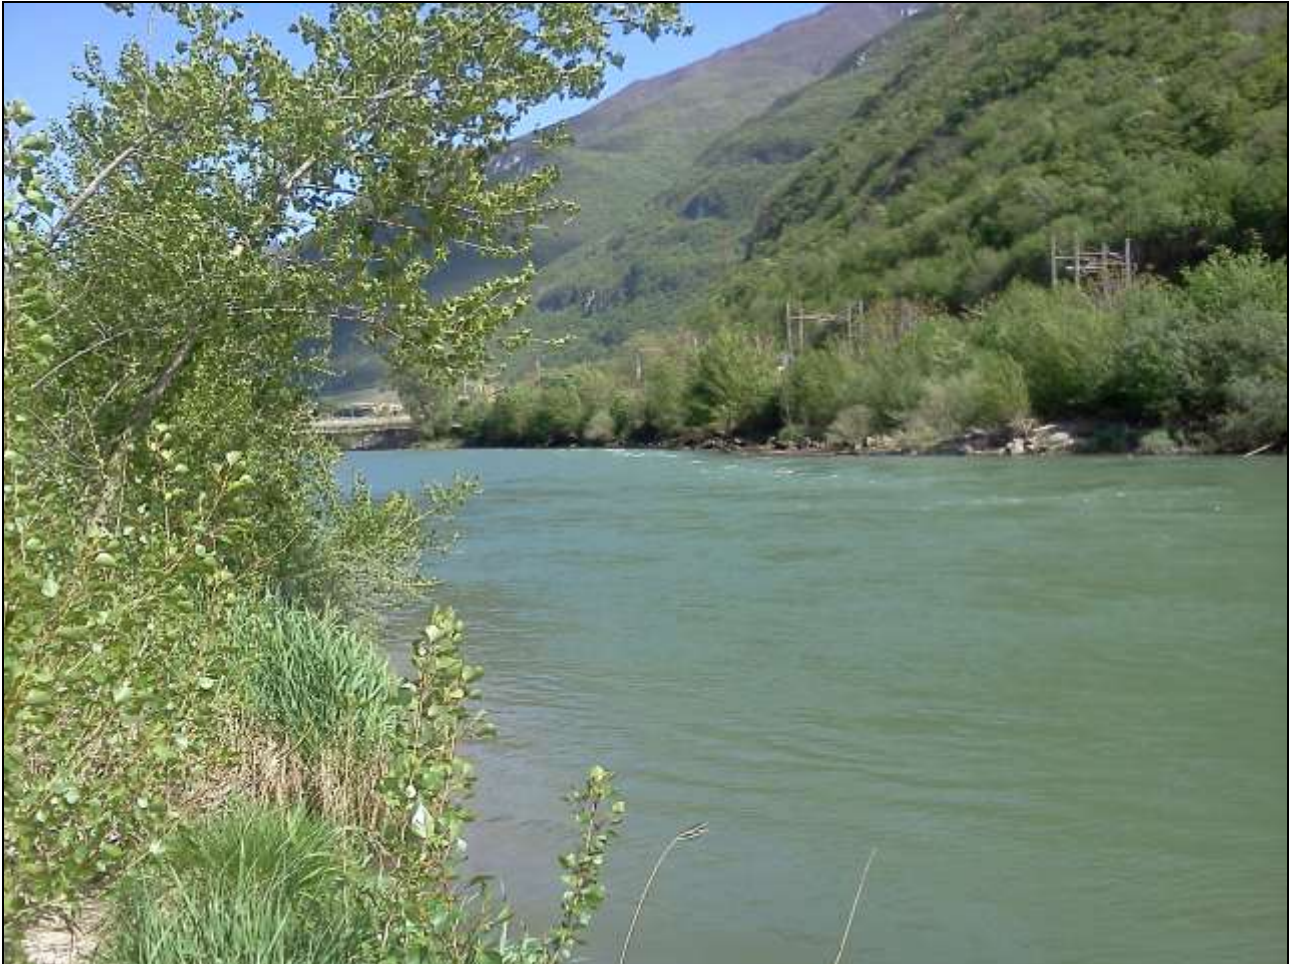
L'uso del suolo è destinato a colture permanenti. La vegetazione (secondaria), sia per la fascia perfluviale destra che per quella sinistra, è composta da una bordura arbustiva di salici; l'ampiezza è compresa tra i 2 e i 5 m e sono presenti interruzioni solo in sinistra (presenza di arbusti esotiche ed infestanti). Il substrato dell'alveo è costituito in larga misura da ciottoli, sedimenti facilmente movibili soprattutto durante i fenomeni di piena. La presenza degli argini non permette al fiume di esondare, annullando il naturale svolgimento del processo di erosione e banalizzando la diversità della sezione trasversale. L'idoneità ittica è buona e gli elementi idromorfologici sono indistinti. Il detrito è fibroso, il periphyton è sottile e non sono presenti macrofite tolleranti. La comunità macrobentonica è sufficientemente diversificata ma ha una struttura alterata rispetto l'atteso.

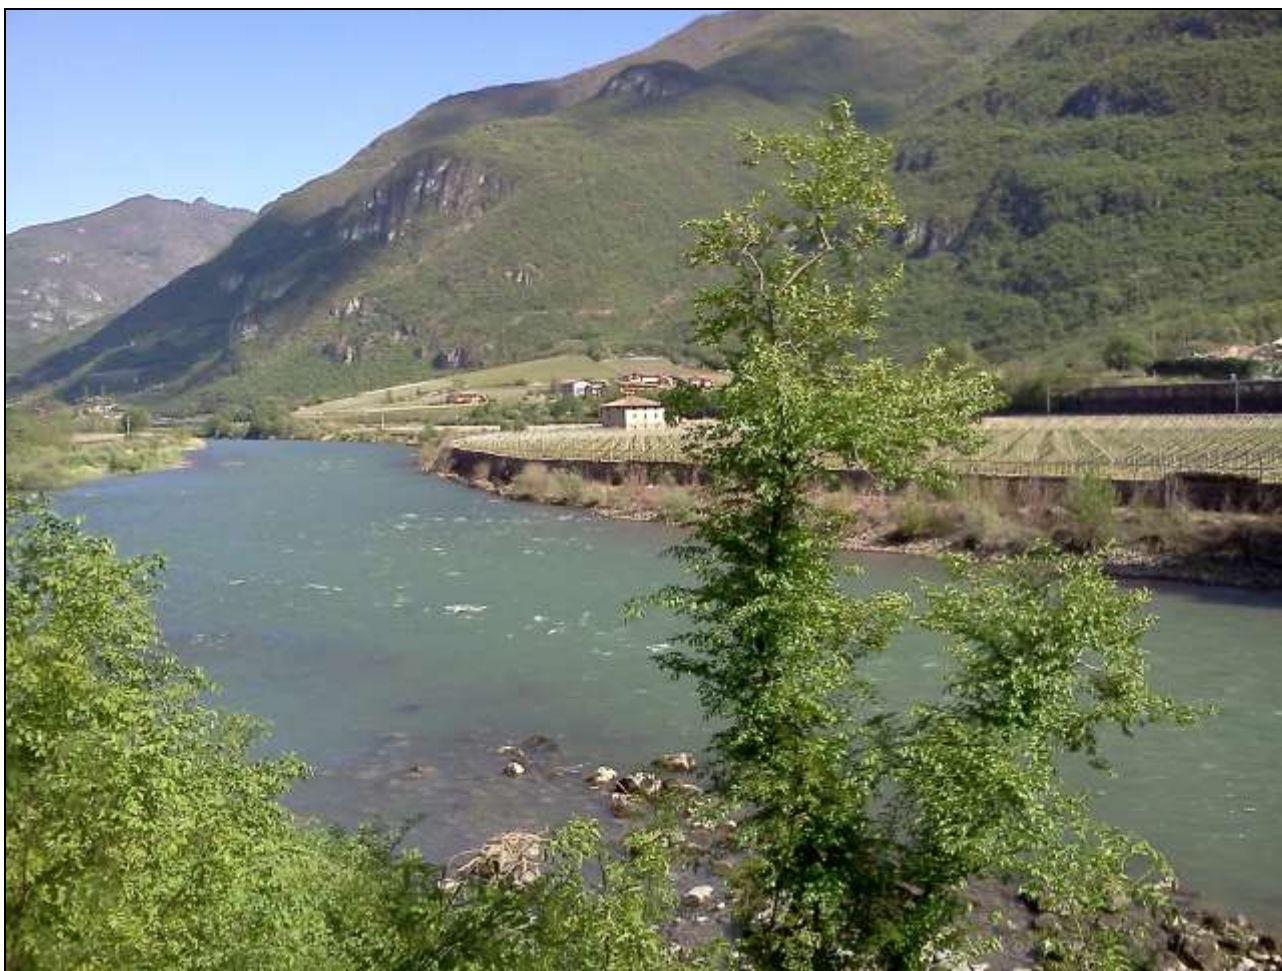
Il territorio circostante è urbanizzato. In destra prosegue la bordura di arbusti ripari, con salici, pioppi e carpini (ampiezza 2-5 m, interruzioni del 5-15%); in sinistra non v'è vegetazione, il suolo si presenta nudo. Non si riscontrano ulteriori differenze rispetto al tratto precedente.

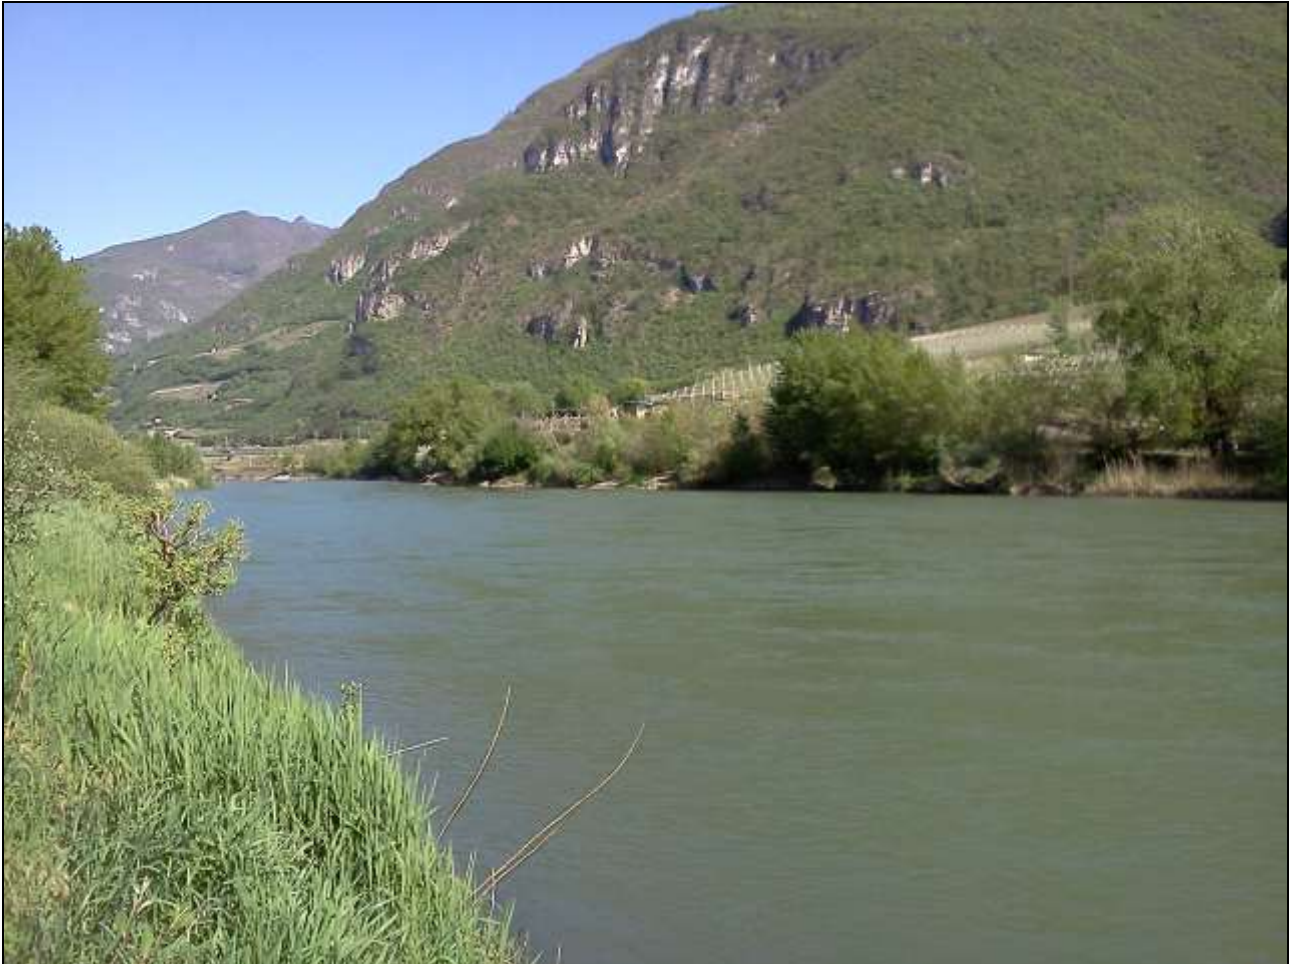
L'uso del suolo è destinato a colture permanenti. La vegetazione è primaria; sia la fascia perfluviale destra che quella sinistra sono composte da una bordura arbustiva di salici; l'ampiezza è compresa tra i 2 e i 5 m e sono presenti modeste interruzioni (5-15%). Il substrato dell'alveo è costituito in larga misura da ciottoli, sedimenti facilmente mobili soprattutto durante i fenomeni di piena. L'erosione è assente e la sezione ha subito dei limitati interventi di artificializzazione. L'idoneità ittica è buona e gli elementi idromorfologici sono indistinti. Il detrito è fibroso, il periphyton è sottile e non sono presenti macrofite tolleranti. La comunità macrobentonica è sufficientemente diversificata ma ha una struttura alterata rispetto l'atteso.
